Hvorfor skjer det så mange ulykker med pendelferger?

**Bacheloroppgave utført ved
Høgskolen Stord/Haugesund – Avd. Haugesund – ingeniørfag**

Oppgavens tittel: *Hvorfor skjer det så mange ulykker med pendelferger?*

Denne rapporten kartlegger årsaksforhold knyttet til ulykker med pendelferger i Norge.
Det er tatt hensyn til grunnstøtinger, kollisjon og kontaktskade.

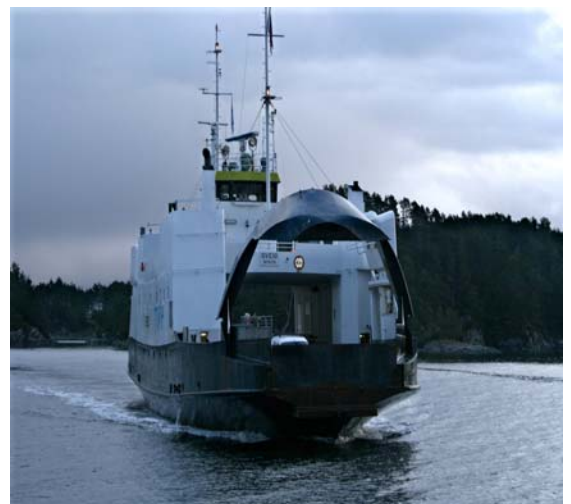
Bilde 6: "Sveio"

Det var liten plass mellom de to styrepultene i hver ende på broen på. Midt på broen var det en vegg med noe teknisk utstyr. Denne veggen minsket sikten, noe skipsføreren mislikte. Det ble observert at knapper på manøvreringspulten stod ganske tett inntil hverandre.

”Sveio” er en liten ferge, og broen er forholdsvis liten og kompakt sammenlignet med de andre fergene man besøkte. På overfarten ble fergen styrt med autopilot.

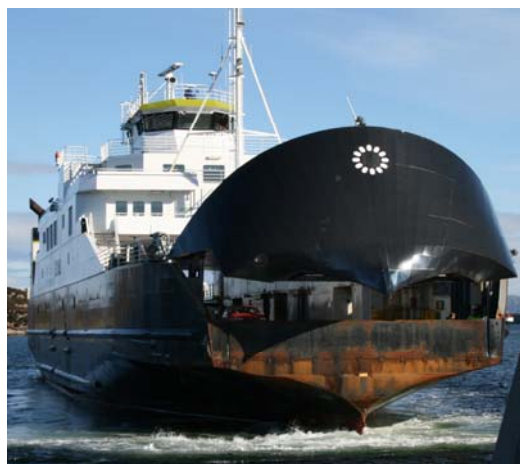
Bilde 7: ”Stord”

Det ble observert en del telefonbruk ved denne overfarten. Ved ankomst Hufthamar fergekai ble det observert at innkoplingslysene som skulle lyse når forre propell var innkoplet var meget svakt.
