# **Evakuering av terminalbygget ved Bergen Lufthavn**

Hovedprosjekt utført ved Høgskolen Stord/Haugesund - Avd. for ingeniørfag

| <b>Evakuering av Terminalbygget ved Bergen Lufthavn</b> | | |
| Oppdragsgiver<br><b>Luftfartsverket</b> | | Kontaktperson hos oppdragsgiver<br><b>Rune Madsen</b> |

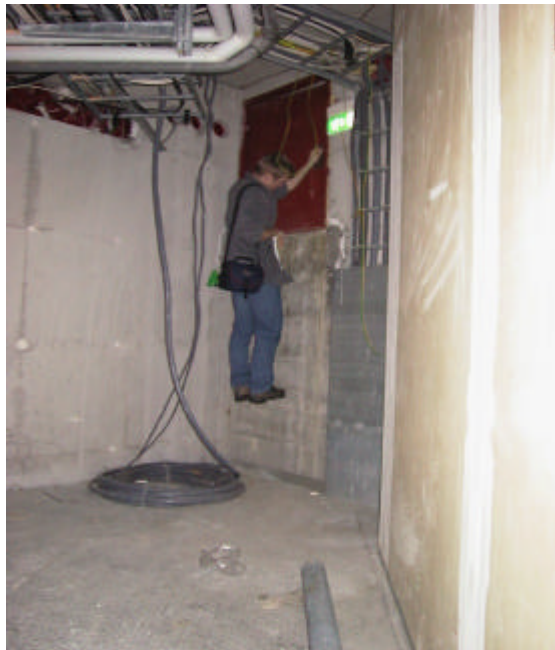
Bilde 1, rønningsvei kulvert

Kjelleretasjen har fire markerte rømningsveier. To av dem er tilfredstillende. To er ikke tilfredstillende. En av dem er låst og den andre er en stige opp gjennom dør. En låst rømningsvei er vanligvis ikke åtolerere, men siden det kun er ansatte som ferdes i denne etasjen, vil de straks søke til nærmeste alternative rømningsvei, som ligger ca. 15 meter unna (kapittel 3.4). Den siste rømningsveien er det tvilsomt om vil bli brukt i en eventuell rømningsituasjon. Den går gjennom en luke, 1,8 meter over bakken, og opp i bagasjehallen (bilde 1). Den er trang og vil nok virke avskrekkende på mange. Så sannsynligvis er det kun to rømningsveier som vil bli brukt fra kjelleren.

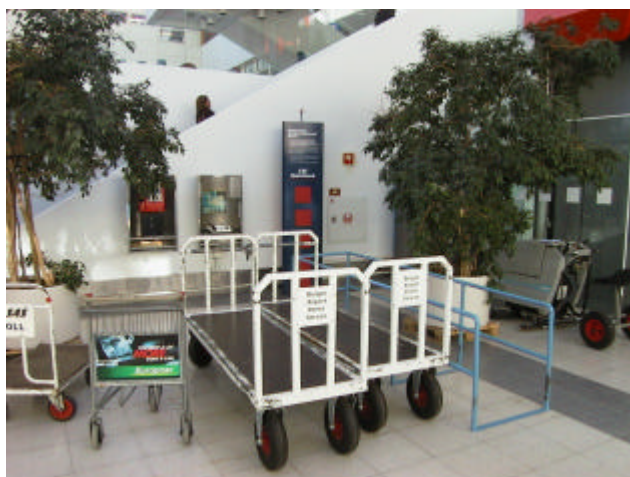
Bilde 2, skjult brannslange

Første etasjen er den delen av bygget hvor det til enhver tid er samlet størst antall mennesker. Merkingen er god i vrimleområdet, og alle rønningsveier er i tilfredstillende stand. Men det kan til tider være litt mange skilt, slik at merking i forbindelse med rønning og slokkeutstyr, regelrett drukner og forsvinner i skiltjungelen. Merkingen av slokkeutstyr er generelt god, men ved tre tilfeller er disponibelt slokkeutstyr lite synlig eller ikke tilgjengelig fordi det er blokkert. En brannslange er skjult av en utstillings bil/båt, en forsvinner bak en haug med traller og planter (bilde 2), og i bagasjehallen er et brannsløkkingsapparat gjemt bak et ca. 1,5 meter høyt lass med isolasjon.

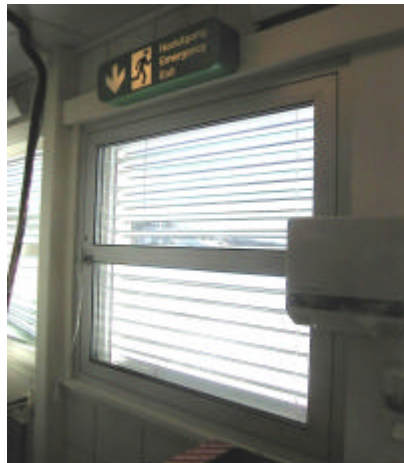
Bilde 3, blokkert rønningsvei fra kjøkken

Kjøkkenet og restaurant i tredje etasje er godt utrustet med både rønningsveier og tilgjengelig slokkeutstyr. Rønningsveier er ryddige og merkingen er generelt god. Men i et tilfelle på kjøkkenet er rønningsveien ut gjennom vinduet sperret av en persienne på utsiden (bilde 3). Persiennen går i et spor, og kan ikke flyttes. Når persiennen er nede kan ikke denne rønningsveien benyttes. Dette skal i følge kjøkkenpersonellet ha blitt påpekt til Luftfartsverket opp til flere ganger, men ingenting har skjedd for å rette opp feilen. Det er allikevel tilstrekkelig med alternative rønningsmuligheter fra kjøkkenet.
