Brannsikring av bryggererekka i Råkvåg

Hovedoppgave utført ved
Høgskolen Stord/Haugesund – Studie for ingeniørfag

HOVEDPROSJEKT

Formålet med oppgaven er at det skal gjennomføres en brannteknisk kartlegging og analyse for å finne frem til egnede tiltak for å få bryggerekka i Råkvåg opp på et akseptabelt nivå i forhold til dagens standard så langt det er mulig innenfor en praktisk og økonomisk forsvarlig ramme.

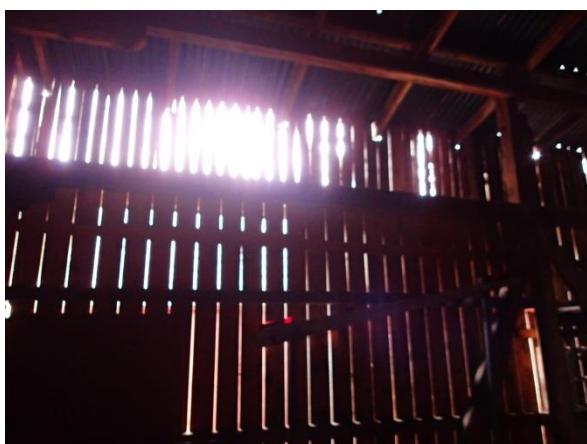
- Kort avstand mellom bryggene og kort avstand til boliger og fritidsboliger
- Utettheter i fasaden og utettheter i og rundt vinduer/dører
- Manglende branncelleinndeling
- Manglende brannskillende konstruksjoner
- Manglende brannalarmanlegg/røykvarslere
- Manglende slukkeanlegg
- Manglende organisatoriske tiltak

FIGUR 4 BILDET VISER DEN UTETTE FASADEN TIL EN AV BRYGGENE

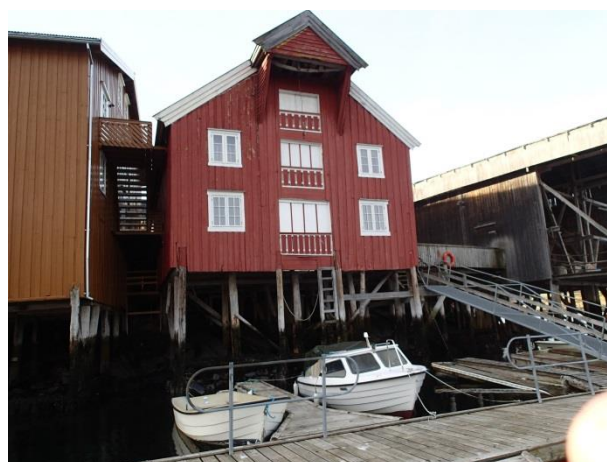
FIGUR 5 BILDET VISER HVOR TETT OPP MOT BRYGGENE KAIOMRÅDET LIGGER

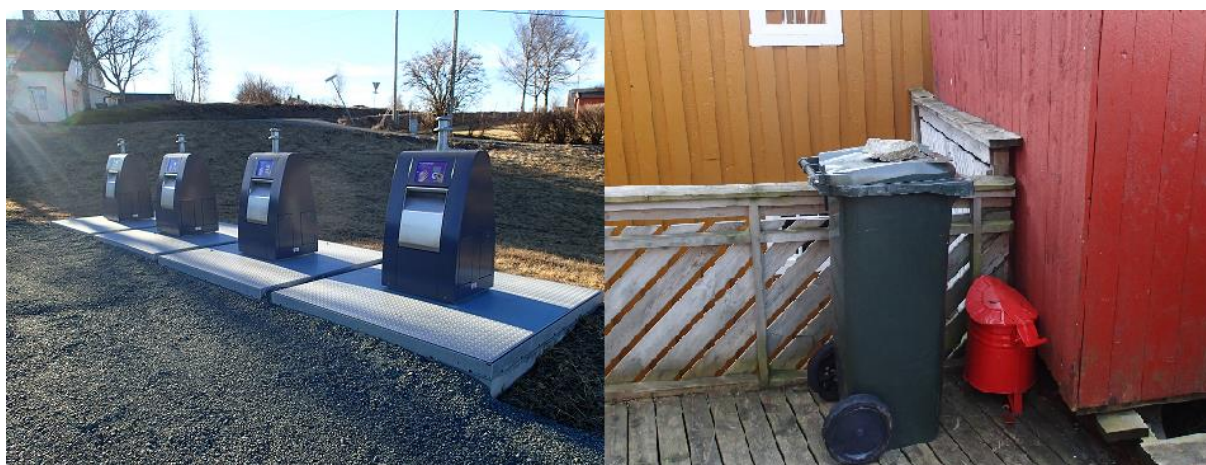
FIGUR 7 BILDET TIL HØYRE ER ET EKSEMPEL PÅ SØPPELHÅNTERING PÅ BRYGGEREKKA. TIL VENSTRE VISER BILDET EN MULIG LØSNING PÅ HÅNTERING AV SØPPEL

Ryddig avfallshåndtering er et rimelig og enkelt brannforebyggende tiltak. Store mengder brennbart avfall og skrot som lagres inne på bryggene eller i nærheten, utgjøre en brannfare. Fulle avfallsdunker som ligger tett opp mot husveggen, vil kunne gi betydelig brannskader dersom de antennes. Et mer brannsikkert alternativ som kunne vært aktuelt er søppelspann i metall og nedgravd avfallskontainer.

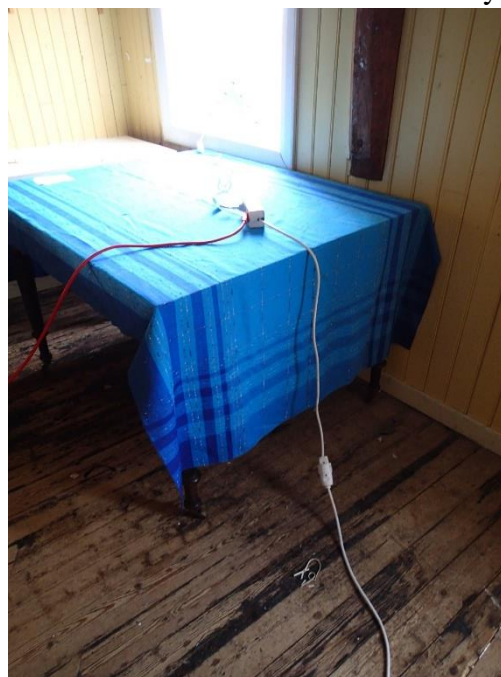
Det er mange varmekilder i et kjøkken som kan starte en brann. Et kjøkken er utstyrt med mange forskjellige elektriske komponenter og de er ofte i bruk samtidig. Det kan ofte oppstå små branner på et kjøkken, men alle blir ikke nødvendigvis av betydelig størrelse. Det er en restaurant/pub i bryggerekken, Bryggekafeen. Det vil alltid være en brannfare i en restaurant. Dette i form av for eksempel varmekilder og dårlig renhold (anmerker at dårlig renhold ikke er et aktuelt problem til dags dato). Dårlige renholdsrutiner, kan føre til en brann på grunn av oppsamling av fett i ovner og på varme flater som kan være tennkilder.

FIGUR 16 FEIL BRUK AV ELEKTRISK UTSTYR. BILDET ER TATT UNDER TILSYN 25.02.2014
