OPPDRAAG	Kronstad oppveksttun	DOKUMENTKODE	10211461-RIBfy-NOT-003
EMNE	Tilstandsanalyse svømmehall	TILGJENGELIGHET	Åpen
OPPDRAAGSGIVER	HENT AS	OPPDRAAGSLEDER	Tørres H. Nordnes
KONTAKTPERSON	Marianne Larsen Midthun	SAKSBEHANDLER	Oddmund Vingdal
KOPI		ANSVARLIG ENHET	10233043 Bygningsforvaltning og Bygningsfysikk Vest

Multiconsult har utført en byggeteknisk tilstandsanalyse av svømmehallen på Hunstad skole.

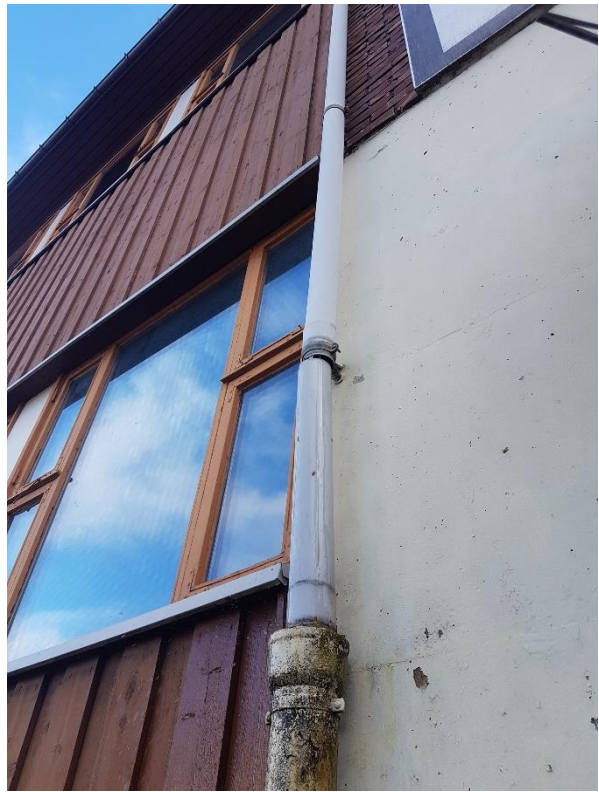
Bilde nr. 1.04 Utett nedløp som fører til fuktbelastning på yttervegg

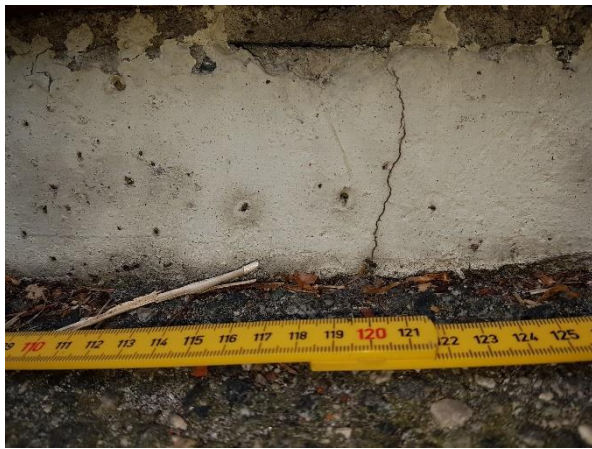
- Armeringskorrosjon, bom, avskaling og riss:
 - Regelmessige riss synes rundt på utvendig side på alle fasader, se Vedlegg 2 - Bilde nr. 1.05 og 1.09-1.1.12.

Bilde nr. 1.05 Et av flere vertikale riss på nordøstfasade

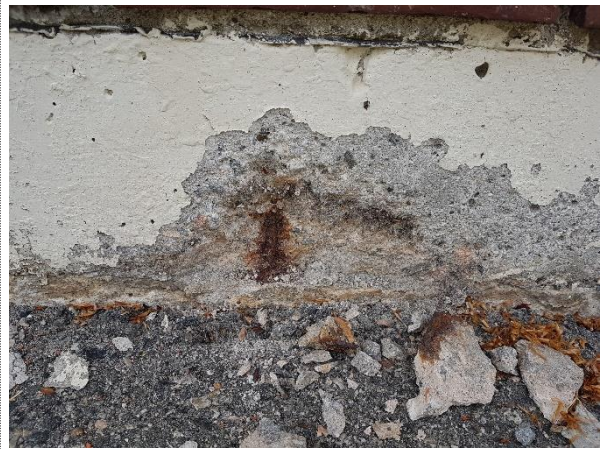
Bilde nr. 1.06 Riss og avskaling som følge av korrodert armering

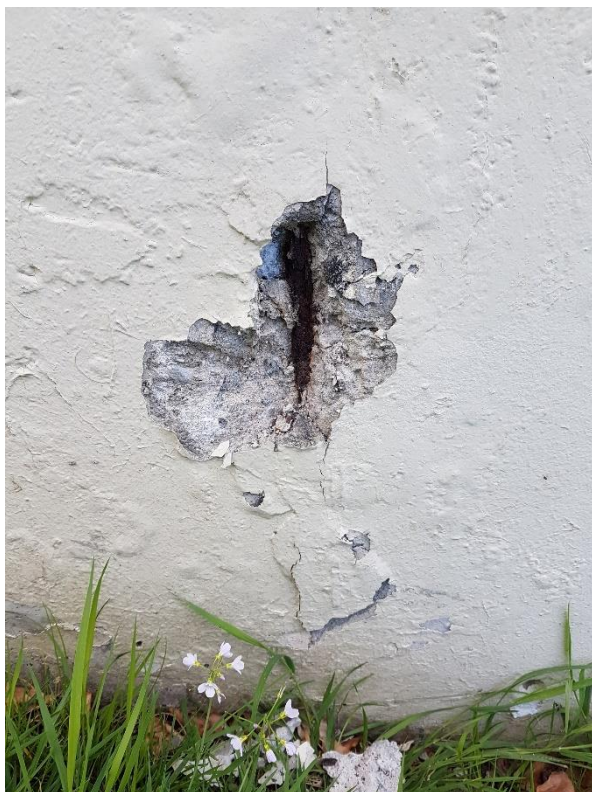
Bilde nr. 1.07 Eksempel på avskaling og korrodert armering på nordvestfasade

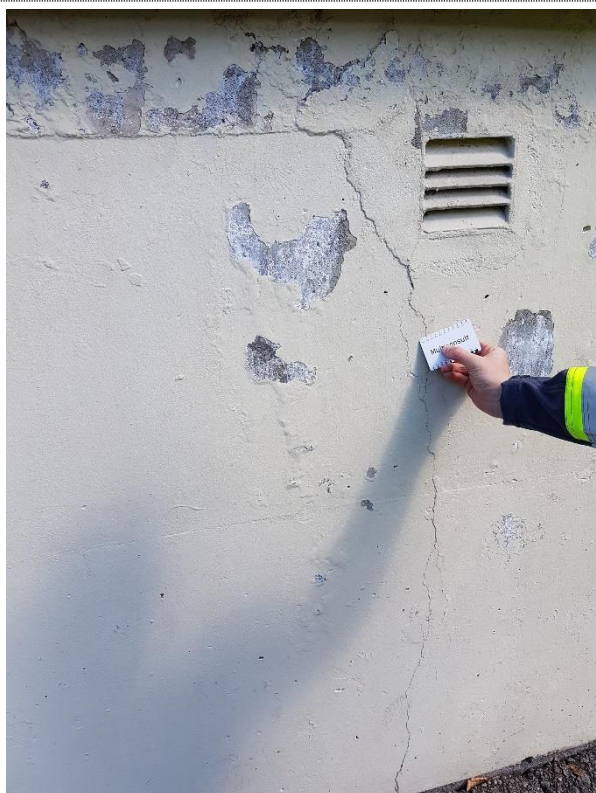
Bilde nr. 1.09 Langstrakt riss med stort bomparti på sørvestfasade. Malingsavflassing som følge av transport av salter bak malingsfilm

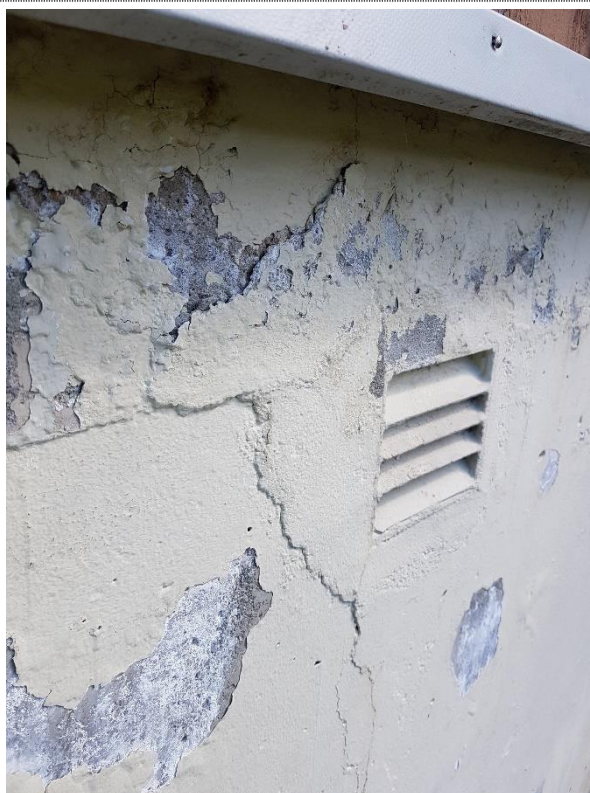
Bilde nr. 1.10 Nærbilde av bomparti og malingsavflassing

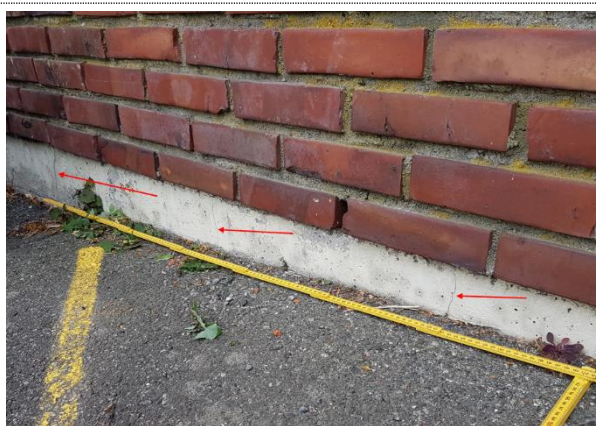
Bilde nr. 1.11 Riss på nordøstfasade merket av med piler på bilde

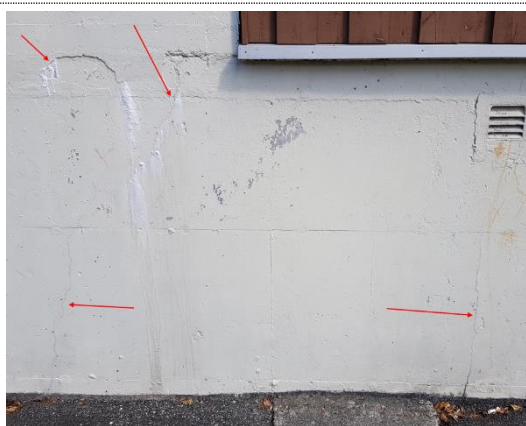
Bilde nr. 1.12 Riss på sørvestfasade merket av med piler på bilde. Riss har også kalkutfellinginger.

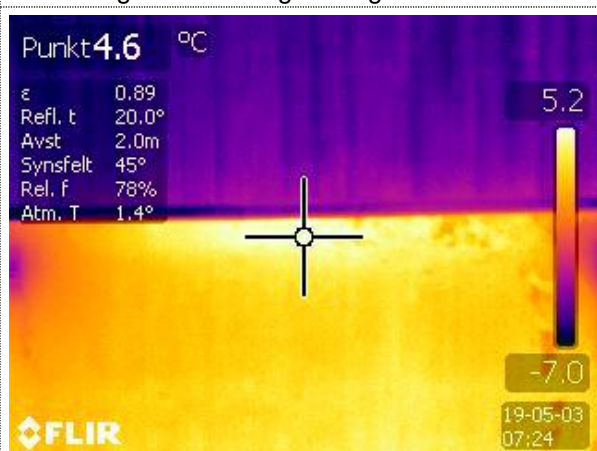
Bilde nr. 1.18 Termogram. Viser betydelig luftlekkasje i overgang mellom yttervegg 1.etasje og kjellervegg av betong. Informasjon i nest

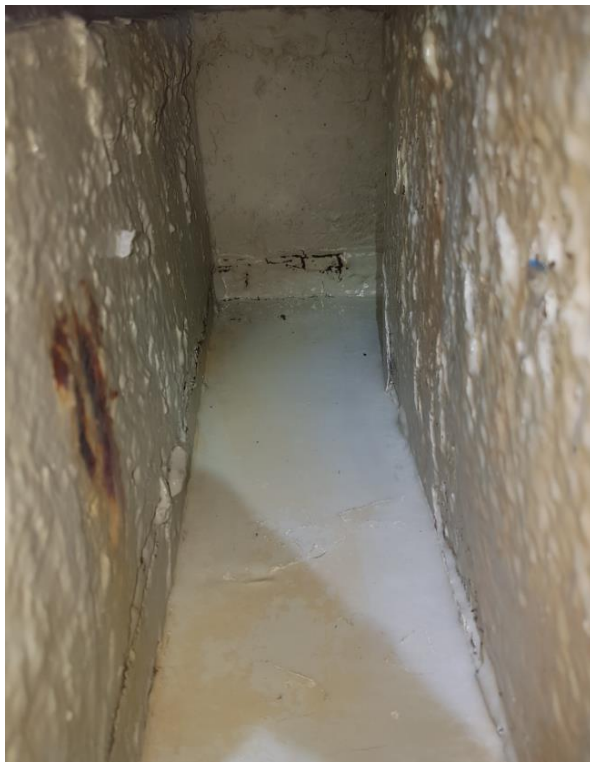
Bilde nr. 1.23 Armeringskorrosjon/rustmerke i renne

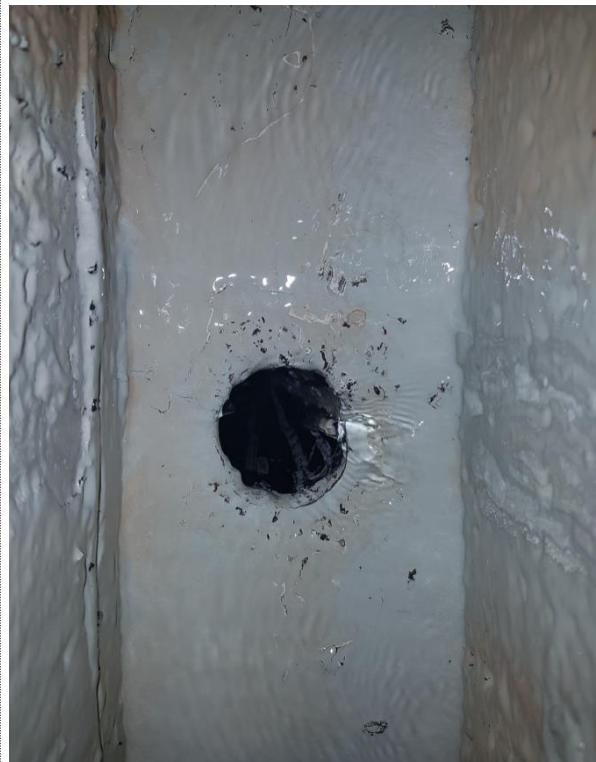
Bilde nr. 1.24 Sluk. Synlig utbulende fuge til venstre.

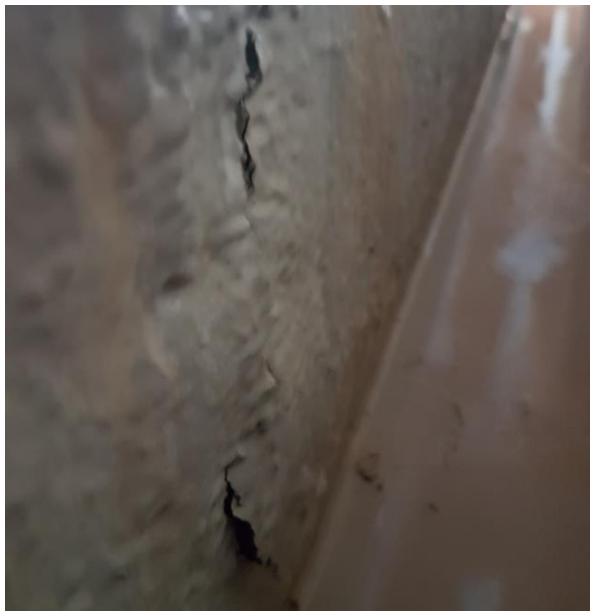
Bilde nr. 1.25 Oppsprekking av epoxybelegg i renne mot nordøst.

Eksisterende renne bør skiftes med ny renneløsning der spylevannet separeres fra bassengvannet. Det skal samtidig påses at renneløsningen blir tett og at det hindres lekkasjer gjennom uttett fuge. Armeringskorrosjon utbedres med mekanisk reparasjon.

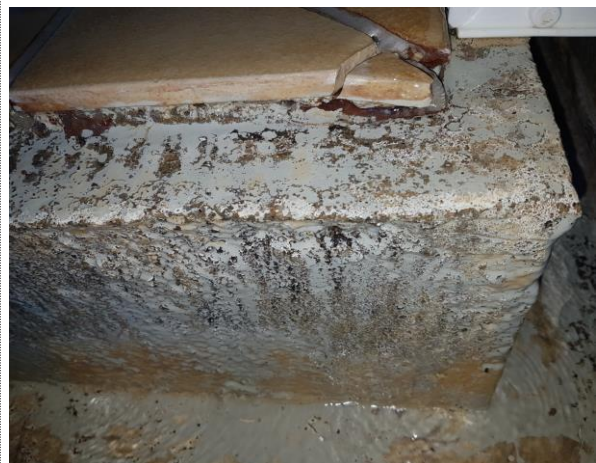
- Renne er utført som plasstøpt renne i betong, dekket med epoxy. Epoxyen er i gang med å tæres bort i deler av renne vendt på sørvest, se eksempel i Vedlegg 2 - Bilde nr. 1.26. I deler av renne mot nordvest er det registrert flere sprekker i epoxy, se Vedlegg 2 - Bilde nr. 1.25.
- Over bevegelsesfugen er det utbulninger, se Vedlegg 2 - Bilde nr. 1.24.
- Synlig armeringskorrosjon/rustmerker i renne, se Vedlegg 2 - Bilde nr. 1.23.
- Eksisterende renneløsning medfører at spylevann fra dekket rundt bassenget går ned i samme renne som bassengvannet. Bassengforskriften § 7 g tillater ikke dette.

Bilde nr. 1.26 Brudd i flis på hjørne av renne i sørøstredel. Betraktelig synlig forskjell i tetthet på overflatebehandling ved sammenligning mot motstående del.

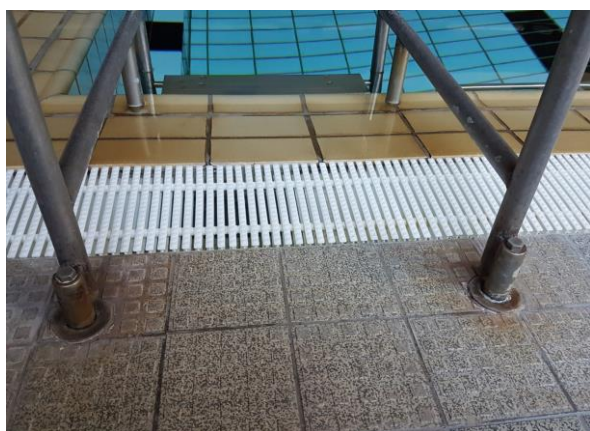
Bilde nr. 1.31 Overflatekorrosjon på stål tilhørende leider

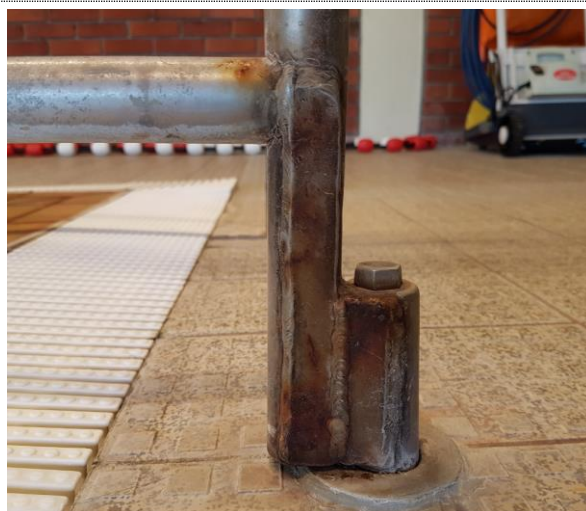
Bilde nr. 1.32 Nærbilde overflatekorrosjon på stål på leider

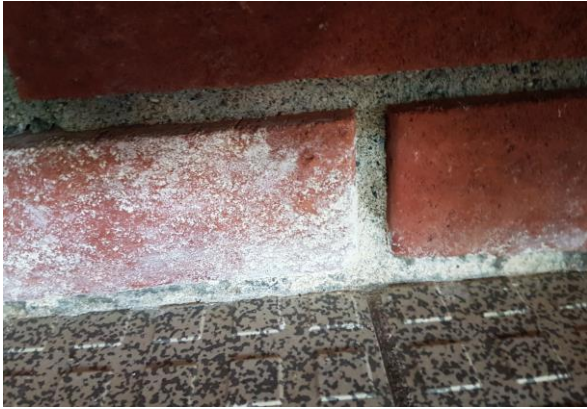
- Kalkavsetninger i nedre og øvre del av indre teglvange viser at muren blir fuktbelastet, se Vedlegg 2 - Bilde nr. 1.33-1.37. I deler av vegg er det algevekst på murverk i overgang mot vegg. Fuktindikator viser at fuktighet står langt opp på betongsøyler som ikke vender mot terreng.

Bilde nr. 1.33 Synlig fuktopptrekk i form av kalkavstening på ubeskyttet tegl ned mot promenadedekke

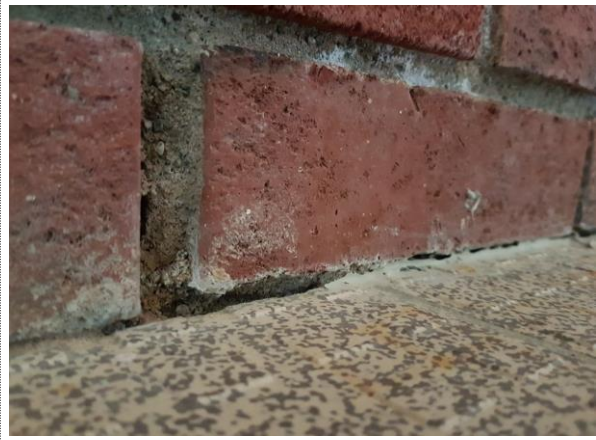
Bilde nr. 1.34 Synlig spalte mellom tegl og promenadedekke hvor vann kan renne fritt ned i underliggende konstruksjon.

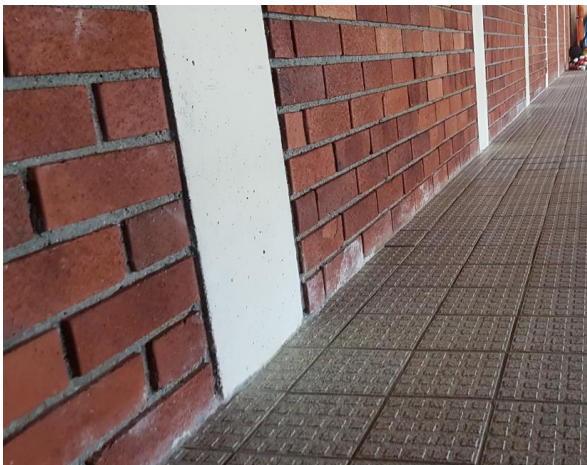
Bilde nr. 1.35 Indre del av skallmur blir synlig fuktbelastet i nedre del. Fuktindikator gir utslag

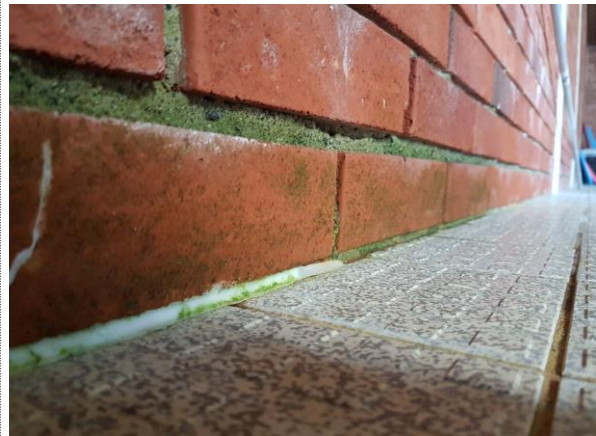
Bilde nr. 1.36 Algevekst på nedre del av tegl og fuger i overgang mot promenadedekke.

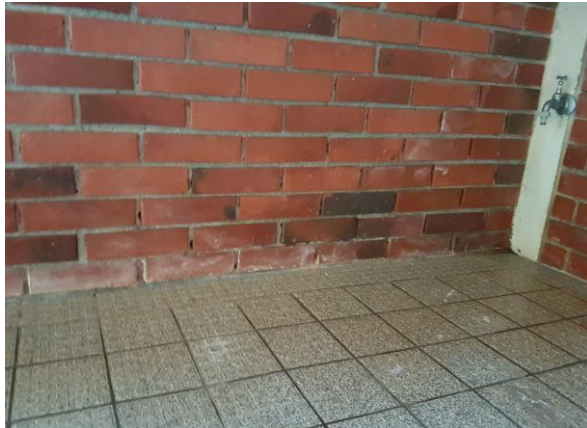
Bilde nr. 1.37 Synlig økt fuktbelastning i del mot tappekran på yttervegg. Det registreres mørkere tegl inn mot hjørne som følge av fukt, tæring av murfuger, kalkavsetning og algevekst i denne delen.

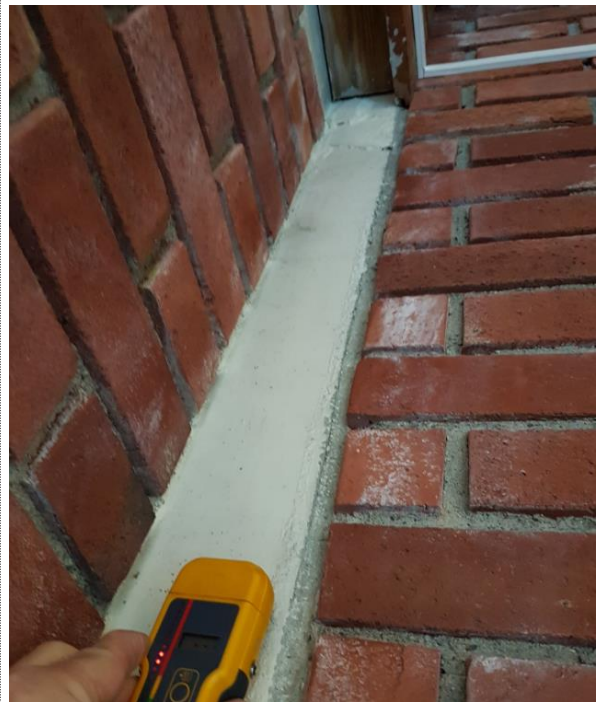
Bilde nr. 1.38 Kontroll med fuktindikator. Høyt utslag på fuktindikator, ca 2 m opp på vegg, viser at søyle i hjørne er særlig fuktbelastet.

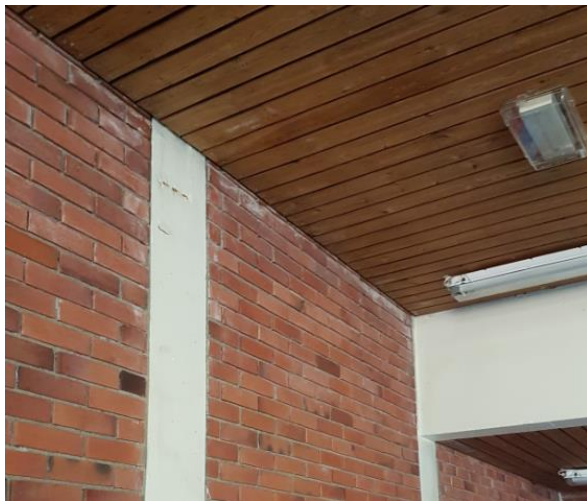
- Betongsøyler i yttervegg mot terreng har riss, avskaling og synlig armeringskorrosjon i nedre del, se eksempel i Vedlegg 2 - Bilde nr. 1.41 og 1.42. En betongsøyle har armeringskorrosjon i øvre del av søyle, se Vedlegg 2 - Bilde nr. 1.39. Fuktindikator viser at søylene er fuktige.

Bilde nr. 1.39 Armeringskorrosjon og begynnende avskaling på søyle i vegg mot nordvest. I overgang mot dekke sees saltavsetninger.

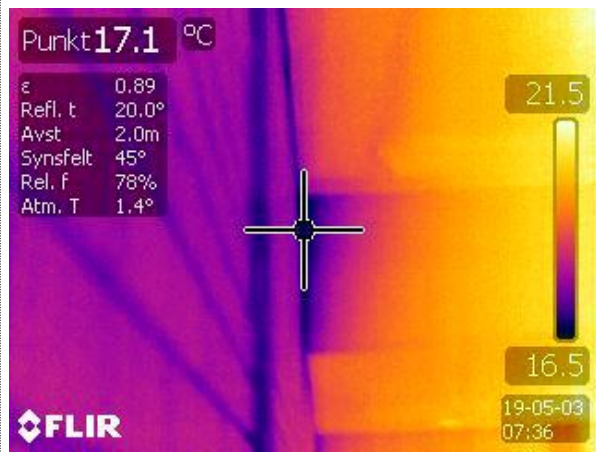
- Termogram viser kuldebroer i overgang ved dekke, samt ved søyler og dragere. Det er refistrert luftlekkasjer fra vinduer og overganger ved dekke, se Vedlegg 2 - Bilde nr. 1.40 og 1.50.

Bilde nr. 1.40 Termogram. Kuldebro i form av søyle og drager. Luflekkasje rundt drager og i underkant av dekke.

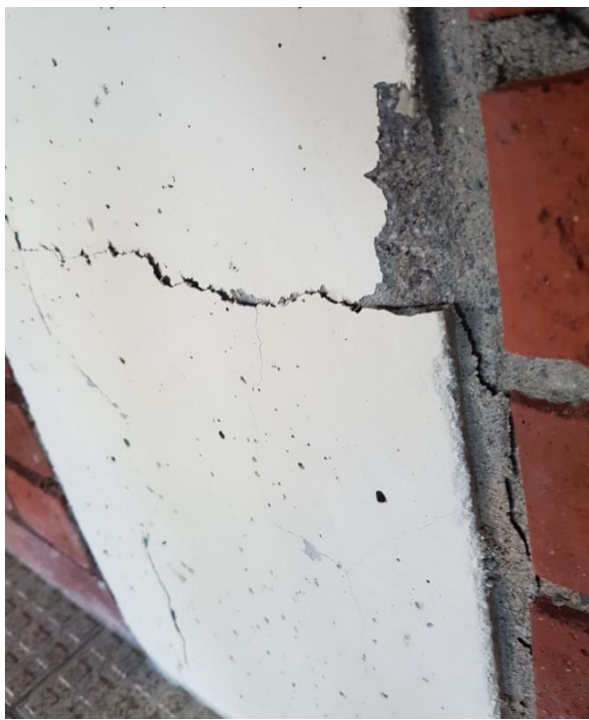
Bilde nr. 1.41 Større avskaling i nedre del av bærende betongsøyle i yttervegg mot terreng.

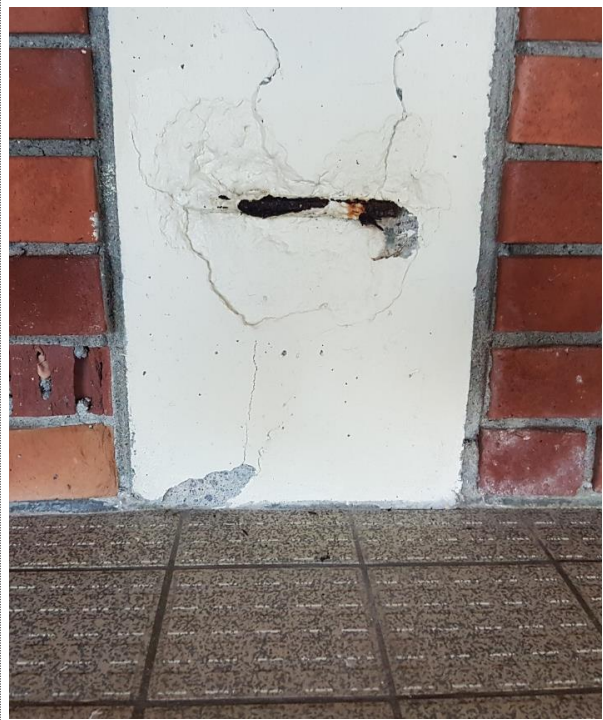
Bilde nr. 1.42 Armeringskorrosjon, riss og avskaling av betong i bærende betongsøyle i yttervegg mot terreng.

Utslag på fuktindikator på søyle og tegl.

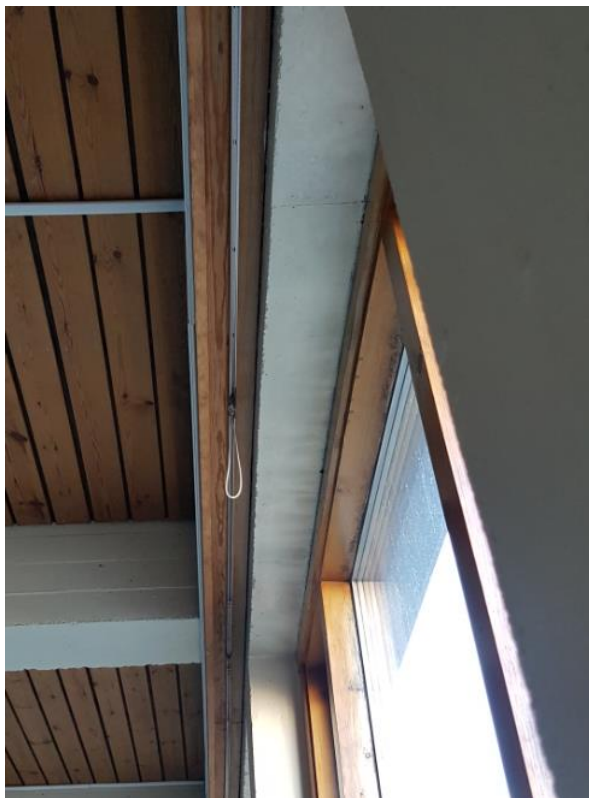
- Vinduer i yttervegg er preget av høy fuktbelastning og har grånende og oppsprekt trevirke, se Vedlegg 2 - Bilde nr. 1.45 - 1.48. Ytre del av vinduer er råteskadet. Støvkondens over vindu, se Vedlegg 2 - Bilde nr. 1.43. Det er ingen varmekilder under vinduer, se Vedlegg 2 - Bilde nr. 1.20.

Bilde nr. 1.43 Støvkondens over vindu

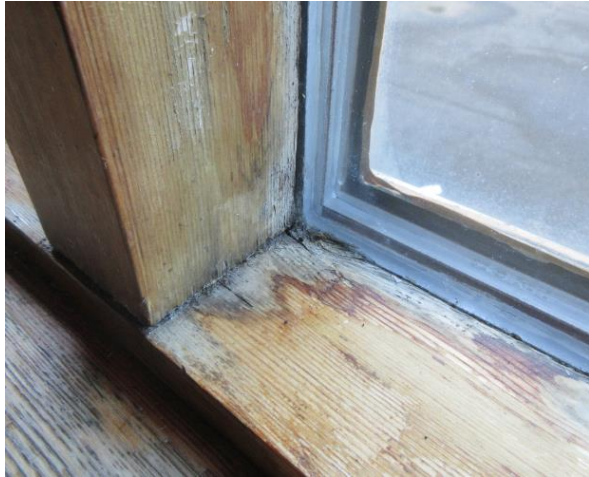
Bilde nr. 1.45 Fuktskade på vindu. Grånende og oppsprekt trevirke

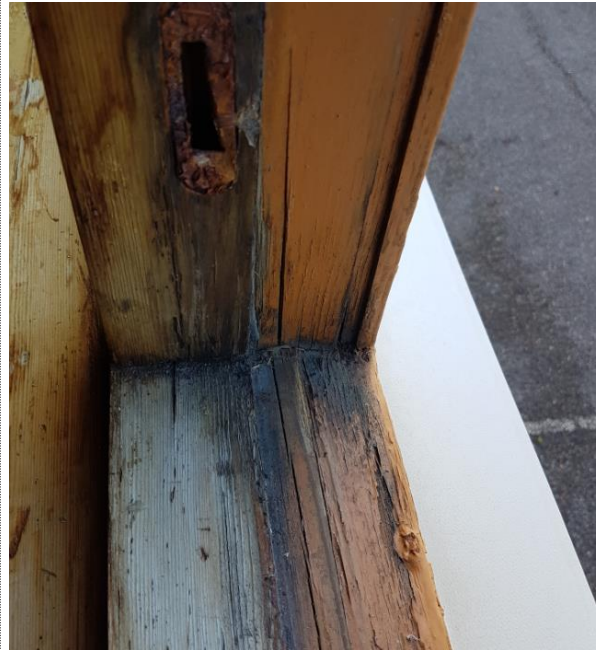
Bilde nr. 1.46 Fuktskade på vindu. Råtekader på karm og korrosjon på haspe og låsepunkt. Mangelfull tettelist mellom karm og ramme

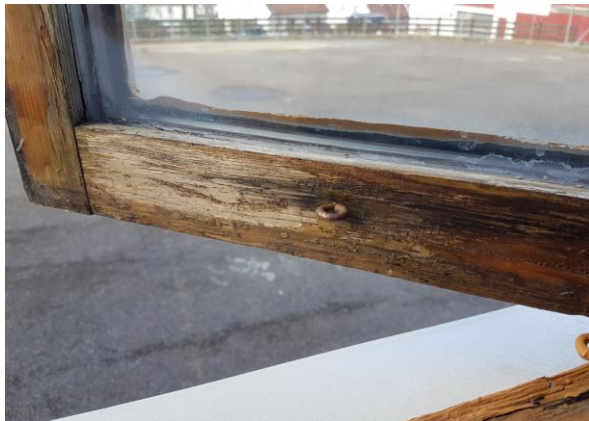
Bilde nr. 1.47 Råteskade i ramme

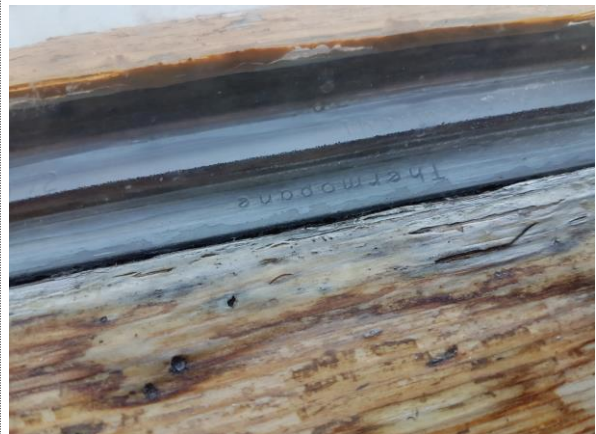
Bilde nr. 1.48 To lags luftfylt vindu uten energisparebelegg, med Thermopan avstandslist. Økende tegn på fuktbelastning inn mot glass.

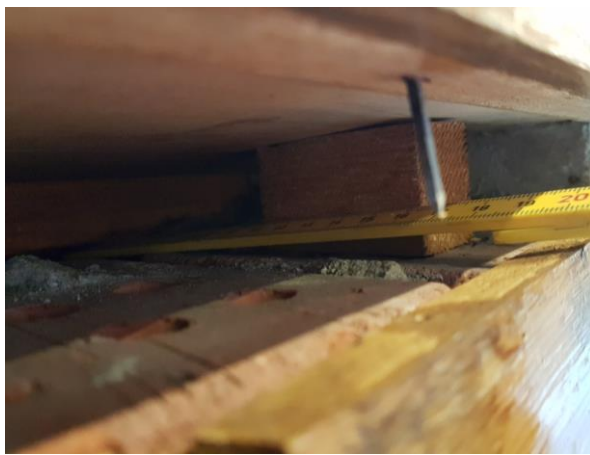
Bilde nr. 1.49 Åpen spalte ved utforing under vindu.

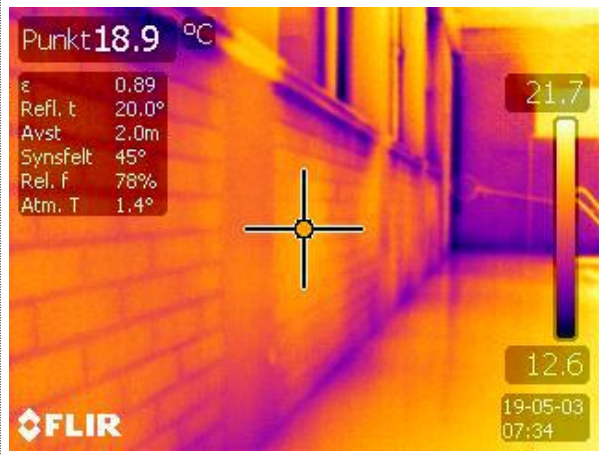
Bilde nr. 1.50 Termogrammet av yttervegg fra innvendig side. Luftlekkasjer ved dekke og rundt vindu.

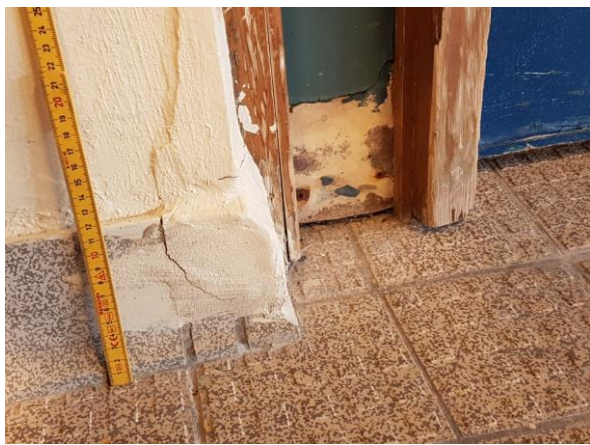
Bilde nr. 1.51 Sprekk i sokkelflis innvendig skillevegg. Fuktskader i form av malingsavflassing og grånende trevirke i dør.

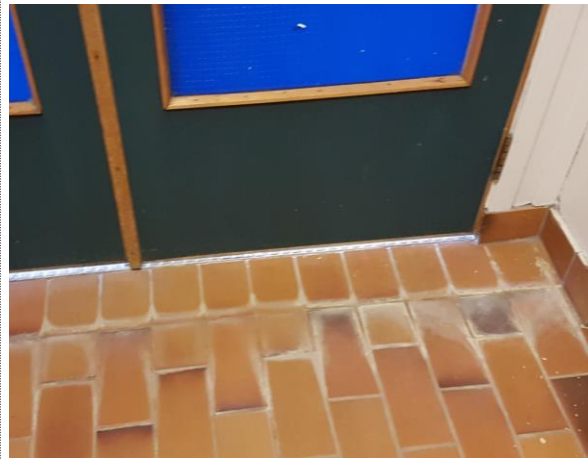
- Brudd i flis, se eksempel i Vedlegg 2 - Bilde nr. 1.28.
- Gang, garderobe og WC:
 - Gang/garderobe utenfor basseng er utsatt for fuktbelastning og generell slitasje. Fallforhold fører til fuktbelastning langs med skillevegg. Dette gir kalkavsetning og tilsmussing av fuger og fliser i nedsenkning ved dør, samt langs med skillevegg inn mot dusjanlegg, se Vedlegg 2 - Bilde nr. 1.52, 1.53 og 1.54.

Bilde nr. 1.52 Kalkavsetning og tilsmussing av fuger og fliser.

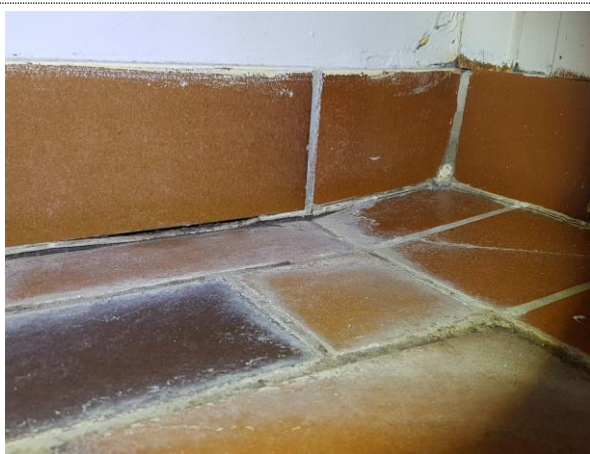
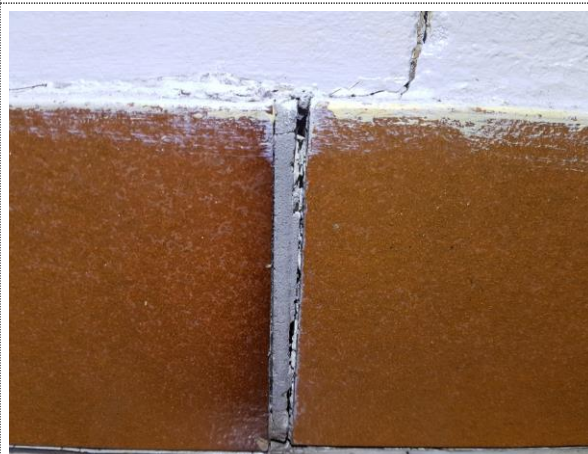
Bilde nr. 1.53 Kalkavsetning og tilsmussing av fuger og fliser i korridor/garderobe. Oppsprekking av elastisk fuge i overgang under sokkelflis.

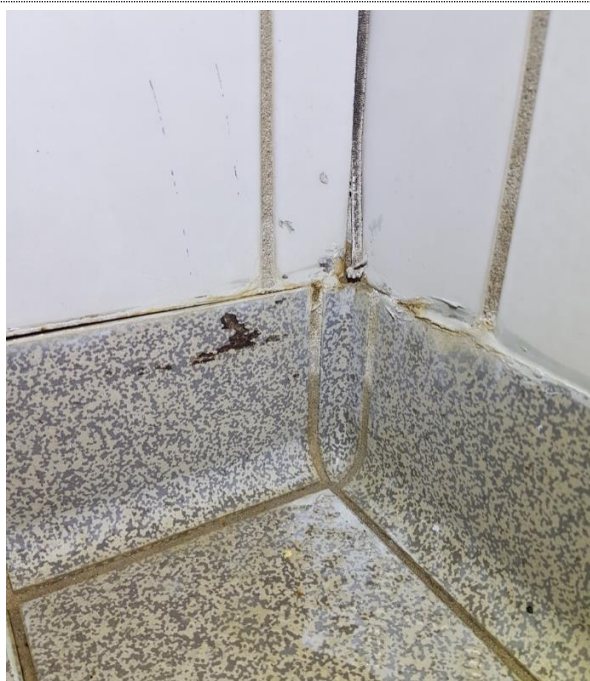
Bilde nr. 1.54 Oppsprekking i mellom sokkelfliser, muligens somfølge av fuktbevegelser i platelag.

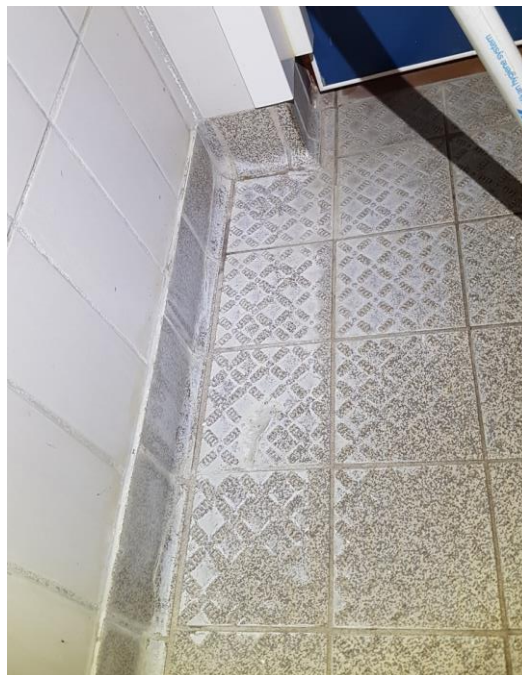
- Soppangrep og utetter ved silikonfuge i hjørne i dusjanlegg, se Vedlegg 2 - Bilde nr. 1.55.
 - Omfattende riss, generell slitasje og utette flisfuger på vegg i dusjanlegg, se Vedlegg 2 - Bilde nr. 1.61 – 1.63.

Bilde nr. 1.55 Soppangrep på silikofuge i hjørne i dusjanlegg. Fugen har løsnet i nedre del. Utett overgang mellom sokkelflis og flis.

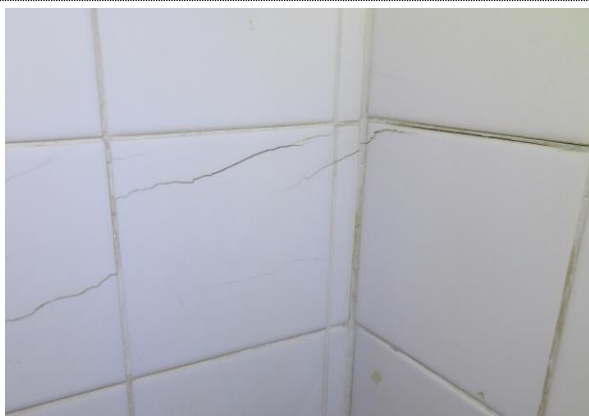
Bilde nr. 1.61 Eksempel på riss i fliser i dusjanlegg. Utette fuger med soppangrep

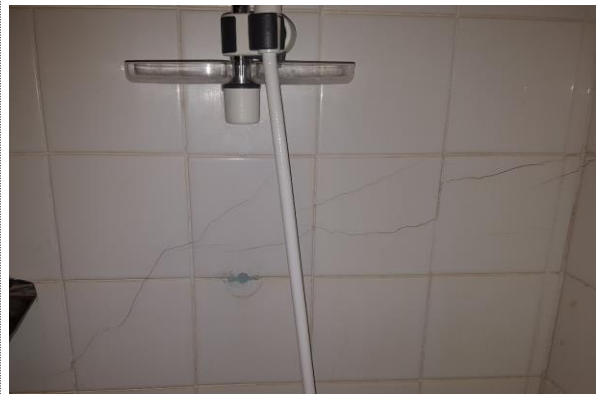
Bilde nr. 1.62 Utbredt riss flisoverflate i dusjanlegg.

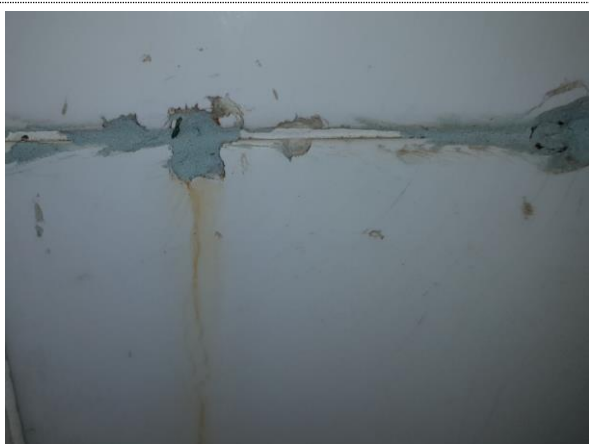
Bilde nr. 1.63 Utbedring av utette flisfuger med fugemasse. Rustavsetning på flisoveflate

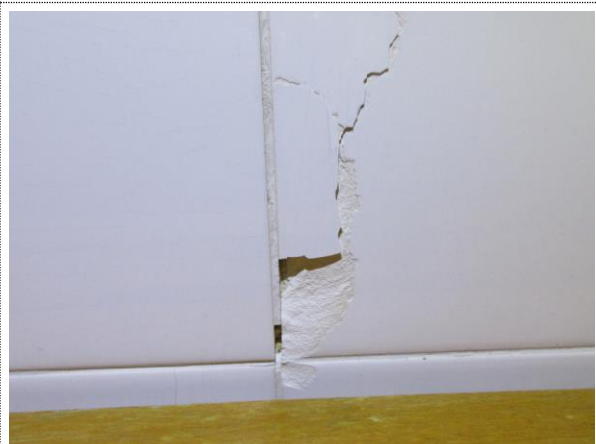
Bilde nr. 1.64 Flisbrekkasje i garderobe

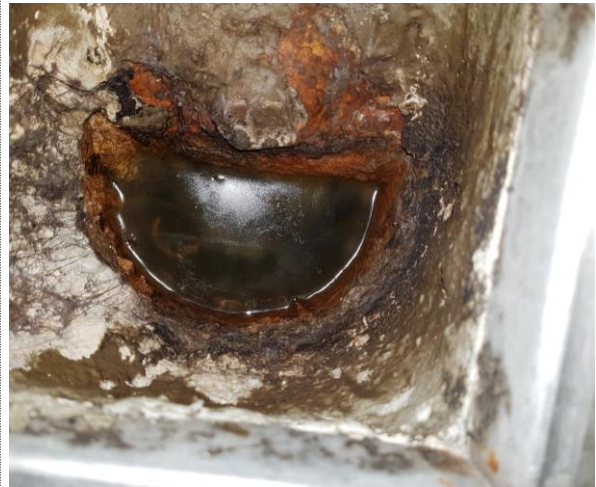
Bilde nr. 1.66 Avleiringer i renne. Korrosjon i sluk

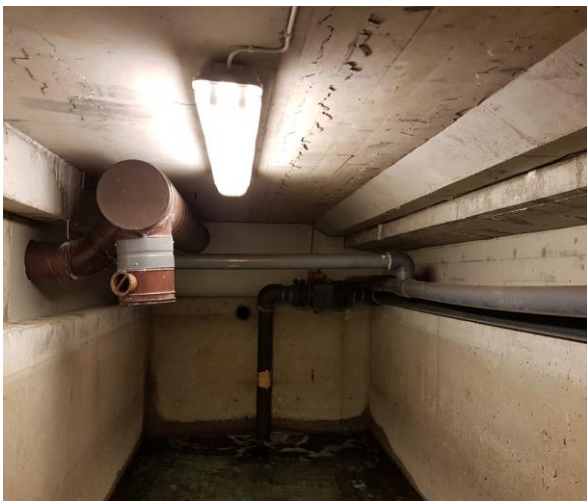
Dekke under utjevningssvømmehall har de mest omfattende skadene. Det er ingen overdekning over bassenget og avdunsting av klorholdig vann antas derfor å være årsaken til korrosjonsskadene her. Det ikke utført kloridmålinger i dekket over utjevningssvømmehall.

Bilde nr. 1.67 Korrodert armering og avskaling i dekke over utjevningsbasseng

Dekket under utjevningssvømmehall er sannsynligvis i en generell korrosjonstilstand og må repareres mekanisk. Dette omfatter frilegging og reparasjon av eksisterende armering. Det legges inn ny armering der dette er nødvendig. Underside dekke kan tørrsprøytes. Utjevningssvømmehall tildekkes slik at ikke nye skader oppstår.

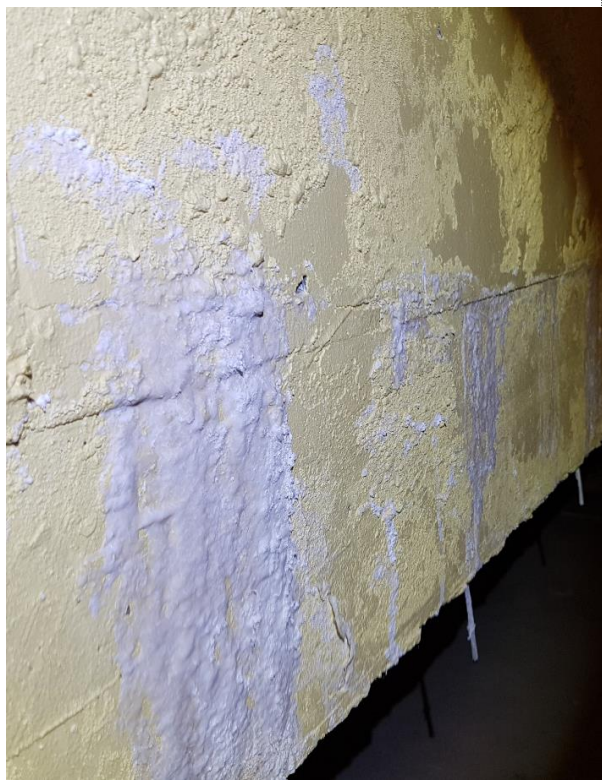
Bilde nr. 1.69 Lekkasje og større parti med kalkavsetning i støpeskjøt mellom bassengbunn og bassengvegg

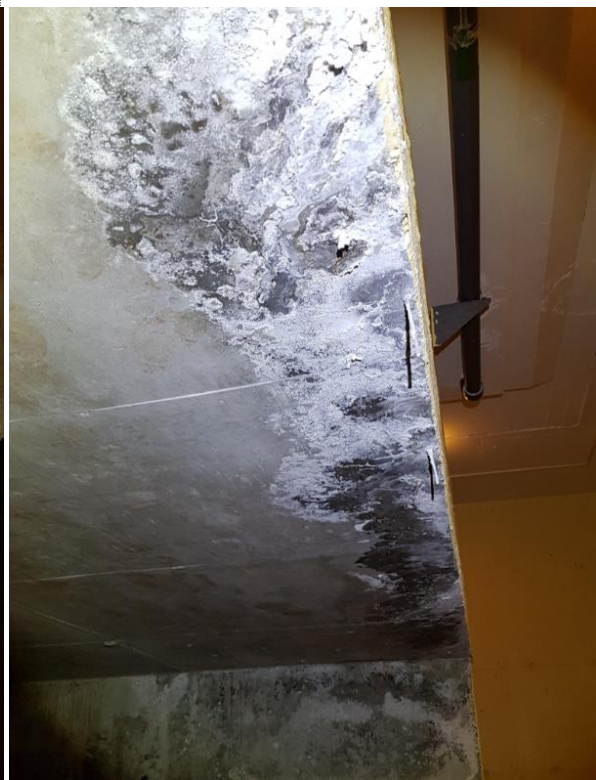
Bilde nr. 1.70 Stalaktitt i underkant av bassengtrau

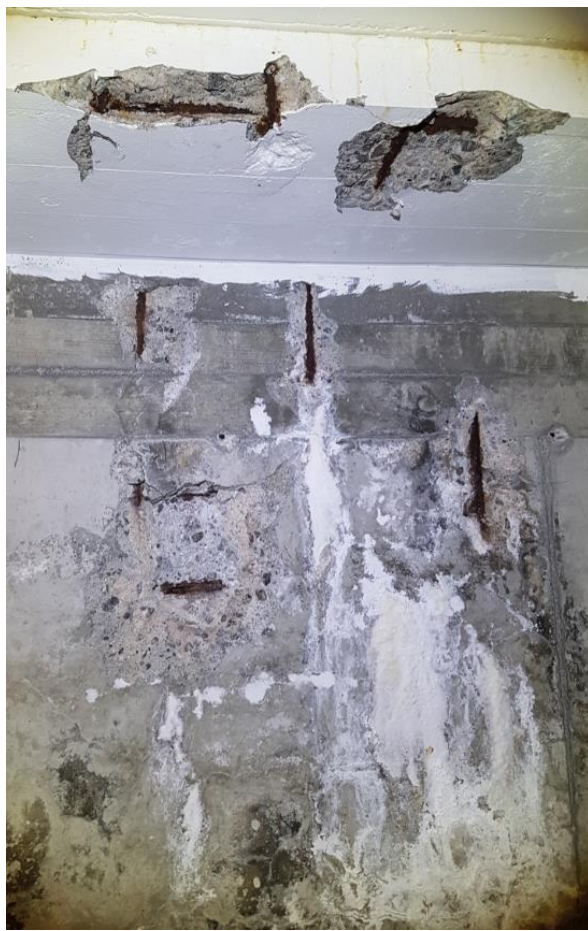
- Armeringskorrosjon, avskaling og riss:
 - Endevegg i dypeste ende har korrodert hovedarmering og tverrarmering, se Vedlegg 2 - Bilde nr. 1.73.
- Lekkasje og utfellinger:

- Endevegg i dypeste ende har kalkutfellinger på sider av vegg. Ekstra mye utfelling i forbindelse med korrodert armering.
 - Lekkasje rundt bunnledning i basseng har ført til kalkavsetning.

Armering ligger i karbonatisert betong. Dette sammen med lokale lekkasjer har medført korrosjon på armering i endevegg. Støpeskjøt og utførelse rundt rør viser seg å ha vært utett.

Bilde nr. 1.73 Omfattende avskaling, korrosjon og kalkutfelling på bassengvegg og renne. Tegn til lekkasjer i form av rennemerker fra fuge.

Skader på armering i bærende betongvegg må repareres mekanisk. Realkalisering av betongen bør utføres. Preventive tiltak for å stoppe alt av lekkasjer fra bassengtrau utføres for å beskytte konstruksjonen mot ytterligere skader. Det vil si fjerne fliser og legge membran. Epoxybasert membran anvendes dersom man ikke har oversikt over hvilken vannkvalitet som benyttes i anlegget.

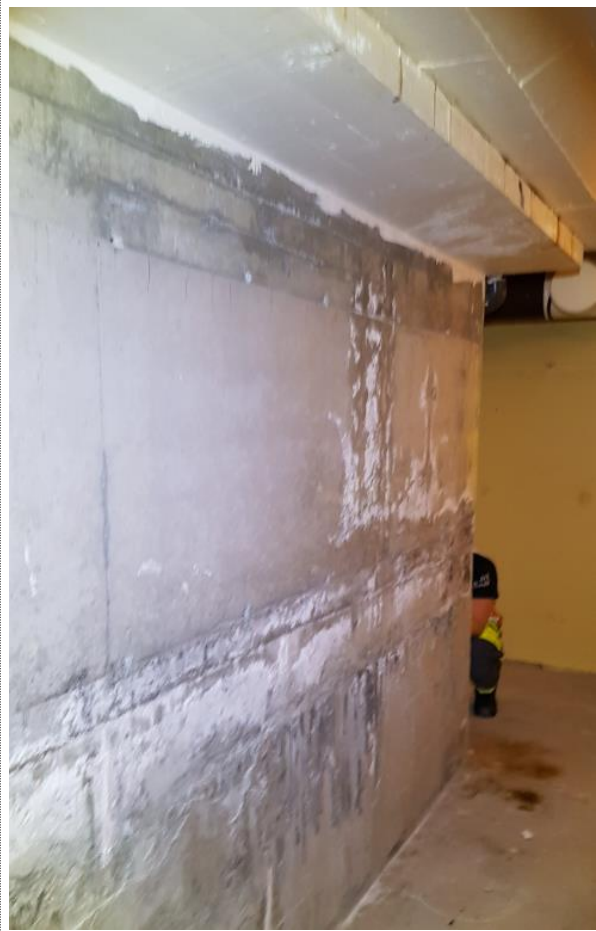
Bilde nr. 1.74 Kalkavsetninger på bassengvegg og rennemerker fra fuge

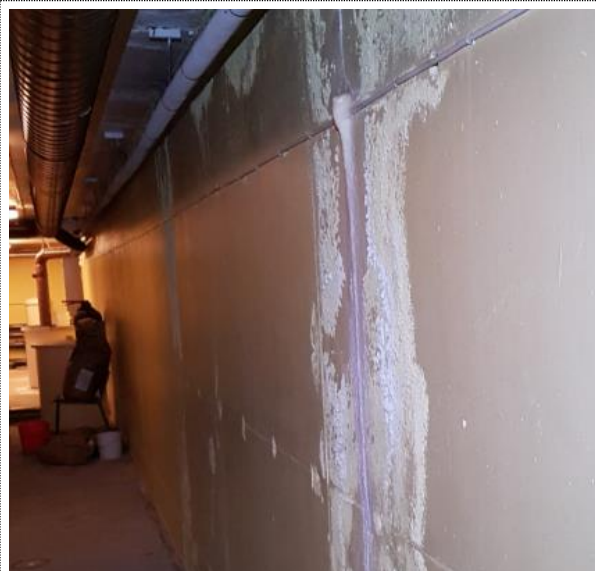
Bilde nr. 1.76 Kalkavsetninger og riss i yttervegg mot det fri.

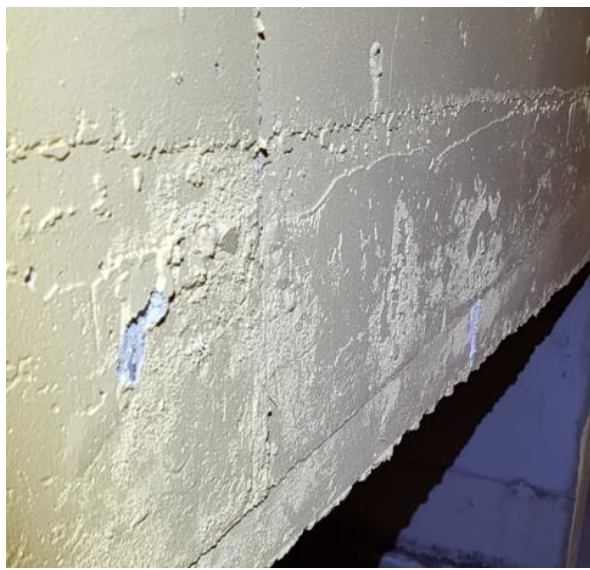
Bilde nr. 1.77 Saltavsetning på bassengtrau

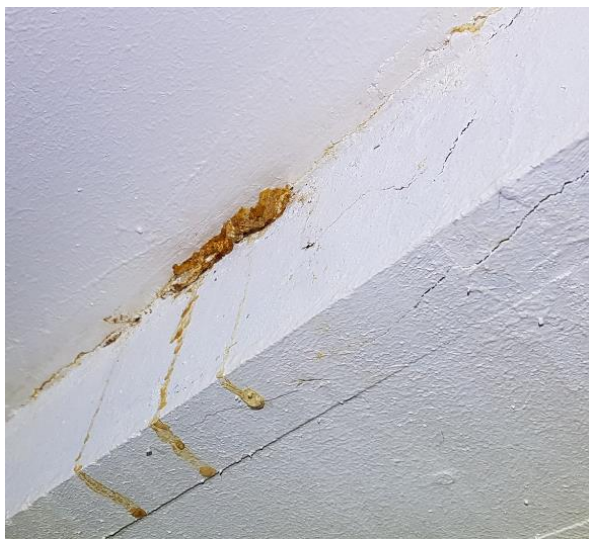
Bilde nr. 1.81 Hengende dråper som følge av lekkasje fra fuge.

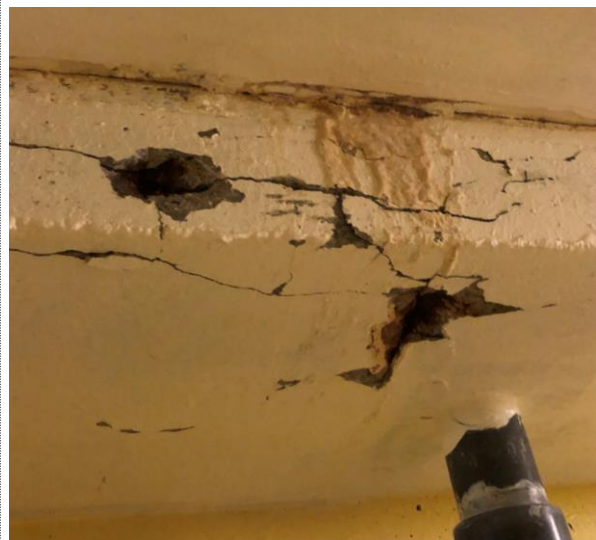
- Oppsprekking ved siden av rørgjennomføring som tyder på korrodert armering i betongkonsoller i kjelleretasjen, se Vedlegg 2 - Bilde nr. 1.82. Synlig korrodert bøyle like ved.
- Langstrakt felt med reparasjonbetong i underkant av renne har bom i seg.
- Lekkasje og utfellinger:
 - Omfattende rennemerker av forurenset vann som følge av lekkasjer i forbindelse med overgang konsoll/dekke, se Vedlegg 2 - Bilde nr. 1.73, 1.74 og 1.80-1.82.
 - Tilfeller av utluting/kalkutfelling, se eksempel i Vedlegg 2 - Bilde nr. 1.82.
- Klorider: Kloridmålinger viser at armeringen ligger i betong som har kloridinnhold under anbefalt grenseverdi på 0,4 %.
- Karbonatisering: Karbonatiseringsmålinger viser at karbonatiseringsfronten er kommet frem til og forbi armeringen. Minimumsoverdekning er 12,0 mm, mens gjennomsnittlig karbonatiseringsdybde er 26,7 mm.

Bilde nr. 1.82 Riss og oppsprekking i renne inn mot rørgjennomføring. Kalkutfelling fra fuge.

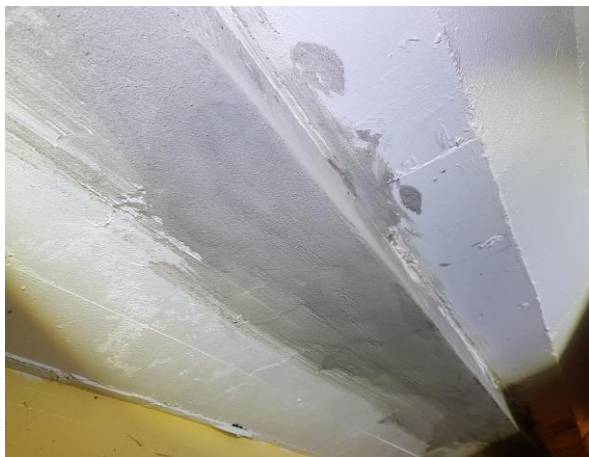
Bom i reparasjonsbetong kan tyde på mangelfull vedheft og eventuell utfylling rundt armering. Samtidig som andre skader utbedres bør betongen med bom slås ned og fylles i på nytt.

Bilde nr. 1.83 Tidligere utbedring med bom i underkant av renne

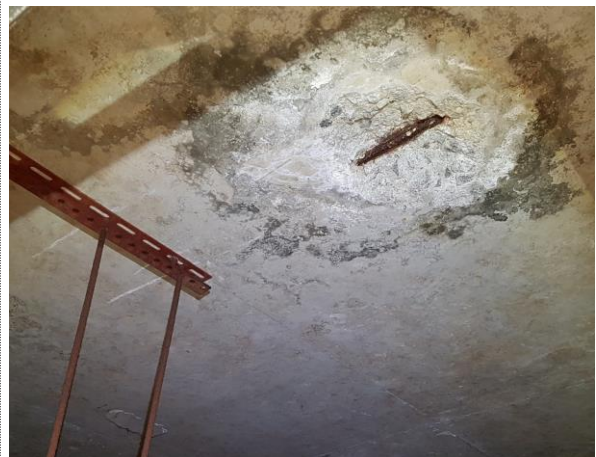
- Armeringskorrosjon, bom, avskaling og riss:
 - Korrodert armering i dekke i yte del av teknisk kjeller, se Vedlegg 2 - Bilde nr. 1.84.
 - Avskaling i hjørne på dekke vendt mot yttervegg, se Vedlegg 2 - Bilde nr. 1.79.
 - Korrodert armering og omfattende oppsprekking langs med hele dekket i del under utjevningssassenget, se Vedlegg 2 - Bilde nr. 1.67.
- Lekkasje og utfelling
 - Det er ikke membran på dekket. Yttervegg er ført ned mot dekke uten bruk av sokkel. Åpne spalter og ingen fuktsikring mellom tegl og dekke medfører lekkasje i overgang yttervegg dekke, se eksempel i Vedlegg 2 - Bilde nr. 1.34.
 - Omfattende kalkutfelling med stalaktitt rundt sluk- og rørgjennomføring av stål, se Vedlegg 2 - Bilde nr. 1.86.

Bilde nr. 1.84 Korrodert armering i dekke. Muligens som følge av lekkasje fra gang eller dusjanlegg i etasjen over.

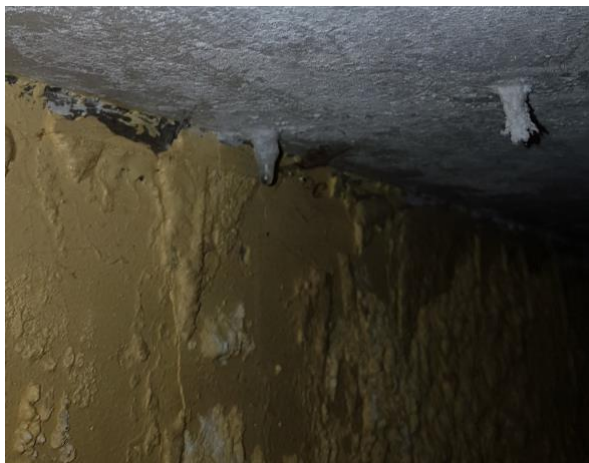
- Fuktutslag, stalaktitt og skjolder med kalk som har spredt seg fra yttervegg, se Vedlegg 2 - Bilde nr. 1.75 og 1.85.
- Skjolder med kalk som har oppstått ut fra mindre riss i underkant av dekke
- Klorider: Kloridmålinger viser at armeringen ligger i betong som har kloridinnhold under anbefalt grenseverdi på 0,4 %.
- Karbonatisering: Karbonatiseringsmålinger viser at karbonatiseringsfronten er kommet frem til og forbi armeringen. Minimumsoverdekning er 15,0 mm, mens gjennomsnittlig karbonatiseringsdybde er 26,7 mm.

Bilde nr. 1.85 Lekkasje og stalaktitt i underkant av dekke inn mot yttervegg

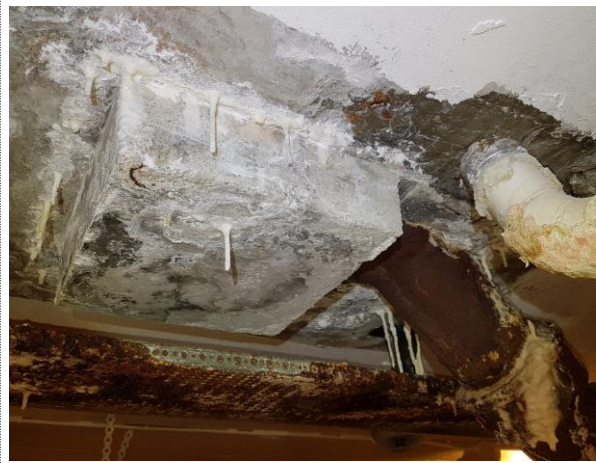
Bilde nr. 1.86 Kalkutfellinger og stalaktitter rundt sluk fra dusjanlegg

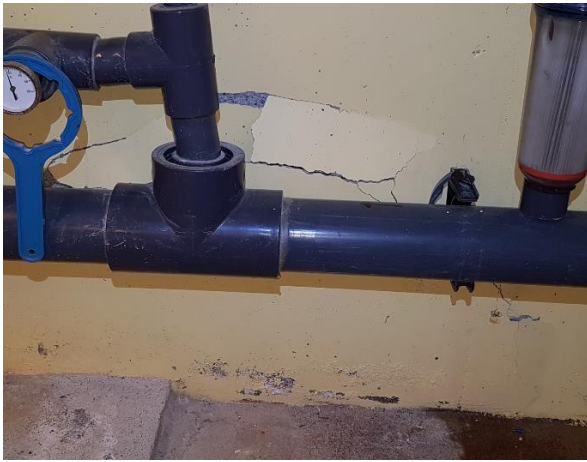
Bilde nr. 1.87 Større avskaling betongvegg og fuktighet på betonggulv

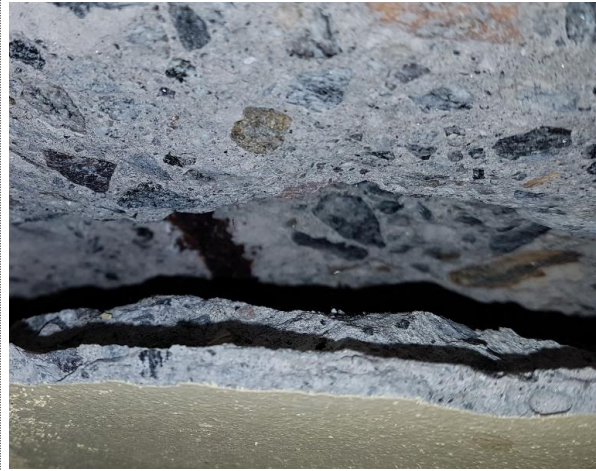
Bilde nr. 1.88 Nærbilde av avskaling viser korrodert armeringsjern
