BACHELOROPPGÅVE

Analyse av Sande skule

Analysis of Sande school

25.05.2021

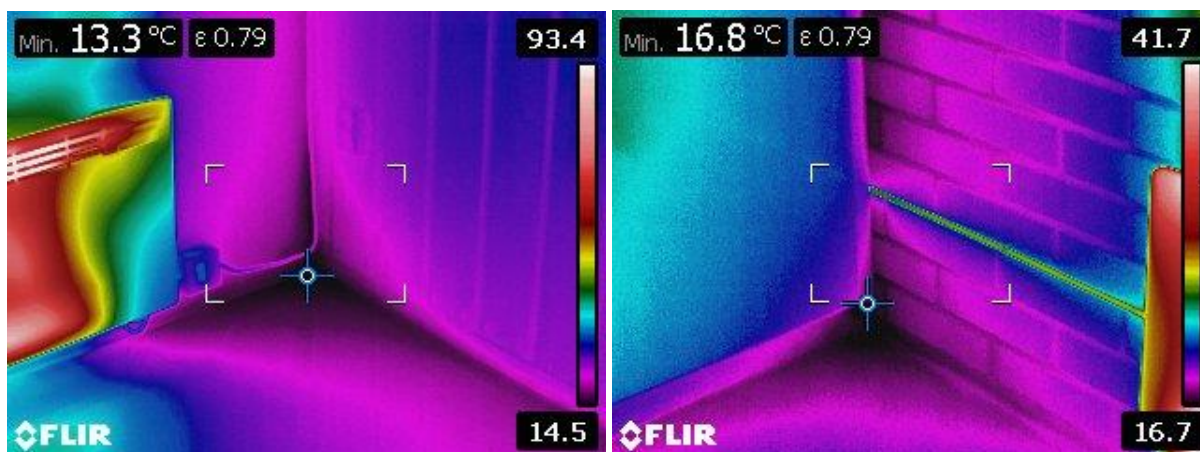
Figur 6 - 2: Infrarøde bilete av kuldebru i to forskjellige hjørne

Yttervegger: Berande yttervegger i eldre del består av teglsteinsvegger med trebindingsverk. Mykje av teglsteinen syner teikn til frostsprenging, og fukt har trengt igjennom. Dette har ført til at stenderverk fleire stader har rotna. Det er opplyst om vesentlege varmetap som gjer klasseromsundervisning utfordrande. Det anbefalast å byte ut veggane for fløy B, C og E då desse ikkje har god nok tilstand. Ved nye veggjar bør U-verdi vere mindre 0,18. Samtidig med byting av vegg bør vindauga og dørene frå originalt byggeår bytast ut slik at dei er i samsvar med TEK17.

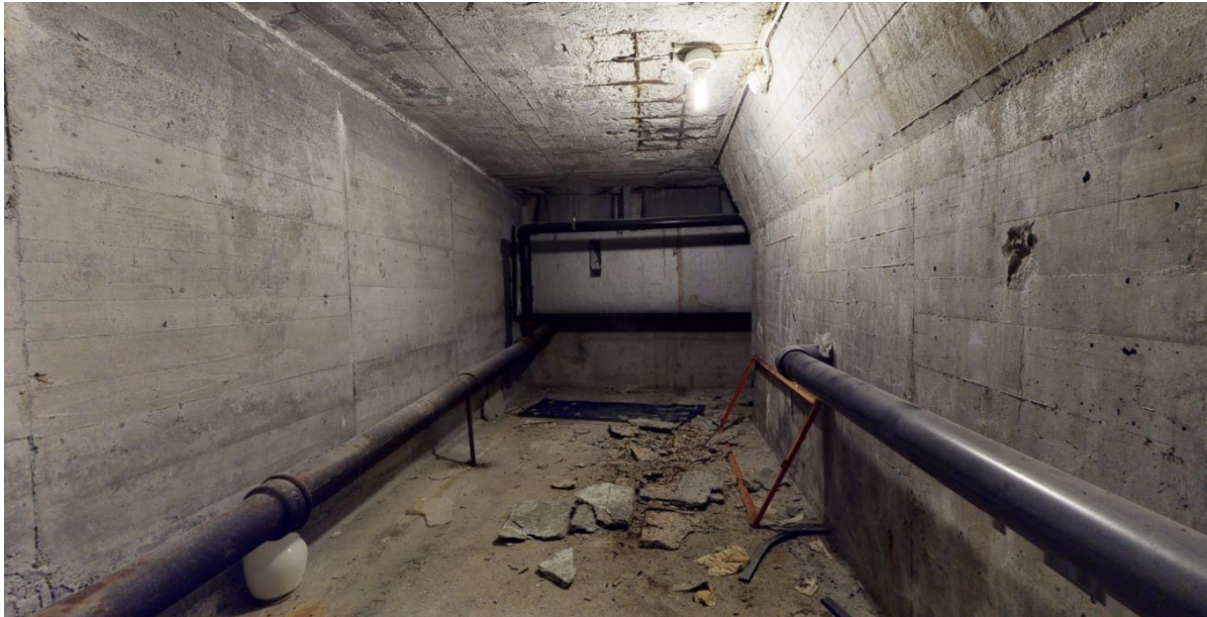
Figur 6 - 3: Synleg armering som har "sprengt" vekk overdekning

Dekker: Golvoverflate er i hovudsak av linoleum/vinyl i tillegg til skifer somme stadar i gang og inngangsparti. Desse verkar for å halde seg godt. Vinyl frå byggeåret inneheld sannsynlegvis asbest og må ved utskifting sanerast i samsvar med regelverket. Betongdekke i bassengkjellar har dårlegast tilstand då rusta armering har sprengt vekk ganske mykje betong. Årsaka til dette er sannsynlegvis det høge klorinnhaldet knytt til bassenget. Med tanke på at dette er eit berande dekke bør det setjast inn tiltak, som for eksempel mekanisk reparasjon med ein gong. Andre typar dekke er himling. Store delar av himlingsplatene i alle fløyene har fuktskadar. Dette er i hovudsak på grunn av at taktekinga ikkje er utført godt nok. Platene bør skiftast ut i samband med utskifting av takpapp.

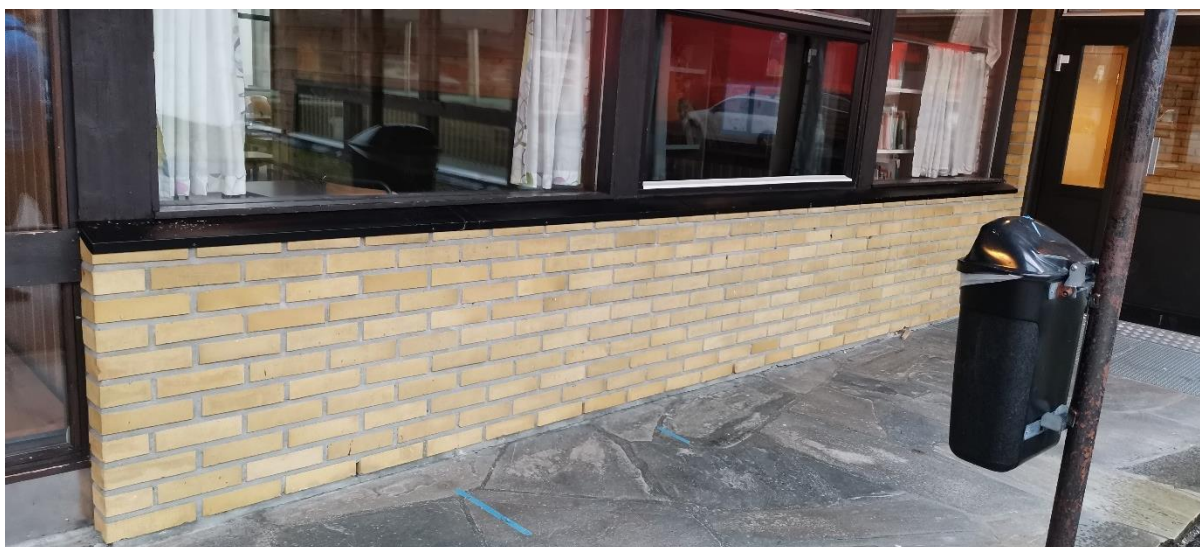
Figur 6 - 5: Teglstein som kan bli brukt om igjen

Teglsteinen i bygget som ikkje er utsett for frostsprenging og har store sår bør då vurderast for ombruk. Det som er av dårleg kvalitet kan bli brukt ved gjenvinning som til dømes fyllmasse.

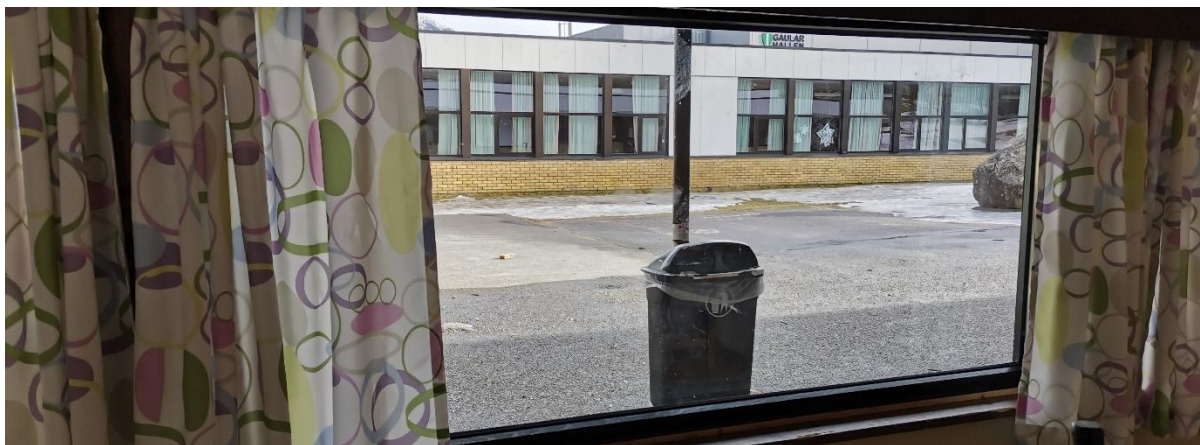
Figur 6 - 6: Gamalt vindauge som ikkje er eigna for ombruk

Vindauge: Mange gamle vindauge som kan innehalde blant anna PCB, argongass og klorparafiner. Argongass finn ein imellom glasplater og er ikkje så farleg med mindre ein inhalerer veldig mykje av det, men PCB og klorparafiner i vindaugeslim/gummilister må ein vere obs på. Desse vindauga har også etter tilstandsanalysen veldig dårleg isolasjonsevne. Nyare vindauge står det betre til med.

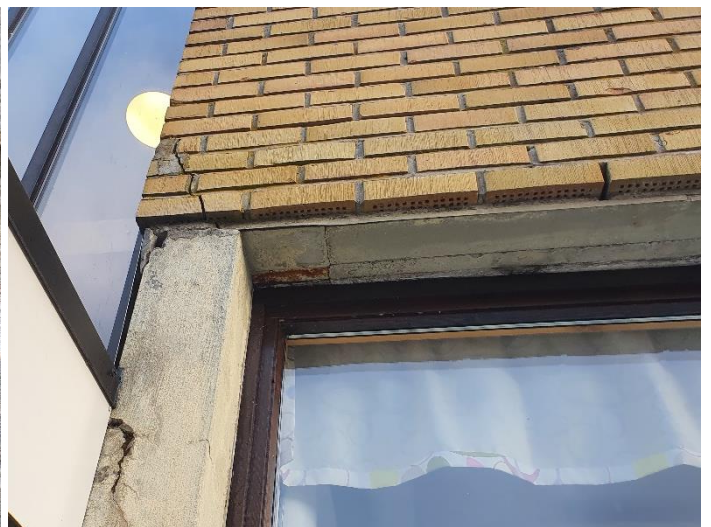
Figur 106 Betong bærebjelke korrosjon & synleg armering, plan 0

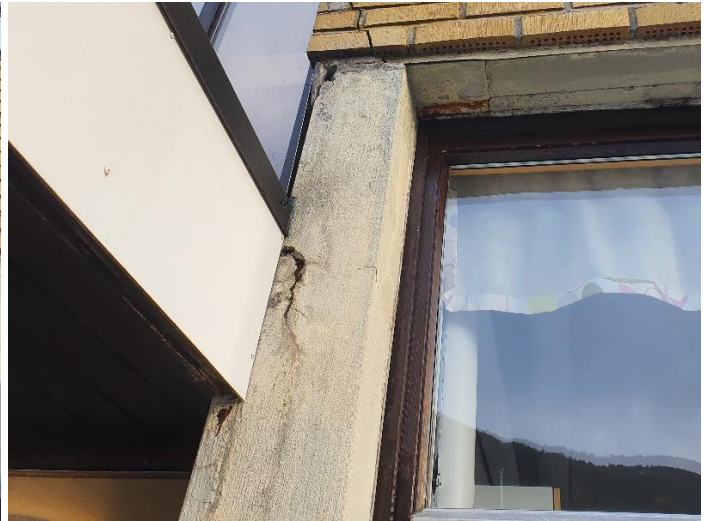
Figur 108 Berande betongsøyle setningskade, plan 0

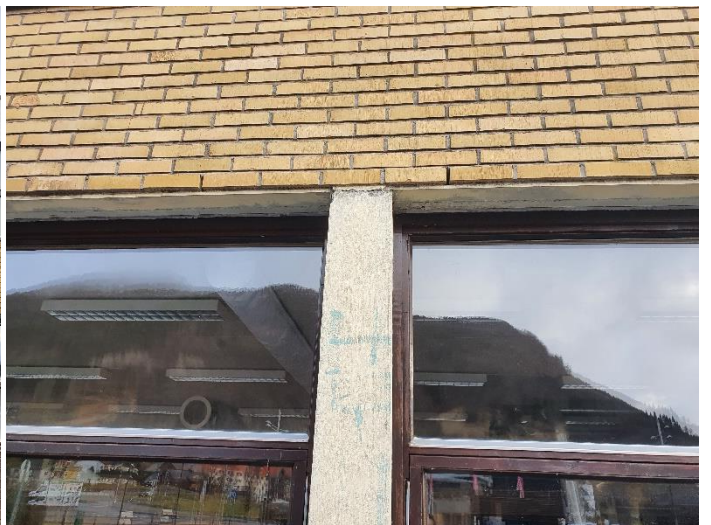
Figur 110 Berande betongsøyle riss og avflassing, plan 0

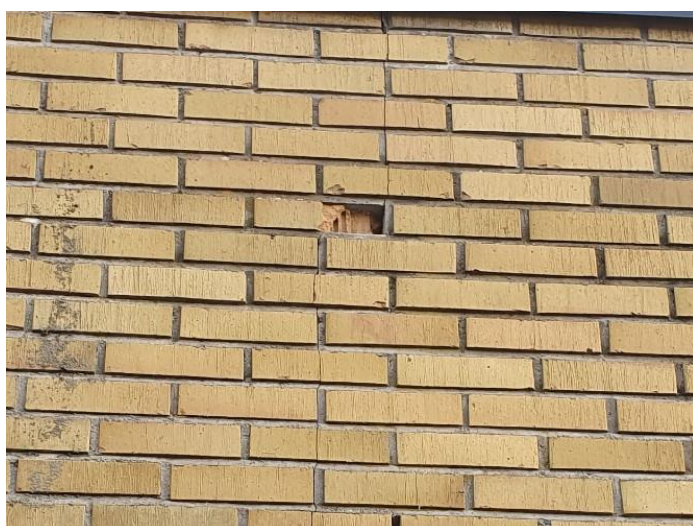
Figur 124 Langsgående sprekk og hol i vegg på yttervegg, plan 1

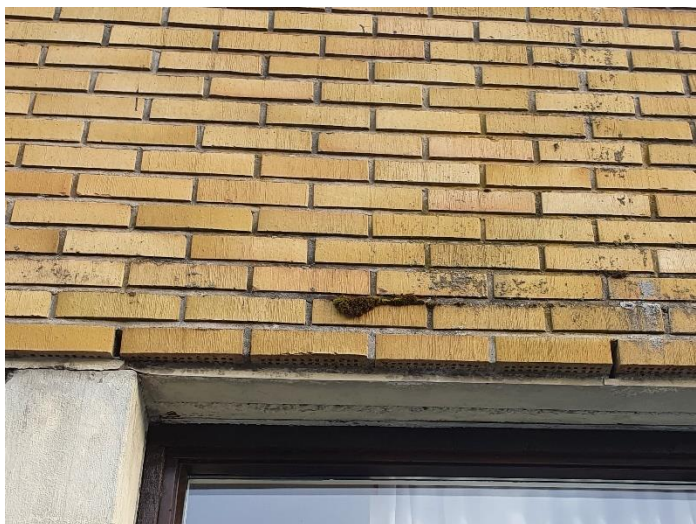
Figur 125 Mosevekst på yttervegg plan 1

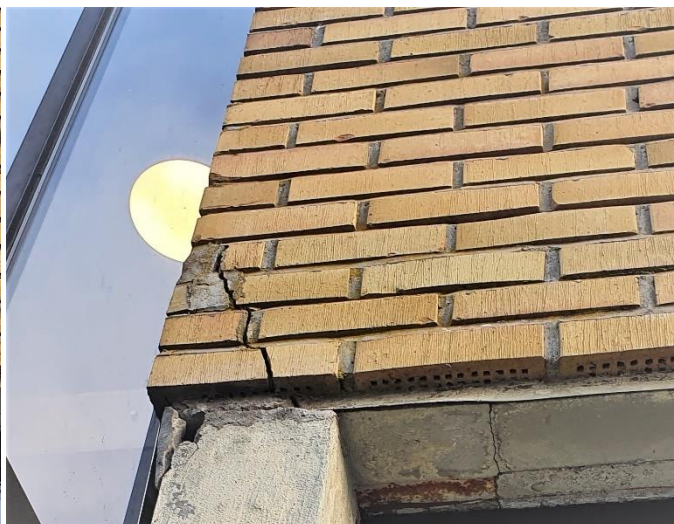
Figur 126 Sprekker på yttervegg, plan 1

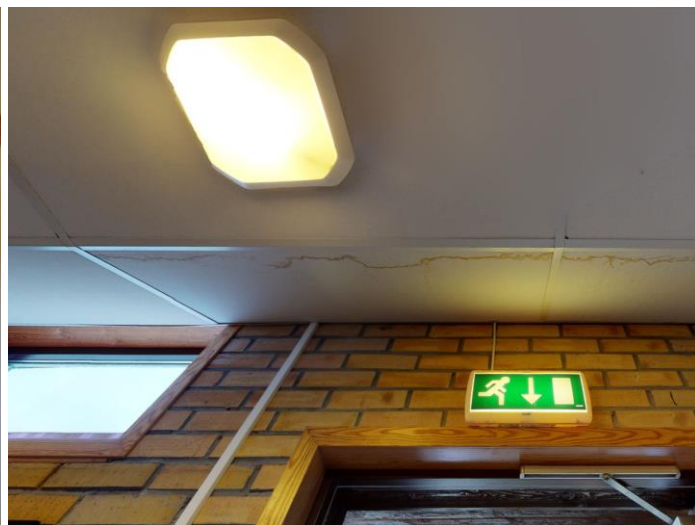
Figur 128 Himling fuktskade, plan 1

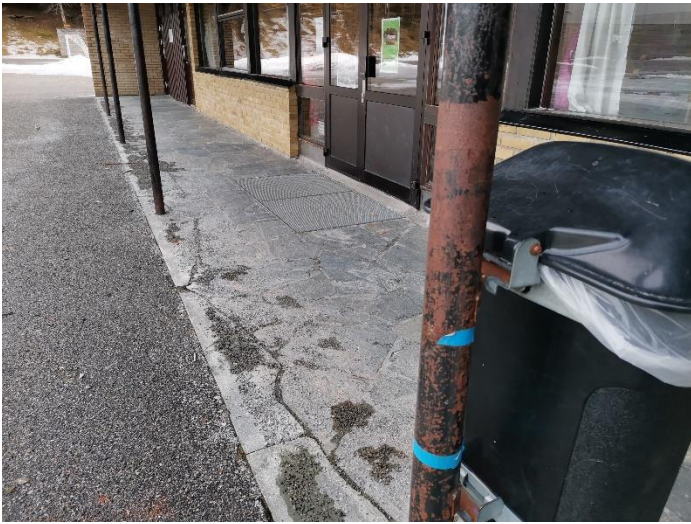
Figur 201 Korrosjon på stål søyle

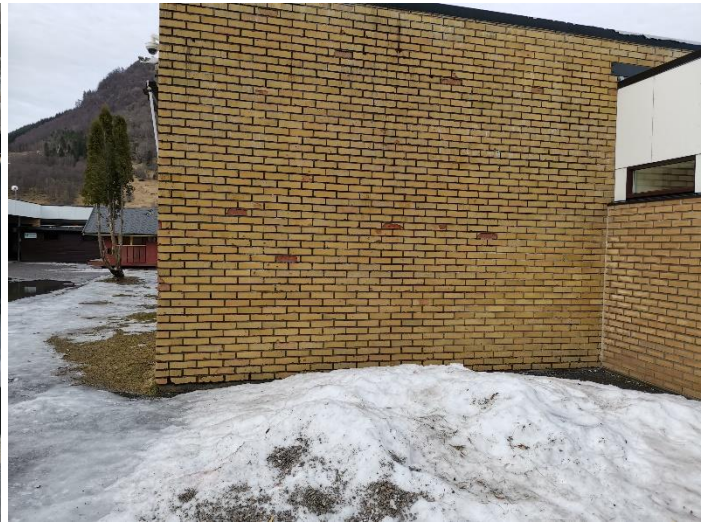
Figur 202 Teglstein frostsprenging

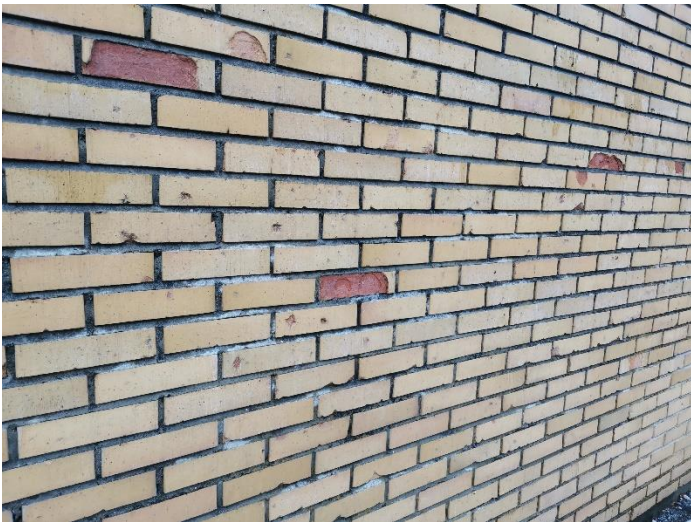
Figur 203 Teglstein frostsprenging

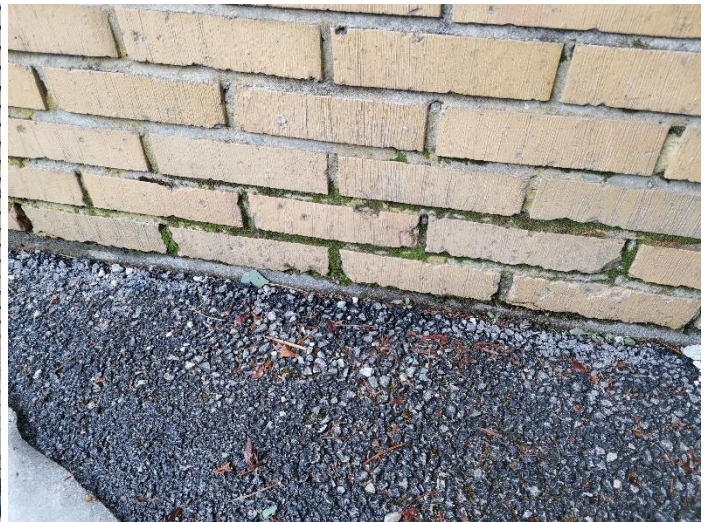
Figur 204 Teglstein mosevekst

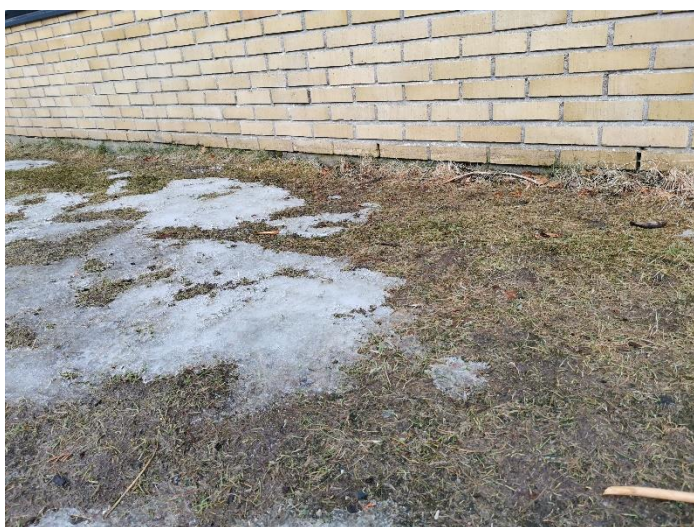
Figur 221 Fundament setningskade

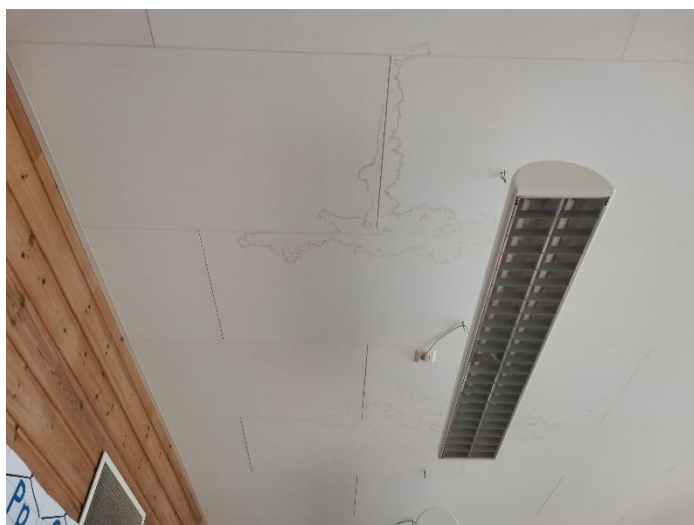
Figur 230 Himling fuktskade

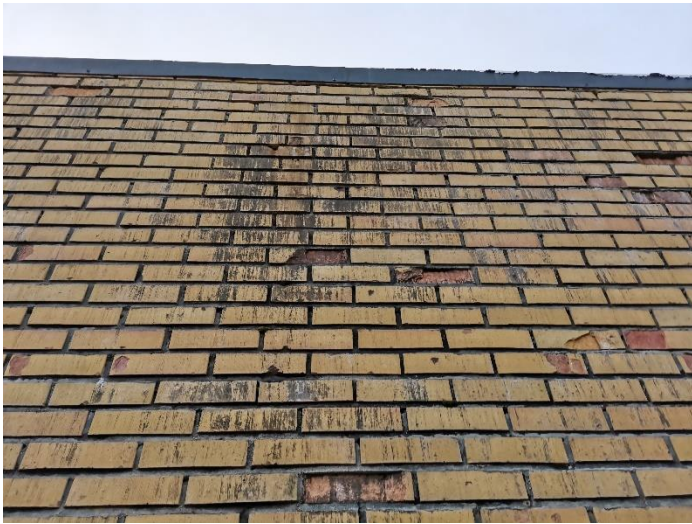
Figur 301 Teglstein frostsprenging

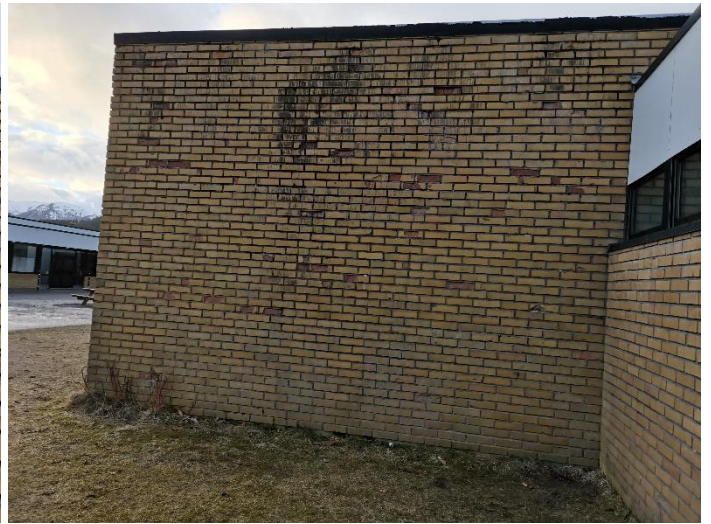
Figur 302 Teglstein frostsprenging

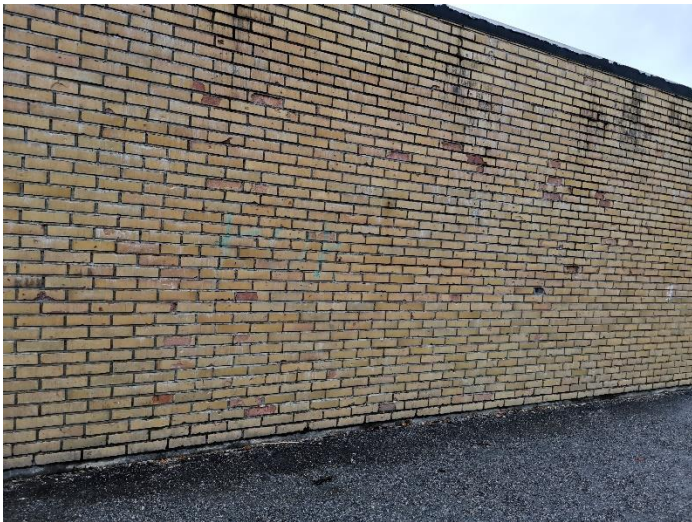
Figur 303 Teglstein frostsprenging

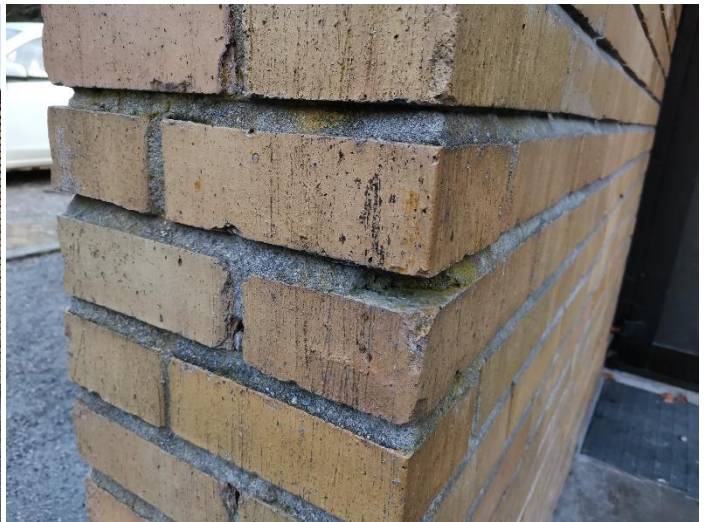
Figur 304 Teglstein soppvekst

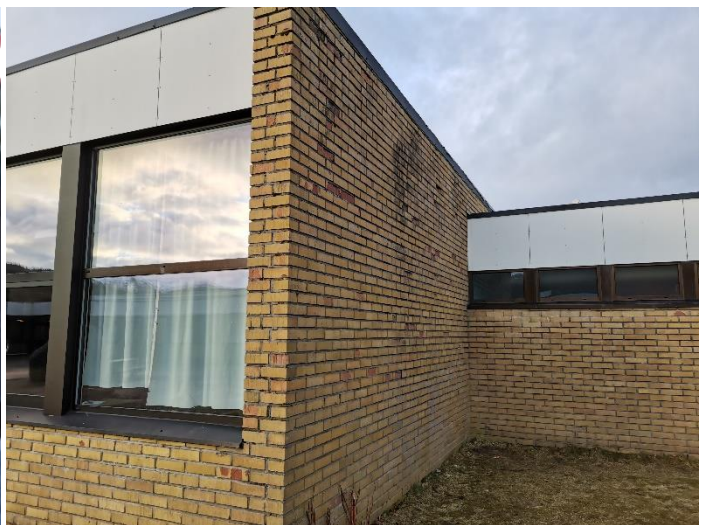
Figur 306 Teglstein frostsprenging

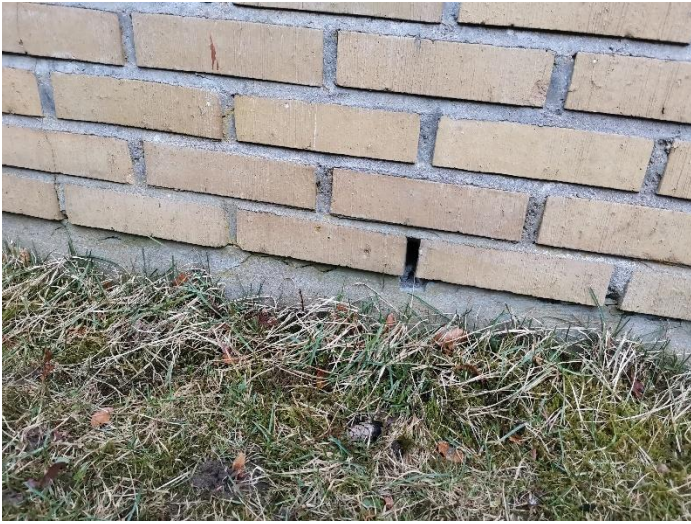
Figur 307 Fundament setningskade

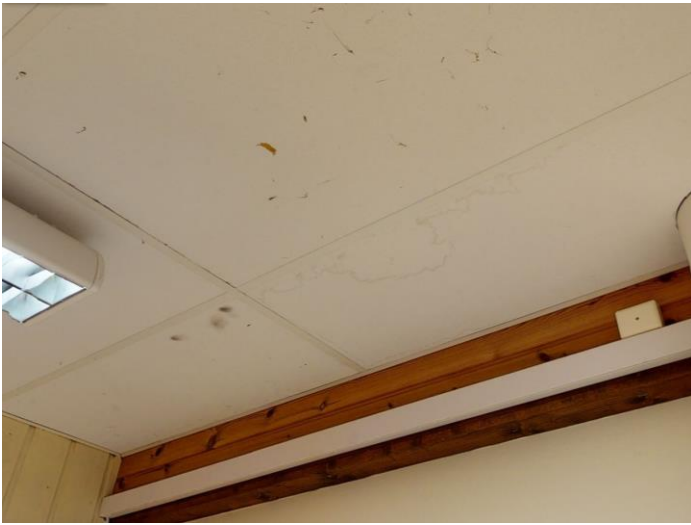
Figur 309 Himling fuktskade

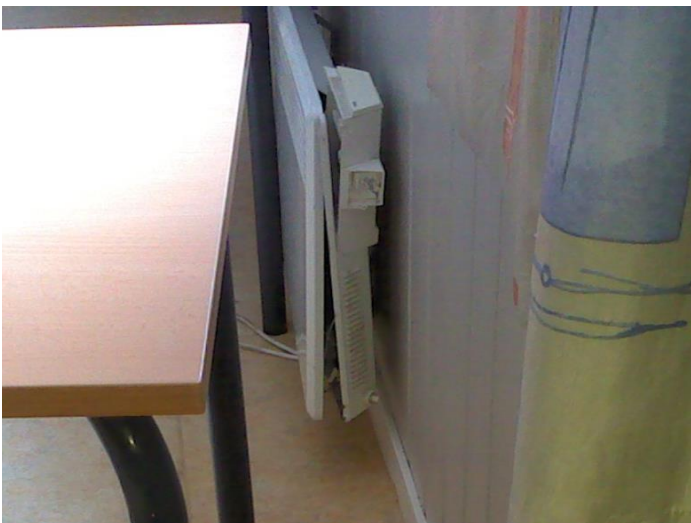
Figur 311 Skade på panelomn

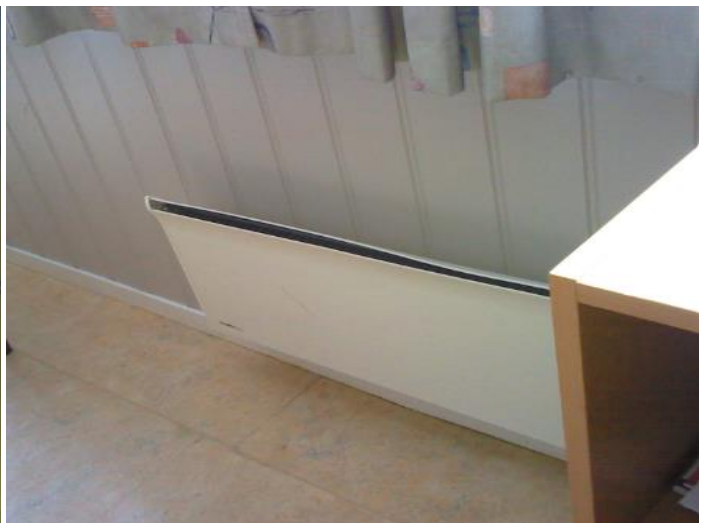
Figur 312 Utbøygd panelomn

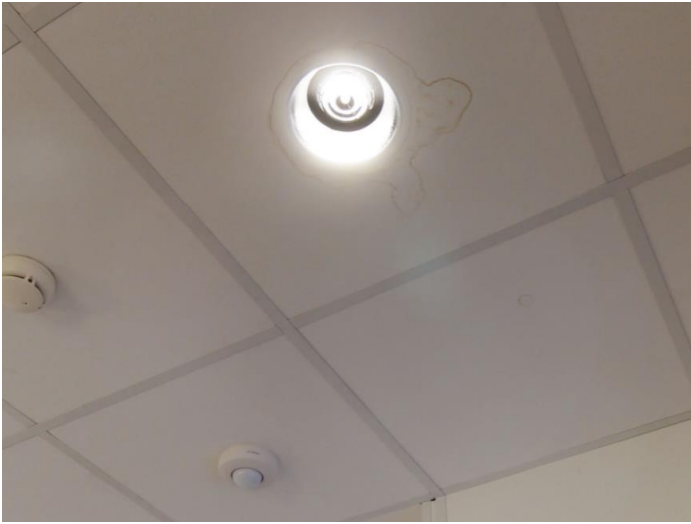
Figur 313 Fuktskadar rundt lysarmatur

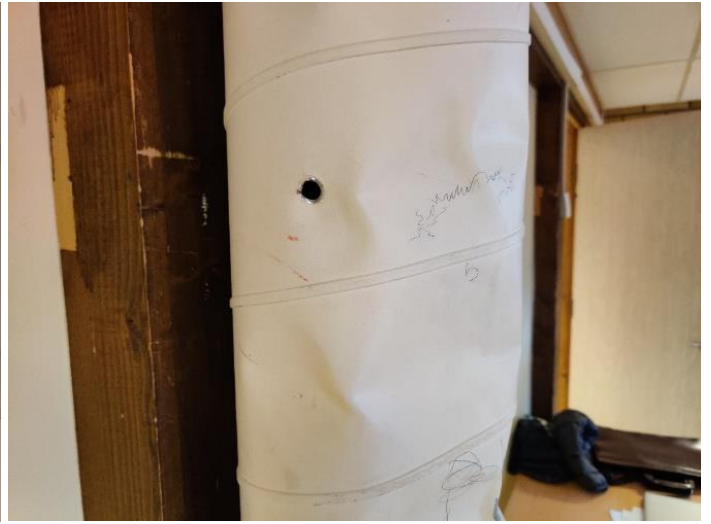
Figur 314 Ventilasjonsrør, hærverk

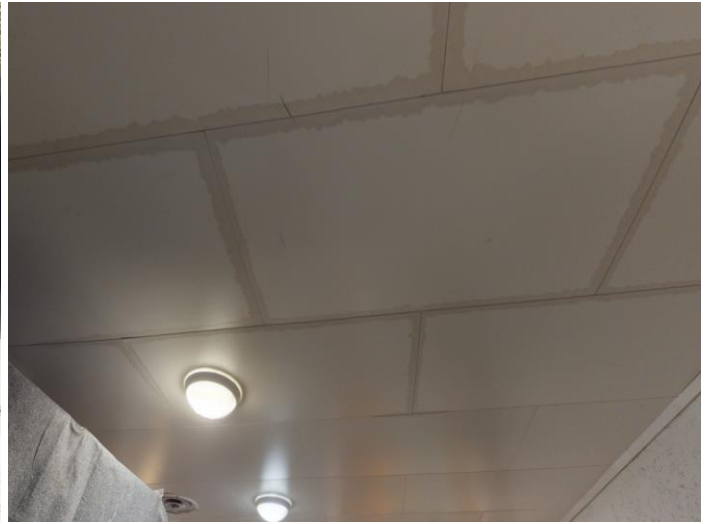
Figur 408 Fukt i himling i lager ved sidan av bassengkjeller, plan 0

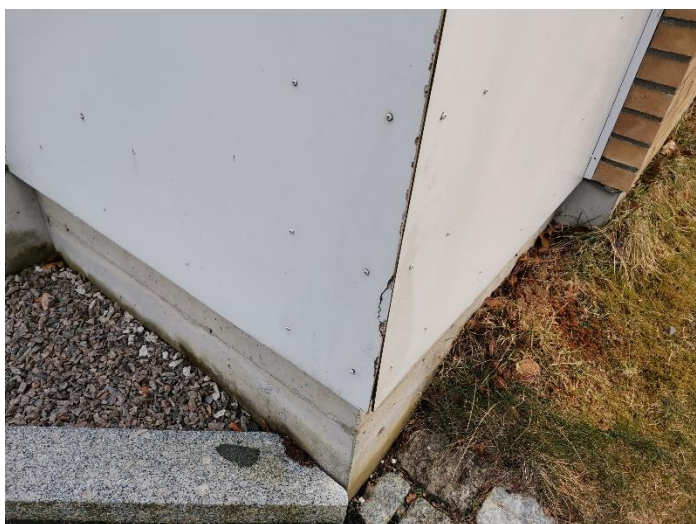
Figur 417 Sprekker i fasadeplate

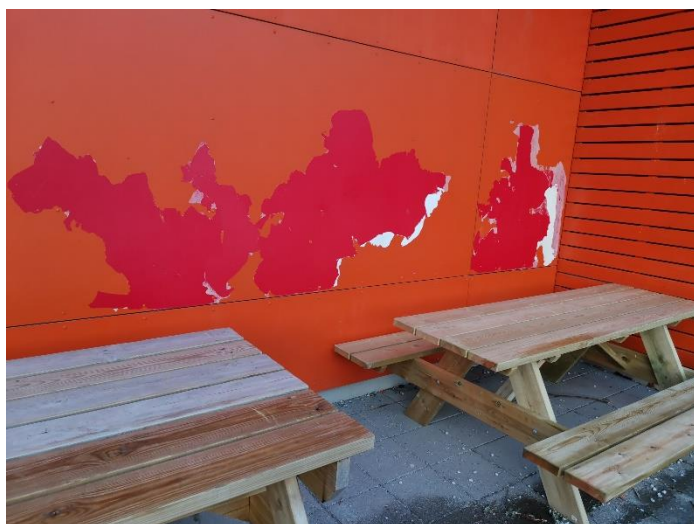
Figur 418 Avflassa maling på fasadeplate

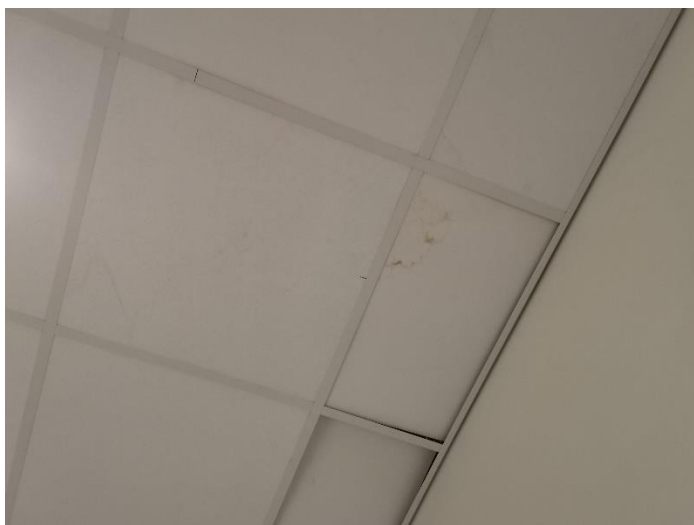
Figur 421 Fuktskade i himling i gang, plan 1

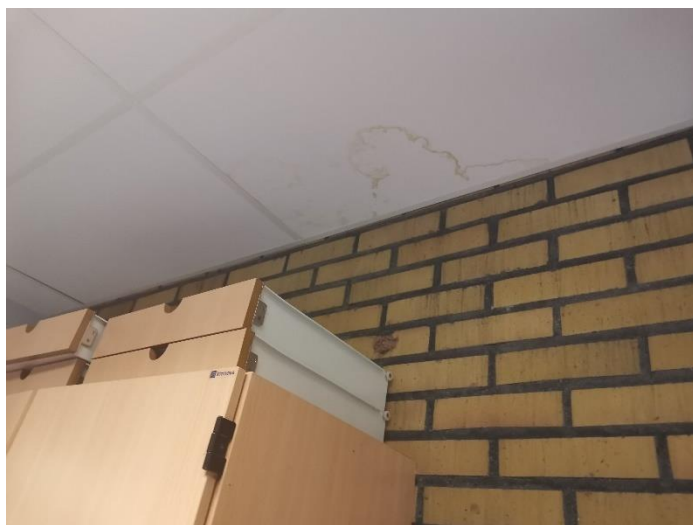
Figur 422 Fuktskade i himling i gang, plan 1

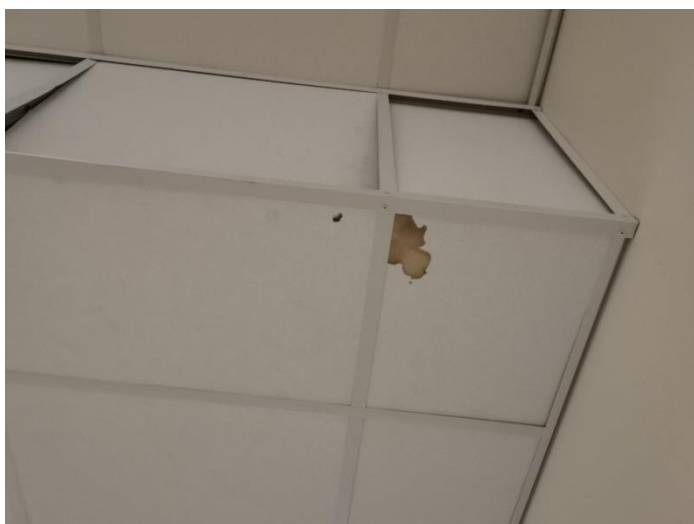
Figur 423 Fuktskade i himling i gang, plan 1

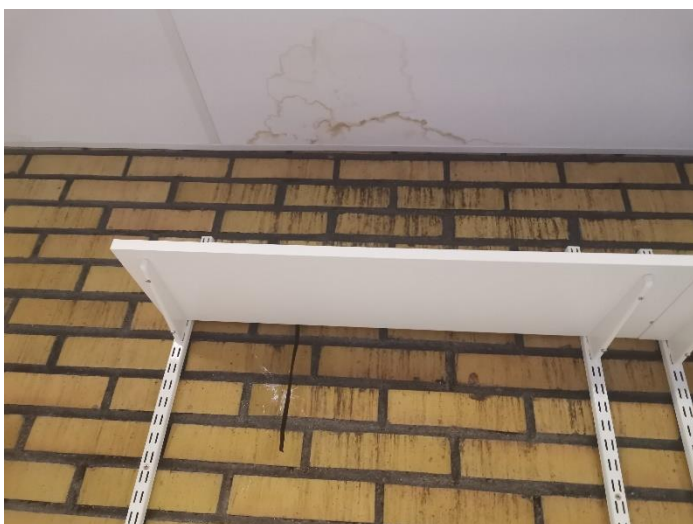
Figur 424 Fuktskade i himling i gang, plan 1

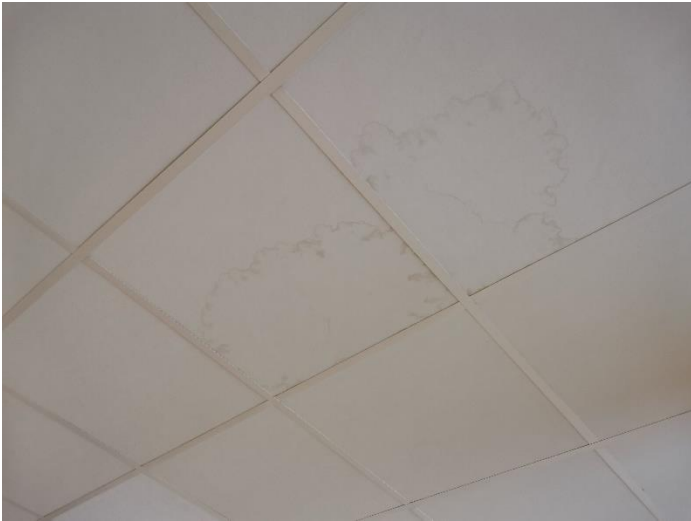
Figur 425 Fuktskade i himling i kantina, plan 1

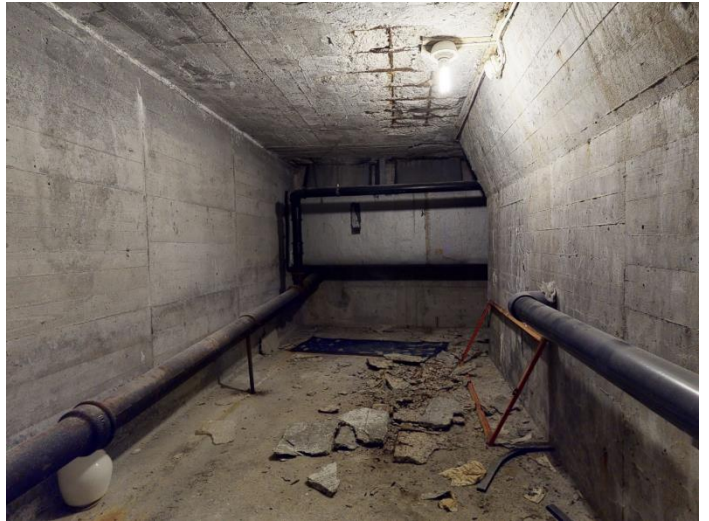
Figur 426 Synleg armering og sprengt betong under basseng, plan 0

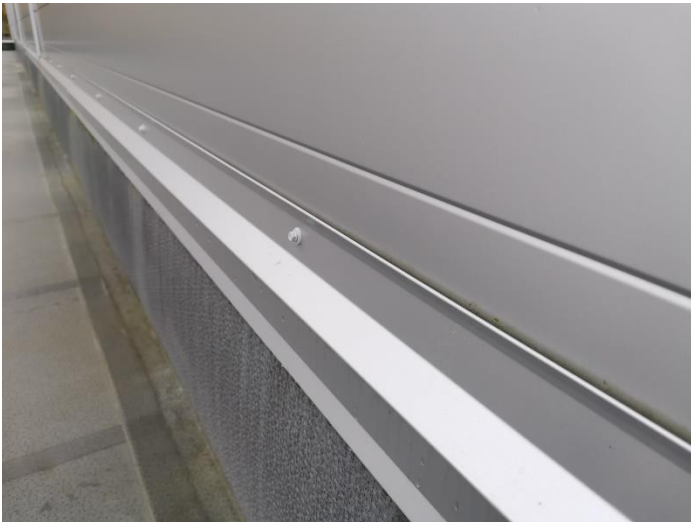
Figur 427 Yttervegg lekkasje

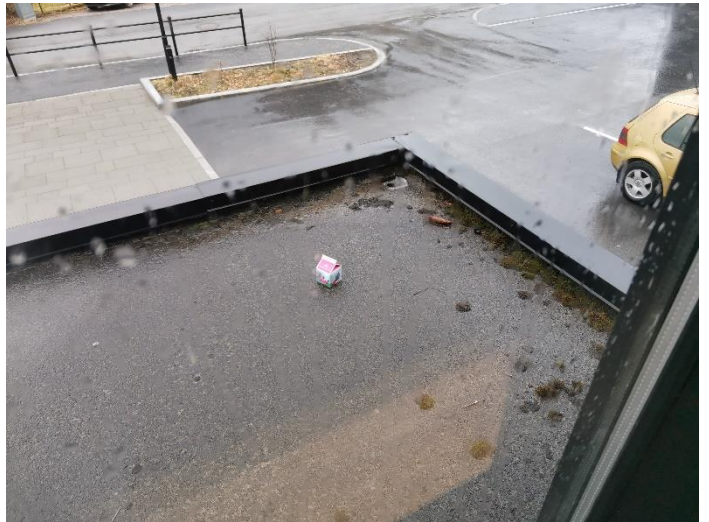
428 Baldakin mosevekst

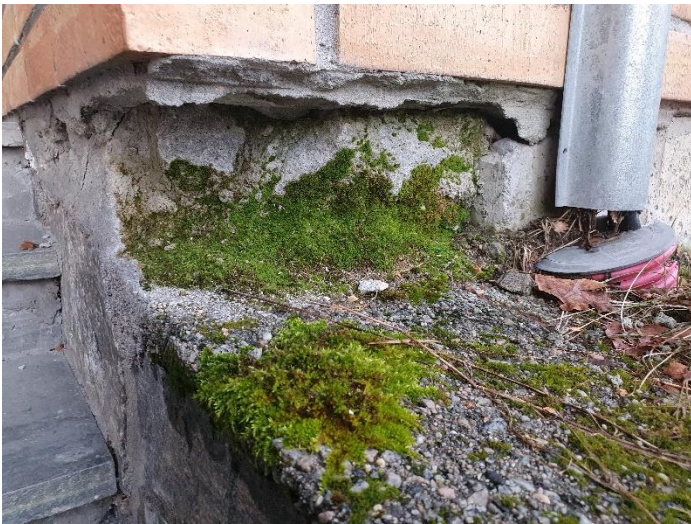
Figur 503 Fundamentskade

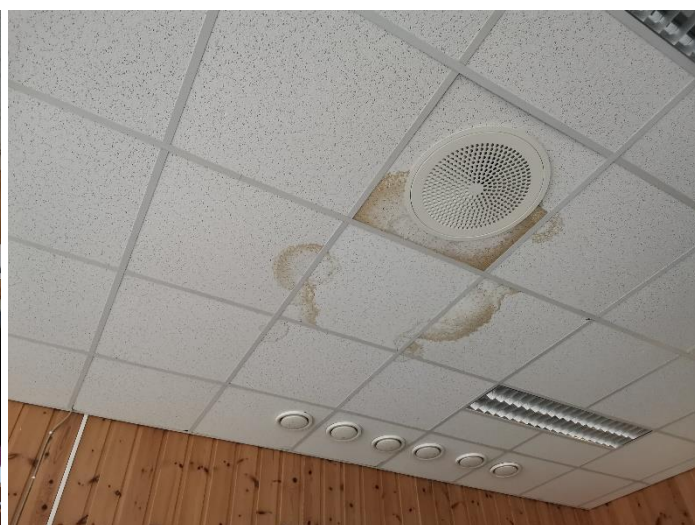
Figur 510 Fukt i himling
