Vedlegg 1 – Bilder fra befarings
Øvre Korskirkeallmenningen:

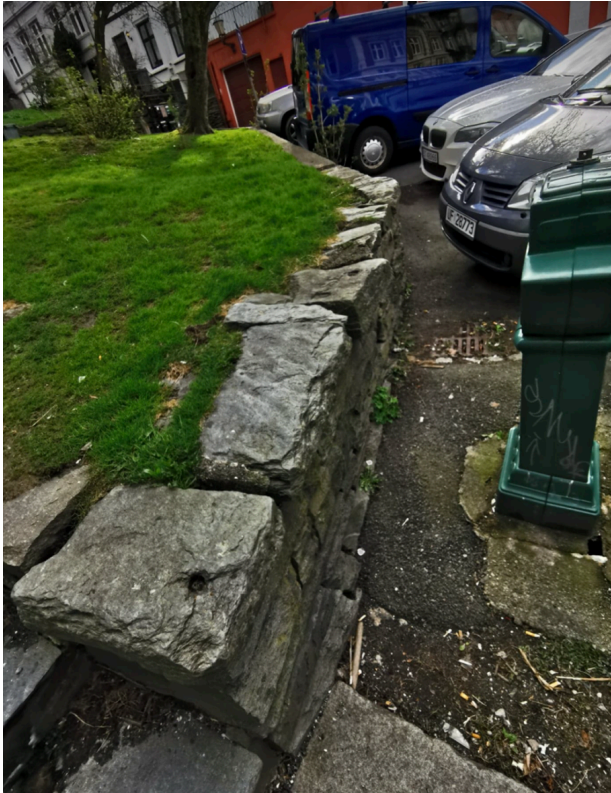
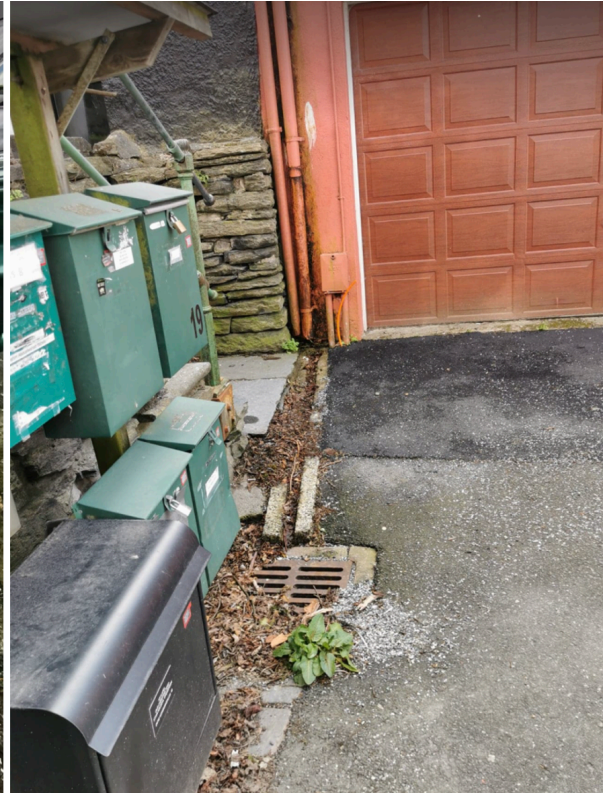
Figur 3 - Sluk i Øvre Korskirkeallmenningen, oppstrøms for Lille Øvregaten, privat

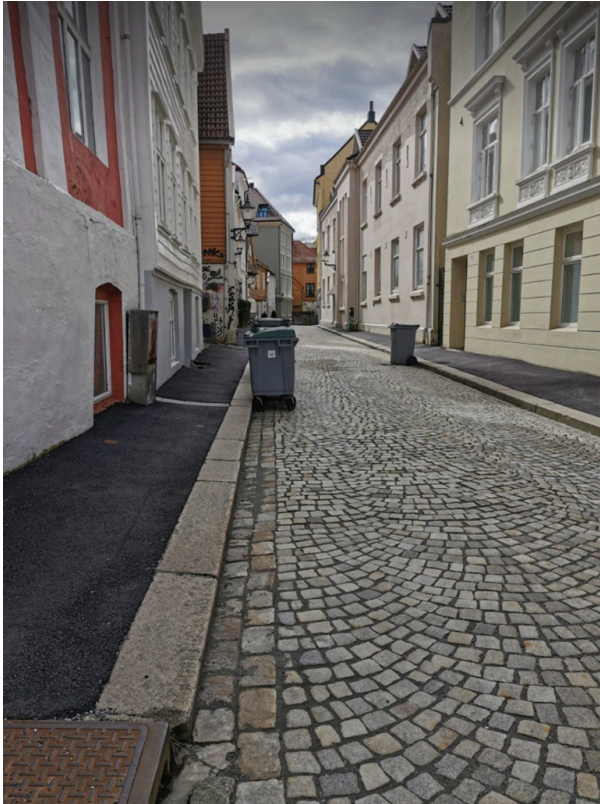
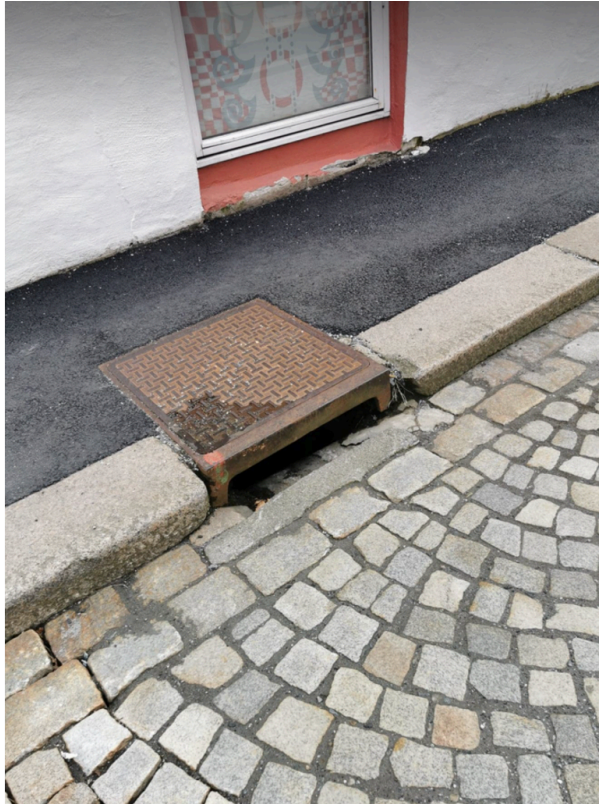
Figur 5 - Lille Øvregaten, Oppstrøms for oppgavens geografiske avgrensning, med sluk som tilsynelatende er koblet på avløp-fellesledningen gjennom området, privat

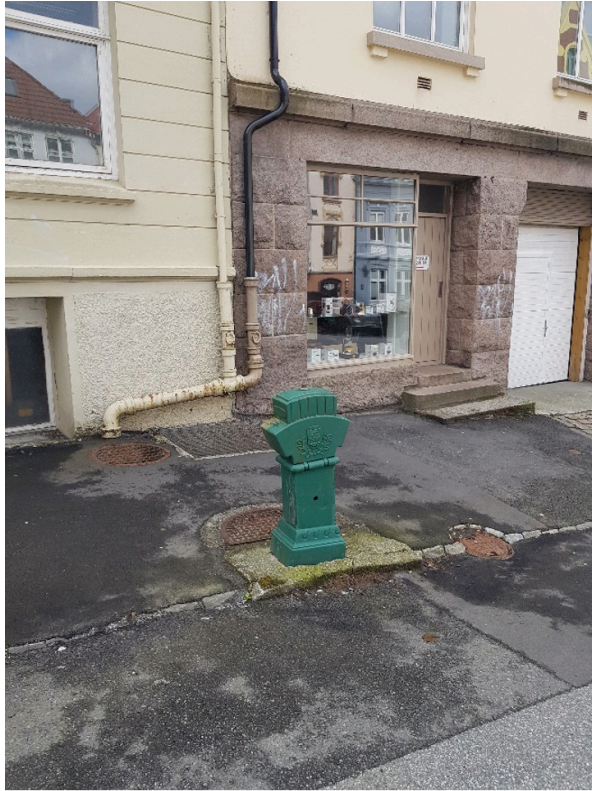
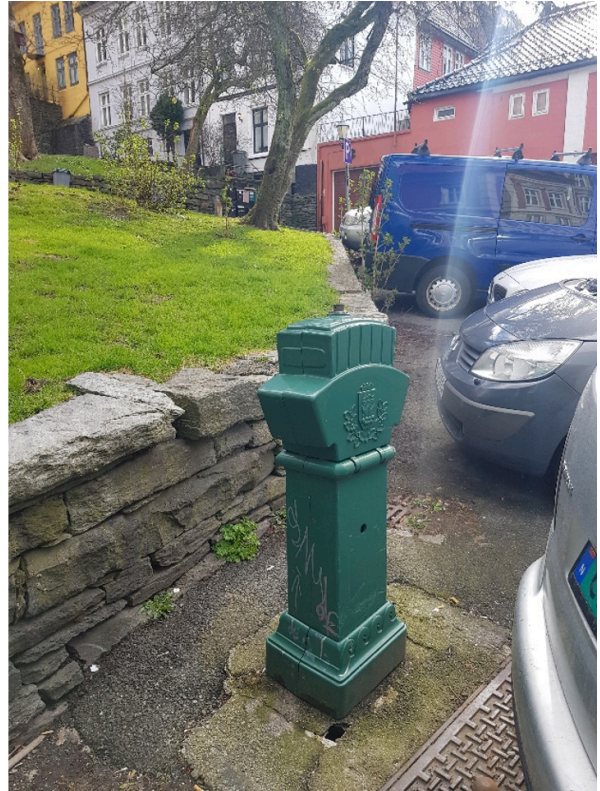
Figur 7 - Brannhydranter spredt, Hydranten på bildet til venstre står skjult pga. parkering, privat

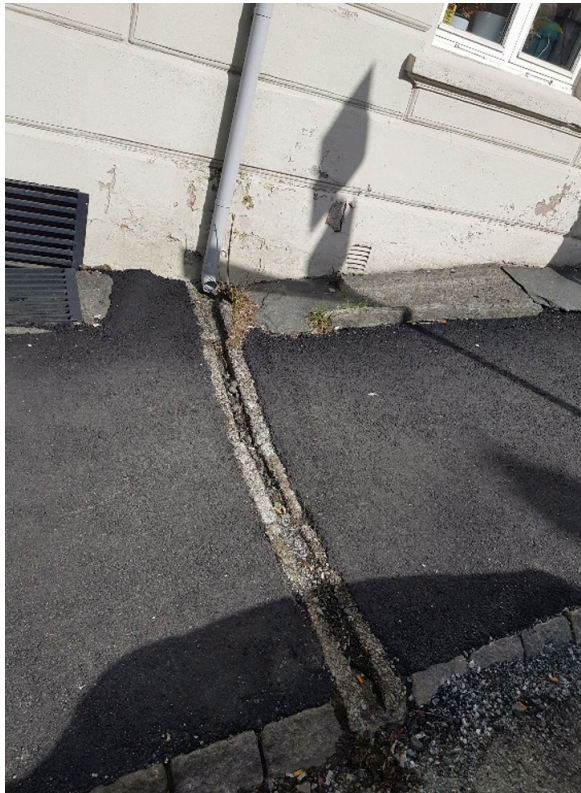
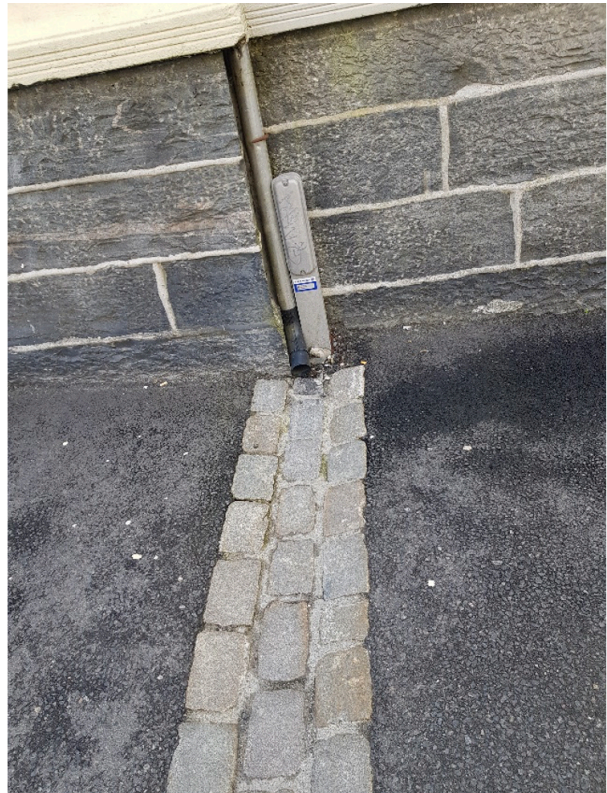
Figur 8 - Frakoblede taknedløp i Øvre Korskirkeallmenningen, privat

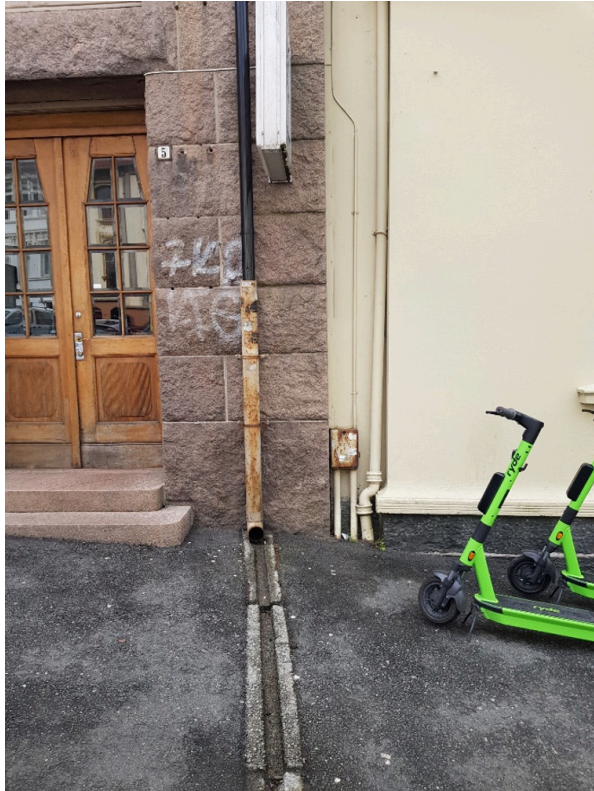
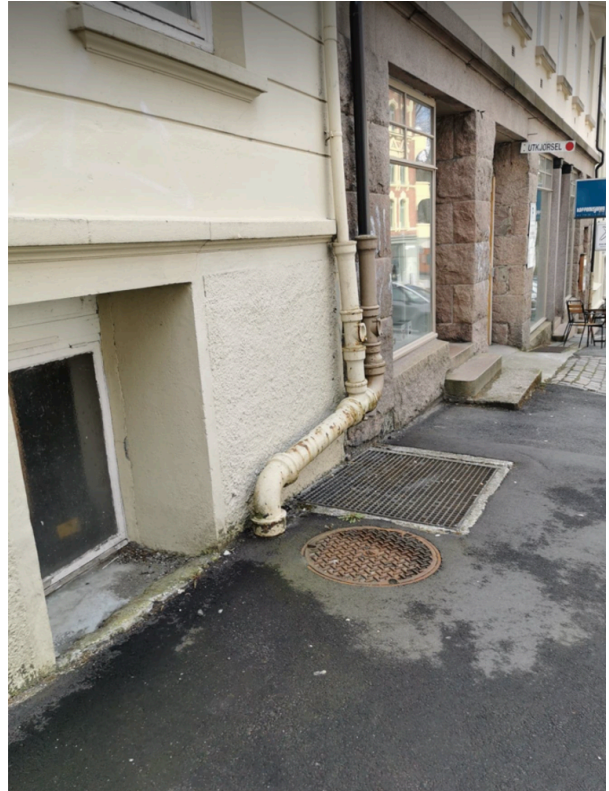
Figur 9 – Tilkoblede og frakoblede taknedløp, privat

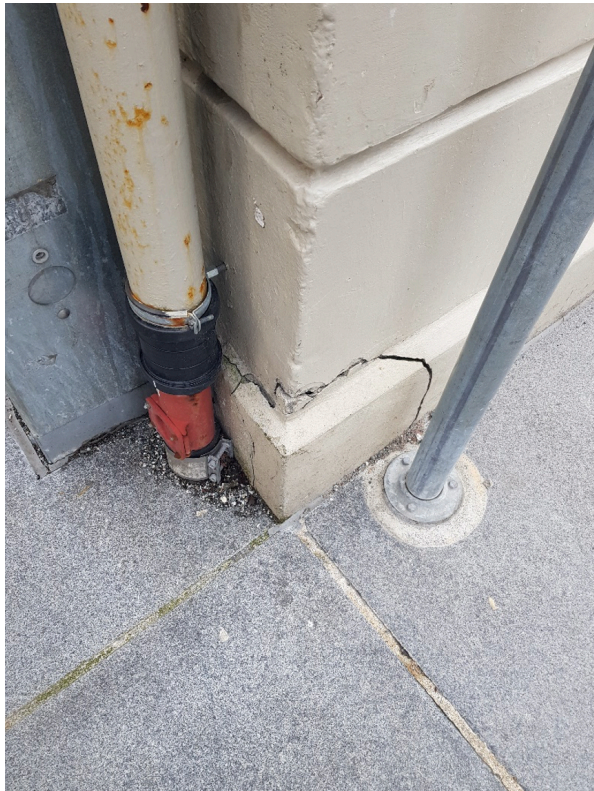
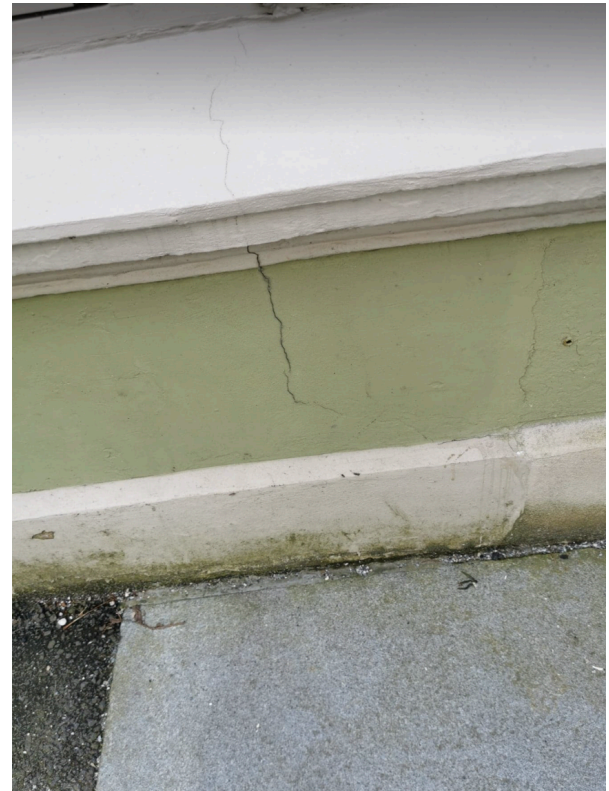
Figur 10 - Krakelerte og sprukne murer, grunnet setninger, privat

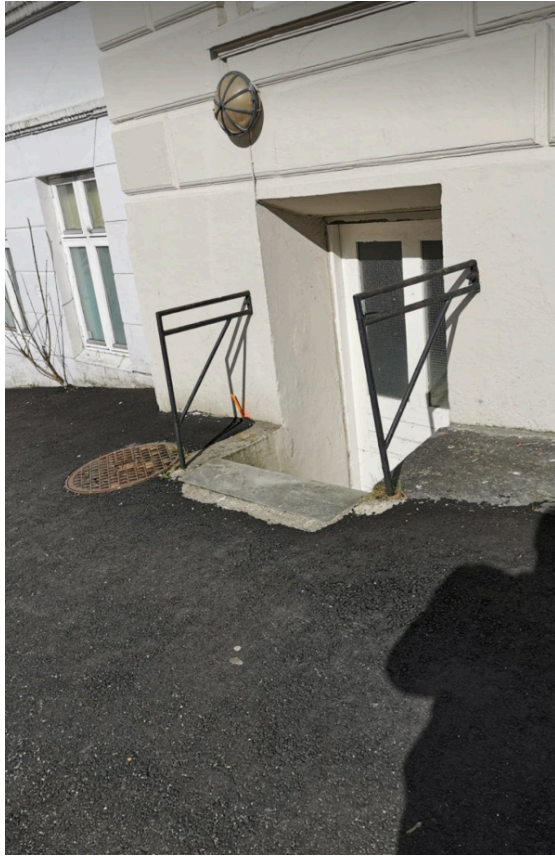
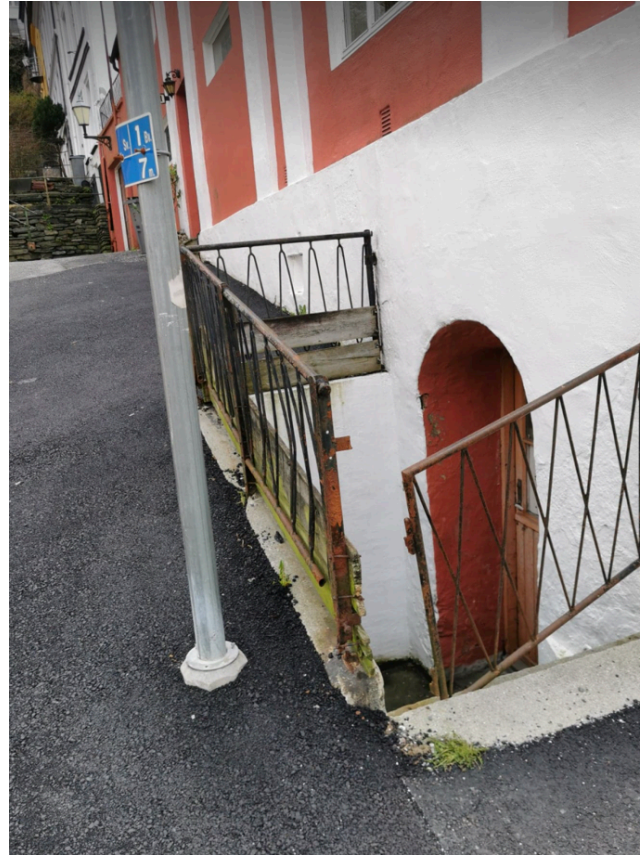
Figur 11 - Nedgang til kjellere, begge stedene er det "bygd opp" asfaltkant for å lede bort overvannet fra trappegangen, privat

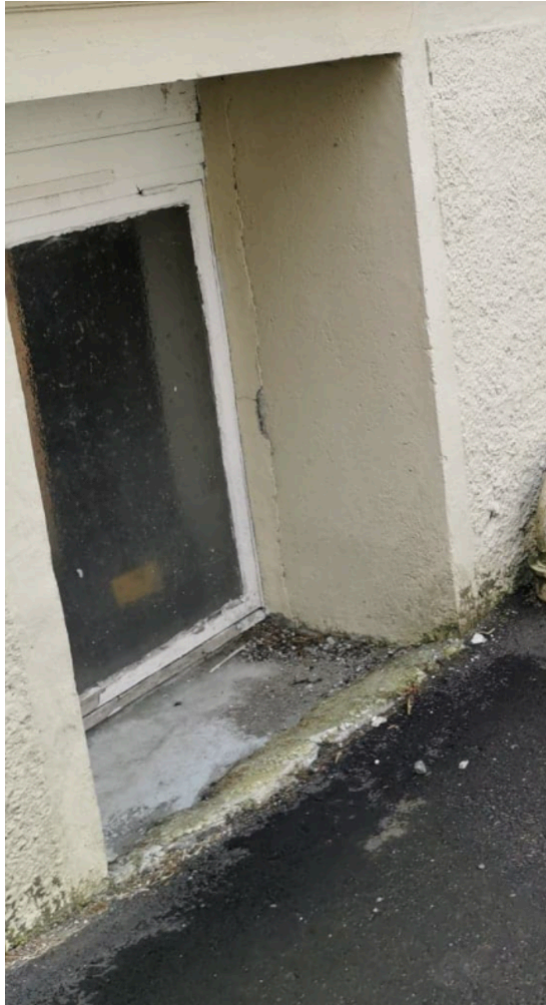
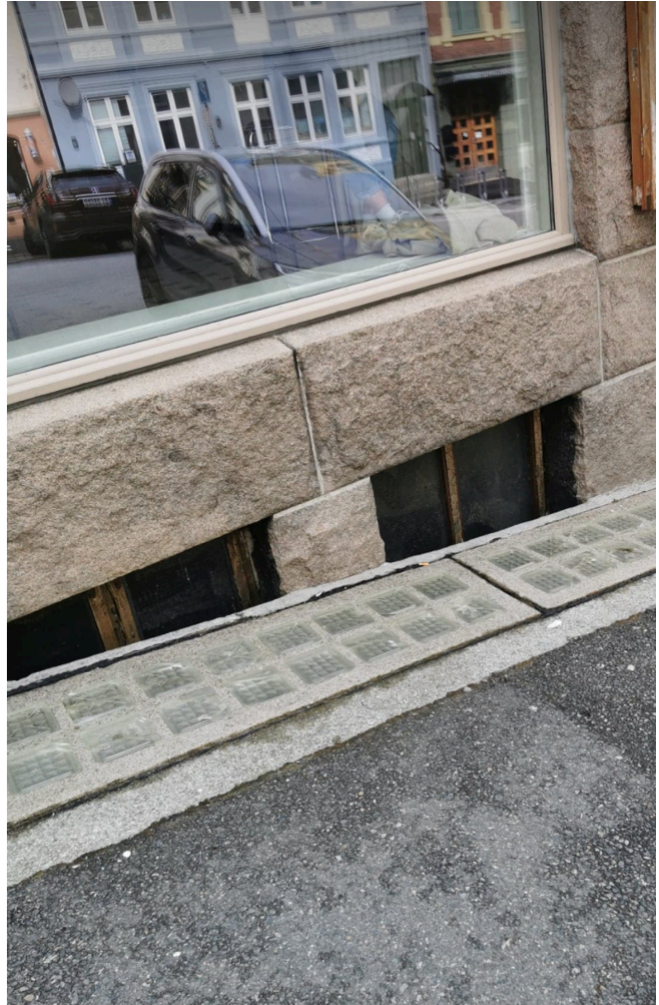
Figur 12 - Alternativ overvannsavledning foran vinduene som tydelig bærer preg av fukt og råte, privat

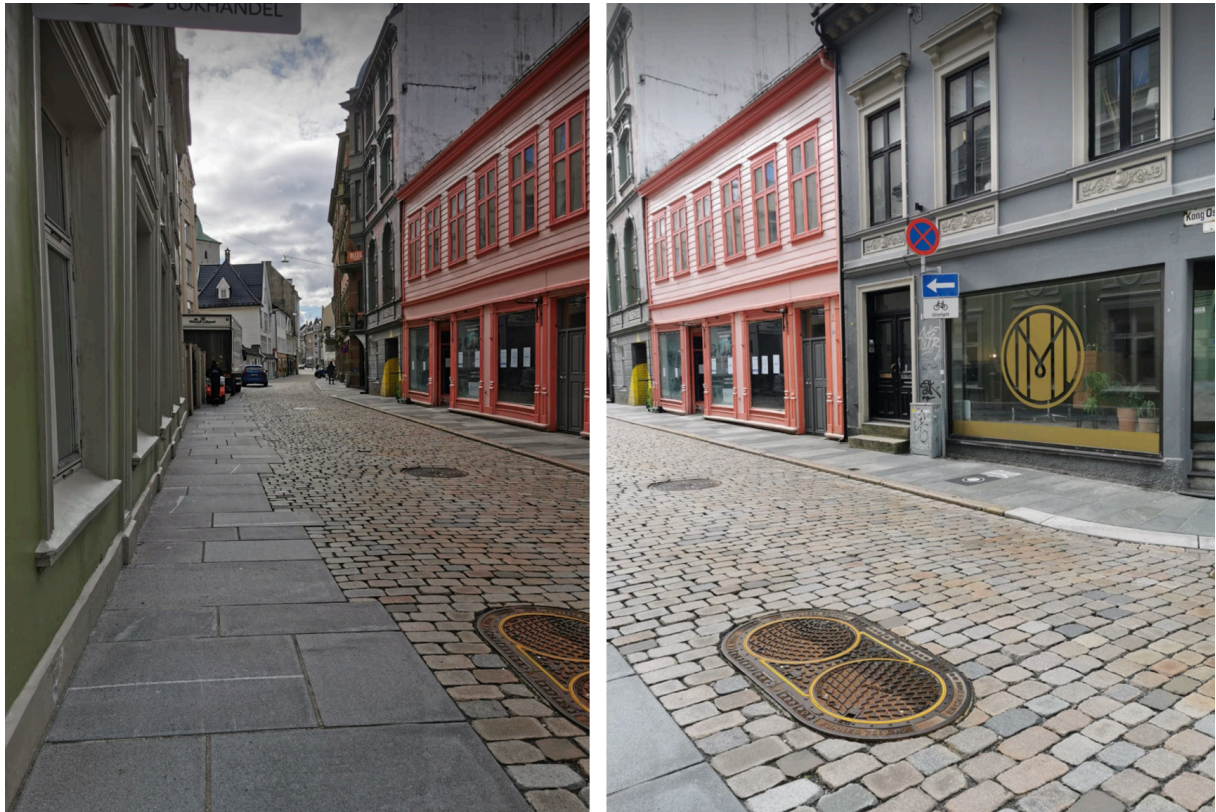
Figur 14 - Kong Oscars gate, sørgående retning, nylig utbedret og få tegn til nye setninger, privat

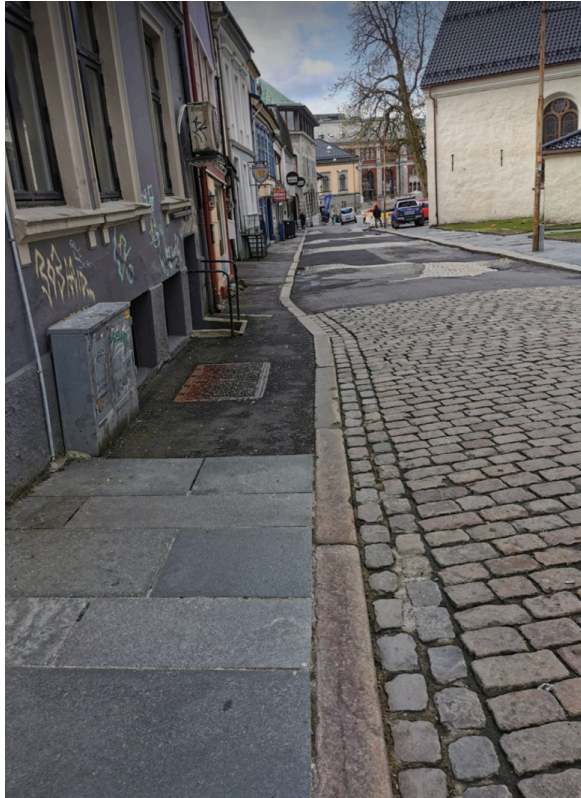
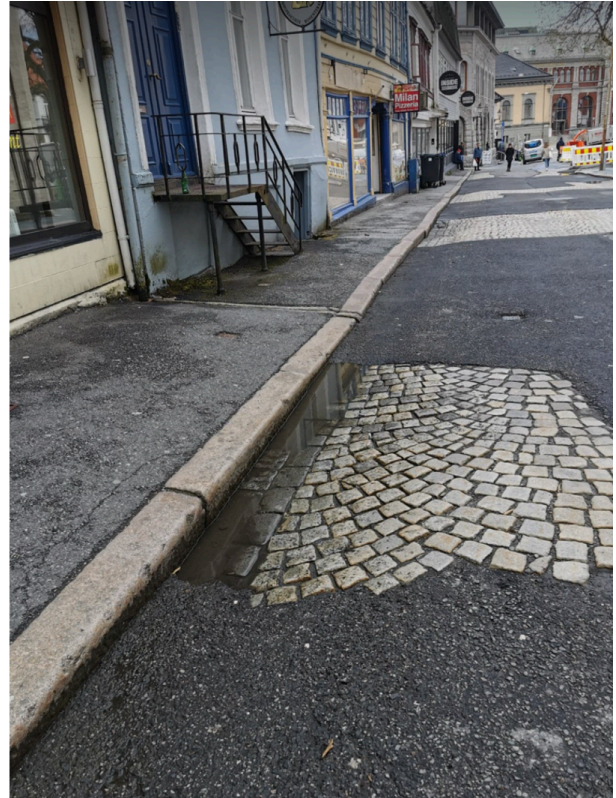
Figur 17 - Slitt og dårlig dekke som viser store tegn til setninger, og ingen sluk før i bunnen ved infiltrasjonsanlegget, privat

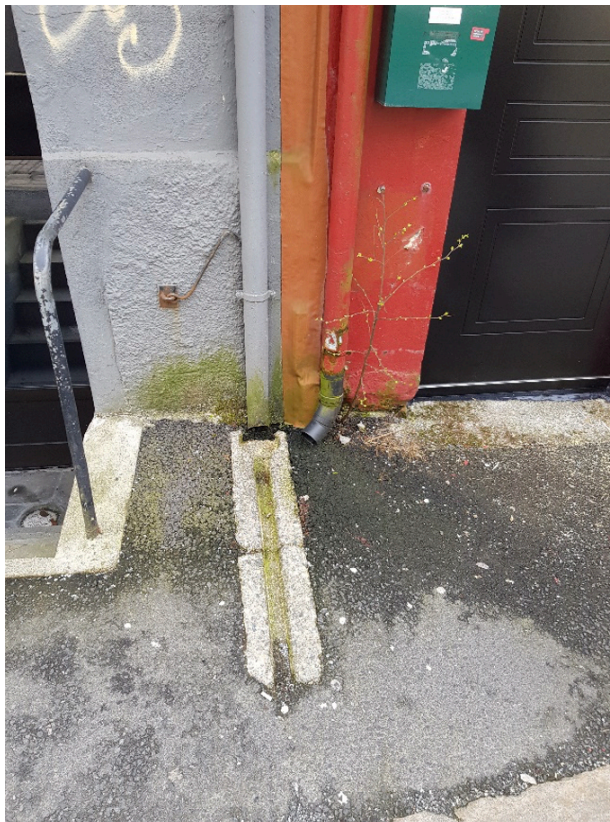
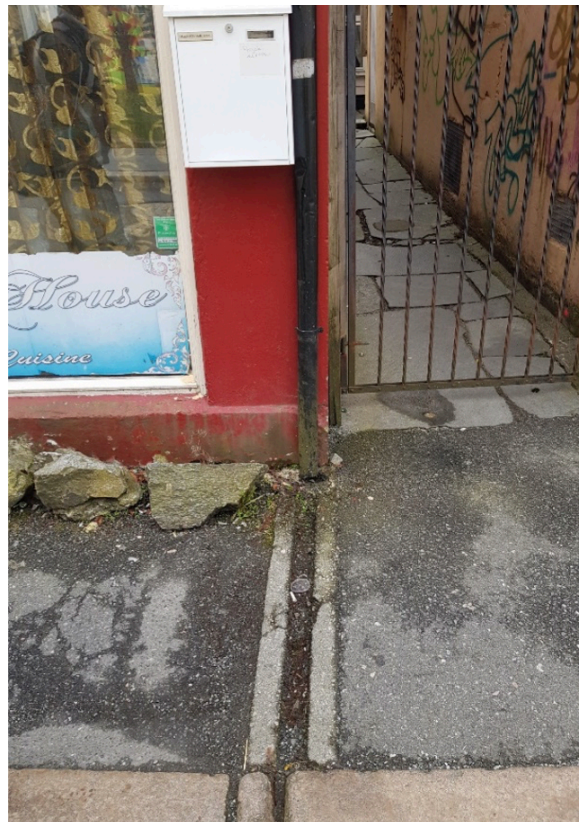
Figur 18 - Frakoblede taknedløp med tette utspylere ned og ut over kantsteinen, privat

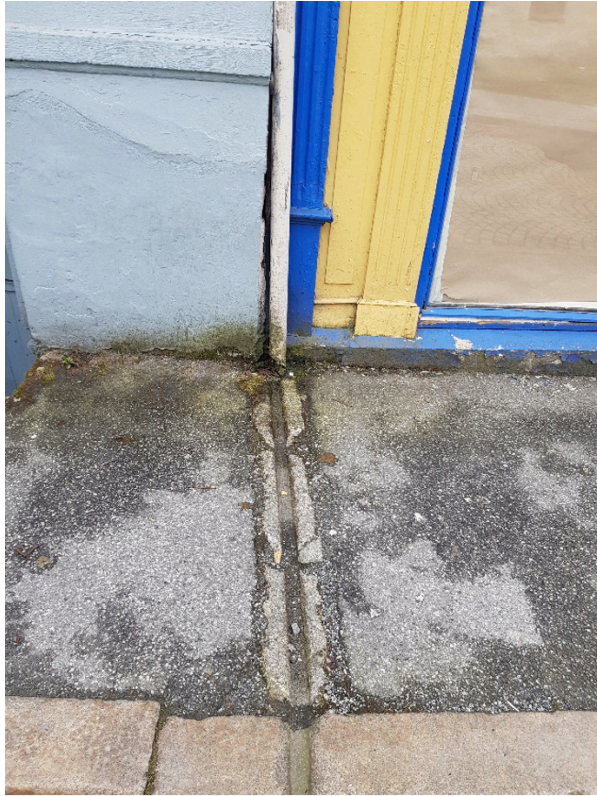
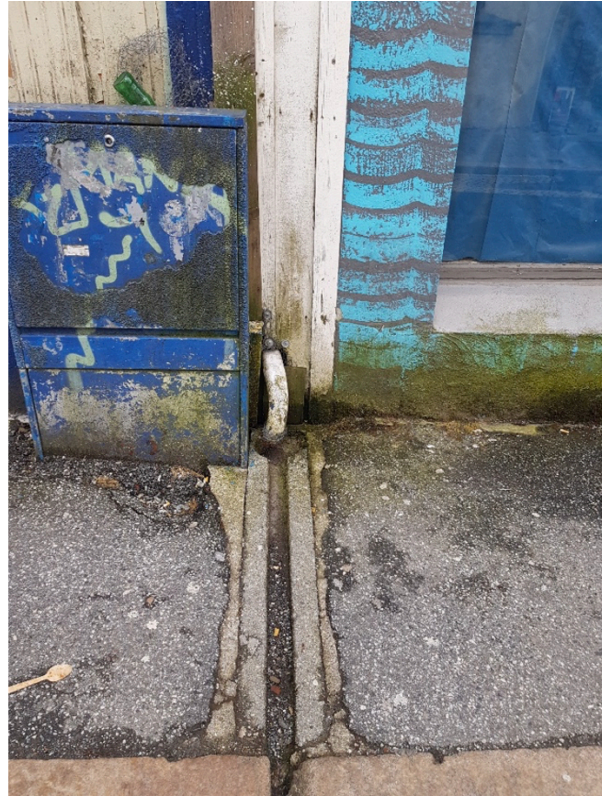
Figur 19 - Frakoblede taknedløp i dårlig forfatning med tette utspylere ut til kantsteinen, privat

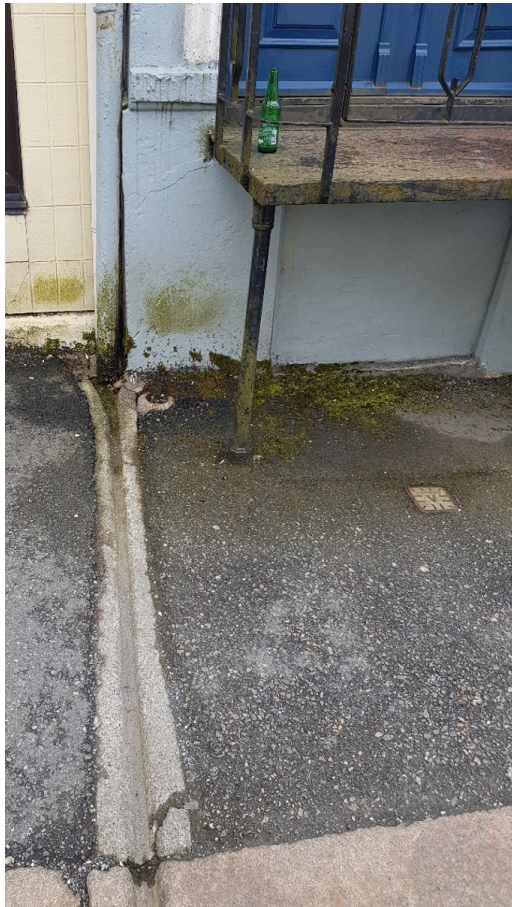
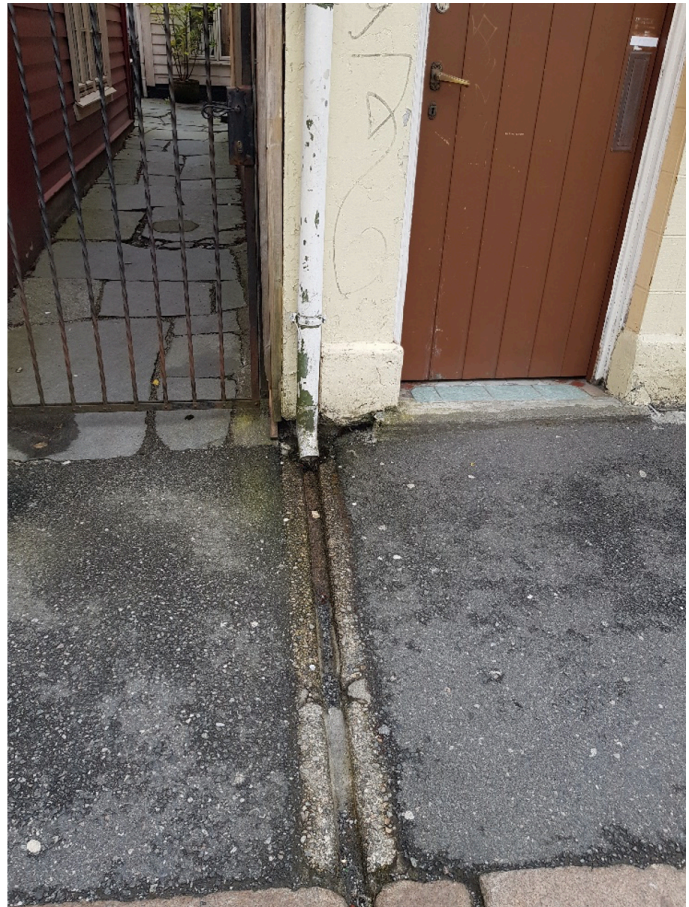
Figur 20 - Taknedløp med utspylere ut over kantsteinen, privat

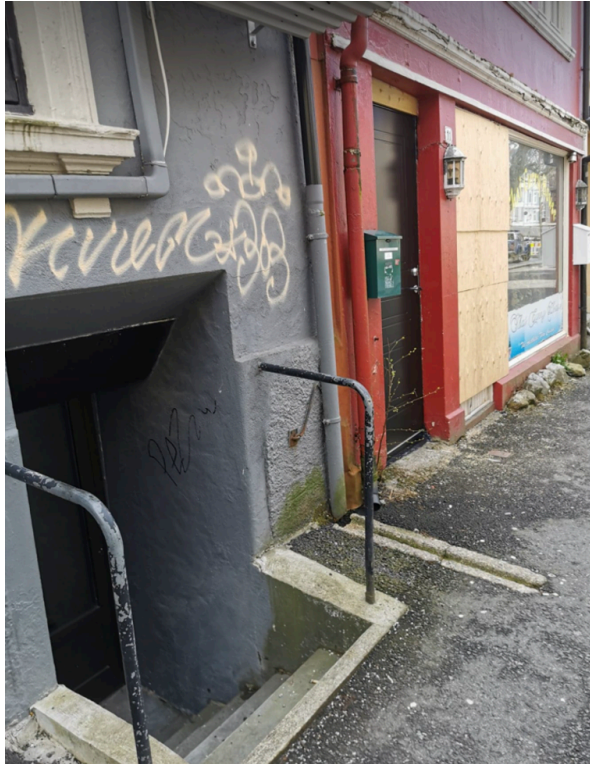
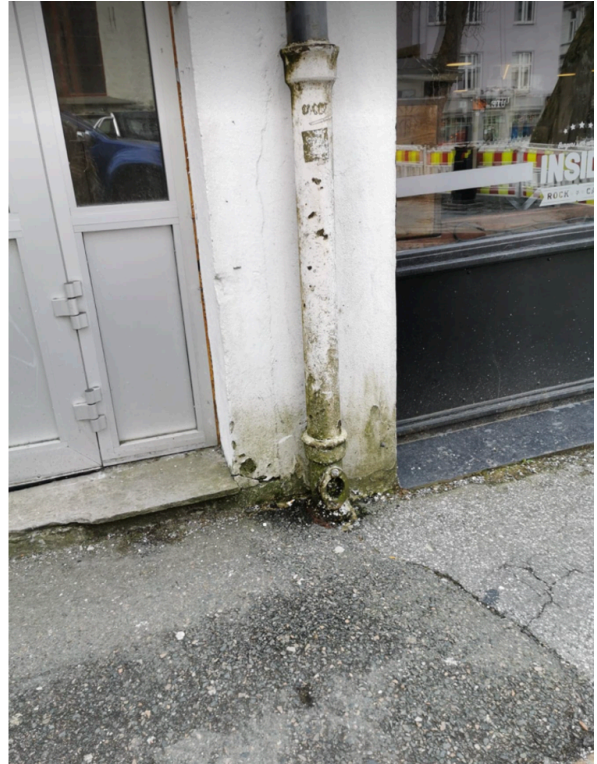
Figur 21 - Kjellernedgang med tegn til fukt (høyre). Taknedløp tilkoblet avløp-fellesledningen (venstre), privat

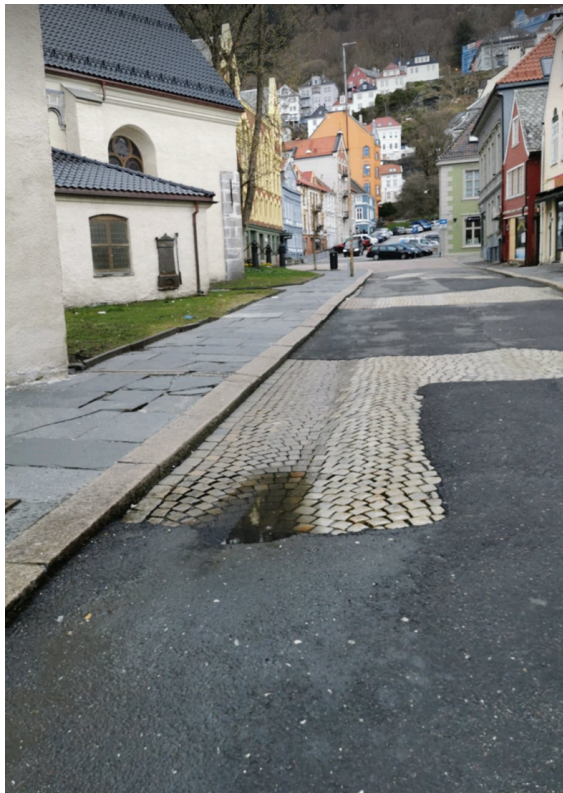
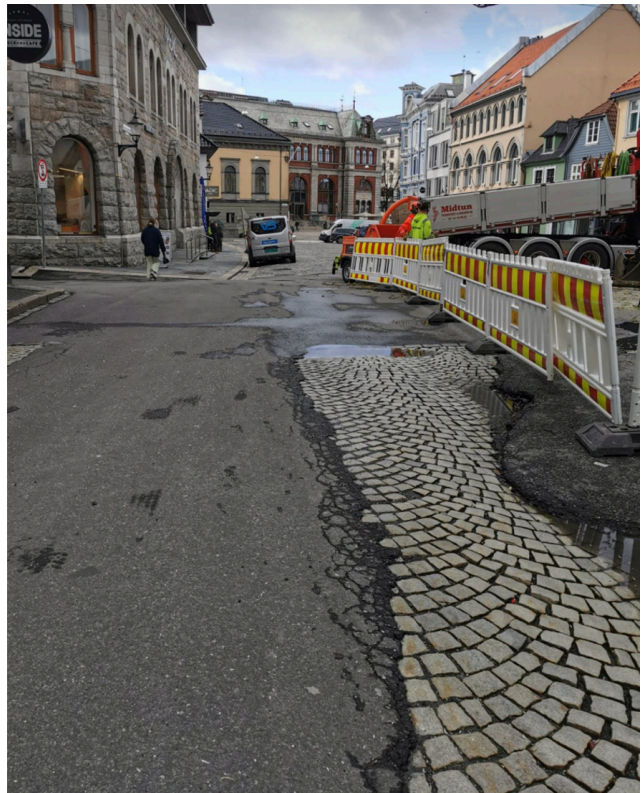
Figur 22 - Slitt og dårlig dekke hvor det har tendens til å samle seg vann, privat

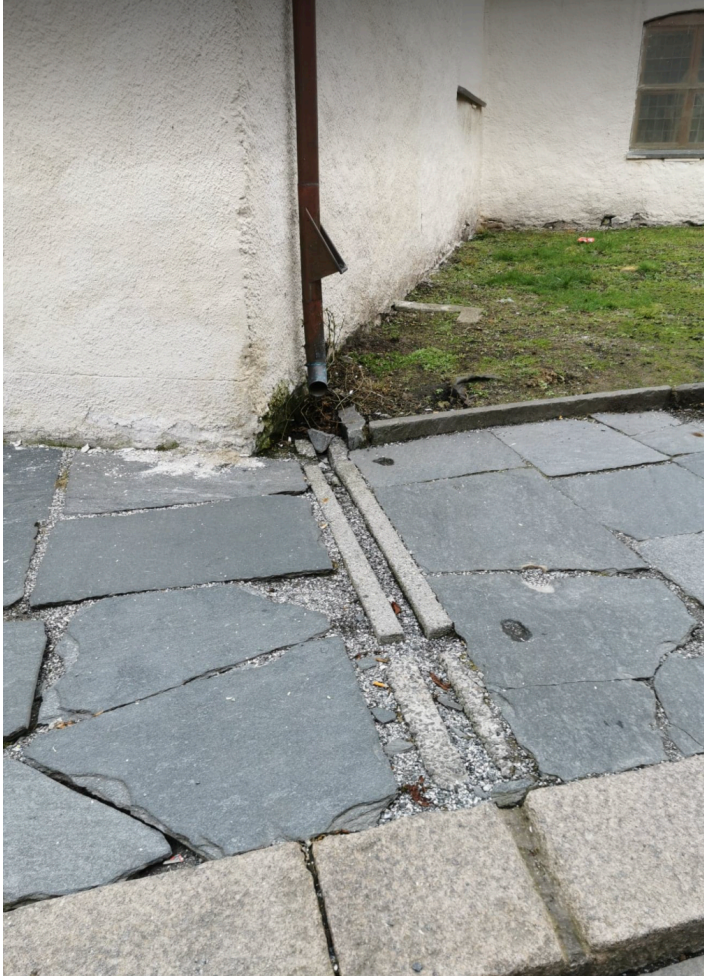
Figur 23 - Takvannet fra Korskirken føres primært ut i veiflaten, privat

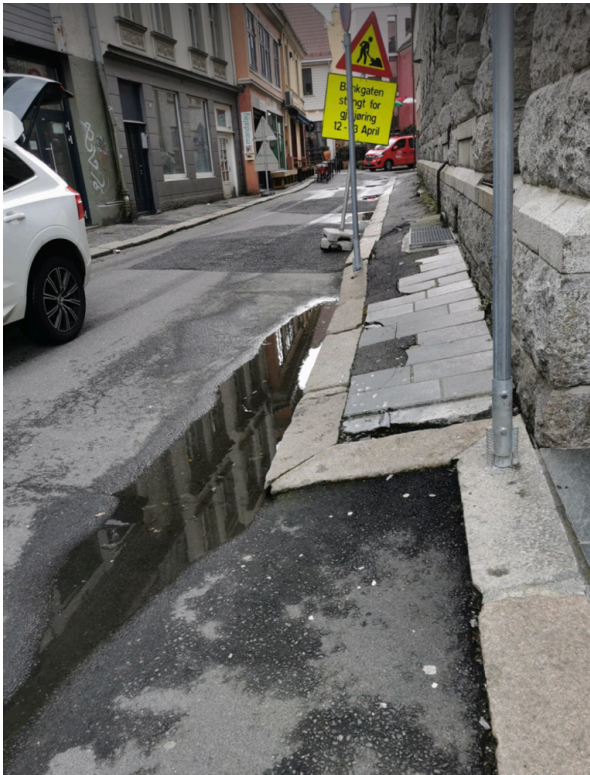
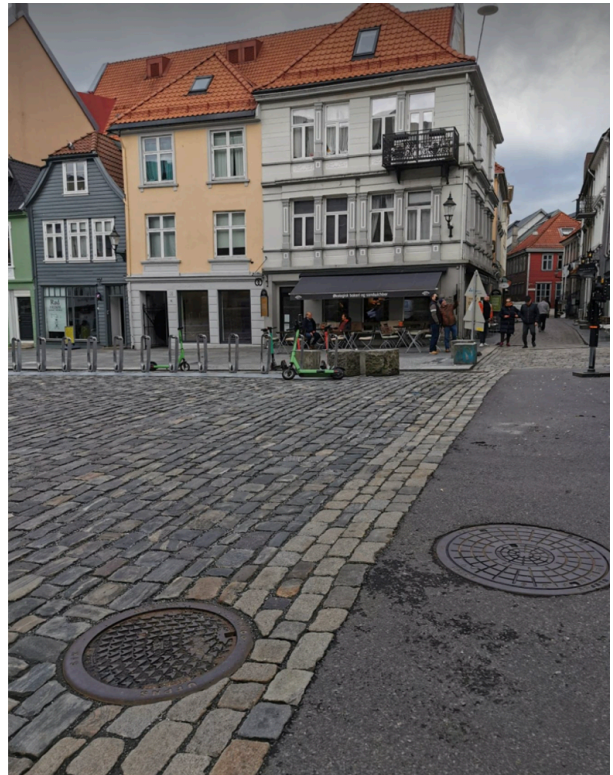
Figur 24 - Sparebanksgaten (venstre), Hollendergaten (høyre), privat

Sparebanksgaten med sin slitasje og store setninger i vei og fortau, vitner om et grunnvannsnivå som har stått for lavt en stund, og et kulturlag som er i gang med nedbryting. Det nye infiltrasjonsanlegget i Nedre Korskirkeallmenningen er etablert nedstrøms hvor Nedre Korskirkeallmenningen krysser Sparebanksgaten og Hollendergaten.

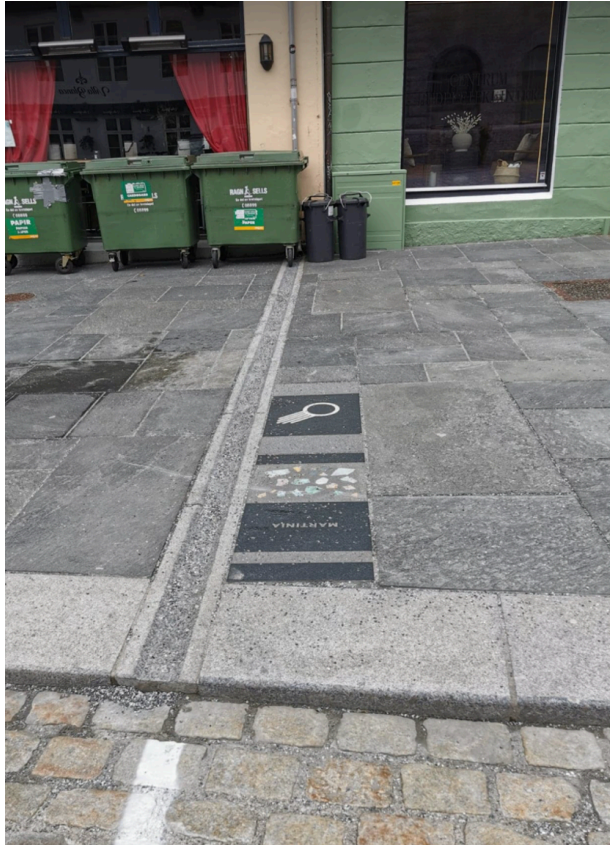
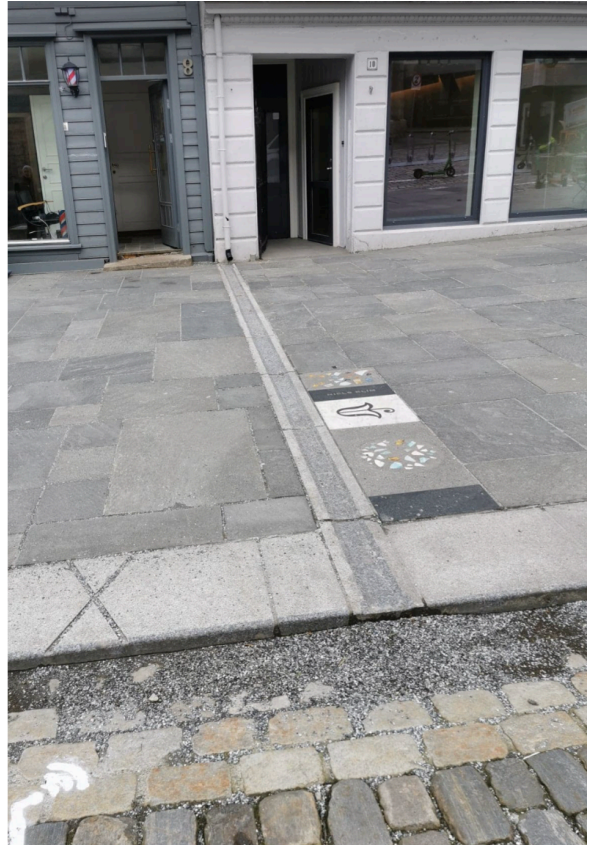
Figur 26 - Alt takvann fra omkringliggende bygg føres på samme måte ut over gangarealet og ut i veiflaten, hvor det renner til nærmeste sluk og ned i infiltrasjonsanlegget, privat

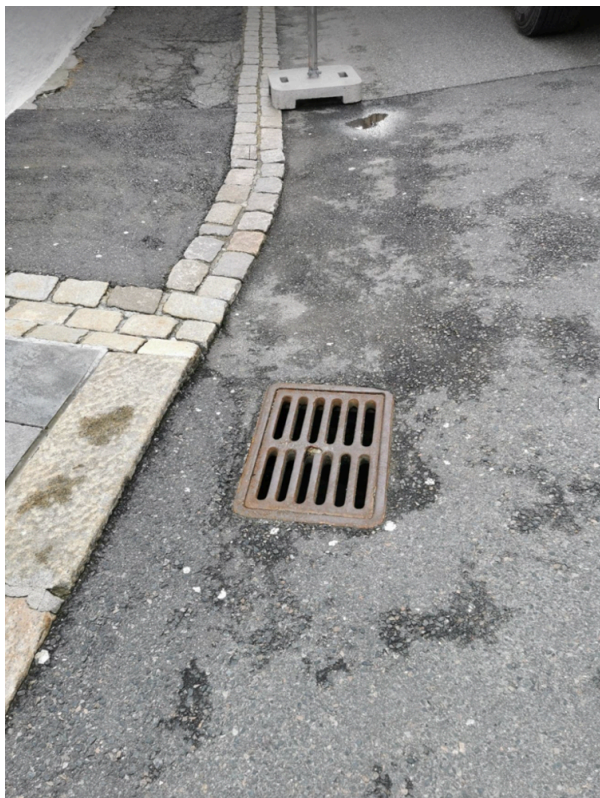
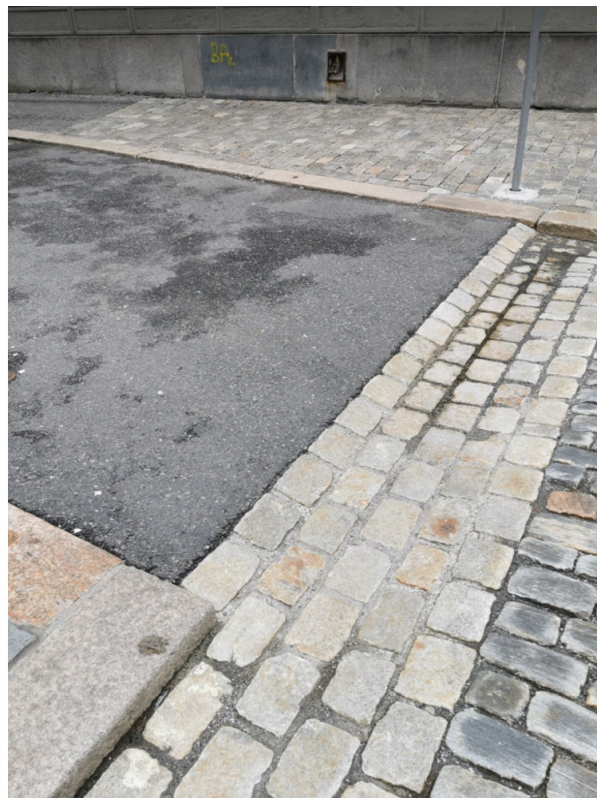
Figur 29 - Uheldig situasjon med sluk i bunnen av infiltrasjonssystemet, privat

Illustrert over er bunnen av infiltrasjonsanlegget, hvor overvannet ved større hendelser skal samles og fordrøyes. Sluket illustrert til venstre står plassert like innenfor munningen av

Bankgaten inn mot bunnen av infiltrasjonsanlegget. Ved større nedbørshendelser, hvor overvannet i prinsippet skulle fordrøyes, føres i stedet overvannsmengdene ned i sluket, som ligger under nivået på sluk inn i infiltrasjonsanlegget, og mengder overvann havner dermed inn på avløp-fellesledning.
