Tilstandsanalyse

SLETTEBAKKEN SKOLE

Gjennomførelsesdato: (07.02.23), 27.02.23 og 28.03.23

Høyskolen på Vestlandet

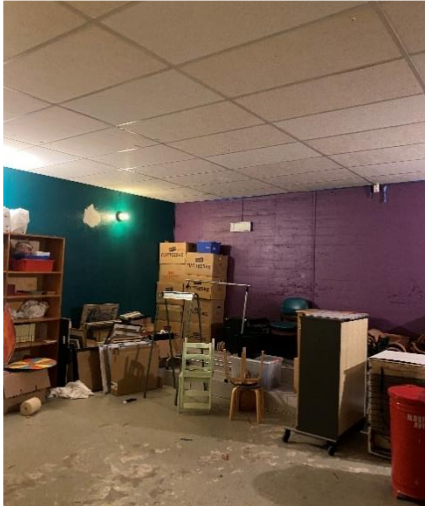
<p>Bilde 2: Tilfluktsrom, med betong vegger og gulv, gammel himling og dårlig utnyttet areal. Privat foto</p>

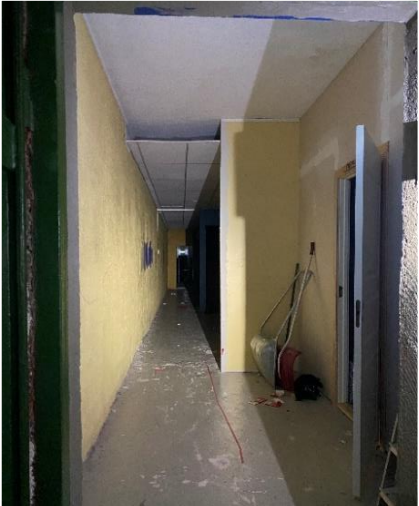
<p>Bilde 3: Korridor i tilfluktsrom, privat foto</p>
	<p>Ukjent armeringstilstand i grunnbetong. Grunnet dårlig utvendig drenering trekkes vann inn og forårsaker saltutslag på vegger (se innvendige overflater). TGIU, men bør vurderes.</p>

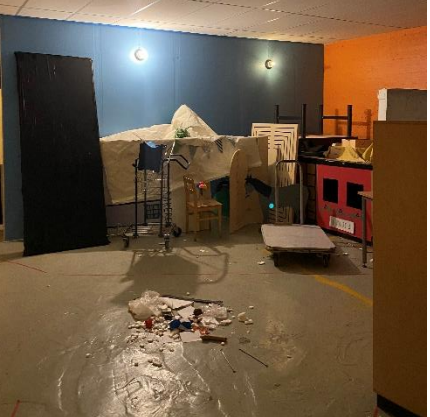
<p>Bilde 4: Lite utnyttelse av areal. Tilfluktsrom blir i dag brukt til oppbevaring, privat foto</p>
<p>Tiltak</p>	<p>Gjennomføre undersøkelser på betong i gulv/dekke og vegger. Gjøre vurderinger på om konstruksjonen er dimensjonert godt nok og er av god nok kvalitet.</p>

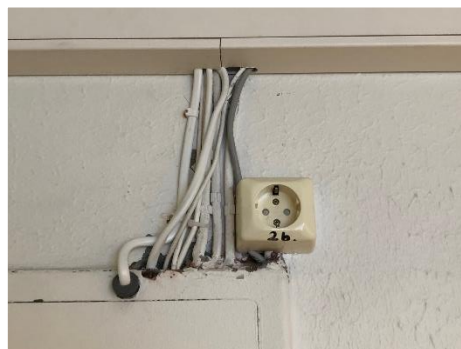
Bilde 34: Gamle ledninger, med nye tilskudd i trange hull og gjennomganger, privat foto

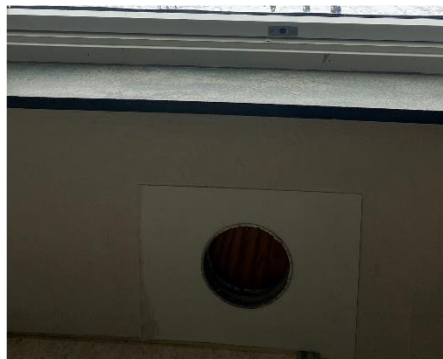
Bilde 39: Ventilasjonshull som er tettet i musikkrommet, privat foto.

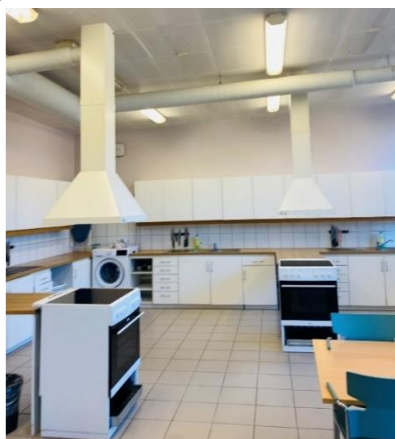
Bilde 41: Dårlig ventilering på kjøkkenet, privat foto

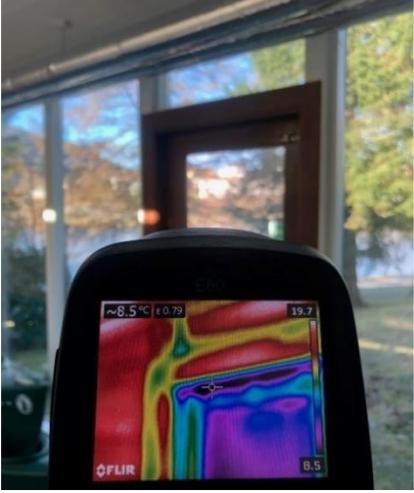
<p>Bilde 45: Termografering av rømningsdør som viser stort varmetap med 8,5 grader på karm, privat foto</p>
--------------------------------	---	---

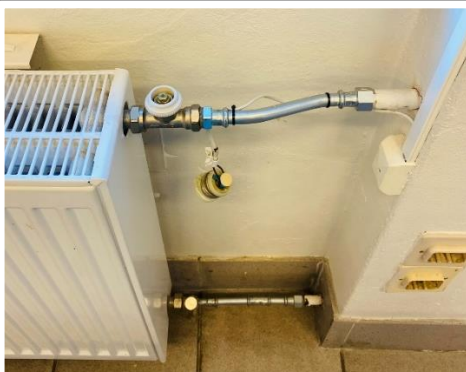
Bilde 47: Brukere har til vane å ødelegge radiatorregulatoren, privat foto

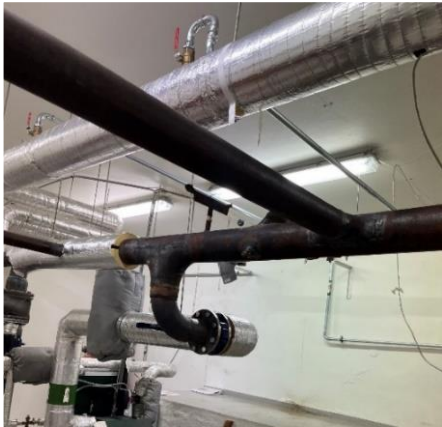
Gamle rør i fyrrom som er koblet på det nye systemet. Avgir varmetap ut i rommet istedenfor å frakte varmen rundt til byggene.

<p>Bilde 48: Uisolerte rør på fjernvarme/vannbåren varme gir varmetap, privat foto</p>

<p>Bilde 49: Noen isolerte og noen gamle rør, privat foto</p>
Tiltak	<p>Isolere gamle rør da det har større kostnad å fjerne disse. Dette vil bidra til et lavere varmetap ut i fyrrommet, og heller frakte varmen rundt i bygget dit det skal. Fjerne radiatorer og ovner som ikke er i bruk. Installere regulatorer på vegg som kan fjernstyres som brukere ikke får tak i. På denne måten kan man redusere hærverket også, og kontrollere mer bruken av radiatorene.</p>

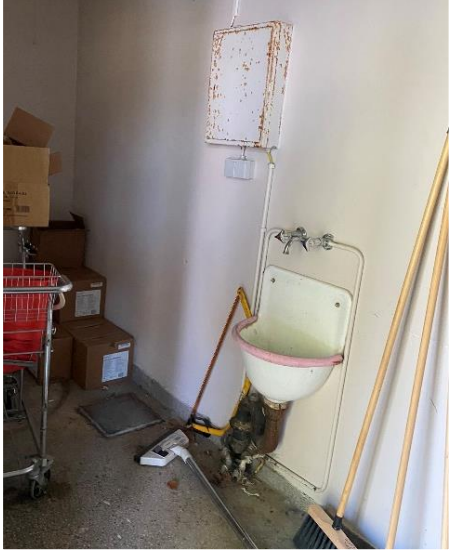
<p>Bilde 53: Vaskerom/bøttekott lokalisert under administrasjonsavdeling, privat foto</p>
<p>Tiltak</p>	<p>Rør bør undersøkes og utbedre om nødvendig. Installere en vifte i bøttekott som fjerner forurensende lukt.</p>

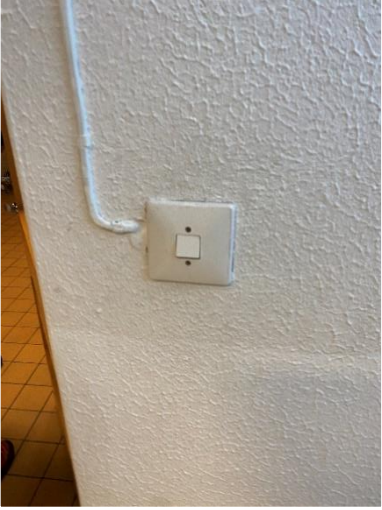
<p>Bilde 54: Gammel lysbryter lokalisert i korridorer, privat foto</p>

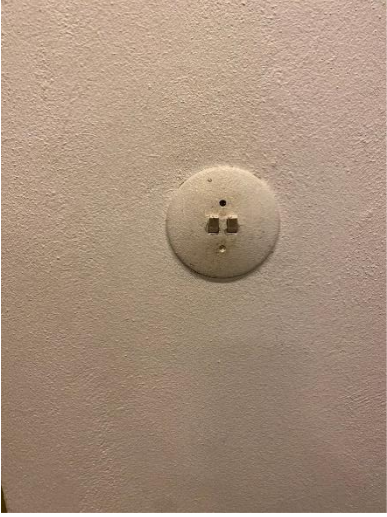
<p>Bilde 55: Enda gamlere lysbryter, privat foto</p>
<p>Tiltak</p>	<p>Bytte ut T5 og T8 med LED-lys i alle rom. Installere bevegelsessensorer som reduserer unødvendig misbruk bruk av brytere og reduserer energibruken.</p>

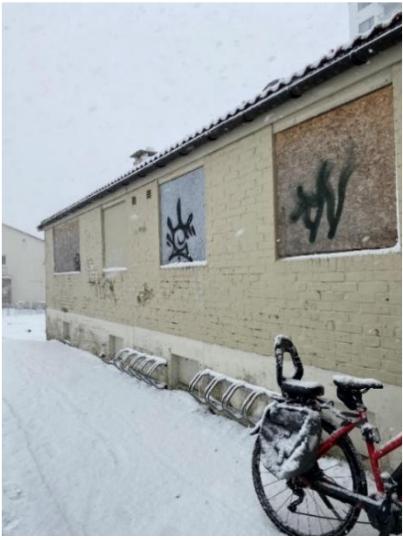
<p>Bilde 60: Vaktmesterbolig lokalisert vegg i vegg med bygg 2. Preget av asbest og sopp. Vaktmesterbolig har ikke samme byggforvalter som Slettebakken skole, privat foto</p>
	<p>Grunnet manglende isolasjon i yttervegger medfører det høyere bruk av varmeregerende tiltak.</p>	
<p>Tiltak</p>	<p>Behov for nytt vedlikehold på fasade grunnet det er 13 år siden sist. Kan etterisolere yttervegger på samme tid.</p>

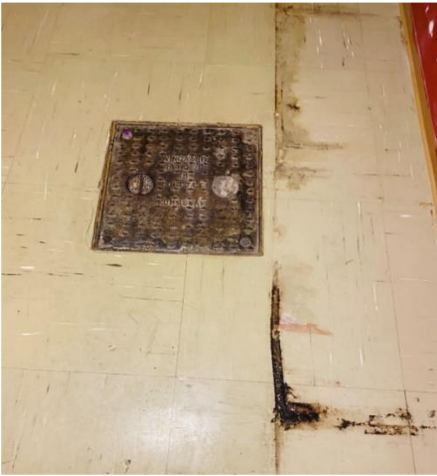
<p>Bilde 69: Stygt gulv i kjeller, privat foto</p>	  <p>Bilde 70: Ujevne vegger i kjeller, privat foto</p>
	  <p>Bilde 71: Tagging på veggene i trappeoppgang, privat foto</p>	  <p>Bilde 72: Betong vegg i kjelleren med noe avflassing og struktur, privat foto</p>
<p>Tiltak</p>	<p>Oppgradere gulvoverflate og vegger. Lite kritisk, men for det estetiske og videre bruk.</p>

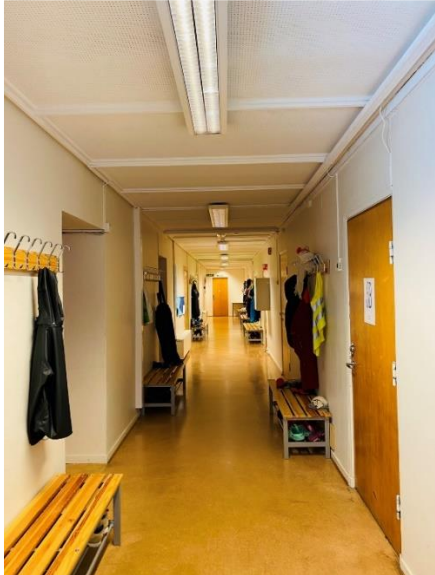
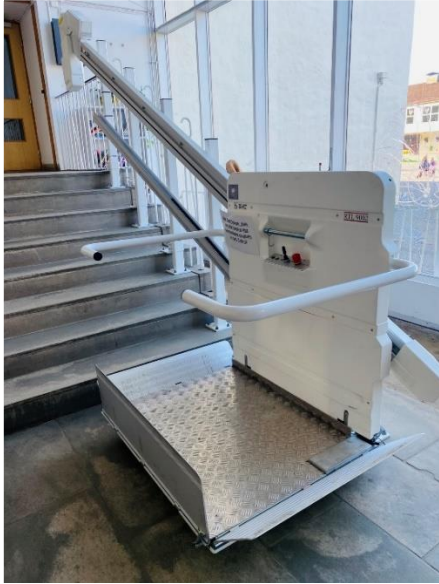
<p>Bilde 75: Trang kommunikasjonsvei, målt til 2 m. Krav for korridor er minimum 1,5 m fri bredde, og lange korridorer skal det være plass til at to rullestoler krysser hverandre (Direktoratet for byggkvalitet, 2017), privat foto</p> <p>Bilde 76: Plattformheis plassert ved inngangsparti og opp til hovedetasjen, men ikke lenger. Deaktivert for bruk. Privat foto.</p>
<p>Tiltak</p>	<p>Utvide kommunikasjonsvei – vil medføre mindre klasserom.</p>

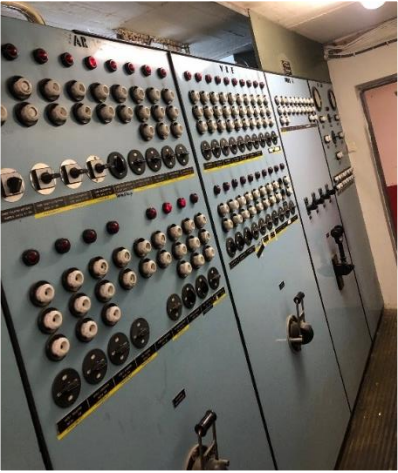
<p>Bilde 78: Skrusikringer, lokalisert i kjeller, lav sikkerhet. Privat foto</p>

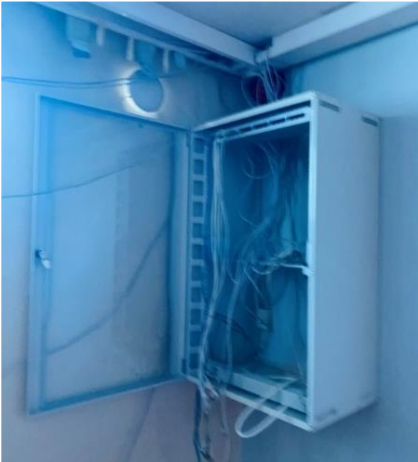
<p>Bilde 79: Gamle skap og ledninger lokalisert i kjeller. Kan, privat foto</p>
<p>Tiltak</p>	<p>Oppdatere sikringer. Fjerne overflødige ledninger og opplegg for system i kjeller.</p>

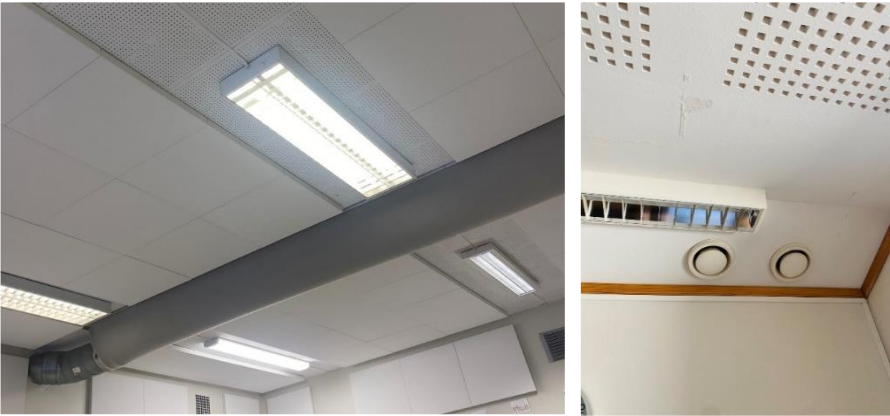
<p>Bilde 80: Balansert ventilasjon som ikke er så balansert. Vestsiden av bygget fungerer dårlig, her i form av ventilasjonkanaler, privat foto.</p>

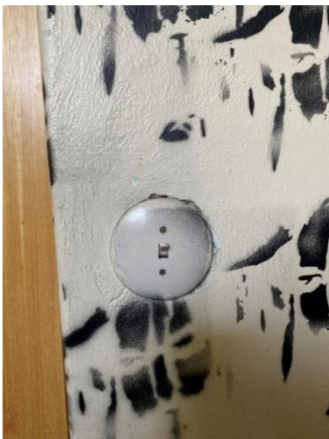
<p>Bilde 84: Gammel lysbryter, lokalisert i trappeoppgang, privat foto</p>
<p>Tiltak</p>	<p>Bytte all belysning til LED og lyssensor.</p>

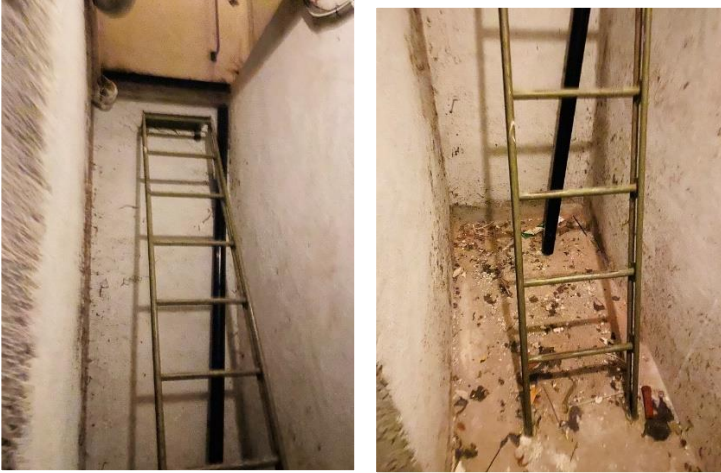
<p>Noe fuktinntrenging i kjeller.</p>
Tiltak	Undersøkelse av grunnmur for å se tilstanden og om drenering fungerer optimalt.

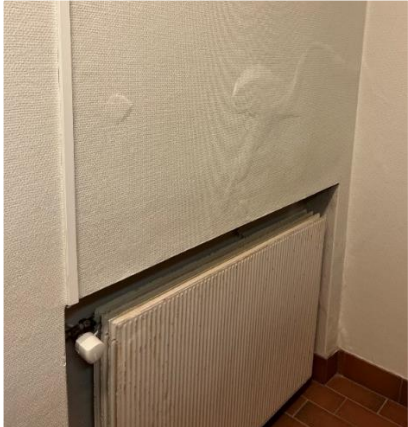
<p>Bilde 89: Ujevnheter på overflaten av innvendige vegger, estetisk dårlig, privat foto</p>

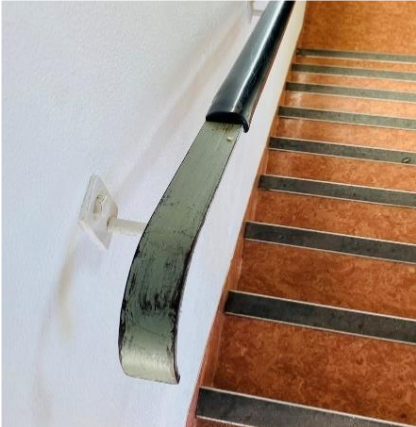
<p>Bilde 90: Manglende belegg på gelender, påvirker komfort og funksjonalitet for å støtte seg til gelender, privat foto</p>

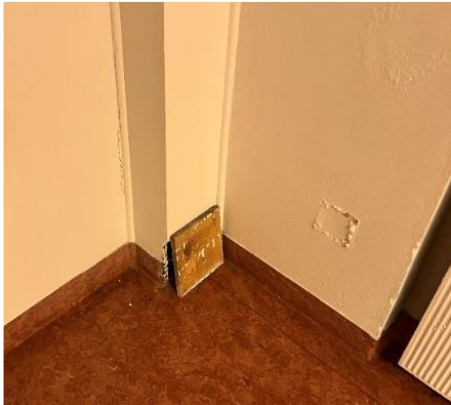
<p>Bilde 91: Unødvendig/rar list, står ikke i stil og bygger opp om et slitt uttrykk, privat foto</p>

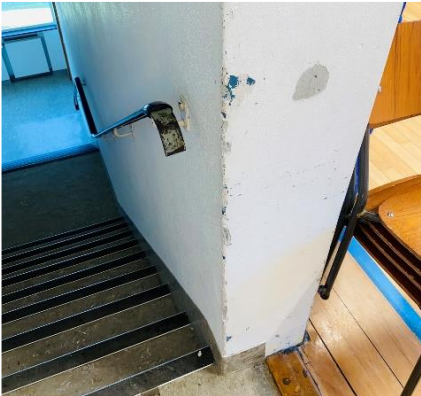
<p>Bilde 92: Manglende belegg på gelender og noe avflasket og lite estetisk vegg, privat foto</p>

<p>Bilde 93: Manglende list i bunnen av trappen. Estetisk skade, lite å si ellers, privat foto</p>	  <p>Bilde 94: Skade i døren, privat foto</p>
Tiltak	Oppgradere overflater, lite kritisk.

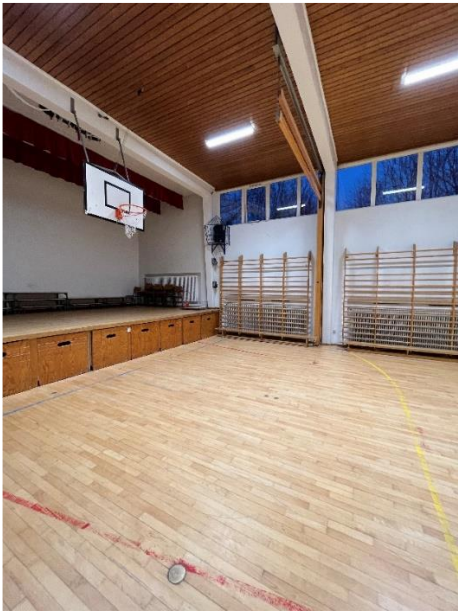
<p>Manglende rampe opp til scene. Sykt diskriminerende</p>	
Tiltak

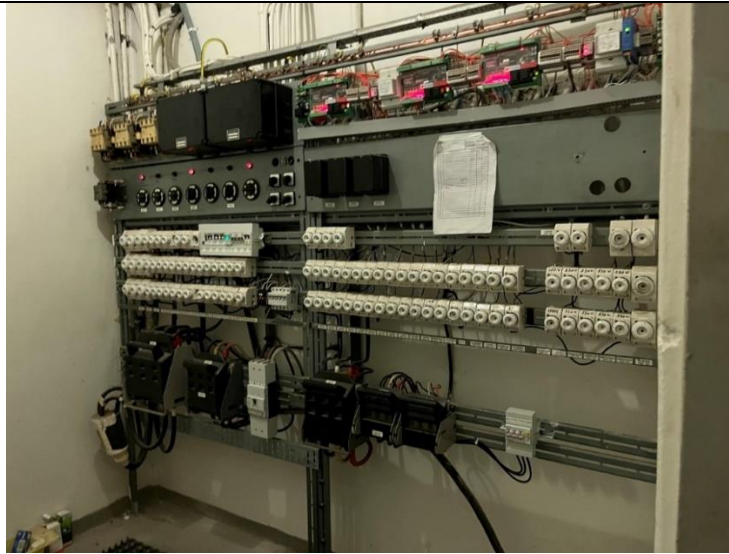
Gammel hovedtavle fra 1965.

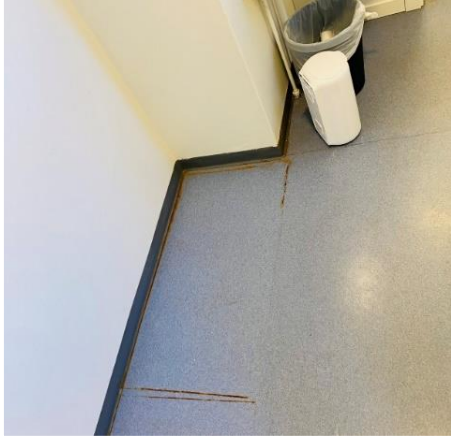
<p>Bilde 103: Gulv på toalett viser merke etter tidligere bruk, estetisk dårlig, privat foto</p>

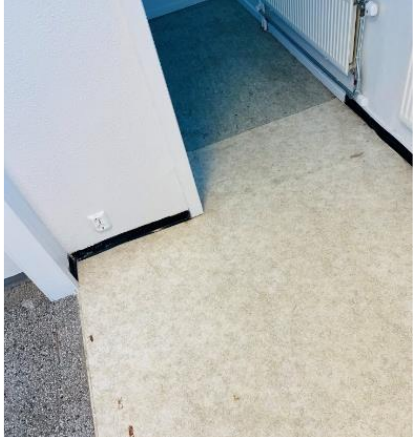
<p>Bilde 104: Gangen ved inngang to, med et lite estetisk gulv. Tre forskjellige gulvbelegg, privat foto</p>

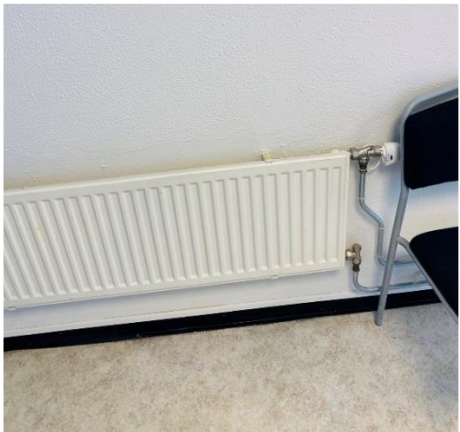
<p>Bilde 113: Radiatorer lokalisert ved inngang 2 (som ikke er i bruk lenger. Disse står på i en gang der det er en dør med stort varmetap. Privat foto</p>

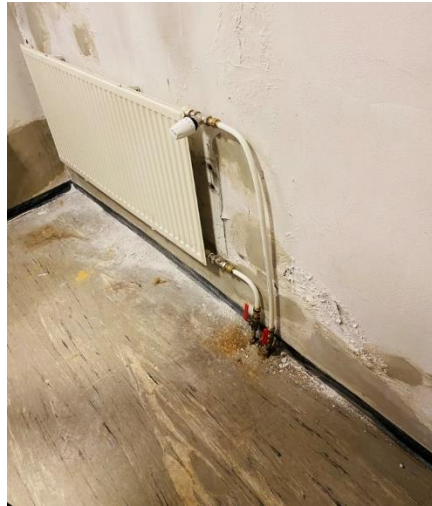
Bilde 112: Radiator i kjeller på toalett, i samme rom som knust vindu (se utsporing vinduer), ikke på – ellers fyrer de for fuglene. Privat foto

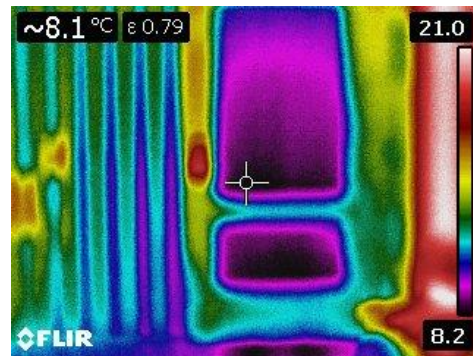
Bilde 115: Illustrert varmetap fra dør nordside med termografering. Privat foto

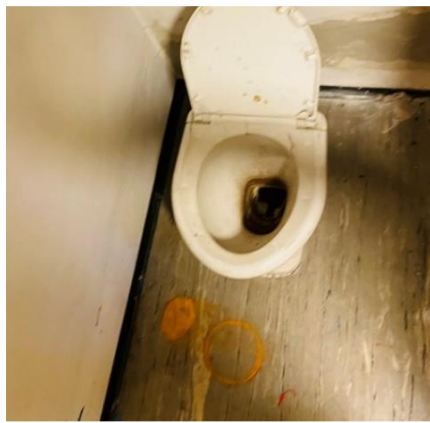
</div> <div data-bbox="402 1576 826 1666"><p>Bilde 118: Gammelt og ubrukelig sanitæranlegg i kjeller. Avgir vond lukt og generelt uestetisk rom, privat foto</p></div> <div data-bbox="890 1149 1337 1547">

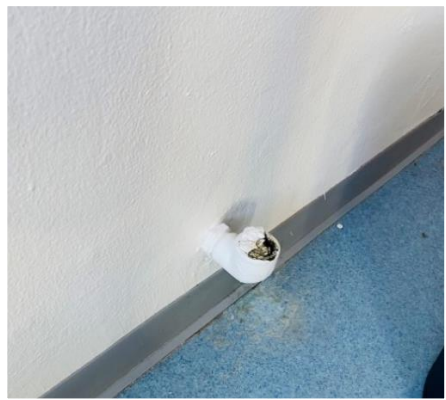
</div> <div data-bbox="880 1554 1353 1608"><p>Bilde 119: Rør som stikker ut av veggen? Ikke i bruk og lite estetisk pent, privat foto</p></div>
