Bacheloroppgave

Tittel *:	Brannsikkerhet på Husnestunet		
Engelsk tittel *:	Fire safety at nursing and care homes		
Navn på veileder *:	Jon Arue Brekke og Gunn Mehus		
Sett hake dersom besvarelsen kan brukes som eksempel i undervisning?:	Ja	Egenerklæring *:	Ja
Jeg bekrefter at jeg har registrert oppgavetittelen på norsk og engelsk i StudentWeb og vet at denne vil stå på vitnemålet mitt *:	Ja	Inneholder besvarelsen konfidensielt materiale?:	Nei

Brannsikkerhet på Husnestunet

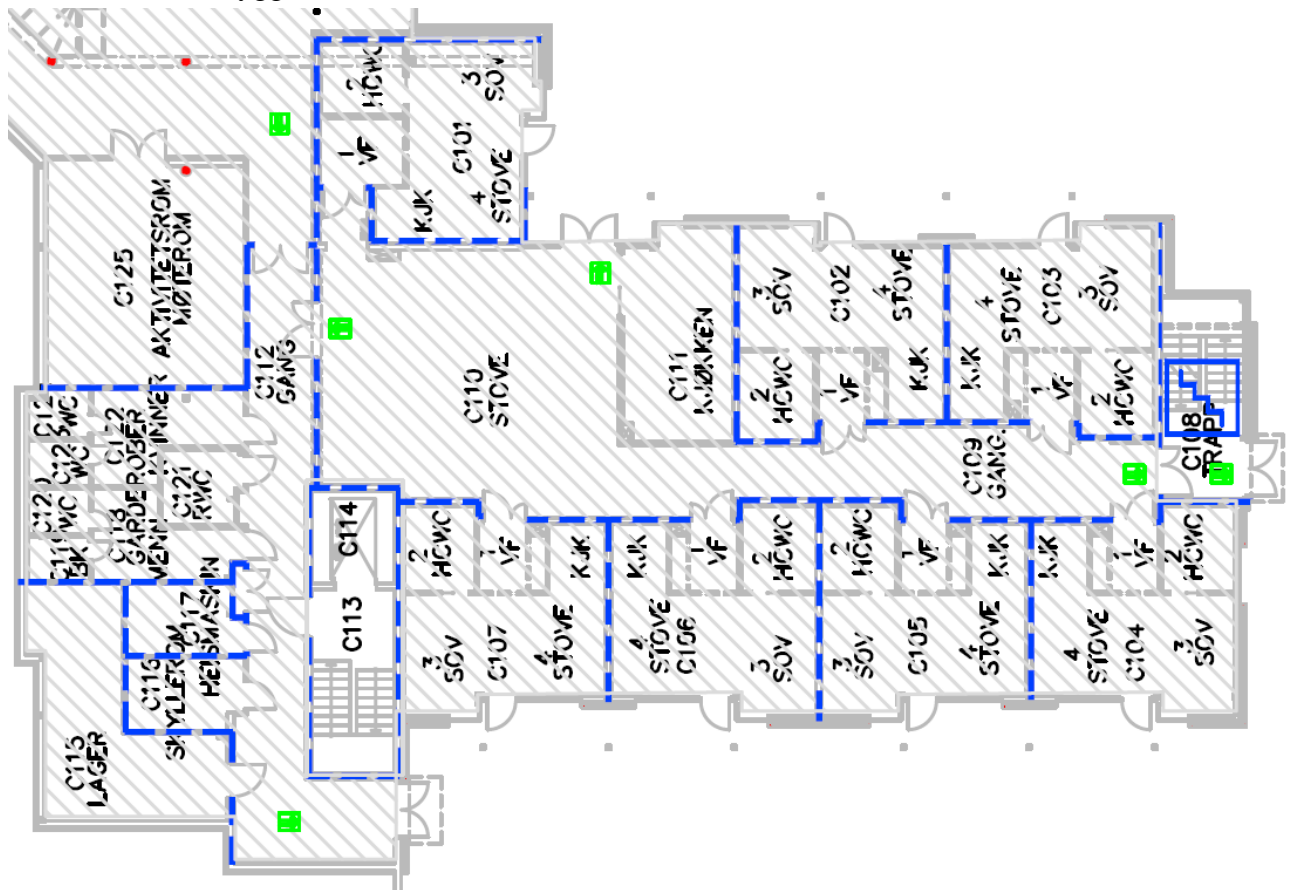
Figur 7 Branntegning av bygg C 1 etasje.

Brannmotstand vegg	EI 60
Areal	47 m ²
Spesifikk brannenergi	50-400 MJ/m ² [7]
Sprinkler	Ja
Brann-detektor	2 detektorer
Ting som finnes i rommet	Det er fukt skader i tak som kan påvirke den branncellebegrensende konstruksjon ved at den kan være ødelagt eller svekket.
