## TS-INSPEKSJON AV EKSISTERENDE VEG

Vegnummer **Fv. 5190**

Parsell/strekn. - navn **Apeltunvegen**

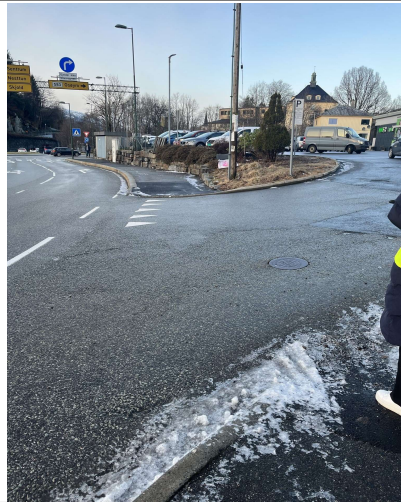
1

Mangler gangfelt

Håndbok V127

Alvorlighetsgrad	(Kryss av i aktuell rute)		
Konsekvens →			
Sannsynlighet ↓	Lettere	Alvorlig	Meget alvorlig / drept
Liten		X	
Middels			
Høy

Etablere gangfelt eller tilrettelegge for kryssing

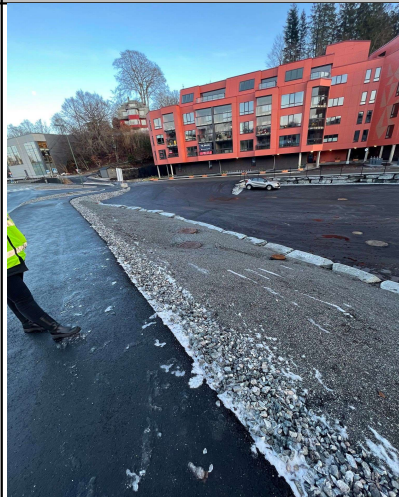
Bratt skråning

HB N101, krav 3.5-1

Alvorlighetsgrad	(Kryss av i aktuell rute)		
Konsekvens →			
Sannsynlighet ↓	Lettere	Alvorlig	Meget alvorlig / drept
Liten			
Middels	X		
Høy

Nytt område, mulig det kommer rekkverk her. Men bør settes opp

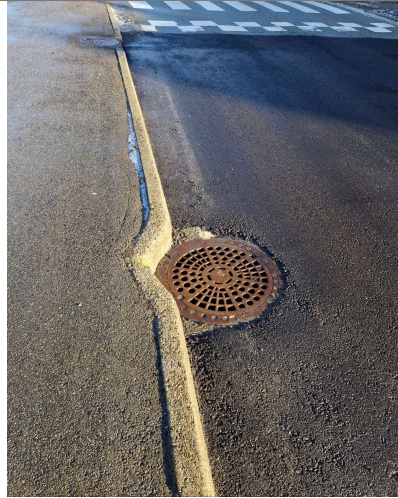
3

Dårlig løsning på kantstein og kum utforming. Kan føre til skade på bil, sykklist og gåande. Fleire tilfeller av denne typen løsning

Ref. til håndbok:  
N200, krav 2.201

Alvorlighetsgrad	(Kryss av i aktuell rute)		
Konsekvens →			
Sannsynlighet ↓	Lettere	Alvorlig	Meget alvorlig / drept
Liten	X		
Middels			
Høy

Endre utforming av kum

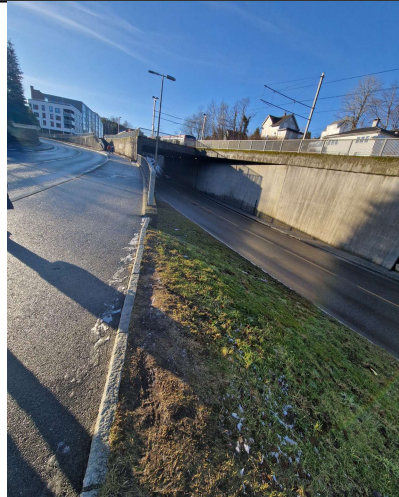
4

Deler av skråning ved G/S-veg er brattere enn 1:3 og høyere enn 2 meter. Eksisterende rekkverk avsluttes før skråningen

N101, krav 3.5-1

Alvorlighetsgrad	(Kryss av i aktuell rute)		
Konsekvens →			
Sannsynlighet ↓	Lettere	Alvorlig	Meget alvorlig / drept
Liten		X	
Middels			
Høy

Eksisterende rekkverk bør forlenges ved skråning brattere enn 1:3 og høyere enn 2 meter. Vi ser det lite gunstig med utfylling av skråning i sammenheng med veien nedenfor

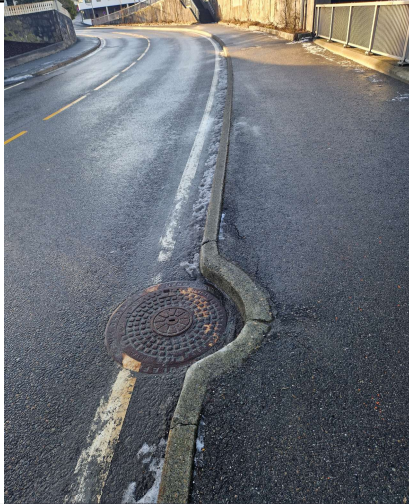
5

Situasjonsbeskrivelse:	Bilde 1
Dårlig løsning på kantstein og kum utforming. Kan føre til skade på bil, sykklist og gåande. Flere tilfeller av denne typen løsning

Ref. til håndbok: N200, krav 2.201

Alvorlighetsgrad	(Kryss av i aktuell rute)		
Konsekvens →			
Sannsynlighet ↓	Lettere	Alvorlig	Meget alvorlig / drept
Liten	X		
Middels			
Høy

Beskrivelse av tiltak	Bilde 2 (evt. kan skisse av tiltaket settes inn)
Endre utforming kum

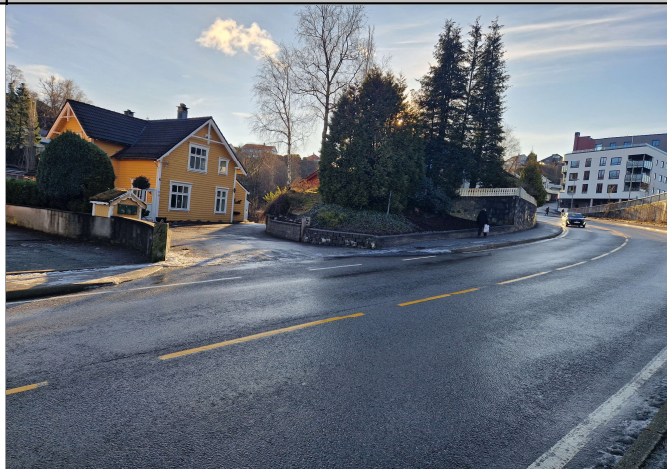
Avkjøring til privat eiendom har dårlig sikt mot sør. Bør slås sammen med avkjøringen som ligger ved siden av.

Ref. til håndbok:  
N100, krav 4.1.4.1

Alvorlighetsgrad	(Kryss av i aktuell rute)		
Konsekvens →			
Sannsynlighet ↓	Lettere	Alvorlig	Meget alvorlig / drept
Liten			
Middels		X	
Høy

Steng avkjøring til spisesteder og slå de sammen med denne. Flytt avkjøringen litt lengre nord for å få bedre sikt inn i sving mot sør

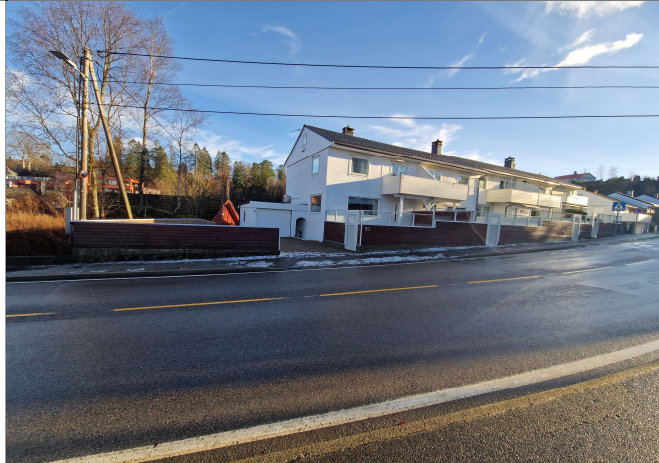
7

Avkjøring til bolig er smal og ligg tett på fortau.  
Parkeringsplassen er liten, fare for rygging  
over fortau og inn på kjørevei.

Alvorlighetsgrad	(Kryss av i aktuell rute)		
Konsekvens →			
Sannsynlighet ↓	Lettere	Alvorlig	Meget alvorlig / drept
Liten		X	
Middels			
Høy

Utfordrende med tiltak med tanke på  
plassmangel

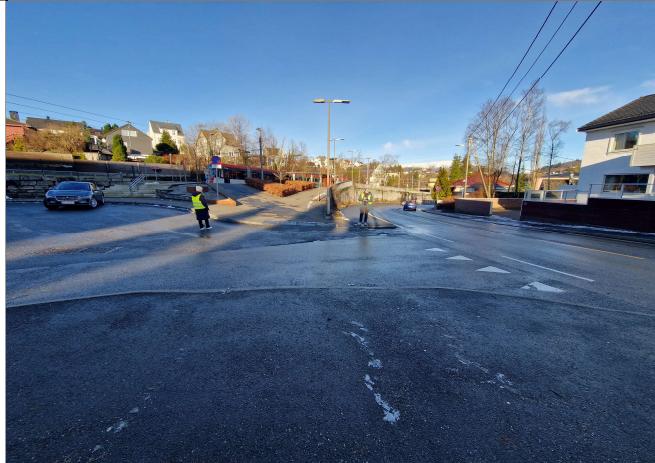
8

Uoversiktlig kryss. Mangler gangfelt og nedsenket kantstein

V127 kap. 6

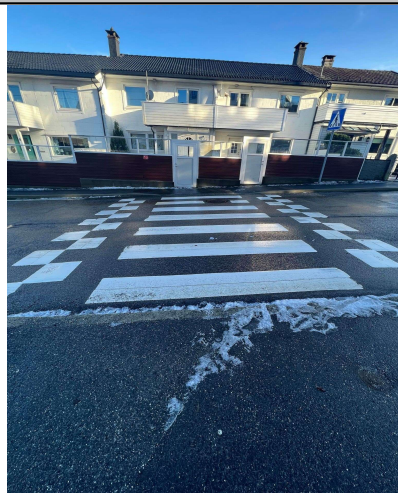
Manglende ledelinje ved overgangsfelt

V129 kap. 5.3

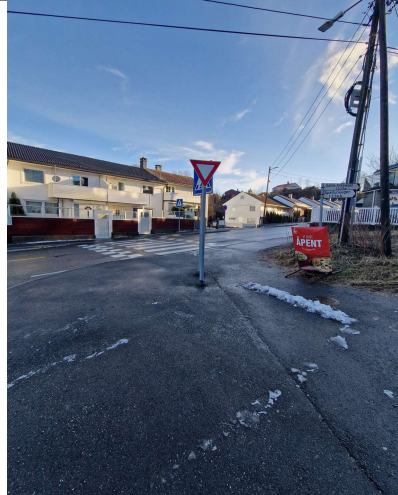
Dårlig plassering av skilt

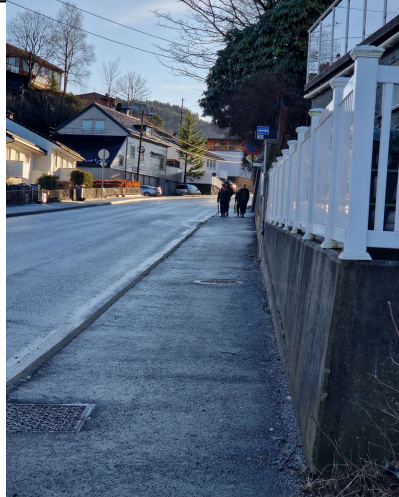
Kantstopp mangler oppmerking i kjørebanelen

Håndbok N100, tabell 4.10

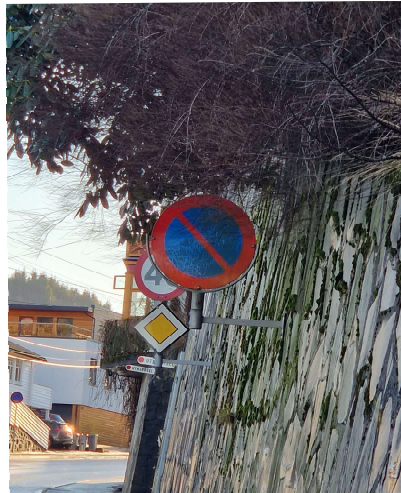
Parkering forbudtskilt og fartsgrense/forkjørsvog er delvis skjult av hekk

N300, del 3

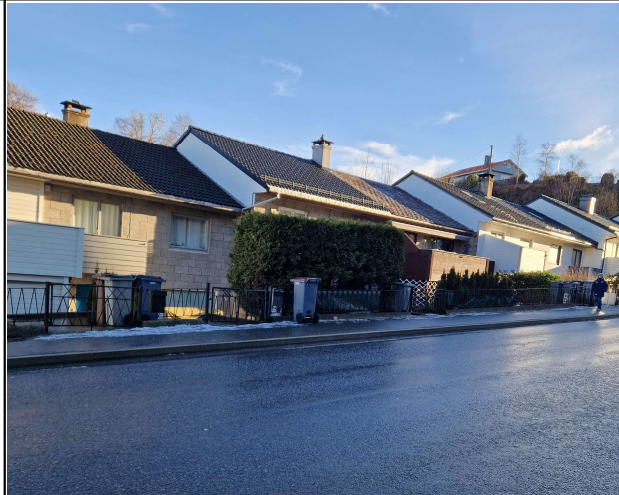
Bosspenn plassert innenfor sikkerhetssonen på fortauet

Kanstein for lav

N101, krav 3.3.1

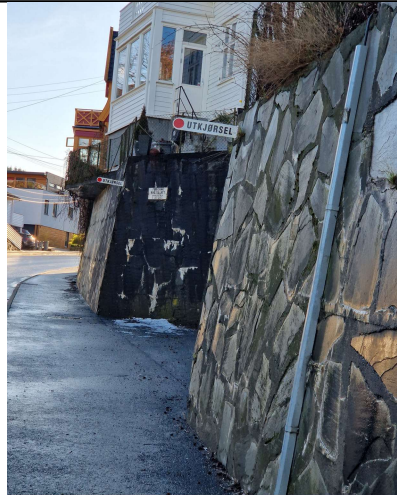
Utkjøring over fortau

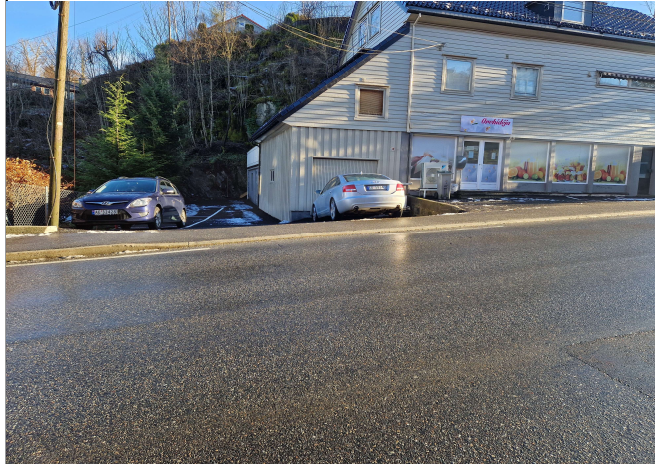
Avkjørsel til næringsområde skaper forvirring. Stor avkjørsel, men ikke tydelig hvor man skal kjøre inn og ut

N100, krav 4.65

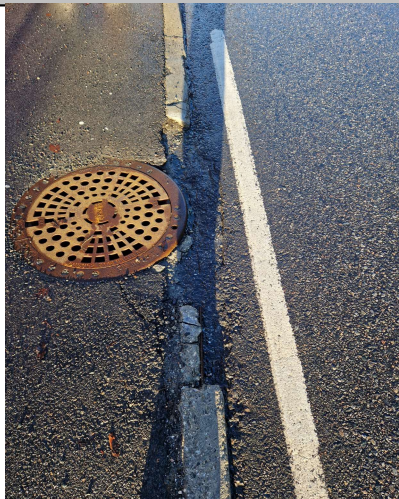
Ødelagt kantstein

Håndbok N101, krav 5.3-4

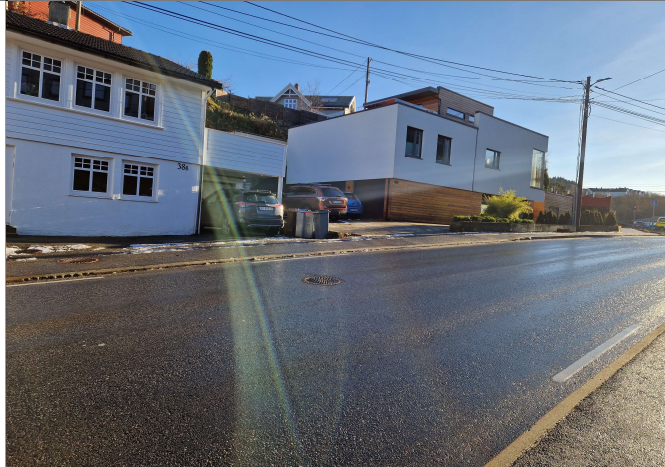
Tettiliggende eiendommer, med lite parkeringsareal. Tydelig rygging ut på Fv. 5190

N100

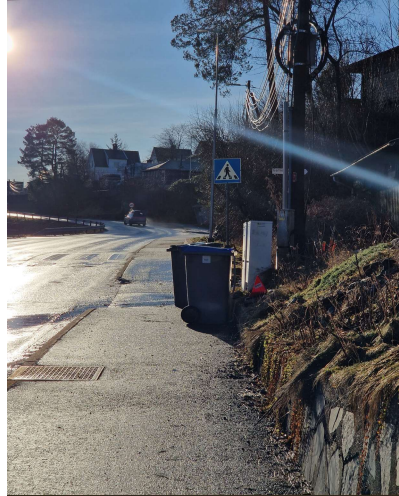
Bosspann på fortauet plassert innenfor sikkerhetssonen

N101, tabell 2.3-1

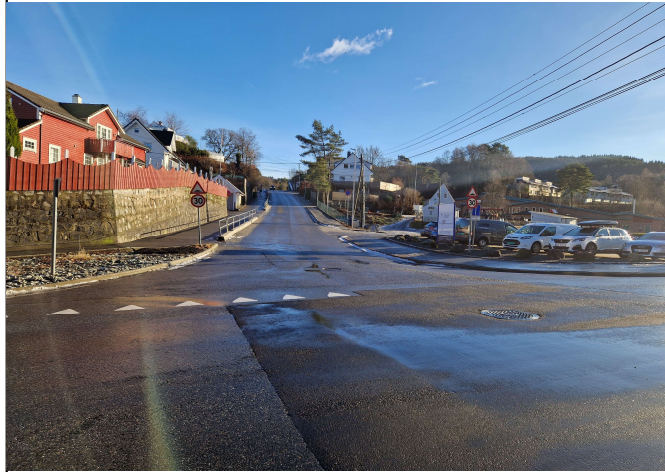
Uoversiktlig kryss. Mangler gangfelt

V127 Tabell 2.1

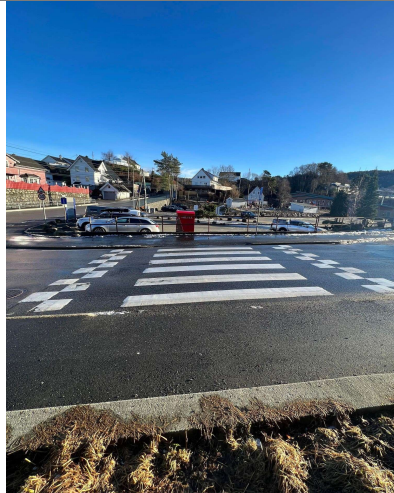
Mangler ledelinjer. Mangler nedsenket kantstein

V129 kap. 5.3

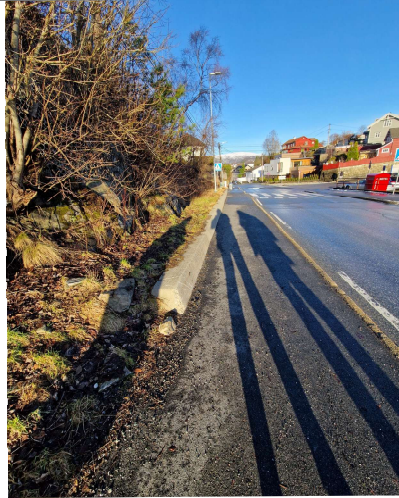
Betongmur fremstår som tilfeldig plassert. Fortau bør utbedres i bredde.

Ref. til håndbok:  
N100, krav 4.2.1.1

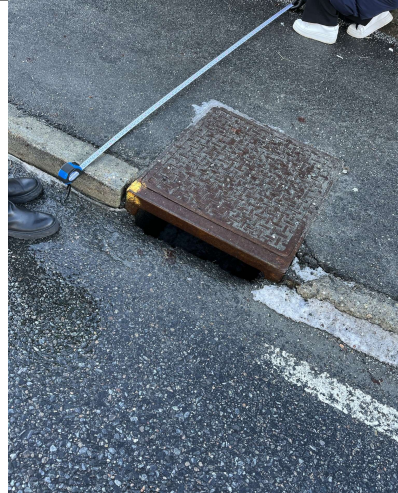
Mangler rist

Ref. til håndbok:  
N200, krav 2.12.2.2

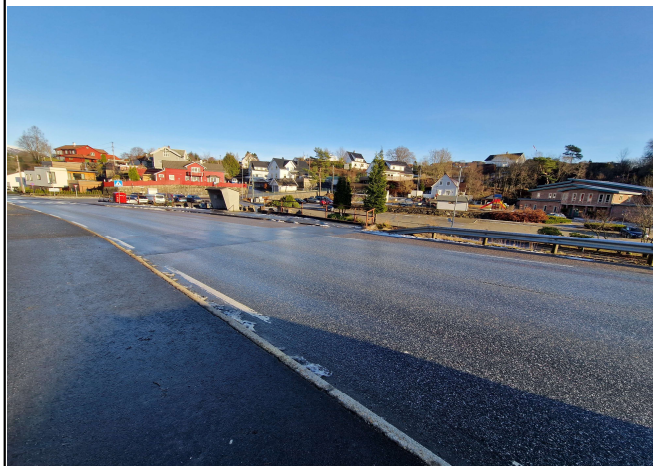
Rekkverk på motsatt side avsluttes for tidlig

N101, kap. 4.3

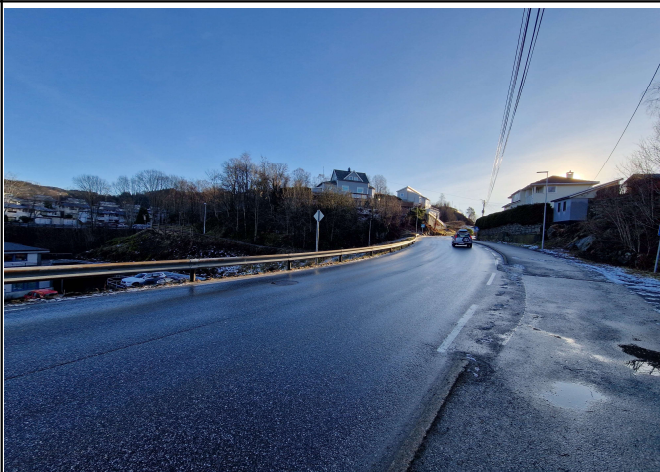
Overgang mellom gang- og sykkelveg og kjørebane er ujevn og slitt. Asfaltdekke trenger oppgradering. Bruk nedsenket kantstein for å markere skille på gang- og sykkelveg og kjørebane

N100, krav 4.4.6-1

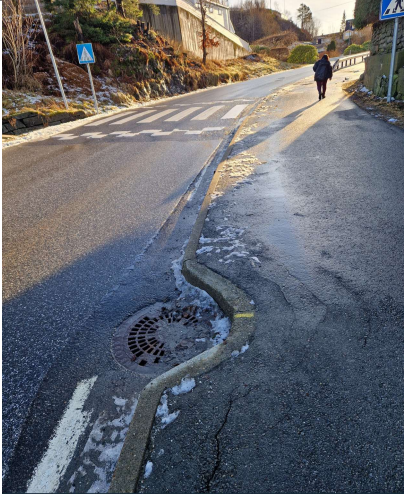
Situasjonsbeskrivelse:	Bilde 1
Dårlig løsning på kantstein og kum utforming. Kan føre til skade på bil, syklist og gående. Flere tilfeller av denne typen løsning

Ref. til håndbok: N200, krav 2.201

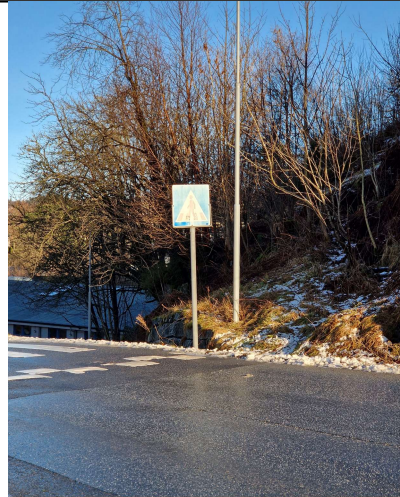
Gangfelt i sving/bakketopp, tilknytning til snarvegen til Slåtthauglia. Tilhørende skilting er slitt og delvis skjult av vegetasjon

N100, krav 4.4.3

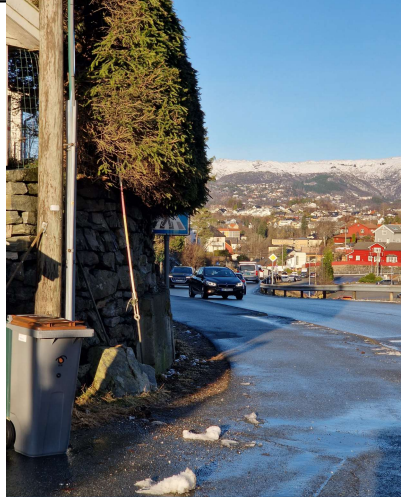
Skilt skjult av vegetasjon

N300, del 3

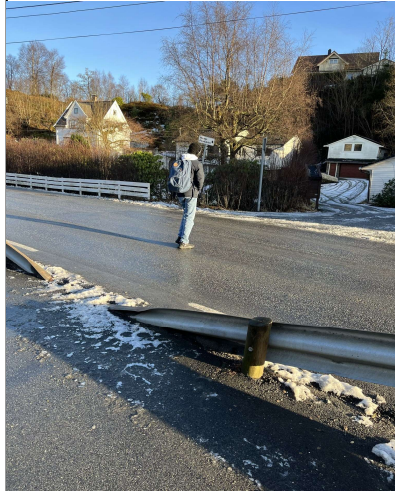
Åpning i rekkverk for kryssing. Tilrettelagt kryssing ikke godt nok utformet. Mangler belysning

V127, tabell 2.1

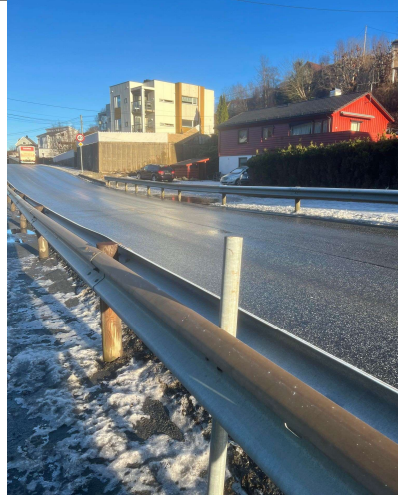
Glemt å fjerne skiltpåle, kan skape trafikkfarlige situasjoner og skader

V160, kap 2

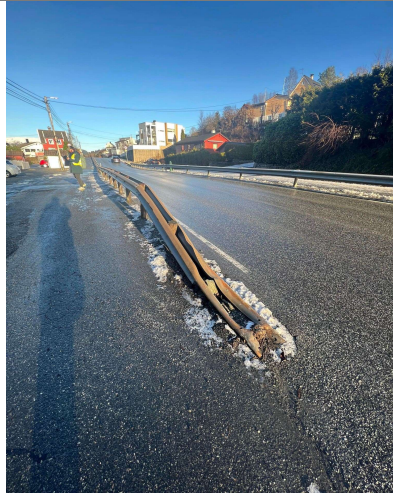
Rekkverksende er feil utformet og slitt/skadet

N101, kap. 4.3

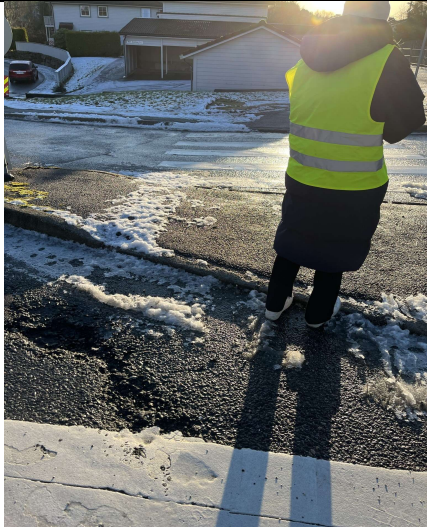
Situasjonsbeskrivelse:	Bilde 1
Manglet nedsenket kantstein i gangfeltet. Mangler ledelinjer

Ref. til håndbok: V129, kap. 5.3

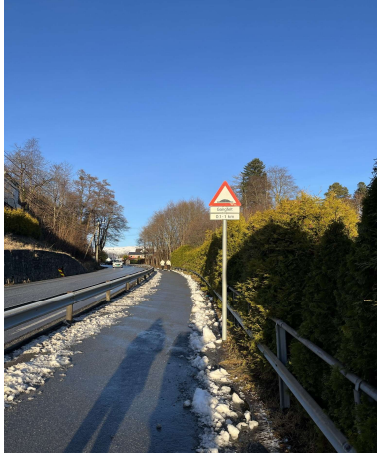
TS-INSPEKSJON AV EKSISTERENDE VEG						Punkt nr.:	32
Vegnummer:	Parsell/Strekn.-navn:			Hp	Fra meter	Til meter	Retn.
Fv. 5190	Apeltunvegen				1122	- 1309	Sør
Koordinater	Fra:	Nord	Øst	Til:	Nord	Øst	
EU89-Sone33	6724369		32063				
Situasjonsbeskrivelse:				Bilde 1			
Snøen er plassert i ytterkanten av gang- og sykkelvegen. Gjør at gang- og sykkelvegen oppleves som smalere

Ref. til håndbok:			
Avvik:	<input type="checkbox"/>	Feil:	<input type="checkbox"/>	Merknad:	<input checked="" type="checkbox"/>	Sett et kryss i de rutene som passer til venstre	
Strakstiltak	<input checked="" type="checkbox"/>	invest.tiltak:	<input type="checkbox"/>	tiltak:	<input type="checkbox"/>		
Beskrivelse av tiltak				Bilde 2 (evt. kan skisse av tiltaket settes inn)			
Drift og vedlikehold							
Alvorlighetsgrad		(Kryss av i aktuell rute)					
Konsekvens		Lettere		Alvorlig		Meget alvorlig / drept	
Liten		X					
Middels

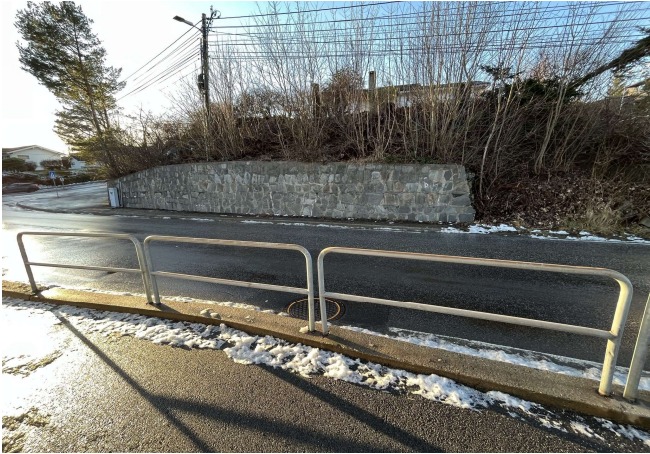
TS-INSPEKSJON AV EKSISTERENDE VEG						Punkt nr.:	33
Vegnummer:	Parsell/Strekn.-navn:			Hp	Fra meter	Til meter	Retn.
Fv. 5190	Apeltunvegen				1363	-	1385 Sør
Koordinater	Fra:	Nord	Øst	Til:	Nord	Øst	
EU89-Sone33	6724167		32214				
Situasjonsbeskrivelse:				Bilde 1			
Mur innenfor sikkerhetssonen motsatt side

Avvik:	<input checked="" type="checkbox"/>	Feil:	<input type="checkbox"/>	Merknad:	<input type="checkbox"/>	Sett et kryss i de rutene som passer til venstre	
Strakstiltak	<input type="checkbox"/>	invest.tiltak:	<input type="checkbox"/>	tiltak:	<input checked="" type="checkbox"/>		
Beskrivelse av tiltak				Bilde 2 (evt. kan skisse av tiltaket settes inn)			
Kan skape farlige situasjoner. Riv mur							
Alvorlighetsgrad	(Kryss av i aktuell rute)						
Konsekvens	Lettere		Alvorlig		Meget alvorlig / drept		
Liten							
Middels	X						
Høy

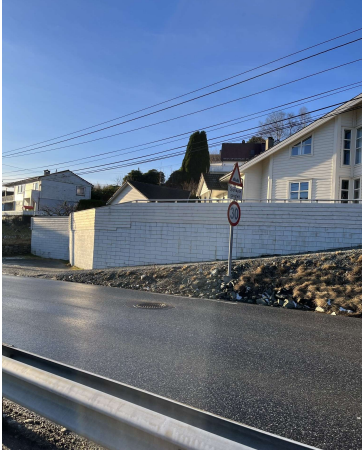
TS-INSPEKSJON AV EKSISTERENDE VEG					Punkt nr.:	34	
Vegnummer:	Parsell/Strekn.-navn:		Hp	Fra meter	Til meter	Retn.	
Fv. 5190	Apeltunvegen			1272	-	1272	Sør
Koordinater	Fra:	Nord	Øst	Til:	Nord	Øst	
EU89-Sone33	6724248		32154				
Situasjonsbeskrivelse:			Bilde 1				
<p>Avkjøring til eiendom mangler mur, fare for utrasing av masser ned på veien.            Utformingen er ikke i henhold til krav</p>

Ref. til håndbok: N100, krav 4.1.4.1				
Avvik:	<input checked="" type="checkbox"/>	Feil:	<input type="checkbox"/>	Merknad:	<input type="checkbox"/>	Sett et kryss i de rutene som passer til venstre	
Strakstiltak	<input type="checkbox"/>	invest.tiltak:	<input type="checkbox"/>	tiltak:	<input checked="" type="checkbox"/>		
Beskrivelse av tiltak			Bilde 2 (evt. kan skisse av tiltaket settes inn)				
<p>Plassmangler begrenser mulige tiltak. Bør utformes bedre, eventuelt flytte avkjøring</p>

Alvorlighetsgrad	(Kryss av i aktuell rute)						
Konsekvens	Lettere		Alvorlig		Meget alvorlig / drept		
Liten			X				
Middels							
Høy

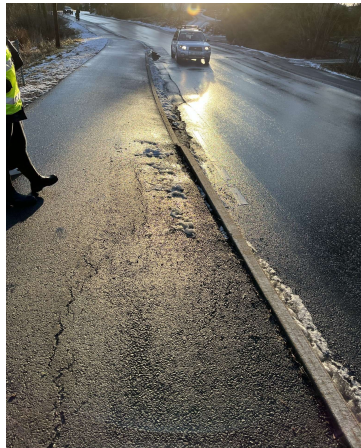
TS-INSPEKSJON AV EKSISTERENDE VEG						Punkt nr.:	35
Vegnummer:	Parsell/Strekn.-navn:			Hp	Fra meter	Til meter	Retn.
Fv. 5190	Apeltunvegen				1602	- 1602	Sør
Koordinater	Fra:	Nord	Øst	Til:	Nord	Øst	
EU89-Sone33	6723966	32320					
Situasjonsbeskrivelse:				Bilde 1			
Slitt kantstein

Ref. til håndbok:			
				Håndbok N101, krav 5.3-4			
Avvik:	<input type="checkbox"/>	Feil:	<input type="checkbox"/>	Merknad:	<input checked="" type="checkbox"/>	Sett et kryss i de rutene som passer til venstre	
Strakstiltak	<input checked="" type="checkbox"/>	invest.tiltak:	<input type="checkbox"/>	tiltak:	<input type="checkbox"/>		
Beskrivelse av tiltak				Bilde 2 (evt. kan skisse av tiltaket settes inn)			
Vedlikehold							
Alvorlighetsgrad	(Kryss av i aktuell rute)						
Konsekvens	Lettere		Alvorlig		Meget alvorlig / drept		
Liten	X						
Middels							
Høy

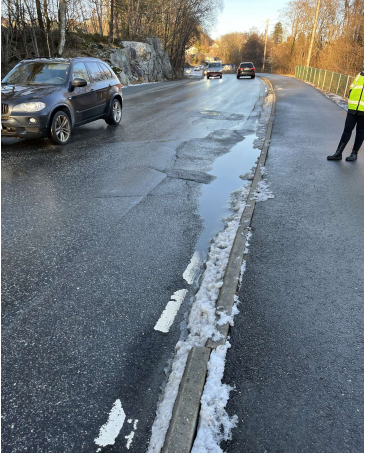
TS-INSPEKSJON AV EKSISTERENDE VEG						Punkt nr.:	36
Vegnummer:	Parsell/Strekn.-navn:			Hp	Fra meter	Til meter	Retn.
Fv. 5190	Apeltunvegen				1616	- 1616	Sør
Koordinater	Fra:	Nord	Øst	Til:	Nord	Øst	
EU89-Sone33	6723956		32329				
Situasjonsbeskrivelse:				Bilde 1			
Dårlig håndtering av overvann. Dammer i veg

Ref. til håndbok: N200, krav. 2.5.4.2			
Avvik:	<input type="checkbox"/>	Feil:	<input type="checkbox"/>	Merknad:	<input checked="" type="checkbox"/>	Sett et kryss i de rutene som passer til venstre	
Strakstiltak	<input type="checkbox"/>	invest.tiltak:	<input checked="" type="checkbox"/>	tiltak:	<input type="checkbox"/>		
Beskrivelse av tiltak				Bilde 2 (evt. kan skisse av tiltaket settes inn)			
Sette inn bedre dreneringssystem og system for overvannshåndtering							
Alvorlighetsgrad	(Kryss av i aktuell rute)						
Konsekvens	Lettere		Alvorlig		Meget alvorlig / drept		
Liten	X

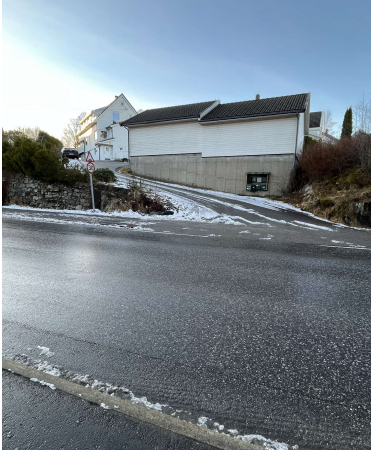
TS-INSPEKSJON AV EKSISTERENDE VEG						Punkt nr.:	37
Vegnummer:	Parsell/Strekn.-navn:			Hp	Fra meter	Til meter	Retn.
Fv. 5190	Apeltunvegen				1710	-	Sør
Koordinater	Fra:	Nord	Øst	Til:	Nord	Øst	
EU89-Sone33	6723871		32376				
Situasjonsbeskrivelse:				Bilde 1			
Uvkjørsel oversiktlig

Avvik:	<input type="checkbox"/>	Feil:	<input type="checkbox"/>	Merknad:	<input checked="" type="checkbox"/>	Sett et kryss i de rutene som passer til venstre	
Strakstiltak	<input type="checkbox"/>	invest.tiltak:	<input checked="" type="checkbox"/>	tiltak:	<input type="checkbox"/>		
Beskrivelse av tiltak				Bilde 2 (evt. kan skisse av tiltaket settes inn)			
Uoversiktlig mot sør. Fjern vegetasjon for å øke sikt							
Alvorlighetsgrad	(Kryss av i aktuell rute)						
Konsekvens	Lettere		Alvorlig		Meget alvorlig / drept		
Liten							
Middels	X						
Høy

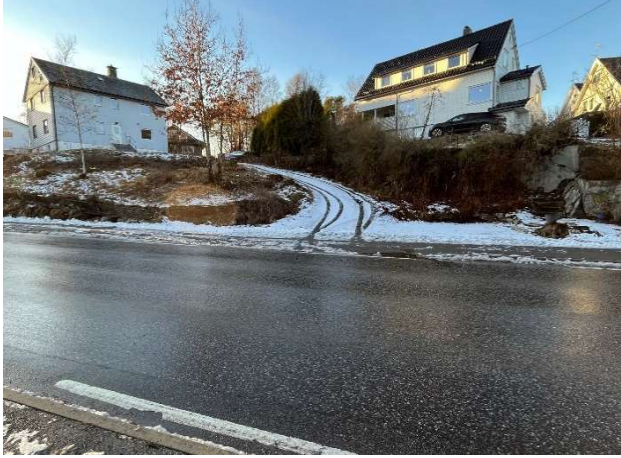
TS-INSPEKSJON AV EKSISTERENDE VEG					Punkt nr.:	38
Vegnummer:	Parsell/Strekn.-navn:		Hp	Fra meter	Til meter	Retn.
Fv. 5190	Apeltunvegen			1749	-	1749 Sør
Koordinater	Fra:	Nord	Øst	Til:	Nord	Øst
EU89-Sone33	6723841		32397			
Situasjonsbeskrivelse:			Bilde 1			
Uoversiktlig avkjøring, bratt

Ref. til håndbok: N100, krav 4.1.4.1			
Avvik:	<input type="checkbox"/>	Feil:	<input type="checkbox"/>	Merknad:	X	Sett et kryss i de rutene som passer til venstre
Strakstiltak	<input type="checkbox"/>	invest.tiltak:	<input type="checkbox"/>	tiltak:	X	
Beskrivelse av tiltak			Bilde 2 (evt. kan skisse av tiltaket settes inn)			
Bør bygges om etter krav. Fjern vegetasjon for å øke sikt						
Alvorlighetsgrad	(Kryss av i aktuell rute)					
Konsekvens	Lettere	Alvorlig	Meget alvorlig / drept			
Liten		X				
Middels						
Høy

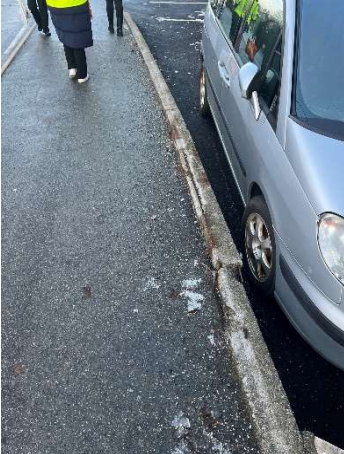
TS-INSPEKSJON AV EKSISTERENDE VEG					Punkt nr.:	39		
Vegnummer:	Parsell/Strekn.-navn:			Hp	Fra meter	Til meter	Retn.	
Fv. 5190	Apeltunvegen				457	-	457	Sør
Koordinater	Fra:	Nord	Øst	Til:	Nord	Øst		
EU89-Sone33	6724929		31734					
Situasjonsbeskrivelse:				Bilde 1				
Dårlig vedlikehold av kantstein, armeringen er synlig og materialene er slitt

Ref. til håndbok:				
				Håndbok N101, krav 5.3-4				
Avvik:	<input type="checkbox"/>	Feil:	<input type="checkbox"/>	Merknad:	<input checked="" type="checkbox"/>	Sett et kryss i de rutene som passer til venstre		
Strakstiltak	<input checked="" type="checkbox"/>	invest.tiltak:	<input type="checkbox"/>	tiltak:	<input type="checkbox"/>			
Beskrivelse av tiltak				Bilde 2 (evt. kan skisse av tiltaket settes inn)				
Ny kantstein								
Alvorlighetsgrad	(Kryss av i aktuell rute)							
Konsekvens	Lettere		Alvorlig		Meget alvorlig / drept			
Liten	X

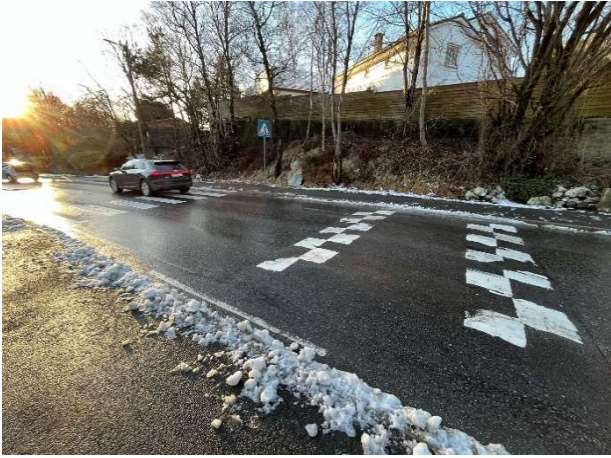
TS-INSPEKSJON AV EKSISTERENDE VEG						Punkt nr.:	40
Vegnummer:	Parsell/Strekn.-navn:			Hp	Fra meter	Til meter	Retn.
Fv. 5190	Apeltunvegen				1795	- 1795	Sør
Koordinater	Fra:	Nord	Øst	Til:	Nord	Øst	
EU89-Sone33	6223806		32423				
Situasjonsbeskrivelse:				Bilde 1			
Gangfelt plassert etter opphøyning

Ref. til håndbok: V127, kap. 4.1 og 4.2			
Avvik:	<input checked="" type="checkbox"/>	Feil:	<input type="checkbox"/>	Merknad:	<input type="checkbox"/>	Sett et kryss i de rutene som passer til venstre	
Strakstiltak	<input checked="" type="checkbox"/>	invest.tiltak:	<input type="checkbox"/>	tiltak:	<input type="checkbox"/>	til venstre	
Beskrivelse av tiltak				Bilde 2 (evt. kan skisse av tiltaket settes inn)			
Fjern fartsdump og etabler opphøyd gangfelt med rett merking							
Alvorlighetsgrad	(Kryss av i aktuell rute)						
Konsekvens	Lettere		Alvorlig		Meget alvorlig / drept		
Liten			X
