Kategori/bygningsdel	Bilde	Tilstand	Tilstandsgrad
Vindu i murvegg, kjeller

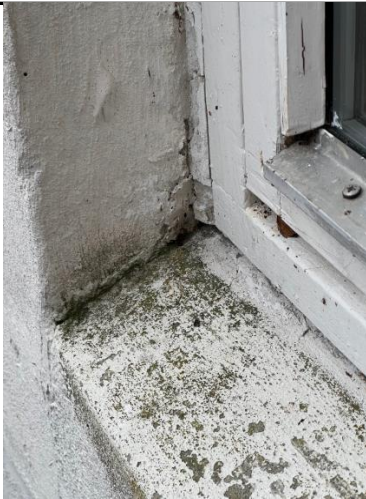
Groing, fukt	TG 1
		Sprekkdannelse	TG 1
Vindu i murvegg, kjeller	 	Fukt i vindu	TG 2
Vindu i murvegg, kjeller	 	Avskalling, maling	TG 2

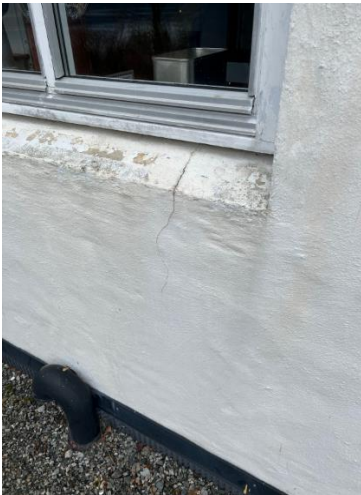
<p>Murvegg under vindu, kjeller</p>

<p>Sprekkdannelse</p>	<p>TG IU</p>
<p>TG 1</p>			
<p>Vindu i murvegg, kjelleretasje</p>

Murpuss sprekker opp. Retning og lengde på sprekkdannelsen kan tyde på at det underliggende problemet er bevegelser (setning) i murveggen. Dette er i så fall kostbart å utbedre, men sannsynligvis ikke nødvendig.

Det kan også skyldes bevegelser i murpussen på grunn av forandringer i fuktighetsnivået. I så fall er det en TG 1 -feil.

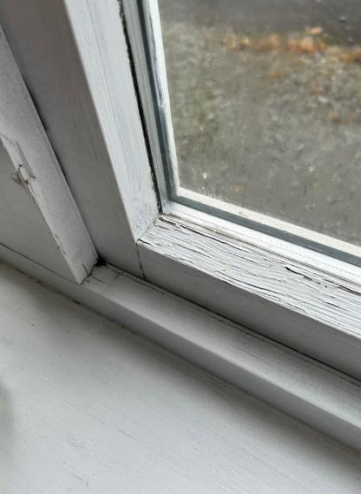
<p>Fukt, muggdannelse</p>	<p>TG 2</p>
<p>Fukt, avskallet maling</p>			
<p>Yttervegg kjelleretasje, sør.</p>

Muggdannelse i vinduskarm/foring som følge av dårlig isolasjonsevne.

Fuktighet i treværket bidrar til at malingen sprekker opp.

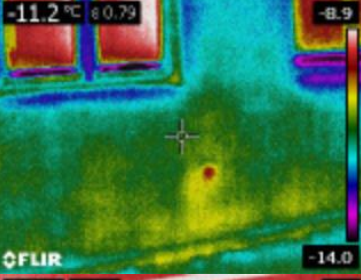
<p>Kuldebro vindu</p>	<p>TG 2</p>
<p>Innervegg kjelleretasje, sør.</p>

Vindu i kjelleretasje er om lag 40 år gamle. Fra utsiden ser vi tydelige kuldebroer i ramme/tetningslist.

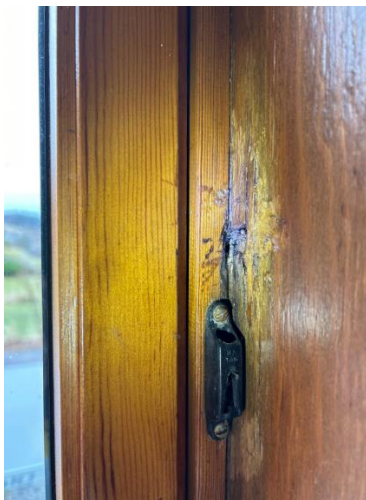
<p>Kuldebro vindu</p>	<p>TG 2</p>

Fra innsiden ser vi tydelig varmelekkasje fra ramme/tetningslist og karm. Muligens også varmkant.

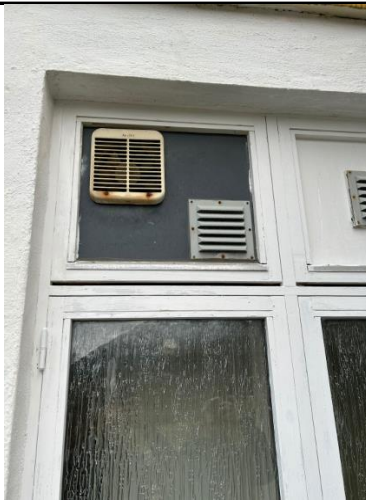
Vindu i murvegg,
kjelleretasje, ved spisesal

Kuldebro

TG 0

Vindu med utsparringer.
Kjelleretasje mot sør.

Sponplate med utsparringer til
VVS satt inn for vindu.
Tilsynelatende ikke et problem,
men sett med termograf ser vi at
dette skaper store kuldebroer
som påvirker
varmegjennomgangen. Dette har
følger for inneklime og
energiberegning generelt. Se
energiberegning.

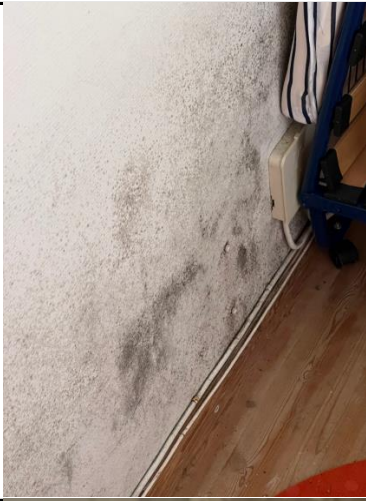
<p>Mugg</p>	<p>TG 1</p>
<p>Kjelleretasje, murvegg mot vest</p>

Store muggdannelser i vegg, kan
ha bli forårsaket av høy fuktighet i
rommet, dårlig isolasjon skaper
kondensering av varme luften
inne som er gode forhold for
muggdannelser

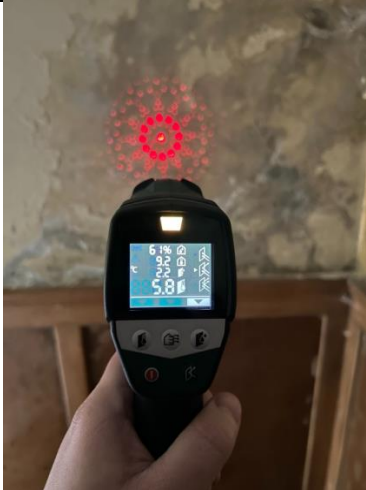
<p>Fuktighet</p>	<p>TG 2</p>

Tydelig misfarging, avskalling i
murruss som følge av fuktighet i
murveggen. Dette skyldes
sannsynligvis dårlig drenering og
beskyttelse mot regn.

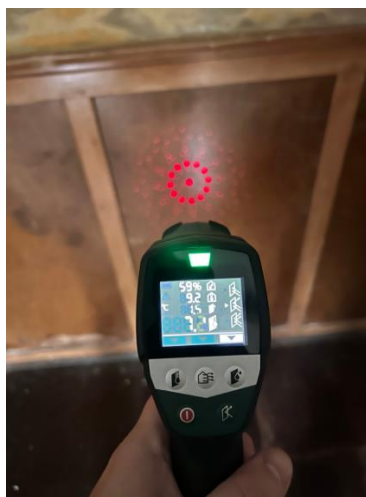
Brystningspanel i treverk

Fuktighet

Fuktighet i brystningslist målt til
12.3. OBS! usikkerhet i
forbindelse med fuktmåler.

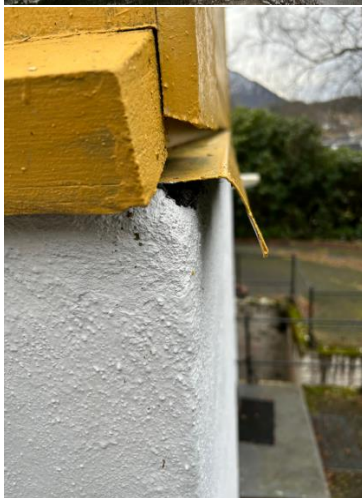
Feil på vannbrett.

TG 1

Ikke tilfredsstillende dimensjoner på vannbrett. Har sannsynligvis stor sammenheng med fuktproblematikken over.

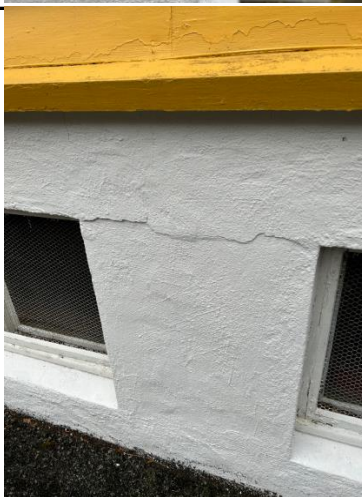
Murvegg mot nord,
kjelleretasje

Sprekkdannelse i
murs puss

TG IU

Sprekkdannelse i murpuss mulige setningsskade i veggen.

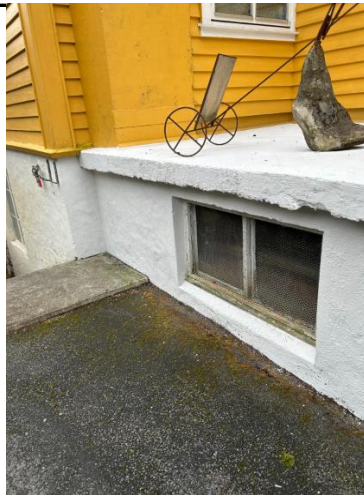
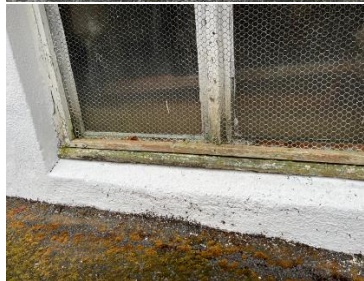
Tak over kjelleretasje på nordsiden

Fuktighet rundt vindu

TG 2

Ytterligere indikasjoner på fuktig miljø, gamle vinduer og varmelekkasjer i tilknytning til vindu

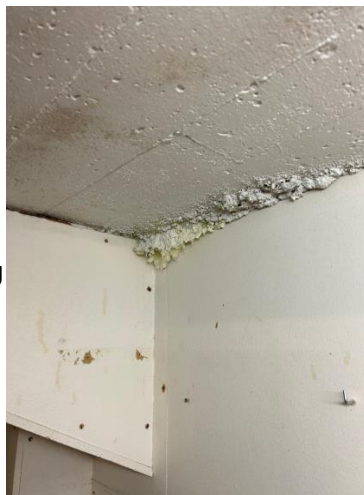
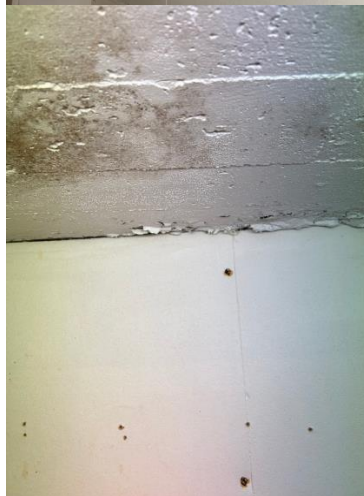
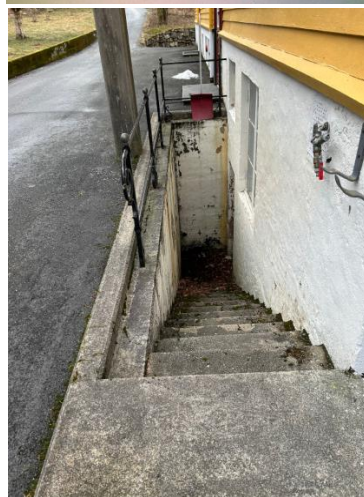
Samme tak sett fra
innsiden. overgang tak/vegg

Fuktighet/Krystallisering

TG 2

Termografering tyder på betongtaket er uisolert. Dette, muligens i kombinasjon dårlig ventilasjon skaper kondens i taket, nær veggen. Det kan se ut til at salt vaskes ut av betongen som følge av dette, og at saltet krystalliseres. Altså, mulig saltutslag.

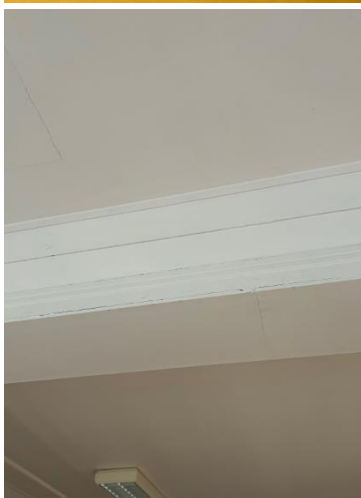
Bjelke i tak. Storsal i 1. etasje.

Sprekkdannelse i tresøyle og takplater

TG 3

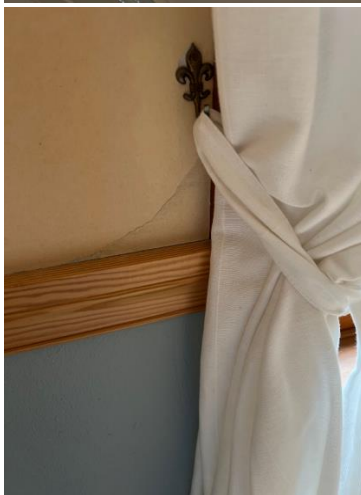
Vegg mot sør

Fukt i tapet over brystningslist

TG 2

Vindtransport av fuktighet gjennom vegg under vindu i etasjen over, eventuelt via liggende vann på flatt tak.

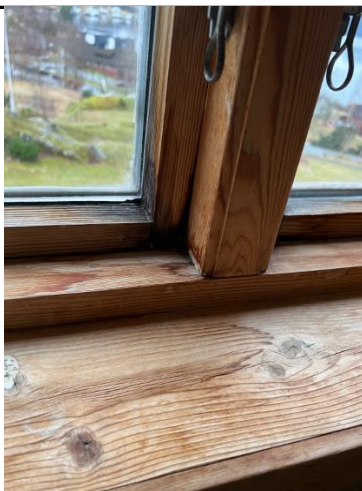
Vindu 2. etasje mot sør.
Uisolert trevegg.

Fukt, mugg

TG 1

Fuktskader i tre og mugg
dannelse i vinduskarmen skyldes
av at vinduene er dårlig isolert og
vinduene er gamle og kan ha blitt
slitt og evnen til å holde tettheten
og vann ute har blitt dårligere så
ann har trenget gjennom karmen

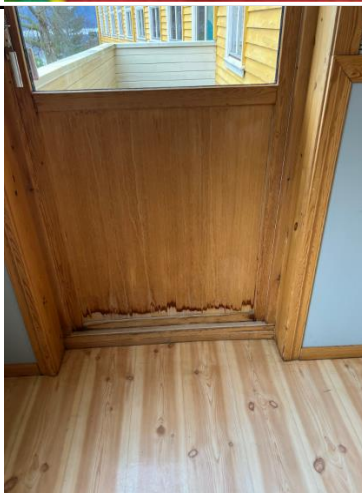
Dør i fellessal i 2 andre
etasje

Vannskade

TG 1

Gammel ytterdør ut til veranda
har fått vannskader ved listen
etter at folk har gått inn og ut med
våte sko som har blitt liggende på
dørsten og trengt inn i døren

Målinger av fuktigheten viser relativt store forskjeller i fuktigheten i døren.
