BACHELOROPPGAVE

Strukturgeologisk undersøkelse og skredmodellering
av Hallandsberget (Leikanger Kommune)

Structural geological survey and avalanche modelling
of Hallandsberget (Leikanger Municipality)

Geologi og Geofare

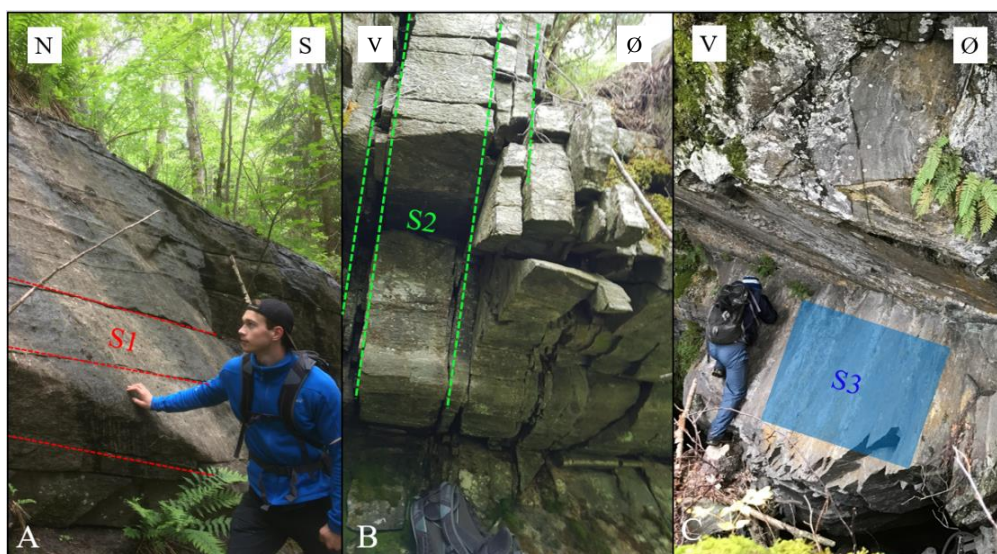
Fra strukturmålingene som ble gjort på sprekkeflater ble det gjenkjent tre dominerende sprekkesett: S1, S2 og S3 (tabell 12, figur 25, 26). Sprekkesett S1 er det største settet og er foliasjonsparallelt.

Figur 25: (A) Oppsprekking langs sprekkesett S1, (B) oppsprekking langs sprekkesett S2 og (C) flate parallell med orienteringen til sprekkesett S3.

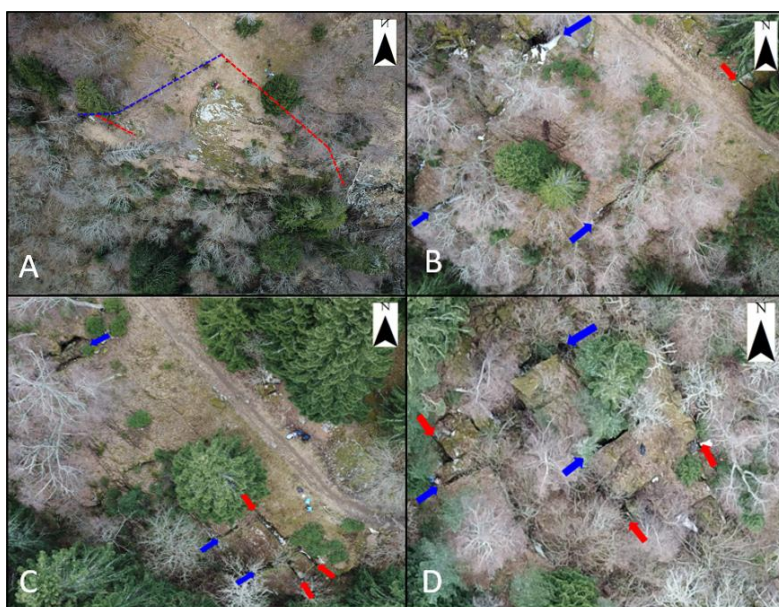
Spalter og skrenter (figur 27, 28) ble kartlagt med feltarbeid og fjernanalyse (figur 29). Spaltene har en dominerende SSV-NNØ og ØSØ-VNV strøkretning (figur 30 A). Baksprekken som avgrensner Hallandshammeren er fylt med løsmasser og er kun eksponert punktvis, der den er gravd frem og i korte segmenter nær skråningen i øst og vest. Tensjonssprekken som avgrensner blokkene i vest er også tildekket av morene og er kun eksponert lengst vest. Fallet til spaltene varierer. Dominerende V-Ø strøkretning for spalter samsvarer til dels med strøket til sprekkesett S2, med et avvik på om lag 30° . Dominerende N-S strøkretning for spalter samsvarer også til dels med dominerende strøkretning for S3, med et avvik på om lag 30° (figur 30 A, B).

Figur 27: A) Baksprekken til Hallandshammeren markert med stiptet linje. (B, C og D) Kartlagte spalter. Plassering er vist i figur 29.

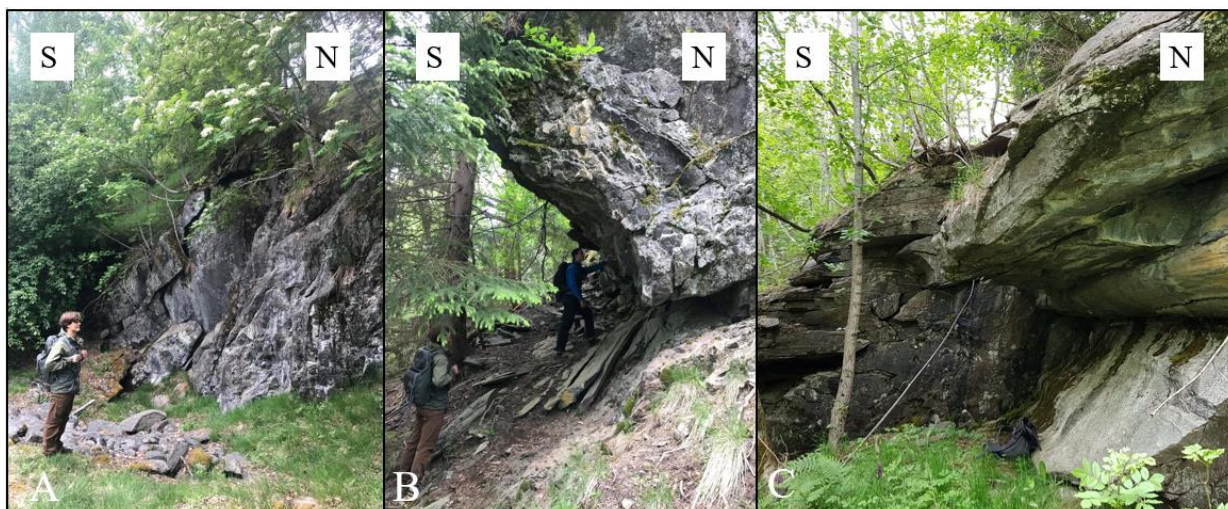
Skrenter har en dominerende VSV-ØNØ strøkretning (figur 30 C). Ved noen av skrentene varierer fallretningen lokalt mellom sør og nord ved overheng. Gjennomsnittlig fallvinkel for skråninger med fall mot sør ble bestemt til 82° basert på 18 målinger og gjennomsnittlig fall for skråninger med fall mot nord ble bestemt til 68° basert på 12 målinger.

Figur 28: Bildesamling av observerte skrenter i felt. (A) Skrent sør-øst for Hallandshammeren. (B) Skrent øst for Hallandshammeren. (C) Skrent sør for Hallandshammeren.

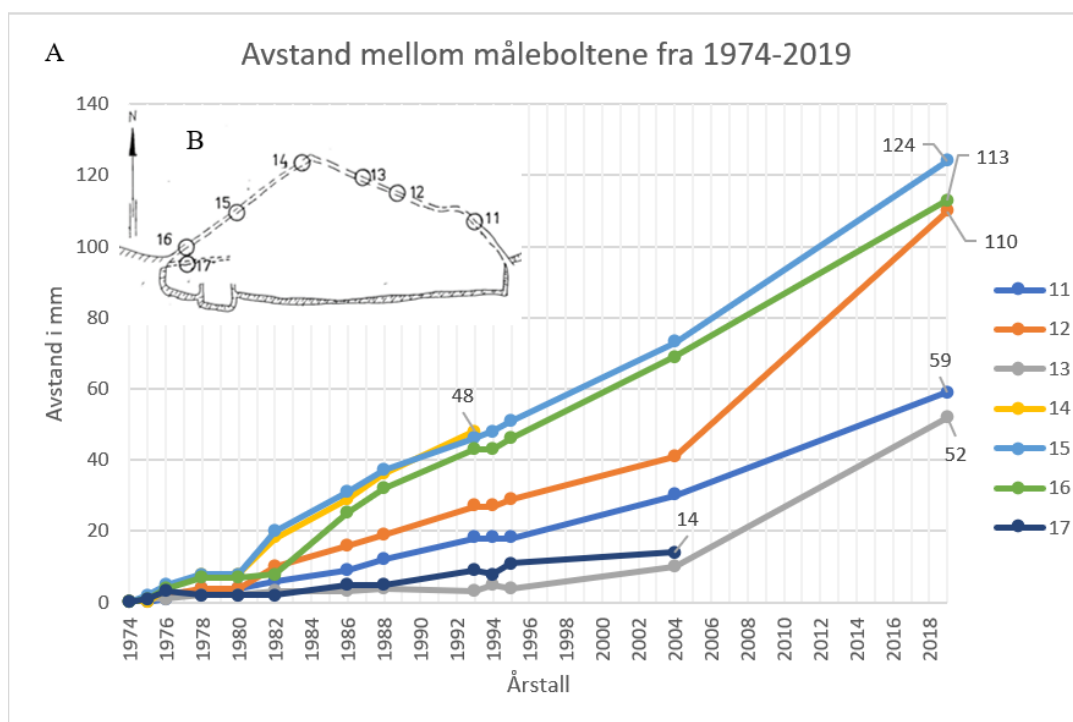
Figur 32: (A) Målt bolteavstand i mm fra 1974 frem til 2019. Bolteavstanden er satt til 0 i 1974. (B) Oversikt over bolteparenes plassering.

Finally, we recommend installing new bolts which are parallel to the direction of movement and to monitor the movement regularly. It is also suggested to install fixed points for a differential GPS, to determine the extent and rate of movement of the deep-seated mass-movement.

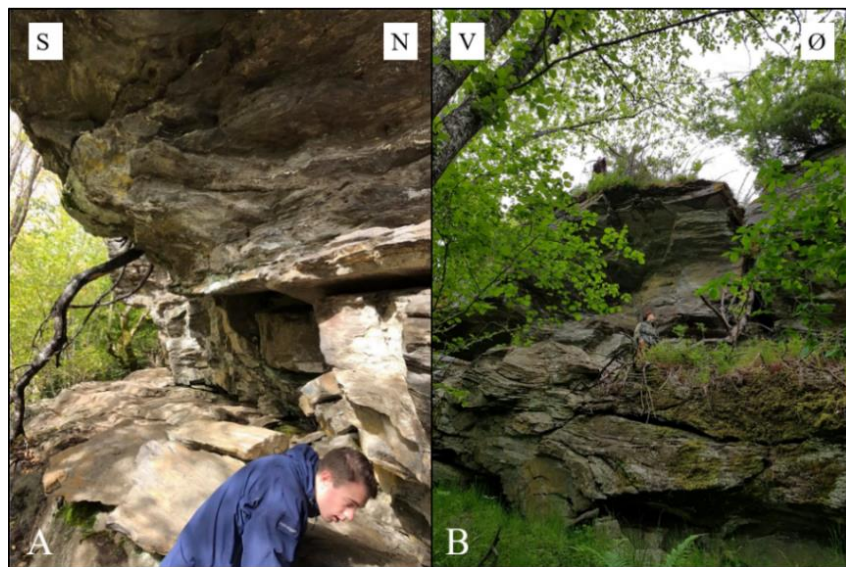
Figur 54: (A) Overheng under H2. (B) Overheng under H1.

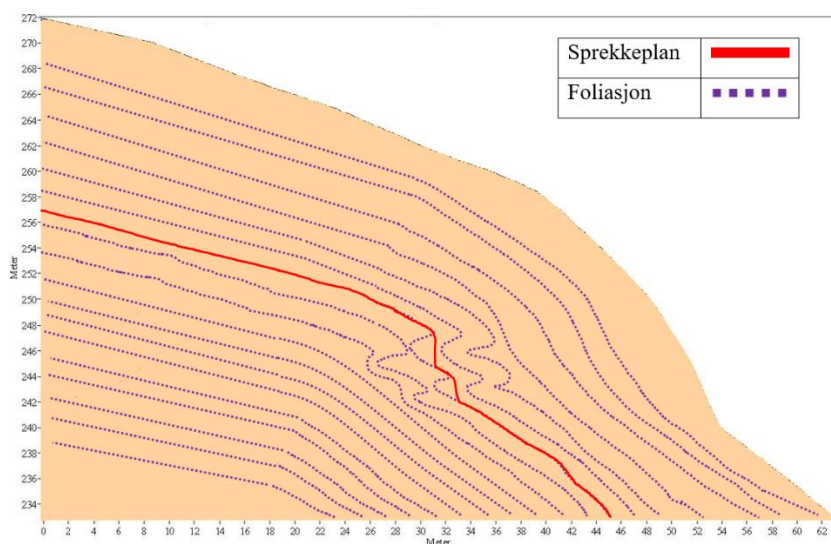
Figur 56: Sprekkeplan langs foliasjonen, som er styrt av foldingen.

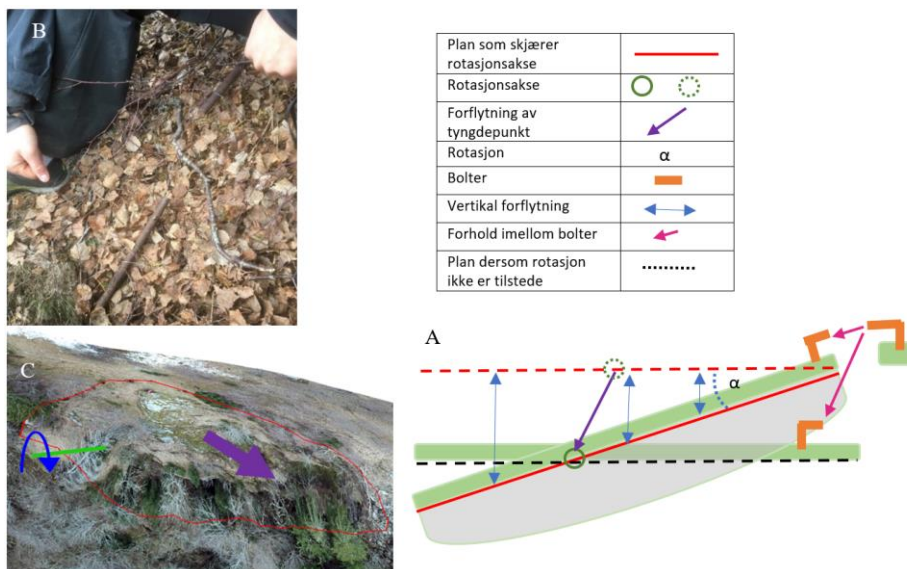
Figur 59: (A) Illustrasjon som viser forholdet mellom 1970 bolteparene med og uten rotasjonsbevegelse. Rotasjonsbevegelsen kan maskere målingen og gi en vektor som ikke representerer den reelle forflytningen (forflytningen av tyngdepunktet). (B) Feltbilde av boltepar 2. (C) 3D ansikt av Hallandshammeren fra SV med mulig horisontal rotasjonsakse i blokk H1.
