# Brannseksjonering av AutoStore

Hovedprosjekt utført ved  
Høgskolen Stord/Haugesund - Ingeniørfag

**Oppgavens tittel:** *Brannseksjonering av AutoStore*

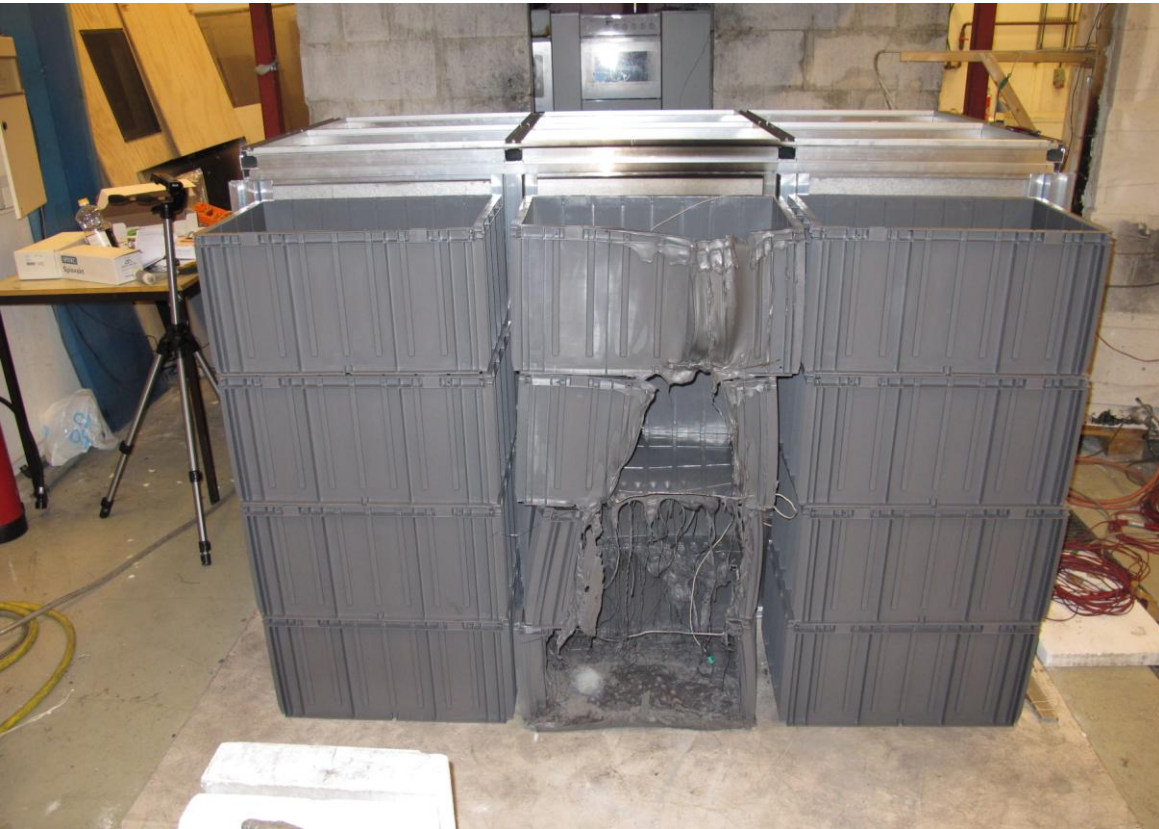
Figur 8-4 Dokumentasjon av skader på kasser

Figur 8-4 og 8-5 viser at skadeomfanget på kassene er begrenset til midtre celle der gassbrenneren var sentrert. Hele fronten på nederste kasse er brent bort, mens skadene på kassene avtar oppover. I den øverste kassen er kun litt av plasten smeltet bort på fremsiden. Skadeomfanget viser at brannforløpet har foregått først og fremst i kasse én og to fra gulvet. Figur 8-5 viser kasse to fra toppen som har blitt utsatt for brannpåkjenning fra kassene under. Det er ingen synlige skader på kassene i de to sidestående cellene. Dette skyldes mest sannsynlig isoleringen rundt flammen, samt at et brannforløp foregår raskere oppover enn til siden.

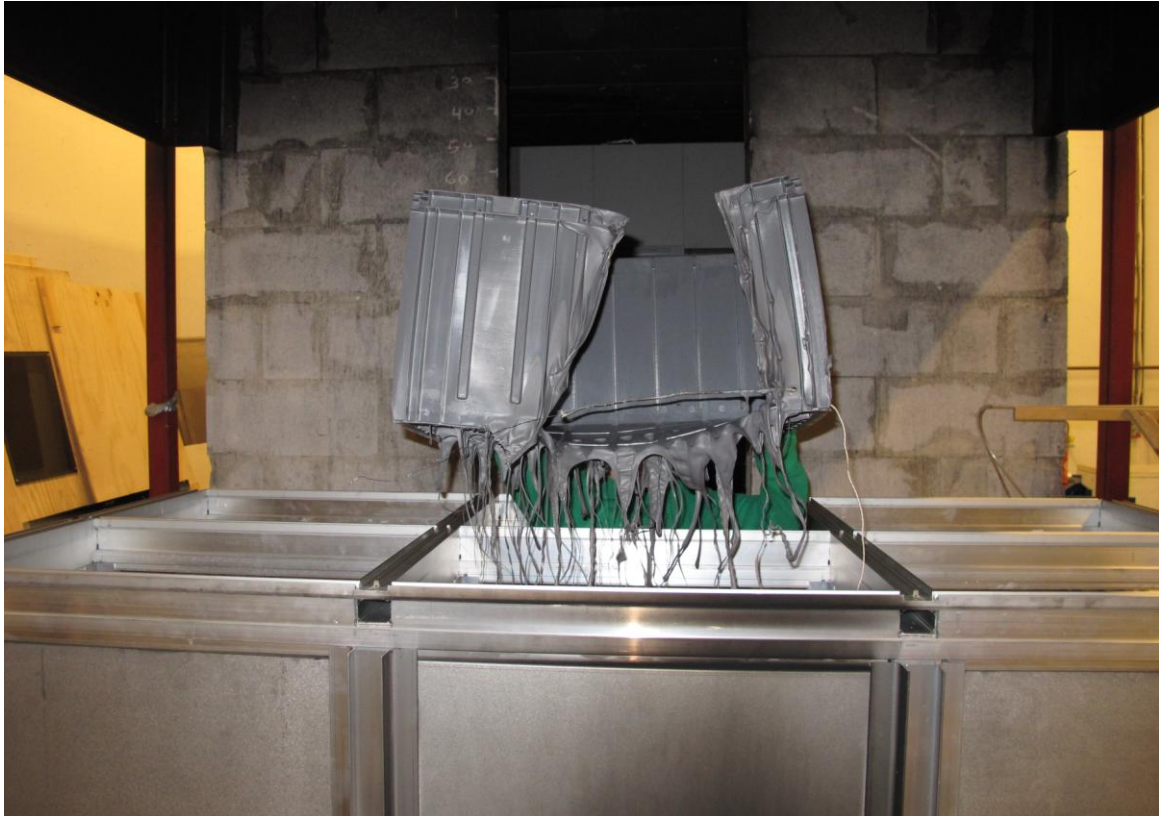
Figur 8-5 Kasse nr. to fra toppen

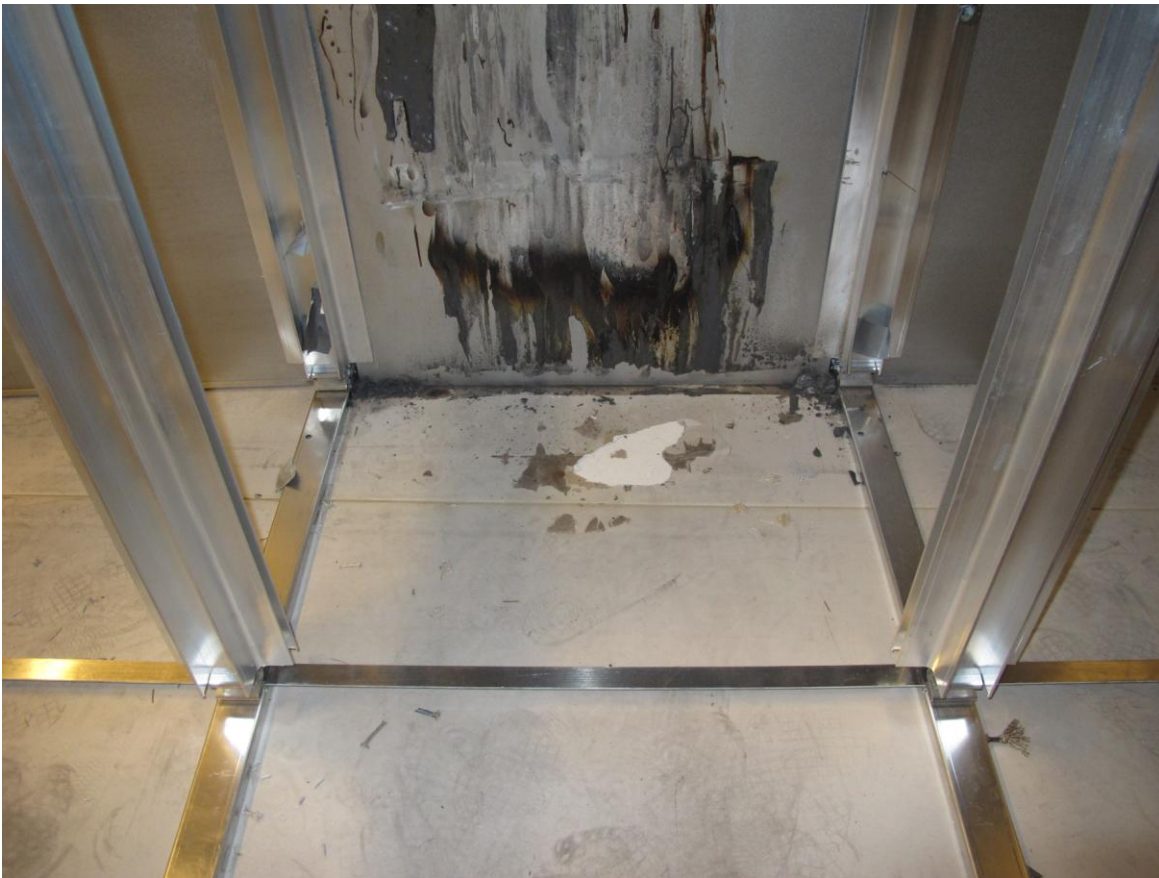
Figur 8-6 Seksjoneringsvegg kald side

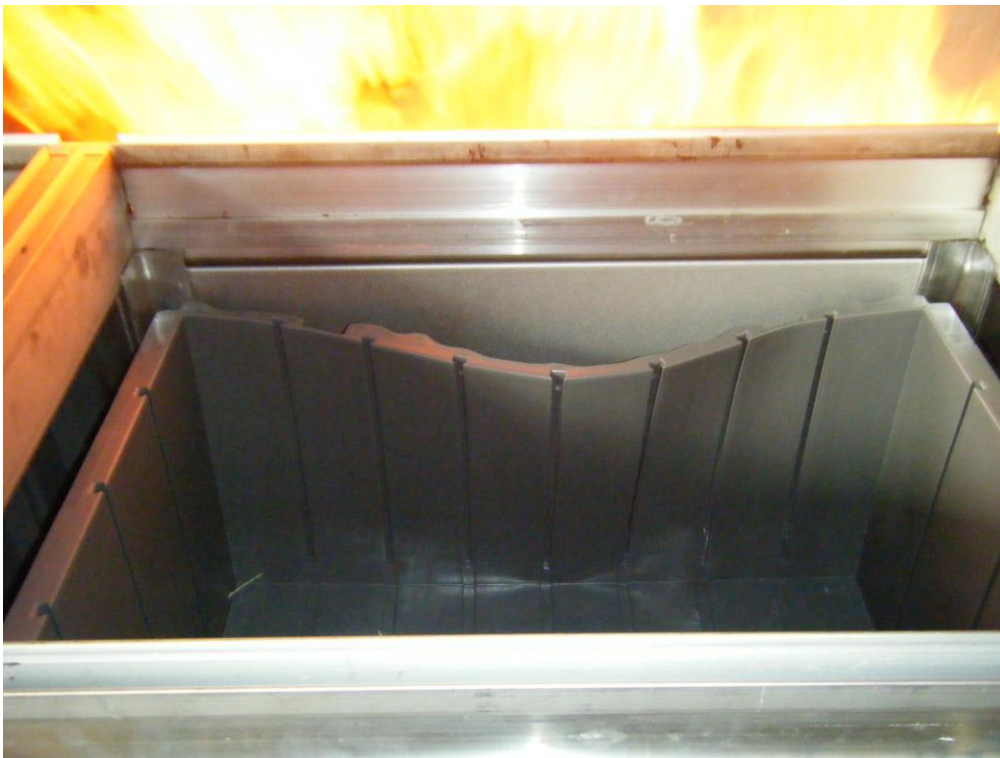
Figur 9-2 Deformasjon av toppkasse under test

Figur 9-5 viser skadeomfanget på kassene. Skadene er sentrert i midtre celle, med de største skadene på kasse to og tre fra bunnen, der fremsiden er borte. De største skadene på kassen er sentrert rundt skjøten. Det kan antas at kassene har blitt utsatt for direkte flamme fra varm side gjennom skjøten ved enkelte tilfeller. Kassene i de to cellene på sidene hadde små tegn til smelting i kantene. Kasse én fra bunnen og kasse én fra toppen har bare blitt deformert. Figur 9-2 viser deformering av toppkassen under forsøket.

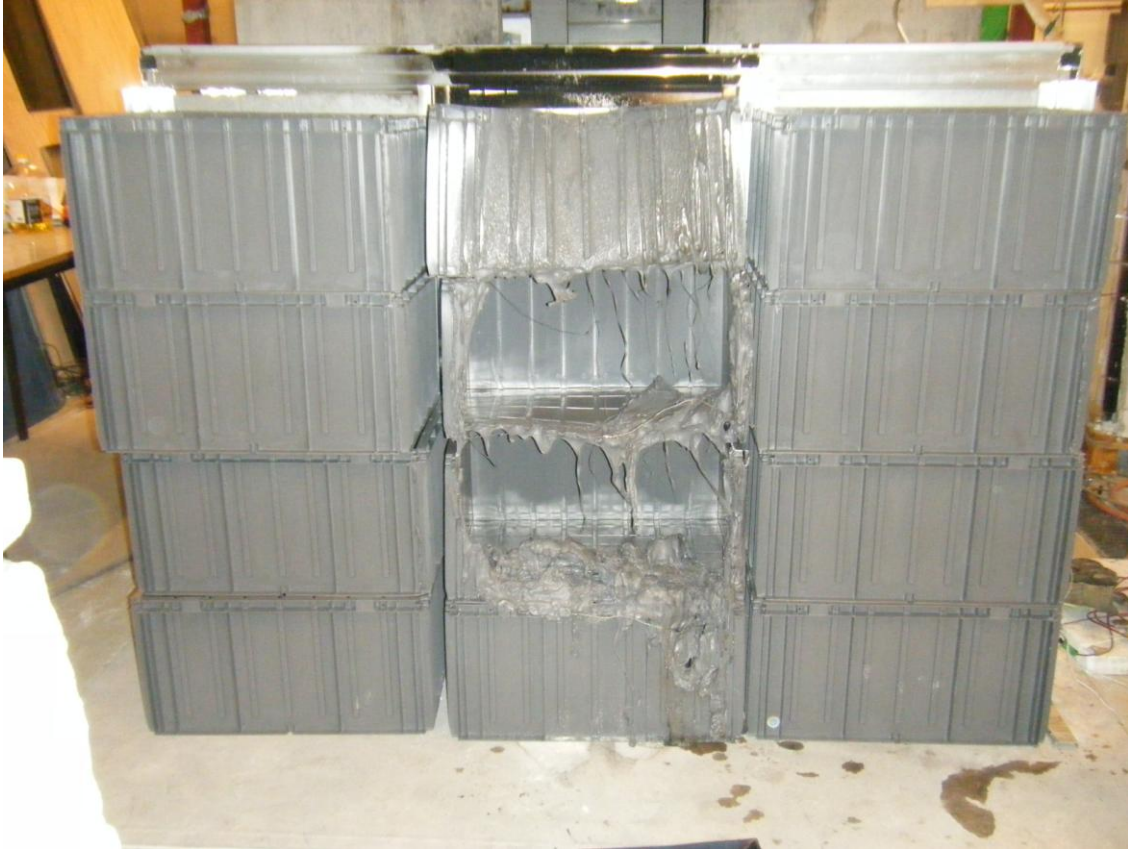
Figur 9-5 Skadeomfang

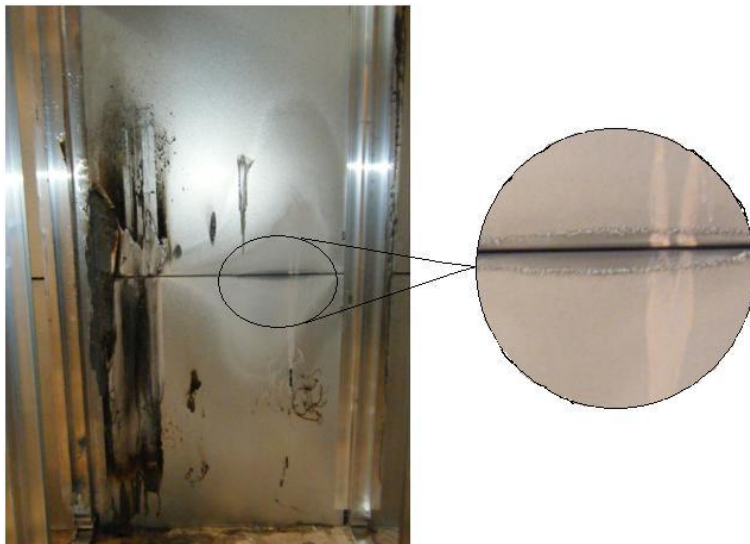
A: Skade på skjøt (kald side)

Figur 9-6 Skadeomfang på seksjoneringsvegg

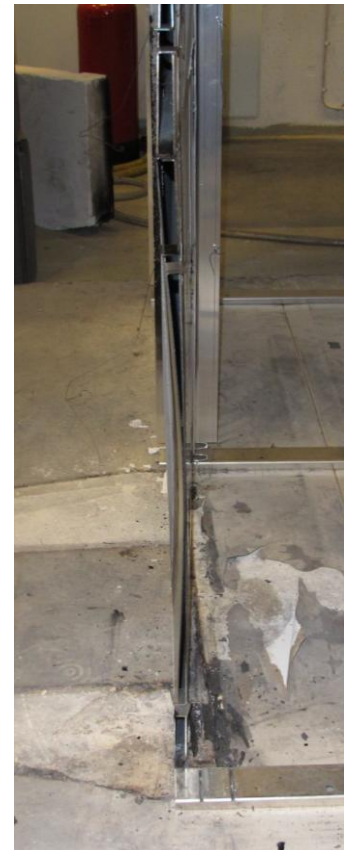
B: Stålplatene har slått inn mot hverandre

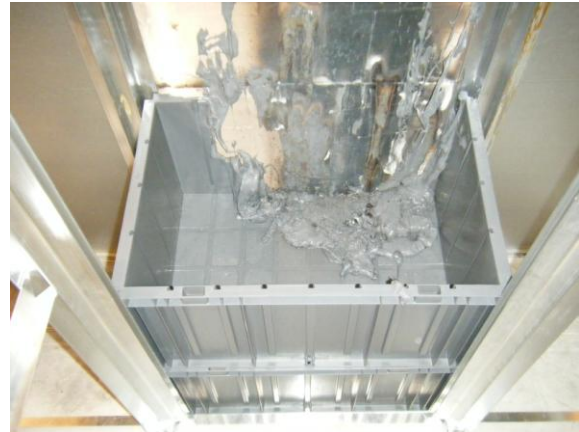
B: Kasser plassert i grid, nr to fra gulv

**Figur 10-3: Skadeomfang kasser**

Figur 10-3A viser et bilde av skadeomfanget på kassene i griden. Størst skade har forekommet på kasse nr 2 og 3 i sentercellen, som vist i figur 10-3B, hvor fronten av kassene har brent/smeltet helt bort. Det kan også observeres hull i fronten i den øverste kassen. Kassene plassert i sidecellene hadde kun litt smeltet plast i kantene, men ingen skader av betydning. Det ble observert en relativt stor brann inne i griden en viss tid før flammen var synlig på toppen. Dette kan indikere at seksjoneringsløsningen ga mer oksygentilgang og direkte flammepåkjennning til kald side enn foregående tester.

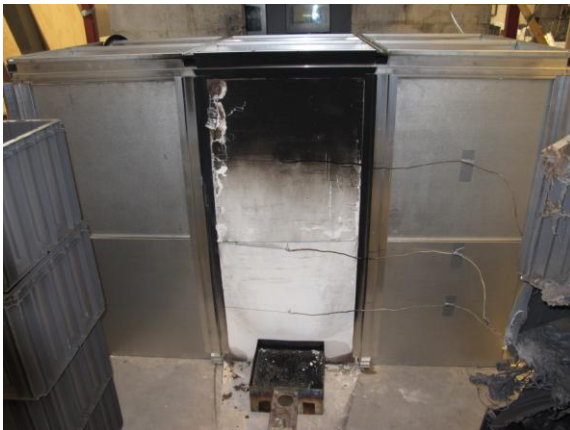
A: Varm side

**Figur 10-4: Skadeomfang på seksjoneringsvegg**

Figur 10-4 viser et bilde av seksjoneringsveggen etter forsøket på varm (A) og kald (B) side. Sprekkdannelse opppe til venstre i bildet skyldes påkjenninger ved demontering og ikke påkjenninger fra brannen på varm side. Det er dog hvert å merke seg at skjøre materialer kan deformeres ved montering/demontering eller som følge av trykk og strekk i grid. Det ble ikke observert bøyninger av seksjoneringsveggen ved demontering. Etter avstengning av gass ble det observert flamme gjennom skjøt i seksjonering på varm side. Dette kan tyde på utilstrekkelig brannmotstand i overgangen mellom platene. Denne antagelsen kan også baseres på den hurtige temperaturøkningen etter tilnærmet 27 minutter. Temperaturmålinger på kald side viser ingen jevn stigning, men en plutselig brann som oppstod.

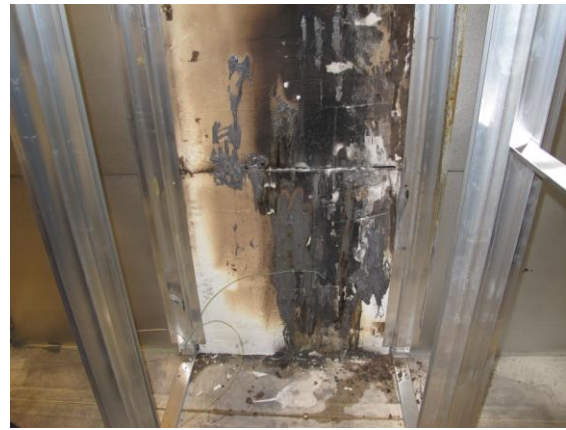
B: Kald side

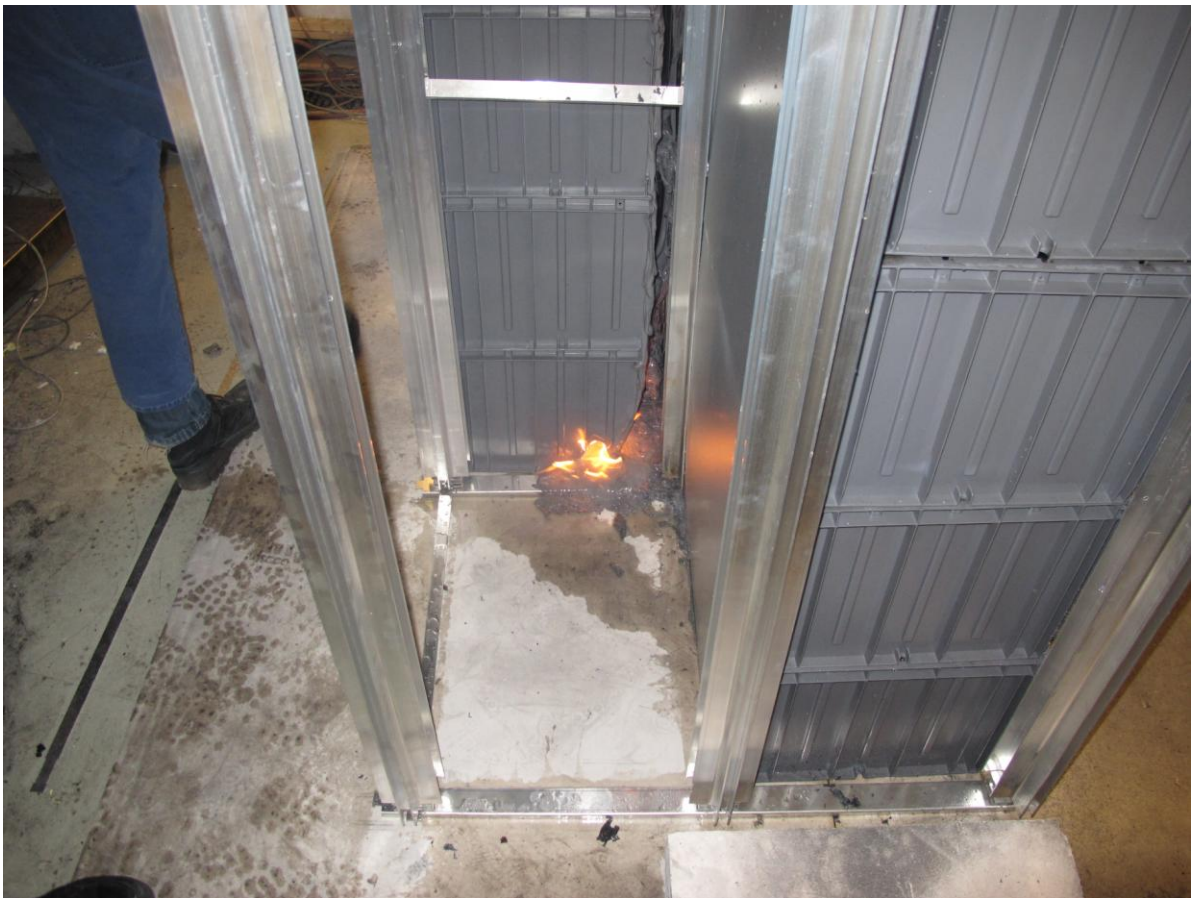
Figur 12-16 Pølbrann på kald side etter at slokking på varm side var utført

Ved demontering ble det visuelt observert at kassene i de to cellene på hver side på kald side ikke hadde betydelige skader på seg. Figur 12-16 viser brann i kassene i midtre celle. Det kan ses på kasse to fra bunnen i den ytterste cellen at kassen ikke har noen synlige skader. Det kan antas at profilen mellom hver celle hindrer direkte varmpåkjenning mellom hjørnene til cellene og reduserer horisontal brannspredning. Det ble ikke dokumentert med fotografi skadene på kassene i midtre celle ved demontering, men det forekom ikke en fullstendig gjennombrenning av fronten på noen av kassene, slik som observert i test #2.

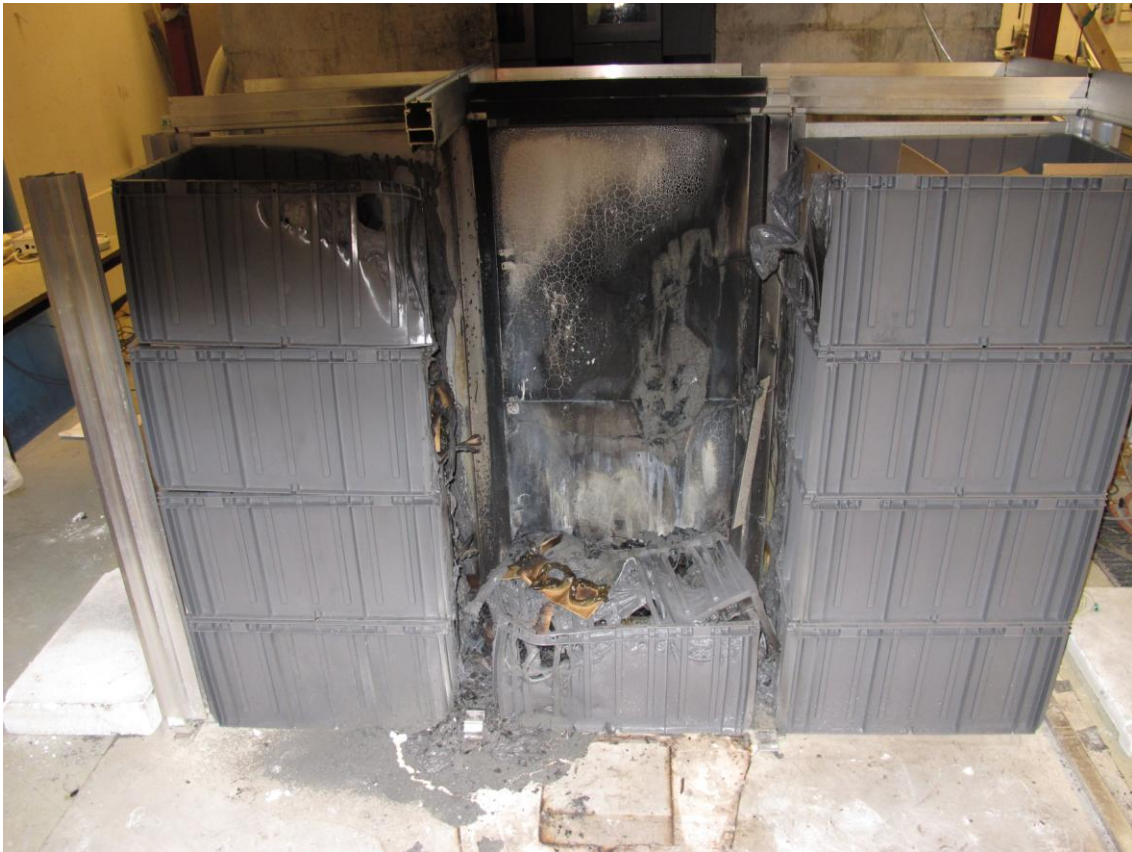
Figur 12-17 Skadeomfang på kasser (varm side)

Figur 12-17 dokumenterer skadeomfanget på kasser på varm side. Oppsettet viser at de tre øverste kassene i midtre celle er fullstendig brent opp. Kassen på bunn hadde ikke brent opp til tross for at antennelse startet mellom denne kassen og seksjoneringen. Det var også større skader på cellen til venstre for arnestedet enn cellen til høyre. Dette er forårsaket av avtrekksviften som trakk flammen mot venstre.

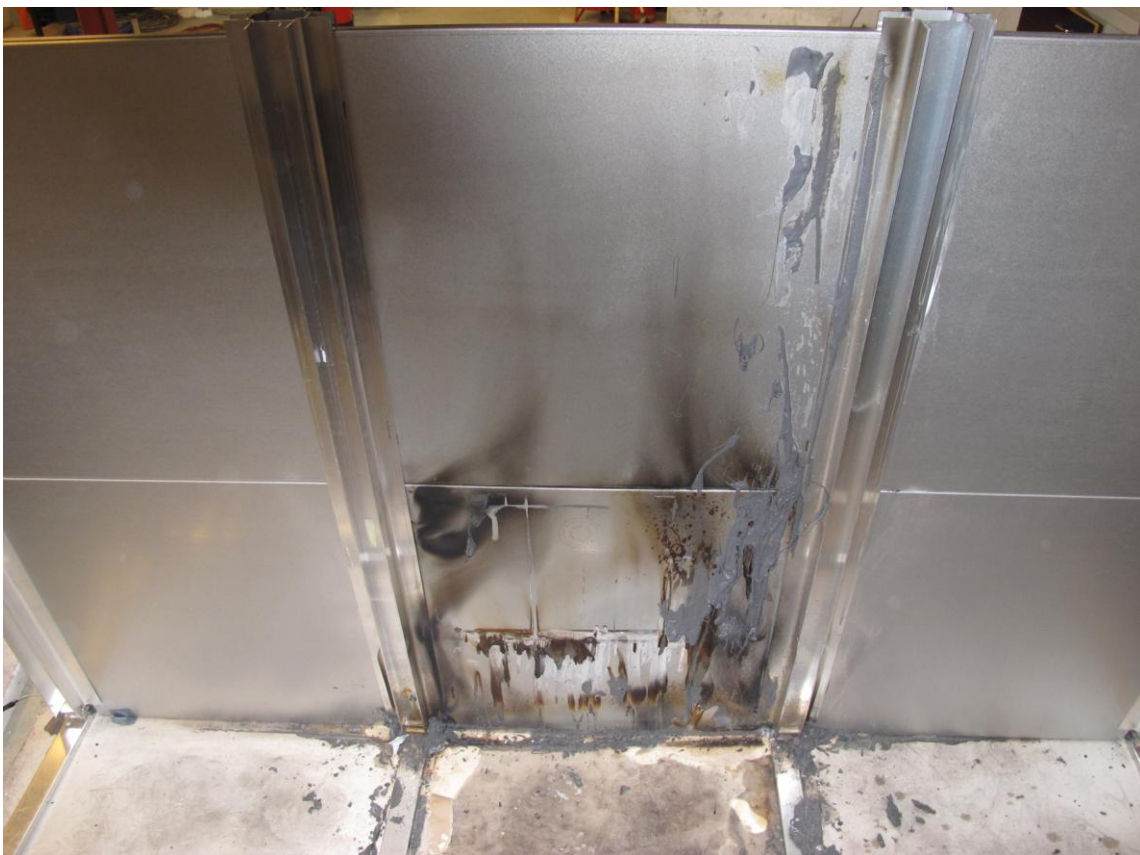
Figur 12-18 Seksjoneringsvegg (kald side)

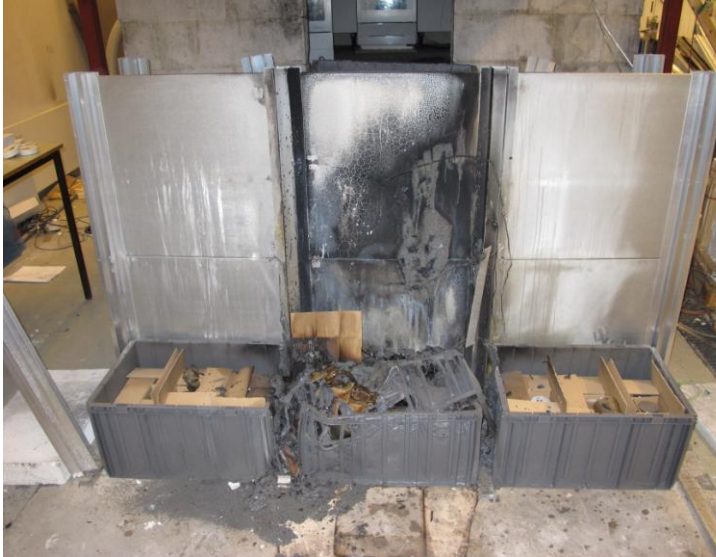
A: Seksjoneringsvegg sett fra varm side

Figur 12-19 Seksjoneringsvegg etter brannforløp

Figur 12-19A viser seksjoneringsveggen fra varm side. Stor brannpåkjenning har ført til begynnende sprekkdannelser på overflaten, mest sannsynlig av belegget stålplatene er dekket med.

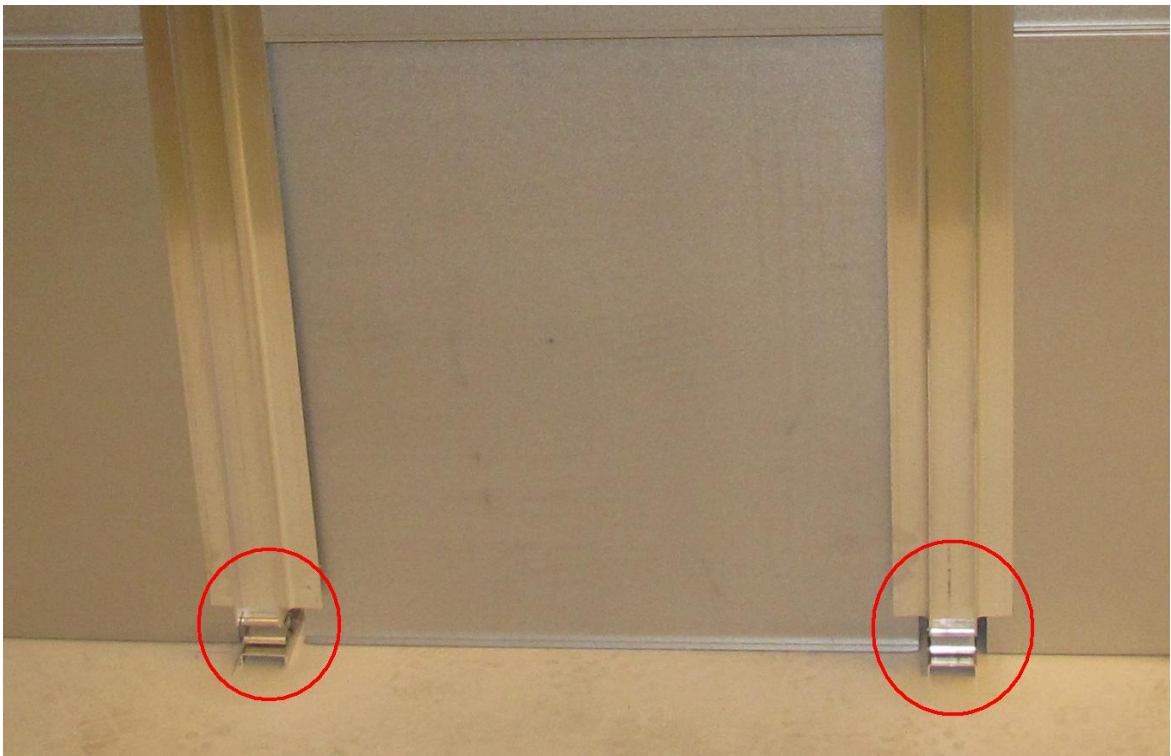
Figur 12-20 Svakhhet i seksjoninggen
