# Brannsikring av 1890- bygårder med stor bevaringsinteresse

BachelorOppgave utført ved  
Høgskolen Stord/Haugesund – Studie for ingeniørfag

*Sikkerhet, Brannteknikk*

*Våren 2006*

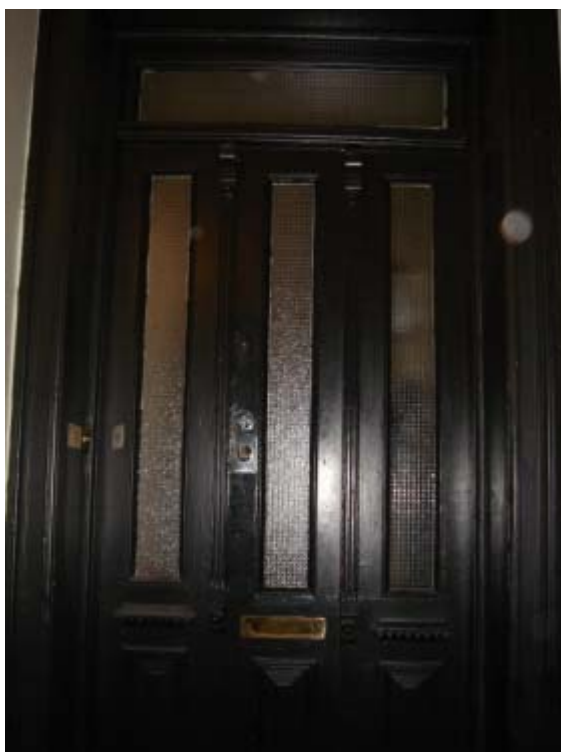
Figur 2: Enkel trefyllingsdør

Dørene som benyttes i bygårder består av fyllinger og ramtre. Fyllingene er festet i spor i ramtreet eller de er festet av lister. Ramtreets deler holdes sammen av treplugger eller kiler.

Gjennombrenningstida for en trefyllingsdør varierer men tar utgangspunkt i det tynneste parti i fyllinga. De tynneste partiene varierer fra ca. 6 – 14 mm. Brevsprekker blir og sett på som svakt punkt.

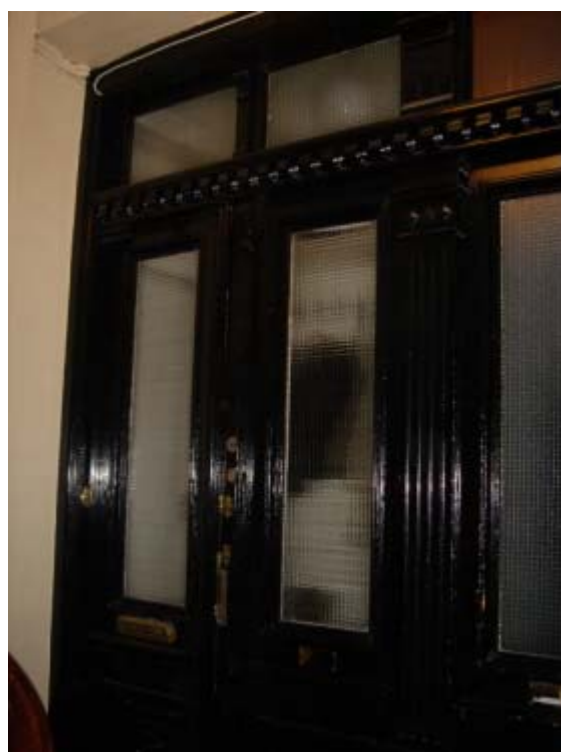
Figur 3: Dobbel trefyllingsdør

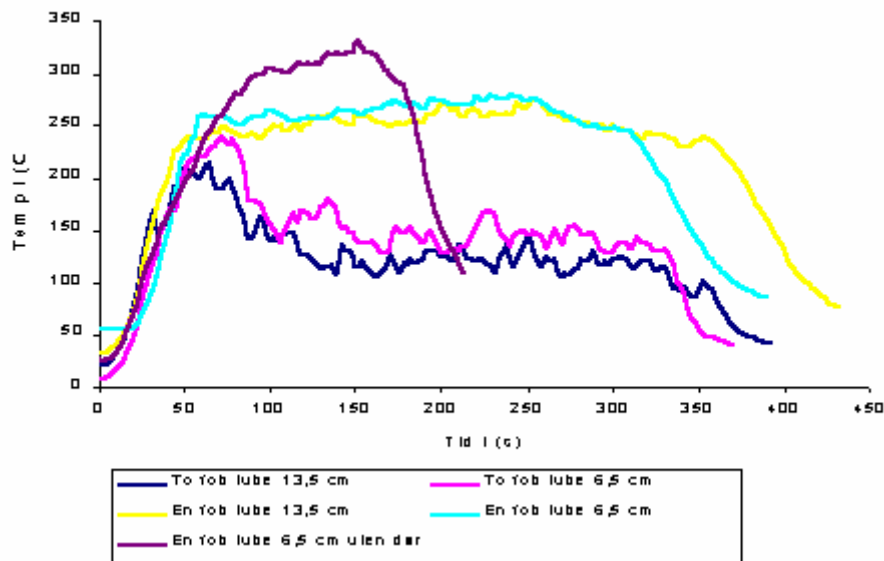
Forsøk med fog tube rør gikk ut på å benytte dette som et tiltak, for å se om det kunne bidra med å redusere skade på dør, redusere røykspredning og brannspredning.

Grafen under viser temperatur utviklingen med bruk av fog tube rør, dysen i røret er plassert 13,5 cm og 6,5 cm fra veggen.

Figur 4: Temperatur utvikling i forsøk med fog tube rør

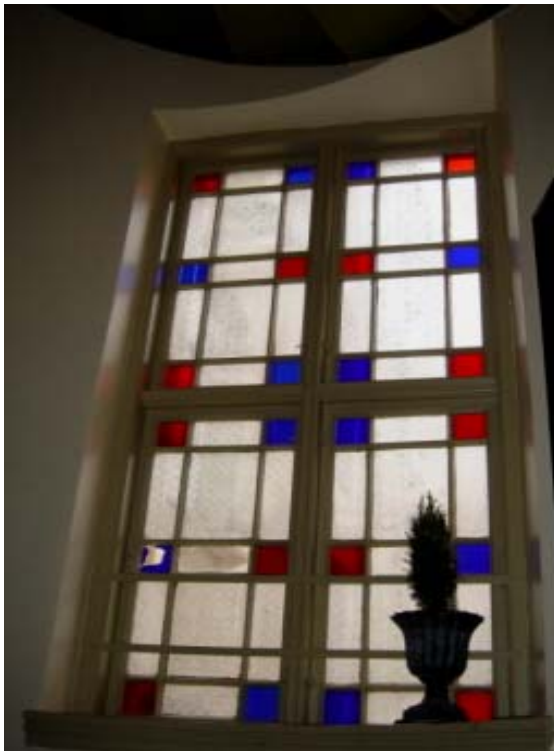
Figur 6: Viser vindu i bygård

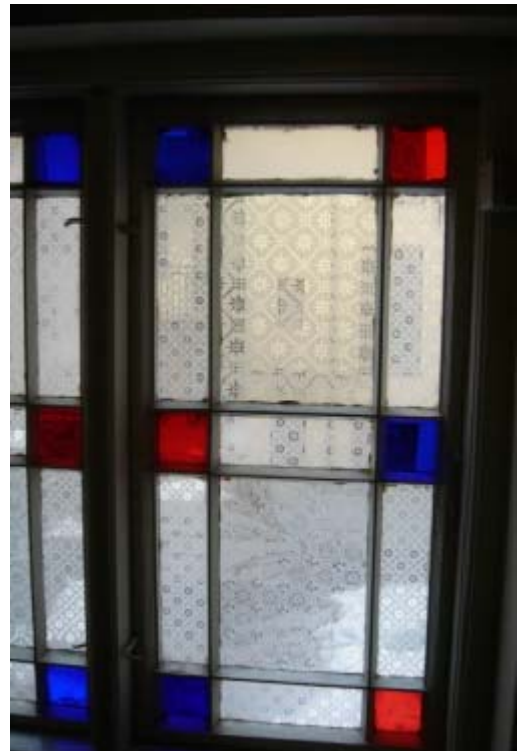
Figur 7: Viser mønster i vindu

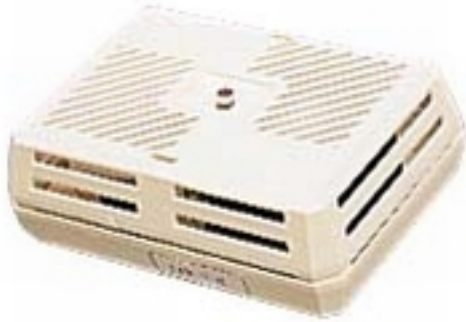
Noen røykdetektorer er laget for at personer med nedsatt hørsel kan få en annen indikasjon på at en alarm er gått.

Figur 9: Røykvarsler

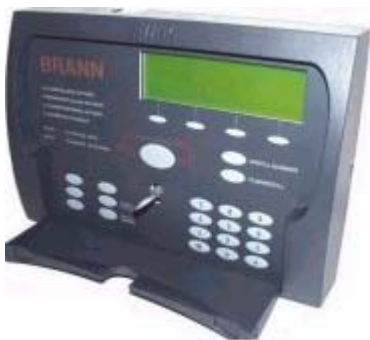
Anlegg kan kombineres for mulighet til både varsling av brann-, tyveri og vannlekkasjealarm.

Figur 10: Brannalarmanlegg

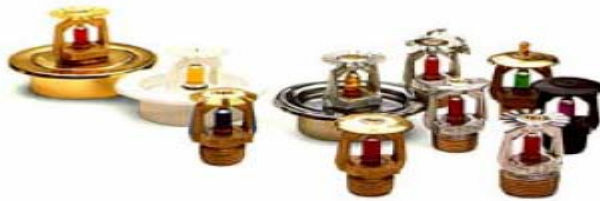
Det finnes flere typer glassbulber og bulbene er væskefylte. Glassbulbene har flere typer temperaturutløsningsgrader, det finnes trege og hurtige glassbulber. Disse er laget slik for å kunne brukes i forskjellige miljøer. Har ofte forskjellige farger i væsken som antyder hvilken utløsningstemp de har. Det er væsken som hindre vannet for å strømme ut. Væsken renner ut når glasset påvirkes av de varme branngassene og sprekker, da vil splinten som blir holdt i normal stilling av væsken falle ned i utløst stilling og vannet strømme ut.

Figur 11: Sprinkler dyser

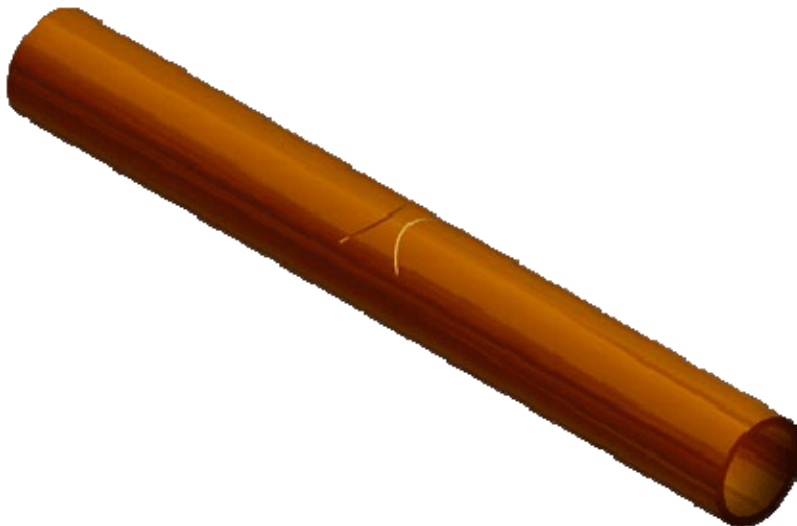
Røret har to spor som er kuttet inn i røret, disse sporene er stilt mot hverandre slik at man knuser vannstrålen og det blir vanntåke. Fog tube må kobles opp mot en alarm som videre gir et signal til en vannventil. Det er vann frem til vannventilen, når vannventilen får alarm vil denne sleppe vannet gjennom. Her kan man koble varmedetektor/røykdetektoren opp mot en alarmsentral eller bare hver enkel detektor.

Det er muligheter for å lage flere spor i fog tube slik at den dekker et større areal. Vannmengden som blir brukt i fog tube ved en alarm er fra 3- 7liter i minuttet.

**Figur 12: Fog tube rør**
