Bergen skal ikke brenne!

Sikring mot konflagrasjon i den tette trehusbebyggelsen.

Hovedprosjekt utført ved
Høgskolen Stord/Haugesund – Studie for ingeniørfag

Sikkerhet, Brannteknikk

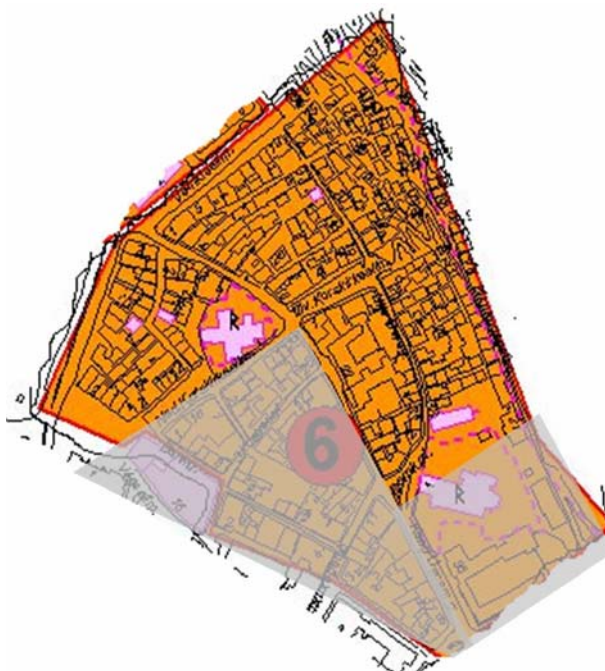
Figur 1: Fjellsiden Sør (øvre del av figuren) og hele Vågsbunnen (hele figuren)

Under oppstarten av prosjektet ble det avtalt at rapporten skulle omhandle Fjellsiden Sør, som er ett av totalt 12 brannsmitteområder i Bergen. Valget av Fjellsiden Sør er godt egnet fordi området har alle de utfordringene og problemstillingene som totalt finnes i de 11 andre brannsmitteområdene. Etter en ny kartlegging våren 2005 er Fjellsiden Sør nå utvidet og registrert som Vågsbunnen. I denne rapporten vil det bli sett på den delen av Vågsbunnen som tilsvarer Fjellsiden sør. (se figur 1)

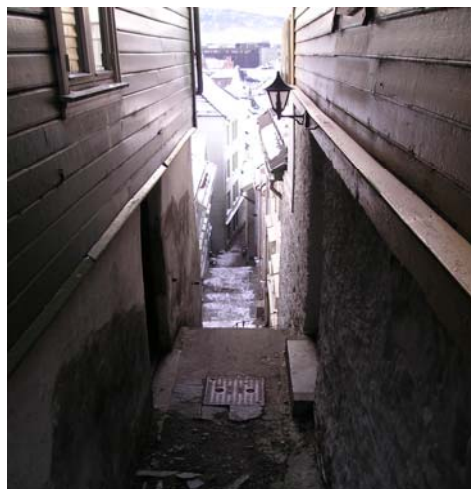
Figur 4: Bratte og smale smau vanskeligjør
brannvesenets innsats

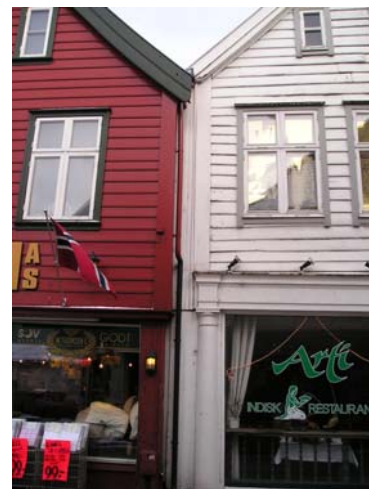
Figur 5: Ingen avstand mellom hus

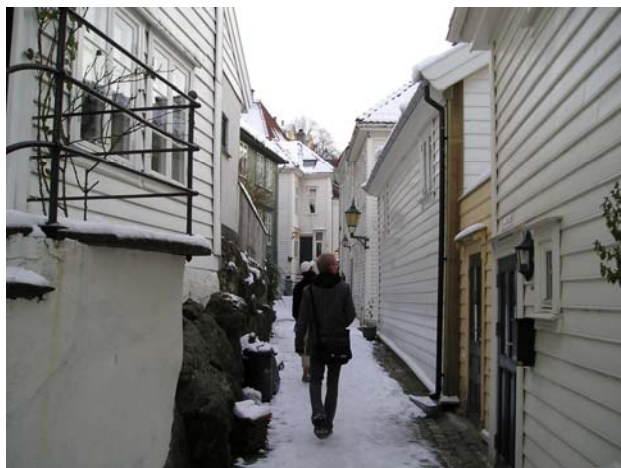
Figur 6: Viser noen av problemene: 1) Her kommer ikke
brannvesenet seg fram, 2) Høydeforskjellen mellom
husene, 3) trefasade og mange vinduer, 4) I tillegg til
stråling kan en brann spres ved konveksjon (dvs. at
flammer og varme gasser kommer i kontakt med husene
som ligger på oppsiden).

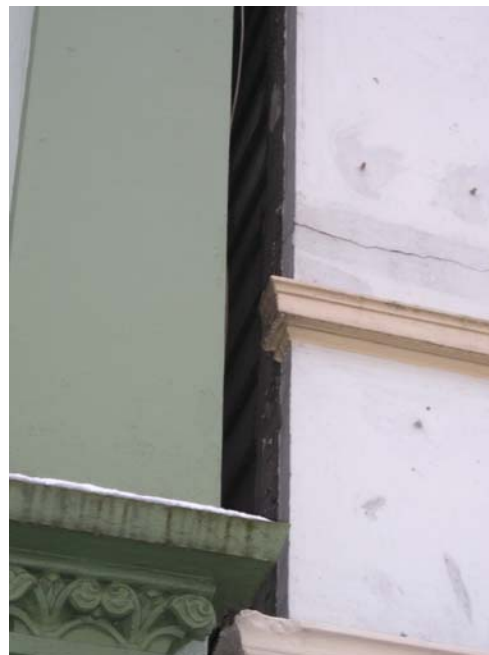
Figur 7: Forblendet trehus: Mur i front men i
det skjulte finnes trefasaden....

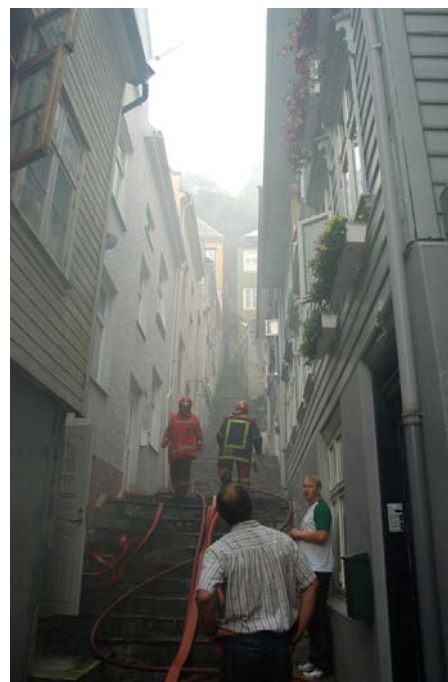
Figur 10: Slangeutlegge i smug ved Øvregate 32 (foto: Bergen brannvesen)

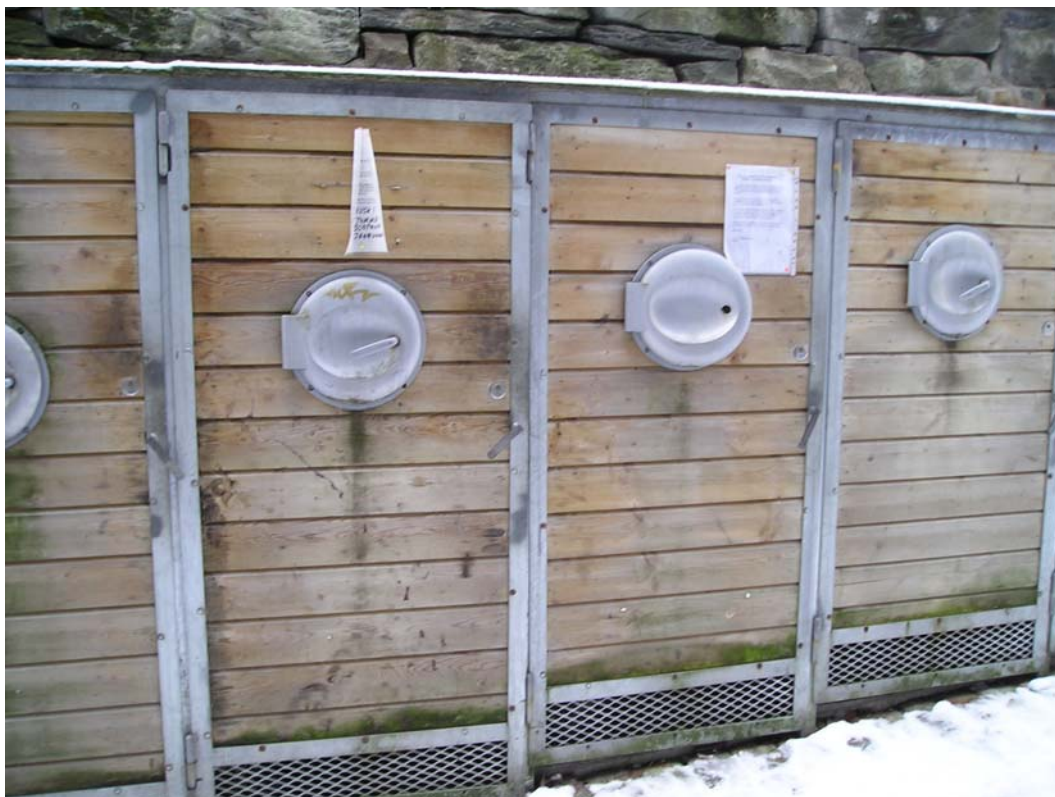
Figur 11: Søppelskur naturlig bygget inn i omgivelsene. Bildet er tatt i Hamburgersmauet i Vågsbunnen.

- å bygge søppelrom ned i bakken er en meget god men kostbar løsning.
- å bygge søppelskur er et enklere og rimeligere alternativ. Disse kan også bygges naturlig inn i terrenget slik at de ikke skjemmer miljøet rundt (se bilde nr. 11).
- å sette opp utendørs askebeger (kun et tiltak for å redusere antall branner – ikke spredning)

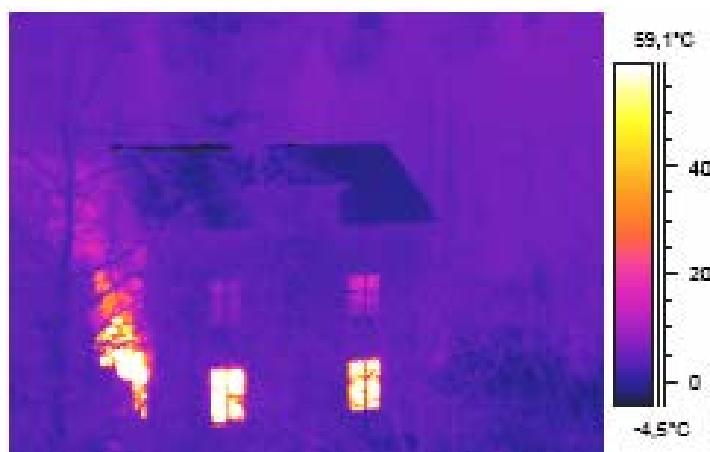
Figur 12: Varmefoto av test hus på Svorkmo [37].

Varmekamera viser temperaturendringer med nøyaktighet på $\pm 2^{\circ}\text{C}$ [13]. Dersom kameraet trenger å være så nøyaktig kreves det mye vedlikehold og kontroll. Omgivelsestemperaturen bør være mellom -15 og 50°C for at kameraet skal fungere optimalt [13]. Dette er ikke et problem i Bergen da slik nøyaktighet ikke er nødvendig for å detektere en brann. Etter samtale med G. Jensen^e blir det bekreftet at et aktuelt kamera vil kunne vise temperaturer fra eksempel -20 til $+500^{\circ}\text{C}$. Videre vil temperaturene angis med forskjellige fargetoner, og kameraet, som har en egen IP-adresse, overfører et bilde direkte til en alarmsentral via en ethernet kabel. Dermed kan brannvakten kontinuerlig få informasjon om det aktuelle området som kameraet dekker. Alarmen går dersom et bestemt antall billedpunkter viser en temperatur på $\geq 80^{\circ}\text{C}$. For å unngå uønskede alarmer ved vedfyring og lignende er det mulig å stille følsomheten på disse kameraene. Kameraet kan rotere i en vinkel på 270° . I et typisk trehusmiljø er det nok med 2-4 kamera [9].

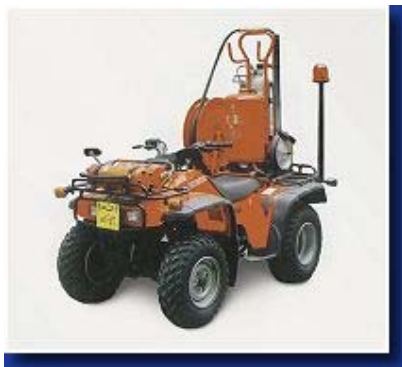
Figur 13: ATV utstyrt med IFEX 3000

Den valgte varianten i dette tilfellet er en ATV (All Terrain Vehicle) komplett utstyrt med 50 liter vanntank, 2 liters luftsylinder m/300 bar og 55 meter slange. Enheten skyter mellom 0,25 og 1,0 liter vann pr. skudd over en strekning på maks 16 meter med 3 meter bredde. Den fine vanntåken på 2-200 micron (μ) gir en veldig god kjølede effekt på brannen, og trenger seg godt inn i for eksempel trevirke som brenner [15].

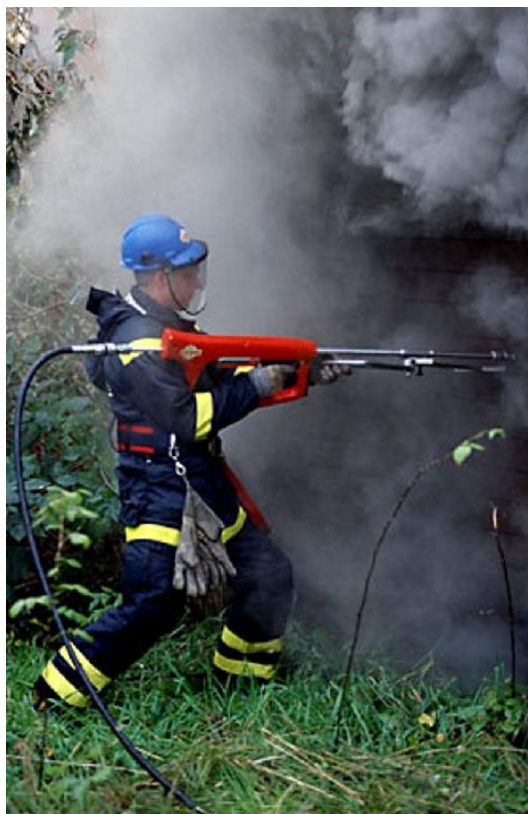
Figur 15: Cobra skjæreslukker (gjengitt med tillatelse fra CCS Cobra Norge)

Cobra skjæreslukker er egnet til blant annet kjøling av backdraftsscenarioer, i tillegg til slukking ved [18]:

- Loft- og kjellerbrann
- Brann i bjelkelag og skjulte konstruksjoner
- Brann i boliger

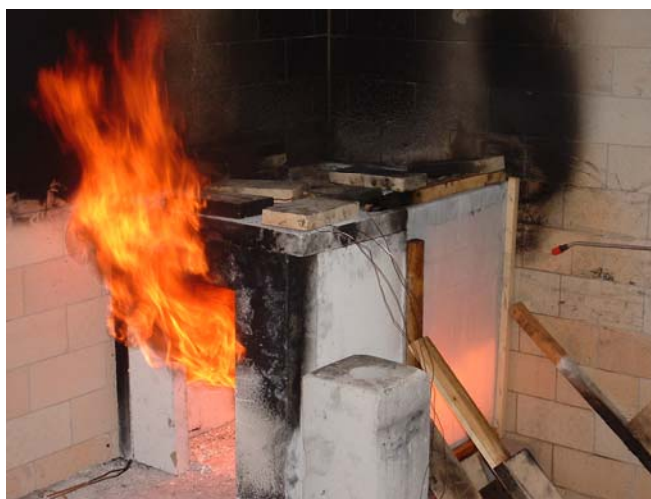
Figur 17: Bilde viser effekten til FRS under et forsøk gjennomført ved Høgskolen Stord/Haugesund, 2004. Gardinen er montert til høyre på konstruksjonen. (Jon Ivar Utstrand og Rune Kyllenstjerna)

Dette er en duk som fungerer som en vannvegg ved at den gjennom et helt brannforløp blir fuktet med vann. A. Thømt^h opplyser at beregninger viser at et sprinkleranlegg gir nok vannmengde. Duken ligger i en kassett som i utgangspunktet skal monteres under gesims, og leveres i en standard størrelse som inneholder en luke, utløersystem, vandduk, rør, dyser og monteringsbraketter. Avhengig av områdets størrelse som FRS skal dekke, tilpasses antall kassetter, festeanordning og vandduk til den enkelte leveranse [24].

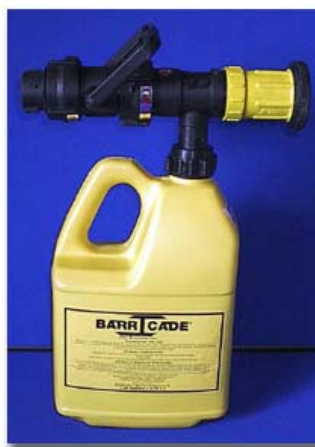
Figur 18: konsentrat av brannhemmende gelé - kobles direkte på slangemunnstykke

Geléen påføres med brannvesenets slanger eller vanlige hageslanger med en tilkobling ved munnstykket. Når den sprøytes utover fasaden på et hus lager den et tykt beskyttende lag mot varmestråling. Etter at fasaden ikke lenger eksponeres for varmestrålingen skyldes geléen av med vann. I følge leverandøren kreves det minimalt med opplæring for å kunne bruke utstyret [26] og det vil derfor være mulig at eventuelle slangeposter i brannsmitteområdene kan utstyres med beholdere som inneholder branngeléen. Disse kan da benyttes av rodevernet. Forsøk utført av SINTEF NBL i samarbeid med andre aktører påpeker derimot viktigheten av at geléen *må påføres riktig* for at den skal kunne fungere som forventet [27]. Det må derfor utredes nærmere om brannhemmende gelé kan benyttes av et eventuelt rodevern.

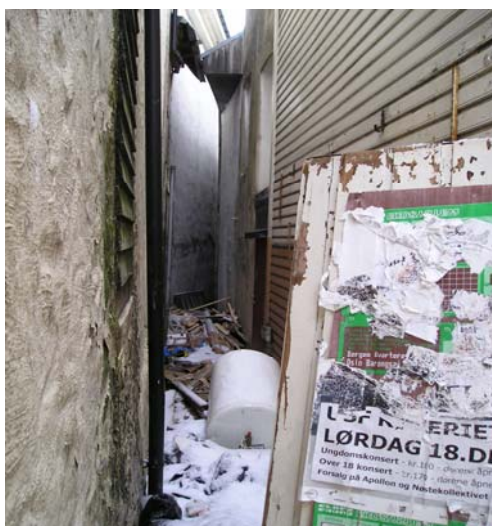
Figur 20: Under befaring av Vågsbunnen ble det observert mye rot mellom mange hus. Hollender gaten 14, viser et eksempel med mye søppel og brannfarlig materialer i tillegg til at det er åpent for allmennheten.

Som tidligere beskrevet i denne rapporten er orden og ryddighet to viktige tiltak for å hindre ildspåsettelse. Det er ofte tilfeldig hvilke hus som blir påtent, og ildspåsettelse vil som regel skje der det finnes noe å tenne på [9]. Sjøppelspann utgjør en stor fare for å bli påtent, spesielt dagene før tømning da disse ofte er synlig overfylte og står plassert utenfor huset, gjerne i en bakgård. Senest i 2004 var det 6 branntilløp i Vågsbunnen i løpet av en natt, og alle disse var påsatt i containere og søppelspann [35]. Rot og rask bør derfor ikke ligge foran boliger, eller i smitt og smau da dette utgjør en stor fare for ildspåsettelse. Boder og uthus bør være låst slik at de ikke er tilgjengelige for uvedkommende.

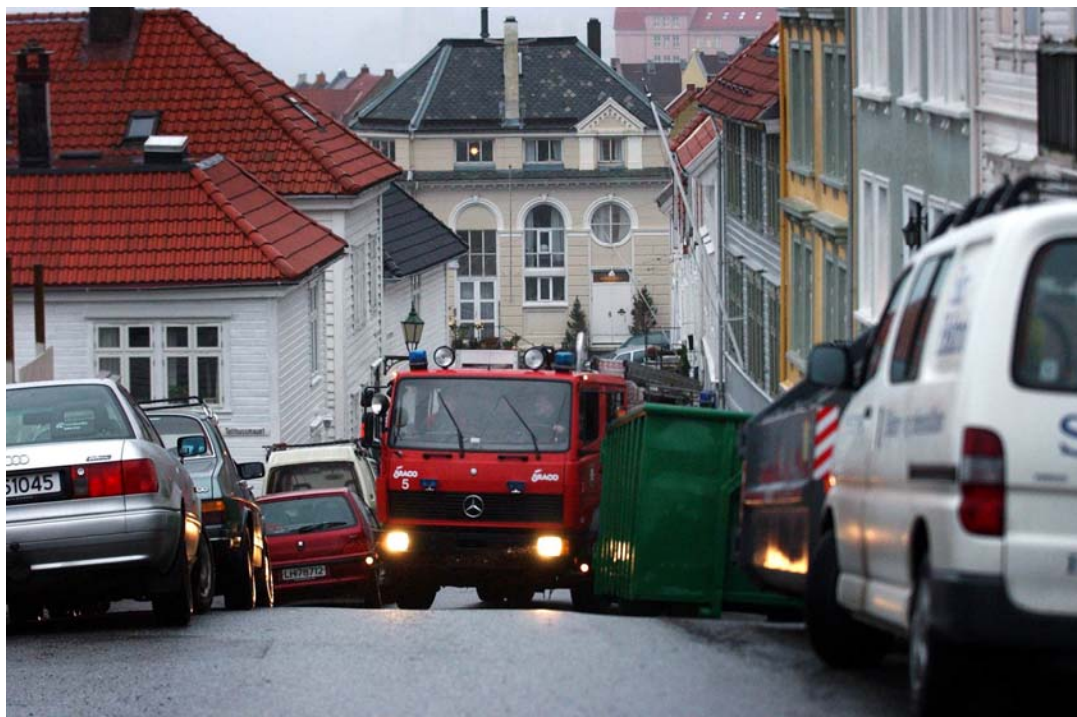
Figur 21: Parkerte biler og containere hindrer brannvesnets utrykningskjøretøyer. Gatene på dette bildet er over dobbelt så brede som mange av gatene i brannsmitteområdene. (Foto: Fred Ivar Klemetsen – Bergens Tidende)

Som beskrevet tidligere utgjør parkering i de smale gatene et stort problem for brannvesnets biler under utrykningen, og under utplassering av biler og utstyr. Store deler av brannsmitteområdene egner seg verken til parkering eller gjennomkjøring av biler.

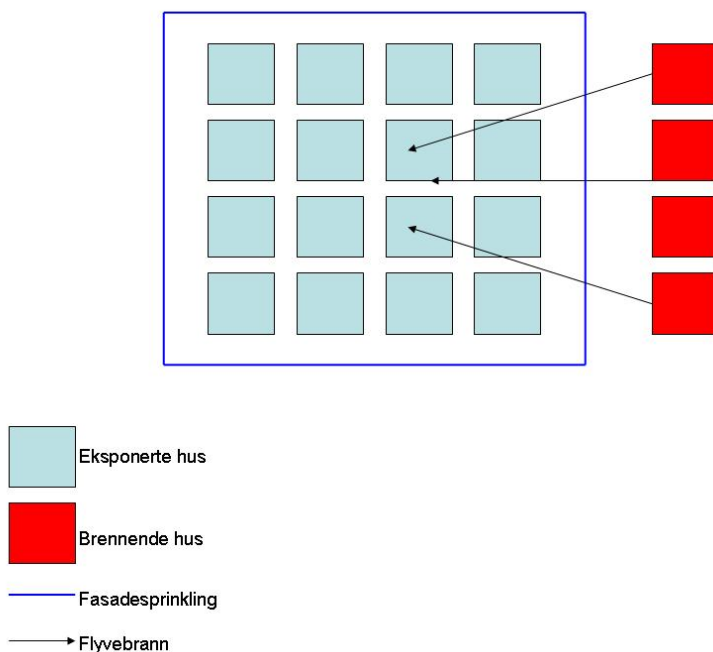
Figur 22: Problem områder med delvis sprinklet fasader, er at flygebranner inne i det beskyttede område kan oppstå

Sett fra et brannteknisk synspunkt er det å sprinkle alle fasadene i brannsmittområdet en god løsning. Men dette vil bli meget dyrt, og vil føre til en del store inngrep i fasaden. Fordi brannsmittområdene består av verneverdige kulturskatter vil ikke slike inngrep i fasaden bli godtatt av RA og Byantikvaren i Bergen, med mindre dette gjennomføres på en helt diskret måte. Fordelen med fasadesprinkling er at det ikke er nødvendig å være tilkoblet vannettet, men via en kobling nede på bakkenivå tilføres vann via brannvesenets egne slanger. Dermed kan dette bli et forholdsvis rimelig tiltak i forhold til andre typer sprinkling. En mulig løsning kan være å montere fasadesprinkling på ytterfasadene av hele kvartaler, slik at sannsynligheten for at en brann skal spre seg mellom flere kvartaler reduseres (se figur 22 på neste side). Problemet med en slik løsning oppstår så snart flyvebranner sprer seg over fasadesprinklingen, og lander innenfor det avgrensede området. Dermed kan brannen utvikle seg fritt fra innsiden av kvartalet og utover. Med hensyn til kost/nytteverdien vil ikke fasadesprinkling av brannsmittområdet bli anbefalt for Bergen sin tette trehusbebyggelse.
