# Brannteknisk dokumentasjon av gjennomføringer i hulldekker og Leca byggeplank

Bacheloroppgave utført ved

Sikkerhet, Brannteknikk

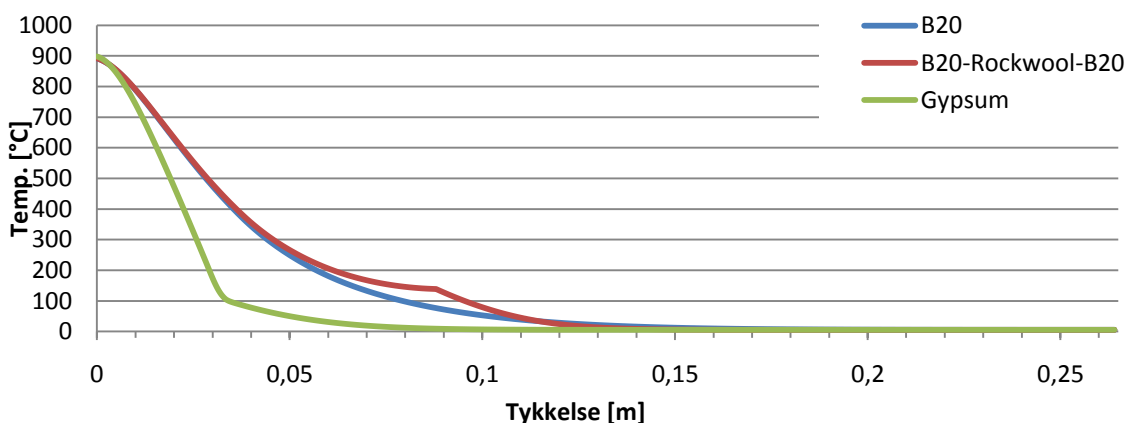
Figur 2-7, Varmeledning i gjennomføringer simulert i Argos.

**Temperatur i gjennomføring ved 60 min**

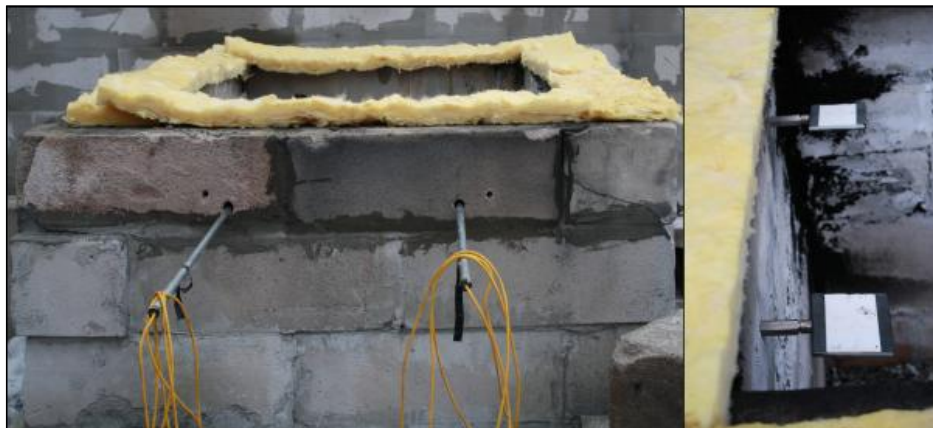
Figur 4-3, To platetermoelementer til venstre i ovnen

To platetermoelement (figur 4-3) og to K-element ble plassert i testrommet, på hver side av gjennomføringene, for å måle og kontrollere om brannen holdt ISO-kurven. Alle termoelementene hadde en avstand på ca 150 mm fra taket og til rørene i brannrommet.

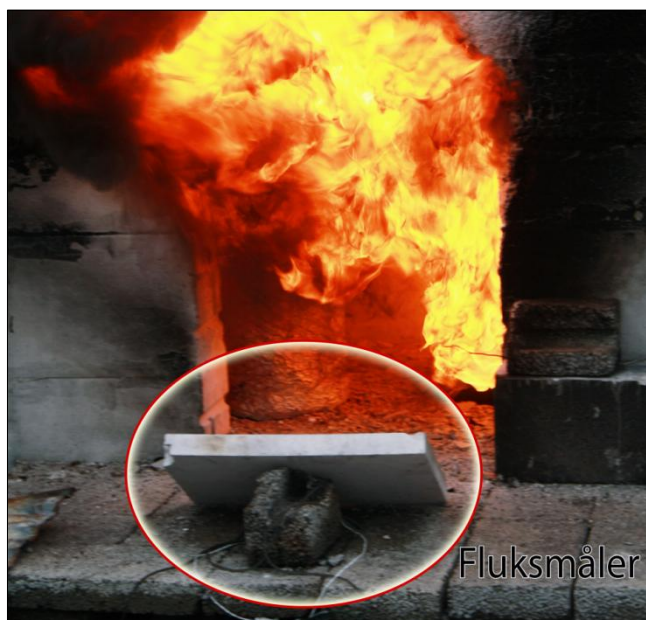
Figur 4-4, Fluksmåling i åpning til ovnen

Strålefluksmåling ble foretatt for å kunne dokumentere stråling fra flammene og om hvor mye påkjenning gjennomføringene i denne testen blir utsatt for. Målingen ble plassert i ovnens døråpning, vinklet mot taket. Dette kan ses i figur 4-4

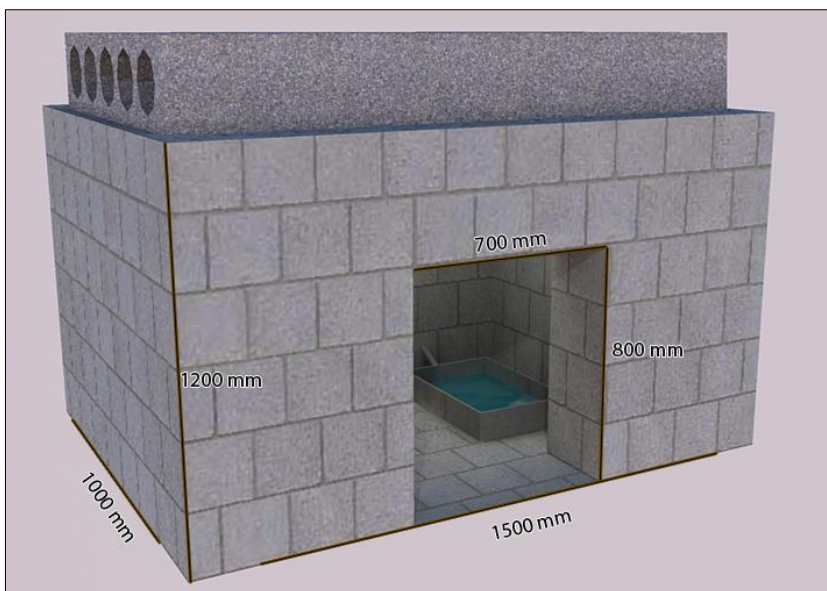
Figur 4-5, Mål på testrigg

Testriggen består av lettbetongblokker med ventilasjonsåpning på 700 mm x 800 mm. Gulvet består av et lag med Lecablokker for å beskytte den underliggende betongen. Midt i på høyre side er et dieselkar, med et rør som går ut på baksiden for etterfylling av diesel. Denne løsningen gjør at en kan kontrollere utviklingen av brannen slik at temperaturen ligger mest mulig likt ISO-kurven, beskrevet i ISO-834. På toppen av lettbetongblokkene ble det lagt et lag med Glavaisolasjon før prøveelementet ble plassert på riggen. Glavaisolasjonen tetter og hindrer lekkasje av røyk og varme gasser. Riggen er konstruert med innvendige mål på 1000 mm (B) x 1500 mm (L) x 1200 mm (H). Se figur 4-5.

Utsparinger og gjennomføringer ble plassert hovedsakelig på venstre side av brannrommet for å begrense flammens påvirkning på gjennomføringene.

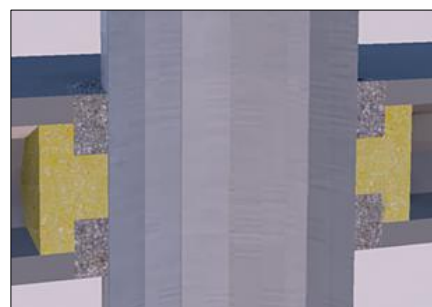
Figur 4-11, Gjennomføring - Betong-Rockwool-betong

Betong støpes på toppen og bunnen av gjennomføringen, med et mellomliggende lag bestående av Rockwool. Rockwool brukes og som forskaling i kanalene til hulldekkene. Ideen bak løsningen er at om det skulle oppstå sprekker i ett av betonglagene vil integriteten fortsatt bli ivaretatt, siden det andre betonglaget forblir upåvirket. Se figur 4-11

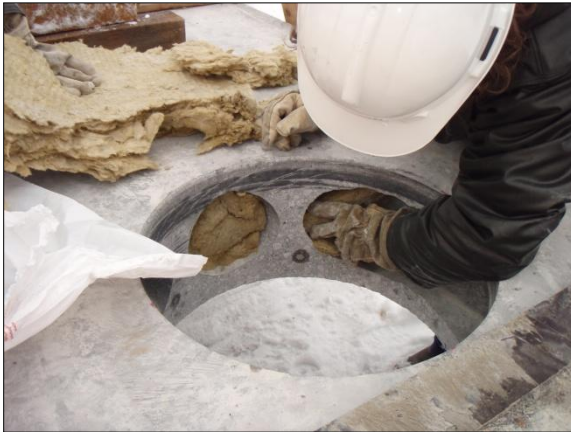
Figur 4-12, Rockwool i kanaler som forsikling

Alle gjennomføringene ble forskalet på undersiden før støping (figur 4-13). Kanalene i hulldekkene ble forskalet med Rockwool (figur 4-12). Rørene i forsøkene ble tettet med Rockwool for å hindre transport av røyk og varme gasser (figur 4-14). Spirorør ble isolert med Rockwool nettingmatte for å begrense varmeledning i kanalgodset (figur 4-15).

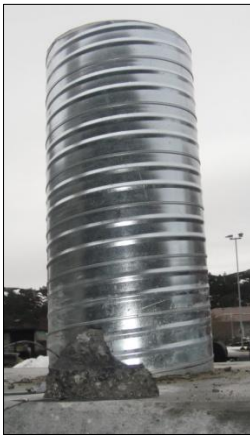
Figur 4-16, Spirorør

Spirorør (figur 4-16) er et galvanisert ventilasjonsrør av stål. Stålet i rørene representerer en vesentlig fare for varmeledning i gjennomføringer. Under forsøkene ble rørene beskyttet mot brannen ved hjelp av en 30 mm Rockwool brannisolasjon med netting, inne i testriggen.

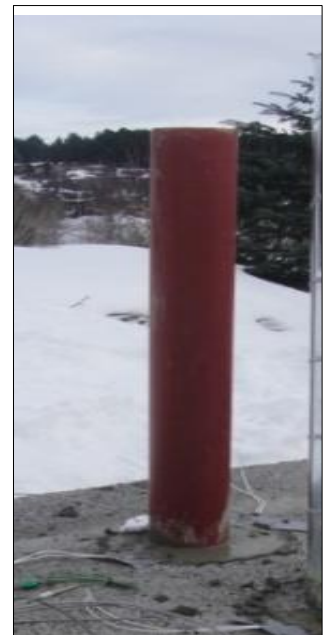
Figur 4-17, Soilrør

Soilrør (figur 4-17) er avløpsrør i støpejern. De brenner ikke, og i kan henhold til NBI 520.342 i visse tilfeller føres gjennom brannskille i betong uten tilleggisolering. Det er også svært formstabilt ved varmepåvirkning. På grunn av at støpejern korroderer, ca 1 mm per 10 år, har det i de senere år har det blitt mer vanlig med avløpsrør i plast, men soilrør benyttes fortsatt, nettopp for sine gode egenskaper mot brann. Soilrøret som ble brukt under testingen var helt nytt og upåvirket av korrosjon. På undersiden ble røret tett med Rockwool i bend, for å hindre røyk og varme gasser å transporteres gjennom røret. (8)

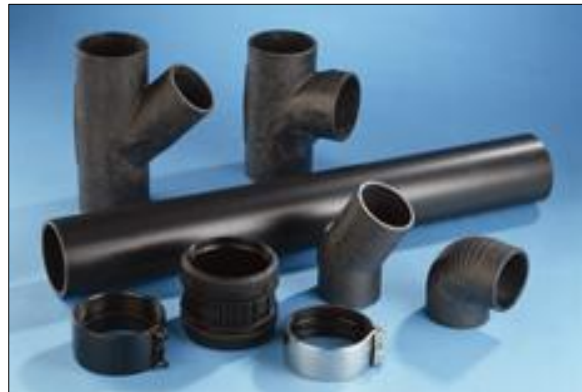
Geberit Silent (figur 4-18) er et fleksibelt og slitesterkt avløpsrør i polyetylen. Røret er motstandsdyktig mot kjemikalier og tåler godt både høye og lave temperaturer (- 40 °C til +80 °C). Røret har veldig gode lydisolerende egenskaper og brukes i boliger, kontorer, sykehus og hoteller og generelt der hvor det er krav til lydnivå i avløpsinstallasjoner.

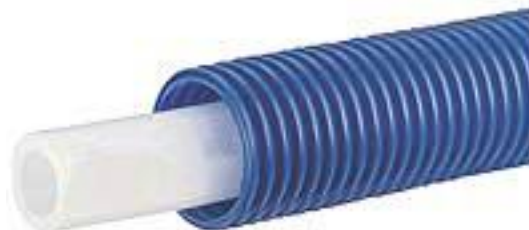
Figur 4-19, PEX Combirør

Rør i rør (figur 4-20) er satt sammen av to deler som består av et ytre trekkør av plast og et indre rør av typen PEX. Et PEX rør er tilverket av krysskoble polyeten og brukes til isolasjon for kraftkabler og som rør til springvann. PEX har god resistens mot kjemikalier og har et operasjonsintervall mellom -40 °C og +90 °C.

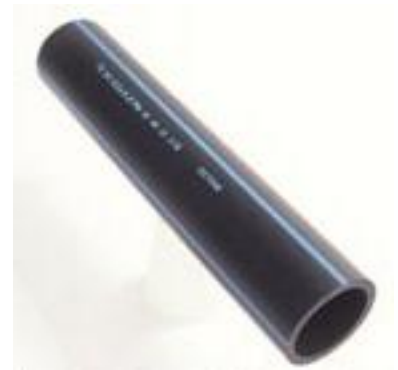
Figur 4-20, Vannrør

Vannrøret (figur 4-21) går under kategorien PE-rør og er lagt av polyetylen. PE-rør kan brukes mellom temperaturer på  $-40\text{ }^{\circ}\text{C}$  opp til  $+80\text{ }^{\circ}\text{C}$  og har en antennelsestemperatur på  $380\text{ }^{\circ}\text{C}$ . Rørene er meget fleksible og korrosjonsbestandige samt har gode strekkfaste egenskaper. Dette gjør at de blir brukt i flere ulike miljøer, både på land og i vann.

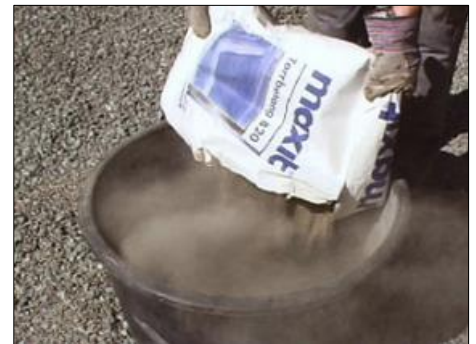
Figur 4-21, Maxit B20 tørrbetong

Ved samtlige gjennomføringer i betong ble Maxit B20 Tørrbetong benyttet (figur 4-22). Den kan brukes til de fleste typer mindre støpearbeider, innvendig og utvendig. Det var kuldegrader under støpingen, så mørtelen ble blandet med varmt vann for å få utgangstemperaturen på ferdigblandingen til å være ca  $20\text{ }^{\circ}\text{C}$ . Arbeidet ble gjort av Maxit's egen servicemann og utført etter forskrift. Se vedlegg E for mer informasjon.

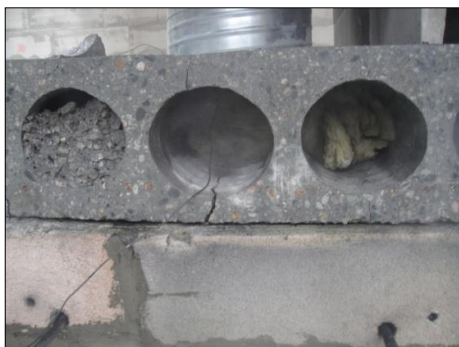
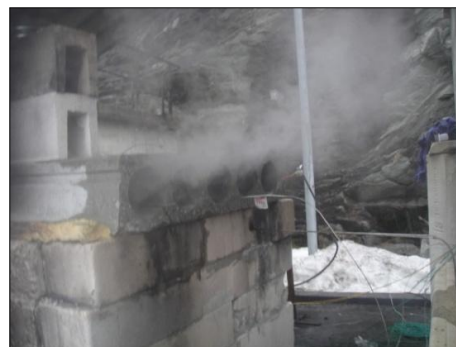
Figur 5-2, A - Sprekker i hulldekke. B - Damp fra dekke

**A:** Sprekkdannelser på undersiden av kanalen gjør at svart røyk pipler ut ved kanal 3.

**B:** Dekket damper, hvit røyk kommer ut av samtlige kanaler

Tid [min]	Visuelle Observasjoner – HD1
2 min	Steinskudd fra undersiden av dekket
3-4 min	Steinskudd treffer brannkaret
9 min	Sprekkdannelser i den midterste kanalen
10 min	Sprekk på oversiden av dekket Sprekk i kanal 1,2 og 5 Røyk kommer ut fra den midtre kanalen
17 min	Kokende vann pipler ut langs armeringen og dekket damper. (figur 5-2, B)
20 min	Steinskudd fra fronten av dekket
22 min	Ytterligere steinskudd fra fronten av dekket
35 min	Sprekkdannelser på venstre side av riggen, liten mengde røyk pipler ut
50 min	Svart røyk ved kanal 3 (figur 5-2, A)
60 min	<b>Test stopp</b>

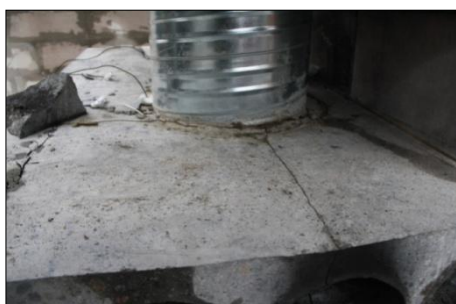
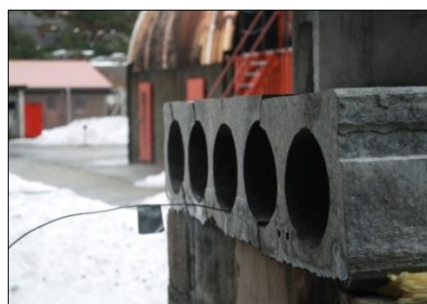
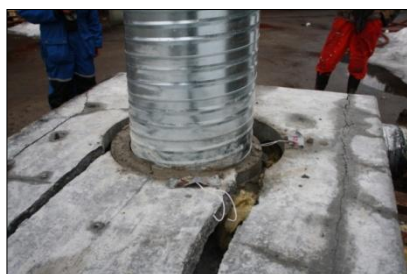
**A:** Sprekk i langs kanal

**B:** Vertikale sprekker i kanaler

**C:** Etter endt forsøk ble elementene heist med kran, og elementene sprakk ytterligere. Betongen virker upåvirket av eksponeringen.

Side	Etterobservasjoner
<b>Ekspontert side</b>	Ingen tegn til sprekkdannelse på undersiden av gjennomføringen. Sterk dekket med sot så det er vanskelig å påpeke eventuelle småsprekker. Isolasjonen på ventilasjonsrøret er intakt.
<b>Uekspontert side</b>	Liten sprekkdannelse på venstre side av gjennomføringen, der det også har sprukket langs kanalen (figur 5-3, A). Ingen tegn til transport av røyk og varme gasser. Integritetstest bestått gjennom hele forsøket.

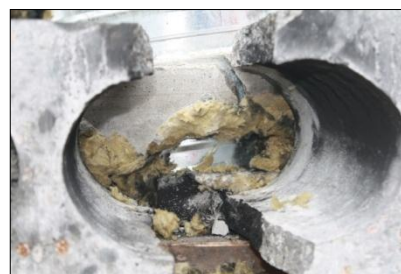
Figur 5-3, Bilder etter forsøk

**D:** Det ble avdekket ulikheter i lagene med løsningen betong-Rockwool-betong. Mellomliggende lag av Rockwool har blitt komprimert under støpeprosessen.

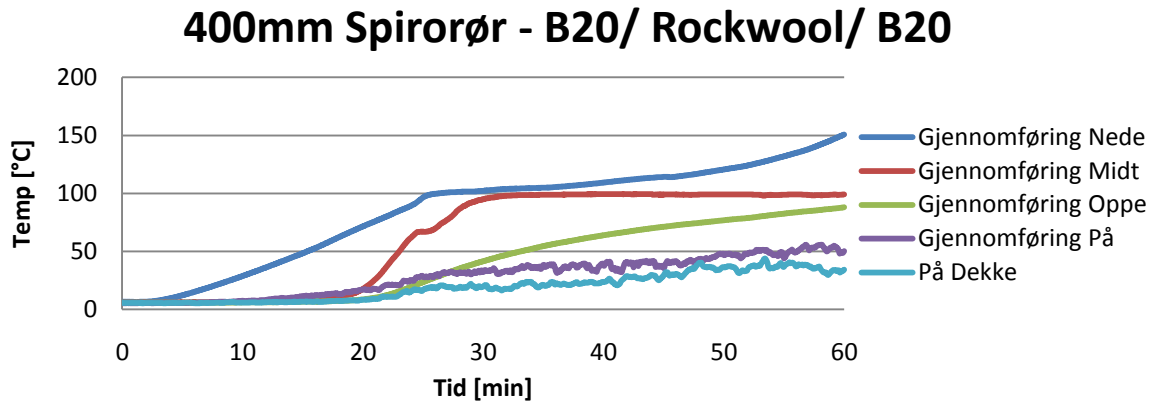
Figur 5-4, Temperaturer 400mm spirorør – B20-Rockwool-B20 – HD3

Figur 5-4 viser temperaturer målt i ulike sjikt i gjennomføringen og på dekket.

Temperatur i gjennomføring stiger betraktelig etter 25min. Oppsprekking i dekke gir mer intens brann i tillegg til varme i kanalene. Temperaturen på oversiden av gjennomføringer blir likevel ikke påvirket i veldig høy grad og makstemperaturen på gjennomføringen er ikke i nærheten av kritisk temperatur i henhold til isolasjonskravet

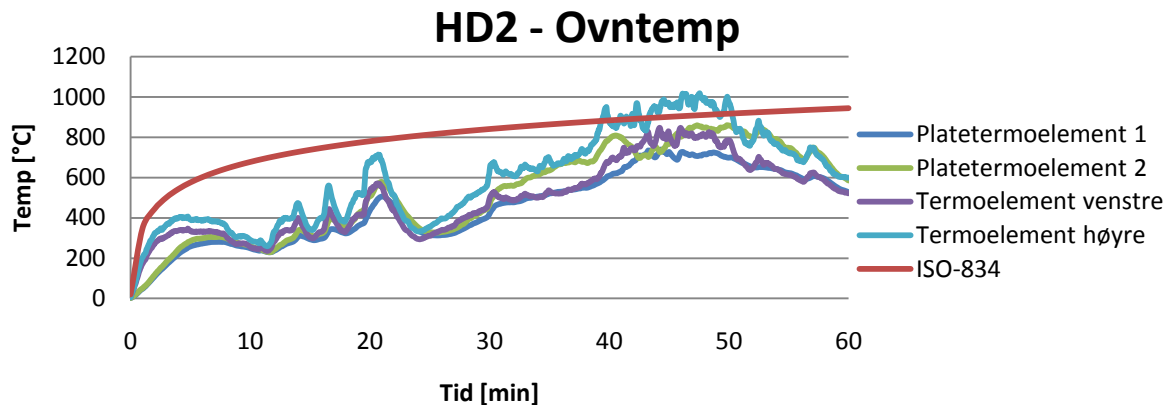
Figur 5-5, Temperatur/tid graf i ovnen - HD2

Figur 5-5 viser eksponeringen gjennomføringen ble utsatt for.

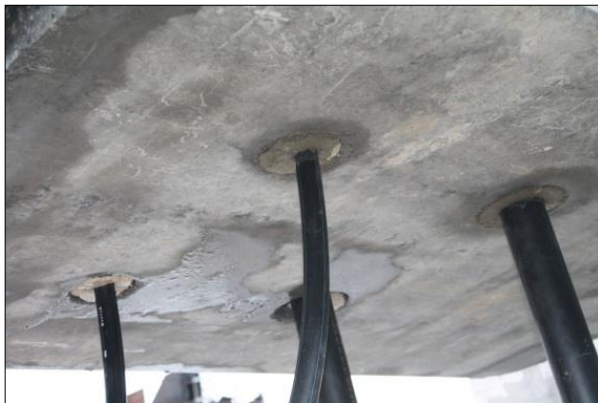
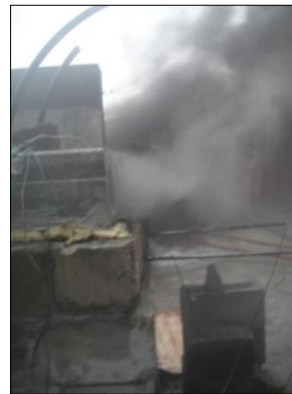
Figur 5-13, A: Gjennomføringer for forsøk. B: Røyk ut fra kanal 2 – HD3

**A:** Sprekk i gipsens underflate

**B:** Røyk ut av kanal 2

Tid [min ]	Visuelle observasjoner - HD3
2 min	Plastikkør avbrent. Steinskudd fra undersiden av dekket.
3 min	Svart røyk fra kanal 2. (figur 5-13, B)
4 min	Diesel skvetter ut i rommet. Sprekk i kanal 3.
5 min	Kontinuerlig steinskudd.
8 min	Hvit røyk observeres fra kanal 1,3 og 5. De som ikke har gjennomføringer.
10 min	Steinskudd fra fronten av dekket
11 min	Heftig steinsprut ut fra riggens front. Stor sprekk i kanal 5. (figur 5-14, C)
13 min	Store biter skytes ut fra fronten av dekket. Høye smell.
26 min	Stor sprekk over kanal 2. (figur 5-14, A og B)
27 min	Svart røyk fra kanal 5.
29 min	Kokende vann pipler ut langs armeringen i dekket.
50 min	Tydelige flammer kan ses i kanal 5. (figur 5-14, D)
60 min	<b>Test stopp</b>

**Gipsgjennomføringer:** Gips har delvis sprukket opp før forsøket starter (figur 5-13, A). En del vind under forsøket gjør visuelle observasjoner og integritetstesting vanskelig, men blir gjennomført så mye som mulig.

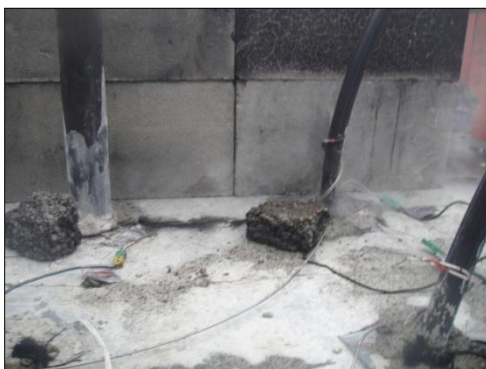
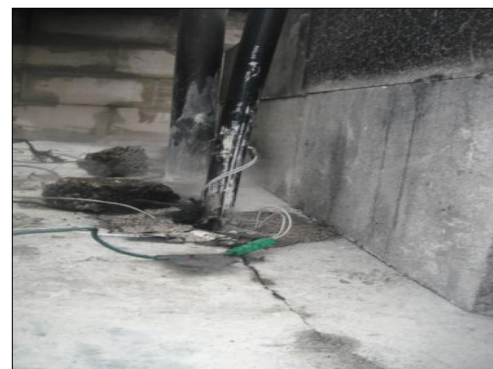
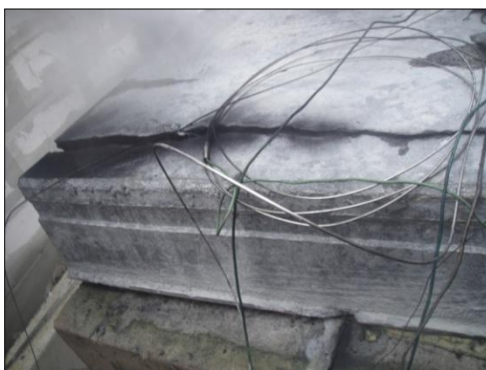
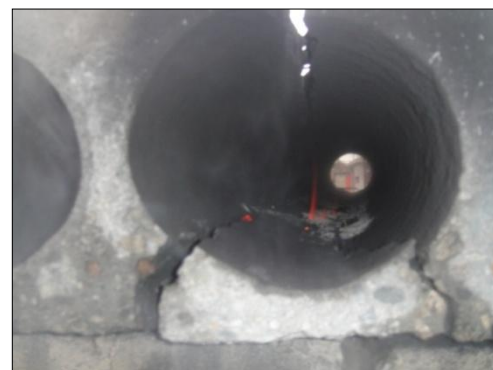
**A:** Langsgående sprekk mellom gjennomføring i kanal 2 med tendens til sotdannelse. Ingen tegn til brudd i selve gjennomføringene.

**B:** Sprekken fortsetter langs kanalen. Gjennomføringer virker upåvirket.

**C:** Store sprekkdannelse i dekket ved kanal 5. En del røyk gjør at det blir sterk sotdannelse.

**D:** Samme kanal fra en annen vinkel viser at røyken tidvis antennes i inne i kanalen.

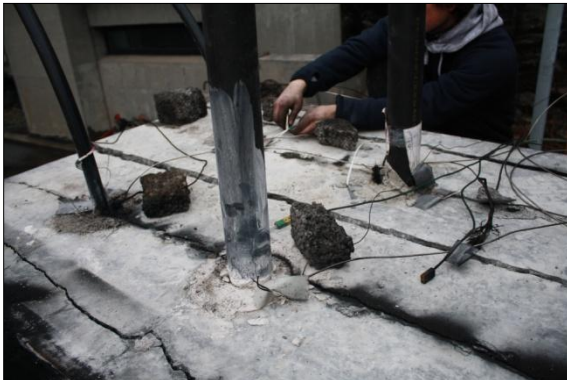
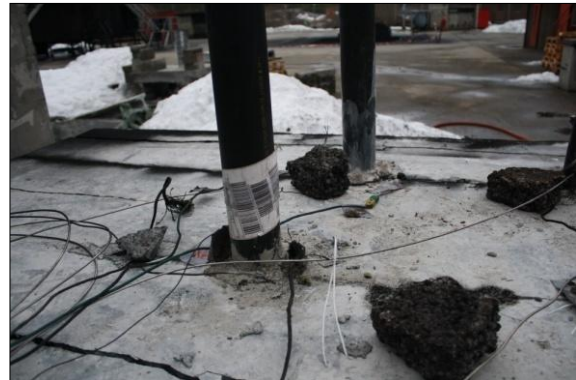
Figur 5-15, Bilder etter forsøk - HD3

Side	Etterobservasjoner
<b>Eksponert side</b>	Plastikkørene er totalt brent bort. Ikke mulig å se inn i hullene, delvis pga at de er smeltet sammen, delvis pga sot. Varm rigg og kontinuerlig av og på lossing gjør bildedokumentering vanskelig.
<b>Ueksponert side</b>	Tydlig sprekker i dekket. Hovedsakelig i de kanalene uten gjennomføringer. Sprekker også mellom gjennomføring 3 og 4, men integritetstesten ble bestått gjennom hele forsøket. (figur 5-15)

Store sprekker langs kanaler, gjennomgående fra topp til bunn. Sotlag har lagt seg på overside av sprekkeene under forsøket. (figur 5-15)

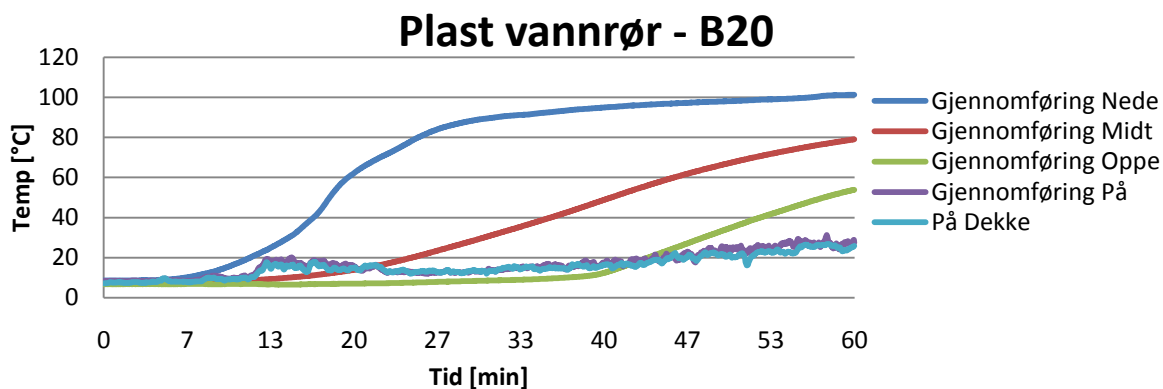
Figur 5-16, Temperaturer plast vannrør – B20 – HD3

Figur 5-16 viser temperaturer målt i ulike sjikt i gjennomføringen til plast vannrør (B20) og på dekket.

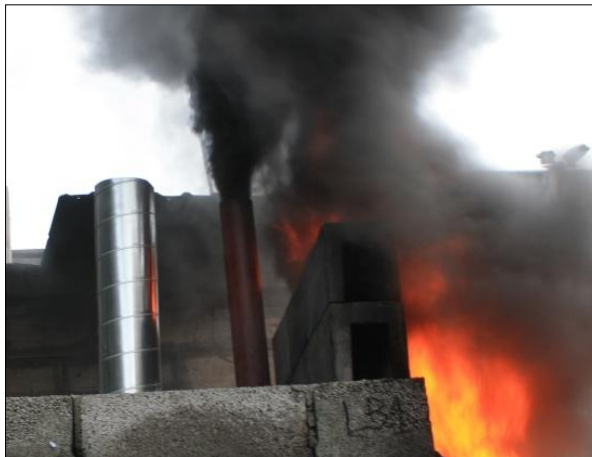
Figur 5-24, Svart og antent røyk fra soilrør

A: Svart røyk fosser ut av soilrøret

Tid [min ]	Visuelle observasjoner - LB1
3 min	Gul røyk fra soilrør. (figur 5-23)
25 min	Isolasjonen på spirorøret faller ned.
26 min	Bend på soilrøret, tett med Rockwool, faller av (figur 5-22) Svart røyk fosser opp og ut av soilrøret. (figur 5-24,A)
27 min	Tidvis antennelse av røyken som stiger ut fra soilrøret. (figur 5-24, B)
29 min	Hvit røyk stiger opp fra spirorøret.
33 min	Hvit damp stiger fra hele dekkets overflate.
50 min	Små tydelige sprekker på dekkets overflate. Antydning til sprekk på gjennomføring soilrør.
60 min	<b>Test stopp</b>

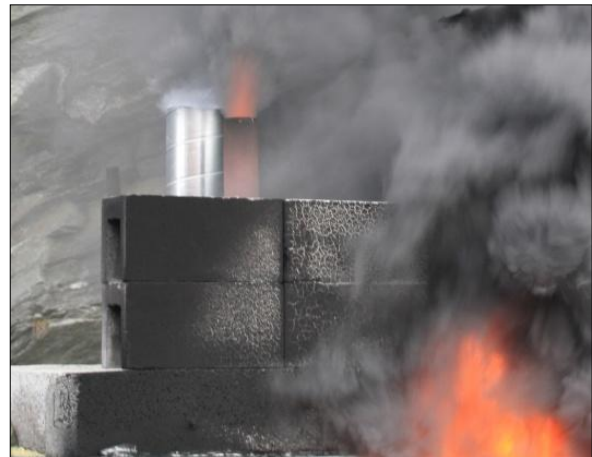
B: Tidvis antennelse av røyken

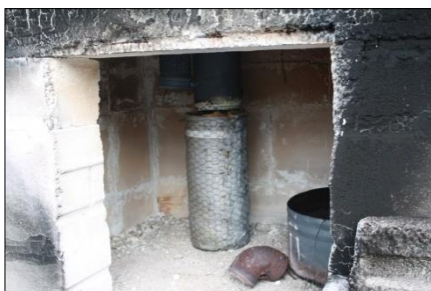
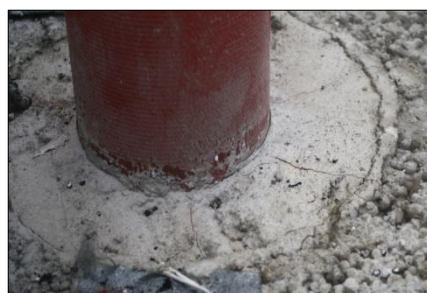
**A:** Isolasjonen på spirorøret har falt ned under testen. Det har også bend på soilrøret.

**B:** Bend var tettet med Rockwool. Røret sto helt åpent når den falt av.

**C:** Tegn til sprekkdannelse i fugen på dekket og på utsiden av gjennomføring

**D:** Antydning til overfladisk sprekkdannelse i gjennomføring

Side	Etterobservasjoner
<b>Eksponert side</b>	Isolasjonen på spirorøret har falt ned.(figur 5-25, A) Det samme gjelder bend på soilrøret (figur 5-25, B). Bend var tettet med Rockwool og uten bend var røret åpent fra topp til bunn. Tydelig misfarging på begge rør. Små indikasjoner på deformering nederst på soilrør.
<b>Ueksponert side</b>	Sprekkdannelse ved fugen i elementet (figur 5-25,C). Gjennomføring ved spirorøret er ikke påvirket av dette. Antydninger til at sprekken fortsetter på utsiden av gjennomføringen, men under testen ble det ikke avdekket brudd på integriteten. Gjennomføringen til soilrøret har kun overfladiske små sprekker (figur 5-25,D).

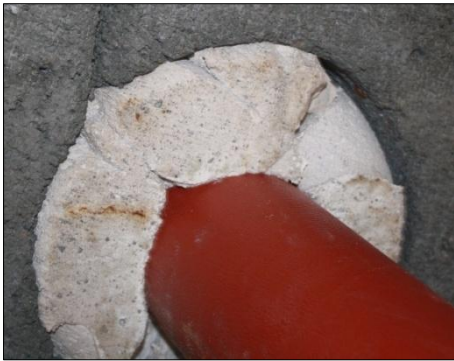
Figur 5-30, Soilrør for test - LB2

**Før test:** Gjennomføringen fra undersiden

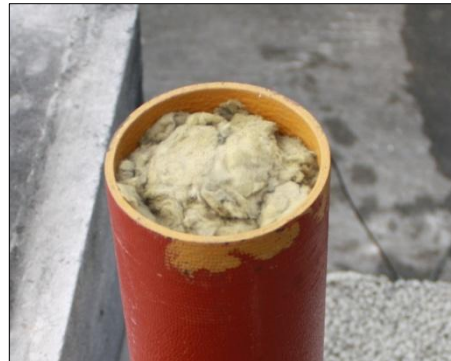
**Før test:** Soilrøret ble tett med Rockwool også i toppen

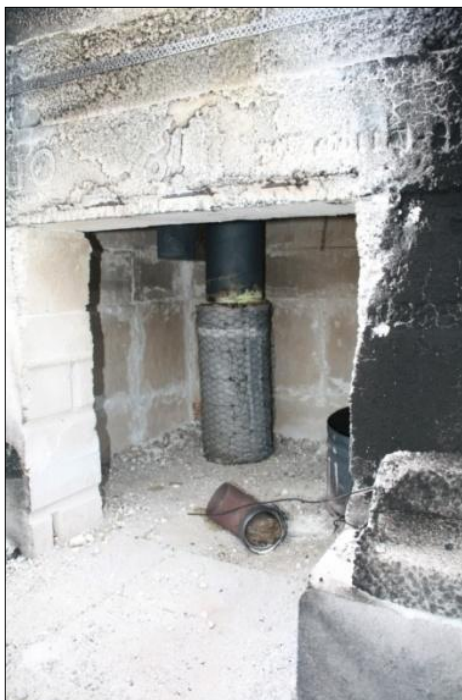
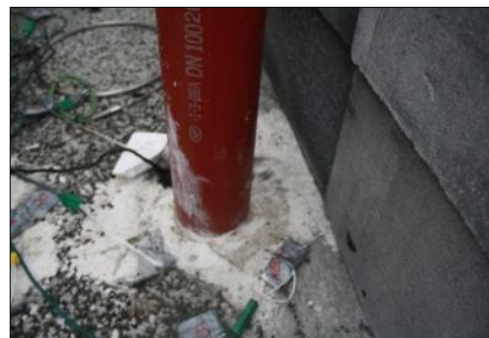
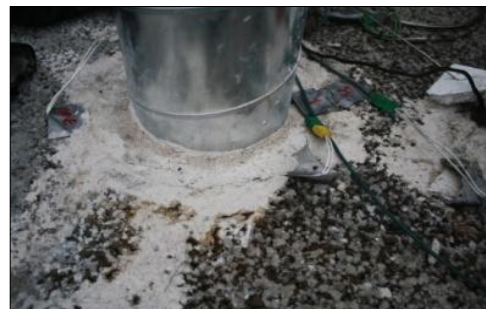
**A:** Isolasjon på spirorør har falt av. Røret er helt nedsotet, men intakt. Bend på soilrør ligger på gulvet.

**B, C:** Vannpytter ligger på oversiden av gipsmassen. Massen virker forøvrig seig og fuktig.

Side	Etterobservasjoner
<b>Eksponert side</b>	Isolasjon på ventilasjonsrør og bend på soilrør har falt av (figur 5-32,A). Tydelig misfarging på rør. Underside av gjennomføring er tilsotet, men virker ellers upåvirket av eksponeringen. Ingen tegn til oppsprekking.
<b>Ueksponert side</b>	Vannpytter har lagt seg på oversiden av gjennomføringene (figur 5-32,B og C). Ingen tegn til sprekkdannelser. Gipsen virker fuktig og seig ved fjerning av innstøpte termoelementer. Integritetstest bestått under hele forsøket.

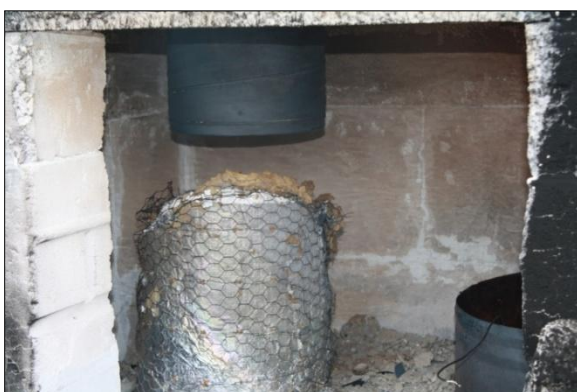
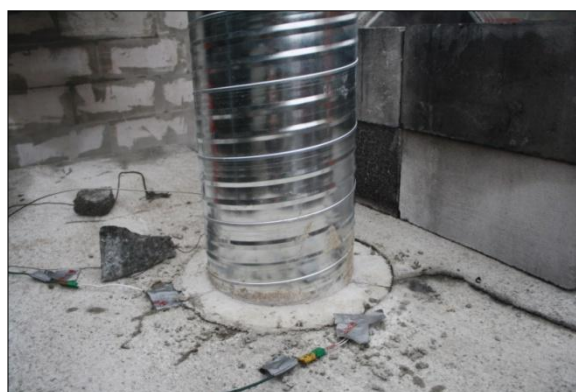
**A:** Isolasjonen på spirorøret har falt av. Røret er tydelig misfarget men intakt.

**B:** Tydelig sprekke og sotbelegg langs fugen i dekket i høyre billedkant. Stopper ved gjennomføringen.

Side	Etterobservasjoner
<b>Eksponert side</b>	Isolasjonen på spirorør har falt ned. Tydelig misfarging på røret (figur 5-38, A). Ingen tegn til sprekkdannelser på gjennomføring. Sotbelagt kant i skillet mellom gjennomføring og dekke.
<b>Ueksponert side</b>	På tross av varmeledning i kanalgodset bidro til en oppvarmet gjennomføring ble ikke isolasjonskravet brutt. Sprekkdannelse langs fugen i elementet, men stopper når den når gjennomføringen (figur 5-38, B). Kun overfladiske sprekker på selve gjennomføringen. Integritetskravet ble bestått gjennom hele testen. Tegn til forkulling på bomulsdotten under testingen, men det skyldtes at den lå inntil det varme spirorøret.

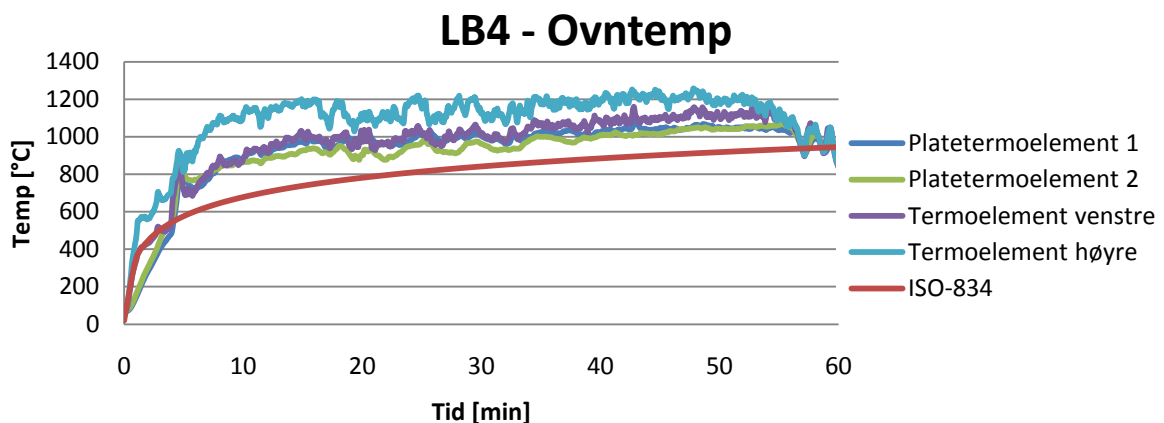
Figur 5-40, Temperatur/tid graf i ovnen - LB4

Figur 5-40 viser temperaturen i ovnen. Grafen viser at temperaturene var noe høyere enn hva ISO-834 kurven krever.

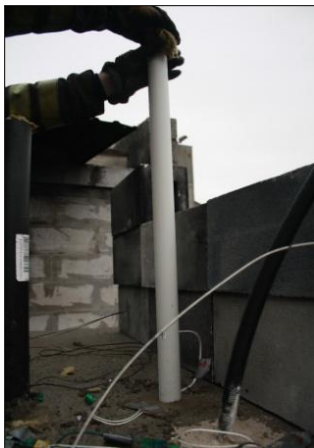
Figur 5-41, Bilder for test - LB4

**Før test:** Rør tettes med Rockwool

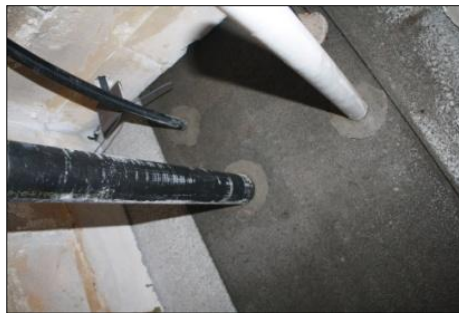
**Før test:** Fra underside på dekket tatt inne i riggen.

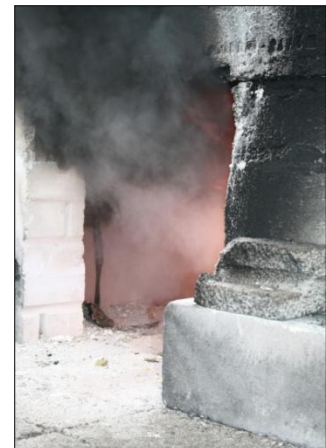
**A:** Plastikkrørene smelter

Tid [min ]	Visuelle observasjoner - LB4
2 min	Rør smelter og faller i gulvet. Brenner deretter kraftig og bidrar til økning av brannens intensitet. (figur 5-41, A)
31 min	Dekkets overflate damper
60 min	Test stopp

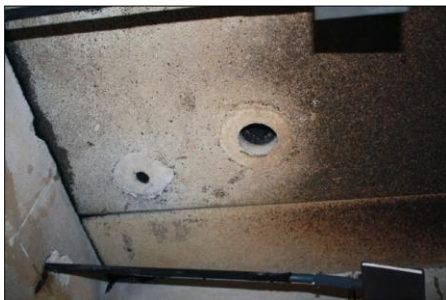
**A:** Plastrør er smeltet bort.

Side	Etterobservasjoner
<b>Eksponert side</b>	Plastrør helt avbrent (figur 5-42, A). Ser tydelig hullene etter rørene, men kan ikke se opp gjennom de (figur 5-42, B).
<b>Ueksponert side</b>	Ingen tegn til sprekkdannelser. Rør på oversiden intakt. (figur 5-42, C og D)

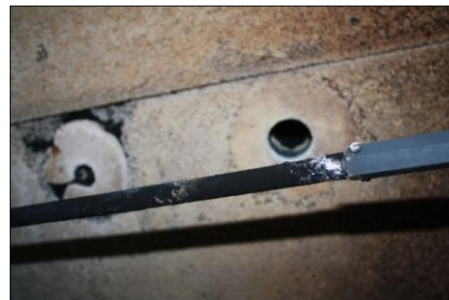
Figur 5-42, Bilder etter test - LB4

**B:** Hull etter plastrør er smeltet bort.

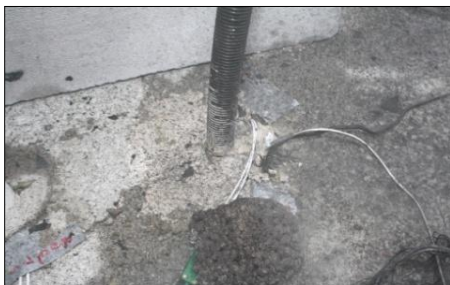
**C:** Plastrør oppå dekket etter test

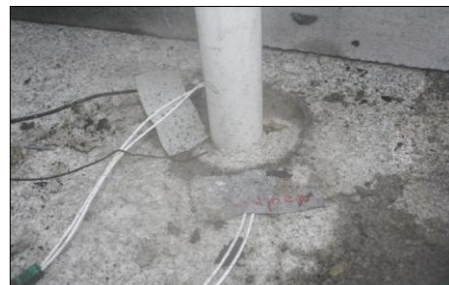
**D:** Avløpsrør 50 mm oppå dekket etter test

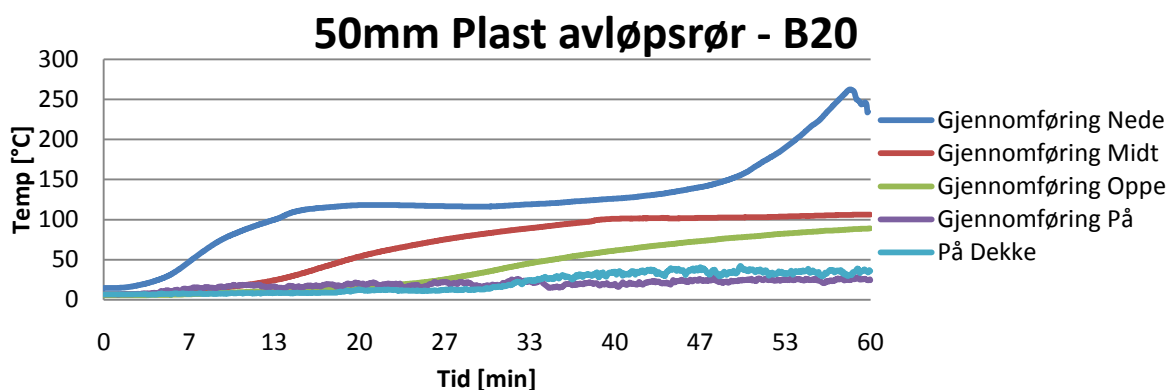
Figur 5-46, Temperaturer 50 mm plast avløpsrør - B20 – LB4

Figur 5-46 viser temperaturer målt i ulike sjikt i gjennomføringen til 50 mm avløpsrør (Gypsum) og på dekket.

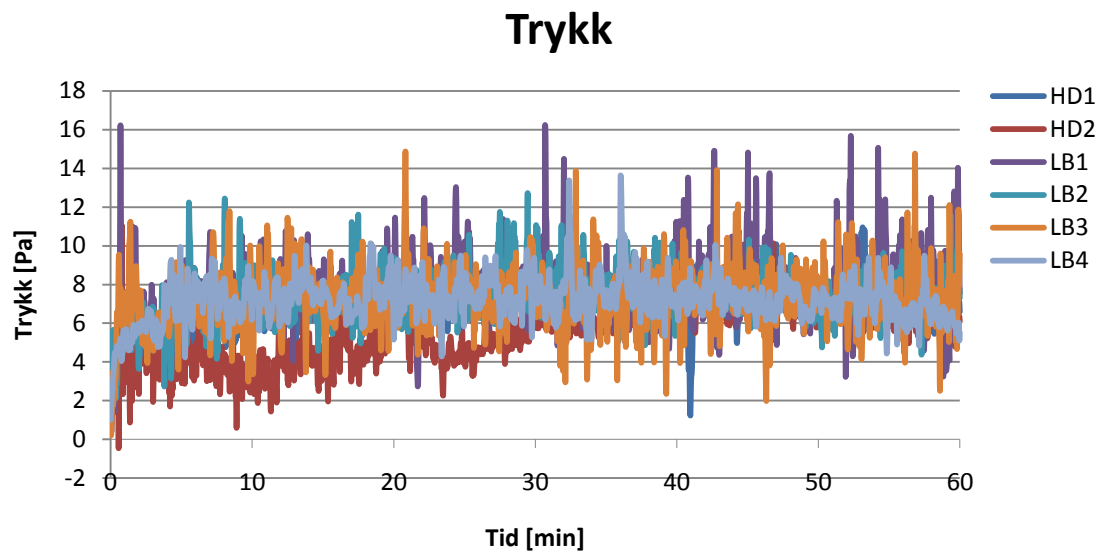
Figur 5-48, Resultater trykkmåling

Det ble målt trykk under seks av sju forsøk. Trykkmåling ble ikke foretatt ved test av HD3. Resultatene fra trykkmålingene vises i figur 5-48

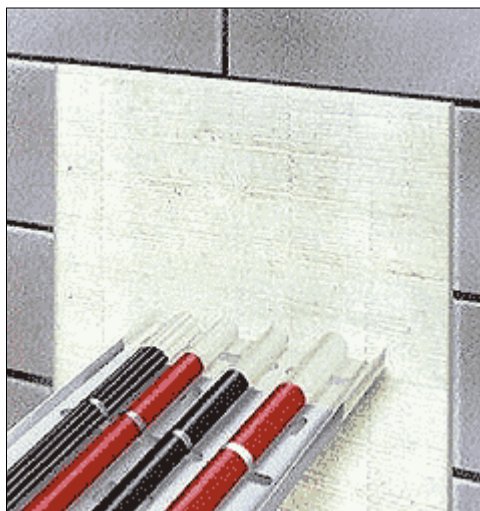
Eksempel på tetting av gjennomføring ved hjelp av brannplate med dekkmaling

En brannplate er en mineralullplate med høy densitet. Brannplata er påført en spesiell dekkmaling som demper temperaturøkningen i plata og gjennomføringene.

Brannplater kan leveres med dekkmaling påført på forhånd på én eller to sider, avhengig av installasjonshensyn og brannmotstand. Brannplater med dekkmaling brukes i kombinasjon med godkjent brannklassifisert akryl eller silikon til forsegling av eksponerte flater og for tetting rundt gjennomføringer og mot tilstøtende veggfelt
