Hvilke risikoforhold er tilknyttet vinsjavdelingen på Aker Well Service?

Hovedprosjekt utført ved

Høgskolen Stord/Haugesund – Avd. Haugesund - ingeniørfag

HOVEDPROSJEKT

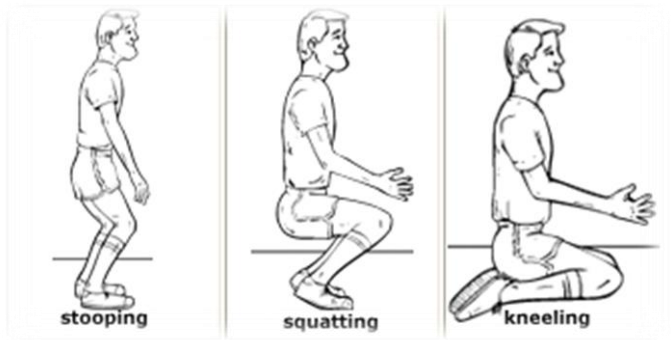
Figur 3 - Arbeid under knehøyde

Arbeid som blir utført under knehøyde er manuelt og kjennetegnes ved ulike arbeidsstillinger. Disse arbeidsstillingene kan være huksittende, knelende, kneliggende eller liggende, se figur 3. Når et arbeid utføres under knehøyde, blir vekten overført til underlaget vekselvis via knær, føtter, hender eller hele kroppen (Moen B. E., 2003).

Arbeid under knehøyde over lengre tid kan føre til knelidelser, dersom det gjennomføres kontinuerlig. Ergonomiske hjelpemidler som kneputer kan redusere omfanget av knelidelser.

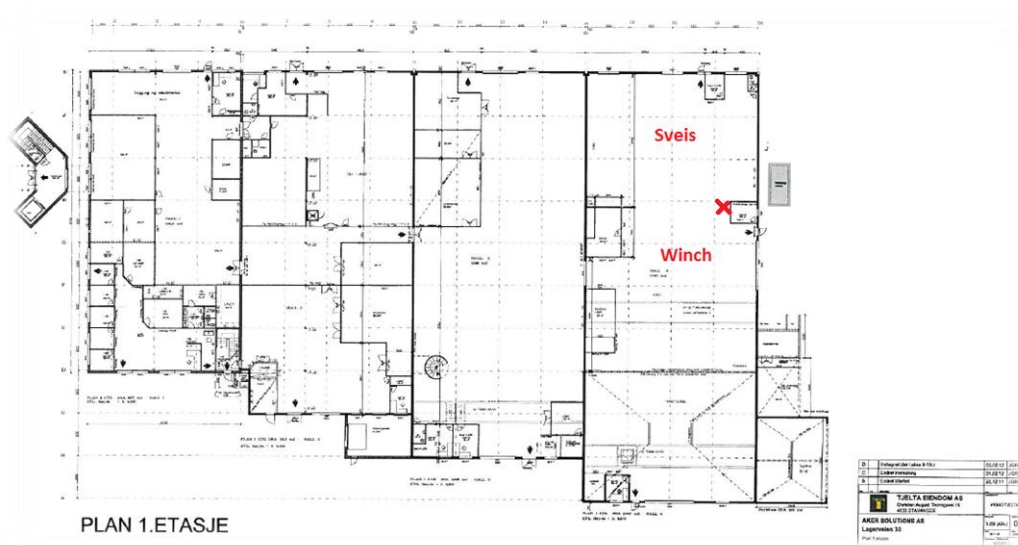
Støymålingen ble utført i vinsjavdelingen på verkstedet. Støymåleren var plassert mellom sveis- og vinsjavdelingen, siden det kunne oppstå støy fra begge avdelingene. Den ble også plassert på det grunnlaget at den ikke skulle stå i veien for arbeiderne. Dette ble diskutert med avdelingslederen før den ble satt opp. Se Figur 5 - kart over verksted

Her er en oversikt over verkstedet på Aker Well Service. Støymålingen befant seg mellom vinsj- og sveiseavdeling, grunnet støy fra sveiseavdeling. Krysset på kartet viser hvor målingen fant sted.

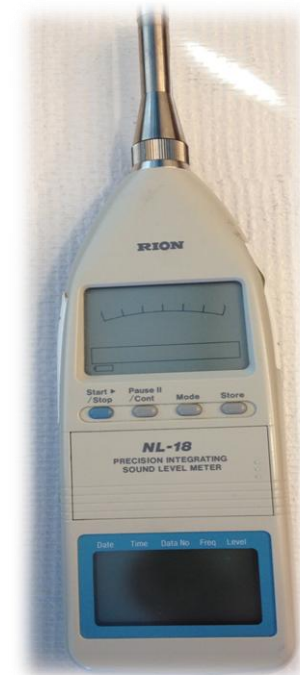
Figur 6 – Støymåler
Støymåler Rion, NL 18

Målingene ble gjennomført den 12., 13. og 21. februar, 7., 20. og 21. mars og 4. april. Støymåleren Rion, NL 18, se figur 6, ble brukt for å gjennomføre støymålingene som foregikk i ca. syv og en halv time hver gang. Den var plassert i utkanten av avdelingen, slik at den stod beskyttet, se figur 7.

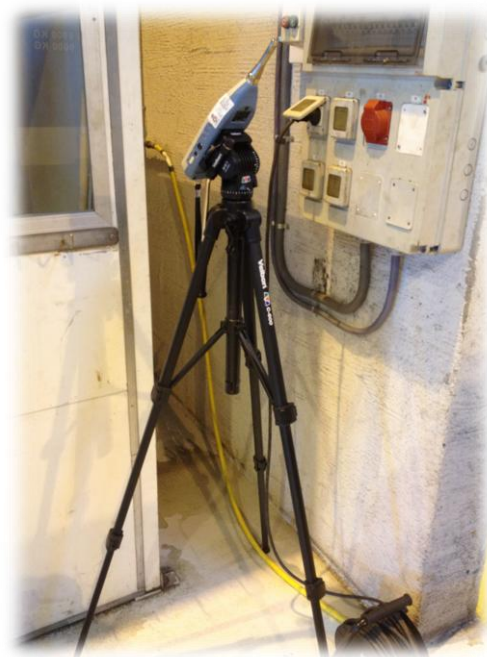
Figur 7 - Plassering av støymåler

Plassering av støymåleren i vinsjvdelingen

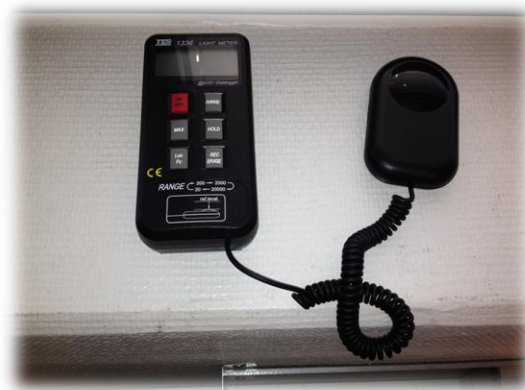
Figur 8 – Luxmåleren
Luxmåler, TES-1336 som ble benyttet under målingene av lys.

Ved måling av belysning kan det oppstå måleusikkerhet som er gitt ved +/- 5% av målt verdi + 5 lux enheter. Dette vil si at en målt verdi på 100 lux, tilsvarer en måleusikkerhet på 100 +/- 10 lux, samt en verdi på 500 lux vil bli 500 +/- 30 lux (Thuestad, Måling av arbeidsbelysning, 2013).

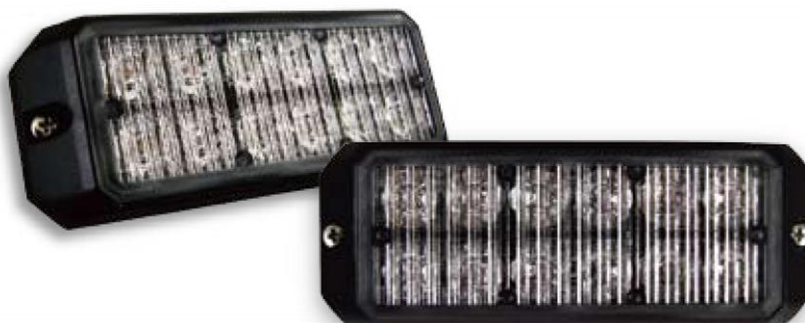
Figur 16 – Varsellys

På vinsjavdelingen var det satt inn et tiltak hvor arbeiderne skulle sette på et varsellys når de skulle utføre støyende operasjoner. Ut i fra intervjuet ble dette lite brukt, og noen visste til og med ikke at det eksisterte. Dette tyder på at det er mangelfull opplæring av viktige redskaper for støyreducerende tiltak. Ved observasjon ble det også lagt merke til at dette varsellyset var dårlig plassert, da det befant seg mellom sveis- og vinsjavdelingen i middels høyde. Lyset kunne derfor være vanskelig å få øye på dersom det befant seg mange vinsjer på avdelingen. Det hadde vært bedre hvis varsellyset hadde vært plassert f.eks. i takhøyde

Varsellyset som befant seg på avdelingen, var lite brukt og vanskelig å oppdage. Dette førte til at arbeiderne ikke alltid var like oppmerksomme når det ble utført støyfulle operasjoner. I tillegg hadde ikke alle arbeiderne på seg hørselsvern når det pågikk støyende aktiviteter. Et tiltak som vil øke oppmerksomheten på støy, vil derfor være et varsellys som er mer synlig, og eventuelt har en signaliserende lyd som ikke kan oppfattes som støy, se figur 16. F.eks. flere lys som kan blinke samtidig, eller et større lys som henger sentralt i taket, som alle kan se.

Et bedre varsellys som skal varsle impulsstøy på vinsjavedlingen er også ønskelig.

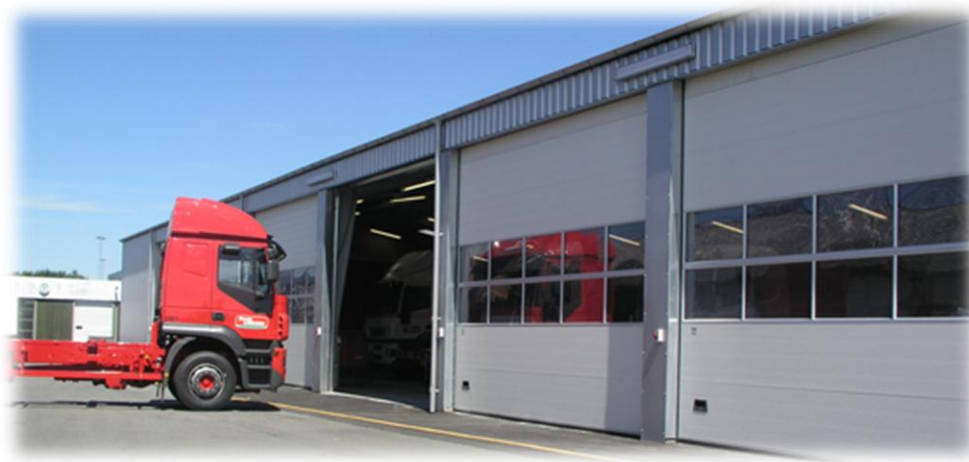
Figur 17 - Porter med vindu

Det kom frem i intervjuene at portene som var på avdelingen blokkerte mye av dagslyset. Et tiltak kan derfor være å anskaffe seg porter med store vinduer i som kan gi mer lys inn på avdelingen, se figur 17. Det befinner seg allerede slike porter ved sveisavdelingen, og er derfor også ønskelig på vinsjavidelingen.

Det var ønskelig med porter som hadde større vinduer. Slik vil arbeiderne få inn dagslys på avdelingen.

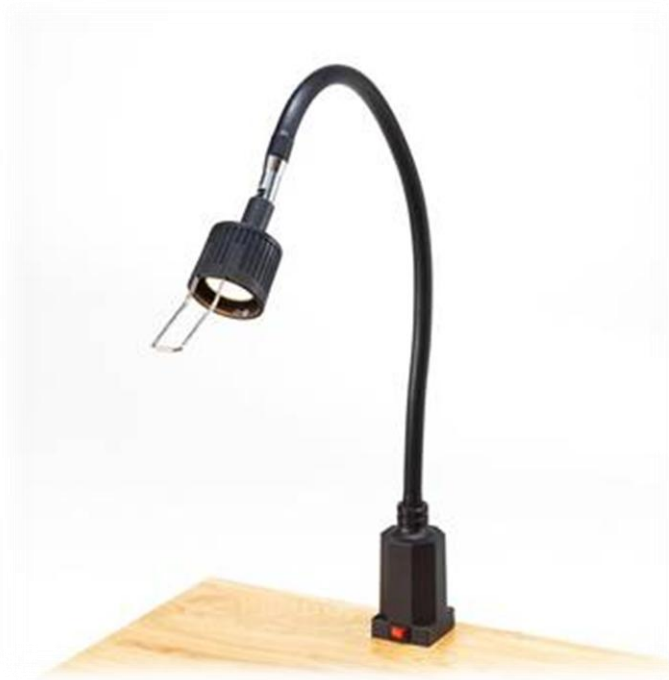
Figur 18 – Arbeidsbenklampe

Siden arbeidsfeltbelysningen generelt ikke var tilfredsstillende ved målingene, kunne det vært en idé å anskaffe lys som står fastmontert på arbeidsbenkene. Dette gjør at arbeidstakerne har anledning til bedre lys ved arbeid på benkene, se figur 18.

På arbeidsbenkene kan det installeres lys. Dett fører til bedre jevnhet på arbeidsbenkene.

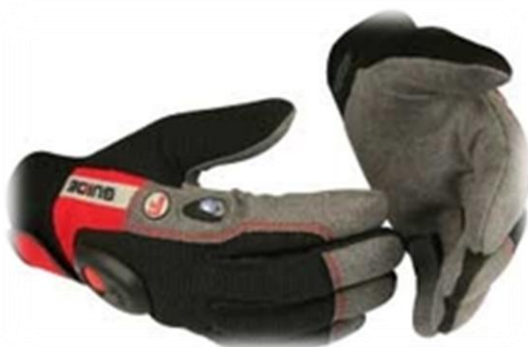
Figur 19 - Hansker med lys

Ved arbeid i vinsjene, måtte arbeiderne ofte bruke ekstern lyskilde som lommelykt. Et tiltak kan derfor være å kjøpe inn hansker med installert lys, se figur 19. Dette vil gjøre arbeidet lettere, for da trenger ikke arbeiderne å holde en ekstern lyskilde.

Hansker med lys er ideelt for elektrikerne på vinsjavedlingen.
