**Detaljert kvartærgeologisk kartlegging med tanke
på skredfarevurdering, ved Dravlaus og Velle i
Sykkylven kommune**

**Detailed Quaternary mapping to assessment the risk of landslides in
steep terrain, at Dravlaus and Velle in Sykkylven**

Geologi og geofare

Juni 2015

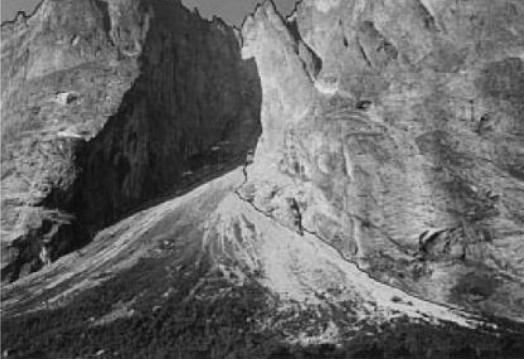
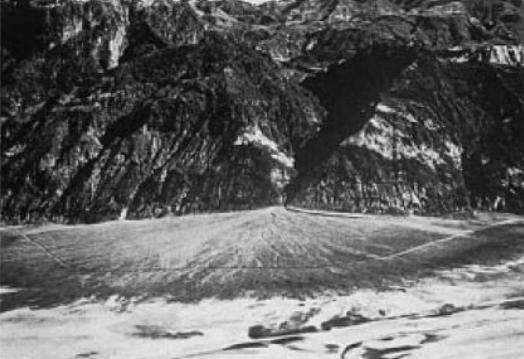
The Brotfonna colluvial fan, Trollvegen near Romsdal, Norway; one of the world's largest colluvial fans, with a height of 830 m and a plan-view radius of 1.5 km.	The Badwater alluvial fan, eastern side of Death Valley, California; a modest fan, with a radius of c. 6 km.

Figur 5. Den grovaste skilnaden mellom kolluviale vifter og alluviale vifter. (Blikra & Nemec, 1998)

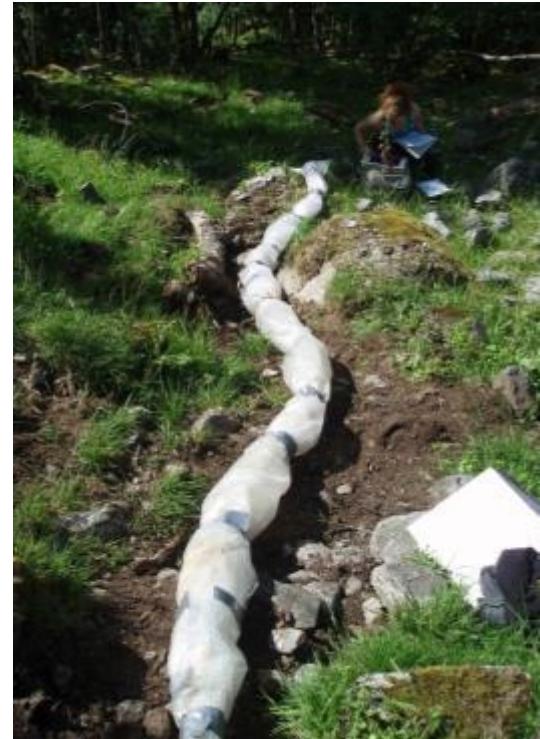
Figur 6. Georadarantenne pakka inn i bubleplast med sølvteip, til vern mot skit og slag. Bilete er ifrå starten av profilet, like under rotpunktet til Palvifta. Terrenget er ulendt med blokker i overflata, kratt og skog.

Georadarprofila blei samla inn med «Malå» sitt system med «ProEx-kontrollenhet» og «XV Monitor» med RTA (Rough Terrain Antenna) antenner, lånt av HiSF. Filtypen er Ramac-fil (*.rd3). Ein GPS med USB-kabel vart festa til «XV Monitoren». Start og slutt til kvart profil vart i tillegg registrert med ein handhalden GPS. Antennene var pakka inn i bubleplast for å verne dei mot skit og slag (sjå Figur 6). Dette blir vurdert til ikkje å påverke resultatet.

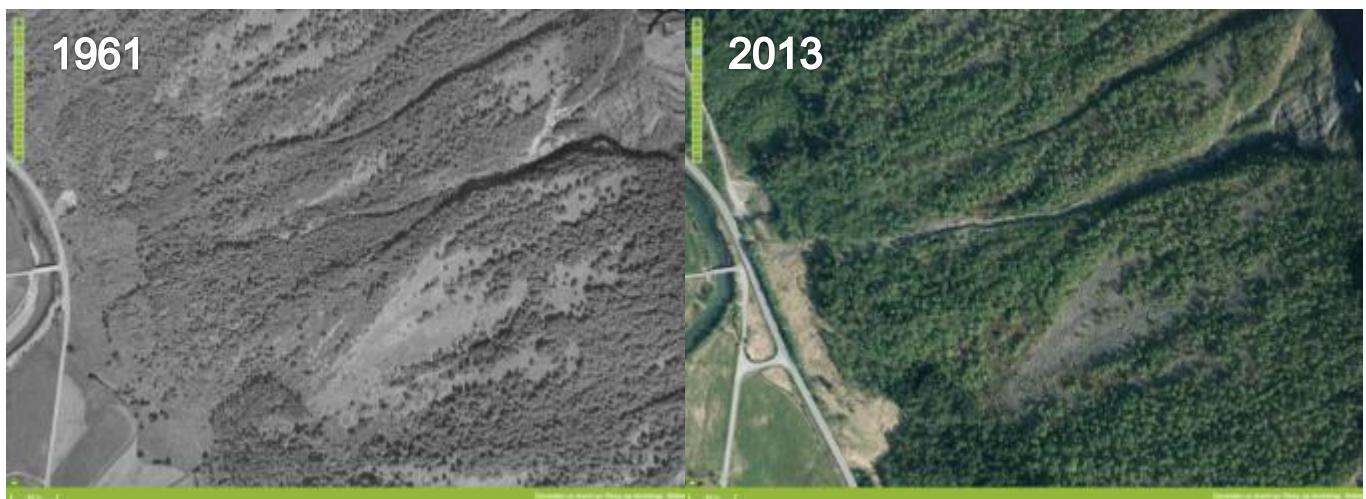
Figur 7. Ortofoto av Dravlausvifta ifrå 1961 og 2013. Fv. 60 Sykkylvsvegen kom rundt 1973, og ortofotet frå 1961 syner terrenget før hovudvegen vart bygt ut. Ein kan sjå at skredløpet til Dravlausvifta har hatt ei stabil plassering nord på skredvifta dei siste 50 åra. Henta ifrå Norge i bilder.

Skredløpet på vifta har halde seg nord på vifta dei siste 50 åra. Ortofoto frå 1961 (Figur 7) syner at skredløpet låg også nord på vifta i 1961 og har berre mindre endringar i plasseringa av skredløpet dei seinare åra. Det er difor den nordlege delen av Dravlausvifta som er mest aktiv i dag. I felt fekk eg inntrykk av at dess lenger sør ein er på Dravlausvifta, dess eldre preg har leveear og lober i området (Lokalitet 1 og Lokalitet 2).

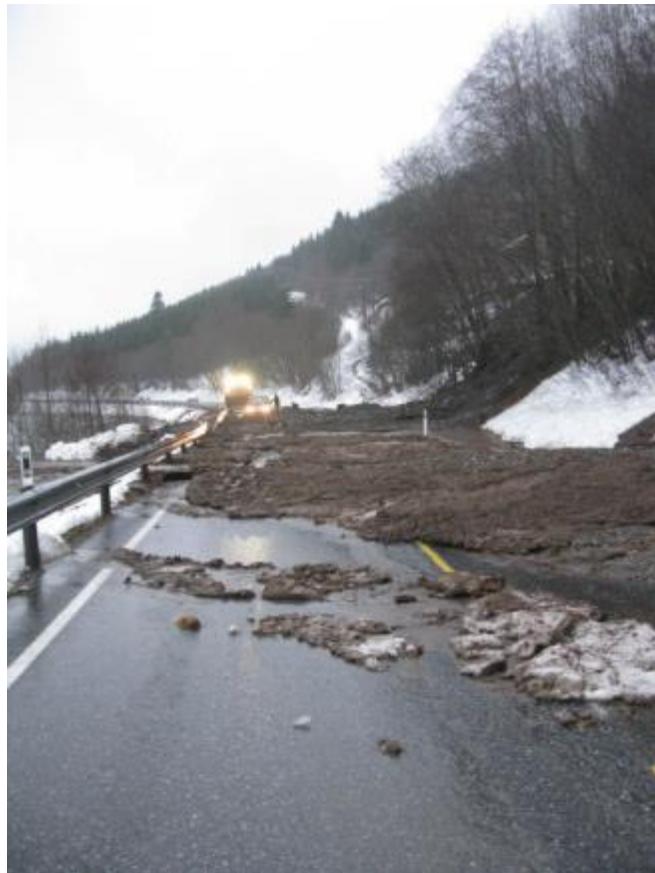
Figur 8. Sørpeskred med innhald av lausmassar på Fv. 60 ved Dravlausvifta. Skredet gjekk 27.11.2008. (Foto: Ukjent, henta frå Velledalen si heimeside: <http://www.velledalen.net/www/index.php?id=117>)

Den siste store skredhendinga på Dravlausvifta var 9.desember i 2013 . Skredet er registrert i Skrednett som eit lausmasseskred - uspesifisert, der det vart skader på Fv. 60. 27.november i 2008 gjekk det også eit skred heilt ned på Fv. 60, men dette er ikkje registrert på Skrednett. Ut frå biletet (Figur 8) som vart teke av skredmassane på vegen, ser det ut til å vere eit sørpeskred med eit høgt innhald av lausmassar.

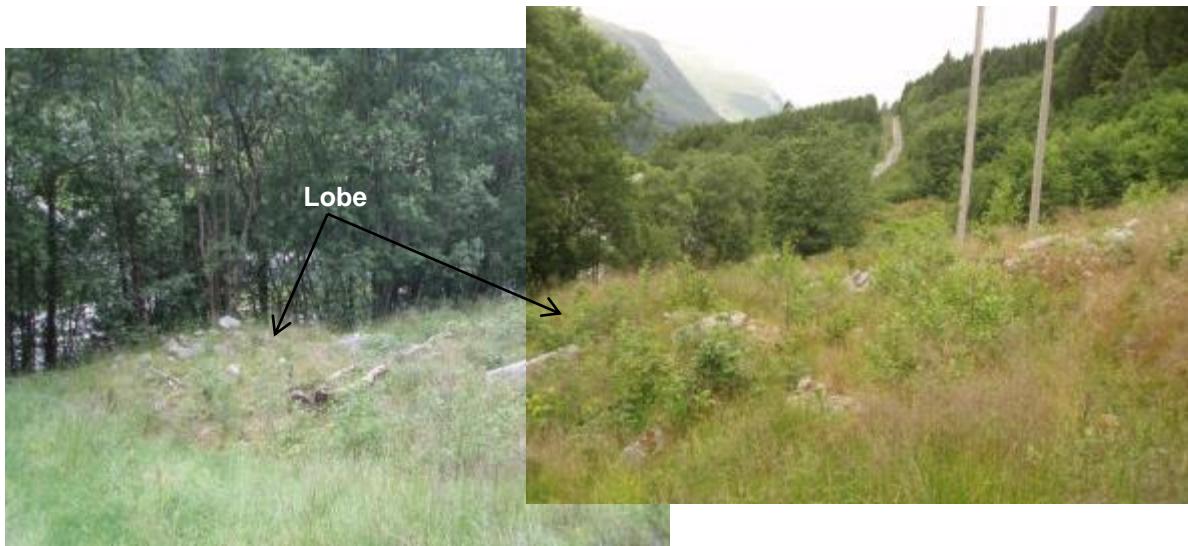
Figur 10. Bilete frå Lokalitet 2, som syner lobe på Dravlausvifta like over Fv. 60. Oppe til høgre på biletet står den nordlegaste kraftlinjestolpen på Dravlausvifta. Heilt til venstre i biletet kan en skimte autovernet til Fv. 60 mellom trea. Nedst på tunga ligg eit tre som har blitt med skredmassane.

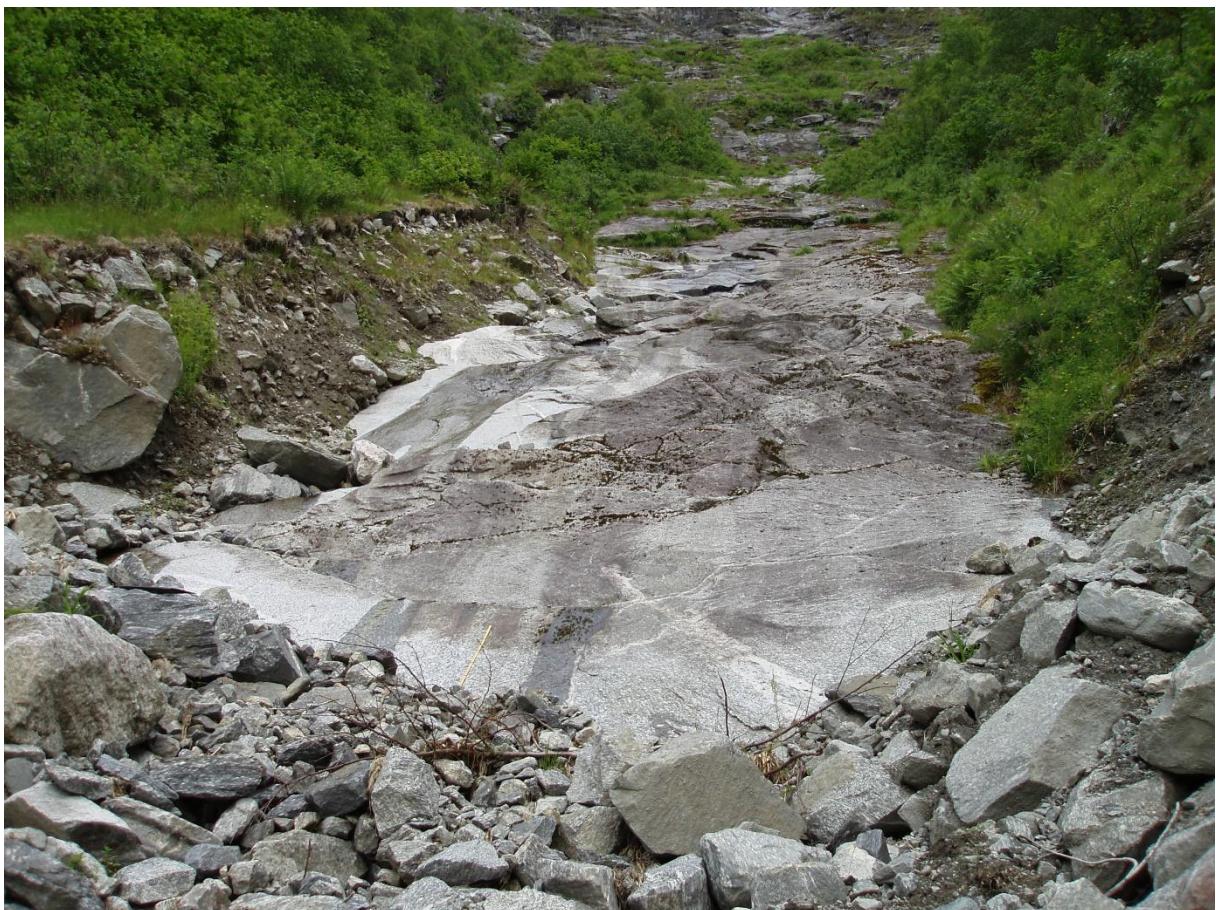
Figur 11. Oppover i skredløpet til Dravlausfonna ved Lokalitet 3. Skredkanalen vert då ca. 8 m brei og 2-3 m høg kanal. Målestokken er på 1 m.

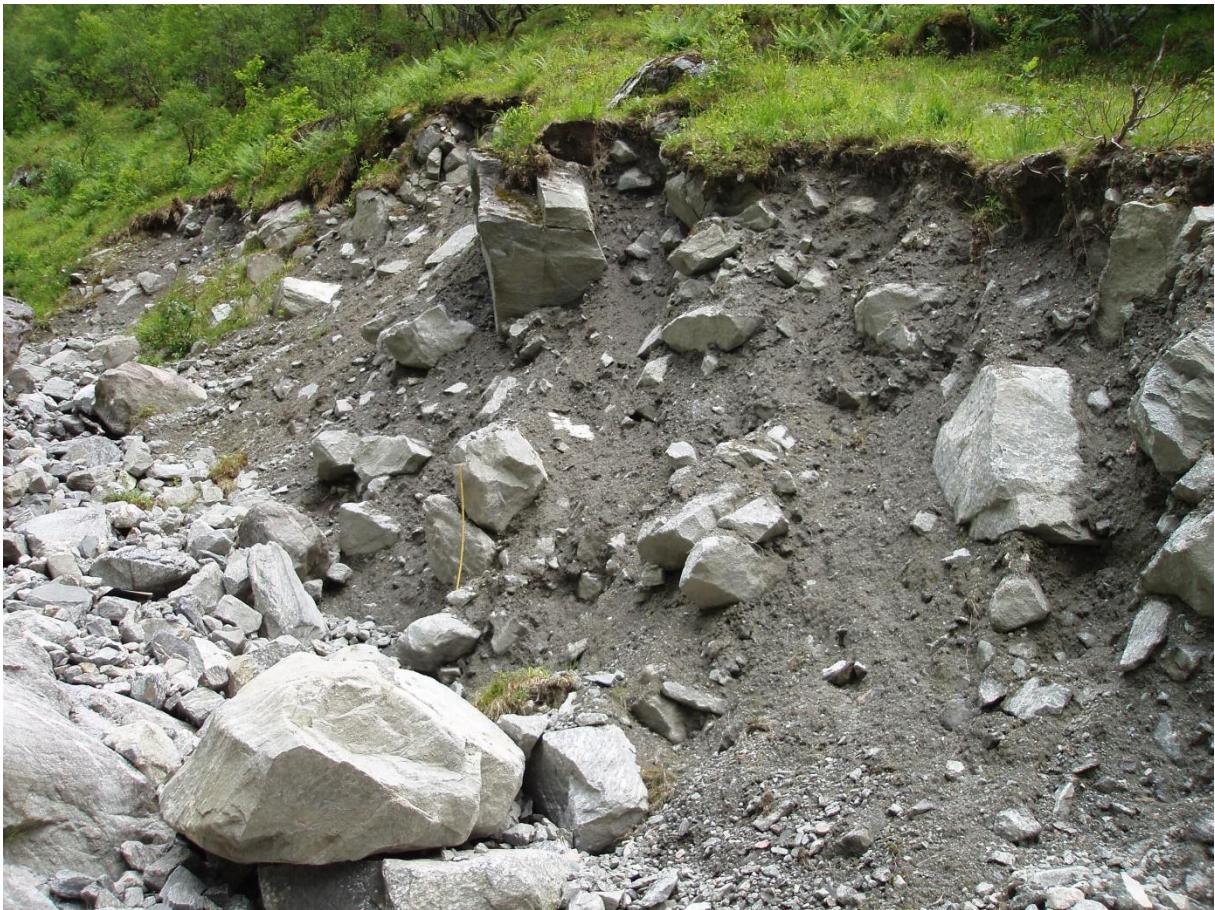
Figur 13. Den sørlege sida til skredkanalen er spesielt utsett for erosjon. Massane som kjem ifrå sida til skredkanalen er blokkrik morene med subangulære blokker.

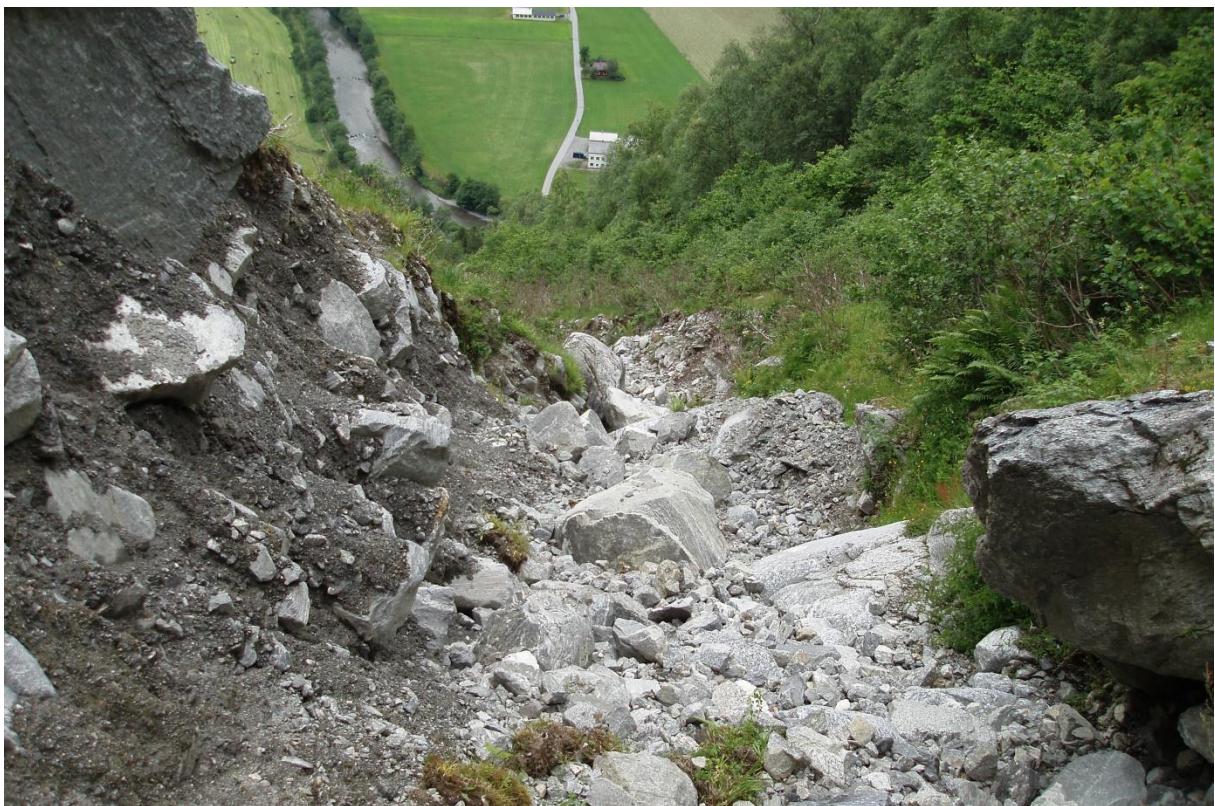
Figur 12. Viser lausmassane som ligg i skredløpet vidare nedover. Den eroderte sør-sida til skredkanalen kan ein sjå igjen heilt til venstre i figuren Ein kan også sjå at skredkanalen er noko smalare i skredløpet nedover, i motsetning til Figur 11.

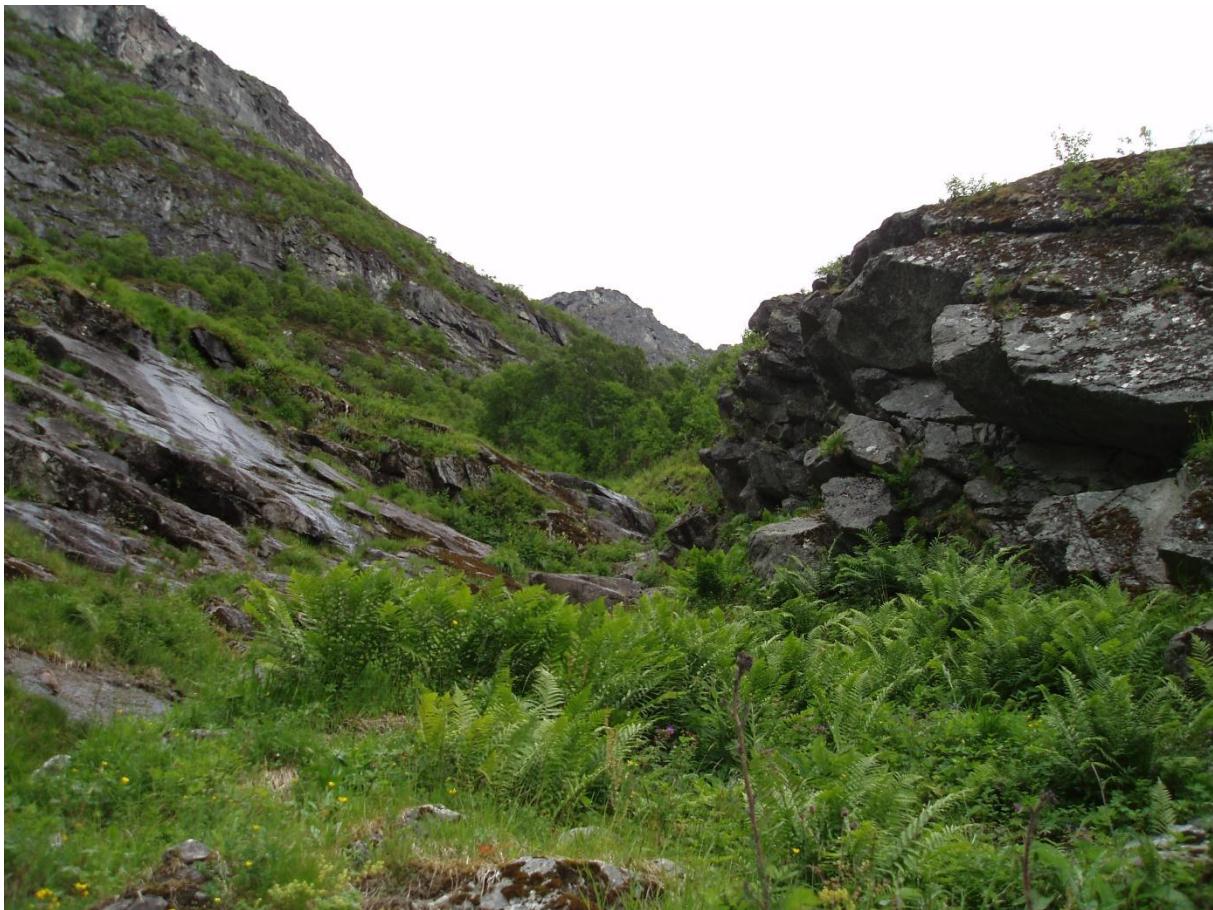
Figur 14. I Dravlausonna sitt skredløp, er dette 120 m lenger oppe i forhold til der Lokalitet 3 er. Ei V-form av fjell fungerer som ei trakt og kanaliserer skreda ned i skredkanalen. Fotografen står midt i skredløpet, og ser mot «høgre arm» til V-forma som er til høgre på biletet. Skredløpet går på berget heilt til venstre på biletet. Den «venstre arma» til V-forma er heilt lik, berre speglevend.

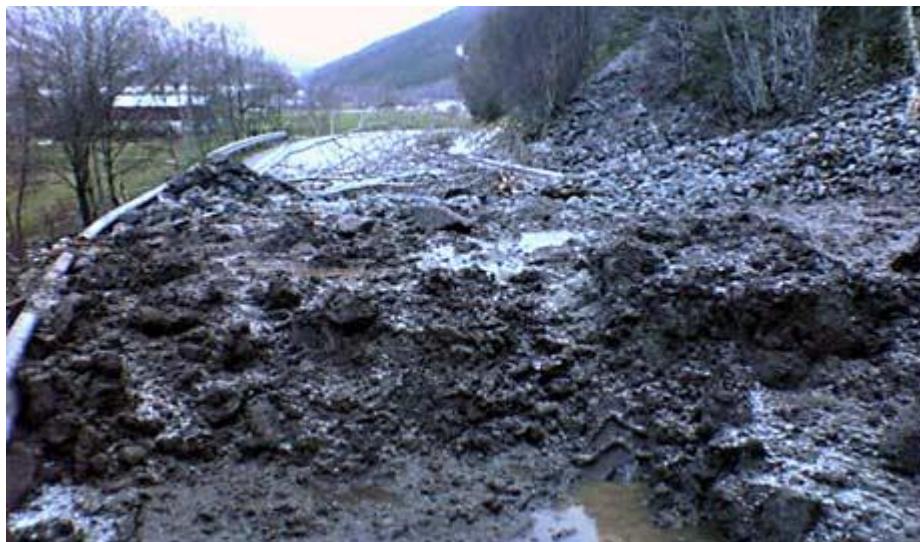
Figur 18. Skredmassane på Fv. 60 på formiddagen dagen etter 15.11.04. Foto: Svein Winther, NRK. Henta frå: <http://www.nrk.no/mr/berga-12-kyr-fra-raset-1.250441>

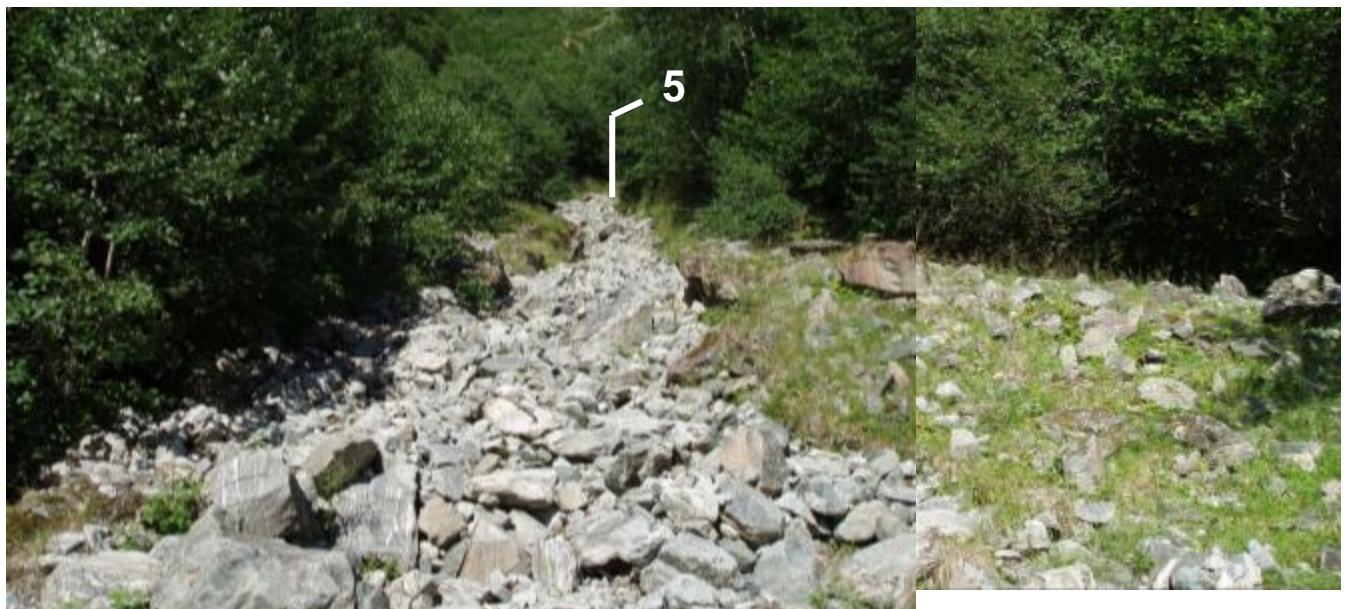
Figur 21. Fotografen ser oppover skredløpet til Palfonna, og mot der rotpunktet, Lokalitet 5 er. Målestokken er 1 m.

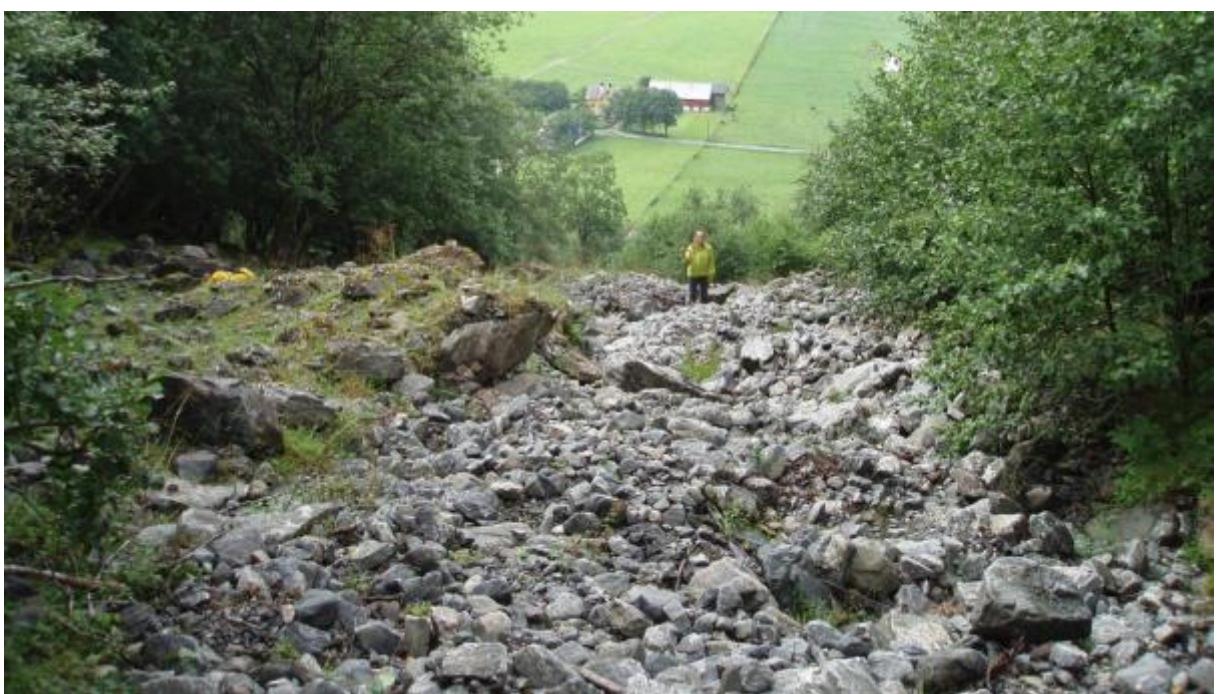
Figur 20. Biletet er tatt nokre få meter under rotpunktet, Lokalitet 5, og ein ser nedover i skredløpet medan ein har rotpunktet i ryggen. På biletet ser ein at terrenget flatar ut bortover til der den gule sekken (til venstre) står.

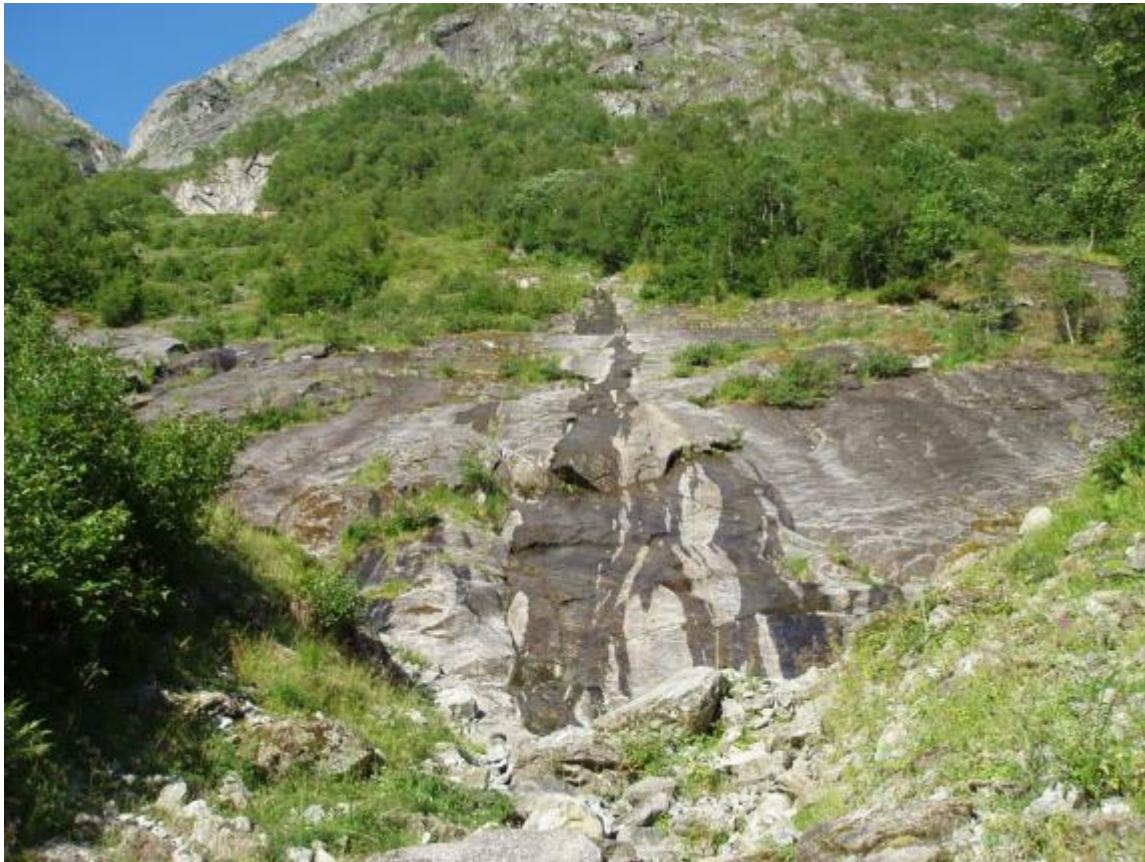
Figur 22. Skredkanalen til Palfonna breier seg ut i ein V-form på berget. Palfonna sitt skredløp går rett opp berget eit stykke, før det dreiar opp og til venstre på biletet. «V-arma» til venstre på biletet er den nordlege «V-arma», og «V-arma» til høgre er den sørlege «V-arma».

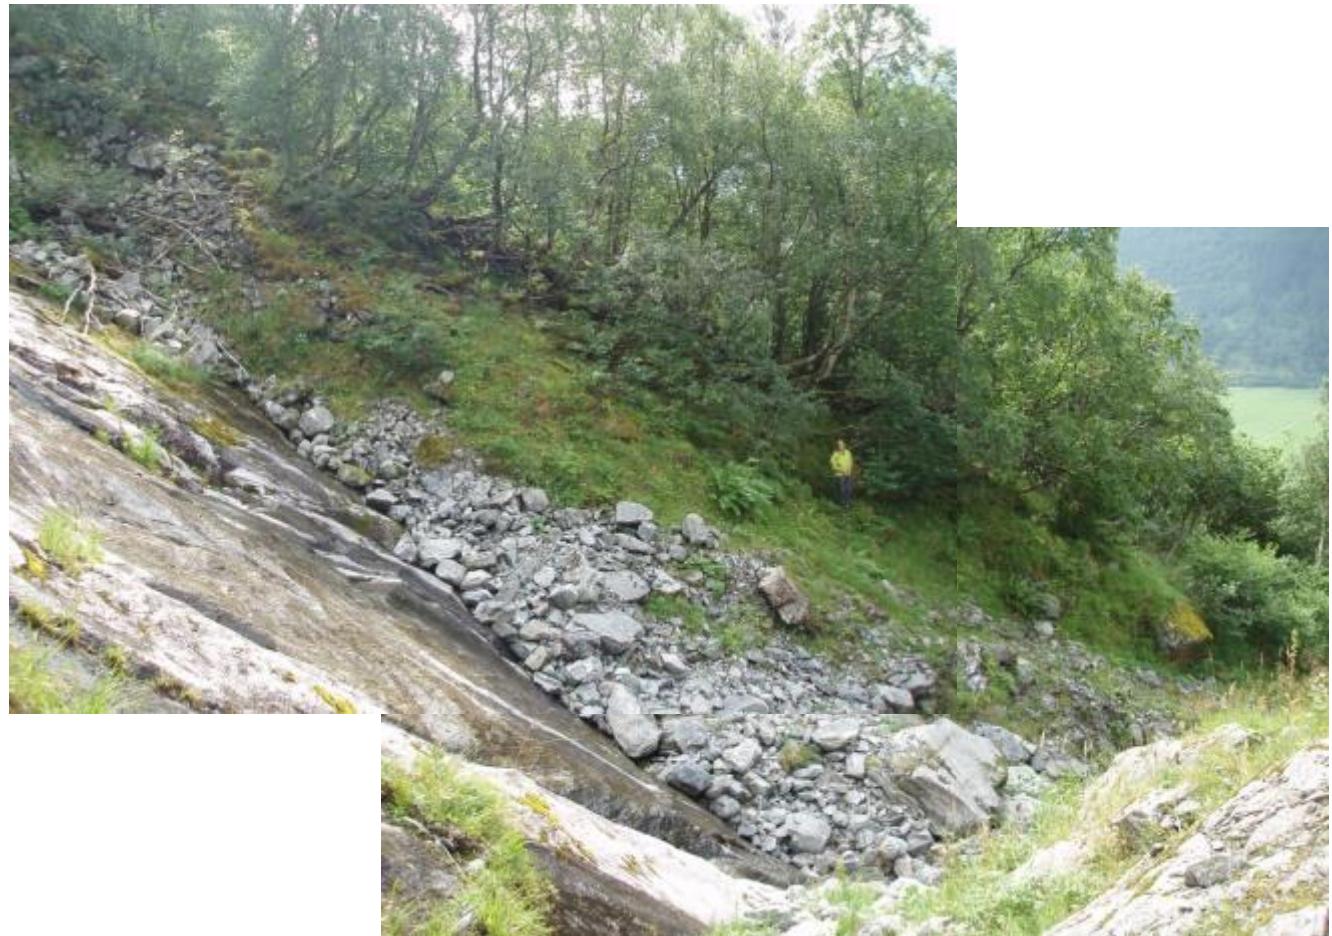
Figur 23. Fotografen står på den nordlege «V-arma» av fast fjell, som ein kan sjå nede til høgre på figuren. På figuren ser ein store delar av den sørlege «V-arma» av lausmassar. Lausmassane som ligg nede i «V-forma», trur eg er avsette der frå skred som møter kanten. Skogen over den sørlege «V-arma» er bøygde truleg av snøskred. Personen på bildet er målestokk.

Lausmassane som er i den sørlege «arma» kan ein sjå ut av Figur 23. Mykje av materialet går innanfor kornstorleiken liten stein – lita blokk, og har rundingsgrada subangulær. Lausmassen vert tolka til å vere skredavsetning – først og fremst steinsprang, men også flekkvis og tynne avsetningar frå andre skredprosessar. Under skredavsetninga ligg det truleg eit lag med morene før ein kjem ned til grunnfjellet.

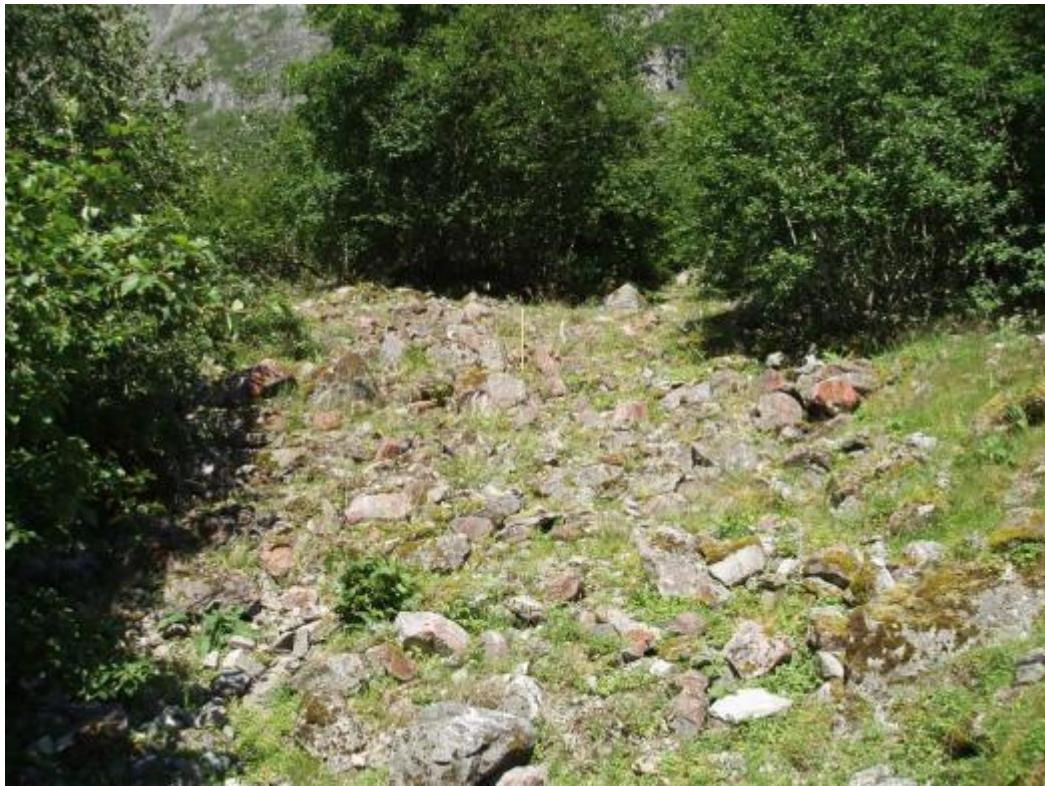
Figur 25. Blokkene midt i biletet er loben som fyll at kanalen til Palfonna sitt tidlegare løp frå før 2004. Målestokken midt på biletet er 1 m.

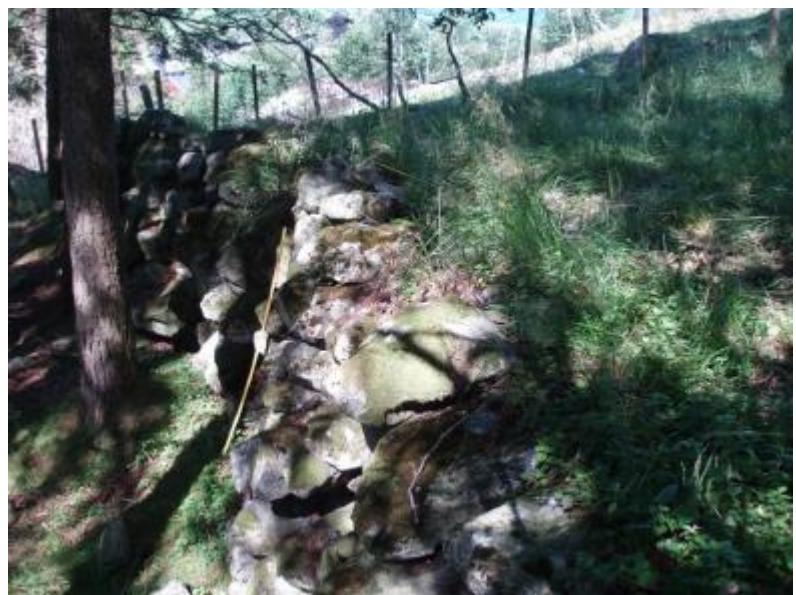
Figur 26. Lober er til venstre i biletet, der skredmassar har samla seg opp ved steingarden. Steingarden er 1 m høg og saman med lober utgjer dette ein høgdeforskjell i terrenget . Målestokken er 1 m lang.

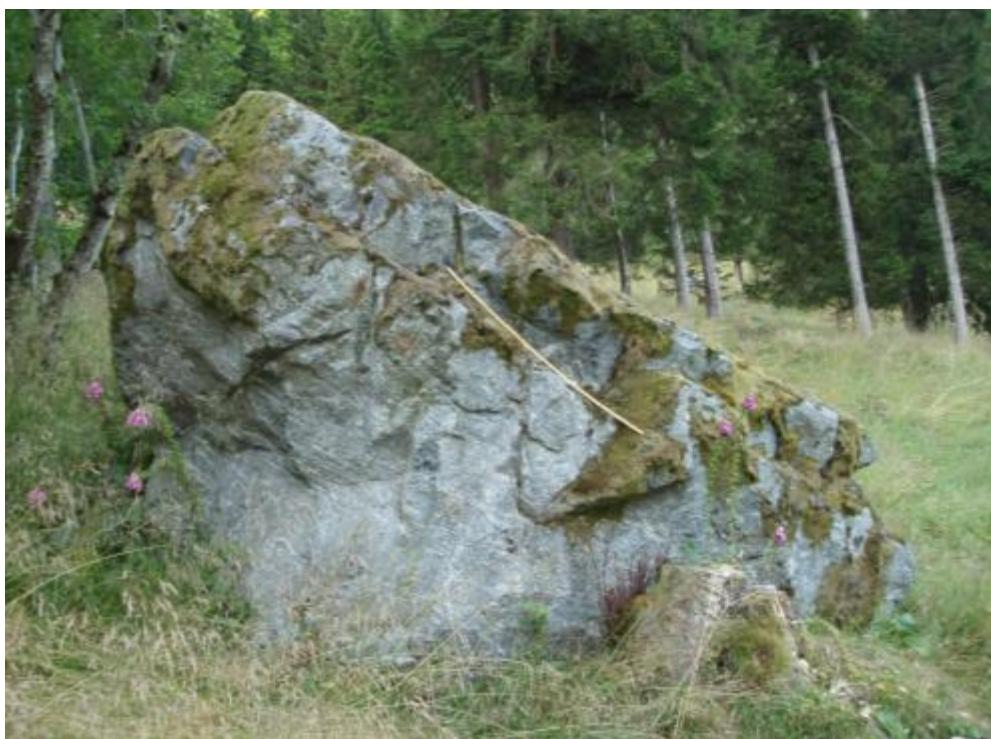
Figur 27. Steinsprangsblokk ifrå ca. 1953, sør på Palvifta. Lengste akse er på 3 m.
Målestokken er 1 m.

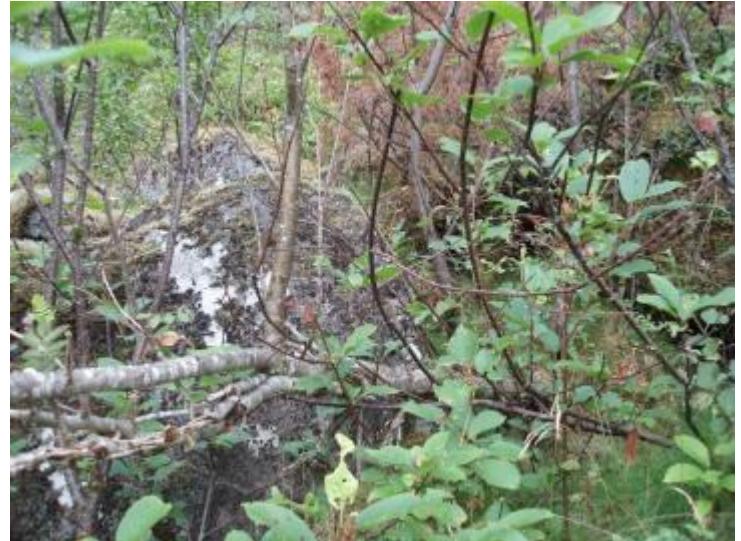
Figur 29. Knekte tre av relativ ung alder, der nye skot på treet veks loddrett på den gamle stammen. Eit typisk teikn for snøskred.

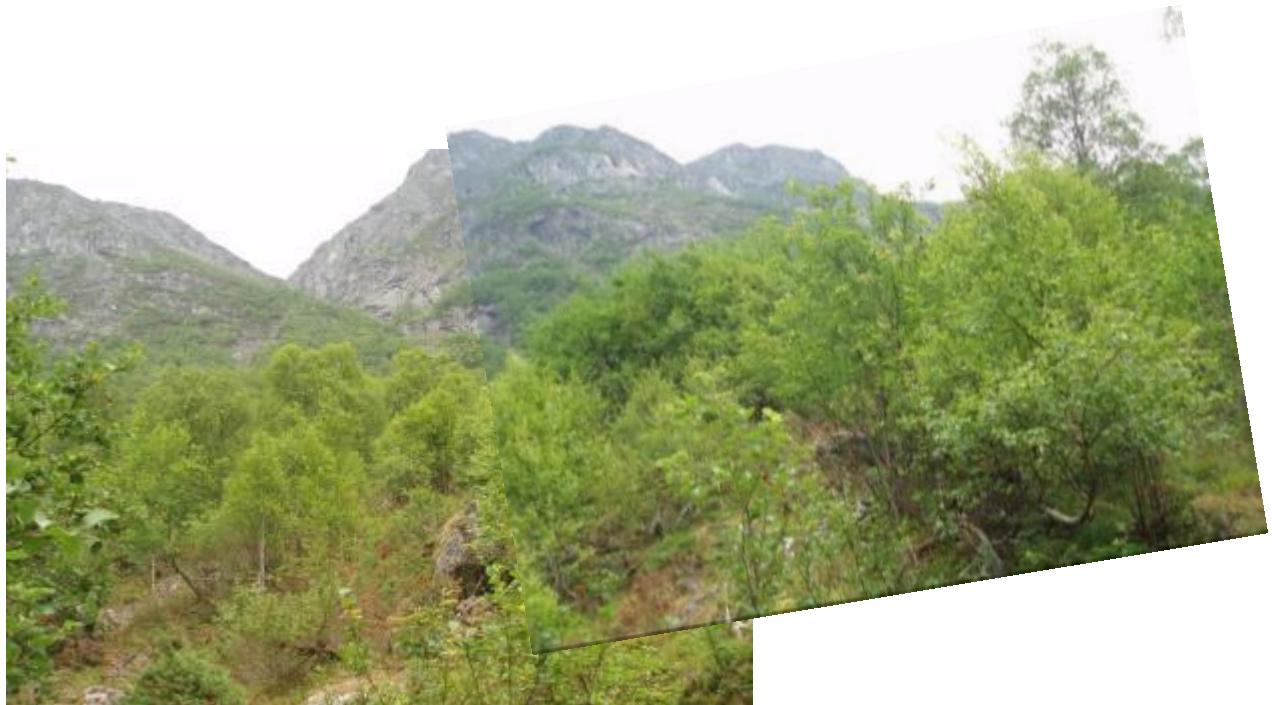
Figur 30. Er tilknytt Lokalitet 11 nord for Palvifta. Figuren er sett saman av to bilete for å få ein vidare vinkel, og retninga ein ser mot er aust. I grove trekk kan ein sjå endringa i alder på vegetasjonen, yngre tre til venstre på figuren (tørrsnøskredbane), og til høgre på figuren ser ein berre eit av fleire eldre tre som er i området mellom tørrsnøskredbane og Palvifta.

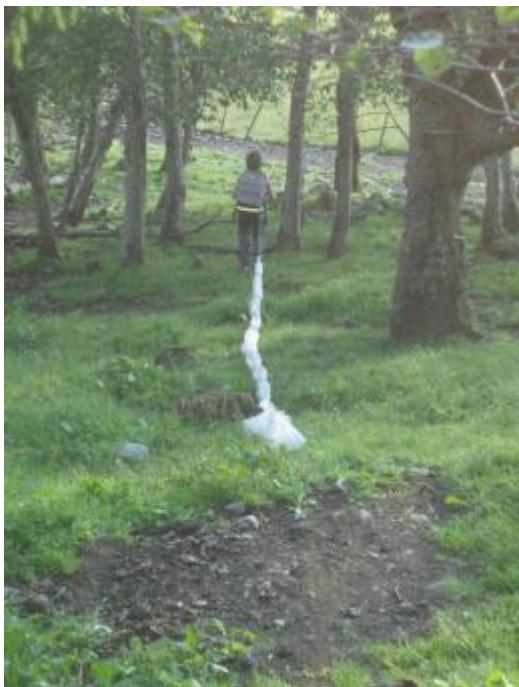
Figur 37. Bilete er teke ifrå Fv. 60 som skjer Palvifta, og syner der 50 MHz-profilet går på ein lobe ytterst på Palvifta, før terrenget flatar ut til elveslette.

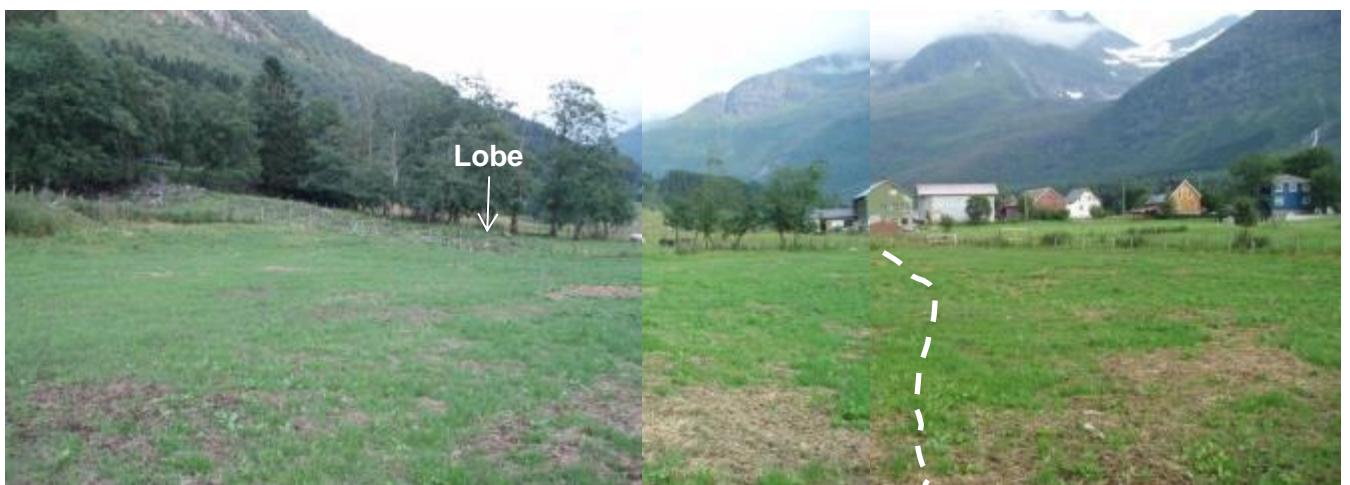
Figur 38. Figuren er sett saman av fleire bilete , der fotografen står heilt distalt på Palvifta og ser sørover i retning der georadarprofilen kom ned frå Fv. 60 og over lobe. Grensa mellom Palvifta og elvesletta er merka av med kvit stipla linje.

Nedre del av Palvifta er prega av både dyrkamark og beitemark og det er difor vanskeleg å setja grensa mellom skredvifta og elvesletta. Det meste av steinar er rydda vekk, og terrenget til ei viss grad planert ut. Frå gamalt av vart det sagt at det kom eit steinskred ned på marka (Figur 38), fortel ein bonde. På grunn av mykje Stein har dei difor ikkje tatt seg bryet med å rydde og dyrke her. Mest truleg er ikkje dette eit steinskred, men lobe ifrå eit sørpeskred/flomskred. Denne loben vert i forlenginga av dagens skredløp, og er meir omtalt i avsnitt 7.2.3.4 (Figur 37). På Figur 39 kan ein sjå eit leskur for beitedyr, som er plassert på Palvifta rett under Fv. 60, og vert det bygget som er nærmast Palvifta.

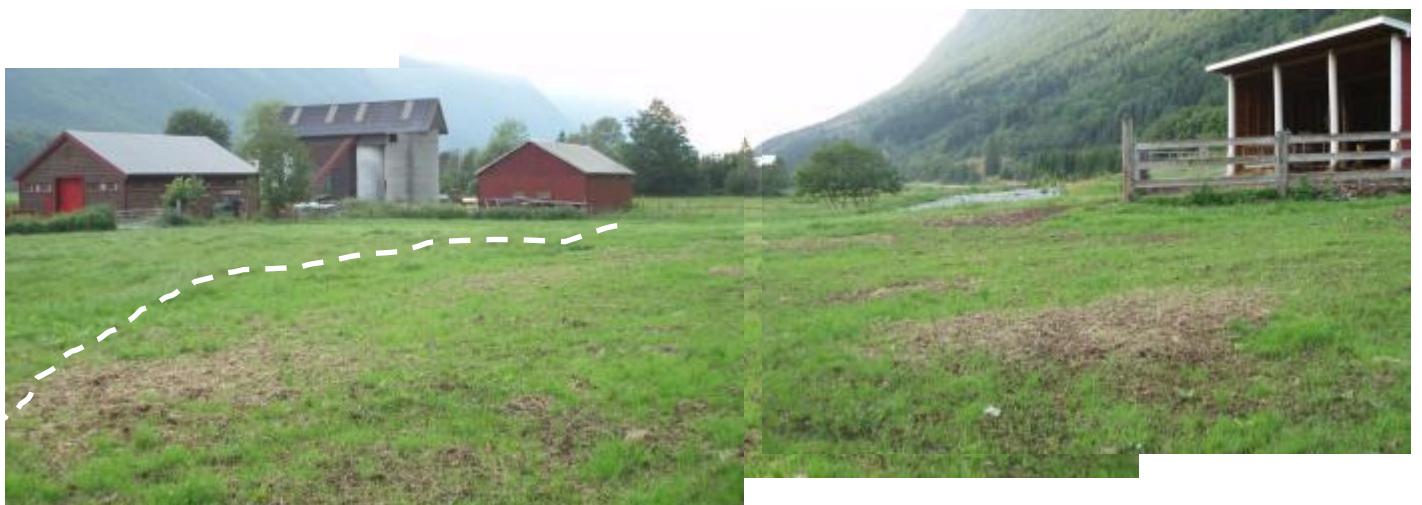
Figur 39. Figuren er sett saman av fleire bilete, der fotografen står heilt distalt på Palvifta og ser i retning nordvest. Bygget til høgre på biletet vert nytta til leskur for husdyra som beiter på markane rundt garden og oppe i Palvifta. Leskuret har ei plassering på sjølvе vifta, rett under Fv. 60. Grensa mellom Palvifta og elvesletta er merka av med kvit stipla linje.

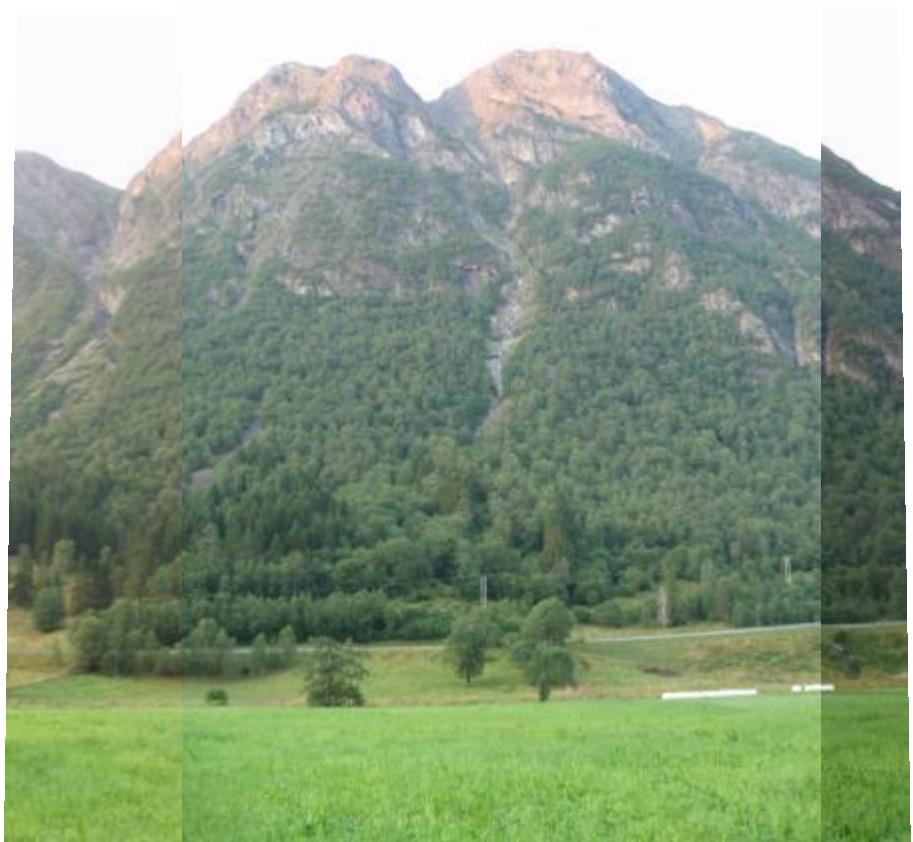
Figur 41. Fleire bilete er sett saman til å gi ei oversikt over området til Kallgeilfonna og tilhørande skredvifte – Kallgeilvifta.

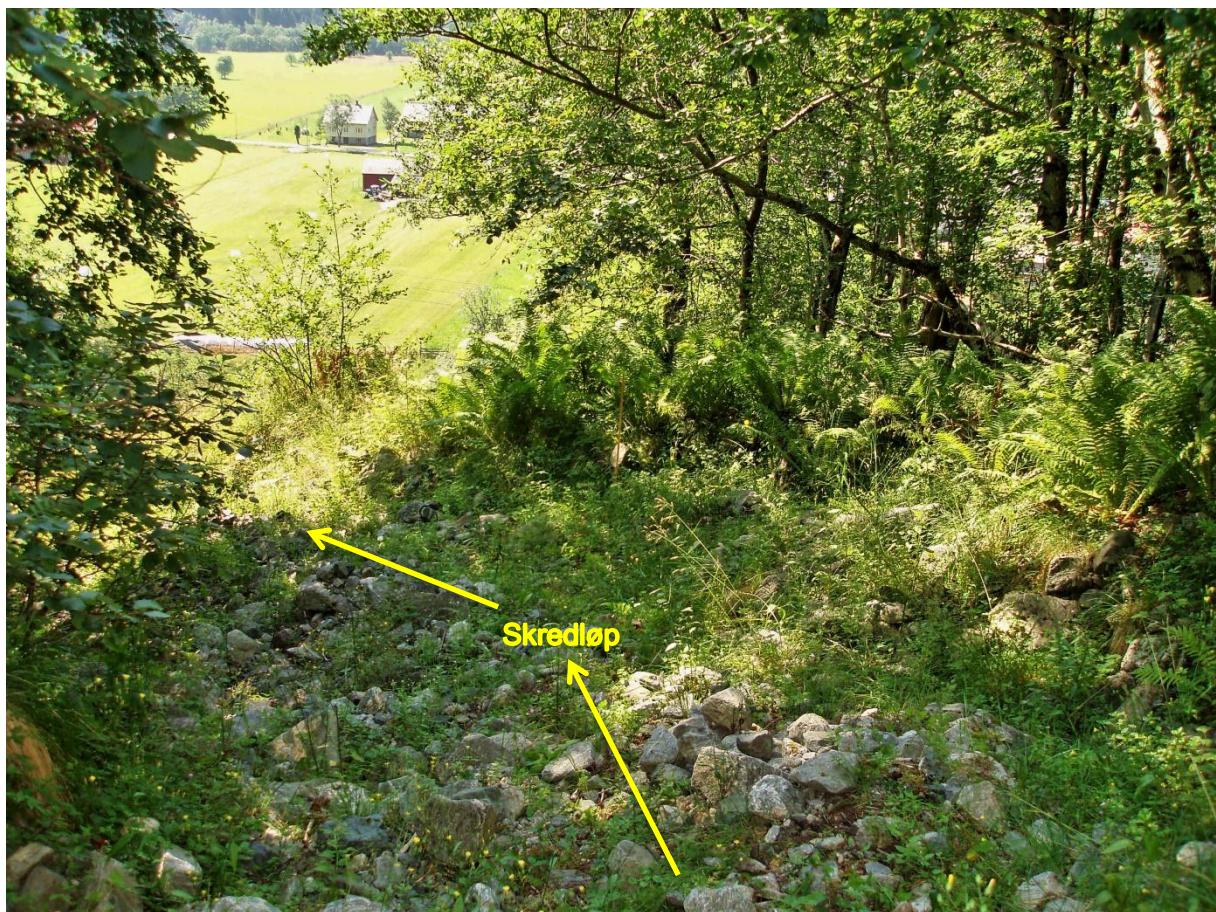
Figur 44. Den 60 cm høge ryggen som hindrar skredløpet i å gå rett ned på Fv. 60 er midt på biletet der målestokken på 1 m står. Sjølv ryggen er vanskeleg å sjå på figuren på grunn av all vegetasjonen, men var tydeleg i felt. Fotografen står midt i skredløpet og ser i retning Fv. 60.

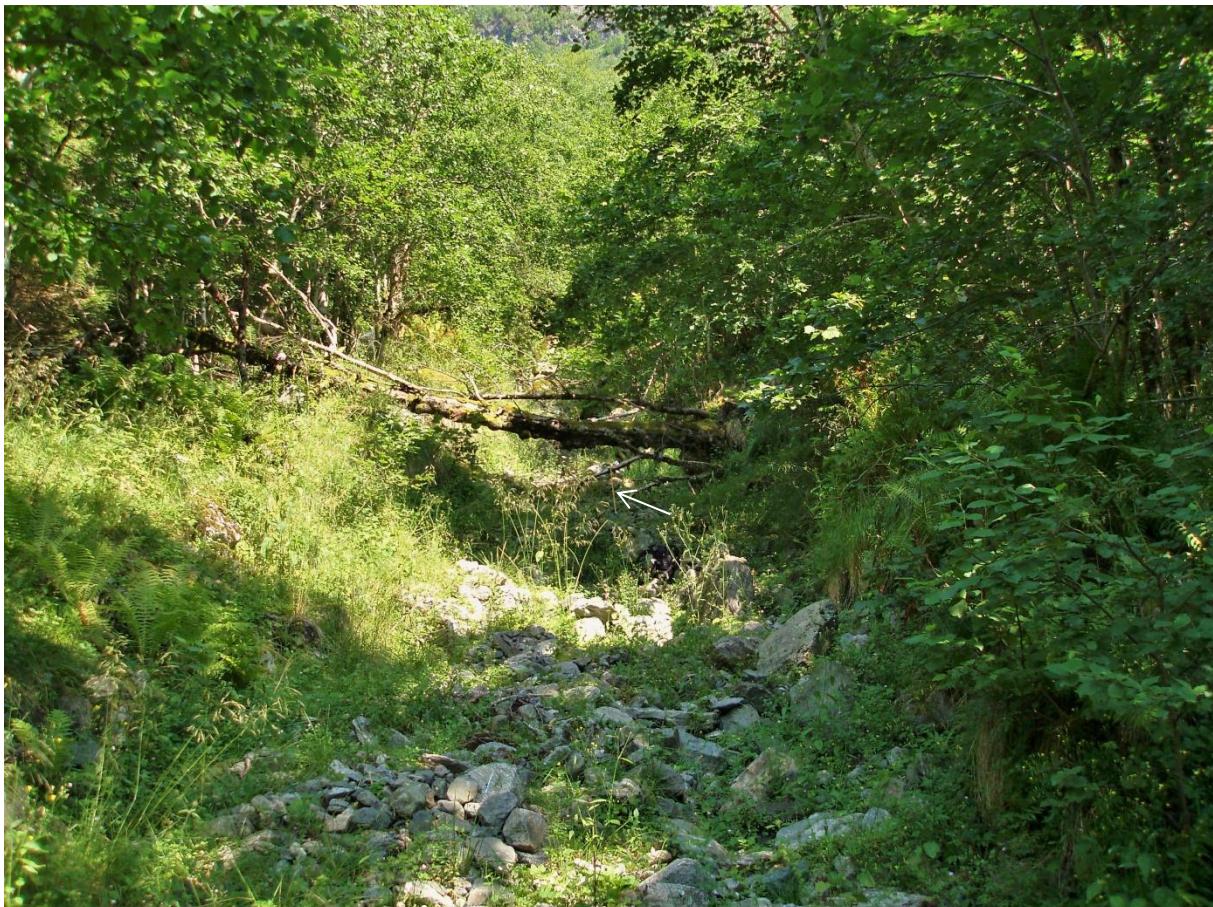
Figur 45. Fotografen står midt i dagens skredløp og ser oppover i skredløpet, 15 m nordaust for Lokalitet 12. Det har vokse ein del vegetasjon i skredløpet. Skredløpet har ein kanalform som er 3-4 m brei, og 2 m djup med leveear på sidene. Målestokken på biletet er 1 m.

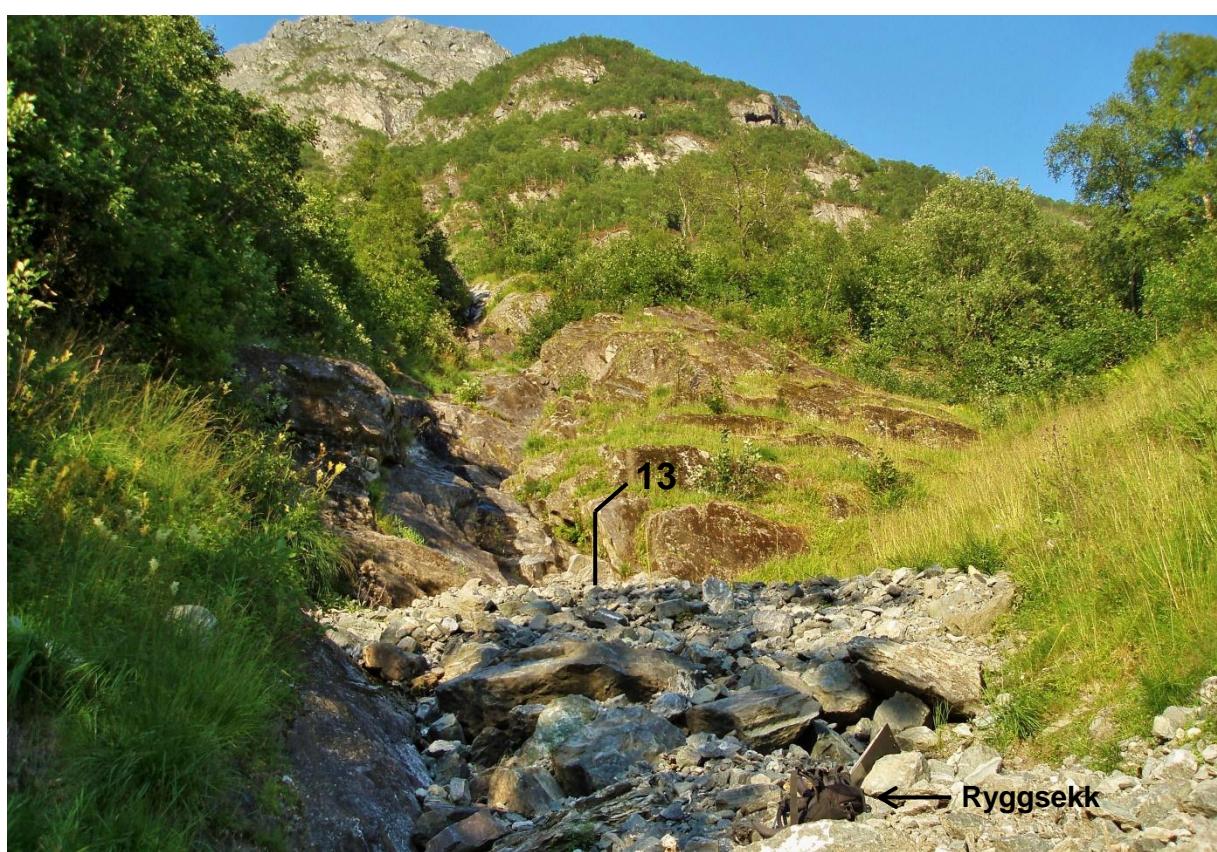
Figur 47. Syner overgangen mellom fast fjell og lausmasser skredløpet til Kallgeilfonna har. Ryggsekken nede til høgre på figuren er målestokk.
