**Detaljert kvartærgeologisk kartlegging med tanke
på skredfarevurdering, ved Dravlaus og Velle i
Sykkylven kommune**

**Detailed Quaternary mapping to assessment the risk of landslides in
steep terrain, at Dravlaus and Velle in Sykkylven**

Geologi og geofare

Juni 2015

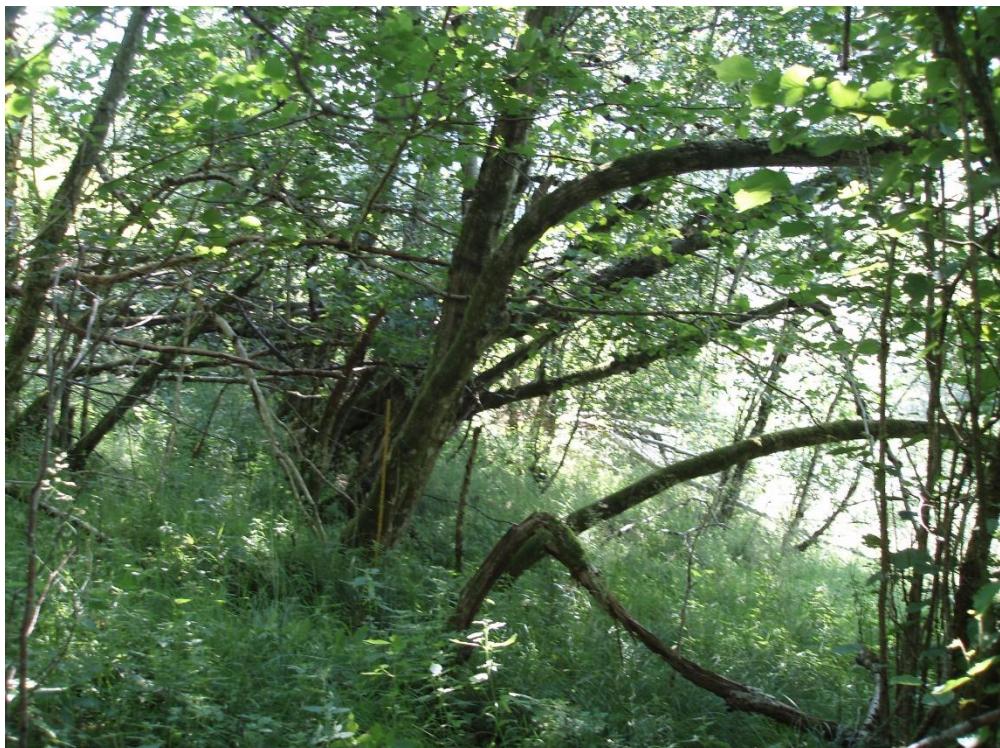
Figur 48. Fleire tre i lauvskogen nær Lokalitet 14 er knekte og bøygde. Målestokken er 1 m.

Rundt Lokalitet 14 er området prega av skada lauvskog som kan kome av snøskred. Fleire av trea er knekt og nokre er bøygde der nye skot har vokse loddrett opp (Figur 48). Dess nærmare skredløpet ein kjem, dess meir omfattande og gjennomgåande skader har lauvskogen.

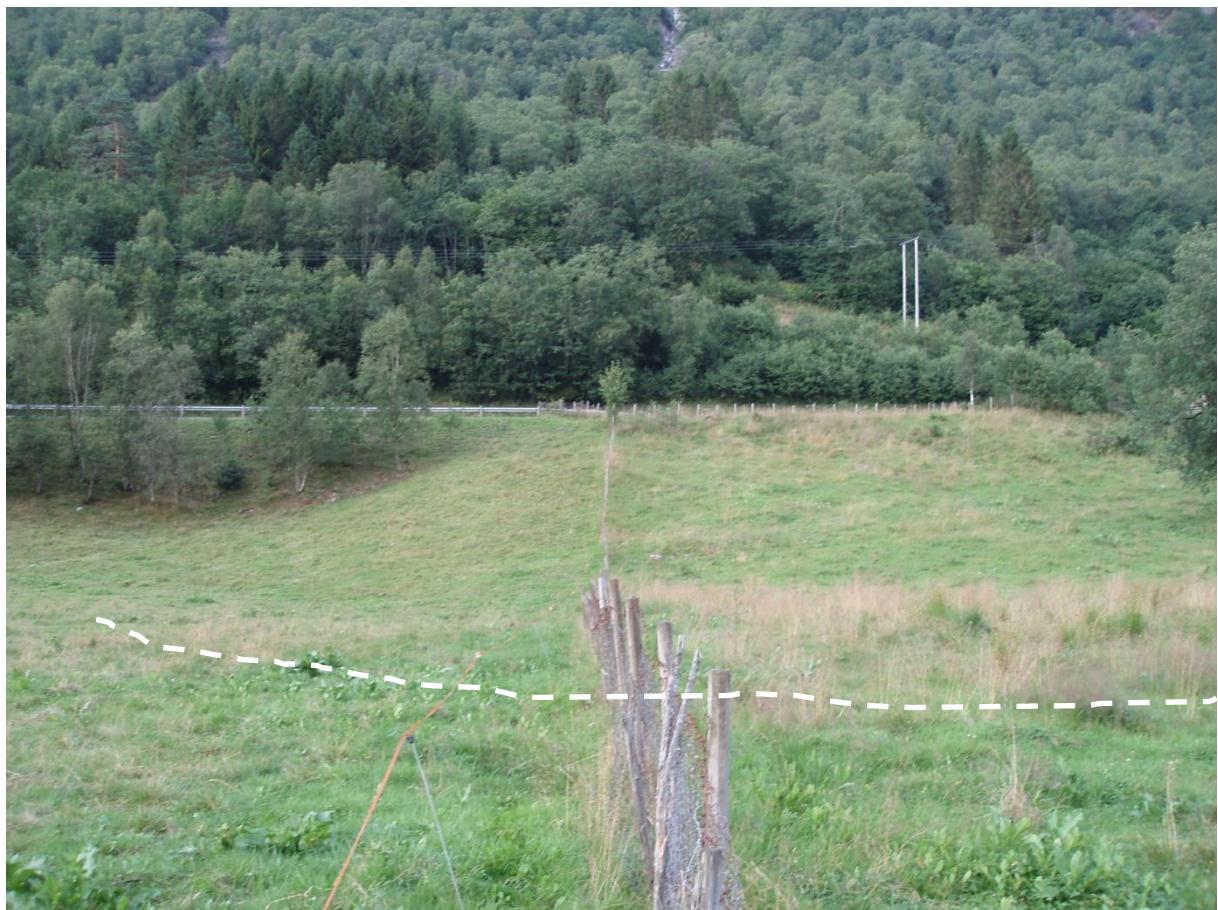
Figur 49. Grensa mellom den sørlege delen av Kallgeilvifta og elvesletta er merka av med kvit stipla linje. Fotografen står med Kanalen i ryggen.

Kallgeilvifta grensar mot Palvifta i nord. Der ifrå går skredviftegrensa i ein fin bøge ut mot elvesletta, før den sørlege grensa vert forstyrra av vegfylling. Det vert ikkje tolka til at viftegrensa til Kallgeilvifta i sør går saman med Klinthammarvifta sin nordlege del (Figur 50). På Figur 49 er grensa mellom Kallgeilvifta og elvesletta stipla inn.

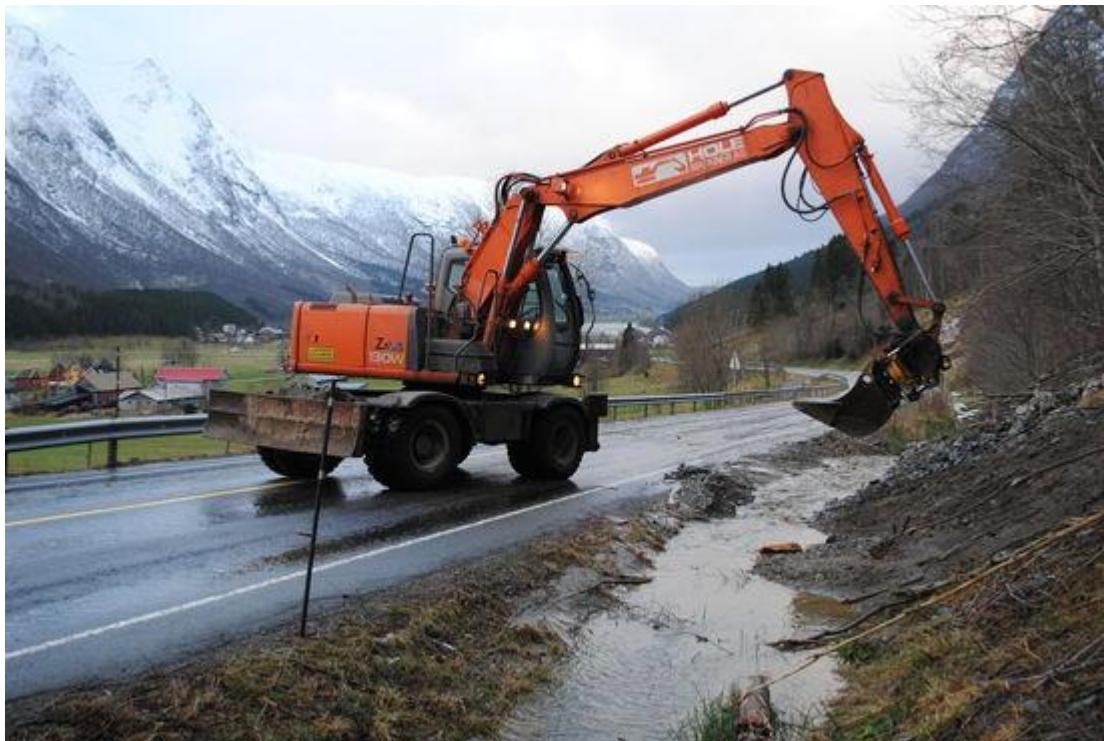
Figur 53. Er ifrå oppryddinga av skredhending (26.12.2011) ved Klinthammarvifta på Fv. 60.

Det siste skredet ved Klinthammarvifta var under orkanen Dagmar den 26. desember 2011. På Skrednett er skredet registrert som steinsprang, men i følgje Velledalen si heimeside med biletet ifrå oppryddinga, liknar det heller eit flomskred som har kome ned på Fv. 60. I følgje Velledalen si heimeside var det berre mindre mengder sand og stein som kom ned på vegen (Figur 53) («Slutt også på omkjøring», 2011).

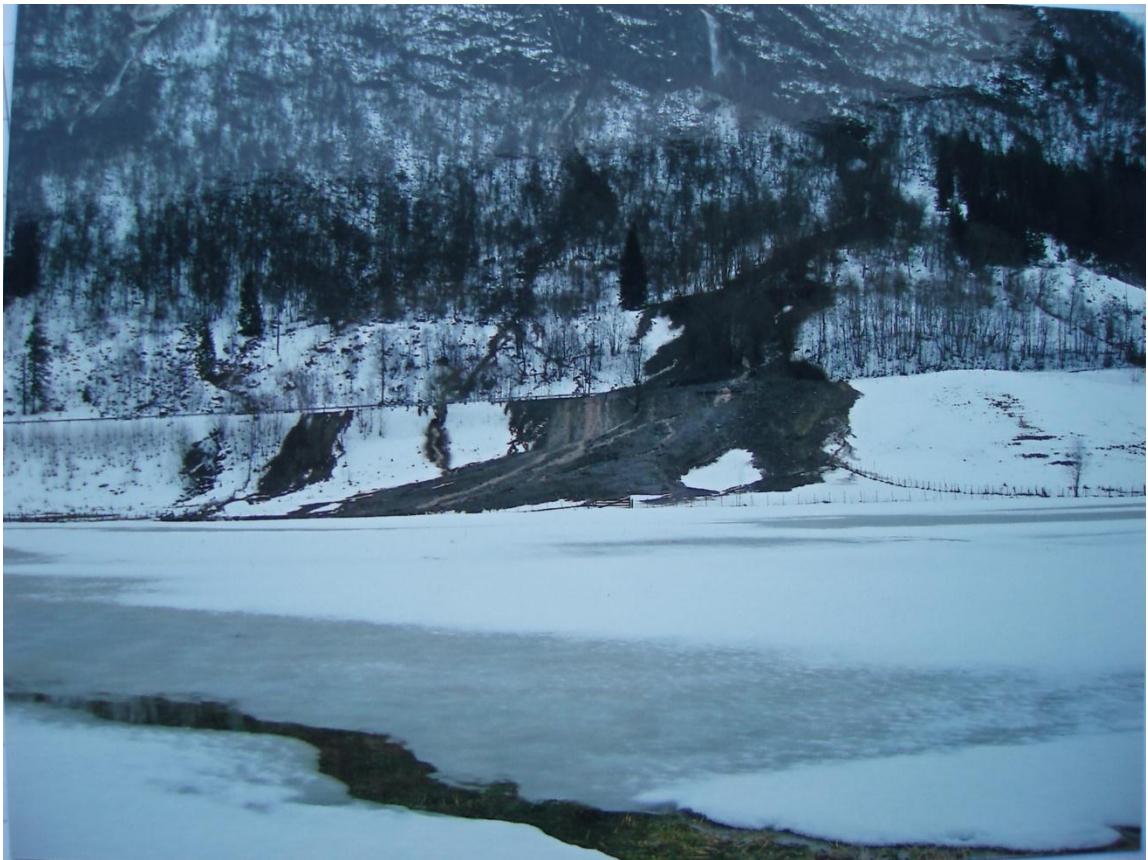
Figur 55. Skredet ved Klinthammarvifta den 27.11.2008. Skredmassane stoppar i skogen frå det vesle gjølet som Klinthammarfonna kan dele seg i, nord for skredvifta. Medan vatnet frå skredmassen finn vegen vidare nedover i terrenget. Foto: Harald og Gunnar Velle.

Ifrå skredhendinga den 27. november 2008 (Figur 55) har det dukka opp bra mykje dokumentasjon av skredet, sjølv om det er inga registrering på Skrednett. Frå Velledalen si heimeside («Velledalen isolert», 2008), vert det sagt at skredmassen på Fv. 60 var 2-3 m høgt, noko ein også kan sjå ut av Figur 54. På same figur kan ein sjå at skredmassen stammar ifrå eit sørpeskred, med eit stort innhald av grus, stein, noko finare materiale og greiner frå tre, i ei suppe av vatn og snø. Plasseringa av skredet i vedlegg B er omtrent der lengste utløp er (Figur 57). På Figur 56 kan ein sjå korleis skredløpet over Fv. 60 heldt på å endre løp til lenger nord på skredvifta. Lenger oppe i skredløpet vert det estimert at skredet har hatt ei høgd på ca. 1 ½ m over kanten til skredløpet. På trea er det synleg skade så høgt oppe (Figur 58). Noko av skredmassen har gått over i det vesle gjølet nord for Klinthammarfonna, der det har stoppa i skogen (Figur 55). Dette plar visst å skje ved større skred, i følgje Nils Drabløs. Skredmassane brukar alltid stoppe i skogen. Han var også med på å rydde vekk skredmassane på marka i ettertid.

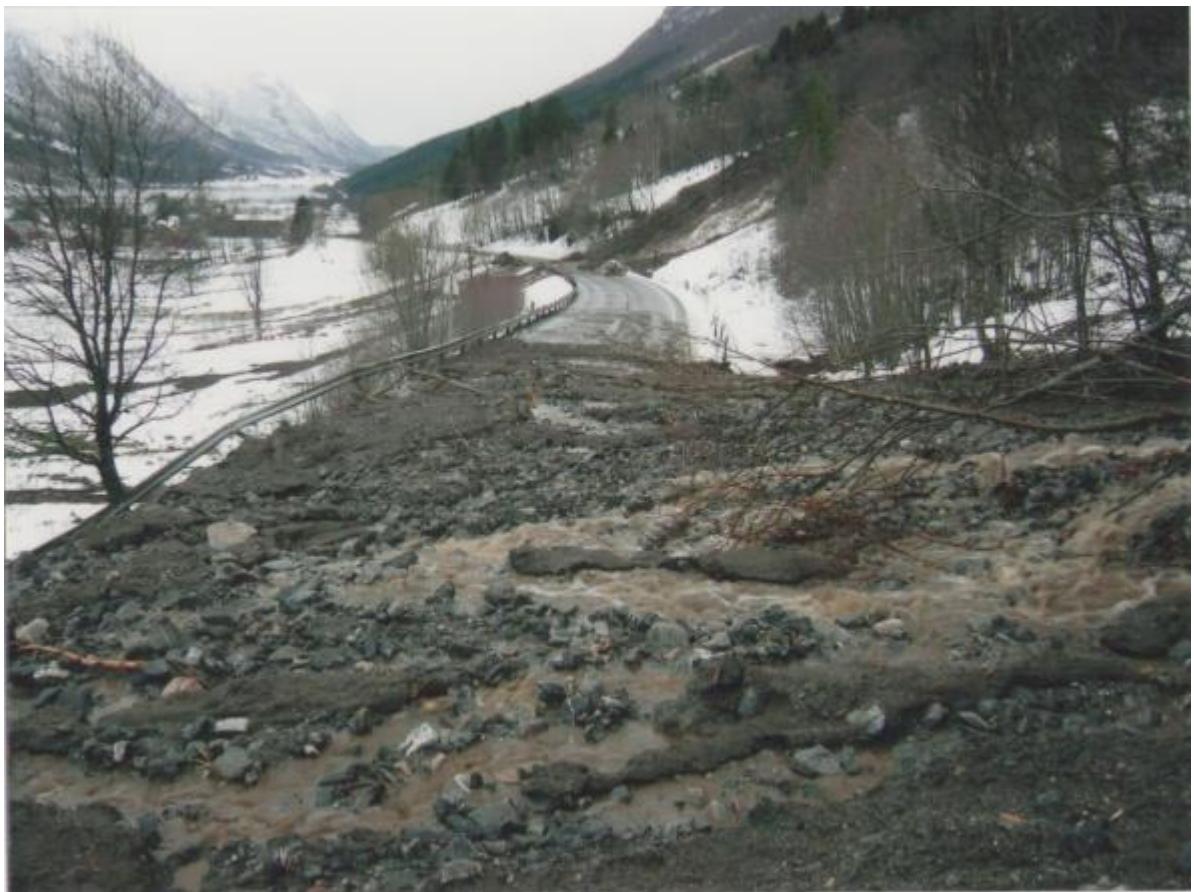
Figur 54. Ifrå sørpeskred ved Klinthammarvifta 27.11.2008. Skredmassen er 2-3 m høg på Fv. 60, og har eit stort innhold av grus, stein og noko finare materiale, i ei suppe av vatn og snø. Ser også på dette biletet at der har gått skred ved Kallgeilvifta. Foto: Harald og Gunnar Velle.

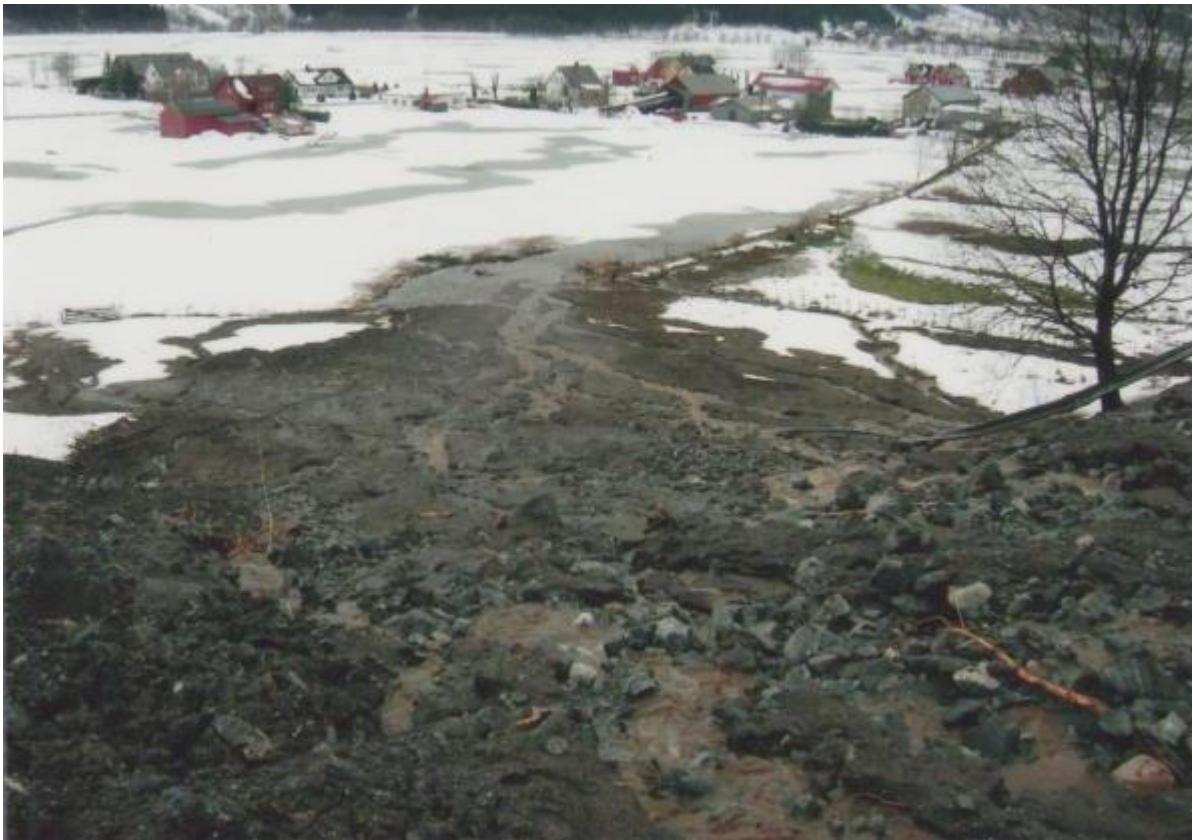
Figur 57. Klinthammarvifta 27.11.2008. Ser utløpet til skredmassane ifrå FV 60. Kanalen er delvis fylt att med finare skredmasse og har fløymt over. Nokre mindre tre er tekne av skredet og ligg i skredmassen som breier seg utover eit bra stort areal. Foto: Harald og Gunnar Velle.

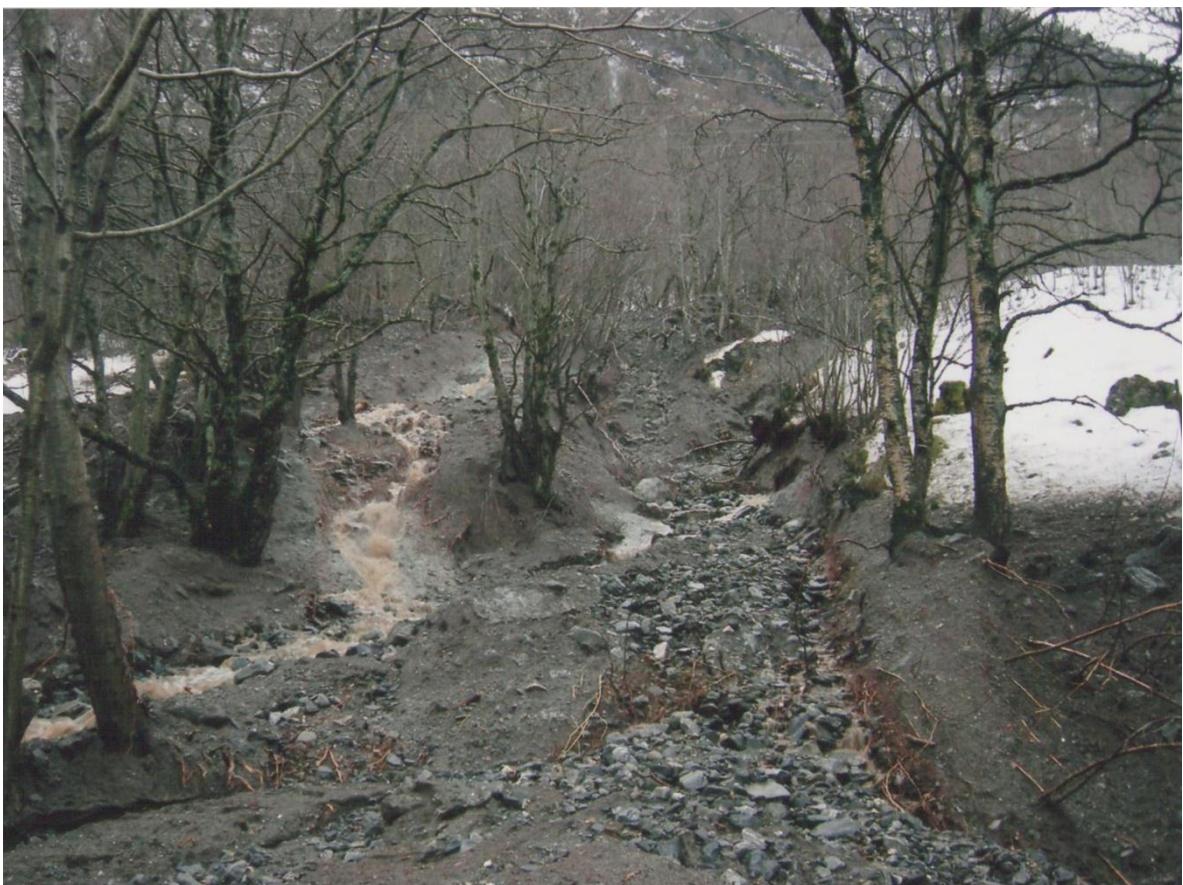
Figur 56. Klinthammarvifta 27.11.2008. Ser oppover skredløpet frå Fv. 60. Ser også at skredløpet har starta å ta ein nytt løp lenger nord på vifta (til ventstre på biletet der det renn vatn). I ettertid har det vore gravemaskin oppe i løpet og grave det til slik at nye skred skal fylgje det gamle løpet, og ikkje det nye som kom under denne skredhendinga. Foto: Harald og Gunnar Velle.

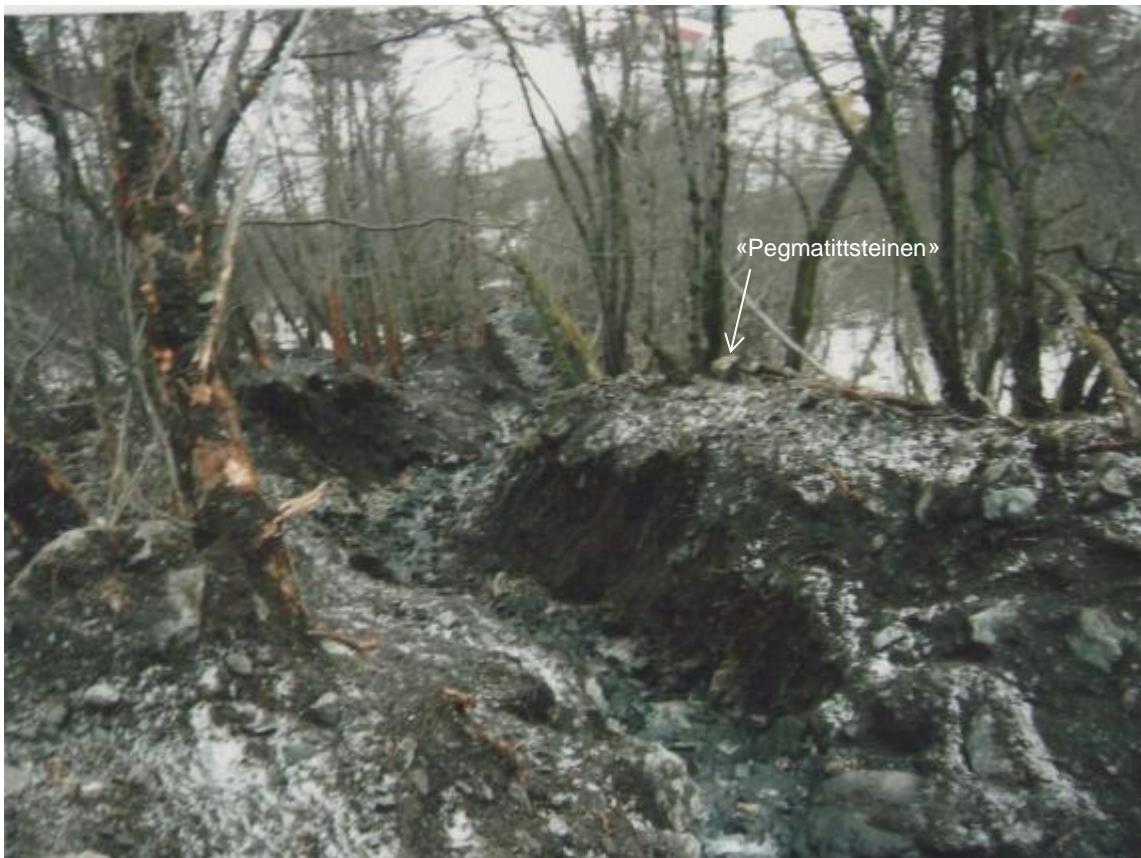
Figur 58. Oppe i skredløpet til Klinthammarfonna 28.11.2008, dagen etter skredhendinga. Ser nedover i skredløpet. Ein kjend stein av Gunnar Velle kalla «Pegmatittsteinen» er oppe på kanten til høgre, er 58 cm lang og vert brukt som målestokk. Skadane på trea er omtrent 1 ½ m opp på stammen. Medan skredkanalen er om lag 2 ½ m brei og nesten 2 m høg. Foto: Harald og Gunnar Velle.

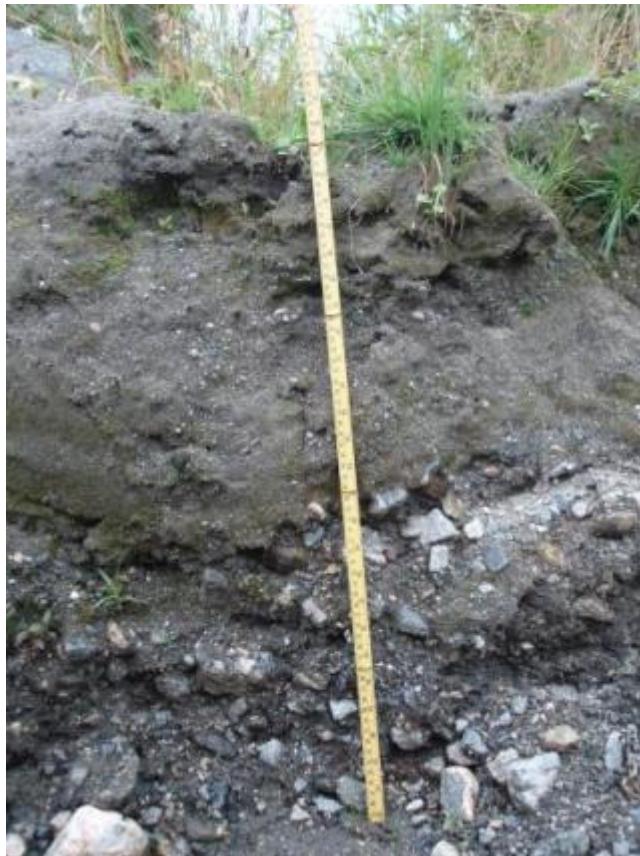
Figur 59. Ifrå ei 60 cm djup grøft i utkanten av Klinthammarvifta, like ved Kanalen. Øvst er det eit 30 cm tjukt lag med sand og silt over ei avsetning med grus og grov sand.

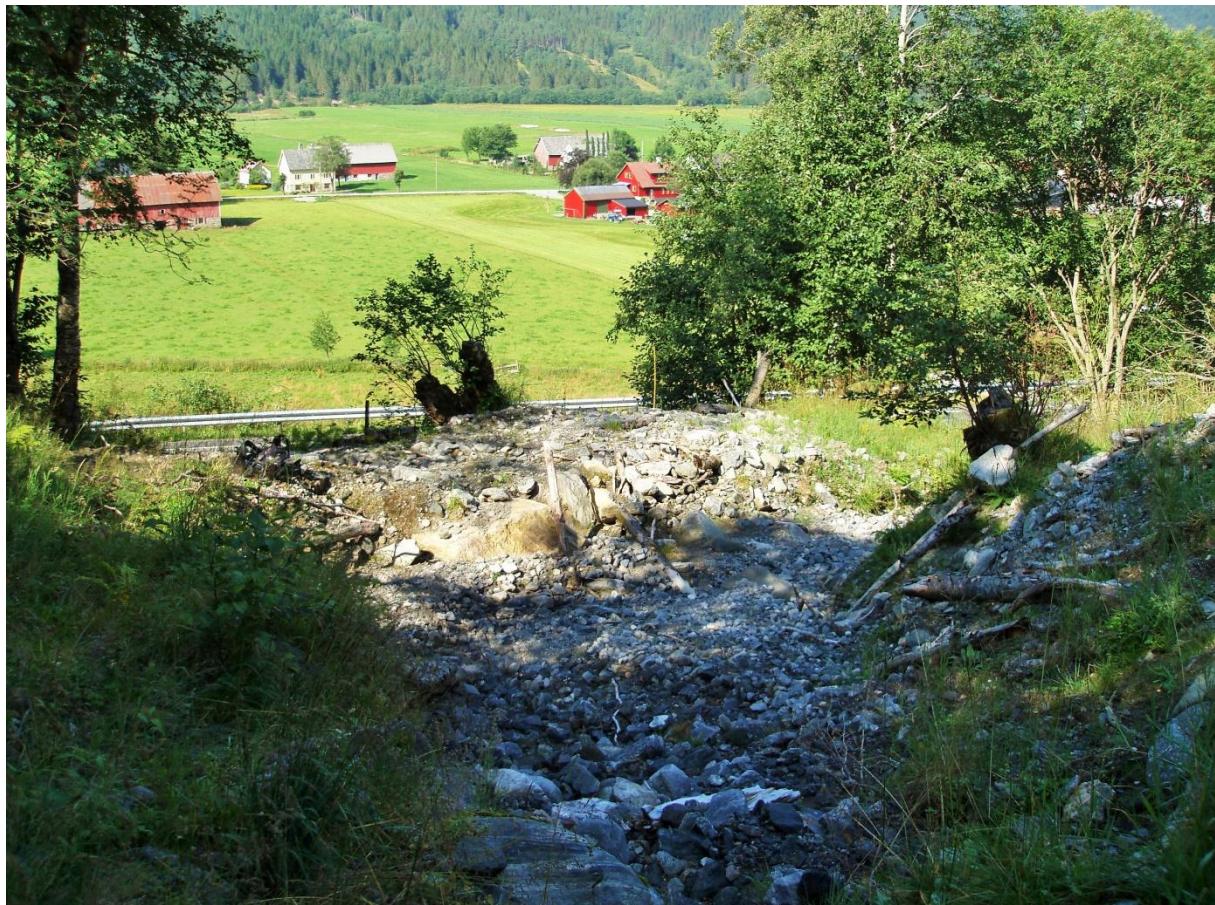
Figur 60. Er ved Lokalitet 16, der det er bygt opp ein liten voll i dagens skredløp rett over Fv. 60. Vollen er 50 – 60 cm høg og 2 m brei. Målestokken på biletet er 1 m lang. Fotografen står med ryggen til fjellsida og ser mot Fv. 60, der vollen er midt på biletet. Vatnet blir leia til høgre på biletet, altså i retning nord.

Dagens skredløp går ned til ein liten voll rett over Fv. 60. Vollen er 60 cm høg og 2 m brei, og ser ut til å vere dimensjonert til å leie vatn, ikkje skred. Vassmassane vert leia 20 m lenger nord før det går ned i veggrøfta. Her ifrå blir det leia vidare ca. 35 m nordover langs veggrøfta, før det kjem til ei stikkrenne på 1 m i diameter som går under Fv. 60. Ved stikkrenna og langs grøfta er det spor etter massetransport frå vatn. Noko av massen ser ut til å ha blitt fjerna bra nyleg.

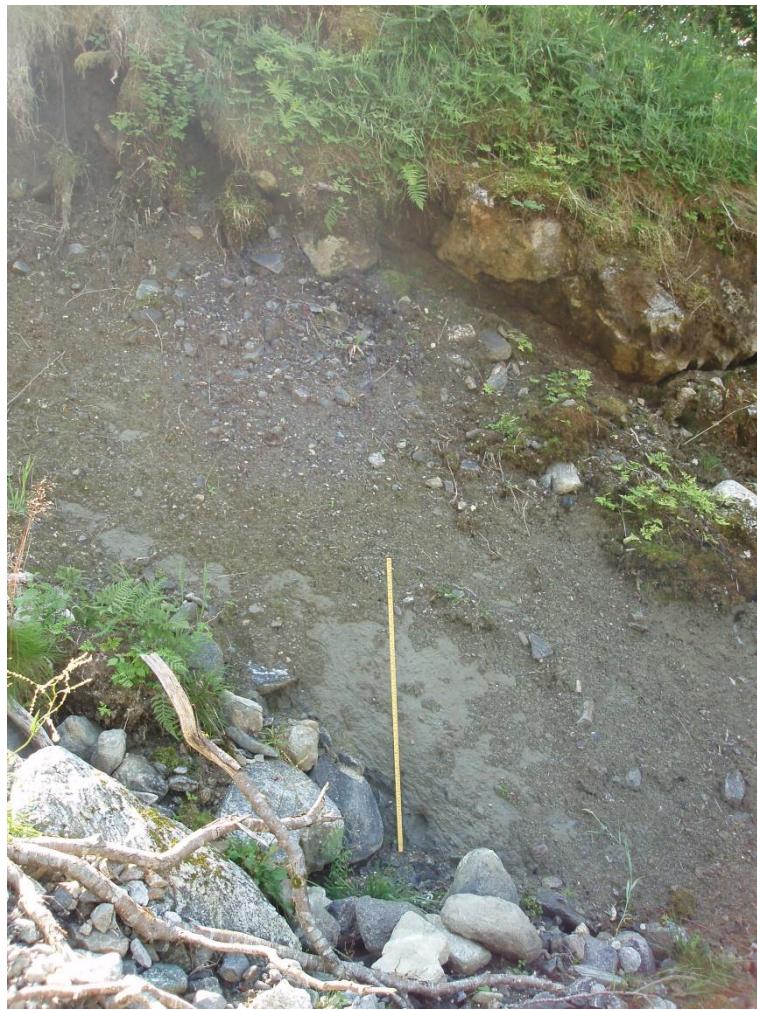
Figur 61. Det marine siltlaget er ca. 1 m tjukt. Fotografen står midt i skredløpet til Klinthammarvifta, og ser i sør-sida av skredløpet. Målestokken er 1 m.

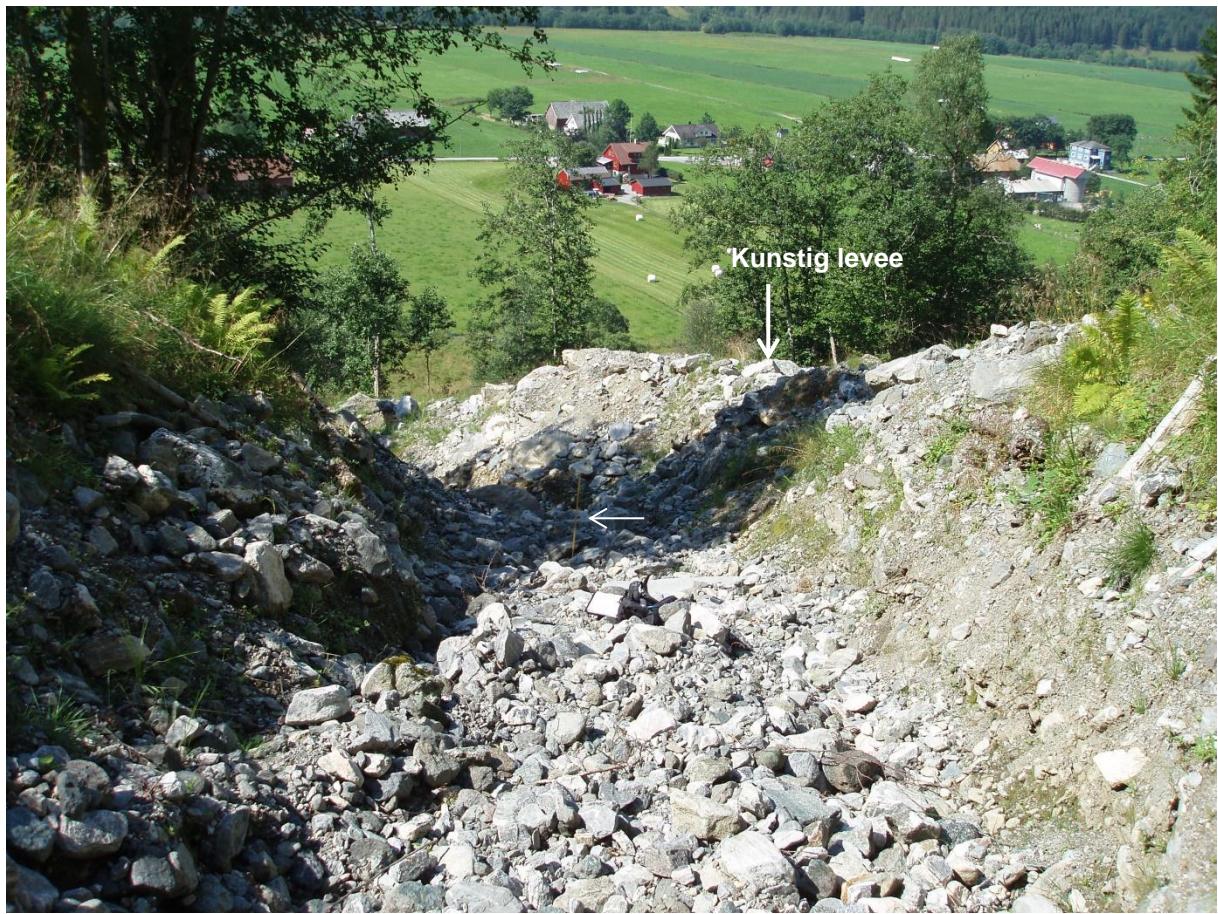
Figur 63. Fotografen står ned i det gamle skredløpet og ser i motsett retning til Figur 62. No kan ein sjå den kunstige leveen frå innsida av det gamle skredløpet. Målestokken er 1 m.

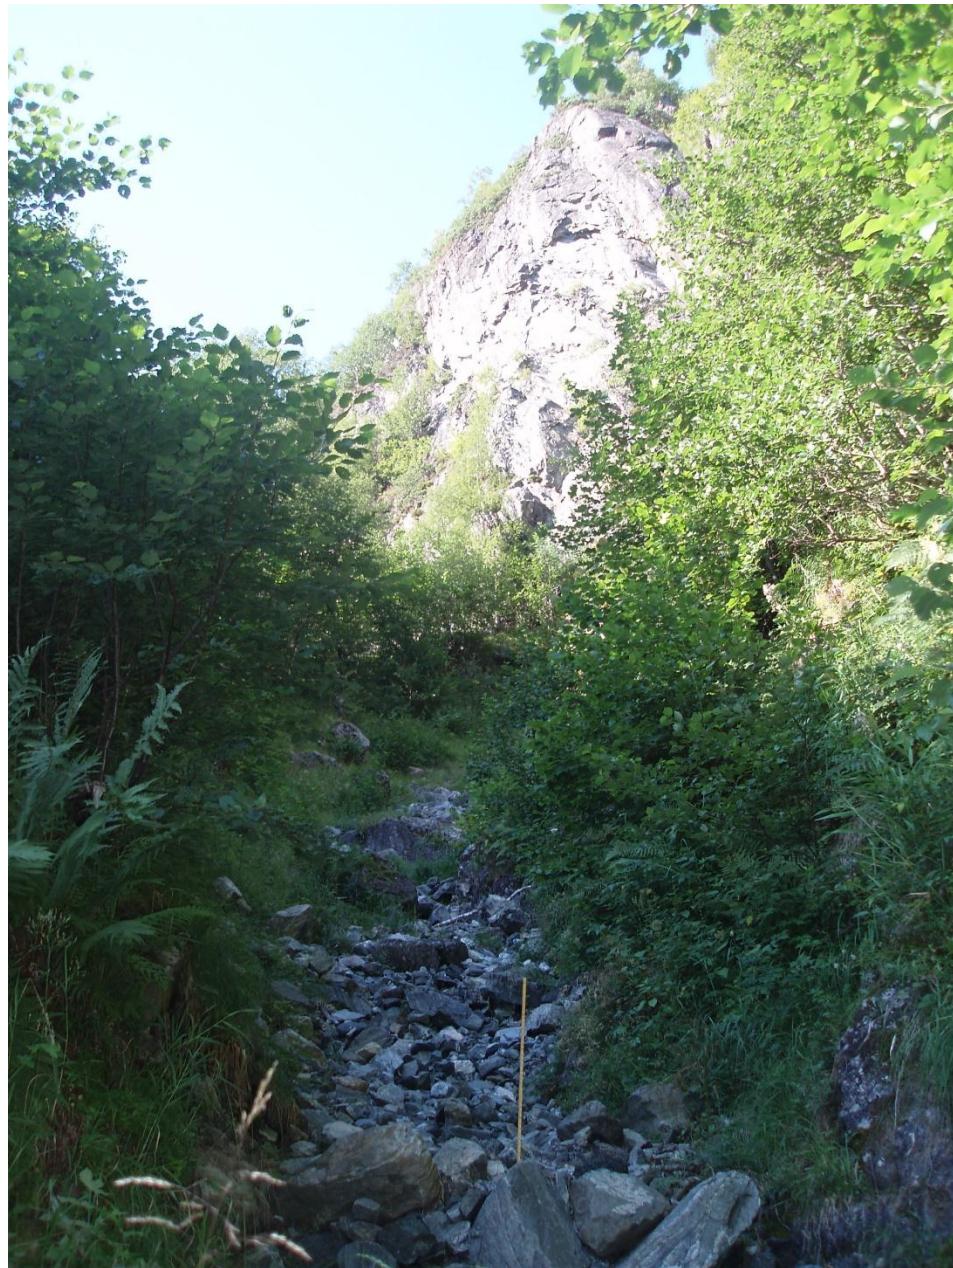
Lokalitet 18. S-sving høgt oppe i skredløpet

Figur 64. Er ved der Lokalitet 18 er plassert. Fotografen står midt i skredløpet til Klinthammarfonna, og ser oppover i skredløpet mot klippa i nord. På begge sider av skredløpet er det fjellblotting, men som på figuren er skjult av vegetasjon. Målestokken er på 1 m.

Lokaliteten er plassert bra høgt oppe i skredløpet til Klinthammarfonna, like under der skredløpet kjem ned frå ei klippe. Samanlikna med dei andre skredløpa i Velledalen, hadde det «normalt» sett på dette punktet ha kome ein V-form av fast fjell. I staden gjer skredløpet ein S-sving styrt av fjellblotting på begge sider.

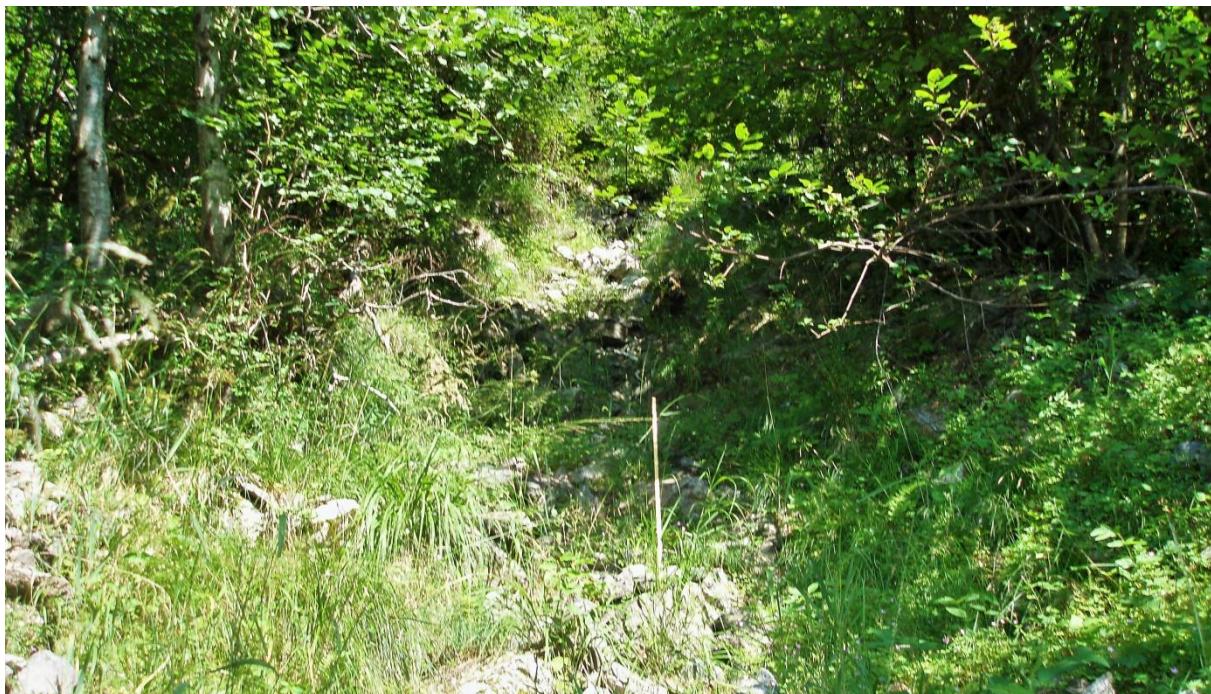
Lokalitet 19. Skredløp frå det vesle gjølet

Figur 65. Fotografen står midt skredløpet ved Lokalitet 19, nord for Klinthammarvifta. Skredløpet stammar frå det vesle gjølet Klinthammarfonna kan dele seg i. Ein ser oppover skredløpet i retning nordvest. Målestokken er 1 m.

Det er ved eit mindre skredløp (sjå Figur 65) nord for Klinthammarvifta. Dette kjem ifrå det vesle gjølet Klinthammarfonna kan dele seg i. Ved skredløpet er det teikn på resent aktivitet, med grus, sand og blokk stabla oppover stammen til eit tre som står i leveen til skredløpet (Figur 66a). Der er også ei mindre blokk som sitt kilt fast mellom to tre, og ei anna mindre blokk som ligg tilfeldig på stammen til eit anna tre. Dette kan vitne om prosessar som sørpeskred, flomskred, men også snøskred. Lenger nede er det meste av skredmassen avsett i fleire mindre lober som spreier seg ut over. Dette kjem mest sannsynleg frå meir vasshaldige skredprosessar som flomskred og sørpeskred. Fleire av trea rundt er knekte og bøygde, som er eit anna teikn på snøskred

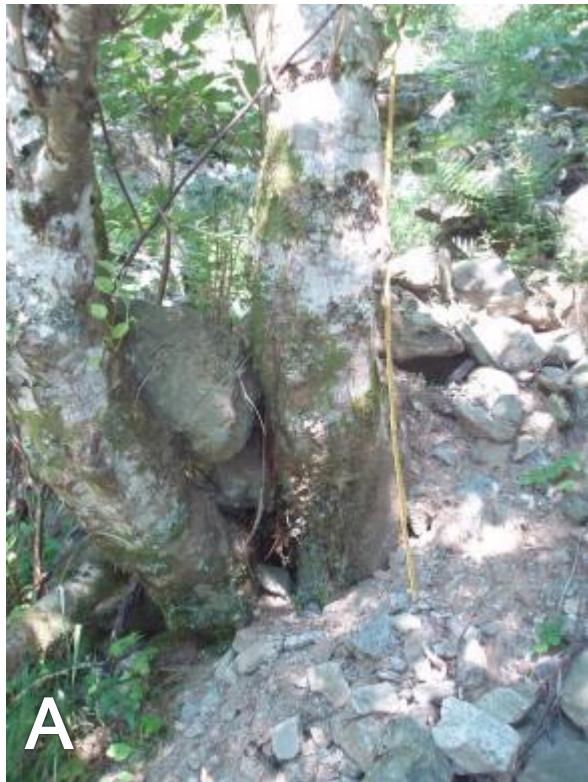
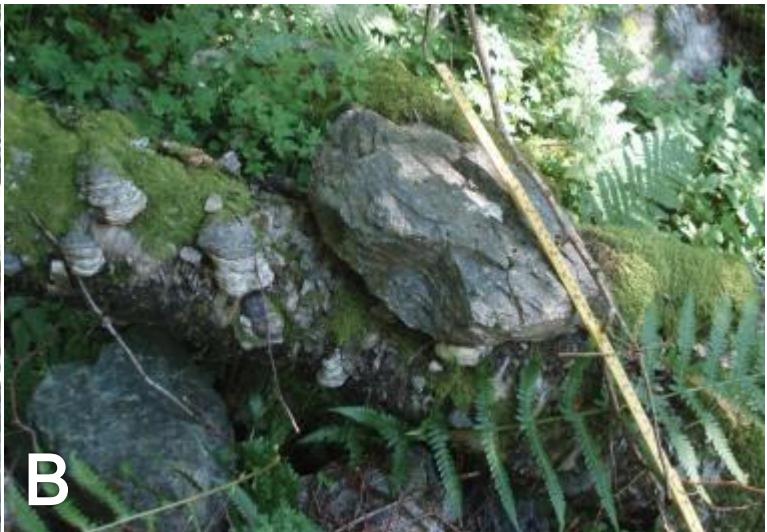
Figur 66. Bileta er tekne på sida av skredløpet til Lokalitet 19. Målestokken er 1 m. Figur 66a syner eit tre som står i leveen til skredløpet, der grus, sand og blokk har stabla seg oppover stammen. Ei større blokk er kilt fast mellom to av trea. På Figur 66b, er det ei mindre blokk som tilfeldig er plassert på stammen til eit anna tre.

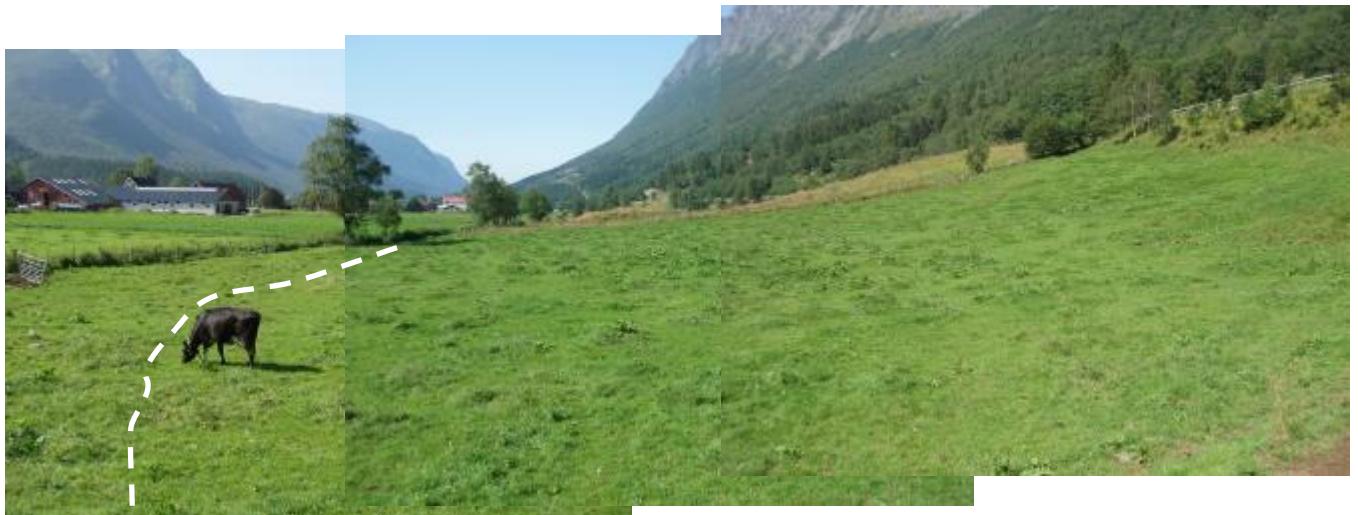
Figur 68. Figuren er sett saman av fleire bilete. Skredvifta si helling minkar gradvis, der viftegrensa er plassert der det verkar til å flate heilt ut, illustrert med kvit stipla linje. Fotografen står så langt sør og distalt ein kjem på Klinthammarvifta, og tek bilet i retning nord.

Klinthammarvifta si distale grense mot elvesletta vart fleire stader tolka til å gå heilt tett på Kanalen. Den sørlege delen av skredvifta blir avgrensa av bergknausen Karihamrane.

Igjen samsvarar mi skredviftegrense og Blikra (1998) si grense nokså greitt. Den største forskjellen er ved den nordlege og sørlege distale delen av Klinthammarvifta. Her er det største avviket på nesten 70 m. Elles er det ikkje så mange meter som skil mi og Blikra (1998) si grense.
