# Skredfarevurdering for hyttefelt på Nærestad i Sogndalsdalen, Sogndal kommune

Stein Bondevik og Asbjørn Rune Aa

Avdeling for ingeniør- og naturfag, desember, 2015

<b>TITTEL</b> Skredfarevurdering for hyttefelt på Nærestad, Sogndalsdalen, Sogndal kommune.	<b>NOTATNR.</b> 4/15	<b>DATO</b> 07.12.2015
<b>PROSJEKTTITTEL</b>	<b>TILGJENGE</b>	<b>TAL SIDER</b> 21
<b>FORFATTARAR</b> Stein Bondevik, Asbjørn Rune Aa	<b>PROSJEKTLIAR/-ANSVARLEG</b> Stein Bondevik	
<b>OPPDRAGSGJEVAR</b> Rolf Sande, A38	<b>EMNEORD</b> Skredfare	
<b>SAMANDRAG</b>		
<p>På grunn av faren for våte jord- og flaumskred må dei planlagde hyttene i eit hyttefelt på Nærestad i Sogndalsdalen, Sogndal kommune, plasserast utanfor bekkelaup og søkk i terrenget. Analysen syner at slike skred kan nå hyttegrenda oftare enn 1 pr. 1000 år, og krava til sikkerheit er ikkje oppfylte for heile hyttefeltet. Det vert difor tilrådd i rapporten å plassera hyttene i terrenget slik at ein unngår desse faresonene. Faresonene er synte i plankartet.</p> <p>Den 6. juni i 1949 gjekk det eit stort jordskred rett sør for området til hyttegrenda. Spora frå dette skredet ser ein framleis i terrenget og er teikna inn på foto og kart i rapporten.

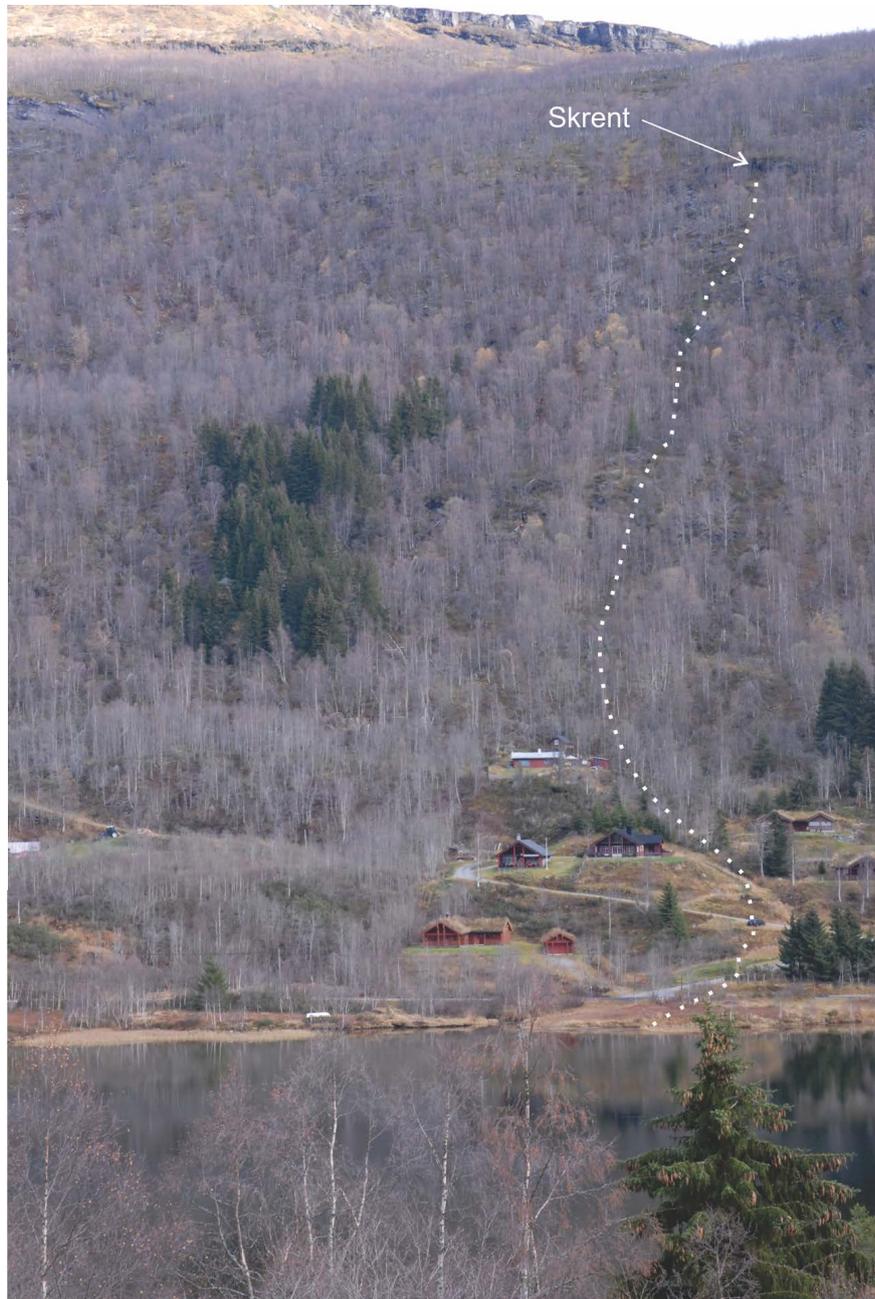
Jordskred - 6. juni 1949

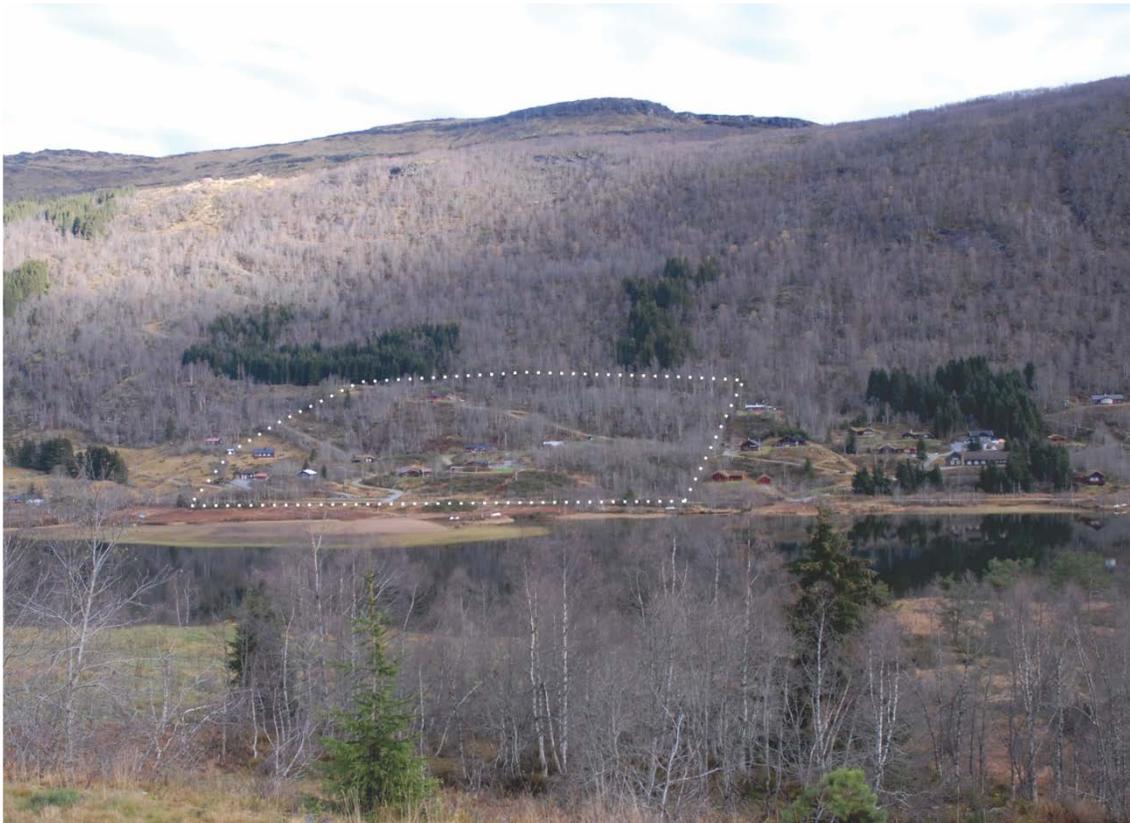
Figur 1: Hyttefeltet er synt med stipla omriss, sett frå vestsida av Dalavatnet.

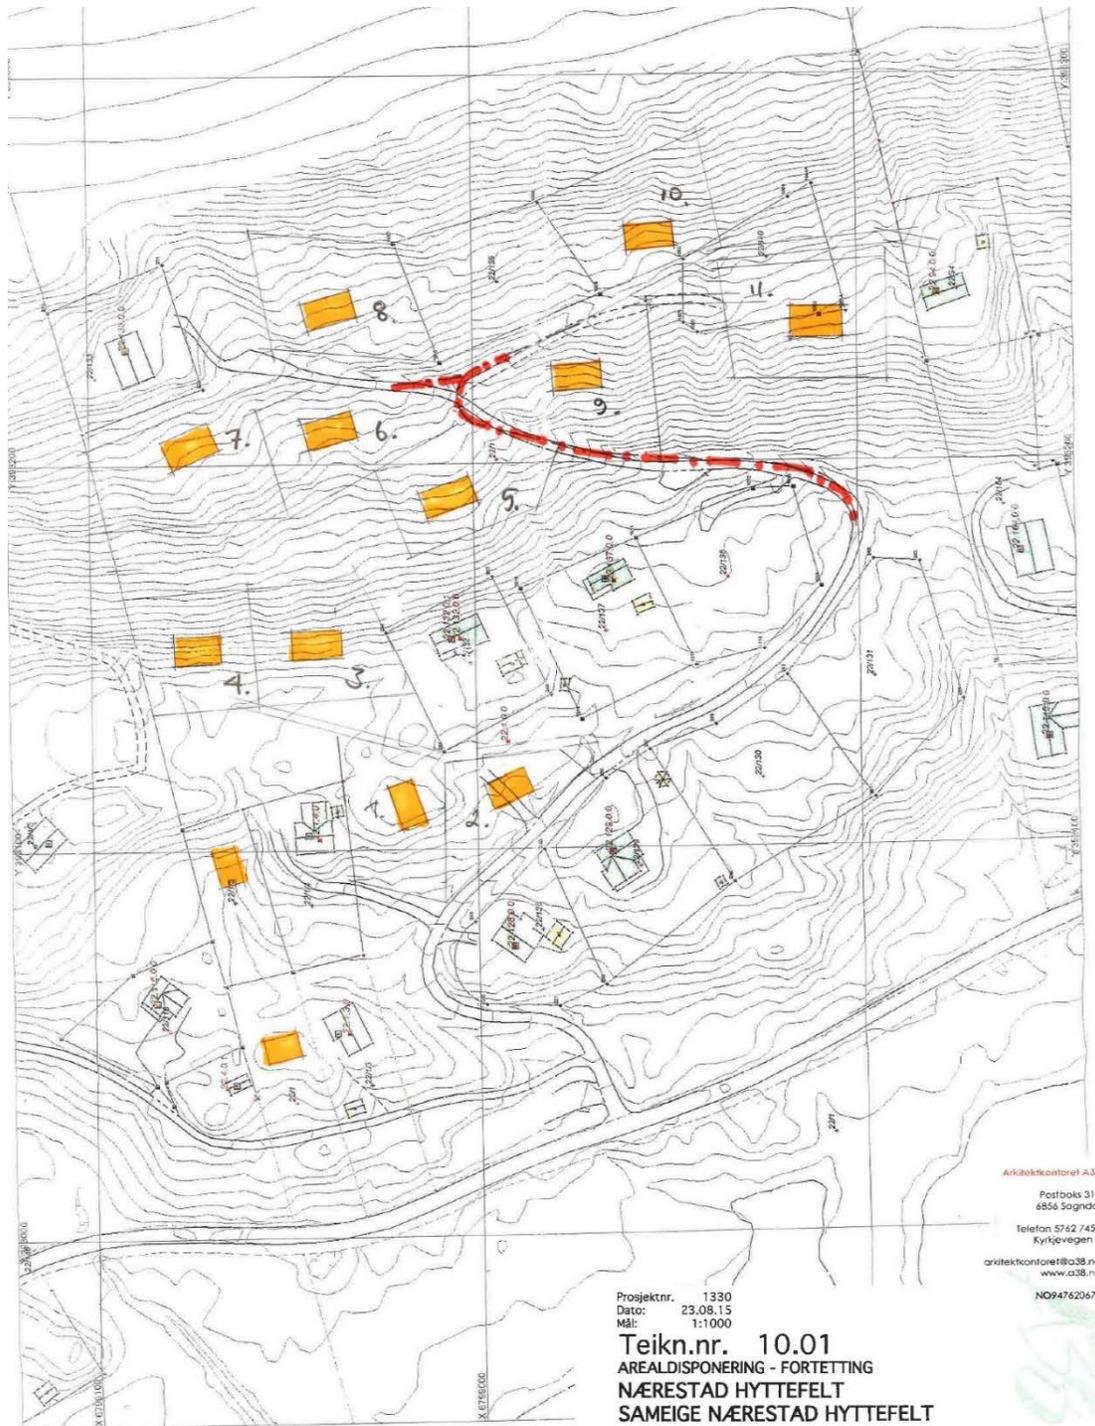
Figur 2: Hyttefeltet på Nærestad. Eksisterende hytter utan farge, nye planlagde hytter i oransje. Skisse frå Rolf Sande i A38. Ekvidistanse 1 m.

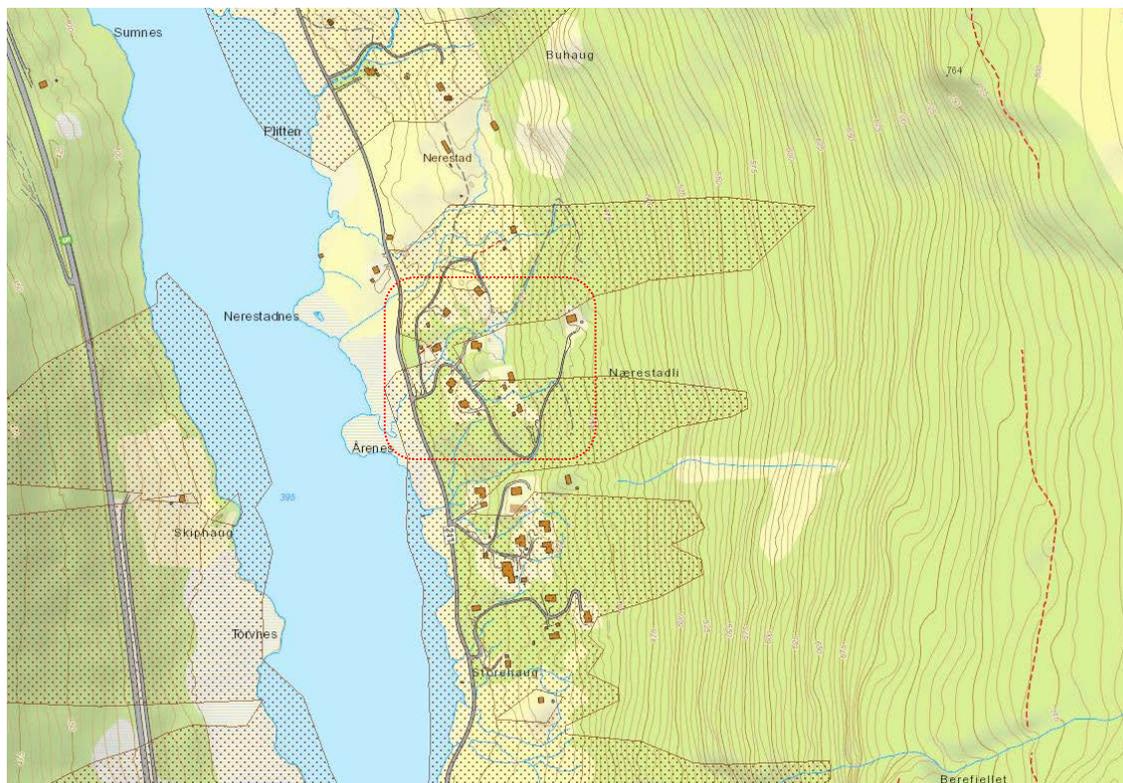
Figur 3: Aktsemdkartet for flaum- og jordskred syner at skred kan gå over hyttetomtene og heilt i vatnet. Brunt prikkkraster syner skredområda. Avgrensa med raud strek syner området for hyttegrenda. Kartet er henta frå skredatlas.no (<http://skredatlas.nve.no/>).

Ut frå aktsemdskarta på skredatlas.no (<http://skredatlas.nve.no/>) ligg hyttegrenda utanfor rekkevidda til steinsprang, men innafor rekkevidda til flaum- og jordskred og snøskred. Det skal då gjerast ei skredfarevurdering. Aktsemdskarta er laga ut i frå enkle modellar basert på hellinga av terrenget og tek ikkje omsyn til andre tilhøve som klima, geologi eller feltarbeid. Erfaring tilseier at aktsemdskarta ofte syner for lang rekkevidde. På Nærestad syner desse karta at både snøskred og flaum- og jordskred (Figur 3 og 4) kan gå heilt ned til vatnet.

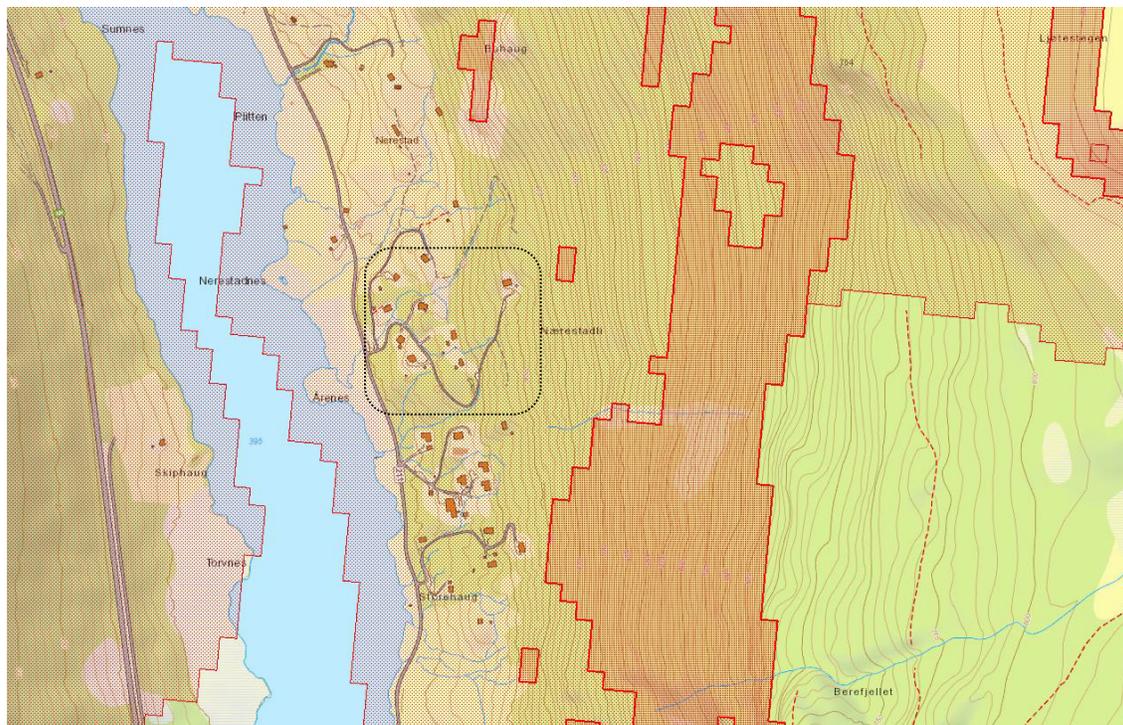
Figur 4: Aktsemdkartet for snøskred syner at skred kan gå over hyttetomtene og heilt i vatnet. Mørk raud prikkskravar syner losneområda, lys raud er utlaupsområda. Avgrensa med svart strek syner området for hyttegrenda. Kartet er henta frå skredatlas.no (<http://skredatlas.nve.no/>).

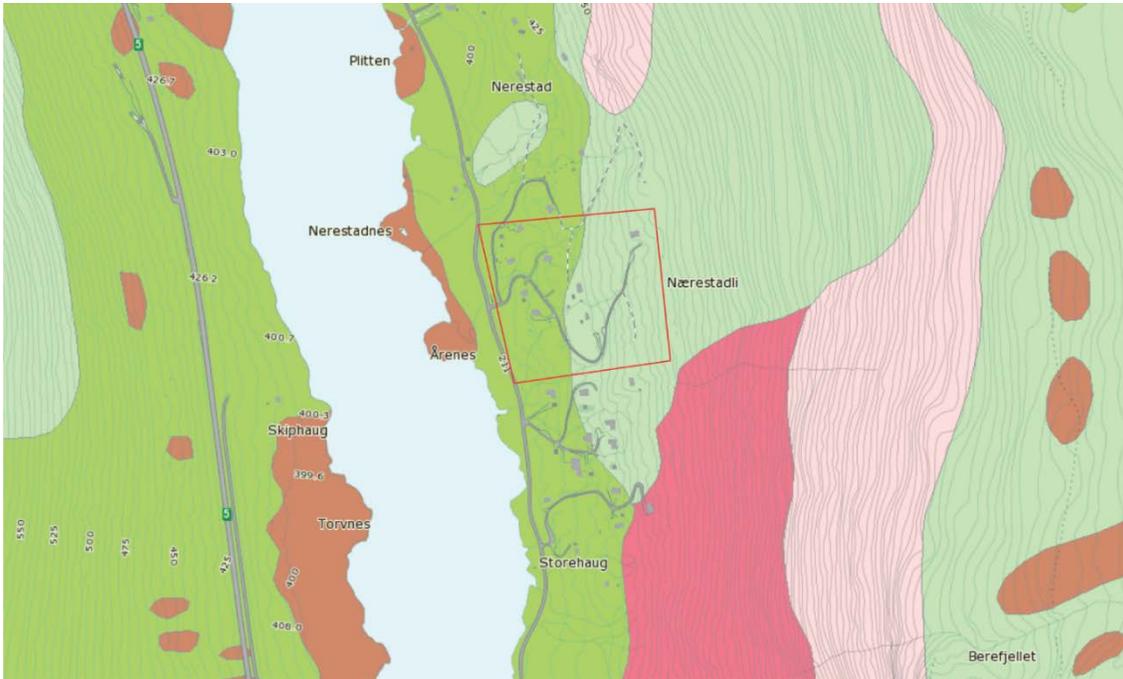
Hyttefeltet ligg på vestsida av Dalavatnet (395 m o.h.), frå fylkesvegen og opp til ca. 500 m o.h. Den nedre delen har låg gradient ( $< 10^\circ$ ) og er dominert av haugar og ryggar av morenemateriale (Fig. 5). Oppover i den brattare delen av dalsida tynnar morenedekket ut (Aa 1982). Men også der finst stadvis eit par m tjukk morenemasse (Fig. 6). Frå ca. 420 m o.h. blir dalsida brattare ( $15\text{-}25^\circ$ ), med fleire 5-6 m djupe søkk og renner i terrenget. Dette er dreneringsspor etter bekkar/elvar og kanskje flaum-/jordskred.

Figur 5: Kvartærgeologisk kart (<http://geo.ngu.no/kart/losmass>). Mørk grønn farge er tjukk morene, lys grønn er tunt morenedekke, lys raud er bart fjell, rosa er skred, brun er torv/myr. Avgrensa raud strek syner plassering av hyttegrenda. Ekvidistansen er 5 m.

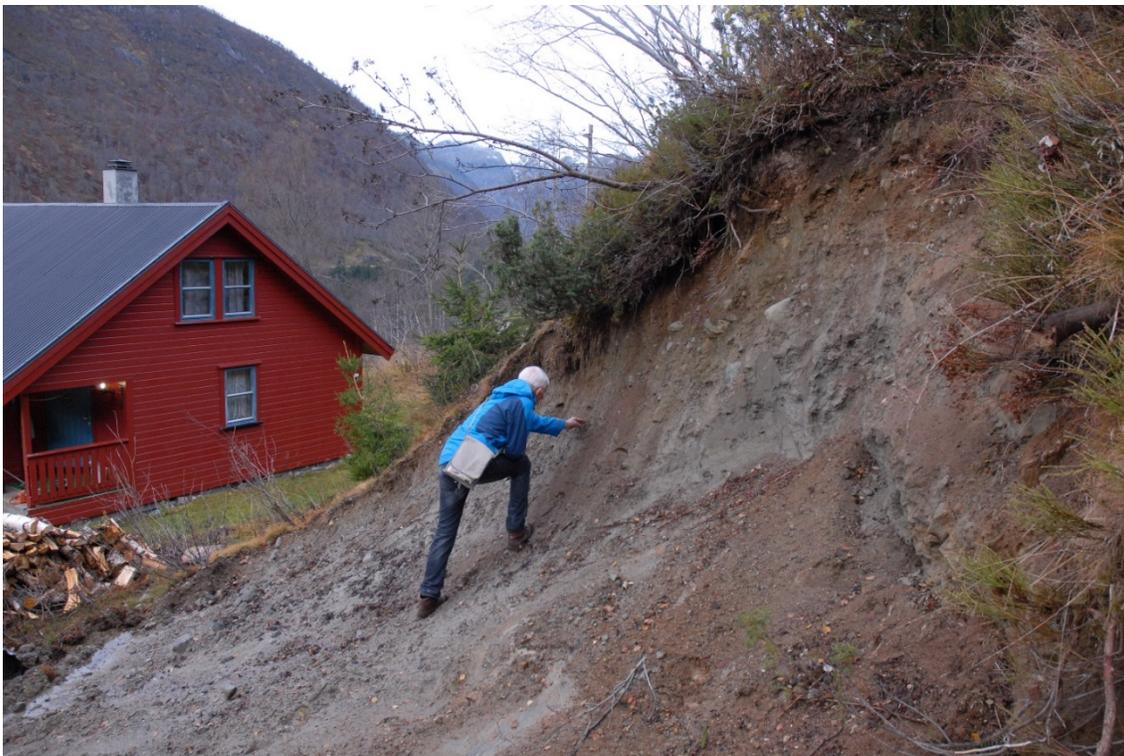
Figur 6: Ope snitt i ein haug bak den øvste hytta i grenda, mot nord. Materialet er stabile morenemassar.

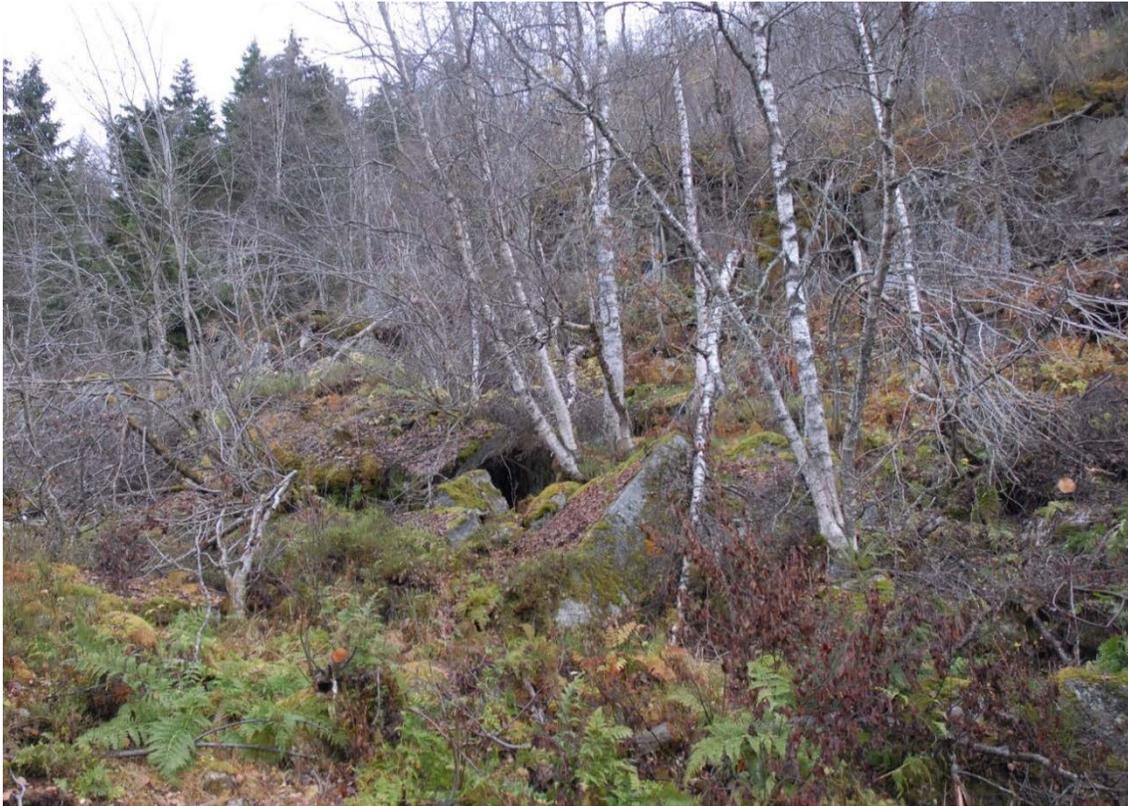
Berggrunnen er gneis. Rett over den øvste delen av hyttefeltet i nordaust (Fig. 2) finst det nokre mindre skrentar med blokkutfall pga. sprekker (Fig. 7). Men i hovudsak er gneisen, her augegneis, ein relativt stabil bergart.

Figur 7: Steinsprangblokker rett oppom den øvste hytta i grenda mot nord. Blokkene har falle ned frå skrenten me ser rett bak blokkene og har kort rekkevidde.

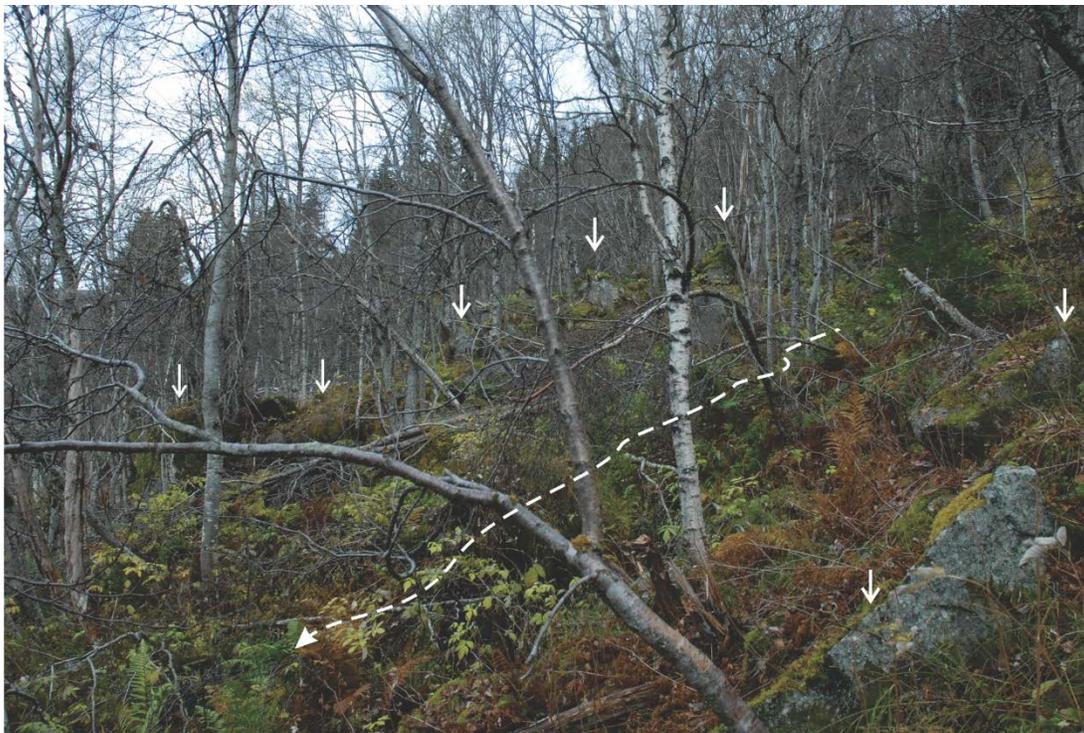
Under synfaringa vart det ikkje funne spor etter skredavsetjingar i det avgrensa hytteområdet (Fig. 2). I tillegg til steinprangblokkene nemnt i førre avsnitt, fann me tydelege spor etter eit jordskred rett sør for hyttefeltet (Fig.8). Dette er spor etter eit stort jordskred som gjekk i 1949. Me har teikna inn på foto moglege skredtunge som gjekk ut i Dalavatnet (Fig. 9) og skredlauget (Fig. 10) frå dette jordskredet.

Figur 8: Rett sør for området til hyttegrenda er det spor etter eit stort jordskred. Dette kan godt vera skredet som gjekk i 1949. Vertikale piler på steinblokker som utgjer ryggar på sidene av skredet, levéar. Pila i midten viser skredlaupet. Slike avsetjingar er typiske for våte jordskred.

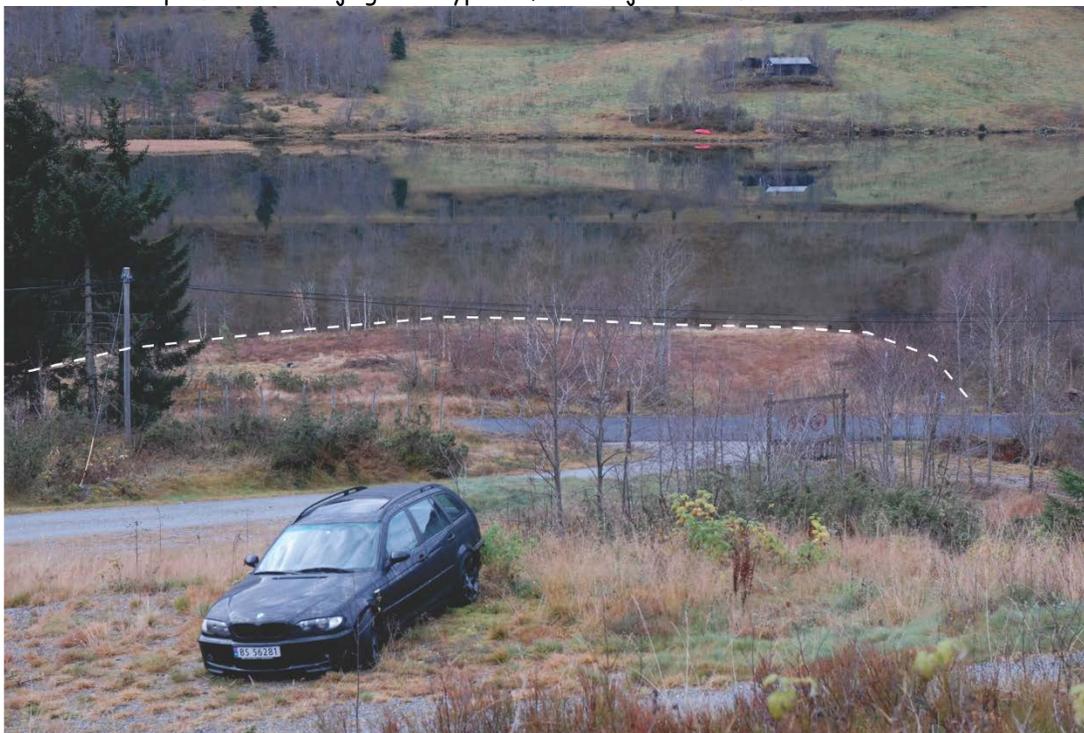
Figur 9: Synt med stipla kvit strek er ei mogleg skredtunge som gjekk ut i vatnet i 1949. I fronten av skredtunga, i vasskanten, finst det enkelte blokker som truleg kom med skredet,

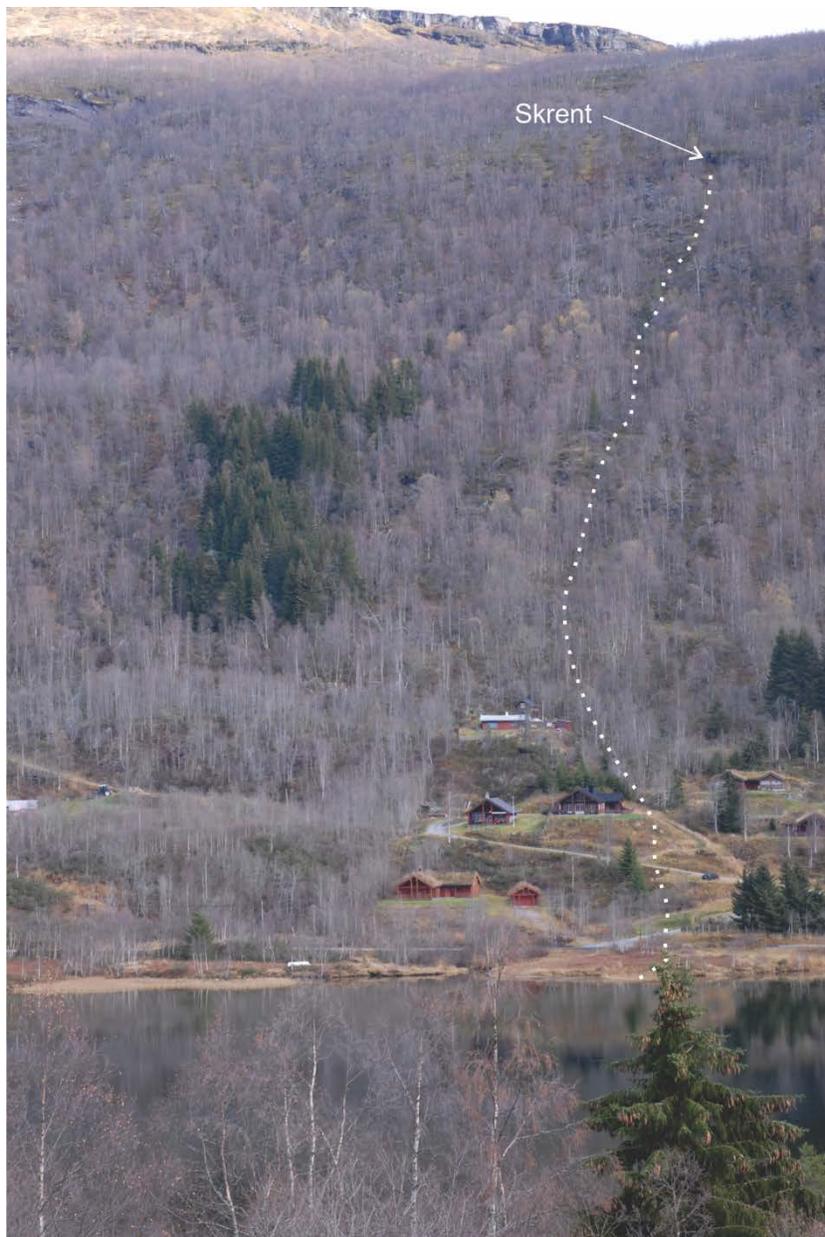
Figur 10: Mogeleg skredlaup for jordskredet i 1949. Skredet vart truleg utløyst av at det losna ei steinblokk frå skrenten som drog med seg blaute massar av jord og stein nedover som utvikla seg til ein massestraum. Det aktuelle hyttefeltet ligg rett nord for dette skredet.

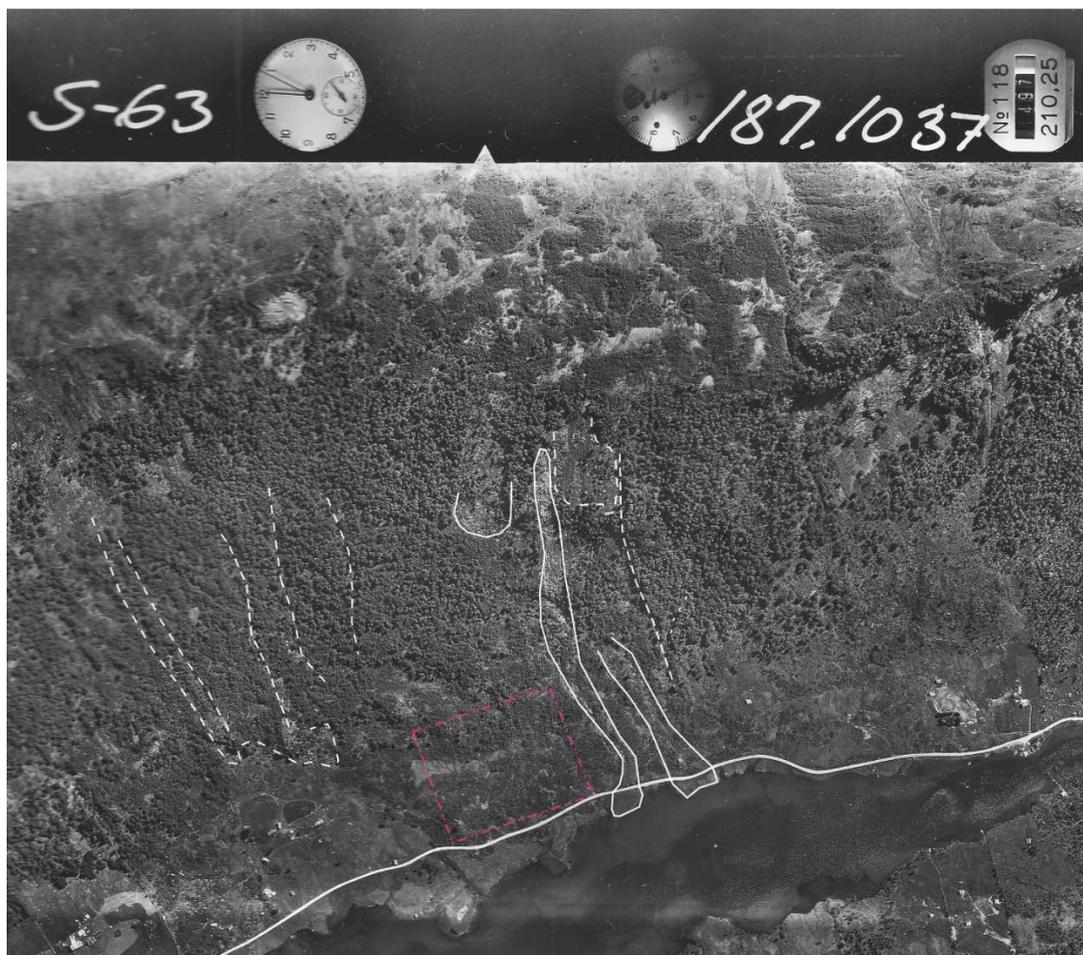
Jordskredet frå 1949 kjem tydeleg fram på eit flybilete frå 1963 (Fig. 11). Skredbana og avsetjingar i Fig. 8-10 stemmer med lokaliseringa av dette skredet på flyfotoet. Me fann også spor etter andre skredlaup, men ingen av desse går i gjennom det aktuelle hyttefeltet (Fig. 11).

Figur 11: Flyfoto frå 1963. Raud firkant syner området for hyttegrenda. Heil kvit strek er tydelege skredfar, litt meir utydelege skredlaup er markert med stipla line. Skredet nærast den raude firkanten er truleg skredet i 1949. Me kan ikkje sjå skredlaup som går gjennom området til hyttegrenda.

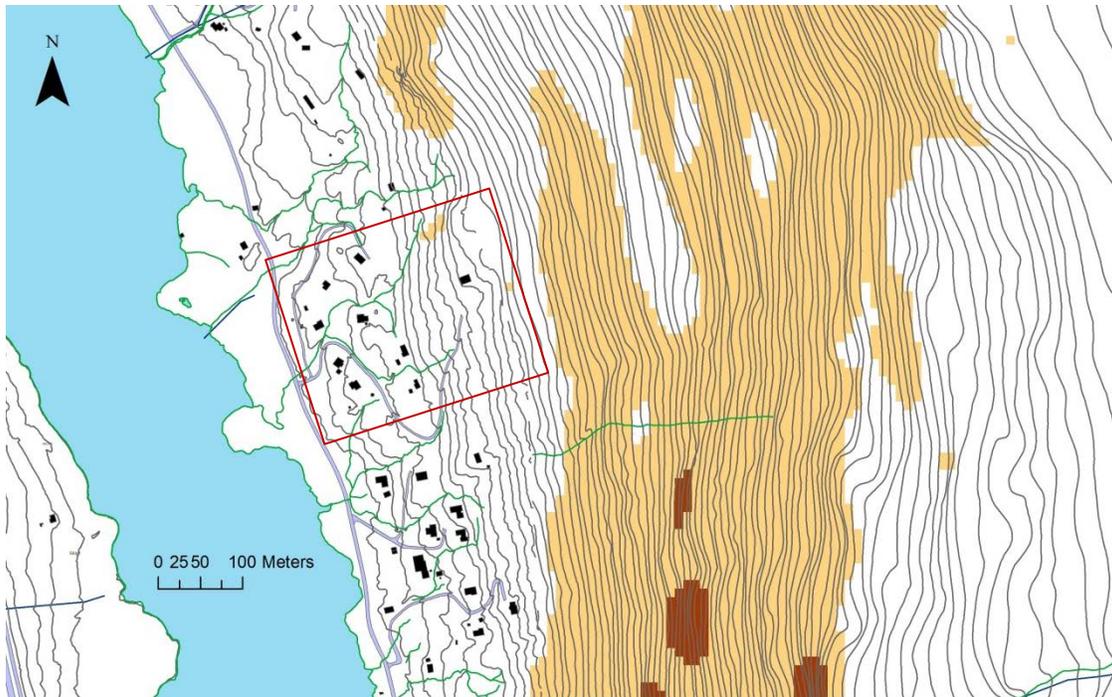
Aktsemdkartet syner ikkje fare for steinsprang og det er ikkje teikn til at steinsprang har nådd hyttegrenda. Det er ikkje bratte skrentar over  $45^\circ$  i lia over hyttegrenda (Fig. 12). Mot sør finst det skrentar over  $45^\circ$  (Fig. 12).

Figur 12: Skråningsvinklar i området, gul farge er område mellom 27° og 40°, brun farge syner område mellom 40° og 45°. Det er ikkje skrentar brattare enn 45° i området. Raud firkant syner hyttegrenda. Ekvidistansen er 5 m. Kartet er laga basert på 5 m høgdekoter i ArcGis.

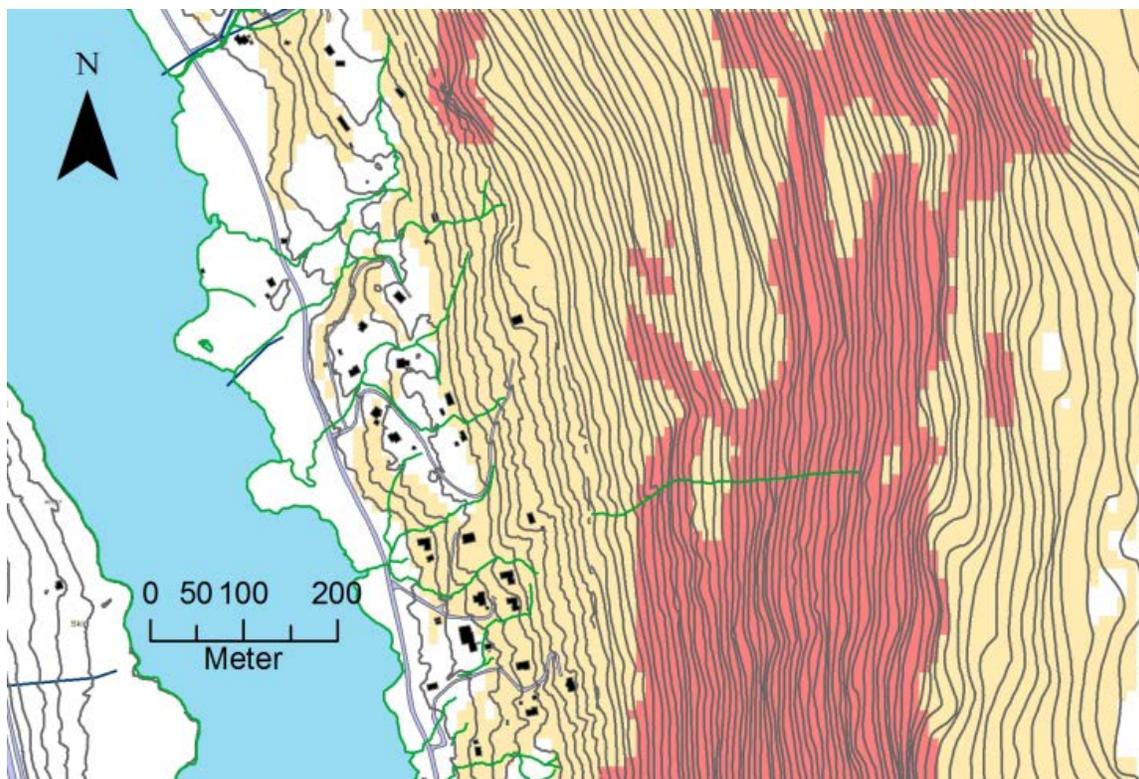
Teoretisk vil eventuelle snøskred kunna nå ned til hyttegrenda. Hellingskartet viser at snøskred kan bli utløyste i dalsida frå ca. 500 til 710 m o.h. Øvste grensa for 10° terrenghelling er ved 500 m o.h. Frå der vil til vanleg snøskred bli bremsa opp.

Figur 13: Helligskart der 0-10° nedst i feltet har kvit farge, 10-30° lys brun, og mørk raud farge syner brattare terreng enn 30° der snøskred til vanleg kan bli løyste ut. Ekvidistansen er 5 m. Kartet er laga basert på 5 m høgdekoter i ArcGis.

Over den øvre grensa av hyttefeltet er dalsida brattare enn  $27^{\circ}$  (Fig. 13) og då kan jordskred bli utløyste der det er lausmassar. Vi har ikkje sett spor etter jordskred innafor sjølve hyttefeltet. Men det er svært overgrodd både med gras, småkratt og større tre, og det er tett skog i den brattare dalsida over feltet. Gamle spor etter skred kan difor vera overgrodde. Spora etter 1949-skredet rett sør for hyttefeltet er også noko overgrodd med skog og kratt, men det har så store og tydelege former at tolkinga er sikker. Det er fleire gjennomgåande søkk og elvefar ned gjennom hyttefeltet. Her kan det ha gått jordskred tidlegare. 1949-skredet har følgt eit stort terrengsøkk like sør for hyttefeltet (Fig. 8-11). Eventuelle flaumskred vil på same måten følgje bekkeløp og terrengsøkk.

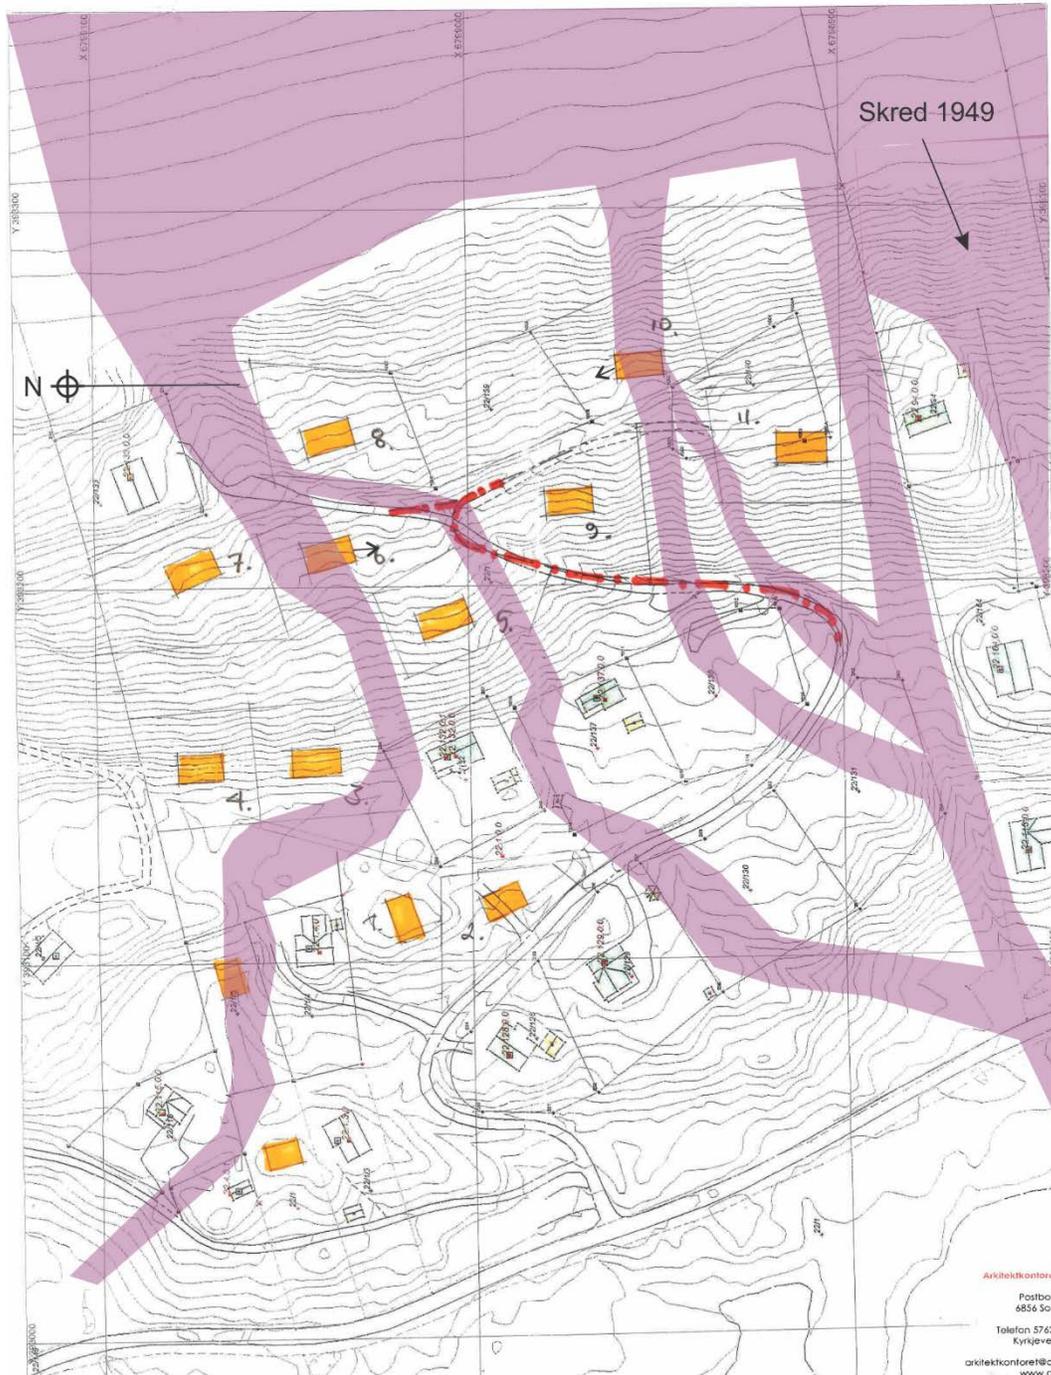
På grunn av faren for våte jord- og flaumskred må hyttene plasserast utanfor bekkelaup og søkk i terrenget. Dersom det kjem våte jordskred, slik som det som gjekk i 1949, vil dei gå i desse laupa. Analysen vår syner at jord- og flaumskred kan nå hyttegrenda oftare enn 1 pr. 1000 år og krava til sikkerheitsklasse 2 (S2, vedlegg 1) er ikkje oppfylte for heile hyttefeltet. Desse sonene der krava til sikkerheit ikkje er oppfylte er faresonene for jord- og flaumskred og er lagt inn på plankartet med lilla farge (Fig. 14). Resten av feltet oppfyller krava til S2 så langt me kan vurdera det.

Figur 14: Faresona for flaum- og jordskred med årleg nominelt sannsyn 1/1000 ligg i bekkefarar og forsenkingar i terrenget i hyttegrenda, synt med lilla farge. Hytte nr 6 og 10 må flyttast - forslaget vårt er i retninga som pilene viser.

Hyttene må plasserast i terrenget slik at ein unngår desse faresonene. Ut frå kartet vil me føreslå at hytte nr. 6 og 10 vert plasserte annleis er plankartet tilseier (Fig.14), for eksempel at hytte 6 vert flytta 5-10 m mot sør, og hytte 10 ca. 10 m mot nord. Det same gjeld for unummerert hytte under hytte nr. 4 (Fig. 14). Hytte nr. 9 kan vurderast om ein vil flytta litt mot nord slik at den står noko høgare i terrenget, men me har ikkje teikna faresone der den står.
