Gjennombrenningstid til elementer i brannskall

Bachelorprosjekt utført ved
Høgskolen på Vestlandet – Studie for ingeniørfag

Sikkerhet, brannteknikk

Dette bachelorprosjektet ønsker å gi innsikt i ulike brannskallelementer og en indikasjon på hvordan utførelsen av disse kan påvirke brannsikkerhet.

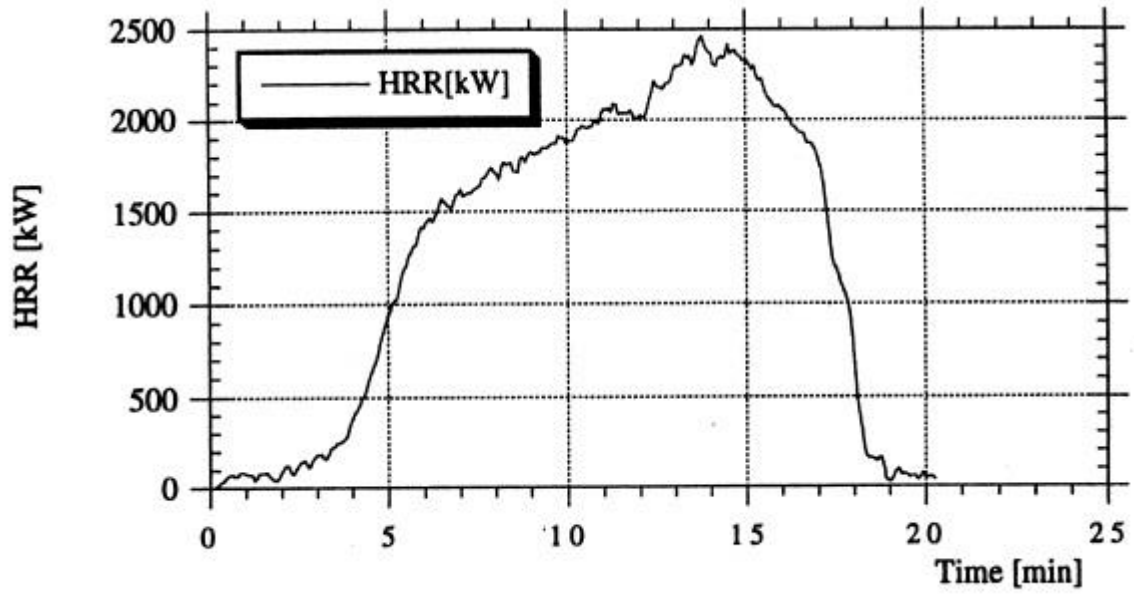
På toppen av brennkaret er det plassert en form for rist som reduserer tilbakestråling fra røyklaget i brennkammeret, da denne reduserer synsfaktoren. Brannen i SP Fire 105 har en maksimal energiproduksjon på ca. 2,5 MW [30], som framstilt i figur 2.4.

Figur 2.4 Energiproduksjon av brann, SP Fire 105. Gjengitt med tillatelse. Kilde: SP Technical Research Institute of Sweden, Department of Fire Technology

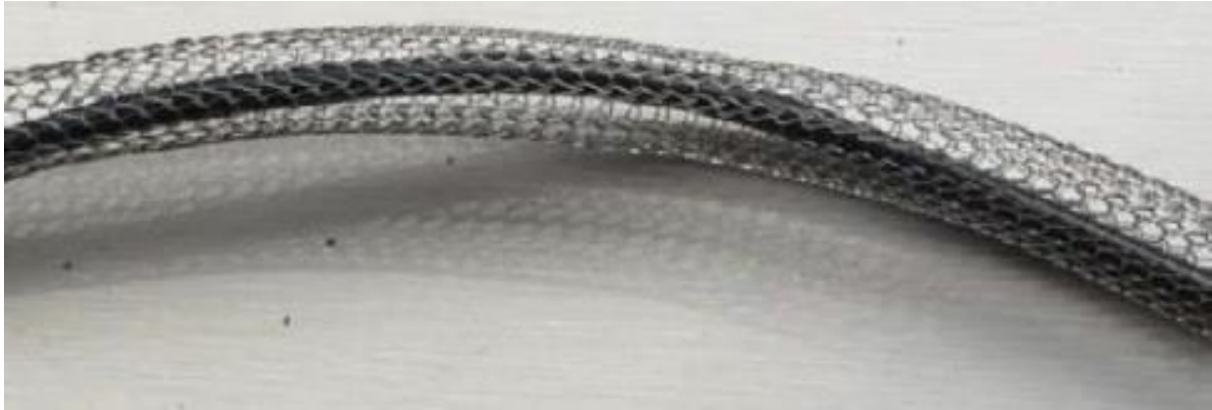
FB Miniventil er en luftenventil med passiv brannmotstand. Ventilen består av ståltråd bundet sammen til en fleksibel netting (se kapittel 4.3.2), som så rulles sammen til en enkelt eller dobbel hylse. På grunn av sin fleksibilitet kan ventilen benyttes til å tette mindre sprekker og utettheter, f.eks. i en takfot. Ventilen kombineres ofte med bånd av intumescentmasse (se kapittel 4.3.3) [48]. FB Miniventil er presentert i bilde 4.2.

Bilde 4.2 FB Miniventil. Gjengitt med tillatelse. Kilde: Securo

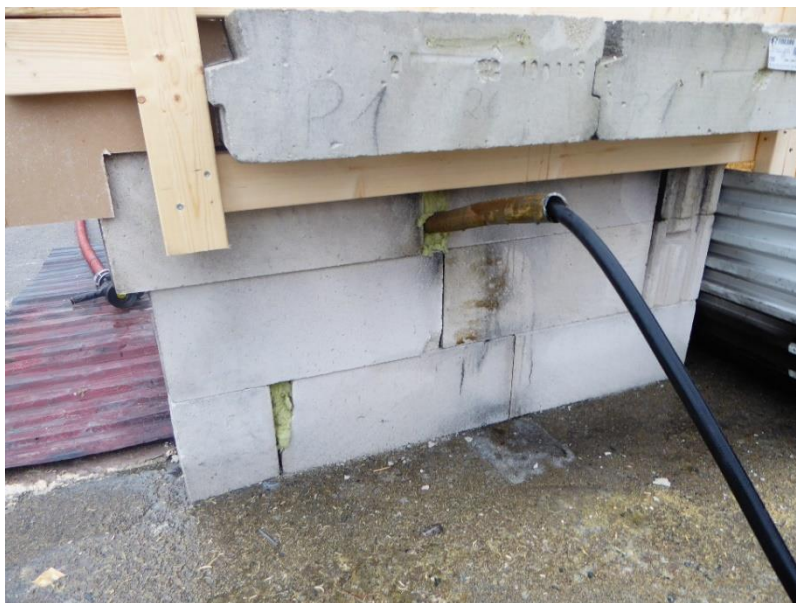
For å sikre etterfylling av brensel ble det montert et stålrør i den ene sideveggen. Dette ble gjort ved å dra to blokker fra hverandre slik at det ble et tilstrekkelig stort mellomrom og deretter stikke stålrøret inn mellom blokkene. Resterende del av åpningen ble fylt med ubrennbar isolasjon. Plassering av påfyllingsrør er vist i bilde 4.4.

Bilde 4.4 Påfyllingsrør for etterfylling av brensel

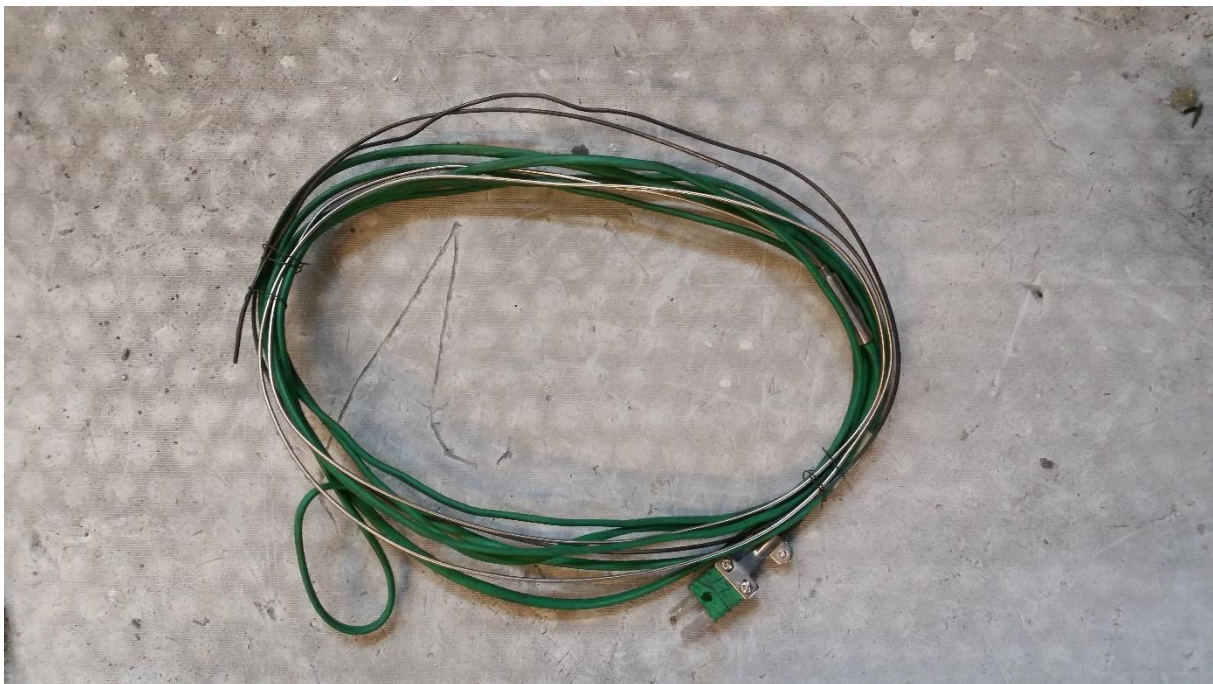
Under forsøkene ble det benyttet termoelementer av type K, se bilde 4.5. Disse består av en fremre del av metall som er temperatursensitiv, samt en bakre del som kobles til en datalogger som registrer og lagrer temperaturmålinger ved et ønsket tidsintervall. Elementene benyttes typisk til temperaturmålinger i forbindelse med brannforsøk, da det kan forventes høye temperaturer. Type K kan anvendes i temperaturområdet fra -200 til $+1350$ °C [56].

Bilde 4.5 Termoelement type K

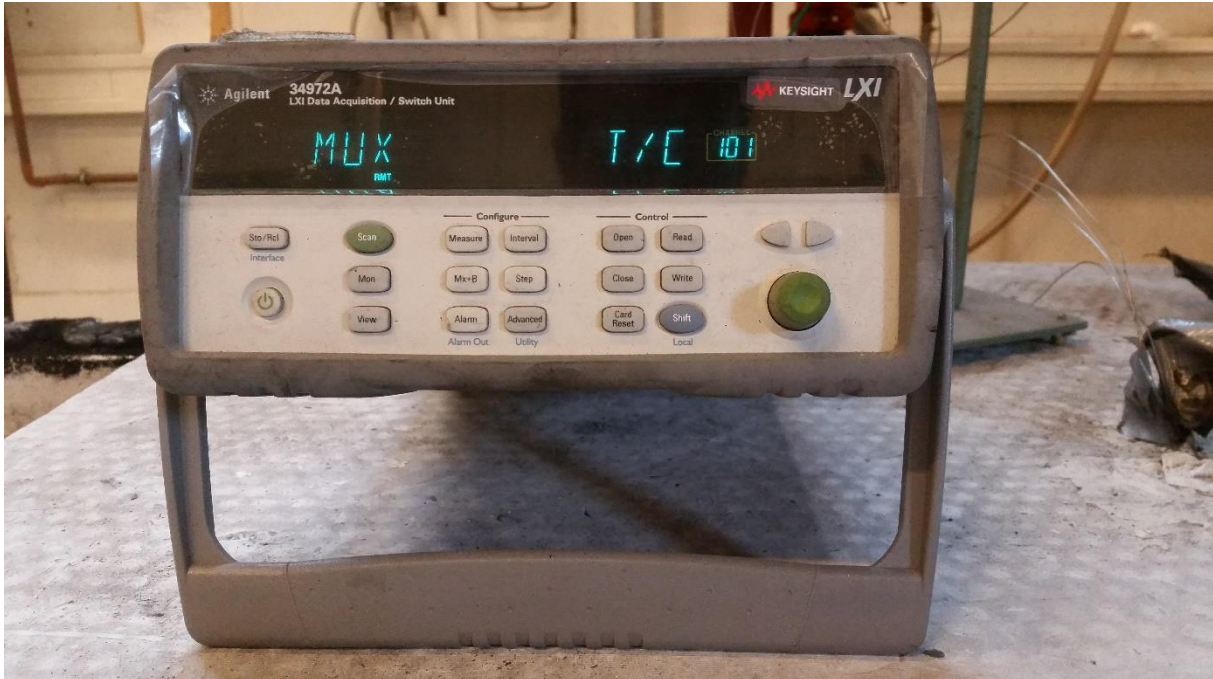
Dataloggeren som ble benyttet under forsøkene var av typen KEYSIGHT 34972A, se bilde 4.6. Denne ble koblet til en bærbar pc. Loggeren dokumenterte målinger fra termoelementene via softwareprogrammet BrannDatalog 6.

Bilde 4.6 Datalogger

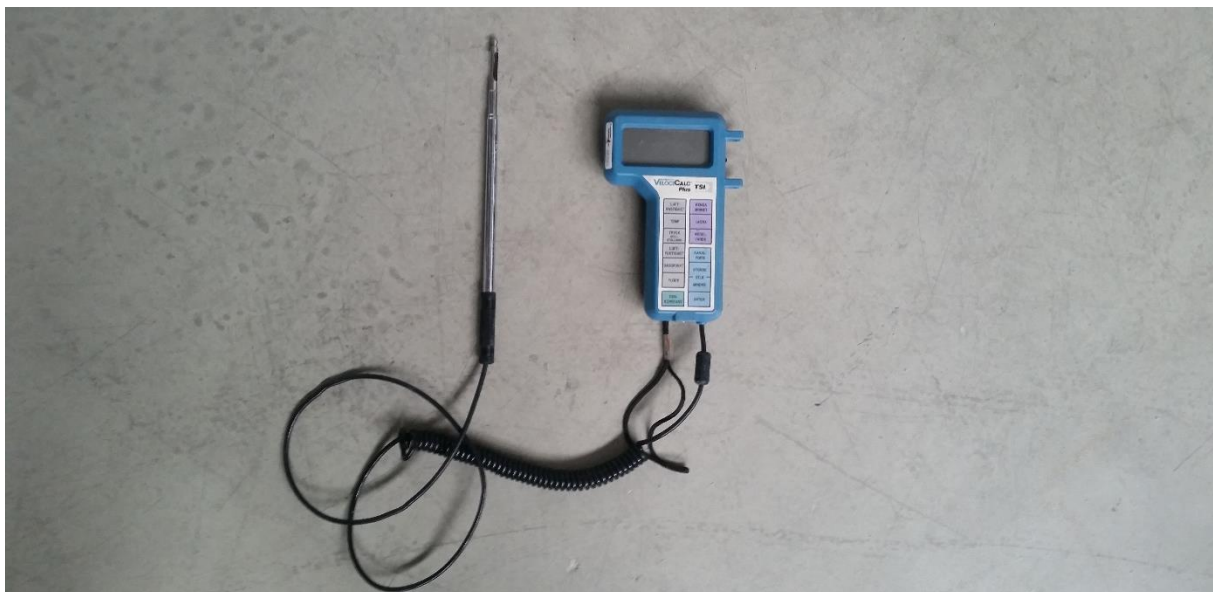
For å måle vindhastighet og omgivelsestemperatur ble det benyttet en vindmåler av typen TSI VelociCalc Plus, se bilde 4.7. Måleren kan registrere vindhastigheter opp mot 50 m/s samt temperaturer i området -10 til $+60$ °C [57].

Bilde 4.7 Vindmåler

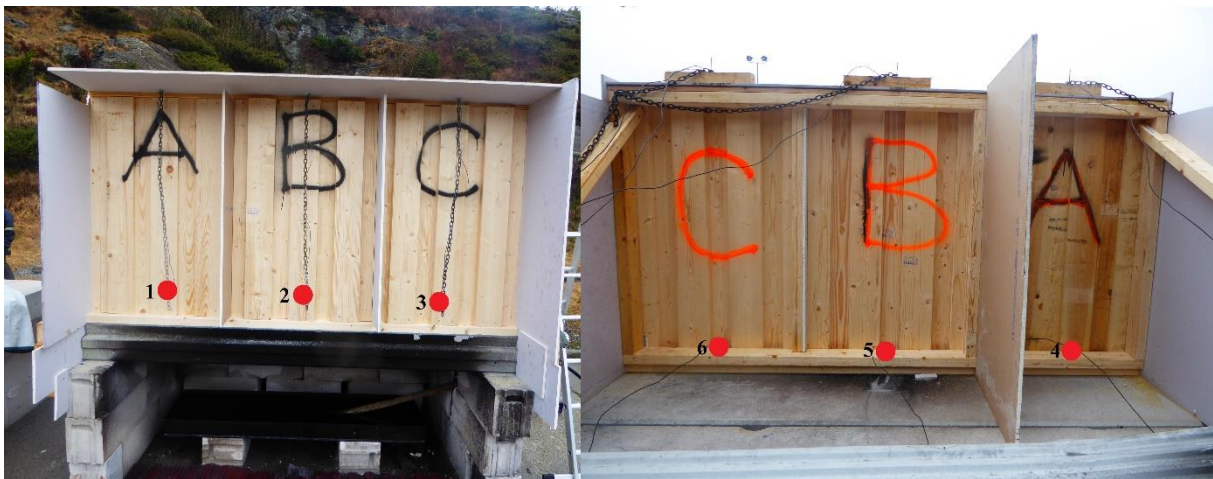
Termoelement	Høyde over brennkar [m]	Merknad
A	1	0,95	Foran, 8 cm ut fra kledning
	4		Bak, nederst bak midtre overligger
B	2	0,95	Foran, 8 cm ut fra kledning
	5		Bak, nederst bak midtre overligger
C	3	0,95	Foran, 8 cm ut fra kledning
	6		Bak, nederst bak midtre overligger

Bilde 5.1 Test 1 – Plassering av termoelementer

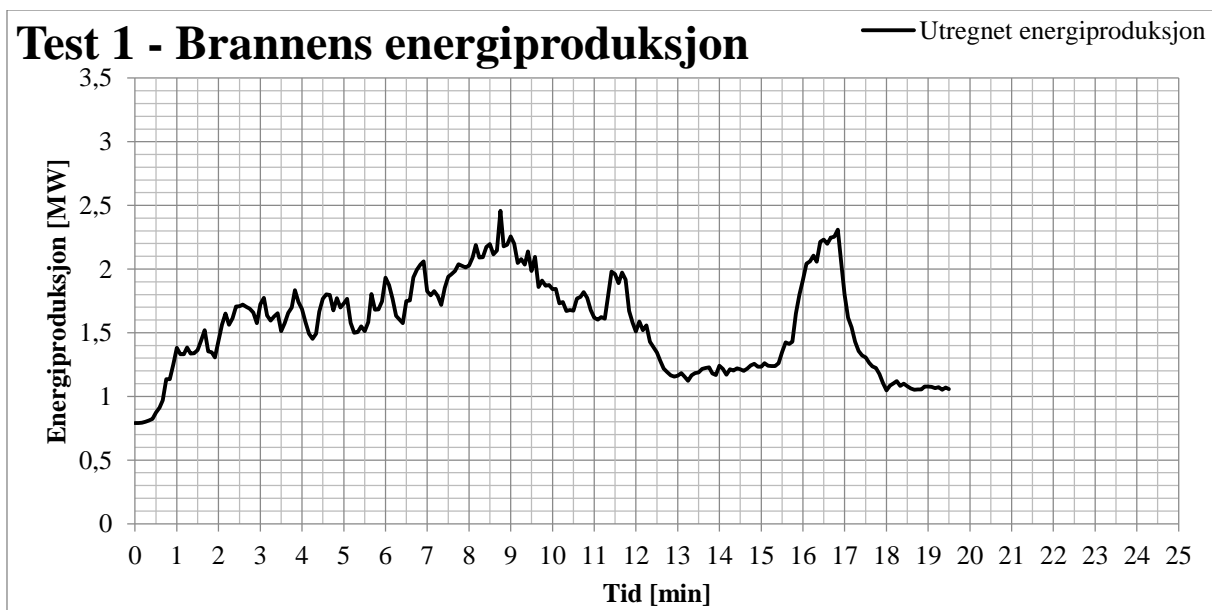
Brannens energiproduksjon blir beregnet ut fra formler beskrevet i kapittel 2.3 og framstilt grafisk i figur 5.2. Forklaring til utregning av energiproduksjon er vedlagt i *Vedlegg B: Utregning av energiproduksjon og sensitivitetsanalyse*. Det er valgt å presentere tidsaksen fram til 25 minutter for bedre sammenligning mot SP Fire 105, se figur 2.4.

Figur 5.2 Test 1 – Utregnet energiproduksjon

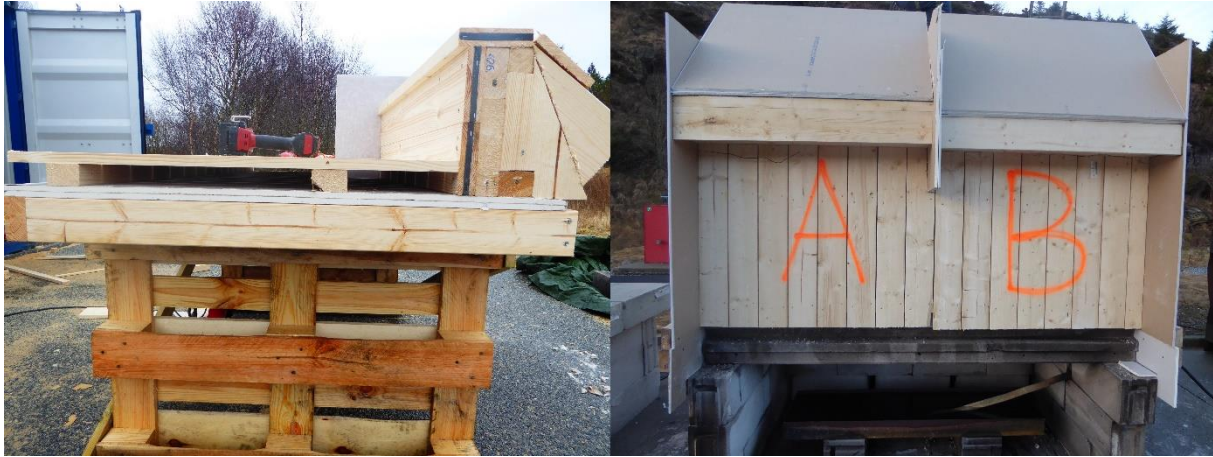
Testriggeren ble for øvrig kledd med branngips på ytersidene, og over hvert testelement ble det montert skrå branngipsplater som tak. Testoppsettet er presentert i bilde 5.2.

Bilde 5.2 Test 2 – Testrigg. Venstre: Kledning og takfot montert på gipskledd ramme, sett fra siden, før montering av gips på ytersiden. Høyre: Testoppsett 2 montert på toppen av brennkammer med gipsplater på yttersider og som tak.

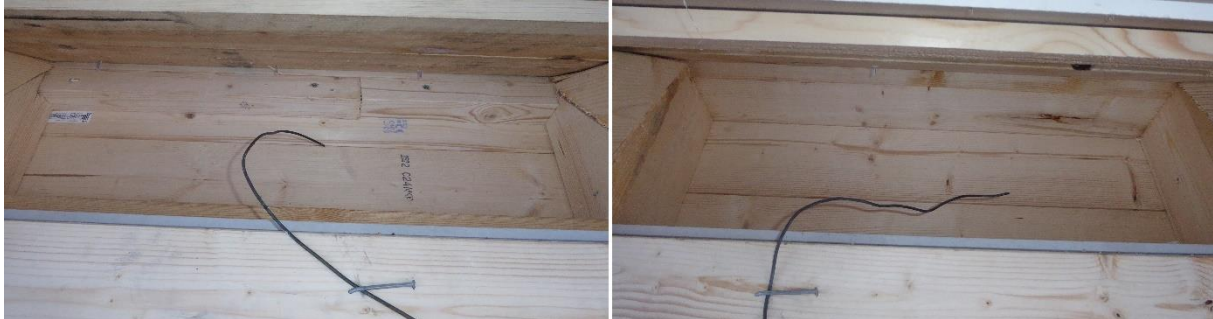
For å kunne måle brannbelastningen ble det montert ett termoelement på framsiden, under hvert testelement. Disse ble montert ved å tre dem igjennom branngipsen på hver side av testoppsettet. Det ble i tillegg montert to termoelementer på baksiden av hvert testelement. Disse ble montert helt nede i takfoten, som illustrert i bilde 5.3.

Bilde 5.3 Test 2 – Plassering av termoelementer

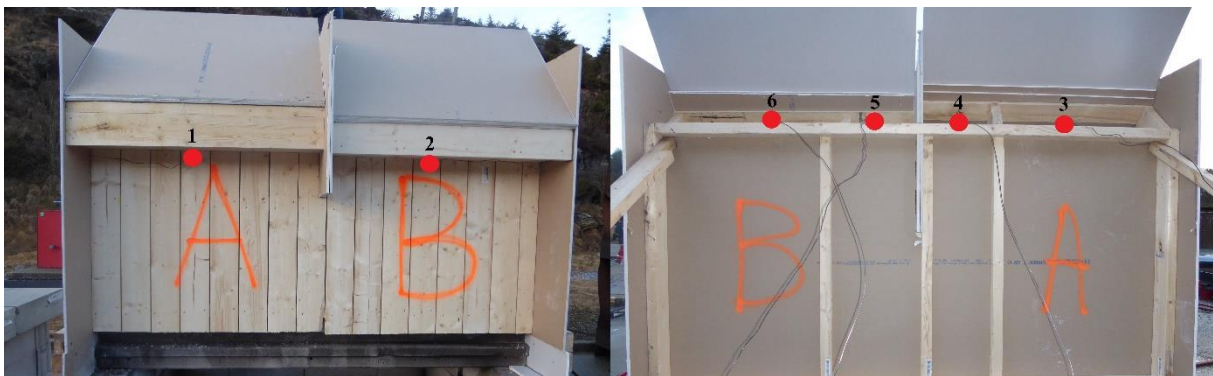
Termoelement	Høyde over brennkar [m]	Merknad
A	1	1,75	Foran
	3	1,77	Bak, høyre
	4	1,77	Bak, venstre
B	2	1,75	Foran
	5	1,84	Bak, høyre
	6	1,84	Bak, venstre

Bilde 5.4 Test 2 – Plassering av termoelementer

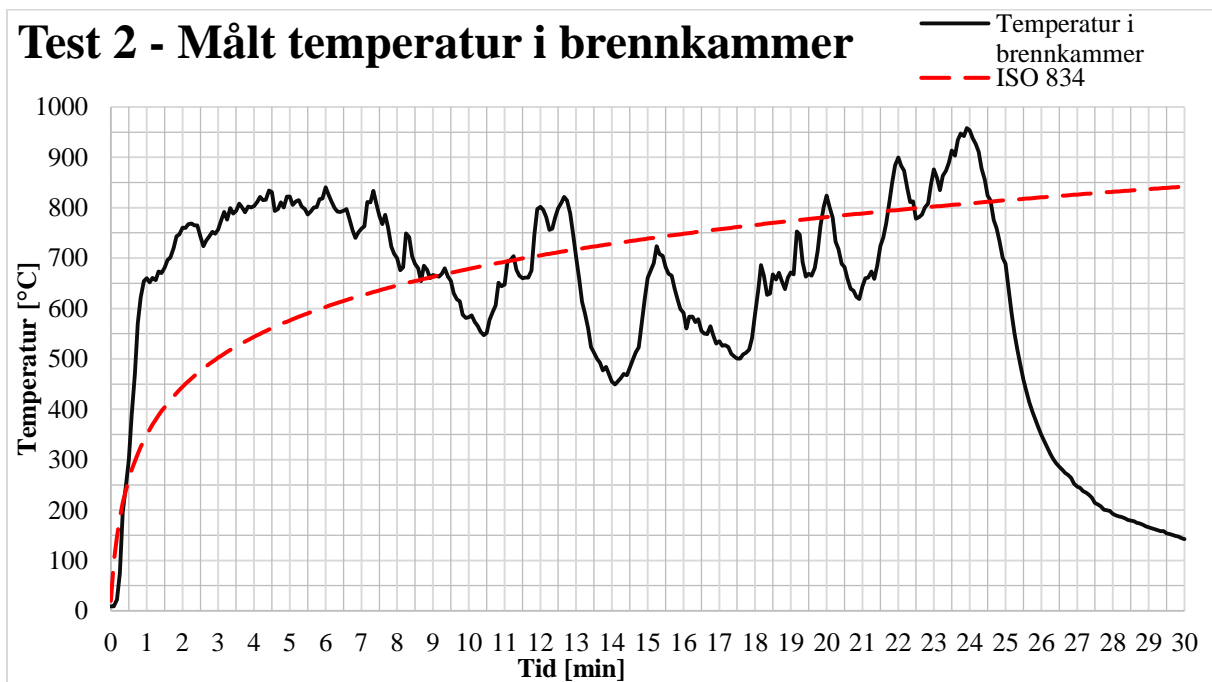
Temperaturutviklingen i brennkammeret er grafisk framstilt i figur 5.4. Her blir den også sammenlignet med ISO 834 (se kapittel 2.4.1). Sammenligningen mot ISO 834 gjøres for å kunne vurdere brannens validitet som en rombrann, og er ikke medtatt for å sammenligne brannpåkjenning av testelementene. Generelle kommentarer til brannutvikling er vedlagt i *Vedlegg A: Kommentarer til brannutvikling*.

Figur 5.4 Test 2 – Målt temperatur i brennkammer

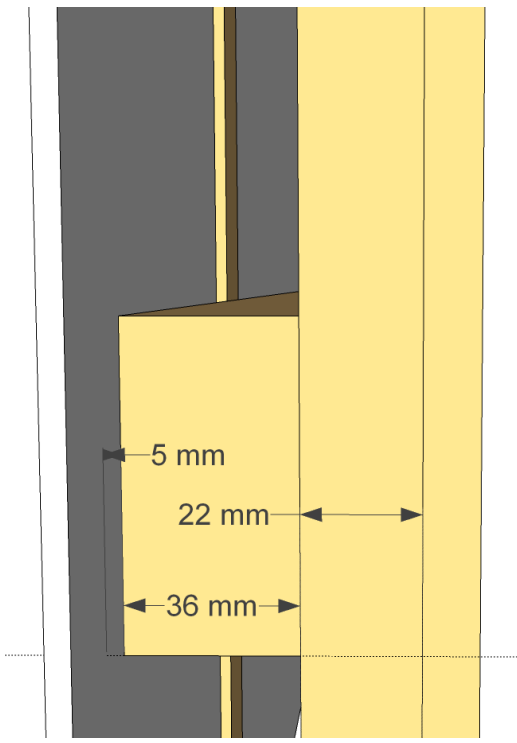
Plankenes bredde	148 mm		
	Plankenes høyde	2000 mm		
	Vertikale sløyfer	5 mm tykk		
	Horisontale lekter	36 mm tykk		
	Tilslutning	5 mm luftespalte		Bunn og topp
	Avslutning	20 mm		Klaring over kledning

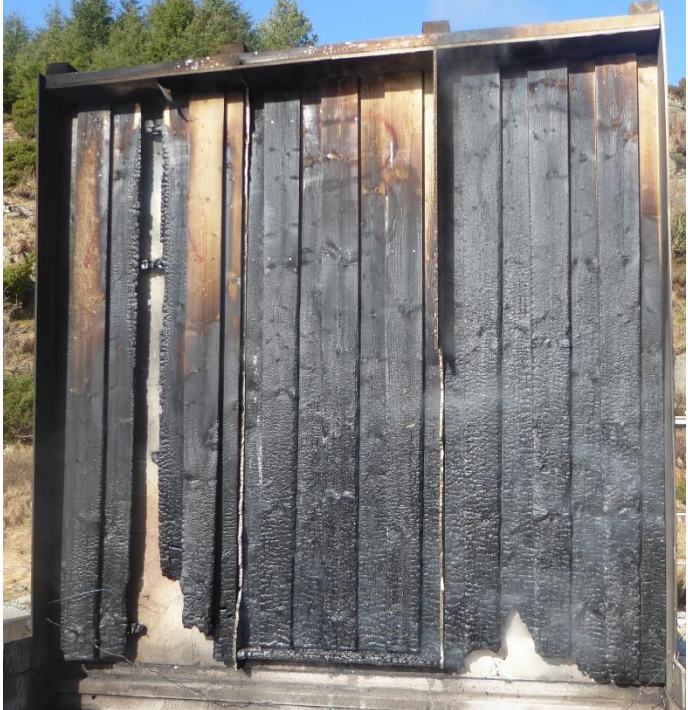
<p>Bakside</p> <p>Tydelig soting og forkulling bak A og C</p> <p>B1 venstre (høyre side av B sett fra denne vinkel) ser ut til å ha blitt noe misfarget, dog i svært liten grad</p>

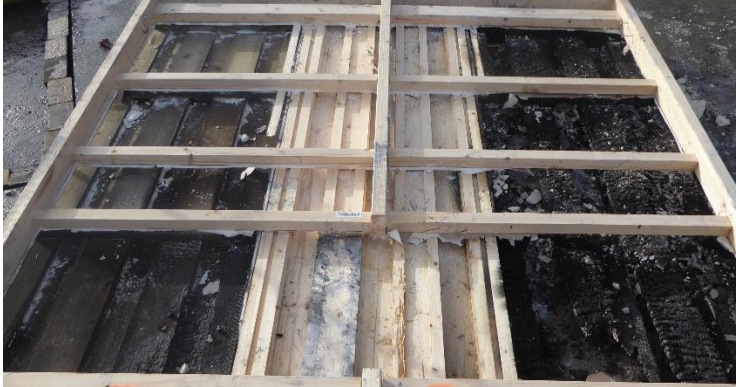
Observasjon	Bilde
<p>Nederst på baksiden av B1 venstre: Sprekk i omlegg som følge av brannpåkjenning, samt noe misfarging</p> <p>Ikke tegn til at treverket på innsiden av hulrom har antent.</p>

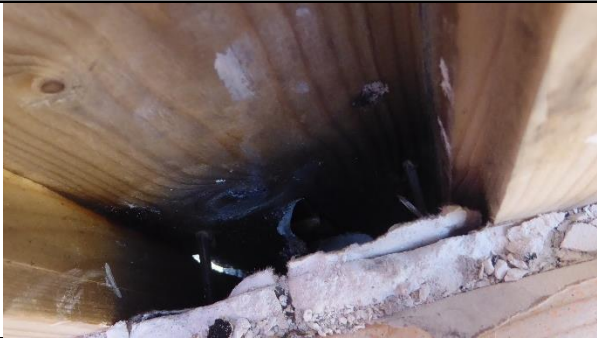
<p>B2: Ikke tegn til misfarging bak hulromsventil</p>

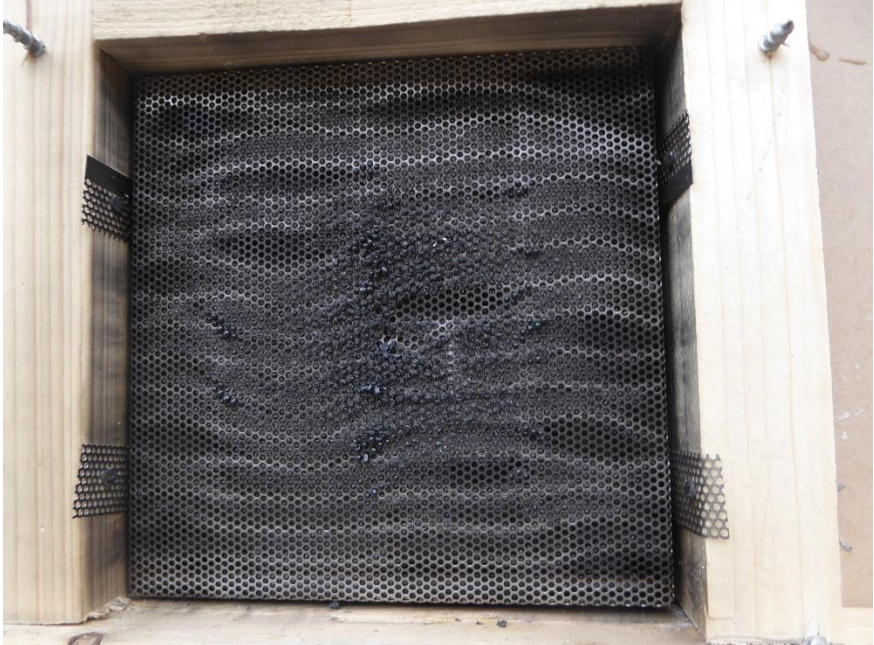
<p>Av: Eksponert side, sett fra siden, sett fra siden. Flexit-stålrisk er blitt bøyd ut.</p>

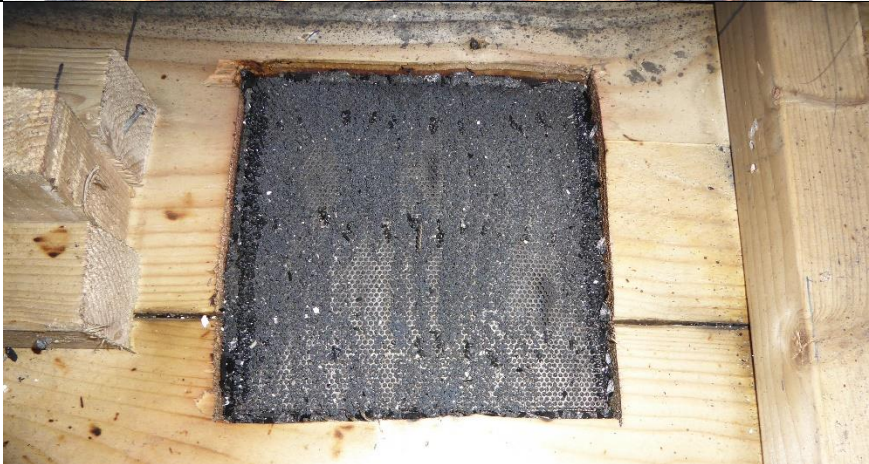
<p>AH: Eksponert side, sett fra siden. Flexit-stålrisk er blitt bøyd ut.</p>

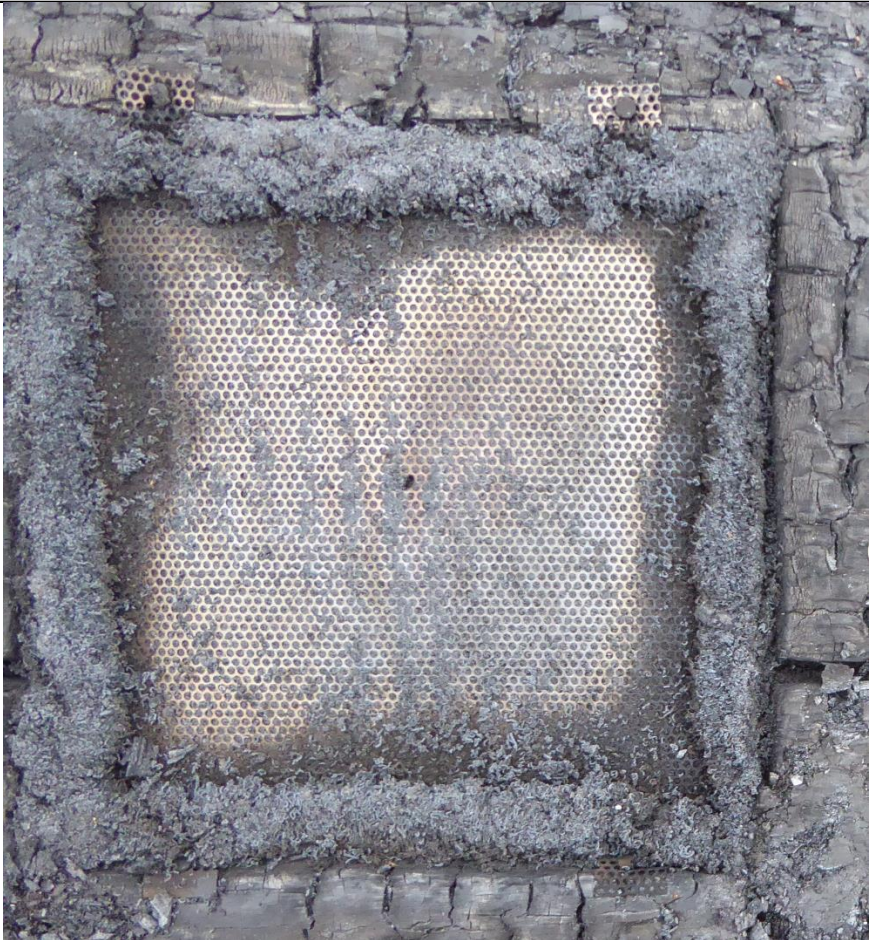
<p>B: Ueksponert side. Forkulling og sooting på venstre side som følge av brannspredning på bakside av takfot.</p>
