Sykkelsatsing og Nullvisjonen

Utarbeiding av mal for sykkeltilrettelegging i T-kryss

Bachelor, Byggingeniør

22. mai 2019

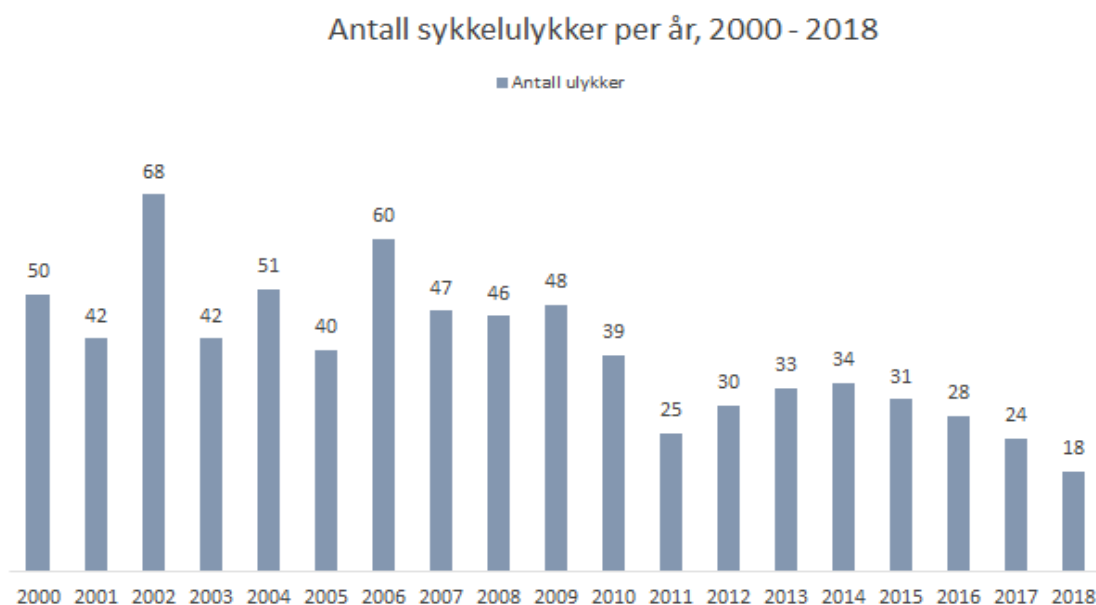
Figur 1 - Antall sykkelulykker per år i Bergen kommune fra 2000-2018. [16]

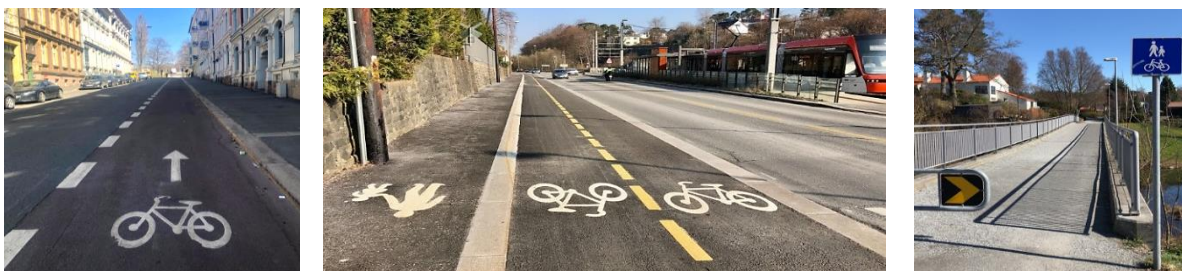
Ifølge håndbok N100 *“Veg- og gateutforming”* (N100) skal anlegg for syklende bygges som sykkelfelt, sykkelvei med eller uten fortau, eller gang- og sykkelvei, jf. Bilde 3. [32] Håndbok N302 *“Vegoppmerking”* (N302) gir føringer gjennom tekniske bestemmelser og retningslinjer for blant annet oppmerking av anlegg [33].

Bilde 3 - Eksempler på sykkelfelt, sykkelveg med fortau, og gang- og sykkelveg [Foto: Karine Johannessen, Margreta Instanes Jebran]

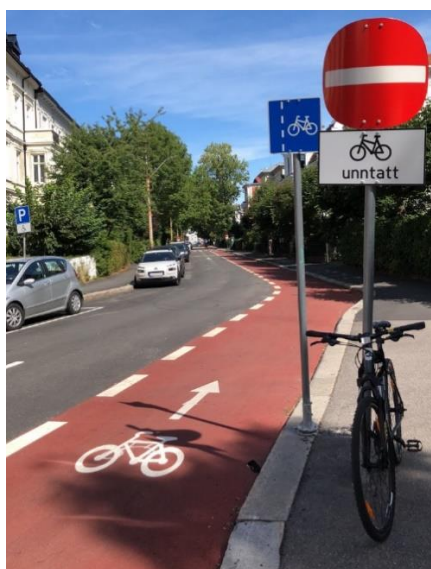
I tillegg skal "Alle gater som inngår i hovednett for sykkel skal ha sykkelfelt dersom: ÅDT > 4000 eller fartsgrense 50 km/t" [35]. Sykkelfelt skal anlegges på samme nivå som kjørefelt [35]. Det er vanlig at sykkelfelt etableres tosidig med trafikketningen, men det finnes også ensidige sykkelfelt mot kjøreretningen i enveiskjørt gate [36], jf. Bilde 4.

Bilde 4 - Sykkelfelt mot enveiskjørt gate i Oslo [Foto: Karine Johannessen]

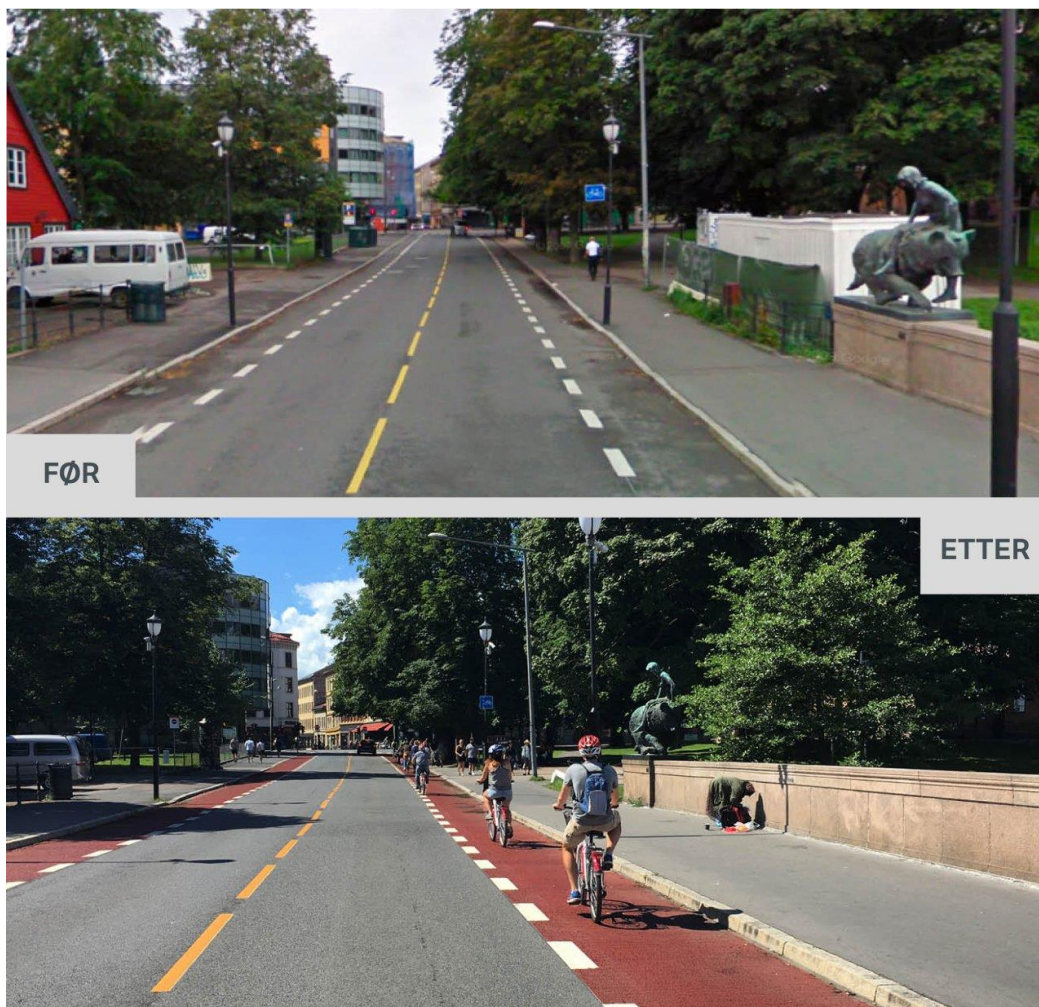
Bilde 5 - Sykkelfelt før og etter rødt dekke ble anlagt på Eventyrbrua i Oslo, bredden er uendret [40]

Rødt dekke i sykkelanlegg er ikke omtalt i veinormalene, men blir stadig mer utbredt i norske sykkelanlegg, og spesielt i sykkelfelt. Hensikten er å tydeliggjøre sykkelfeltene, og øke trygghetsfølelsen til sykklistene - og dermed gjøre dem mer attraktive. [40]

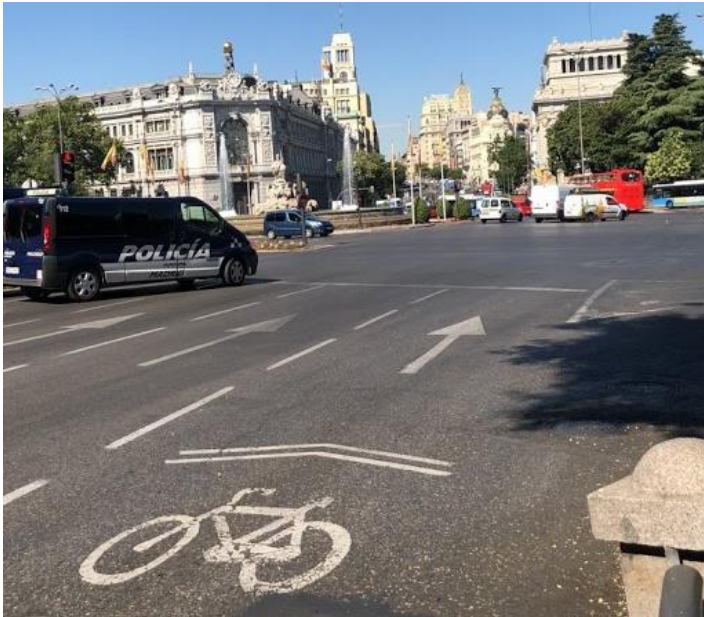
Sharrows er en veioppmerking for sykling i veibanen på steder hvor det er blandet trafikk og ingen egne tilbud til syklister. Sharrows er et pilotprosjekt i Norge (Lillehammer og Horten) per dags dato, men er mer vanlig i utlandet, jf. Bilde 6. [41]

Bilde 6 - Sharrows i Madrid [Foto: Karine Johannessen].

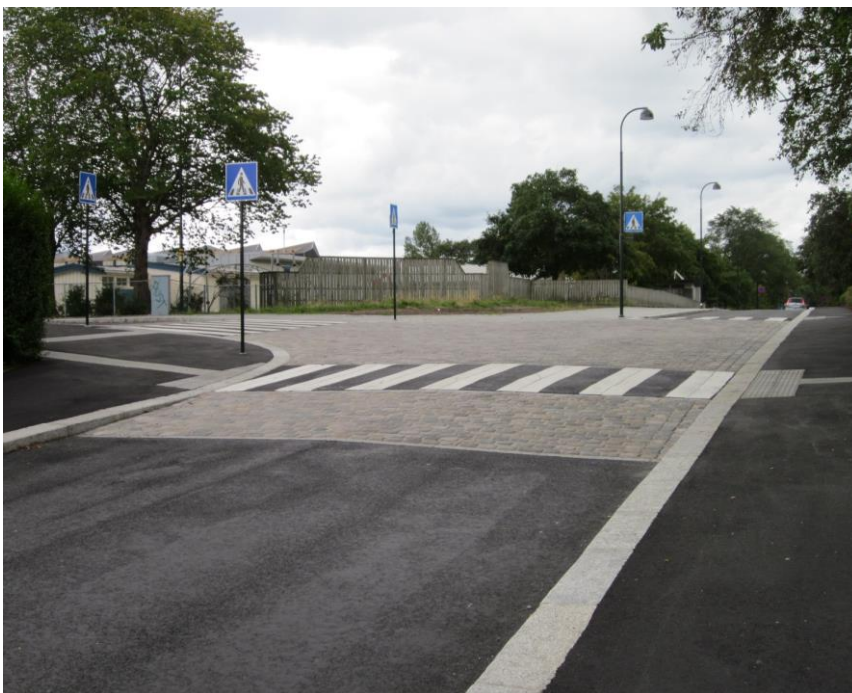
Opphøyd kryss er en type kryss hvor kryssområdet er opphøyd 10 cm, jf. Bilde 7. Hensikten med denne løsningen er å dempe fartsnivået, og bidra til økt fokus på trafikal oppmerksomhet. [42]

Bilde 7 - Opphøyd kryss i Stavanger [Foto: Vassbakk.no [43]]

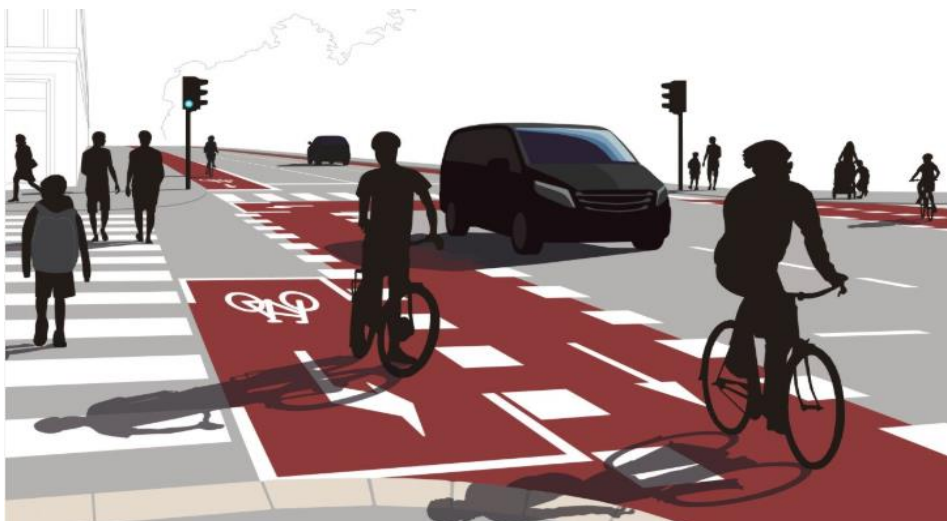
Stor venstresving i kombinasjon med skilt kan være et tiltak for syklister i kryss, jf. Figur 6. Tiltaket kan hjelpe syklister med å foreta en venstresving i kryssområder som kan være utfordrende. Dette tiltaket er et pilotprosjekt i Oslo kommune i samarbeid med Statens vegvesen per dags dato. [45]

Figur 6 - Illustrasjon av stor venstresving [Illustrasjon: Oslo kommune].

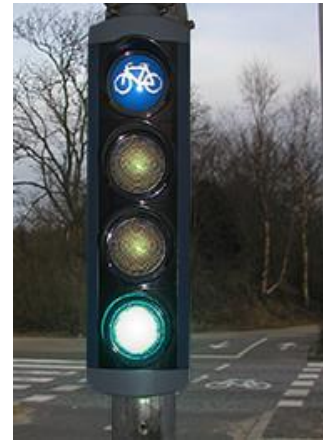
Før-grønt er signalanlegg hvor syklister får grønt lys 2-4 sekunder før andre kjøretøy, jf. Bilde 9. Dette for å skape en luke hvor syklister rekker å vise veivalg og komme opp i fart før resten av trafikken beveger seg gjennom krysset. [46]

Bilde 9 - Før-grønt [Foto: Swarco.no [47]]

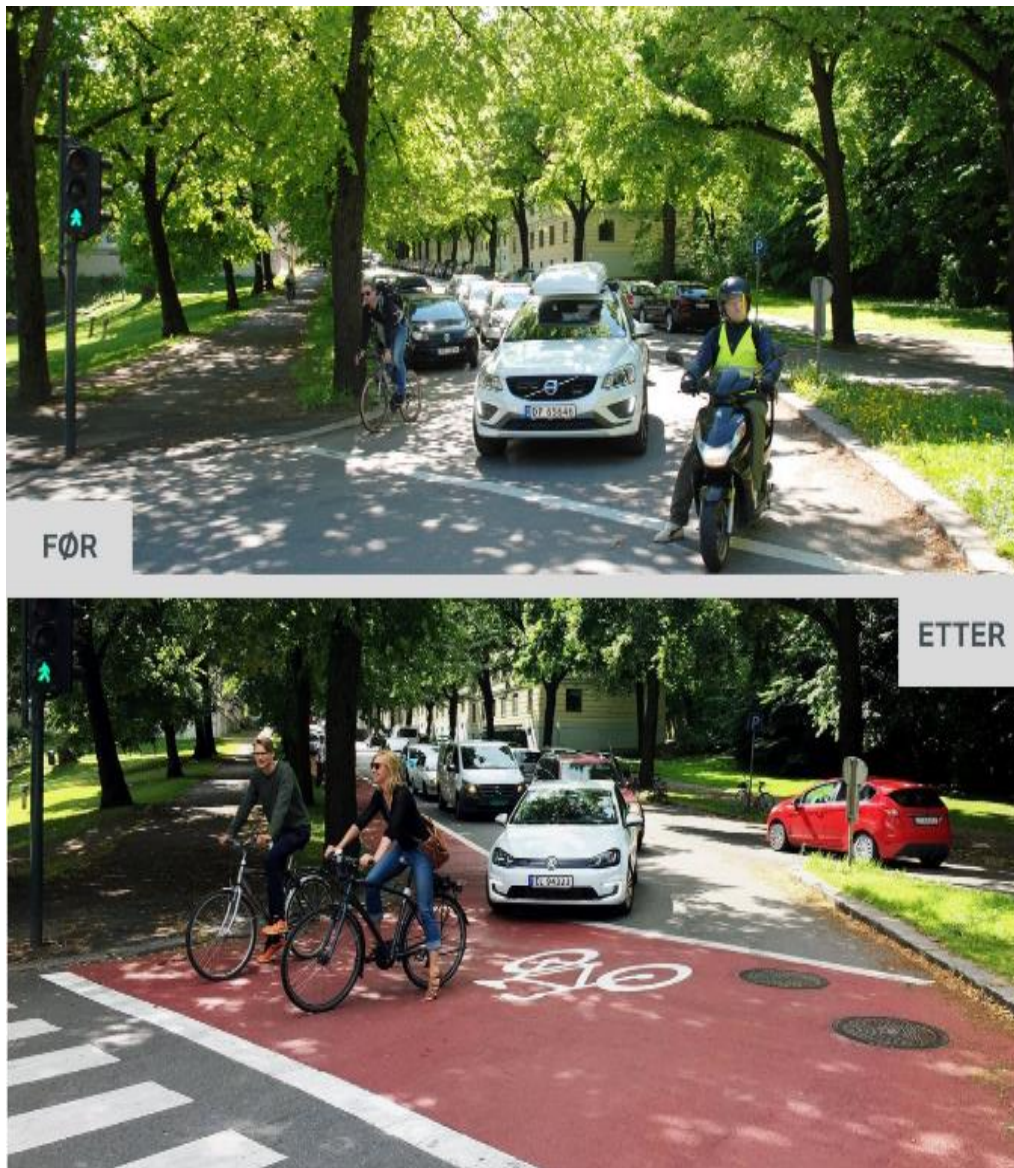
Bilde 10 - Før og etter tiltak med sykkelboks. [52]

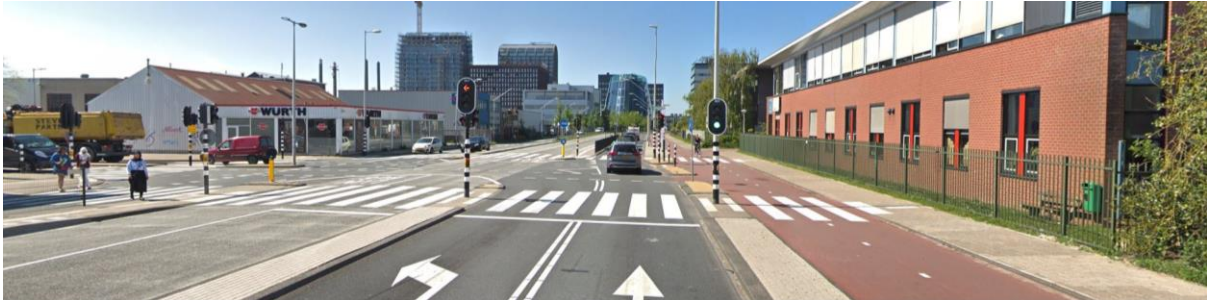
I Amsterdam er rødt dekke vanlig på de fleste strekninger, også gjennom kryssområder, jf. Bilde 11. Det benyttes også stipling uten rødt dekke gjennom kryssområder, jf. Bilde 12. Dette er ledelinjer for syklister gjennom krysset. Ved hjelp av Google Maps kan man "kjøre" rundt, og observere at det er benyttet flere typer løsninger for sykkel - for eksempel sykkelvei, sykkelfelt, og filterfelt adskilt fra kjørefelt med buffer, jf. Bilde 11.

Bilde 11 - Kryssområde med rødt dekke i filterfelt med buffersone [Google Maps, Amsterdam].

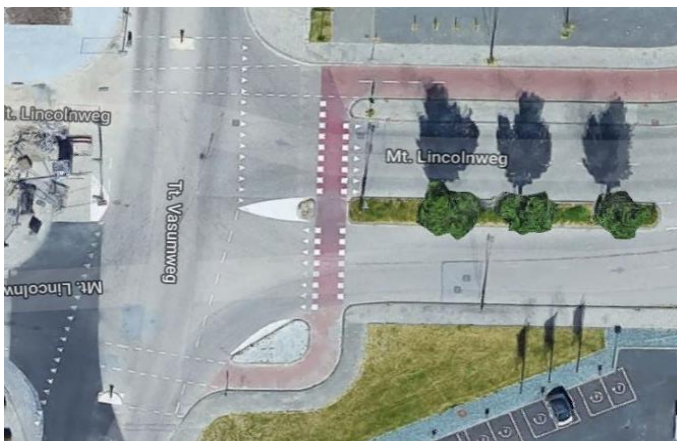
Bilde 12 - Inspirasjonsbilde fra Amsterdam, kryssområdet med stipling og rødt dekke [Google Maps, Amsterdam].

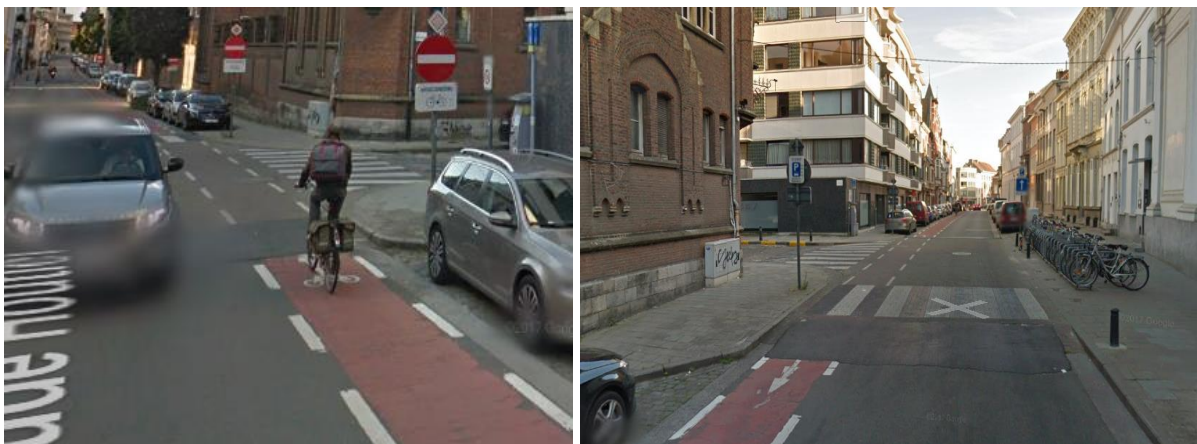
I Belgia er rødt dekke vanlig på de fleste strekninger, og det er observert at man kun benytter stipling og ikke rødt dekke gjennom kryss, jf. Bilde 13. Det er også her benyttet Google Maps for observasjon av ulike løsninger for sykkel, så det er ingen garanti for unntak.

Bilde 13 - Inspirasjonsbilder fra Belgia, løsning med stipling gjennom kryss [Google Maps, Belgia [55]]

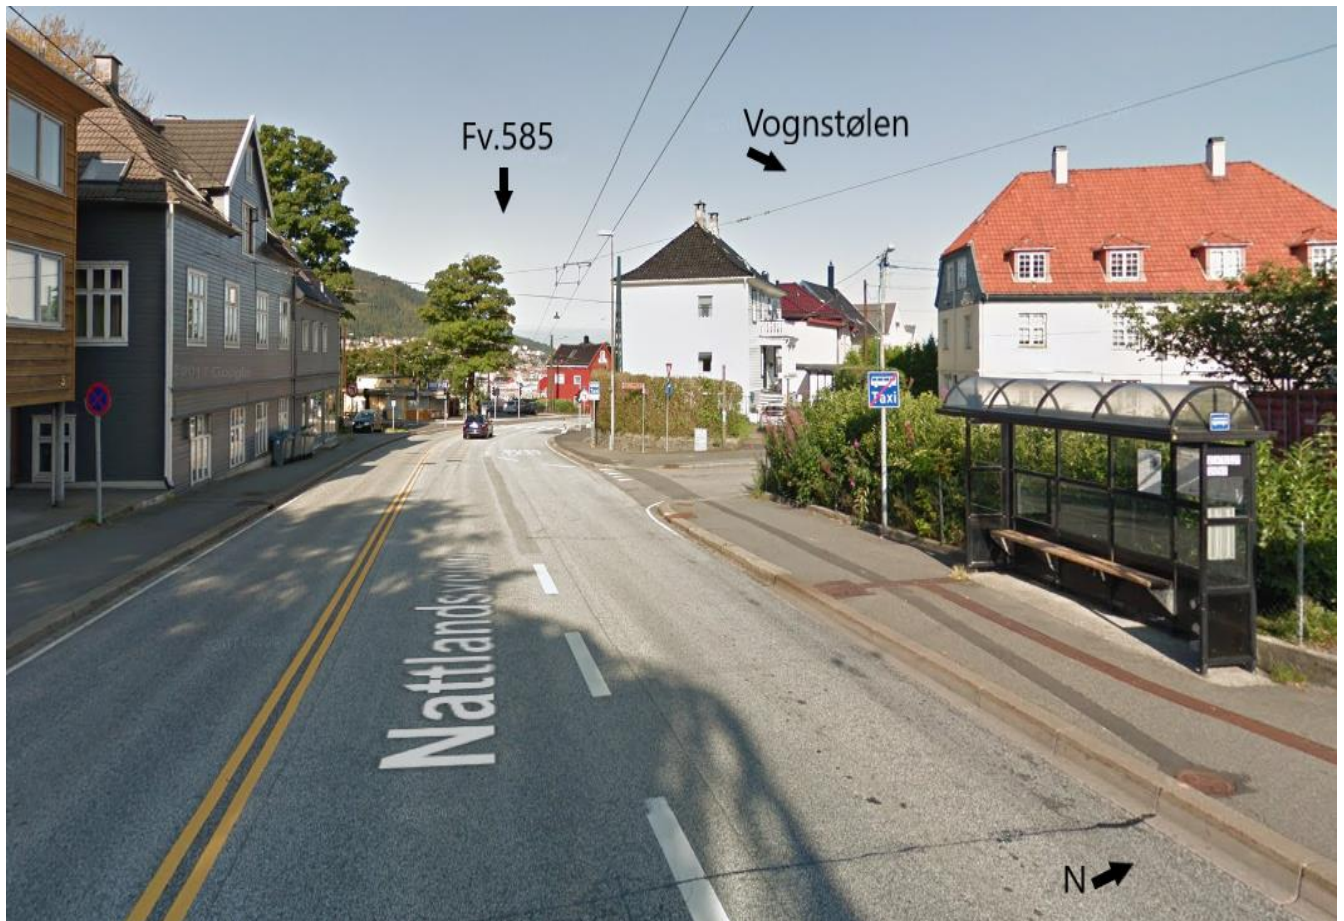
Bilde 14 - Fv.585 Nattlandsveien x Vognstølen, sett fra sørøst [Foto: Google Maps, 2017]

Krysset ligger mellom to kurver med stigning på ca. 4,6% [58]. I retning nord er det en bussholdeplass på høyre side av krysset hvor seks busslinjer stanser, jf. Bilde 14 [59]. Krysset har en ÅDT lik 13.500 [60].

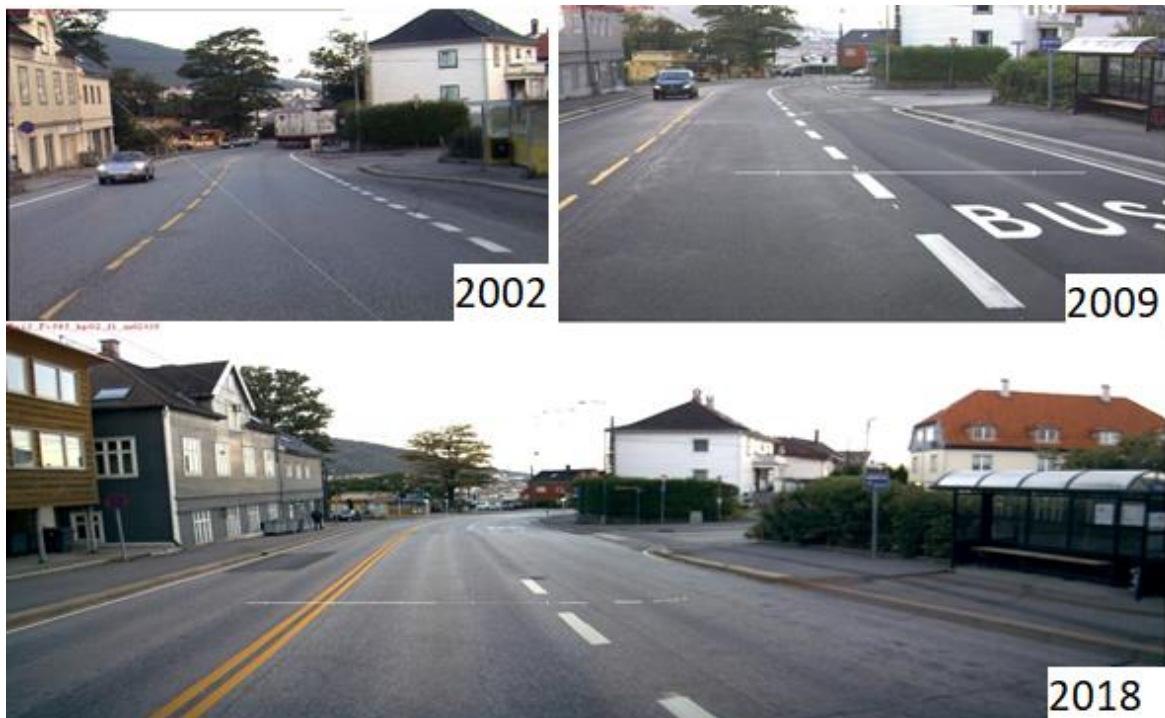
Bilde 15 - Før og etter tiltak i Vognstølen [Foto: ViaPhoto]

I dette kryssområdet er det utført to tiltak i perioden 2000-2018; i 2009 og 2016. Det første tiltaket i 2009 innebar å etablere kollektivfelt, og det andre tiltaket i 2016 var dobbel sperrelinje med venstresvingforbud, jf. Bilde 15 [2019, Personlig meddelelse, Trond Hollekim, [62]].

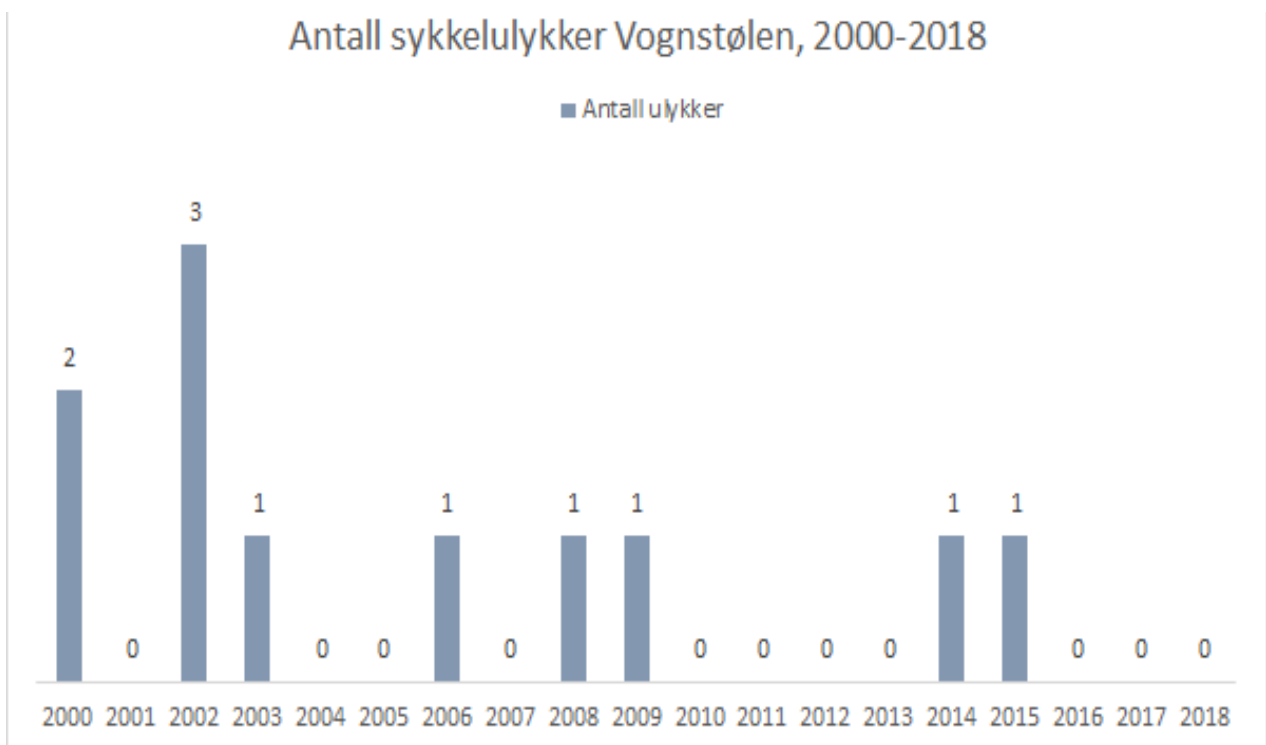
Figur 13 - Graf over sykkelulykker ved Vognstølen sortert på årstall 2000 - 2018 [16]

Før tiltaket i 2009 er det registrert ni sykkelulykker, og mellom 2009 og 2016 er det registrert to sykkelulykker, jf. Figur 13. Det er ikke registrert noen sykkelulykker etter tiltaket i 2016, men ved observasjon ble det observert en nestenulykke og flere konflikter, jf. Kapittel 4 Metode.

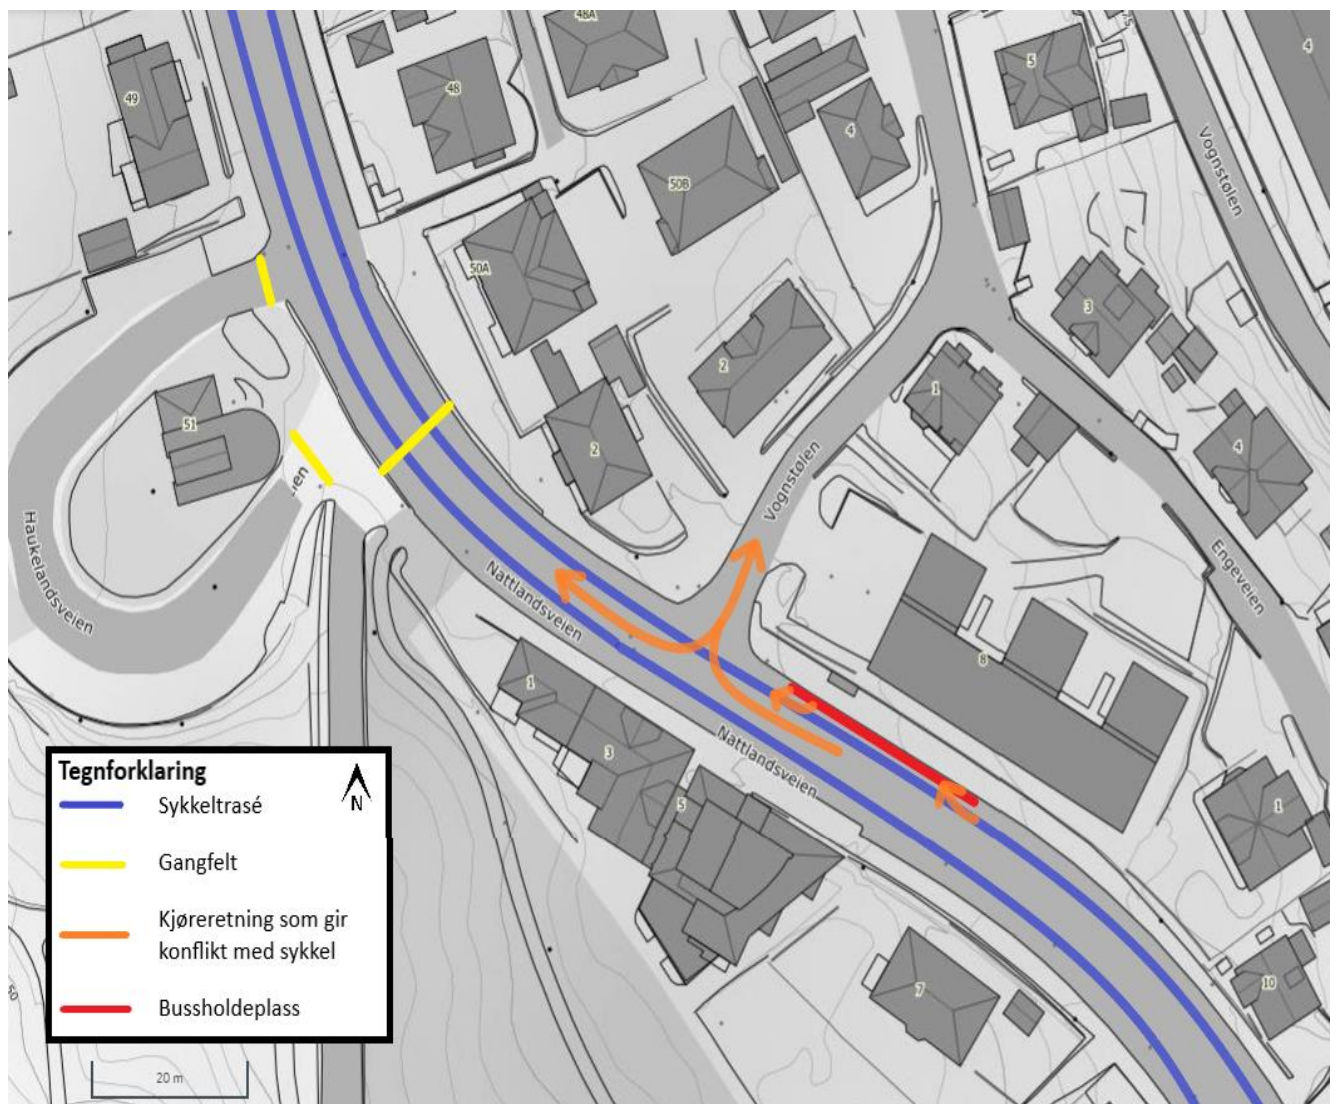
Figur 14 - Kartlegging av konfliktpunkt i krysset ved Vognstølen [63]

Det er flere utfordringer som kan skape konflikter i dette krysset, jf. Figur 14. Vognstølen er et kryss med høy ÅDT, og det er mye som skjer i trafikkbildet - særlig i rushtiden. Ettersom krysset er i en kurve med fall (nordlig retning) fører dette til dårlig sikt, og en relativ høy hastighet for alle trafikanter i nordgående felt. Trafikk fra Vognstølen har i tillegg svært dårlig sikt mot sør dersom det står en buss på holdeplassen. En annen utfordring er at tilbudet for sykklistene i nordgående retning er lite merket. Det kan derfor være vanskelig å forstå hvor sykklistene skal oppholde seg, og forholde seg til annen trafikk gjennom krysset og da særlig kollektivtrafikk. Bussholdeplassen gir også tydelige utfordringer i forhold til syklistenes mulighet for trygg passasje i krysset. I sørgående retning føres sykklistene opp på fortauet, men noen velger også å sykle i veibanen. Dette kan føre til at motoriserte kjøretøy velger å kjøre forbi sykklistene, og overskrider veimerkingen. Totalt sett oppfattes syklistenes posisjon i trafikkbildet som noe uklar.

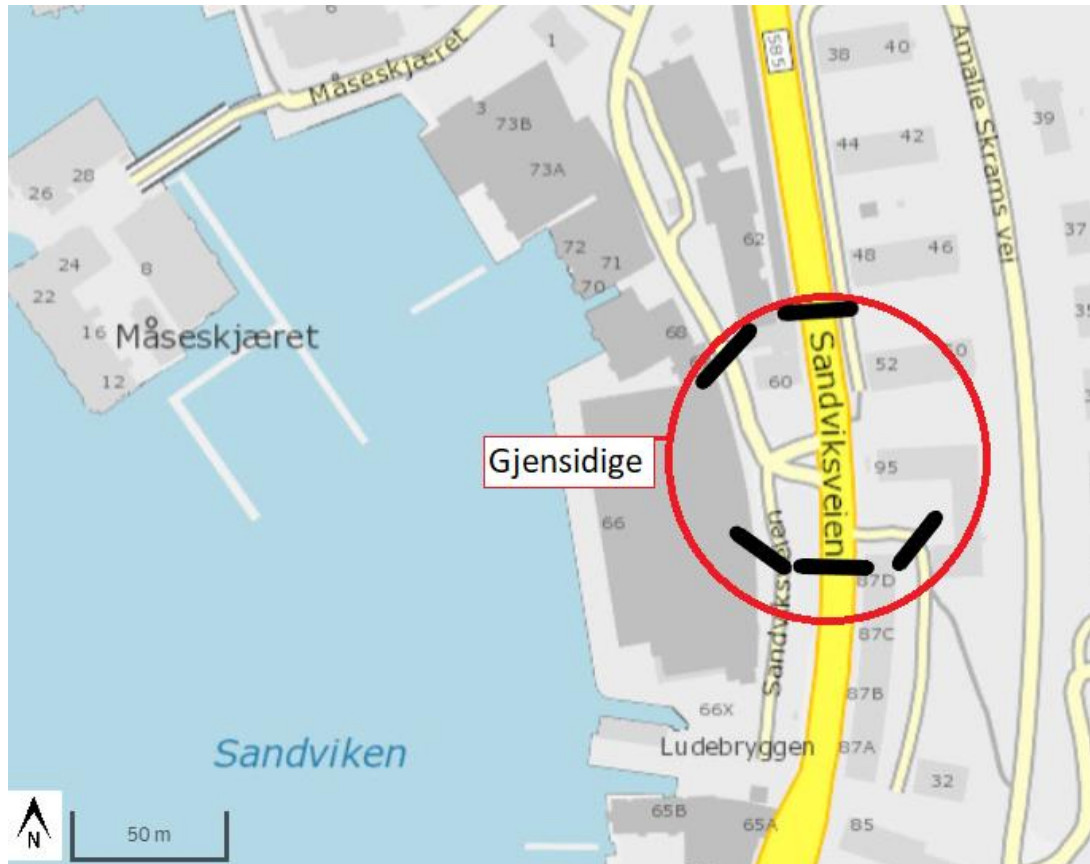
Krysset ligger nord for Bergen sentrum, og er et ukanalisert forkjørregulert T-kryss mellom Fv.585 Sandviksveien og Kv.5299 Sandviksveien. Kryssområdet er avgrenset med sorte streker vist på Figur 15.

Figur 15 - Oversiktsbilde over Fv.585 Sandviksveien x Kv.5299 Sandviksveien [Foto: Vegkart]

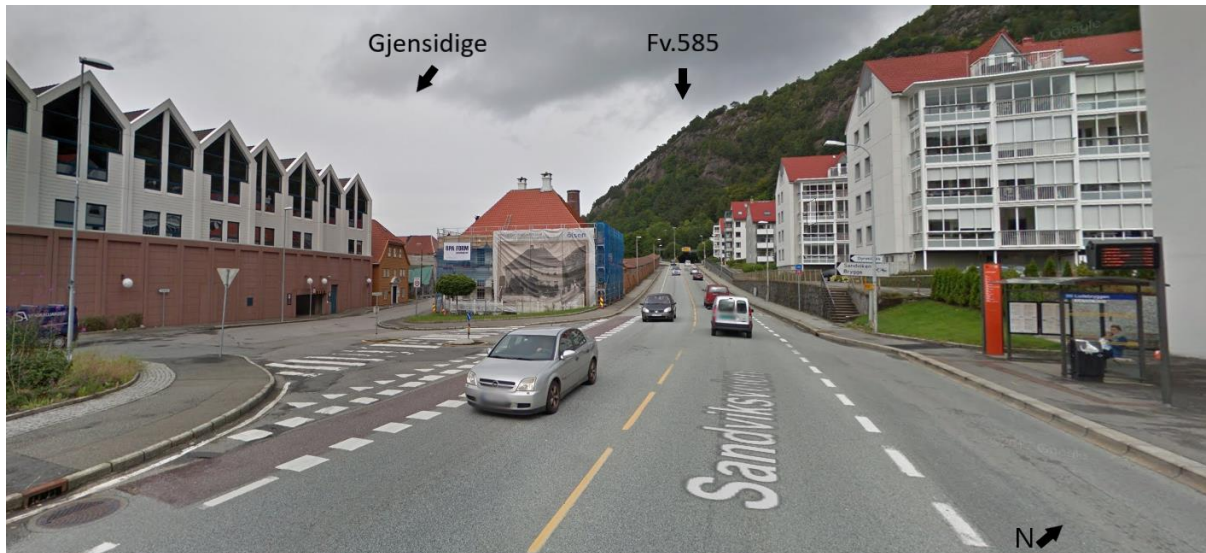
Krysset ligger i bunnen av en bakke med fall på ca. 4,3% [58], og munner ut i en kurve retning sør. Det er et kjørefelt i hver retning i primærveien med langsgående tosidig sykkelfelt og fortau. Det er også en bussholdeplass midt i krysset på høyre side retning nord, jf. Bilde 16. ÅDT i Fv. 585 er 14.500, og krysset ansees som et av Bergens største ulykkespunkt. Gjennom Gjensidigekrysset går hovedsykkelrute nr. 30 med tosidig sykkelfelt [64], samt syv sørgående og 12 nordgående busslinjer [65].

Bilde 16 - Fv.585 Sandviksveien x Kv.5299 Sandviksveien/ Gjensidige [Foto: Google Maps, 2017]

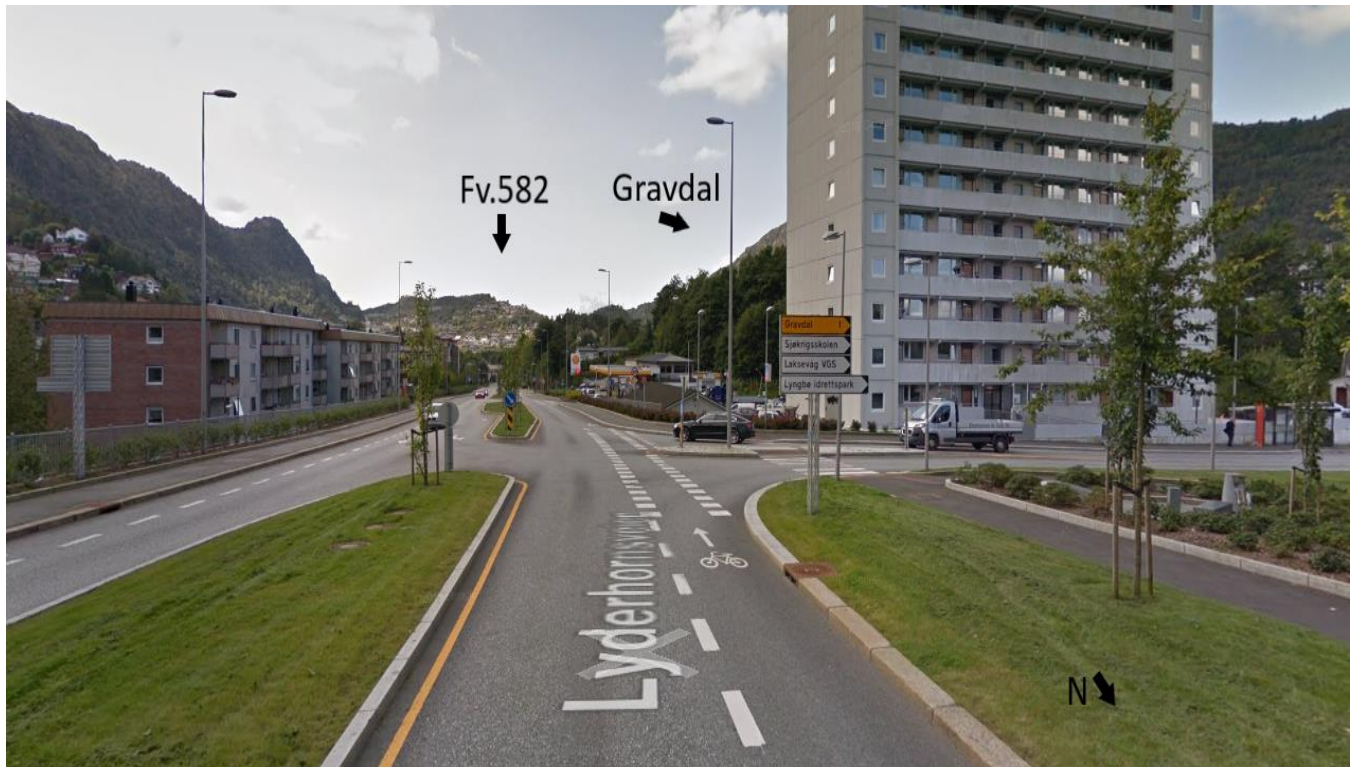
Området ligger i en stigning på ca. 4,5% [58], og ÅDT i Lyderhornsveien er 11.600 [60]. Hovedsykkelrute nr. 40 går langs Lyderhornsveien, og gjennom krysset i form av tosidig sykkelfelt, jf. Bilde 20 [69]. Det går to busslinjer ved krysset, samt en høy andel av tungtransport knyttet til industri i Gravdal [70,71].

Bilde 20 - Fv.582 Lyderhornsveien x Fv.192 Gravdalsveien [Foto: Google Maps, 2017]

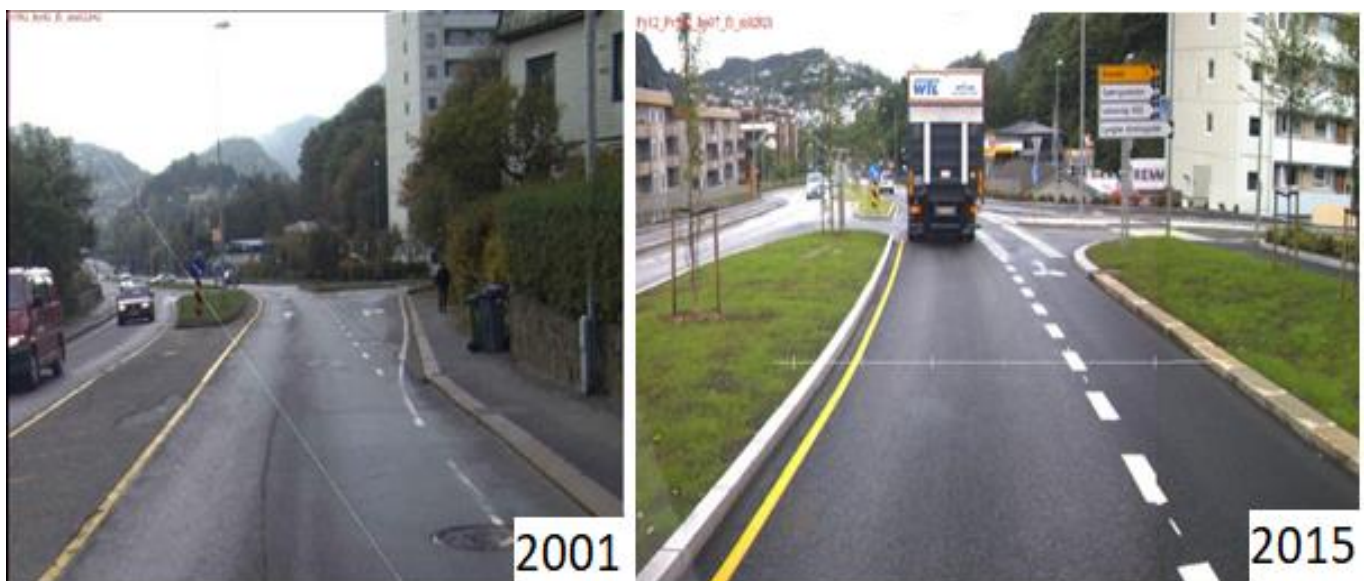
Bilde 21 - Kollasj av før og etter tiltak i Gravdal [Foto: ViaPhoto]

Ved Gravdalskrysset er det utført ett tiltak; i 2015. Tiltaket innebar etablering av sykkel felt i Lyderhornsveien i regi av Bergensprogrammet - samtidig som veien mellom Nygård og Lyngbø ble oppgradert, jf. Bilde 21 [72].

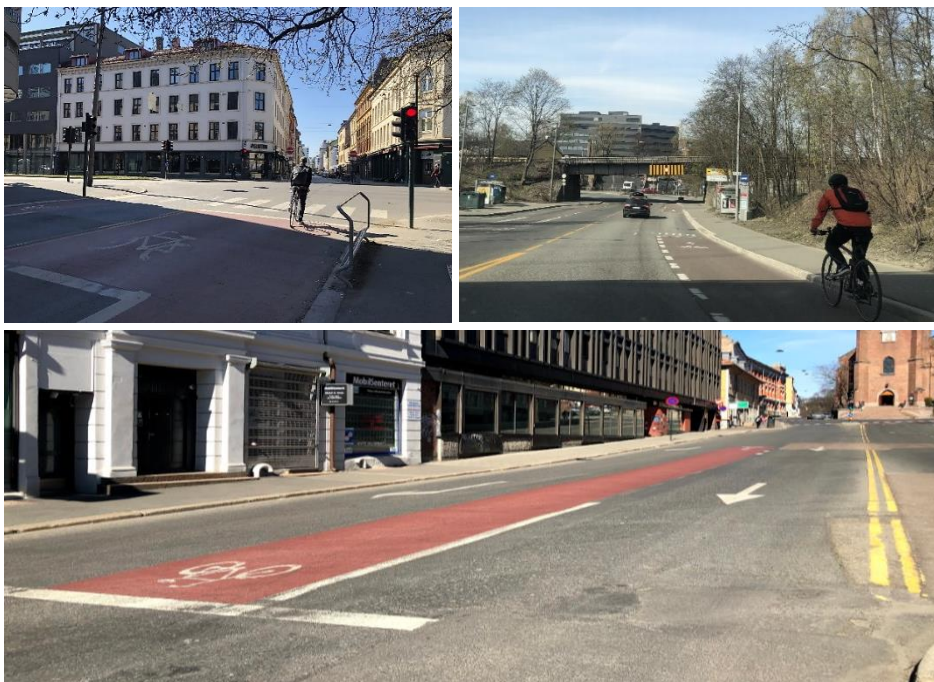
I tillegg er det foretatt befaring i Oslo og København for inspirasjon og lærdom av hvordan andre byer tilrettelegger for sykkel. I Oslo er rødt dekke svært utbredt i sykkelfelt – både strekningsvis og i kryssområder. "Nye" tiltak som sykkelboks og midtstilt sykkelfelt er også benyttet i flere kryss, jf. Bilde 23.

Bilde 23 - Bilder fra befaring i Oslo [Foto: Karine Johannessen]

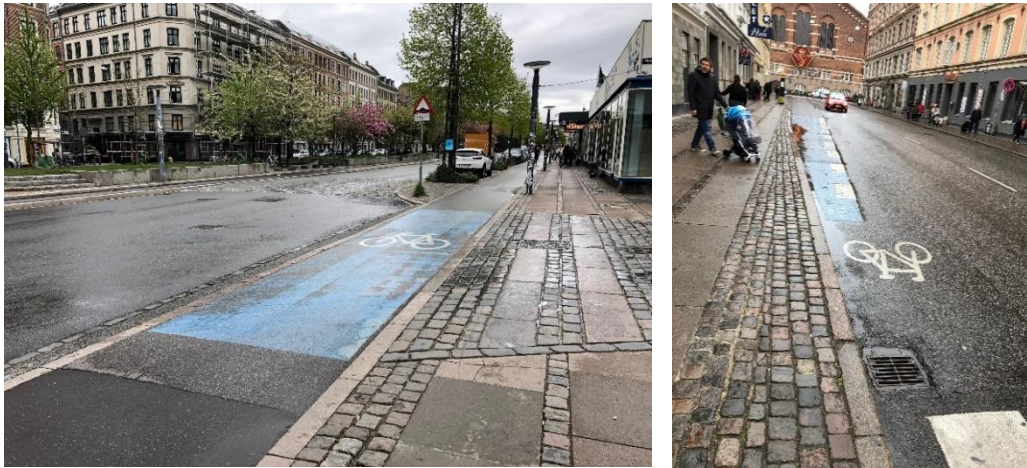
I København er det derimot vanlig med blått dekke gjennom kryss eller ved kryssende trafikk - eller annen blå oppmerking som for eksempel stiplede linjer gjennom store kryss, jf. Bilde 24. Dette viser tydelig syklistenes plass i trafikkbildet. Det er i all hovedsak sykkelstier (opphøyd sykkelfelt) i store deler av byen, og disse nedfelles som sykkelfelt i kryss. Det er vanlig med sykkelboks i store kryss, egen lysregulering, svingefelt og sykkelgater. Det ble ikke observert skilting av sykkelstier, og ifølge Danske love er vegmerking i seg selv juridisk i København [147, §4].

Bilde 24 - Bilder fra befarings i København [Foto: Margreta Instanes Jebran]

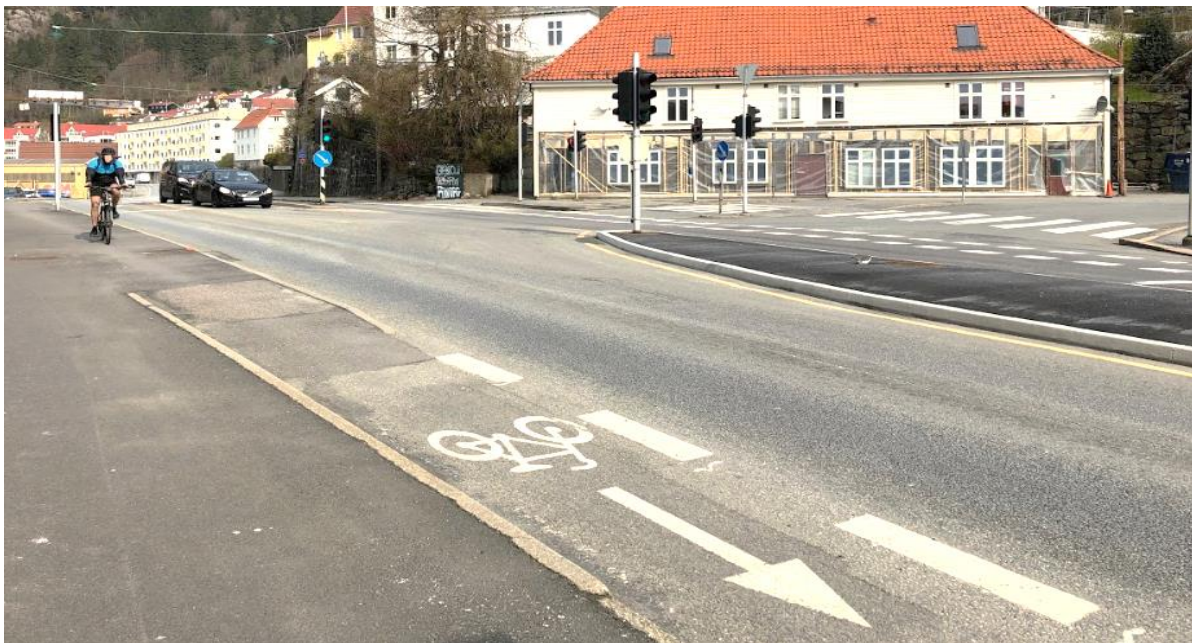
Bilde 28 - Syklist blir ledet opp på fortau gjennom krysset [Foto: Margreta Instanes Jebran]

Figur 27 viser en løsning med filterfelt for gjennomgående sykkelstie på primærvei. Her er syklistene trukket ut av krysset og dette medfører bedre fremkommelighet da syklisten unngår lysreguleringen, men også trafiksikkerheten da de ikke vil være i konflikt med andre. Sykkelfeltet må da heves (gjøres til sykkelsti) gjennom krysset, for å fremheve at dette området ikke er inkludert i kryssområdet. Dette kan fungere bra for gjennomgående sykkelstie. Sykkelsti vil derimot ikke ha noen effekt for de syklende som møter kryssende trafikk da man gjennom et kryss må senke feltet ned slik at kryssende trafikk kan komme over. Man kan også vurdere å føre syklisten opp på fortau gjennom krysset for å flytte syklistene ut av selve konfliktområdet. Ingen av disse løsningene er normert, men er for eksempel benyttet ved Fv. 585 Sjøgaten X Fv. 264 Sandviksveien, jf. Bilde 28.

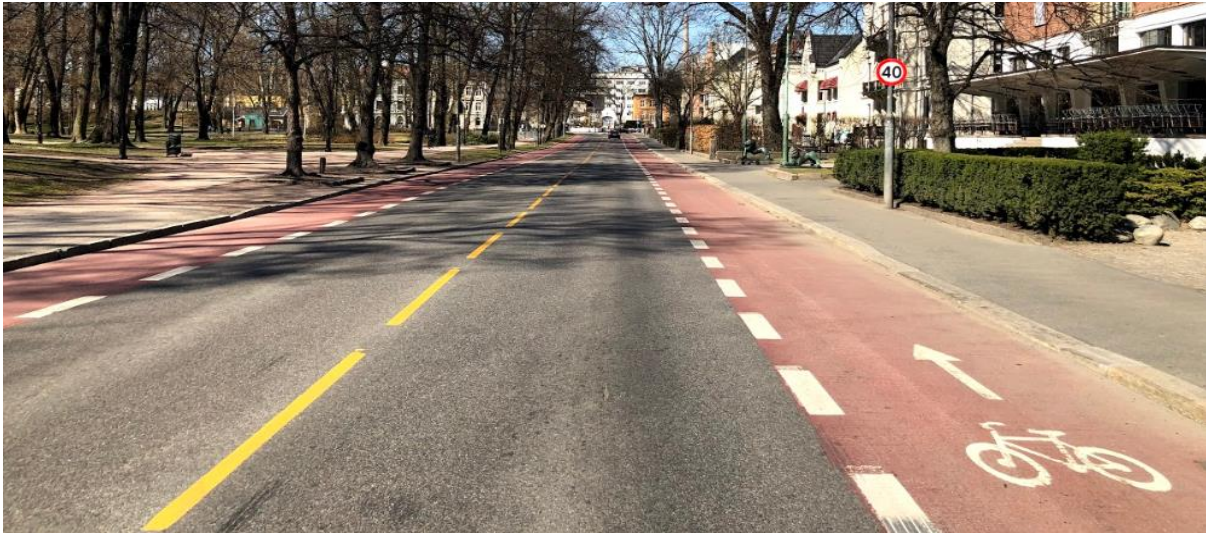
I den generelle løsningen er det valgt at sykkelfeltet skal tydeliggjøres med rødt dekke. Dette vil kunne synliggjøre syklistenes posisjon i trafikken, bidra til en mer forutsigbar atferd, samt økt trygghetsfølelse hos syklistene, jf. Bilde 29. Forskning fra Vegdirektoratet og TØI har vist at rødt dekke har stor betydning for hvor trygt det oppleves å sykle i sykkelfeltet ved at sykkelfeltene blant annet oppleves bredere. I tillegg bidrar rødt dekke til at syklistene benytter sykkelfelt fremfor fortau og kjørebane. [109]

Bilde 29 - Rødt dekke anvendt i sykkelfelt i Kristian IVs gate i Oslo [Foto: Karine Johannessen]

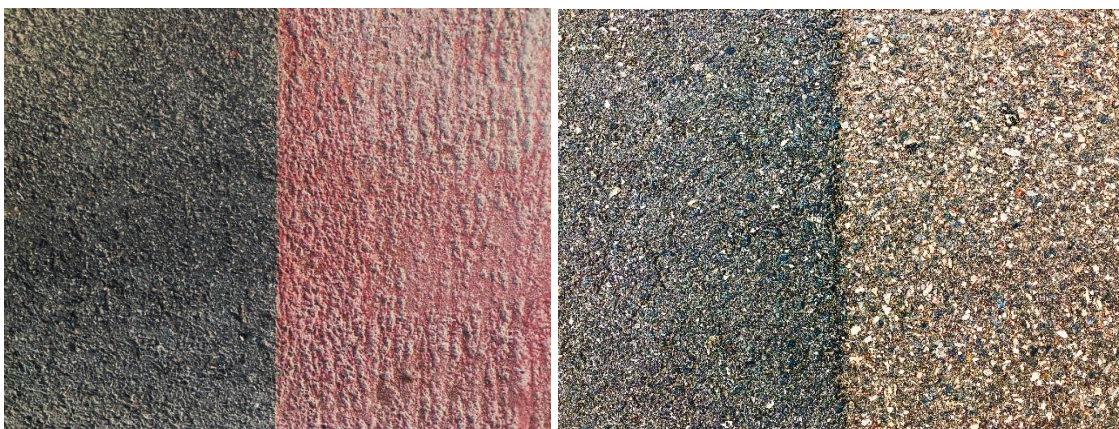
Det finnes flere alternativer til rødt dekke. Rød støpeasfalt er en blanding av farget eller grå stein som blandes med blankt eller farget bindemiddel (bitumen) jf. Bilde 30. Den tilsatte fargen kan være jernoksid eller svart bindemiddel tilsatt jernoksid. [110] Andre alternativer til type dekke er herdeplast av for eksempel epoxy eller polyuretan, eller man kan velge belegget med betonglignende egenskaper som confalt og densifalt. [111,112,113]

Bilde 30 - Kontrast mellom sort og rødt dekke, og svart og annet farget bitumen [Foto: Karine Johannessen]

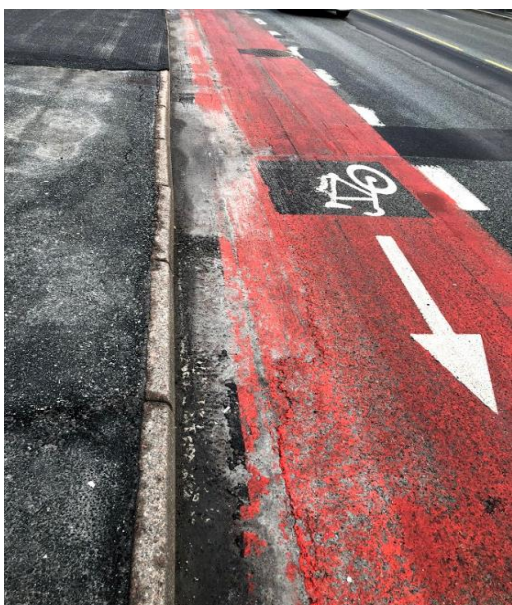
Bilde 31 - Rødt dekke ved Gjensidigekrysset 04.04.19 [Foto: Karine Johannessen].

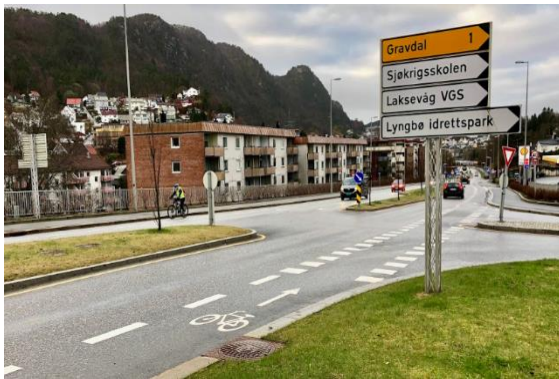
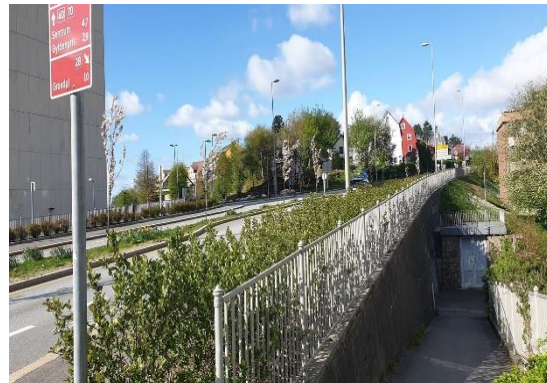
Bilde 32 - Rekkverk langs fortau i Gravdalskrysset [Foto: Margreta Instanes Jebran, John Pettersen]

Etter nye målinger i tverrprofilen er avstanden fra fortauskant til støttemur 2 meter. Dette betyr at krav til sikkerhetsavstand er oppfylt og at det derfor ikke er behov for rekkverk for gående og syklende. Situasjonen i Gravdal er likevel vurdert slik at dersom en syklist eller gående skulle falle utenfor støttemuren vil dette føre til større skade enn dersom de traff et rekkverk. Det konkluderes derfor med behov for rekkverk for gående og syklende. Rekkverket skal avsluttes på en måte som gir tilstrekkelig innfesting og som ikke er til fare for andre trafikanter.

Dette samsvarer med dagens situasjon hvor det er et rekkverk langs fortauet på primærveien, jf. Bilde 32.

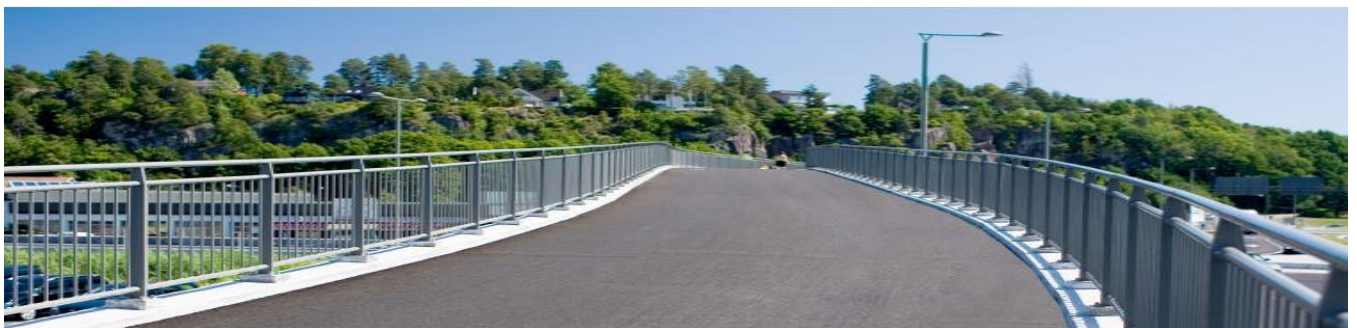
Bilde 33 – Foreslått rekkverk langs Lyderhornsveien. [115]

Valg av rekkverk er gjort med bakgrunn i ovenstående. Dersom det velges en sterkere styrkeklasse enn for gang- og sykkelvei, kan man risikere at flere blir alvorlig skadd eller drept ved å kolliderer med rekkverket enn å faktisk kjøre utfor kanten. Det konkluderes derfor med at det er behov for ca. 140 meter med Vikafjell-rekkverk, jf. Bilde 33 og Tabell 11.

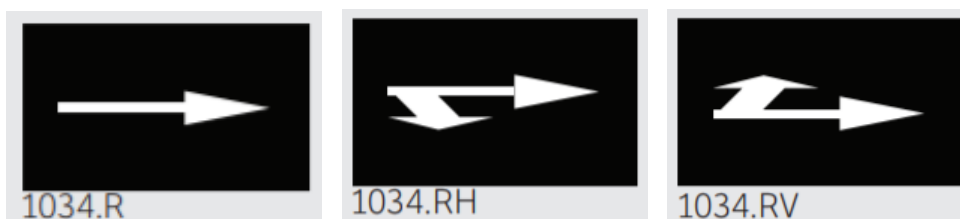
Figur 40 - Oppmerking av piler. [117]

- **Piler** skal merkes med “1034.R”, “1034.RH” og “1034.RV” i kombinasjon med “1039 Sykkelsymbol” før kryss for å angi retning, jf. Figur 40. [117]

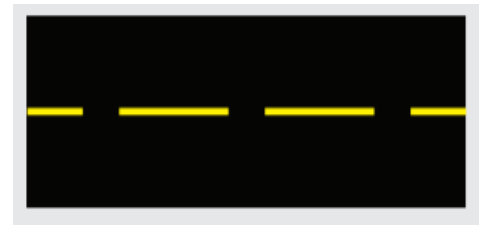
Figur 46 - 1003 Varsellinje. [119]

- **Varsellinje** skal merkes med gul oppmerking av “1002 Varsellinje” og markerer midtlinje som angir fare ved feltskifte, jf. Figur 46 [121].

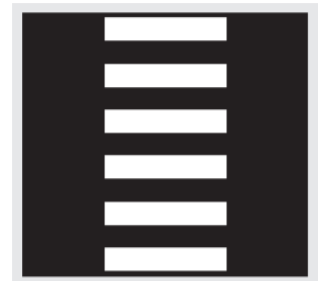
Figur 48 - 516 Gangfelt og 1024 Gangfelt. [116, 119]

- **Gangfelt** skal merkes med oppmerking “1024 Gangfelt”, og kan skiltes med “516 Gangfelt”, jf. Figur 48 [121]. Veioppmerkingen angir at trafikkreglenes bestemmelser gjelder uavhengig av skilting, og skilting kan dermed være et supplement ved stedstilpasning i kryss [123]. Det er ikke nødvendig med 516-skilt ved lysregulering [2019 Personlig meddelelse, Trond Karlsen]
