Sykkelsatsing og Nullvisjonen

Utarbeiding av mal for sykkeltilrettelegging i T-kryss

Bachelor, Byggingeniør

22. mai 2019

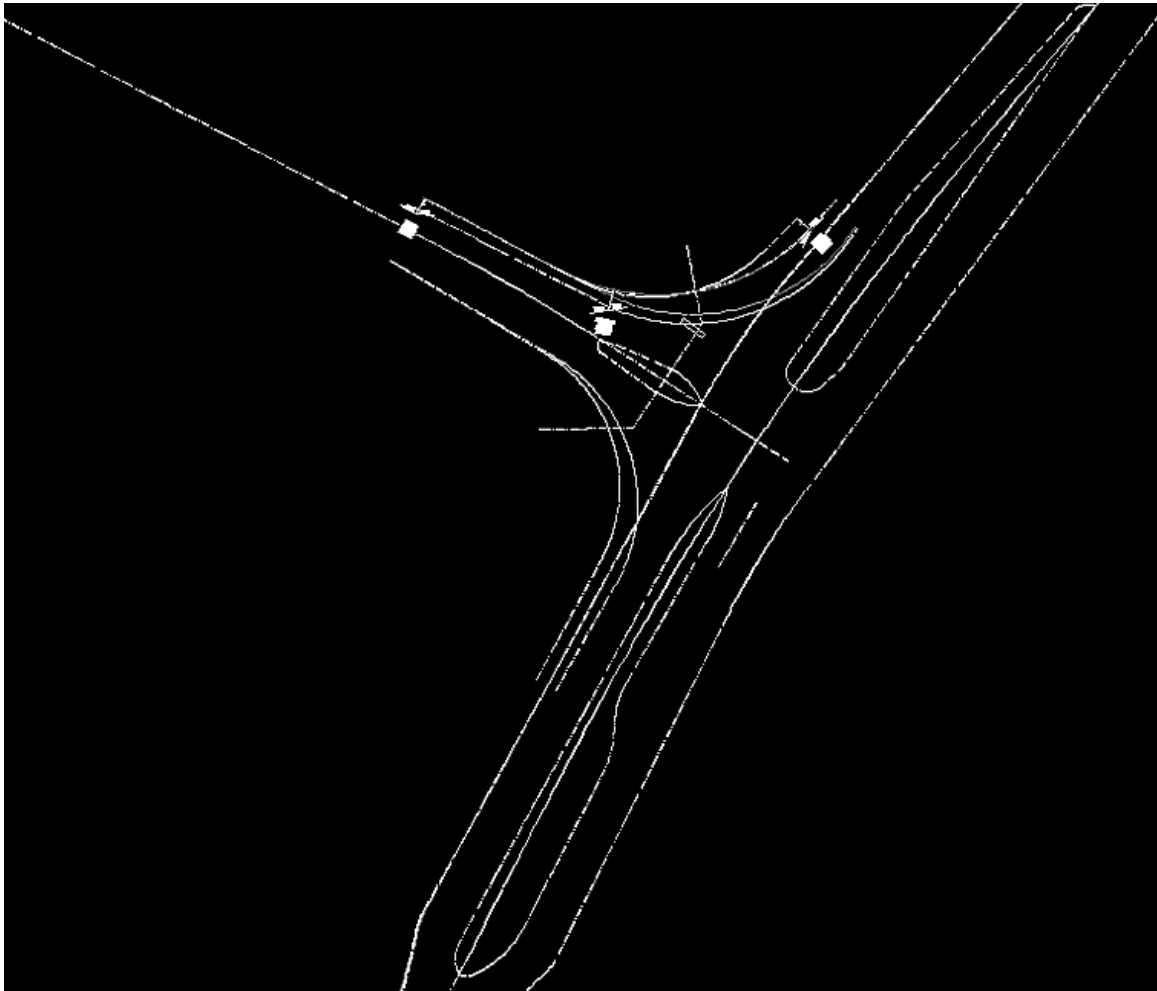
Figur 52 - Hjelpelinjer for Gravdalskrysset i AutoCAD. [Foto: Skjermdump i AutoCAD]

I Gravidalskrysset ble det også lagt inn midtdeleere ved hjelp av 0-metoden. 0-metoden innebærer at man lager hjelpelinjer som de ulike veiflatene i Novapoint skal bygges til, for slik å få den utformingen man ønsker, jf. Figur 52.

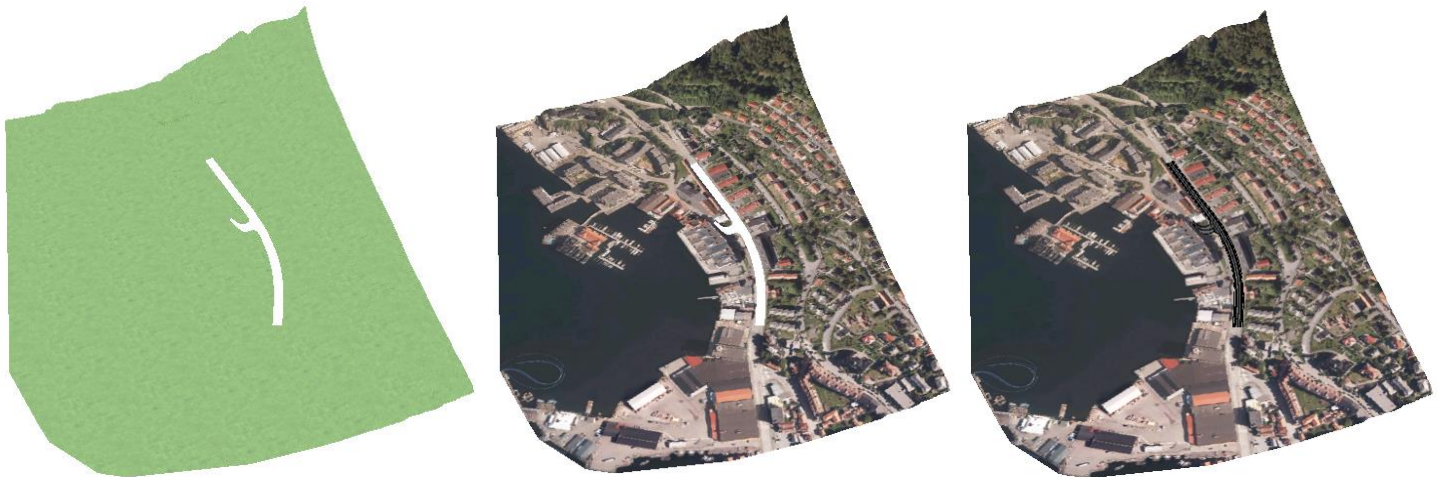
Figur 56 - Hull i terrengmodell og ortofoto for å vise veimodellen, eksempel fra Gjensidige [Foto: Skjermdump i Novapoint]

For å kunne vise veimodellen i en 3D-presentasjon sammen med terreng og ortofoto ble det laget et polygon rundt veimodellen i AutoCAD. Polygonet ble importert til Novapoint som en DWG-fil, og videre benyttet til å lage hull i terrengmodellen. På denne måten sikrer man at hele veimodellen vil være synlig ved visning i 3D, og at ortofoto ikke legger seg over modellen, jf. Figur 56. Til slutt ble terreng, ortofoto, veimodell, veimerking, skilt og bygninger laget som en 3D-presentasjon i Novapoint.

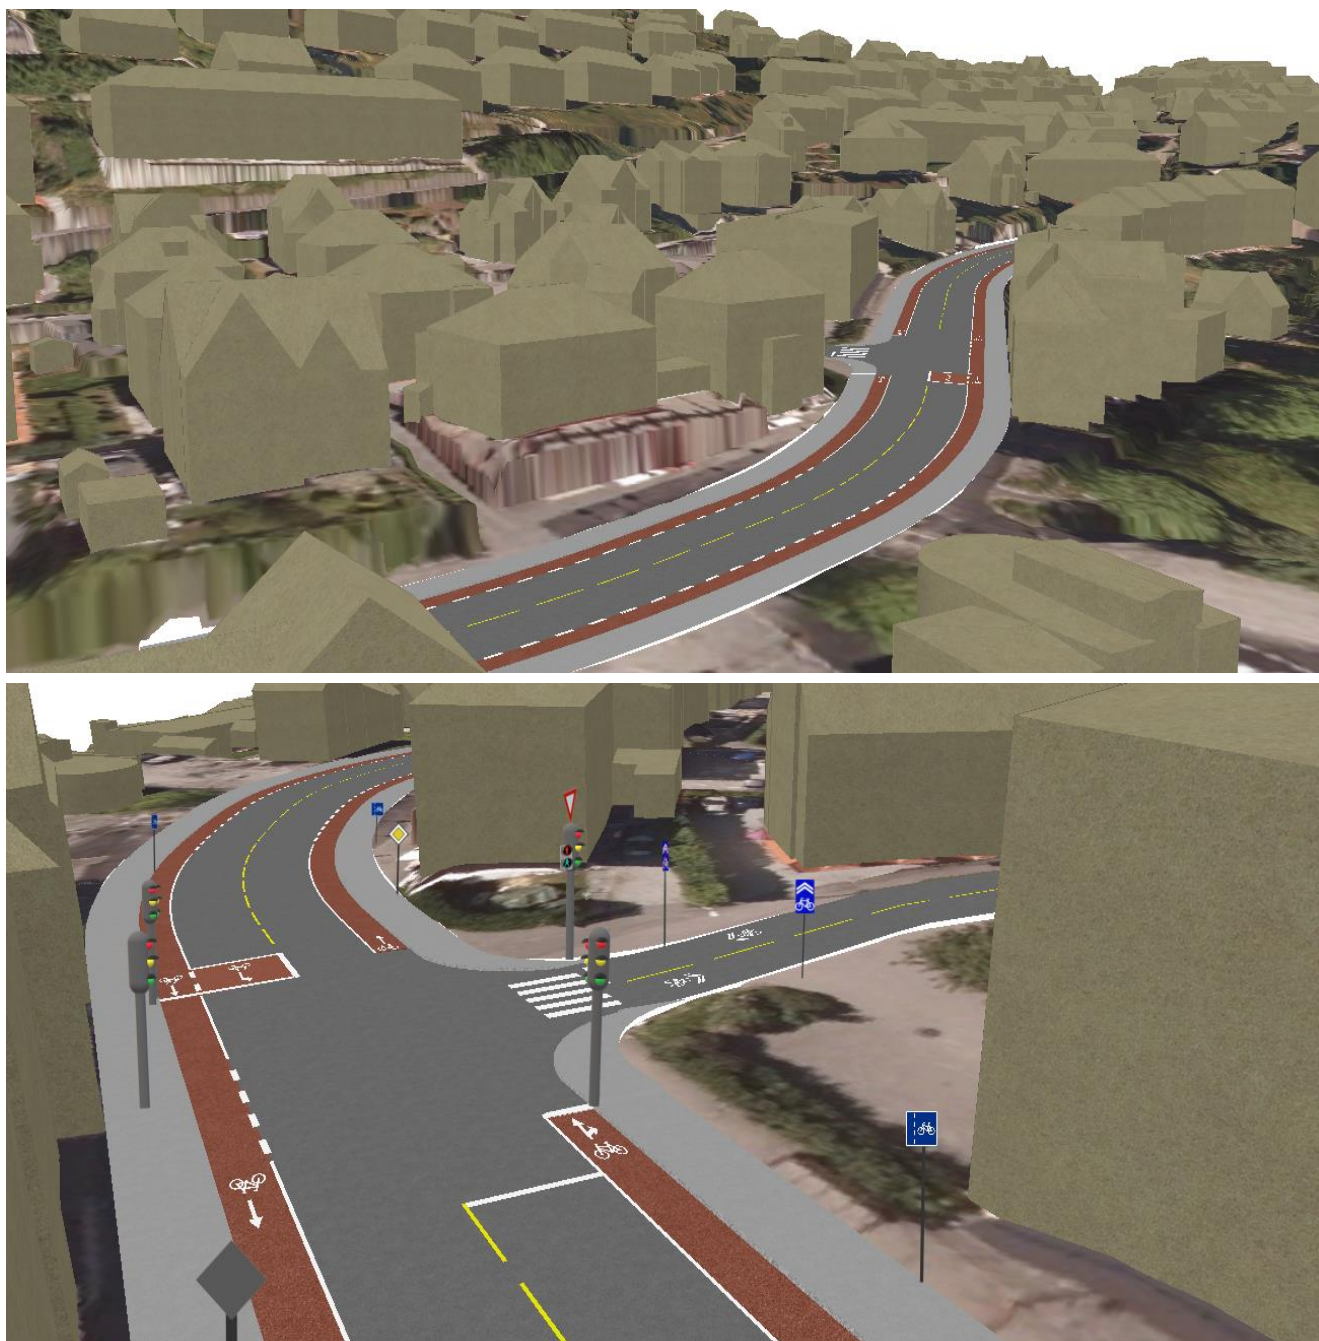
Figur 58 - Den anbefalte løsningen illustrert i Vognstølen-krysset [Foto: Skjermdump i Novapoint, redigert i Paint 3D].

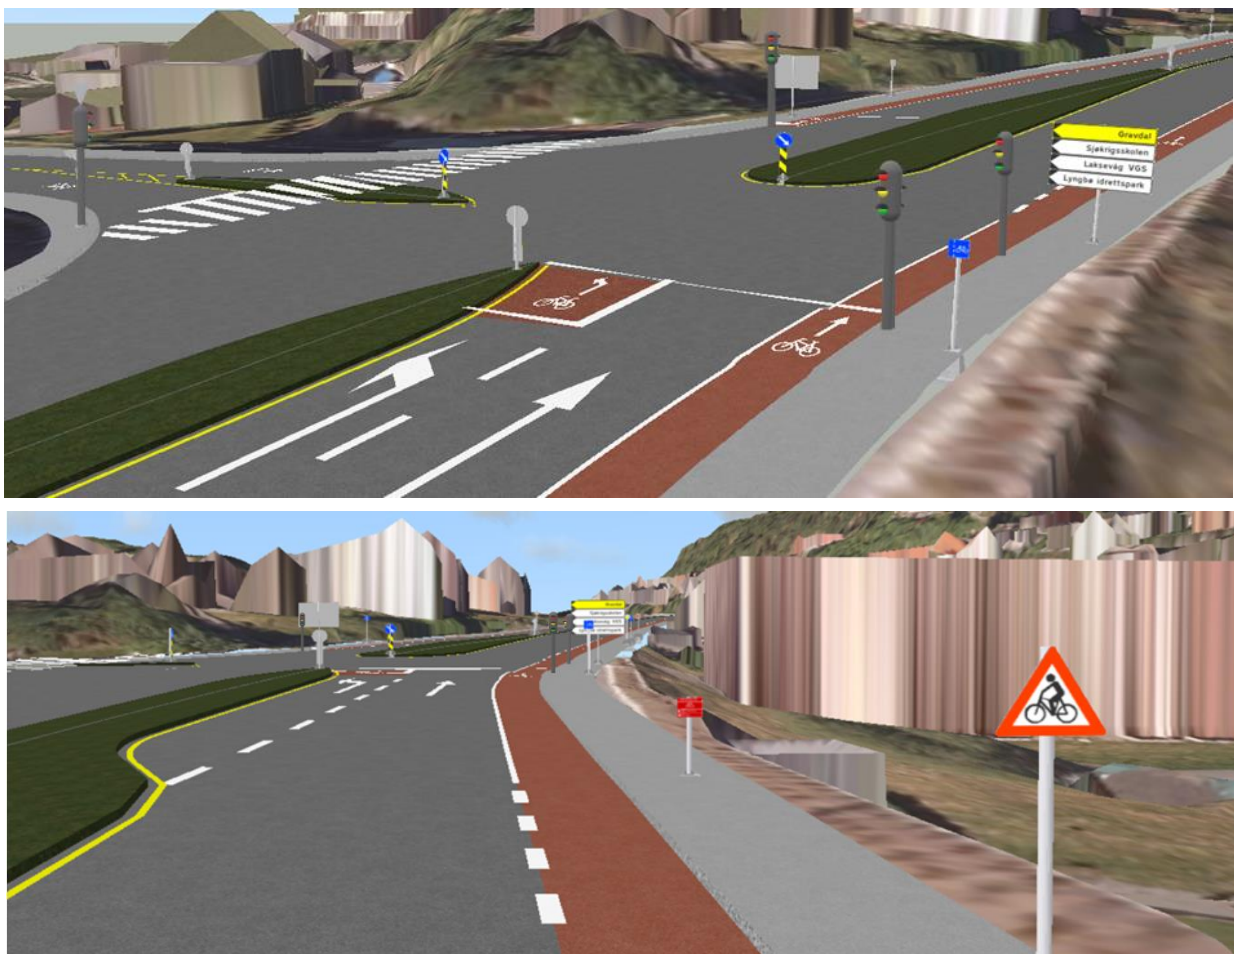
Figur 61 - Stedstilpasninger i Gravdalskrysset [Foto: Skjermdump i Novapoint, redigert i Paint 3D].

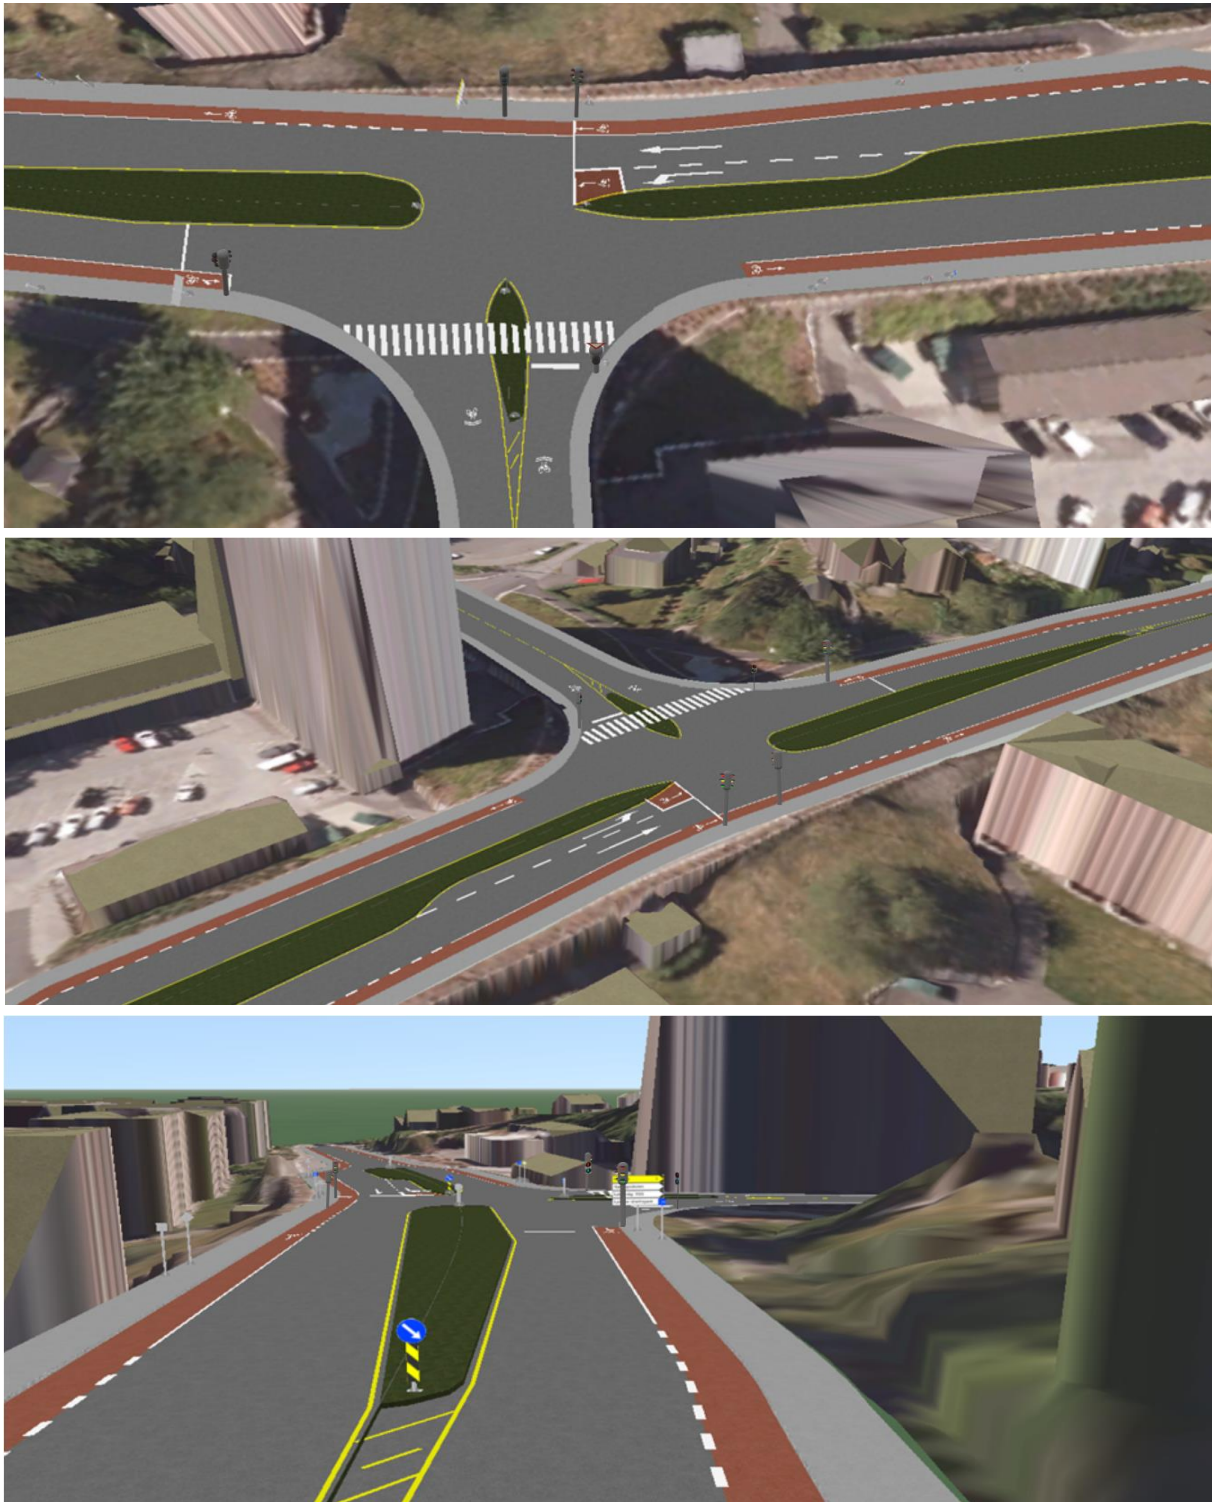
Figur 62 - Den anbefalte løsningen illustrert i Gravidalskrysset [Foto: Skjermdump i Novapoint, redigert i Paint 3D].

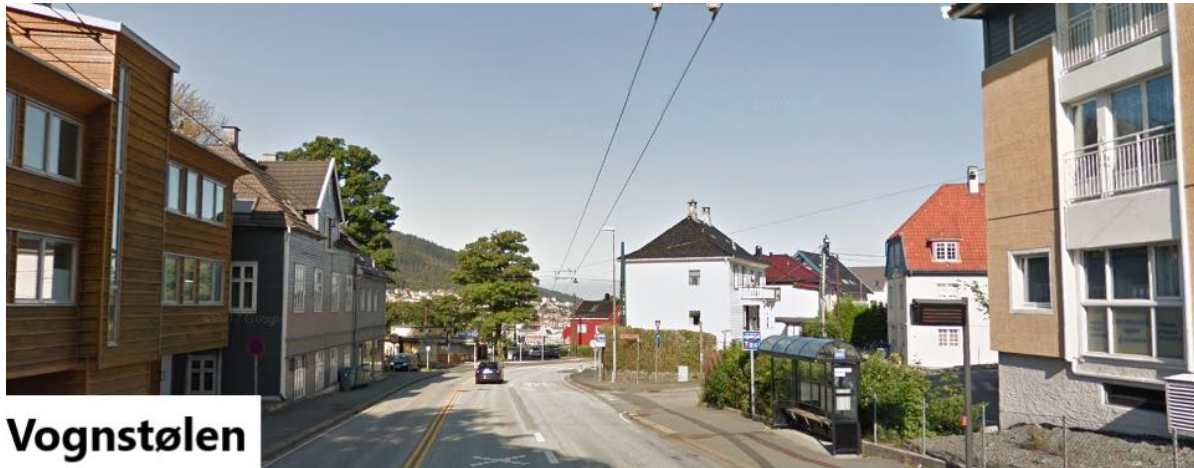
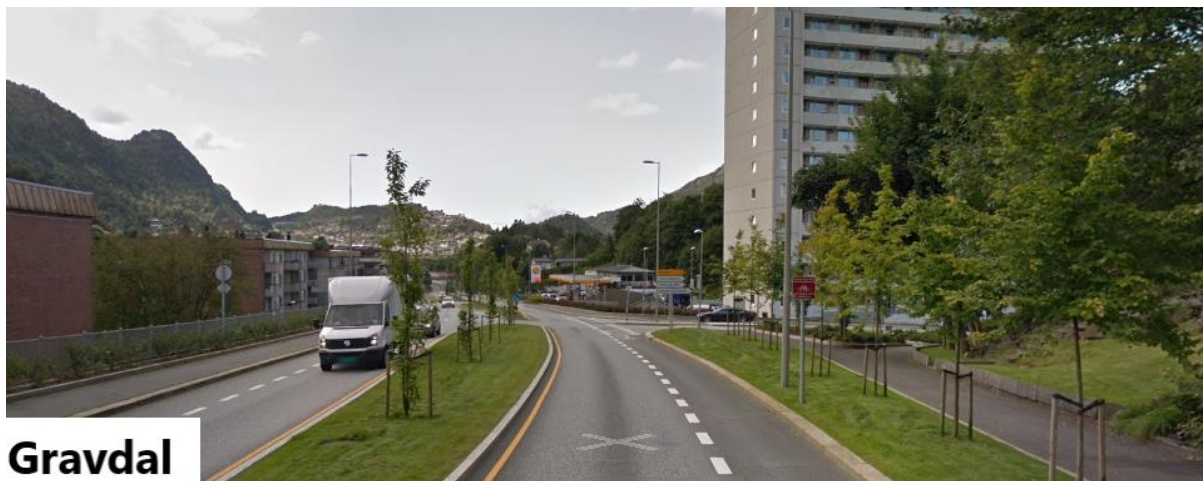
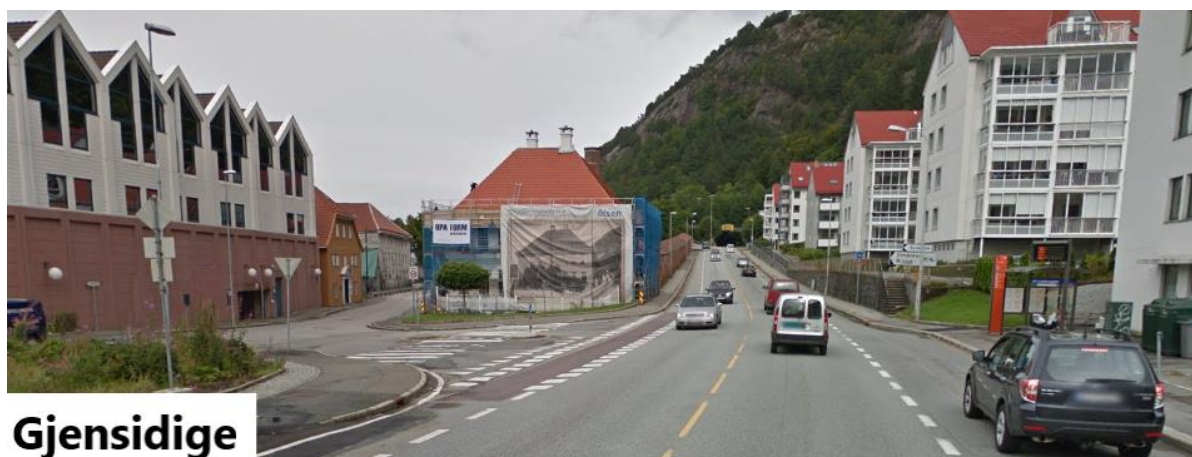
Bilde 34 - Landskapsbilder fra kryssområdene. [55]

Bilde 34 viser landskapsbildet i de tre kryssområdene i dag. Kryssene ligger i byområder preget av næring, boliger og infrastruktur. Samtlige kryss ligger i kupert terreng med en helning mellom 4% og 5%. Ved Vognstølen og Gravidal er det noe beplantning langs vegene. Ved Gjensidige er det noen gressflekker, men ingen planter.

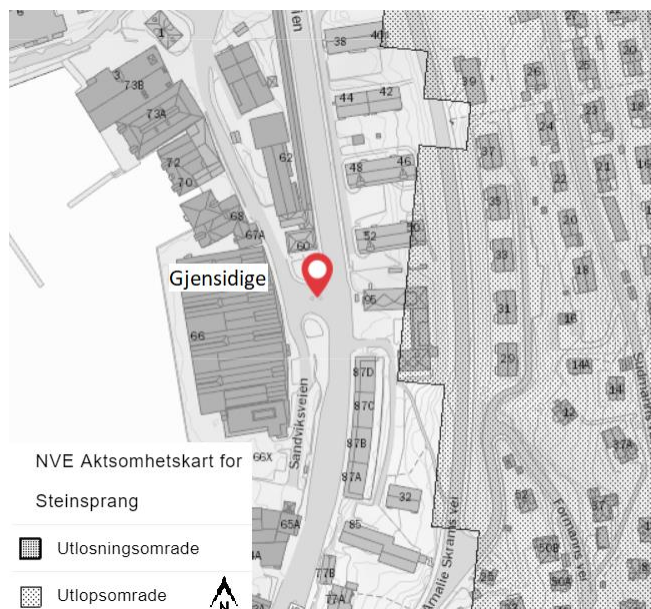
Steinsprang oppstår når steinblokker med et volum opp til noen hundre kubikk faller fra overliggende fjellmasser [137]. Gjensidigekrysset ligger like utenfor et utløpsområde for steinsprang, mens Vognstølen og Gravdal ligger lengre utenfor utløpsområder, jf. Figur 71 [138].

Figur 71 - Kryssområdet ved Gjensidige ligger rett utenfor utløpsområdet for steinsprang [138].

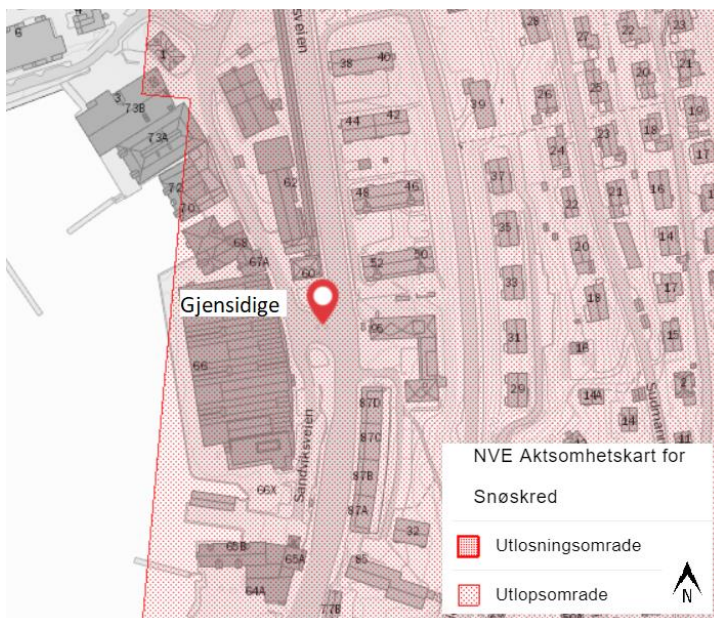
Figur 73 - Kryssområdet ved Gjensidige ligger innenfor utløpsområdet for snøskred.

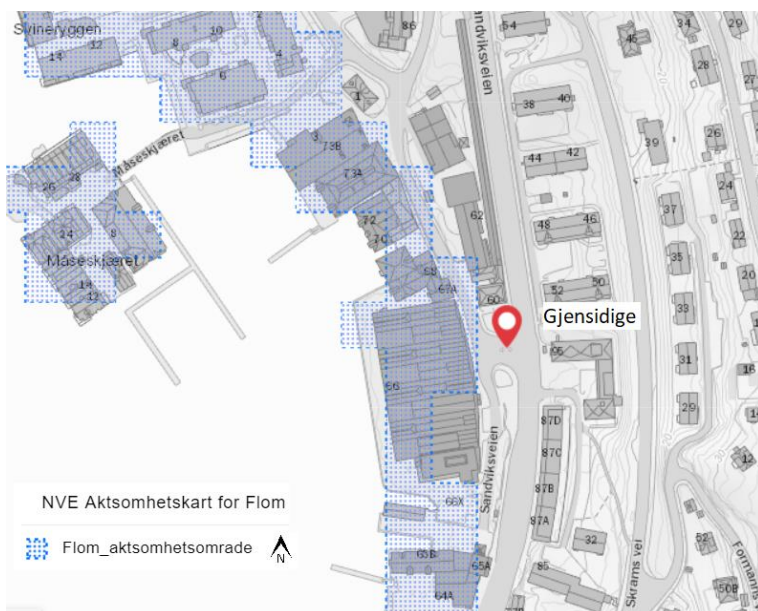
Gravdal og Vognstølen er utenfor aktsomhetsområde for flom, men Gjensidigekrysset ligger på grensen til flomsonen da området ligger svært nært havet, jf. Figur 75. [141]

Figur 75 - Kryssområdet ved Gjensidige ligger på grensen til aktsomhetsområde for flom.

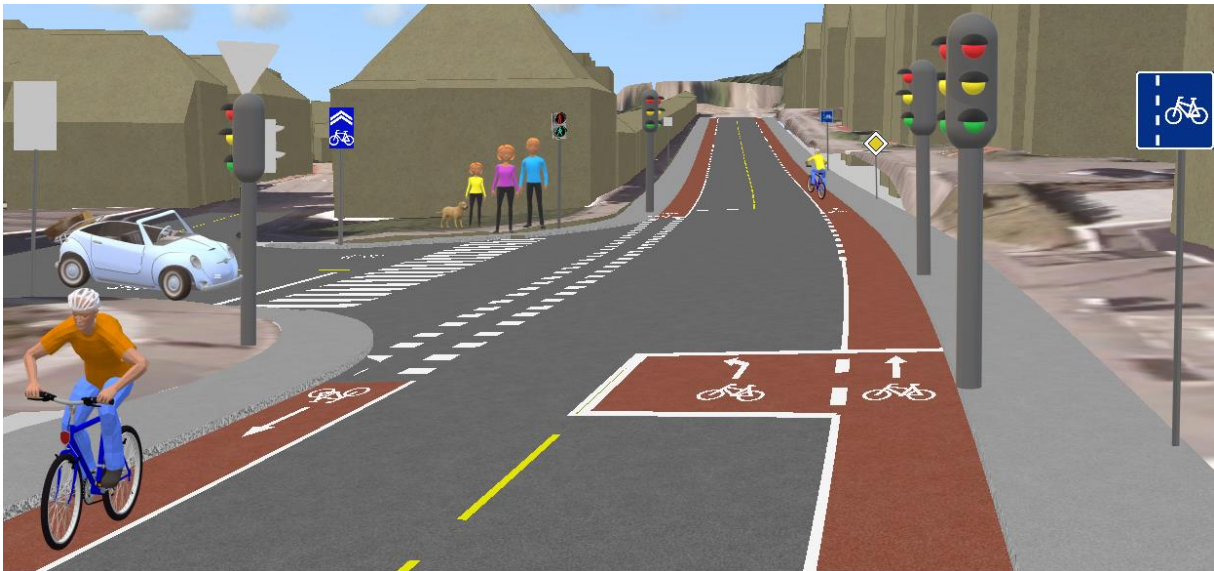
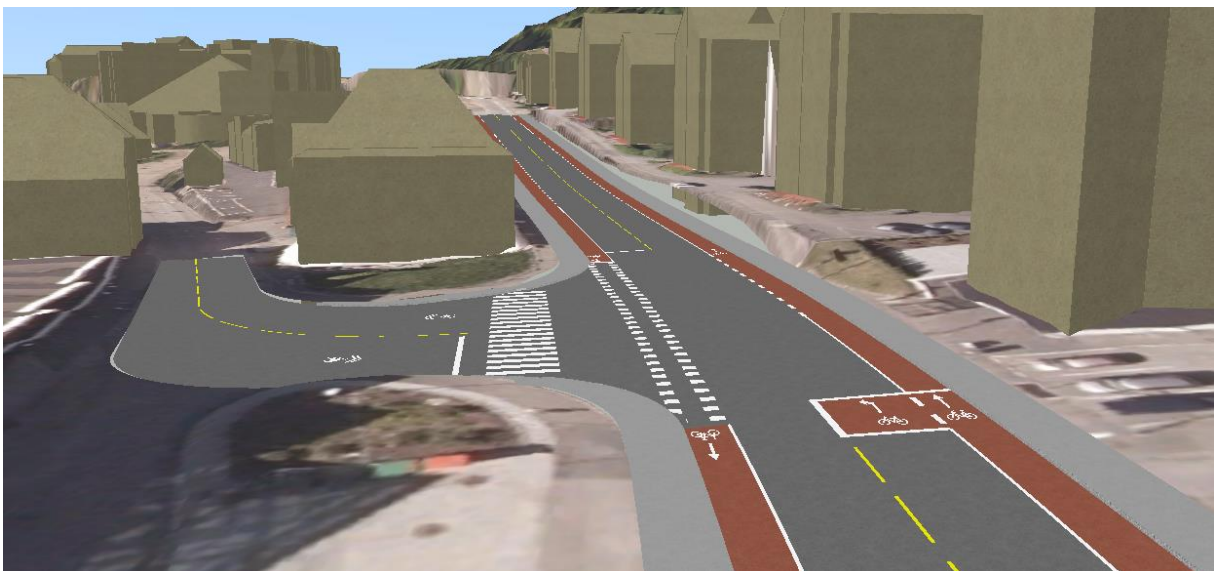
Bilde 35 - Bilder fra Novapoint av anbefalt løsning i Gjensidige-krysset, retning nord

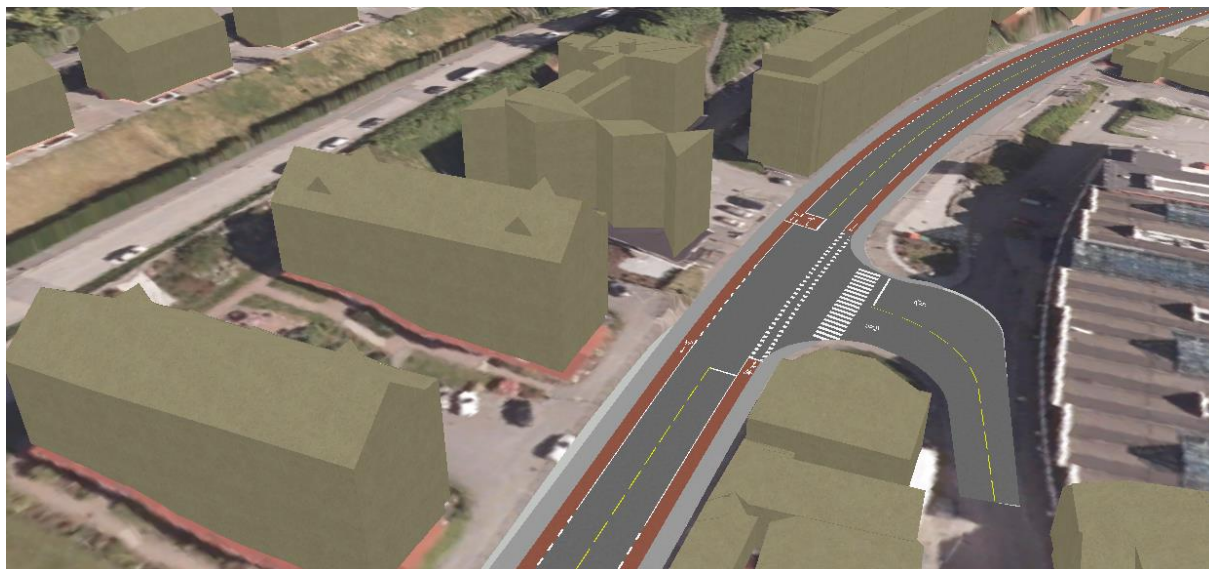
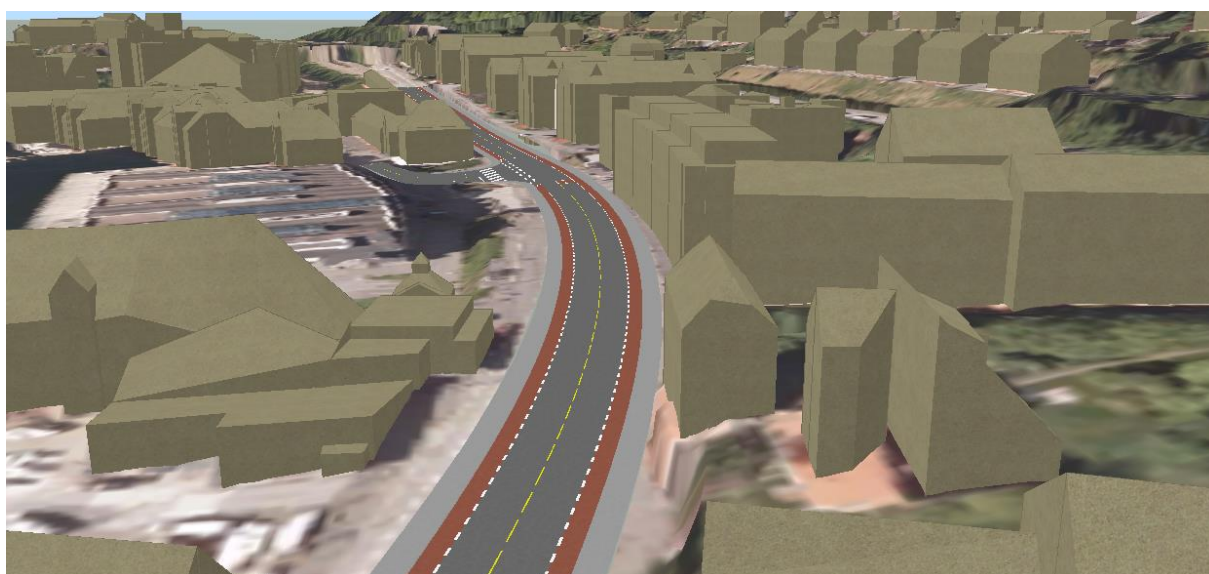
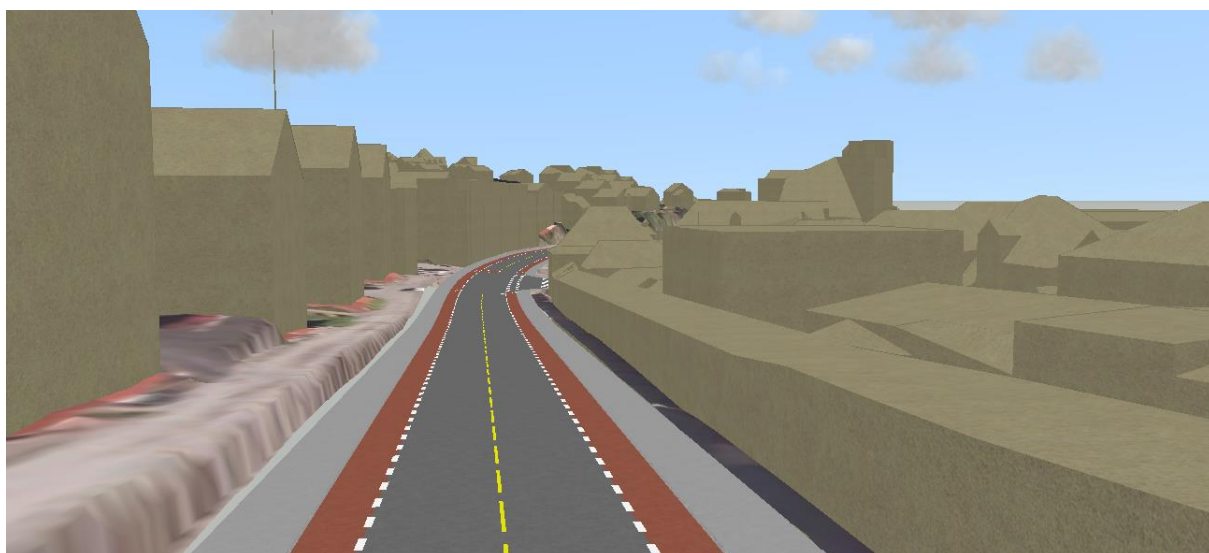
Bilde 36 - Oversiktsbilder av anbefalt løsning i Gjensidige-krysset

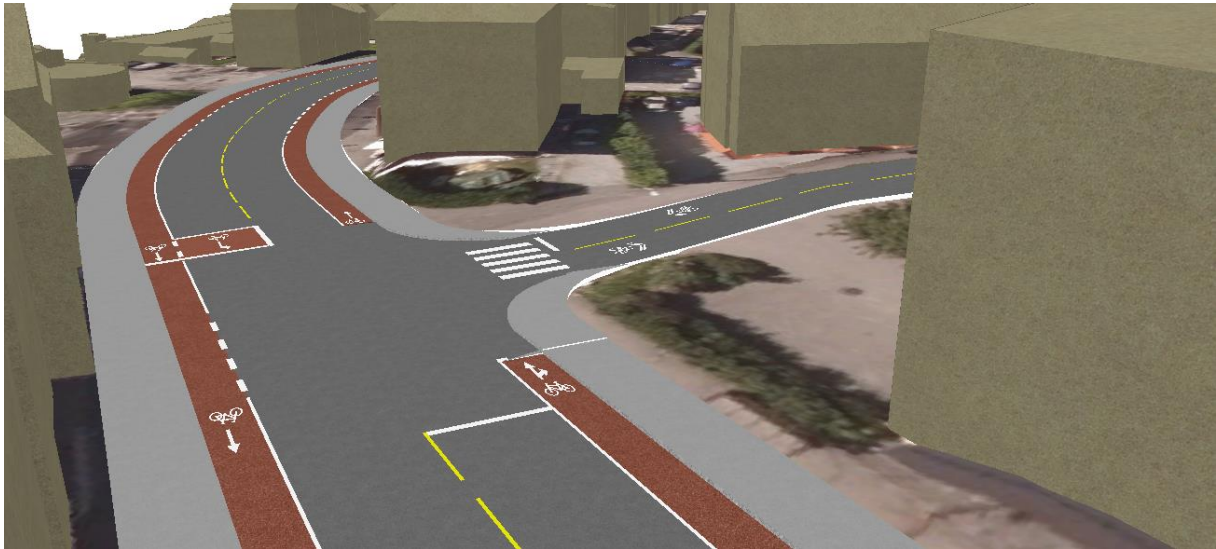
Bilde 39 - Oversiktsbilder av anbefalt løsning i Vognstølenkrysset
