Bacheloroppgave

Brannteknikk

Tittel *: Branntesting av utendørs bygningsplater som flammeskjerm

Engelsk tittel *: Fire testing of outdoor building boards as flame screens

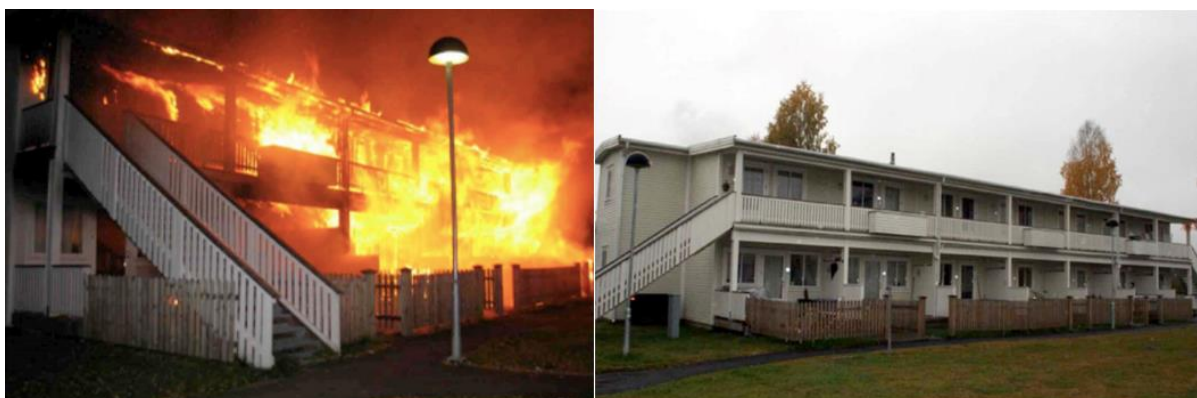
Natten 28. september 2008 brant det i boligbygningen i Prestmosvegen 15 i Nannestad. Husrekkene besto av en boligbygning på to etasjer fordelt på 16 leiligheter. Til høyre i Bilde 2.3 er utformingen av nabobygningen vist, som tilsvarende den som brant. Brannen var ifølge politiet påsatt, og det er usikkert hvor lenge brannen pågikk før det ble varslet. Vegger og etasjeskiller var oppført med EI 30, og under befaring så en at det ikke var her brannspredning hadde skjedd. Den ble påsatt på utvendig terrasse ved balkongfasaden og brannspredningen har foregått utvendig. I tillegg til at bygget var utformet med svalgang og balkonger i brennbart materiale, var vind også en vesentlig faktor for den raske spredningen. Til venstre i Bilde 2.3 kan en se utviklingen av brannen. [6]

Bilde 2.3 – (Foto: Recto Correa (venstre) og Thor Kr. Adolfsen (høyre)) [6]

I evalueringsrapporten ble det stilt spørsmål om kravene til svalgang er tilstrekkelige med tanke på overflater/materialer og rekkverk. Det kom frem at golvbelegg klasse G³ bidrar til brannutviklingen når brannen når en avgjørende størrelse. Det ble likevel konkludert med at det ikke var svalgangen i seg selv som var skylden til brannspredningen. Med riktig utførelse skal svalgang gi like trygg rømning som med korridor. Det hadde ikke vært tilstrekkelig branndokumentasjon for bygget og utførelsen av bygningen samsvarte ikke med den branndokumentasjonen som var tilgjengelig. [6]

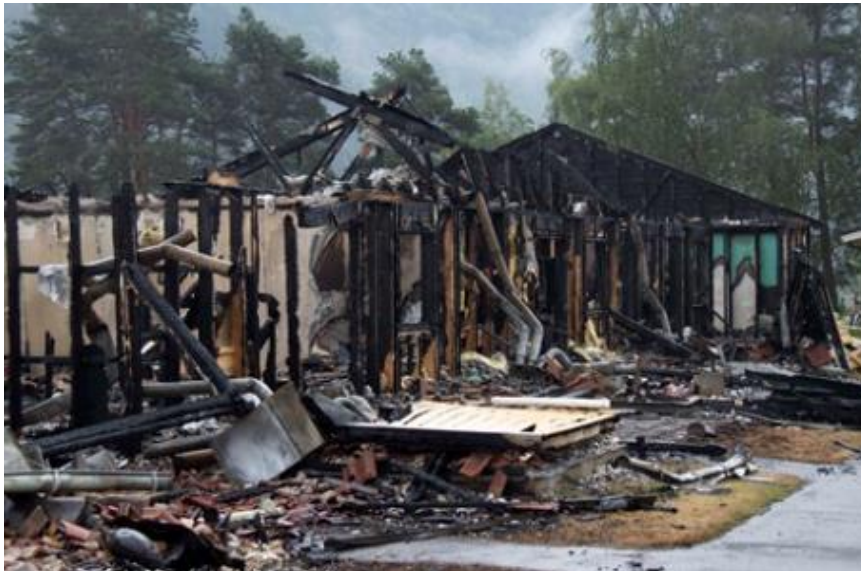
Bilde 2.4 – Resultat av brann i Kvinesdal omsorgssenter (Foto Thor Kr. Adolfsen) [7]

På grunn av at store deler av innkallingsmannskapet ikke hadde kommet hjem fra et tidligere oppdrag, var det kun to personer tilgjengelig i Kvinesdal brannvesen til å rykke ut til omsorgsboligene. Da brannvesenet ankom åstedet var boligen hvor brannen oppsto overtent. På grunn av dårlige brannskiller har brannen spredd seg til omliggende leiligheter. Denne spredningen forekom via gesimskassene ifra svalgangen og opp til loftene. Dette medførte til at syv leiligheter ble totalskadet. Bilde 2.4 viser hvordan det så ut etterpå. I etterkant av brannen uttalte brannsjef Jon Inge Aasen dette om hendelsen [7]:

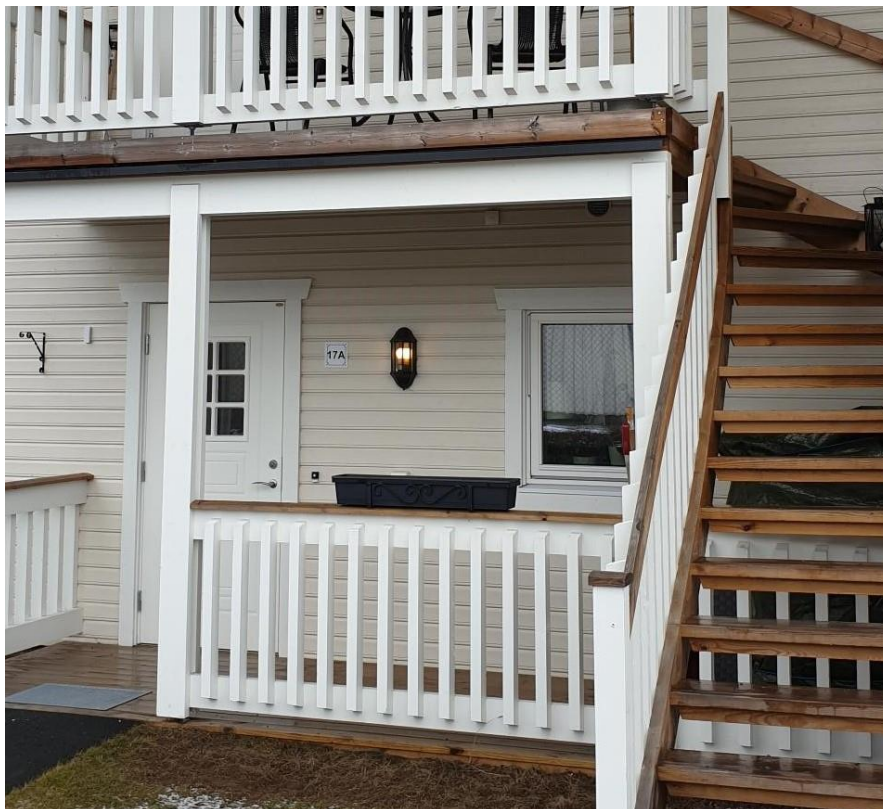
Bygget som blir undersøkt er et horisontaldelt rekkehus, oppført i treverk med inngangsparti for både leiligheter i første og andre etasje på samme side. Byggverket det er tatt utgangspunkt i er avbildet i Bilde 3.1. Geometrien fra dette bygget er blitt brukt som referanse for forsøket, og de relevante målene er listet under bildet. Trappeoppgangen går over inngangspartiet i første etasje. Inngangspartiet består av soveromsvindu og inngangsdør. Trappen kommer ned fra en svalgang og er eneste tilgjengelige rømningsvei for beboere i andre etasje som ikke involverer klatring på tak eller ut vindu.

Bilde 3.1 – Fasadeutforming til byggverk fra caset

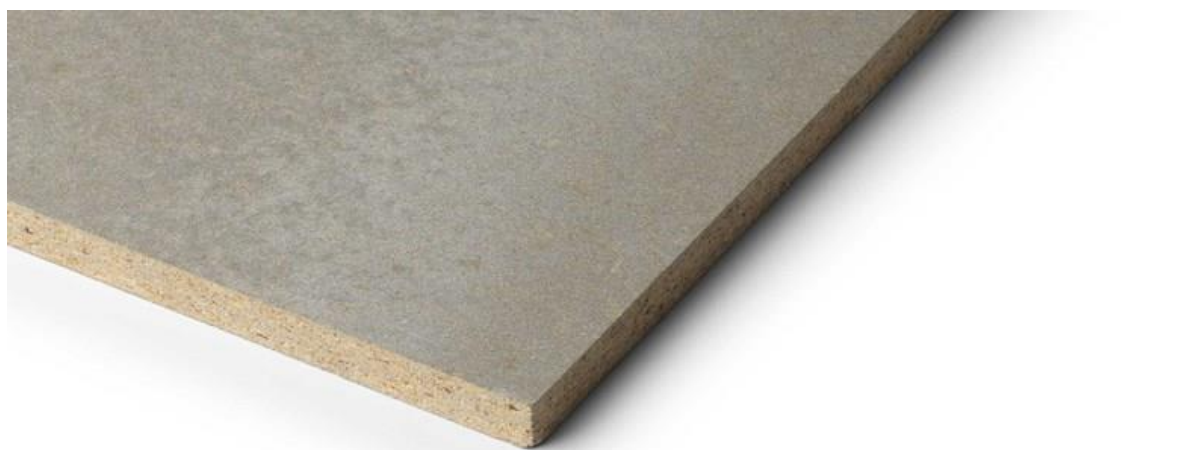
Cetris er en sementsponplate som blir tatt i bruk innvendig og utvendig på byggverk. Den består av portlandsement, vann og trespon. Platen er sterk, hard, og godt egnet for nordiske vær- og vindforhold. Cetris brukes der det skal være brannbeskyttelse av undertak, underkledning for svalganger og balkonger, støyskjermer eller som utvendig og innvendig vegg- og takkledning med synlige fuger. Bruksområdene er passende med hvilke egenskaper produktet har, som fuktbestandig, styrke, skrue- og spikerfasthet og brannbeskyttelse. Overflaten og tverrsnittet av platen er vist i Bilde 4.1. [15]

Bilde 4.1 – Cetris (12 mm) [15]

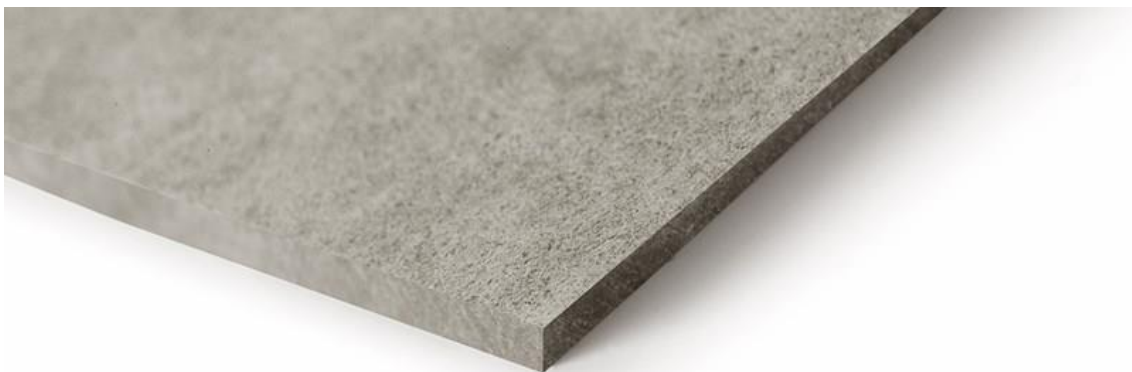
Construction er en ubehandlet fasadeplate. Den består av Portland-sement, uorganisk fillermateriale med armering av cellulosefibre, vannavstøtende midler og PVA. Som vist ved Bilde 4.2 er platen grå i fargen, og har en hard og sterk overflate. Platen er frostsikker, diffusjonsåpen, fuktbestandig og tåler aggressive miljøer. Construction blir ikke påvirket av mugg, sopp eller råte. Det vil si at i likhet med Cetris er den godt egnet for plassering ute i et nordisk klima. Med tanke på at fasadeplaten også er lydisolerende og vedlikeholdsfri er den tatt i bruk på idrettshaller, kontorer, bolighus eller som støyskjermer. Det er også muligheter for å kunne male platen slik at den passer inn i omgivelsene. [17]

Bilde 4.2 – Construction (10 mm) [17]

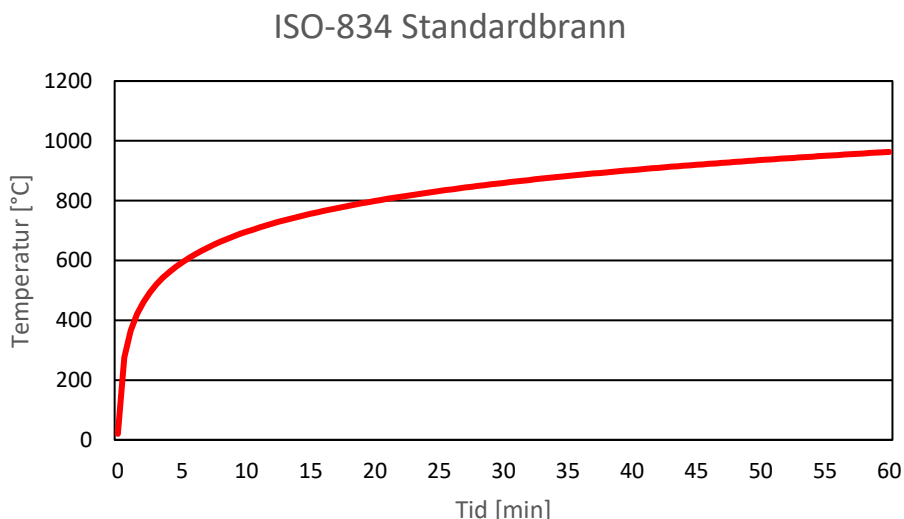
Figur 5.1 – Standardbrann fra ISO-834 med starttemperatur 20 °C

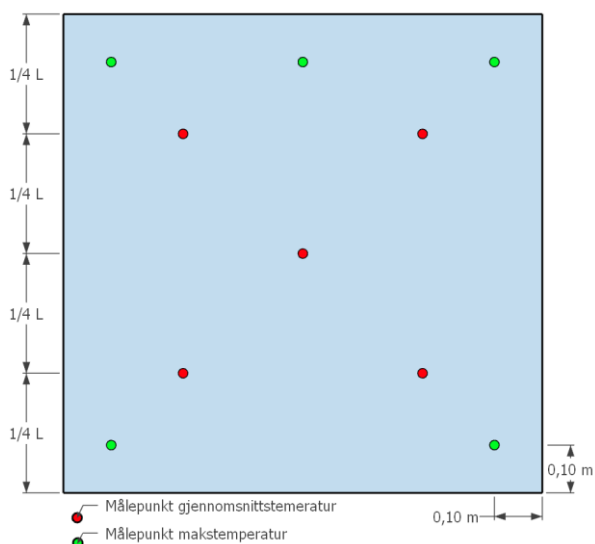
Standarden nevnt i forrige delkapittel beskriver hvordan isolasjonsevne skal testes. Det står blant annet hvordan måleelementene som skal bak bygningsdelen bør festes. Vanligvis festes de slik som vist i Figur 5.3, hvor de grønne punktene brukes for å måle maksimal temperatur, og de røde brukes for den gjennomsnittlige. [24]

Figur 5.3 – Plassering av måleelementer

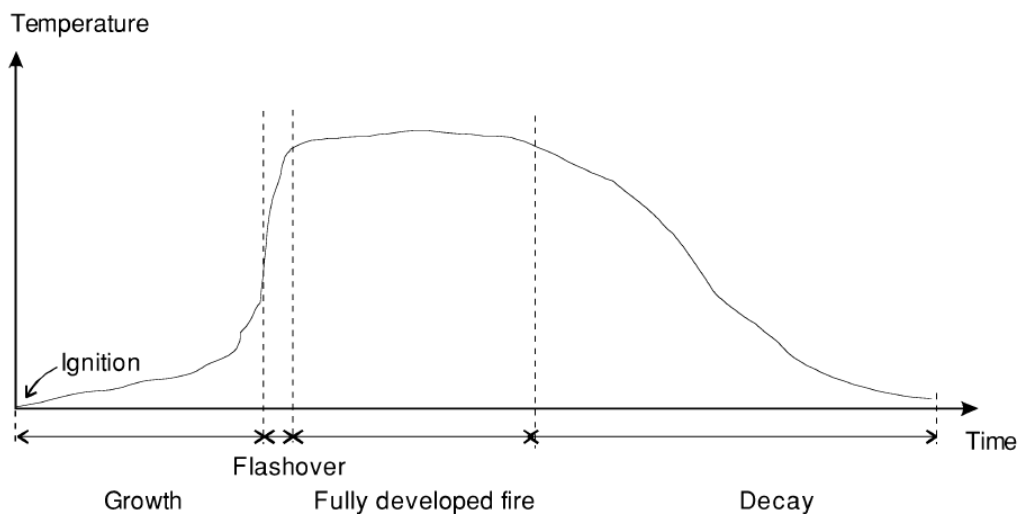
Figur 6.1 viser temperaturutviklingen i et typisk brannforløp, samt de ulike fasene. I figuren nevnes det også flashover/overtenning, som blir beskrevet i neste delkapittel. [30]

Figur 6.1 – Faser i brannforløp [26]

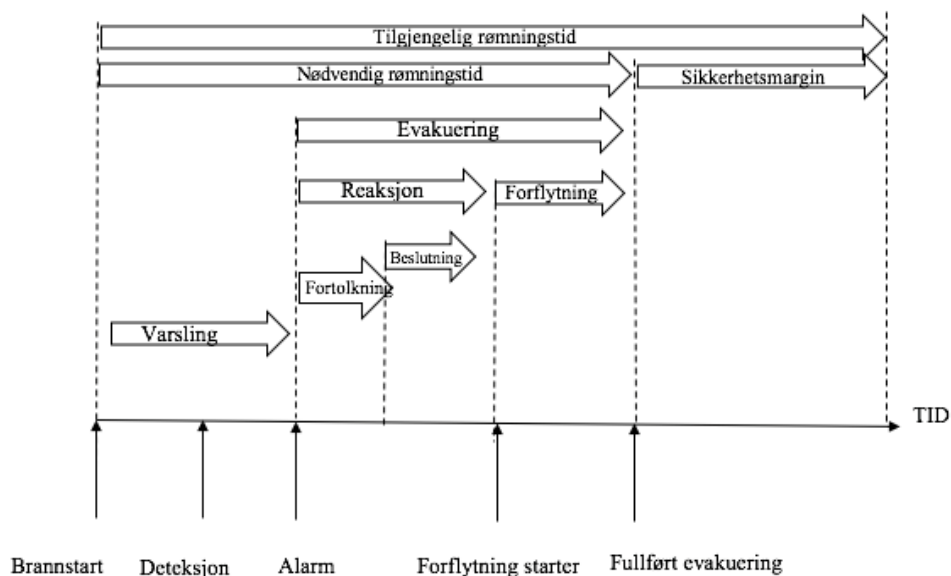
Figur 6.2 – Beskrivelse av ASET, RSET og sikkerhetsmargin [31]

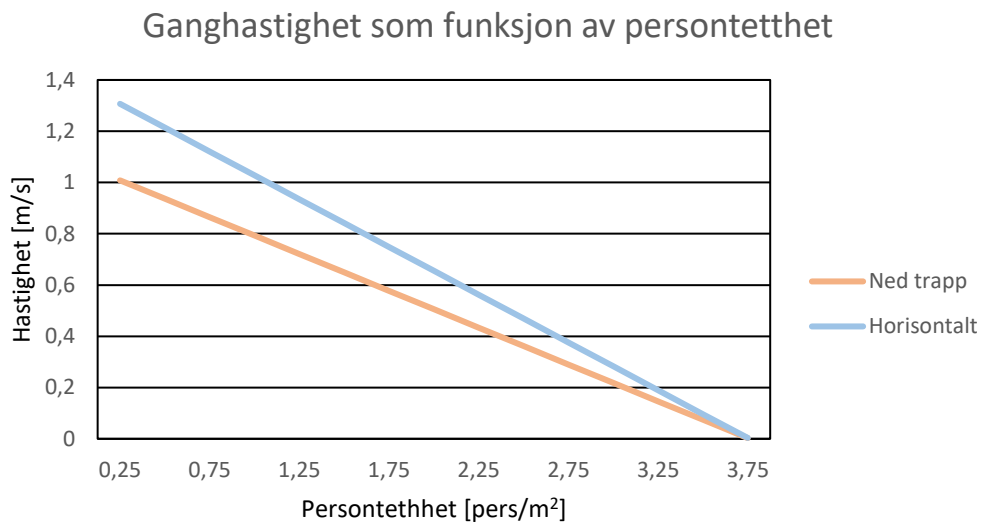
Persontetthet og ganghastighet reduseres tilnærmet lineært med persontetthet som illustreres i Figur 6.3. Figurens grafer er utarbeidet fra Ligning 6.13. [32]

Figur 6.3 – Sammenhengen mellom persontetthet og ganghastighet

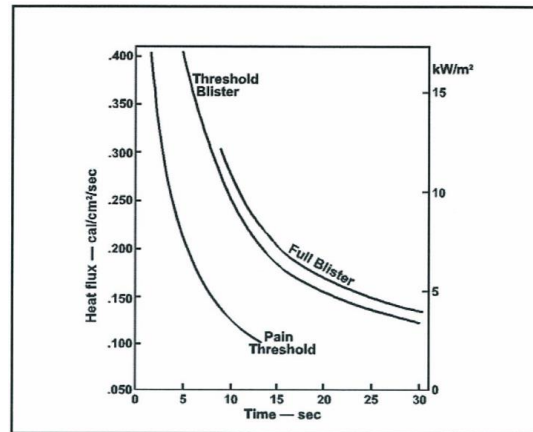
Det er tidligere gjennomført undersøkelser på virkning av eksponering for varmekraft og temperatur på objekter og mennesker over tid. Figur 6.4 under viser ved hvordan forskjellig grad av varmekraft over tid påvirker mennesket. Den viser for eksempel at menneskets smerteterskel ved 5 kW/m² overstiges ved omtrent 7 - 8 sekunder minutter [33].

Figur 6.4 – Påvirkning av varmekraft over tid [33]

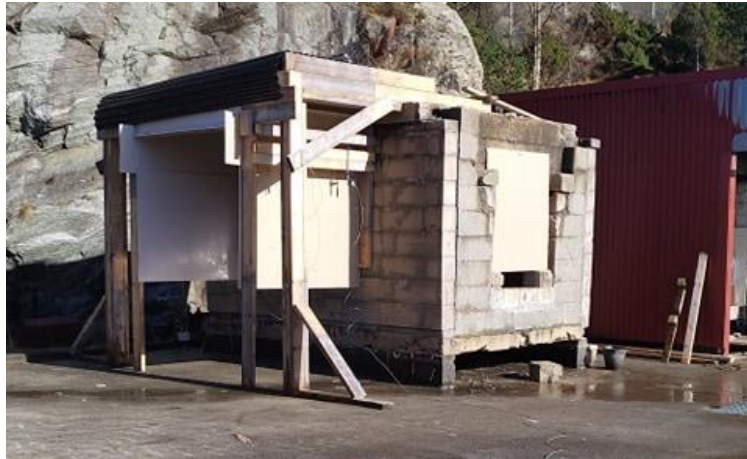
Forsøksområdet måtte tilrettelegges før forsøket kunne gjennomføres. Det forberedende arbeidet startet 22. januar og var ferdig den 11. mars. Arbeidet besto av planlegging, muring igjen av en tredje åpning, oppføring av konstruksjonen samt opprydning. Konstruksjonen består av planker på 50 mm x 150 mm og 40 mm x 100 mm. I tillegg til dette ble rammen som platene ble festet på lagd av 50 mm x 50 mm impregnerte lekter. Alt ble i hovedsak festet med 60 eller 100 mm treskruer skrudd med 25 mm Torxbit. Det ferdige oppsettet til testbrannen er vist under i Bilde 7.2.

Bilde 7.2 – Konstruksjonen ferdigstilt til testbrann

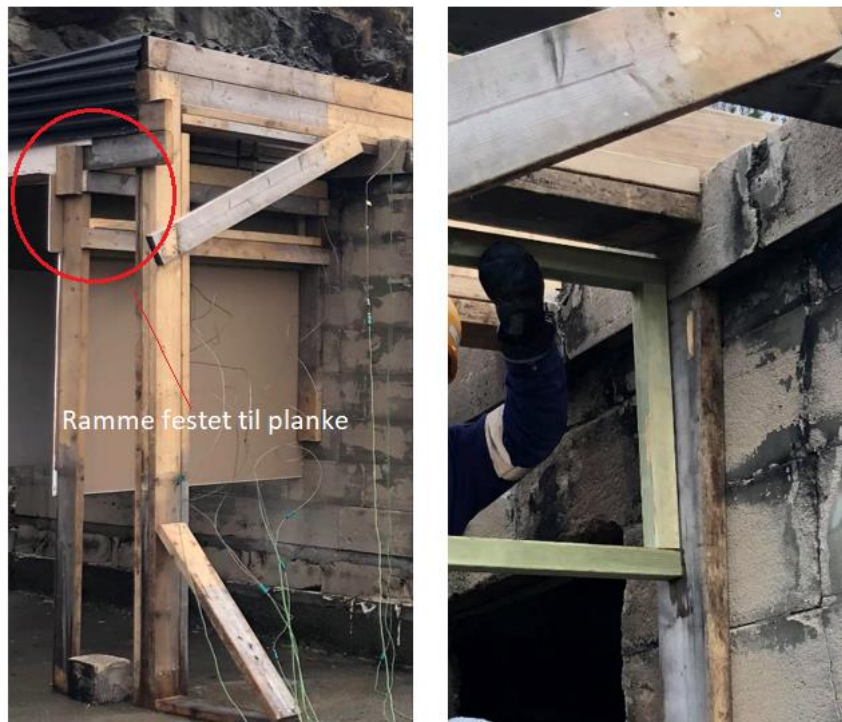
Etter at platene ble festet på rammene ble de hengt opp på konstruksjonen. På forsøksrommet ble det festet to 50 mm x 150 mm planke på hver side av vinduet, for å kunne montere rammene som vist i Bilde 7.3. For å feste den andre siden av rammene, ble det satt opp to 50 mm x 150 mm planker montert med spikerslag som også vist i Bilde 7.3.

Bilde 7.3 – Festemetode for ramme i konstruksjonen

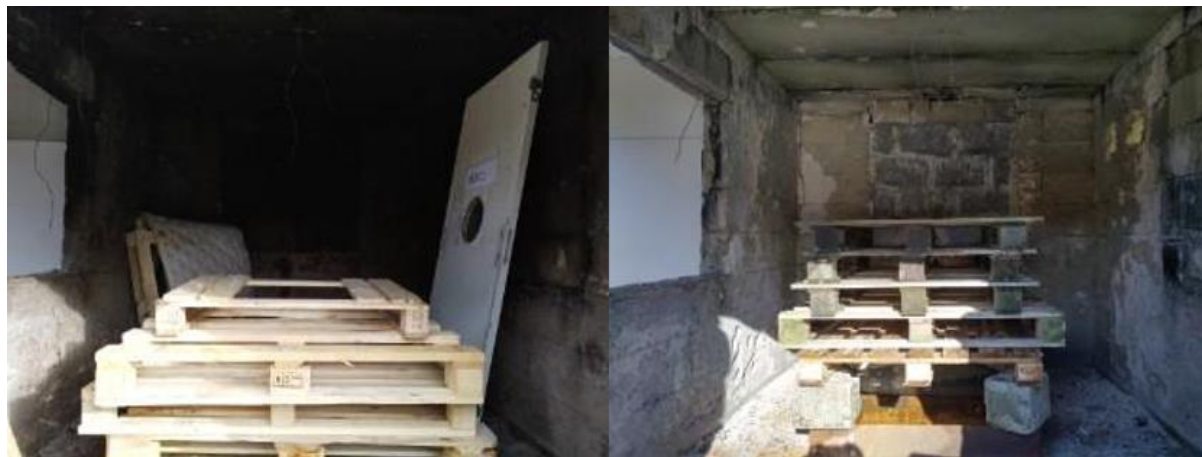
Under testbrannen ble pallene plassert på betongblokker 0,25 (m) over brenselskaret som vist under i Bilde 7.4. Pallene under forsøksbrannen var plassert direkte oppå brenselskaret og rundt i rommet. viser også madrassen som ble tatt i bruk under forsøket samt en dør på 2,00 m x 0,80 m.

Bilde 7.4 – Henholdsvis brensel under forsøksbrannen og under testbrann

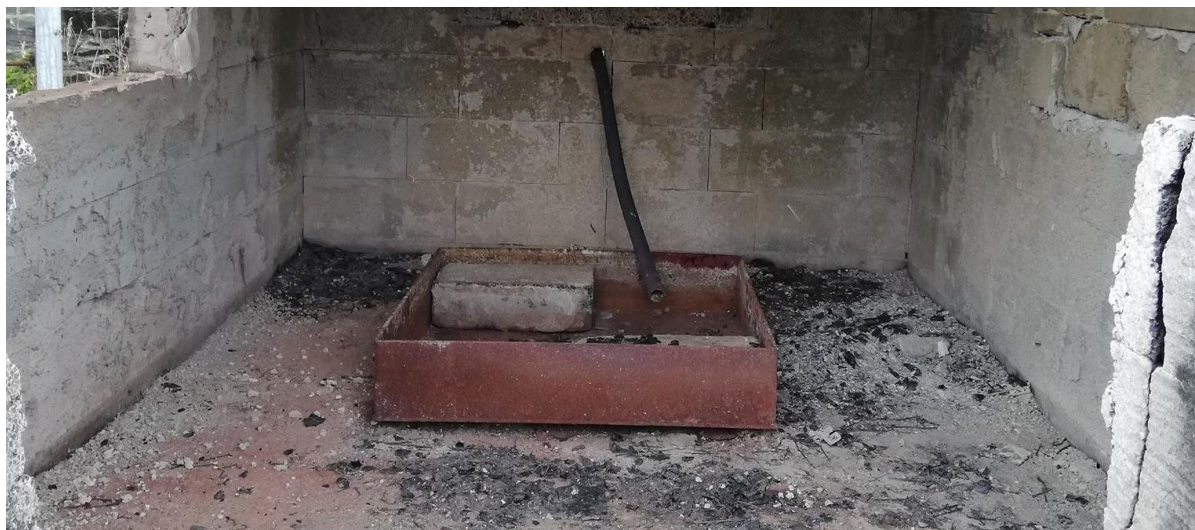
Under forsøket ble det brukt et kar med areal på 1 m x 1 m og på dybde på 0,20 m, for dieselen. Karet var av metall og plassert i midten av rommet. For å etterfylle karet ble det brukt et hult metallrør som ble ført igjennom veggen på ISO-rommet og ned i brenselskaret. Det ble plassert to betongklosser med overflateareal på 0,25 m x 0,5 m i hver sin ende av karet for å begrense arealet som kunne brenne samtidig. viser plasseringen av karet med lettbetongblokkene oppi og metallrøret inne i ISO-rommet.

Bilde 7.5 – Brenselskaret plassert i ISO-rommet

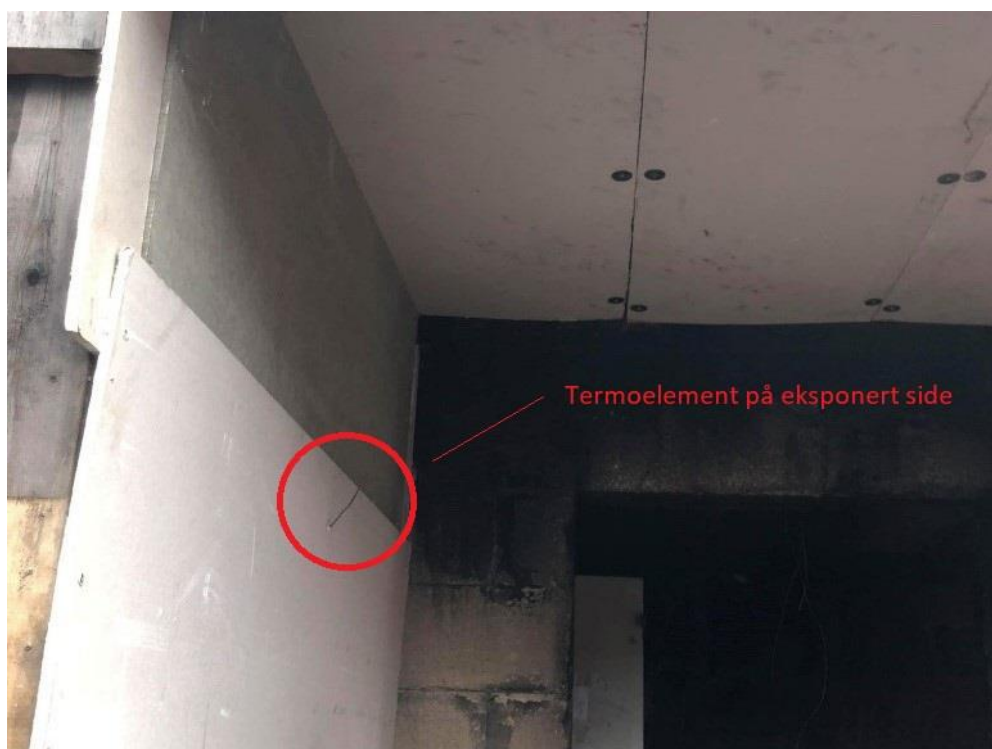
For å måle temperaturer på den eksponerte siden av hver testplate ble det boret hull igjennom gipsveggene under platene. Termoelementene ble tredd igjennom hullet og vinklet slik at de var plassert nederst, 30 cm inn på hver plate. Bilde 7.6 viser termoelementenes plassering. Disse ville vise temperaturer i det nedre sjiktet av temperatur, som platene ville bli påført under forsøket, med tanke på at mye av varmen ligger øverst i taket på konstruksjonen. Termoelementene foran Cetris og Construction hadde henholdsvis kanalnummer 6 og 16.

Bilde 7.6 – Termoelement igjennom gipsvegg på den branneksponte siden

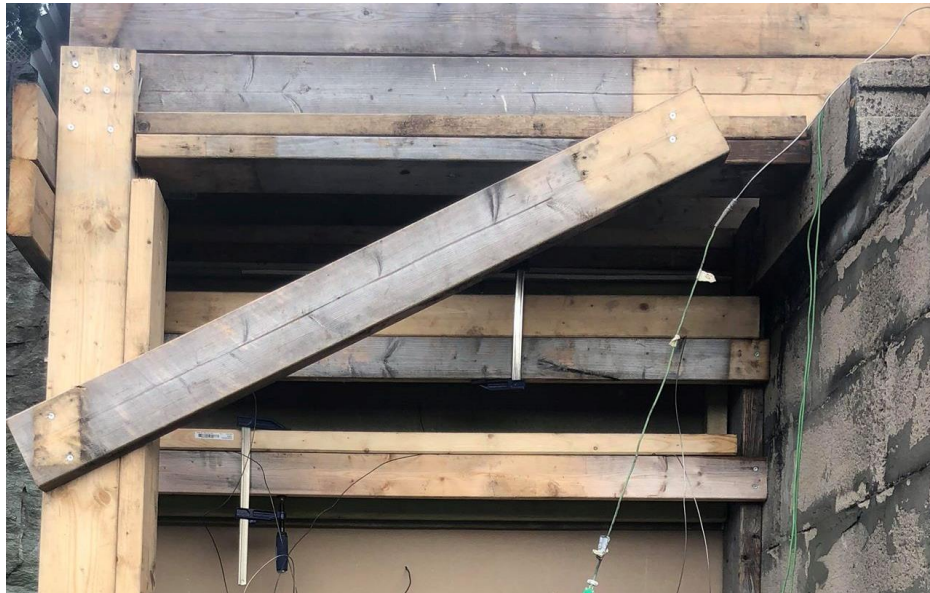
Til slutt ble fem elementer montert bak hver testplate. Disse ble festet ved hjelp av to planker lagt inntil hverandre og holdt sammen av to treklemmer, med elementene tredd mellom plankene. Bilde 7.7 viser elementene holdt inn mot platene med bruk av denne løsningen.

Bilde 7.7 – Planker holder fast termoelementene på platen ved hjelp av treklemmer

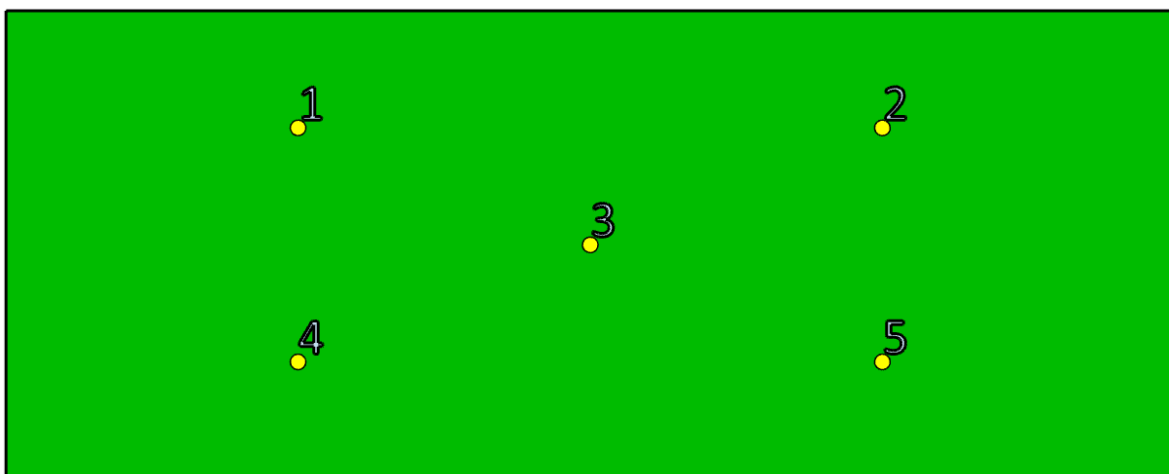
For å kunne finne gjennomsnitts- og makstemperaturen bak platene ble de montert i et kryss, med ett element i midten av platen. De eksakte målene vises i Figur 7.10 kapittel 7.7. Under i Figur 7.8 og Figur 7.9 illustreres plasseringen av termoelementene på baksiden av testplatene. Nummereringen av termoelementene kommer fra kanalnummerene, slik loggføreren lister dem.

Figur 7.8 – Termoelementene på ueksponert side av Cetris

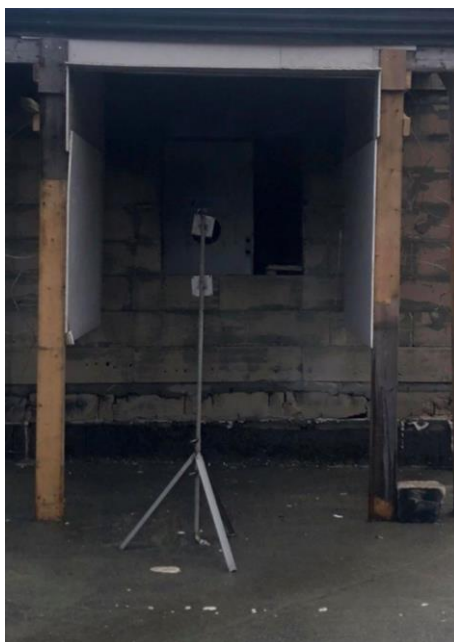
For å undersøke strålingen ut vinduet ble det tatt i bruk ett platetermometer. Platetermometeret ble plassert med bakgrunn i fra bygningssituasjonen. Det var ønskelig å vite hvilken stråling en kunne forvente ut vinduet, siden kan treffe personer som evakuerer ned trappen. Platetermometeret ble plassert med en avstand på 1,5 m fra ISO-rommet, foran vinduet rettet rett mot åpningen. Det ble ikke plassert med samme avstand som trappeløpet har til vinduet, slik som i caset. Dette var fordi det var usikkert om utstyret ville tåle brannpåkjenningen, og målingene kunne blitt påvirket. Platetermometeret ble holdt oppe av et «tripod»-stativ av metall. Stativet og plassering vises i Bilde 7.8.

Bilde 7.8 – Platetermometerets plassering

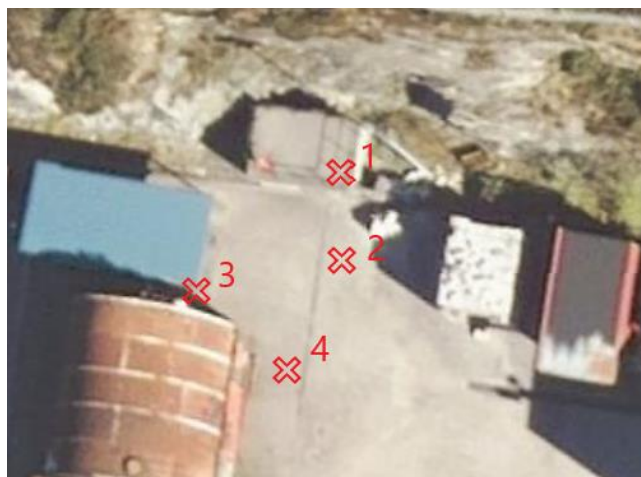
For å observere hele forsøket var det nødvendig med videopptak. I alt ble det tatt i bruk fire kameraer til videotakning under forsøket. Disse gir gode innblikk i hendelsesforløpet og forsikrer at detaljer ikke blir utelatt. Kameraene ble plassert med forskjellige vinkler til interesseområdet av forsøket. Kamera nr. 1 ble plassert i høyden nord for interesseobjektet. Kamera nr. 2 var plassert på bakken og filmet opp i forsøket fra vest. Kamera nr. 3 var montert i synshøyde lenger unna fra vest for å gi et mer oversiktlig bilde. Kamera nr. 4 var montert i synshøyde med en vinkel i fra sør mot forsøket. Bilde 7.9 gir et oversiktsbilde av kameraenes plassering.

Bilde 7.9 – Oversiktsbilde av kameraplasseringene

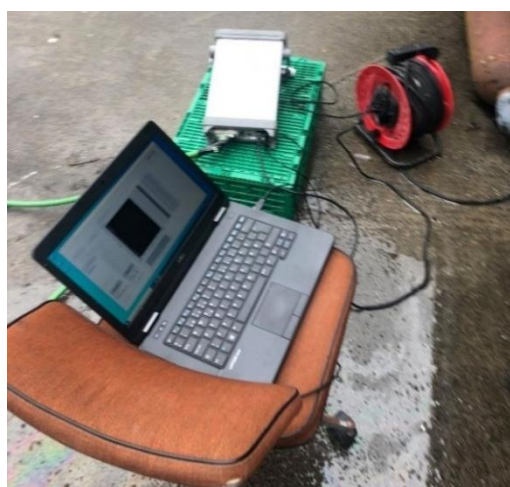
For å loggføre dataen registrert av termoelementene og platetermometeret ble transmitterene koblet opp mot en datalogger som så ble koblet opp mot en PC. Loggføreren og PC-en ble plassert utenfor bygget med tilgang til strøm. Med en avstand fra forsøket slik at PC-en ikke fikk noen påkjenning av røyk eller varmestråling. Bilde 7.10 viser oppsettet av loggfører og PC.

Bilde 7.10 – Oppsett av datalogger og PC

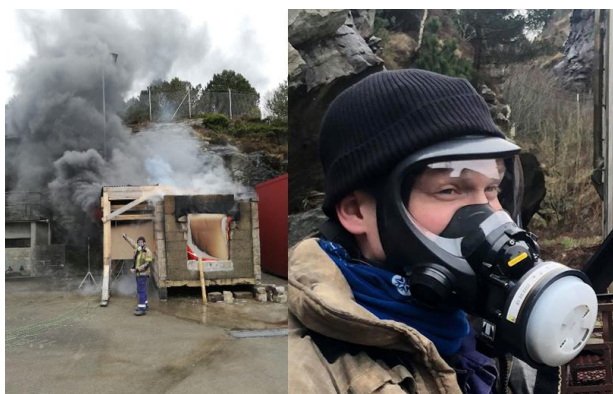
Bilde 7.11 – Observatør beskyttes mot røyk av vernemaske og tar notater

Observasjonene ble utført av observatør som noterte tid og hendelse i en notatblokk. Det som skulle observeres var om det hadde oppstått tegn til sprekker eller deformasjoner i platene, og i tillegg om det var tegn til gjennomtrengende flammer eller røyk. Tidspunktet for observasjonene var nødvendig for å kunne si noe om hvor lenge ytelsen var ivarettatt. De ble undersøkt hvert fjerde minutt med forbehold om at forholdene var trygge nok til å nærme seg. Det var nødvendig med bruk av vernemaske som vist i Bilde 7.11.

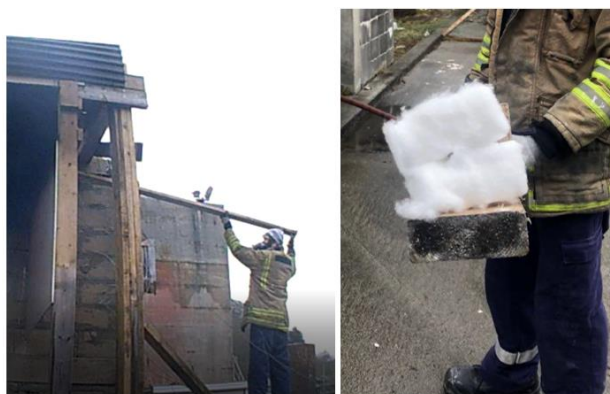
Bilde 7.12 – Bomullstesten

NS-EN1363-1:2012 beskriver hvordan en skal teste integritet. Der står det blant annet hvordan bomullstestmetoden skal utføres. Testen fungerer ved å holde en skal være 100 mm x 100 mm x 20 mm bomullsbit bak en bygningsdel etter en gitt tid. Dersom den ikke antennes av røyk eller branngasser som har sluppet igjennom sprekker, anses integriteten som ivaretatt. Eksempelvis om den holdes bak en bygningsdel som har hatt en brannpåkjenning i 15 minutter, og bomullen ikke antennes, anses delen å være E15. Bomullsbiten skal holdes i 30 sekunder, med en avstand på 30 mm fra bygningsdelen. Før testen skal bomullen forvarmes for å fjerne fuktighet som ellers kunne påvirket resultatet. [24]

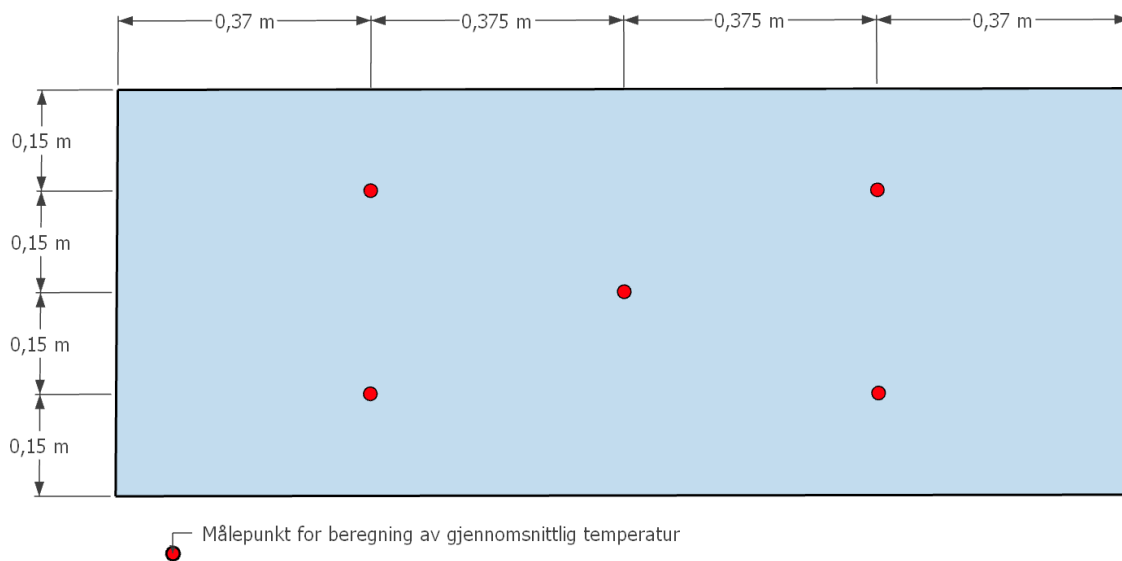
Som beskrevet i kapittel 7.6.2 ble termoelementer plassert på testplatenes ueksponeerte side. Dette for å måle temperaturøkningen som oppsto bak på platene. Målingene ble kontrollerte på PC-en jevnlig for å bekrefte at alle elementer virket som de skulle. På grunn av mangel på termoelementer ble det valgt å plassere 5 stykker som illustrert i Figur 7.10. Disse elementene ble brukt for å både måle makstemperatur, og gjennomsnittstemperatur.

Figur 7.10 – Plassering av termoelementer på ueksponert side av testplatene

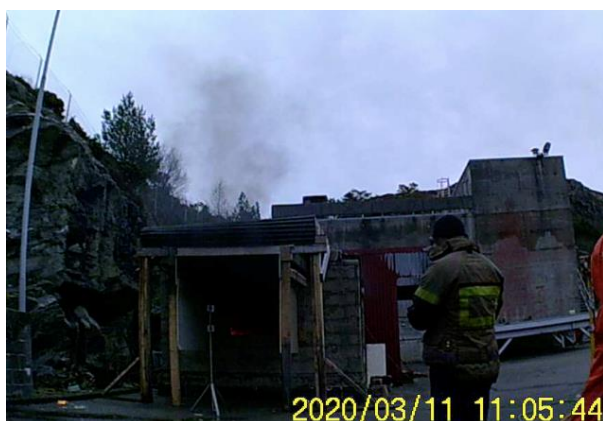
Forsøket starter (11:05:44)

Antennelse av brannen. Rask, mørk røykutvikling som kommer ut av vinduet. Små flammer begynner å bli synlig.

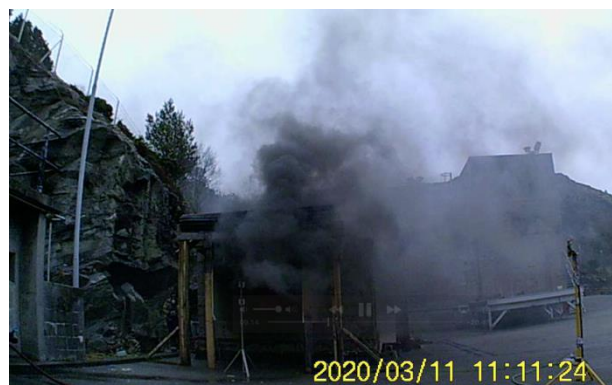
6 minutter etter brannstart (11:11:24)

Mye røyk ut av vinduet. Flammene holder seg inne i forsøksrommet.

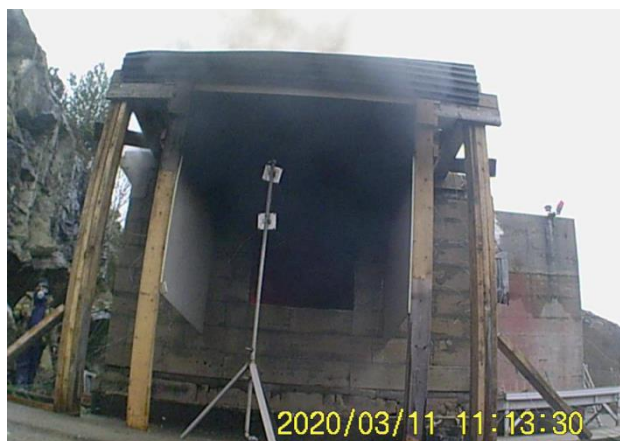
8 minutter etter brannstart (11:13:30)

Størrelsen av brannen reduseres. Det oppsto problemer med etterfylling pga. dieselen brant fortere enn hva som ble tilført. Dette hørte en da vannet i bunnen av karet freste.

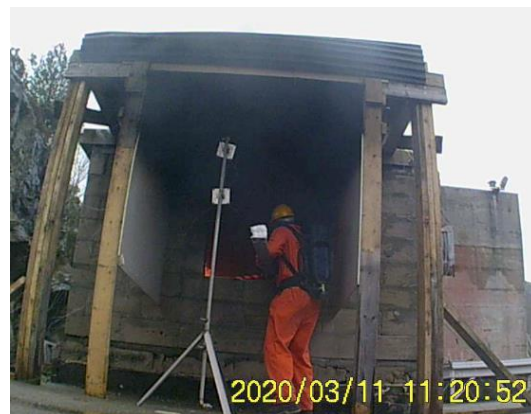
15 minutter etter brannstart (11:20:52)

Liten størrelse på brannen pga. at mange av pallene ikke får brenn. Pallene blir flyttet nærmere karet slik at de er i kontakt med brannen. Bomullstest nr.1 ble utført rett før bilde ble tatt.

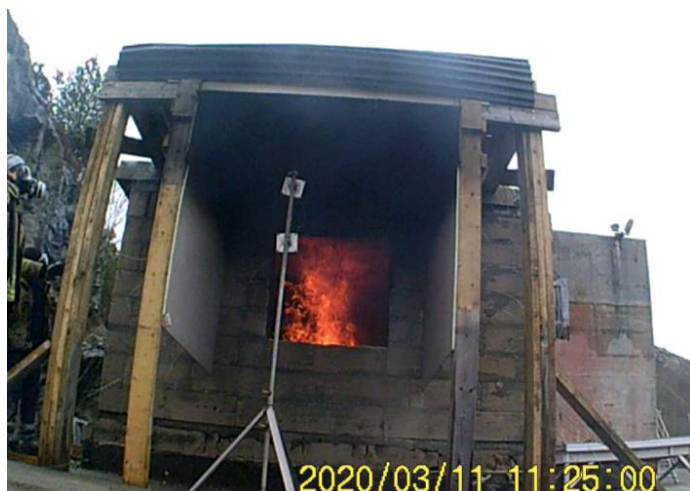
20 minutter etter brannstart (11:25:00)

Etter at brenselet ble omplassert, tar brannen seg opp.

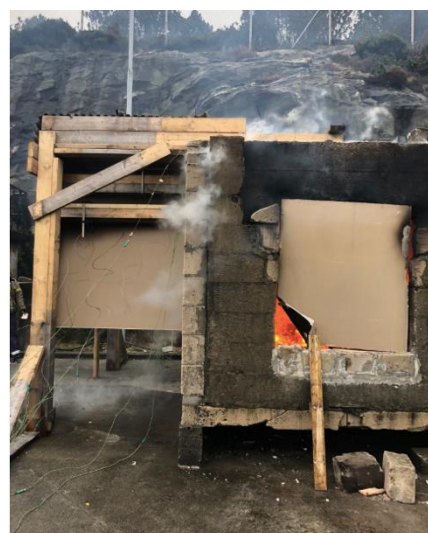
24 minutter etter brannstart (11:29:00)

Det er laget et hull i gipsen, for å øke luftgjennomstrømning.

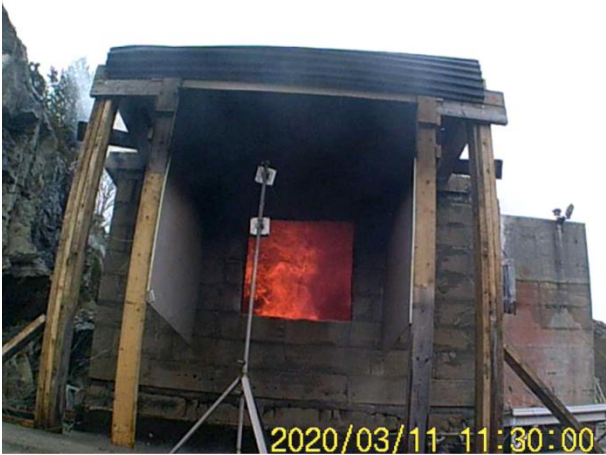
25 minutter etter brannstart (11:30:00)
Ikke store endringer etter åpning i gipsen.

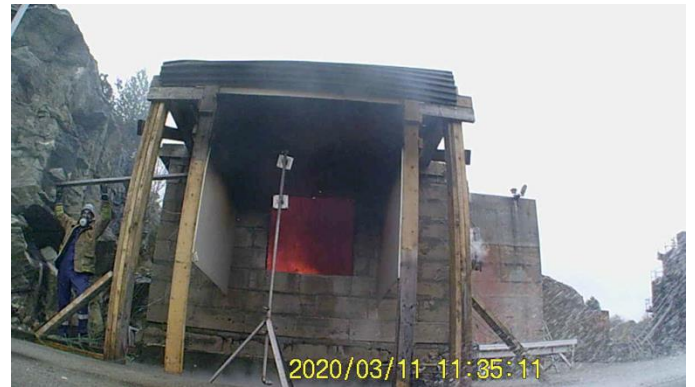
30 minutter etter brannstart (11:35:11)
Røyk på bakken, som følge av brann i bensinsøl. Dette ble slokkt. Det utføres bomullstest nr.2. Ikke store endringer i størrelse av brannen.

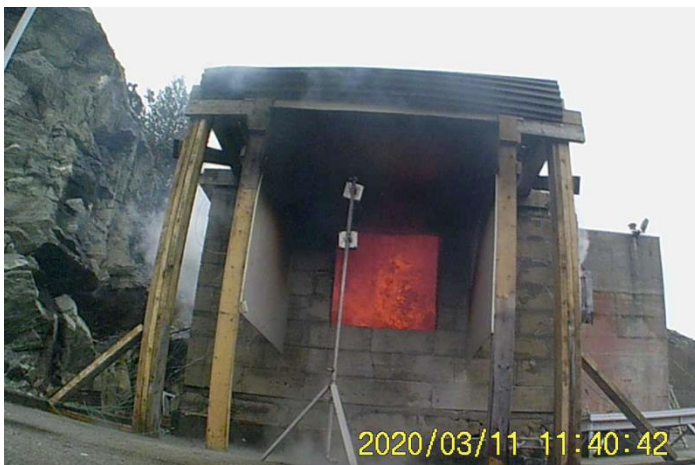
35 minutter etter brannstart (11:40:42)
Større flammer og disse begynner å trekke ut av forsøksrommet. Testplatene får nå en større påkjenning.

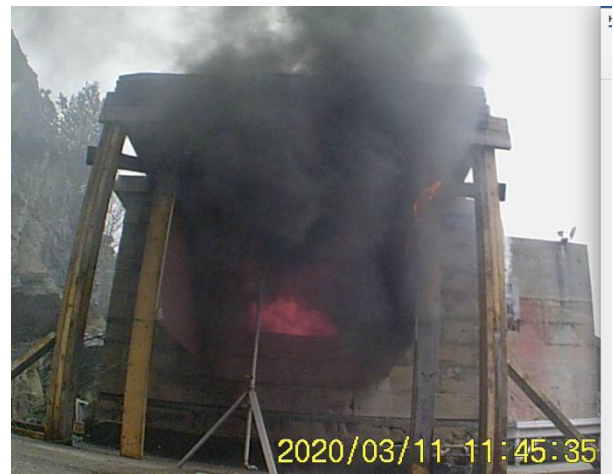
40 minutter etter brannstart (11:45:35)
Brannens størrelse øker ytterligere, som følge av økt vindstyrke. Røyken kommer ut helt fra nedre del av vinduskarmen.

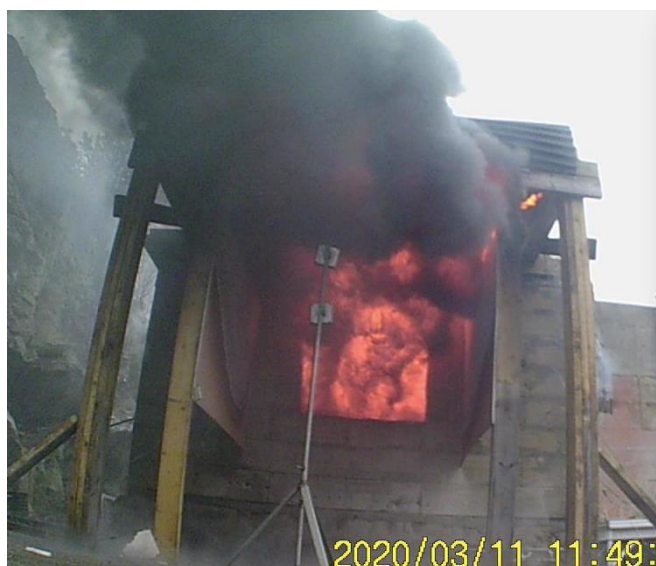
44 minutter etter brannstart (11:49:31)

Det ble observert størst brann gjennom hele brannforløpet på dette tidspunktet. På høyre side (sett forfra) brenner det i konstruksjonen. Flammene har trengt igjennom og antent rammene, og gir da testplatene brannpåkjenning på begge sider. Påbegynnes kontrollert slokkearbeid.

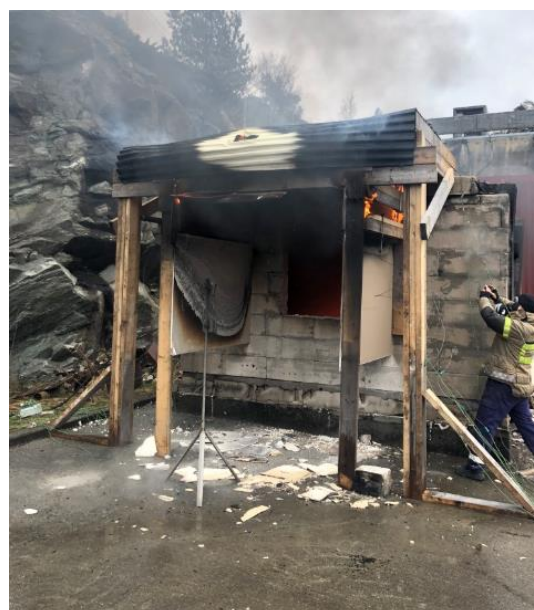
51 minutter etter brannstart (11:56:30)

Forsøket er avsluttet. Deler av konstruksjonen er forkullet, og gips har falt av. Mye av gipsen falt av som følge av slokking.

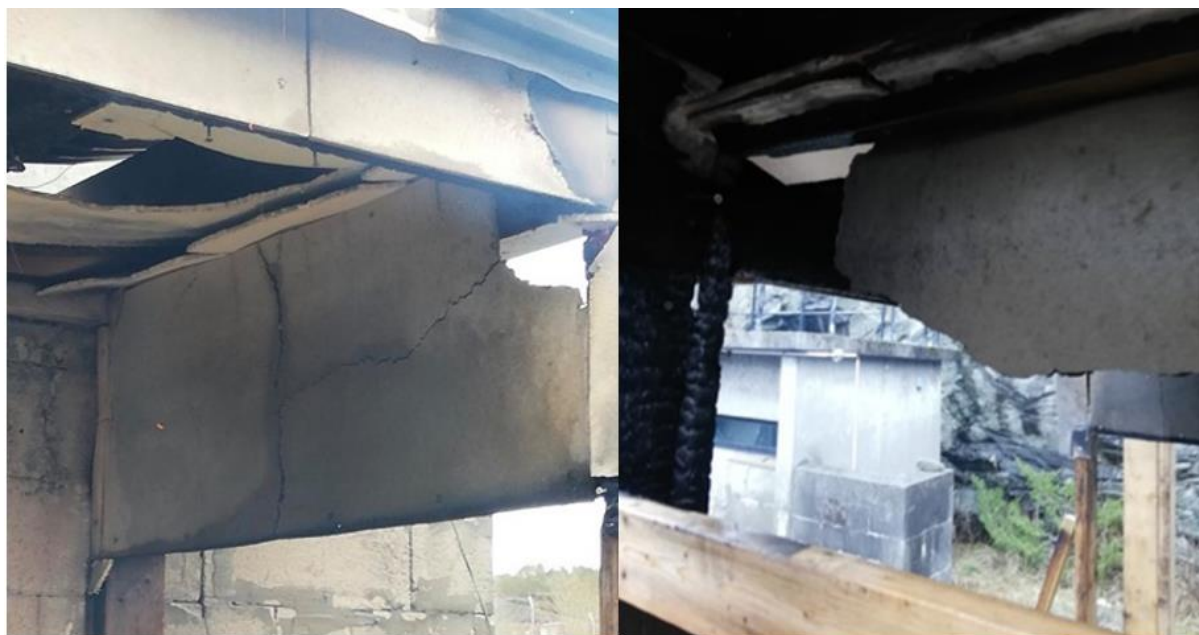
Bilde 8.1 – Eksponert side og deler av ueksponert side til Cetriss

Bilde 8.1 viser Cetriss-platen etter forsøket. Under sløkking falt en bit i hjørnet av. Markert sprekk midtre del av platen i horisontal og vertikal retning. På grunn av sløkking har platen en mørkere farge. Det var vanskelig å ta ned platen da deler allerede var ødelagt, og svært porøs. Dette skjedde ikke under brannen, men etter at forsøket var avsluttet og sløkkearbeid igangsatt.

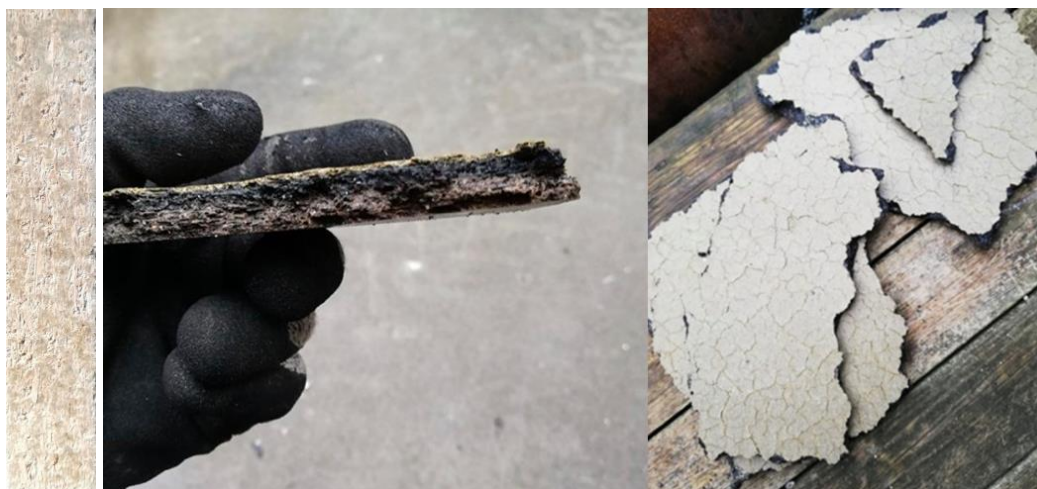
Bilde 8.2 – Tverrsnitt og biter av eksponert side av Cetriss

Helt til venstre er det mulig å se før-bilde av Cetriss for å lettere kunne sammenligne før og etter. Tverrsnitt av Cetriss-platen er vist til venstre i Bilde 8.2. Her kan man se tydelige gjennomtrengende skade fra eksponert side til ueksponert side. Til høyre på bildet vises biter avrevet fra den eksponerte siden av Cetriss-platen. Som bildet illustrerer kan man se småsprekninger i platen.

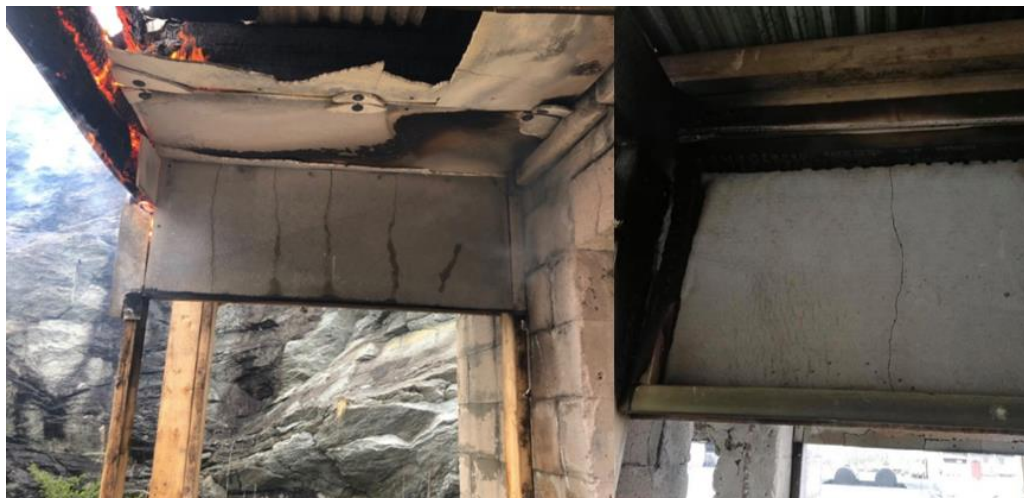
Bilde 8.3 – Eksponert og ueksponert side til Construction etter forsøk

Bilde 8.3 viser fremside og bakside av Construction etter forsøket. På fremsiden i venstre hjørne brenner det kontrollert i konstruksjonen. Det er fire vertikale sprekker langs platen som har oppstått på fremsiden. I sprekken og i nedre del av platen er det mørkere felt som følge av vann fra brannsløkking. Baksiden av platen har en tydelig sprekke, mens rammen er forkullet på sidene og i øvre del.

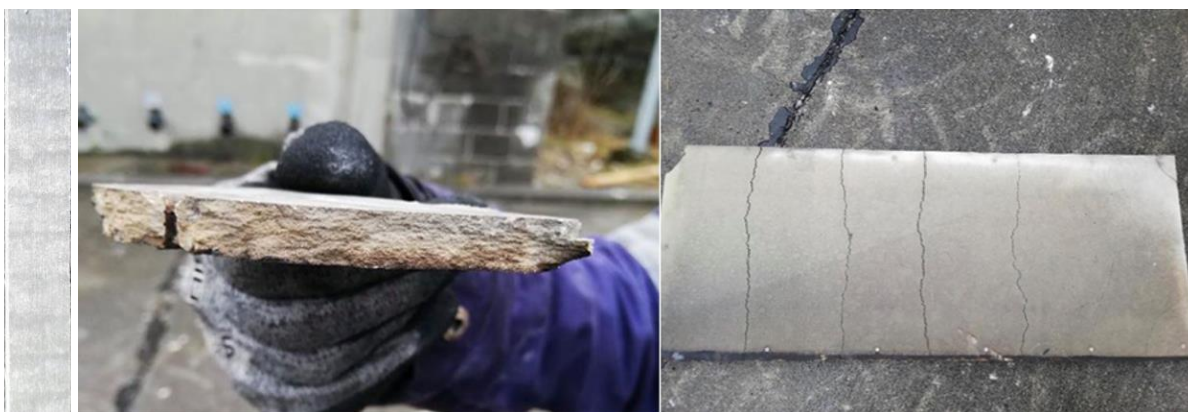
Bilde 8.4 – Tverrsnitt og eksponert side til Construction etter forsøk

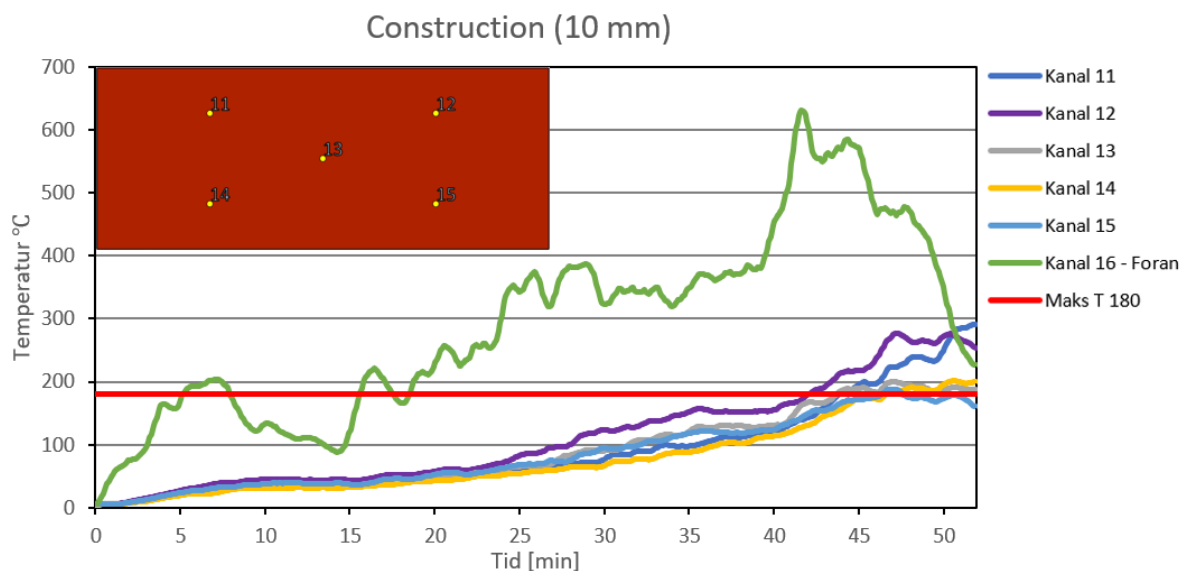
Figur 8.4 – Temperaturmålinger under forsøk på Construction 10 mm forsøksplate

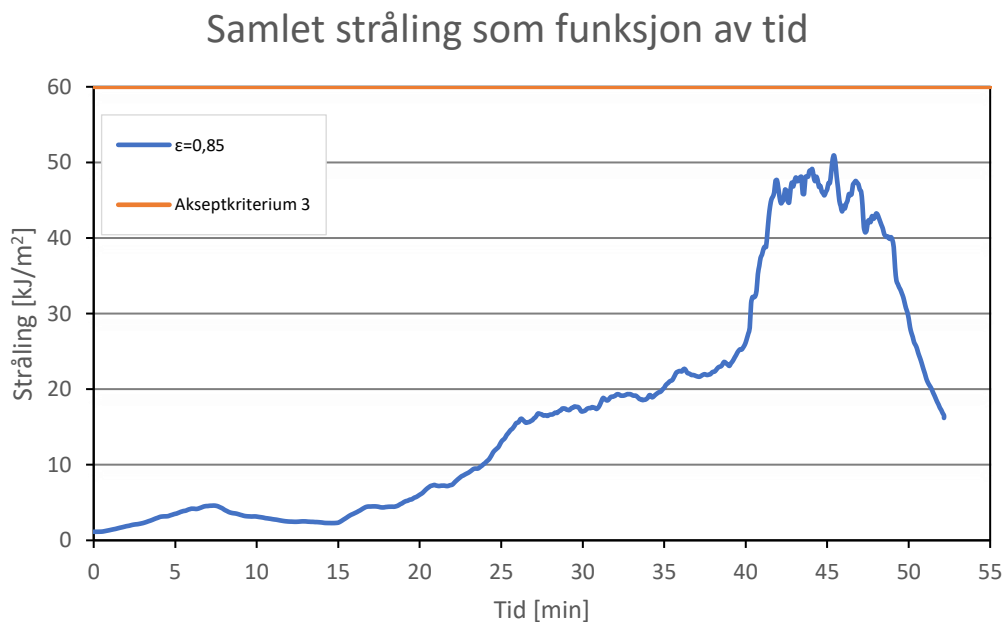
Figur 8.7 – Samlet stråling som funksjon av tid
