Bacheloroppgave

Brannteknikk

Tittel *: Branntesting av utendørs bygningsplater som flammeskjerm

Engelsk tittel *: Fire testing of outdoor building boards as flame screens

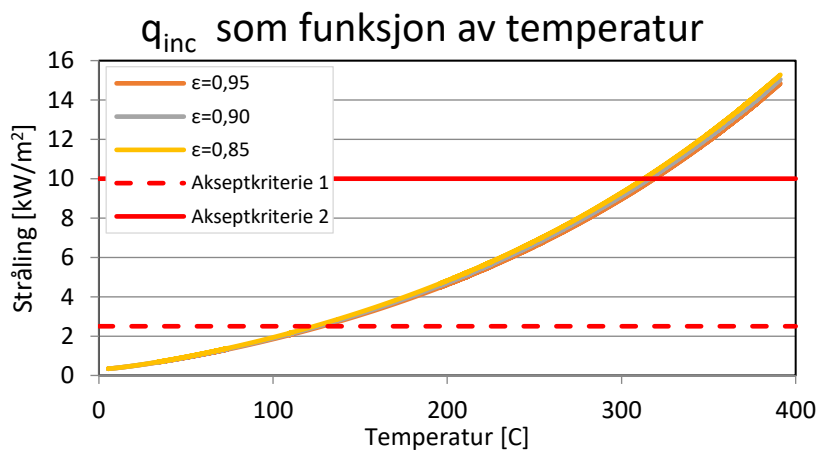
Figur D.1 – Stråling som funksjon av temperatur

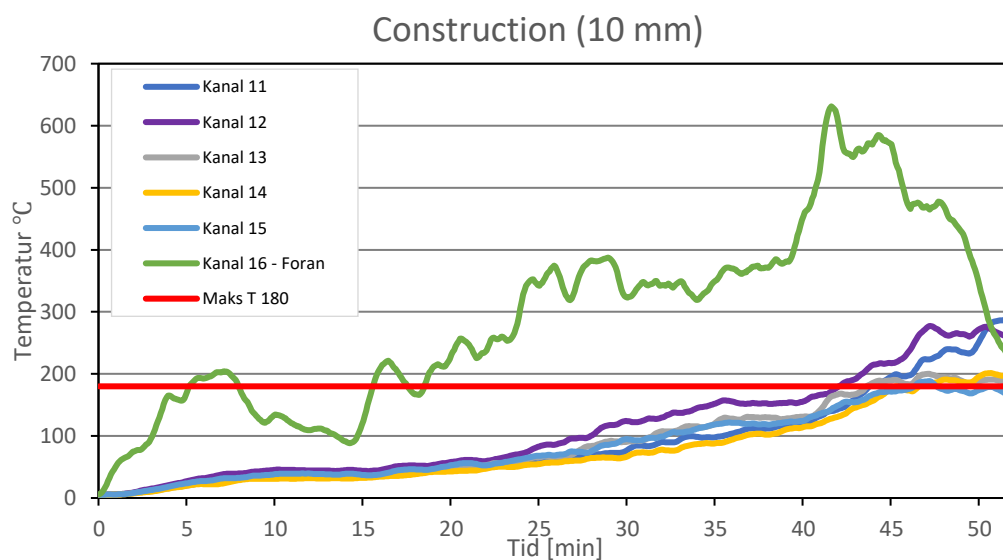
Figur G.3 – Temperaturmålinger på ueksponert side av Construction
