Steinsprangrisiko langs gang- og sykkelvegen ved Stedjeberget, Sogndal

Rockfall risk along a recreational road, Stedjeberget, Sogndal

Masteroppgåve i Climate Change Management (Planlegging for klimaendringar)

HØGSKULEN PÅ VESTLANDET

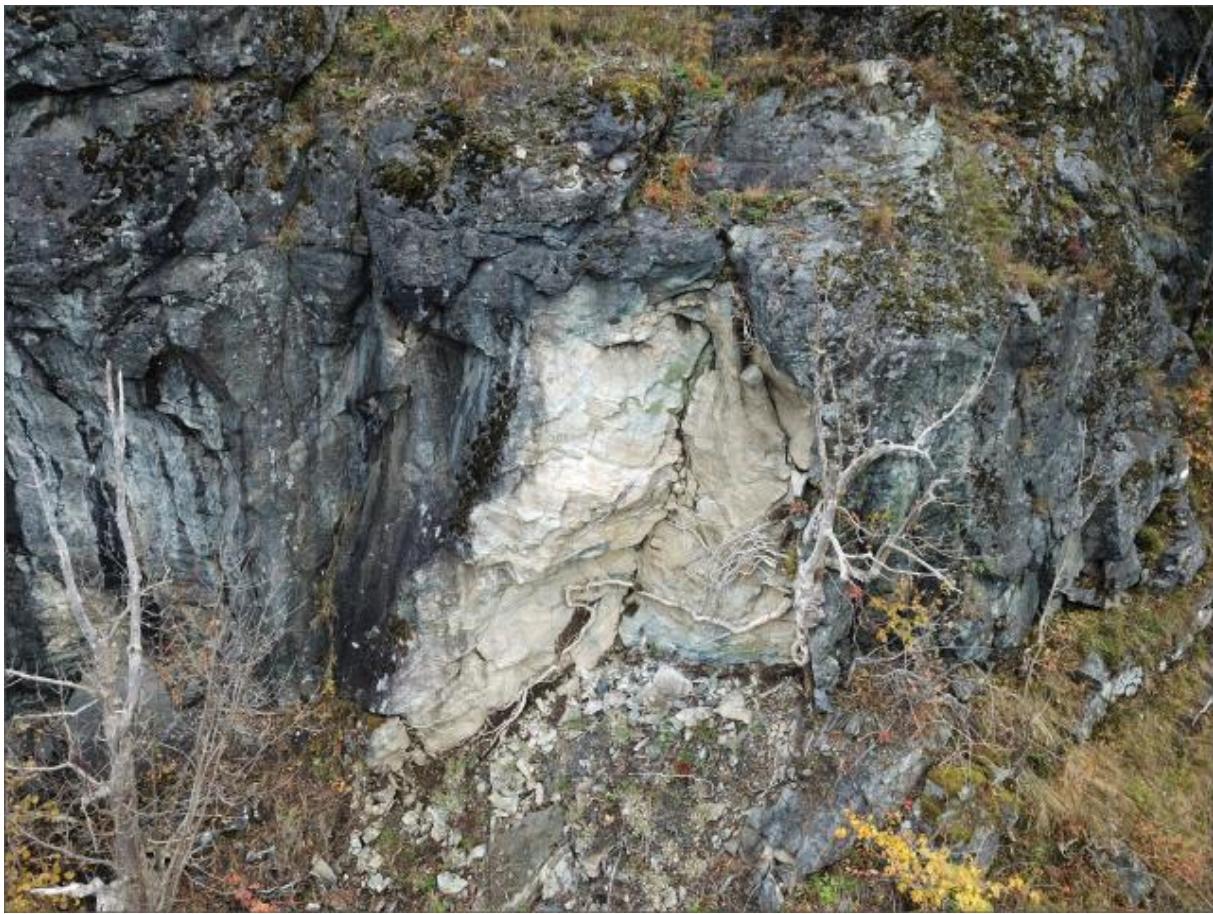
Figur 2: Losneområde for eit steinsprang i mars 2018, fotografert 17.10.2019 med drone. Merk røtene.

Eit vanleg døme på biologisk aktivitet som kan bidra til oppsprekking av fjell er rotsprengeing, der røter frå busker og tre veks ned i eksisterande sprekker og tvingar dei til å utvide seg etter kvart som dei veks (Lutgens et al., 2015). Figur 2 viser eit døme på dette, der ein ser losneområdet til eit steinsprang frå Stedjeberget.

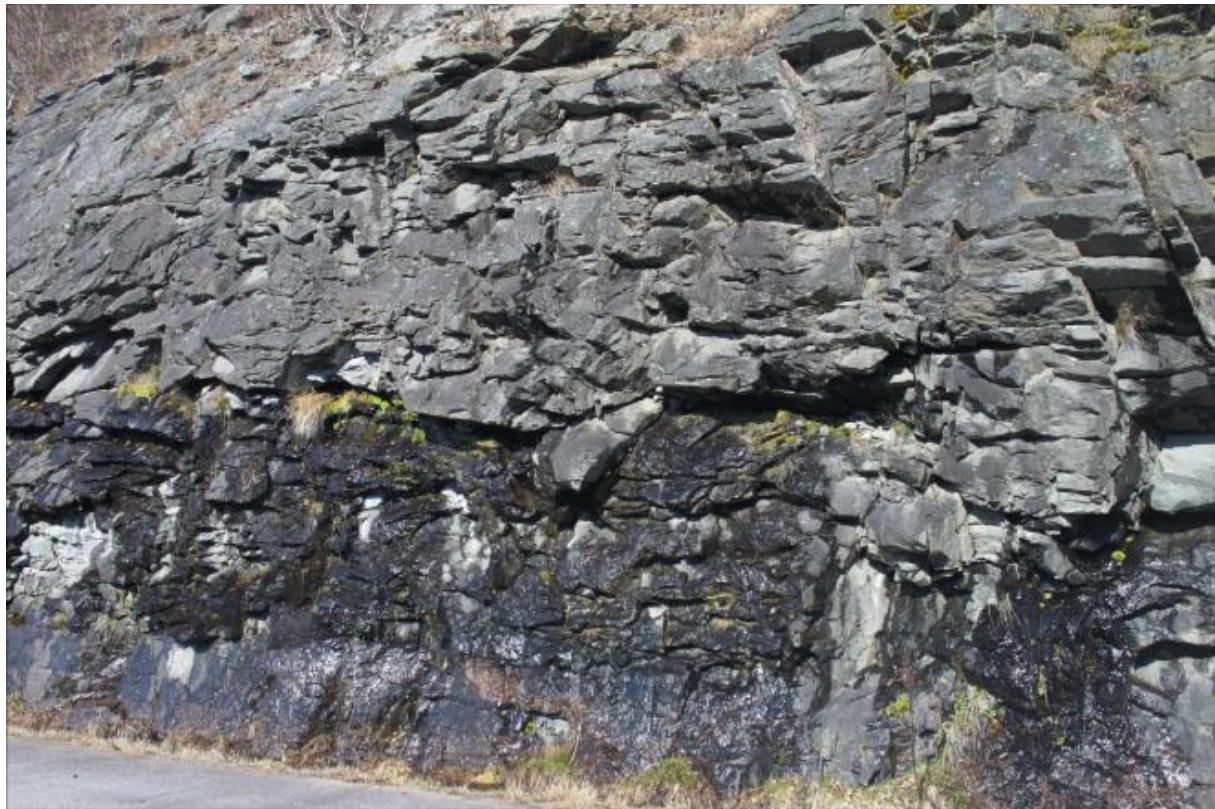
Figur 6: Oppsprukken vegskjering med tydeleg vatn i sprekkene. Foto teke 06.04.2020.

Fjellet i området er oppsprukke og forvitra, noko som kan føre til hyppige skred og steinsprang, særleg ved mykje nedbør og/eller snøsmelting. Det er tydeleg vatn tilstades i alle vegskjeringane langs vegen (figur 6), noko som kan bidra til forvitring.

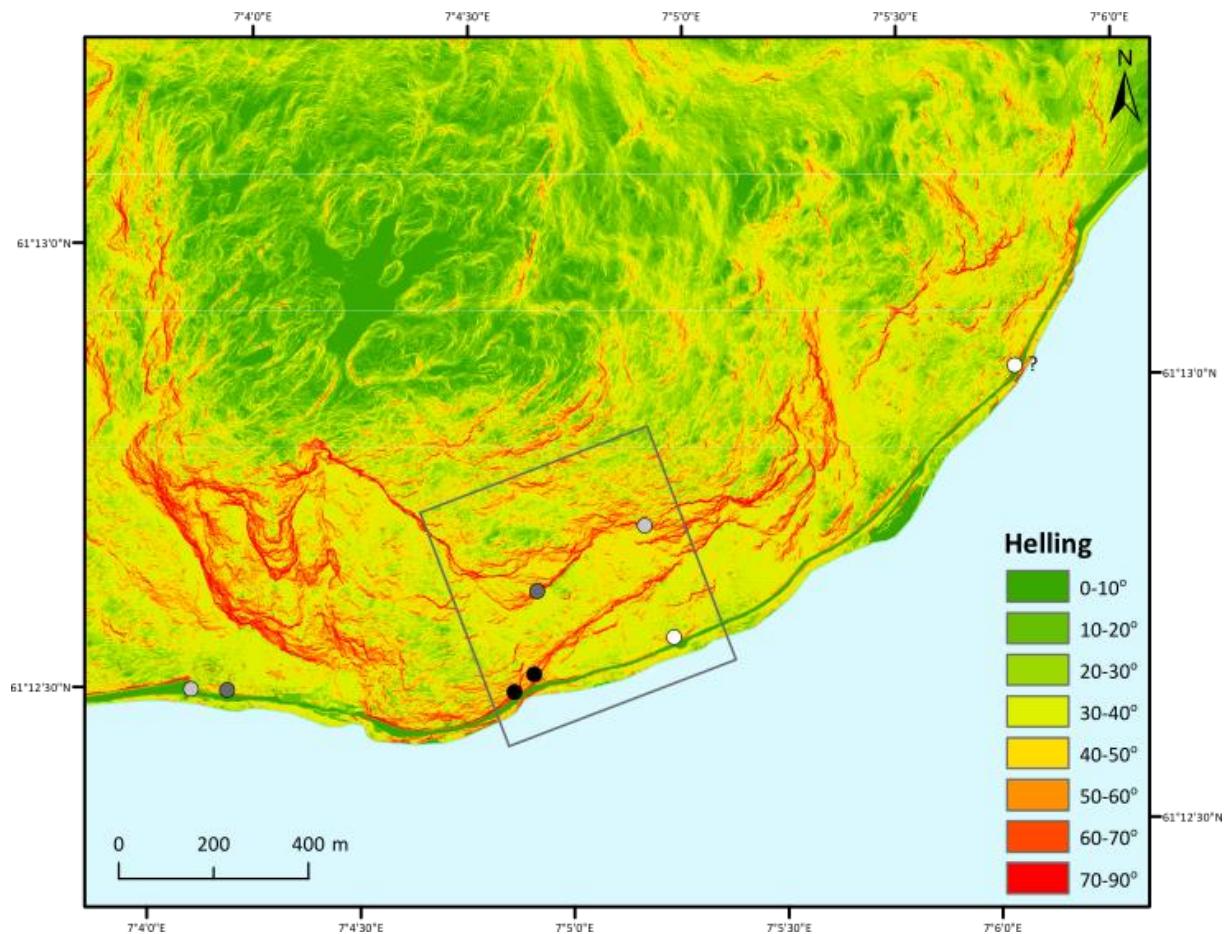
Figur 7: Hellingskart over Stedjeberget. Lokalitetane der det vart gjort vurdering av bergmassekvalitet (Q-verdi) i 1994 er markert med punkt i gråtonar – svart for låg q-verdi, kvit for høg. For punktet lengst til høgre er lokaliteten noko usikker. Ramma markerer fotoet i figur 8.

I høve skredfarevurderinga som vart gjort i 1994 blei bergmassekvaliteten vurdert fleire stader langs vegen (figur 7). Frå inngangen til Stedjebergtunnelen på Sogndalsida og om lag 1 km vestover er bergmassekvaliteten nokså god, med Q-verdi >20. Lenger vest enn dette blei Q-verdien sett til 0,1-6, dvs. «svært dårlig til dårlig» (Braathen et al., 2004; Norges Geotekniske Institutt, 1994).

Hellingskartet (figur 7) viser fleire svært bratte skrentar i overkant av vegen. Desse er òg vist på dronefoto i figur 8. Saman med ura er desse skrentane viktige losneområde for steinsprang og -skred. Lokalitetar der det vart gjort vurdering av bergmassekvalitet (Q-verdi) i 1994 er markert med punkt i gråtonar, der svart viser svært dårlig bergmassekvalitet, medan kvit viser god kvalitet.

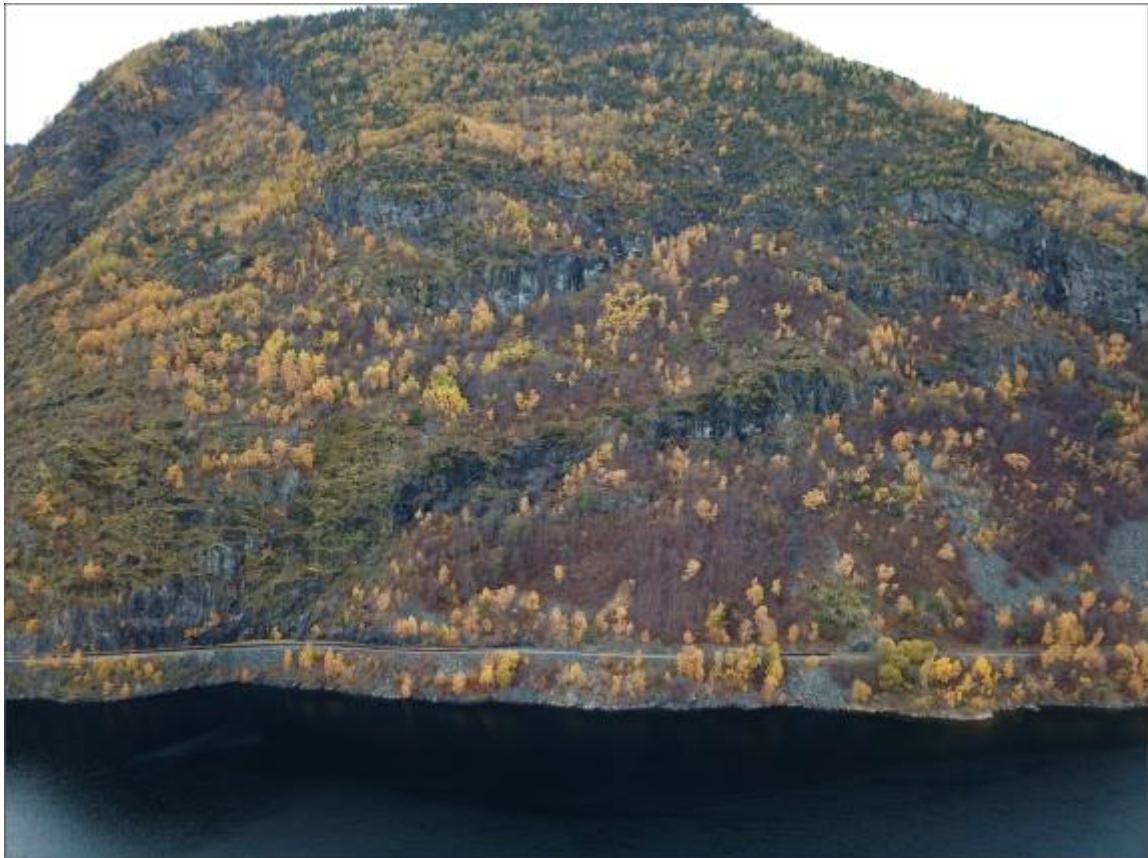
Figur 8: Bratte skrentar og steinur i overkant av vegen. Dronefoto, 17.10.2019. Dette fotoet viser området innanfor ramma i figur 7.

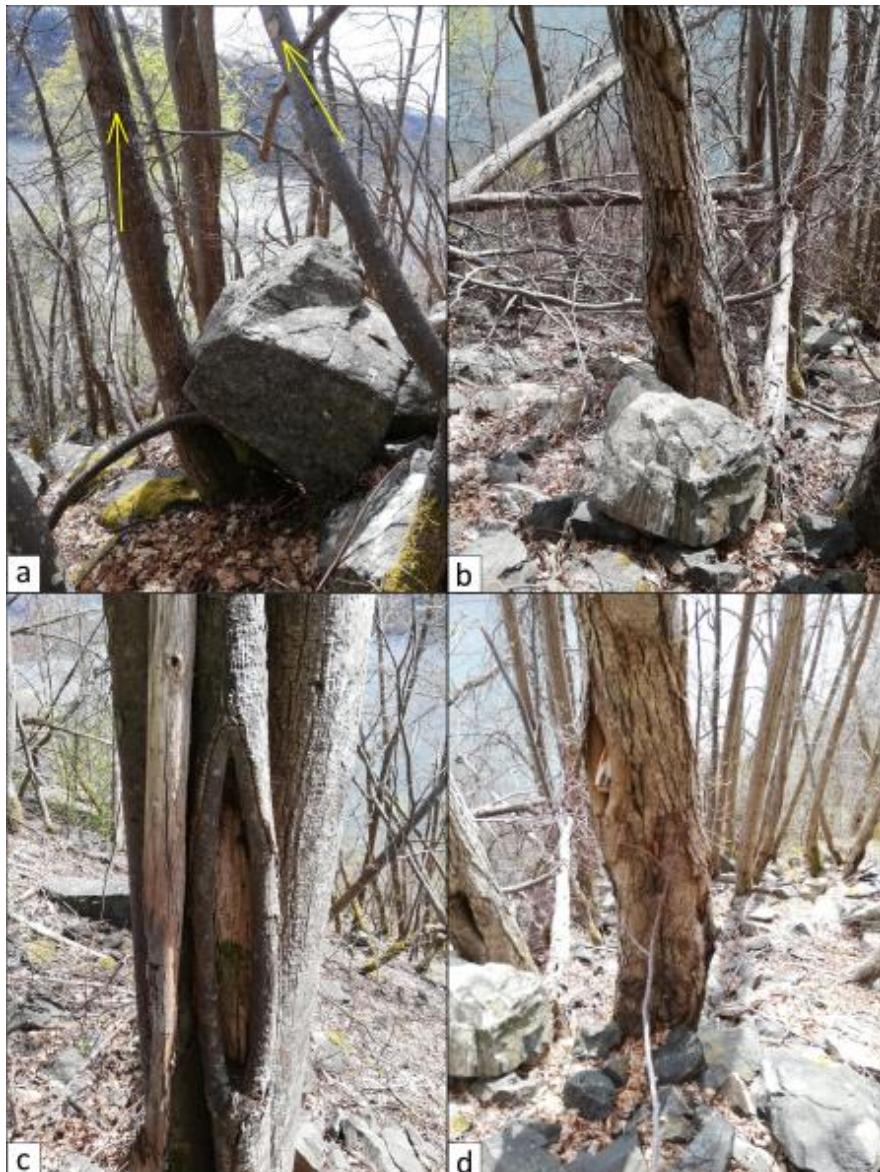
Figur 9: Skade på tre etter steinsprang ved Stedjeberget, sjå gule piler. Foto teke 04.05.2020.

I dei slakare områda under skrentane veks det ein del lauvskog, som viser tydelege teikn på skader etter steinsprang, som tydeleg har treft trea i ulike høgder (figur 9). Skogen kan ha funksjon som vernskog mot dei mindre steinspranga, avhengig av faktorar som storleiken og energien til den enkelte steinblokk, diameteren til trea, tettleiken av tre per areal, samt kor langt det skogkledde området er i fallretninga. Skog kan òg føre til at steinsprang endrar retning undervegs i skredløpet (Norges Geotekniske Institutt, 2013). I tilfelle som illustrert i figur 9a og b der ei steinblokk kviler mot eit skada tre kan ein med tida få nye steinsprang når treet etter kvart dør, kanskje som følgje av skader etter steinsprang.

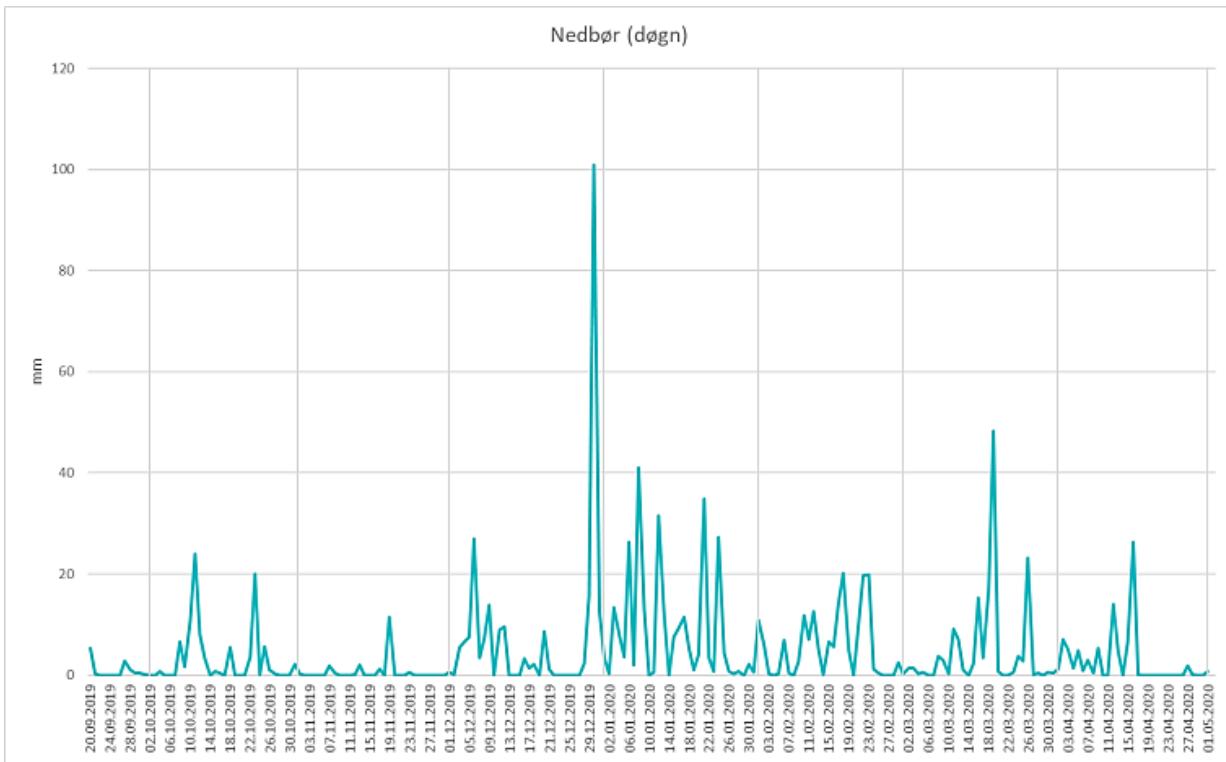
Figur 10: Nedbør målt ved vêrstasjonen på Skardsbøfjellet, frå 19.09.2019, då stasjonen vart sett i drift. Vertikale støttelinjer viser den første i kvar månad. Data henta frå Meteorologisk institutt, NVE, NORCE og Bjerknes Centre for Climate Research (2020).

Frå slutten av oktober til starten av desember var det lite nedbør (figur 10), dette fell nokolunde saman med dei lågaste temperaturane som var registrert, både på Haukåsen (figur 11) og eigne målingar med barologgaren på Skjersnes. Frå slutten av desember og til slutten av februar var det jamt mykje nedbør, der 30. desember skil seg ut med over 100 mm nedbør i løpet av eitt døgn. Verdiane vist her er akkumulert nedbør over eitt døgn.

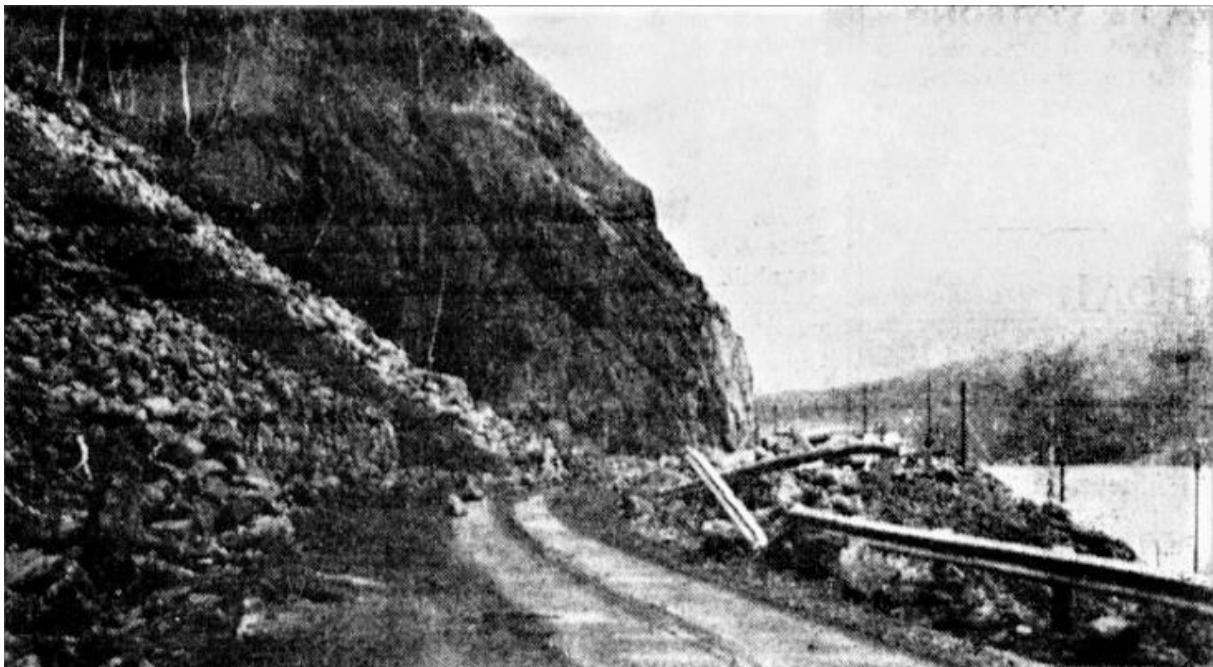
Figur 13: Vegen ved Rubbeskallen etter eit stort steinsprang i 1972. Dette er to år før skredoverbygget vart bygd. Foto frå Sogningen-Sogns Avis (1972).

Av skredhendingar frå før 1987 er det kjend at det gjekk fleire steinsprang ved Rubbeskallen i påska 1972 (figur 13) som gjorde stor skade på vegen, som måtte stengast ein periode av omsyn til skredfaren (Sogningen-Sogns Avis, 1972; Statens vegvesen, 1972). I 1977 gjekk det eit steinsprang som drog med seg store lausmassar (figur 14) og gjekk over vegen om lag 200 m vest for dagens tunnelinngang på Sogndalsida (Norges Geotekniske Institutt, 1994; Sogningen-Sogns Avis, 1977). Det er ikkje funne dokumentasjon på personskade eller omkomne på vegen langs Stedjeberget, men ved Fatlaberget nærmare Leikanger har det vore fleire tilfelle der bilar har blitt treft av stein, og det var ei dødsulukke i 2007 (Fauske, 2007b, 2007c; Løset, 2007).

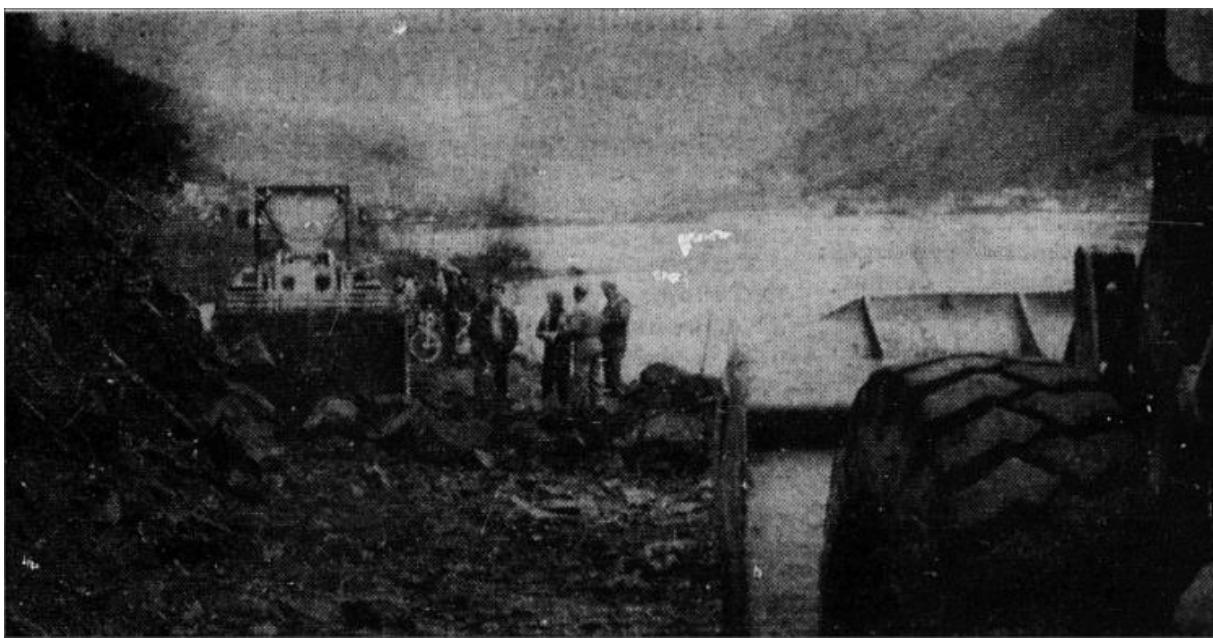
Figur 14: Arbeid med å rydde vegen etter eit at det gjekk eit stort steinsprang 25. desember 1977, om lag 200 m vest for openinga av dagens tunnel. Foto henta frå Sogningen-Sogns Avis (1977).

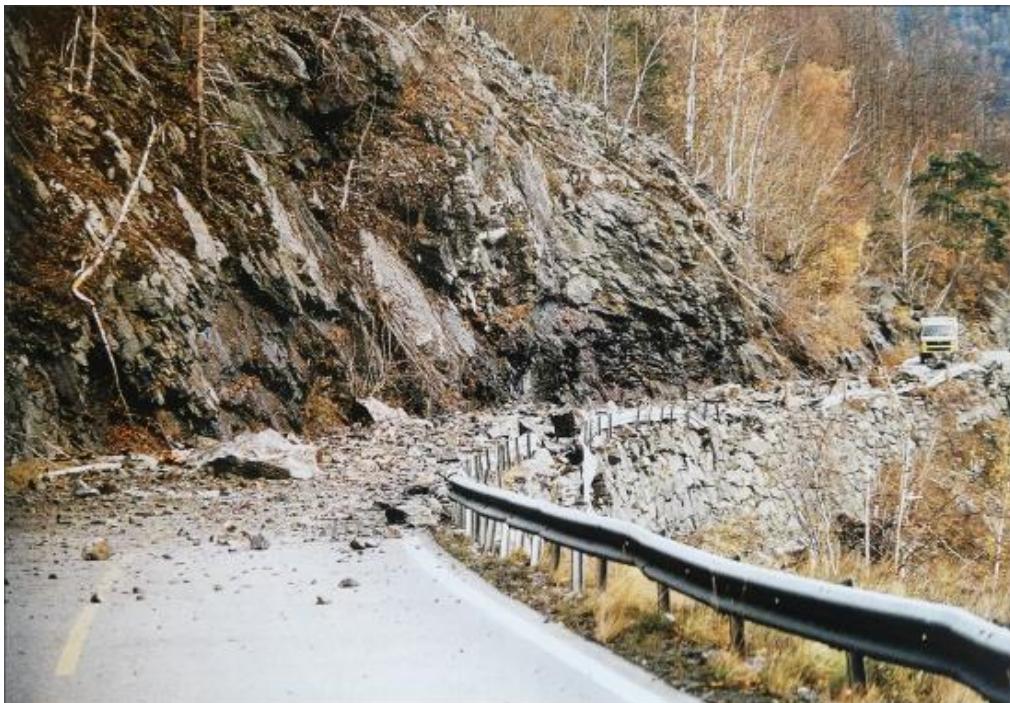
Figur 15: Steinsprang i 1997, om lag 500 m aust for skredoverbygget ved Rubbeskallen (Ese, 2007).

På 1990-talet var det fleire store skred og nesten-ulukker, til dømes i 1997 (figur 15), der ei stor blokk losna 200-300 m oppe i fjellsida og slo ut deler av vegen og mykje av autovernet. Dette, saman med fleire andre skredhendingar og nesten-ulukker, førte til at arbeidet med å få bygd tunnel starta (Ese, 2007).

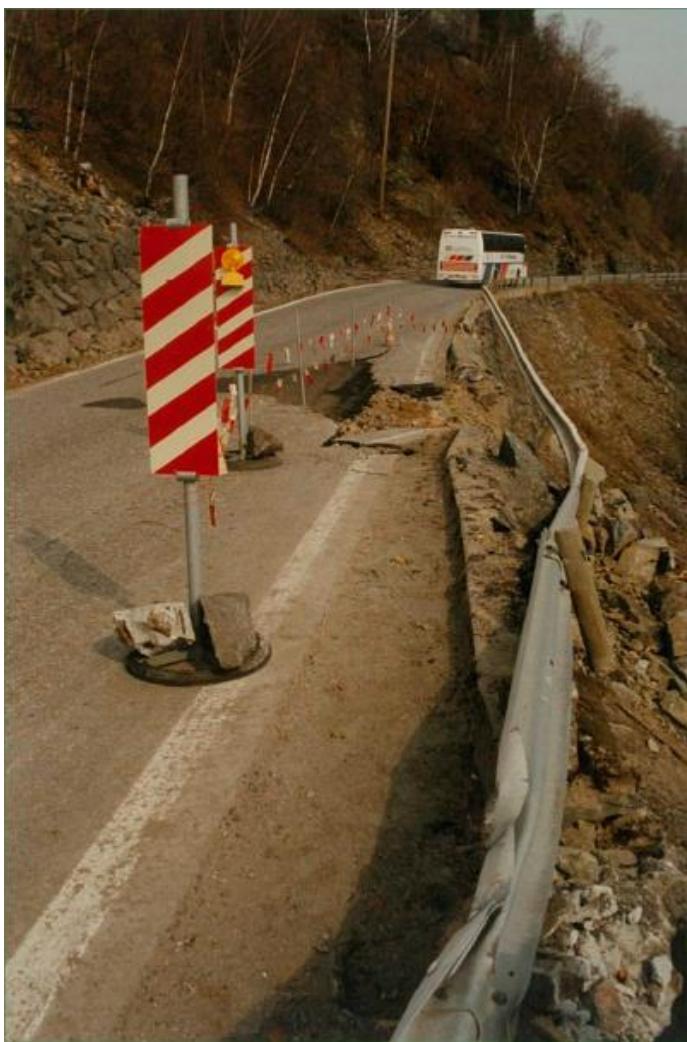
Figur 16: Skaden på vegen etter steinsprang i 1994. Foto henta fra Statens vegvesen (1994).

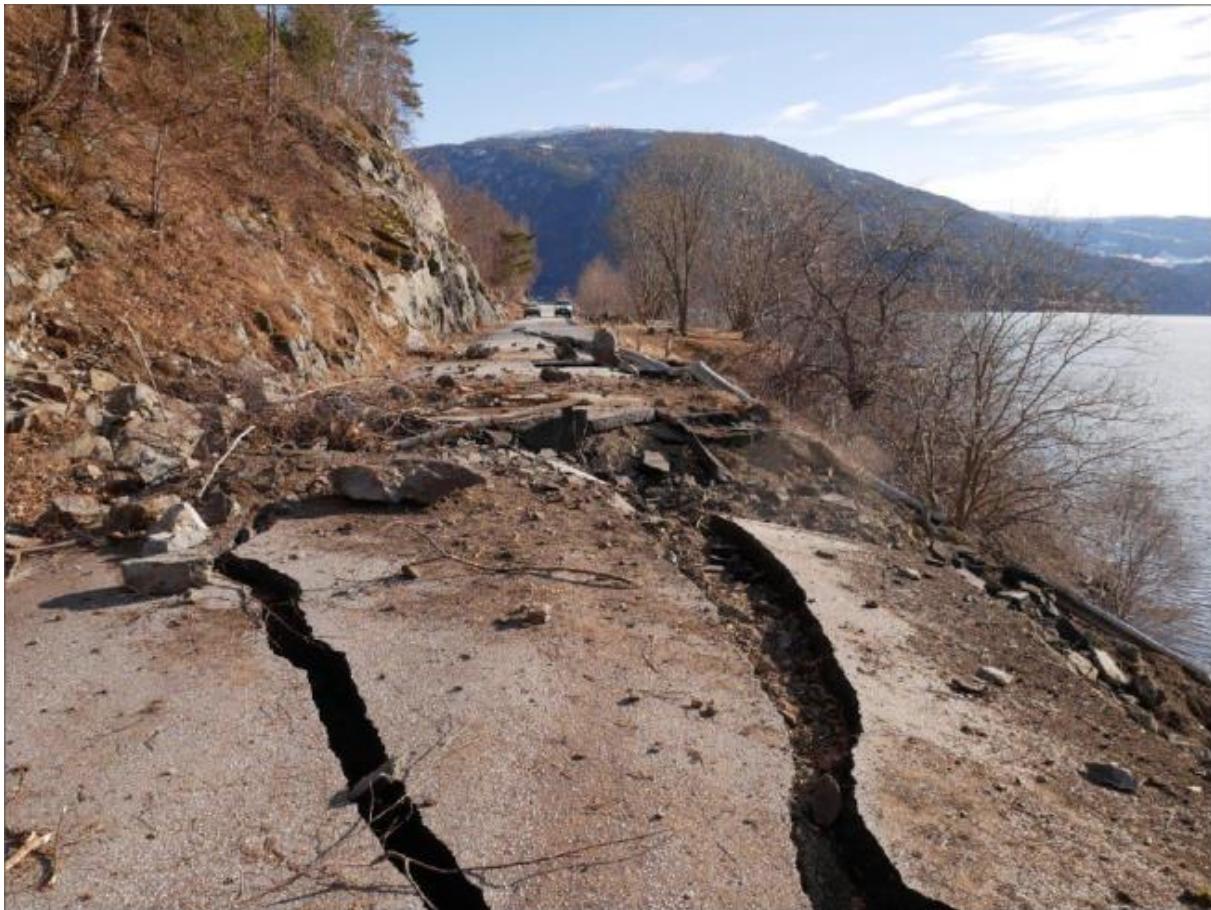
Figur 17: Skaden på vegen etter steinsprangen 31.03.2018. Foto henta fra Statens vegvesen (2018b).

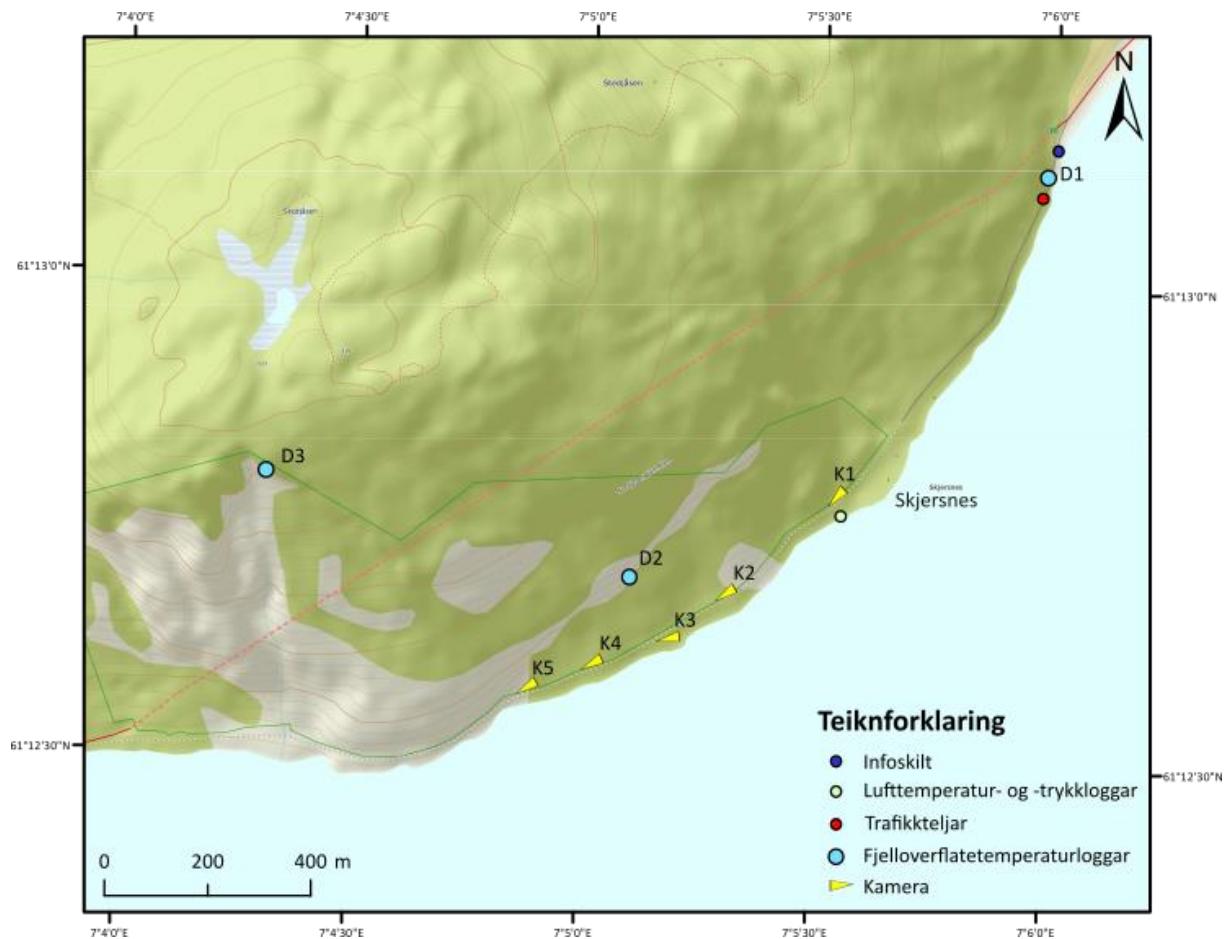
Figur 19: Oversikt over instrumenteringa ved Stedjeberget. Pilene som markerer kamera peiker den same vegen som kvart enkelt kamera. Kamera og (FTL) er nummerert.

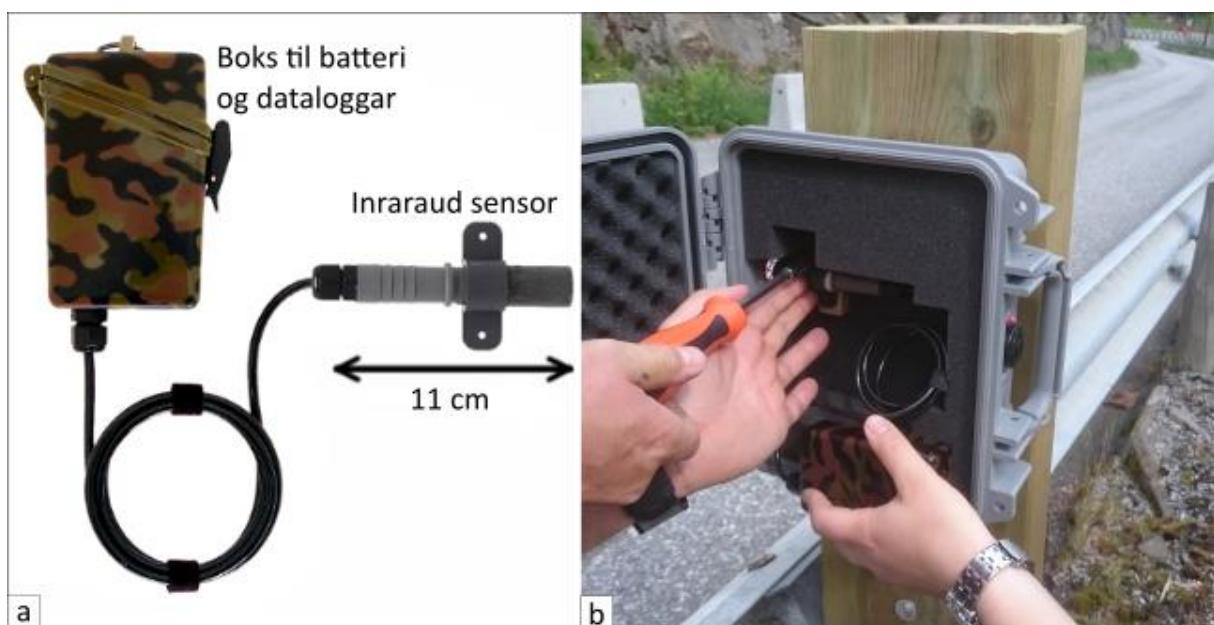
Figur 20: a) Trafikkteljar av typen TRAFx Trail Counter ("Trail Counter," 2020), som vart montert ved vegen b).

Ein trafikkteljar av typen TRAFx Trail Counter (figur 20) vart montert 23. mai 2019, på ein stad der vegen er 3,6 m brei.

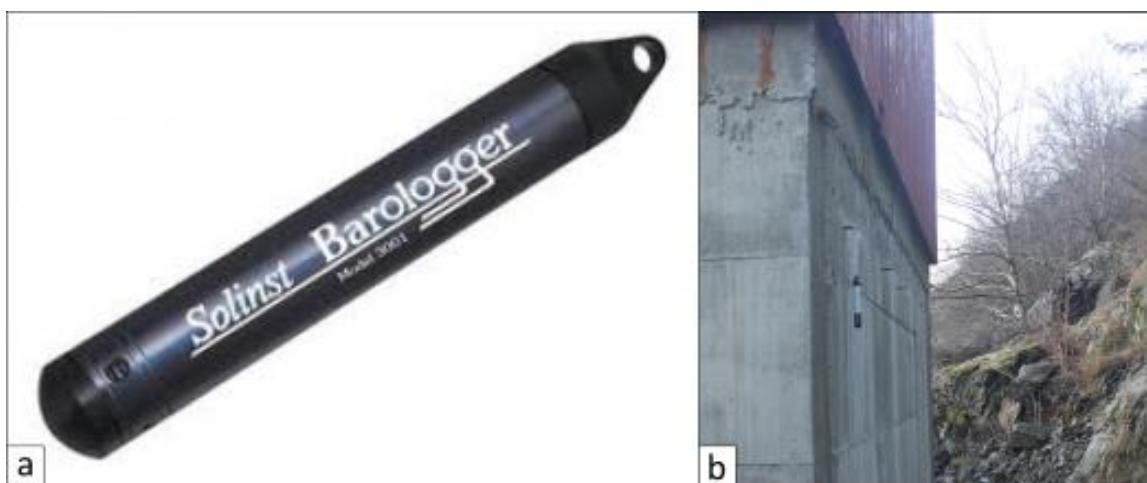
Figur 21: a) Barologgar ("Absolute Precision Water Level and Temperature Datalogging,"), b) endeleg plassering av barologgaren, på baksida av ein bygning på akvakulturstasjonen på Skjersnes (figur 19).

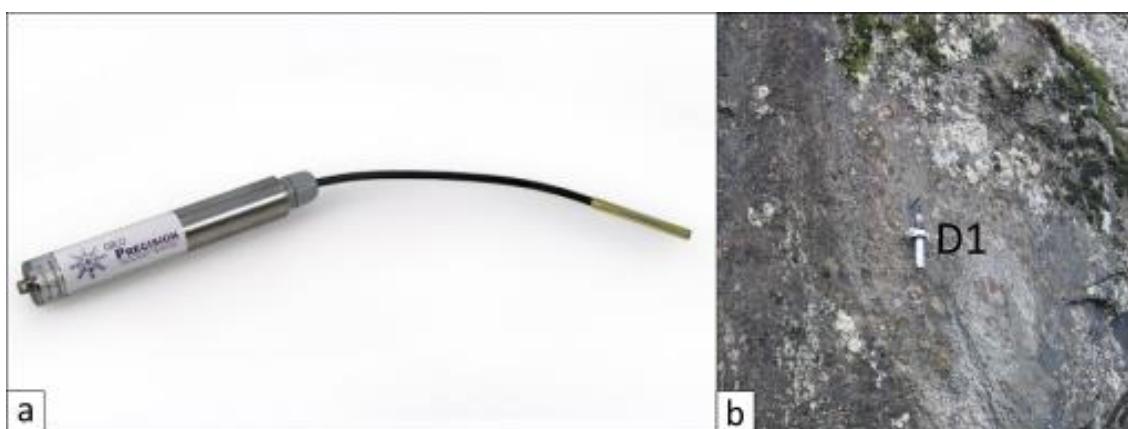
Figur 22: a) Fjelloverflatetemperaturloggjar (FTL) ("Wireless data logger (433 / 915 MHz) / M-Log5W,"). b) Den første FTL (serienr. A522D1) montert 23.05.2019, merka D1 i figur 19.

Under installasjon av FTL vart det forsikra at avstanden til nærmaste sprekk var minst 30 cm slik at temperaturmålingane (éi måling annankvar time for D1, ein gong i timen for D2 og D3) ikkje blir forstyrra av temperaturvariasjonar i lufta i sprekkene (Gruber et al., 2003). Vi bora eit hol på 5 mm i diameter 10 cm inn i fjellet, og brukte trykkluft til å blåse ut støv. Deretter sette vi inn temperatursensoren, og forsegla hølet med silikon for å unngå tilkomst av luft og vatn. Til slutt skrudde vi fast sjølve loggaren på utsida av fjellet.

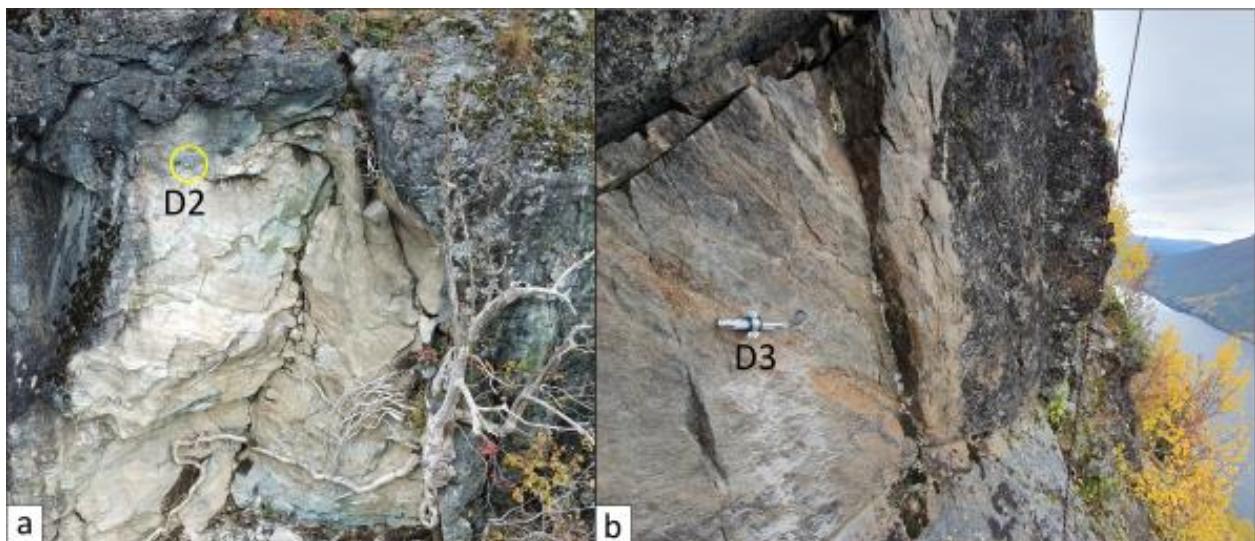
Figur 23: a) FTL med serienr. A522D2, merka D2 på kartet i figur 19. b) FTL med serienr. A522D3, merka D3 i figur 19.

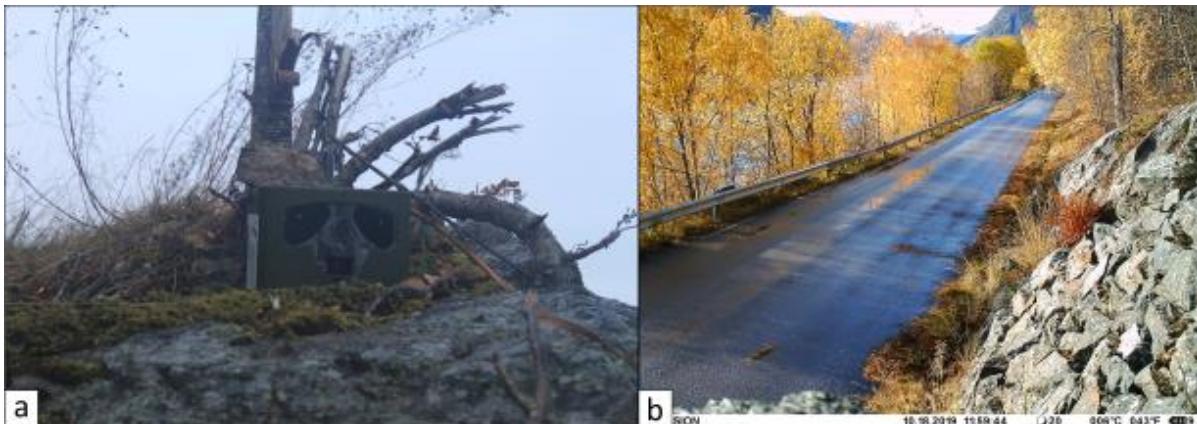
Figur 24: a) Eitt av fem viltkamera (K2) langs vegen. b) Døme på foto frå K2.

Undervegs gjorde vi ei vurdering om dette var ei passande innstilling, og endra innstillingane til to biletar kvar tredje time mellom 10.00-17.00 for å dekke ein større del av dagen.

Tidsrommet vart valt m.a. med tanke på lysforhold om vinteren. For å ivareta personvern har alle foto med der personar er med blitt sletta, utan å ha blitt brukt i prosjektet.

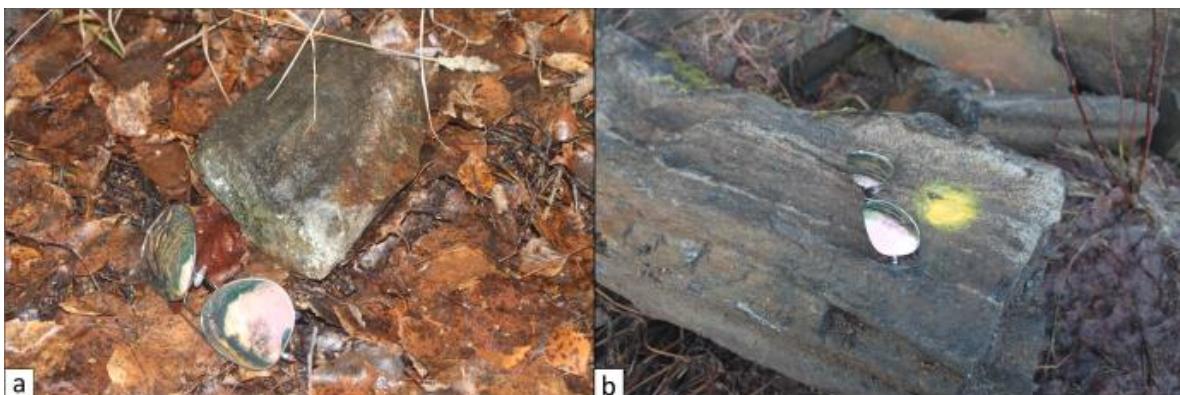
Figur 25: a) Døme på foto frå manuell registrering med solbriller som referansestorleik. b) Døme på merking for å unngå dobbelregistrering. Denne merkesprayen vil vanlegvis forsvinne i løpet av nokre veker.

I tillegg til foto frå viltkamera og informasjon frå augevitne var det viktig å gjere regelmessige manuelle registreringar av steinsprang, slik at vi kunne danne oss eit så heilskapleg bilet av situasjonen ved Stedjeberget som mogleg. Gjennom appen «Norgeskart friluftsliv» vart koordinatane til kvart steinsprang registrert (Asplan Viak Internet AS, 2019). Steinsprangen vart deretter nummerert og fotografert, saman med ein referansestorleik (figur 25a). I tillegg vart storleiken til steinen målt langs største akse, og der det var tydeleg at fleire steinar høyrdde til same steinsprang, vart den største steinen brukt som definande storleik. For å unngå at steinspranga skulle bli registrert fleire gonger, vart dei steinane som ikkje kunne ryddast ut av vegen merka med gul spraymåling (figur 25b). Frå september 2019 til januar 2020 vart dette gjort om lag ein gong i månaden. Heretter vart registreringane gjort ein gong i veka.

Manuell registrering inneber usikkerheiter, ettersom kvar registrering er ein subjektiv observasjon. I tillegg kjem usikkerheitene som er utanfor vår kontroll, som til dømes snødekkje. Vegvesen, brøytemannskap, fotgengarar og andre som nyttar vegen kan òg utgjere usikkerheiter ved å rydde vegen for stein utan at dei blir registrert. Merking av steinsprang og hyppigare registreringar er med på å redusere usikkerheitene.

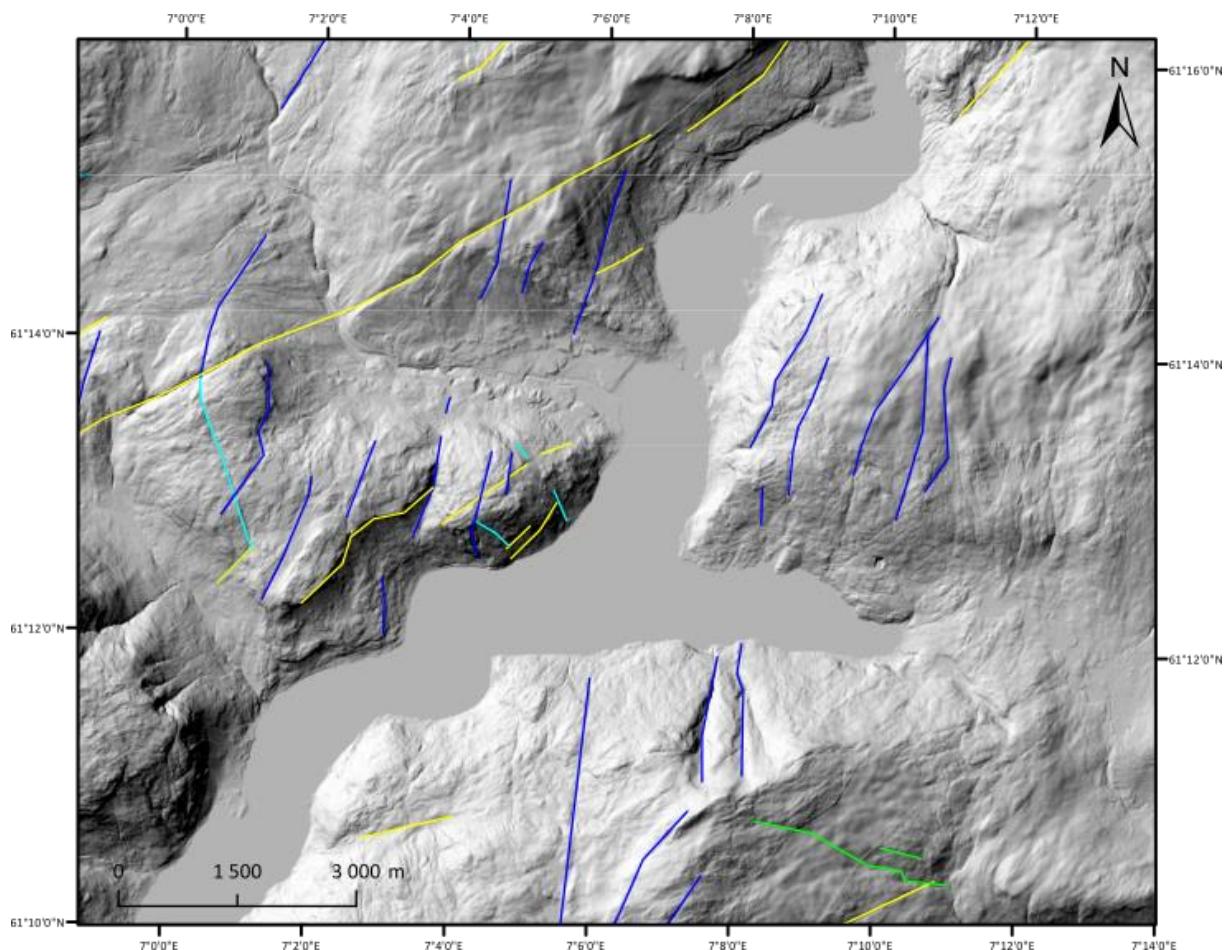
Figur 26: Stedjeberget med omkringliggende område. Sprekker er markert med linjer i ulike fargar, der kvar farge representerer kvart sitt sprekkesett.

Figur 26 viser ein terrenghmodell over Stedjeberget og omkringliggende område, der berggrunnslineament er teikna inn. Lineament er tolka som sprekkesoner og kan delast inn i fire sprekkesett i området. Eitt sett går parallelt med skrentane ved Stedjeberget (gule linjer), medan to andre sett (mørkeblå og turkis) går på tvers av det som er markert med gult. Orienteringa til dei fire sprekkesetta er vist i rosediagrammet i figur 27.

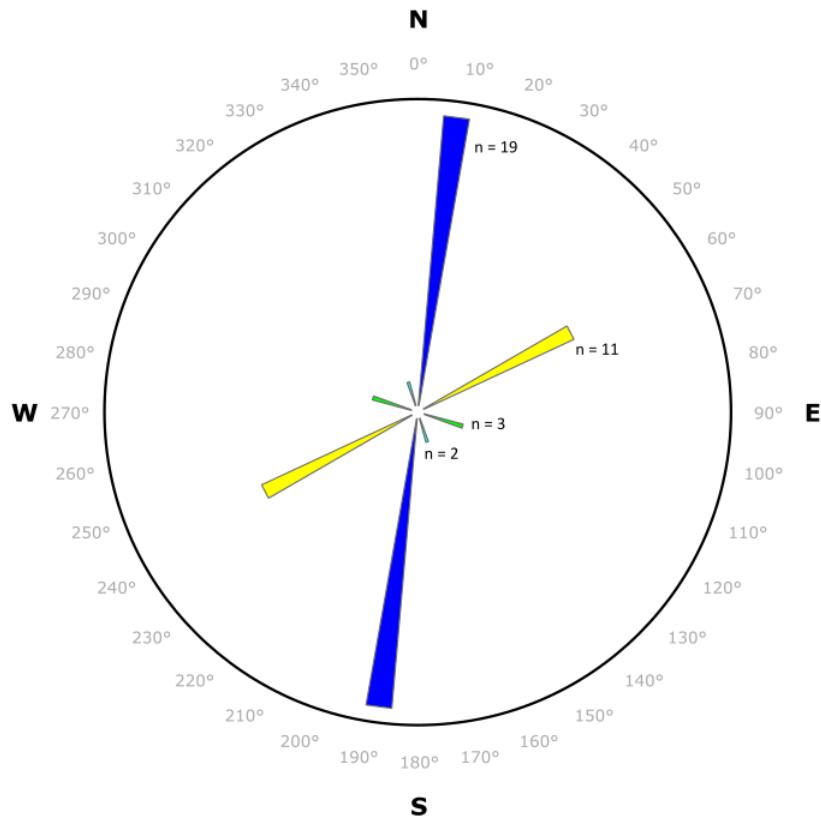
Figur 27: Rosediagram som viser orienteringa til dei fire sprekkesetta ved Stedjeberget ("Georose," 2015).

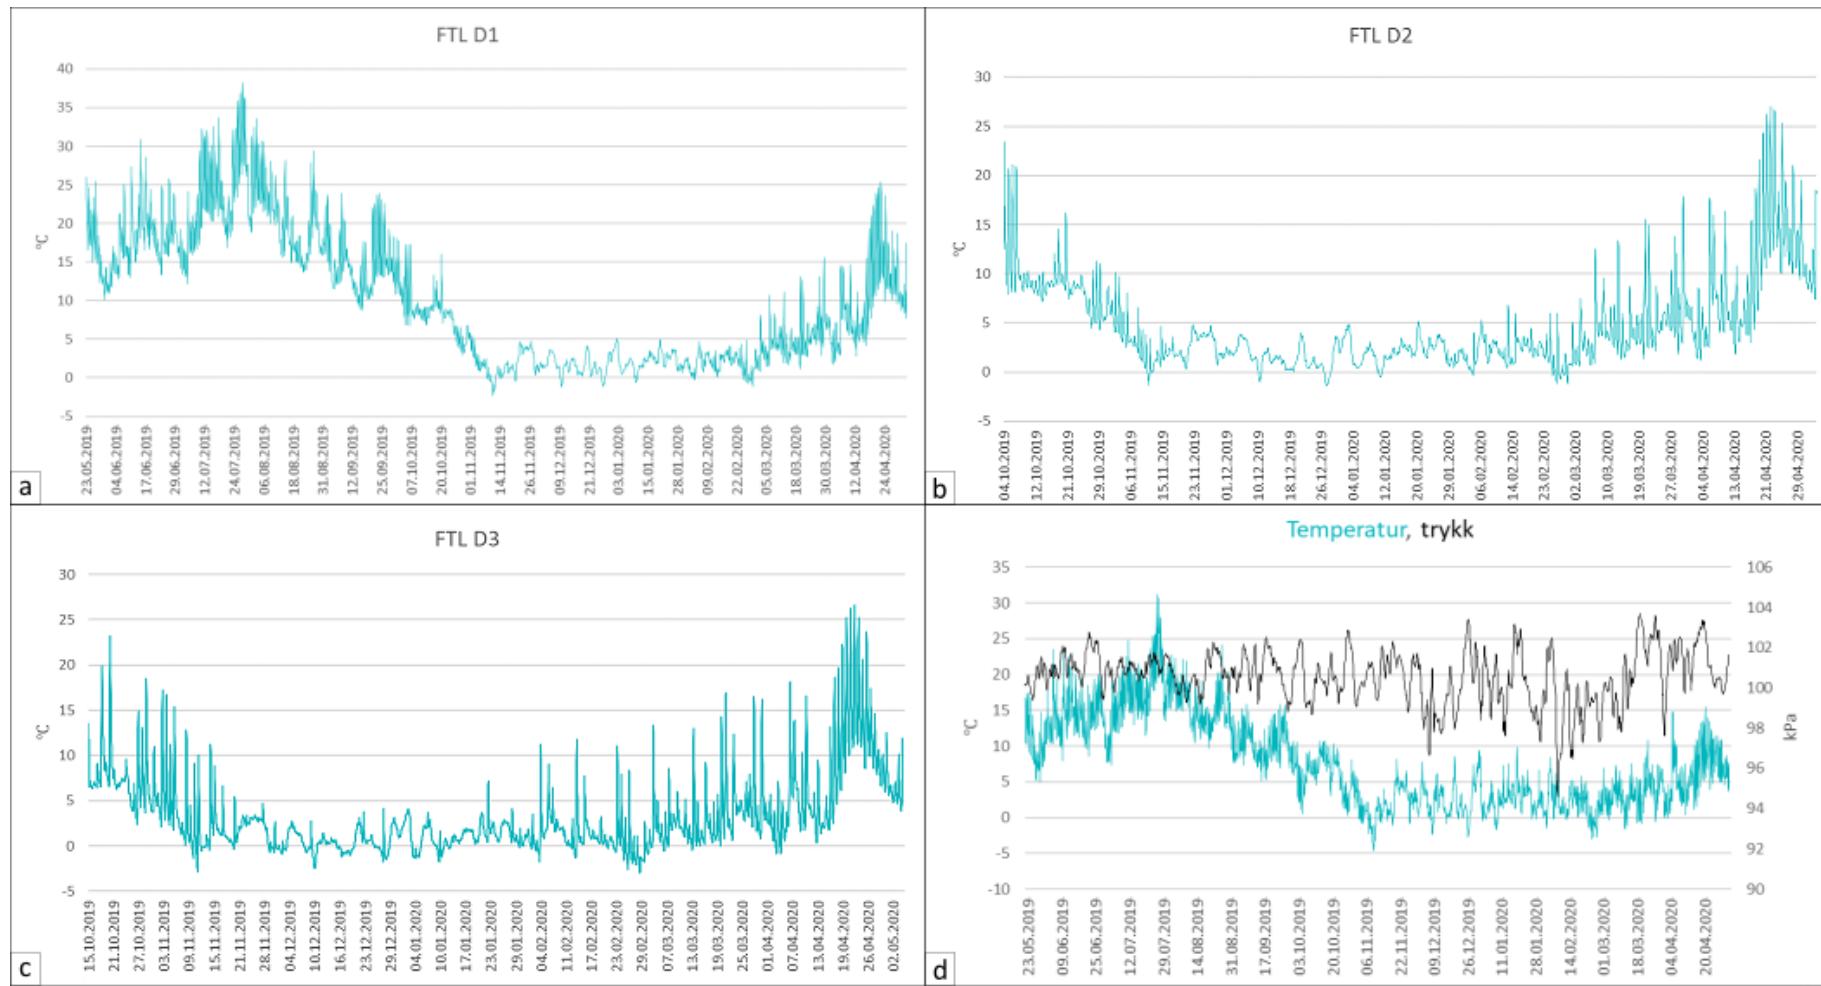
Figur 28: Målingar frå a) FTL D1, frå 23.05.2019 til 4. mai 2020, b) D2, frå 04.10.2019 til 04.05.2020, c) D3, frå 15.10.2019 til 04.05.2020 og d) barologgaren, til samanlikning, frå 23.05.2019 til 04.05.2020. Området mellom dei svarte linjene viser tidsrom utan direkte sol.

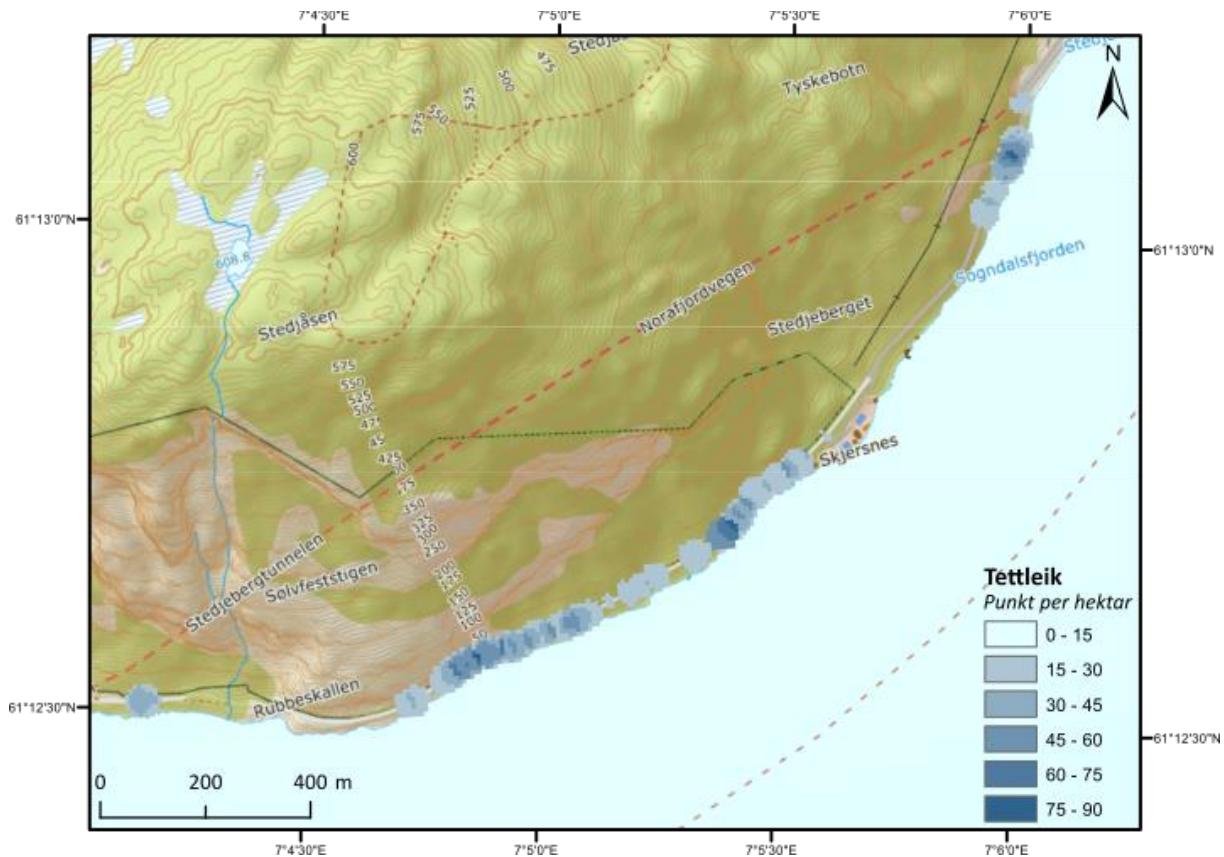
Figur 30: Tettleiksanalyse av historiske skredhendingar ved Stedjeberget. Fargane viser til tal på punkt per hektar for kvar celle.

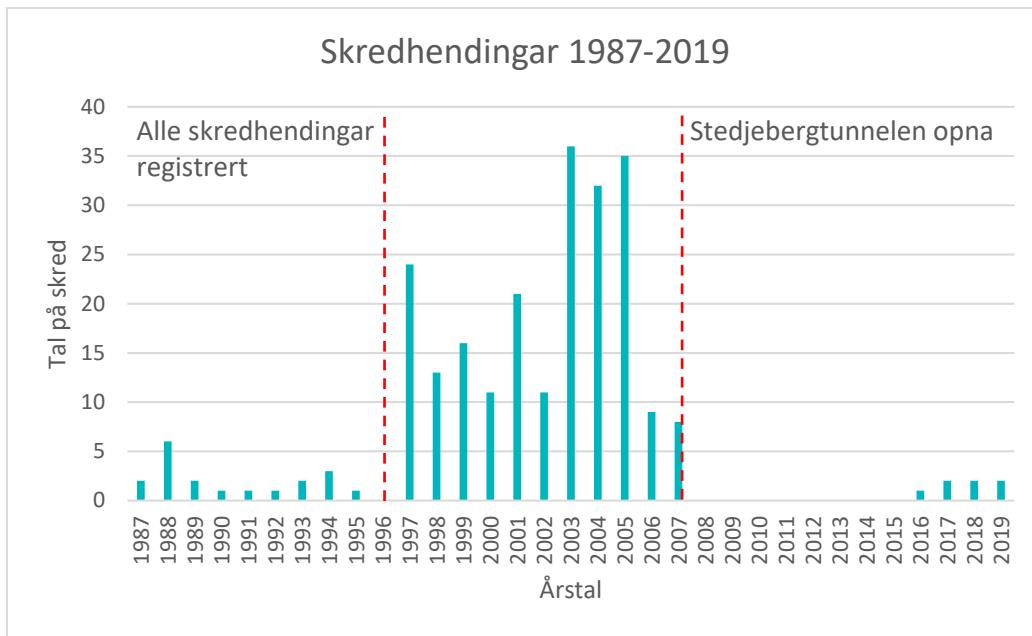
Figur 31: Historiske skredhendingar ved Stedjeberget i perioden 1987-2019 fordelt på årstal. Figuren viser ein markant auke i skredhendingar registrert etter 1996, og ein like markant nedgang etter opninga av Stedjebergtunnelen (Norges vassdrags- og energidirektorat, 2016).
