Steinsprangrisiko langs gang- og sykkelvegen ved Stedjeberget, Sogndal

Rockfall risk along a recreational road, Stedjeberget, Sogndal

Masteroppgåve i Climate Change Management (Planlegging for klimaendringar)

HØGSKULEN PÅ VESTLANDET

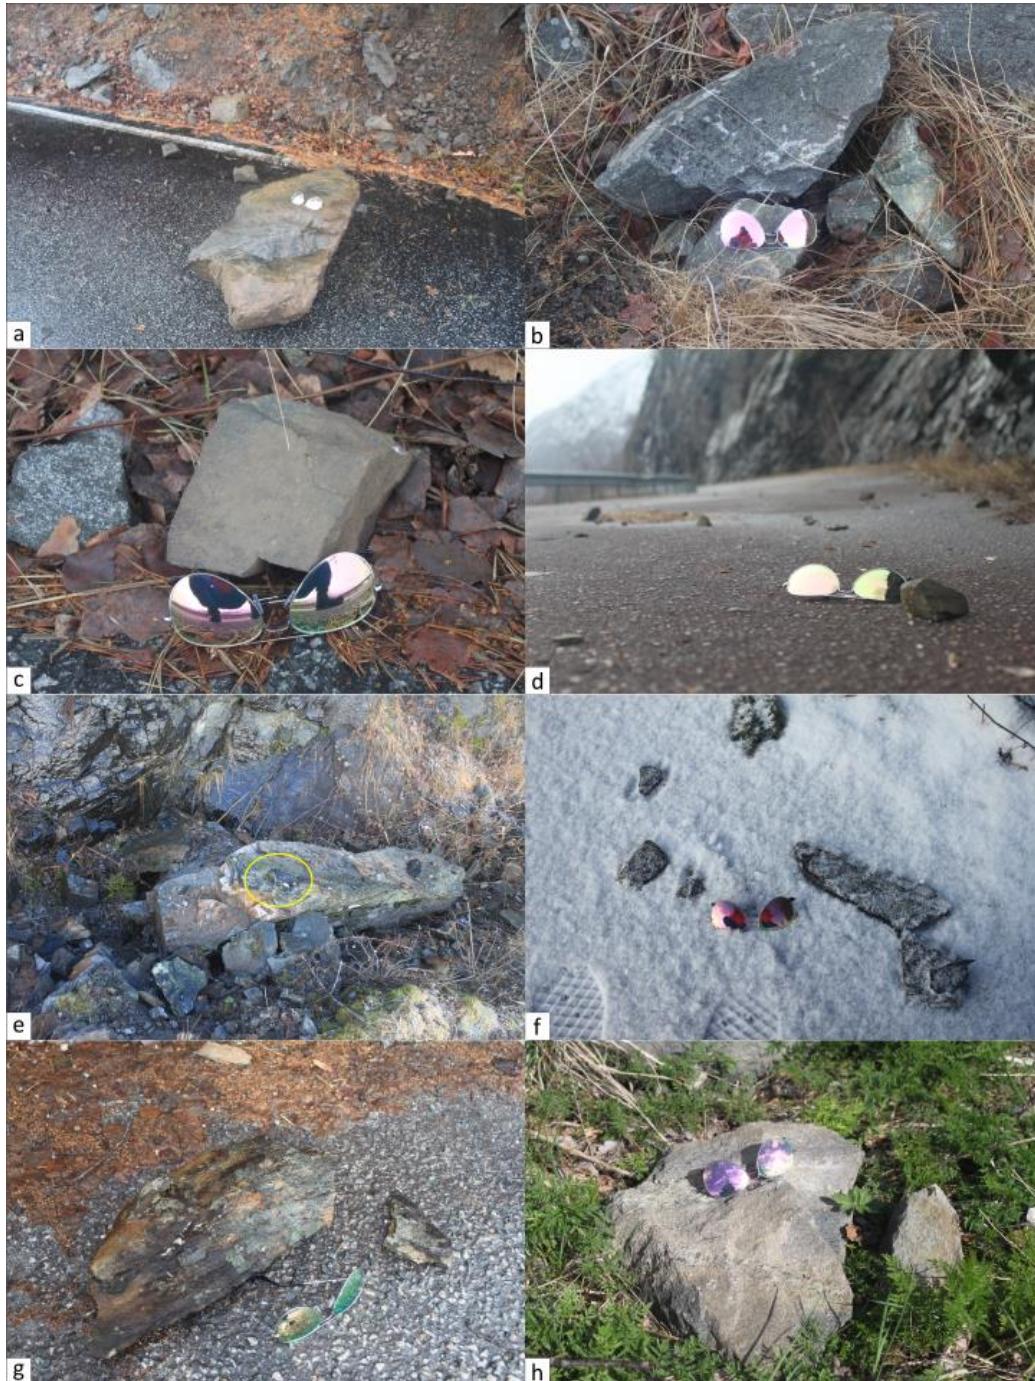
Figur 33: Eit utval av registreringar gjennom året. a) Punkt nr 124, registrert 16.12.2019. b) Punkt 176, c) 190 og d) 196, alle registrert 19.01.2020. e) Punkt 228, registrert 28. januar 2020, f) Punkt 266, registrert 13.02.2020, g) punkt 364, registrert 12.03.2020, og h) punkt 497, registrert 24.04.2020. For punktilkaitetar sjå vedlegg 2.

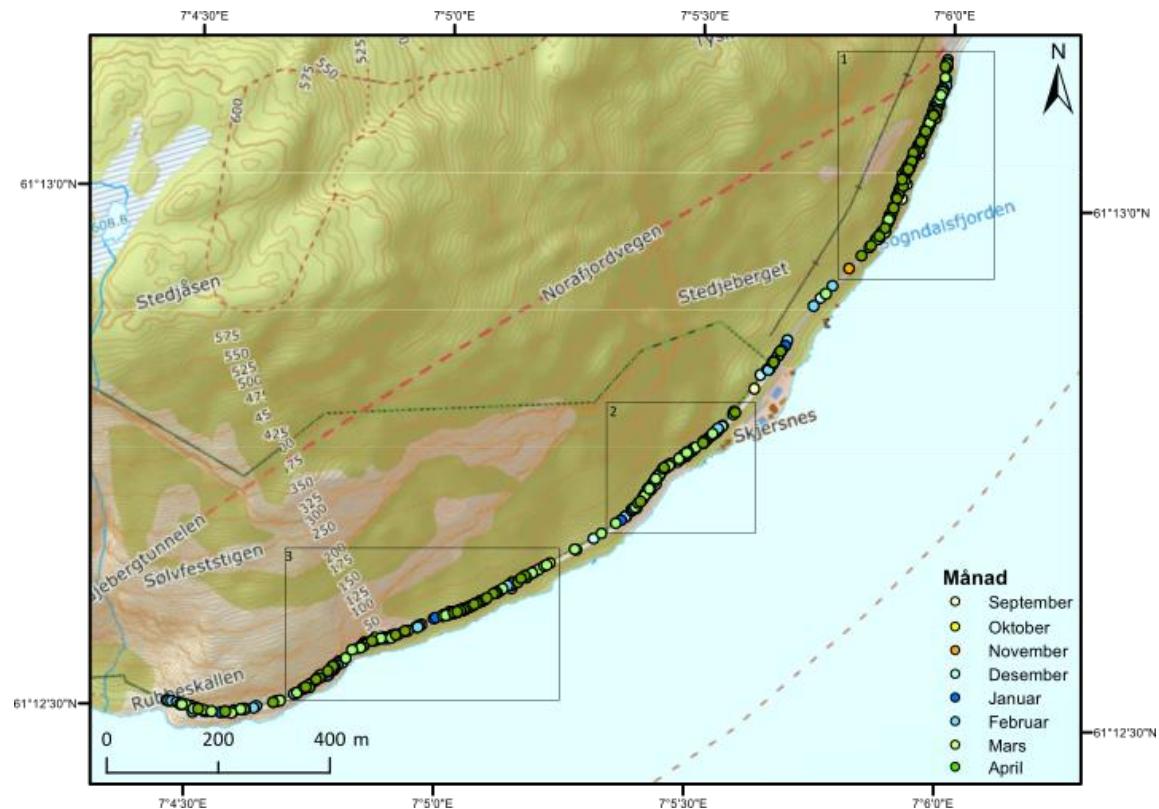
Figur 34: Registrerte steinsprang frå midten av september 2019 til utgangen av april 2020. Rammene viser kartutsnitt i figurane 36, 37 og 38.

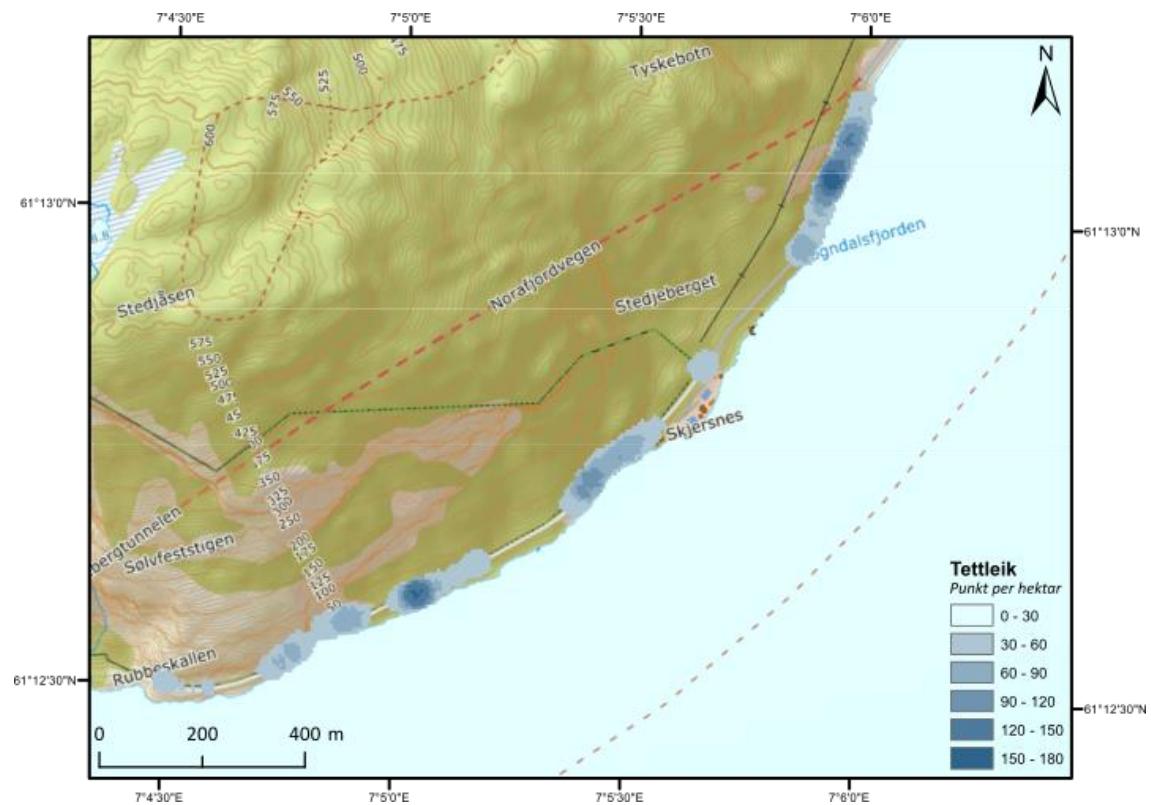
Figur 35: Tettleiksanalyse av manuelt registrerte steinsprang. Fargane viser til tal på punkt per hektar.

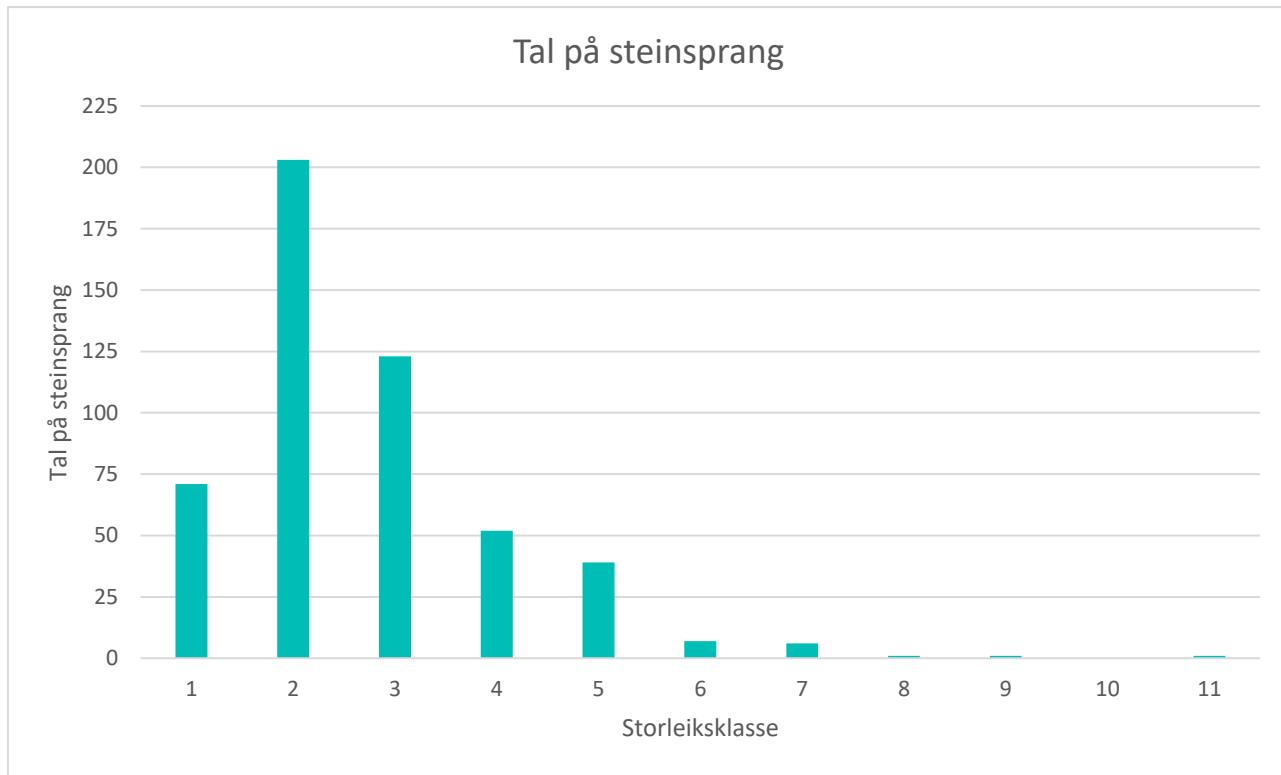
Figur 40: Steinsprang fordelt etter storleiksklasse.

Tabell 9: Oversyn over storleiksklassar og tal på steinsprang registrert.

Storleik (største akse)	Storleiksklasse	Tal på steinsprang
≤ 10 cm	1	71
11-20 cm	2	203
21-30 cm	3	123
31-40 cm	4	52
41-50 cm	5	39
51-60 cm	6	7
61-70 cm	7	6
71-80 cm	8	1
81-90 cm	9	1
91-100 cm	10	0
≥ 101 cm	11	1

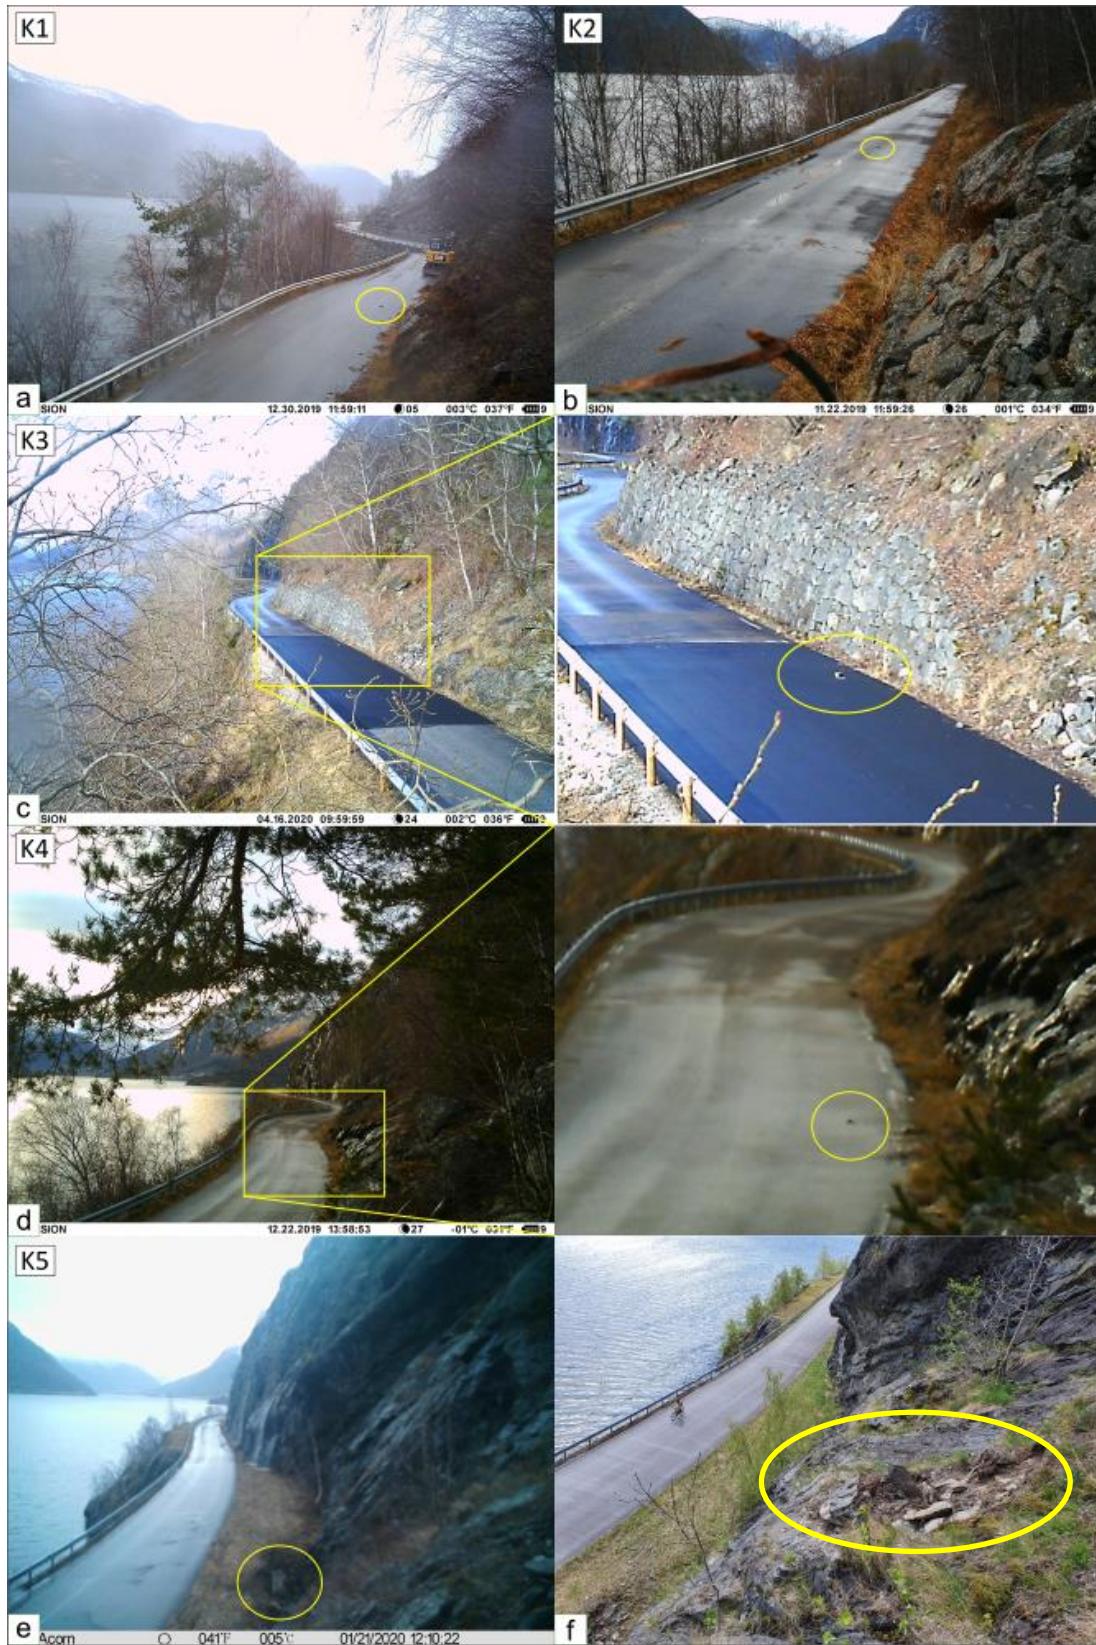
Figur 41: Eit utval av observasjonar gjort med viltkamera, a) K1, b) K2, c) K3, d) K4, e) K5 og f) losneområde for steinsprang i e), om lag 20 m over vegbana.

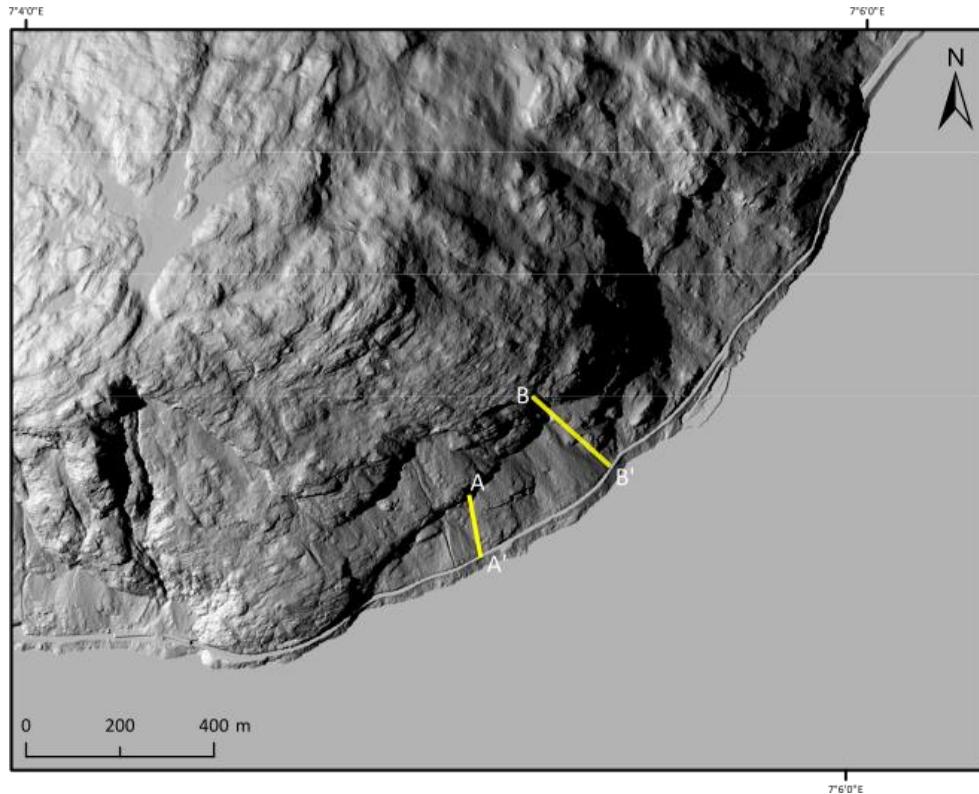
Figur 42: Dei to gule linjene viser profila som er simulert i Rocfall og RF3D.

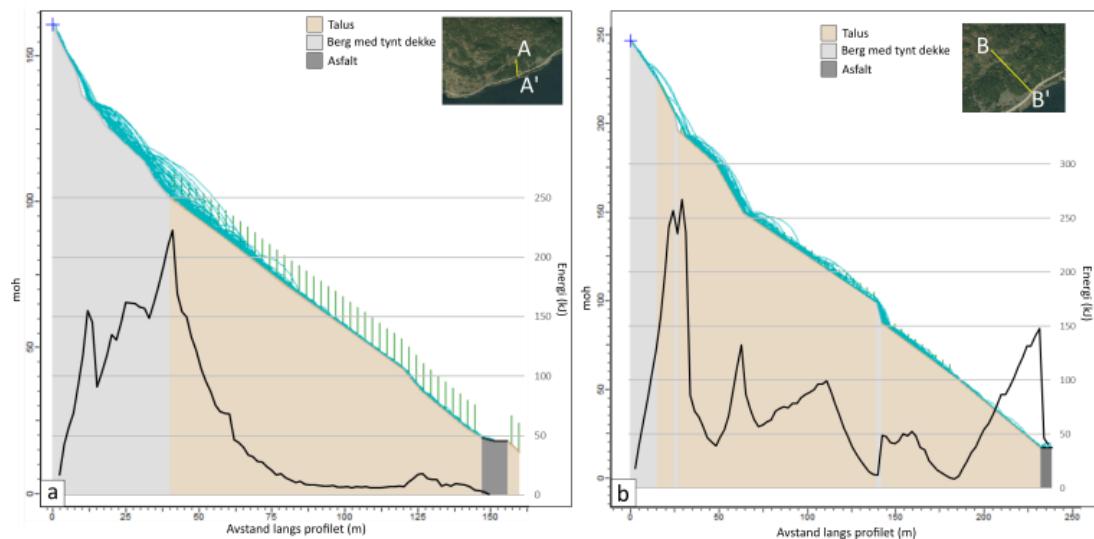
Figur 43: Simulering av steinsprang som gjekk i a) 2018 og b) 1994 i Rocscience Rocfall. Grøn skravur over talusdekket representerer skogen i området. Svart linje viser gjennomsnittleg energi i steinsprangen i kJ. Gul linje i innfelt foto (Kartverket, 2020b) viser profil A-A' og B-B'.

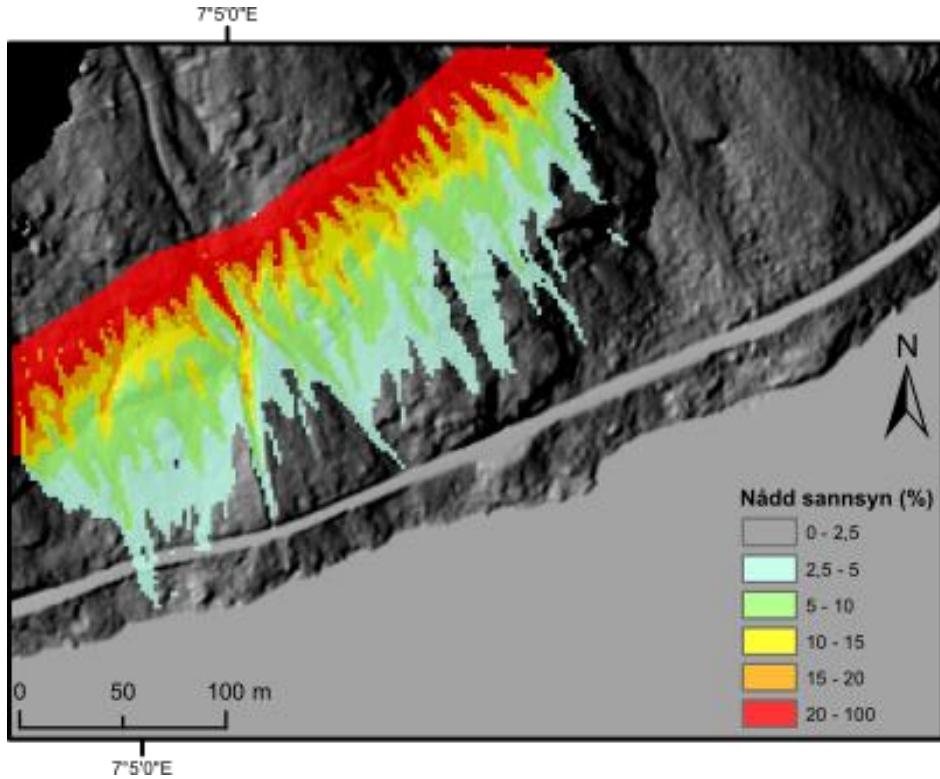
Figur 45: Resultat frå RF3D, simulering av steinspranget i 2018.

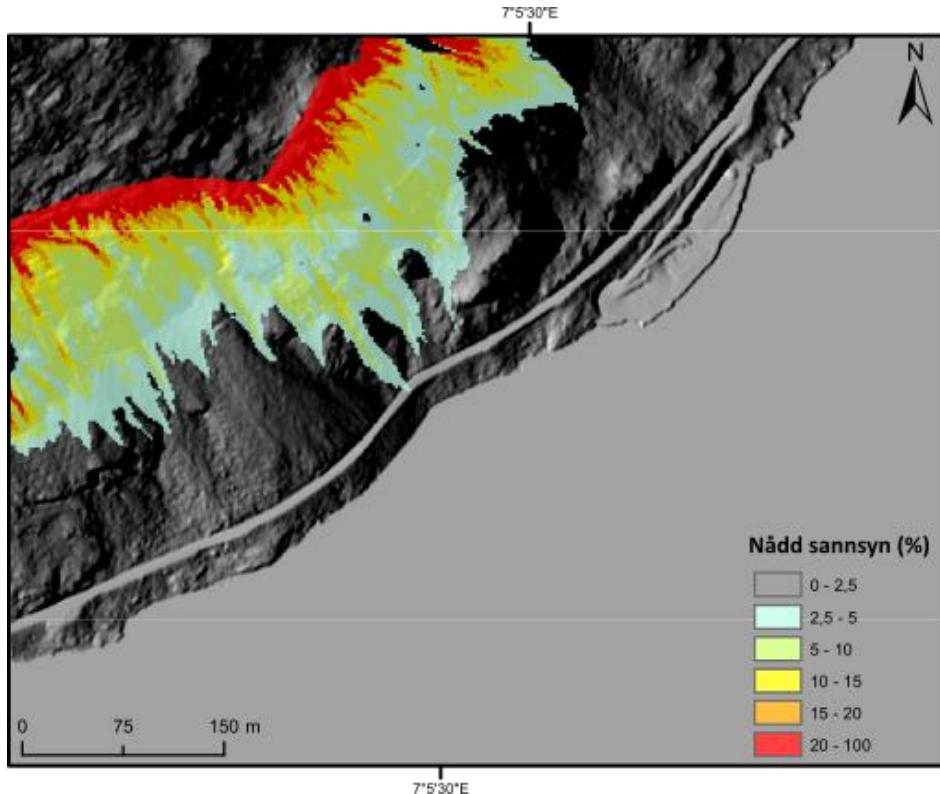
Figur 46: Resultat av simulering i RF3D, simulering av eit steinsprang som gjekk i 1994.

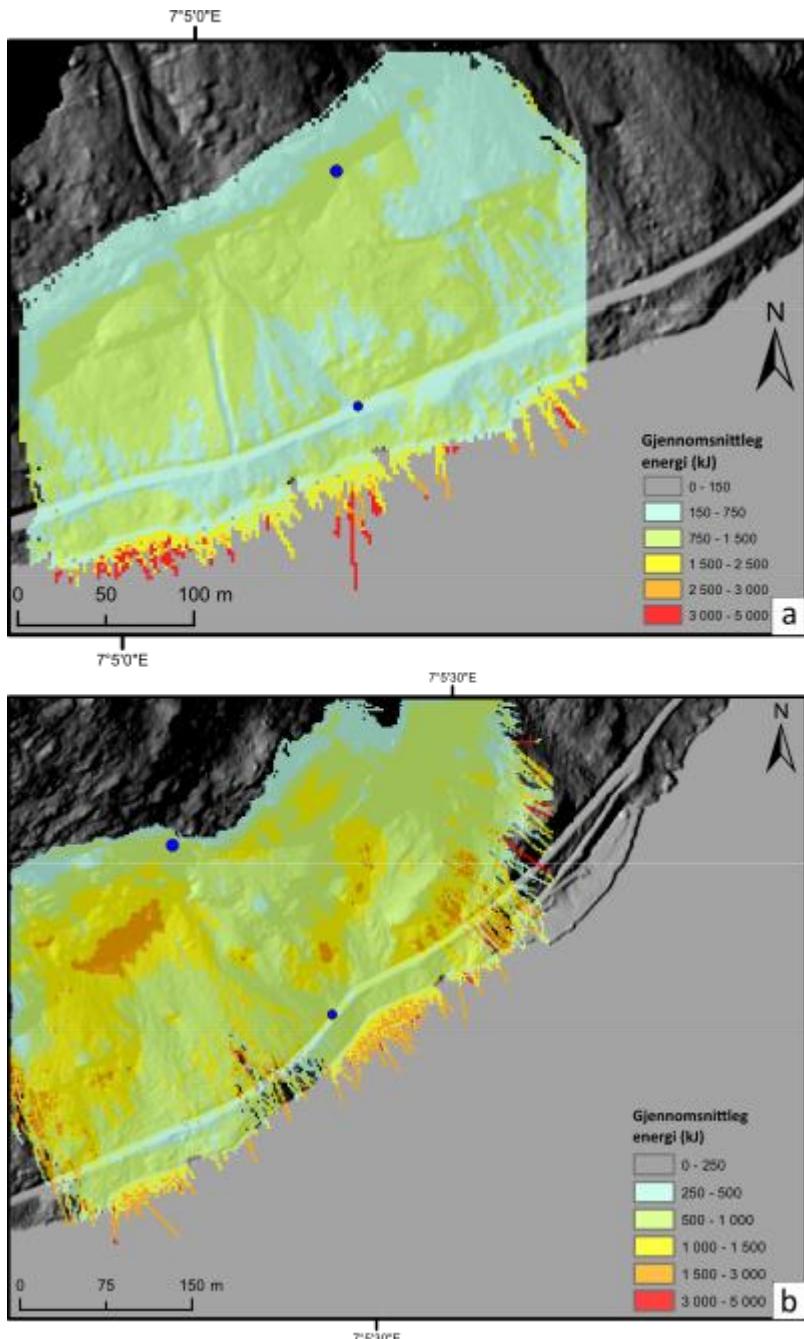
Figur 47: Den gjennomsnittlege energien i steinsprang ved Stedjeberget. Dei to blå punkta viser startpunktet og punktet der steinsprang trefta vegen i a) 2018 og b) 1994.

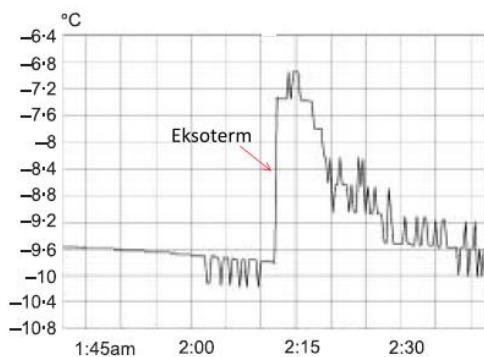
Figur 55: Døme på temperaturkurve som viser når vatn i fjell frys til is ved at temperaturen går brått opp når det blir avgitt varme i faseovergangen frå vatn til is (modifisert etter Hall, 2007).

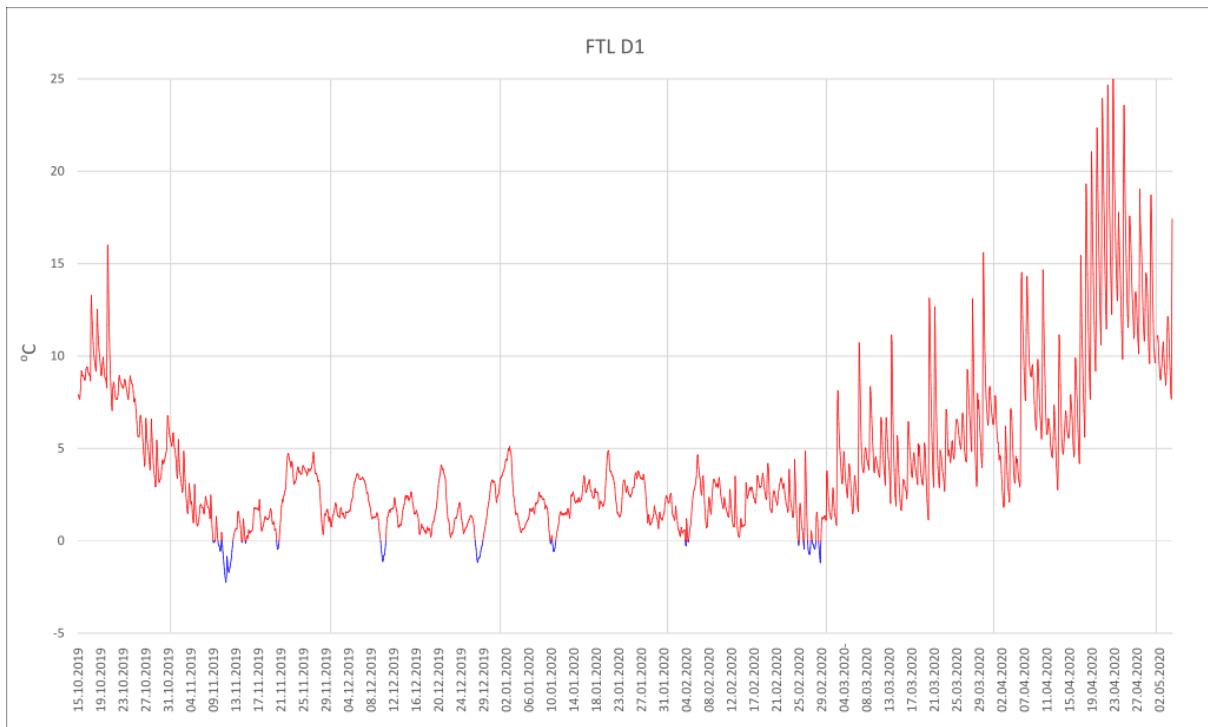
Figur 57: Fjelloverflatetemperatur i perioden 15.10.2019-04.05.2020 fra FTL D1. Vertikale støttelinjer viser den første i hver måned.

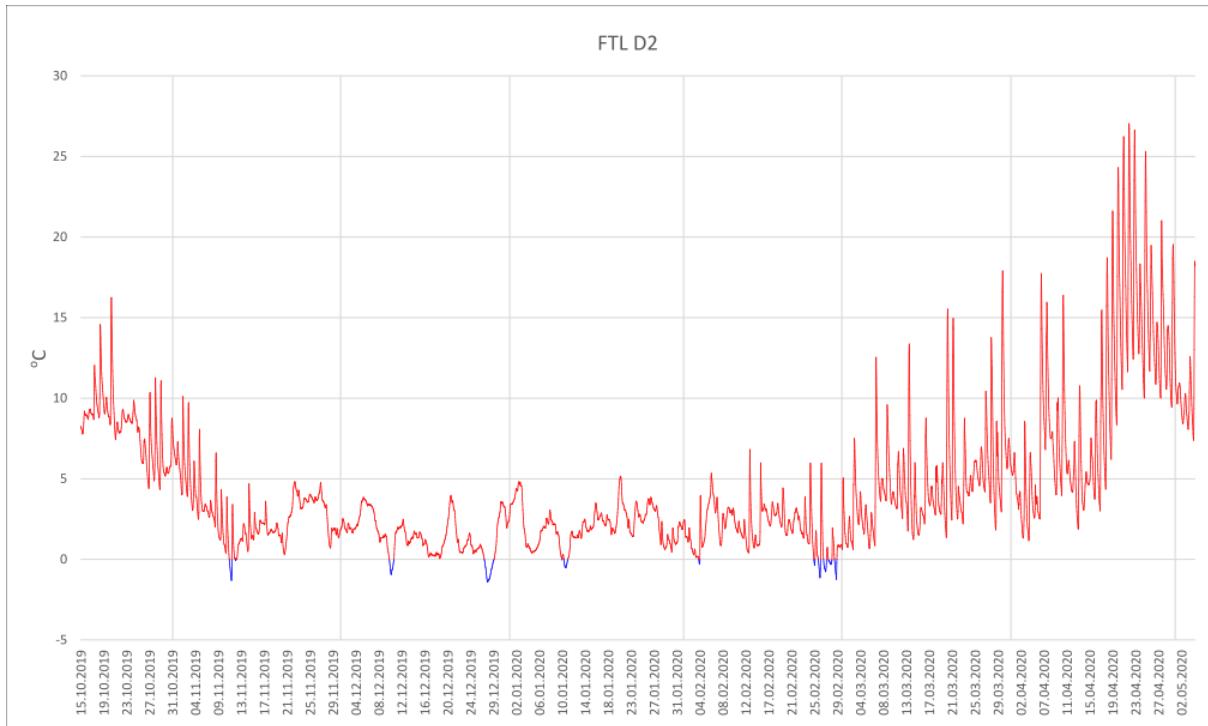
Figur 58: Fjelloverflatetemperatur i perioden 15.10.2019-04.05.2020 fra FTL D2. Vertikale støttelinjer viser den første i hver måned.

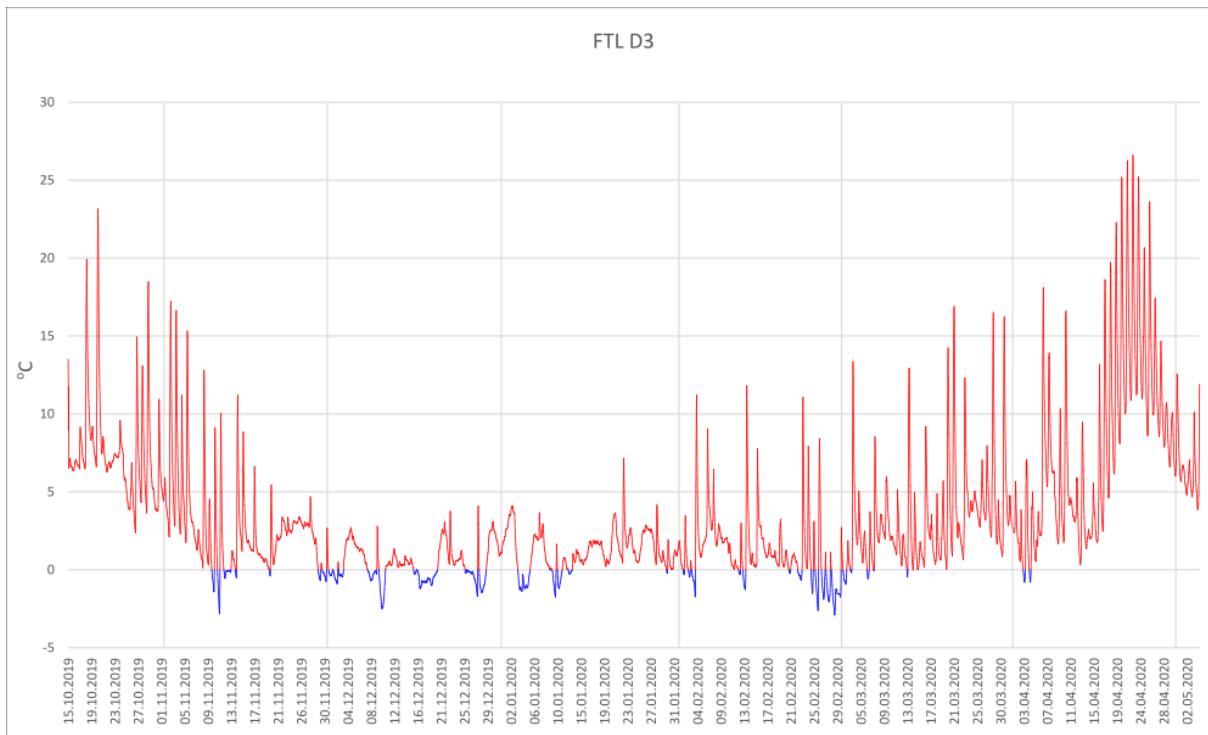
Figur 59: Fjelloverflatetemperatur i perioden 15.10.2019-04.05.2020 fra FTL D3. Vertikale støttelinjer viser den første i kvar måned.

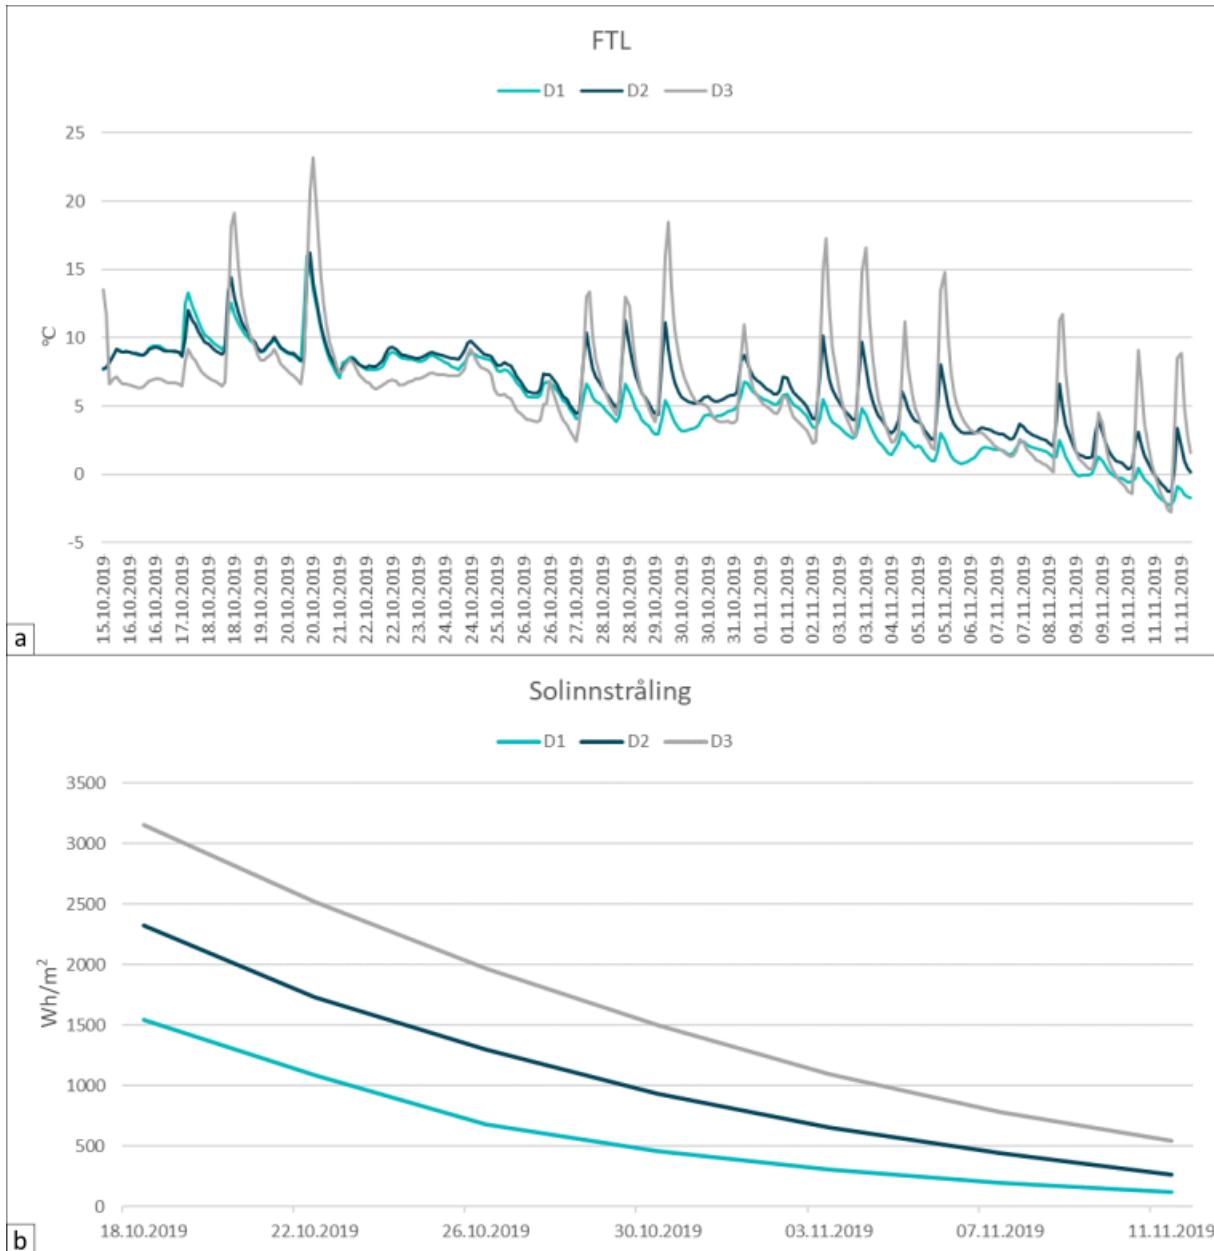
Figur 60: a) Temperatur i fjellet overflata i perioden 15.10.2019-11.11.2019. b) Solinnstråling til kvar FTL i den same perioden, akkumulert over fire dagar.

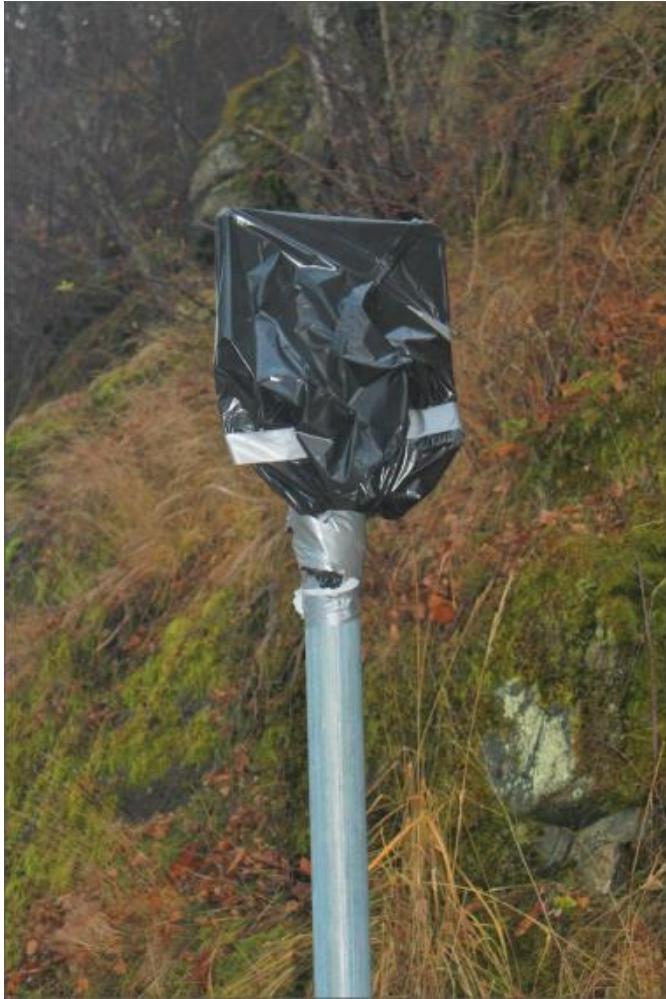
Figur 66: Gang- og sykkelveg-skiltet ved bommen på Skjersnes, tildekt når vegen er stengd om vinteren.

Vegvesenet, som har ansvar for vegen frå bommen ved Skjersnes og forbi skredoverbygget ved Rubbeskallen, viser til den vanlege måten å kommunisere langs vegane på, nemleg med skilting (pers.komm. G. O. Engebø³, 1. april 2020). Ved den nemnte bommen står eit skilt med gang- og sykkelveg, som blir dekt til når vegen er stengd frå 1. november til 31. mars (figur 66). Vegen er òg nemnt som sykkeltur og del av ein fottur i DNT sine turforslag, men heller ikkje her blir det opplyst om at vegen er stengd deler av året (Den Norske Turistforening, 2020).

Ein kan vurdere om det burde stå eit skilt ved bommen med tydeleg informasjon at vegen er vinterstengd, anten ved å setje opp eit slikt skilt når vegen er stengd, eller eit heilårsskilt der tidsrommet vegen er stengd står oppgitt. Ettersom dette tidsrommet i nokre sjeldne tilfelle vil avvike frå det vanlege er kanskje det første alternativet det beste. Eventuelt kan eit slikt skilt supplerast med noko kortfatta informasjon om risikoen, samt at ein nyttar vegen på eige ansvar i dette tidsrommet.

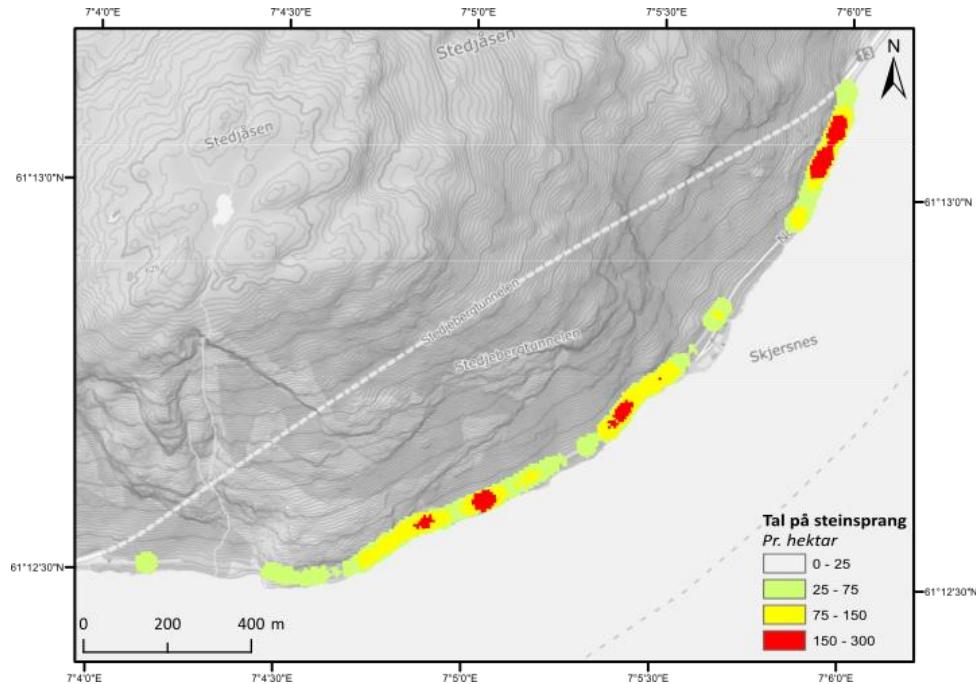
Figur 67: Tettleik av steinsprang langs Stedjeberget, både historiske og steinsprang registrert i dette prosjektet. Dette viser dei delane av strekninga der det går mest steinsprang, og som slik kan reknast som høgrisikosoner.
