Bacheloroppgave Brannteknikk (ING3037)

Tittel *:	Egenskaper til polybetonghus ved brann i tett bebyggelse
Antall ord *:	12298
Engelsk tittel *:	Properties of polyconcrete buildings in case of fire in densely populated areas

Egenskaper til polybetonghus ved brann i tett bebyggelse

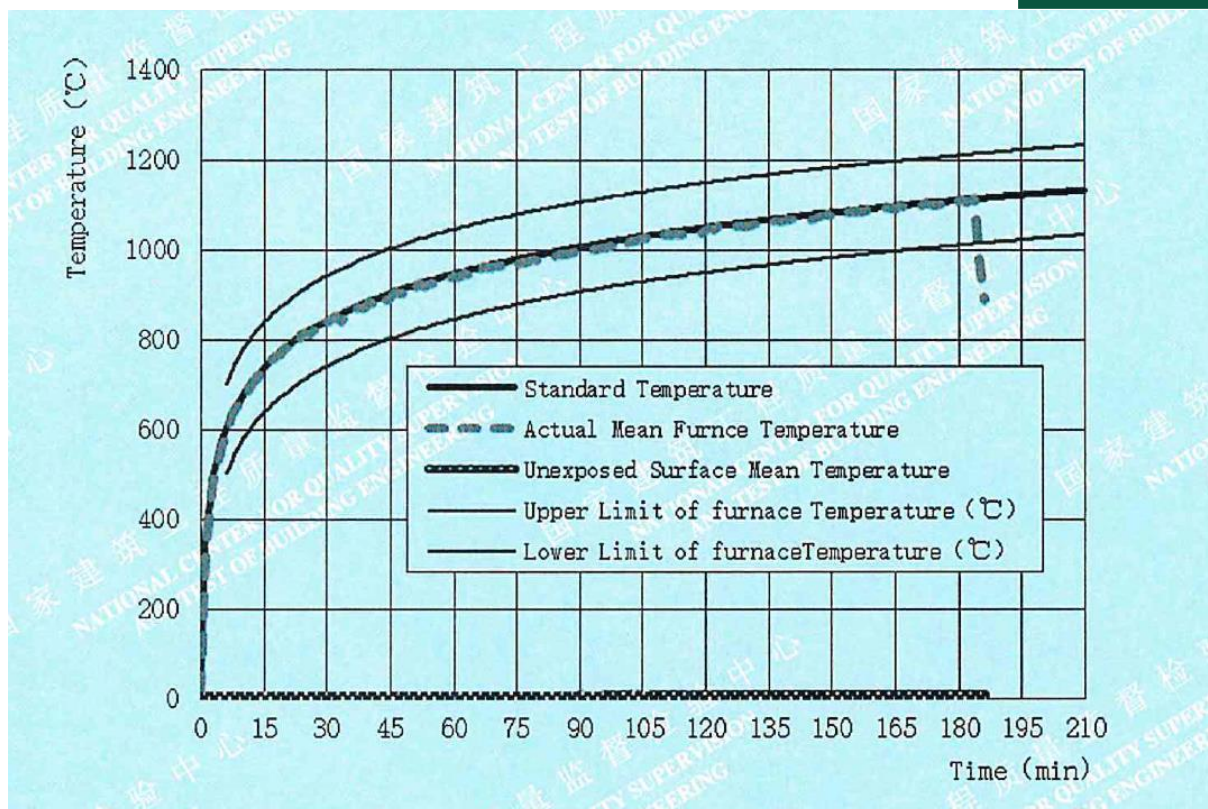
Figur 3 viser temperaturkurven for forsøket, der den stiplede linjen er den faktiske temperaturen.

Figur 3 Temperaturkurven for kinesisk forsøk. Grafen er hentet fra: National center for quality supervision and test of building engineering, «Test report,» National center for quality supervision and test of building engineering, 2018, "upublisert".

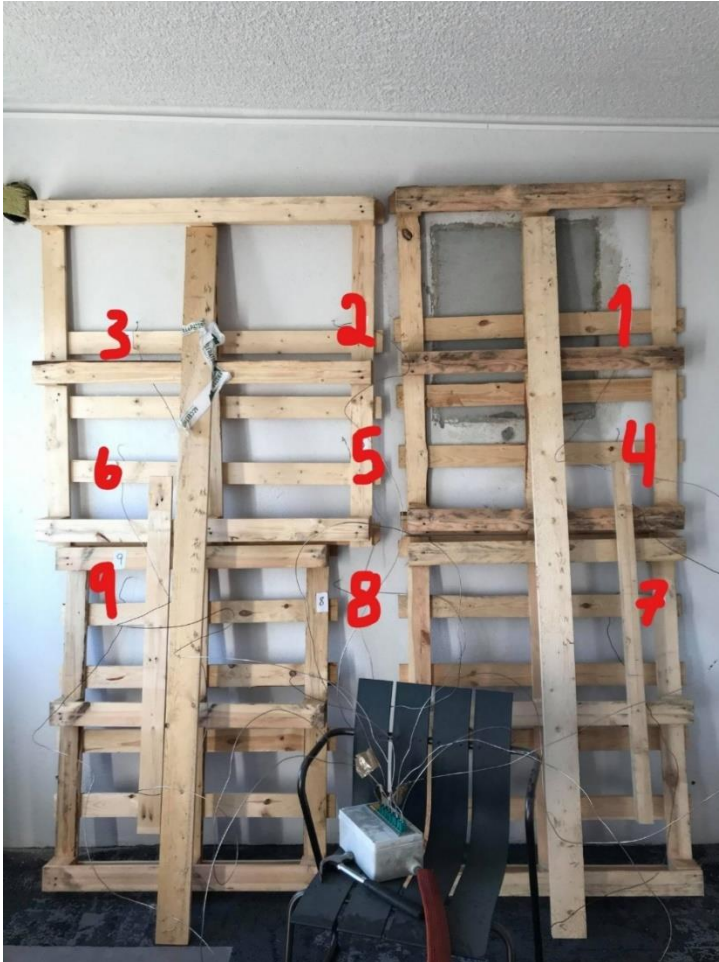
10 termoelementer ble plassert på innsiden av veggen (kald side), 9 av dem på veggen, og ett i rommet for å kunne sammenligne temperaturen på veggen i forhold til temperaturen i rommet (kanal 10).

Termoelementer ble fordelt i 3 ulike høyder, 1 m, 1,5 m og 2 m. For å feste termoelementene ble det bygget 2 «stativ» av paller (se figur 4).

Figur 4 Fullskalaforsøk - Plassering av termoelementer på kald side (innsiden)

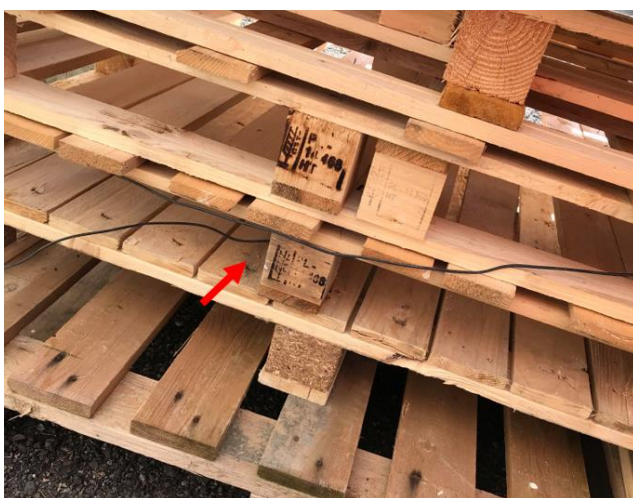
Det ble plassert 2 termoelementer i brenselet, hvor et ble plassert i venstre stabel (kanal 19), og det andre imellom stablene (kanal 20).

Figur 6 Fullskalaforsøk - Termoelement plassert i venstre stabel (kanal 19)

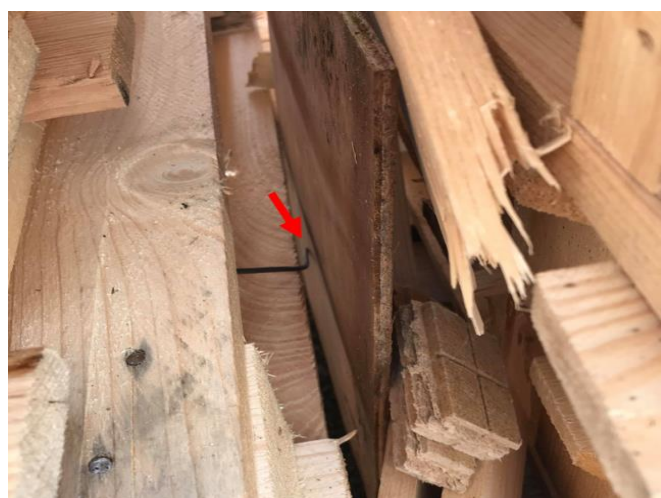
Figur 7 Fullskalaforsøk - Termoelement plassert mellom stablene (kanal 20)

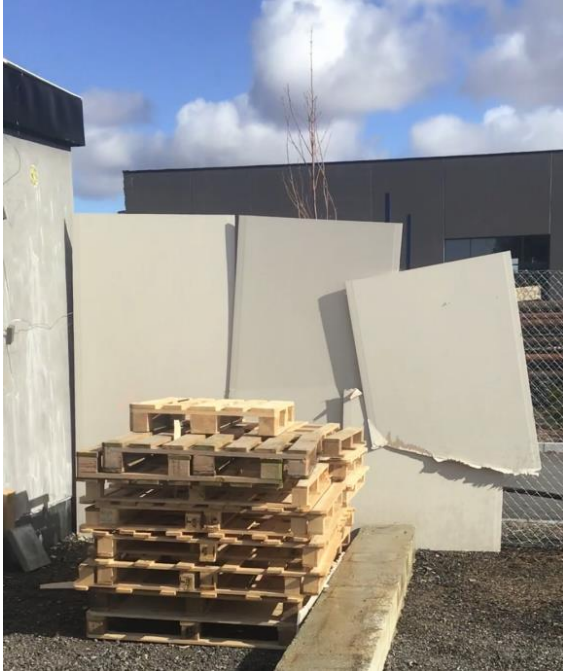
Figur 9 Fullskalaforsøk - Gipsplater montert på nettinggjerdet

Et nettinggjerde er plassert inntil testhuset. Deler av gjerde ble tildekket av gipsplater for å hindre varmeskader.

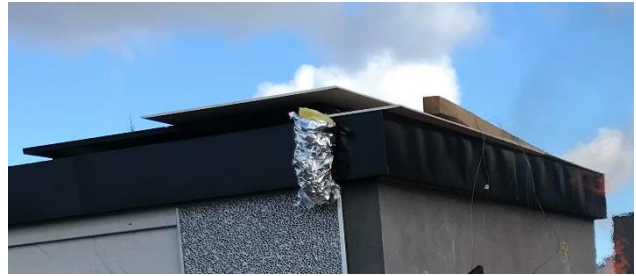
Figur 8 Fullskalaforsøk - Skjerming av solcellepanel og utvendige ledninger

På taket av testhuset var det installert et solcellepanel, oppdragsgiver ønsket dette skjermet fra brannen. For å beskytte panelet ble det lagt gipsplater langs kanten av taket og direkte på panelet. Panelet hadde utvendige ledninger som ble tildekket med Glava isolasjon og aluminiumsfolie.

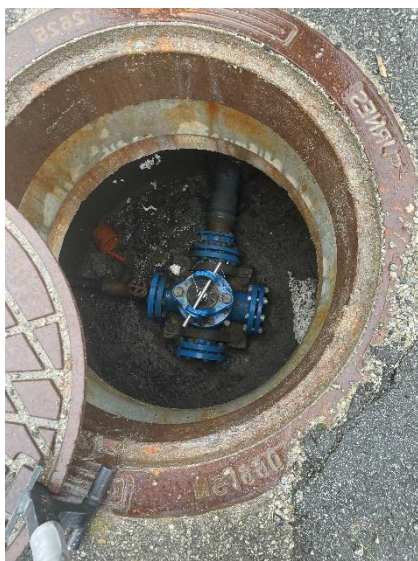
Figur 10 Brannkum

For å hindre brannspredning ble det lagt ut brannslanger med strålerør. Brannslangene var koblet til vannuttak i brannkum ca. 55 meter fra testhuset.

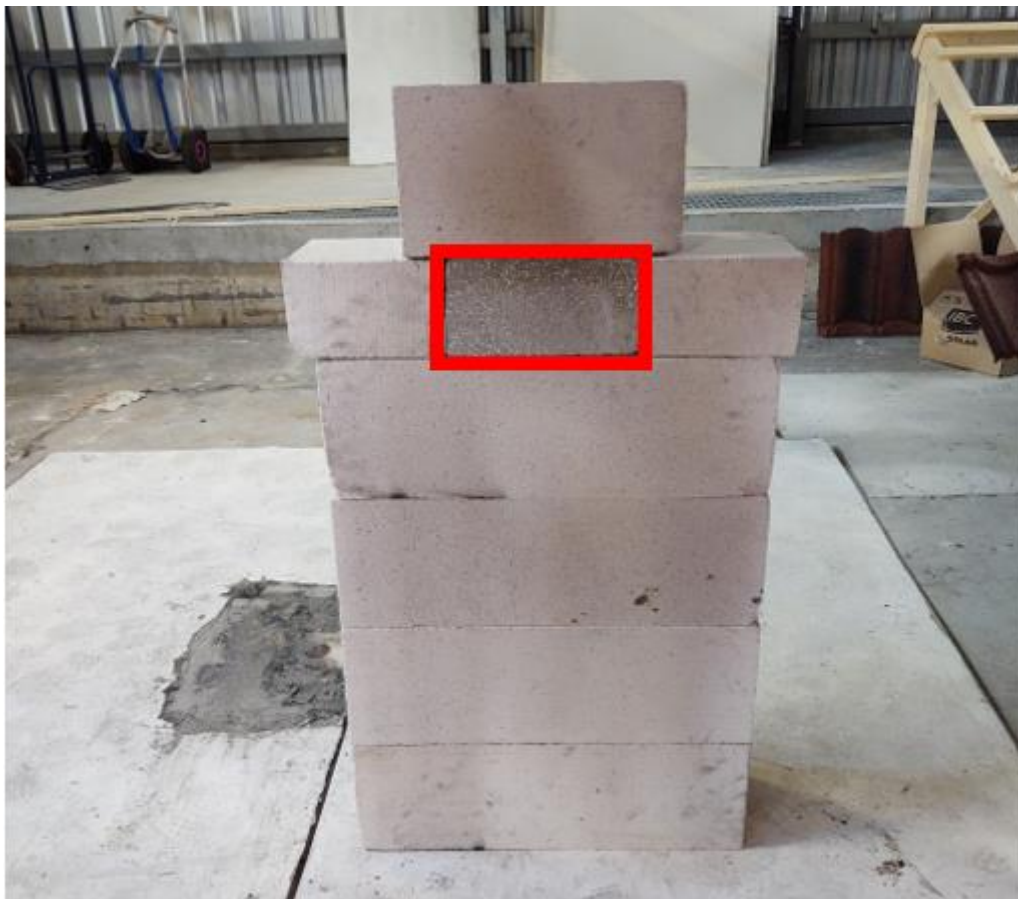
Ved gjennomføring av småskalaforsøkene ble det bygget en rigg av Siporex (20 cm · 20 cm · 59 cm), vist i figur. 11. Etersom det ble brukt en gassbrenner som varmekilde, var det nødvendig å ha et materiale med god brannmotstand, Siporex klassifiseres som ubrennbare materialer.

Figur 12 Småskalaforsøk – Rigg (Rød markering viser plassering av prøvestykket)

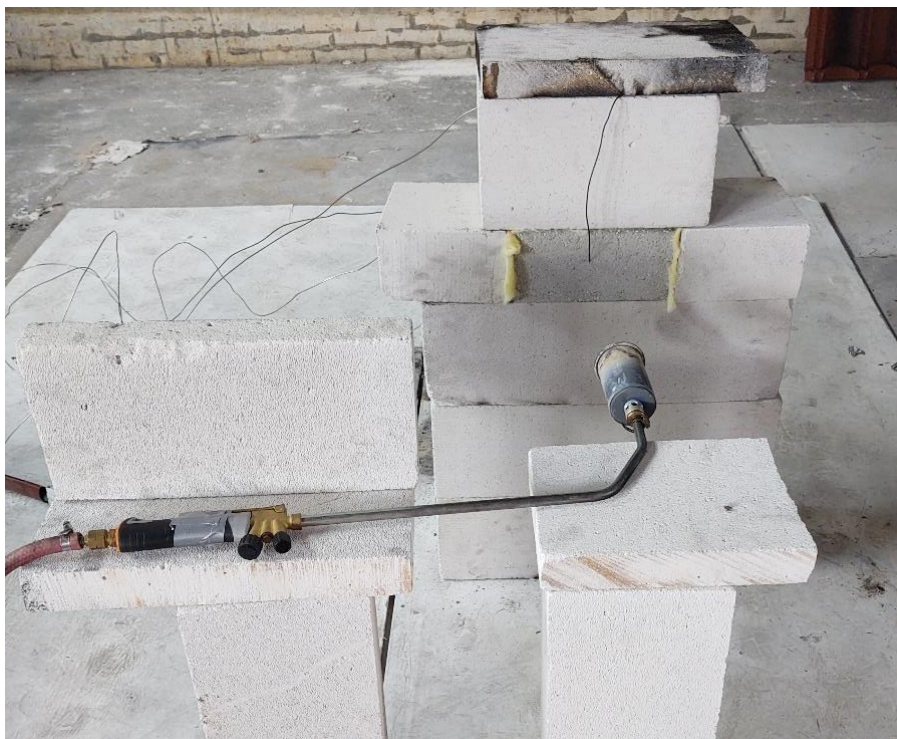
Under begge småskalaforsøkene ble det festet et termoelement på varm side ved bruk av en siporex blokk, figur 13.

Figur 13 Småskalaforsøk - Gassbrenner og termoelement varm side

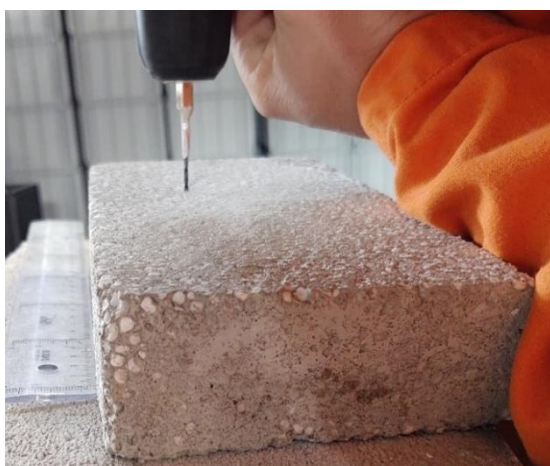
Ved småskalaforsøk 1 skulle det gjennomføres målinger i ulike dybder. Det ble derfor laget 3 hull på kald side, hvor termoelementene skulle plasseres. Boret som ble brukt hadde en diameter på 2 mm, som er relativt likt diameteren til termoelementene.

Figur 14 Småskalaforsøk 1 - Boring i polybetongen

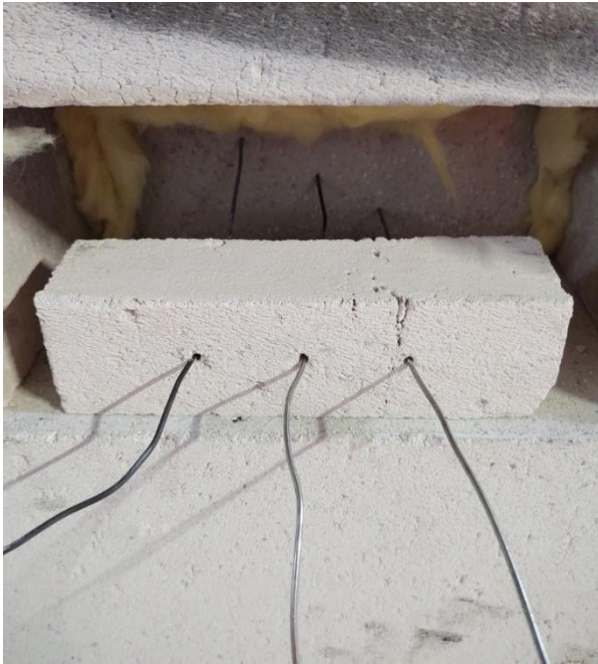
På småskala forsøk 2 ble termoelementene på kald side holdt i en stabil posisjon ved bruk av en siporex klosse, se figur 16.

Figur 16 Småskalaforøk 2 - Termoelement kald side

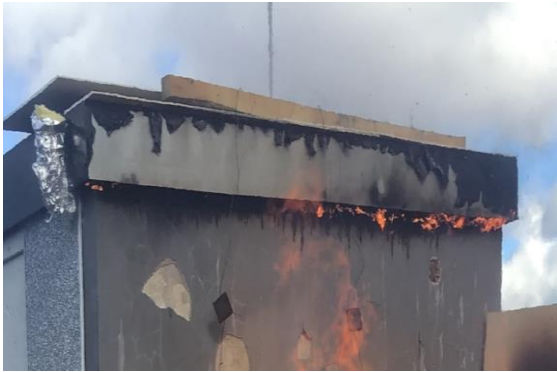
Observasjoner under fullskalaforsøk	
Etter 3 minutter begynte pussen i veggen å sprekke opp.	
Etter 8 minutter antente fugene i overgangen fra vegg til tak.

<p>Figur 17 Fullskalaforsøk - Brann i fuge</p>
27 minutter ut i forsøket veltet en av gipsplatene over brannen.

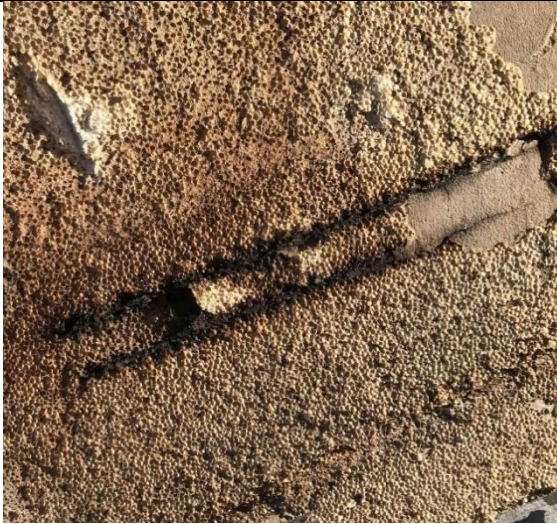
<p>Under forsøket kunne en tydelig se at det forekom forkulling i armeringsstolene. Disse er laget av plast og brukes for å få riktig overdekning til armeringen og nettingkassetene.</p>

<p><i>Figur 19 Fullskalaforsøk - Svarte merker på veggen</i></p>
<p>30 min Forsøket avsluttes</p>	
<p>Observasjoner etter fullskalaforsøket</p>	
<p>Eksponert side</p>

Observasjoner fra forsøket viser at det forekom store avskallinger i pusset på veggen, men skader i selve polybetongen var begrenset. I veggen er det lagt inn armeringsstoler av plast, de eneste skadene som kan observeres i polybetongen er knyttet til disse. Armeringsstolene er plassert like under pusset, slik at det er lite overdekning som kan beskytte mot varme, og kan derfor representere en svakhet der varme vil ha lettere for å trenge inn i veggen. Under forsøket har armeringsstolene delvis smeltet, noe som førte til dannelse av sorte merker på veggen, med noen små sprekker rundt. På tross av dette viste resultater fra forsøket ingen temperaturøkning på kald side, slik at varmen ikke trengte gjennom veggen.

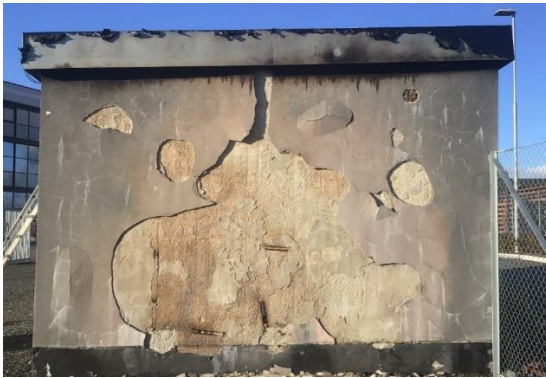
<p><i>Figur 20 Fullskalaforsøk - Vegg etter endt forsøk</i></p>

<p>Etter endt forsøk ble det skrapet i veggen for å se hvordan brannen påvirket polybetongen. Veggen var «sprø» ca. 0.6 cm inn i veggen. Deretter ser den nokså uberørt ut.</p>

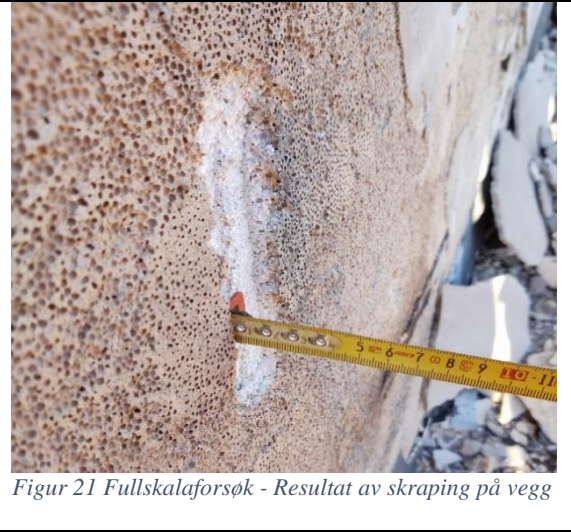
<p><i>Figur 21 Fullskalaforsøk - Resultat av skraping på vegg</i></p>
<p>Ingen endringer på innsiden av bygget (Kald side)</p>

Ettersom veggen er bygget opp av isopor og sement som har gode isolasjonsegenskaper, kan det virke som at energi akkumuleres på utsiden og jobber seg inn. Dette underbygges med at utsiden av veggen var veldig porøs og tørr ca. 0,5 cm inn i veggen. Deretter ser det ut til at veggen er uberørt, der det ikke er noen synlige skader.

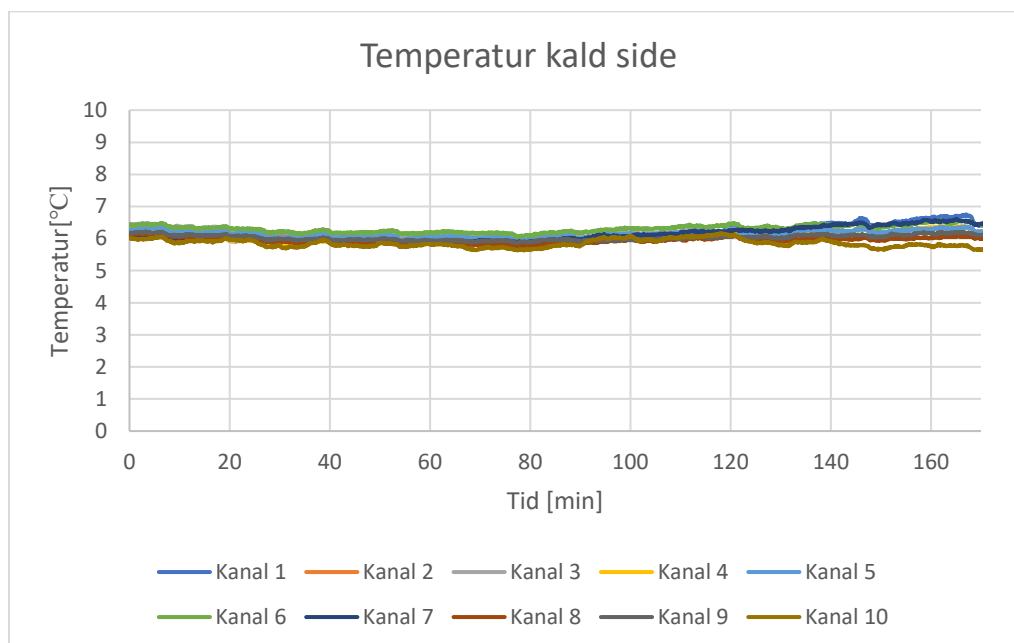
Figur 22 viser hvordan temperaturen på veggens kalde side holder seg stabilt gjennom hele forsøket. For å undersøke om det var varme lagret, som enda ikke hadde trengt gjennom vegg, ble ikke temperaturmålinger av kald side stoppet etter endt forsøk. Målingene i etterkant av forsøket viste ingen nevneverdig økning. Under hele forsøket ligger temperaturen for alle termoelementene mellom 5,6 og 6,8 grader.

Figur 22 Fullskalaforsøk – temperaturmålinger fra termoelementene inne

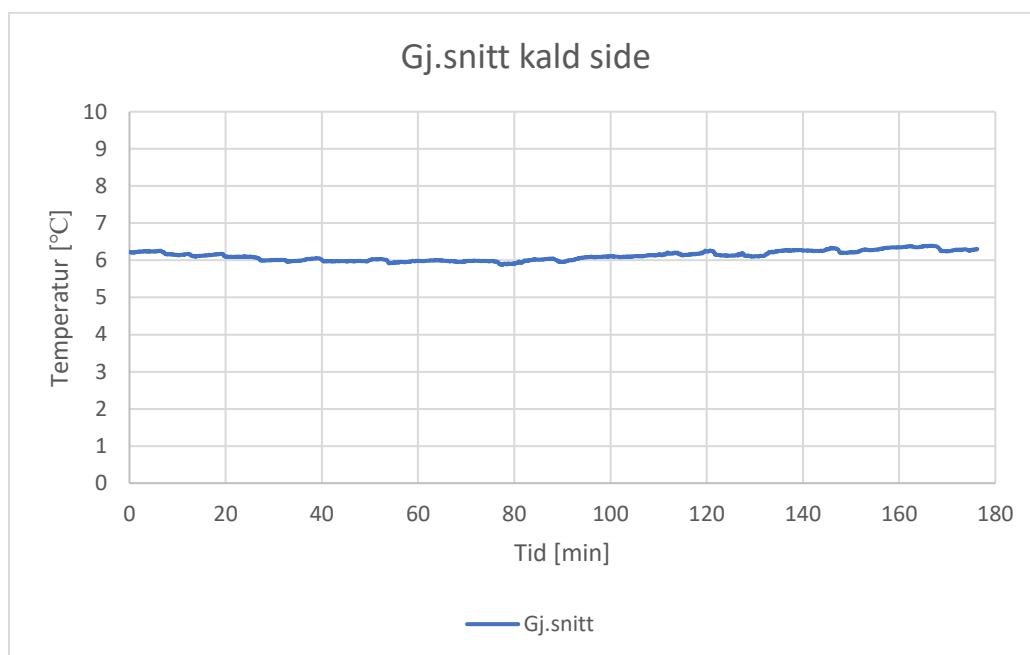
Figur 24 viser gjennomsnittstemperaturen på kald side. Temperaturen holder seg nokså konstant gjennom hele forsøket, og videre til 170 minutter.

Figur 24 Fullskalaforsøk - Gjennomsnittstemperaturmålinger inne (Kald side)

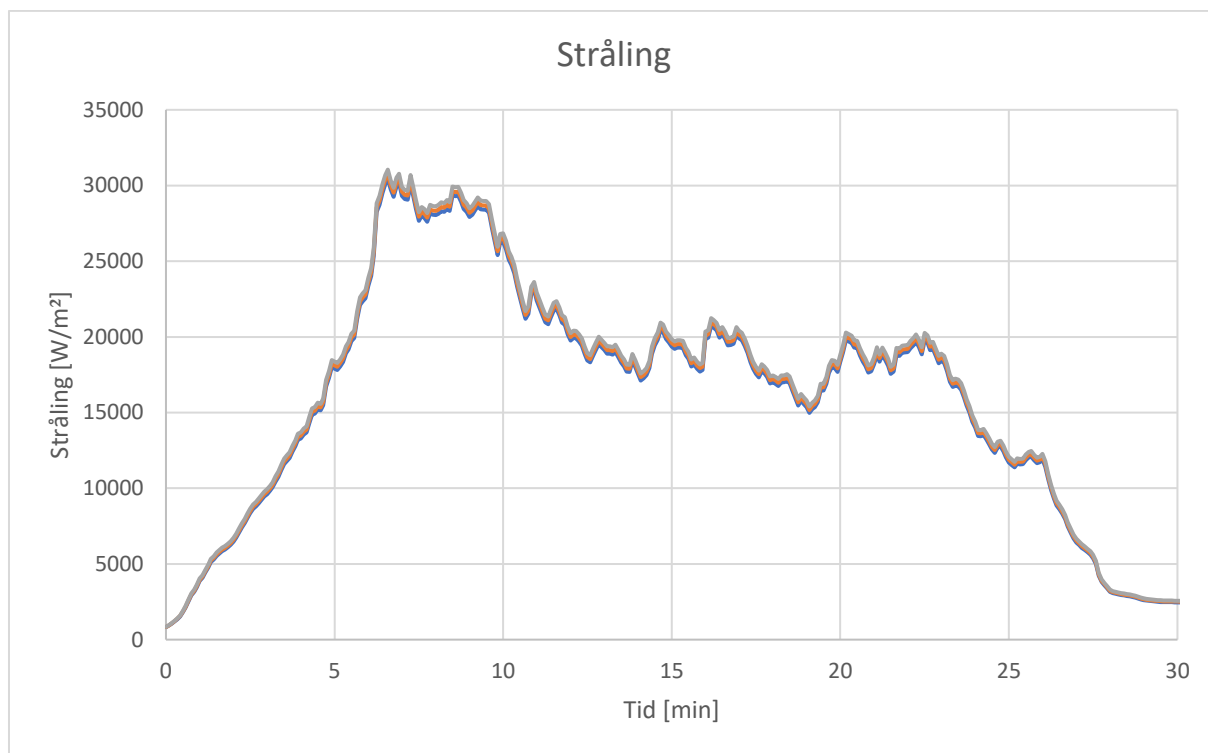
Figur 28 viser mengde stråling veggene ble utsatt for under forsøket. Av grafen kan en se at strålingen øker gradvis frem til rundt 6 minutter, før den faller nok så jevnt gjennom resten av forsøket. Strålingen toppe på 30 KW/m², og ligger deretter rett i underkant av 20 KW/m².

Figur 28 Fullskalaforsøk - Strålingen veggene ble utsatt for

Den nødvendige mengden stråling for å oppnå spontanantennelse av en trevegg er 29 kW/m^2 . Ved gjennomføring av fullskala forsøket ble veggen av polybetong utsatt for en stråling på ca. 30 kW/m^2 . Man kan dermed anta at en trevegg testet under lignende forutsetninger ville tatt fyr, der veggen av polybetong kun opplevde minimale skader i overdekningen.

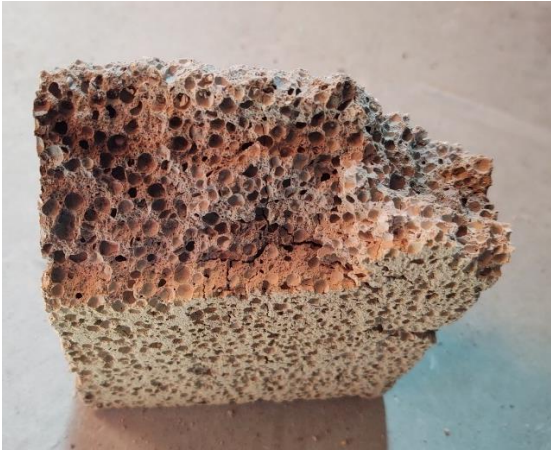
<p data-bbox="676 674 1230 728"><i>Figur 31 Småskalaforsøk 1 - Kjernen av prøvestykket etter endt forsøk</i></p>
Ingen endringer på kald side

Prøvestykket ble delt i to

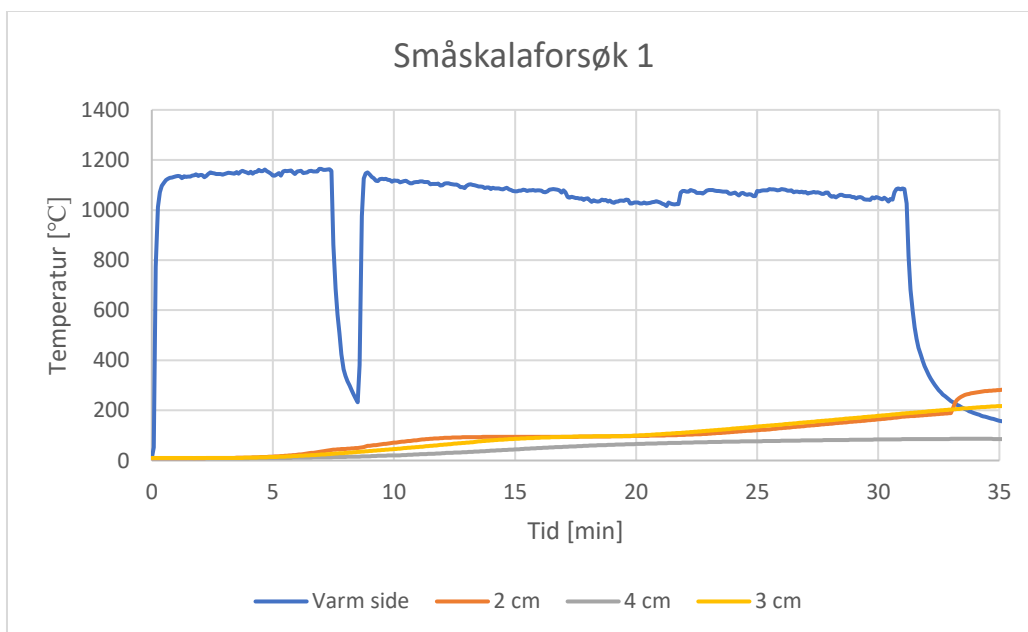
Figur 32 viser temperaturen på varm og kald side under småskala forsøk 1. Ved forsøksstart oppleves en kraftig temperaturstigning på varm side. Temperaturen holder seg jevn frem til 7 minutter ut i forsøket, for så å synke kraftig. Like etter stiger temperaturen igjen og holder seg relativt stabil gjennom forsøket.

Målinger fra kald side viser en jevn stigning gjennom store deler av forsøket, men ved 33 minutter skjer det en signifikant økning i kanal 2.

Figur 32 Småskalaforsøk 1- Temperaturmålinger på varm og kald side

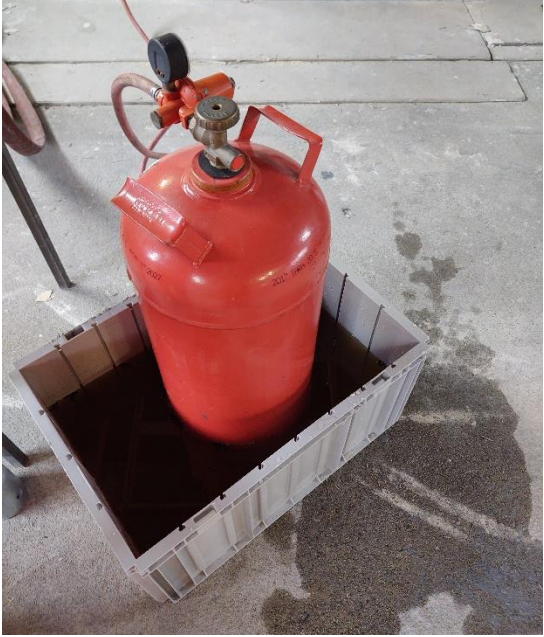
<p><i>Figur 35 Småskalaforsøk 2 - propantank i kasse med varmt vann</i></p>
1 time og 6 min Forsøket avsluttes	
Observasjoner etter småskalaforsøk 2	
Etter endt forsøk, har den eksponerte siden av polybetongen fått flere sprekker, se figur 37. Sprekkene er størst i senter av prøvestykket.

Observasjoner under småskalaforsøk 2	
Etter 3 minutter lett røykdannelse fra øverste siporex blokk.	
27 ut i forsøket ble propan tanken plassert i en kasse med varmt vann

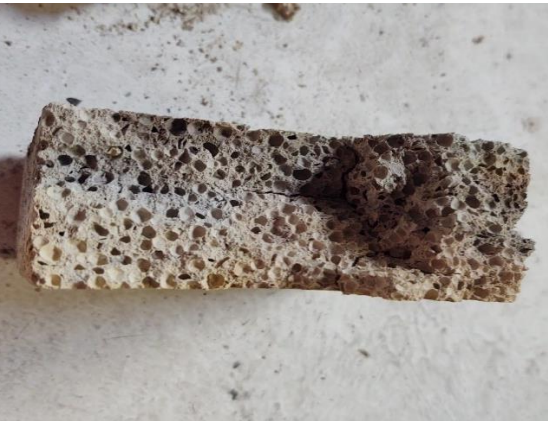
<p data-bbox="678 667 1197 716"><i>Figur 37 Småskalaforsøk 2 - Kjernen av prøvestykket etter endt forsøk</i></p>
Ingen endringer på kald side

Etter endt forsøk var det dannet flere små sprekker i begge prøvestykkene. Prøvestykkene ble delt i to for å undersøke i hvilke dybder man kan se visuelle tegn etter varmpåkjønning.
