BACHELOROPPGAVE

Utskiftningen 1823-1829 i Førde

The land consolidation of 1823-1829 in
Førde

Landmåling og eiendomsdesign

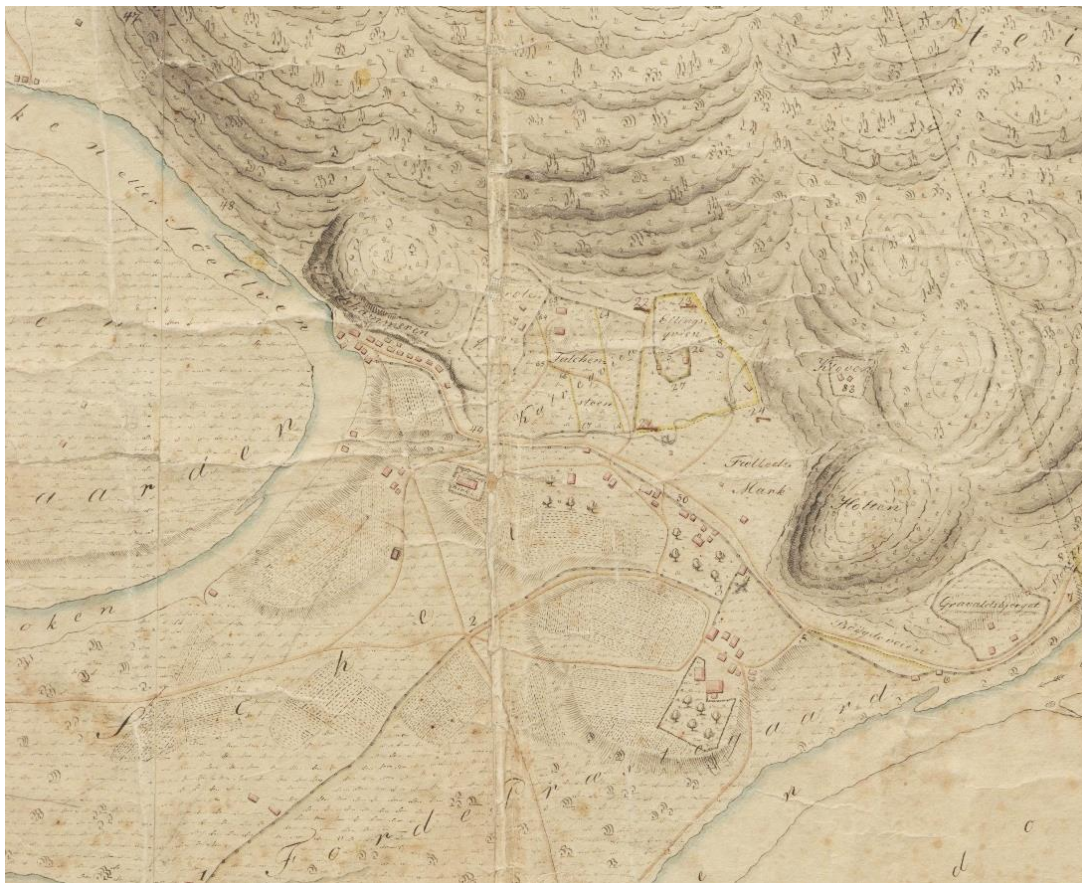
Figur 1: Kartutsnitt fra Aad Gjelles utskiftningskart. Kartet viser Førde sentrum med kirken omtrent midt i bildet.

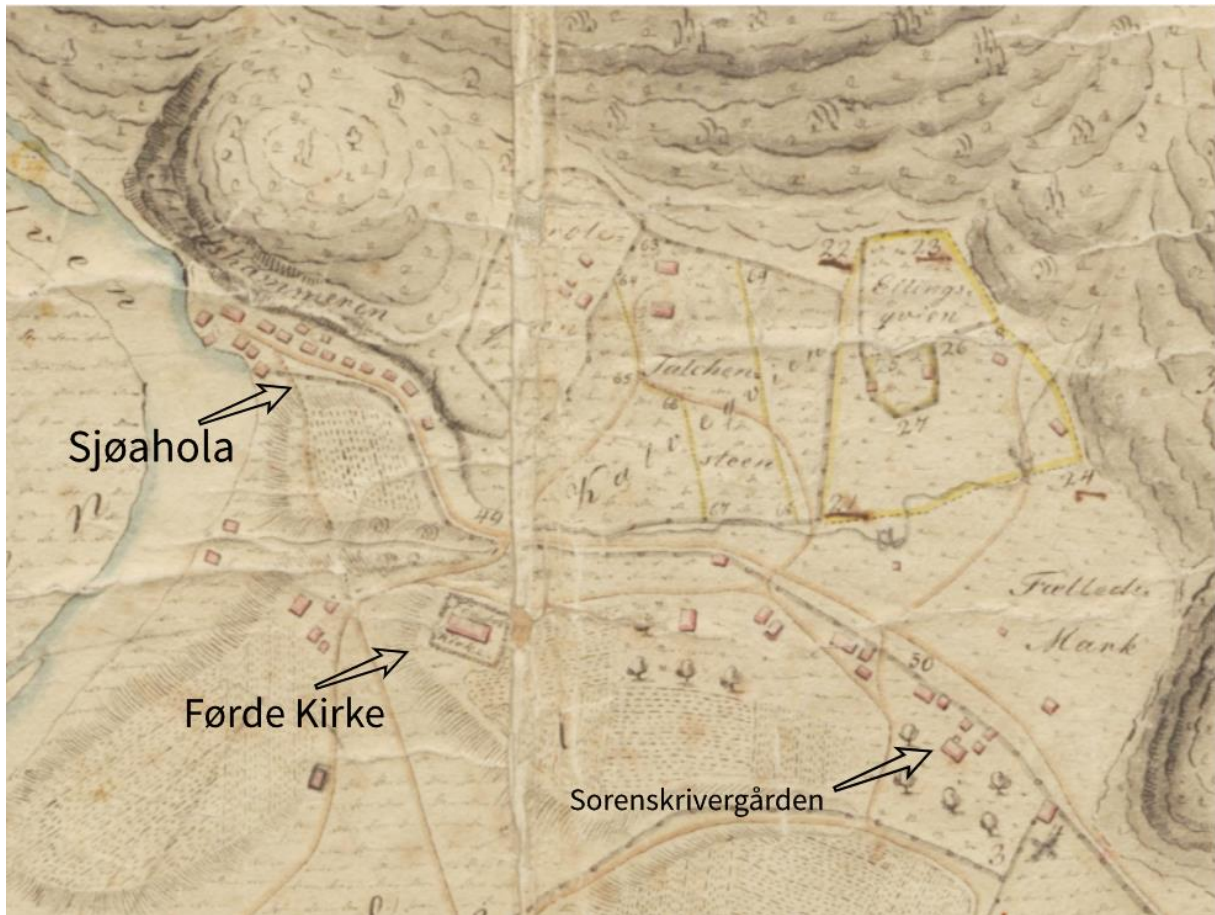
Figur 5: Kartutsnitt fra Aad Gjelles situasjonskart, kartet viser de sentrale områdene i Førde på starten av 1800-tallet.

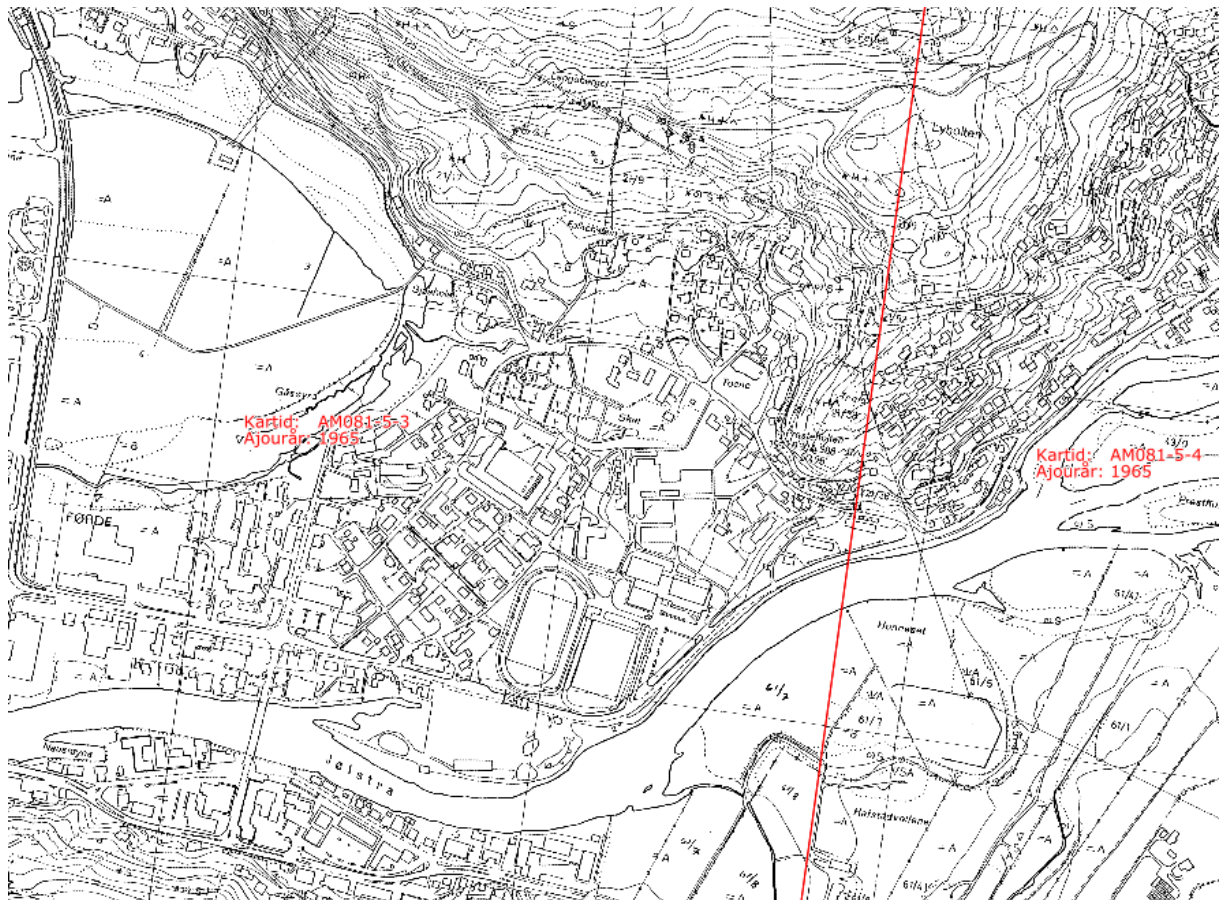
Figur 14: Øk-kart over Førde

av kartleggingen. I 1964 vedtok Stortinget «Landsplan for økonomisk kartverk» hvor det ble foreslått at det skulle kartlegges et areal på 135 000 km² over 15 år i målestokk 1:5 000 og 1:10 000.⁴⁹

I fylkestingsmøte for Sogn og Fjordane 21. desember 1961 ble det stilt spørsmål om eiendomsgrensene skulle være med i kartverket. I den forbindelse oppstod det omfattende diskusjoner om hvorvidt eiendomsgrenser skulle være med eller ikke. Datidens fylkesmann poengterte at eiendomsgrenser var en klar forutsetning for kartleggingen.⁵⁰ Dette forteller noe om hvor viktig eiendomskartlegging var for fylket. I Sogn og Fjordane var det Norkart AS som sto for kartleggingsarbeidet.⁵¹

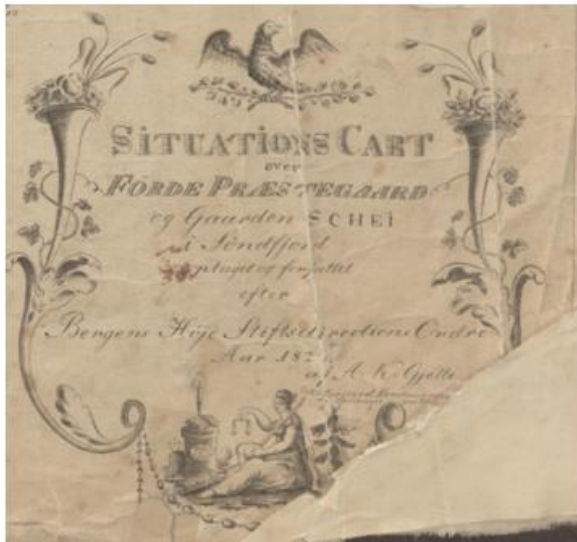
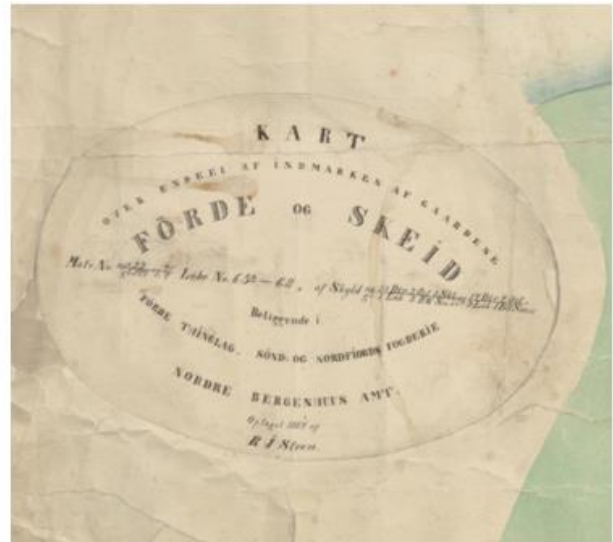
Figur 19: Tittelfelt med informasjon til utskiftningen

Hovedsakelig inneholdt kartene et tittelfelt. Dette feltet inneholdt: navn på gården, jurisdiksjon (tinglag/fogderi), innmark- og/eller utmark, målestokk og karttegner. I noen tilfeller hvem som rekvirerte forretningen. I 1859 ble det innført reglement knyttet til kartenes innhold. Hvis man sammenligner tittelfeltet fra kartet i 1827 og 1864, oppdager man noen likheter.⁸⁸

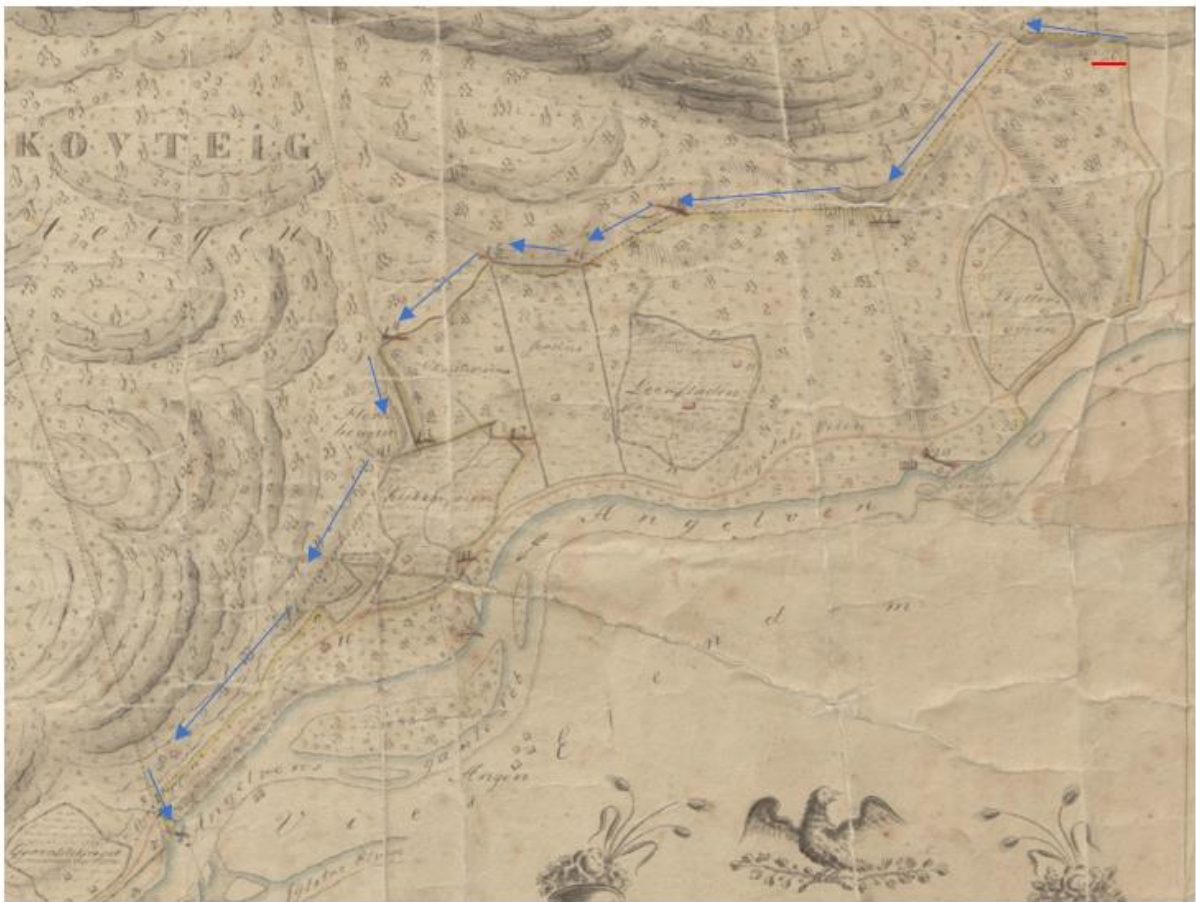
Figur 26: Utklipp fra Aad Gjelles kart. Pilene illustrerer grensen i foten av fjellet.

grenselinje flere hamre ovenfor går fra øst til vest, nummerert 20 til 7 i situasjonskartet.

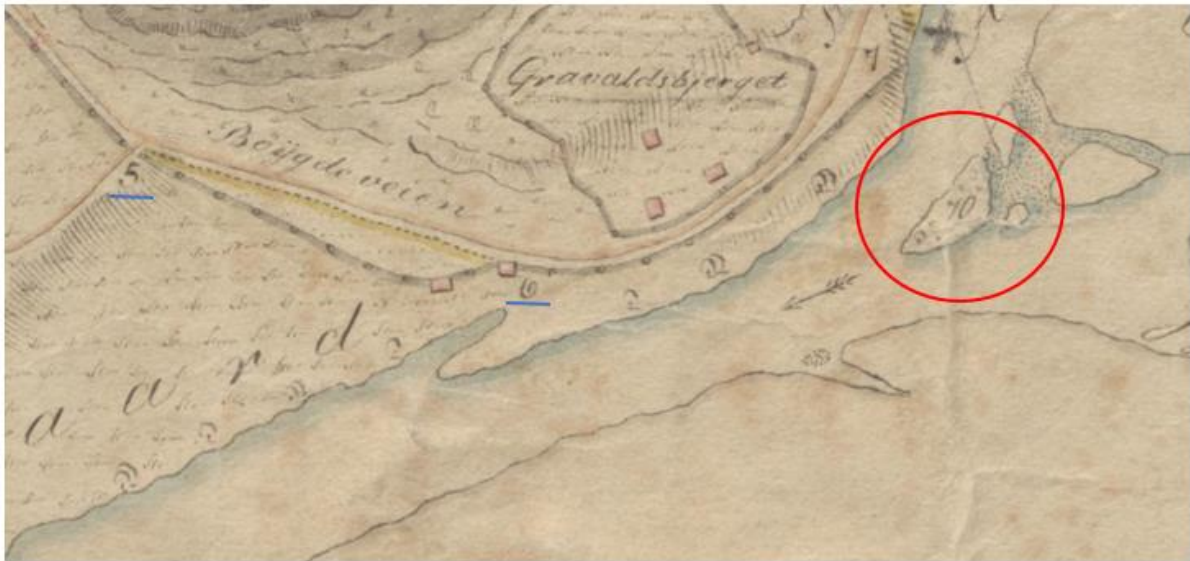
Figur 27: Utklipp fra Aad Gjelles kart - Angelvens foreningspunkt

prestegården etter 1825-utskiftningen, bemerket med nr 5, 6 og 70.

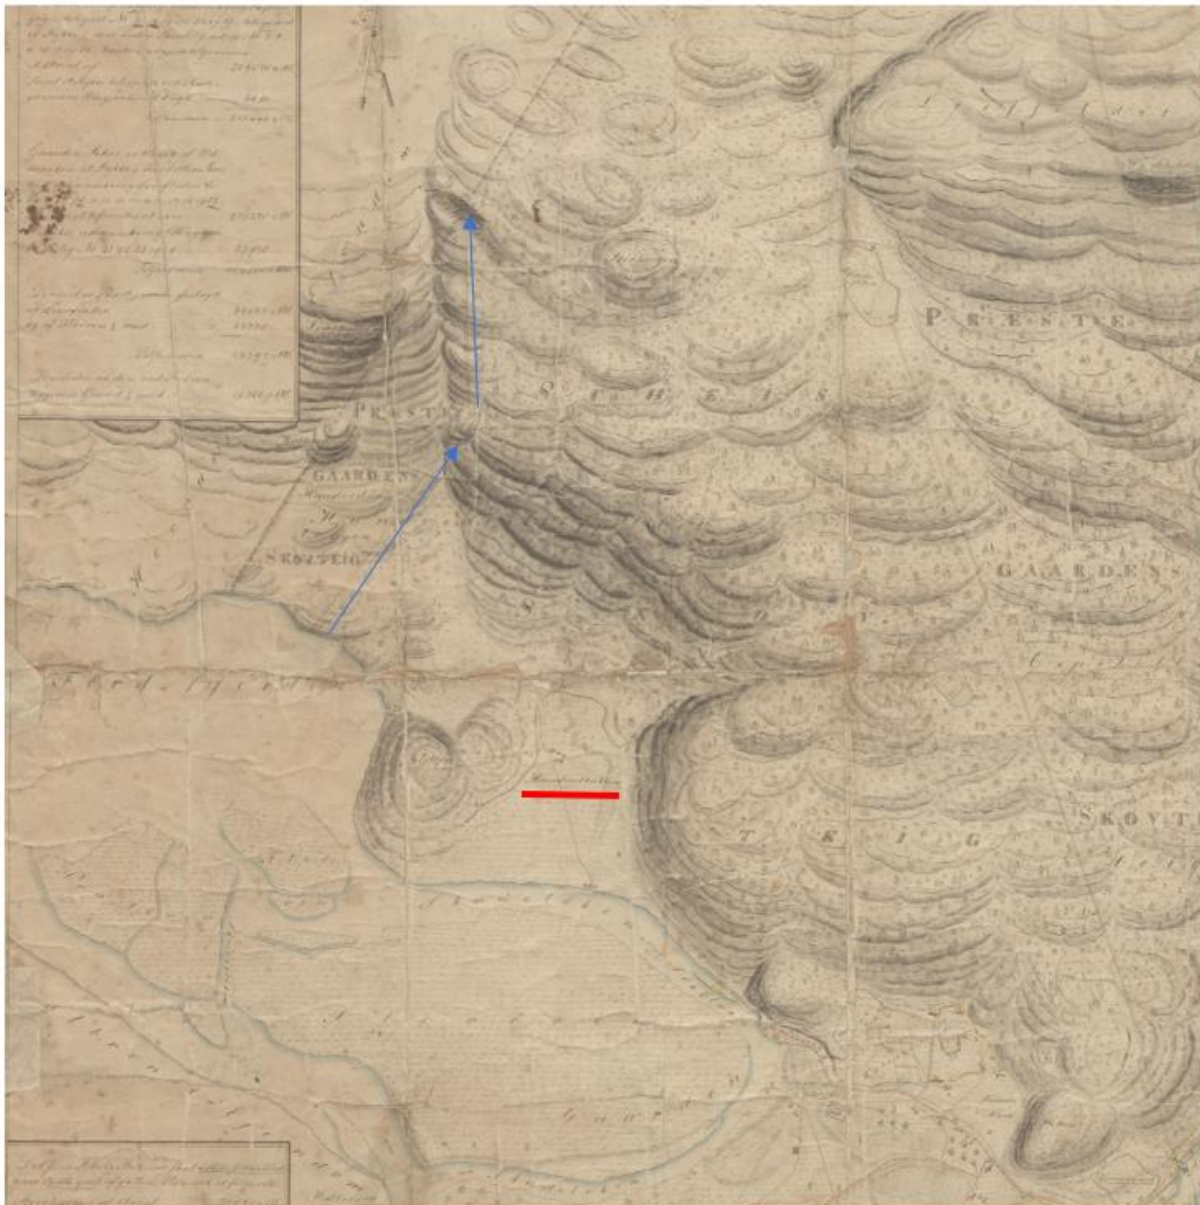
Figur 28: Utklipp fra Aad Gjelles kart. Blå piler illustrerer Skeis vestligste skogteig. Hundvedbakken er understreket i rødt.

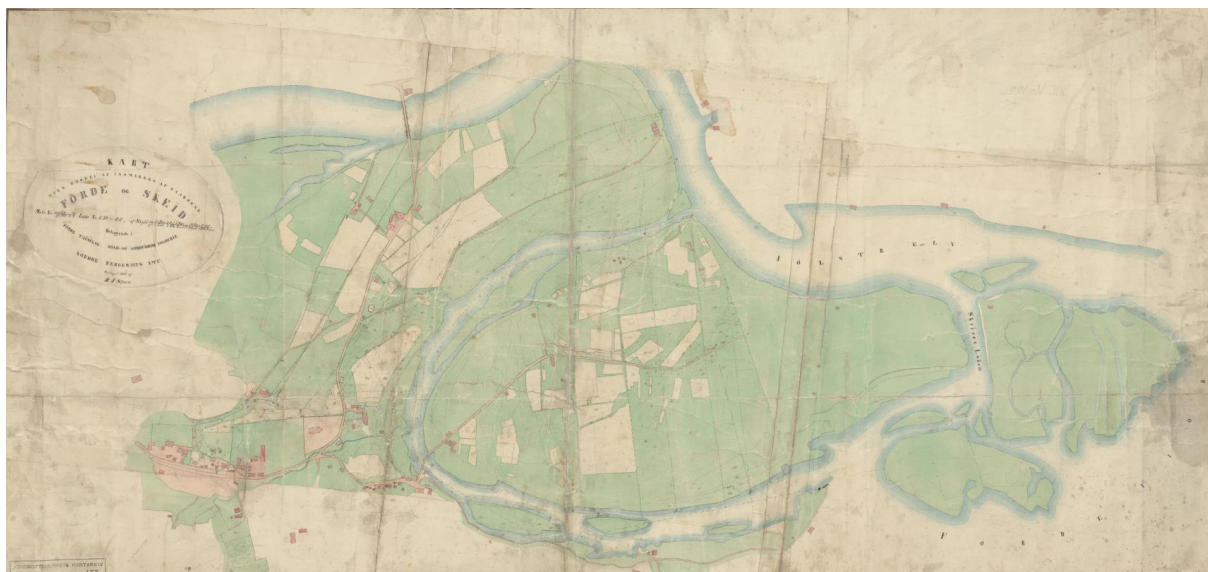
Figur 29: Utskiftningskart fra utskiftningen 1863-1866, opptatt i 1864. Kartet har nord-pilen pekende nedover, slik at kartet kan forstås som "opp-ned".

Mellom 1863 og 1866 ble det på nytt avholdt en utskiftning mellom Skei og Førde prestegård. Denne utskiftningen omhandler i stor grad innmarken. I forbindelse med utskiftningen ble det opptatt et jordskiftekart av R.J Steen i 1864. Denne utskiftningen finnes i sorenskriverens pantebok 1866-1867 fol.212a til 230a. Utskiftningen er i sin helhet transkribert av Statsarkivet i Bergen, det transkriberte dokumentet utgjør 50 sider.

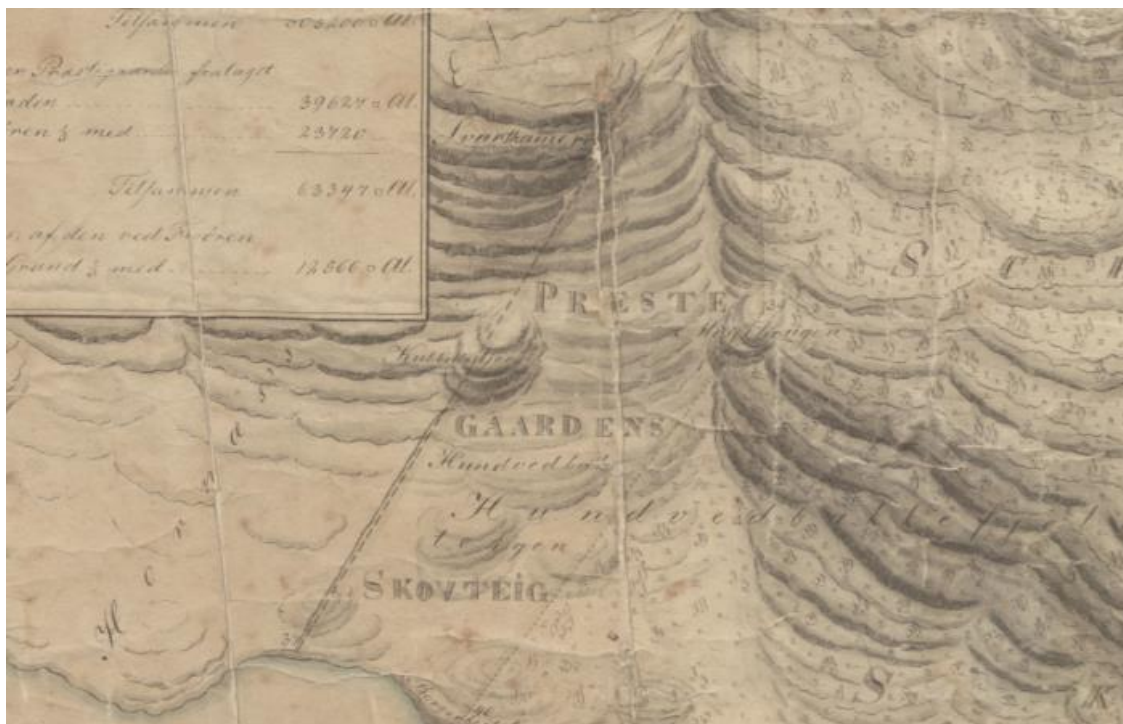
Figur 42: Kartutsnitt av grensen mellom Hornes og Førde/Skei i Aad Gjelles kart, utsnittet viser ikke hele grenselinjen.

Hornes på sin side holdt seg til grensebeskrivelsene i en utskiftning på Hornes avholdt i 1848. Denne beskrivelsen lød som følgende: *«På østre side begrændses gården Hornæs av gården Førde med Schey ved mærker, der i den ovenidsmeldte gård avholdte utskiftningsforretning var beskrevne og hvilke begyndte nede ved søen efter opprettet mærkesgjerde til det såkaldte Kubbete bjerg og går fremdeles mot nord til Svarthammersenden, siden til den såkaldte Sauehilder og videre til den omskrevne steen på Varelieggen».*

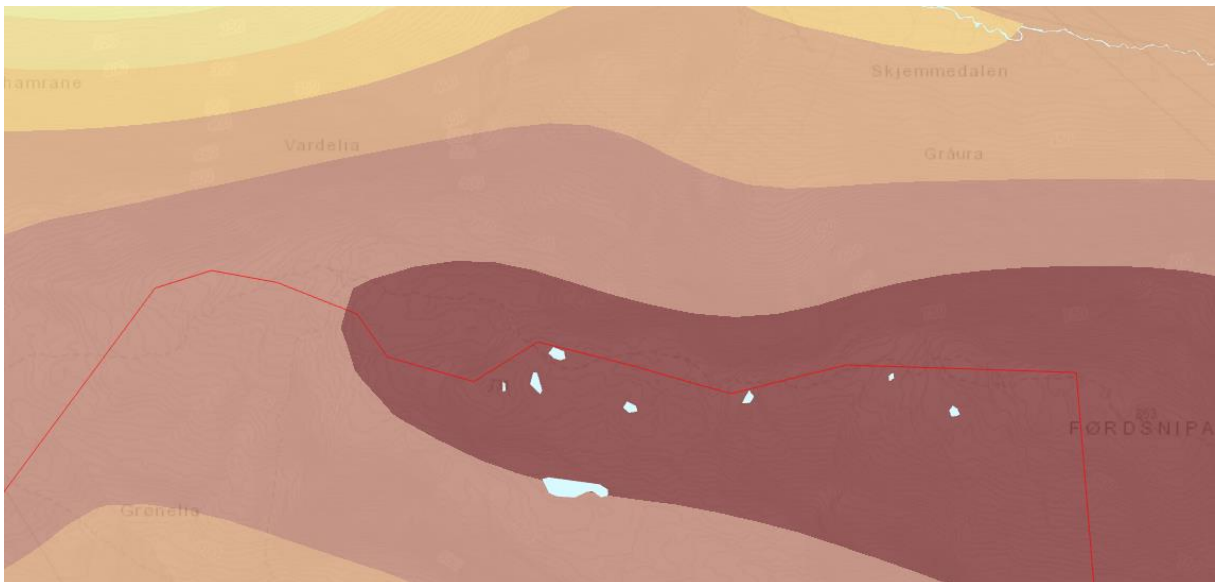
Figur: 59

Videre så er det en annen vesentlig forskjell fra Aad Gjelles kart (figur 58) og dagens matrikkelkart er grenselinjen i nord. Ser vi i området som er i jordsameie i dagens matrikkelkart, følger ikke den en rett linje fra øst til vest, slik det gjør i Aad Gjelles kart. I 1825-utskiftningen beskriver følgende grenselinje slik: «*Mærket mellem Erdal, begynder ved det sidst ommeldte Mærke, og gaaer langst høleste Fjeld, fra Vest til Öst, lige til den Lige Linie fra den oprettede Mærkinggar mellem Erdahl og Erdahlsdahl. Alt efter Vasfaldet*».¹¹⁷ Denne beskrivelsen nevner ikke at den skal gå i rett linje, men følge fjelltoppen. Ved å utføre en høydeanalyse i ArcGis Pro kan vi undersøke om nevnte grenselinje følger fjelltoppen. Som vist i figur 45, ser vi at dagens grense i matrikkelkartet følger fjelltoppen. Denne linjen er også den som ble signalert i ØK (figur 59), og ble dermed videreført i matrikkelkartet. Mye tyder på at det er nettopp denne linjen som ble beskrevet i utskiftningen 1825, siden grenselinjen følger toppen av fjellet.

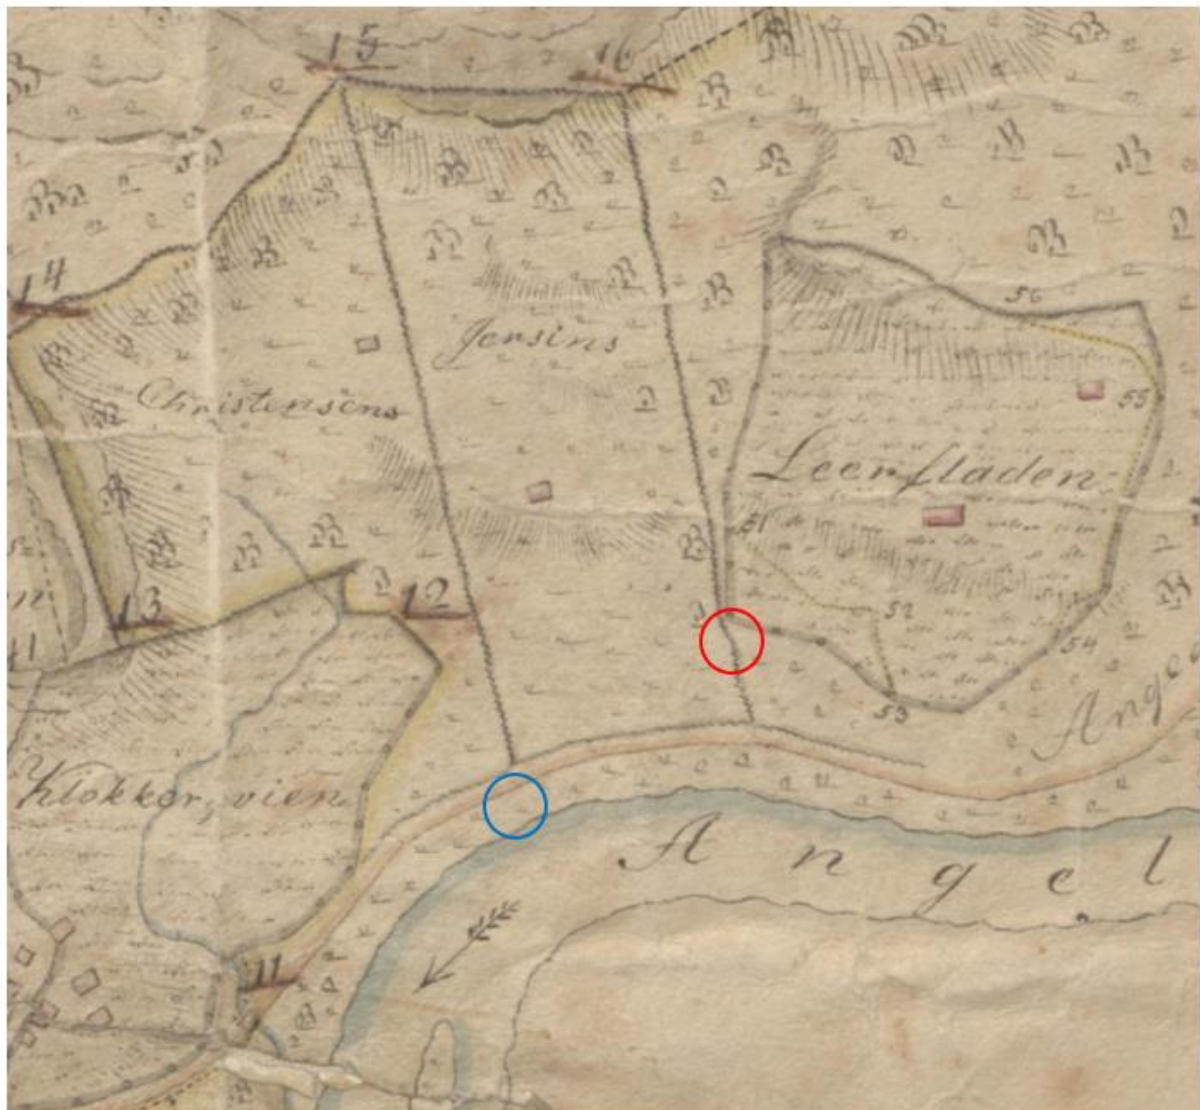
Figur 68: Rød ring viser omtrentlig plassering på det nederste grensemerke som skiller mellom Jersin og Trulsdatters skogteig. Blå ring illustrerer grensemerket som skiller mellom Jersin og Christensens skogteig. Grensene Fortsetter noenlunde som en videreføring av de i Aad Gjelles situasjonskart.

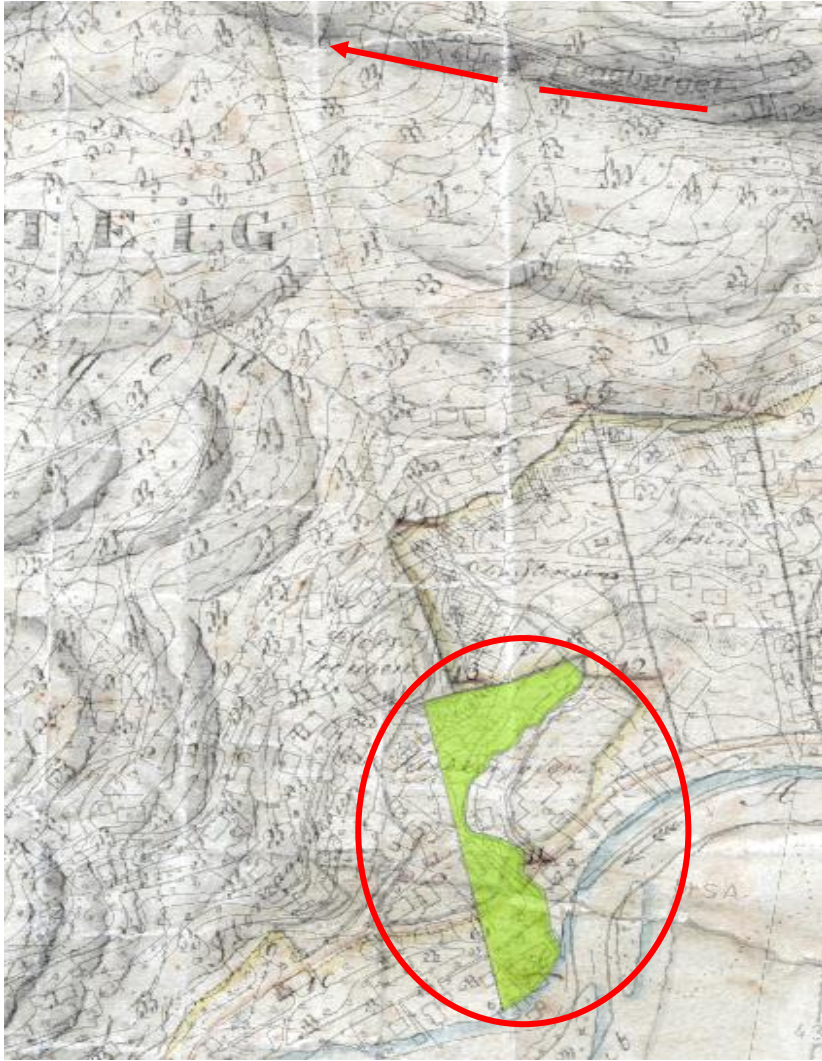
Figur 69: Grønt område viser et areal som grenser til Klokkerqvien og følger en liten elv ned til Angelven i øst. Dette området skal etter 1823-utskiftningen tilhøre Førde prestegård, men. Lægebjerget er streket under i rød farge, mens pilen peker mot bergets vestlige ende.
