Vaskeanordning for fiskekar i settefiskproduksjon

Erlend Drivenes

Bacheloroppgave i [Allmenn maskinteknikk]
Bergen, Norge [2021]

English title: Development of cleaning device for fishtanks

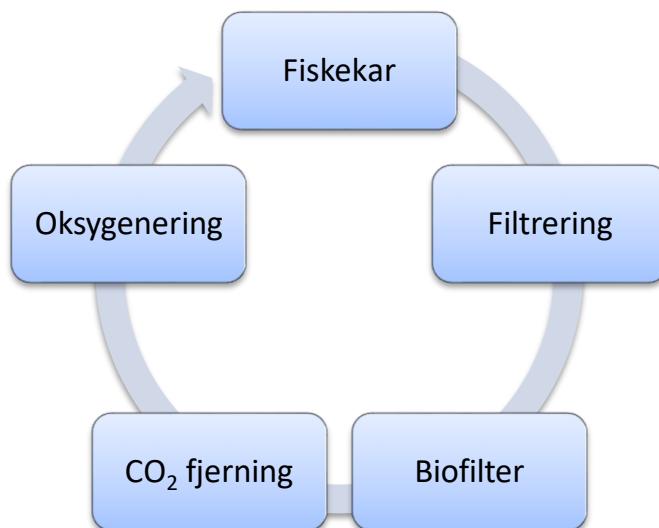
Figur 5: Prosessen i eit RAS anlegg.

I RAS anlegg så vert vatn resirkulert, så behovet for nytt vatn vert kraftig redusert. RAS anlegg fungerer ved at brukt vatn frå fiskekaret går gjennom ein stegvis filtreringsprosess for å så gå tilbake til fiskekaret. Fyrst vil vatnet gå gjennom eit partikkelfilter som fjerner dei største partiklane ($>20 \mu\text{m}$). Dette er ofte før som ikkje er vorte ete eller ikkje oppløyste ekskrement frå fisken. Neste steg er biofilteret som står for den kjemiske omforminga av TAN (total ammonia nitrogen) til nitrat via nitritt. Etter biofilteret vil vatnet gå gjennom ein lufteprosess der ein fjerner CO₂ frå vatnet [9]. Vatnet vil deretter bli pumpa ut i karet igjen. For å sørge for nok nytt oksygen i karet, vil ein liten delstraum av vatnet gå igjennom ein oksygeneringsprosess.

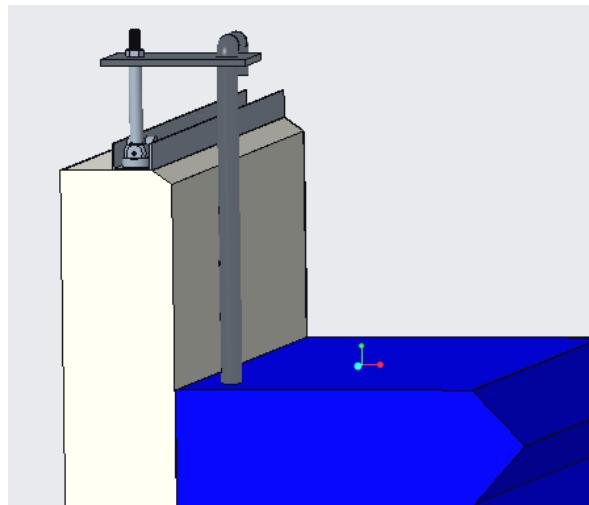
Figur 8: Forslag 1

Forslag 1 var ei løysing der ein satt opp ei skinne oppå karkanten. I skinna kunne ein sette inn ei rulle som kunne gå att og fram i skinna. Via ei plate som ville bli skrudd fast i toppen av rulla, kunne ein montere eit røyr. Dette røyret skulle då spyle veggen ved hjelp av vatn som kom inn eine enden og ut via dyser montert på nedste delen av røyret. Det var i dette forslaget tenkt til å bruke vatn som vert brukt til spycling av forskjellige formål i avdelingane. For å få framdrift var det tenkt å sette opp fleire løpehjul rundt langs karkanten slik at anordninga kunne bli ført fram og tilbake ved hjelp av løpestreng.

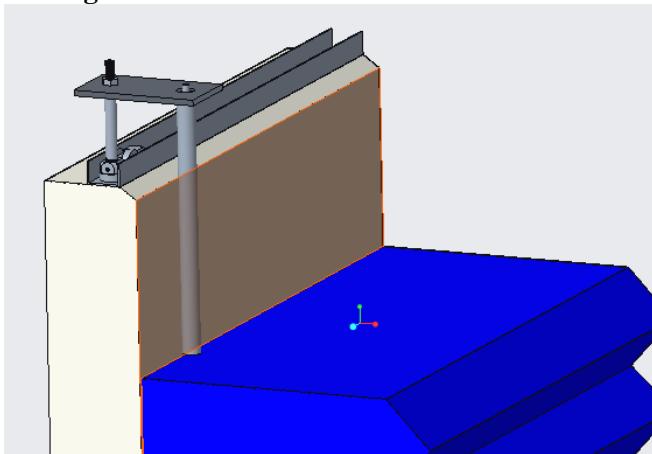
Figur 9: Forslag 2

Forslag 2 var ei løysing veldig likt som forslag 1, men der ein i staden satt på ei kopling for høgtrykksylinder. Dette for å få meir trykk på vatnet som ville treffe karveggen.

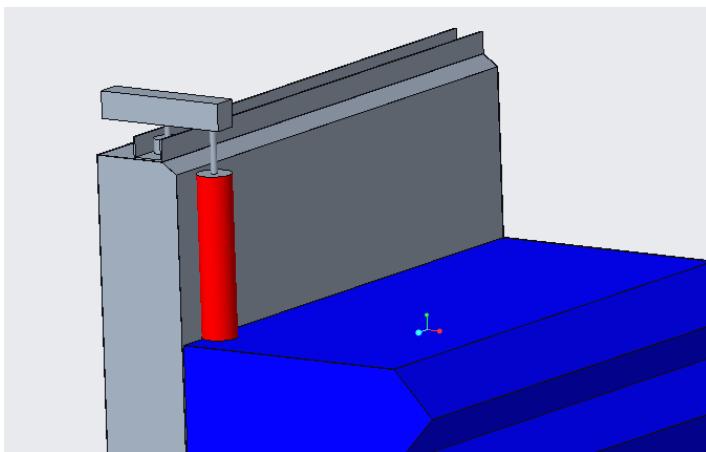
Figur 10: Forslag 3

Forslag 3 var ei løysing der ein monterte ei skinne langs karkanten. I eine delen av denne skinna ville der være tenner, slik at ein kunne montere på eit tannhjul som ville overføra dreiemoment til ein aksel som gjekk parallelt langs karveggen. På denne akselen så ville det då verte satt på ein børste som ville dreie rundt karveggen slik at karveggen blei reingjord. For å få framdrift ville det verte sett på ein elektromotor.

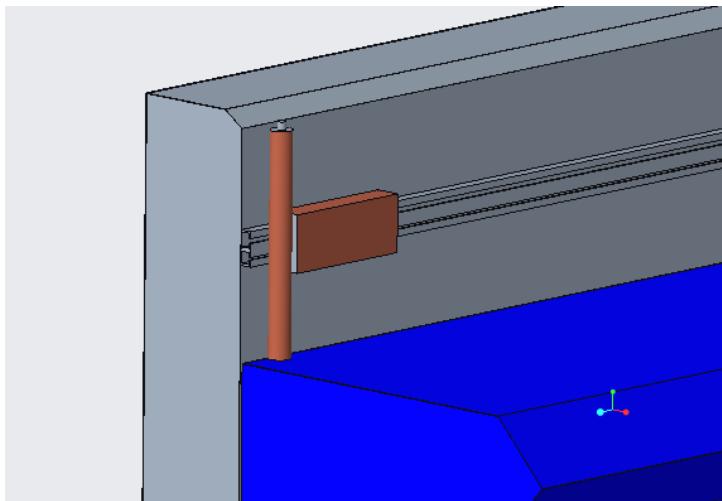
Figur 11: Forslag 4

Forslag 4 var ei løysing der ein monterte ei skinne langs karveggen og montere eit rør som skulle stå 90 grader på skinna. På dette røret skulle det være montert slange for høgtrykkspylar og den skulle gå langs karveggen ved hjelp av ein påfesta elektromotor. På røyret ville det vert laga hol og montert dyser som ville ha spylt veggan.

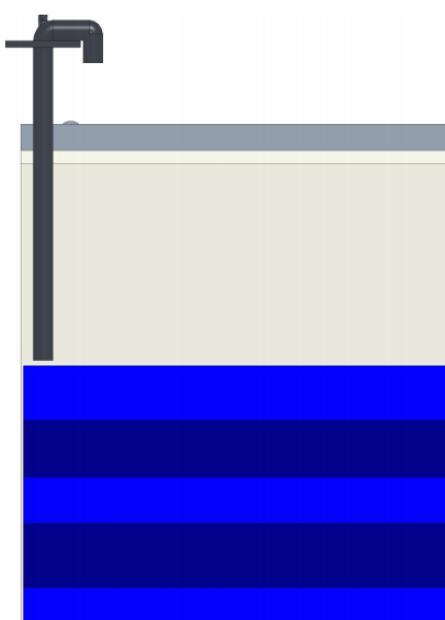
Figur 12 Vaskeanordning sett frå sida

Figur 4.3.1 og 4.3.2 viser anordninga teikna i Creo. Planen med vaskeordninga var å konstruere ein enkel vaskemetode med få og enkle komponentar. Hypotesen var at ved å vaske tanken ofte så vil ein ikkje ha behov for same kraft mot veggen som ein treng dersom ein lar biofilmen gro over lengre tid. Dersom løysinga førte til at vaskinga kunne bli utført på ein enkel og lettvindt måte som gjekk raskt, ville vasking av tankvegg kunne inngå i det daglege arbeidet.

Forslaget gjekk på å sette ei rulle som kunne gå fram og tilbake i ei skinne. For å feste skinna ville ein ha sveisa på vinklar på skinna der ein kunne ha skrudd vinklane ned i golvet. I toppen av rulla ville det vere mogleg å montere ei plate. I denne plata ville det vere montert eit røyr. På røyret ville det i eine enden vere mogleg å kople på vasslange. I andre enden av røret som då ville gå ned langs karveggen vart det laga hol der ein planen var å festa nokre dyser. Vatnet skulle då fylle røret og vatnet bli tvinga ut i gjennom dysene og spyle på karveggen.

Årsaka til at ein lagde to bend på røyret var for å få koplinga til å peike ned mot vasspegelet. Dette var for å unngå å få bøy på vasslangen slik at ein risikerte å få eit moment som kunne gjøre at klossen skrapa mot skinna og gjøre det vanskeleg å føra prototypen fram og tilbake. Anordninga ville bli ført fram og tilbake via ei løpestreng som vart festa i plata.

Sidan vatnet ville strøyme ut av røyret i ein horisontal retning, var det ynskjeleg å ha røyret tett mot veggen. Avstanden mellom hola blei bestemt av lengda av området som skulle bli spylt, samt talet på dyser og avstanden til veggen. Sidan det ikkje er noko litteratur på kor mykje kraft som skal til for å holde karet reint, blei det bestemt at ein skulle prøve å ha utgangen av dysa ikkje meir enn 5cm frå veggen. Dette medførte til at det skulle vere 4 dyser på røyret med 8 cm mellom kvar dyse. Avstanden frå utgangen av dysa til veggen ville då vere 5cm. Utrekning kan finnas i vedlegg J.

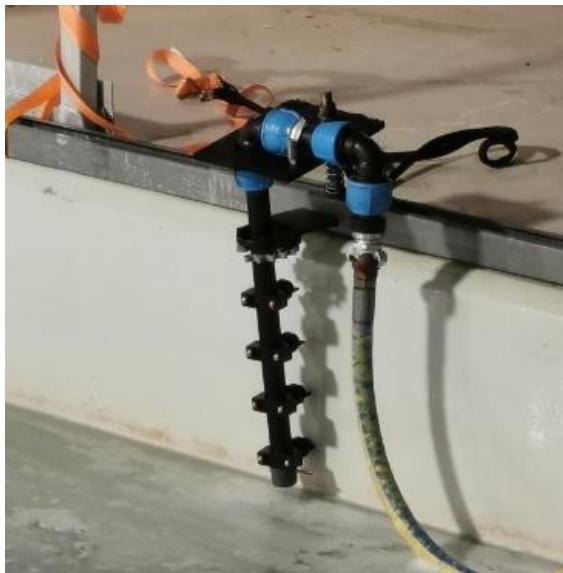
Figur 14 vaskeanordninga montert

Konstruksjonen fungerte som planlagt, det trøgs riktig nok nokre justeringar for å få anordninga til å gå saumlaust att og fram. Ved dei fyrste forsøka så forårsaka tyngda til røyret at delar av rulla skrapa mot skinna. Noko som gjorde det krevjande å føre anordninga eine vegen. Dette vart løyst ved å justere hølet ein festa tauet lenger ut mot røyret.

Vaskinga bestod av å dra anordninga sakte framover til ein møtte enden av den oppsette skinna. Deretter drog ein sakte tilbake til utgangsposisjonen. Dette blei gjort 2 gongar for kvar gong ein vaska. Då framdrifta av anordninga blei utført manuelt, var det vanskeleg å halde nøyaktig same fart kvar gong. Det vart brukt tidsaking ein gong under vasking, på denne eksakte vaskinga var snittfarta på 0.1 m/s

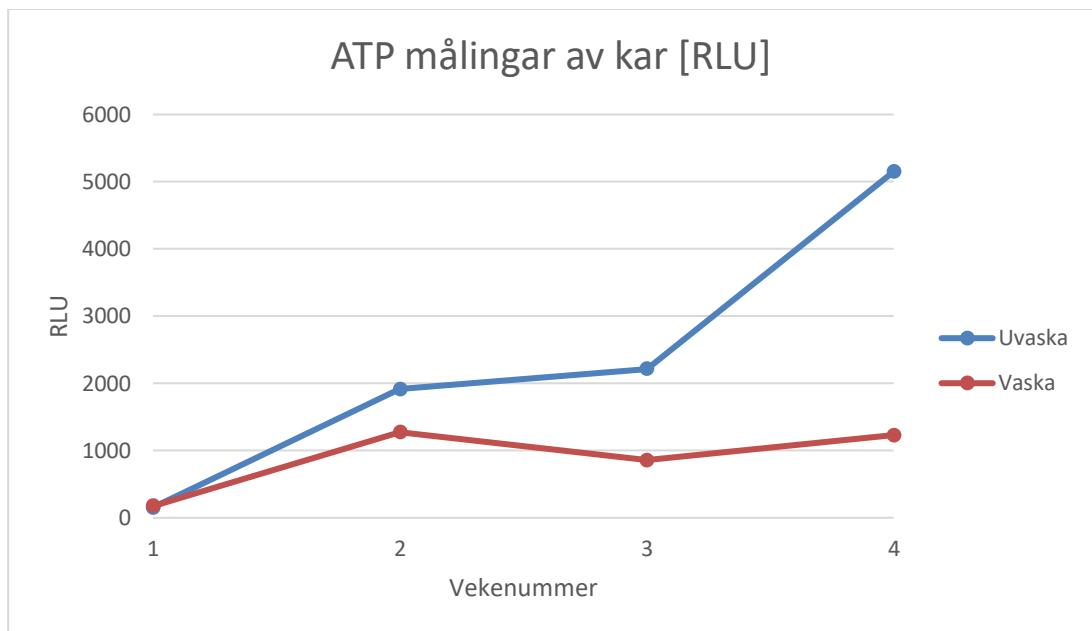
Figur 15: Resultata frå ATP framstilt i graf

Av grafen kan ein sjå at det uvaska området fekk større verdiar enn det vaska området. Mellom veke 2 og veke 3 ser ein lite utvikling av verdiane i både det vaska og uvaska området. I denne perioden var det fleire dagar der ein hadde stoppa fôringa av fisken i det aktuelle karet.

Dato	Uvaska (RLU)	Vaska (RLU)
29.03.21	154	174
05.04.21	1913	1273
12.04.21	2215	858
19.04.21	5150	1230

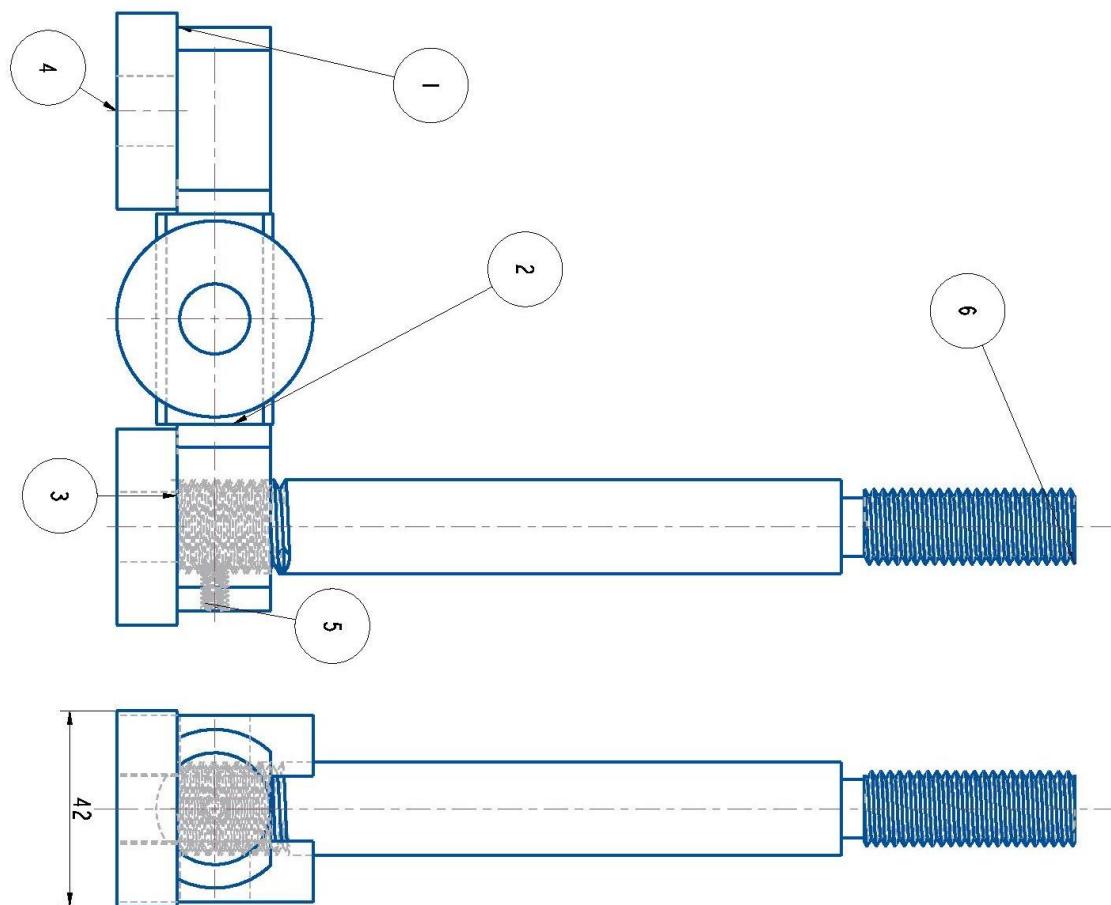
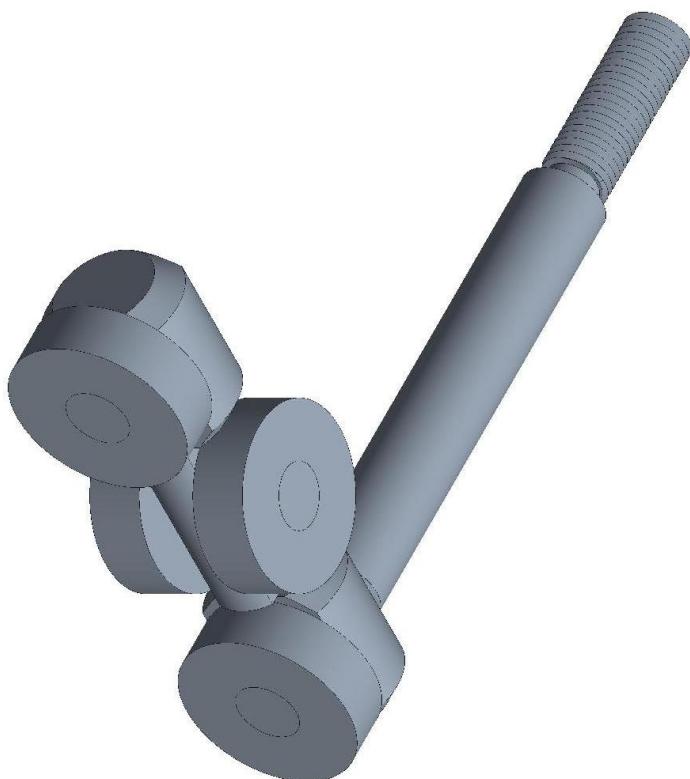
Høgskulen på Vestlandet
IMM
Beskrivelse
RULLE

Pos	Ant	Artikell/Modell	Beskrivelse	Material		Dimension				
				Konstr	Tegning	Revision	Vekt	Skala	Format	Bred.-nr
6	1	STAG				316L				
5	1	SETTSKRUE	Settskrue			316L		M7x8mm		
4	4	RULLELAGER	6302-2Z			316L				
3	1	RULLEDELL_3				316L				
2	1	RULLEDELL_2				316L				
1	1	RULLEDELL_1				316L

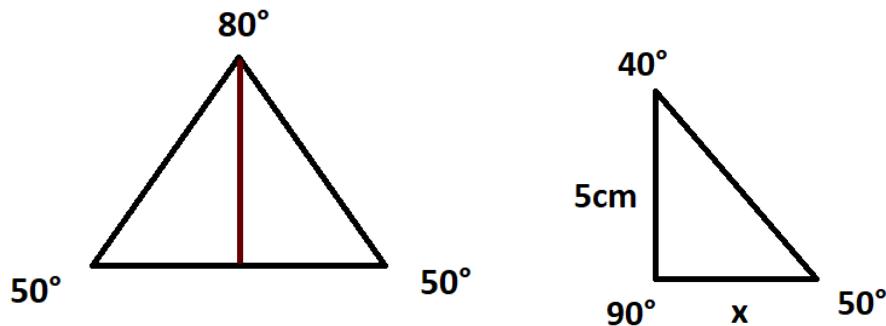
Vedlegg J

$$\frac{\sin 50}{5\text{cm}} = \frac{\sin 40}{x}$$

$$x = 5\text{cm} * \frac{\sin 40}{\sin 50} = 4,2\text{cm}$$

$$\frac{30\text{cm}}{8,4\text{cm}} = 3,57$$

Runder opp til 4 dyser. 30 cm er lengda av karveggen som er over vasspegelen.
