<b>Tittel *:</b>	Overflatebehandling av krysslaminert tre, en eksperimentell studie
<b>Antall ord *:</b>	17834
<b>Engelsk tittel *:</b>	Surface treatment of crosslaminated timber, an experimental study

# **Overflatebehandling av krysslaminert tre**

## **Surface treatment of crosslaminated timber**

**Masteroppgave i Brannsikkerhet**

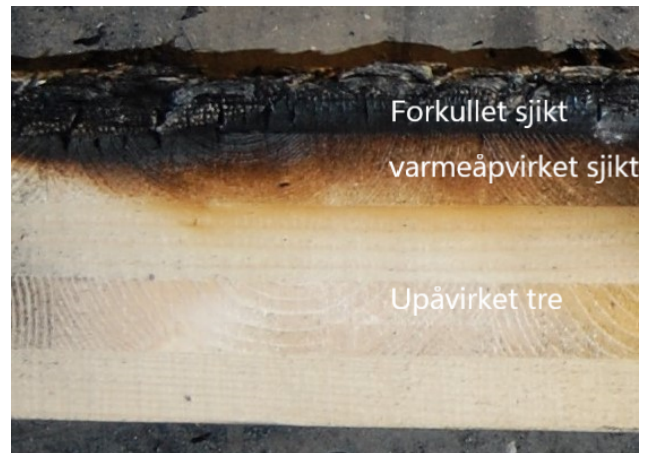
Tre har den evnen at det forkuller når det når ca. 300 °C [2][16, pp-1985]. Siden kull har en varmeledningsevne på ca. 0,07 W/°C mens tre har en varmeledningsevne på 0,14 W/°C vil kullaget som blir dannet være med å beskytte/isolere det upåvirkete treet bak kullaget [34]. Siden det blir dannet et kullag når treet når pyrolysestadiet vil massen til treet avta og tverrsnittet til det upåvirkete treet bak kullaget vil minske, denne minskningen av tverrsnittet skyldes en økning i kullaget som gradvis forkuller det upåvirkete treet. Denne gradvise økningen skjer jevnt med en hastighet fra 0,5 - 1,0 mm/min utfra hvilke tresort som er i bruk [2, 28]. Denne hastigheten er omtalt som forkullingshastigheten og har benevnelsen  $\beta_n$  eller  $\beta_0$  (Hvor  $\beta_n$  er en teoretisk forkullingshastighet som tar hensyn til økt forkulling i hjørner og  $\beta_0$  er forkullingshastigheten ved endimensjonal eksponering). På figur 2.6 er det vist et bilde av en av forsøksstykkene, figuren viser et klart kullag, et lag som tydelig er varmpåvirket, men ikke er fult forkullet og et lag som er upåvirket av den eksterne varmekilden.

**Figur 2.6:** Bilde som viser forkullet lag, varmpåvirket lag og upåvirket lag i et av teststykkene. (bilde er tatt av forfatteren selv)

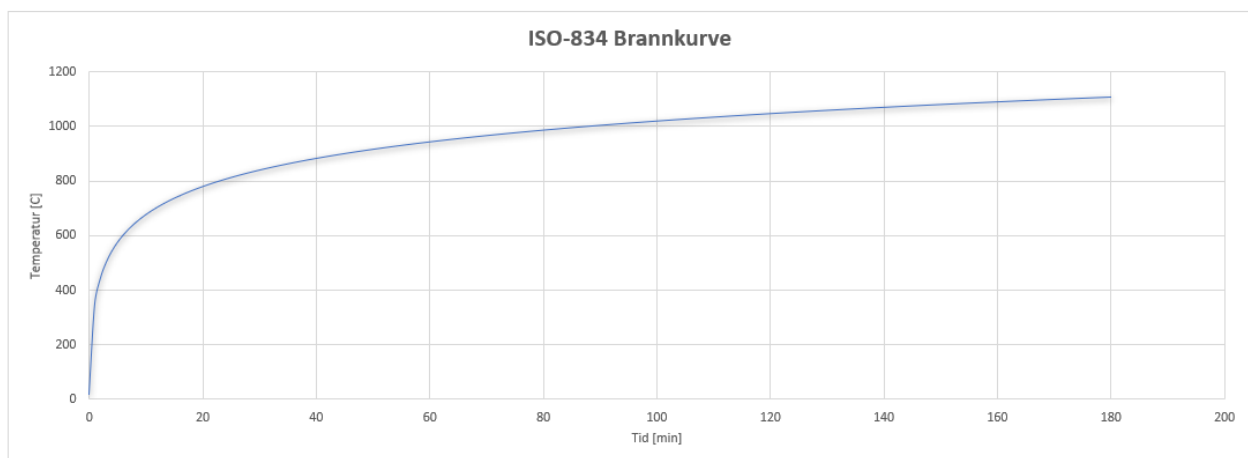
Hvor T er temperatur i rommet gitt i Celsius [°C] og t er tid gitt i minutter [min].

**Figur 2.10:** Tid/temperaturkurve for en ISO834 brann

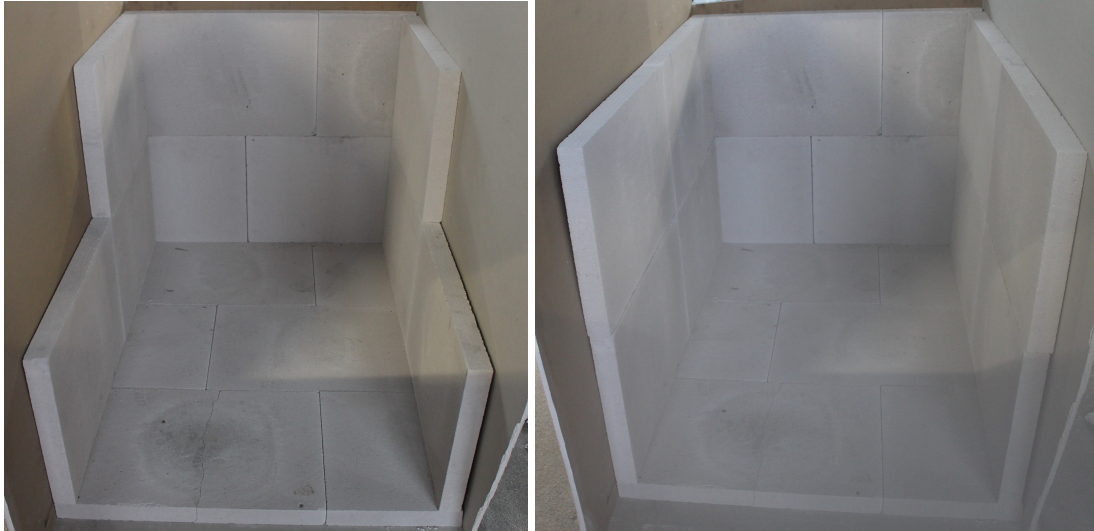
For at rommet skal få de ønskete innvendige dimensjonene, blir sideplattene plassert opp på lettbetong gulvet, dette gjør da at det blir tatt av 5 cm på hver side av bredden, noe som gir den ønskete bredden på 80 cm. Siden dybden på rommet er akkurat 120 cm blir det lagt på en ekstra 5 · 5 cm stripe med lettbetong slik at bakplaten kan bli plassert direkte opp denne. Siden platene er 40 cm høye blir to plater plassert opp på hverandre for å gi rommet den ønskete høyden på 80 cm. For å stabilisere og tette eventuelle sprekker mellom spiorex blokkene blir det skrudd og limt på gipsplater på utsiden av alle veggene. Fig 3.3 viser rommet med monterte bakvegg og sidevegger.

**Figur 3.3:** Bilde av bakvegg og sidevegg

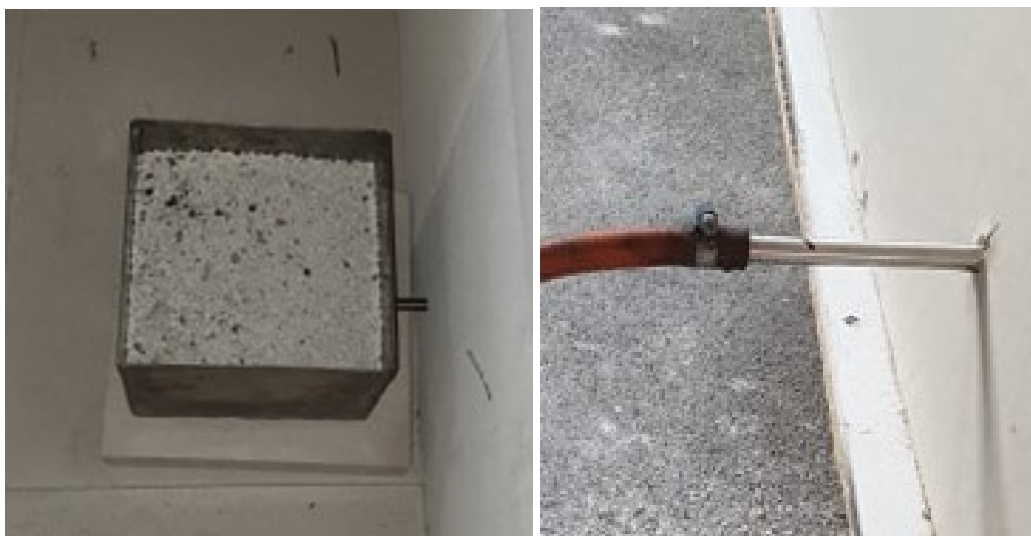
I bakplaten er det så boret et hull 7 cm fra gulvet og 40 cm fra veggen av rommet, dette hullet er for tilførsel av gass til gassbrenneren, som vist på figur 3.4. Gassbrenneren har et lag med sand som gassen strømmer gjennom og som gir jevnt tilstrømning av gassen over hele arealet til brenneren.

**Figur 3.4:** Bilde av Gasbrenner og oppkobling av slange for gasstilførsel til brenner

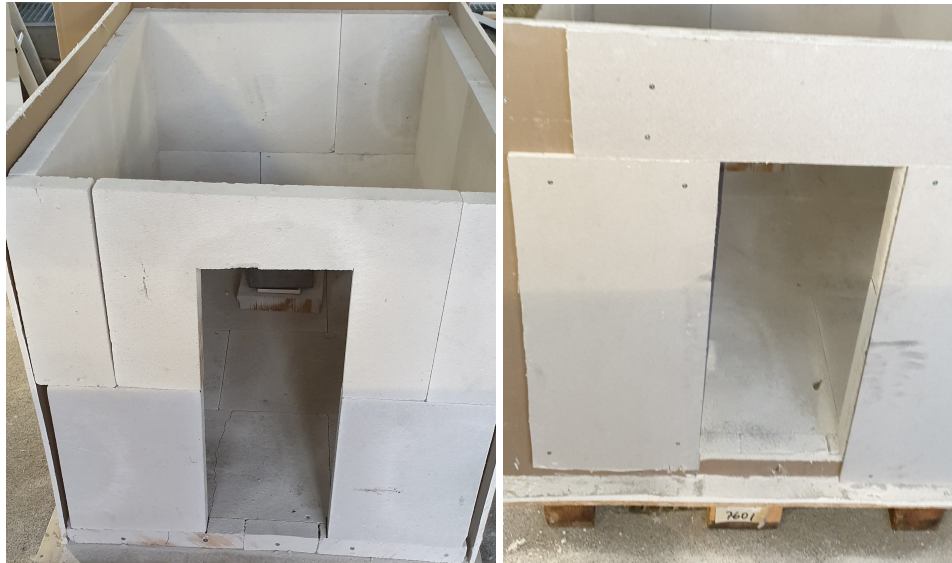
Front veggen er montert på samme måte som bakveggen. Eneste forskjellen mellom de er at det i frontplaten er kuttet til en dør på  $67 \cdot 27$  cm. Det er også montert dobbel gipsplate rundt åpningen, dette er gjort fordi det vil være overtenning i rommet og med doble plater vil det bare være å skifte de ekstra gipsplatene istedenfor hele fornt veggen, om det skal komme noe skader på grunn av den høye temperaturen. Figur 3.5 viser fronten på rommet med åpning.

**Figur 3.5:** Bilde av frontvegg med og uten gipsplater

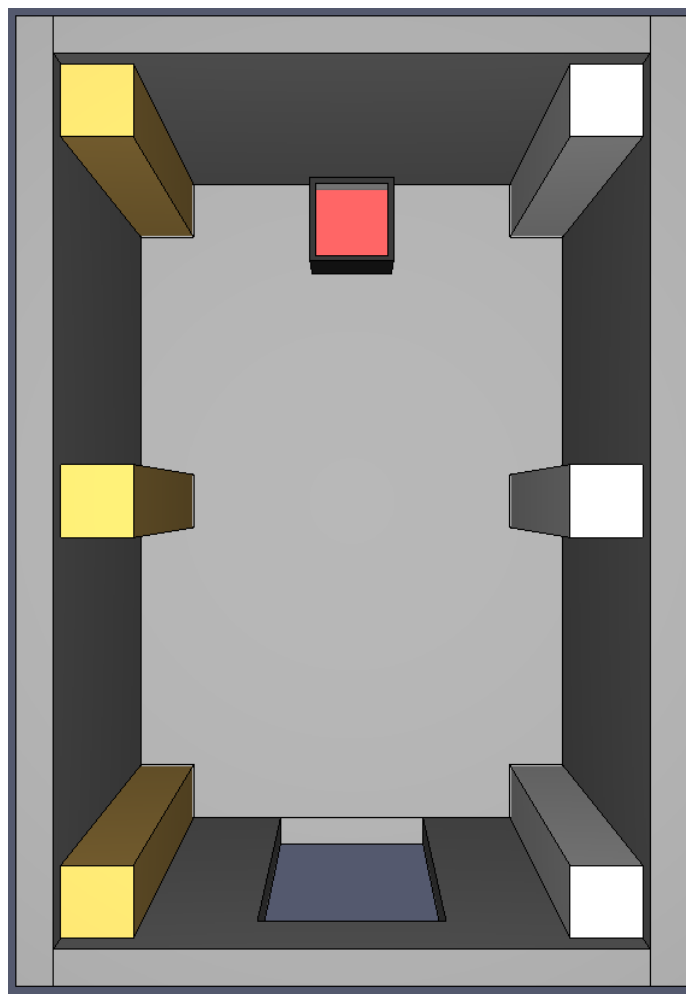
Teststykkene er plassert slik at toppen av teststykkene er 5cm fra toppen av rommet. Teststykker som har blitt overflatebehandlet er plassert på høyre side av rommet (illustrert med hvitt i figur 3.7) og ubehandlede teststykker er plassert på venstre side av rommet (illustrert med gult i figur 3.7).

**Figur 3.7:** Plassering av teststykker i 1/3 ISO-rom: hvite teststykker illustrerer behandlede teststykker, gule illustrerer ubehandlede teststykker og rød firkant illustrerer brenneren

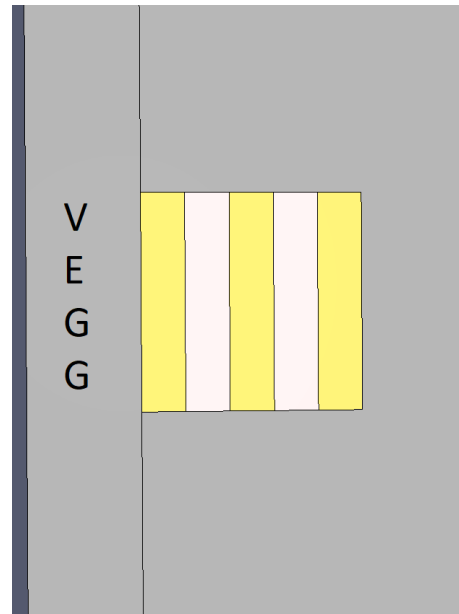
Siden det for KLT er vesentlig hvilke retning lamellene går er det passet på at alle teststykkene plassert slik at lamellene er lagt i sideveggs lengde retning som vist i figur 3.8.

**Figur 3.8:** Illustrasjon av lamellretning i forhold til sidevegg, figuren illustrerer teststykke plassert på midten av venstre sidevegg.

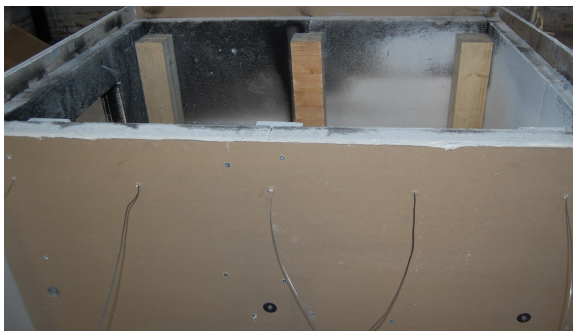
Teststykkene ble plassert i rommet, forklart i kapittel 3.3, og termoelementen som skulle inn i teststykkene ble tredd inn i hull boret i teststykkene. Teststykkene ble så festet til veggen ved hjelp av en skrue fra utsiden, plassert på midten av teststykket (plasseringen på denne er ikke helt lik for alle teststykkene, men siden den er så langt unna målepunktet vil den ha liten innvirkning på målingene). Termoelementene for måling av romtemperatur ble plassert 5 cm fra veggen. Oppsettet så lang kan ses i figur 3.10.

(a) Gjennomføring av termoelementer og skruefest til teststykker. Viser gjennomføring/feste fra utsiden.

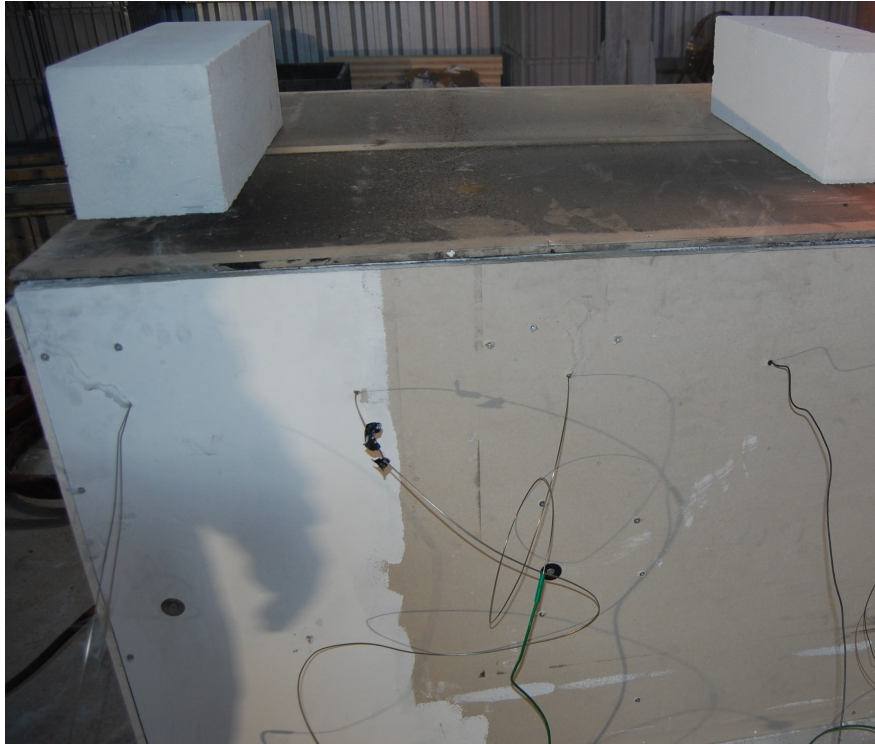
Etter termoelementer og teststykker var plassert, ble det plassert isolasjon på toppen av veggene (for ekstra isolasjon) og taket ble lagt på. opp på taket ble det også plassert ekstra vekt for å sikre at det tettet mest mulig. Bilde med plassert tak kan ses i figur 3.11

**Figur 3.11:** Brannrom med tak og ekstra vekt på taket

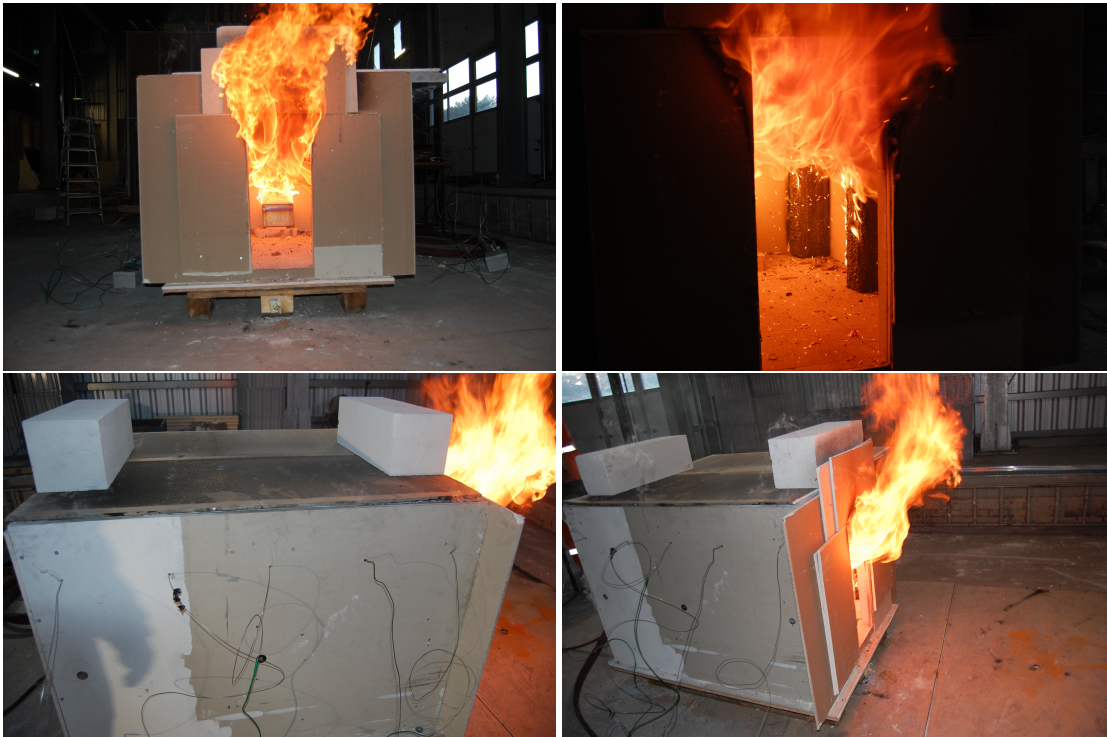
**Figur 3.12:** Bilder tatt under forsøkene, viser full overtenning av rommet

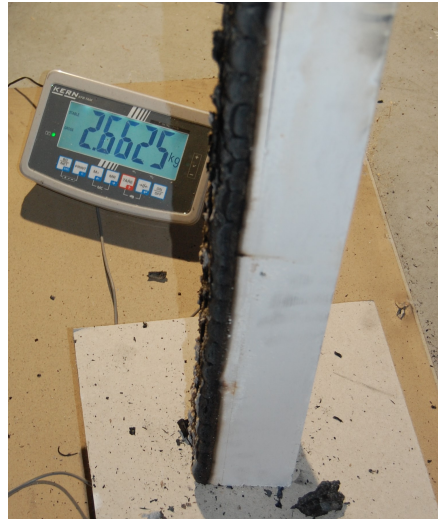
**Figur 3.13:** Veiing av teststykke etter forsøk

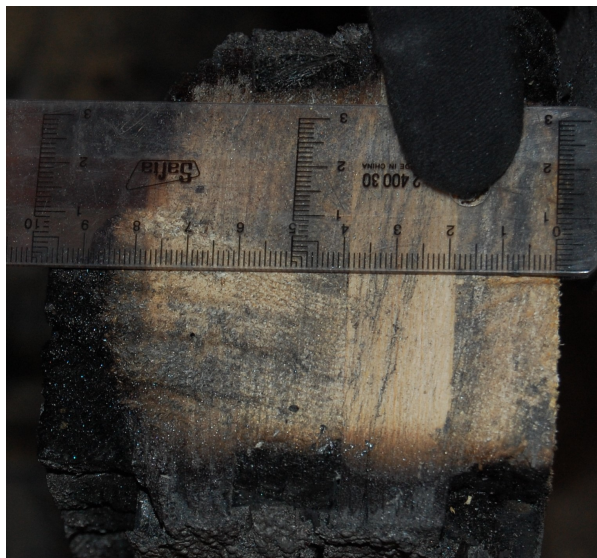
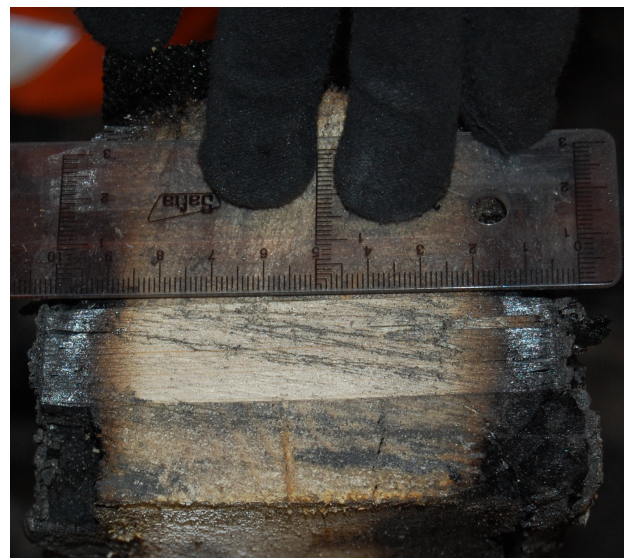
Forkullingsdybden inkluderer den delen av teststykket som er helt brent vekk i tillegg til hvor langt inn forkullingen er i teststykket. Forkullingsdybden ble målt ved å måle hvor mye av teststykket som ikke er forkullet og trekker det fra den originale størrelsen på teststykket. Figur 3.14 viser måling av forkullingsdybde i to retninger på samme teststykke, i figur (a) Tverrsnitt 1 kan man se at det er 8,5 cm som ikke er forkullet og siden man vet at teststykket originalt var 10 cm så blir forkullingsdybden 1,5 cm. Det samme er gjort for figur (b), der ser man at området som ikke er forkullet er på 7 cm, altså er forkullingsdybden 3 cm.

(a) Tverrsnitt 1

(b) Tverrsnitt 2

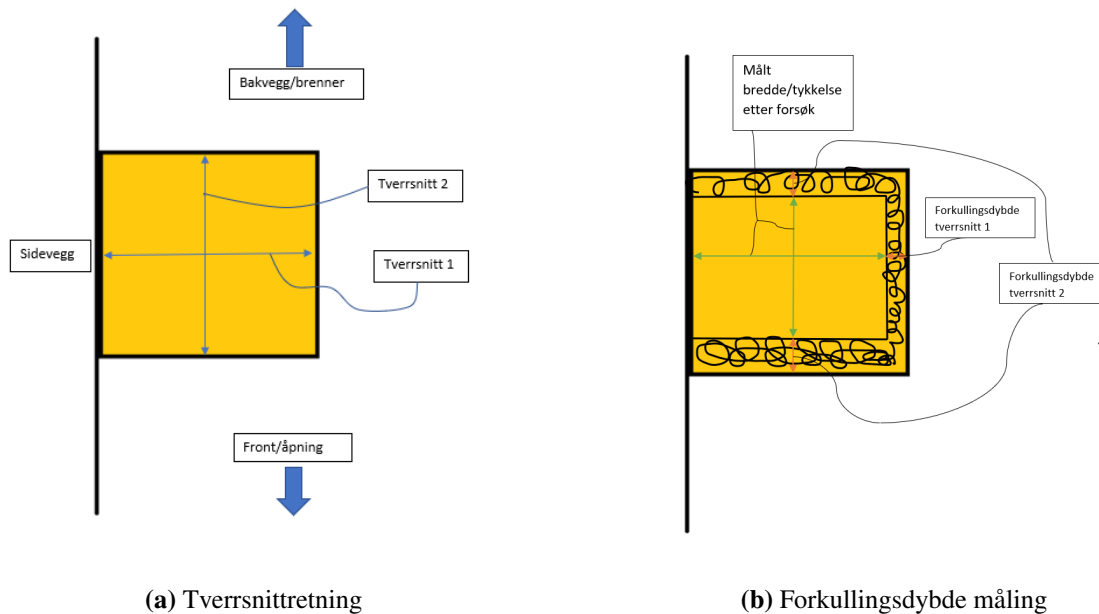
Figur 3.15 (a) illustrerer et ubrent teststykke og viser hvilke retning tverrsnitt 1 og 2 ble målt i forhold til rommet. Figur 3.15 (b) illustrerer et teststykke etter brenning og viser hva som er forkullingsdybden og hva som er målt for å finne forkullingsdybden, hvor skravert område illustrerer forkullet område.

**Figur 3.15:** Figur a illustrerer hvilke retning tverrsnittene går. Figur b viser hva som er forkullingsdybde etter forsøk og hva som er målt

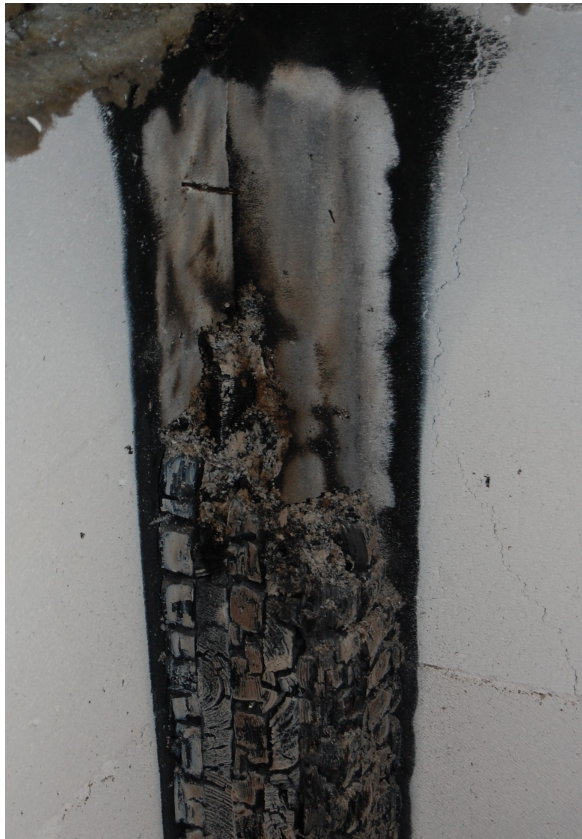
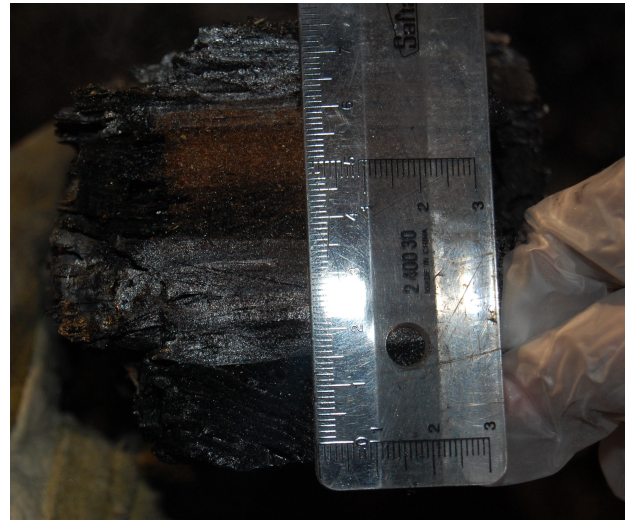
Det er ikke målt forkullingsdybde på teststykke 16 og 18. Teststykke 16 ble avkjølt over natten, men det var oppstått ulmebrann i teststykket som førte til at ønsket sted å måle var vekk brent. I teststykke 18 var det oppstått ulmebrann som førte til at teststykket var så gjennomforkullet at det var vanskelig å lese av forkullingsdybde. Gjennomforkullingen av teststykke 16 og 18 er vist på figur 4.1.

(a) Teststykke 16

(b) Teststykke 18

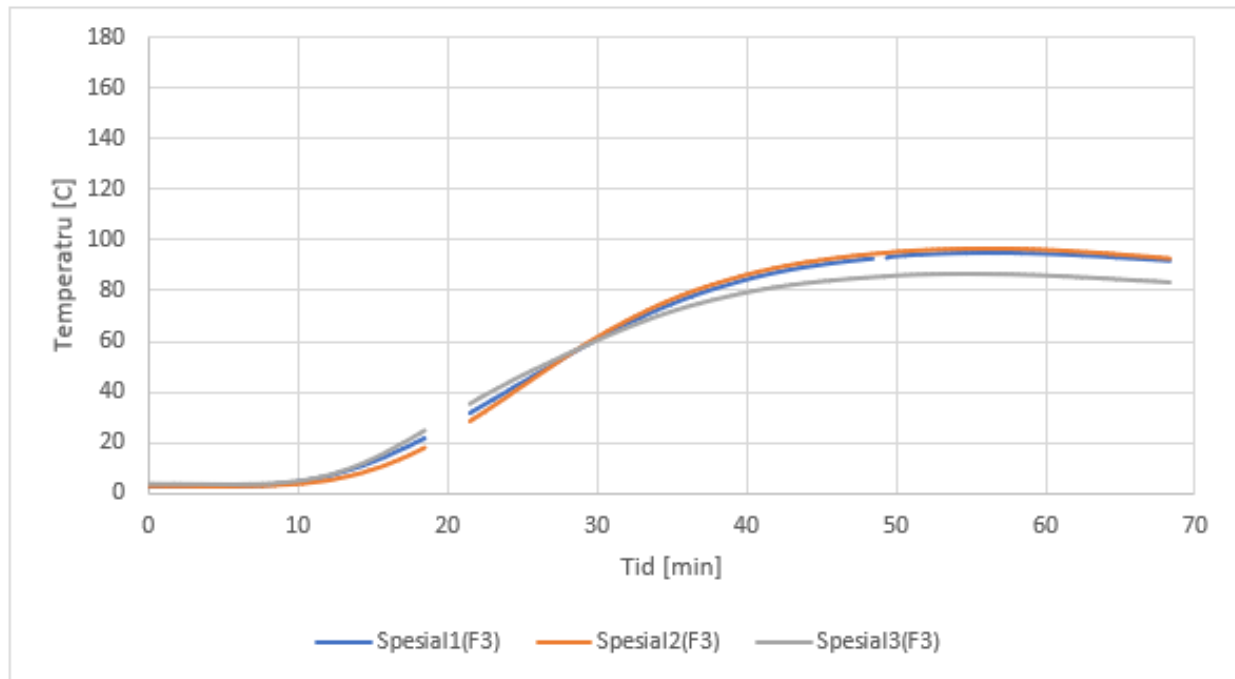
Temperaturen i brannrommet for forsøk 3 er allerede vist i figur 4.2 og 4.3. Men temperaturen inni teststykkene ble ikke inkludert i forrige avsnitt siden det for disse ikke er en parvis sammenligning. I figur 4.5 er den innvendige temperaturen for de tre spesialteststykkene vist.

**Figur 4.5:** Innvendig temperatur for teststykker i forsøk 3 "spesialforsøk". Spesial 1 er nærmest åpningen, spesial 2 i midten av rommet og spesial 3 nærmest brenneren. Ved 18 - 22 min stoppet loggingen og det mangler derfor data for denne perioden, ved 48 min ble termoelement spesial(f3) defekt, men ble erstattet nesten umiddelbart.

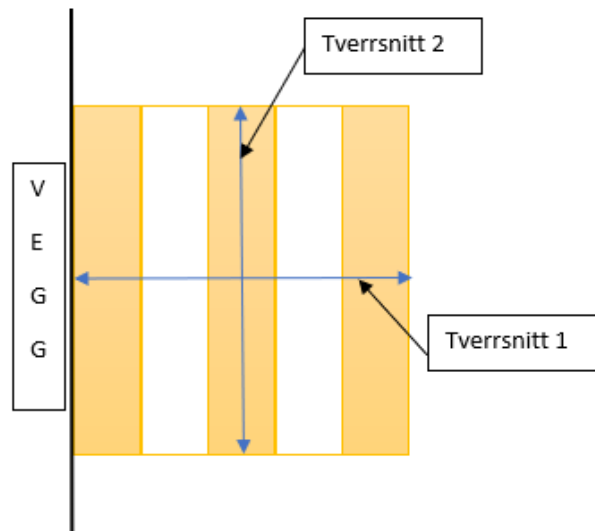
Forkullingsdybden ble målt i to tverrsnitt, hvor tverrsnitt 1 går på tvers av lamellene og tverrsnitt 2 går på langs av lamellene, som vist i figur 5.1. Lamellretningen kan påvirke forkullingshastigheten, spesielt om delaminering forekommer. Tverrsnitt 2 blir ikke utsatt for delaminering på lik linje som tverrsnitt 1. Tverrsnitt 1 blir ansett som den viktigste, siden det er den retningen en KLT vegg vil bli eksponert ved i en reell situasjon. Tverrsnitt 2 vil være mer relevant for søyler, siden disse vil være eksponert fra alle både på langs og på tvers av lamellene.

**Figur 5.1:** Illustrasjon av tverrsnitt retning i forhold til lamellene, sett ovenifra.

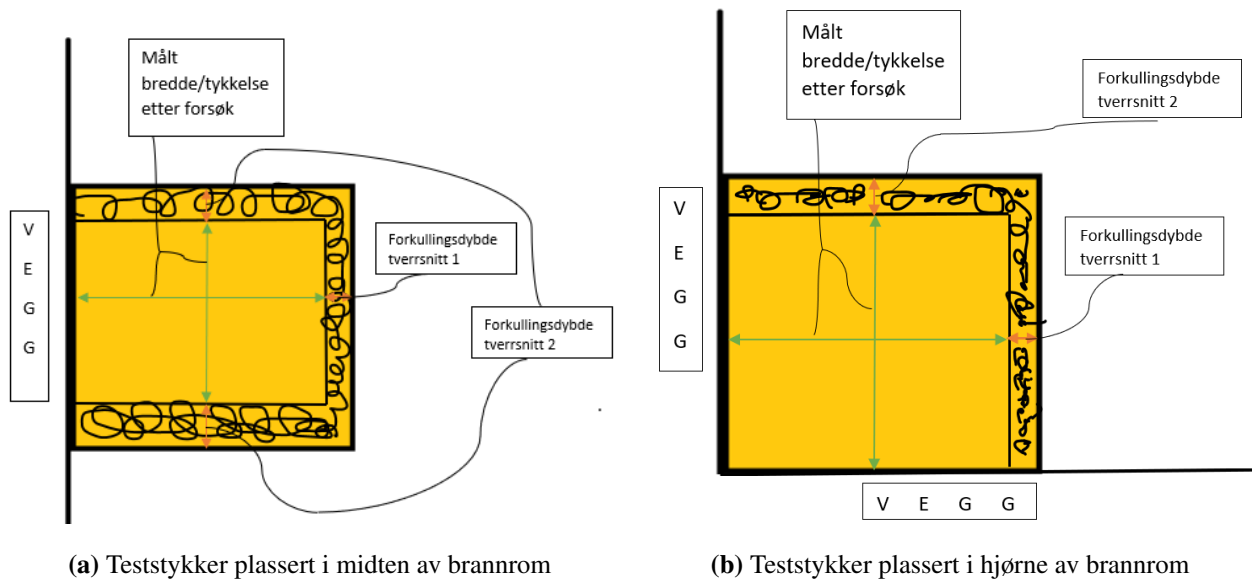
En annen faktor som påvirker forkullingen, er hvor mange sider som er eksponert for brannen. Teststykker plassert i midten av rommet er eksponert fra 3 sider mens teststykker plassert i hjørner er eksponert fra 2 sider. Dette er vist i figur 5.2.

**Figur 5.2:** Illustrasjon av forskjell på teststykker plassert i hjørne kontra teststykker plassert i midten av brannrommet, med tanke på forkullingsdybde. Del a illustrer teststykke plassert i midten og del b illustrerer teststykke plassert i et hjørne. Figuren er sett ovenifra.

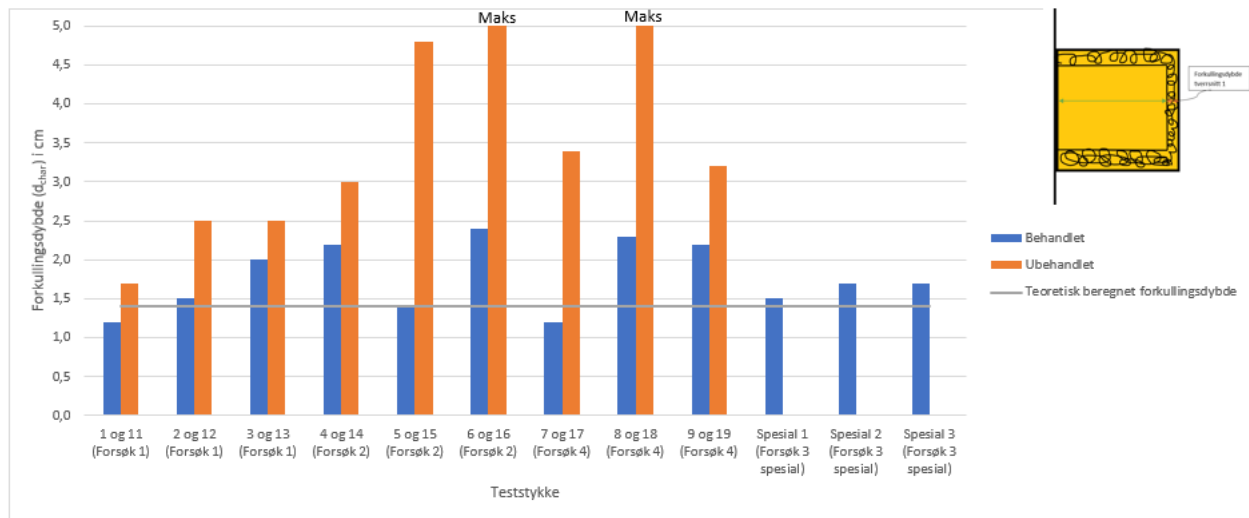
**Figur 5.3:** Parvis forkullingsdybde for tverrsnitt 1. Figuren viser alle teststykkene, maks forkulling indikerer gjennomforkulling eller helt bort brent (teststykke 16 og 18). Blå er overflatebehandlet, oransje er ubehandlet og grå linje er beregnet teoretisk forkullingsdybden etter 20 minutter. Spesial 1, 2 og 3 er kun testet med behandling, Testpar 4 og 14 er teststykkene som er 3-lags KLT behandlet med klar brannmaling. Figur i hjørnet til høyre illustrerer hvilke tverrsnitt forkullingsdybden er målt.

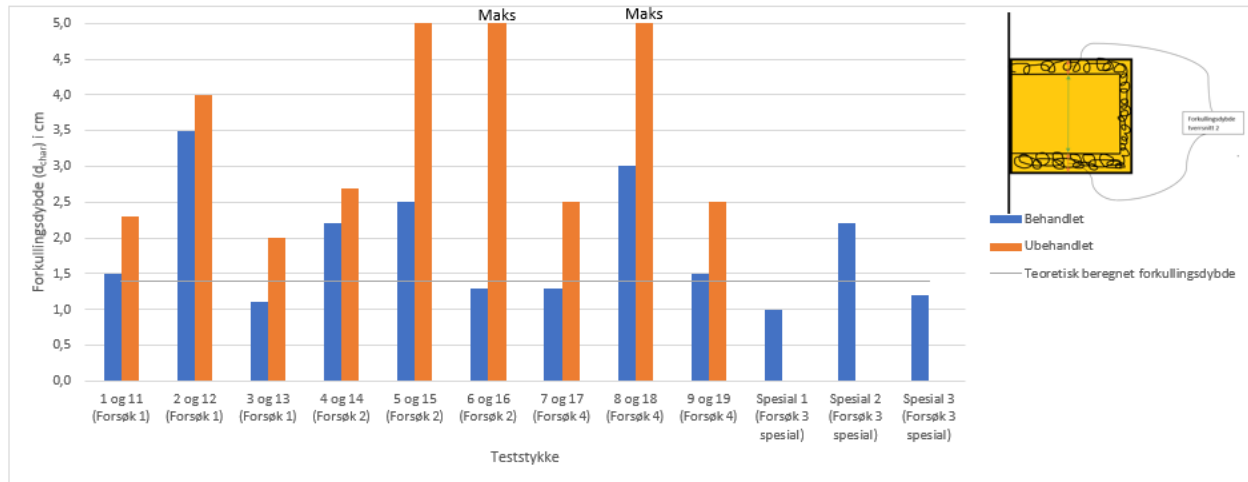
**Figur 5.4:** Parvis forkullingsdybde for tverrsnitt 2. Figuren viser alle teststykkene, maks cm forkulling indikerer gjennomforkulling eller helt bort brent (teststykke 16 og 18). Blå er overflatebehandlet, oransje er ubehandlet og grå linje er beregnet teoretiske forkullingsdybden etter 20 minutter. Spesial 1, 2 og 3 er bare undersøkt i behandlet variasjon, dette er de trykkimpregnerte teststykkene. Test par 4 og 14 er teststykkene som er 3-lags KLT behandlet med klar brannmaling. Figur i hjørnet til høyre illustrerer hvilke tverrsnitt forkullingsdybden er målt i.

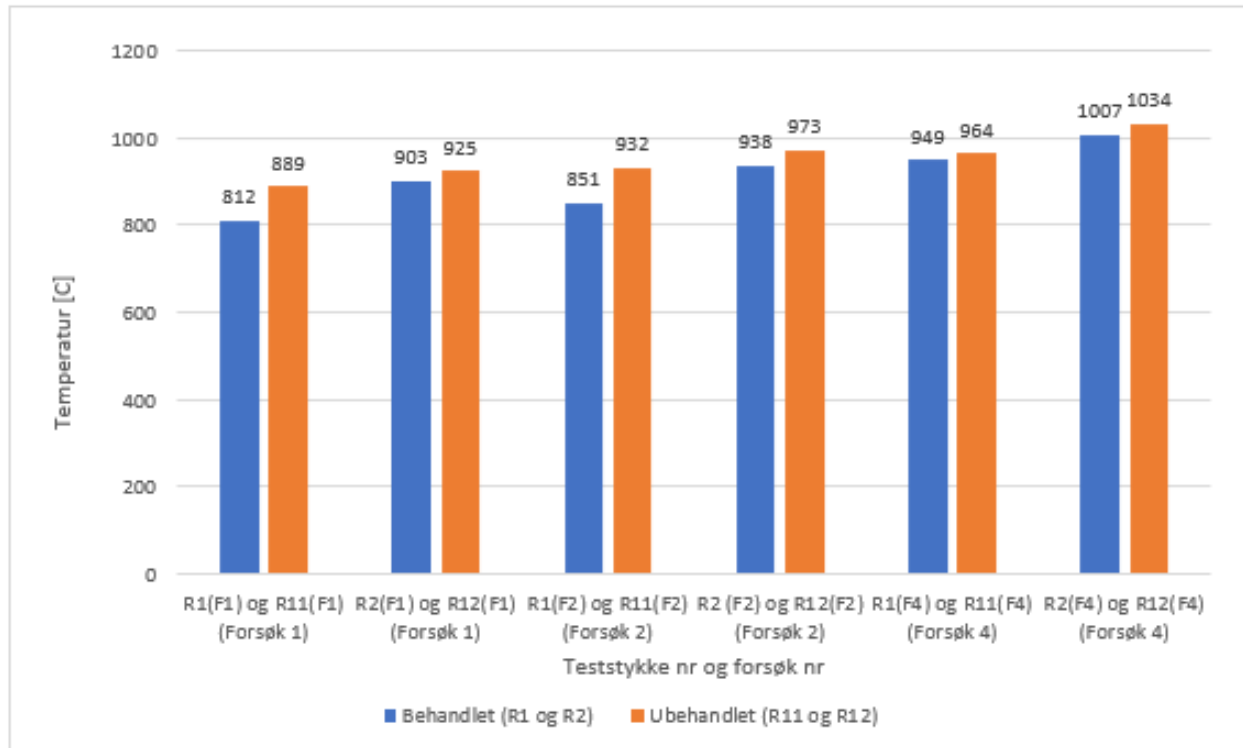
**Figur 5.6:** Parvis sammenligning av romtemperatur for behandlet og ubehandlet side. Blå søyle er behandlet side (R1 og R2) og oransje søyle er ubehandlet side (R11 og R12)

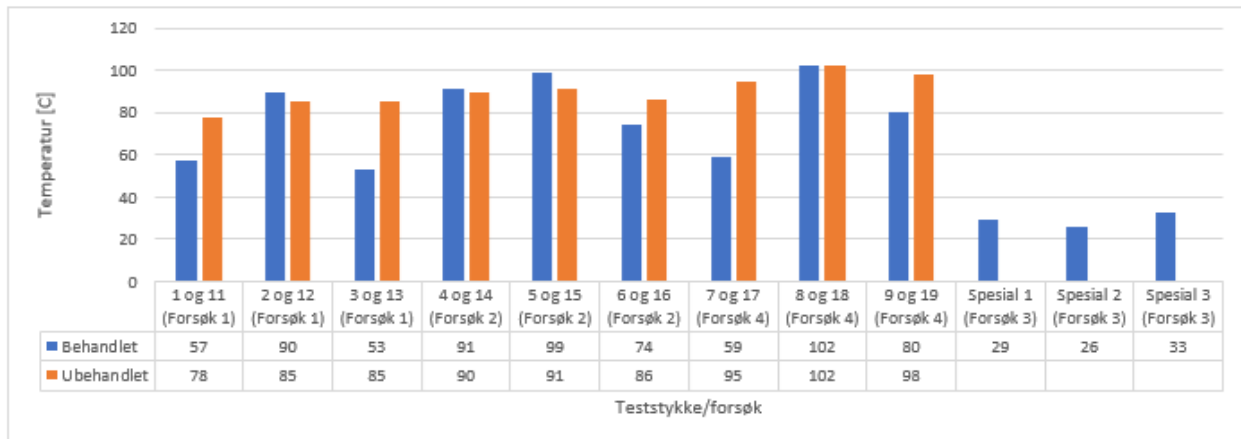
**Figur 5.7:** Innvendig temperatur etter 20 minutter med brannbelastning. Blå søyle er behandlede teststykker (TS1-9), oransje søyle er ubehandlede teststykker (TS11-19). For spesialtilfelle 1, 2 og 3, var termoelementene frakoblet ved 20 min, temperaturen er derfor beregnet ved lineær interpolasjon.
