Skredet på Kjelsneset - ein ny utløysingsmekanisme for jord-skred?

Avdeling for ingeniør- og naturfag, november
2014

TITTEL	NOTATNR.	DATO
Skredet på Kjelsneset – ein ny utløysingsmekanisme for jordskred?	7/14	15.11.2014
PROSJEKTTITTEL	TILGJENGE	TAL SIDER
Stein Bondevik, Asbjørn Rune Aa, Tore H. Medgard og Oda S. Osland	Stein Bondevik	
OPPDRAGSGJEVAR	EMNEORD	
Vestlandsforskning	Jordskred, flaumskred	
SAMANDRAG		
Jordskredet på Kjelsneset i Jølster under stormen Loke 14. november i 2005 starta ved ei utglidning av torv i ei myr – ein uvanleg utløysingsprosess for jordskred i Noreg. Slike utglidningar er kjende frå UK og Irland som «peat slides» og/eller «bog bursts». Jordskred vert vanlegvis utløyste der skråninga er brattare enn 27° – her var skråninga mellom 21° og 25°. «Peat slides» er ikkje kjende tidlegare i Noreg og skuldast oppsamling av store mengder vatn mellom torva og morenematerialet under. Denne utløysingsmekanismen av jordskred er truleg ikkje så uvanleg på Vestlandet og bør studerast nøyare.		
PRIS	ISSN	ANSVARLEG SIGNATUR

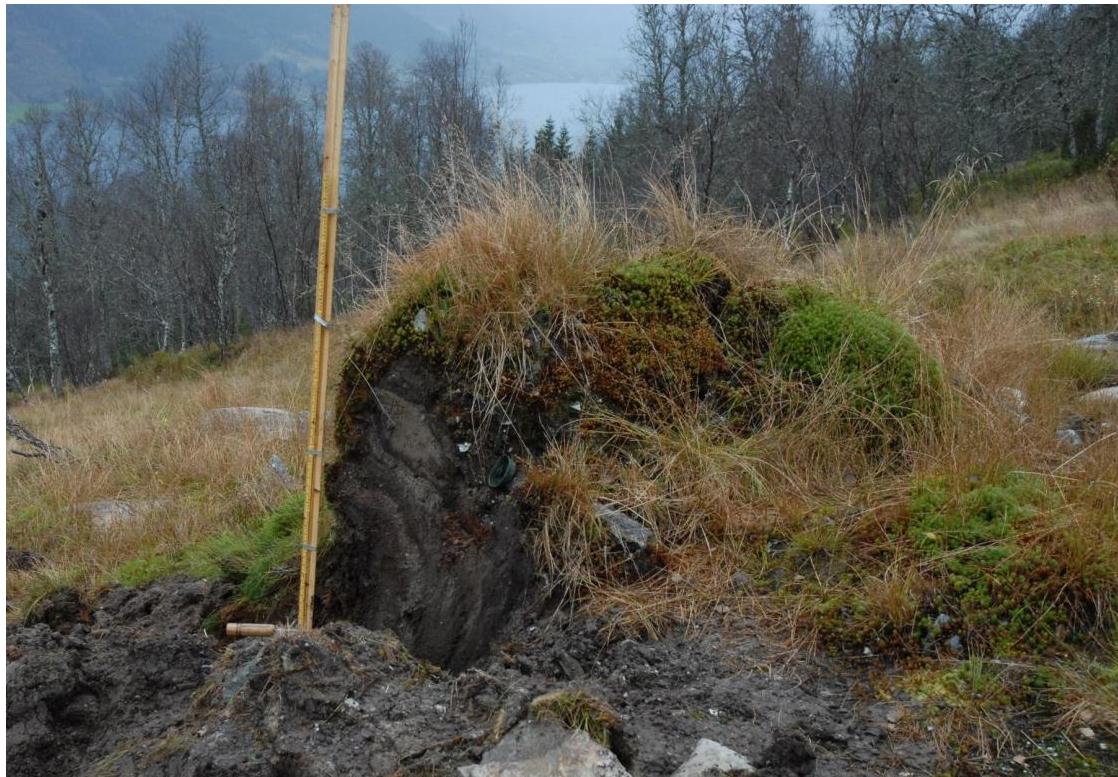
Foto frå losneområdet – eit oppbretta flak av torv

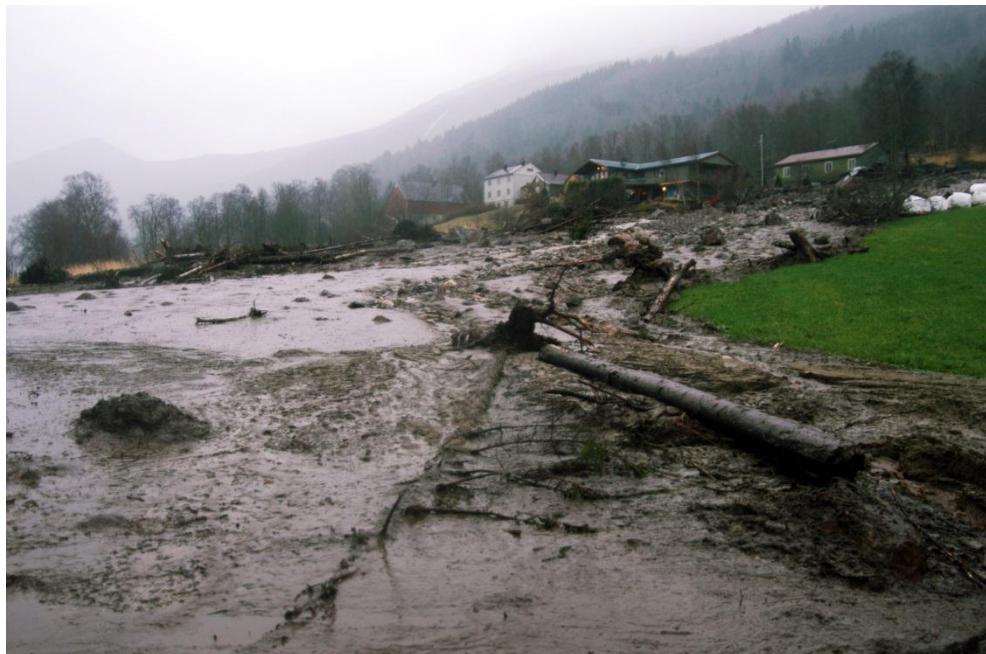
Figur 1: Skredmassane spreidde seg utover ei vifte på bøen under gardstunet på Kjelsneset i Jølster den 14. november i 2005. Bustadhuset frå 1881 som vart skada står rett utanfor biletkanten opp til høgre. Foto: Oddleif Løset.

Jordskredet ved Kjelsneset begynte som ei utgliding av torv i ei bakkemyr mellom kote 475 og 505 m o.h. (Figur 3) og fortsette nedover som ein massestraum (debris flow). Skredet kan delast inn i tre deler; øvst er losneområdet, så kjem transportdelen som for det meste går i eit V-forma erosjonsløp i morenemassar (Figur 2), og nedst, ved gardstuna, ligg avsetjingsområdet der skredmassane breia seg ut til ei vifte (Figur 1 og 3). Skredet gjekk heilt ut i Jølstravatnet.

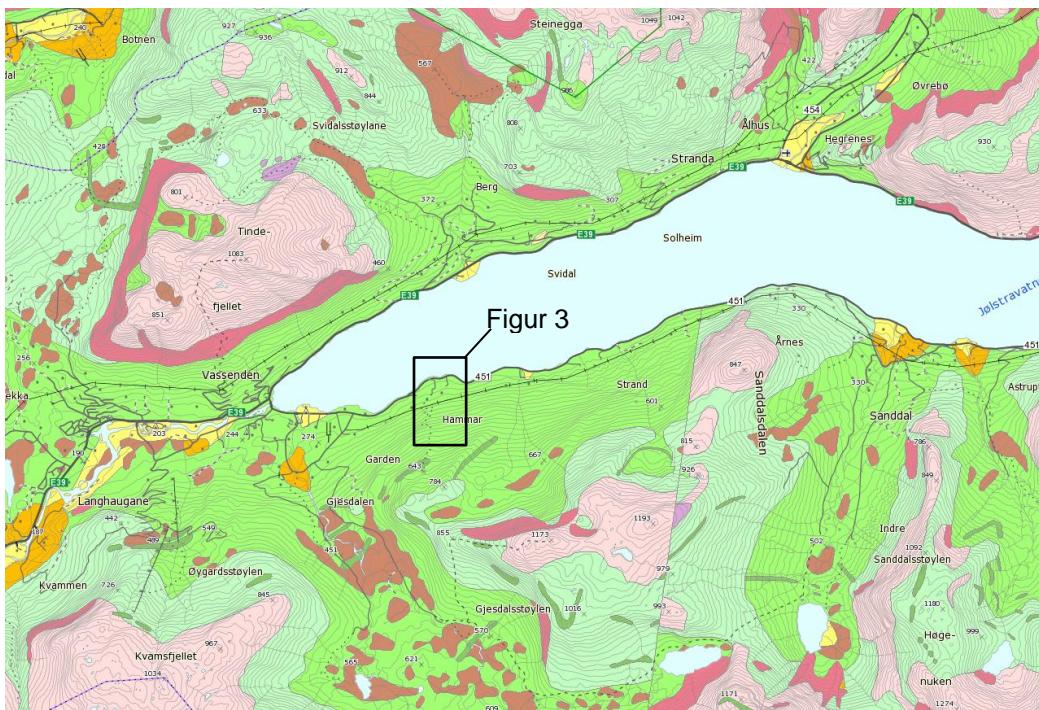
Figur 2: Firkanten syner området på Kjelsneset råka av jordskred den 14. november i 2005. Kjelsneset ligg på sørsida av Jølstravatnet om lag 2 km aust for Vassenden. Kartet er eit utsnitt frå kvartærgeologisk kart (Rye, 1986) med fargar for ulike lausmassetypar. Grøn farge er morenemassar – i området der skredet gjekk er det kartlagt tjukke morenemassar. Dette stemmer for den øvre delen, men det finst også skredavsetjingar ned mot vatnet, og skredlaup som ikkje er komne med på dette kartet. Fleire av nesa som stikk ut i Jølstravatnet er flaumskredvifter.

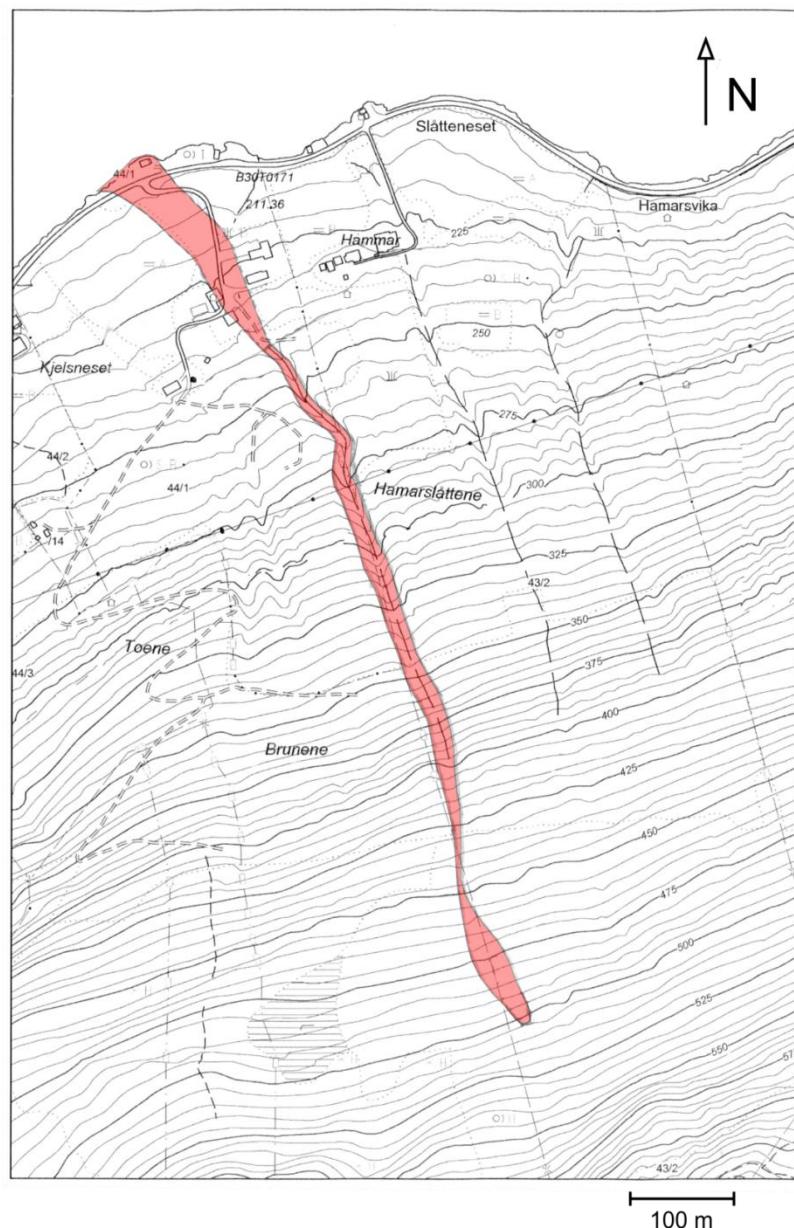
Figur 3: Skredet ved Kjelsneset starta ved kote 505 m o.h. og gjekk ut i Jølstravatnet 200 m o.h. Det er om lag 800 m langt. Kartlagt av Medgaard og Osland (2013).

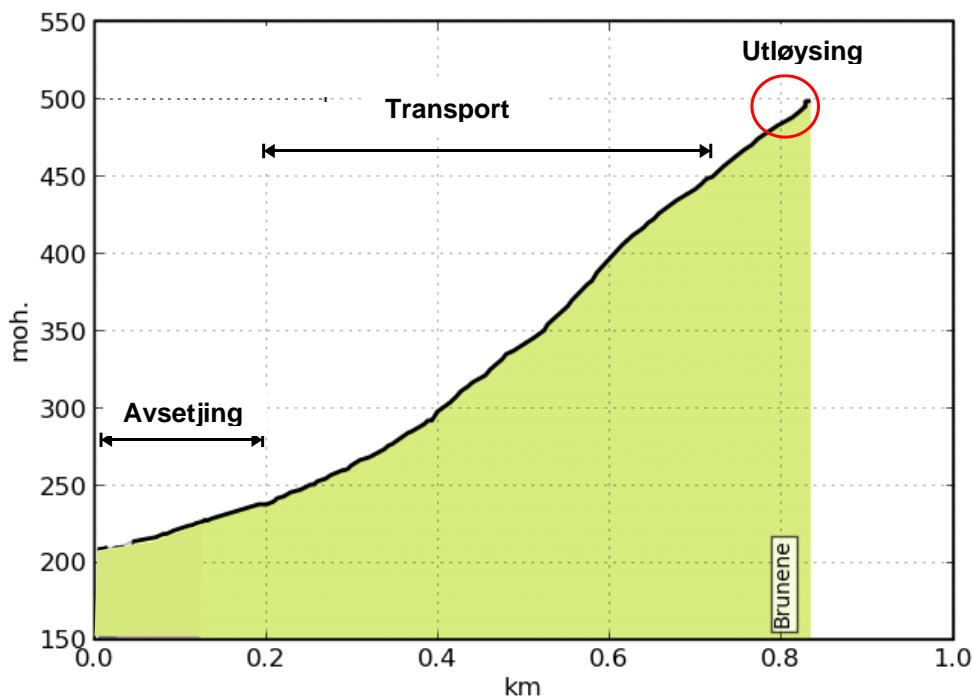
Figur 4: Profil langs skredbana.

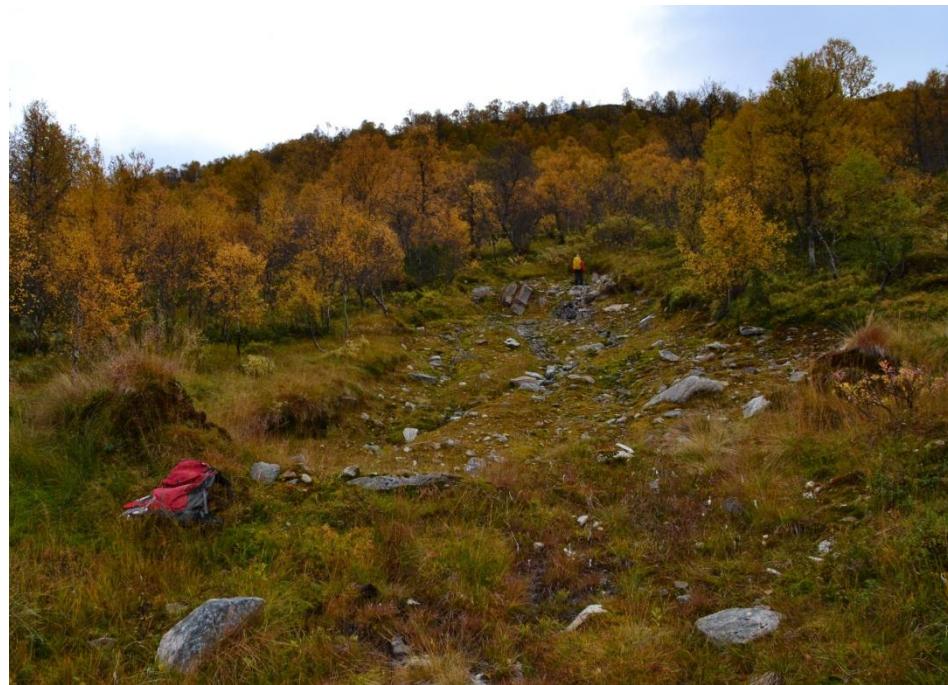
Figur 5: Her starta skredet. Kanten rundt ”krateret” er tydeleg. Raud ryggsekk står ved torvflaket fotografert i figur 7. I øvre kant, ved person med gul ryggsekk, står det fjell i dagen. Nedom er det utvaska morenestein/blokker i overflata. Gropen er 10 m brei på midten og 38 m lang. Hellinga i terrenget er 20°-25°, men vert brattare i øvre del mot fjellet. Foto Tore Medgard.

Losneområdet ligg i ei bakkemyr og ser ut som to krater der torva manglar (Figur 5 og 6). I overflata av gropene ligg utvaska morenemassar med stein og blokker. Me målte erosjonskanten i torva til 0,5-1,0 m. I nedre del av begge gropene ligg ein opphøgd kant – om lag som ein kraterkant – ca. 2-3 m brei og ca. 1-1,5 m høg. Denne kanten består av torv. I det øvste krateret står eit 2-m breitt og 1-m høgt flak med torv velta opp over terrenget (Figur 7). Me grov eit snitt gjennom denne som avdekkja at torvflaket er bretta opp og lagt over med nedsida opp.

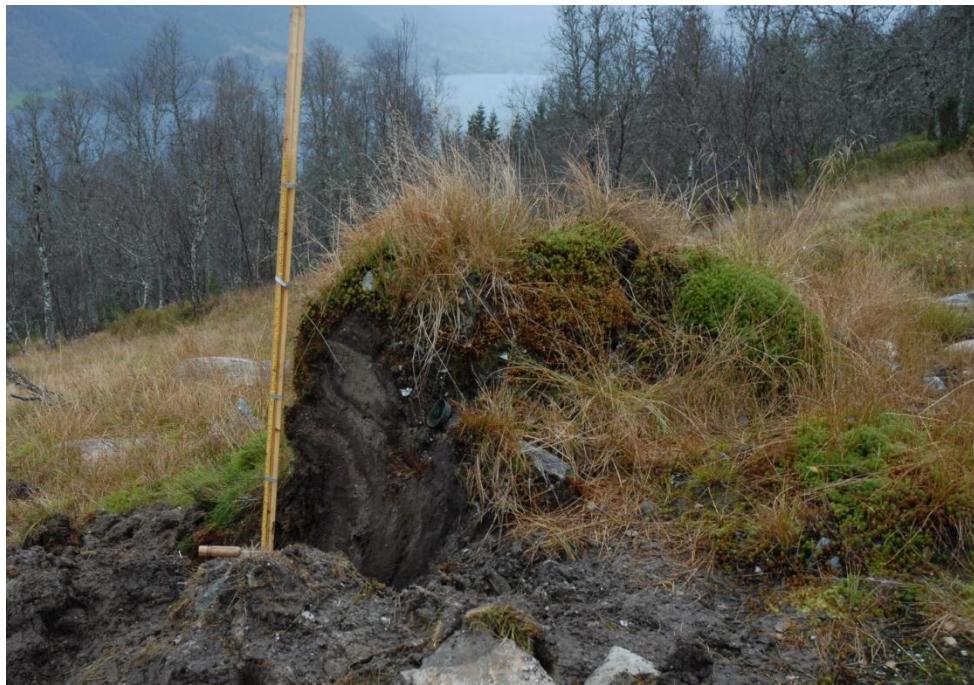
Figur 7: Eit oppbretta flak av torv i den nedre kanten av det øvste krateret. For oversikt sjå figur 5. Detaljfoto av snittet i Figur 8.

Strukturane i det oppbretta torvflaket synte klare spor etter kompresjon (Figur 7). Torva er lagdelt med enkelte lysare sandlag med torv mellom som må ha vore avsett nær horisontalt eller parallelt med bakken. Desse laga er no kraftig folda, nesten 180° og syner at torva er bretta over (Figur 8). Me grov oss også gjennom kanten i det nedste krateret. Snittet der synte også tilsvarende kompresjonsstrukturar. På toppen av torva låg det eit sandlag som syner at ein del av skredmassane har gått over her etter at torva vart folda. Dette stemmer også med flyfoto teke i juni 2006 som syner at noko av skredmassane har gått her.

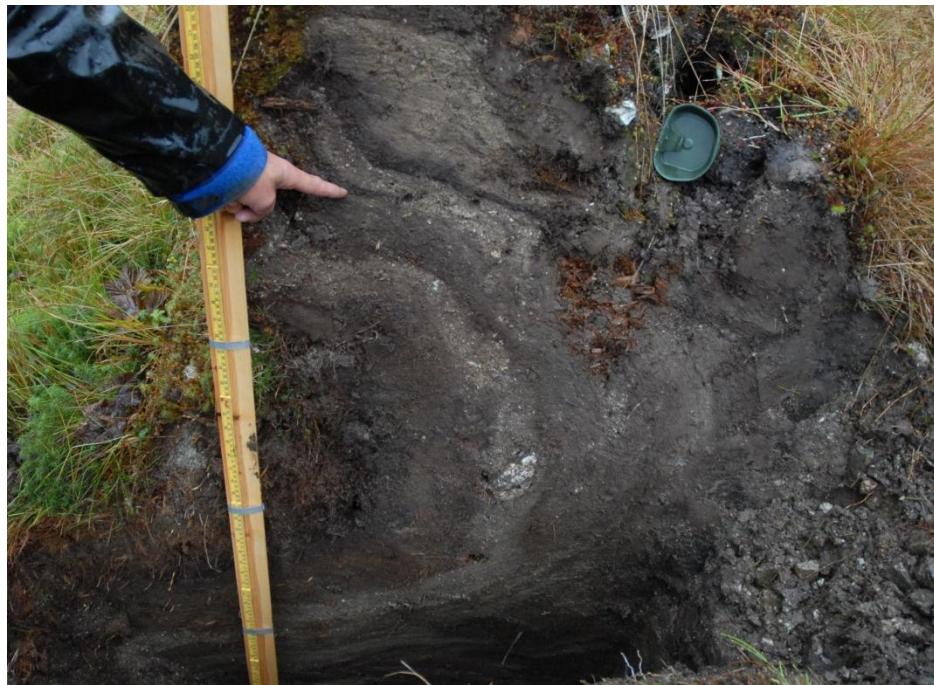
Figur 8. Nærfoto av det oppbretta og overskyde torvflaket, som framleis sit fast mot morenedekket på nedsida (på venstre side av biletet). Sandlaga er folda nær 180° og syner sterk kompresjon. Torvflak ovanfor har sigla nedover, kollidert med dette og pressa det over. Strukturane kjem lett tilsynne på grunn av sandlaga i torva.
