BACHELOROPPGAVE

Landskapsendringer i et nasjonalt verneverdig område ved Leira i Lillestrøm kommune

Land cover changes in a national important area worthy of preservation near Leira in Lillestrøm municipality

Landskapsplanlegging med landskapsarkitektur

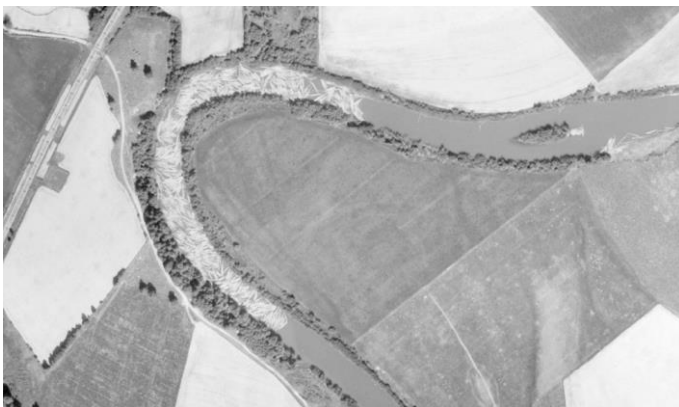
Figur 3. På ortofoto av Leirasletta fra 1950, kan man se tømmerstokker som blir fløtet i meandersvingen nord for kroksjøen Tomtestilla.

Tømmerfløting i Leira kan spores tilbake til 1600-tallet, men lav vannføring og et langt og kronglete elveløp gjorde fløtingen utfordrende (Riksantikvaren, 2020). Aktiviteten var på sitt høyeste på begynnelsen av 1900-tallet og ble avsluttet på slutten av 1960-tallet (Solberg, 2007). På ortofotoet fra 1950 kan vi se at det blir fløtet tømmer (Figur 3).

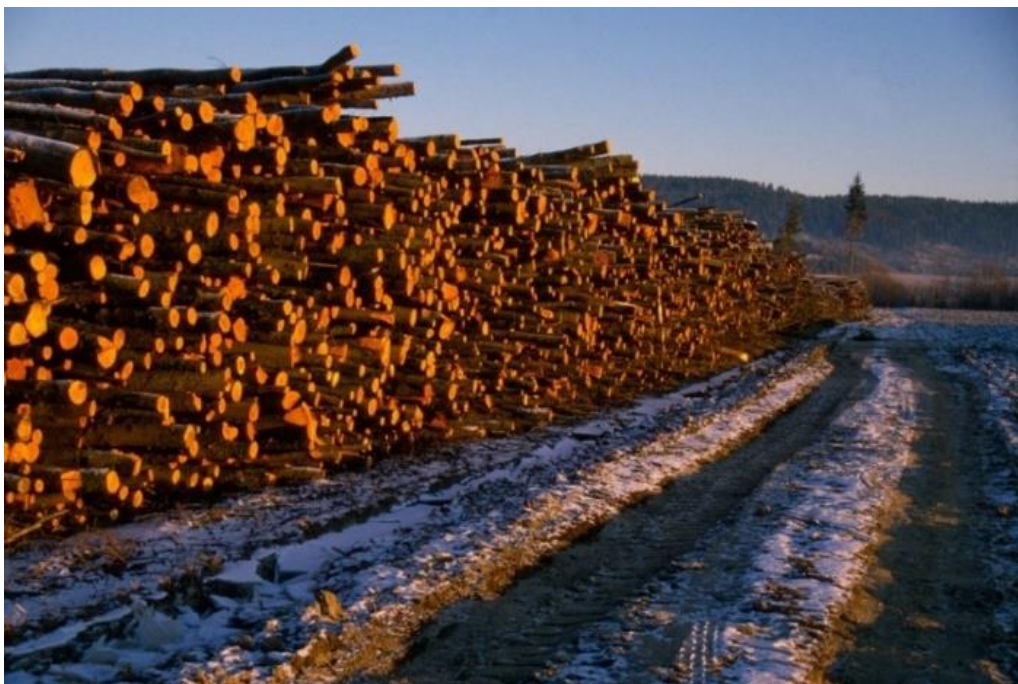
Figur 7. Stålet tømmer etter hogst av gråor-heggeskog i en meandersving nord for Holmen naturreservat i 1985. Etter hogsten ble arealet dyrket opp. Foto: Knut Rydgren.

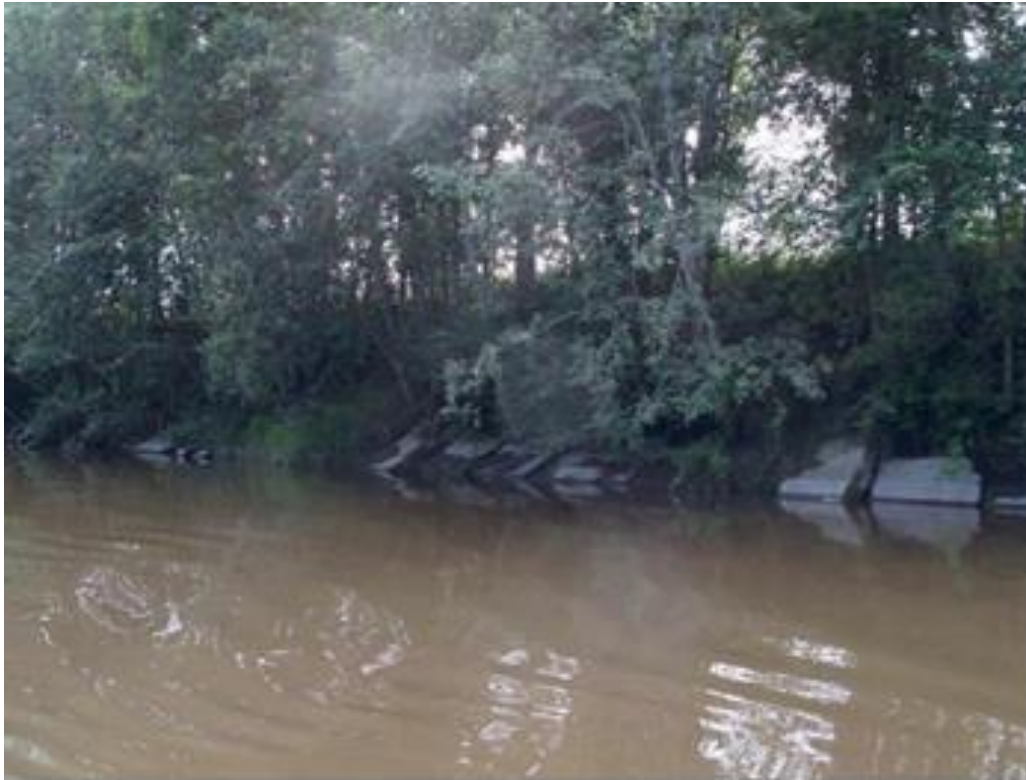
Figur 9. Det er plassert betongelementer flere steder der elva graver i yttersvinger for å hindre at den meandrerer seg inn i arealer med jordbruk. Foto: Kjell Magne Olsen.
