Høgskulen  
på Vestlandet

# BACHELOROPPGAVE

Arealendringene i Ravinelandskapet i  
Melhus kommune, 1956 – 2021

Transformation of the gully landscape in  
Melhus municipality, 1956 - 2021

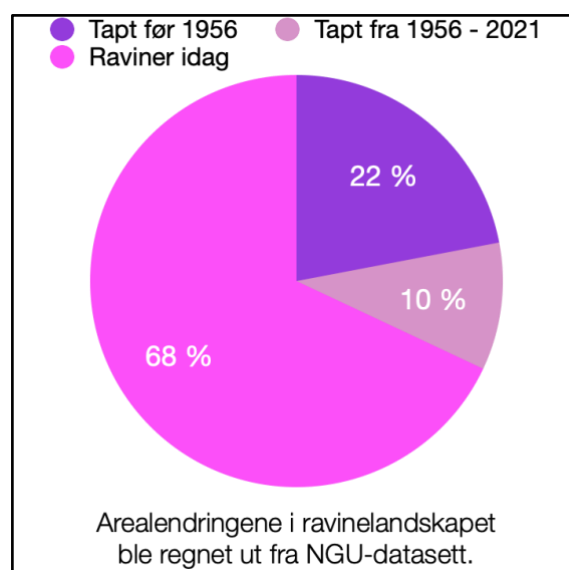
Figur 6 Arealendringene i ravinelandskapet, før og gjennom studieperioden.

Ved å summere ravinens areal (lengde) med «landbruk» og «boligbebyggelse og infrastruktur» i 1956 (Tabell 4) får vi summen på 283,9 km for totallengde på raviner som eksistert før 1956 (Tabell 3), dette tilsvarer totallengden på NGU-datasett. Dvs. at allerede innen 1956 hadde 22% av ravinelandskapet forsvunnet (Tabell 3), dette utgjør hele 2/3 av det totale tapet av ravinelandskap i hele studieperioden (Figur 6). Av dette hadde 18,3% forsvant til «landbruk», mens 3,8% blitt til «boligbebyggelse og infrastruktur».

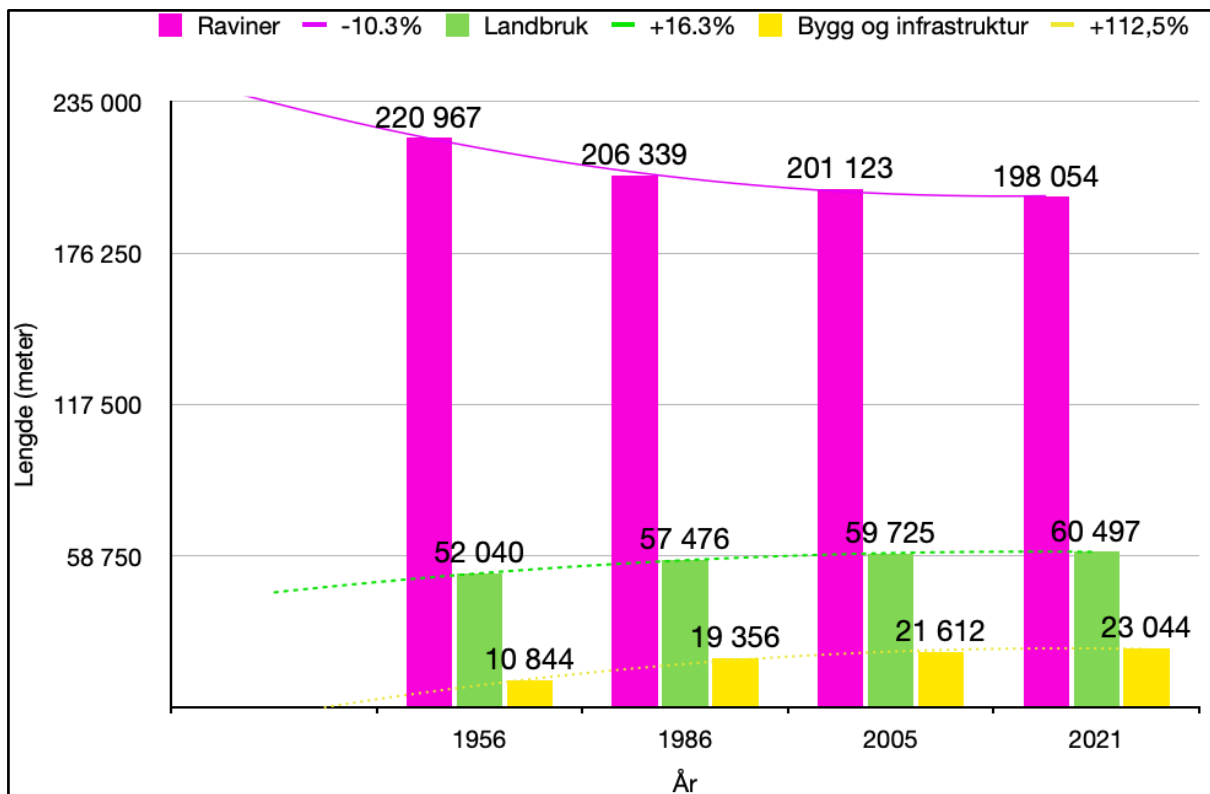
Figur 7 Endringer i meter gjennom studieperioden (1956 – 2021).

Fra 1956 hadde ravinelandskapet gått fra en lengde på 220,9 km til 198,1 km i 2021 (Figur 7). Den største endringen var i perioden fra 1956 til 1986, men det flatet seg ut mellom 2005 og 2021 (Figur 7). Resultatet av endringene mellom 1956 til 2021 var at ravinelandskapet mistet hele 10%, mens «landbruk» hadde en total økning på 16,3% siden 1956.

«Boligbebyggelse og infrastruktur» hadde mer enn doblet seg i løpet av denne tiden med en økning på 112,5% (Figur 7), dette gjør den sistnevnte kategorien til den med største relativ økning.

Resultatet viser betydelige endringer i alle kategoriene fra 1956 til 2021. Der ravinelandskapet har tapt hele 22,9 km. Endringene jevnet seg ut over tid, og det samme gjelder «landbruk». Mens den minste kategorien «boligbebyggelse og infrastruktur» hadde enorme økning fra 1956 til 1986 med hele 78,5%. Selv om denne kategorien er den minste, har den ikke helt jevnet seg ut frem til 2021 (Tabell 4).
