BACHELOROPPGAVE

Klosterstien på Selja – Tilrettelegging for økt besøkstrykk, besøksopplevelse og ivaretagelse av natur- og kulturhistoriske verdier

02.06.2023

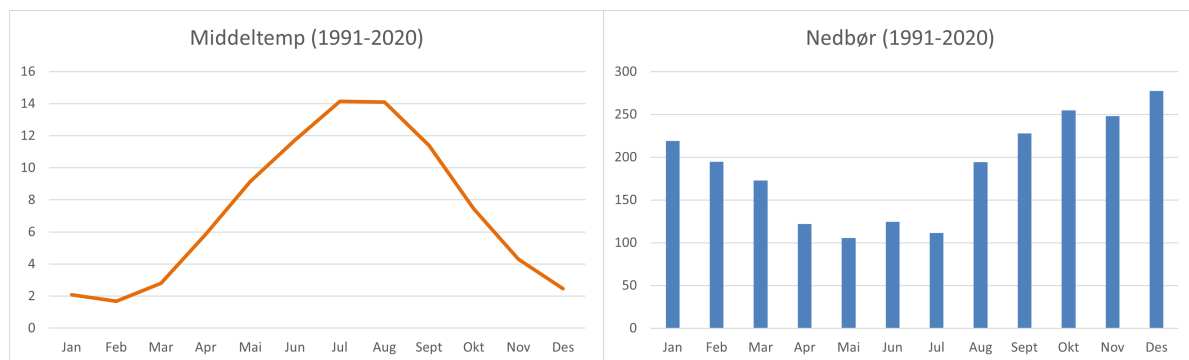
På Selja er det milde vintre og temperaturen går sjeldent under null grader (figur 3). Dette fører til at det sjeldent er snø på Selja, noe som gir lang vekstsesong. Ifølge Norsk klimasenter er juli og august de varmeste månedene med en middeltemperatur på 14 grader, mens februar er den kaldeste med en middeltemperatur på 1,7 grader (Seklima, 2023). På grunn av klimaendringene har også vekstsesongen blitt lenger de siste årene. Det er forventet at denne utviklingen fortsetter de neste årene (Aalto et al., 2021, s. 1486). Nedbørsmengden på Selja er relativt høy med en årlig gjennomsnittlig nedbørsmengde på 2250 millimeter. Sommeren 2022 var det uvanlig mye regn, noe som påvirket resultatene på synfaringen. I juli og august 2022 var nedbørsmengden henholdsvis 300 millimeter og 360 millimeter, til sammenligning er gjennomsnittlig nedbørsmengde i juli og august henholdsvis 110 millimeter og 190 millimeter (figur 3) (Seklima, 2023). Middeltemperaturen og nedbørsverdiene er hentet ut fra værstasjonene på Fiskåbygd (41 moh.) og Stadlandet (75 moh.). Fiskåbygd ligger litt lengre inn i landet og Stadlandet ligger litt lengre ut mot havet, avstandene er likevel så korte at det fortsatt er representativt for klima på Selja.

Figur 3: Middeltemperaturen og gjennomsnittlig nedbørsmengde på Selja fra forrige klimaperiode, hentet fra værstasjonene Fiskåbygd og Stadlandet, Data hentet fra Norsk klimasenter (Seklima, 2023).

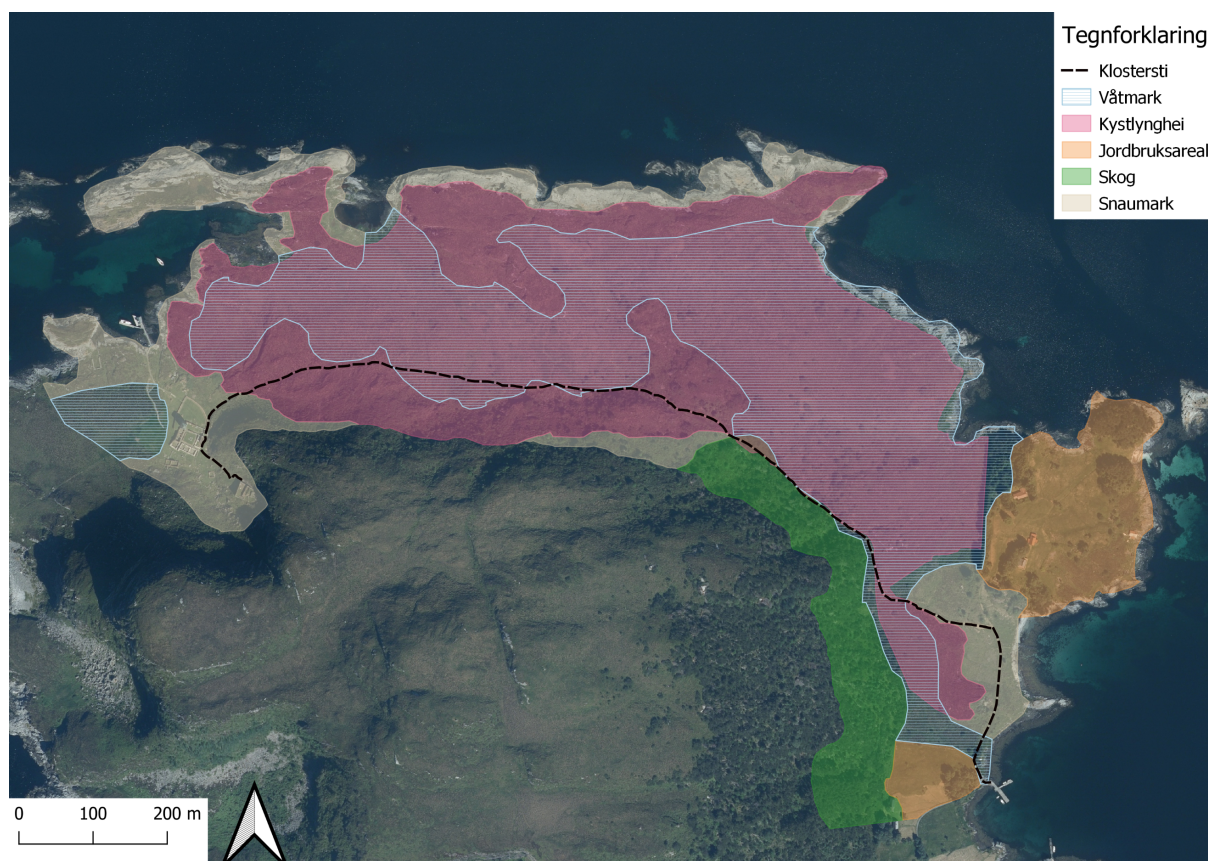
Mesteparten av klosterstien og analyseområdet går gjennom våtmarksområder og kystlynghei, men sørøst i analyseområdet er det områder med skog (figur 4). Dette er hovedsakelig barskog, og er dominert av naturlig furuskog og utplantet sitkagran. Sitkagranen ble plantet ut i plantefelt på starten av 1900-tallet (Os, 1957). Sitkagranen har senere spredd seg, og det er derfor en del sitkagran som vokser spredt hovedsakelig øst i analyseområdet. Dette fører til gjengroing, og utkonkurrerer lokal vegetasjon. Det er et nasjonalt problem at sitkagran sprer seg innenfor områder med kystlynghei (Miljødirektoratet, 2022, a), noe vi også ser på Selja, spesielt på grunn av mangel på beite. Rundt klosteret vest i analyseområdet er det gressplen som klippes jevnlig, da kommunen ønsker at vegetasjonen her holdes nede slik at klosteret kommer frem i landskapet (B. Jensen, personlig kommunikasjon, 22. august 2022).

Figur 4: Vegetasjonskart med de forskjellige vegetasjonstypene innenfor analyseområdet.

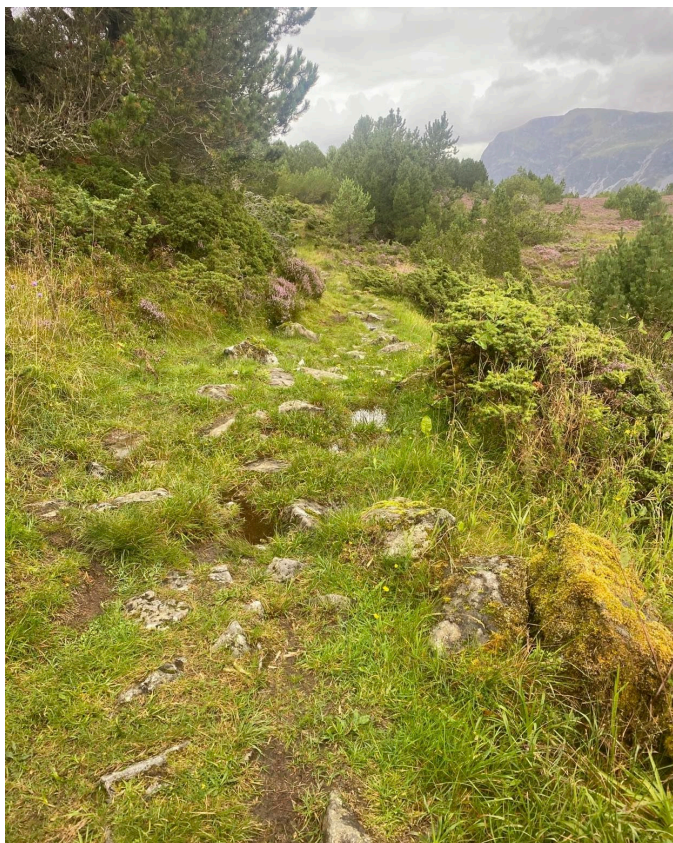
Figur 6: Gjengrodd steinsetting og steinklopper på klosterstien. Bildet tatt på synfaring 22.08.2022.

Etter at St. Sunniva ble funnet i år 996 fikk stien en ny bruk, og pilegrimer begynte å vandre på stien til klosteret. Pilegrimsreisende og andre besøkende ønsker å gå klosterstien for å gjenoppleve historien. «*Stien er klokere enn mannen som går*» er et uttrykk som blir brukt om klosterstien i dag (B. Jensen, personlig kommunikasjon, 22. august 2022), og sier noe om stiens kontinuitet og historie. Klosterstien er automatisk fredet etter Kulturminneloven § 4 d, som betyr at stien er fredet på grunn av sin alder. Alle automatisk fredete kulturminner har en sikringssone på minimum fem meter, og alle tiltak som skal gjøres innenfor denne sonen må søkes om til fylkeskommunen (Riksantikvaren, 2023). Klosterstien opplever i dag mye turisme, og det er derfor nødvendig å utføre tiltak for å gjøre området i stand til å tåle besøkspresset.

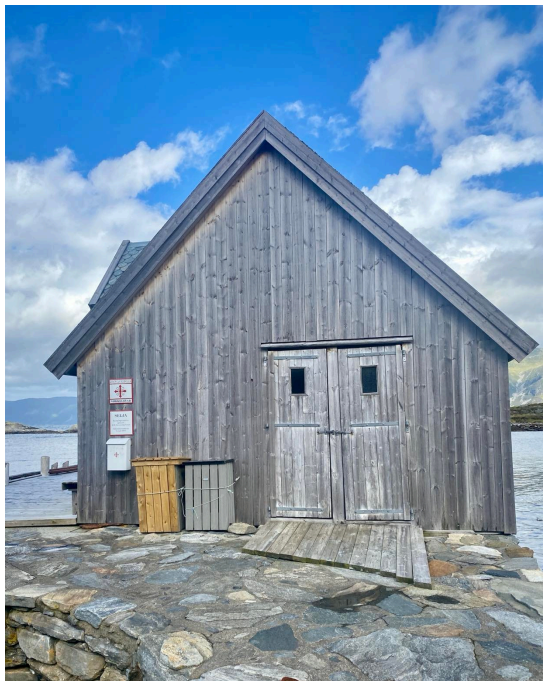
Figur 8: Naustet i Klostervågen. Bildet tatt på synfaring 22.08.2022.

Klostervågen er det et naust der besøkende kan gå inn å søke ly og spise nisten sin (figur 8). På dette naustet er det også skilt om at Selja kloster er en av 26 godkjente nøkkelsteder langs kystpilegrimsleden, og beskrives som en plass med særegen kulturell, historisk og tradisjonell verdi (Pilegrimsleden, u.å.).

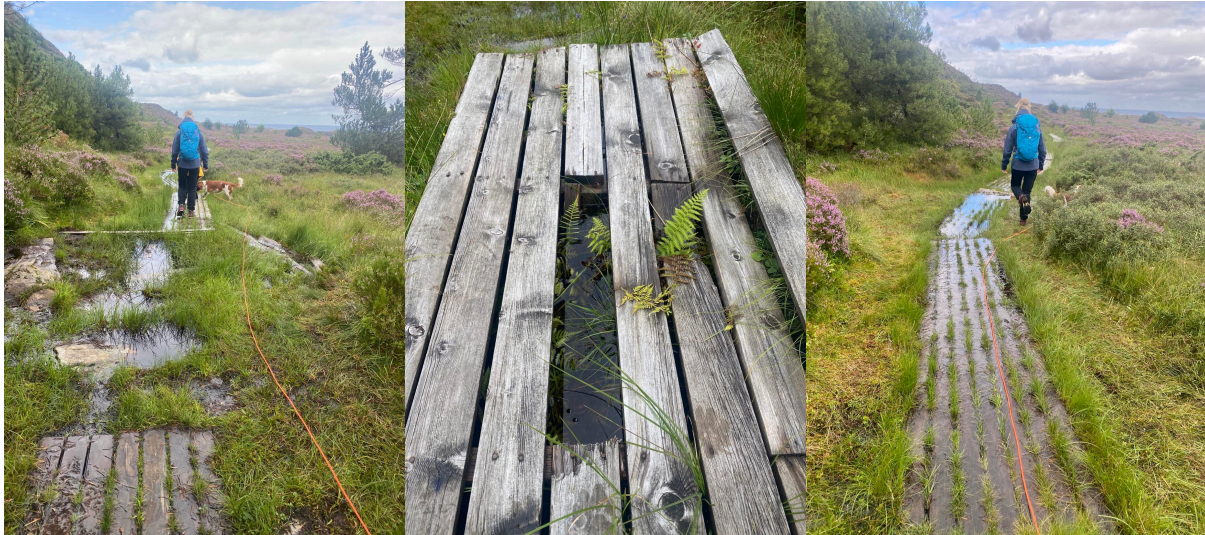
Klosterstien er preget av dårlig vedlikehold, og på synfaringen observerte vi at det er store problemer med overvann og at de eksisterende trekloppene er gamle, sleipe og delvis råtne (figur 10). Vi observerte og at der det var mye overvann og gjørme var stien bredere på grunn av tråkkaskader utenfor stien.

Figur 10: Slitasjeskader og overvann på klosterstien. Bilder tatt på synfaring 22.08.2022.

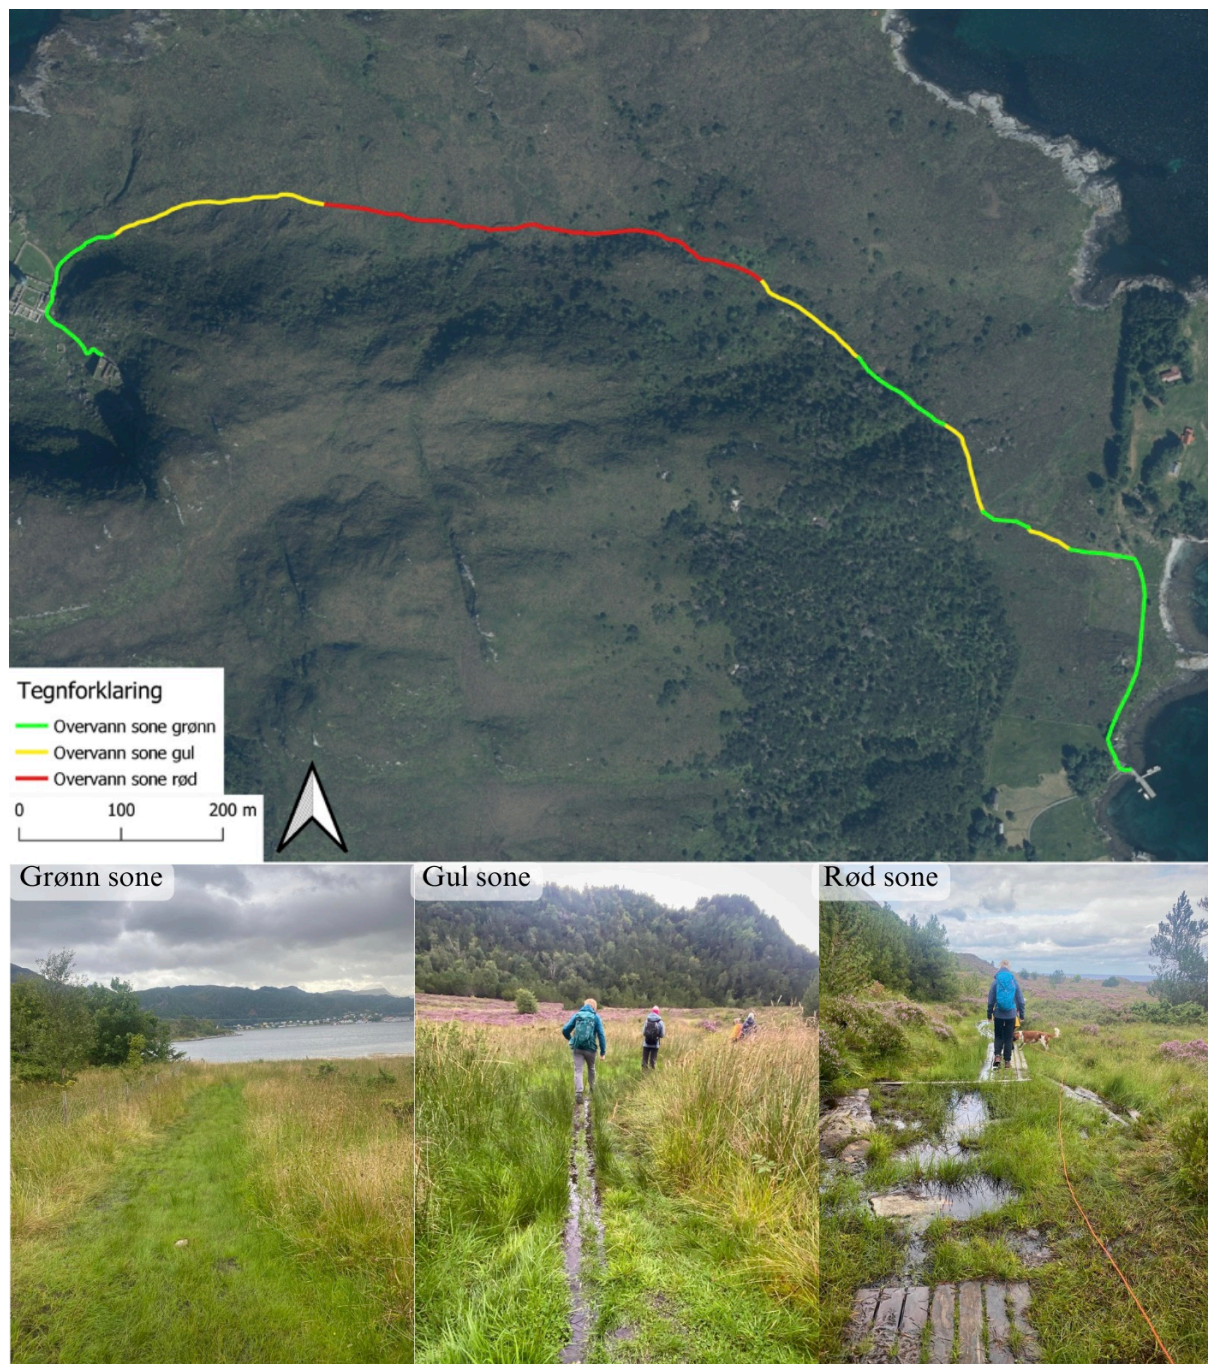
Disse utfordringene varierte langs stien, og vi observerte at de største problemene var omtrent midt på stien, etter at man kommer ut fra området med skog (figur 11). Grønn sone representerer delene av stien med lite overvann og slitasje. Gul sone representerer deler av stien som er våt, gjørmete og dårlig tilrettelagt med sleipe og ødelagte gangbaner. Rød sone representerer den verste delen av stien der man må trække utenom stien for å unngå å bli våt.

Figur 11: Grov inndeling av stien etter hvor det er størst problemer med slitasje og overvann.

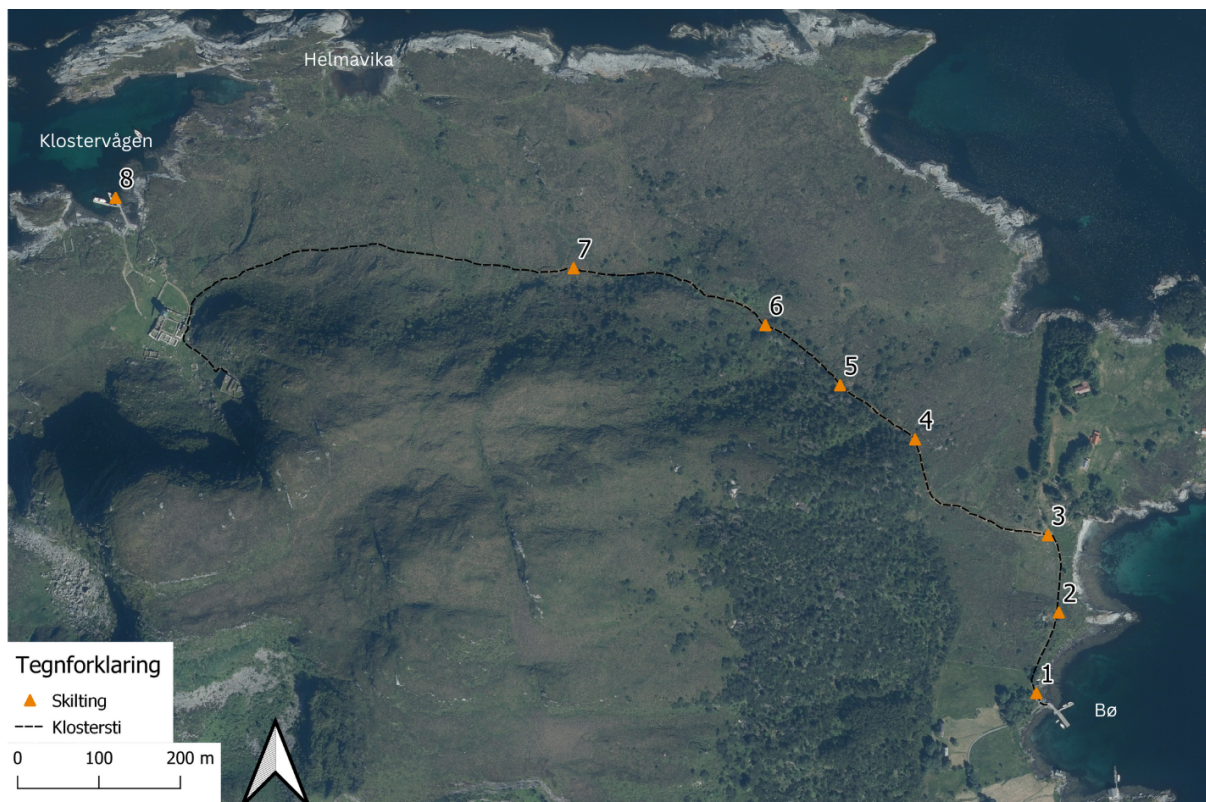
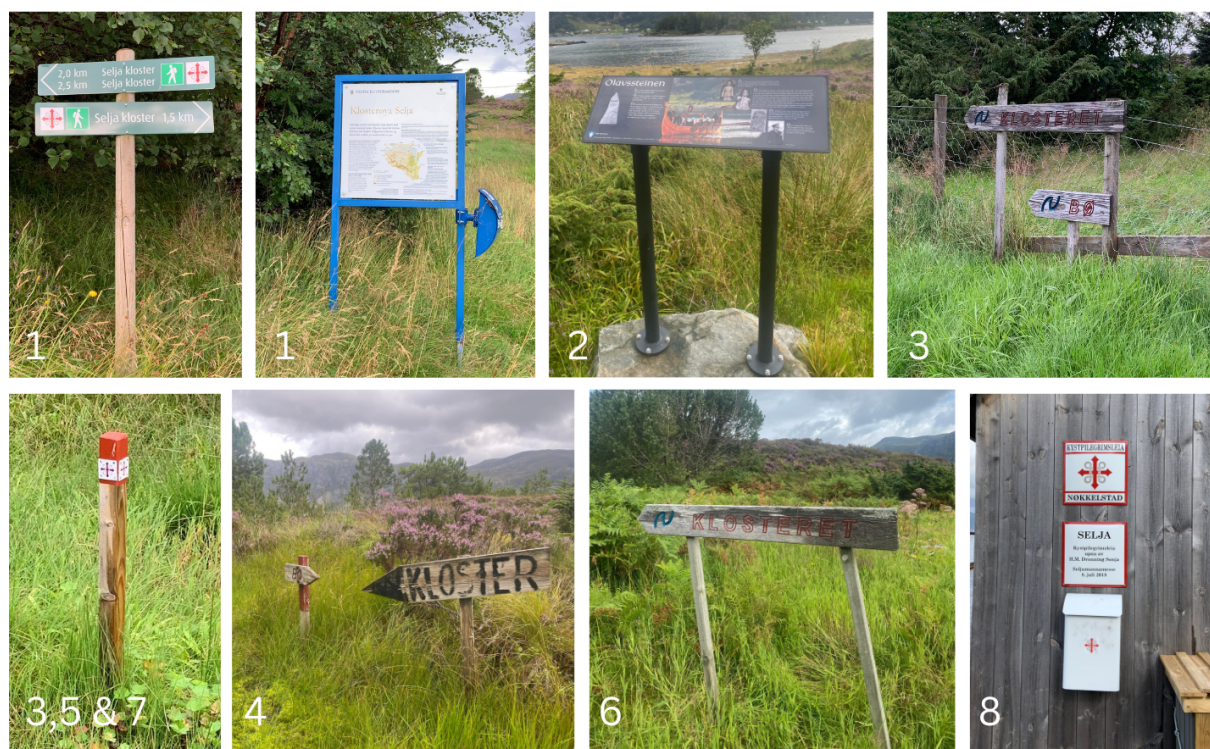
Langs stien er det flere ulike skilter, både informasjonsskilt og veivisningsskilt (figur 12). Både fylkeskommunen, kommunen og nasjonalt pilegrimssenter har satt opp ulike skilttyper langs klosterstien, og er derfor i ulik stil og design.

Figur 12: Eksisterende skilt langs klosterstien. Skiltene i nummerert rekkefølge etter plassering.

Dette skiltet skal stå på Bø og markere starten på klosterstien (figur 28). Skiltet skal bytte ut det eksisterende informasjonsskiltet (skilt 1 i figur 12). Her skal det informeres om klosterstien, overordnet om historien på Selja, steinklopping og kystlynghei.

Skilt 2 skal erstatte det eksisterende skiltet til Olavsteinen (skilt 3 i figur 12). Skiltet skal opplyse om, og vise plasseringen til både Olavsteinen og kirkevorren som kan ses fra skiltet (figur 29).

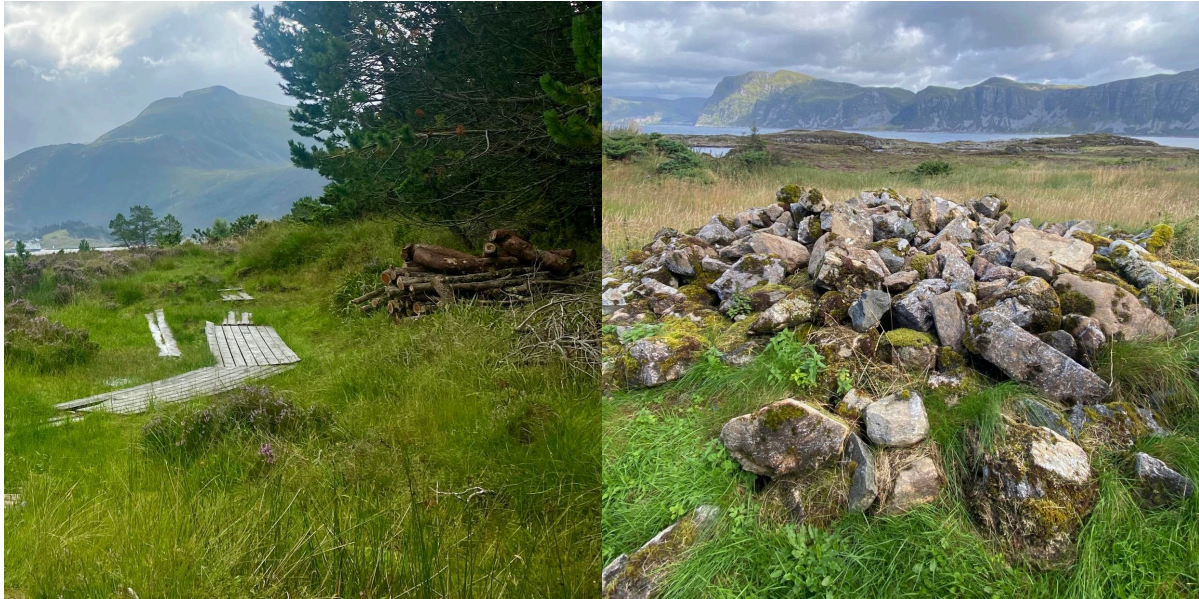
I dag ligger det planker og andre materialer langs klosterstien. Der man går i land på Bø er det mye rot. Videre ligger det hauger med trevirke og planker langs stien og en haug med steiner i nærheten av klosteret (figur 13).

Figur 13: Hauger med materialer langs klosterstien. Bildene tatt på synfaring 22.08.2022.

Flere studier viser at rot og søppel er en forstyrrende faktor for den estetiske opplevelsen av en plass (Gundersen et al, 2019, s. 10). Besøksopplevelsen av klosterstien vil derfor styrkes dersom de overflødige materialene som ligger langs klosterstien fjernes.

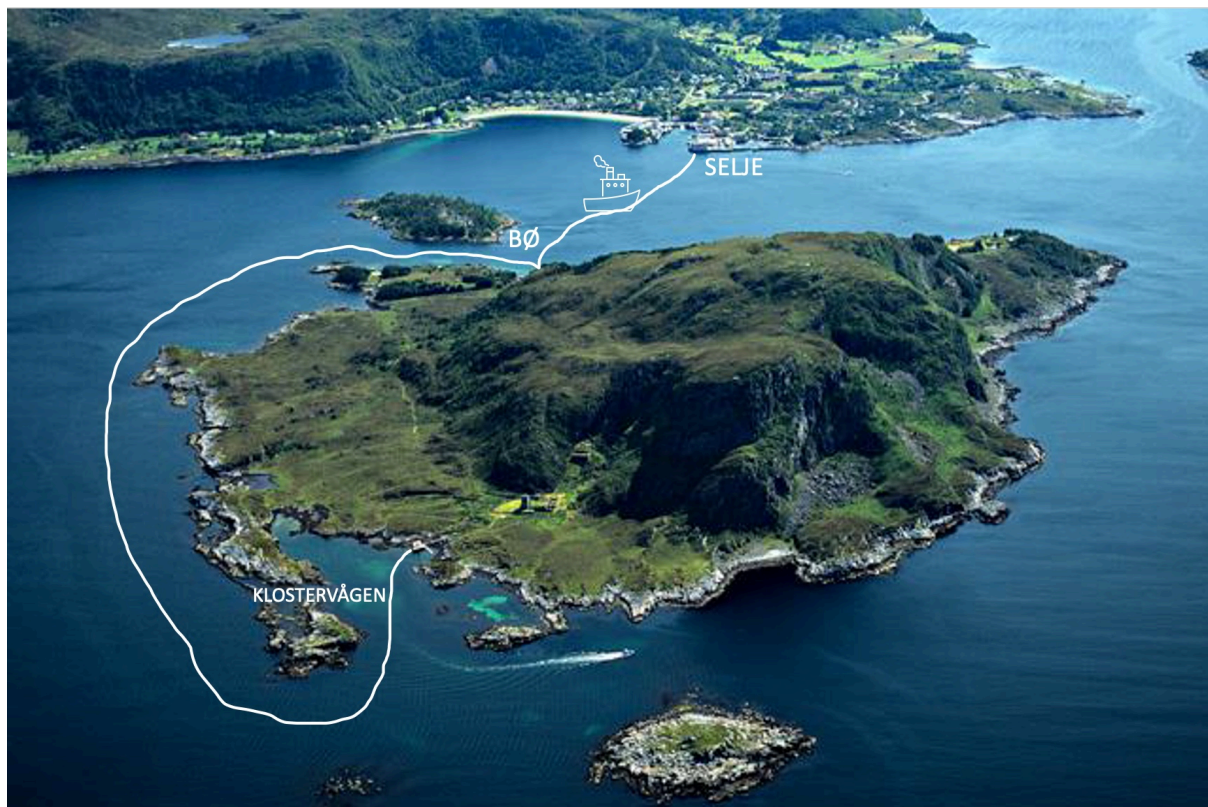
I dag går klosterbåten tur/retur Selje - Klosterågen, og man må avtale med klosterbåten dersom man ønsker å bli hentet eller sluppet av på Bø. Vi foreslår at båten først stopper på Bø, deretter Klosterågen (figur 21) slik at de som eventuelt ikke har mulighet eller ønsker å gå klosterstien kan gå av her.

Figur 21: Den foreslåtte ruten til klosterbåten.

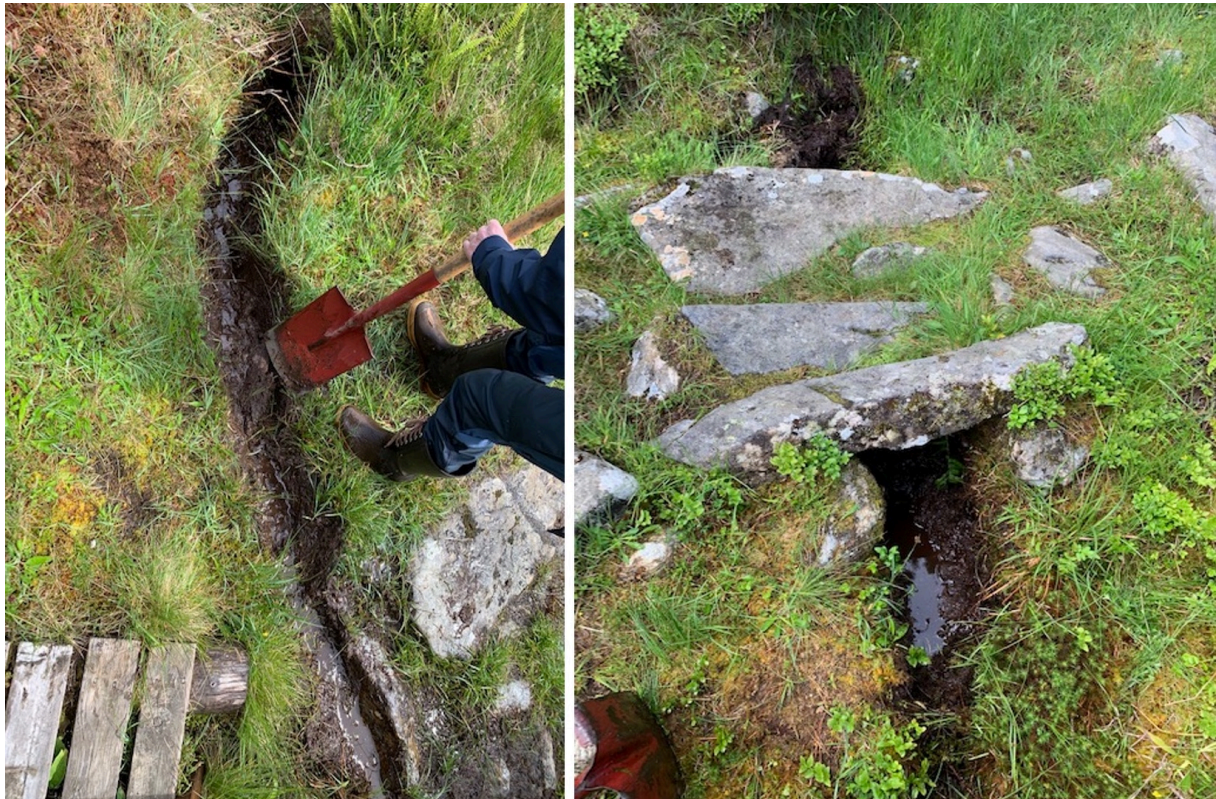
De omtrent 15 eksisterende gjengrodde steinkloppene skal veites, noe som vil drenere vannet bort fra stien, som fører til mindre erosjon og slitasje på klosterstien. Steinklopping kan brukes til å lage avløpsrenner langs stien, som bidrar til å samle opp og lede bort overflatevannet (figur 22). Disse rennene kan være spesielt nyttig på steder der stien krysser en bakke eller et område med høyere terreng, og der vannet har en tendens til å samle seg på stien. De største utfordringene knyttet til overvann finner man i delområdene «Starten på turen» og «Utsikt mot havet». Det er ikke gjort en nøyaktig registrering av hvor alle steinkloppene ligger, men det ligger mange synlige innenfor «Gjennom skogen». Tiltaket må planlegges slik at vannet renner utenom kulturminnene.

Figur 22: Veiting av steinklopper gjennomført av Stad kommune. Bildet lånt fra Stad kommune.

Den største utfordringen Stad kommune har knyttet til forvaltning og skjøtsel av klosterstien er mangelen på ressurser. Eksempelvis søkte kommunen til Vestland fylkeskommune i 2022 om tillatelse til å veite steinkloppene på stien. Dette ble godkjent under oppfølging av fylkeskommunen, men på grunn av mangelen på ressurser og arbeidskraft endte det med kun en dag arbeid gjennom hele året (T. R. Trædal, personlig kommunikasjon, 9. mars 2023). I «Kommunedelplanen for kulturarven i Selje kommune» står det at kommunen skal «*bidra aktivt med tilrettelegging/ formidling av Selja som reisemål blant annet med tilrettelegging av skyss til Selja*». Det står og: «*Støtte opp om og bidra til å fortelje kyrkjene sine historier gjennom skilting og formidling*». (Stad kommune, 2019, s. 56). Før man gjennomfører tiltak bør planer for drift og vedlikehold av tiltakene være på plass (Miljødirektoratet, 2019, s. 14). Dersom det ikke er nok ressurser til dette er det lite hensiktsmessig å bruke ressurser på planlegging og gjennomføring av tiltakene.

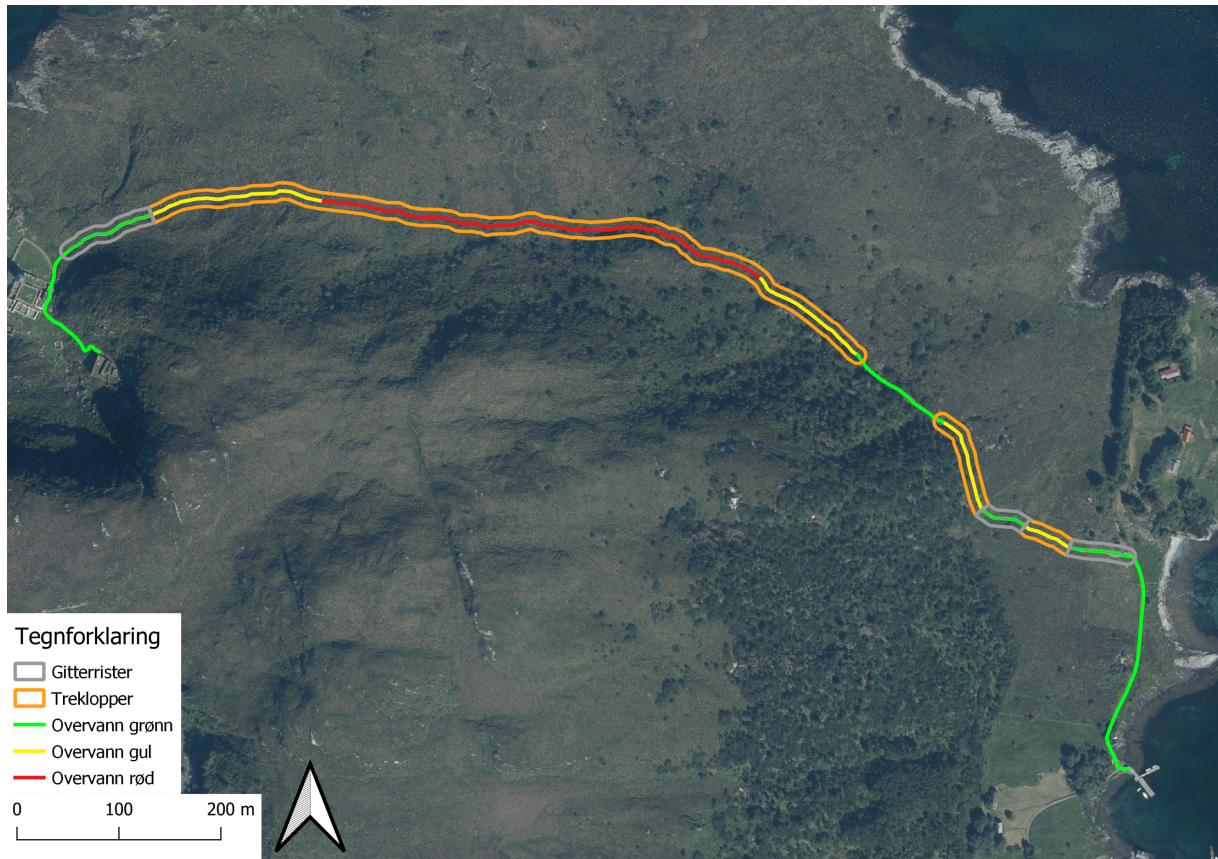
Nye gangbaner skal legges ut der det fortsatt er vått og gjørmete etter at steinkloppingen er gjennomført, og skal erstatte alle de gamle gangbanene. Vi foreslår å bruke en kombinasjon av treklopper og gitterrister, disse metodene er skånsomme og er en relativt rimelig form for tilrettelegging (Miljødirektoratet, 2022, b). Vi har lagd et overordnet plankart som viser hvor på stien treklopper og gitterrister skal plasseres ut fra dagens situasjon (figur 23). Gangbanene skal kun legges på partier der det er behov innenfor strekningene som er markert på kartet. Overvannsproblemene langs klosterstien kan forandre seg etter steinklopping er gjennomført, og det bør derfor utføres en ny vurdering av hvor gangbanene skal legges etter dette. Kartet er derfor kun ment som et estimat på hvilke partier av stien de ulike gangbanene bør plasseres innenfor, slik situasjonen er i dag.

Figur 23: Overordnet inndeling av klosterstien der treklopping og gitterrister skal gjennomføres.

Etter at veiting av steinkloppene på stien er gjennomført vil overvannsproblematikken langs flere partier av klosterstien være forbedret eller borte. Det må derfor tas en ny vurdering om hvor det er behov for nye gangbaner etter at veitingen er gjennomført. Trekloppene skal legges der det fortsatt er problemer med overvann, mens gitterrister skal kun legges der det er fuktig og der man ønsker å beskytte stien mot slitasje. Det vil gi to forskjellige opplevelser av å ferdes på gitterrister og treklopper. Gitterrister vil føles mer tilrettelagt, da underlaget er stabilt og man har mulighet til å gå ved siden av hverandre. Vi tror dette vil føre til at man kan rette mer oppmerksomhet til landskapet og kulturhistorien langs klosterstien. Treklopper vil derimot føles noe mer utfordrende da man må balansere over gangbanene. Det kan også påvirke den sosiale opplevelsen av turen, da man må og gå på rekke over trekloppene.

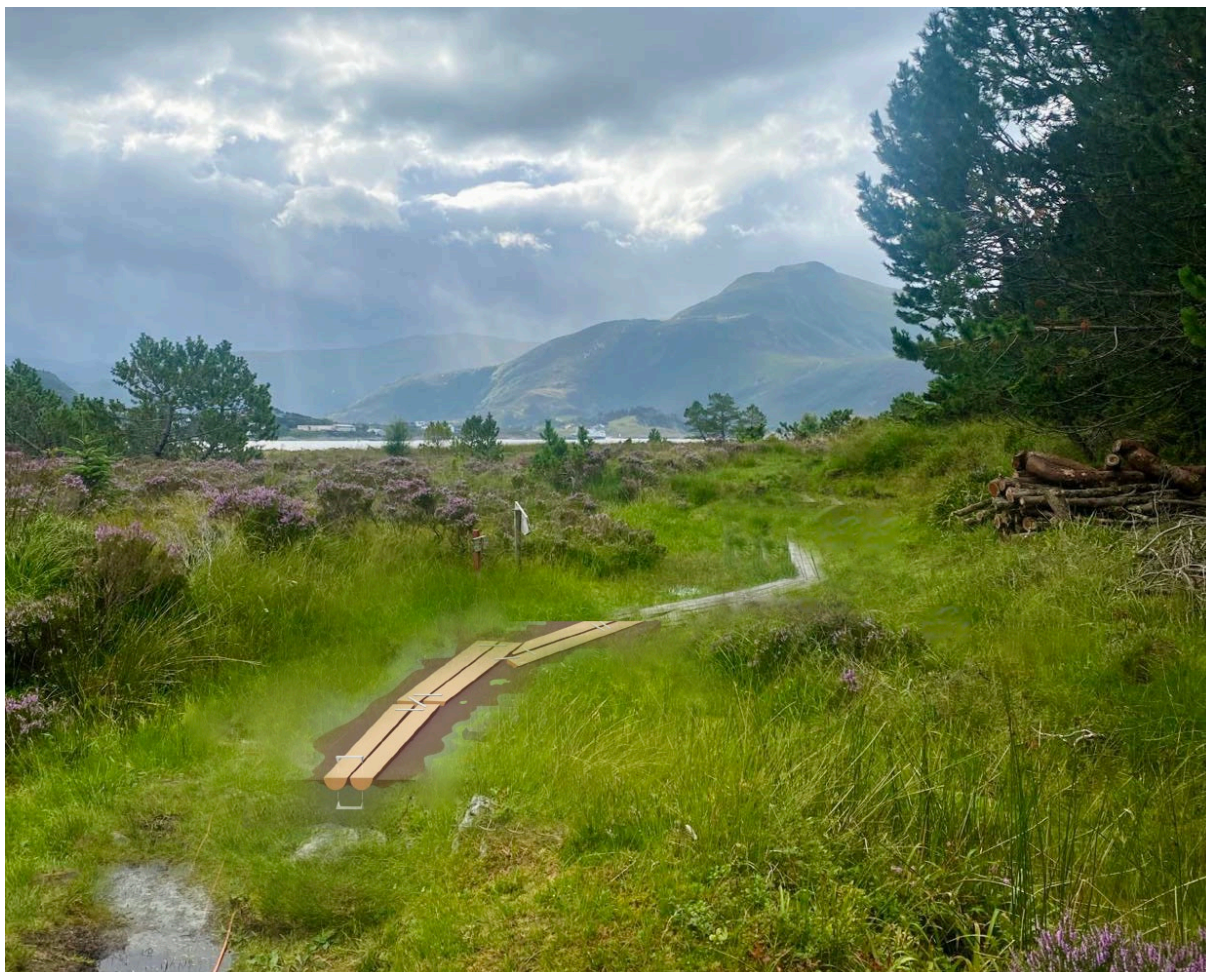
Det skal brukes langsgående, parallelle gangbaner, som er halvkløyvde tømmerstokker (figur 24). Denne metoden har god drenering og stabilitet, er enkel å installere og vedlikeholde, samtidig som det er et skånsomt inngrep i naturen. Nye treklopper bør heves fra terrenget med underliggere for å unngå at de blir oversvømt og dermed glatte. Dette vil også føre til at gangabanene varer lenger. Underliggere kan lages av materialer som finnes på øya, enten tre eller stein (Miljødirektoratet, 2022, b).

Figur 24: Visualisering av halvkloyvde, langsgående treklopper i delområdet «Starten på turen».

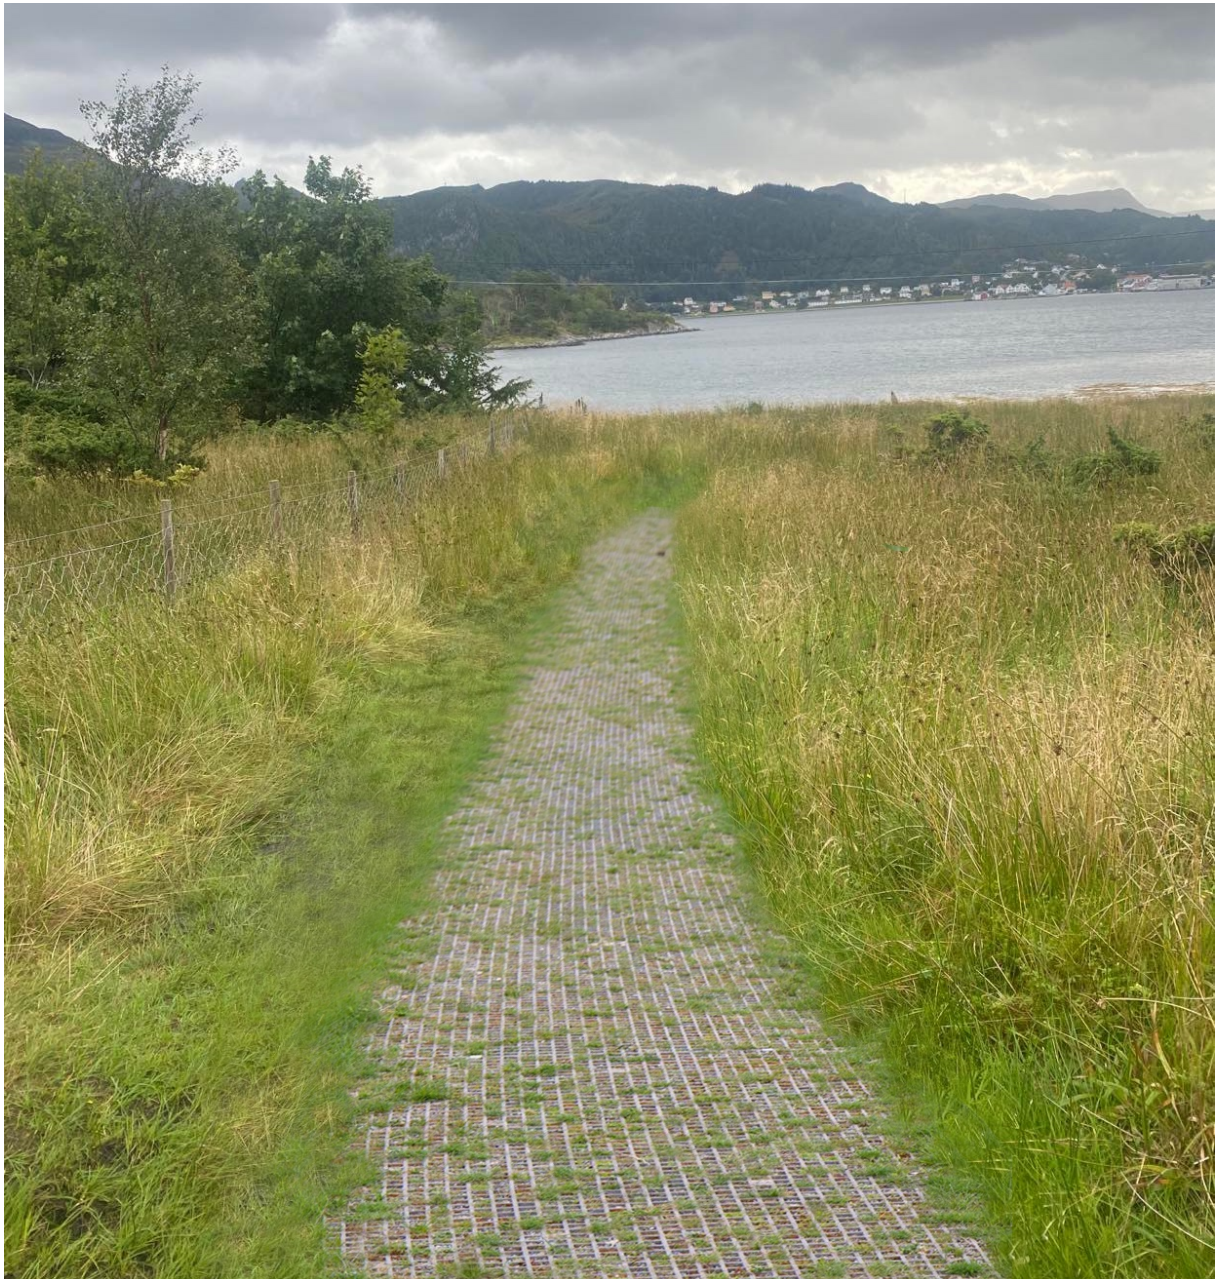
Gitterrister er en åpen struktur som fører til at turgåeren ikke trækker direkte på bakken og vegetasjonen. Metoden tillater vegetasjonen å vokse innimellom og omslutte gitteret, og reduserer derfor slitasje på stien. Der det er store problemer med overvann skal steinklopper og treklopper brukes, da disse metodene egner seg bedre for større mengder overvann. Gitterrister skal brukes på partier av stien som er fuktige og trenger beskyttelse for slitasje, for eksempel der stien er en fuktig gressmatte (figur 25). Det finnes rister som ikke skaper problemer for beitedyr, og må brukes dersom det vurderes beitedyr på øya.

Figur 25: Visualisering av stålgritter i delområde «Starten på turen».

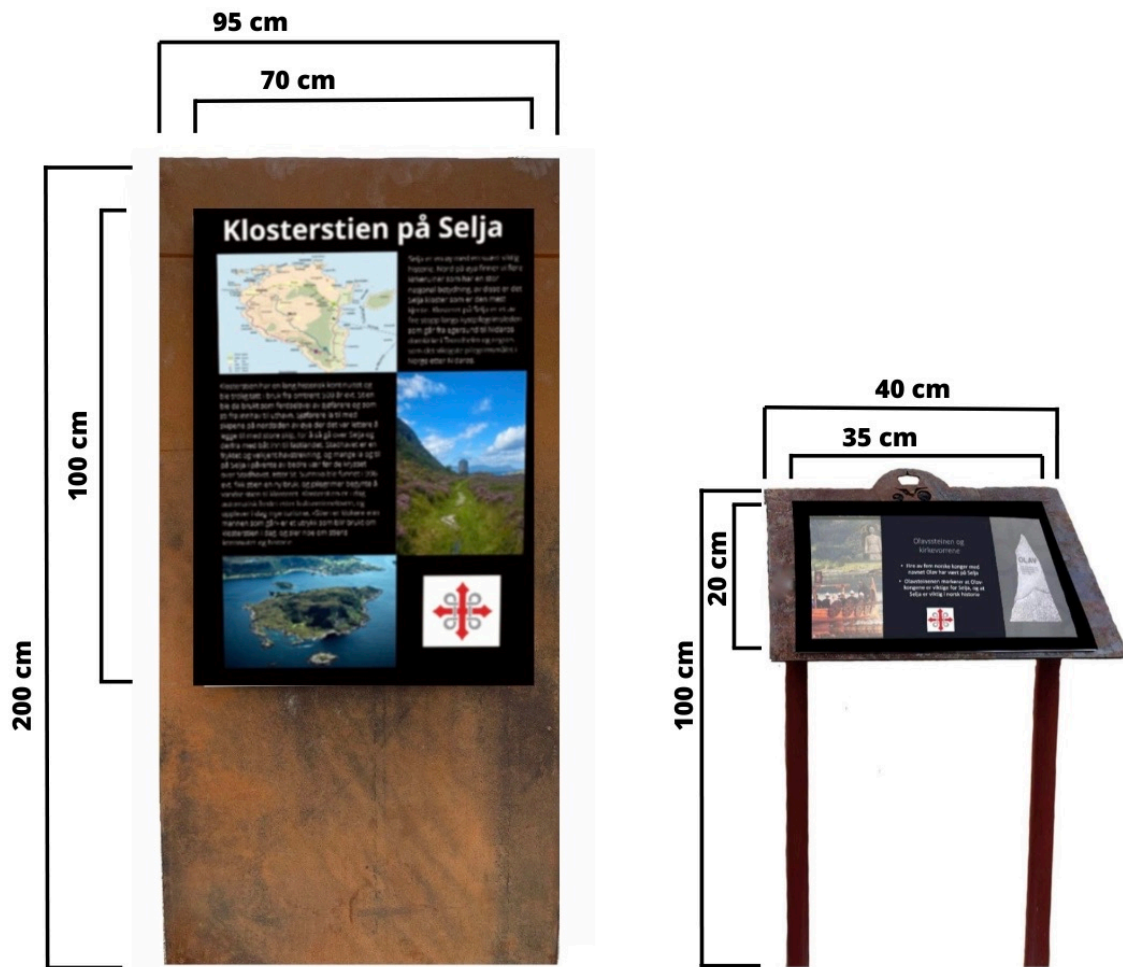
Størrelsen på informasjonsskiltene skal være gjennomgående (figur 27), foruten skilt 1 som markerer starten på turen. Dette skiltet skal være i omtrent samme størrelse som det eksisterende, 200 centimeter høyt og 95 centimeter bredt. Størrelsen på de andre skiltene skal være 100 centimeter høyt og 40 centimeter bredt.

Figur 27: Størrelsesforhold på informasjonsskiltene.

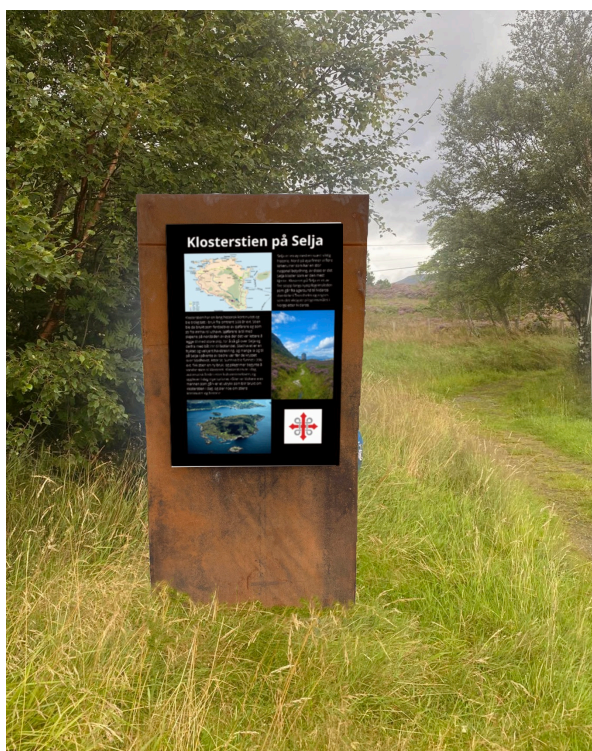
Figur 28: Nytt informasjonsskilt markerer starten på klosterstien og erstatter eksisterende

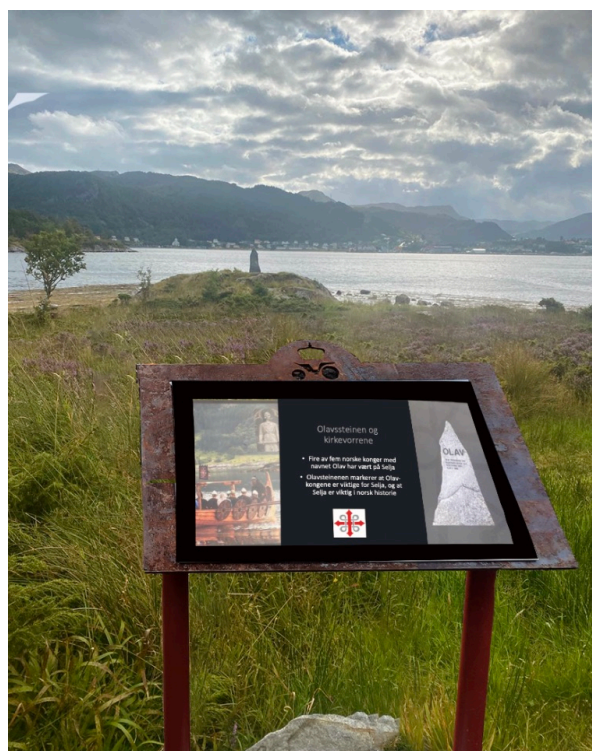
Figur 29: Nytt informasjonsskilt som erstatter eksisterende i «Starten på turen»

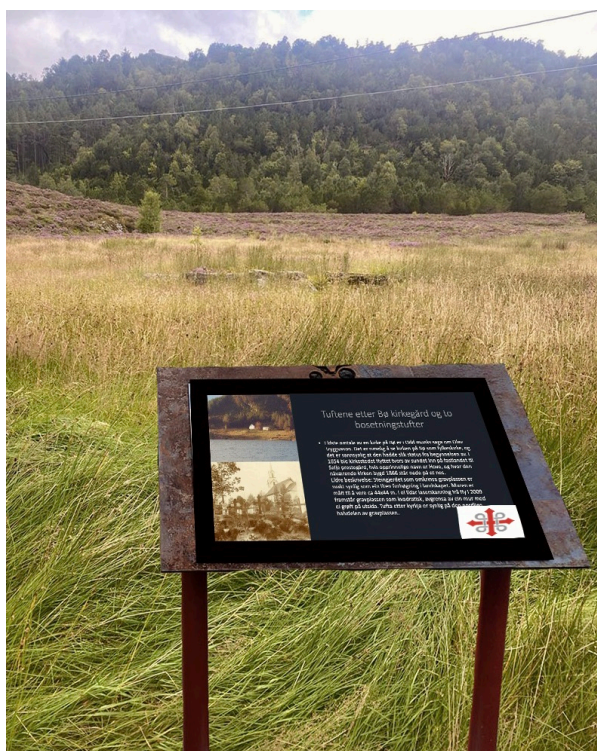
Skiltet skal opplyse om kirkegården og de to tuftene, og skal stå ved kirkegården og markere på et kart hvor de tre kulturminnene ligger i landskapet (figur 30). Dette skiltet skal også informere om kystlyngheien, da det er fra dette punktet man beveger seg inn i området med mest kystlynghei.

Figur 30: Nytt informasjonsskilt i «Starten på turen»

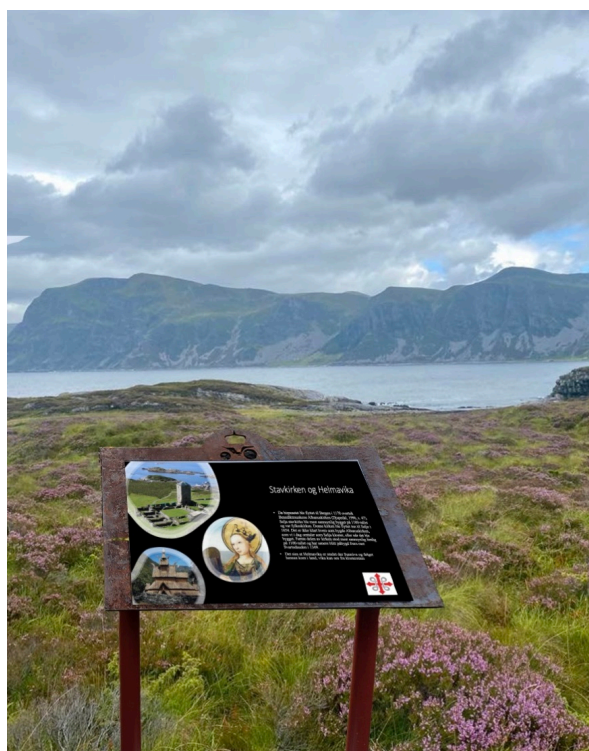
Informasjonsskiltet skal informere om den gamle stavkirken som ble flyttet inn til Selje, samt plasseringen til tuften som er markert med trestikker i kystlyngheien (figur 31). Skiltet skal og informere om Helmavika som man har utsikt til fra dette punktet.

Figur 31: Nytt informasjonsskilt i «Målet med turen»

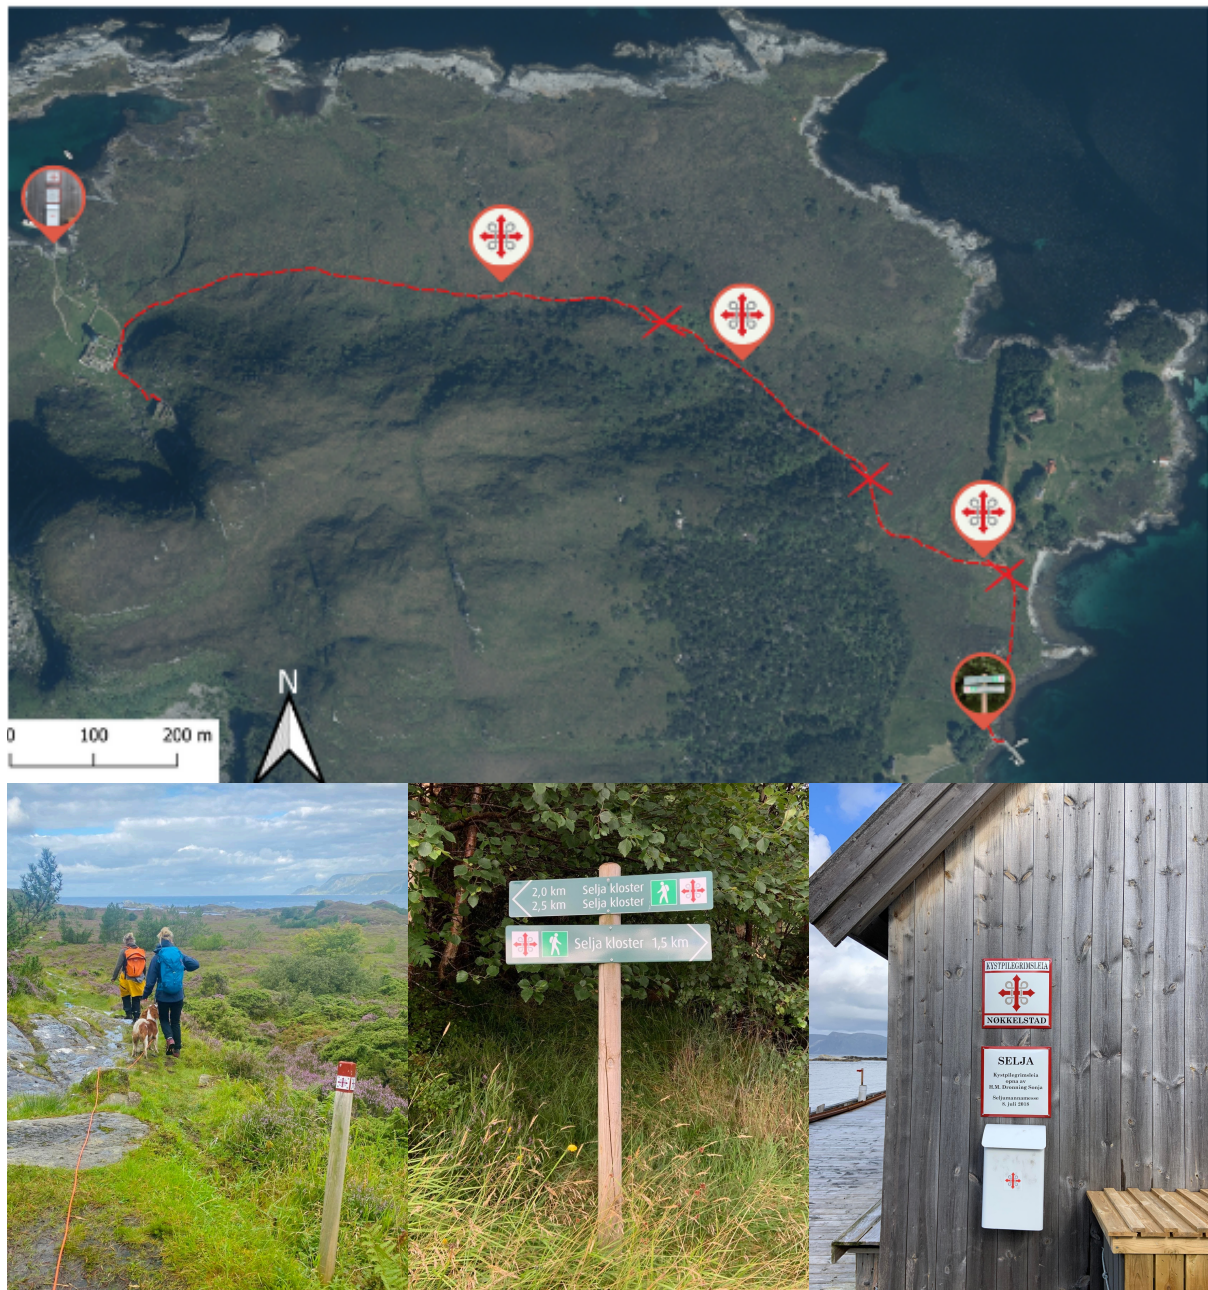
Forslaget vårt går derfor ut på å fjerne overflødige veivisningskilt og kun beholde de som følger «Merking og vedlikehold av pilegrimsleden» (Hagelien, 2016, s. 21) (figur 32). Ved å sette logoen til pilegrimsleden på informasjonsskiltene, vil disse også fungere som veivisningskilt og det er dermed ikke nødvendig å sette inn fler enn hva som er der allerede.

Figur 32: Eksisterende veivisningskilt som beholdes, de som skal fjernes er markert med et rødt kryss, skiltene som beholdes er avbildet under. Bildene er tatt på synfaring 22.08.2022.

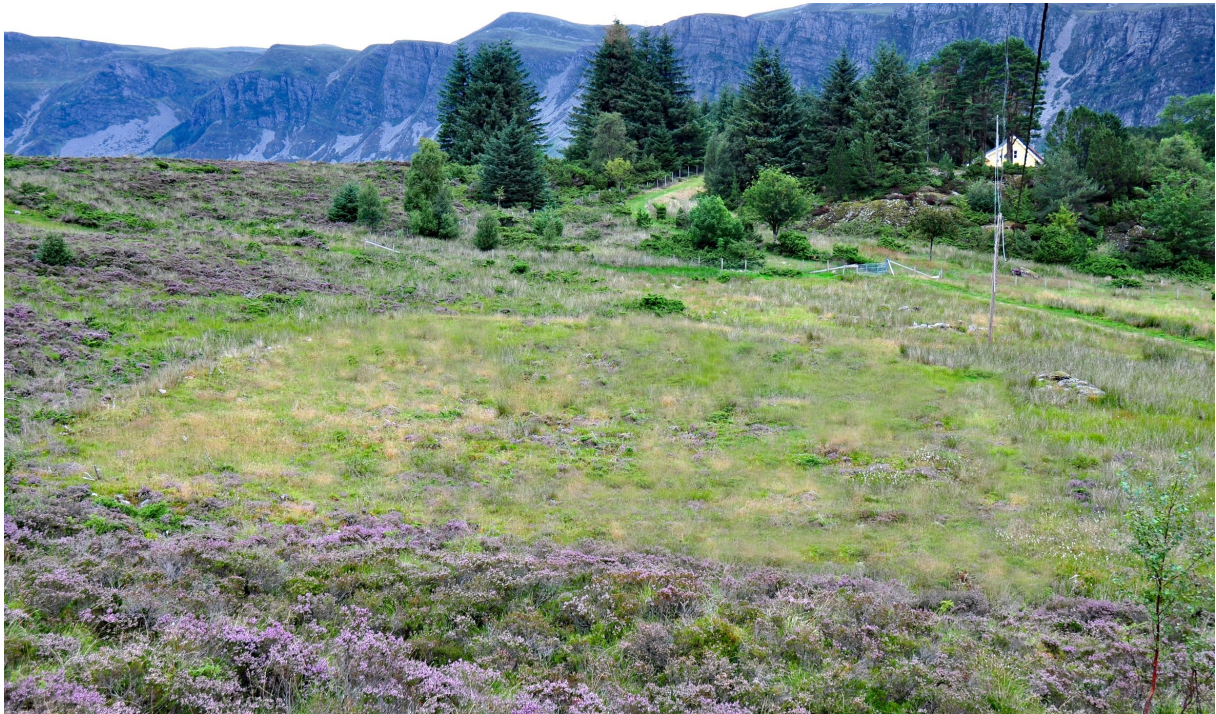
Figur 35: Fremstilling av kulturminne 2 (figur7) hvor omrisset av kulturminnet er slått. Det vokser ikke kystlynghei innenfor kulturminnet, og det kan derfor slås uten at kulturlandskapet blir påvirket.
