BACHELOROPPGAVE

Klosterstien på Selja – Tilrettelegging for økt besøkstrykk, besøksopplevelse og ivaretagelse av natur- og kulturhistoriske verdier

02.06.2023

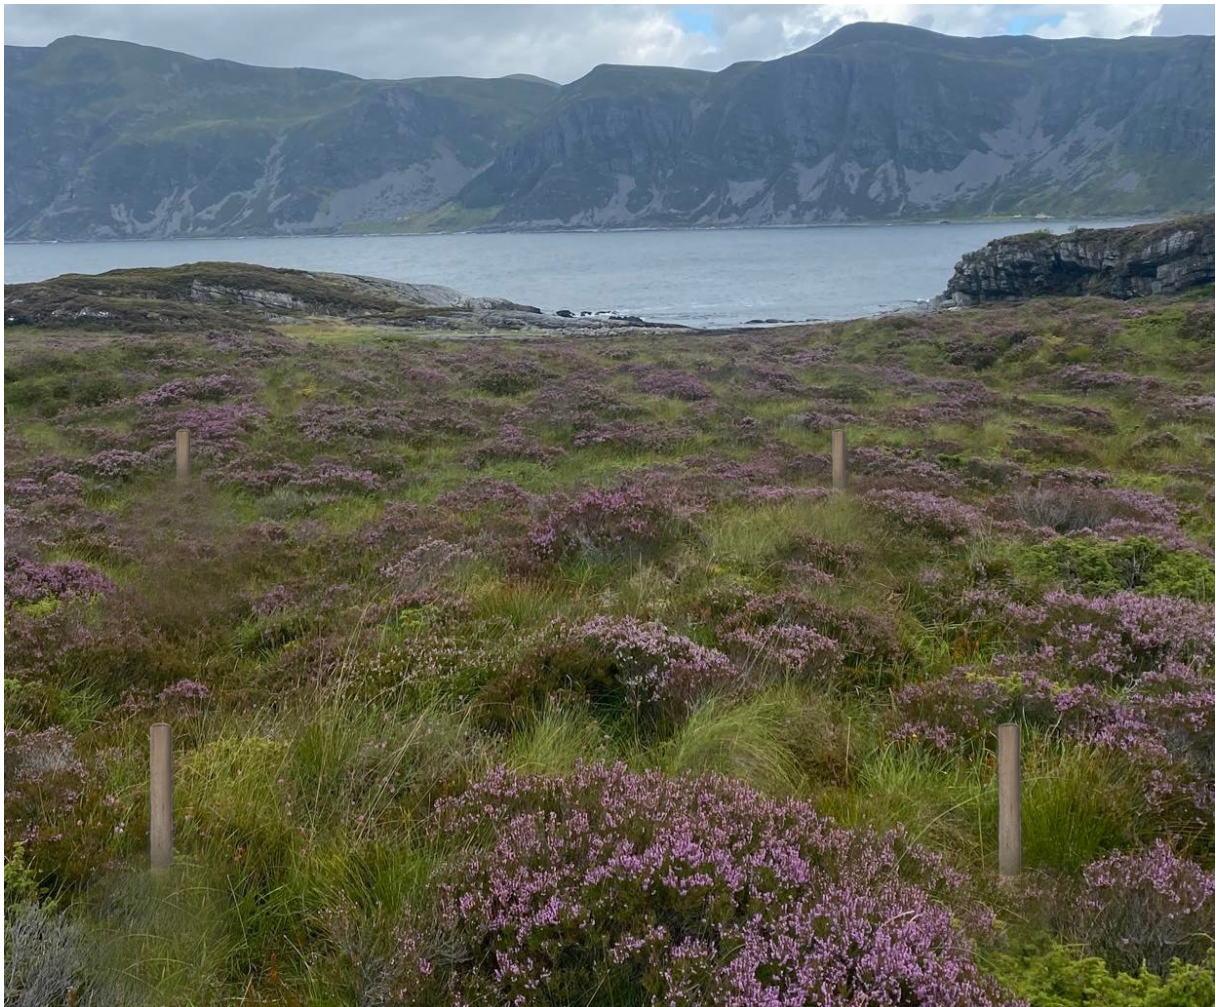
Derfor bør det brukes alternative metoder for å fremheve dette kulturminnet. Et alternativ er å bruke stikker som viser hvor kulturminnet ligger (figur 36).

Figur 36: Fremstilling av kulturminne 8 (figur 7) der det er brukt stikker for å vise hvor kulturminnet ligger.

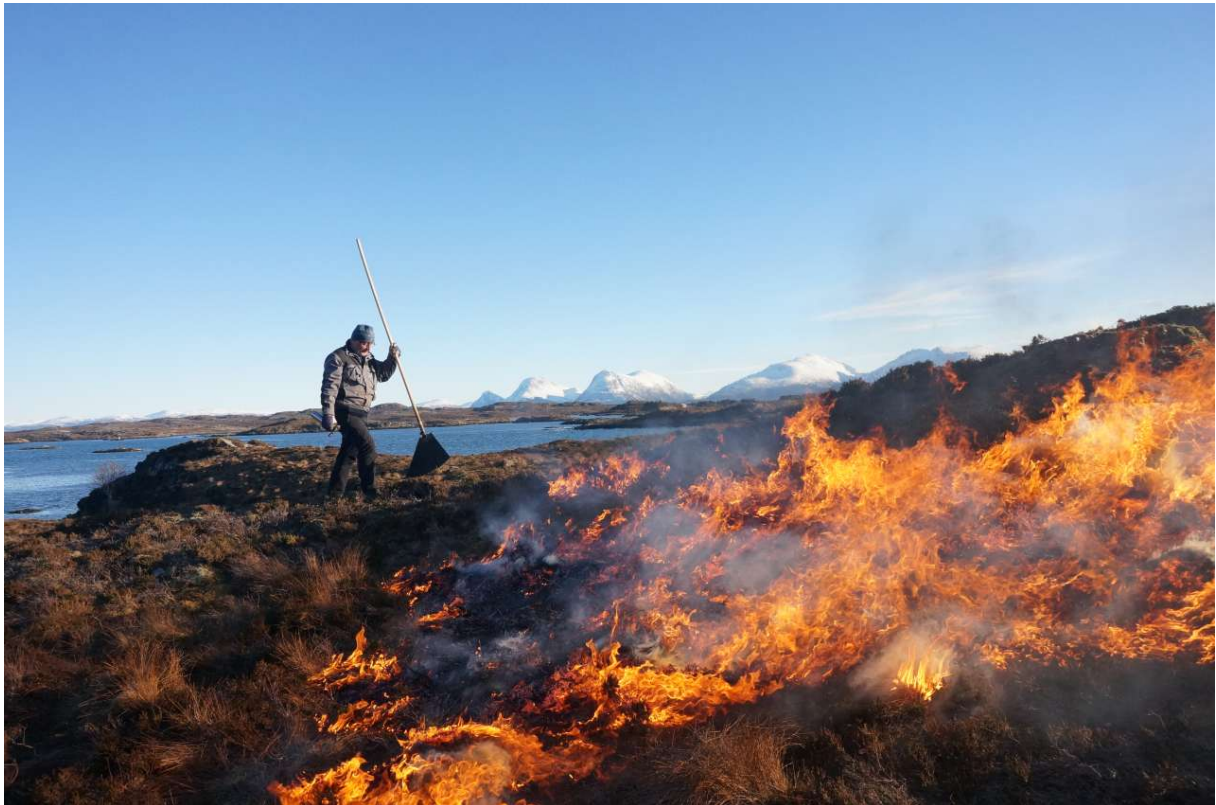
Det er mye kystlynghei i analyseområdet, som er spesielt fremtredende i delområdene «Gjennom skogen» og «Utsikt mot havet». På grunn av opphørt drift er denne i ferd med å gro igjen. Kystlynghei er en utvalgt naturtype og det kreves kontinuerlig og ekstensiv hevd for å opprettholde kystlyngheien. Kystlyngheien representerer en del av vår kulturarv og lokal kunnskap om skjøtsel av landskapet. Kystlyngheien skal skjøttes gjennom tradisjonelle hevderegimer som beiting, slått og lyngbrenning (figur 37).

Figur 37: Lyngbrenning på Smøla. Bildet er hentet fra NIBIO (Günther, 2019).

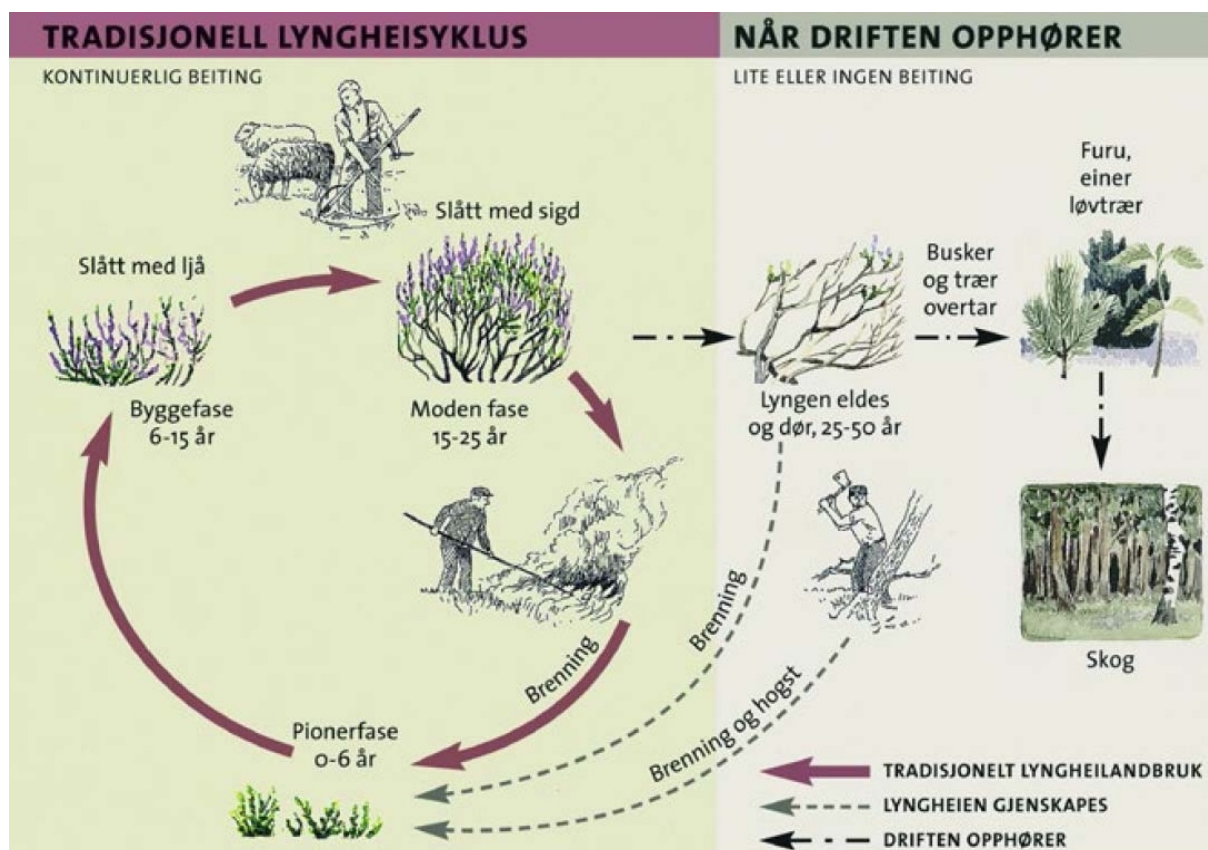
Figur 38: Syklusen til kystlynghei og hvilke tiltak som må gjøres for å vedlikeholde driften. Bildet er hentet fra NIBIO (NIBIO, 2017, b).

Skjøtselen av kystlyngheien på Selja har opphørt, og er i degenererende fase. Vårt forslag går ut på å gjenoppta driften slik at kystlyngheien blir intakt igjen. I Kommunedelplan for kulturarven i Selje kommune 2019-2029 foreslås det å bruke kystgeita som beitedyr for å holde viktig kulturlandskap ved like (Stad kommune, 2019, s. 58). Norsk villsau og kystgeit er beitedyr som er tilpasset norsk klima og landskap (Thorvaldsen & Velle, 2021), og derfor godt egnet for Selja. Det må utføres rydding av trær og einer før lyngbrenning slik at brannen ikke kommer ut av kontroll og skader dypere jordlag (Sem, 2007, s. 48). Det er viktig at den som utfører skjøtselsarbeidet har kunnskap om hvordan man ivaretar kulturminnene og om hvor de ligger i landskapet.
