Høgskulen  
på Vestlandet

# BACHELOROPPGAVE

Kostnadsoptimalisering av energieffektiviserende tiltak

Bachelor byggingeniør

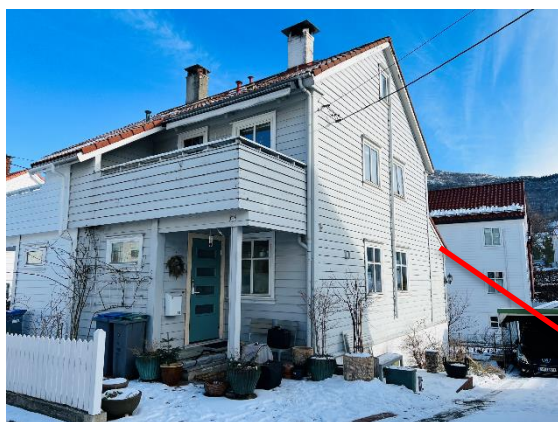
Caset vi valgte er en vertikaldelt tomannsbolig (se figur 1), noe som er representativt for trehusbebyggelsen i Norge. Den aktuelle boligen på Nymark i Bergen (se figur 2) er bygget i en tidsepoke før tekniske forskrifter var innført. Boligen har gjennomgått trinnvis oppgradering gjennom årene, og det er derfor usikkert hvordan boligens energieffektivitet er i dag.

Figur 1: Privat foto av caseobjektet.

Boligen er oppført ved bruk av bindingsverk. Majoriteten av husene i Norge er bygget på denne måten. Det var opprinnelig oppført som to etasjer med kjeller og kaldloft. I ettertid har det blitt etterisolert i kjeller, og loftet har blitt omgjort slik at det kan regnes som en del av bruksarealet. Utvendig er det liggende enkelfals kledning rundt hele bygget og taket er teknet med teglstein. Kjelleren er bygd opp av betong og er delvis under terreng.

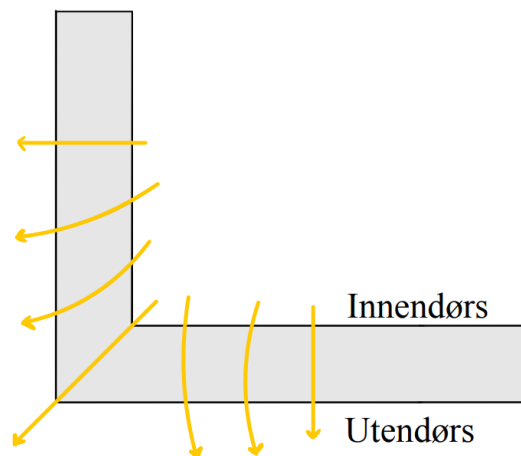
Figur 5: Egenkomponert illustrasjon av geometrisk kuldebro.

En kuldebro som oppstår ved at det er forskjell på innvendig og utvendig areal, kalles for en geometrisk kuldebro. Dette forekommer ved utvendige hjørner eller ved overganger mellom gulv/vegg/tak (Gustavsén et al., 2008). Figuren [under](#) illustrerer hvordan varmetap spres gjennom en geometrisk kuldebro.

Termogrammet av hjørnet i gangen (figur 23) viser et klassisk tilfelle av en geometrisk kuldebro, som illustrert i figur 5. Svakheter som dette vil ofte forekomme og vil være vanskelig å unngå. Taket er på undersiden av balkongen, og illustrerer større varmetap enn på veggene. Det kan være diverse årsaker til dette. En mulig forklaring er at det er dårlig isolert i overgangen mellom vegg og balkong. Det kan også spekuleres i at det skyldes fuktinntrenging, siden det er et flatt tak hvor det er fare for oppsamling av vann.

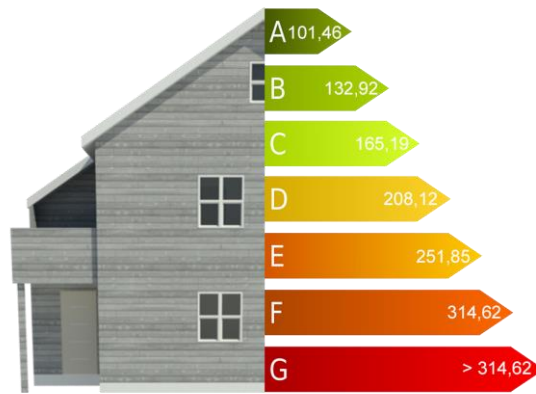
EU har lagt press på medlemslandene for å oppgradere dagens bygninger for å bremse klimagassutslippene. Det kreves at minimum 15 % av de lavest ytende boligene i hvert medlemsland går fra energiklasse G til F innen 2030 (European Union, 2021). For Norge innebærer det at 210 000 boliger må oppgraderes innen 2030. De forskjellige nivåene på skalaen innehar krav til bygningens energibehov, altså hvor mange kWh som trengs per kvadratmeter for normal bruk. Verdiene for å oppnå de forskjellige energikarakterene er angitt i figuren [under](#).

Figur 7: Egenkomponert illustrasjon av energikarakterer.

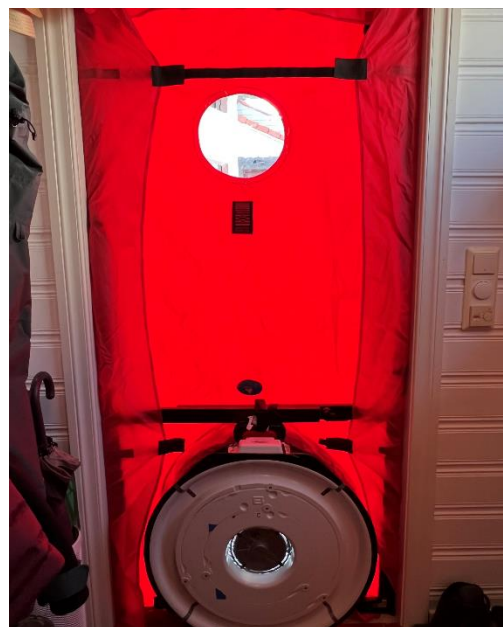
Figur 8: Privat foto av BlowerDoor.

Ved å utføre en trykktest kan man avdekke hvor tett huset er for luftlekkasjer. Vi benyttet Minneapolis BlowerDoor med DG-700 for å måle lufttettheten i henhold til NS-EN ISO 9972:2015 (Standard Norge, 2015). Systemet består av en lufttett duk med en ramme, et måleapparat og en vifte. Rammen med duken settes inn slik at den tetter hele døråpningen, som vist i figur 8. Viften monteres i dukens åpning og apparatet kobles til. Deretter startes viften slik at den skaper et over- eller undertrykk inne i bygget (Blowerdoor GmbH, u.å.).

Vi kalibrerte apparatet til å måle ved en trykkforskjell på 50 Pa mellom inne og ute. Når viften startes måler apparatet hvor stor luftstrøm som må blåses gjennom viften for å opprettholde trykkforskjellen på 50 Pa. Resultatet indikerer hvor mye luft som siver ut gjennom sprekker og utettheter i bygningskroppen. På forhånd tettet vi alle naturlige åpninger i bygget, som ventilasjon og avtrekksvifter, slik at luftskiftet gjennom disse ikke ble inkludert i målingen. Luftlekkasjemengden, som er resultatet fra målingen, kan brukes videre til å regne ut byggets lekkasjetall og måles opp mot tekniske krav.

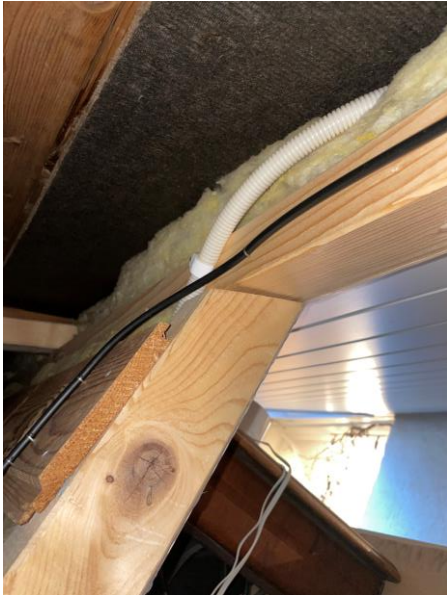
Figur 10: Privat foto av knevegger.

De andre veggene på loftet er knevegger mot baksiden av gesimsen (se figur [10](#)). Disse veggene regner vi som yttervegger, til tross for at de ikke er direkte mot friluft. Det var luker i kneveggene slik at vi fikk tilgang til å måle tykkelsen. Kneveggene hadde kun en tykkelse på 73 mm. Isolasjonstykkelsen i taket var også lett tilgjengelig (se figur [11](#)). Her var det 100 mm mineralull.

Ettersom vi fikk et svært høyt lekkasjetall på begge befaringene, må vi se på hva som kan være grunnen til dette. Under begge befaringene observerte vi at lukene i kneveggene fikk stort trykk på seg og begynte å slå utover. Dette kan skyldes at bak kneveggene er det tilnærmet friluft gjennom

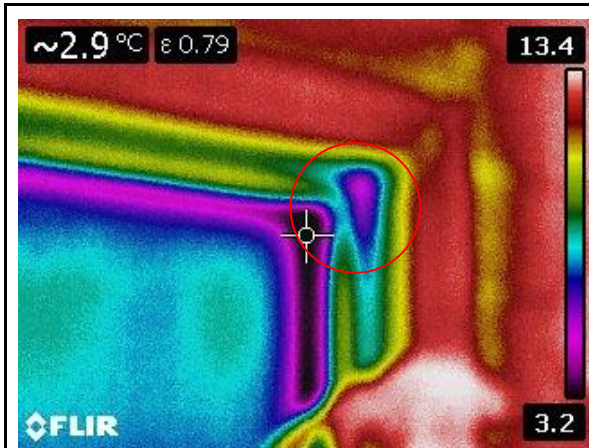
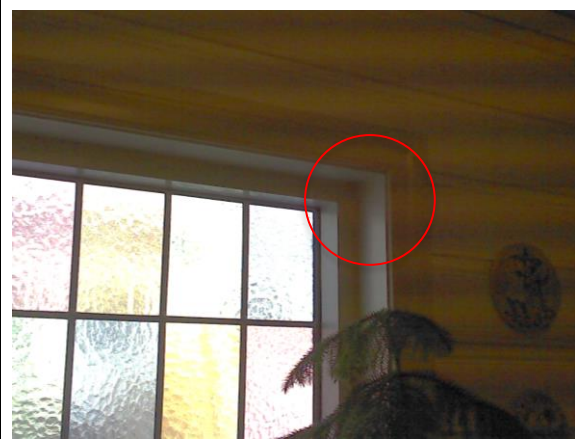
Figur 17: Termogram av vindu.

Vinduet i gangen er en av de eldre i boligen. Ut ifra termogrammet i figur 17 ser man temperaturforskjell i overgangen mellom rute og karm. Det er forventet å se en varmforskjell i overganger i de fleste vinduer, som er en kjent svakhet. I dette tilfellet ser vi at det er noe uheldig varmeutslipp i hjørnet, markert med rød sirkel. Grunnen til dette kan være dårlig isolering i bakkant kombinert med at det er en geometrisk kuldebro.

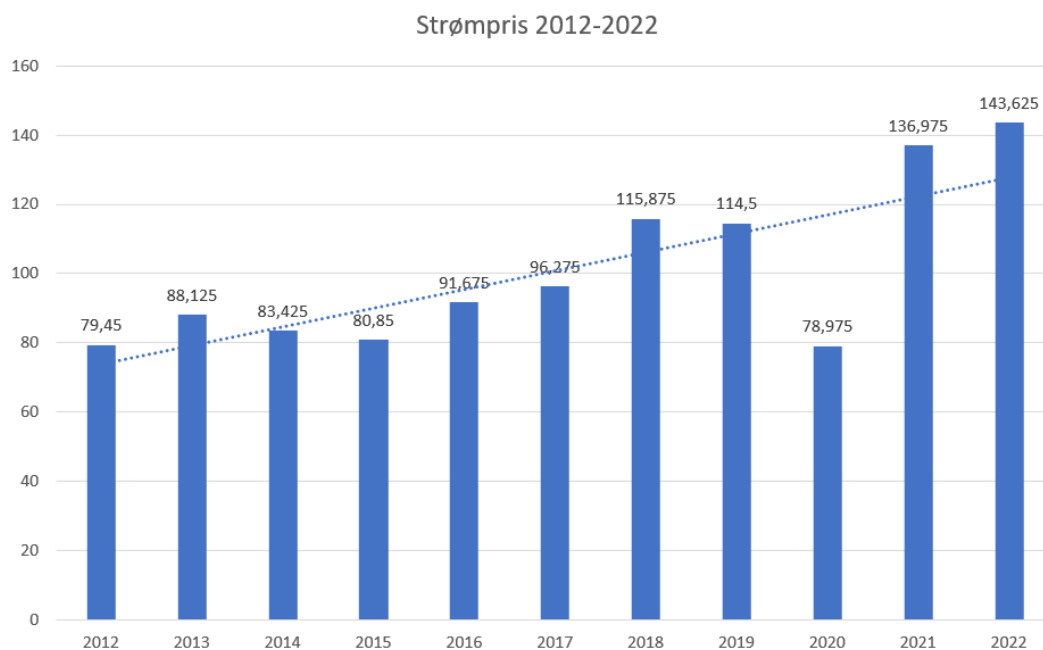
Innføring av tiltakene til de ulike energinivåene vil få positive ringvirkninger i form av reduserte driftskostnader. Vi har forsøkt å beregne strømkostnadene de neste 10 årene. For å anta en prosentvis årlig økning har vi benyttet prisnivåene mellom 2012 og 2022. Tallene viser en gjennomsnittlig økning på 5,4 øre (se figur 31). 2022 var et ekstremår når det gjelder kraftpris, men regner man med strømsøtteordningen viser tall fra SSB at prisen hadde en normal økning (SSB, 2023c).

Figur 31: Egenkomponert graf av strømprisens utvikling mellom 2012-2022.

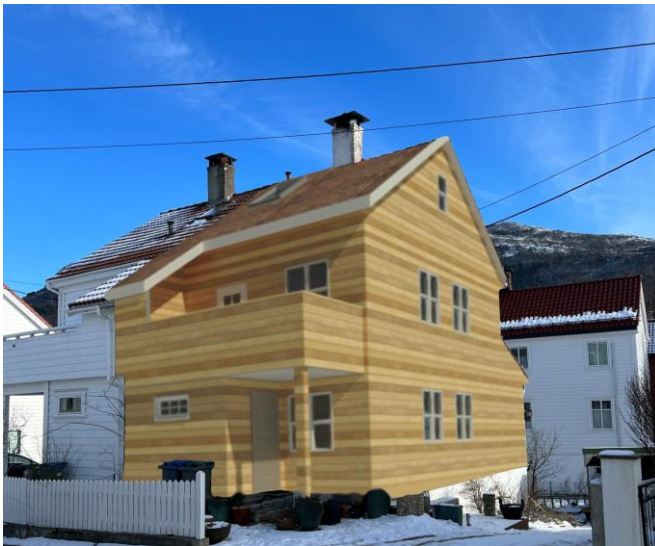
Figur 32: Illustrasjon av bolig oppgradert til energinivå 3, laget i Revit.

Dette innebærer oppgraderinger som tilfredsstiller kravene i TEK10. Støtten man kan oppnå ved dette nivået er inntil 100 000 kr.

Med den beregnede økningen i strømpris har vi kalkulert at tiltakene i løpet av 10 år gir en besparelse på 82 000 kr. I realiteten vil den totale besparelsen være høyere da behovet for biobrensel også reduseres.

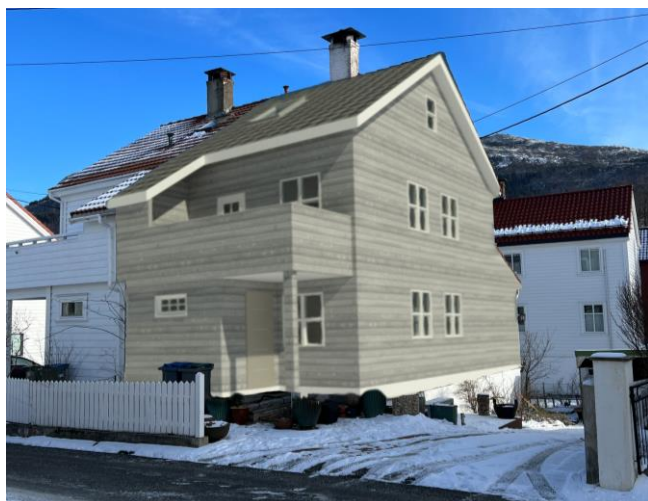
Figur 36: Illustrasjon av bolig oppgradert til energinivå 2, laget i Revit.

Dette nivået setter krav til lavenergihus. Her er det mulig å få inntil 125 000 kr i støtte.

Energieffektiviseringen vil føre til 5 400 kWh lavere årlig strømforbruk. Dette tilsvarer, ifølge strømkalkulatoren, en besparelse på 103 500 kr i løpet av de første 10 årene.

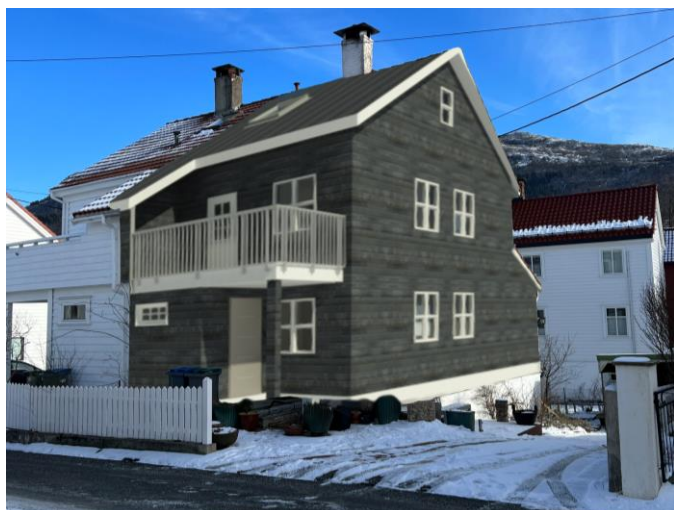
Figur 40: Illustrasjon av bolig oppgradert til energinivå 1, laget i Revit.

Dette innebærer å oppgradere til passivhusstandard. Støtten man kan oppnå ved oppgradering til dette energinivået er inntil 150 000 kr.

Nedbetalingstiden i dette tilfellet vil variere ut ifra boligens lekkasjetall.
