Høgskulen  
på Vestlandet

# BACHELOROPPGAVE

## Mulighetsstudie for energieffektivisering ved Slettebakken skole

*Feasibility study for energy efficiency improvement of  
Slettebakken school*

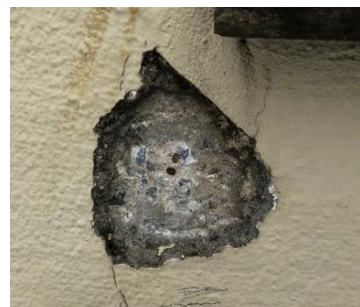
Bilde 5: Skade i yttervegg, privat foto

Vegger i betong og hvitmalt puss. Det er en del avflassing, tagging på vegger, samt noe synlig armering og skade i betongen. Kvalitet på betongen er uviss. Sist malt i 2010, og det er nå tid for ny oppgradering. Vurderes til TG2. Se vedlegg 1 eller tabell 4 for oppsummering og nærmere vurdering.

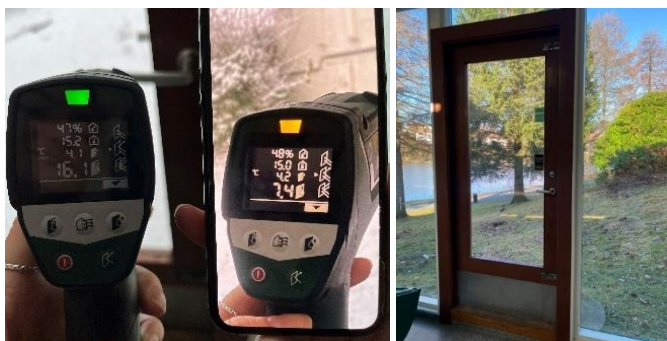
Bilde 6: Illustrasjon av varmetapet, privat foto

Yttertaket sett fra innsiden ser generelt bra ut, men det er noen synlige sprekker i overgang mellom tak og gulv. I tillegg er det ingen isolasjon. Det er lite tegn til fukt og råte i treverket, og er kun avdekket ett sted på loftet. Gammel himling i store deler av bygget. Vurderes til TG2 med stort varmetap og lite energieffektivitet. Se vedlegg 1 eller tabell 4 for oppsummering og nærmere vurdering.

Bilde 7: Rømningsvei nordside med stort varmetap, privat foto

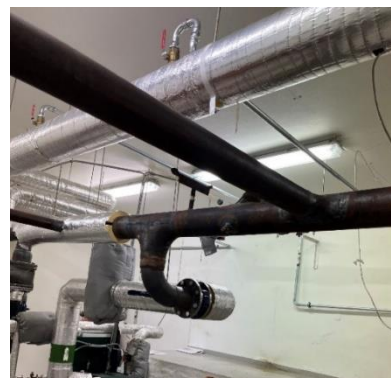
Bilde 8: Gamle rør uten isolasjon, privat foto

Vannbåren fjernvarme som virker greit. Noen uisolerte rør som gir varmetap i fyringsrom. Generelt store varmetap til dørutsparinger og gamle teakdører. Noe påvirket av ventilasjonsløsning, som forårsaker at innetemperaturen er lettpåvirkelig av utendørs temperatur, grunnet åpne hull i veggene. Dårlig løsning som medfører større behov for reguleringer ved høye og lave temperaturer. Vurderes til TG2. Se vedlegg 1 eller tabell 4 for oppsummering og nærmere vurdering.

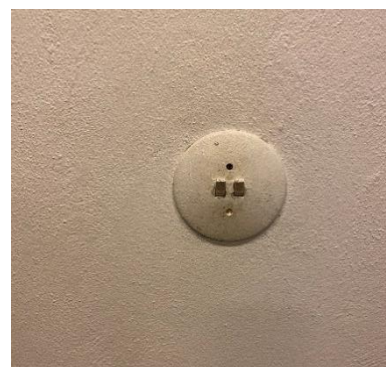
Bilde 9: Gamle løsninger for lysbrytere, privat foto

Belysning i bygg 1 består for det meste av T5- og T8-lysstoffrør. Det er gamle lysbrytere som elevene lett har tilgang til og misbruker. Unødvendig bruk av energi ved at disse slås av og på. Generelt gamle lysbrytere som bør skiftes. Vurderes til TG2. Se vedlegg 1 eller tabell 4 for oppsummering og nærmere vurdering.

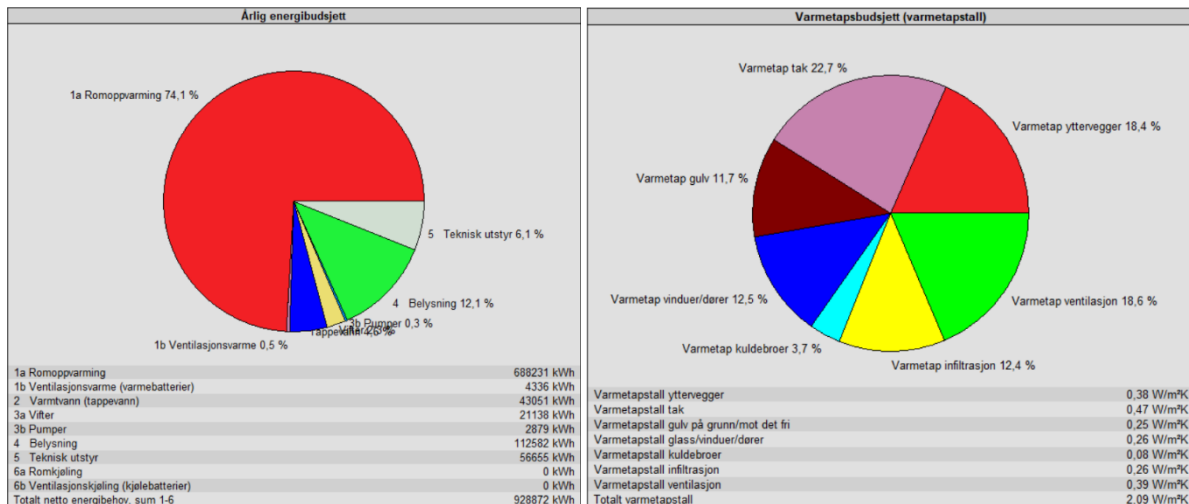
Figur 8: Årlig energibudsjett, dagens tilstand

Beregningene i SIMIEN anslår et årlig energiforbruk på 929.000 kWh. Dette forbruket er innenfor forventet avvik. Beregningene viser at største varmetap i bygget er gjennom tak, yttervegger og ventilasjon. U-verdien på tak slik bygget er i dag på 0,38 W/m<sup>2</sup>K. Totalt netto energibehov er beregnet til 155.4 kWh/m<sup>2</sup>. Dette er langt over kravet i forskriften på 110 kWh/m<sup>2</sup>.
