# Brannspredning i fasader murt med Leca fasadeblokk

Hovedoppgave utført ved  
Høgskolen Stord/Haugesund – Studie for ingeniørfag  
Sikkerhet, brannteknikk

**Oppgavens tittel:** Brannspredning i fasader murt med Leca Fasadeblokk  
Risikovurdering med referanse til preaksepterte løsninger utført i trekonstruksjoner.

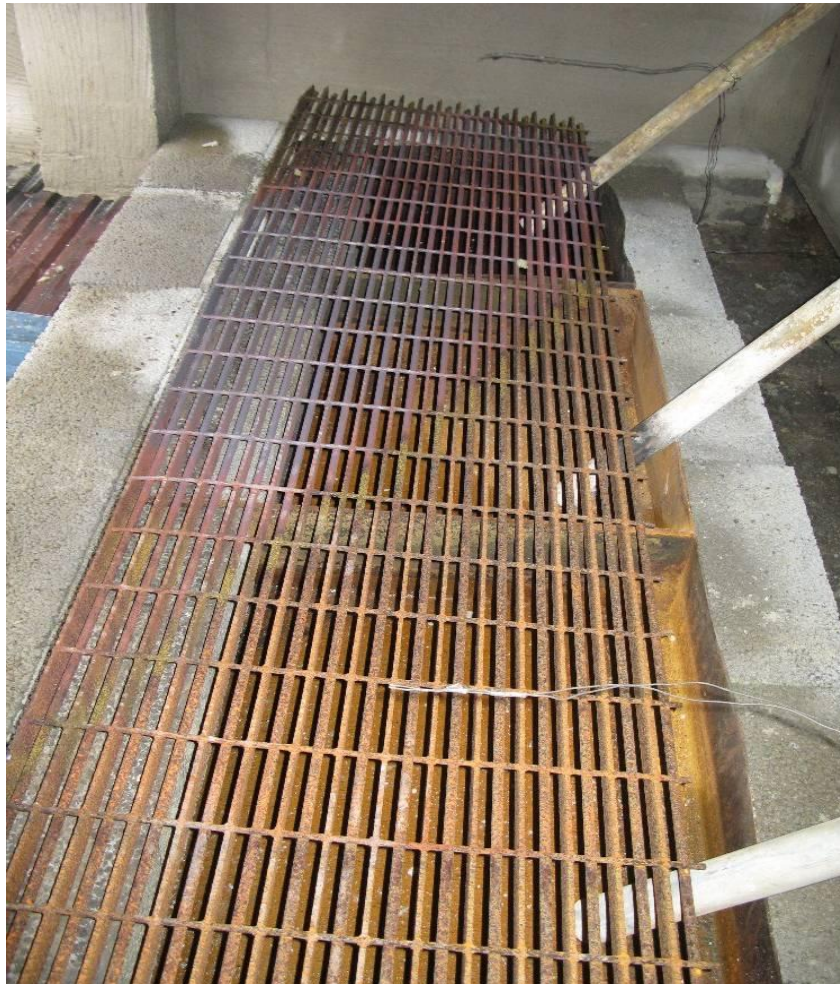
Bilde 1: Bildet viser risten over karet

I brannrommet ble det plassert tre kar med størrelser 63x48, 66x50 og 68x53cm. Alle karene var 15cm høy, hvor arealet var noe over 1m<sup>2</sup>, dette ble tilpasset med opphugget Leca blokker slik at arealet ble redusert til ca 1m<sup>2</sup>, noe som er i henhold til SP FIRE 105. Det ble brukt totalt ca. 120liter heptan under forsøk med fasadeblokkene som utgjorde en effekt på brann til 1,5 – 2,0 MW, mens det ble brukt 60 liter mot trekledningen. I begge forsøkene ble det brukt

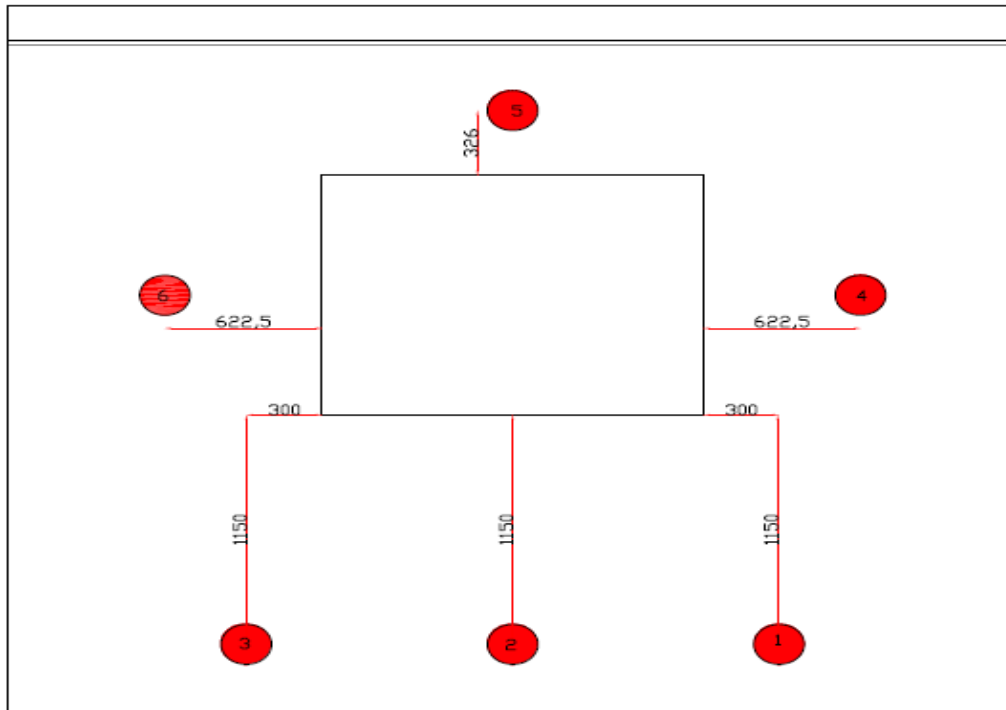
Figuren viser plassering av termoelementer. Termoelementene nummer 1 til 6 var plassert i luftspalten, og de to siste var plassert ca 30cm over risten på karet.

Figur 4: Bildet viser plassering av termoelementer

Ved måling av temperatur og datalogging ble det brukt samme utstyr som ved småskalaforsøkene. Det ble brukt dobbelt sett med termoelementet som sikkerhet hvis noe skulle gå galt. Resultatene vil da komme i to separate filer, som igjen kan importeres i Excel. Det ble litt forskjell på filene og noe temperatur avvik, derfor har det blitt utarbeidet et diagram som viser den gjennomsnittlige temperaturen i spalten til enhver tid. Dette gjelder for begge forsøkene.

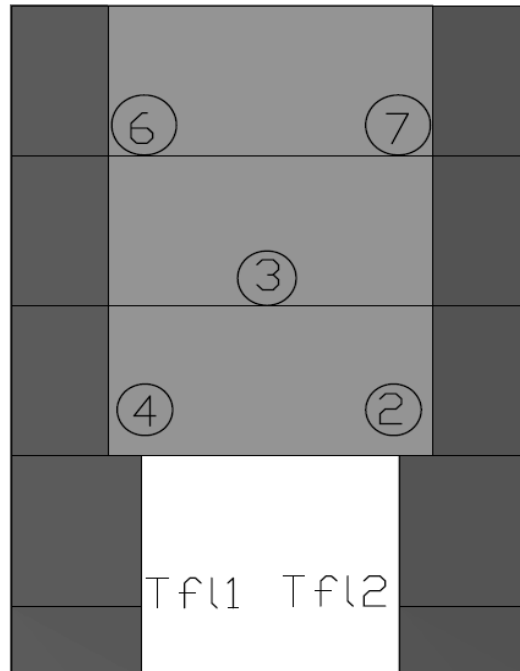
Termoelementene har blitt plassert slik som vist på figuren under. 2 stk i selve flammen, 2 stk langs nederste blokk, og 2stk i nedre kant av øverste blokk og 1 i midten. Termoelementene som var plassert i flammen var 20cm i fra nederste fasadeblokk. Disse lå da i flammene.

Figur 7: Figuren viser plassering av termoelementer i småskala riggen

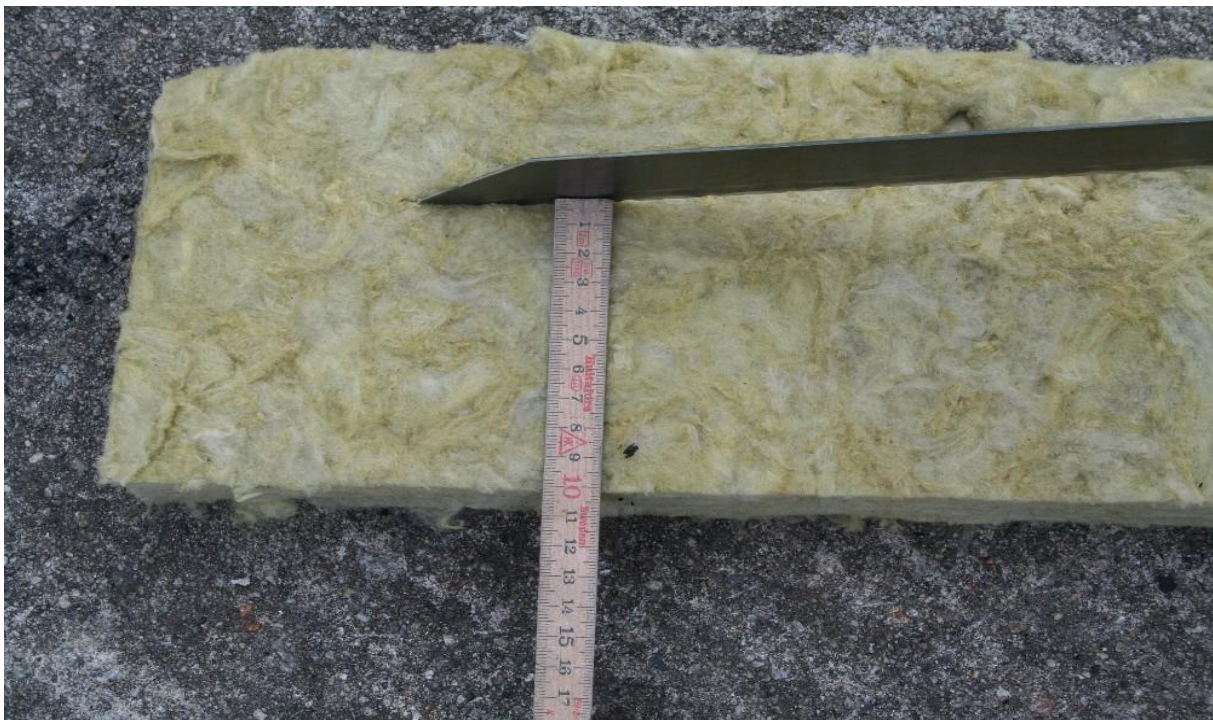
Ordet dytt blir ofte nevnt i teksten. Med dytt menes en oppkuttet remse av steinull som brukes til å tette igjen åpninger i riggen. Det ble brukt Rockwool Flexi A-Plate med tykkelse på 50mm. Platen ble delt i 2 for å få 25mm tykkelse. For 100mm dytt måtte en skjære en remse på 200mm som brettes dobbelt, og føres inn i luftspalten. Isolasjonen gikk da 100mm opp i spalten, og tykkelsen ble 50mm komprimert sammen til 20-25mm.

Bilde 2: Bildet viser en remse steinull som skal brettes dobbelt for å bli en dytt tilsvarende 50mm

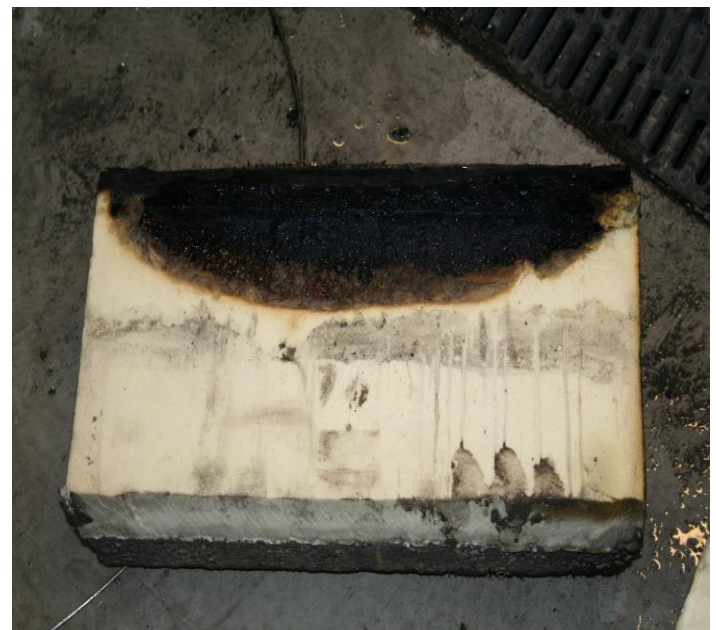
Bildet til høyre viser den nederste fasadeblokken. Blokken er plassert opp ned slik at man kan se innbrenningen i PUR-skummet. Man kan se at fiberpussen fremdeles er på plass, og innbrenningen er nesten halvveis. Innbrenningen er ca 10cm på det meste, noe som er lik lengden av steinull som er blitt brukt.

Bildet viser også at det ikke har vært noen form for sot i luftspalten ved bruk av 100mm dytt.

Bilde 3: Nederste fasadeblokk etter brenningen

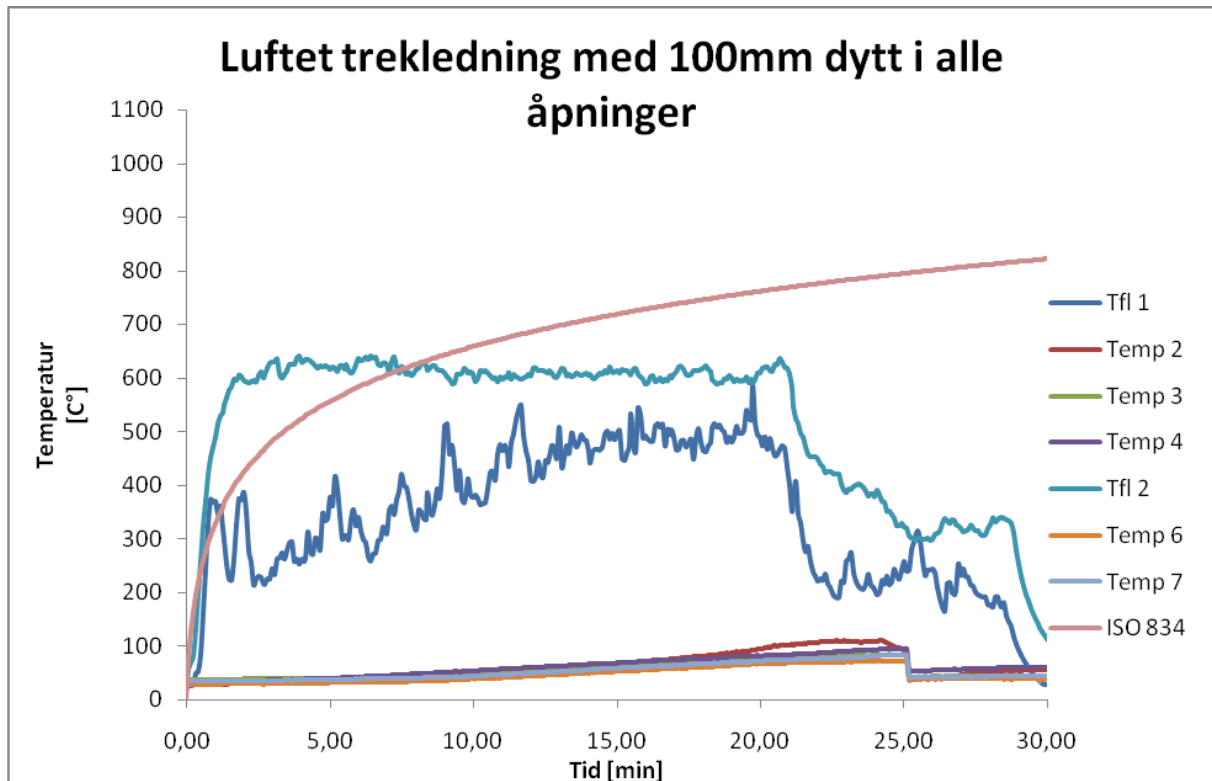
Test nummer 6 har samme detaljer som vil bli benyttet i fullskalaforsøket

Diagram 6 viser temperaturen i luftspalten, og flammen. 100mm dytt i alle åpninger

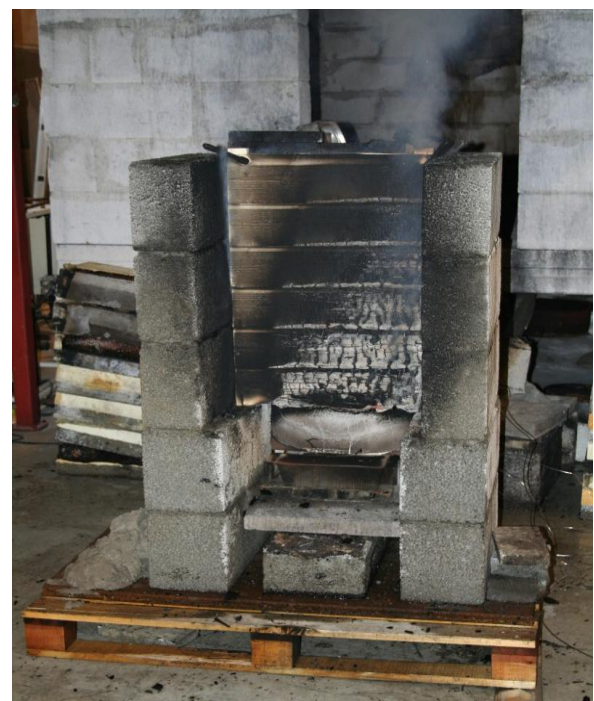
Man ser at prøvestykket er godt brent på utsiden, men ikke på innsiden. Dette skyldes at dytten gjør jobben sin og hindrer brannspredning i luftspalten, men dette hindrer ikke spredningen på fremsiden av prøvestykket.

Bilde viser også tydelig at tre forkuller raskt, noe som bremser innbrenningen.

Bilde 4: Bildet viser prøvestykket etter brannen

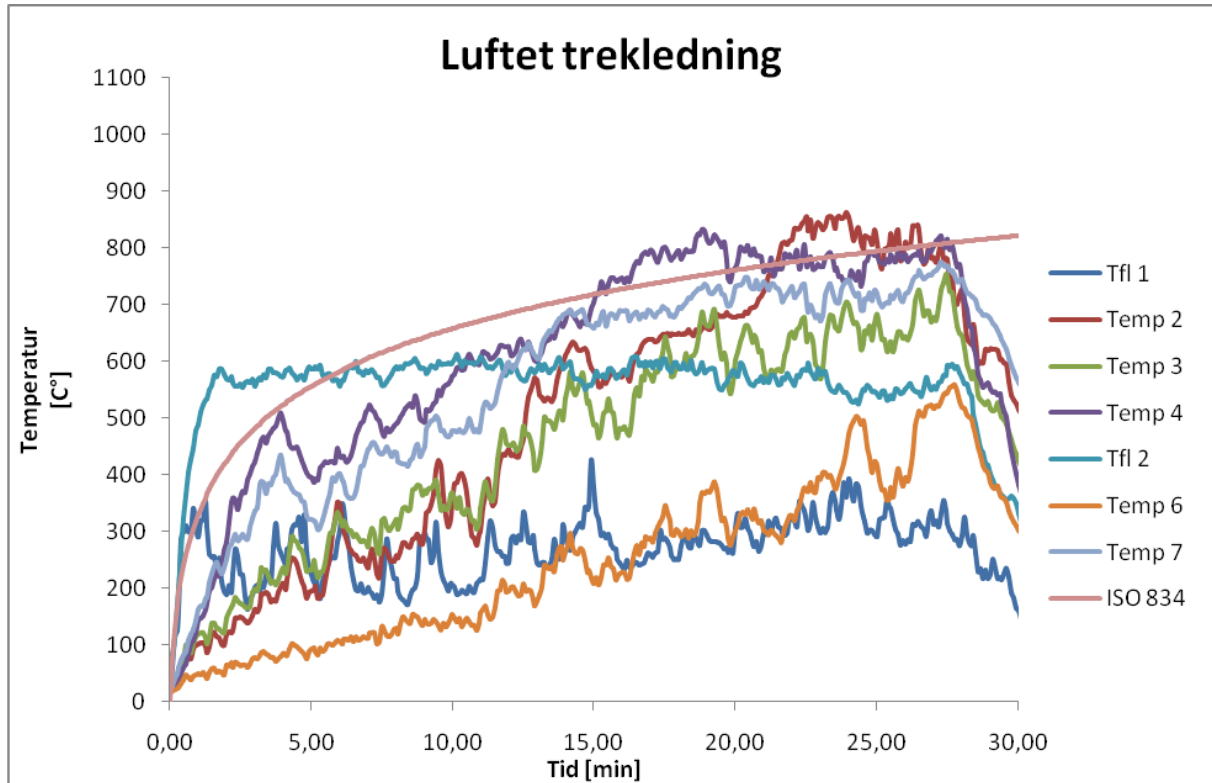
Testen gikk ut på at det var en god gjennomtrekk i selve luftspalten, med ingen form for tetting. Dette viste seg å være en dårlig løsning, slik som først antatt. Trekledningen fortsatte å brenne en stund etter selve brannen var opphørt

Diagram 7 viser luftet trekledning. Uten noen form for dytt.

Det er ingen vitenskapelig oppdagelse at dette brenner dårlig, men det er viktig utgangspunkt for de andre testene som har blitt utført. Det er ingen bilder å vise til her, siden prøvestykket ble totalskadet, det var bare noen kullbiter igjen.

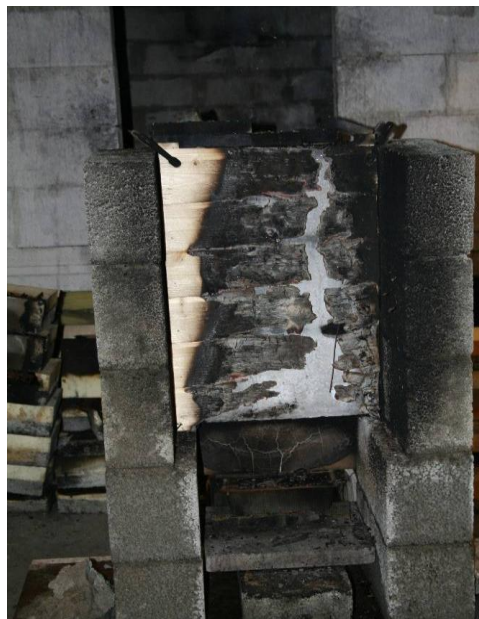
Bilde 5: Bilde viser riggen etter brening

Her har den ene flammemåleren falt litt ut av sin plassering og har gitt noe lavere temperatur målinger enn det som var forventet. Diagrammet viser en jevn økning i luftspalten. Dyttene gir god nok beskyttelse i de første 20min. Når heptanbrannen slukker, forsetter trekledningen å brenne. Resultatet vises i bildet under.

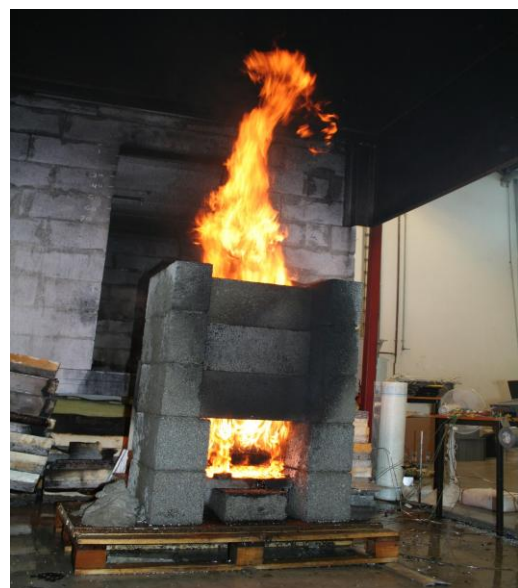
Under viser et bilde som kort oppsummerer faren ved å bruke ISOLITT eller lignende typer isolasjons materialer.

Sett opp mot diagram 10 viser det seg at temperaturen er noe lavere i dette tilfellet, men over lengre perioder langt over 500°C°. Bildet viser hvor godt ISOLITT brenner. Bildet til høyre er tatt ca 5min ut i selve brannforløpet, med en flammehøyde på over 2 meter. Av bildet ser en også at ISOLITTen er smeltet og har antent på selve steinen som brannkaret står på. Dette medfører økt brannenergi som igjen øker forbrenningshastigheten og faren for at brannspredning blir kritisk

Bilde 6: Bildet viser brenning av ISOLITT med 100mm dytt i bunn av spalten

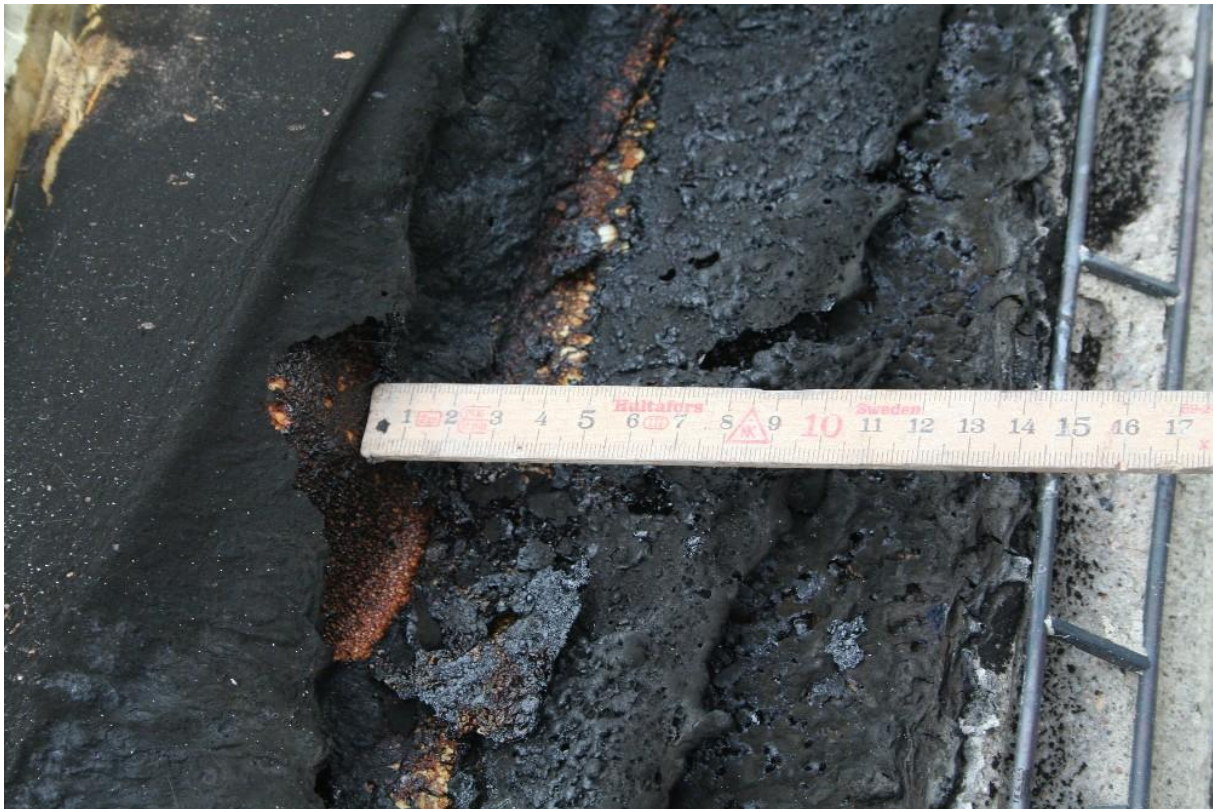
Under selve brenningen begynte mye av pussen å sprekke. Dette skyldes at selve riggen inneholdt noe fukt. Enkelte av delene som kom flygende var på størrelse med en femtiøring. På slutten av brenningen var det en betydelig temperatur økning på termoelementet som var plassert i nederst i midten på fasadeveggen. Dette skyldes en bit med mineral dytt som falt ut. Og flammene fikk dermed noe mer tak. Bildet under viser innbrenningen, men også på side 7 finner man et oversiktsbilde over hele PUR siden av fasadeveggen. Hver enkelt blokk har da blitt forsiktig meislet ut av fasadeveggen. Og lagt opp ned på bakken noen meter unna. Under denne prosessen ble det også lagt merke til at det var god varmt i selve spalten selv etter nesten 1 times avkjøling. BI – skinnen var også noe smeltet, men hang fremdeles godt fast i veggen.

Bilde 7: Bildet viser 16cm innbrenning i PUR- skummet

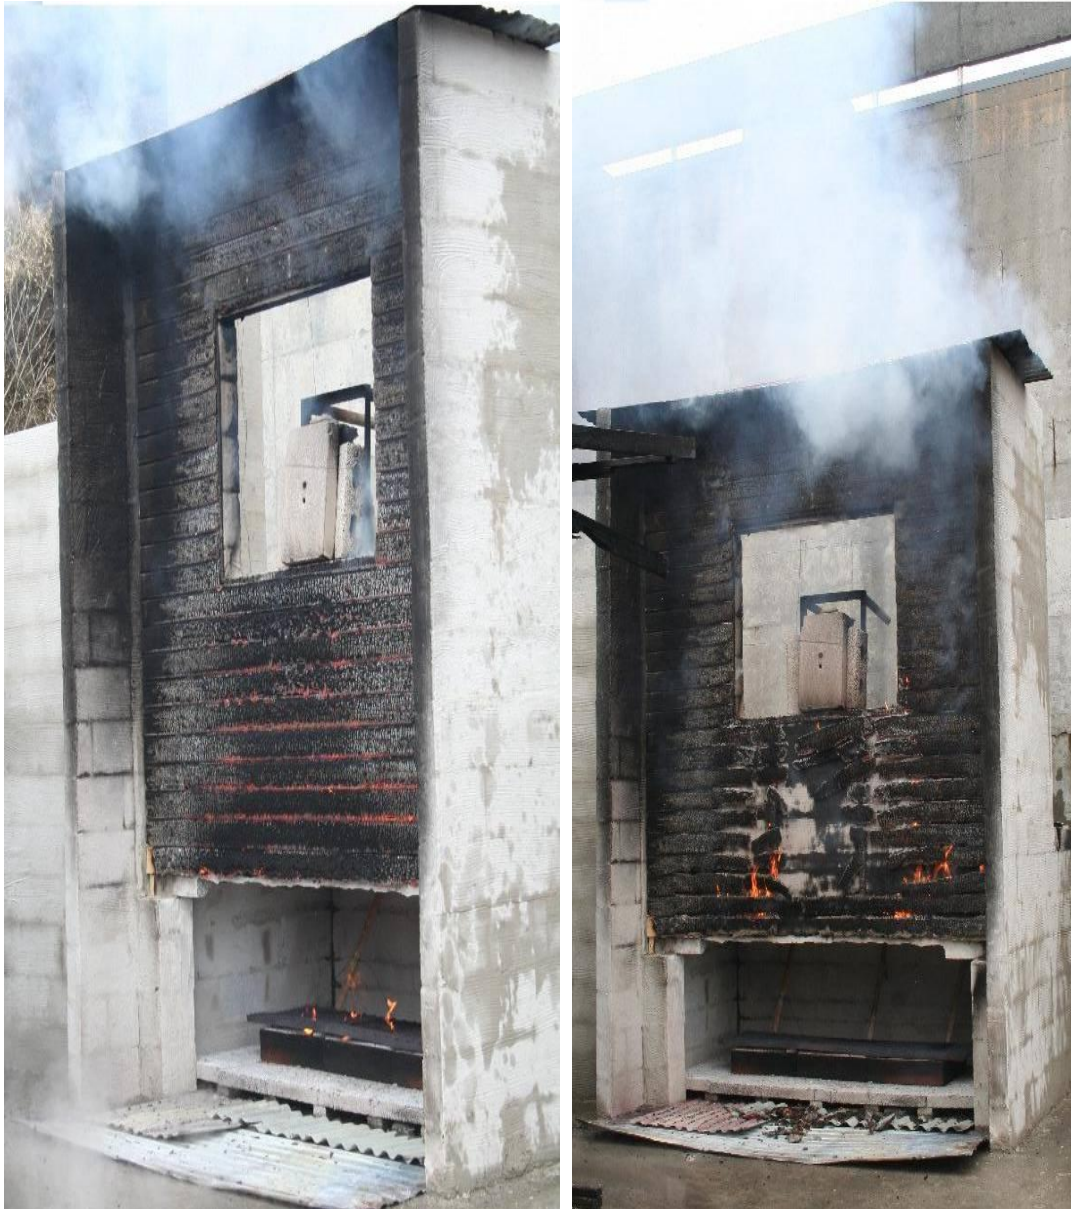
Bilde 8: Til venstre er riggen like etter at heptan brannen har stanset, til høyre viser kledningen 20min senere

Av diagrammet kan man se at temperaturen i luftspalten ikke begynte å stige før etter selve heptan brannen stoppet. Dette skyldes at overflaten på trekledningen har antent og brenner da igjennom. Bildene under illustrerer dette klart og tydelig. Strålingen i vinduet ligger også veldig høyt, ca  $130\text{kW/m}^2$ , noe som er nesten vesentlig større enn fullskalaforsøk 1. Ulempen til trekledningen er at den har en brennbar overflate, mens fasadeblokken er av lettklinker betong og brenner ikke. Når strålingen i vinduet når  $130\text{kW/m}^2$  er det ikke passert 10min i brannforløpet.
