## Brannsikkerhet i driftsbygninger

Hovedprosjekt utført ved  
Høgskolen Stord/Haugesund - Avd. Haugesund – ingeniørfag

**Oppgavens tittel:** Brannsikkerhet i driftsbygninger

Med utgangspunkt i en valgt case (en ”typisk” gård for Nord-Rogaland) blir det sett på konsekvensene av en brann i nåværende driftsbygning. Det blir videre gjort beregninger på effekt av diverse brannverntiltak ved samme bruk.

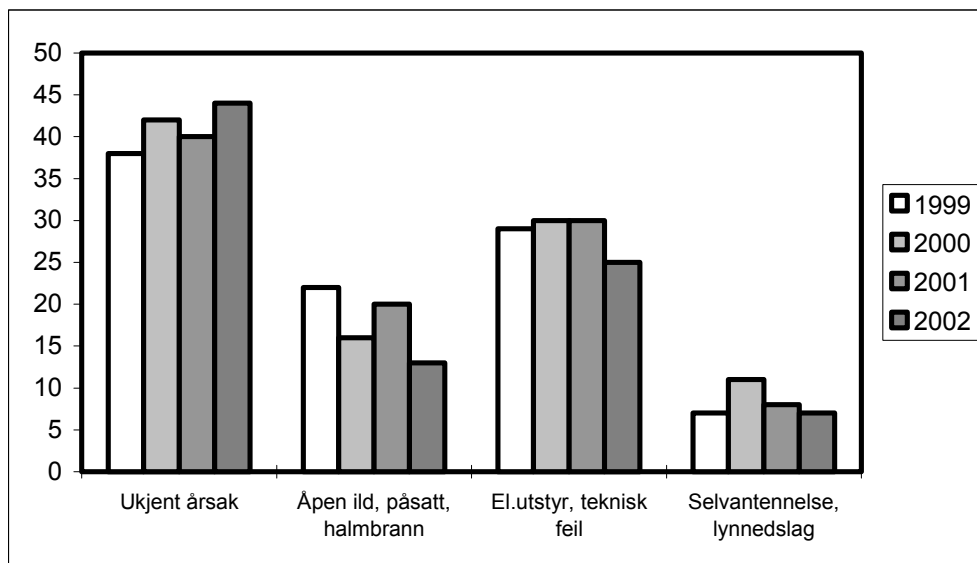
Figur 4-1 Prosentvis fordeling av årsaker til branner i norsk landbruk. Tall fra DSB.

Figuren over viser at det er svært mange branner der årsak ikke kommer frem. Det kan tenkes at disse i realiteten vil fordeles over de andre årsakene med noenlunde samme forhold. Elektrisk utstyr og tekniske feil gir størst utslag og det er også det området der det er lettest å gjøre tiltak.

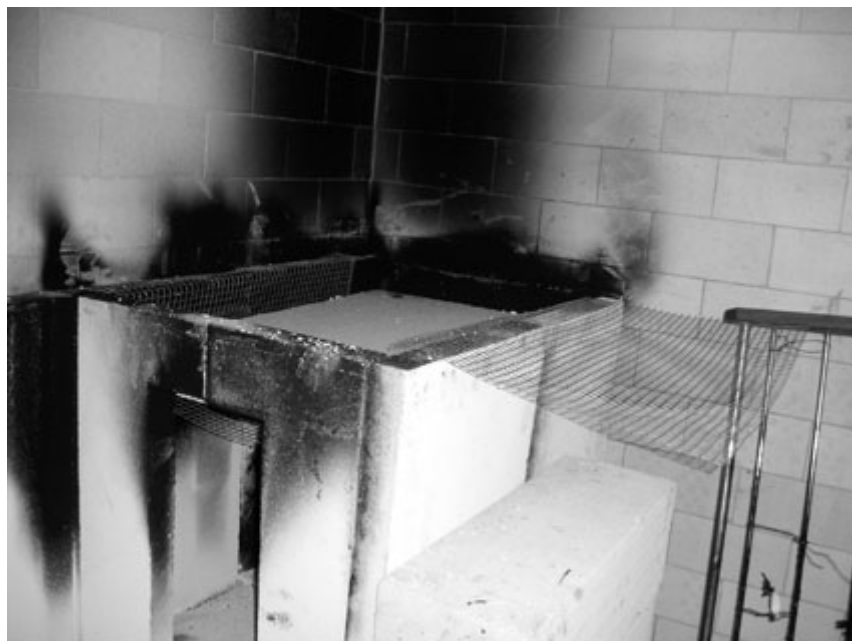
Det ble benyttet et iso-rom nedskalert til ca ¼ størrelse; lengde 75 cm, bredde 50 cm, høyde 60 cm. Døråpningen: bredde 22 cm, høyde 53 cm. Det ble gjennomført to forsøk i dette rommet. En ramme av hønsenetting ble bygget og felt ned under taket i rommet. Isopor (45 cm x 75 cm, tykkelse 5 cm) ble satt inn i rammen. Ubrennbart tak ble lagt over rammen til slutt.

Figur 7-1 Bilde av oppsett for brannforsøk med isopor i tak.

Som initialbrann ble det i begge forsøkene brukt 150 ml heptan i et lite kar med diameter 10 cm satt inn i innerste hjørne i rommet.

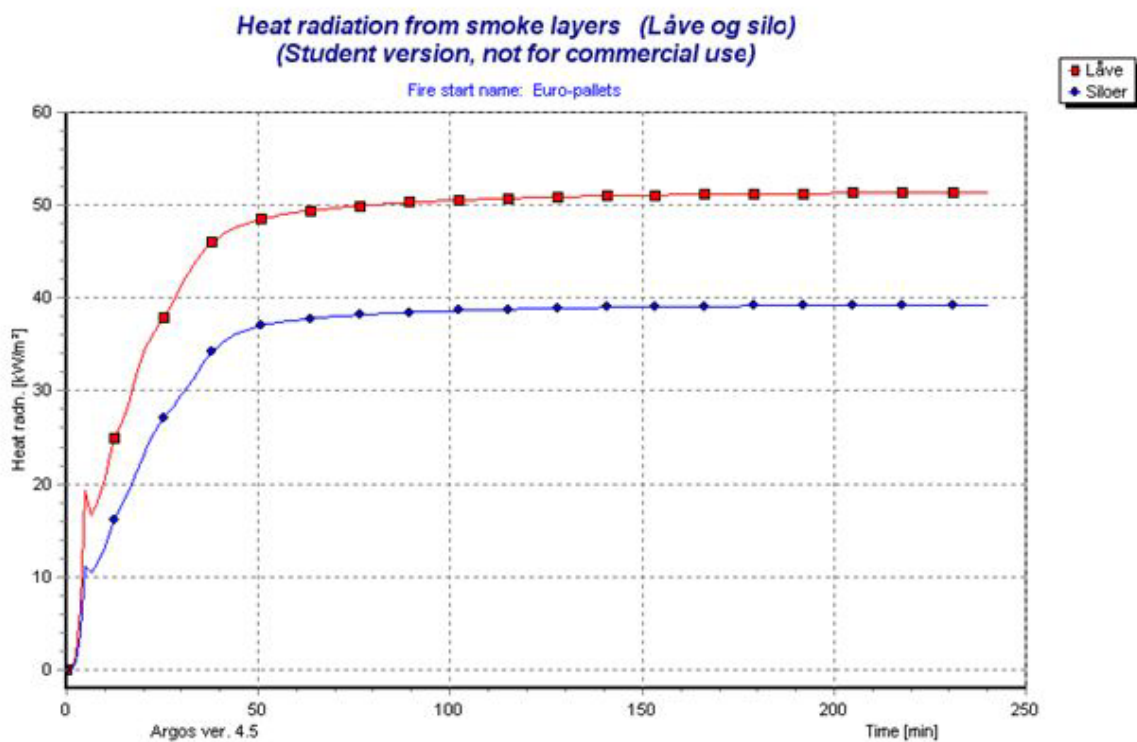
Det bygger seg raskt opp et betraktelig røyklag i hele låven. Ettersom det nesten er helt åpent inn til siloene blir disse fylt med røyk parallelt. I løpet av to - tre minutt vil strålingen fra røyklaget bli så stor at det inntreffer farlige forhold, *se figur 8.1*.

Figur 8-1 Varmestråling fra røyklaget ved brann i paller på låven.

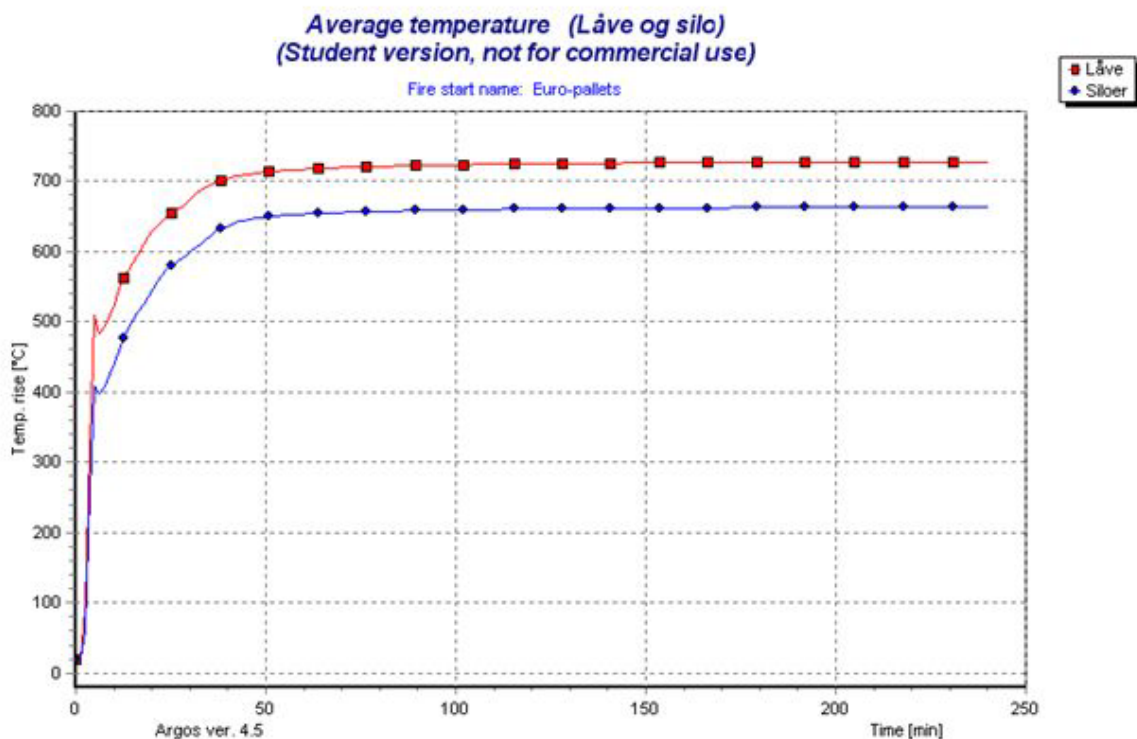
Overtenning skjer på låven etter ca 13 minutt, i siloene noe senere, *se figur 8.2.*

Figur 8-2 Temperaturprofil etter brann i paller på låven.

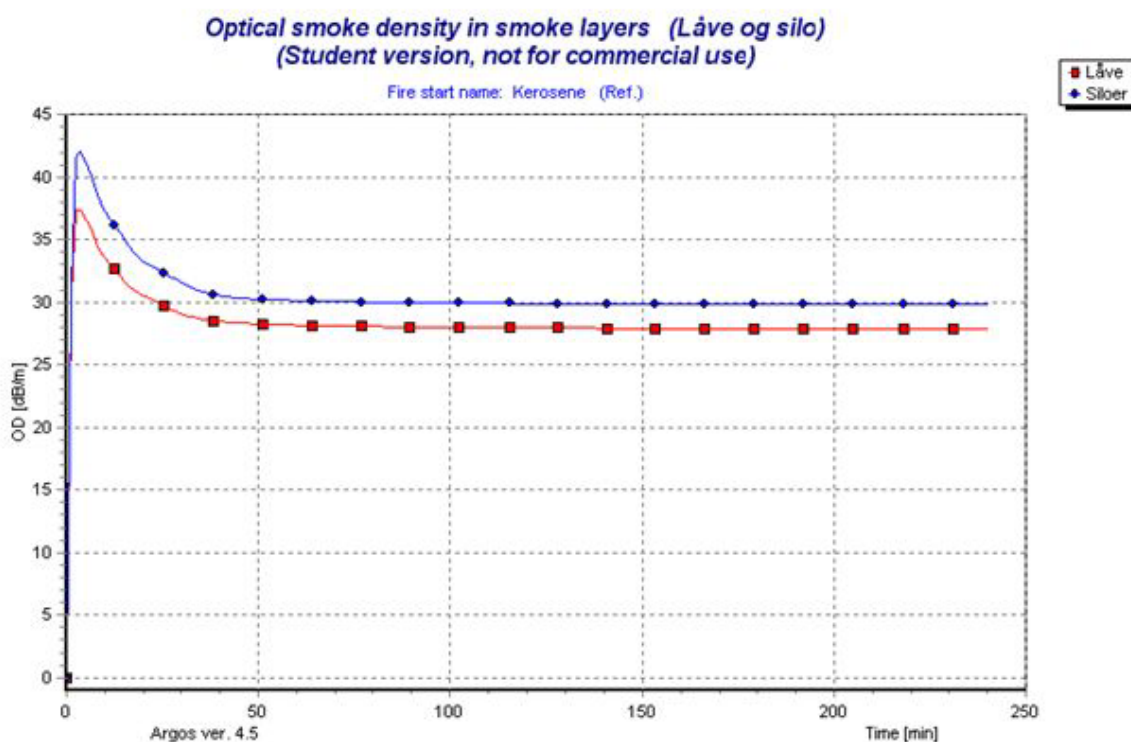
I følge beregningene blir sikten dårlig umiddelbart etter brannens start. Beregningene kan gi et feilaktig inntrykk ettersom røyklaget er gjort urealistisk stort, *se figur 8.4*.

Figur 8-4 Optisk tetthet ved traktorbrann på låven. (OD = 10/sikt [m])

Da det er meget sannsynlig at strømmen vil gå tidlig og låven dermed blir mørklagt vil sikten gjøre det umulig å utføre redningsarbeid eller evakuering. Dette kan være med på å gjøre tiden til "kritisk sikt" sannsynlig likevel.

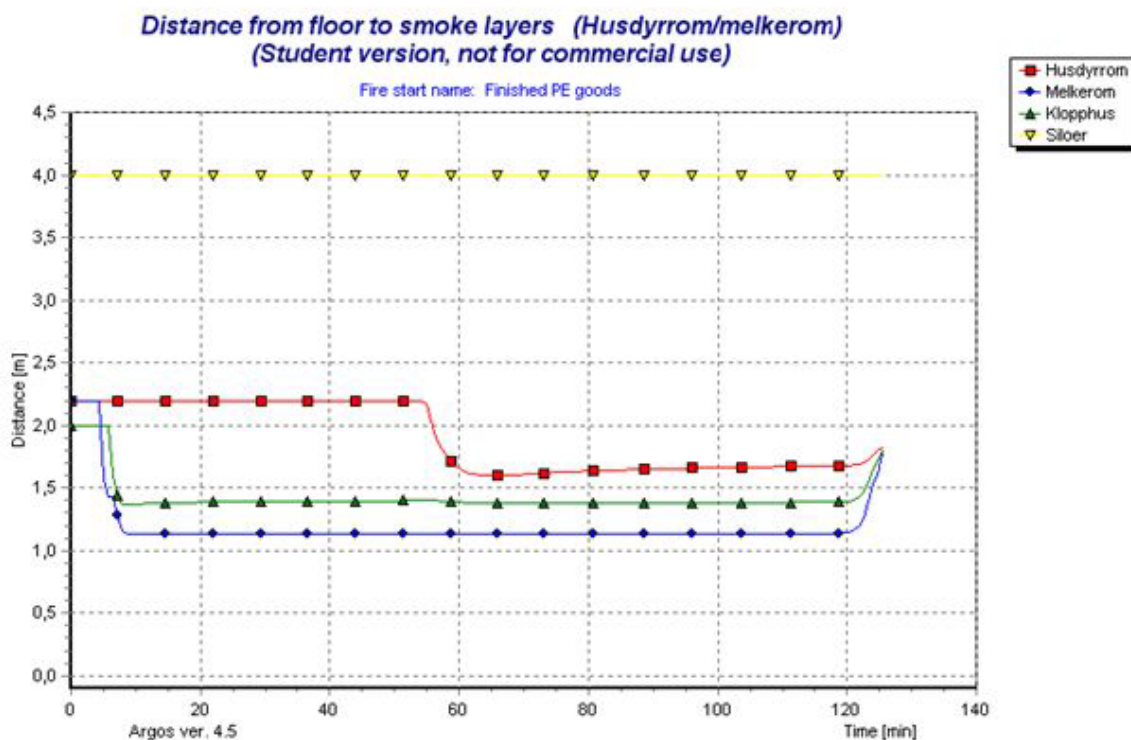
I siloene bygger det seg ikke opp noe røyklag.

Figur 8-5 Avstand fra gulvet til røyklaget ved brann som oppstår i melkerommet.

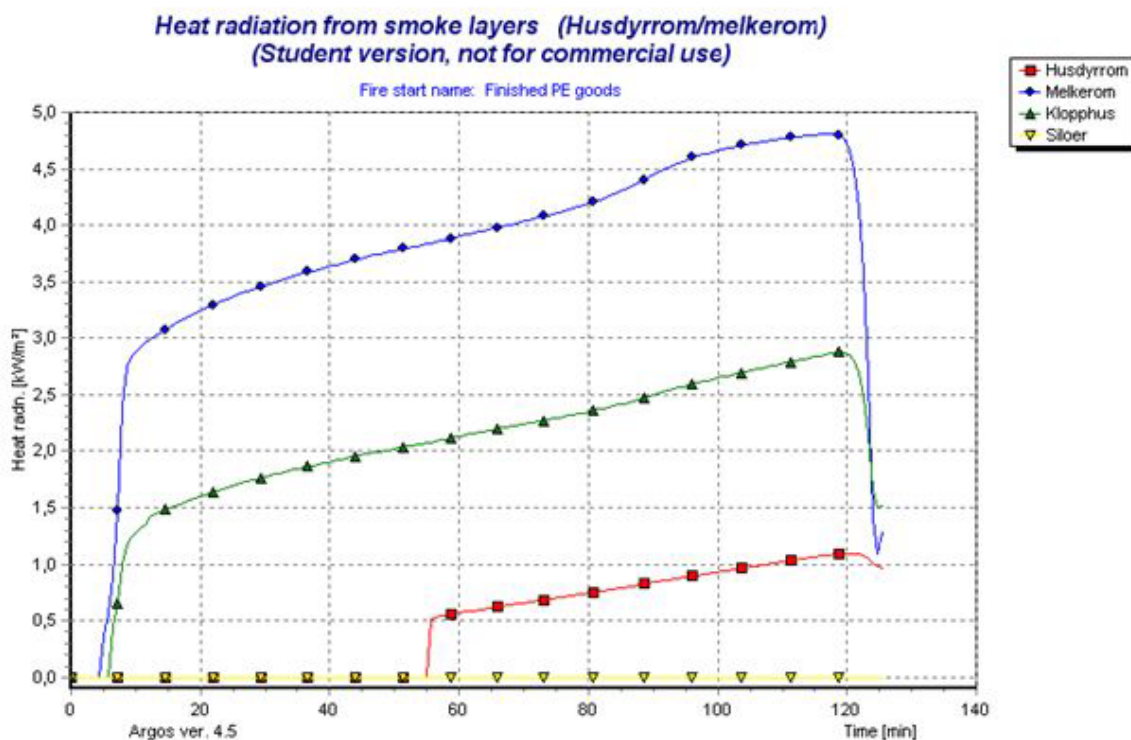
Først etter to timer blir det ulevelige forhold med hensyn til stråling i husdyrrommet, *se figur 8.6.*

Figur 8-6 Varmestråling fra røyklaget ved brann som oppstår i melkerommet.

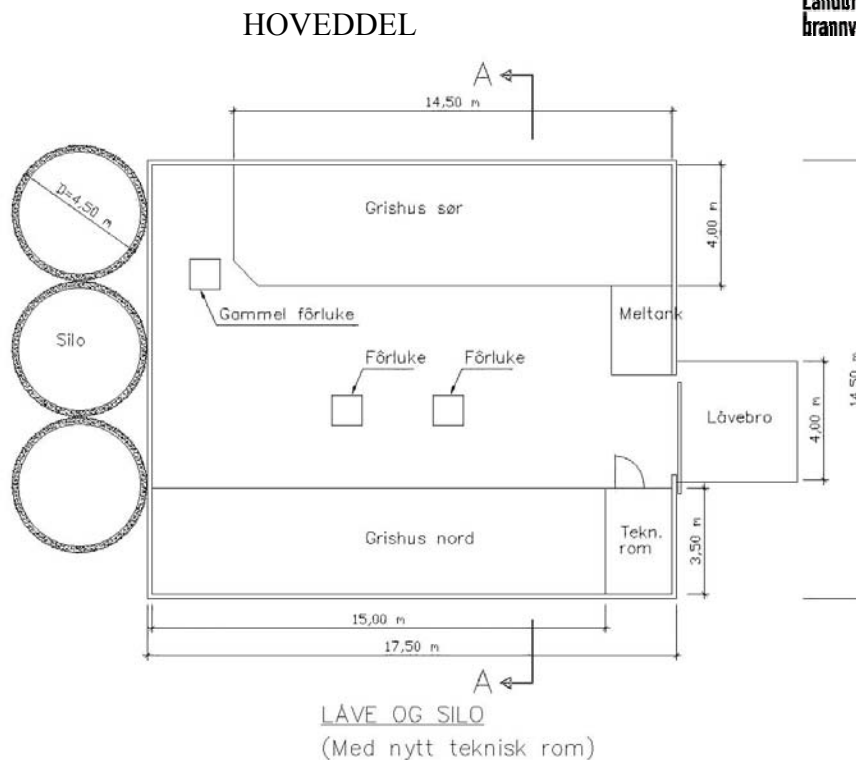
Det er satt inn en EI60-dør, men denne regnes som åpen i beregningen.

Figur 8-9 Plantegning av låve og silo med nytt teknisk rom

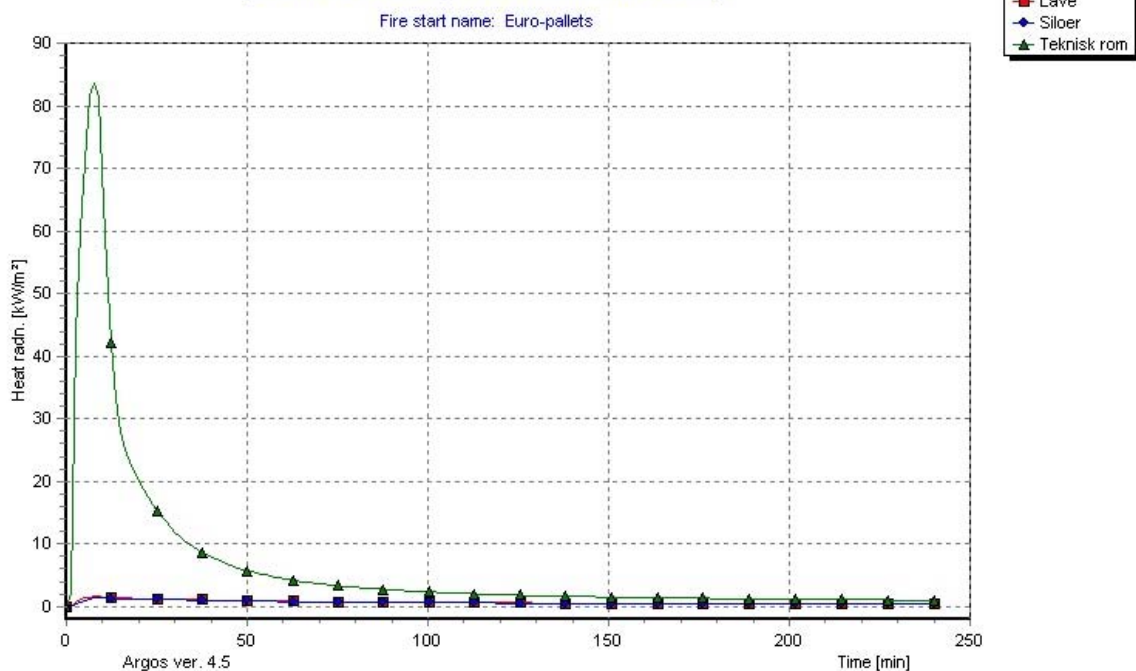
Figur 8-10 Varmestråling fra røyklaget ved brann i teknisk rom

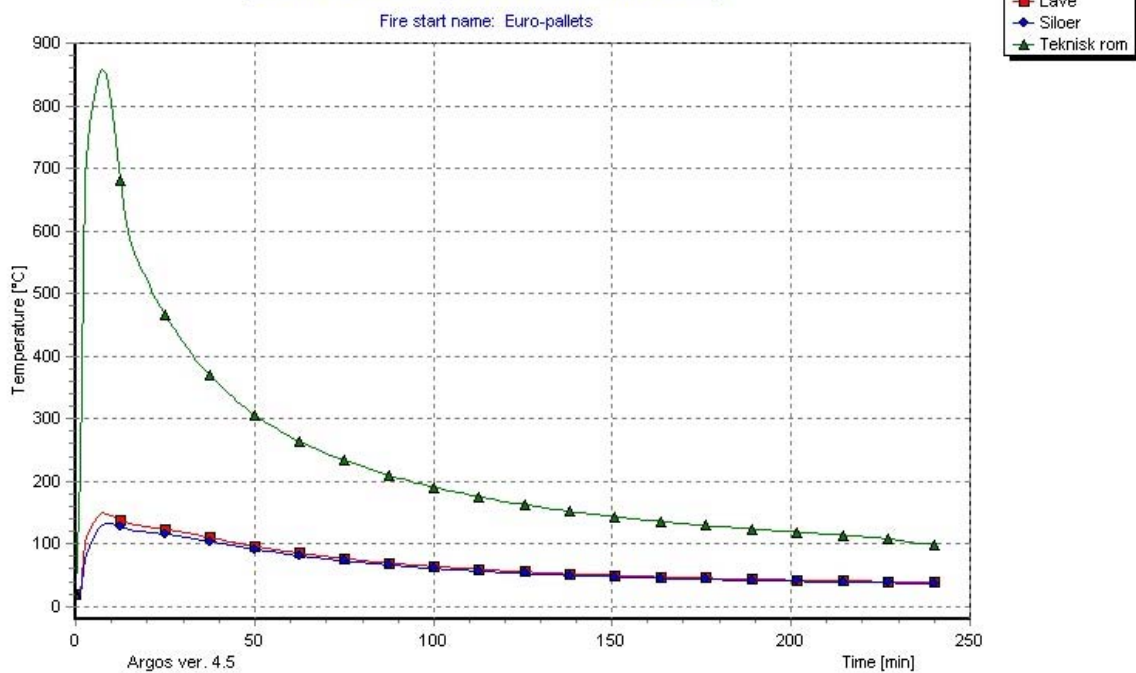
Figur 8-11 Temperatur i røyklaget ved brann i teknisk rom

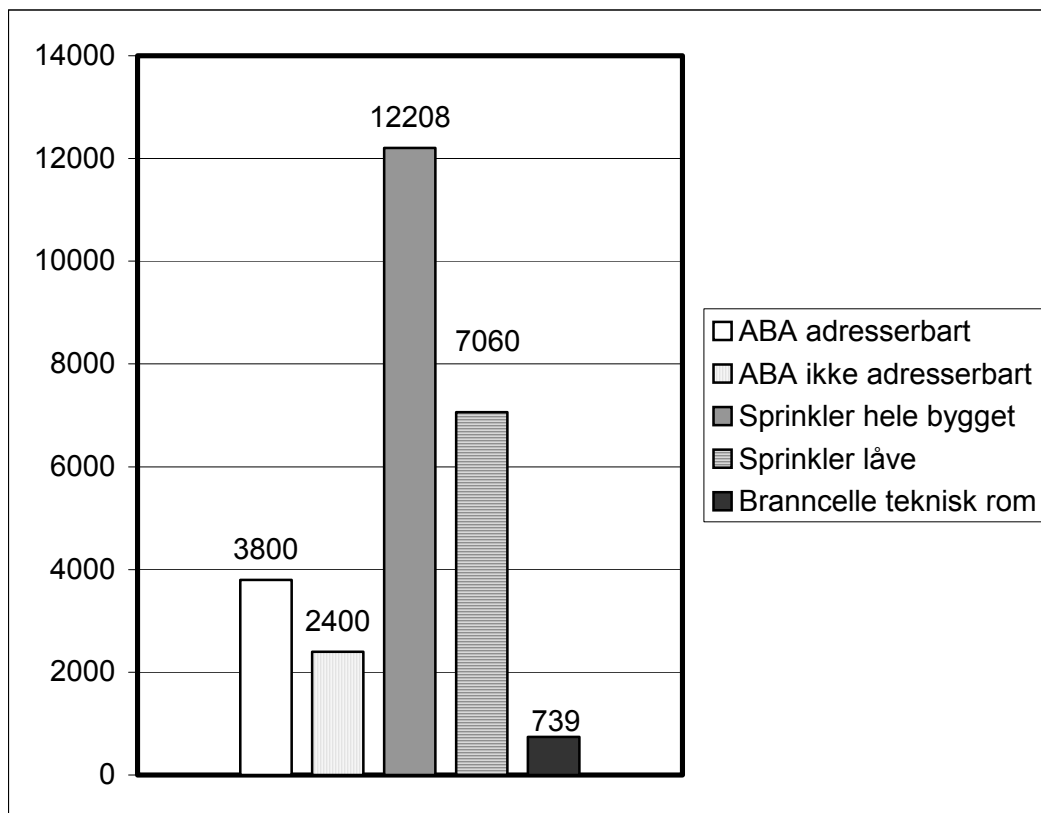
Figur 9-1 Årlig kostnad for bonden [kr/år].

Figur 9.1 viser hva hvert brannverntiltak koster for bonden. Installering av adresserbart ABA koster bonden 3800 kr per år når redusert forsikringspremie er regnet inn. Et uadresserbart er noe rimeligere. Installering av sprinkler i hele bygget vil gi den høyeste årlige kostnaden i denne beregningen. Sprinkling av låveetasjen gir en kostnad omtrent like stor som adresserbart ABA (dersom en ikke regner inn redusert premie på ABA). I denne beregningen ser man at det er det passive tiltaket som gir lavest årlig kostnad.

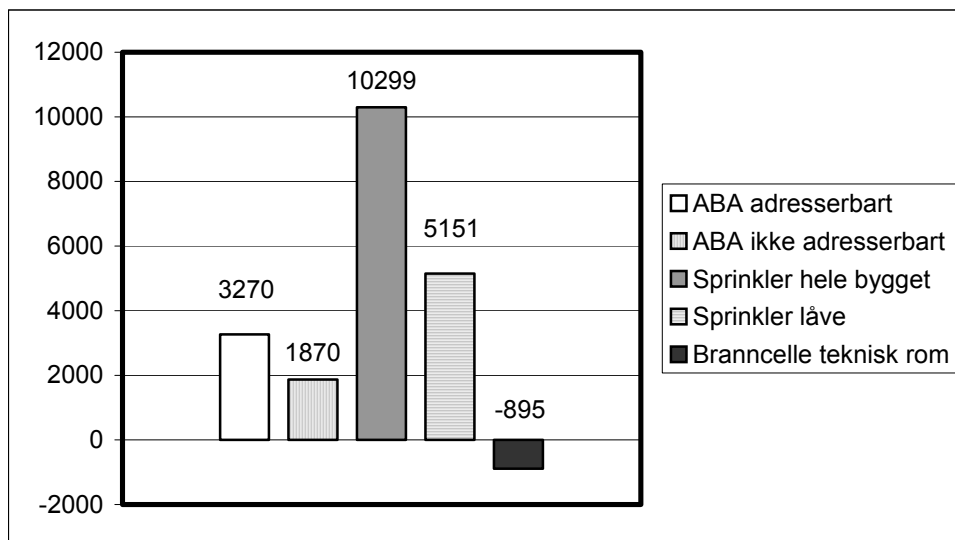
Figur 9-2 Netto kostnad korrigert ut fra forventet effekt av brannverntiltak [kr/år].

Figur 9.2 viser hvordan årlig kostnad for bonden blir endret når en legger til det som forventes spart ved et brannsikkerhetstiltak. Her kan en se at å bygge inn teknisk rom til egen branncelle fører til en netto gevinst på sikt. Installering av ABA gir fortsatt mellom 2000 og 3000 kr i årlige utgifter selv når forsikringspremien er redusert. Sprinkling av låve vil fortsatt gi høy årlig kostnad.

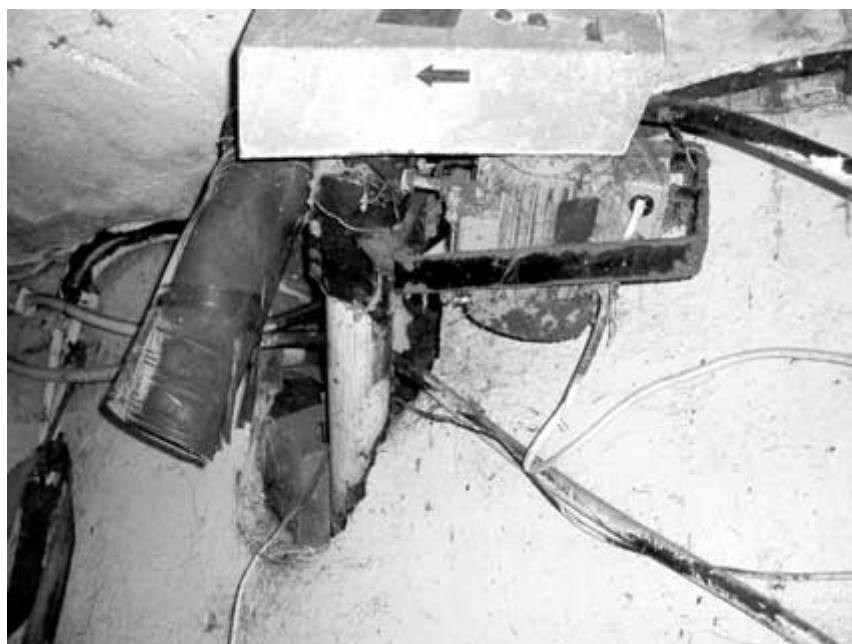
Vedleggsfigur 3 Utettet hull mellom klopphus og husdyrrom. (Foto: I-J Helland)

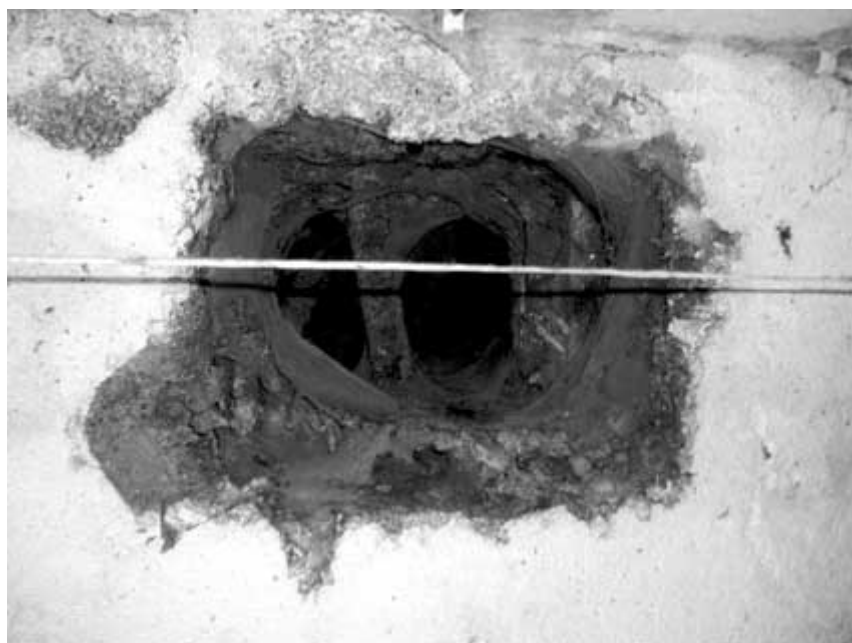
Vedleggsfigur 4 Hull i gulv mellom låve og husdyrrom. (Foto: I-J Helland)

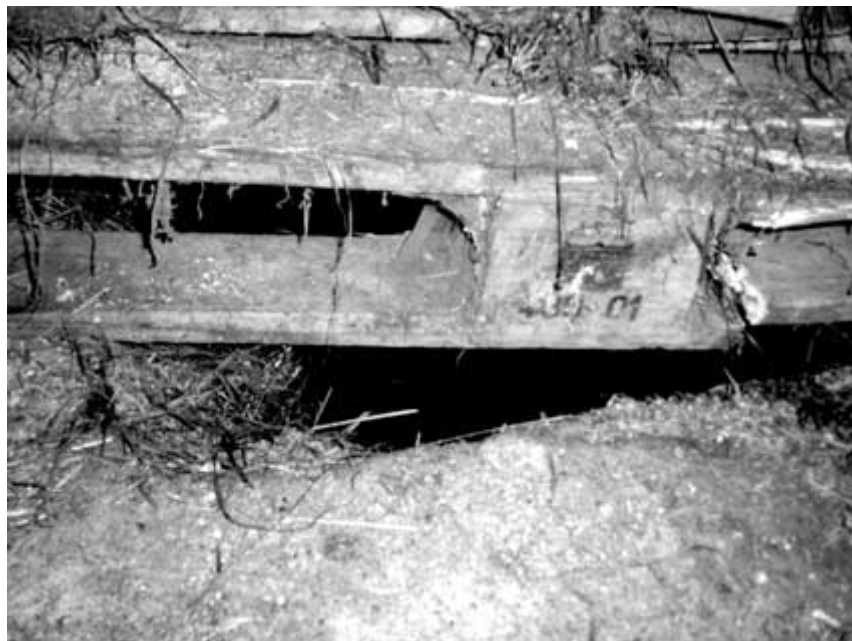
Vedleggsfigur 5 Gammel forlue som ikke er tettet. (Foto: I-J Helland)

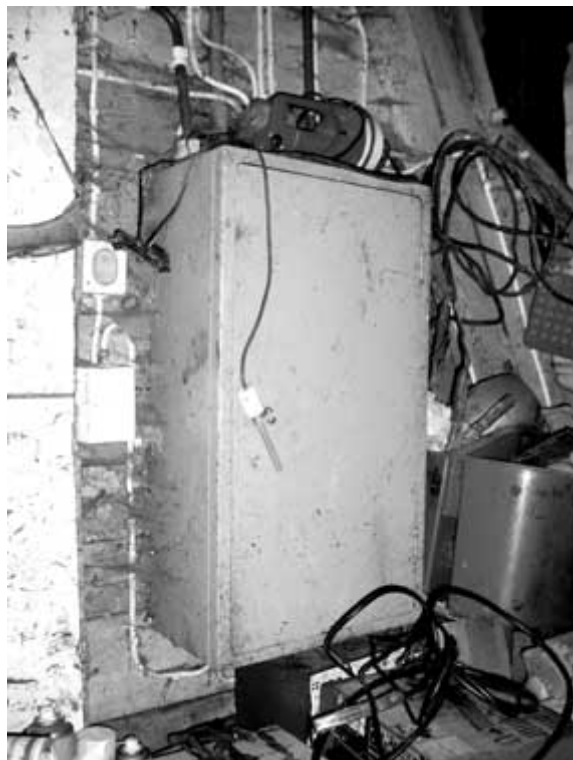
Vedleggsfigur 7 Sikringsskapet på låven. (Foto: I-J Helland)

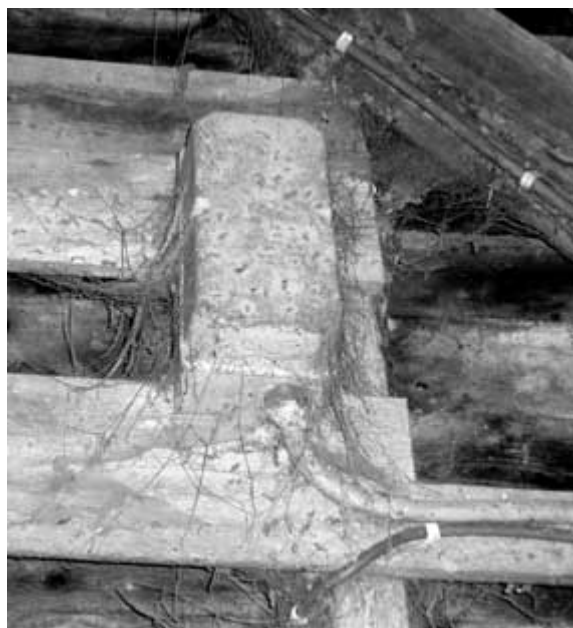
Vedleggsfigur 8 Hovedstrøminntak på vegg over sikringsskap. (Foto: I-J Helland)

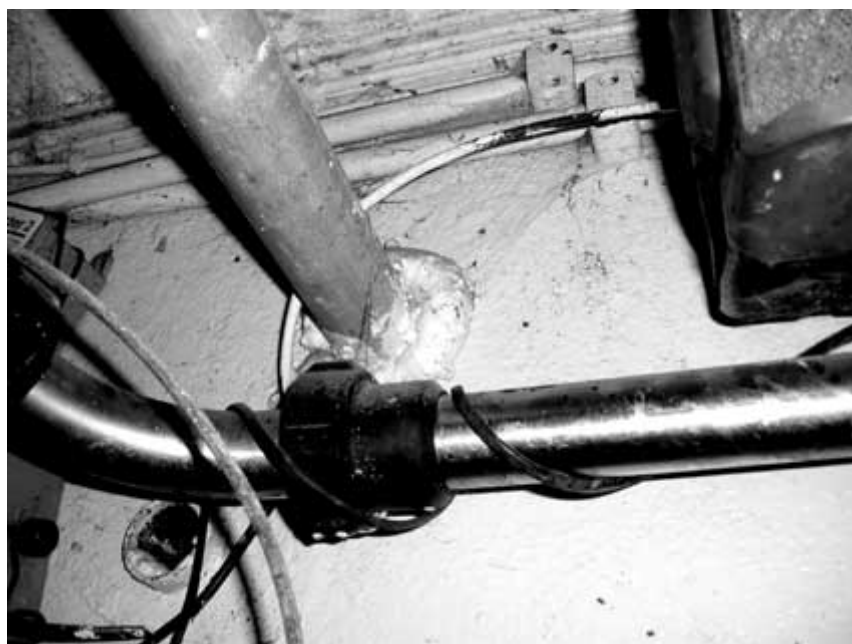
Vedleggsfigur 9 Tetting med skumplast mellom melkerom og husdyrrom. (Foto: I-J Helland)

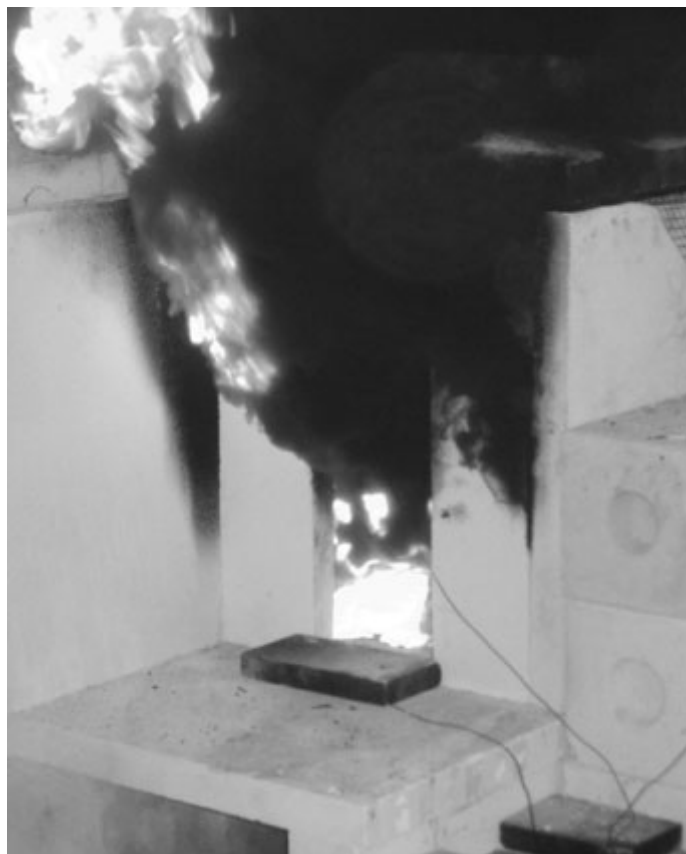
Bilde av overtenning i rommet med isoportak uten luft mellom dekke og isopor (forsøk 2).

Det er tydelig mye røykproduksjon ved brann i isopor. Polystyren har tabellverdier fra produsent om at det først antenner ved 350 °C, men i brannlabforsøket ble isoportaket antent ved ca 250 °C.

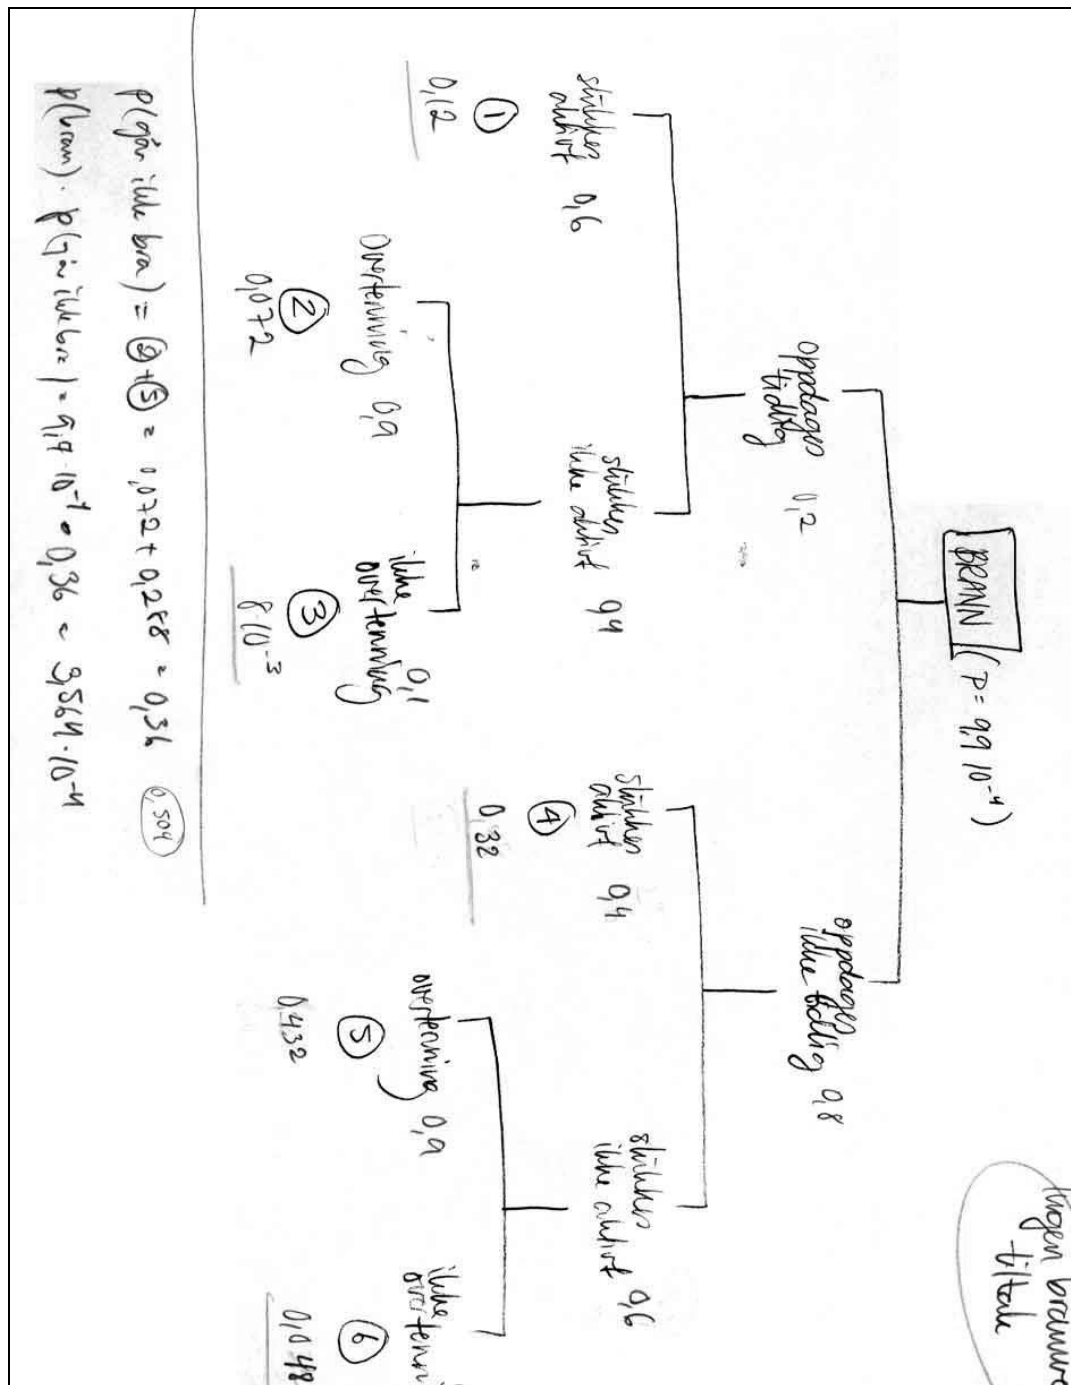
Vedleggsfigur 12 Hendelsestre for bruket uten noen installerte brannsikringstiltak:

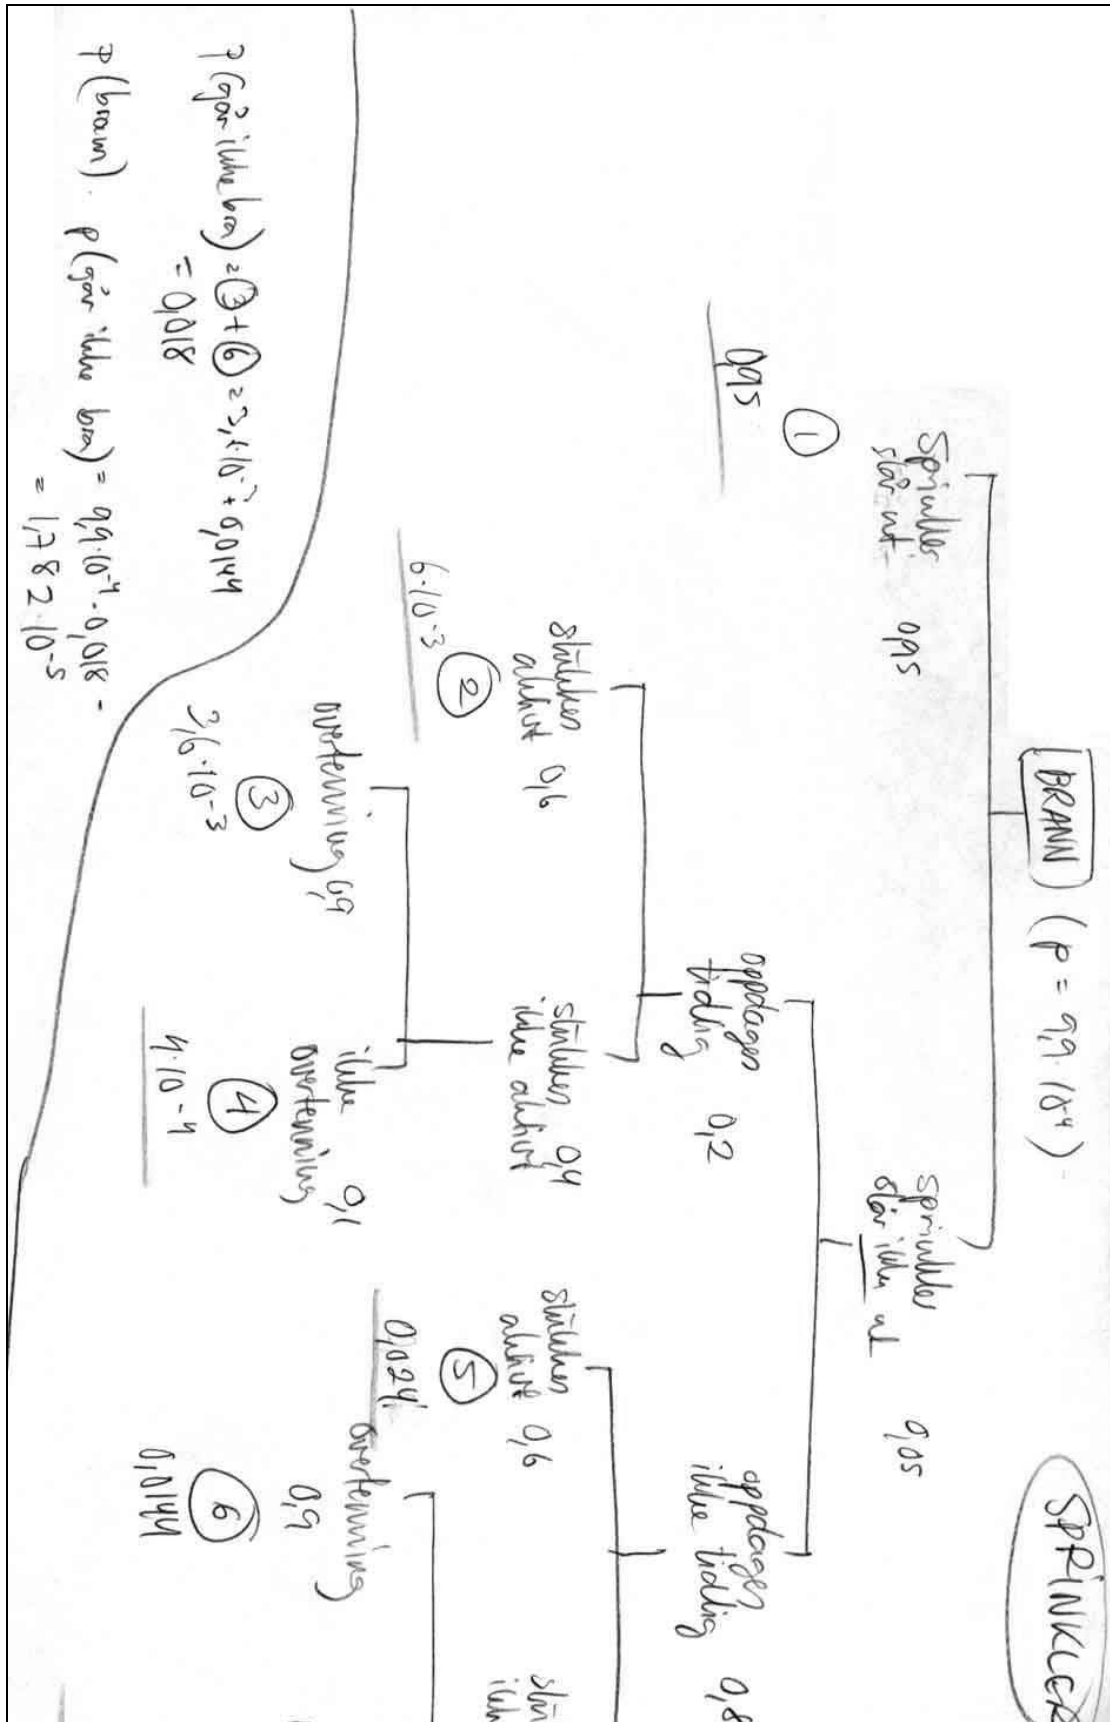
Vedleggsfigur 14 Hendelsestre for bruket med installert sprinkleranlegg:
