HØGSKOLEN STORD/HAUGESUND

Kavitasjon og erosjon på rørsiden i varmeveksler

Hovedprosjektet utført ved
Høgskolen Stord/Haugesund – Avd. for ingeniørfag

Studieretning: Maskin

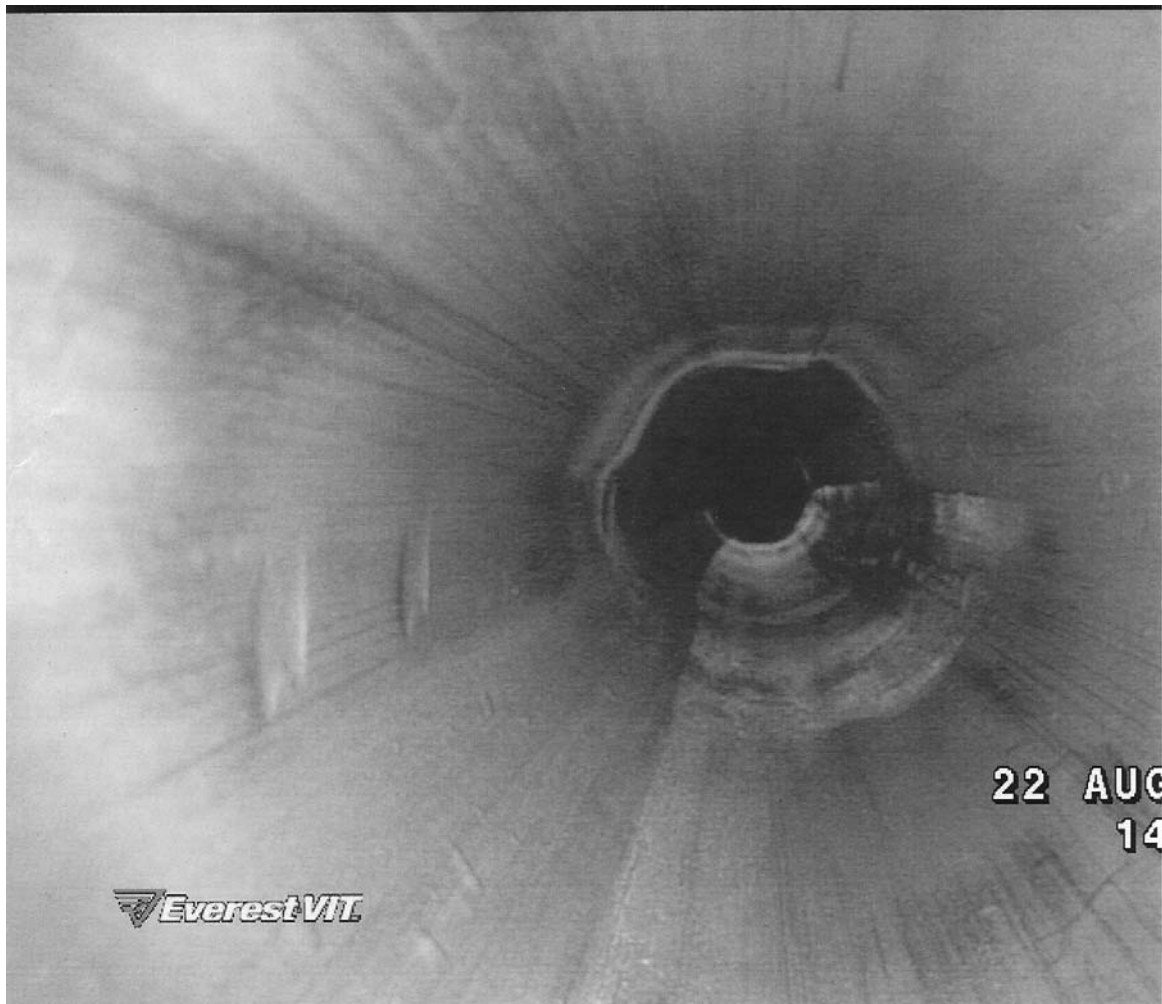
Bilde 4-2.2 Mulig korrosjon i rørsats HA-310 (2004)

Ved inspeksjon av HA-310 i 1998 ble det funnet noen lokale nedtyninger, se bilde 4-2.1. Oppfølging i 2004 viser tilnærmet samme skader som i 1998. Dybdenyansen fra 1998 til 2004 er vanskelig å anslå. Utvendig diameter på rørsatsen er 19,05 mm (3/4"). Tykkelsen er 2,11 mm. Innerdiameteren er da 14,83 mm. En tilnærming viser at 100 mm på bilde 4-2.2 tilsvarer 14,83 mm. Forholdet blir da 1:6,74. Avtrykket klokken 9 på bildet 4-2.2 er om lag 10 mm i lengde og bredde.

$$\frac{10}{6,74} = 1,5 \text{ mm}$$

Avtrykket er altså ca 1,5 mm, eller omtrent som et knappenålshode. Det viser at det er vanskelig å bedømme om det er en skade. Boblene som ses på bildet klokken 7 er fuktighet.

Nedtyningen i den nye rørsatsen kan være starten på en kavitasjons/erosjons skade.
