Hvordan kan branningeniøren bidra i brannetterforskning?

BachelorOppgave utført ved
Høgskolen Stord/Haugesund – Studie for ingeniørfag

Sikkerhet, Brannteknikk

Våren 2009

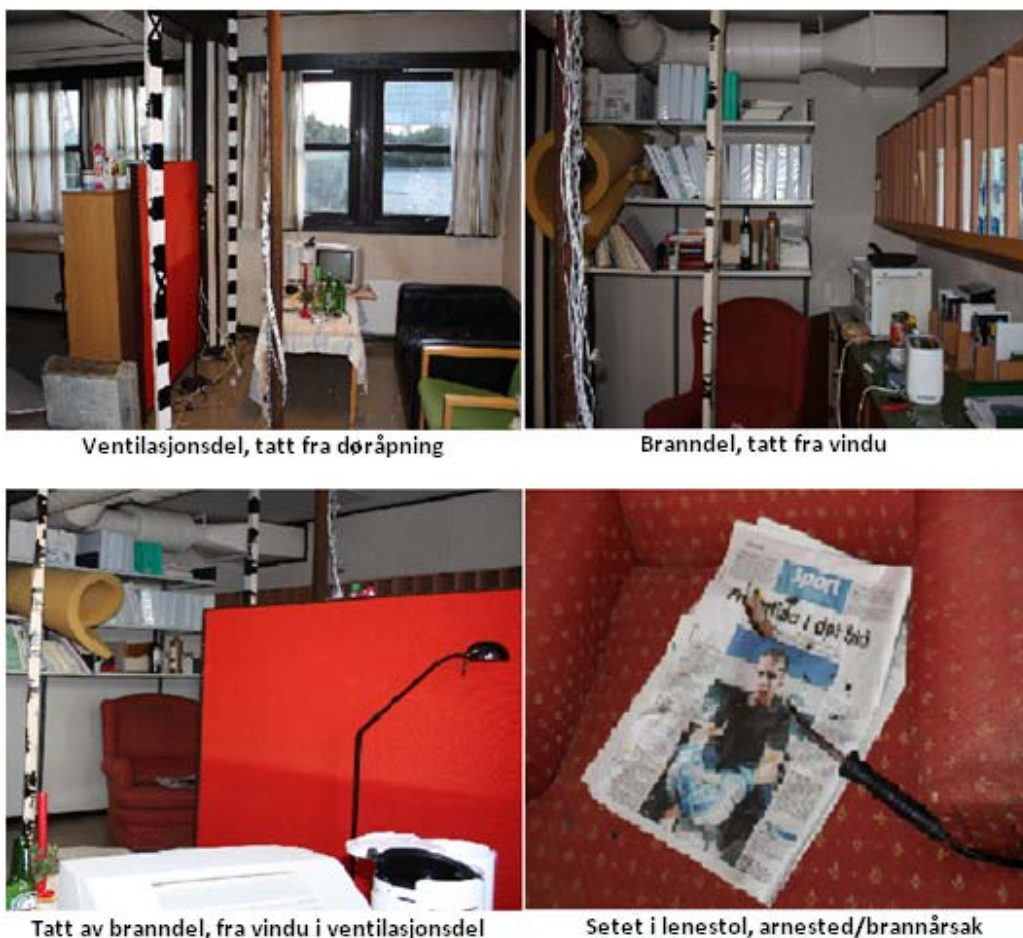
Figur 4:3 Bilder av brannrommet før antennelse

I tillegg til møbler og elektrisk utstyr ble gardiner, kopper, kar, klær, boss, bøker osv. plassert i rommet for å gjenskape scenarioet bak brann, se Figur 4:3 og Vedlegg H.

På grunn av ressursmangel hos politiet fikk brannetterforskerne kun en dag tilgjengelig til fullskala øvelse i brannetterforskning. Deltakerne i øvelsen var brannetterforskere fra lokale politikammer samt DLE som deres sakkyndige. En erfaren kriminaltekniker fulgte gjennomføringen av åstedsundersøkelse og støttet opp deltakerne etter behov. Øvelsen utførtes i brannrommet, se Figur 4:3.

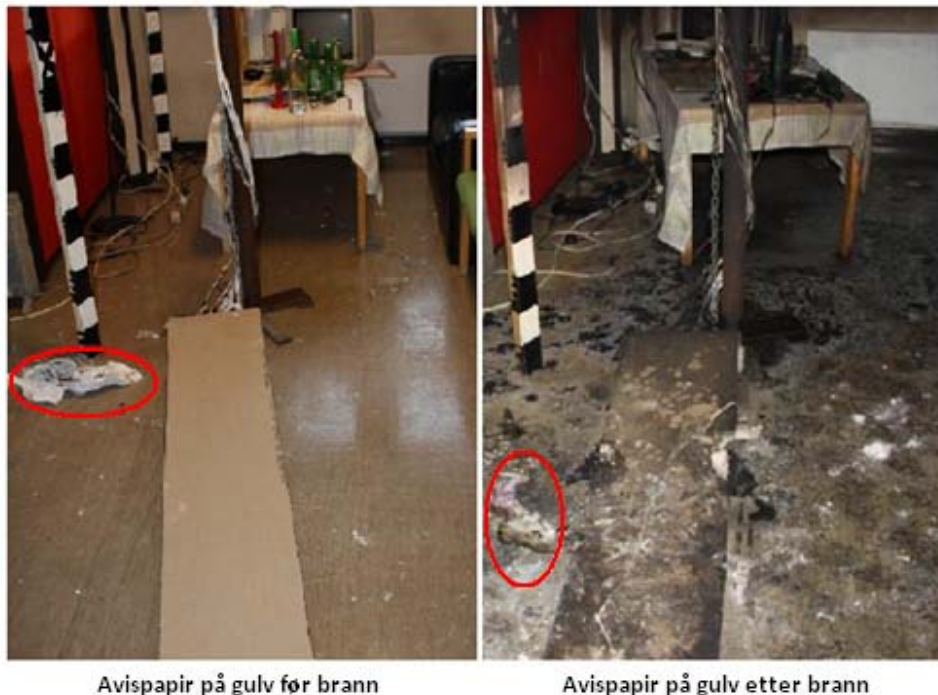
Figur 5:3 Avispapir på gulv før og etter brann

Fluksmålerne som skulle måle stråling på gulvnivå gav ikke realistiske måledata [17]. Strålingen på gulvnivå kan antas å ha vært lavere enn 25 kW/m^2 . Dette på grunn av avispapir som lå på gulvet ikke antente under brannen, se Figur 5:3. Krøllet avispapir spontanantenner ved 25 kW/m^2 , se Tabell 2:9 [18].

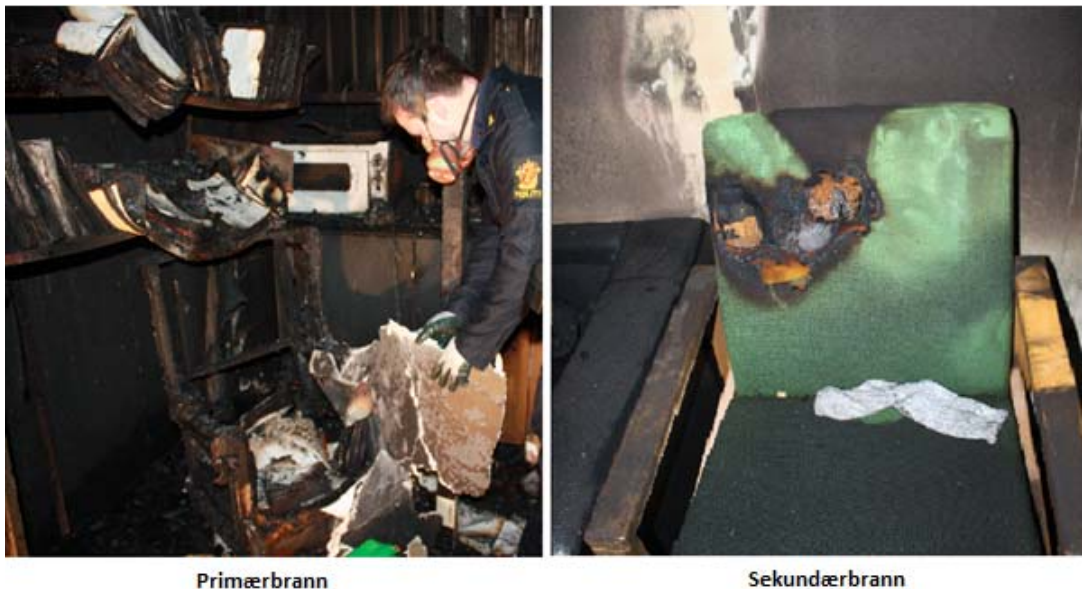
Figur 5:6 Primær og sekundærbrann

To mulige arnested ble oppdaget. Et av større skade og et av mindre skade. En mulig påsatt brann med to arnested ble diskutert. Det ble også diskutert om den mindre skaden kunne være resultat av en sekundærbrann, se Figur 5:6.

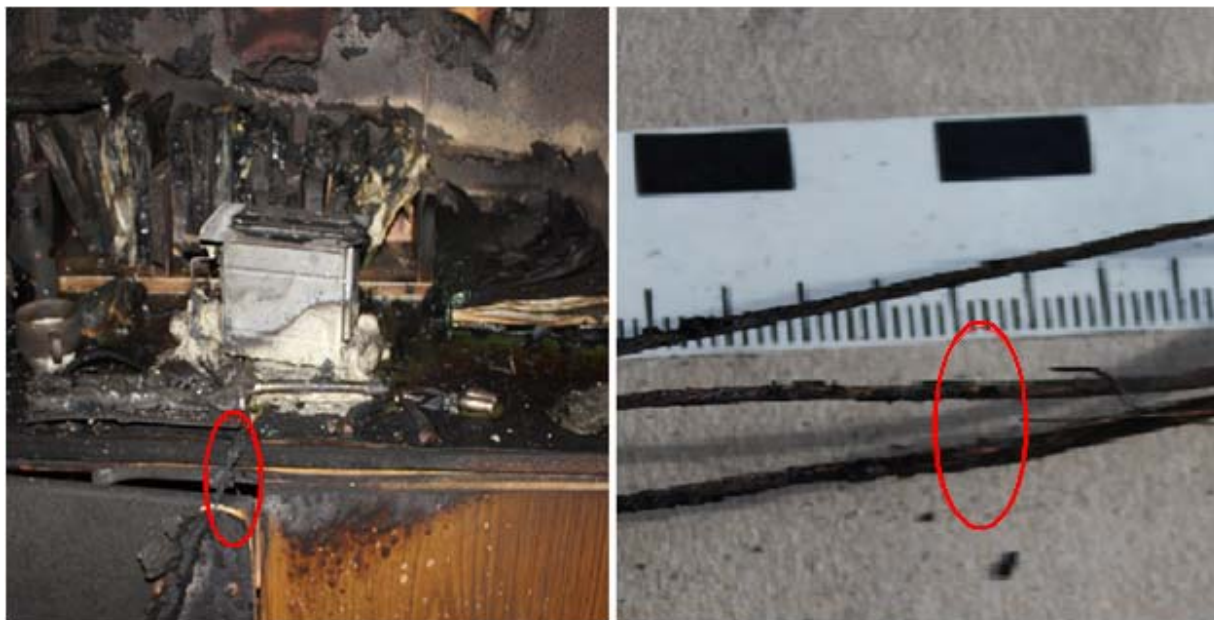
Figur 5:7 Kortslutningsspor på brødrister

DLE undersøkte	Spør funnet av DLE
Hovedsikringstavle	En sikring var slått ut
Kurser	To kurser gikk på rommet, kun kursen i branndelen av brannrommet hadde slått ut, se Figur 4:1
Brødrister	Kortlutningsspor, se Figur 5:7 (Brødristeren var tilkoblet en padde på kursen som var slått ut)
Lysarmatur i taket	-
Hybelkomfyr	-

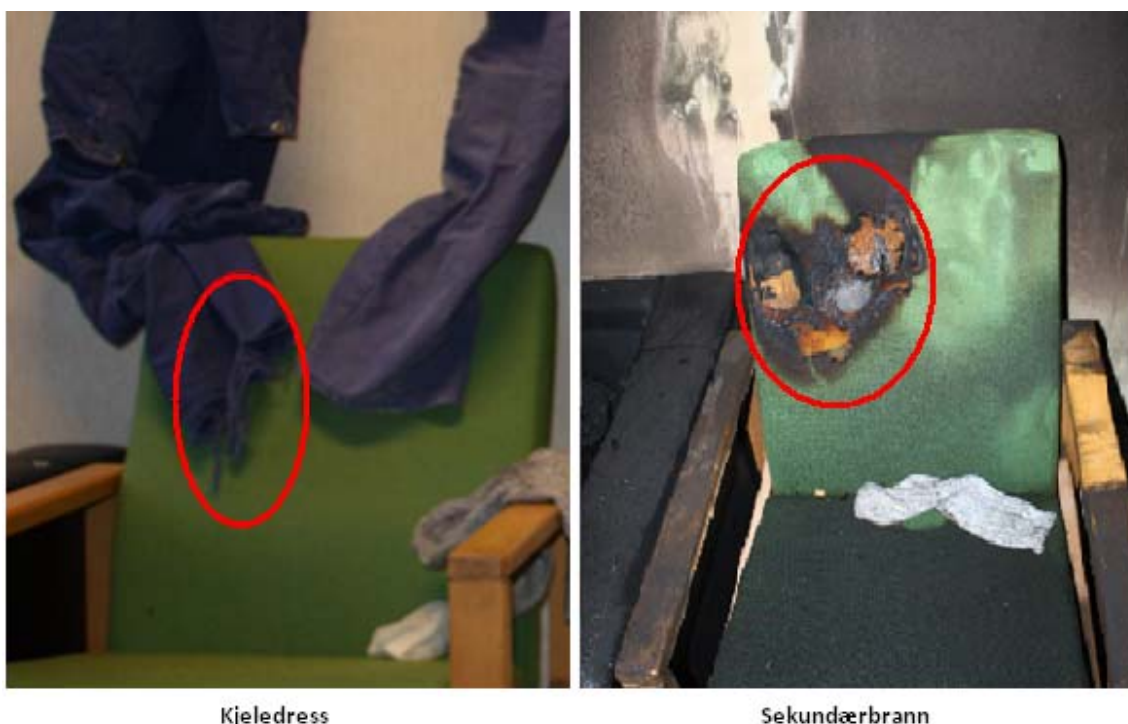
Figur 6:1 Sekundærbrann, trolig forårsaket av kjeledress

94 g/m² ren bomull antenner ved 23 kW/m², se Tabell 2:9 [18]. Det er kjent at kjeledressen som ble brukt i fullskala forsøket var slitt nede i bena, se Figur 6:1. Det kan derfor være realistisk å anta at bena i kjeledressen kan ha antent av varmestrålingen fra omgivelsene og forårsaket en sekundærbrann da materialet var slitt og eventuelt påvirket av kjemikalier.

Kjeledressen kan antas å ha vært slitt nede i bena etter å ha blitt tråkket på ved bruk på et felles øvingsområde (RESQ). Ved slik bruk kan materialet i bena miste sin funksjon til å motstå varmpåvirkning. Det kan også antas at kjeledressen har blitt utsatt for kjemikaliesøl på bakken ved bruk under øvinger.

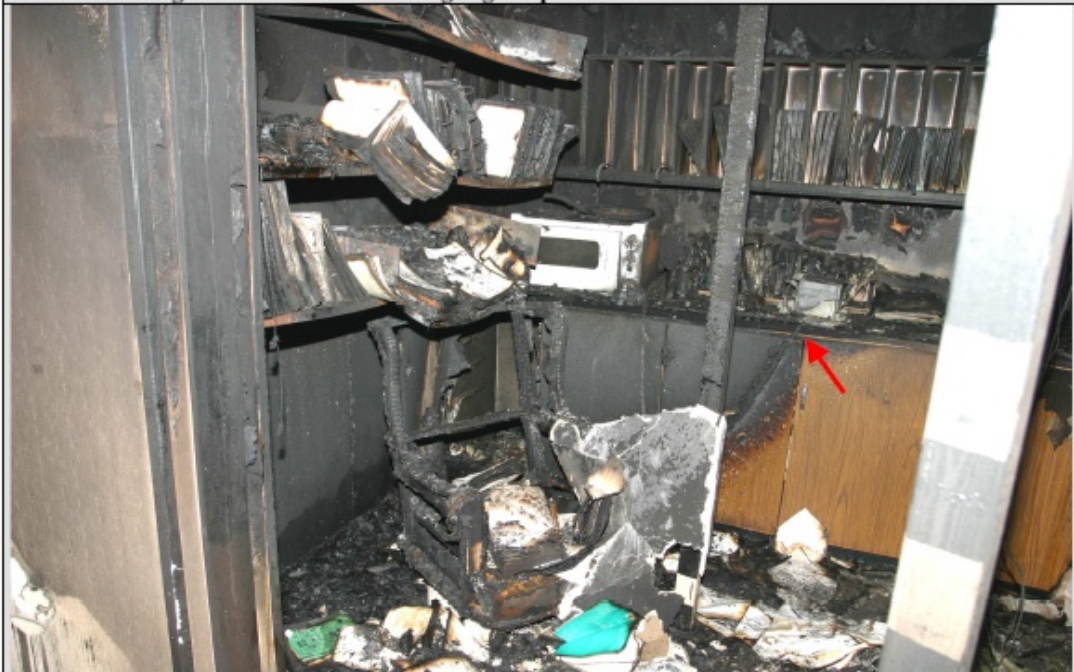
Fig. 4
Hjørnet i rommet som vist på fig. 3. Pil viser mot punkt på kabel til brødrister hvor det ble påvist kortslutningsspor.

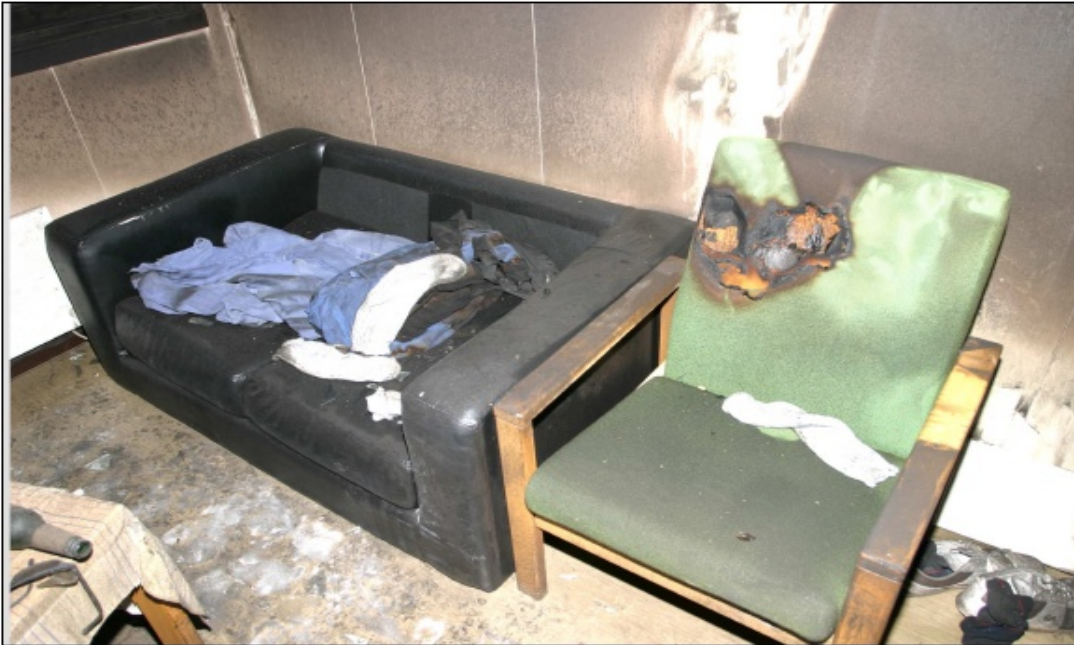
Fig. 5
Sofaen og stolen i sittegruppa rett frem i forhold til døra fra gangen. I sofaen var det glasskår og en brent kjeldress. I stolen var det brannskader som er vurdert som sekundære.

De øvrige brannskadene i rommet, slik som brent kjeldress som har falt ned i sofaen, vurderes å være sekundære skader.

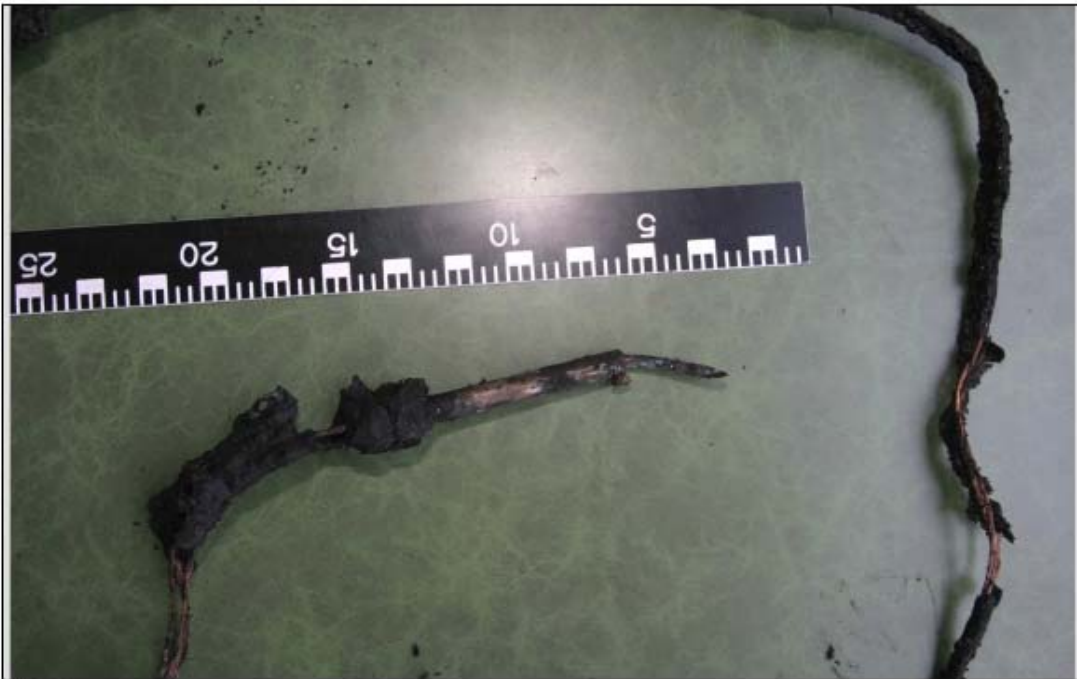
Fig. 9
Loddebolt sikret i brent lenestol.

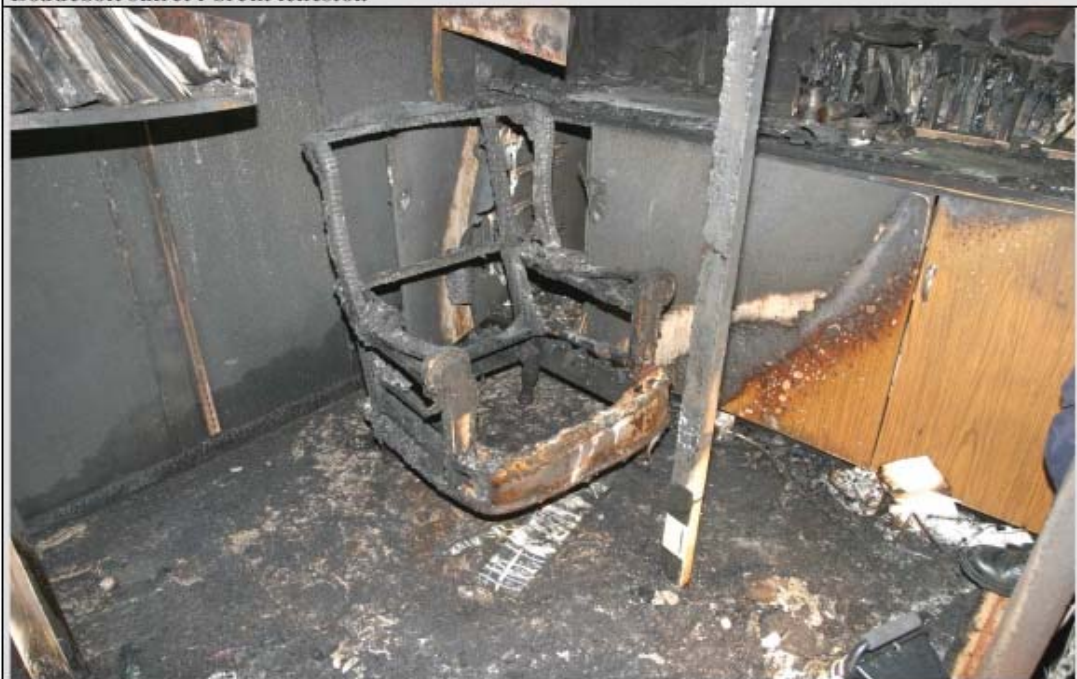
Fig. 10
Rekonstruksjon av arnestedet etter at det var gravd ut.

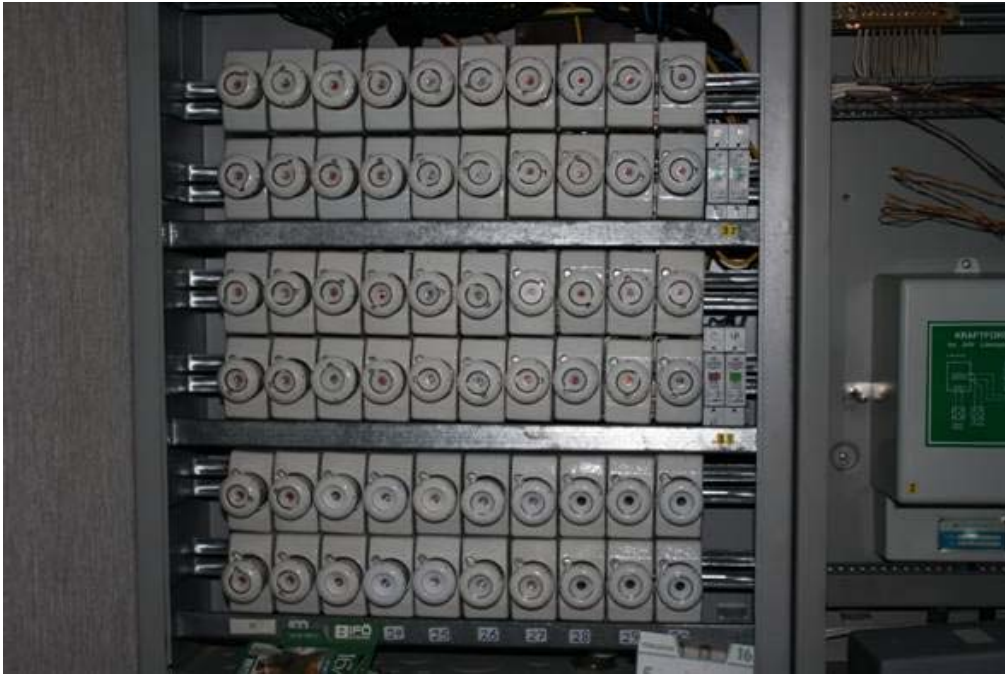
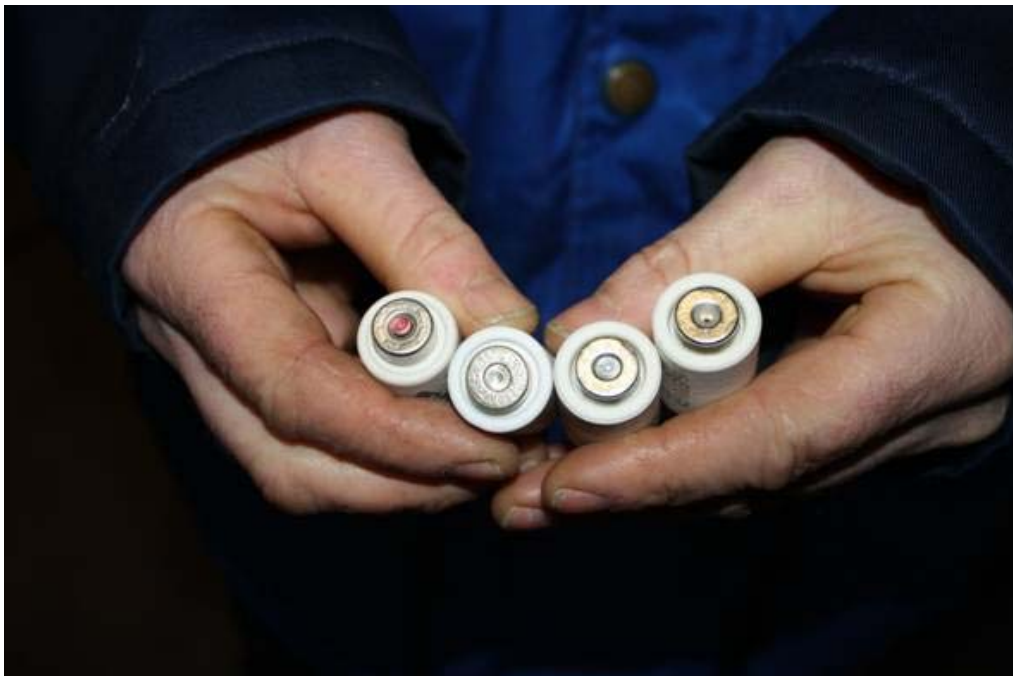
To av sikringene har slått ut.

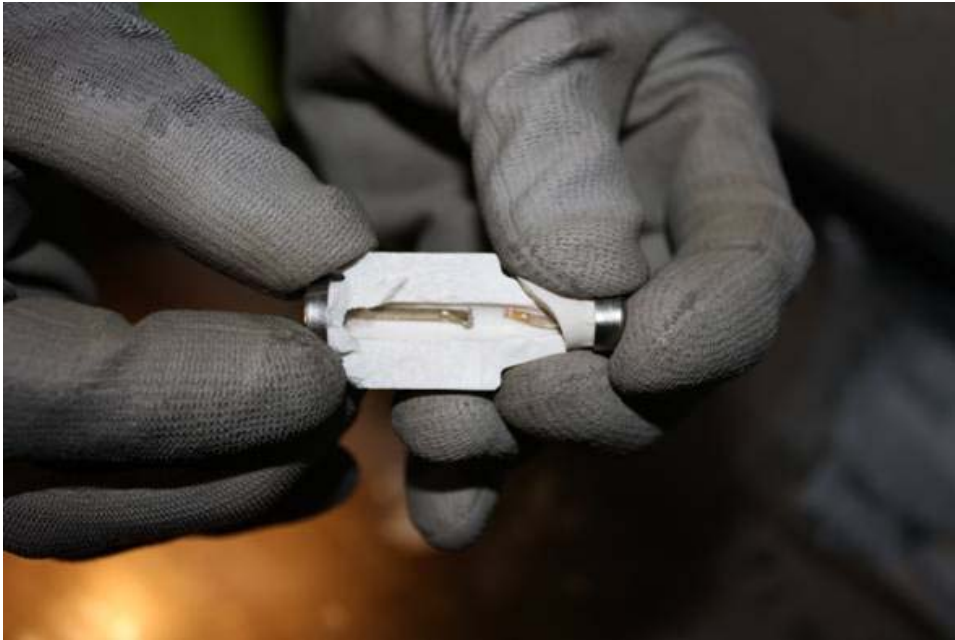
Avbrenning vitner om høy energi og kortslutning

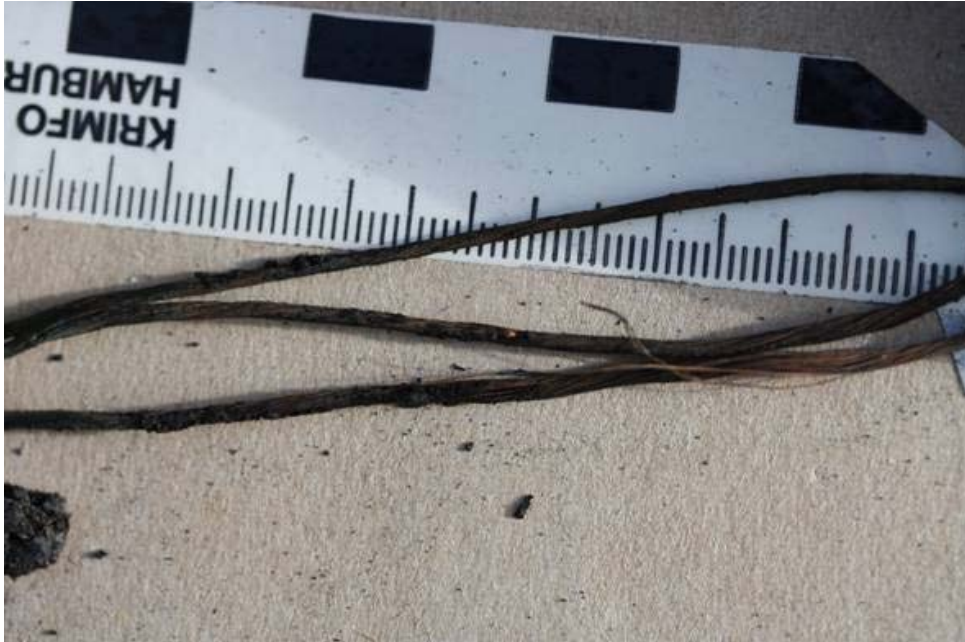
Kortslutningssporene ligger overfor hverandre og bekrefter kortslutning og nærhet til arnested
