Brannteknisk dokumentasjon av gjennomføringer i hulldekker

BachelorOppgave utført ved

Høgskolen Stord/Haugesund – Studie for ingeniørfag

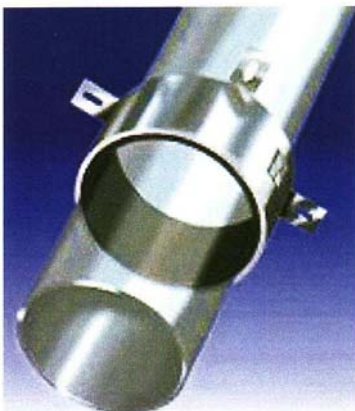
En rørmansjett er et grafittbasert svellende materiale som reagerer på varme og tetter hulrom etter smeltende ledninger. Ved montering gjennom hulldekker skal det enten dyttes steinull inn i kanalene med dybde lik dekkets tykkelse, alternativt isoleres med steinull fra oversiden og rundt gjennomføringen hele veien ned til mansjettten, eller så kan det installeres en rørmansjett på hver side. Denne type gjennomføring kan brukes for rør opptil 160 mm i diameter. Figur 6 viser en montert rørmansjett.

Figur 6, Rørmansjett fra Protecta

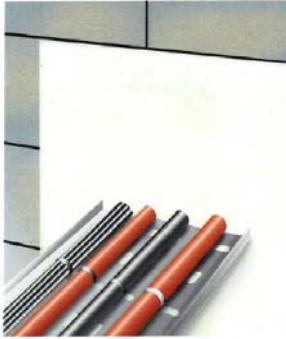
Plater i steinull med påført dekkmalning fra Protecta fungerer som motstandsdyktig brannskille og hindrer temperaturøkning i steinull samt tekniske gjennomføringer. Ved montering i hulldekker, med tanke på fare for brannspredning, må det først dyttes steinull inn i kanalene med dybde lik hulldekkets tykkelse. Deretter monteres brannplaten fra undersiden. Et eksempel vises i Figur 7.

Figur 7, Brannplate fra Protecta

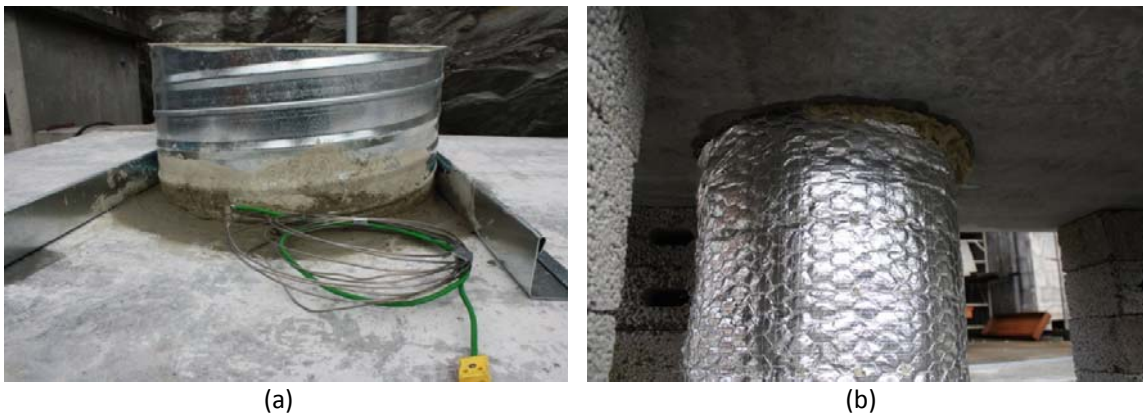
Ventilasjonsrørene var av typen Spirorør, fremstilt av galvanisert stål. De brukes for fjerne forurensninger, varmeoverskudd og fuktighet. [6] For beskyttelse mot brann ble rørene kledd med et 30 mm tykt lag med "Glava plate/matte 33", rundt og under røret inne i testtrigen. [7] "Glava plate/matte 33" er sertifisert av DNV som et ubrennbart materiale. [Vedlegg H]

Ventilasjonsrørene anvendt i testene ble levert og installert av GK Norge AS. Et installert ventilasjonsrør kan ses i Figur 11.

Figur 11, Ventilasjonsrøret (a) Sett ovenfra (b) Sett fra undersiden

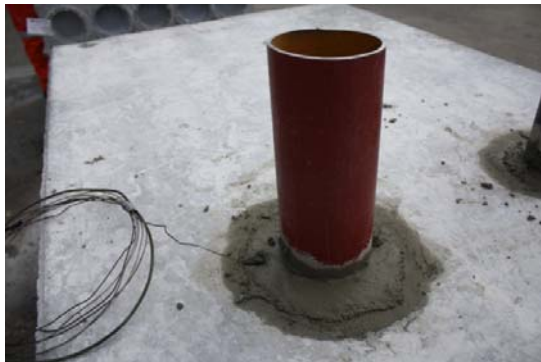
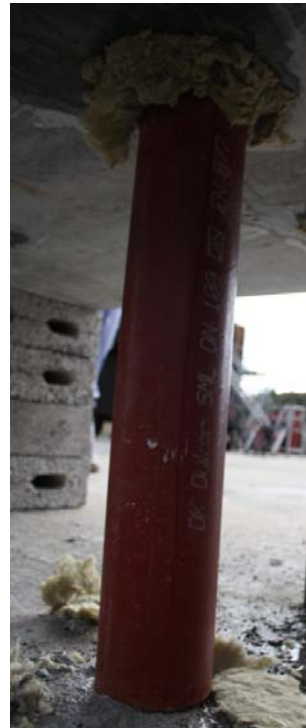
Soilrør brukt under testen var helt nytt og upåvirket av korrosjon. For å hindre røyk i å trenge gjennom røret ble et støpejernslokk plassert på undersiden av soilrøret. [8]

Figur 12, Soilrør (a) Sett ovenfra (b) Sett fra undersiden

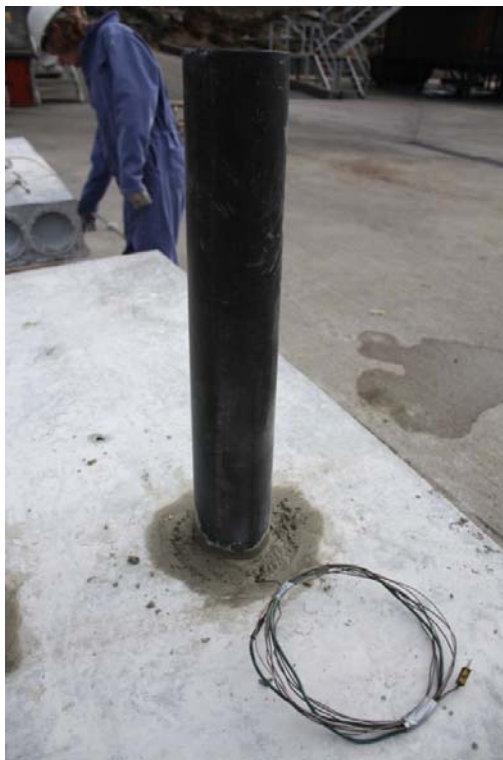
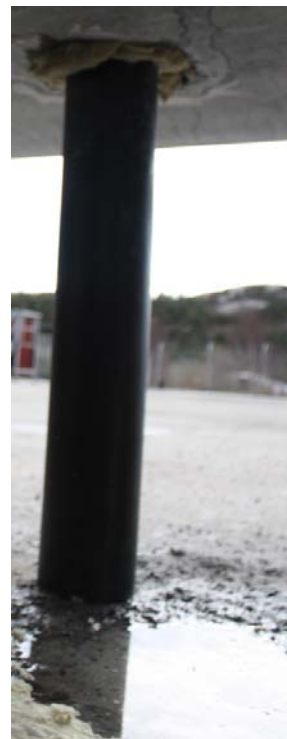
For å hindre røyk i å trenge gjennom røret ble rockwool dyttet opp i enden av røret.

Figur 13, Geberit Silent 4" (a) Sett ovenfra (b) Sett fra undersiden

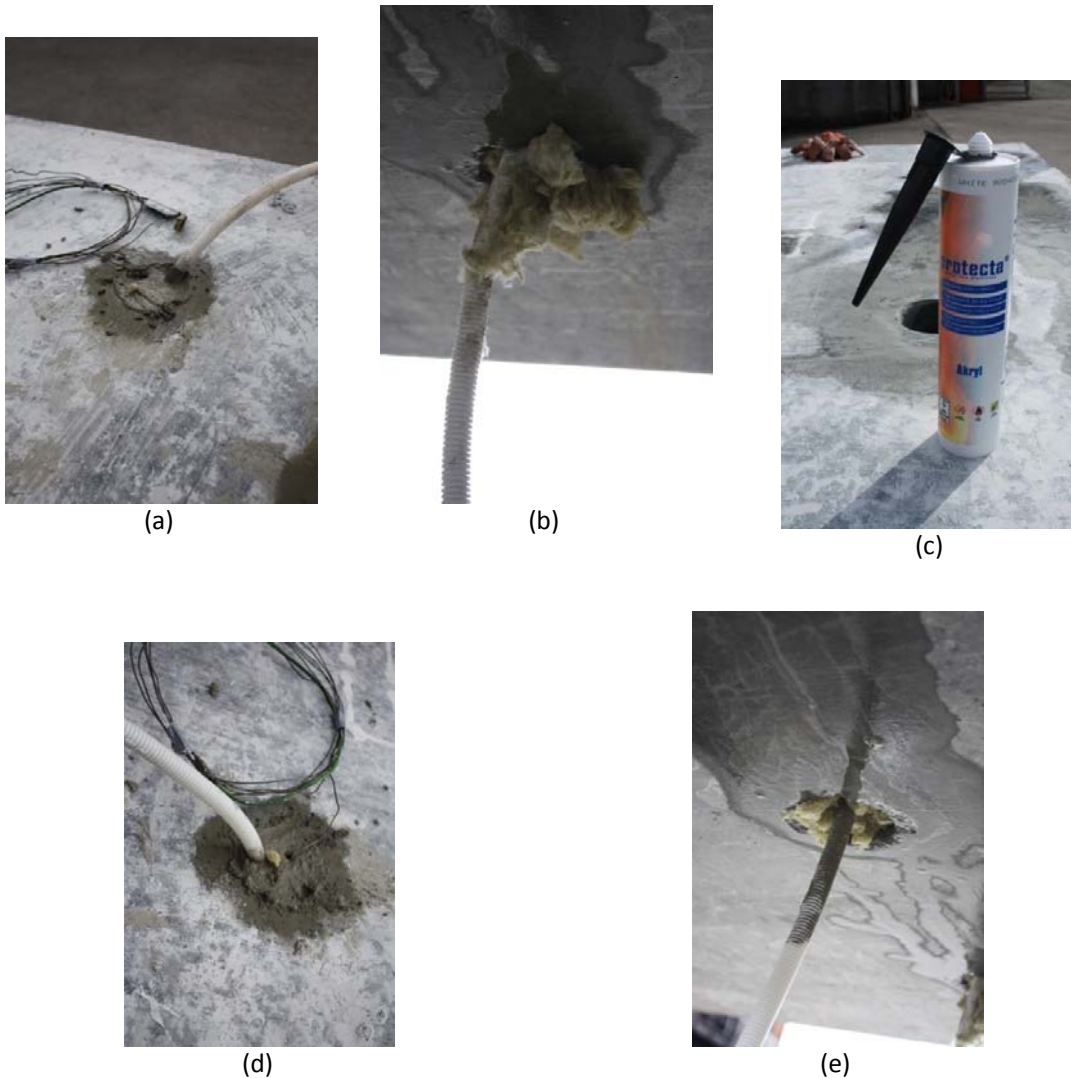
I testene ble det brukt to stykker K-rør. Det ene inneholdt tre elektriske ledninger, mens det andre ble fylt med brannfugemasse fra Protecta. Dette kan ses i Figur 14. [Vedlegg J]

Figur 14, K-rør, (a) m/brannfugemasse sett ovenfra (b) m/brannfugemasse sett fra undersiden (c) Protecta brannfugemasse (d) u/brannfugemasse sett ovenfra (e) u/brannfugemasse sett fra undersiden

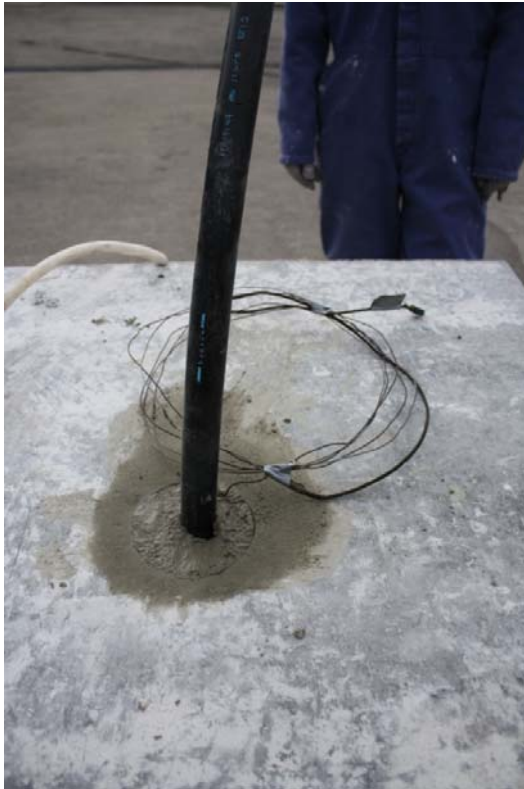
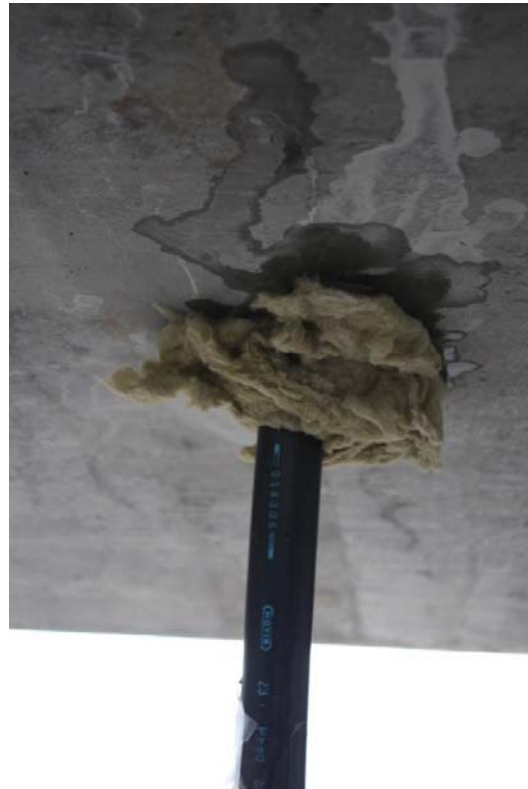
Røret som ble brukt, var produsert av Brødrene Dahl AS og er ved normaltilfeller fylt med vann. Før testen ble vannrøret fylt med vann og i tillegg ble det etterfylt for å simulere en reell situasjon.

Figur 15, Vannrør (a) Sett ovenfra (b) Sett fra undersiden

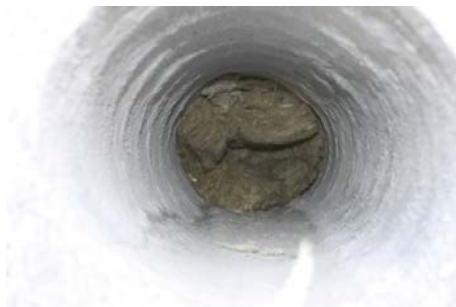
Spesifikasjoner	
Brannklasse	A1
Varmeledningsevne	0,037 [W/mK]
Varmeoverføringskoeffisient	0,377 [W/m ² K]
Tykkelse	98 [mm]

Figur 16, Rockwool i kanalene

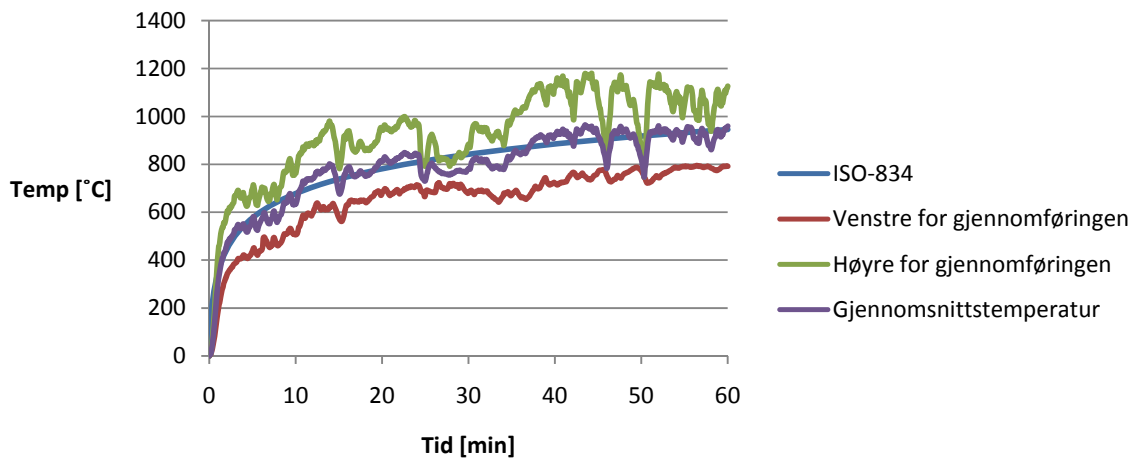
Figur 20 viser temperaturmålingene i rommet.

Figur 20, Temperatur/Tid graf inne i rommet for Test 1, med en beregnet middeltemperatur

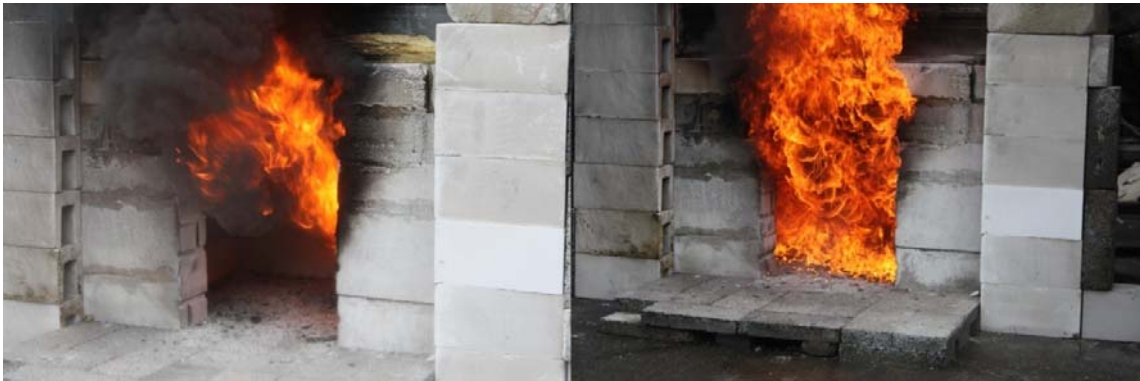
Figur 21, Flammer ut av testrommet, og til høyre vises hvordan brennende diesel rant utover LECA-blokkene

Med fine vær- og vindforhold holdt brannen seg svært stabil under hele testperioden på 60 min, med unntak da en stor bit av betongen falt oppi karet og diesel rant ut på gulvet i rommet og begynte å brenne kraftig. Figur 21 viser denne kraftige flammeøkningen der det begynner å brenne på gulvet.

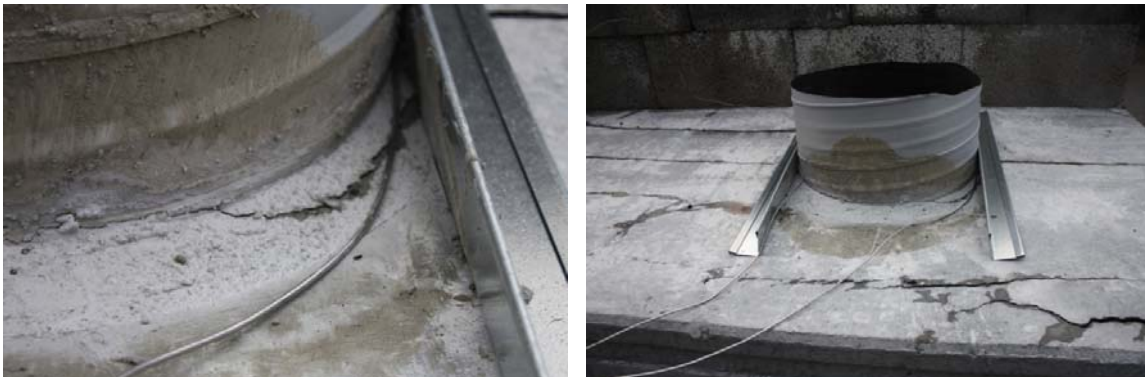
Gjennomføringen viste ingen tegn til belastningskader fra brannen og holdt seg stabil under forsøket. Det ble observert små sprekker i ytterkanten av gjennomføringen mot slutten av forsøket, som fulgte sprekkenes i kanalene. Sprekkenes vises i Figur 22.

Figur 22, Sprekkdannelse ved ventilasjonsrør, test 1

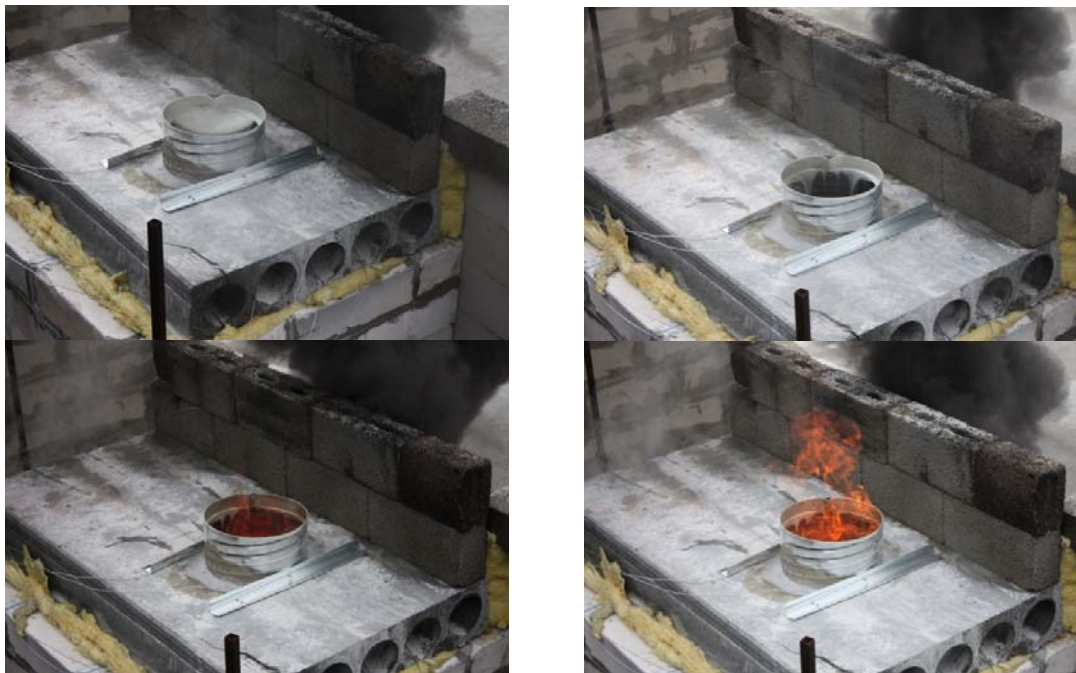
Figur 24, Test 1 da plastlokket over gjennomføringen smeltet og begynte å brenne

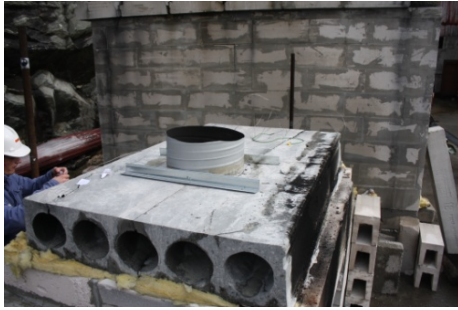
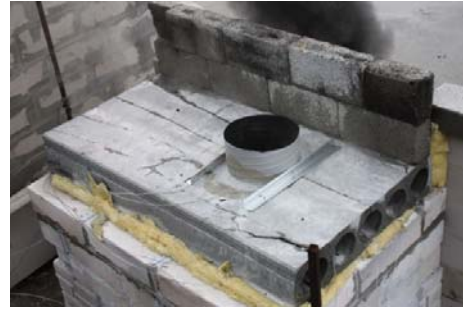
Resten av målepunktene holdt seg omkring 100 °C med unntak av Høyre Kanal 2 som steg med 75 °C de siste 5 minuttene av testen. Figur 25 viser gjennomføringen etter endt forsøk.

Figur 25, Ventilasjonsrøret og hulldekket etter endt test

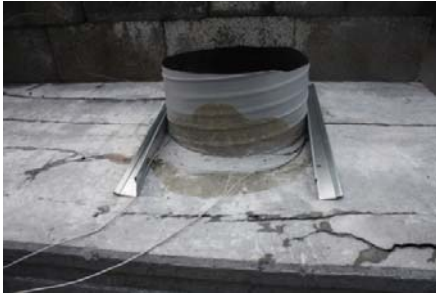
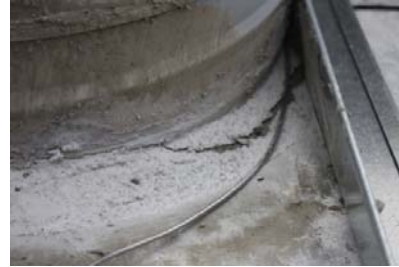
Kanalene i hulldekket sprakk tidlig opp og røyk trengte gjennom hulldekket og ut i kanalene. Mot slutten av forsøket ble det observert en liten sprekk i gjennomføringen, men ingen gjennomtrengning av røyk ble observert. Dette kan ses i Figur 27.

Figur 27, Ventilasjonsrøret og hulldekket etter endt test

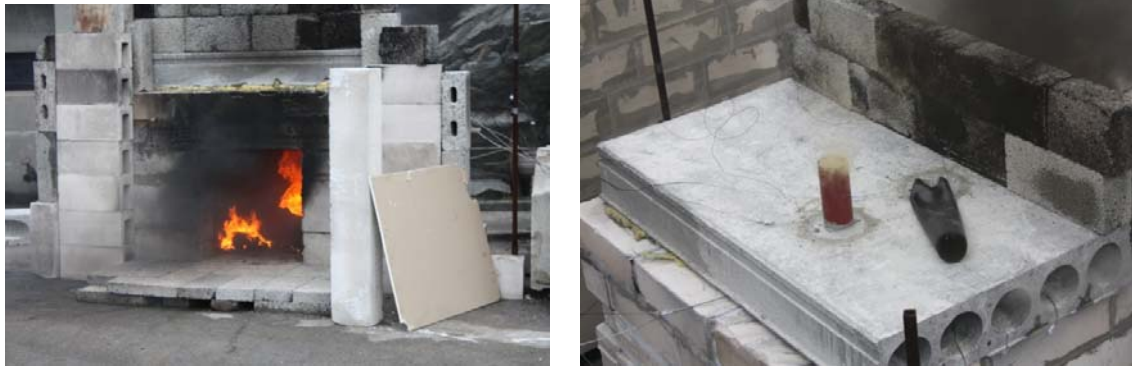
Sterkere vind hadde innvirkning på hvor stabilt flammene brant i testrommet. Utstikkende del av Geberit Silent 4” røret smeltet inne i rommet etter 4 min og falt ned på bakken etter 5 min. Røret brant gjennom hele forsøket og fortsatte å brenne etter endt forsøk. Dette kan ses i Figur 30 (a). Med åpent rør ble røyk observert ut gjennom røret over hulldekket. Den observerte røyken stoppet da røret smeltet på oversiden og la seg over utsparingen etter 8,5 min. Dette kan ses i Figur 30 (b). Det smeltede røret blokkerte røyk fra å trenge gjennom under resten av forsøket.

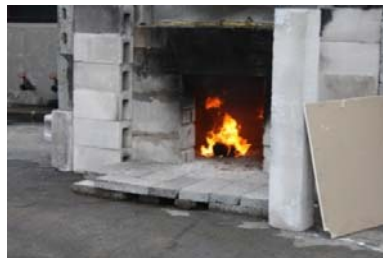
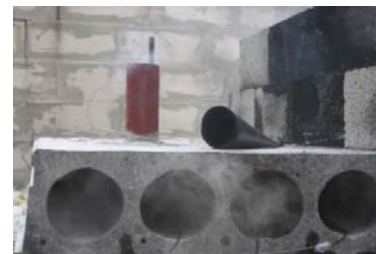
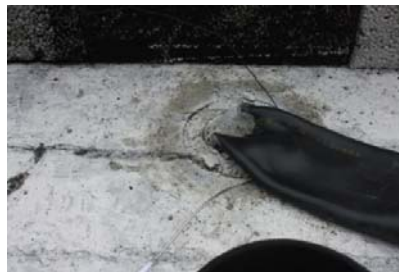
Figur 32, Test 3 (a) Geberit Silent 4" har falt ned og brenner (b) smeltede Geberit Silent 4" på oversiden (c) Geberit røret smeltet over termoelementet slik at det ble forskjøvet

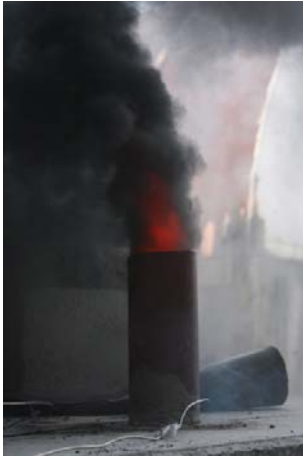
Figur 34, Synlige flammer ut av soilrøret under test 3

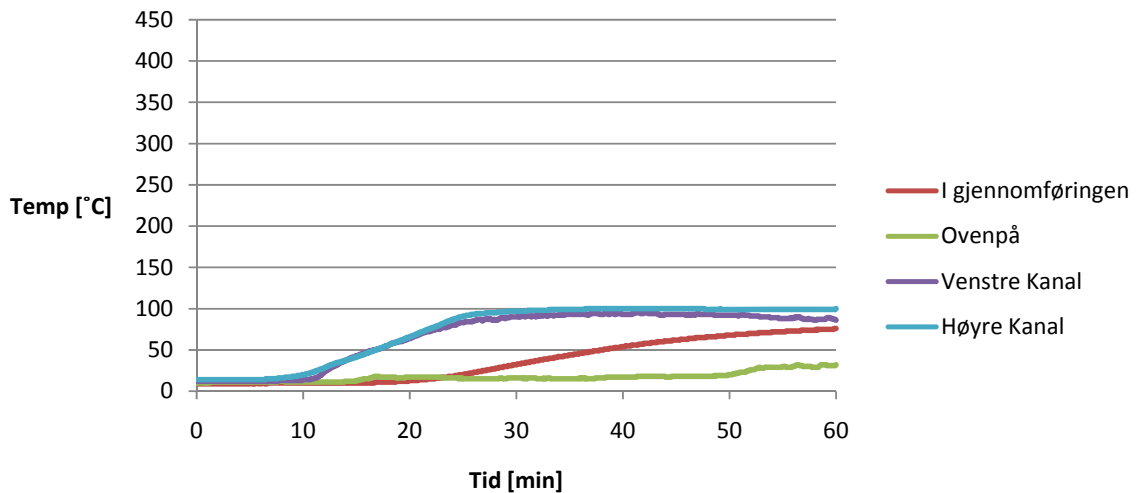
Figur 39, Temperaturmålingene i kanalene, over gjennomføringen og inne i gjennomføringen for K-rør u/brannfugemasse

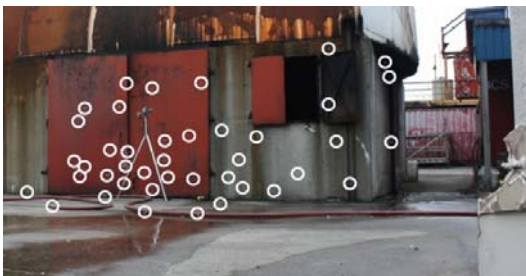
Under testene ble fukt og damp observert rundt sprekke, og boblende vann ble observert ved armeringen i hulldekket. Dette vises i Figur 41 og Figur 42. Som vist i Figur 40, oppstod det steinskudd da hulldekkenes framside kom i kontakt med flammene fra rommet. Dette skyldtes med stor sannsynlighet at hulldekkene inneholdt store mengder fuktighet. Dette kan begrunnes med at hulldekkene ikke ble lagret innendørs.

Figur 40, Steinskudd under test, ringet inn i hvitt

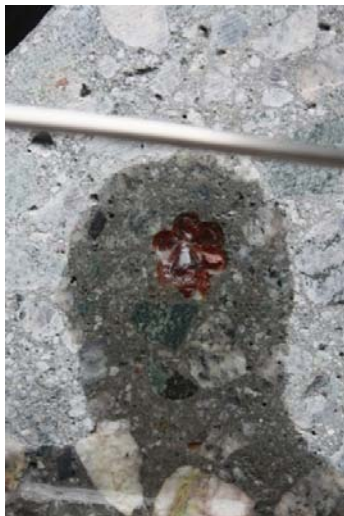
Figur 41, Boblende vann observert fra armeringen

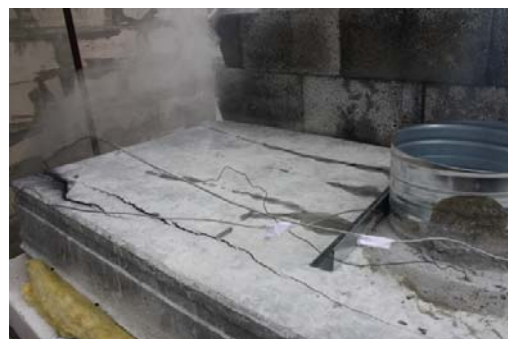
Figur 42, Fukt observert i sprekker fra oversiden

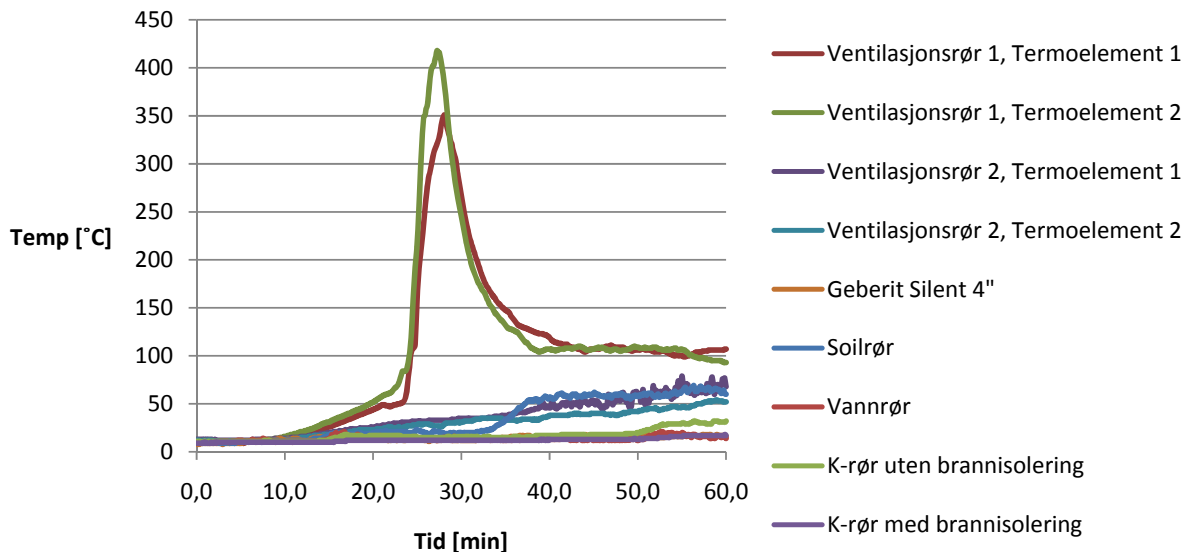
Innen dette inntraff var temperaturen oppå gjennomføringen høyere for test 1 enn test 2. Dette kan skyldes at lokket hindret varmluft ut til omgivelsen.

Figur 43, Temperaturer oppå gjennomføringene

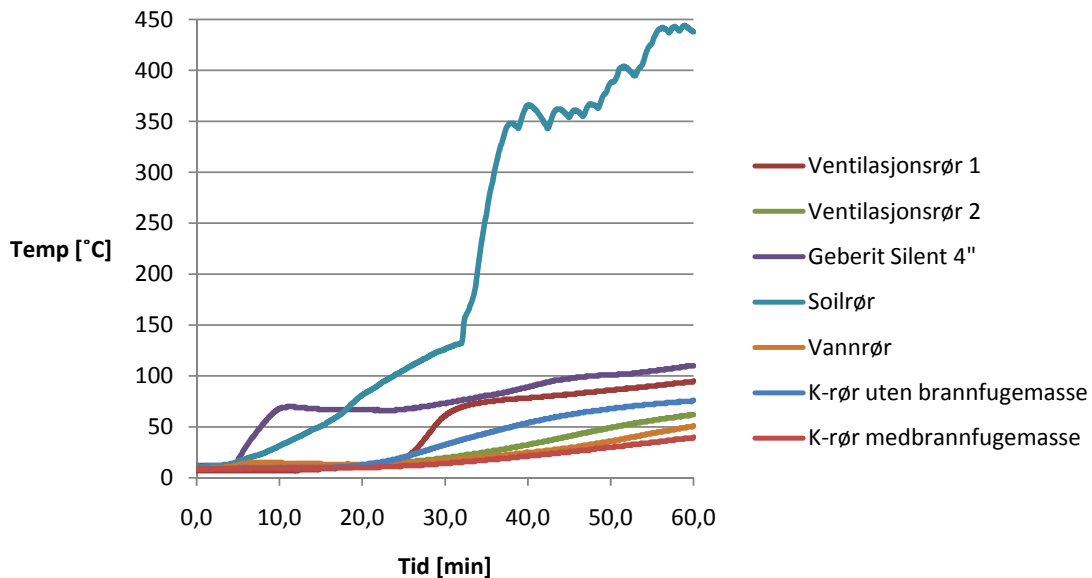
Figur 44, Temperaturene 130 mm ned i gjennomføringen
