*Aktiva system som en av åtgärderna
För att reducera skadeomfattningen av anlagda skolbränder*

Examensarbete utfört på Høgskolen Stord/Haugesund – Avd. for ingeniørfag
Studieriktning: brandingenjör
Av: Alexander Nilsson

Haugesund 2010

BACHELOROPPGAVE

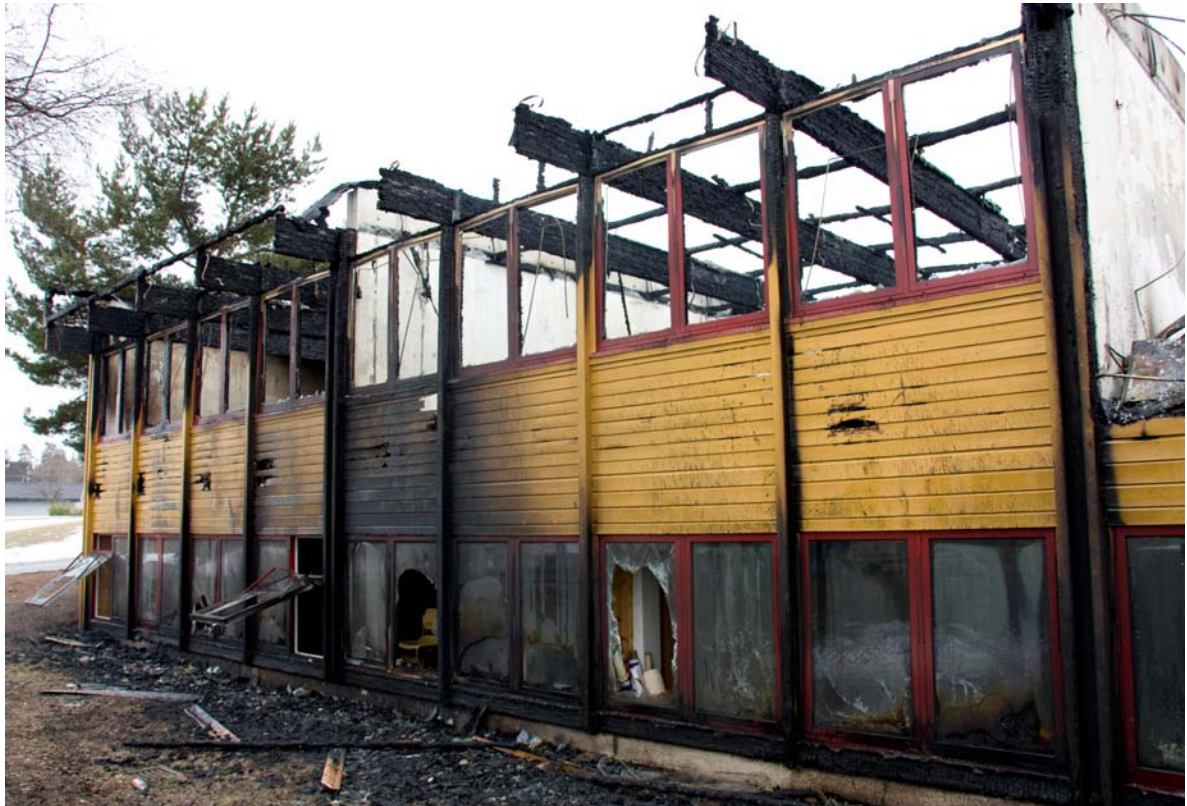
Bilden visar Åsgården skola, Åsgårdsstrand, Horten kommun, Norge, efter en anlagd brand 2010-04-05. Publicerad efter tillåtelse av Thor Kr. Adolfsen, norska brannvernföreningen.

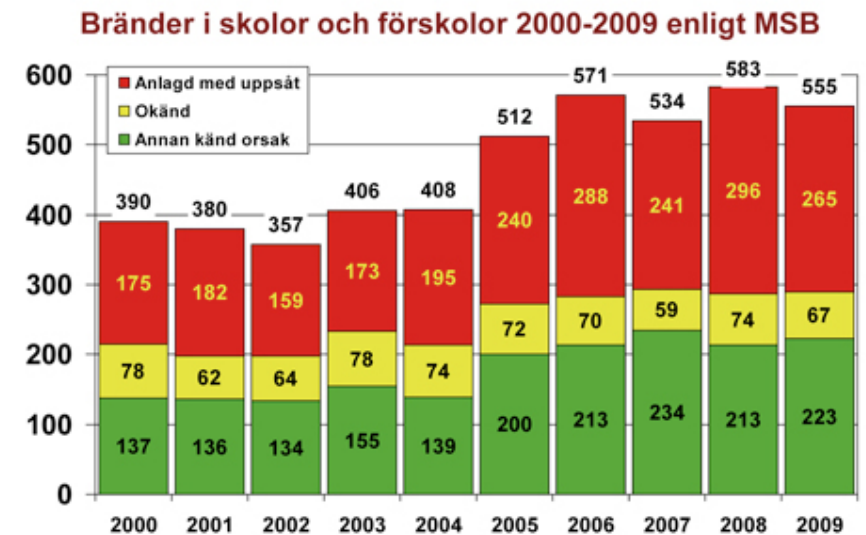
Diagram 2. Statistik över brandorsaker i förskolor och skolor i Sverige mellan åren 2000-2009¹⁹. Diagram 2 är publicerad efter tillstånd av Brandskyddsföreningen. Fakta från diagrammet bygger på information från MSB.

Det framgår av diagrammet ovan att den vanligast förekommande brandorsaken är ”anlagd med uppsåt”. ”Okänd orsak” utgör i snitt sjuttio stycken bränder per år mellan 2000-2009. Det finns stor anledning till att tro att bland de av ”okänd orsak” döljer det sig ett antal anlagda bränder eftersom det kan vara svårt att fastställa brandorsak.

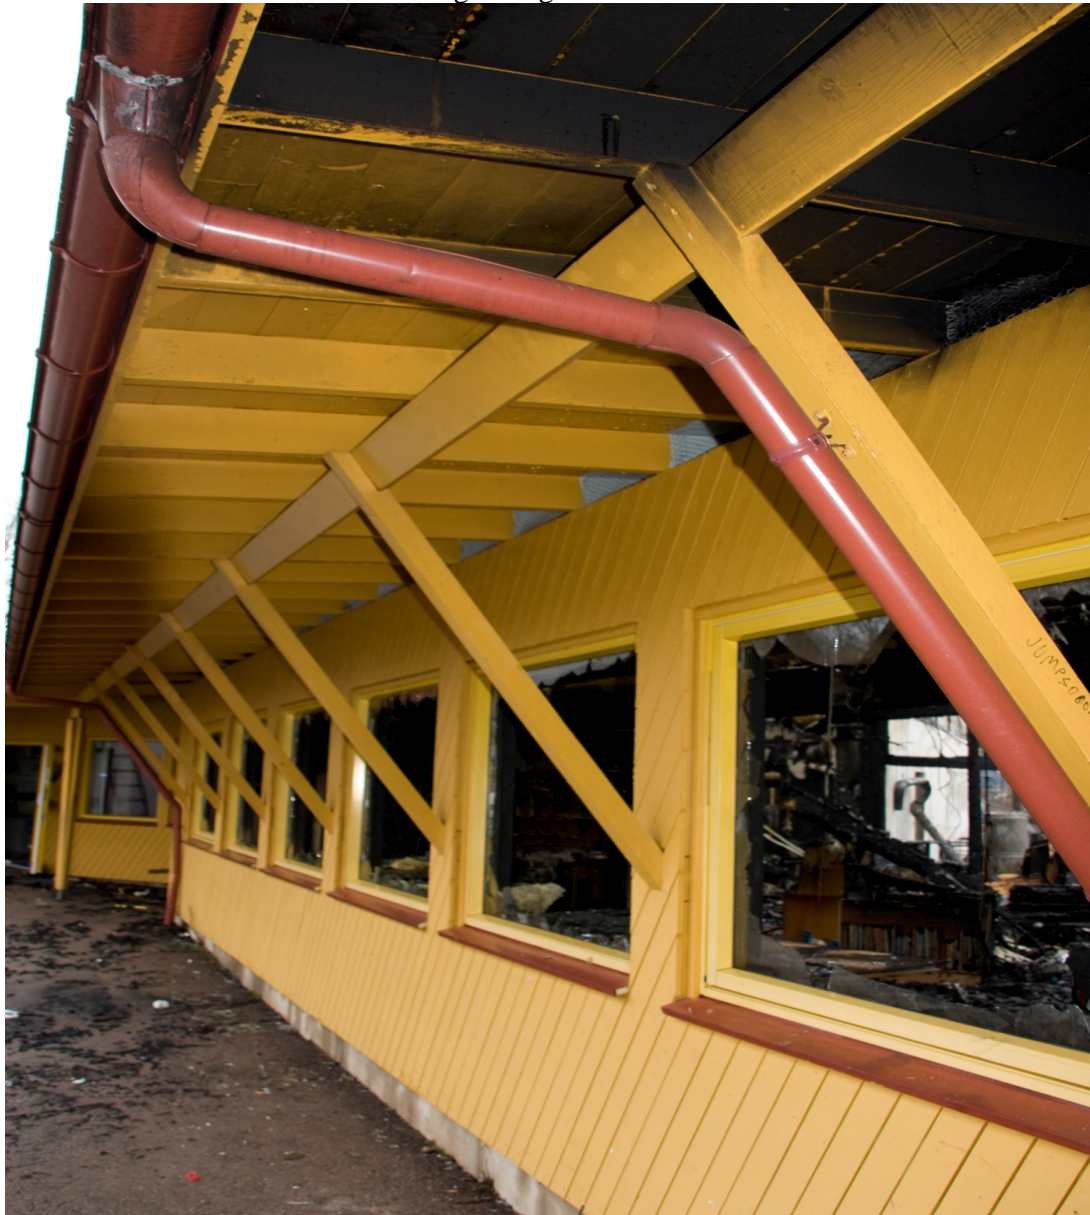
Bild Åsgården skola, Åsgårdsstrand, Horten kommune, efter den anlagda branden 2010-04-05
Bild på takfoten. Brandspridning via takfot upp till den ventilerade vinden. Publicerad efter
tillåtelse från norsk brannvernforening. Fotograf: Thor Kr. Adolfsen

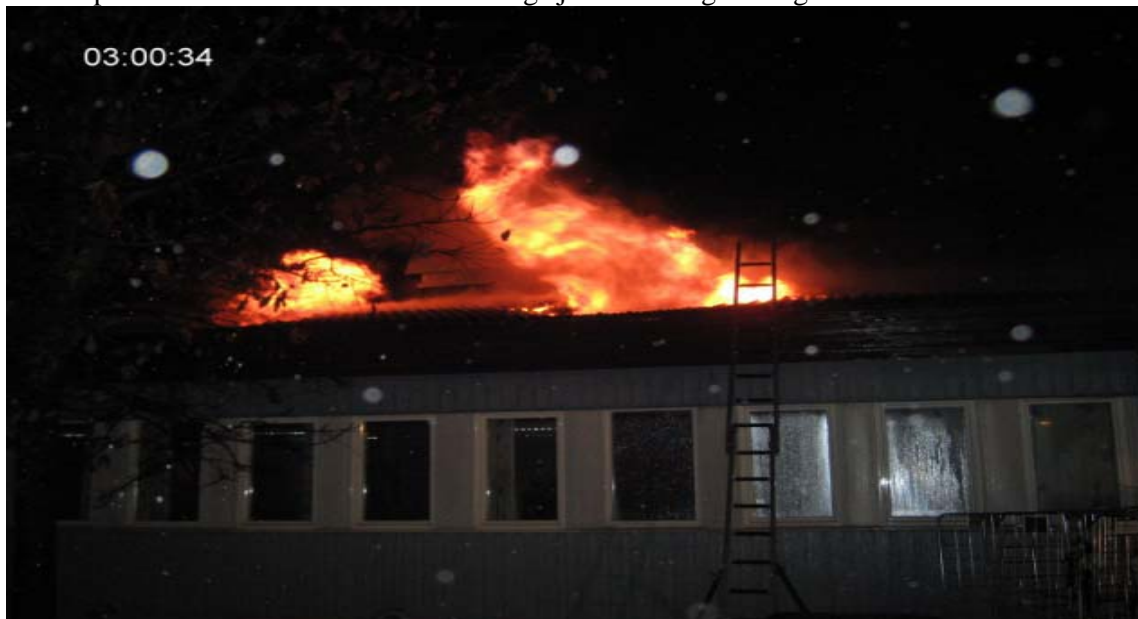
Bild 2 av 6. Del av taket som rasade in ovanför vaktmästeriet. Torslanda skolan 2009-11-14
Bilden publicerad efter tillstånd av räddningstjänsten Storgöteborg.

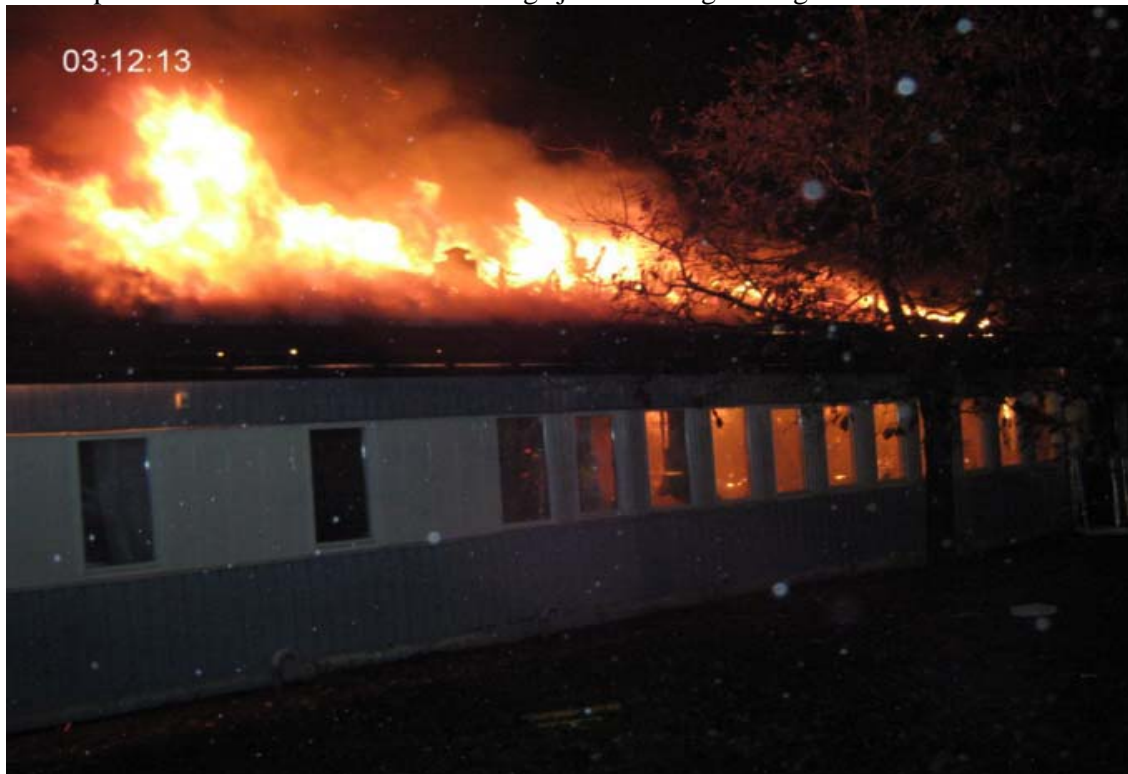
Bild 3 av 6. Torslanda skolan 2009-11-14. Brand på taket väster om där branden startade
Bilden publicerad efter tillstånd av räddningstjänsten Storgöteborg.

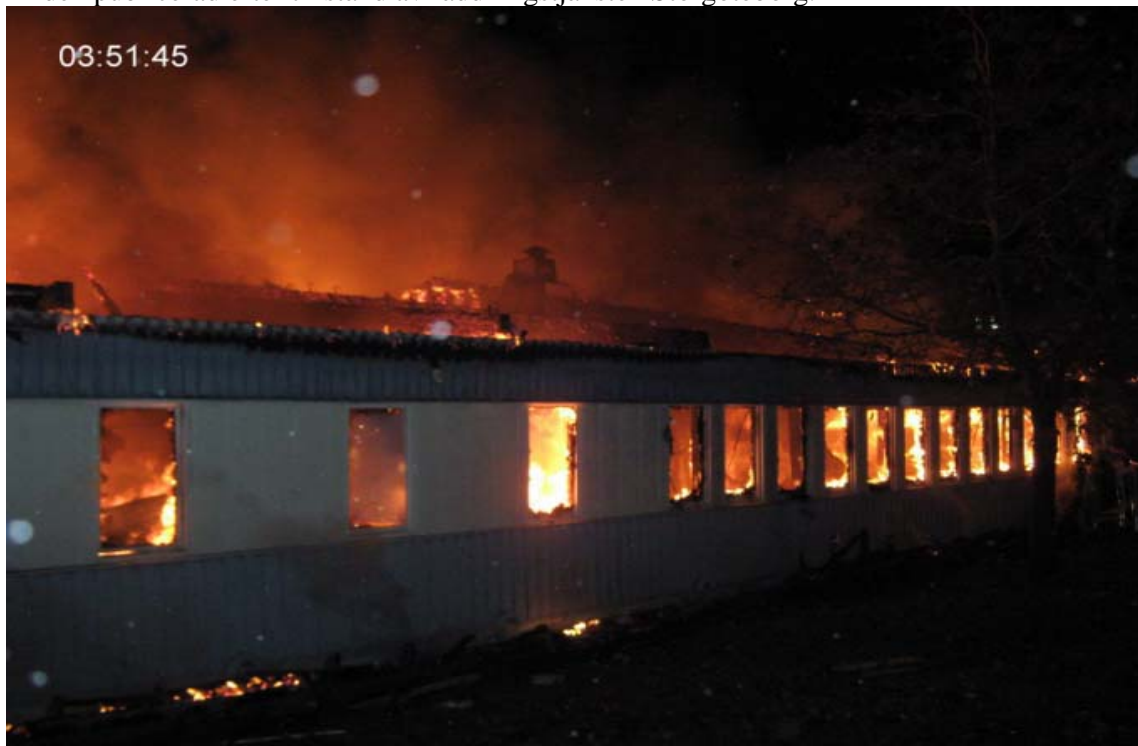
Bild 5 av 6. Torslanda skolan 2009-11-14. Bilden är tagen från där branden startade mot idrottshallen. Bilden publicerad efter tillstånd av räddningstjänsten Storgöteborg.

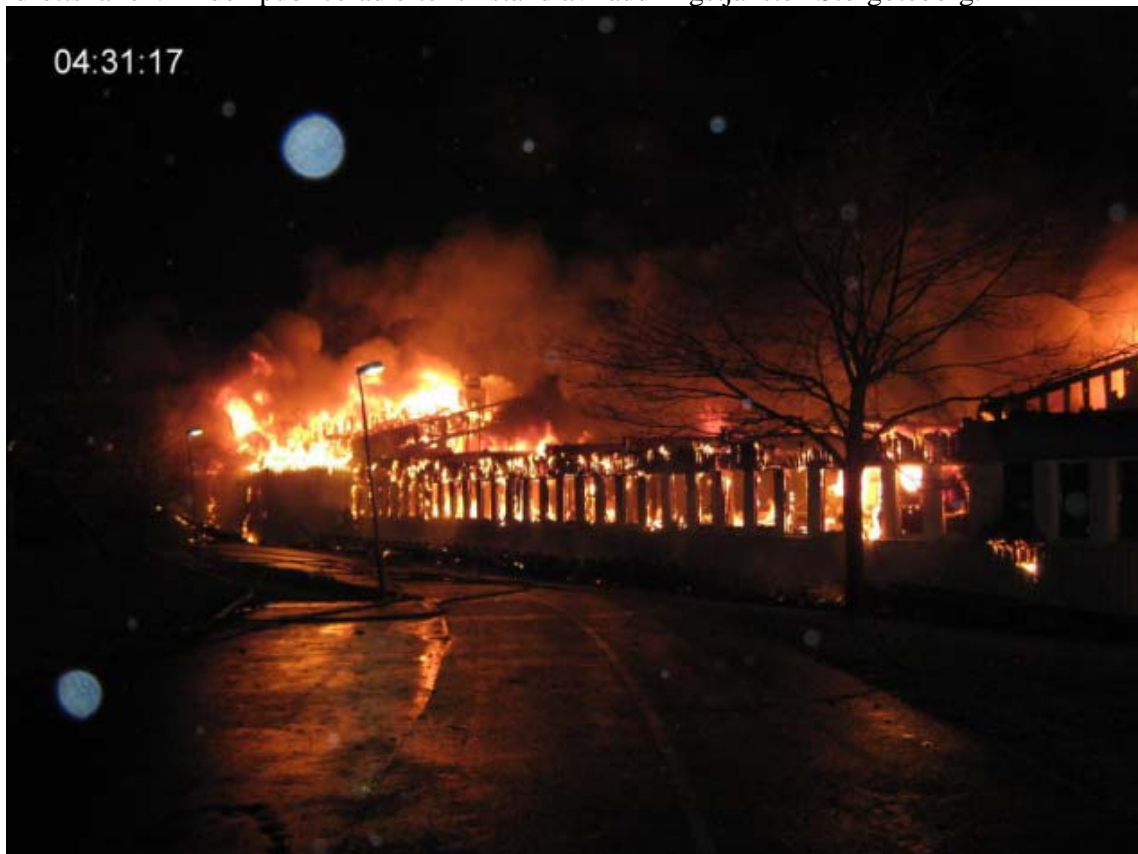
Bild 6 av 6. Torslanda skolan, efter den anlagda branden 2009-11-14. Publicerad efter tillstånd av Göta Lejon AB.

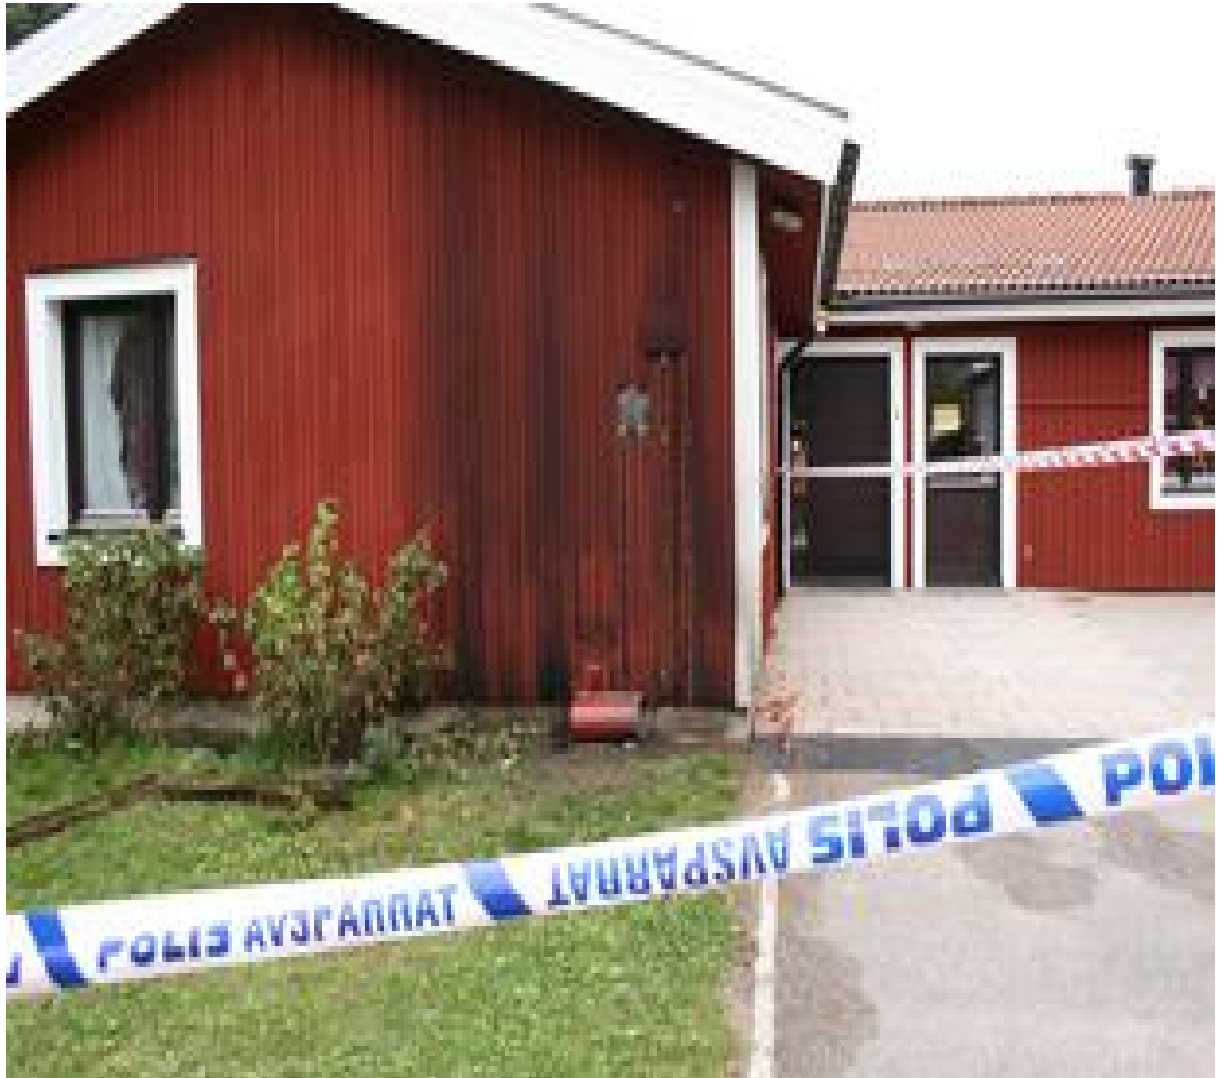
Bild visar fasaden på Hövdinga gårdens förskola, Gävle kommun, efter en anlagd brand. Publicerad efter tillstånd av Jens Gagge, Gävle kommun. Värmedetektkabel var installerad. Endast mindre skador på fasaden.

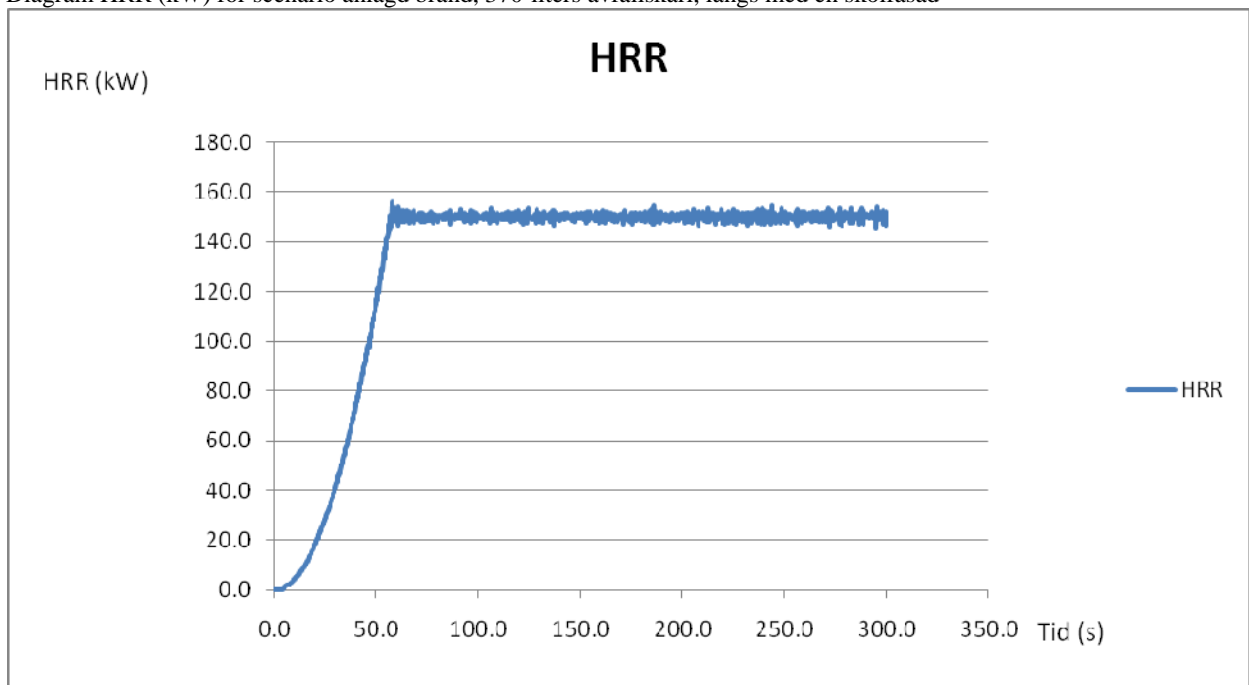
Diagram HRR (kW) för scenario anlagd brand, 370-liters avfallskärl, längs med en skolfasad

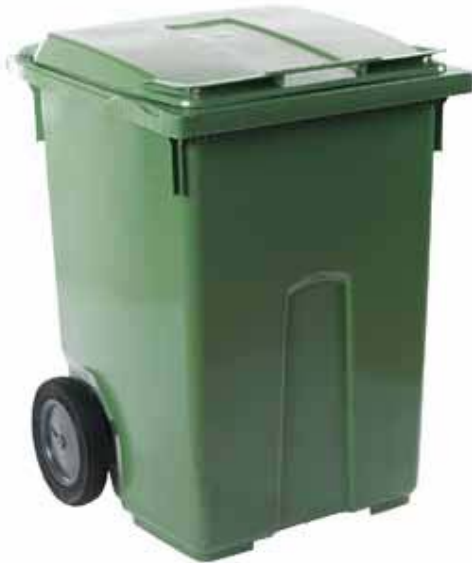
Nedanstående bild visar avfallskärlet som användes som utgångspunkt för de genomförda simuleringarna med olika ventilationsöppningar i den här rapporten.

Mått avfallskärlet använt i scenariot anlagd brand i avfallskärlet intill en skolfasad .

Djup=0.8 meter
