Passiv brannsikring av gjennomføringer, tetting av kabler, kanaler, og rør. Årsak til og betydning av avvik feil og mangler.

Høgskolen Stord/Haugesund – Studie for ingeniørfag

Sikkerhet, Brannteknikk

HOVEDPROSJEKT

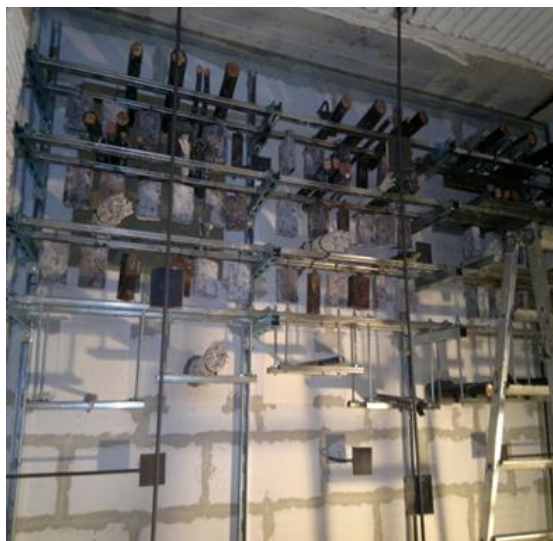
FIGUR 4: KABLER MONTERT I EN SKILLEKONSTRUKSJON SOM SKAL TESTES HORIZONTALT

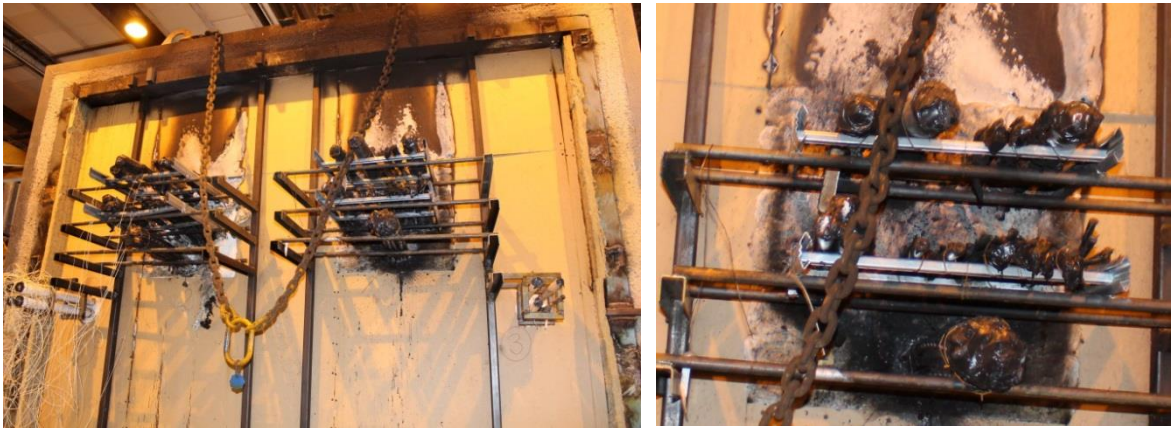
Ved test av vertikal skillekonstruksjon kunne man se at varmestrømmen ble konsentrert i overkant av kanalene på eksponert side.

FIGUR 9: GJENOMFØRINGSTESTING VED SINTEF NBL, EKSPONERT SIDE PÅ VERTIKAL SKILLEKONSTRUKSJON

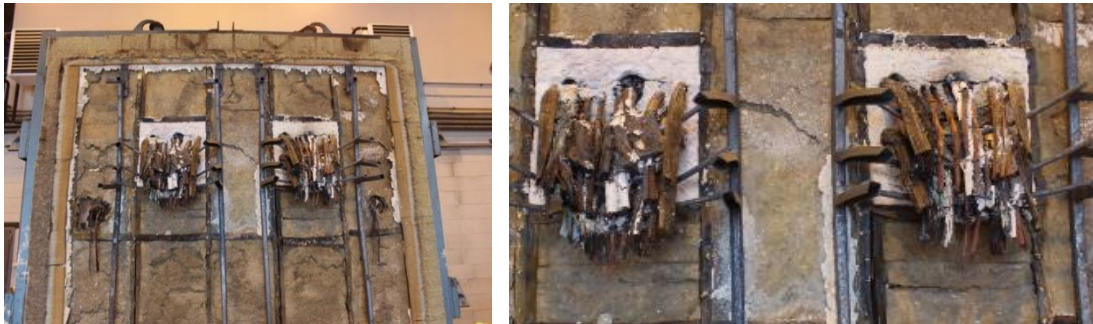
Fra ueksponert side kan man se at tettemassen har ekspandert og tettet rundt materialene som tettemassen ble testet mot. Selv om materialet smelter på grunn av varmen materialet blir utsatt for, holder tettemassen veggen intakt.

FIGUR 10: GJENOMFØRINGSTESTING VED SINTEF NBL, UEKSPONERT SIDE PÅ VERTIKAL SKILLEKONSTRUKSJON

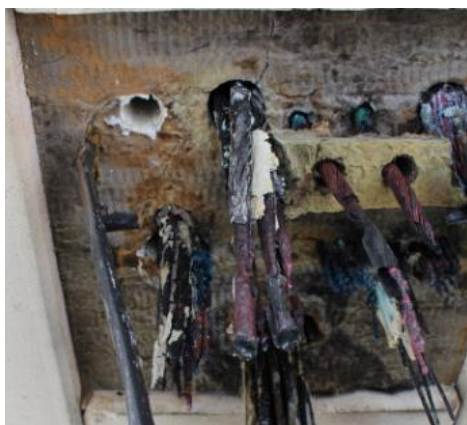
Ved testing på horisontal skillekonstruksjon vil varmen fordeles utover hele tverrsnittet av røret eller kanalen og få en jevnere oppvarming i forhold til installasjoner i vertikale skillekonstruksjoner.

FIGUR 11: GJENNOMFØRINGSTESTING VED SINTEF NBL, EKSPONERT SIDE PÅ HORIZONTAL SKILLEKONSTRUKSJON

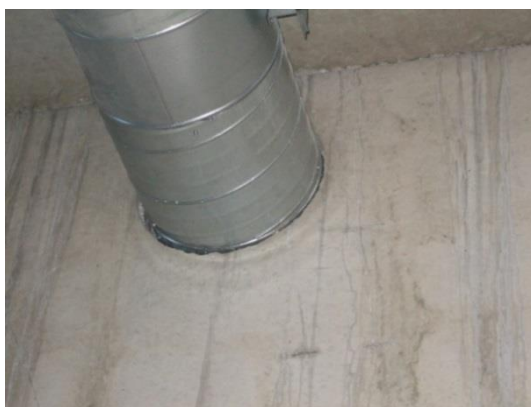
FIGUR 16: EKSEMPEL PÅ UTFØRELSE FRA DET ENE EKSEMPELBYGGET HVOR UTSPARING IKKE GIR ROM FOR Å KUNNE UTFØRE BRANNTETTING PÅ TILFREDSSTILLENDEN MÅTE

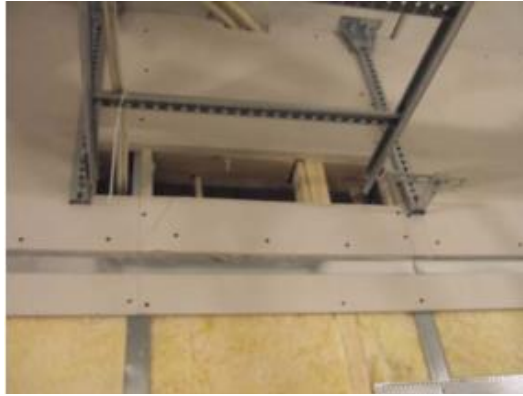
Basert på funn fra oppfølging av eksempelbyggene føres det i en rekke tilfeller frem kabler, rør og kanaler i samme utsparing uten at det er vurdert hvorvidt det finnes tettemasser som er egnet for formålet.

FIGUR 18: EKSEMPEL FRA EKSEMPELBYGGENE HVOR DET ER FØRT INSTALLASJONER HORISONTALT OG VERTIKALT GJENNOM UTSPARINGER HVOR HVERKEN VEGG ELLER TETTEMASSE ER TESTET FOR DETTE.

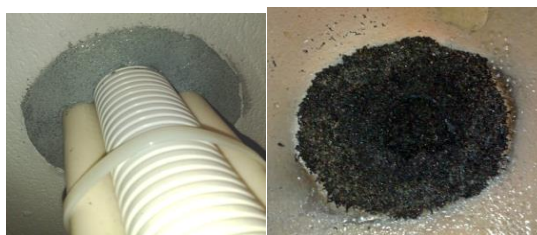
Figuren under viser produktet før og etter brann. Her har tettemassen ekspandert og tettet rommet hvor installasjonen har smeltet bort.

FIGUR 21: EKSEMPEL FRA TEST AV BRANNHEMMEDE, VARMEEKSPANDERENDE GRAFITTFUGEMASSE

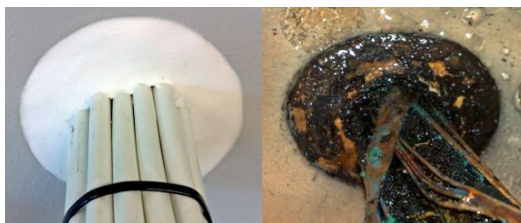
Her har akryl fugemassen isolert og tatt bort varmeledningsevnen til installasjonen, samt ekspandert og tettet for å lukke eventuelle kilder for røyk og gass gjennomtrengning.

FIGUR 23: EKSEMPEL FRA TEST AV AKRYL FUGEMASSE

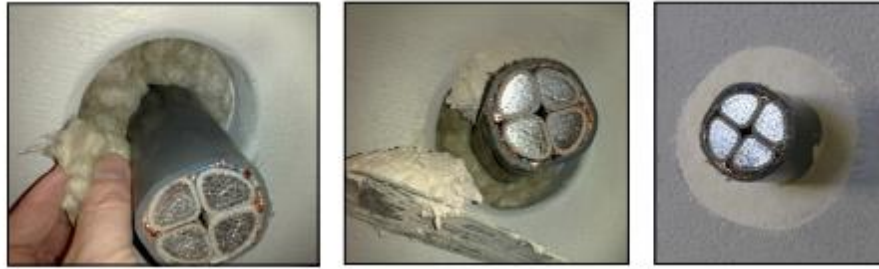
Massen benyttes til branntetting av kabel-, rør- og ventilasjonsgjennomføringer samt tomme utsparinger i vegger og dekker av murte/støpte eller gipsplatekonstruksjoner med brannmotstand inntil EI 240. Bakdytt brukes som isolasjon bak/imellom tettemassen.

FIGUR 24: RIKTIG BRANNTETTING AV STERKSTRØMSKABEL MED GPG, GIPSBASERT TETTEMASSE

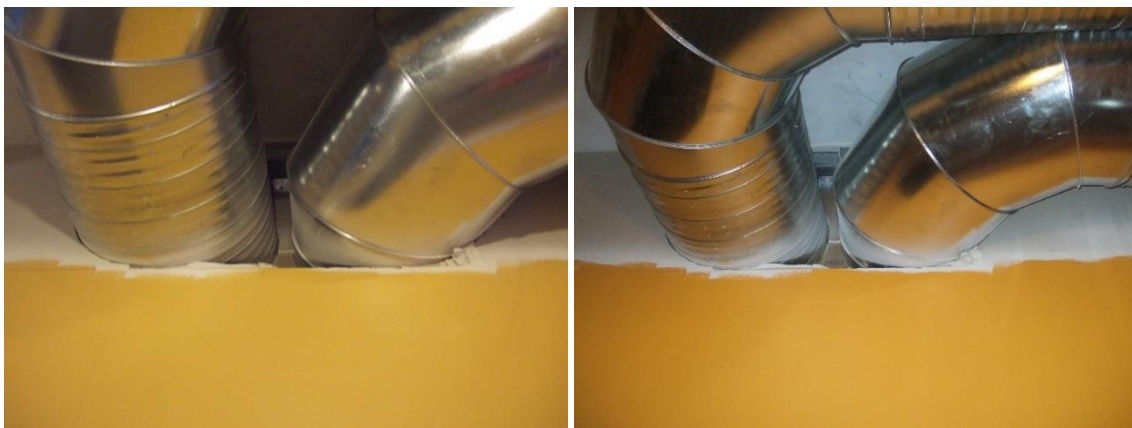
Svært mange av utsparingene for gjennomføring av kanaler og rør er gitt for liten klaring mellom kanalgoods/rørgods og veggkledning til at det er tilrettelagt for en tilfredsstillende utførelse med hensyn på branntetting. Figuren under viser et eksempel på dette. Ved denne gjennomføringen har en manglende tilgang for branntetting. I tillegg er det alt for trangt i både høyre og venstre kant av utsparing. En har også laget kvadratisk utsparing til sirkulære rør. Dette vil mest sannsynlig føre til en gjennomføringstetting som ikke oppfyller kravene som produktet ble testet for.

FIGUR 27: EKSEMPEL PÅ UTFØRT UTSPARING FOR GJENNOMFØRING AV VENTILASJONSKANAL

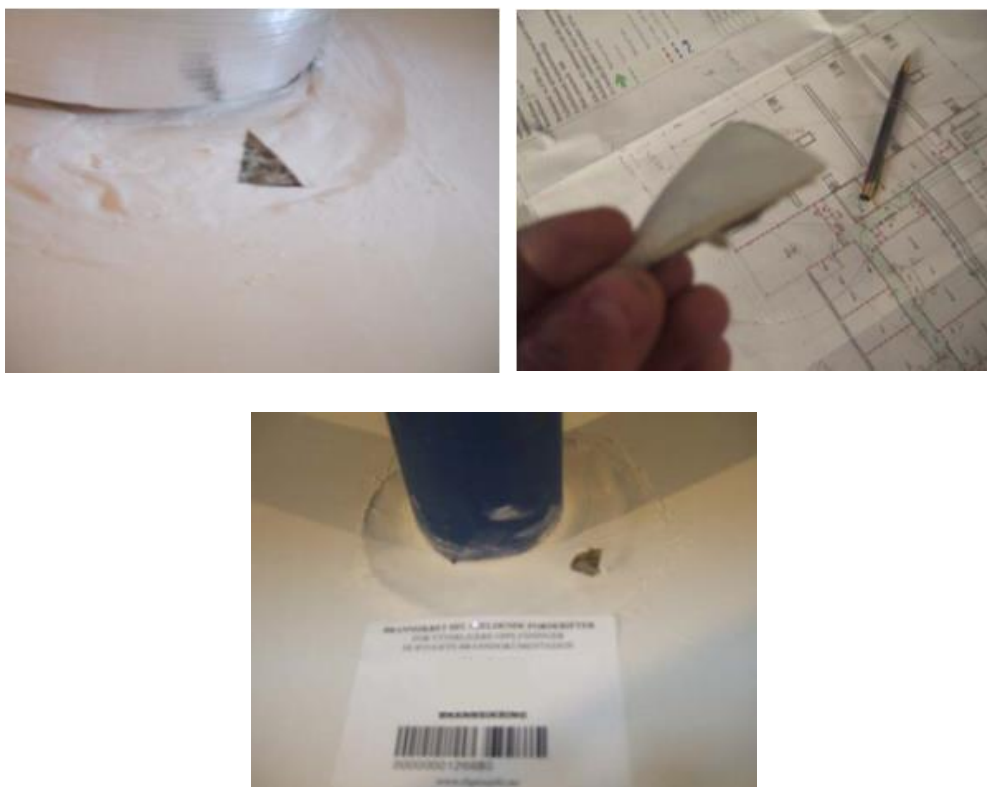
Bildene under viser to tilfeller av at tettemassen er lagt utenpå mineralull. Ved første øyekast kan dette se ut som det er korrekt utført. Ved kontroll viser det seg imidlertid at tettemassen er lagt med et for tynt lag. Tykkelsen i dette tilfellet var ca. 2 mm. I følge montasjeanvisningene skal tettemassen legges med en tykkelse mellom 10 og 25 mm. Årsaken til at det kun er lagt et 2 mm tykt lag med tettemasse er uklar. Dette kan enten skyldes manglende kunnskap og forståelse om riktig utførelse, eller et ønske om redusere materialkostnadene.

FIGUR 28: EKSEMPEL PÅ FOR TYNT LAG MED TETTEMASSE

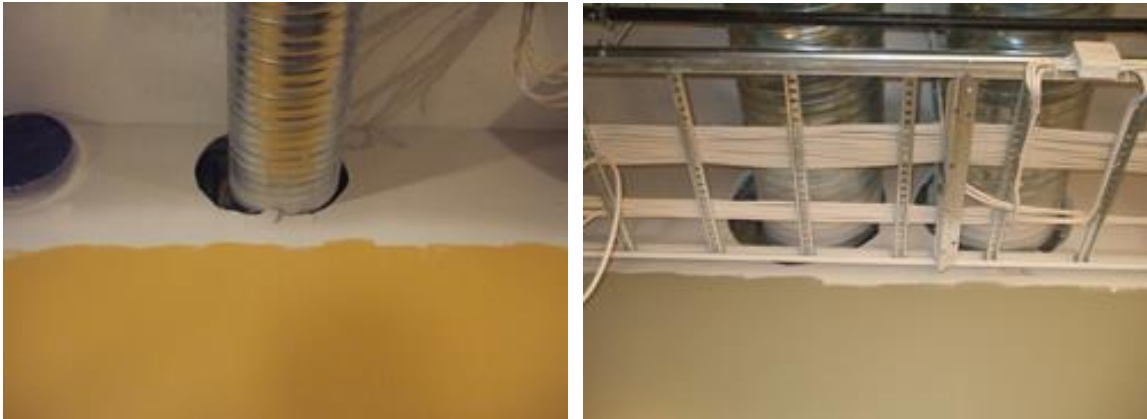
Bildene under viser eksempler på eksentrisk plassering av kanaler i utsparing. Siden kanalene ikke er plassert i senter av utsparingen, vil en ikke få et jevnt lag med fugemasse eller mineralull rundt kanalene i utsparingen. På enkelte punkt vil da tykkelsen være for liten mens på andre punkt vil tykkelsen kunne bli for stor. Som et resultat av dette vil kanalen vil derfor sannsynligvis ikke isoleres av brannhemmende fugemasse eller mineralull i den grad det er påkrevd.

FIGUR 29: EKSEMPEL PÅ EKSENTRISK PLASSERING AV KANALER I UTSPARING

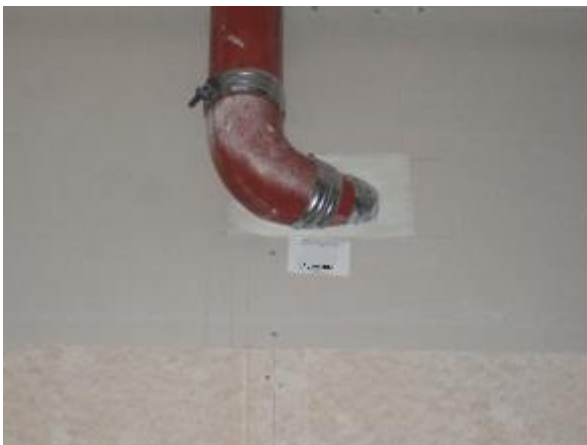
I byggesaken fant en eksempler på soilrør som føres skrått inn i vegg. Dette er ikke en godkjent løsning hverken fra montasjeanvisning eller når produktene blir testet for produktgodkjenning. Under testing vil slike installasjoner stå horisontalt rett på det vertikale elementet.

FIGUR 30: EKSEMPEL PÅ RØR SOM FØRES SKRÅTT INN I VEGG

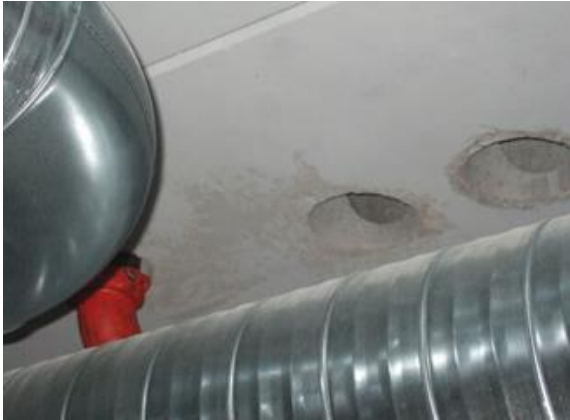
Bildet under viser utsparinger som ikke er tatt i bruk på teknisk rom. I dette tilfellet stemte sannsynligvis ikke detaljprosjekteringen overens med tiltenkt løsning på byggeplass og utsparingene har blitt tatt før det ble enighet om endelig løsning.

FIGUR 31: EKSEMPEL PÅ UTILGJENGELIGE UTSPARINGER I TEKNISK ROM

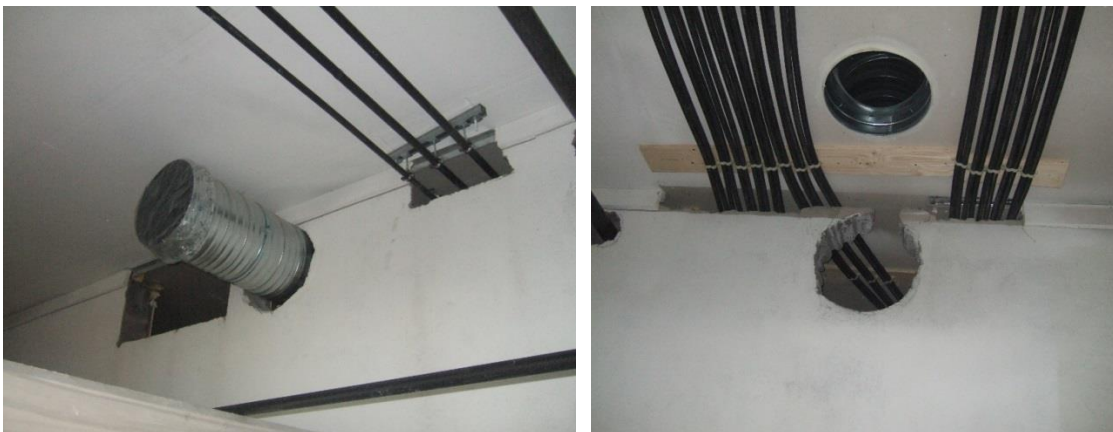
Det ble funnet flere eksempler på at utsparingene til kanaler og rør var i overkant store. Utsparingen skaper utfordringer med tanke på fyllingsgraden opp mot det horisontale dekket da kablene ligger inntil dekket. Røret er eksentrisk plassert og må sentreres for å få en tilfredsstillende gjennomføringstetting.

FIGUR 32: EKSEMPEL PÅ FOR STORE UTSPARINGER TIL RØR OG KANALER

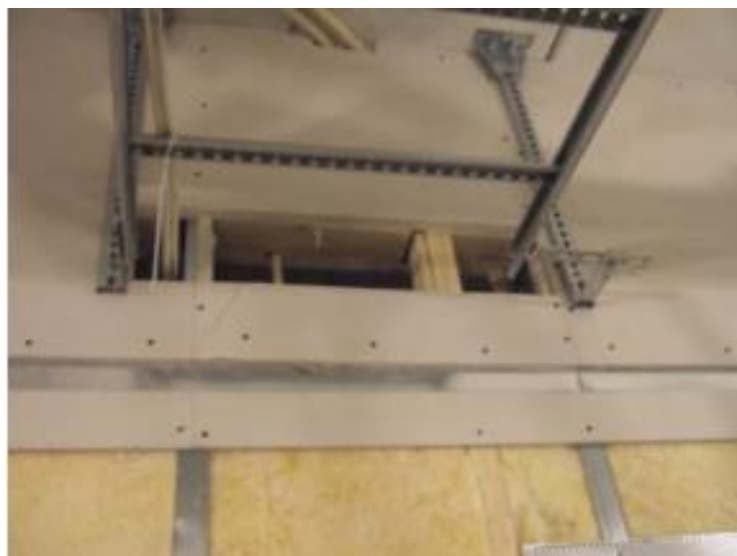
kravet til skillekonstruksjonen. En slik løsning er en svekkelse av veggens isolasjonsevne og integritet og effekten av løsningen må dokumenteres gjennom testing i brannteknisk laboratorium.

FIGUR 33: EKSEMPEL PÅ KOMBINERTE HORISONTALE OG VERTIKALE GJENNOMFØRINGER

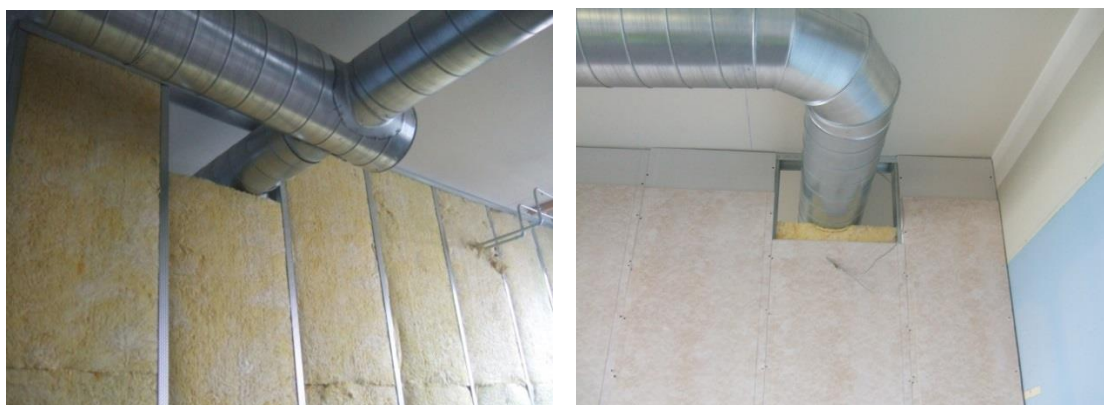
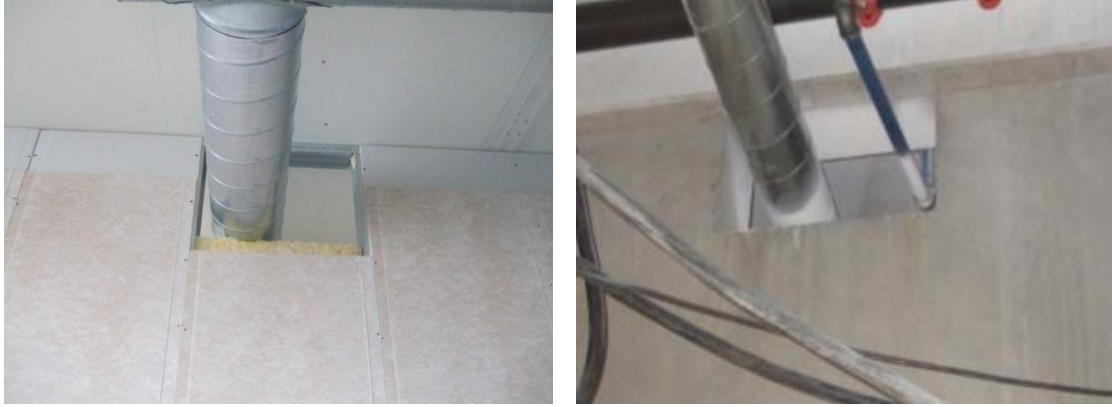
Problemstillingen vil unngås om hulltaking blir foretatt på en hel vegg. Slike løsninger er ikke testet i forbindelse med produktgodkjenning. Fra kapitlet om branntesting av (kap. 3.2 “Godkjenning av gjennomføringstettinger i skillekonstruksjoner”) ser man fra branntesting utført ved SINTEF NBL (Figur 9) at eksponert side på vertikal skillekonstruksjon får en konsentrert varmestrøm i overkant av gjennomføringstettingen. Løsningen som bildene under illustrerer vil da få problemer med å holde isolasjonsevne og integritet. Godheten av løsninger som de som er valgt under må derfor dokumenteres ved hjelp av testing dersom de skal benyttes.

FIGUR 35: EKSEMPLER PÅ BYGGING AV SKILLEKONSTRUKSJON ETTER AT VENTILASJONSKANALER ER OPPFØRT

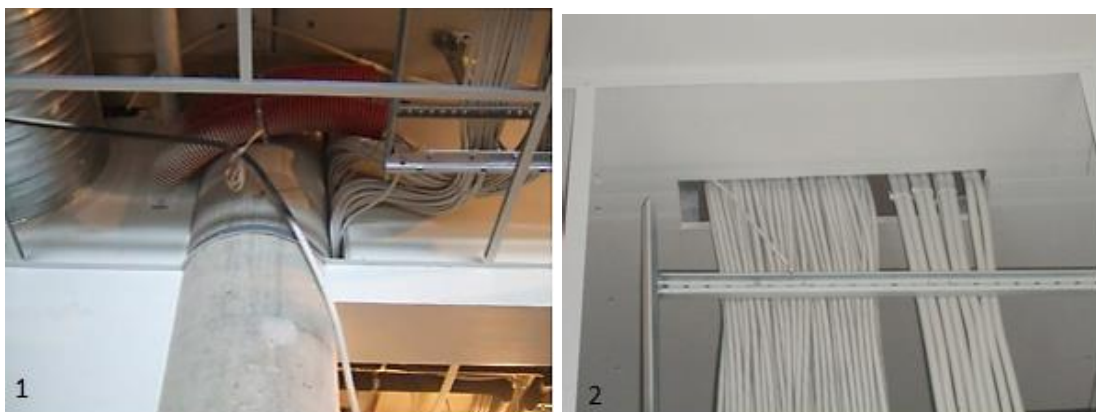
Bilde 4 viser en ugunstig utsparing til kabler som trekkes gjennom brannskillende konstruksjon. I dette tilfellet er alle kablene klumpet sammen i en stor bunt selv om det er plass til å spre kablene i utsparingen slik at denne kan tettes i henhold til montasjeanvisningen.

FIGUR 36: EKSEMPLER PÅ UREGELMESSIGHETER VED GJENNOMFØRING AV KABLER

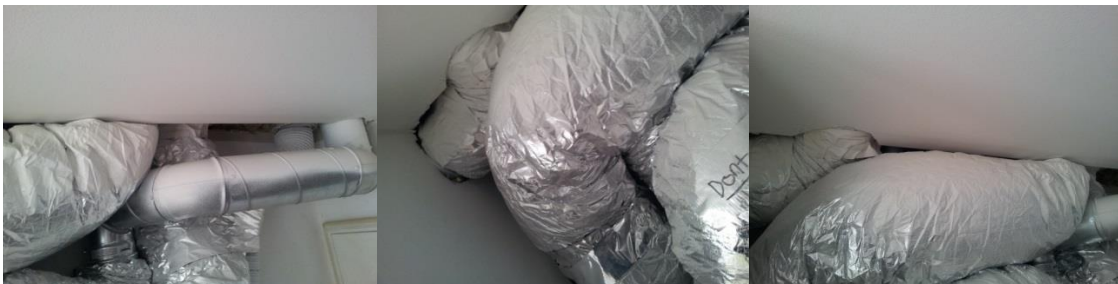
Det ble funnet flere tilfeller av utilgjengelige gjennomføringer i bygget. Dette gir en svært dårlig oversikt ved gjennomføring av branntetting og dermed vanskelig å kontrollere i ettertid. Gjennomføringene som vist i figuren under illustrerer dette forholdet. Dette er ikke forskriftsmessig utførelse. En slik utførelse vil kreve en fullstendig innkassing.

FIGUR 37: EKSEMPEL PÅ UTILGJENGELIGE GJENNOMFØRINGER

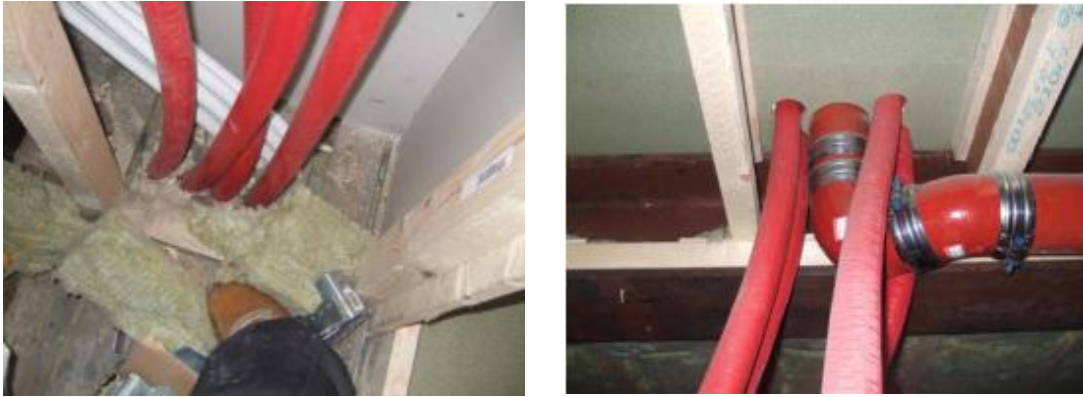
Gjennomføring av isolerte vannrør må føres gjennom dekkekonstruksjonen på en måte som gjør at rørisolasjonen bevares og ikke svekker branntettingen. Samtidig må gjennomføringstettingen utføres tosidig i henhold til montasjeanvisningen. Dette er en utfordring da det er vanskelig å forutsi reaksjonen mellom tettemasse og isolasjonen rundt vannrørene.

FIGUR 38: EKSEMPEL PÅ GJENNOMFØRING AV ISOLERTE VANNRØR

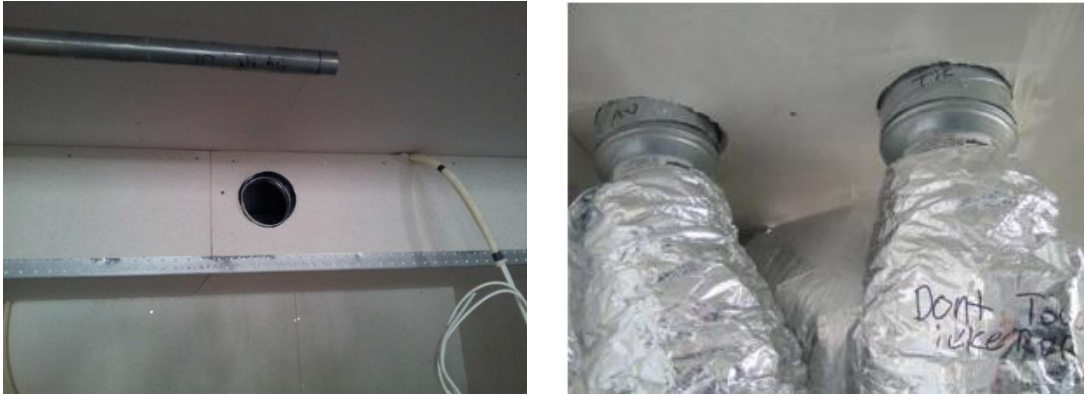
Det ble funnet flere eksempler på trange gjennomføringer. Figuren under viser eksempler på utsparinger som må utvides før branntetting kan igangsettes. I dette tilfellet er gjennomføringen utført i gips og bør derfor lett la seg utføre.

FIGUR 40: EKSEMPEL PÅ FOR TRANGE GJENNOMFØRINGER

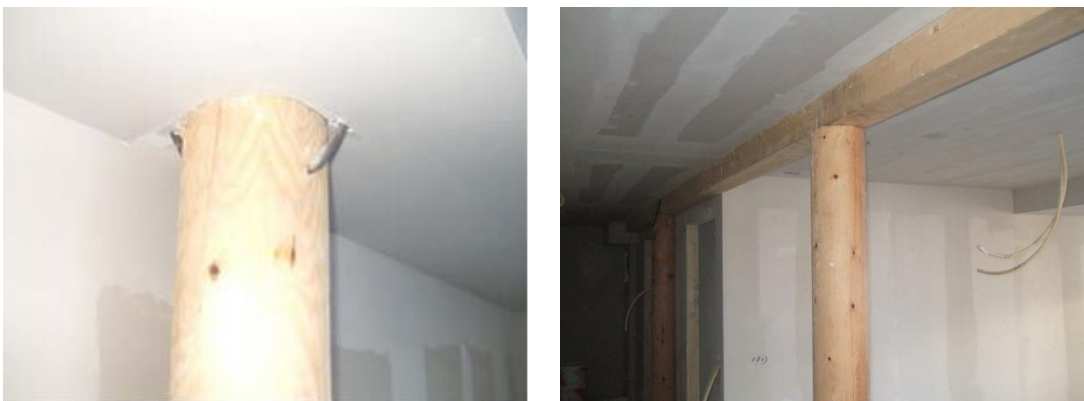
I den aktuelle byggesaken er bæresystemet bestående av tresøyler som føres gjennom gipsplatehimlingen som representerer det horisontale brannskille mellom etasjene. Søylene skal ikke brannbeskyttes da disse er dimensjonert for å motstå den brannbelastningen som bygget er dimensjonert for. Utfordringen er imidlertid å sikre at overgangen mellom søyletopp og himling blir brantett både mhp spredning av varme gasser og flammer. Treverket i søylelivet vil pyrolysere og skape forkulling i overgangen til gipshimlingen og som et resultat av dette kan manglende tetthet oppstå.

FIGUR 41: BÆRESØYLE GJENNOM HIMLING

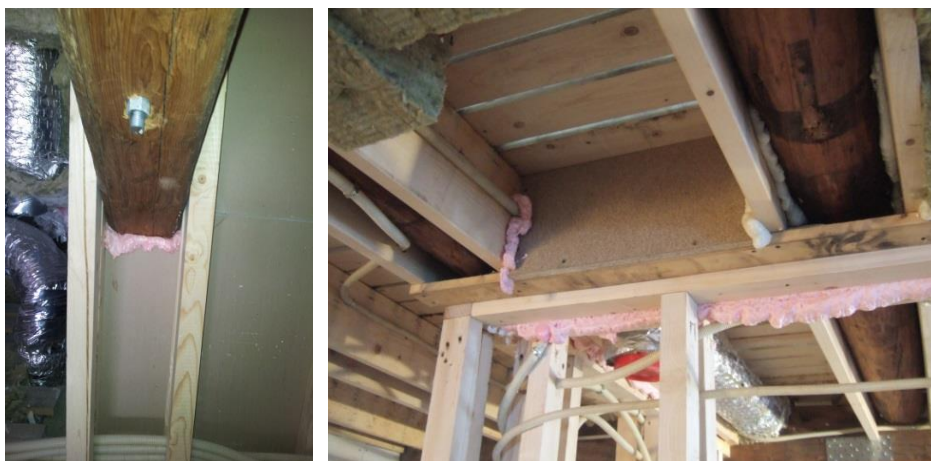
I byggesaken ble det benyttet en del brannskum. Figuren under viser et eksempel på dette hvor en trebjelke er ført inn i et veggskille der overgangen mellom treverk i bjelken og gipskledningen er fuget med brannskum. I dette tilfellet vil en pyrolysering av treverket skape åpninger langsmed forkullingen. Dette vil kreve at brannskummet ekspanderer for å kunne tette åpningen som skapes ved gjennomføringen. Det er ikke fremlagt dokumentasjon på at brannskummet har denne egenskapen.

FIGUR 42: **EKSEMPEL PÅ BRUK AV BRANNSKUM**
