Brann i elektrisk bil

Hovedprosjekt utført ved

Høgskolen Stord/Haugesund- Avd. Haugesund Ingeniørfag

Studieretning- Brann

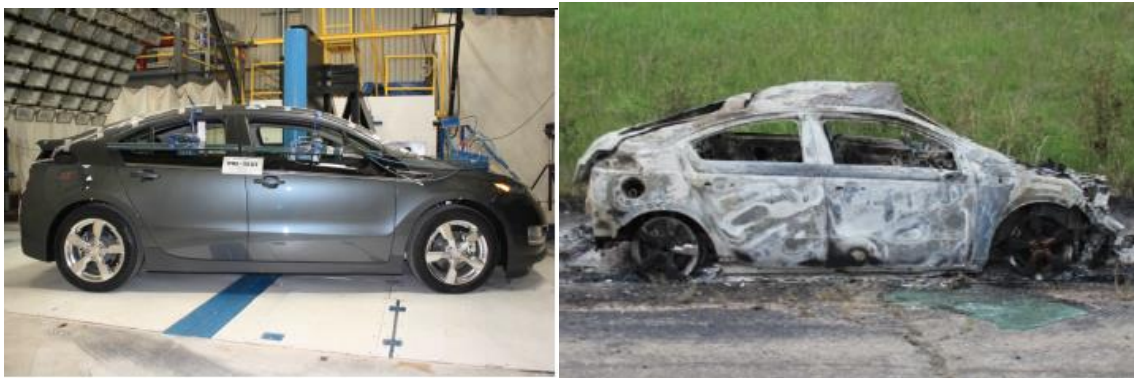
Figur 4 - Brann i Chevrolet Volt

Ved penetreringen oppstod det en mekanisk skade på batteriets væskekjølesystem, og kjølevæsken ble frigjort. Et par dager etter hadde kjølevæsken tørket og krystallisert seg. Dette førte til en strømkrets med god elektrisk ledeevne. En lysbue mellom to ikke-berørende poler var det som skulle til for å starte brannen.

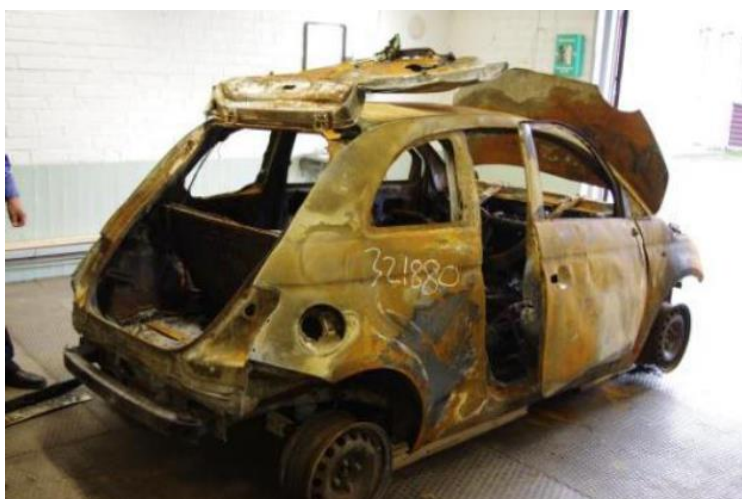
Figur 5 - EV-Adapt konvertert Fiat 500 etter brann

11/8 2012: Den ombygde elektriske bilen tok fyr da den stod til lading, se Figur 5. Bilen hadde sannsynligvis stått til lading i 25 timer i strekk. Brannen startet trolig under motorrommet etter at bilens varmesystem hadde tørrkokt. I rapporten fra SP⁶ kommer det i tillegg frem at brannvesenet var usikre på hvordan de skulle håndtere brannen i den elektriske bilen. (Hoffmann & Söderholm, 2013)

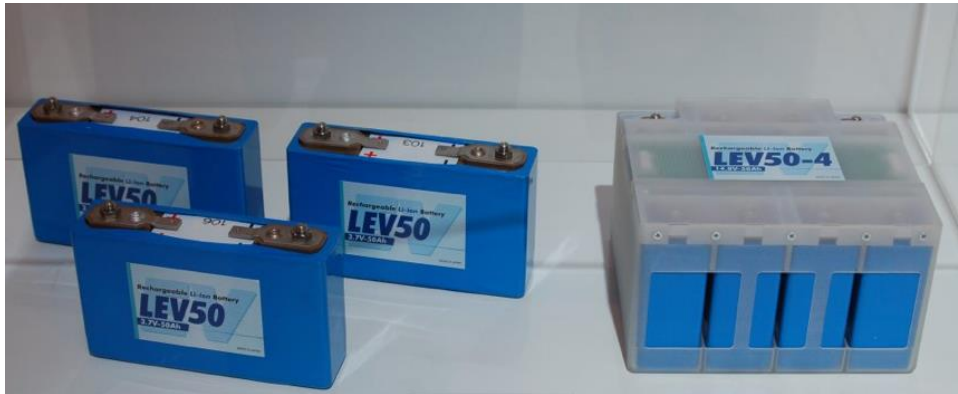
Figur 6 - Prismatiske celler og en modul

Det finnes gjerne flere moduler i en batteripakke, der hver modul består av et antall celler, se Figur 6. I modulene kan cellene være enten serie- eller parallellkoblet.

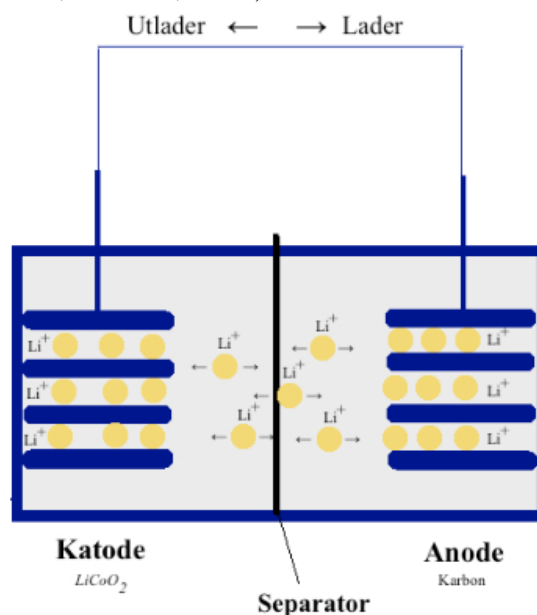
Figur 7 - Litium-ion batteri

Ofte sammenliknes et litium-ion batteri med et svingbatteri grunnet litium-ionenes evne til å bevege seg fram og tilbake mellom katode og anode i elektrolytten. Desto mer litium-ioner elektrodene kan ta inn, jo mer total energi kan lagres i batteriet og levetiden øker. (Wang, Ping, Zhao, Chu, Sun, & Chen, 2012)

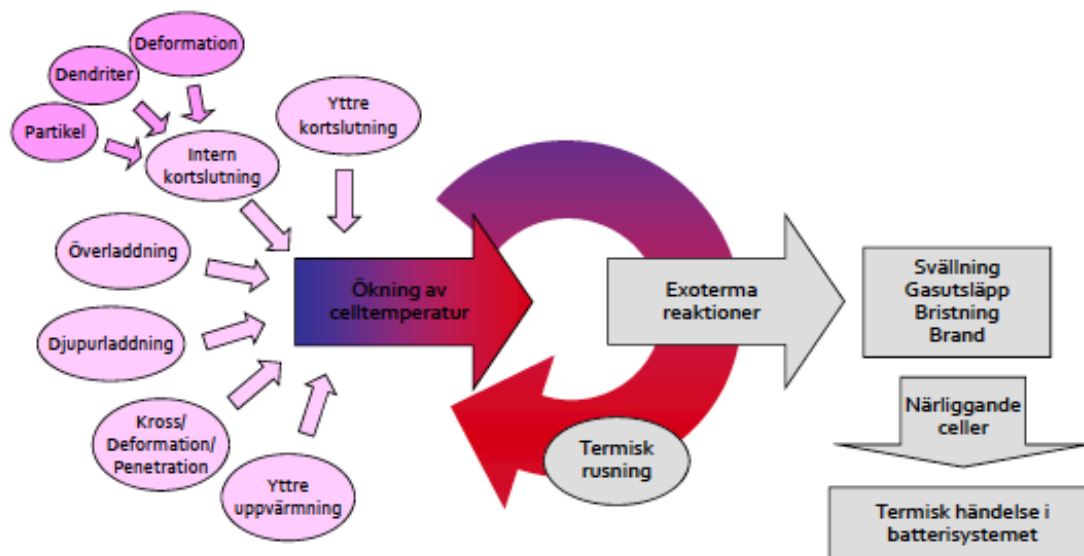
Figur 8 - Termisk "runaway" hentet fra Larsson

Enkelte hevder at termisk "runaway" kan oppstå ved temperaturer over 80 °C og kan resultere i brann eller eksplosjon. Grunnen til termisk "runaway" i litium-ion batterier er en eksoterm reaksjon som oppstår mellom elektrolytt, anode og katode. Økning av temperatur og trykk i batteriet kan føre til at cellen revner eller sikkerhetsventilen åpnes.

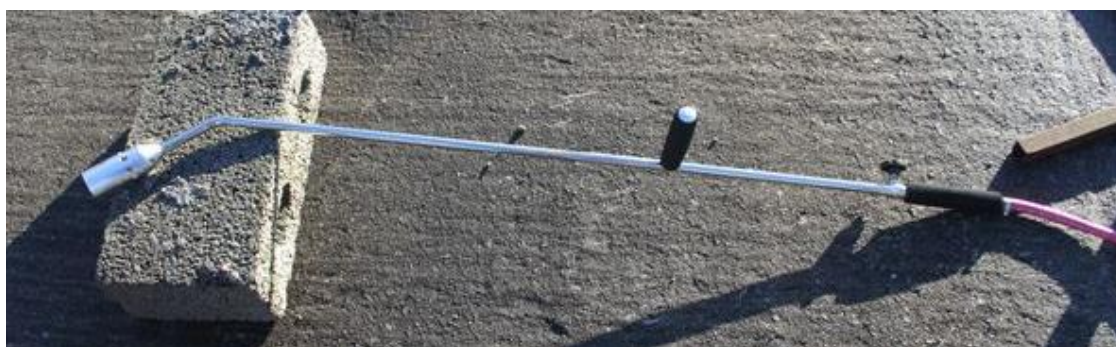
Figur 9 - Industribrenneren

- Titan Sievert Pro (Tools), se Figur 9

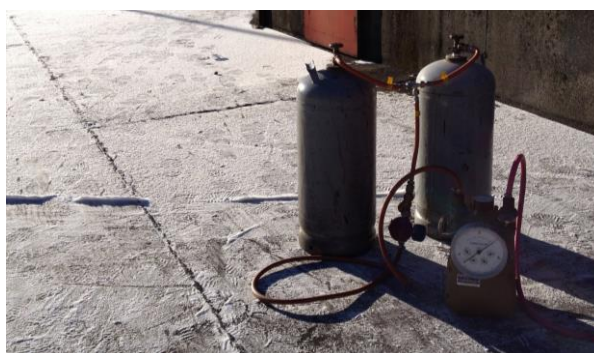
Figur 10 - Propanflaske med slange og gassmåler

- Merican meter Company DTM-200A, se Figur 10

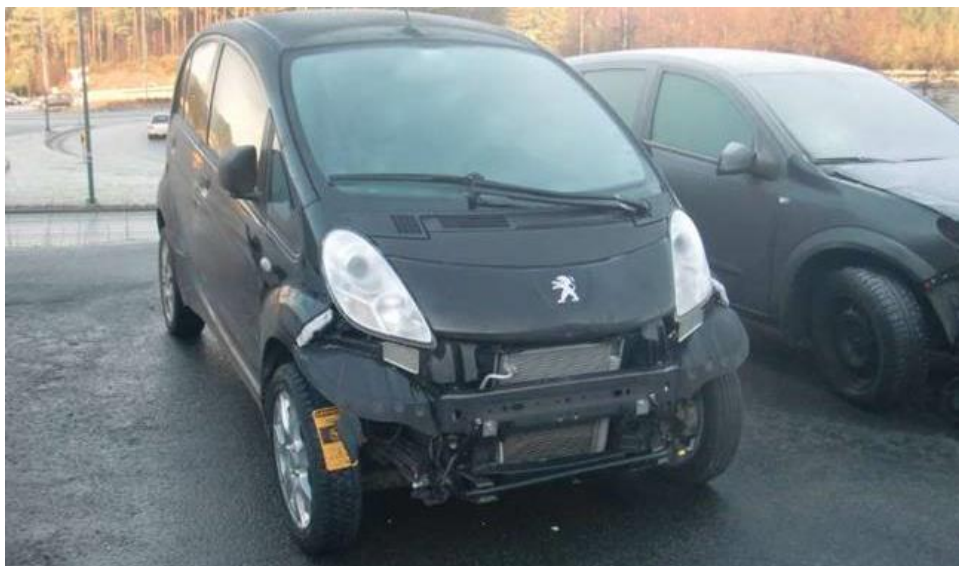
Figur 11 - Forsøksbil, Peugeot iOn 2012 modell

Brannforsøket ble utført med en kondemnert Peugeot iOn, anskaffet av If Skadeforsikring AS. Bilen var en 2012 modell og en av de mest moderne elektriske bilene på markedet. Foruten en skade i frontpartiet var bilen uskadd og i kjørbar stand, noe som gjorde forsøket troverdig, se Figur 11.

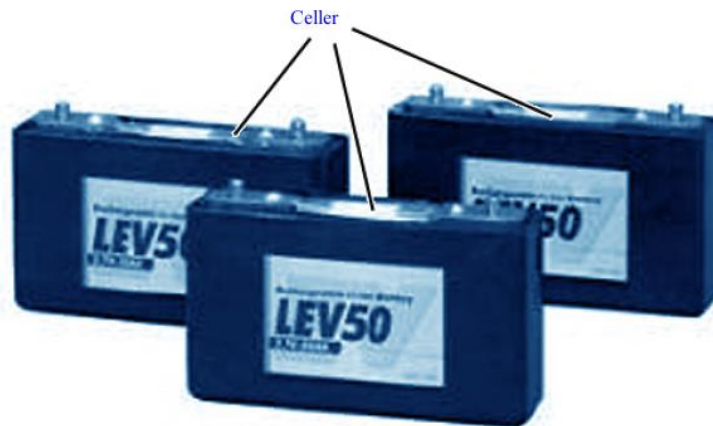
Figur 15 og Figur 16 viser oppbyggingen av modulene i batteriet og hvordan cellene ser ut.

Figur 15 - Halv modul med 4 celler

Figur 16 - Prismatiske celler

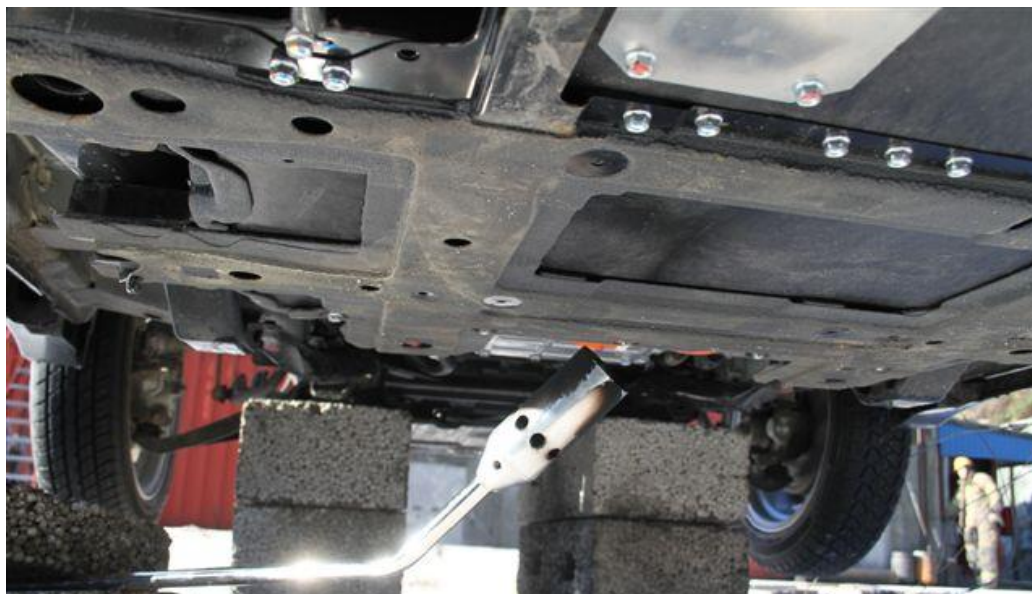
Figur 18 - Plassering av industribrenner

Det ble vurdert forskjellige antennesemetoder. Valget falt på en industribrenner med propangass, da denne gir høy effekt og samtidig er enkel å fjerne når batteriet har antent, se Figur 18.

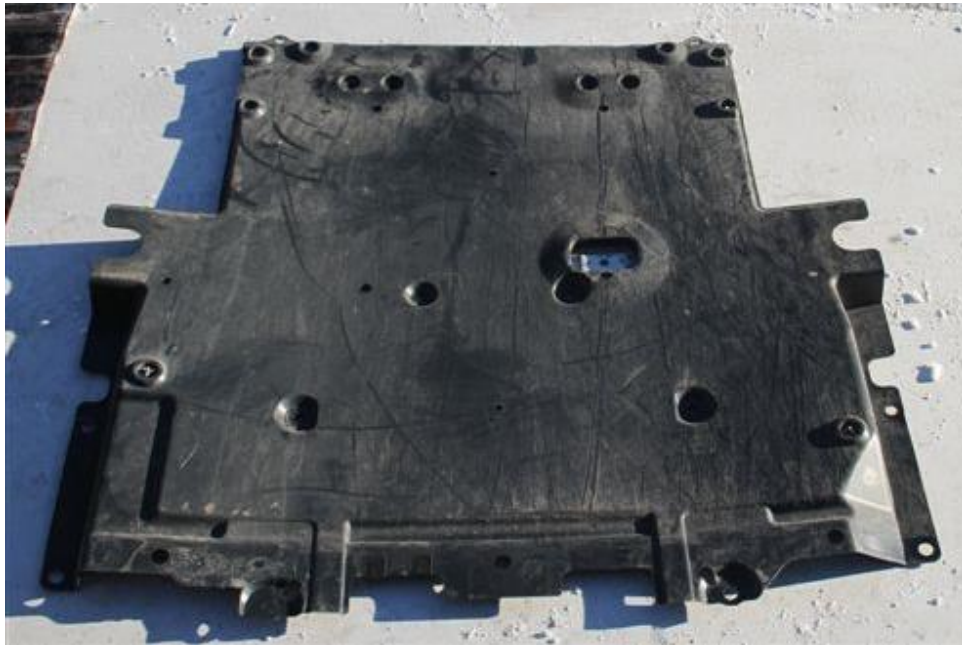
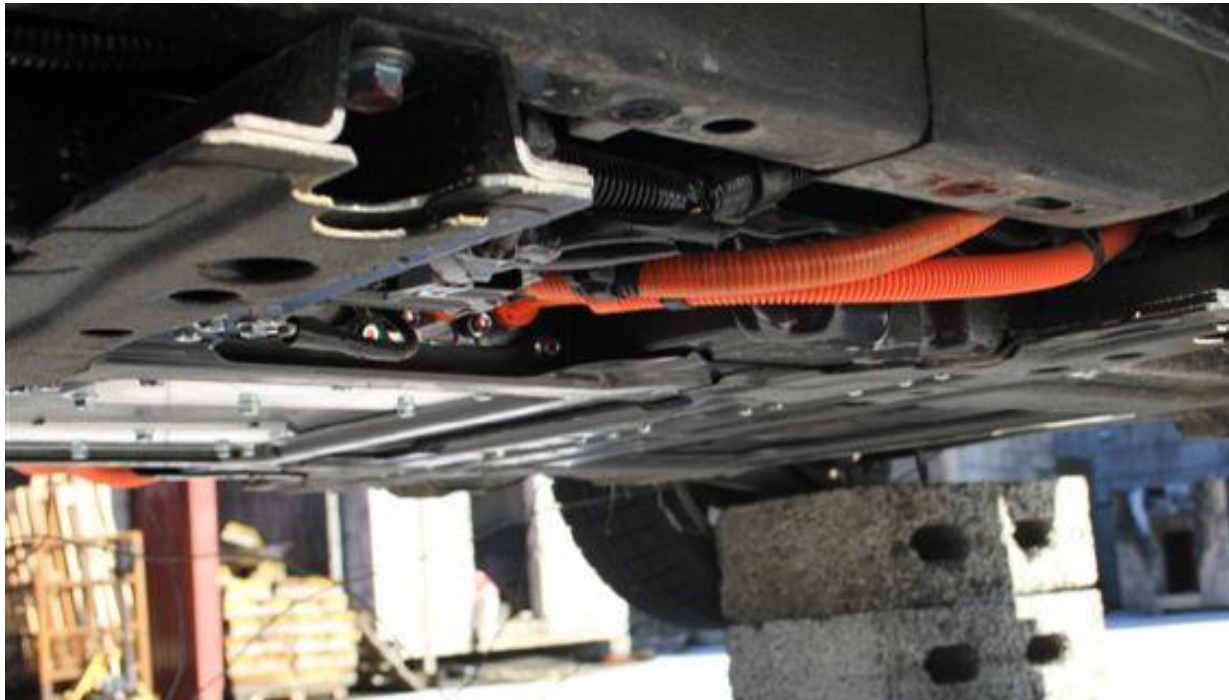
Underlaget av betong ble dekket til med gipsplater for å hindre oppsprekking under brannforløpet. Bilen ble heist opp på blokker ved hjelp av en jekk, for å få plass til brenneren og hindre bilen i å trille. Inventaret ble skrudd ut for å lokalisere åpninger ned til batteripakken der termoelementer kunne føres inn. To beskyttende plater av plast ble skrudd løs under bilen for å forbedre tilkomst til batteripakken fra undersiden, se Figur 19 og Figur 20.

Figur 19 - Plate under bil

Figur 20 - Batteripakken nedenfra

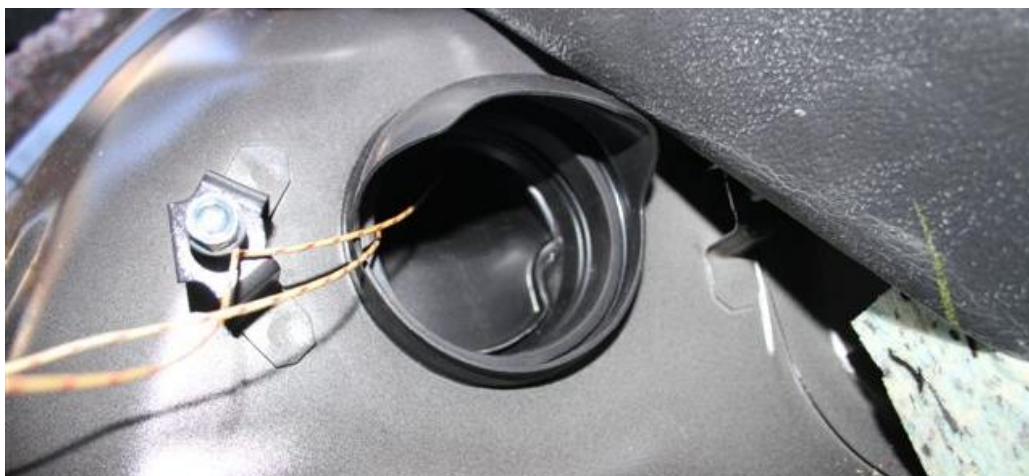
Det var ønskelig å måle temperaturen i batteripakken under forsøket. For å lokalisere eventuelle åpninger ned til batteripakken, ble bilens seter skrudd ut og gulvteppe fjernet. Det ble funnet én åpning under passasjerstet. Åpningen er en del av ventilasjonsanlegget som har som funksjon å kjøle ned batteripakken. Luftkanalen gjorde det mulig å føre ned to ”engangs”- termoelementer for å måle temperaturen på toppen av batteripakken under førersete og passasjersele, se Figur 21 og Figur 22. Da termoelementene var plassert på batteripakken, ble inventaret skrudd på plass.

Figur 21 - Åpning til batteripakken

Figur 22 - Innføringspunkt for termoelementer til batteri

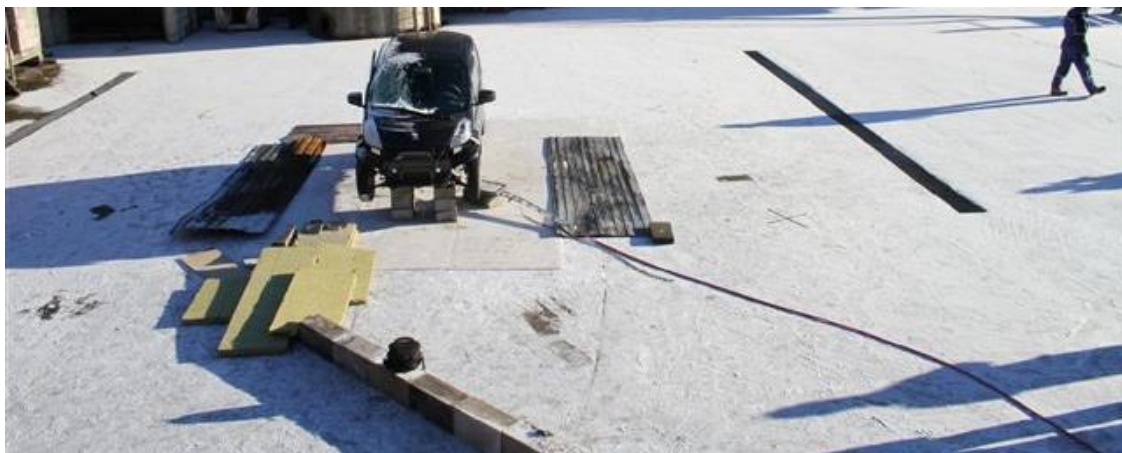
Figur 25 – Forsøksplassen

Termoelementene ble koblet sammen ved hjelp av skjøteledninger til loggeren, og testet på forsøksdagen. Noen koblinger og termoelementer måtte byttes ut før alle 15 fungerte som normalt. Termoelementer og ledninger ble så dekket til med plater av isolasjon for å beskytte mot varmen fra brannen. Skjøteledningene ble dekket til med betongblokker, se Figur 25.

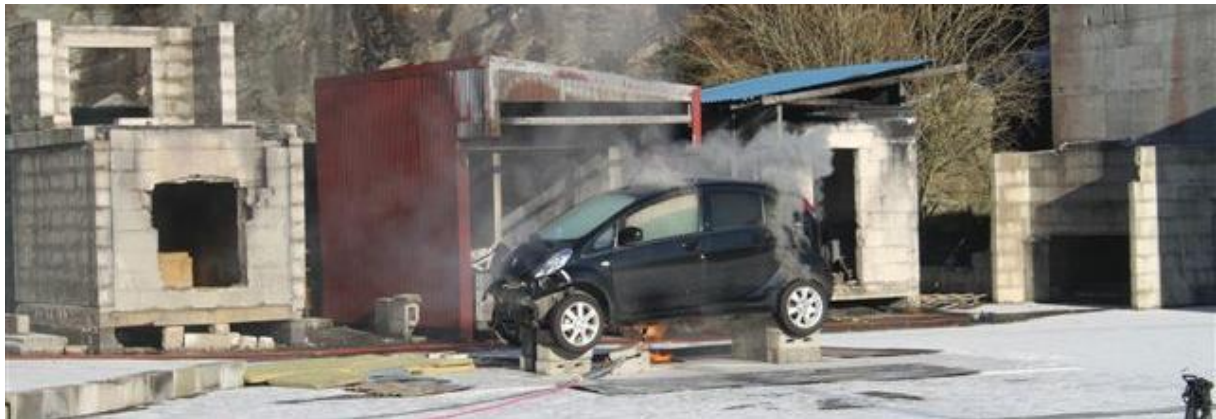
Figur 26 - Igangsetting av brannen med ekstern varmekilde

Tilskuerne plasserte seg i trygg avstand for observasjon før logger og kameraer ble slått på. Brenneren ble skrudd på da loggeren hadde gått i ett minutt, se Figur 26. Stoppeklokker ble startet for å kunne notere ned tidspunkt for hendelser under brannen. Se Vedlegg 11 - Forsøkslogg for en detaljert loggføring av observasjonene.

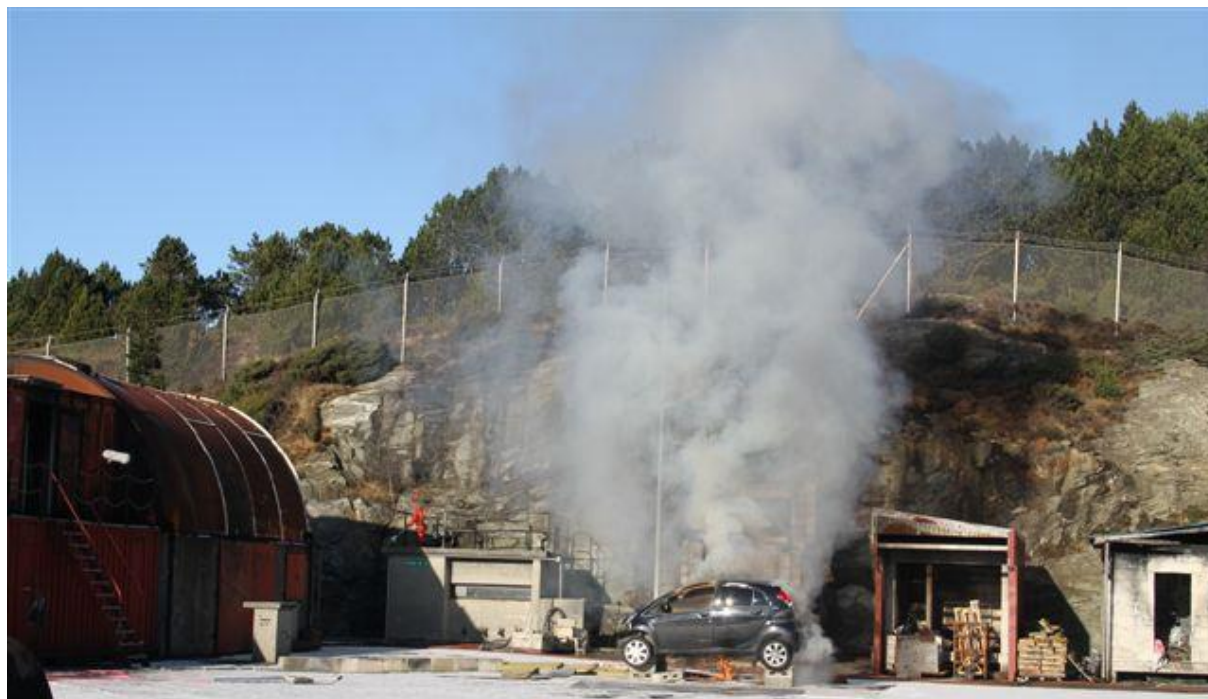
Figur 27 - Brannforløp uten ekstern varmekilde

Etter 11 minutter ble brenneren skrudd av og fjernet, se Figur 27. På dette tidspunktet var det tydelig brann i selve batteriet, og termoelementene på batteripakken viste målinger over 200 °C.

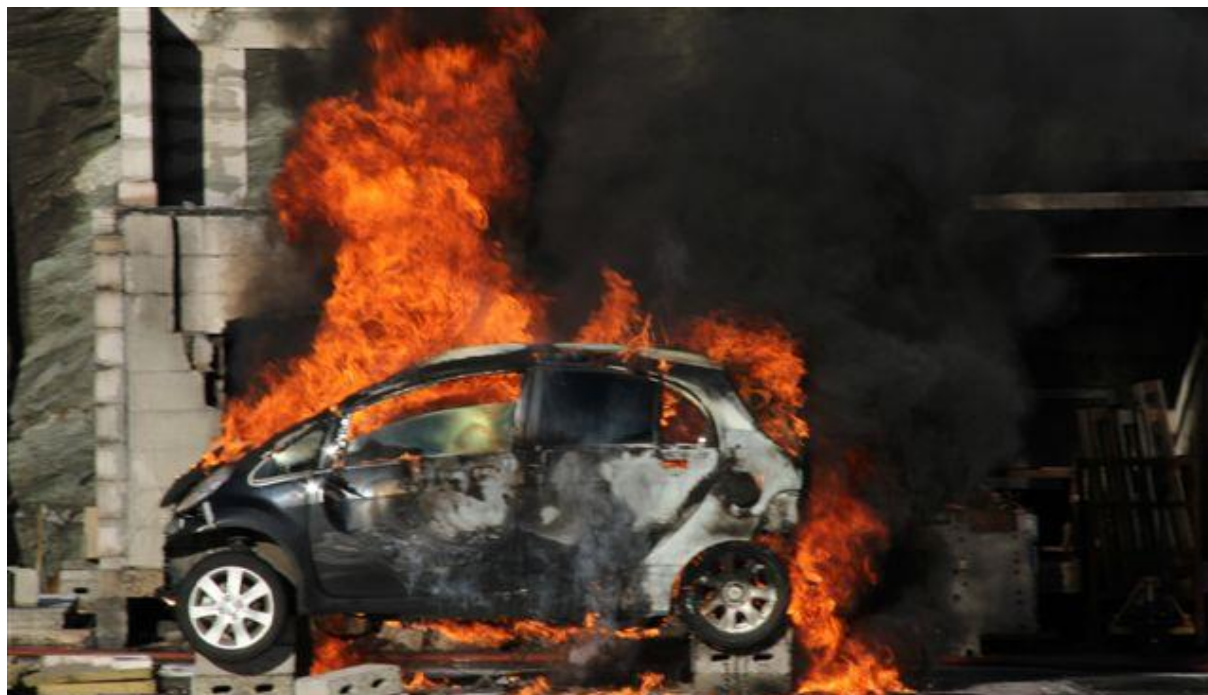
Figur 28 - Overtenning

Flammer inne i bilen ble først observert etter 9 minutter og 28 sekunder. Store mengder med plastikk falt av bilen og fortsatte å brenne som et ”bål” på gipsplatene. Ved 25 minutter var røyksøylen stor og svart som følge av brann i inventar og dekk. Brannen spredte seg etter hvert til hele bilen, og overtenning var et faktum etter ca. 30 minutter, se Figur 28. Ved denne tiden viste de fleste termoelementene målinger over 800 °C og 1000 °C inne i kupéen.

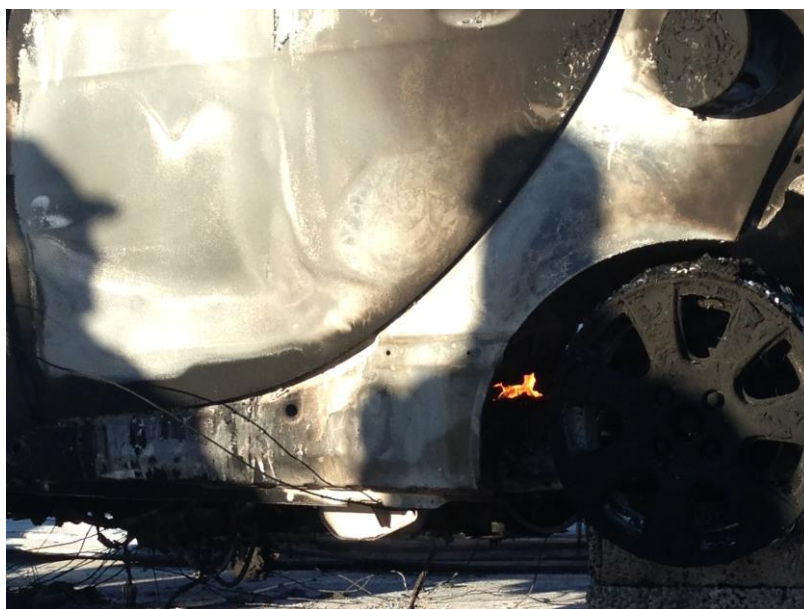
Figur 29 - Brann i bakre del av batteriet etter 90 minutter

Etter 90 minutter brant det kun med en liten flamme i den bakre delen av batteriet, se Figur 29. Loggeren ble slått av ettersom forsøket ansett som ferdig. På dette tidspunktet var det fortsatt 200 °C i batteripakken.

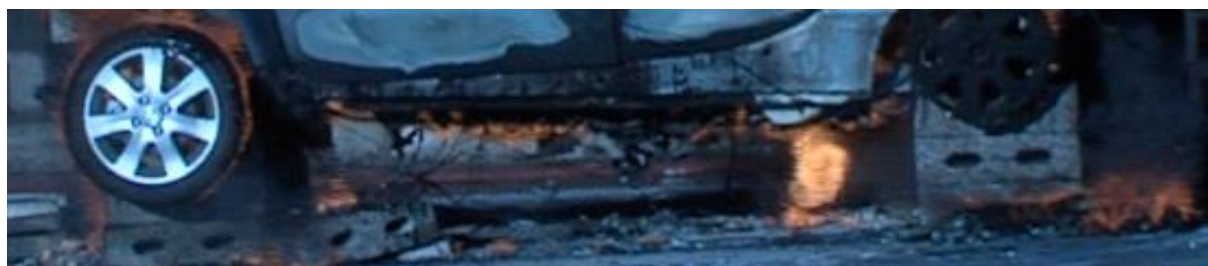
Figur 30 - Ventilierende celle

- I den første fasen vil cellen sprekke eller overtrykksventilen åpne. Da vil varm elektrolytt slippe ut og flammekastereffekt kan oppstå grunnet overtrykk, se Figur 30. Med dette menes en brann der elektrolytten antenner idet den slipper ut av cellen. Uten en nærliggende tennkilde vil ikke elektrolytten antenne, men blande seg med luft. Dette gir en blanding som kan antennes i røyksøylen og store flammesøyler på 4-5 meter kan oppstå. Dette var ikke tilfelle i forsøket, da den ventilerende elektrolytten øyeblikkelig antente.

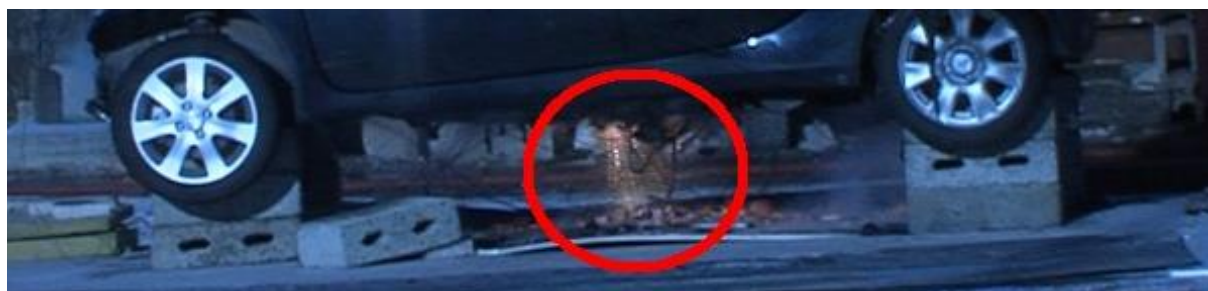
Figur 31 - Katodebrann

- Elektrolyttbrannen kan varme opp katodematerialet og føre til en ekstra reaksjon. Dette er den andre fasen. Denne type brann skiller seg fra en elektrolyttbrann da katoden inneholder oksygen. Ved oppvarming av katoden vil oksygen skilles ut og opprettholde en brann i cella over lengre tid. Dette kan føre til antennelse av metaller i plusspolen og vil observeres som korte eller langvarige lysglimt med forskjellige farger, se Figur 31 og Figur 32. I teorien skal en katode som inneholder magnesium kunne gi en gulgrønn flamme når den brenner.

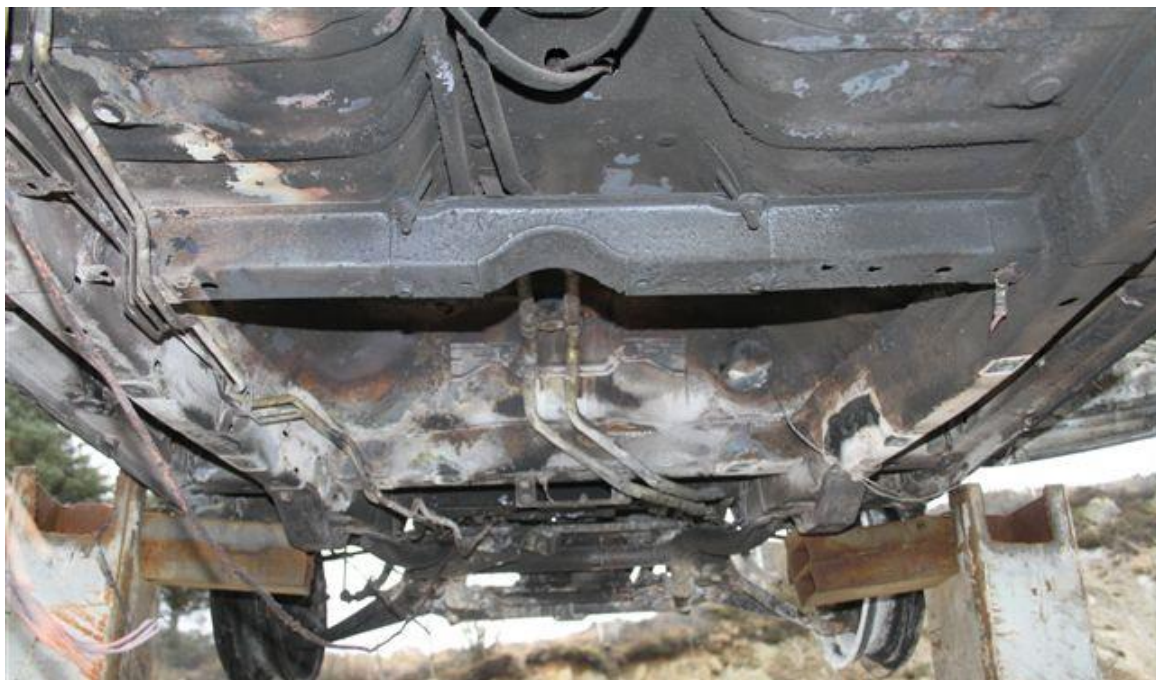
Figur 33 - Bilchassiset etter brannen

Det var tydelig at det ikke hadde brent gjennom bilchassiset fra undersiden av bilen, ettersom det ikke var tegn til hull/åpninger, se Figur 33.

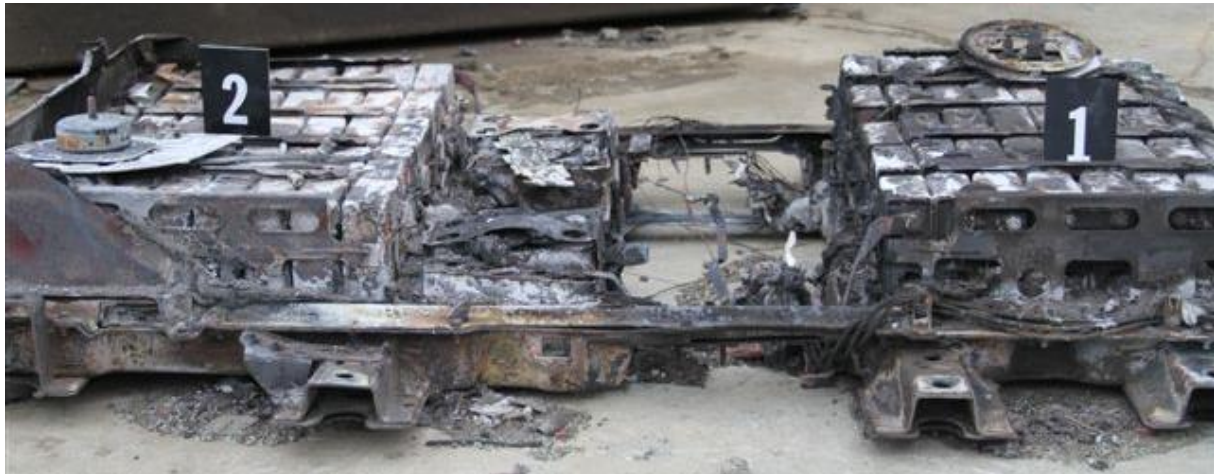
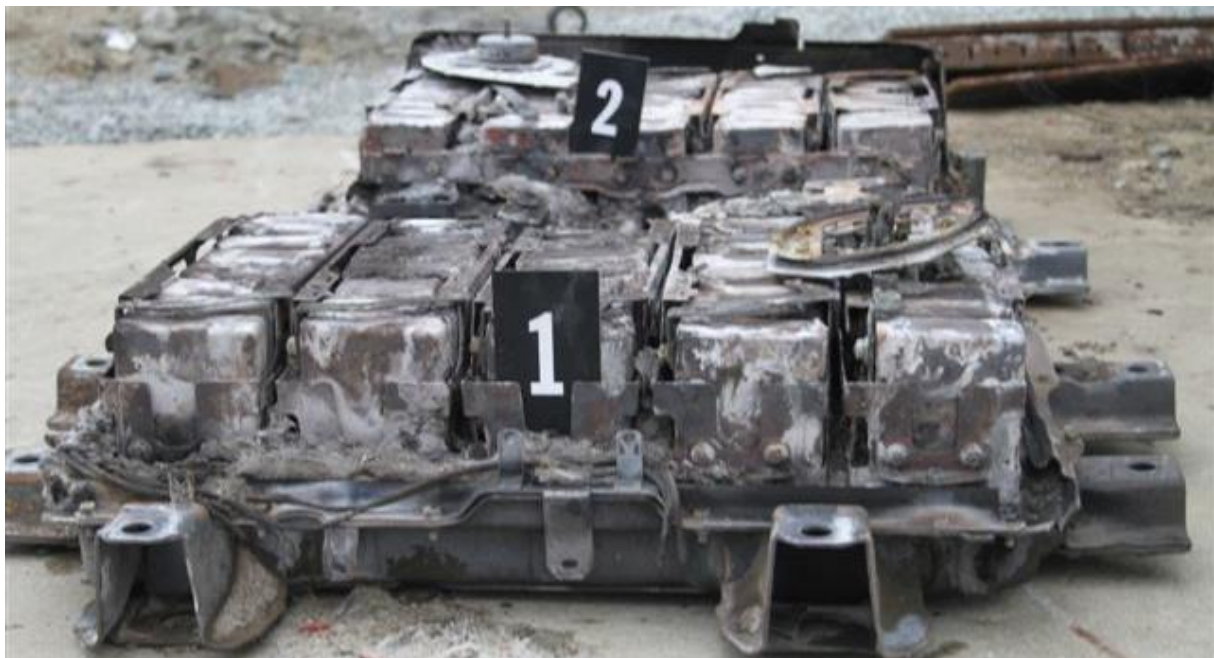
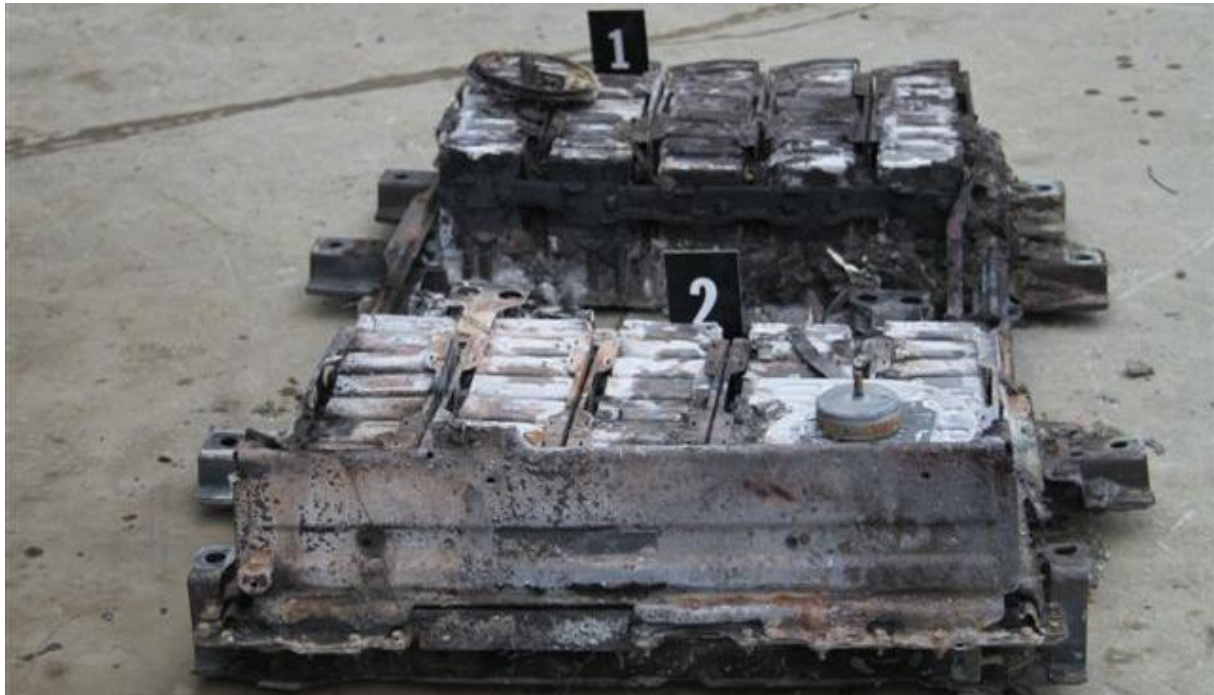
Alle de 88 cellene hadde tydelig brent helt ut, se Figur 34, Figur 35 og Figur 36. Det var ingen forekomst av ”utkast fra cellene” under forsøket, noe som indikerte at celleinnholdet fortsatt befant seg inne i cellene. Dette er et tegn på god design og høy sikkerhet i batteripakken.

Figur 34 - Utbrent batteripakke
1. Foran i bilen, 2. Bak i bilen

Figur 35 - Bilbatteri fra front
1. Foran i bilen, 2. Bak i bilen

Figur 36 - Bilbatteri bakfra
1. Foran i bilen, 2. Bak i bilen

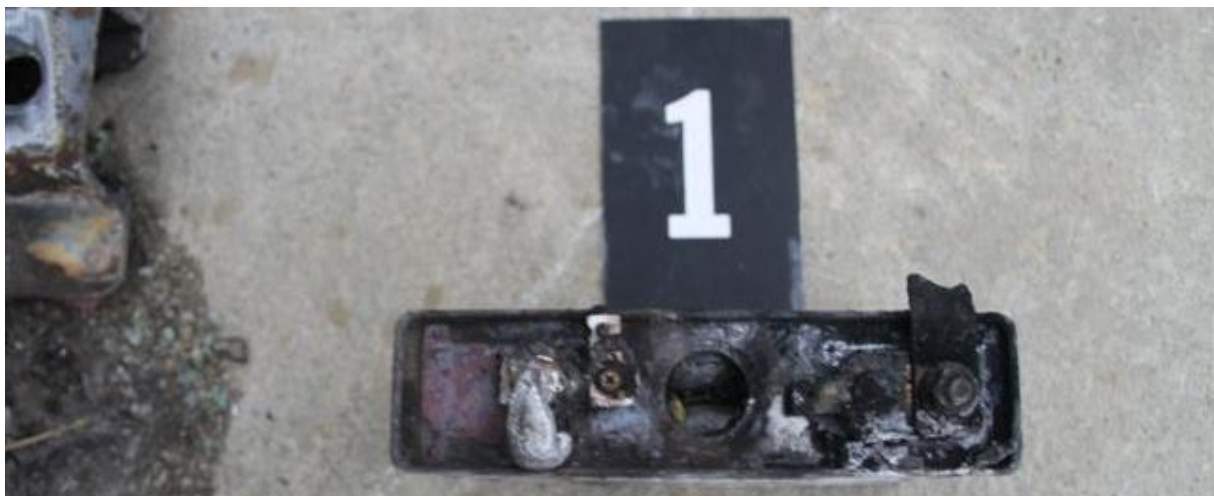
Figur 37 - Celle
Cellenes ventiler pekete mot høyre side av bilen

Det ble under forsøket observert at brannen var mye kraftigere på bilens høyre side. Dette kan skyldes at det var liggende battericeller med overtrykksventiler pekende mot høyre. Celler har som regel et svakt punkt/eller en overtrykksventil der den slipper ut svært brannfarlig elektrolytt ved høy temperatur, se Figur 37. Celleraden til høyre i batteripakken har uhindrede ventilasjonsåpninger. Dette gjør at flammene fra den antente elektrolytten har fri passasje ut til høyre, og kan forklare at brannen var kraftigere på denne siden av bilen. Resterende celler, der ventilasjonsåpningen peker mot nærliggende celler, ventilerer ned under bilen, se Figur 38.

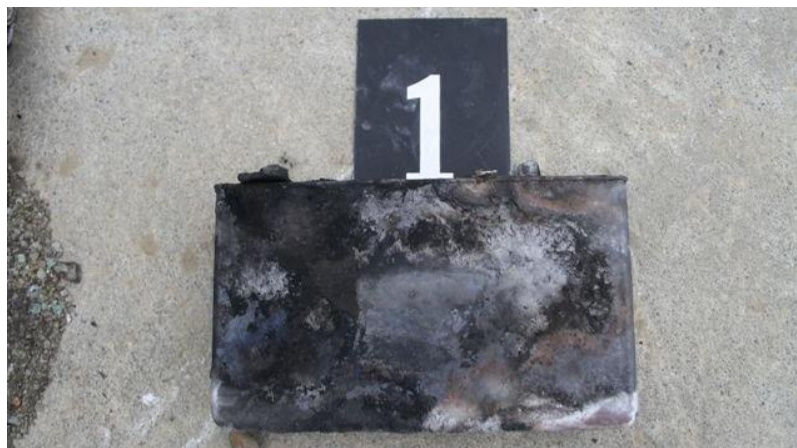
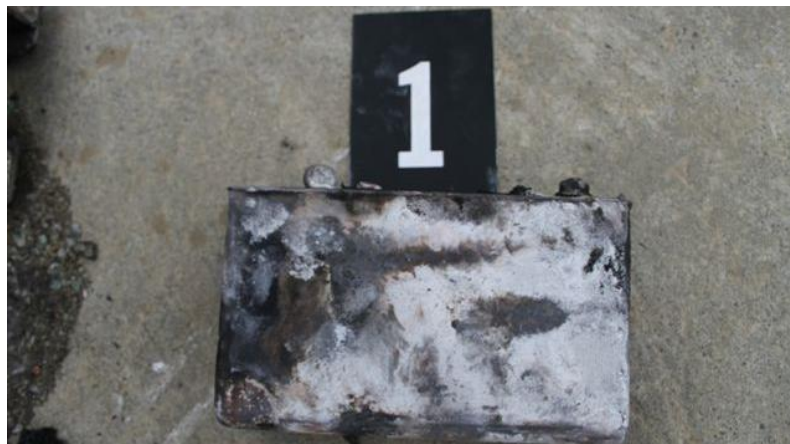
Én celle ble plukket ut av batteriet og studert nærmere for å vurdere hvordan brannen hadde påvirket cellene, se Figur 39, Figur 40 og Figur 41.

Figur 39 - Utplukket celle

Det ytre skallet av cellen var intakt men tydelig preget av brannen. Dette viser at materialet som brukes rundt cellene er varmebestandig, men at det ved brann vil forekomme skader, se Figur 39 og Figur 40.

Figur 40 - Motsatt side av utplukket celle

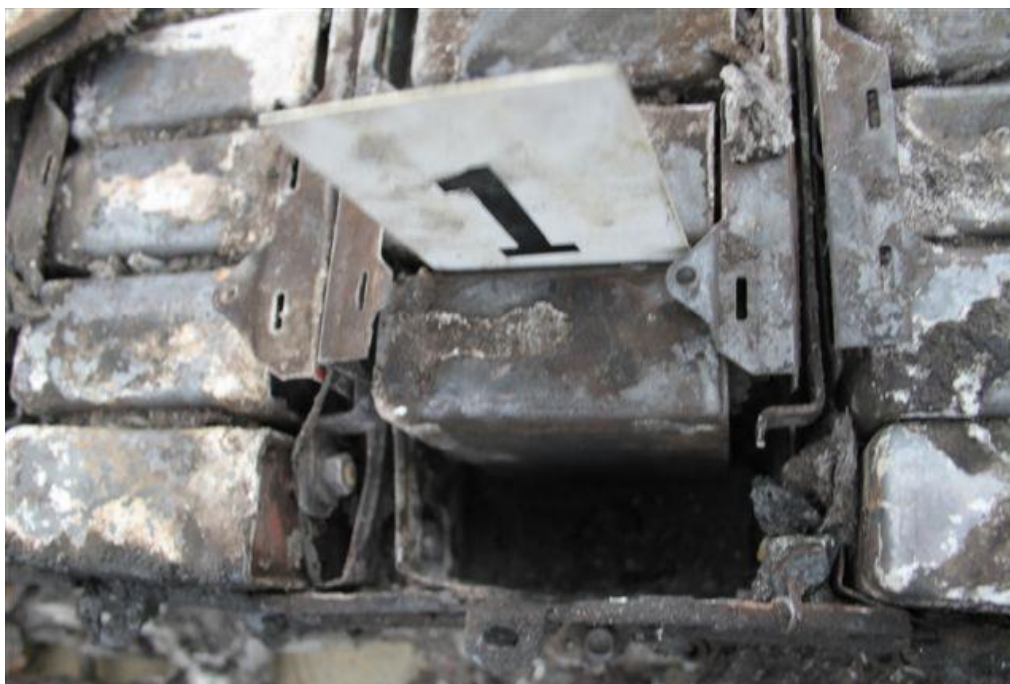
Figur 41 - Plassering av utplukket celle i bilbatteriet

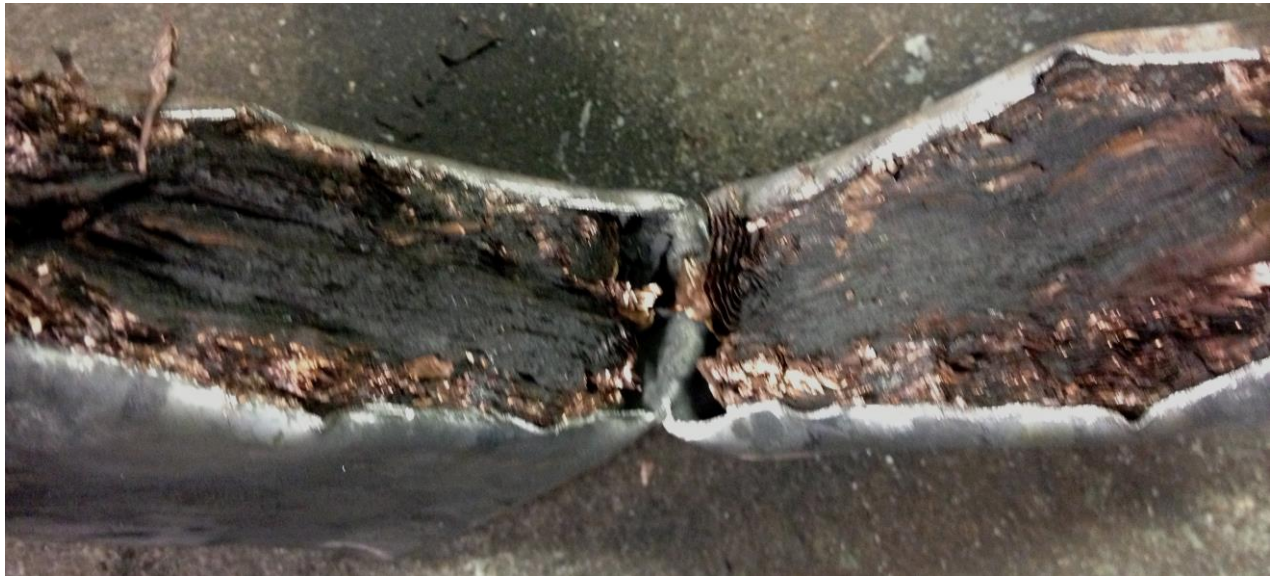
Den utplukkede cellen ble klippet i to for å undersøke gjenværende innhold, se Figur 42. Celleinnholdet ble gravd ut og var formet som tynne lange flak. Etter rådføring med Torleif Lian¹⁹ kan det med sikkerhet sies at det utgravde materialet er rester av kobberledere der lederne er limt fast til cellens pluss- og minuspol. se Figur 43 og Figur 44. En slik celle består av like mange aluminiumsledere, men disse har grunnet temperaturer over smeltepunktet (660 °C) brent opp. I et høystrøms-batteri av denne typen er det mye kobber for å sikre lav motstand (ohm) i batteriet.

Figur 42 - Delt celle

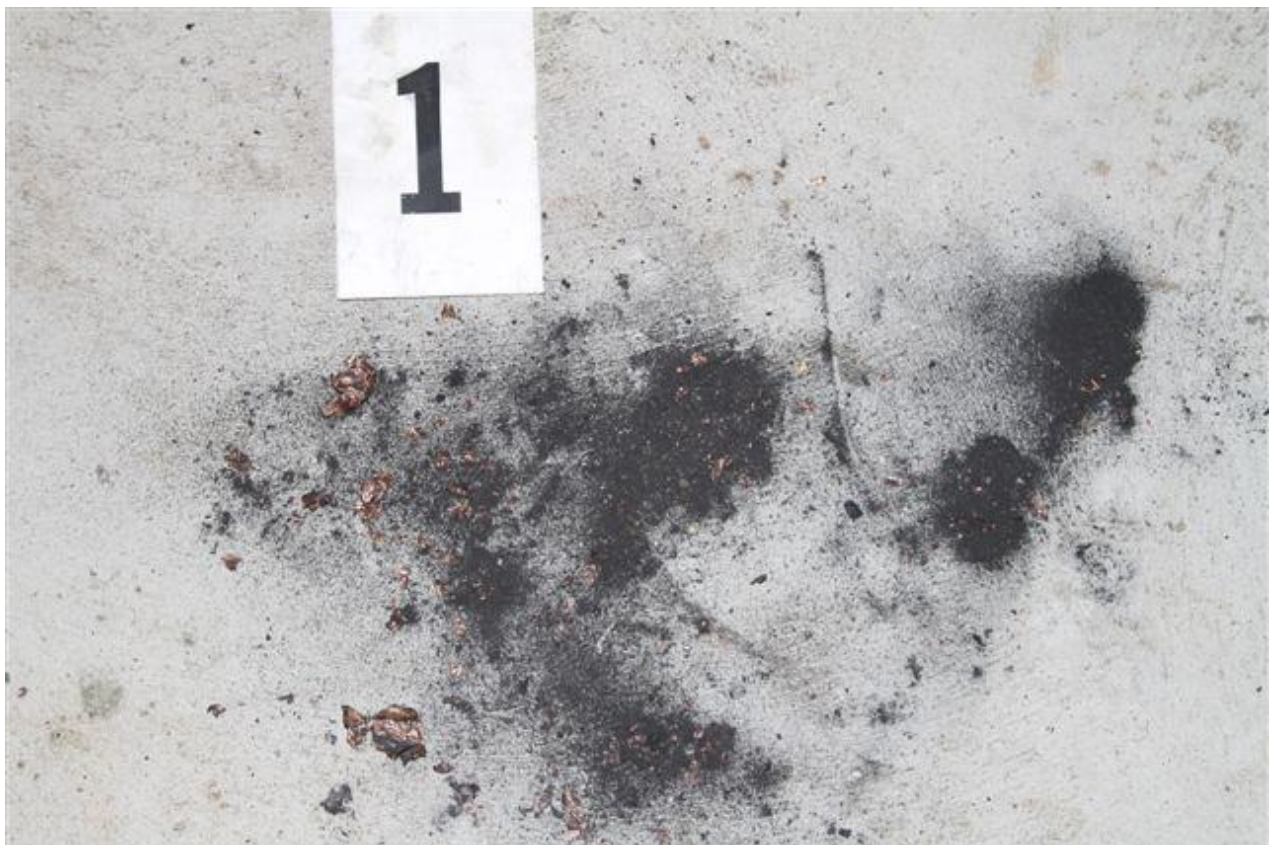
Figur 43 - Celleinnhold

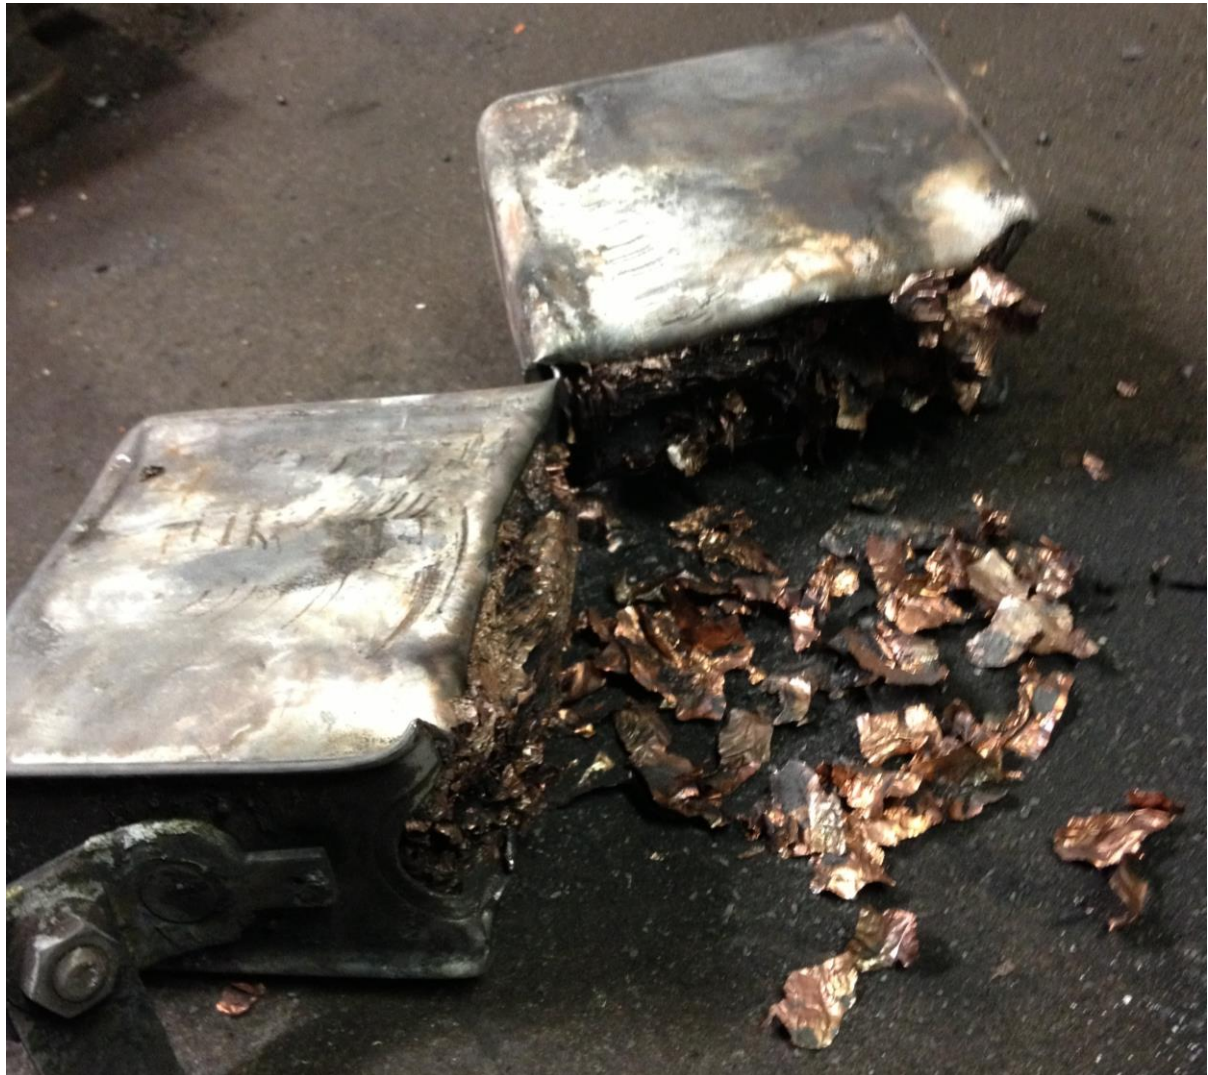
Figur 44 - Delt celle med utplukket innhold

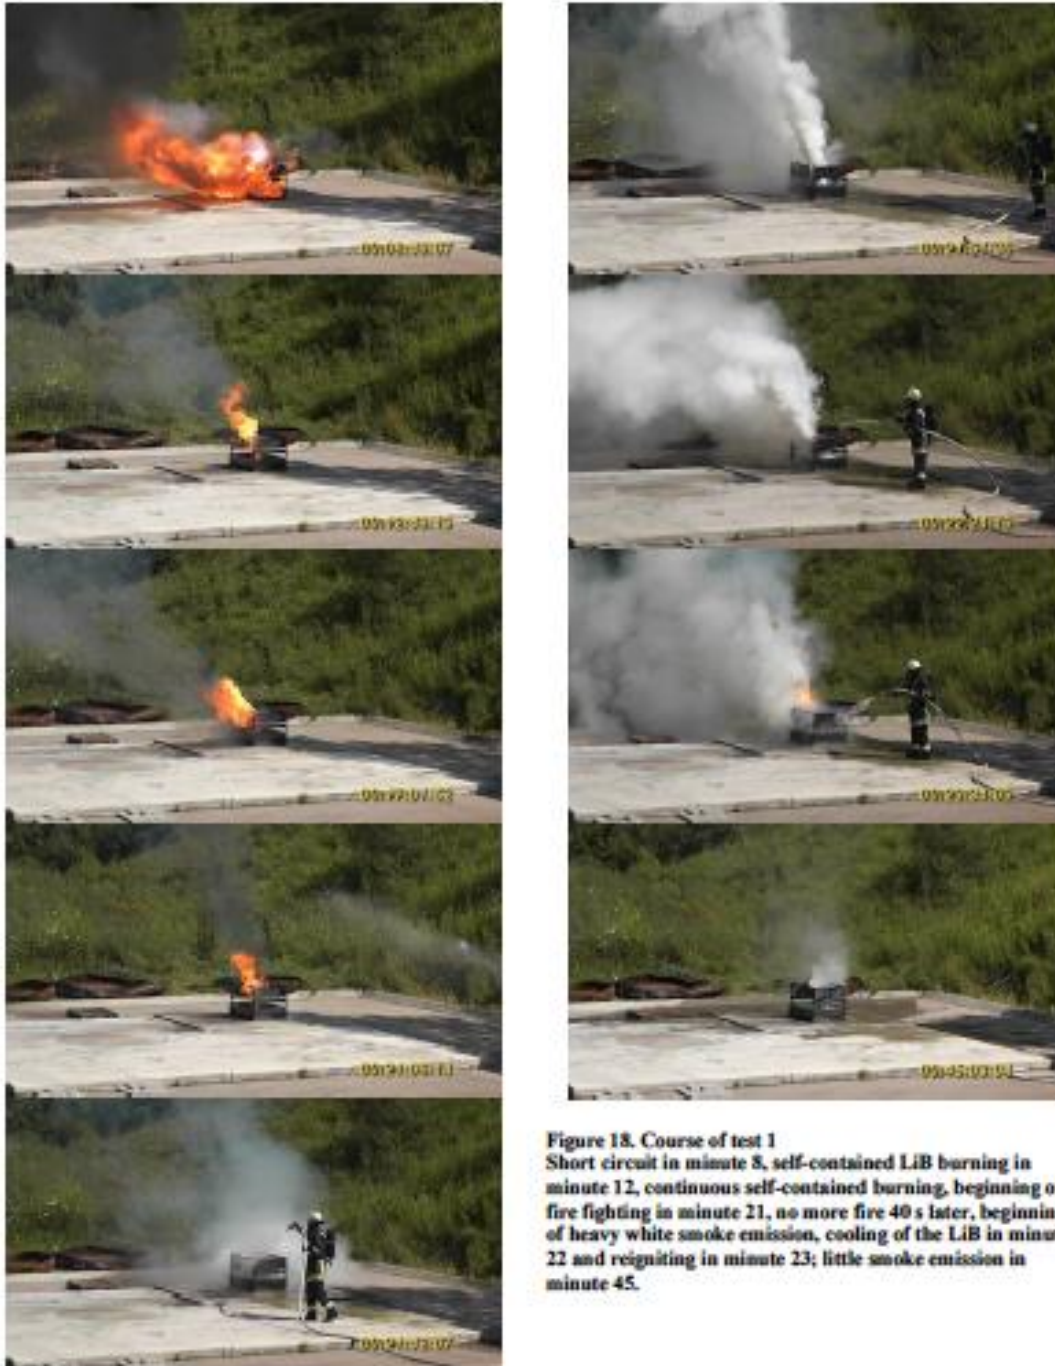
Figure 18. Course of test 1
 Short circuit in minute 8, self-contained LiB burning in minute 12, continuous self-contained burning, beginning of fire fighting in minute 21, no more fire 40 s later, beginning of heavy white smoke emission, cooling of the LiB in minute 22 and reigniting in minute 23; little smoke emission in minute 45.

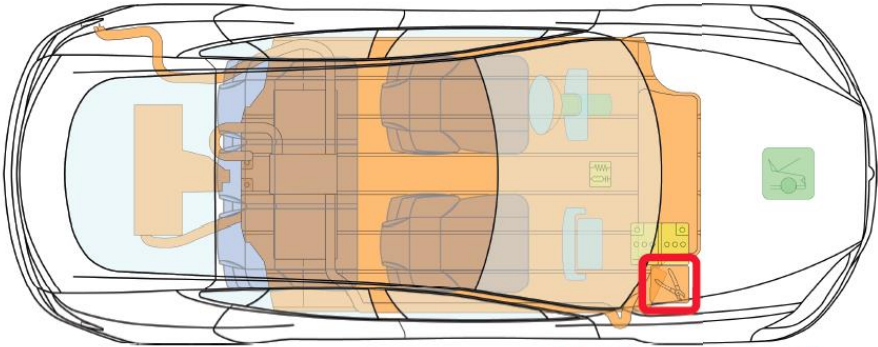
<p>Fremgangsmåte for å klippe ”first responder cut loop”</p> <ol style="list-style-type: none"> 1. Åpne panseret, ”cut loop” befinner seg på passasjersiden 2. Fjern plastisk lokk 3. Kutt kabelen 2 ganger <p><i>Ved å kutte denne kabelen gjøres bilen strømløs og airbagene deaktiveres.</i></p>

<p style="color: red; font-size: small;">Cut loop is located on the passenger side, under the hood and the plastic access panel</p>
<p><u>Elbilens kutte- og klippesoner</u></p>	
	<ul style="list-style-type: none"> • Model S har områder markert med rødt som er definert som ”ikke-kuttsoner”. Dette er høyspenningsområder, gassfjærer og SRS og airbag områder • Aldri kutt eller knus disse områdene, dette kan føre til alvorlig skade eller død • Grønn markering viser områder med stål (Vanskelig eller umulig å klippe)
