Brannbekjempelse med vanntåke i verneverdige bygninger

Hovedprosjekt utført ved
Høgskolen Stord/Haugesund
avd. Haugesund – Ingeniørfag

Oppgavens tittel: *Brannbekjempelse med vanntåke i verneverdige bygninger*

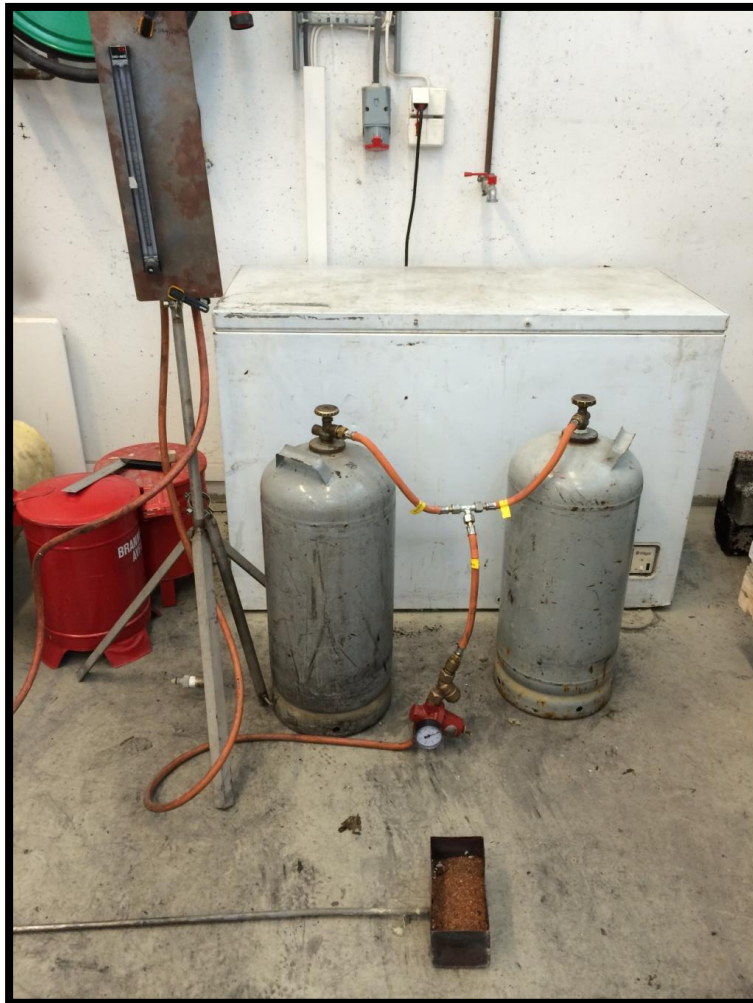
Figur 7 - Gassbrenner med tilhørende propantanker og måleinstrument

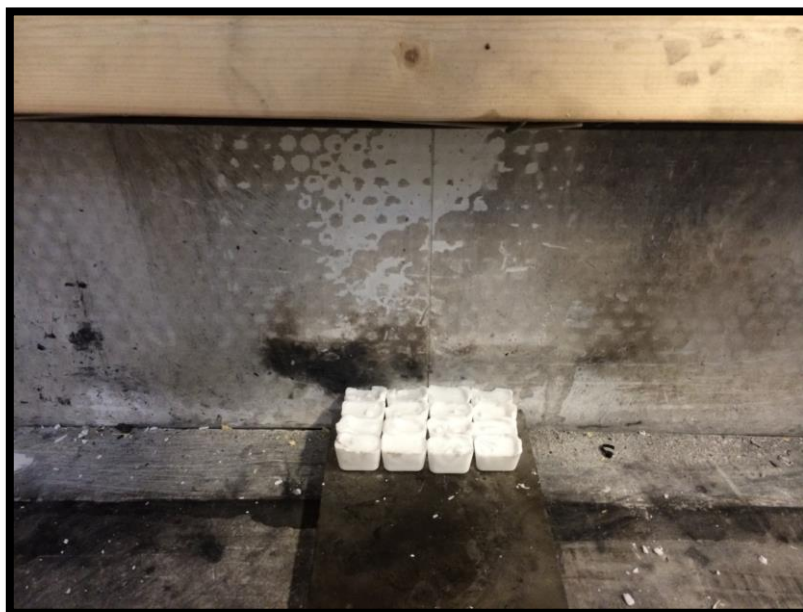
Figur 8 - 16 tennbriketter

For å oppnå en tennkilde på ca. 11 kW, måtte 16 tennbriketter benyttes.

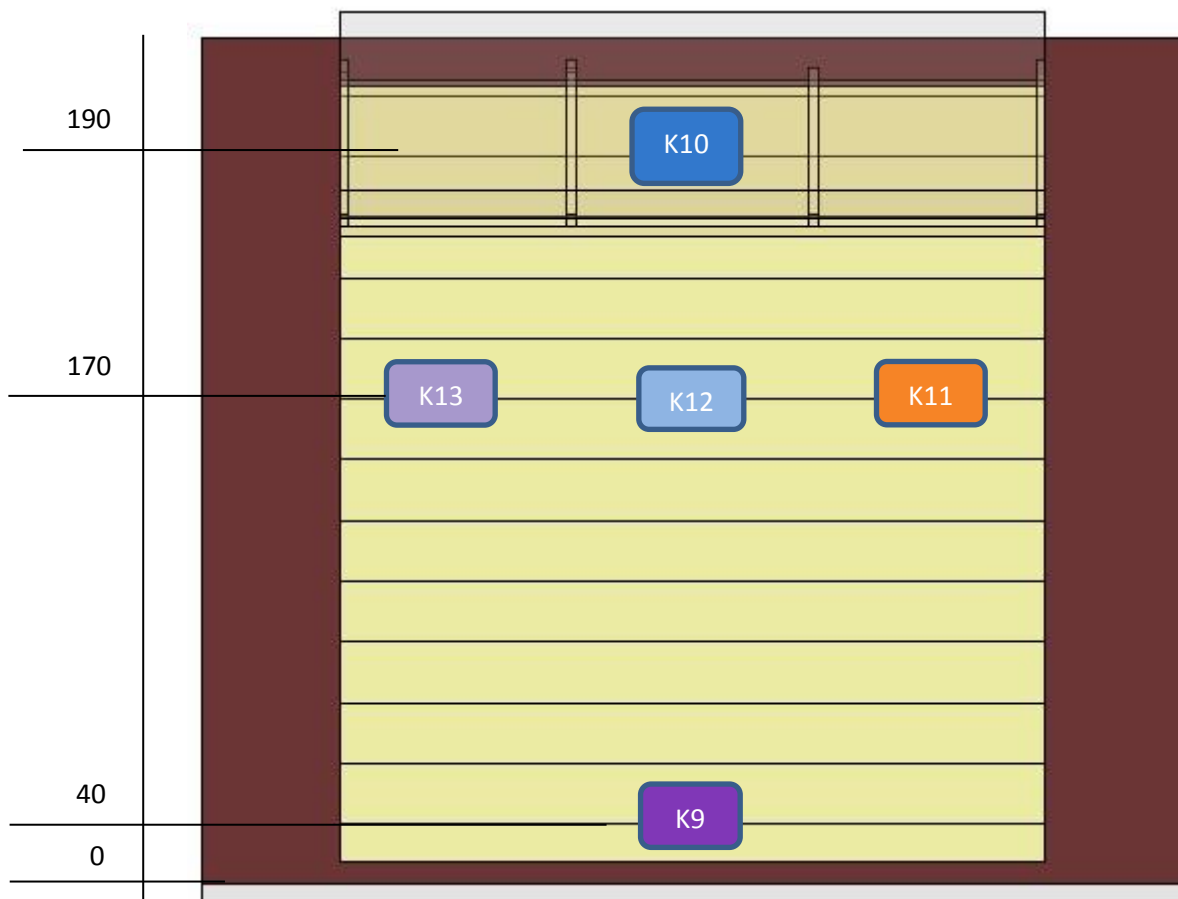
Figur 12 - Termoelementer plassert på fremside av vegg. Avstand (i centimeter) målt fra tennkilde

Termoelementene på utsiden av panel ble montert sammen med deteksjonslinjene for å kunne fastslå ved hvilken temperatur brannen ble detektert. Dette omtales nærmere i Cristian Daniel Francescangelis rapport om deteksjon [19].

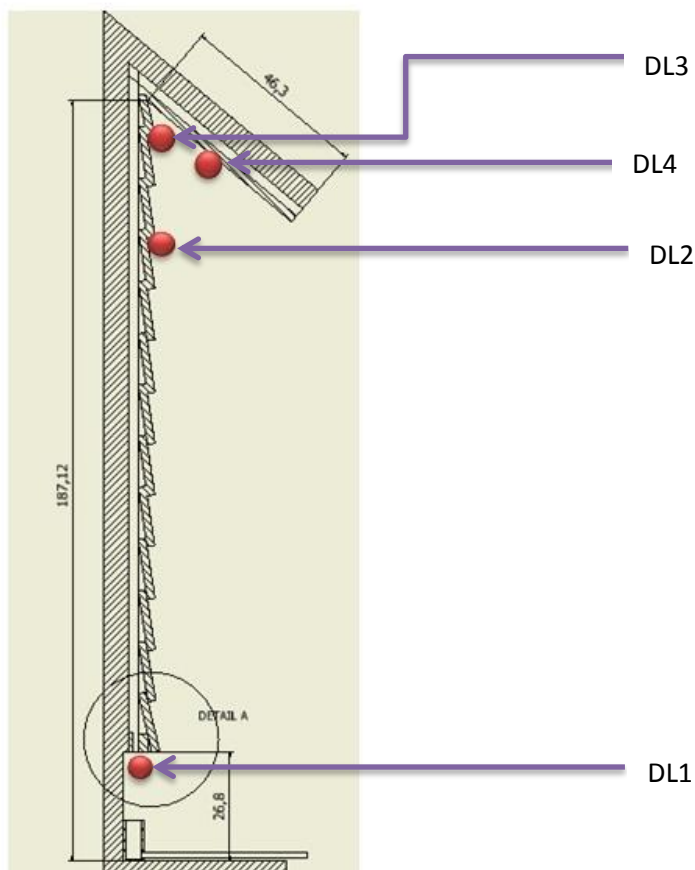
Figur 13 - Plassering av deteksjonslinjer

Forsøkene som ble gjort i forbindelse med denne oppgaven var utstyrt med deteksjonssystem av typen pneumatisk varmedetekterende linje (PVDL). Valget ble gjort på bakgrunn av en tidligere hovedoppgave ved Høgskolen Stord/Haugesund, som ble utført på samme vegg, dog uten treverk. Deteksjonssystemet, PVDL, er basert på slanger med lufttrykk. Når slangene blir utsatt for varme, vil de sprekke, noe som fører til trykkfall som igjen fører til deteksjon. Deteksjonssystemet er normalt koblet til en brannalarmsentral eller til et automatisk brannsløkkeanlegg. I dette tilfellet ble sløkkeanlegget igangsatt manuelt med utgangspunkt i deteksjonstidene. Detaljerte forklaringer av deteksjonssystemet finnes i Cristian Daniel Francescangelis hovedoppgave [19].

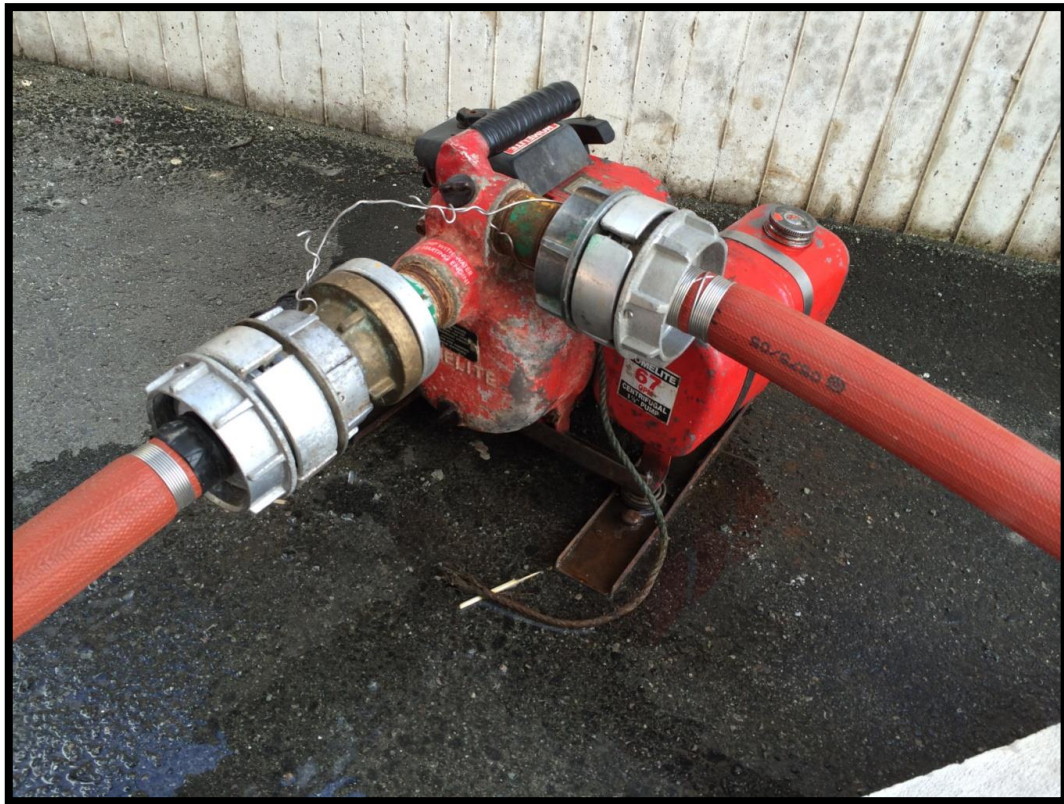
Figur 14 - Bensindrevet vanntrykkspumpe

Tilgjengelig vanntrykk i brannlaboratoriet ble målt til 4,2 bar, noe som var for lavt for å kunne utføre forsøkene i henhold til vanntåkedysenes spesifikasjoner. Det ble derfor anskaffet en bensindrevet trykkpumpe for å øke vanntrykket så det tilfredsstilte minimumskravet for vanntåkedysene. Med trykkpumpen ble vanntrykket målt til 7,9 bar, som var tilstrekkelig for å gjennomføre forsøkene. Detaljert beskrivelse av vannsystemet, med slanger, koplinger og annet utstyr benyttet under forsøkene, finnes i Vedlegg 5.

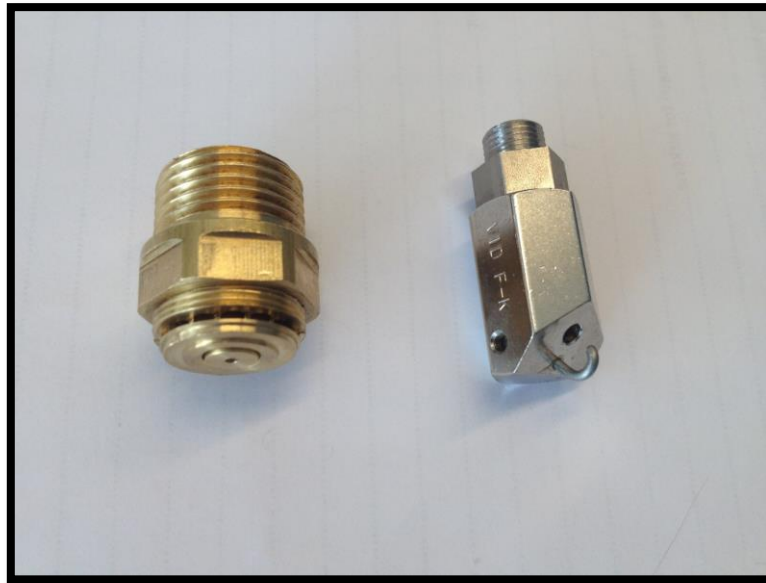
Figur 15 - Til venstre: Prevent - Prev5osw automatisk lavtrykk vannspraydyse
Til høyre: VID – Fire-Kill Low Pressure Mist System Model Facade-dyse

I databladet (se vedlegg 4) oppgir VID K-faktor for seks dyser som opererer samtidig. I forsøket ble det brukt én dyse sentrert over tennkilden. K-faktor for én dyse blir da i følge databladet $\frac{1}{6} \times 25,8 = 4,3$.

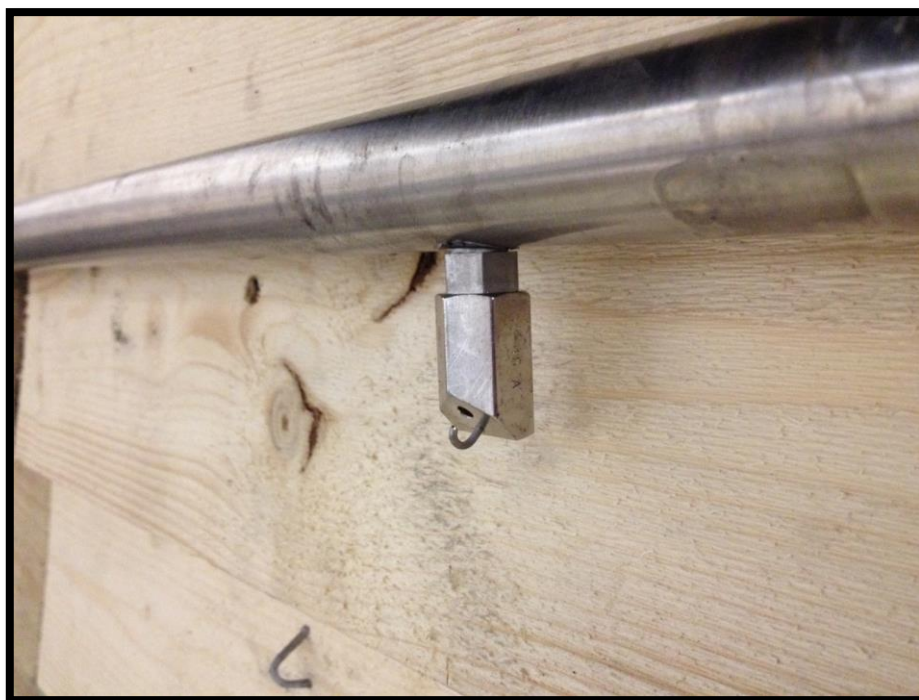
Figur 17 - VIDs vanntåkedyse montert på testveggen

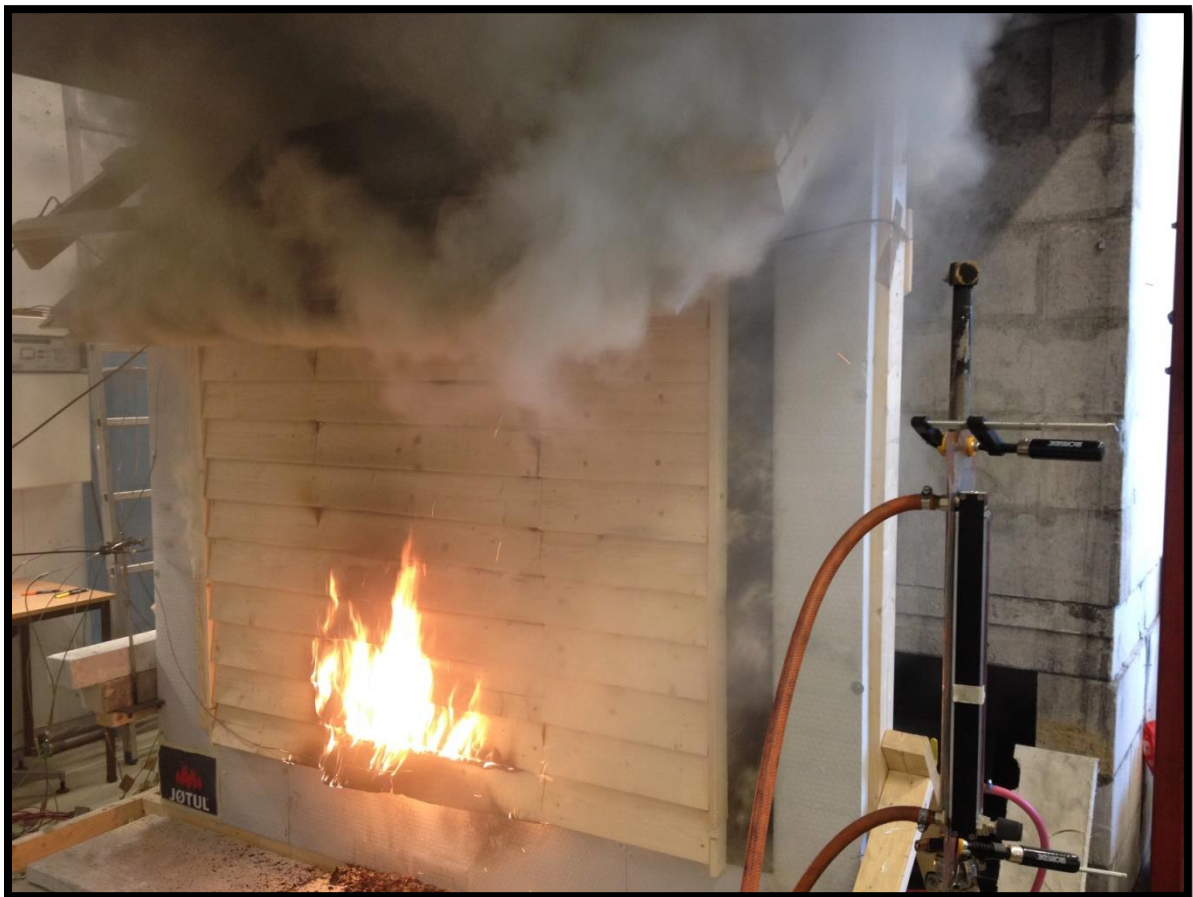
Figur 18 - Foto fra Forsøk 1, som viser brannspredning til fremside av kledning

Forsøket ble gjennomført uten automatisk slokkeanlegg, da hensikten var å få innsikt i et fullstendig brannforløp i testveggen. Deteksjonstidene i forsøket ble loggført, og veggen fikk brenne videre. Likevel var deteksjonstidene nyttige for å kunne gjøre sammenlikne med senere forsøk.

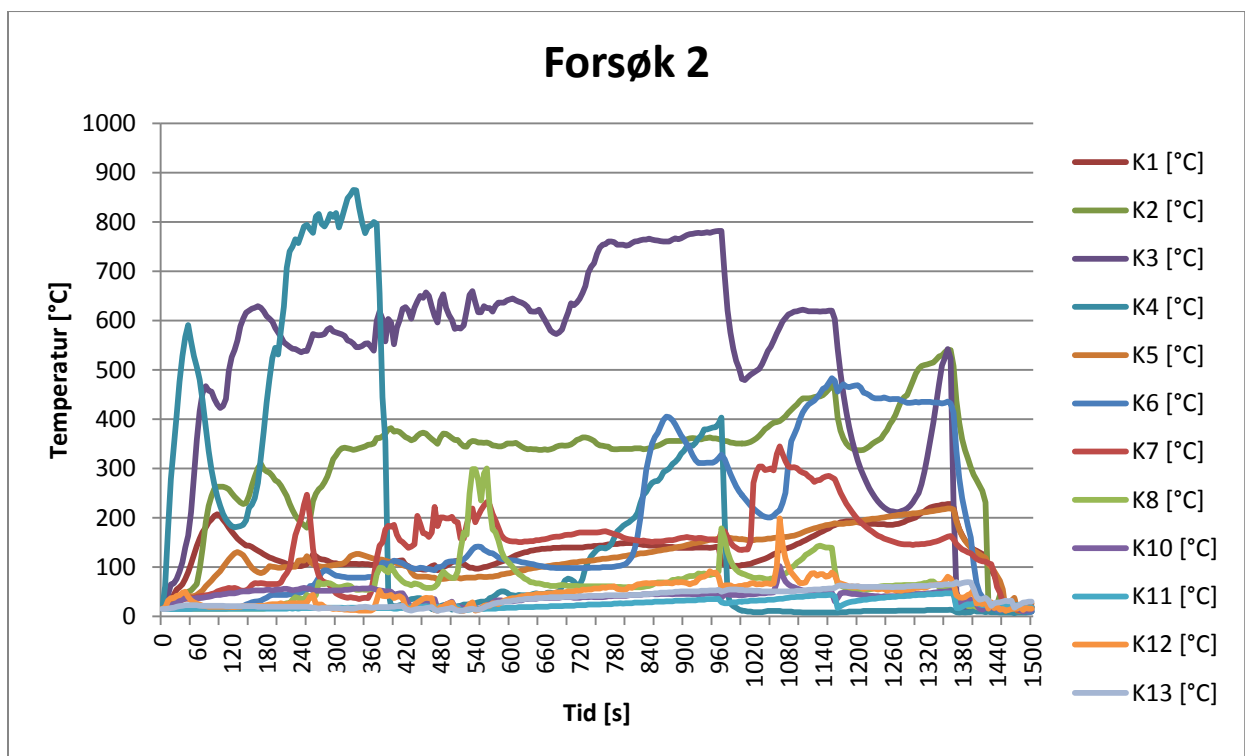
Graf 2 - Temperatur som funksjon av tid for Forsøk 2. Forsøket ble forsøkt slokket med vanntåke

Graf 2 viser 12 temperaturmålinger. K1 til K8 viser målinger i hulrom bak kledning, og K10 til K13 viser målinger på fremsiden av veggen. Plasseringen av termoelementene er vist i Figur 11 og 12, i kapittel 3.3.2 Termoelementer.

- Temperaturene nederst i midten av hulrom steg raskest. K4 og K3 målte over 400 °C, 60 sekunder etter antennelse
- Gassbrenner ble fjernet etter 46 sekunder, og temperaturene falt i noen sekunder før brannen tok seg opp igjen
- 250 sekunder etter antennelse ble brannen detektert og vanntåke aktivert. Den eneste målingen som tydelig indikerte temperaturfall var K7, som var plassert øverst på høyre side i hulrom. De andre temperaturmålingene ble ikke påvirket av vanntåken
- Etter 367 sekunder ble det iverksatt manuell slokking, ettersom brannen i hulrommet ikke viste tegn til å slokke. Vanntåkesystemet hadde da virket i ca. to minutter
- Veggen ble demontert og brannen slokket etter ca. 1.500 sekunder

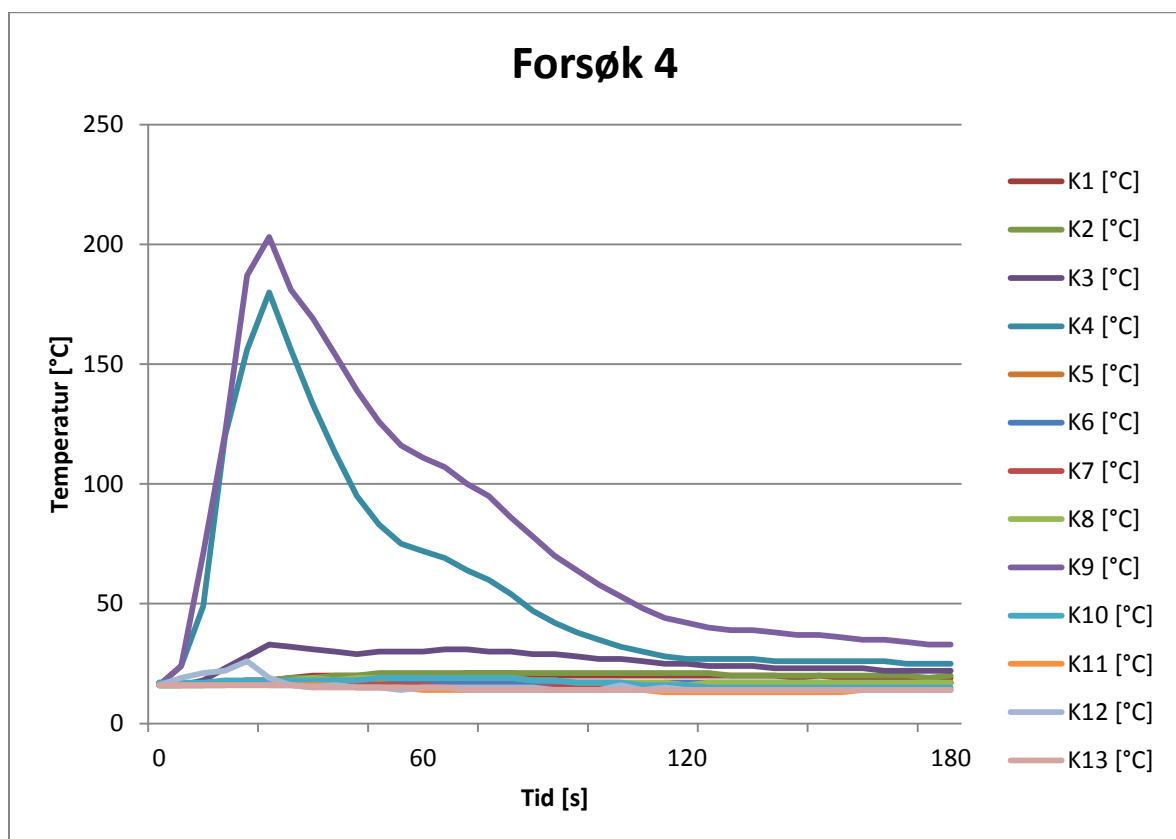
Graf 4 - Temperatur som funksjon av tid for Forsøk 4

Graf 4 viser 13 temperaturmålinger, K1 til K8 viser målinger i hulrom bak kledning, og termoelement K9 til K13 viser målinger på fremsiden av veggen. Plasseringen av termoelementene er vist i Figur 11 og 12, i kapittel 3.3.2 Termoelementer.

- Kort tid etter antennelse steg temperaturen ved K9 og K4 til opp mot 200 °C. K9 lå like ved DL1 på utsiden av veggen, og var i direkte kontakt med flammene. K4 lå i samme høyde på baksiden av kledningen. Det var også merkbar endring ved K3 og K12. K3 og K12 var plassert omtrent midt på veggen, K12 på utsiden, K3 bak panelet. Temperaturen ved K3 og K12 steg til ca. 30 °C, dette indikerer at varmen fra brannen ble spredt både på innsiden så vel som utsiden av kledningen

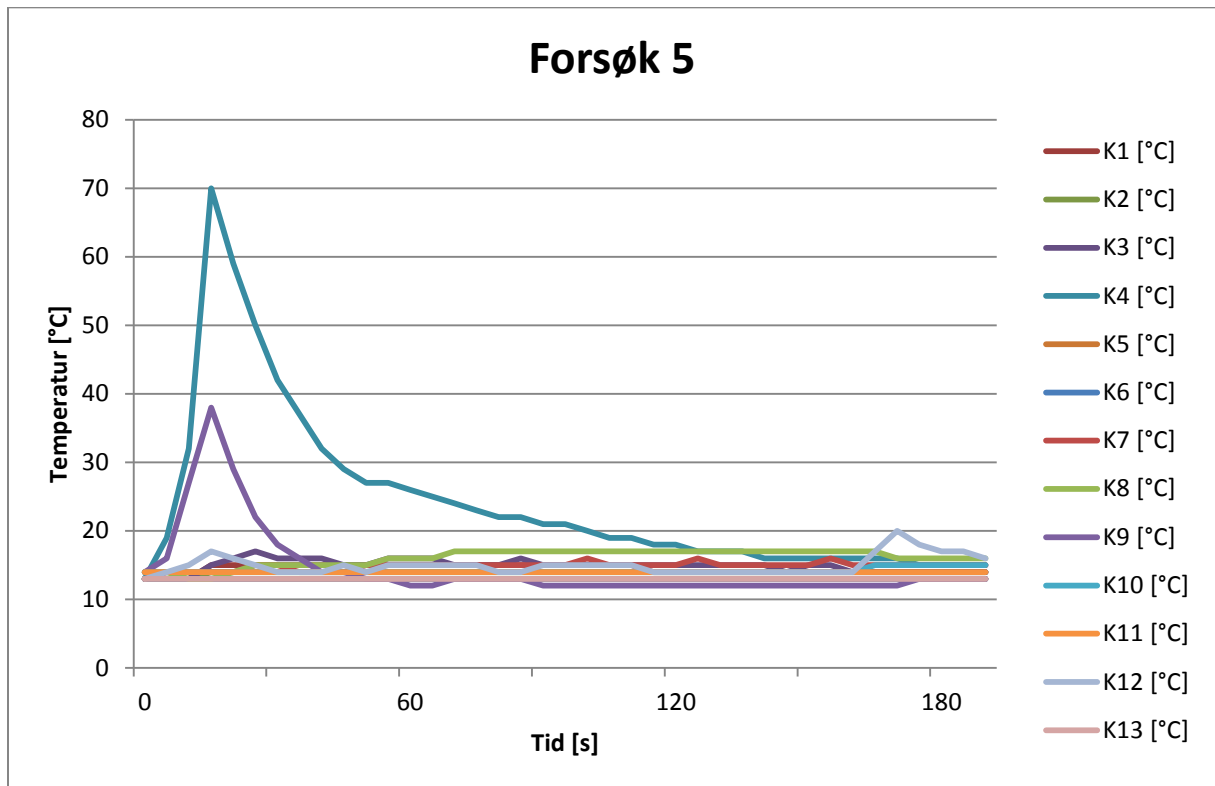
Graf 5 – Temperatur som funksjon av tid for Forsøk 5

Graf 5 viser 13 temperaturmålinger, K1 til K8 viser målinger i hulrom bak kledning, og termoelement K9 til K13 viser målinger på fremsiden av veggen. Plasseringen av termoelementene er vist i Figur 11 og 12, i kapittel 3.3.2 Termoelementer.

- Kort tid etter antennelse, steg temperaturen ved K4 og K9. K4 viste temperaturen nederst i midten av hulrommet, som steg til 70 °C. K9 lå like ved DL1 på utsiden av veggen og var i direkte kontakt med tennkilden, temperaturen kom her opp mot 40 °C

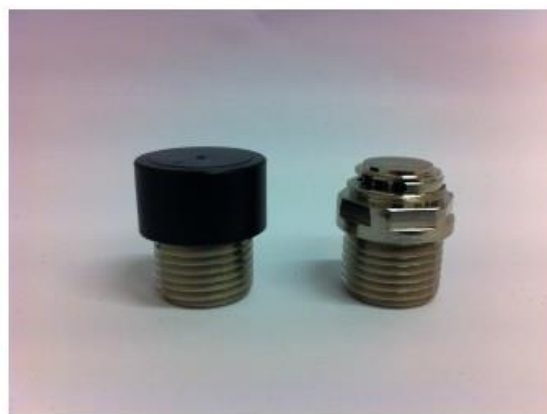
Prev5OSW med og uten støvdeksel

Bruksområde	Utvendig
Type dyse	Sidewall
Maks avstand mellom dysene	5m
Vanntrykk	6 bar
K-faktor	17.2
Vannmengde	42 l/min
Dyse material	Messing (CW602N) med tinn nikkell overflate
Gjengestørrelse	½" BSP
Aktivering av anlegget	Det anbefales 2 stk. varmedetekterende kabler med tosidig avhengighet som gir signal til magnetventil ved 72°C
Dyse størrelse	Total lengde = 30mm, Maks. diameter = 27mm Lengde ut fra vegg = 15mm
Rørsystem	Rustfritt Stål
Sil	Y-Sil med 0.8mm syrefast stål netting
SIN	Prev5osw

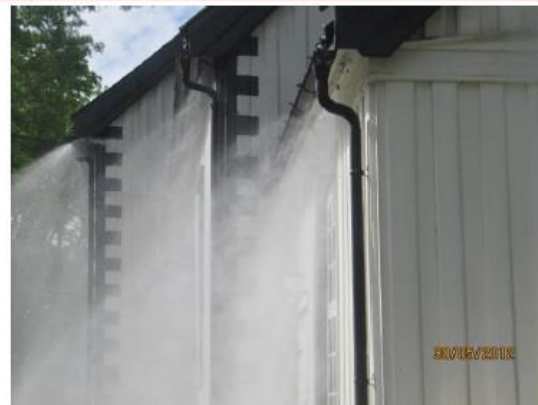
General Stats	
System Type	Model FACADE
Minimum water pressure (bar)	5 bar
Maximum working pressure (bar)	16 bar
K-factor 6m pipe (metric (l/t/√bar))	25.8 l/min/bar ^{0.5}
Flow 6m pipe (L/min)	57.69 l/min
Drop size	DV ₉₀ < 300 μm
Application	
Coverage Area under Model FACADF	2-2.5m from wall measured 7m below (see drawing A)
Wall height	1.5 m – 7 m
Wall Length	Unlimited
System Stats & Dimensions	
Standard Pipes	6m AISI316L ø28x1.2mm with open ends for press fitting connections. 6 installation holes each with M10x1mm female thread.
Standard nozzles	6 nozzles model 32-45A each with a M10x1mm male thread.
Hydraulic System	
Water density on a 5m wall	1.92 l/min/m ²
Water density on a floor	9.62 l/min/m ²
Design area and system operation time	Minimum 2 zones each minimum 6m long, and minimum 30 min operation time.
Related Products	
Name	Model
Nozzle Extensions (For hidden applications)	Custom length & ø12x1.5 mm (see drawing B)

Zone Control valve	Model C-EL
Flame detector	Model Deflametec

The system being a deluge system needs a control valve and electrical detection system. VID Fire-Kill recommends the use of a fast and reliable detection system which can locate the fire independent of wind and other such external impacts. Such method could be approved flame detectors. VID Fire-Kill further recommends the use of control deluge valves designed for watermist systems.

As the system is a deluge system, it can be zoned up in smaller zones to reduce the total amount of water needed as well as to reduce the amount of water which is sprayed into the application in case of fire. Each zone shall be minimum 6m long and the full height of the facade (up to 7m height per system), and the system shall be designed so minimum two zones can operate at the same time. The water supply shall be able to supply water for minimum 30 min, or the specified time required from the AHJ.
