Brannspredning fra avtrekkskanal – Er isolasjon nødvendig?

Bachelorprosjekt utført ved
Høgskolen Stord/Haugesund – Studie for ingeniørfag

Sikkerhet Brann

Våren 2016

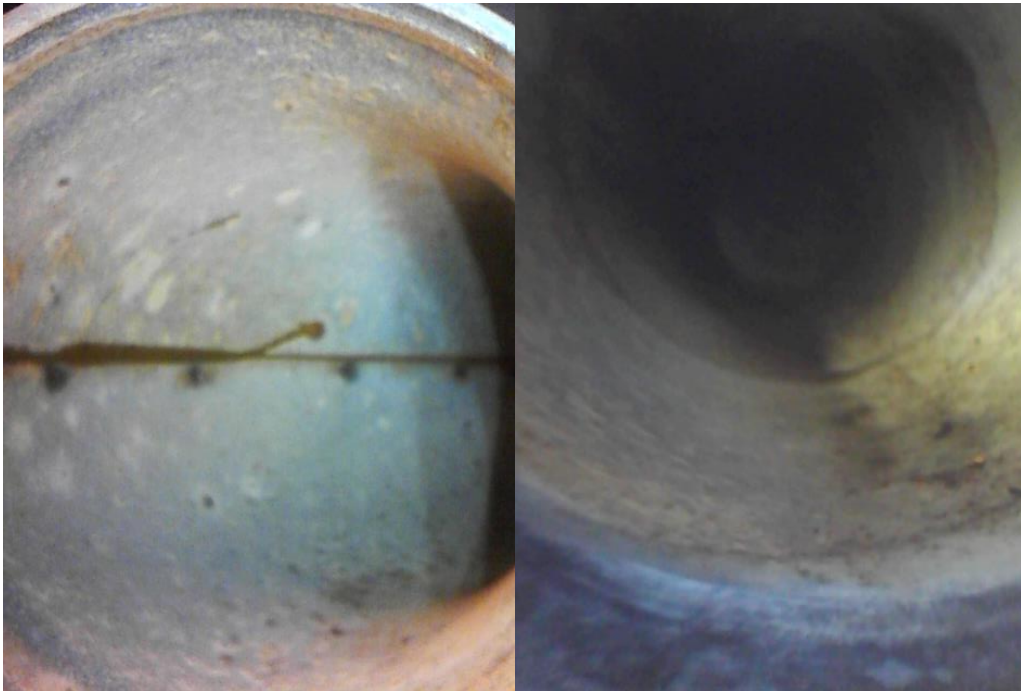
Figur 5a og 5b viser en avtrekkskanal fra to leiligheter i ei boligblokk der byggeår er ukjent. Belegget inni kanalen var også her et tynt, hardt lag som observert i de forrige leilighetene. På grunn av vanskeligheter med tilgang til avtrekkskanalen, ble bildet i figur 5b tatt med inspeksjonskamera et stykke inn i kanalen, noe som forklarer at det er noe utydelig. Det kan likevel observeres at det er minimalt med fett som er avsatt på kanalveggene.

Figur 5a. Avtrekkskanal i leilighet nr 3.

Figur 5b. Avtrekkskanal i leilighet nr 4.

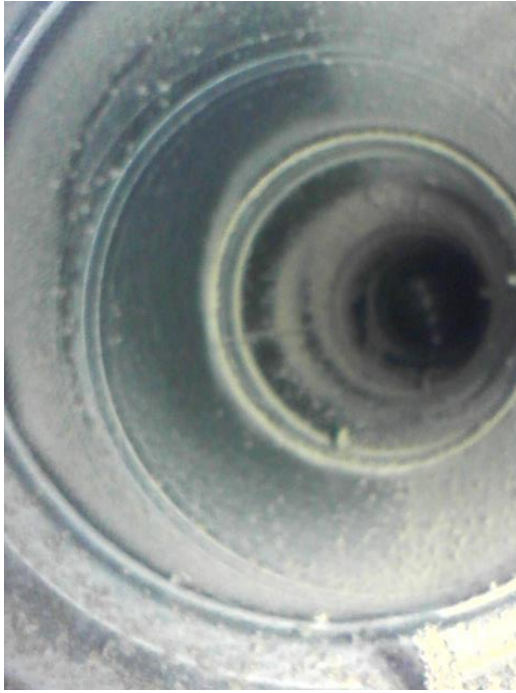
Figur 6a og 6b viser avtrekkskanalene fra to forskjellige leiligheter i studentboliger bygget i 2010. Dette er hybler der det bor én person. Bildene viser at det i disse kanalene er oppsamling av mer materiale langs rørveggene enn i de foregående kanalene. På grunn av vanskelig tilgjengelighet ble kanalene kun inspisert med kamera. I nederste del av den fleksible kanalen i tilknytning mellom ventilator og avtrekkskanal, ble det funnet en del sopp eller mugg som også kunne sees oppover i kanalen. Figur 7 viser et nærbilde av rørveggen, og det ser veldig ut som soppvekst. Som bildene viser er det et ujevnt lag, der det er steder det ikke har samlet seg noe materiale. Tidligere observasjoner har vist et jevnt fettlag som dekker hele kanalen, noe som også stemte overens med erfaringene til fagfolkene intervjuet i kapittel 2.10. Dette bekrefter mistanken ytterligere om at det er soppvekst om er avbildet i disse kanalene.

Figur 6a. Avtrekkskanal i leilighet nr 5.

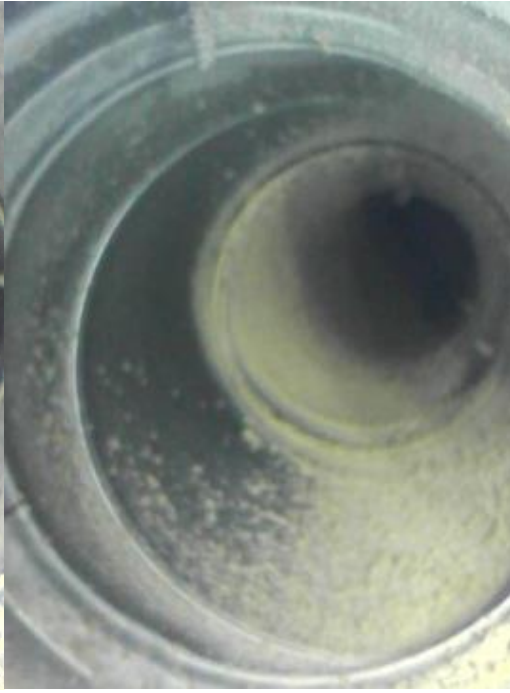
Figur 6b. Avtrekkskanal i leilighet nr 6.

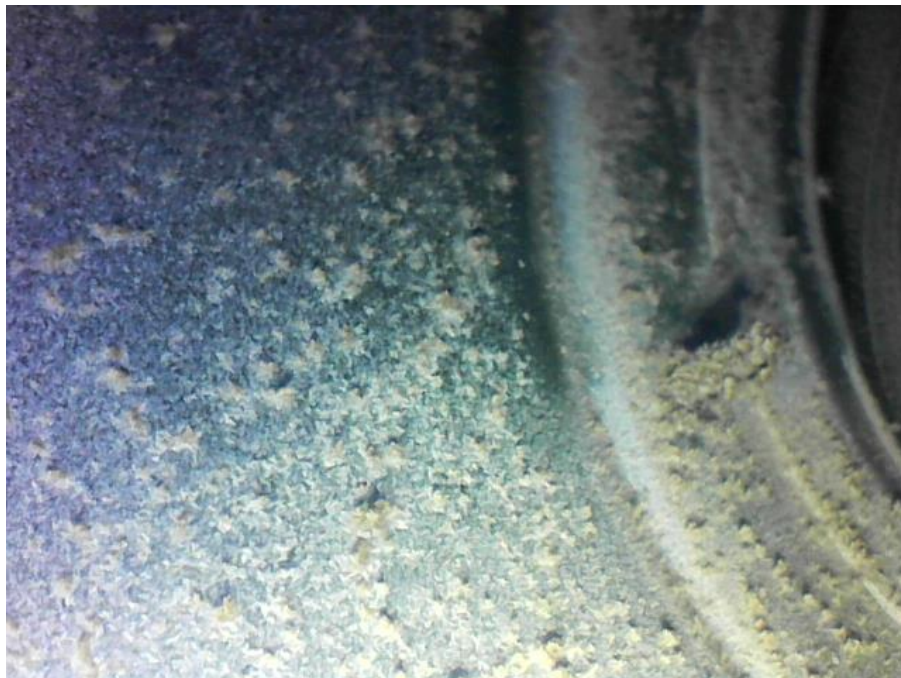
Figur 7. Nærbilde av avtrekkskanalen i leilighet nr 5.

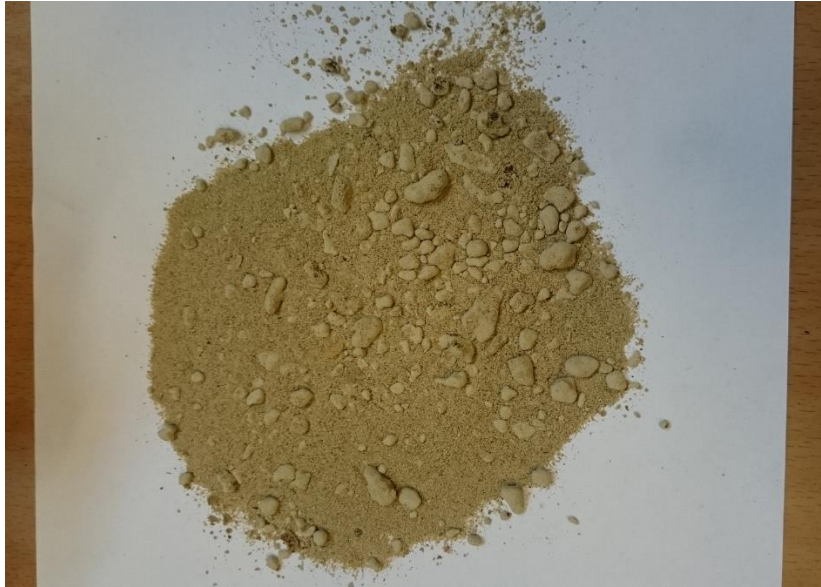
Fettet som ble skrapet av innsiden av gamle avtrekkskanaler var for det meste et tørt pulver som vist i figur 8. I tilslutningen mellom avtrekkskanal og ventilator var det noe mer fettaktig masse i veldig små mengder, noe som er årsaken til klumpene i pulveret. Av det som ble skrapet av fra selve røret, var alt pulver.

Figur 8. Fett skrapet av innsiden fra flere forskjellige brukte avtrekkskanaler.

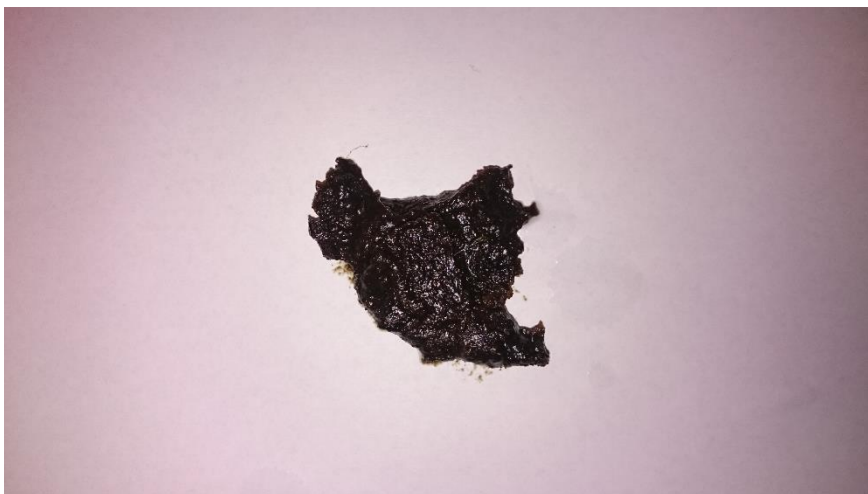
Under et besøk hos en blikkenslager ble det funnet ei gammel avtrekksvifte som typisk brukes i et større kjøkken enn det som er i leiligheter. Hvor den var brukt hadde de dessverre ikke svar på. Det ble samlet inn fett fra oversiden av viften, samt fra innsiden av en liten rørstuss på 5-10 centimeter som var skrudd fast. Fettet som ble samlet opp er vist i figur 9. Dette var mye mer fettaktig enn fettene i figur 8, og alt annet som ble observert i kanaler fra leiligheter i forbindelse med oppgaven. Observasjonene og erfaringene gjort i forbindelse med denne oppgaven tyder på at dette fettene ikke er likt det som finnes i leiligheter, der det er mye tørrere. Det ble likevel utført en test av antennelsestemperatur for det.

Figur 9. Fett samlet fra overside av ventilator fra storkjøkken.

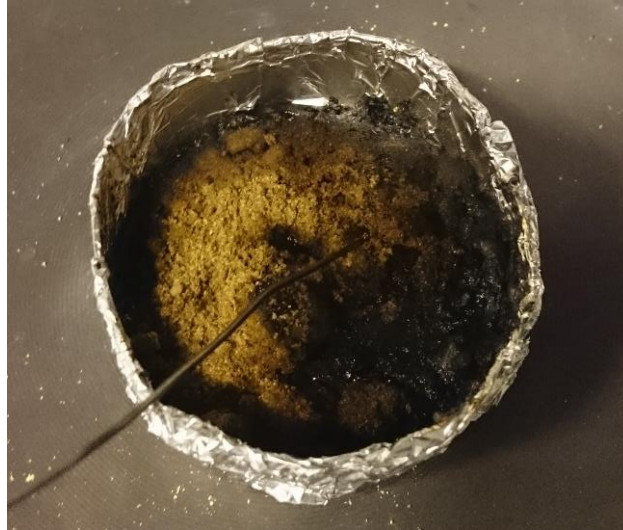
Beholderen inneholdt 13,3 gram når den ble satt på varmeplaten. Fettet smeltet aldri helt, men ble til en seig svart masse ved oppvarming som vist i figur 10.

Figur 10. Oppvarming av fett fra gamle avtrekkskanaler i leiligheter.

Termoelementet stod ca. 1 mm under overflaten av fettpulveret, og viste en temperatur på 280 °C når det ble antent. Som nevnt i kapittel 2.4, er måling av flammepunkt og antennelsestemperatur til et fast stoff vanskelig, med store usikkerheter. Den målte antennelsestemperaturen på 280 °C kan dermed gi en viss pekepinne når stoffet antennes, men det er stor usikkerhet med denne verdien.

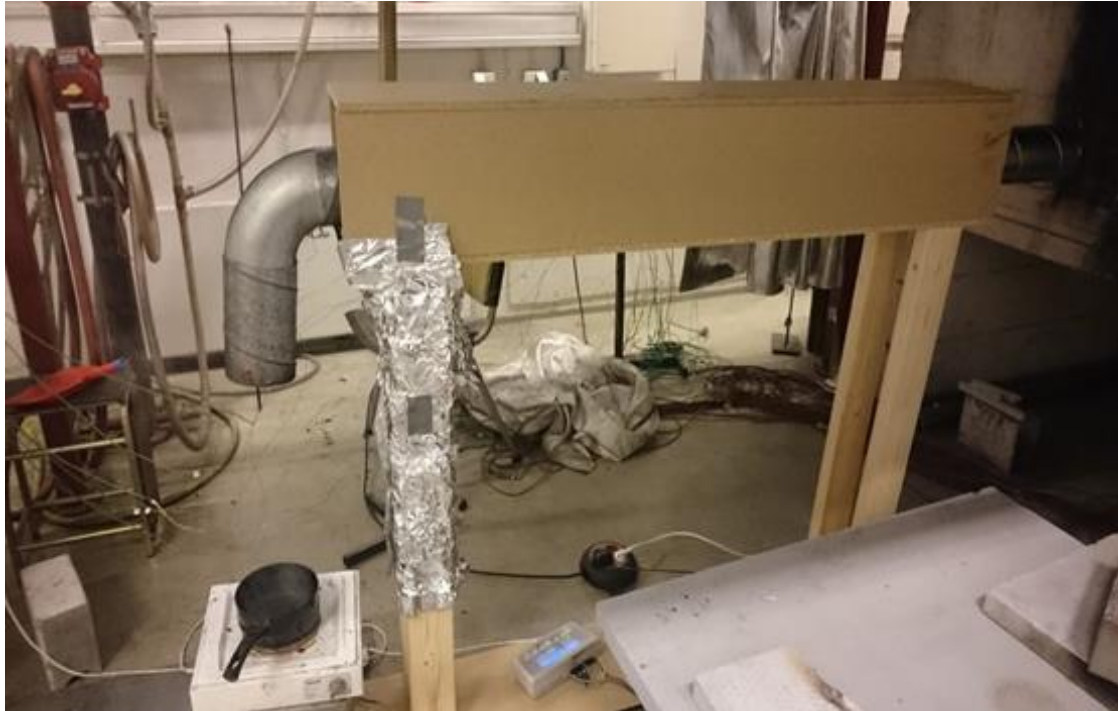
Riggen som ble bygget kan sees i figur 12, 13a og 13b, med flere bilder i Vedlegg A. Spirorør ble bygget inn i en kasse med sponplater for å etterligne hvordan en avtrekkskanal føres gjennom kjøkkeninnredningen. Et spirorør er et sirkulært rør av galvanisert stål som brukes som ventilasjonskanaler i bygg. Vanlige dimensjoner når røret brukes i avtrekk fra kjøkken i leiligheter er, etter informasjon fra en ventilasjonsentreprenør, $\varnothing 100$ mm, $\varnothing 125$ mm og i noen tilfeller $\varnothing 160$ mm. Både avtrekkskanalene som ble observert i avsnitt 3.1 og spirorørene med gammelt fettbelegg i som ble anskaffet var av dimensjon $\varnothing 125$ mm. Alle forsøkene i denne oppgaven ble derfor utført med rør i denne dimensjonen. Sponplater ble brukt fordi det ofte er materialet i kjøkkeninnredningen, dekket med et belegg som for eksempel melaminfolie, polypropylenplast. Dette er diskutert nærmere i kapittel 2.6. Kassen med sponplater var 157 cm lang, 21 cm bred og 21 cm høy.

Figur 12. Riggeren brukt i forsøkene.

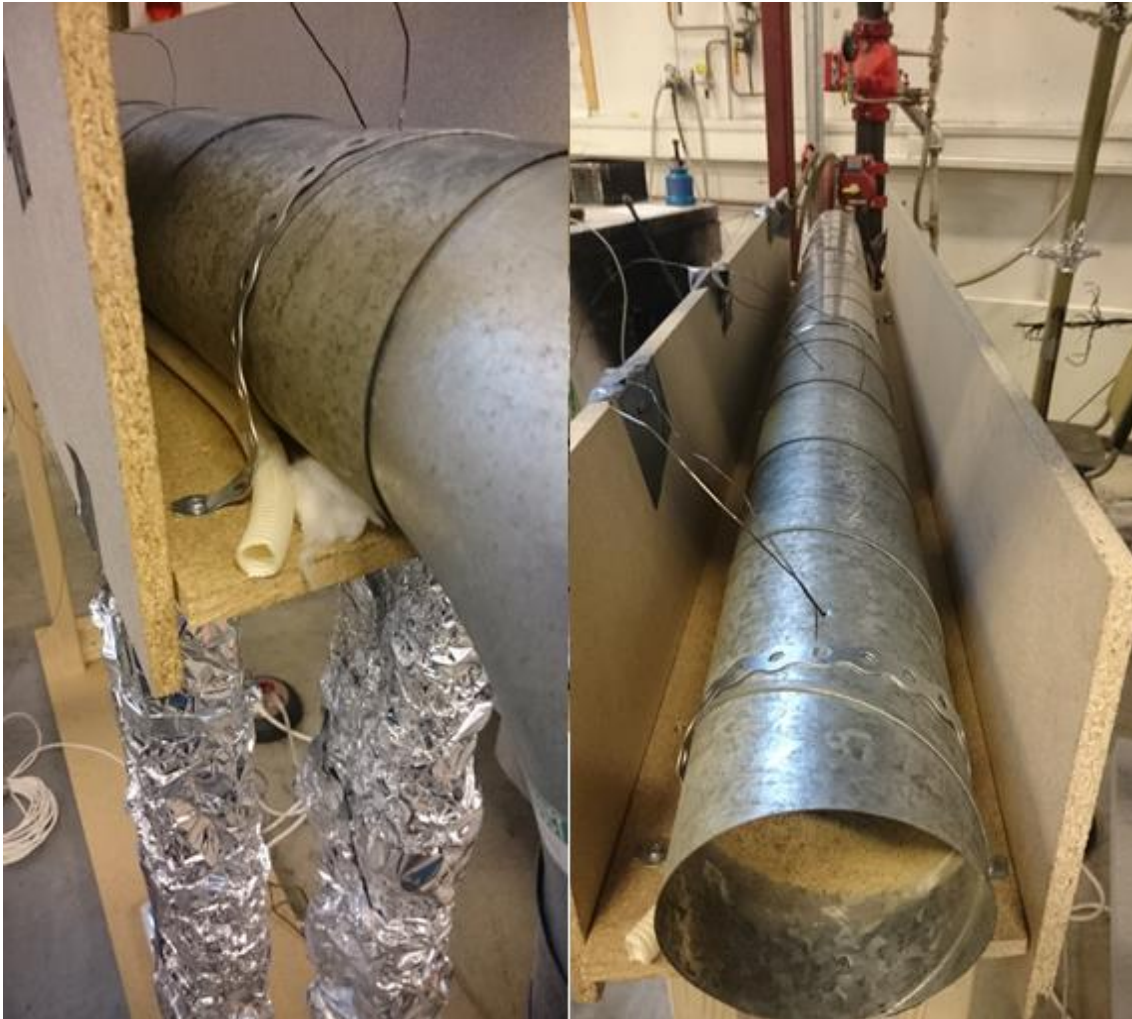
Figur 13a. Oppsett av rigg

Figur 13b. Oppsett av rigg.

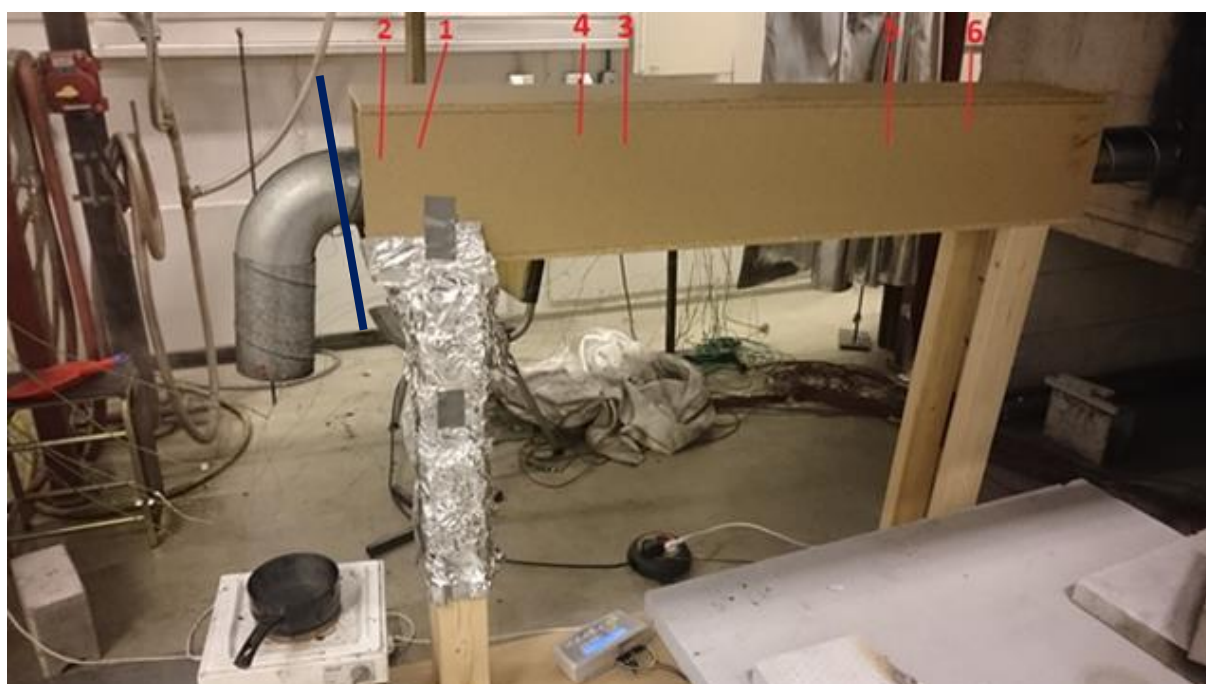
Avstand fra blå strek i figur 16
Termoelement 1	11 cm
Termoelement 2	8 cm
Termoelement 3	49 cm
Termoelement 4	44 cm
Termoelement 5	125 cm
Termoelement 6	140 cm

Figur 14. Termoelementenes plassering.

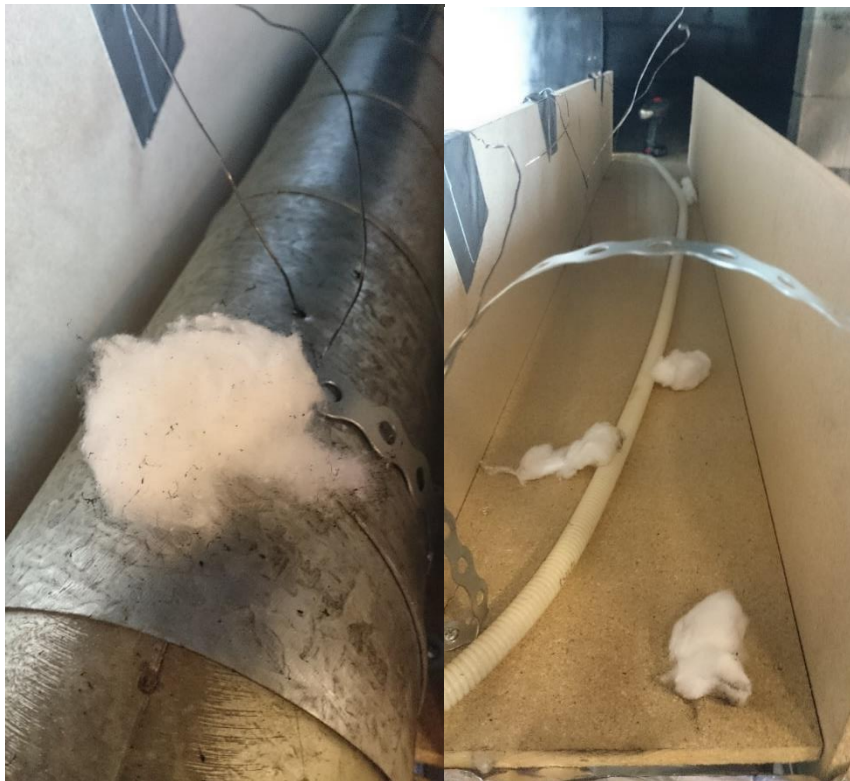
sponplaten i bunn var blitt litt misfarget på grunn av sot fra flammen. Trekkerøret var ikke smeltet på noe sted, og bomullsdottene var like hel, men også misfarget på grunn av sot fra brannen i kasserollen. Figur 18 viser riggen etter forsøket.

Figur 18. Bilder av riggen etter forsøket med spirorør med fettbelegg på innsiden.

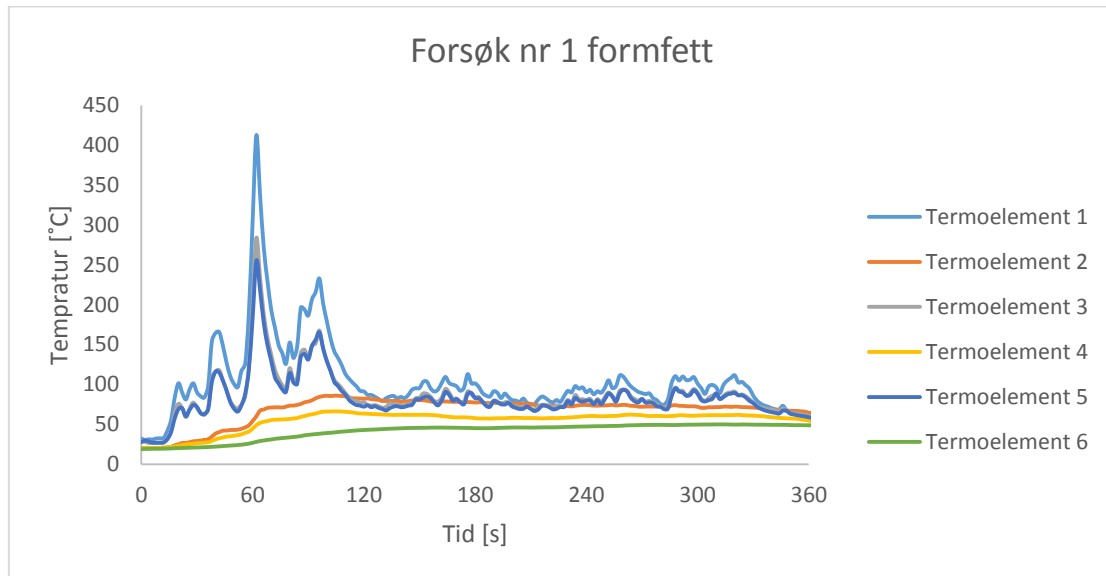
Temperaturmålingene fra det første forsøket med formfett inni kanalen er vist i figur 19. Den høyeste målte temperaturen var 413 °C, mens den høyeste temperaturen målt på utsiden av røret var 88 °C.

Figur 19. Temperaturmålinger for forsøk 1 med formfett.

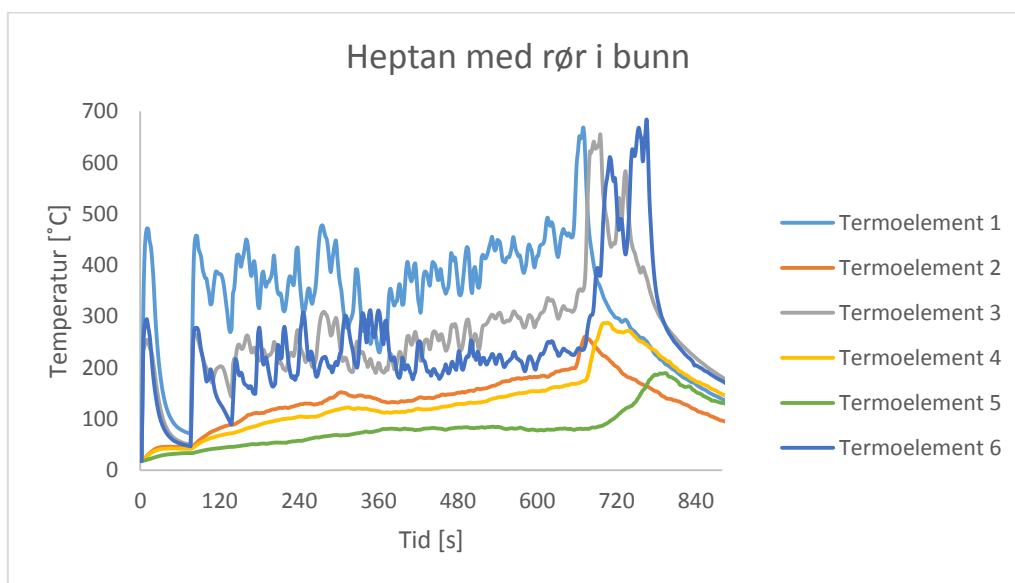
Temperaturmålingene for det første forsøket med heptan inne i røret vises i figur 22. Røret var i dette tilfellet plassert i bunnen av kassen med sponplater. Den høyeste målte temperaturen på overflaten på utsiden av røret var 288 °C.

Figur 22. Temperaturmålingen for heptan med rør i bunn.

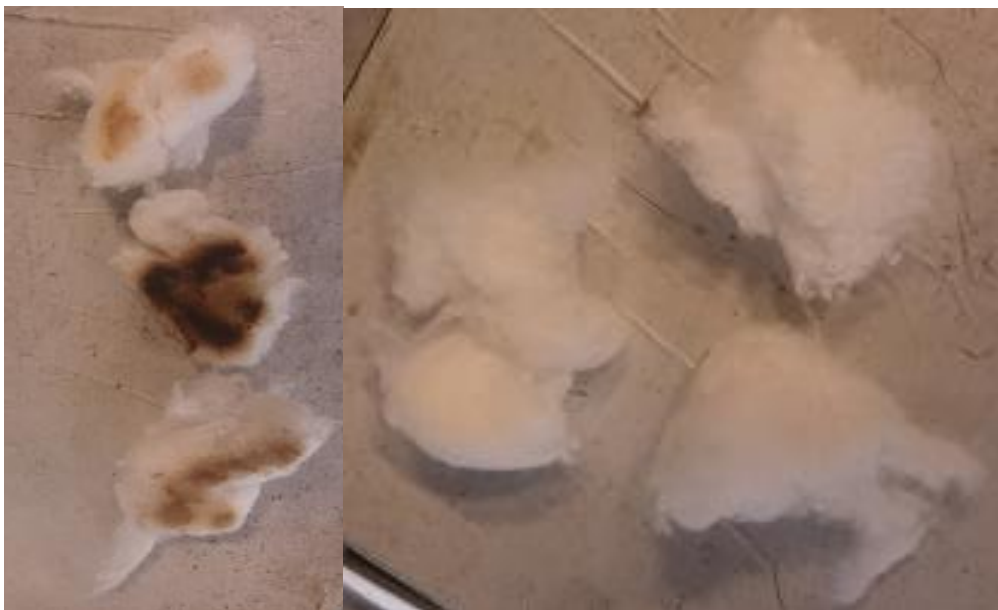
Bomullsdottene til venstre i figur 24 lå oppå røret, mens bomullet til høyre lå på undersiden.

Figur 24. Bilder av bomull etter forsøk med heptan i røret.

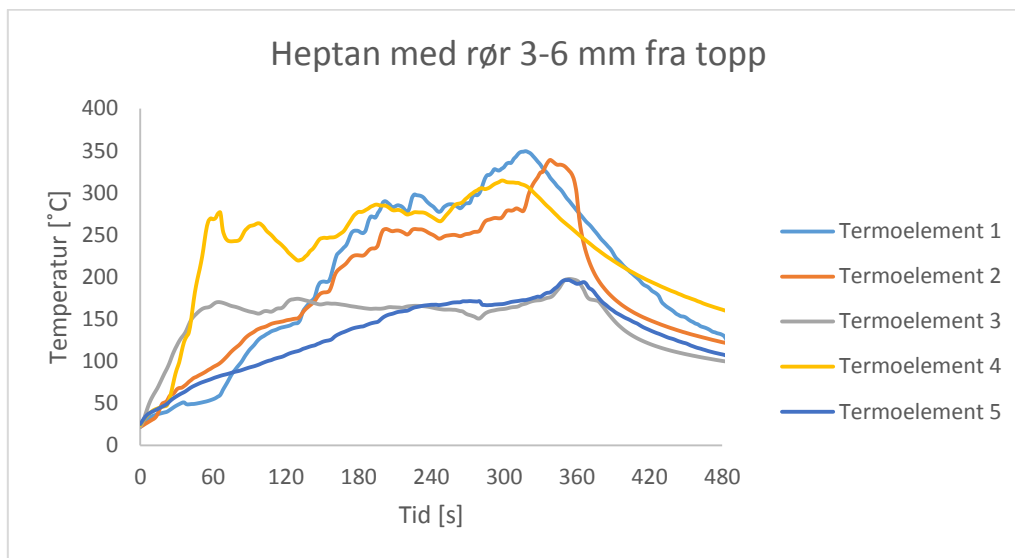
Figur 25 viser temperaturmålinger fra forsøket der oversiden av røret var plassert i en avstand på 3-6 mm fra den øverste sponplata. Termoelement 1, 2 og 4 målte temperaturen på oversiden av røret, mens termoelement 3 og 5 målte temperaturen på siden. Den høyeste temperaturen målt på toppen av røret på utsiden var 350 °C. På siden av røret på utsiden var den høyeste målte temperaturen 196 °C.

Figur 25. Temperaturmålinger for heptan med røret 3-6 mm fra øverste sponplata.

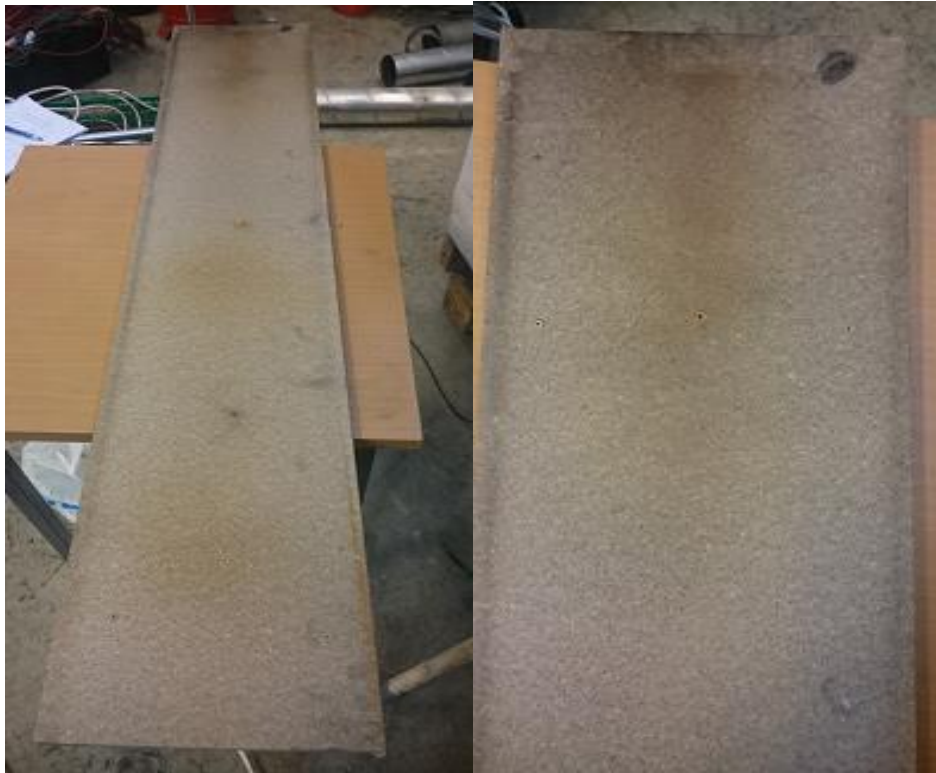
Årsaken til høyere temperaturer i dette forsøket enn i det forrige er at det denne gangen brant lenger inn i røret. Den visuelle inspeksjonen etter forsøket (figur 26), viste at den øverste sponplata var blitt misfarget brun på enkelte steder, men ingen antenning hadde funnet sted. Det var ikke plassert ut bomull eller trekkerør i dette tilfellet. Grafen viser en tydelig temperaturforskjell mellom toppen og sidene av røret. Dette er samme erfaring som i de foregående forsøkene, at temperaturen er høyest på toppen og lavest i bunnen. Dette er naturlig, siden det er oversiden som er mest eksponert for flamme. Det kan tyde på at varmeledningen gjennom metallet fra topp til bunn ikke er veldig stor. Det er derfor grunn til å anta at temperaturen i bunnen i dette forsøket var enda lavere enn på siden.

Figur 26. Bilde av øverste sponplate etter forsøk med heptan.

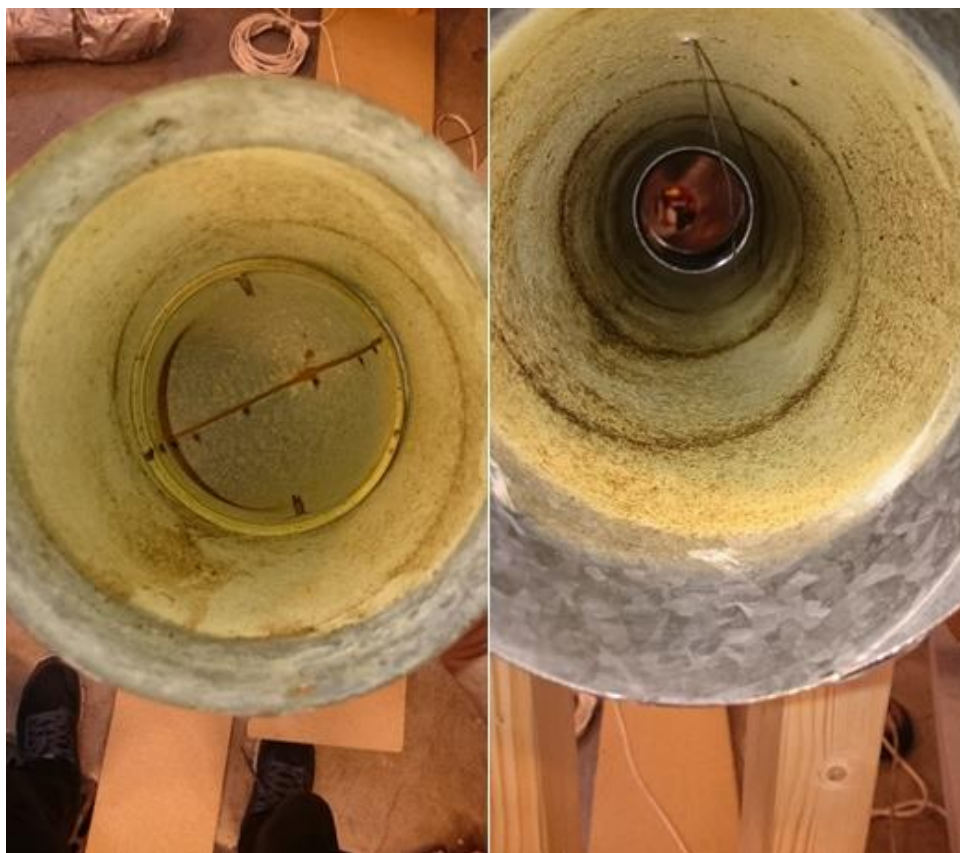
Figur A1. Brukte spirorør før forsøkene.

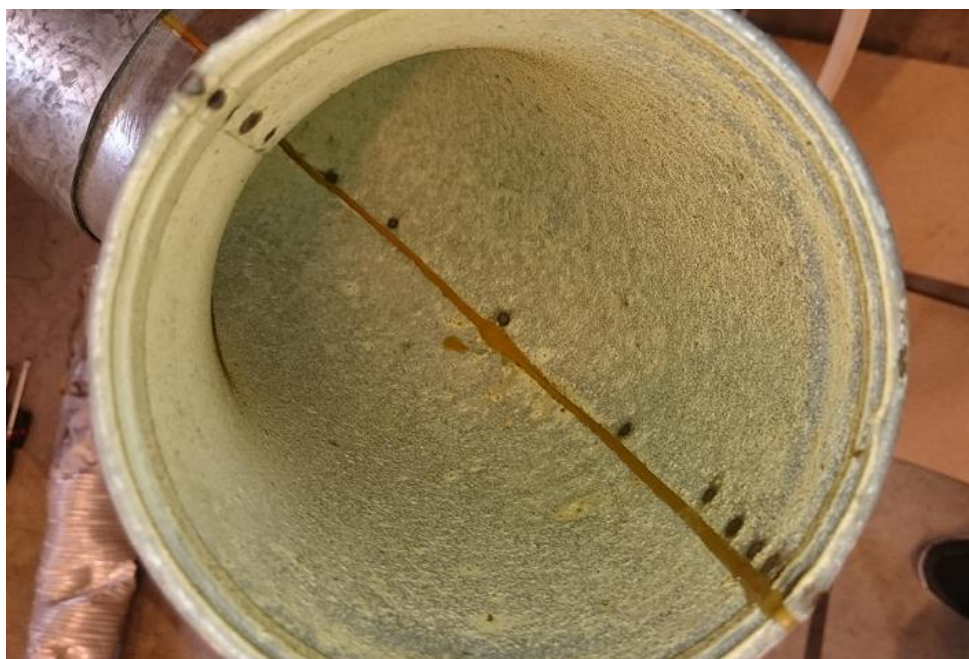
Figur A2. Brukt 90 graders rør før forsøkene.

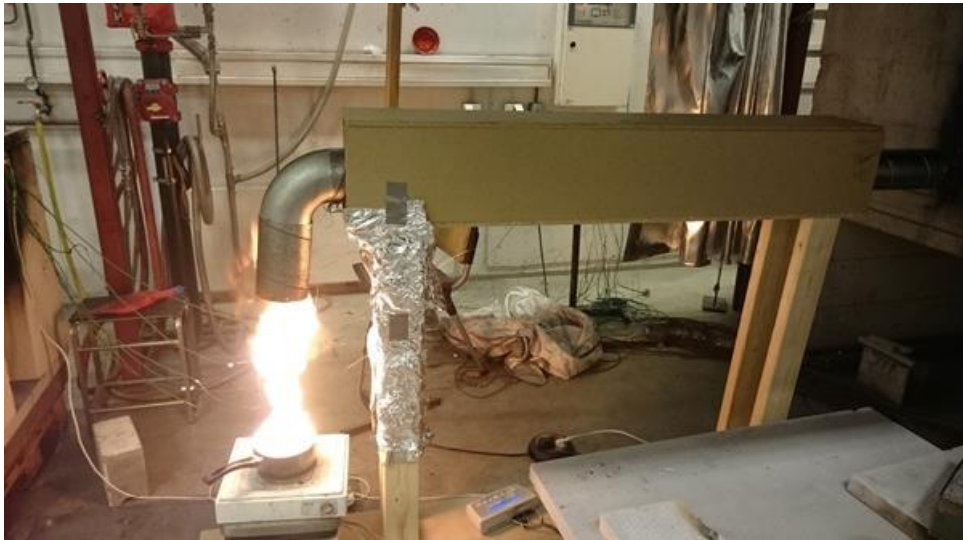
Figur A7. Underveis i forsøket med brukte spirorør med 1 dl solsikkeolje i kasserollen.

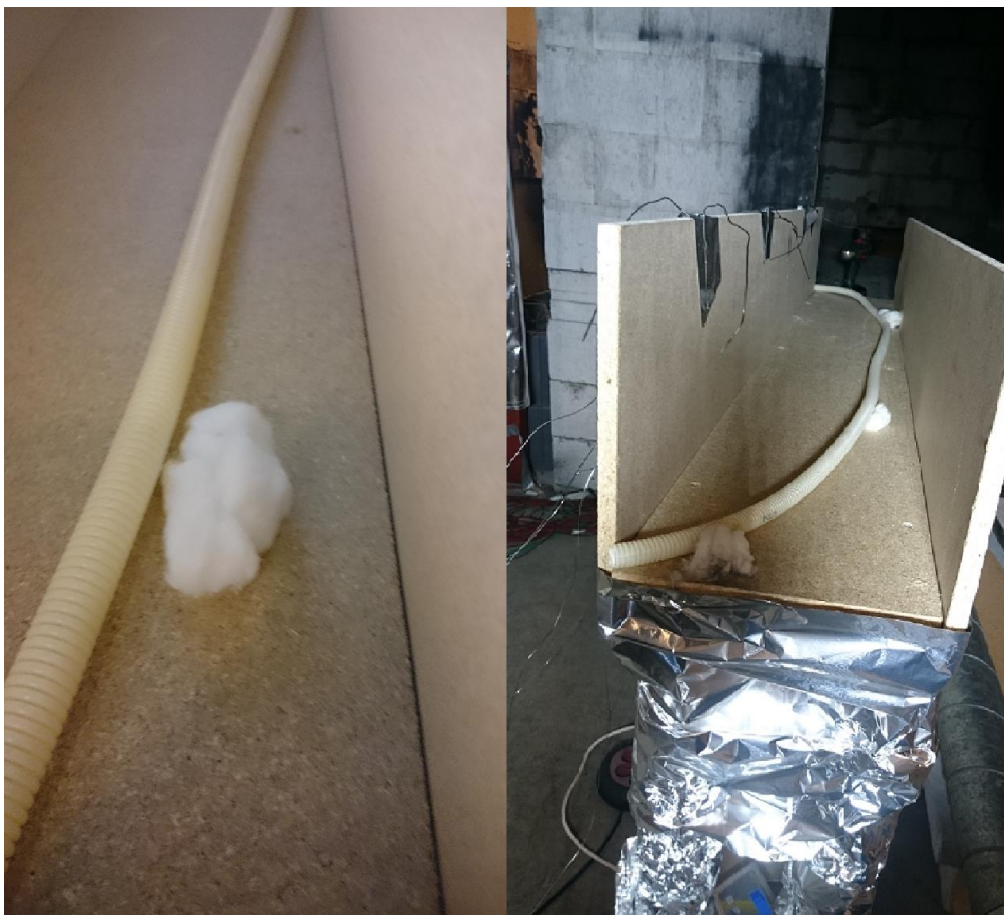
Figur A8. Bilder av riggen tatt etter forsøket.

På bildet til høyre ovenfor kan det sees noe mørkt på bunnplata. Dette er bare fotografens skygge.

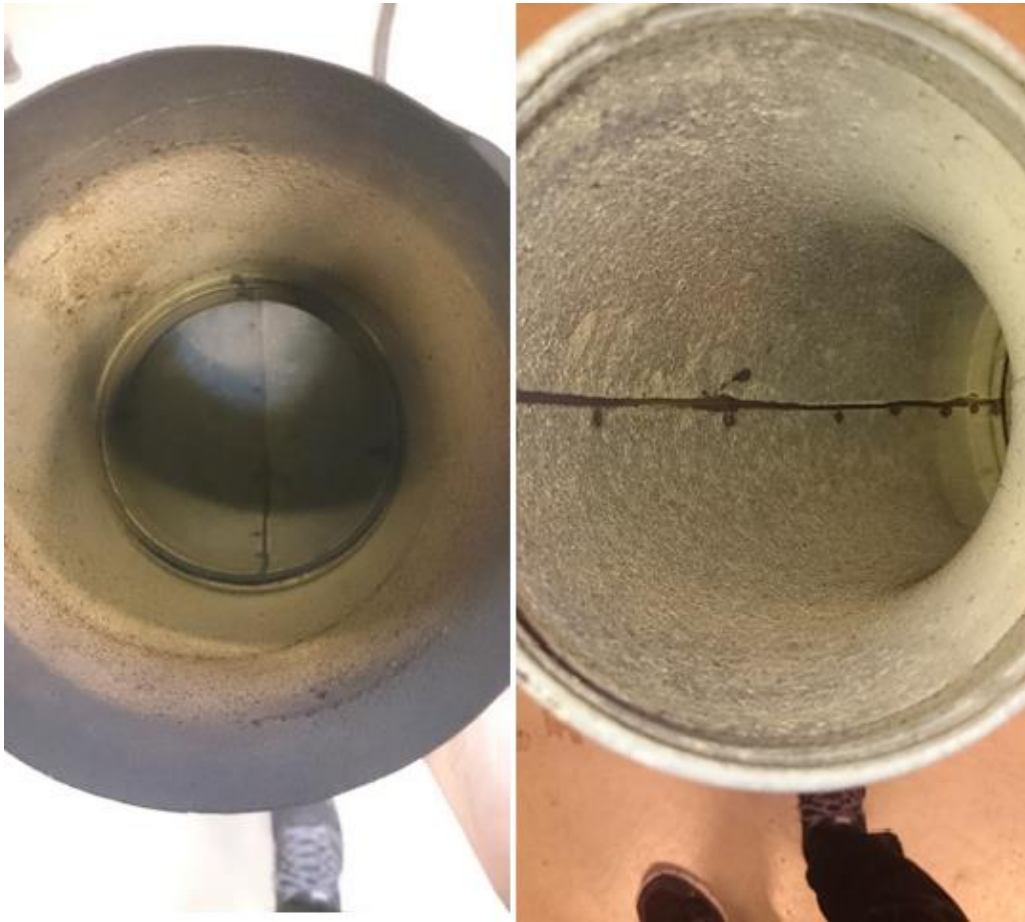
Figur A9. Innsiden av 90 graders røret etter forsøket.

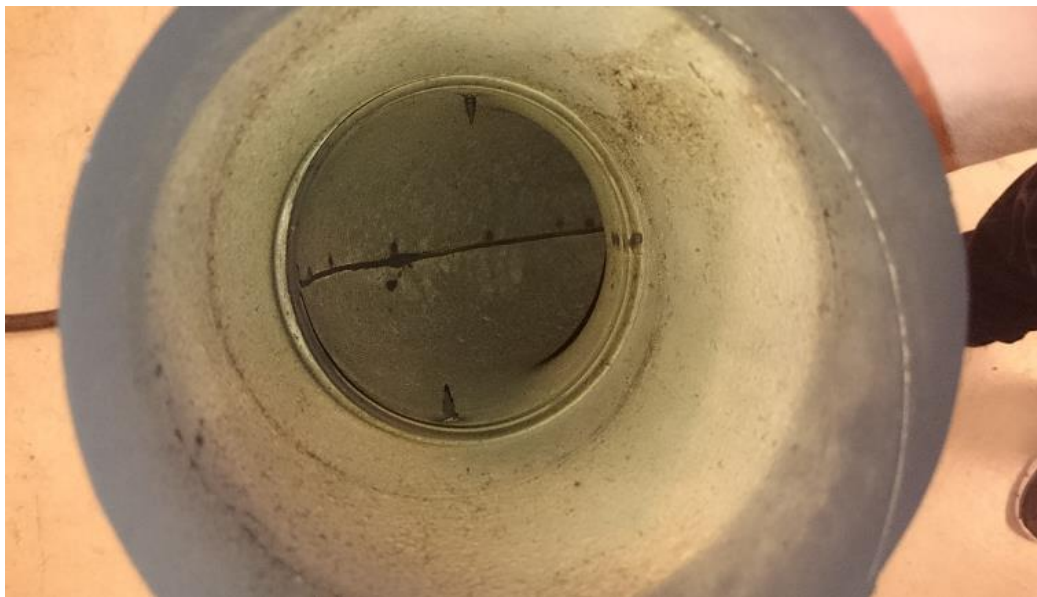
Figur A10. Innsiden av den vertikale rørdelen og 90 graders røret etter forsøket.

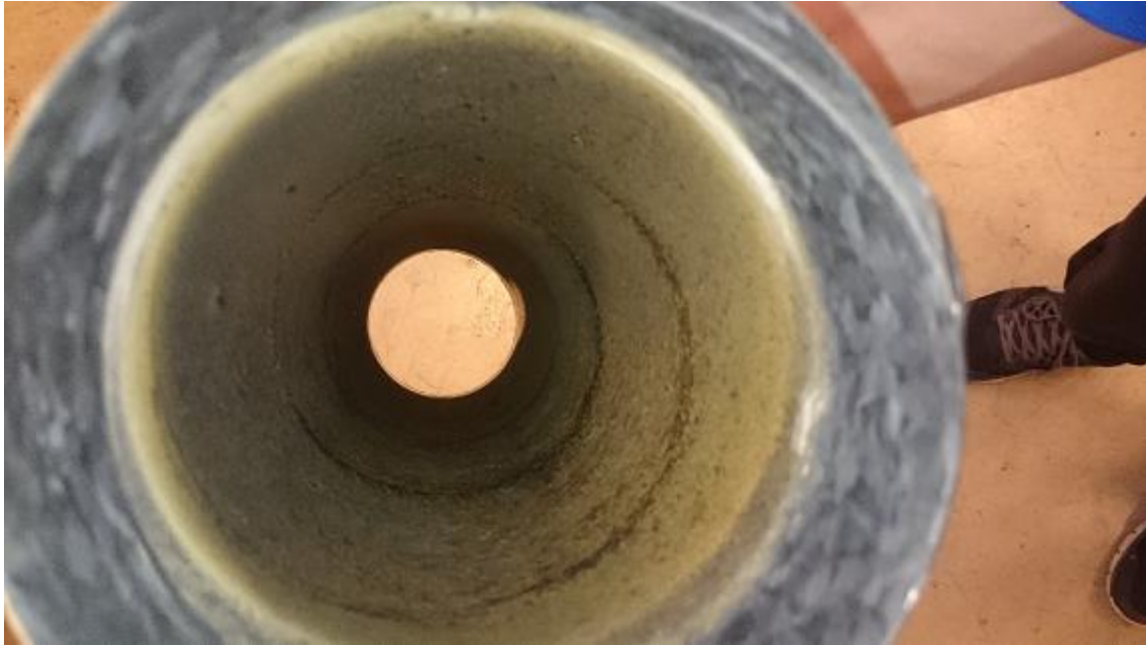
Figur A11. Innsiden av det vertikale 65 cm røret etter forsøket.

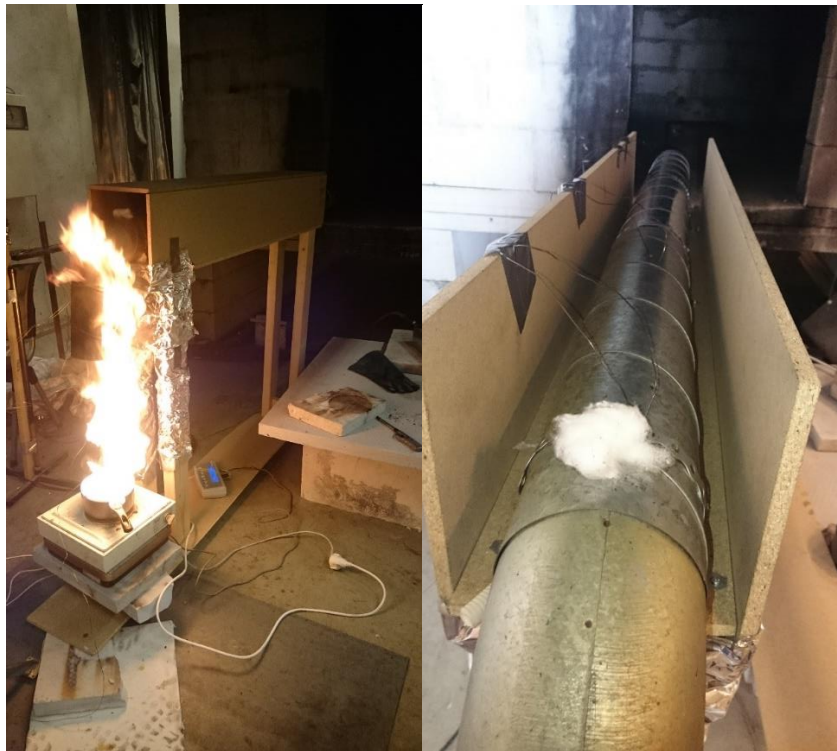
Figur A12. Bildet til venstre er underveis i forsøket. Til høyre vises oversiden av røret etter forsøket.

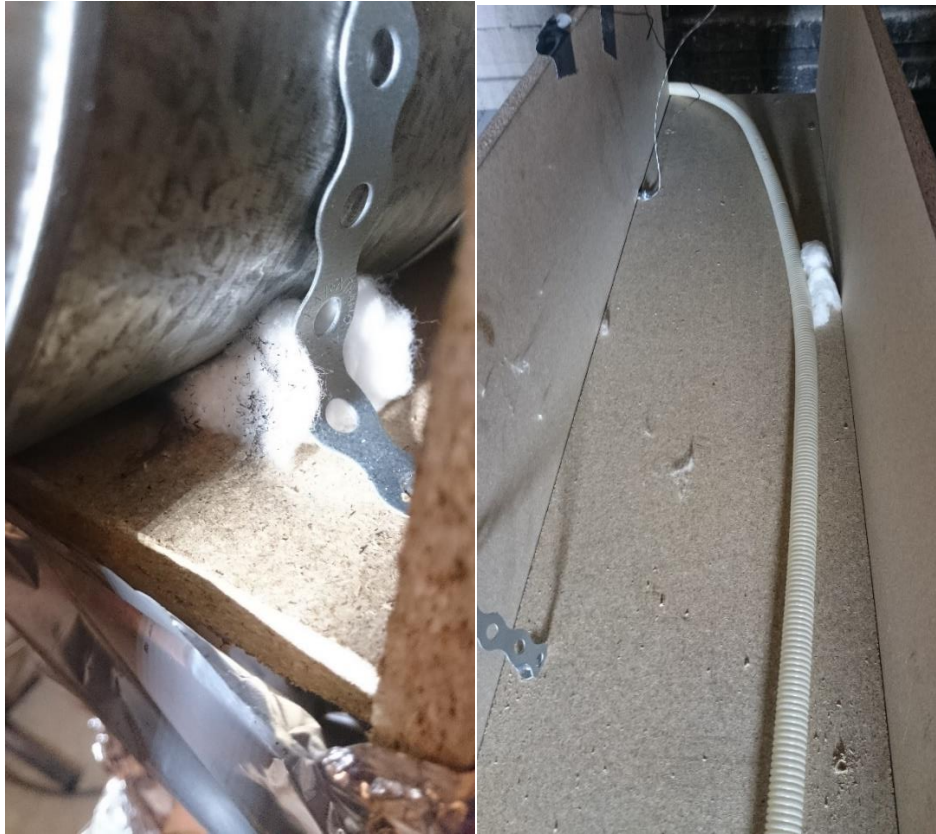
Figur A13. Rigger etter forsøket. Det svarte på bomullet til venstre er sot fra brannen på komfyren.

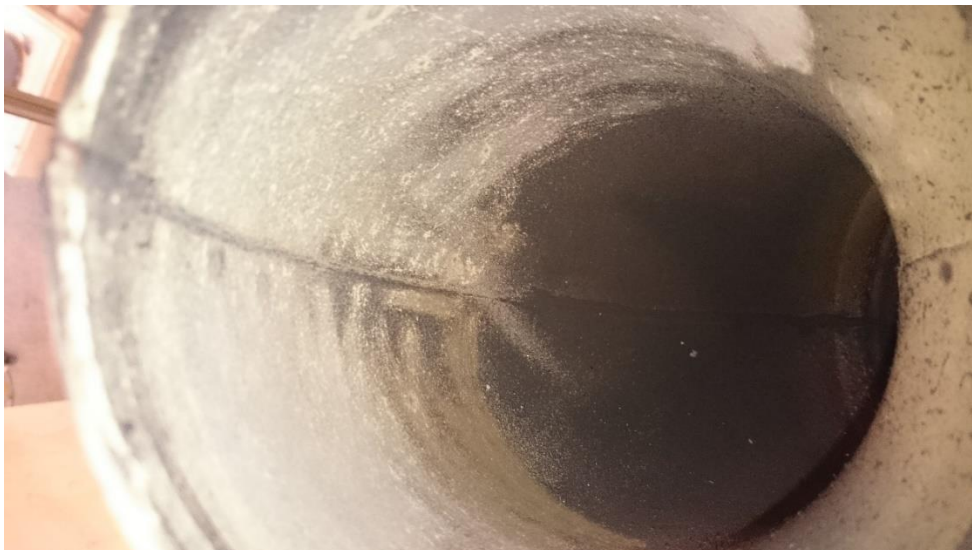
Figur A14. Innsiden av 90 graders røret etter forsøket

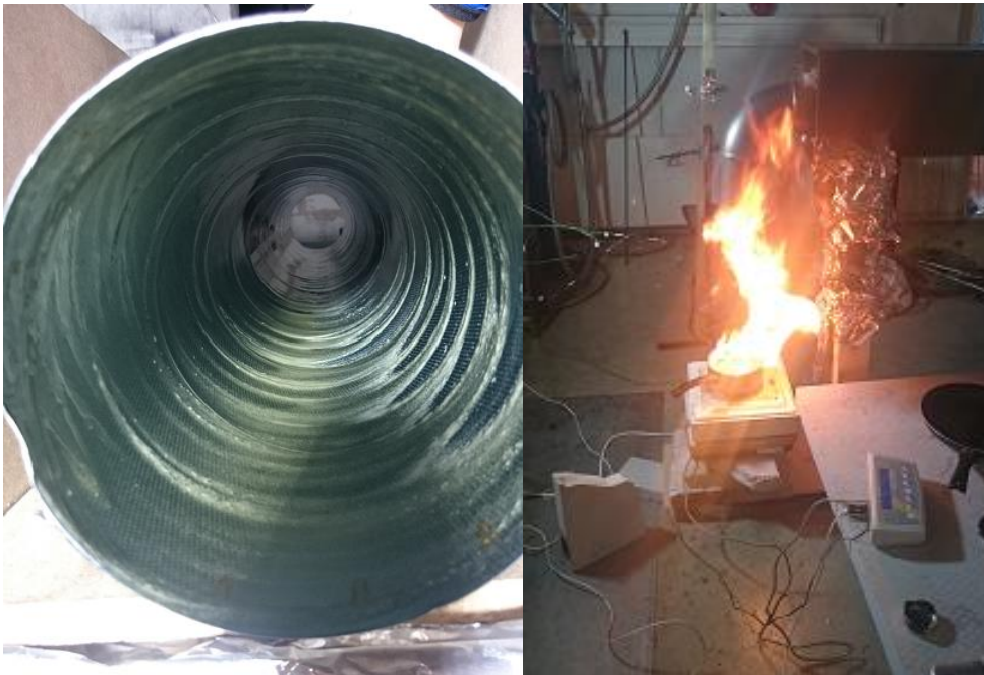
Figur A15. Bildet til venstre viser innsiden av røret innsmurt med formfett. Bildet til høyre er underveis i forsøket.

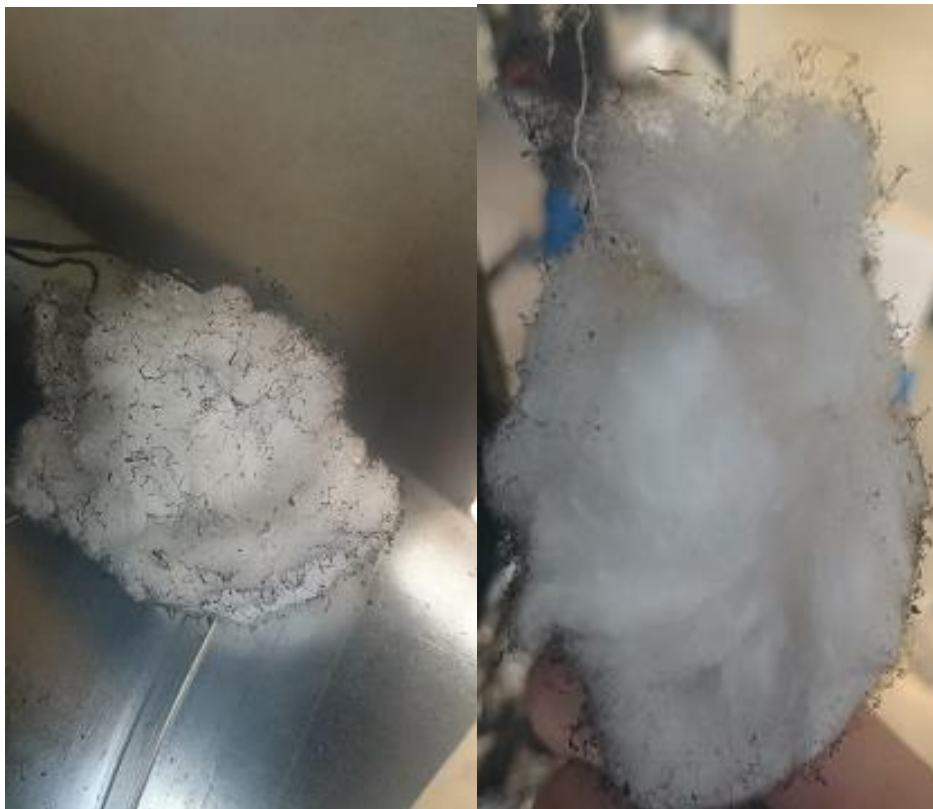
Figur A16. Bomullsdotten på toppen av røret nærmest kasserollen. Bildet til høyre viser undersiden som var i kontakt med røret, og viser tydelig at det svarte er sot fra brannen på komfyren.

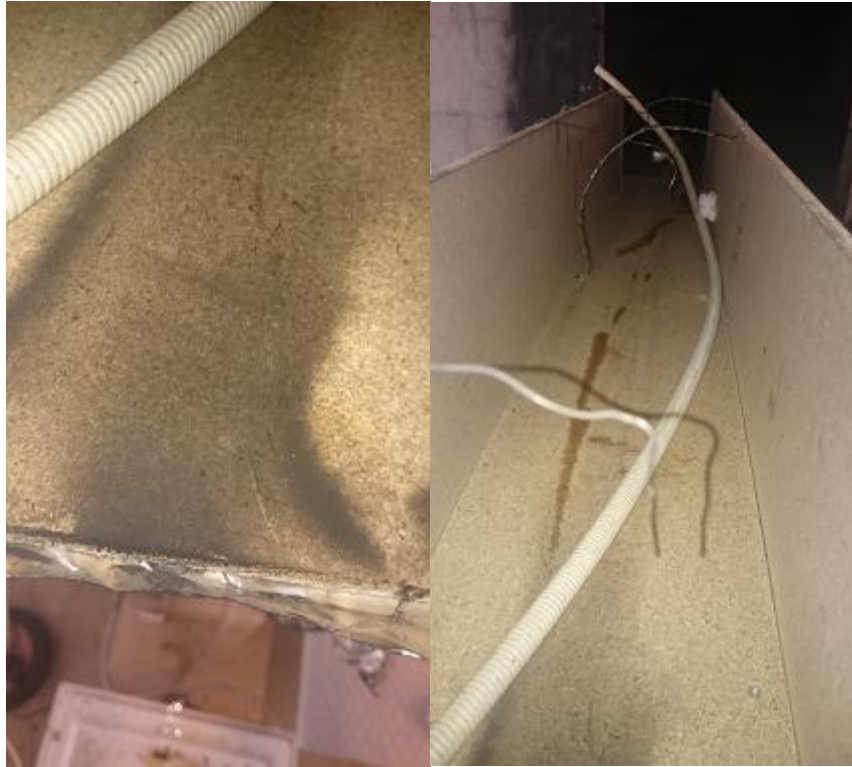
Figur A17. Bildetne er tatt av riggen etter forsøket. Det mørke på bildet til venstre er sot fra selve flammeforbrannen. Merkene på sponplata i bunn på bildet til høyre er gris fra fette i røret når det ble tatt vekk.

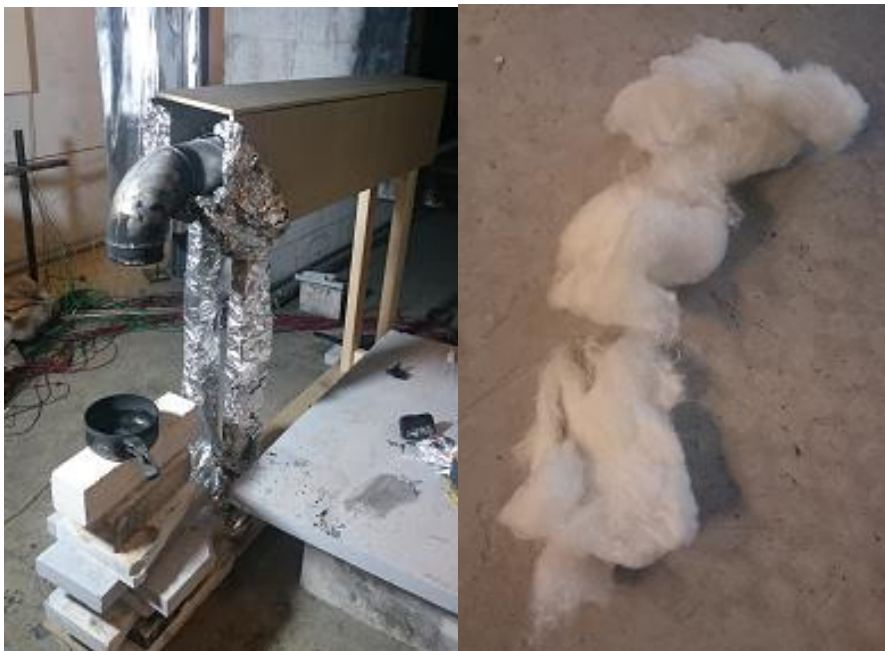
Figur A18. Bomulldottene til høyre var plassert på toppen av røret i begge forsøkene, og hadde ingen antydning til merke.

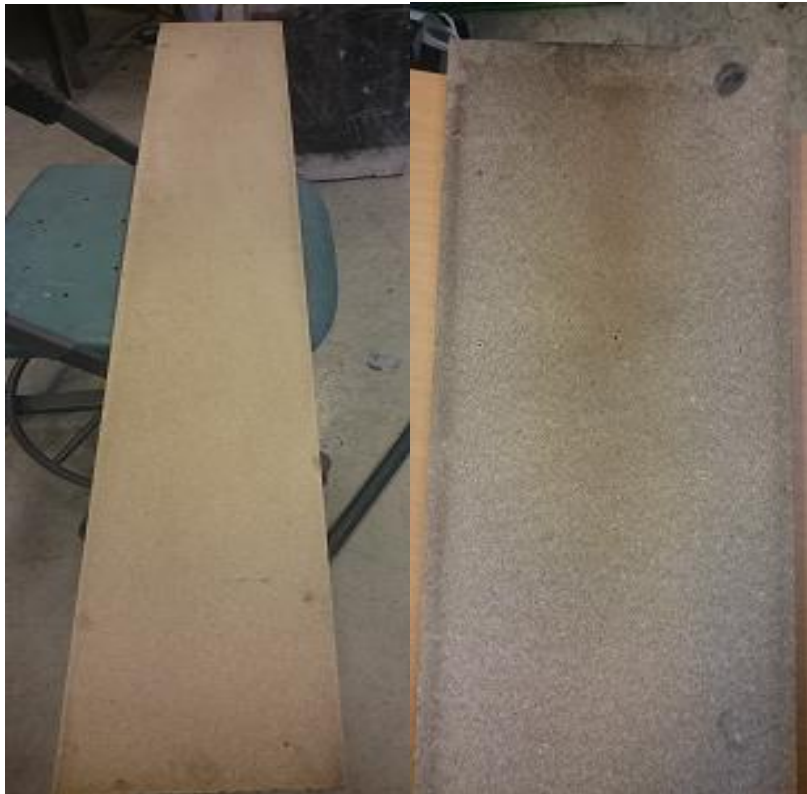
Figur A19. Bilder av den øverste sponplata etter forsøket. Ser antydning til noen svimerker.
