Brannspredning fra avtrekkskanal – Er isolasjon nødvendig?

Bachelorprosjekt utført ved
Høgskolen Stord/Haugesund – Studie for ingeniørfag

Sikkerhet Brann

Våren 2016

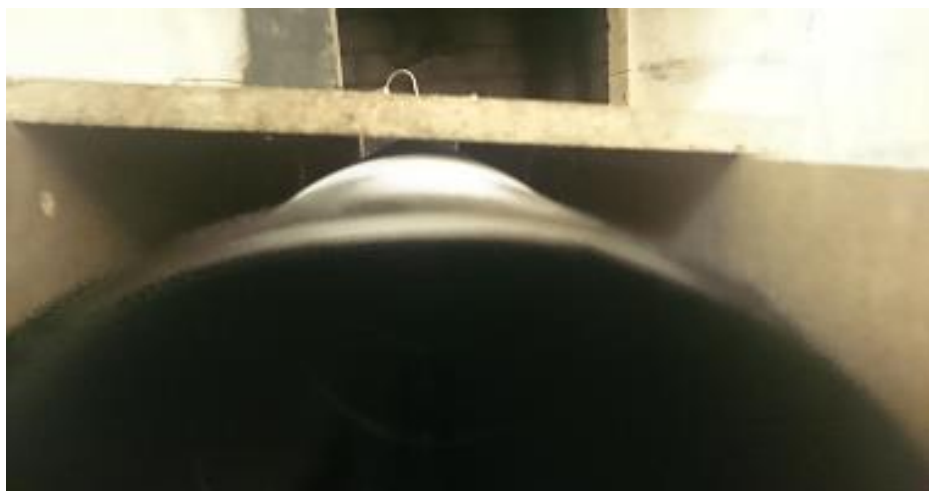
Figur A20. Avstanden mellom den øverste sponplata i det siste forsøket med heptan i røret.
