Utløsende årsaker og rekkevidde på flomskred i Arnegårdslie, Nes kommune i Hallingdal

Triggering causes and run out distance of debris flows in Arnegårdslie,
Hallingdal

Geologi og Geofare

Juni 2016

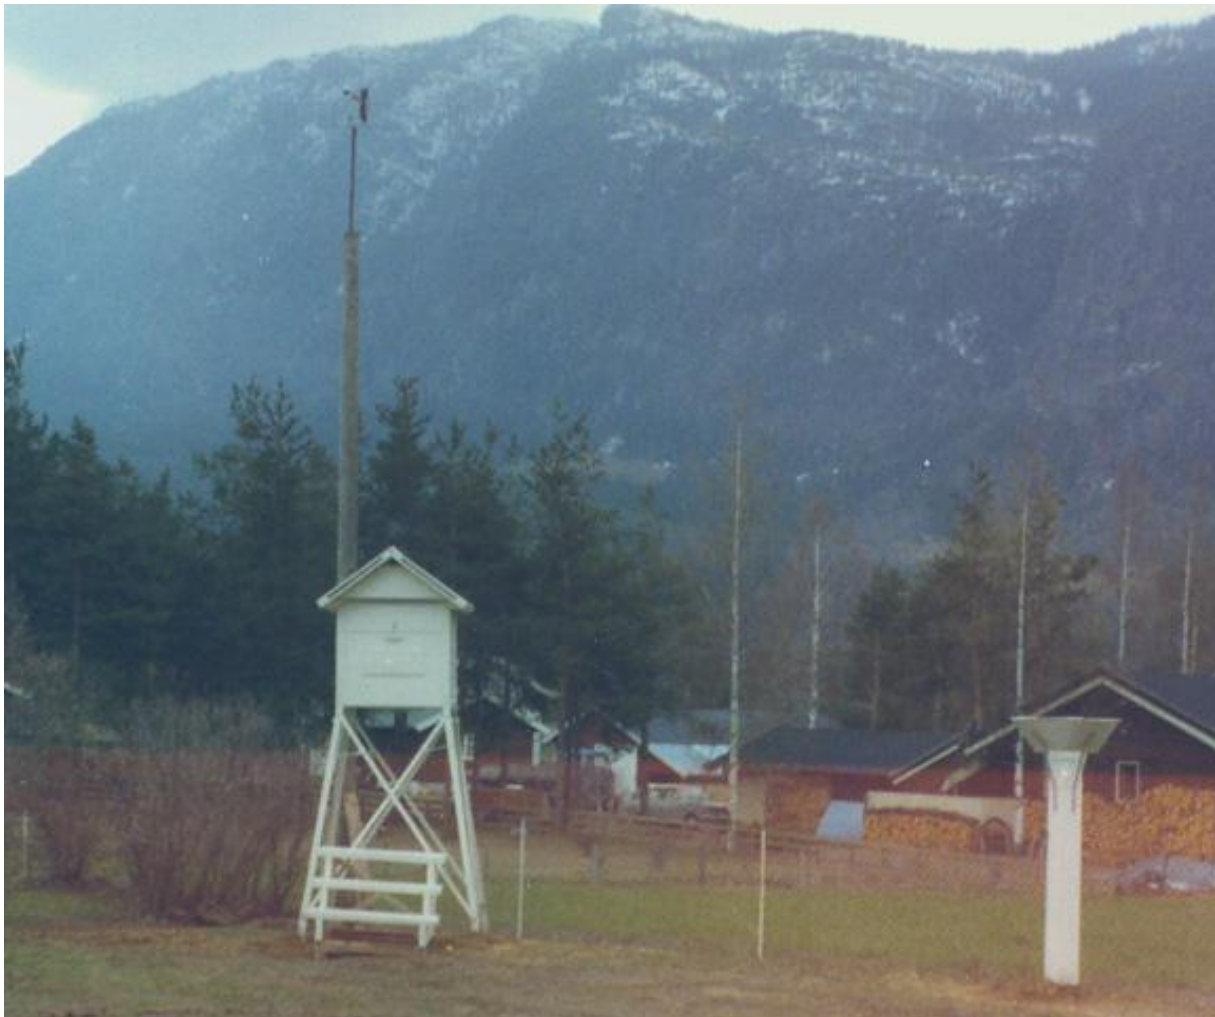
Figur 3.1 Nesbyen værstasjon Todokk. Den er plassert i dalbunnen i Nes Kommune i Hallingdal. Foto: met.no 1977. (http://met.no/Nesbyen+p%C3%A5+Austlandet.9UFRHU4_ips_kl_14.00_15.03.16)

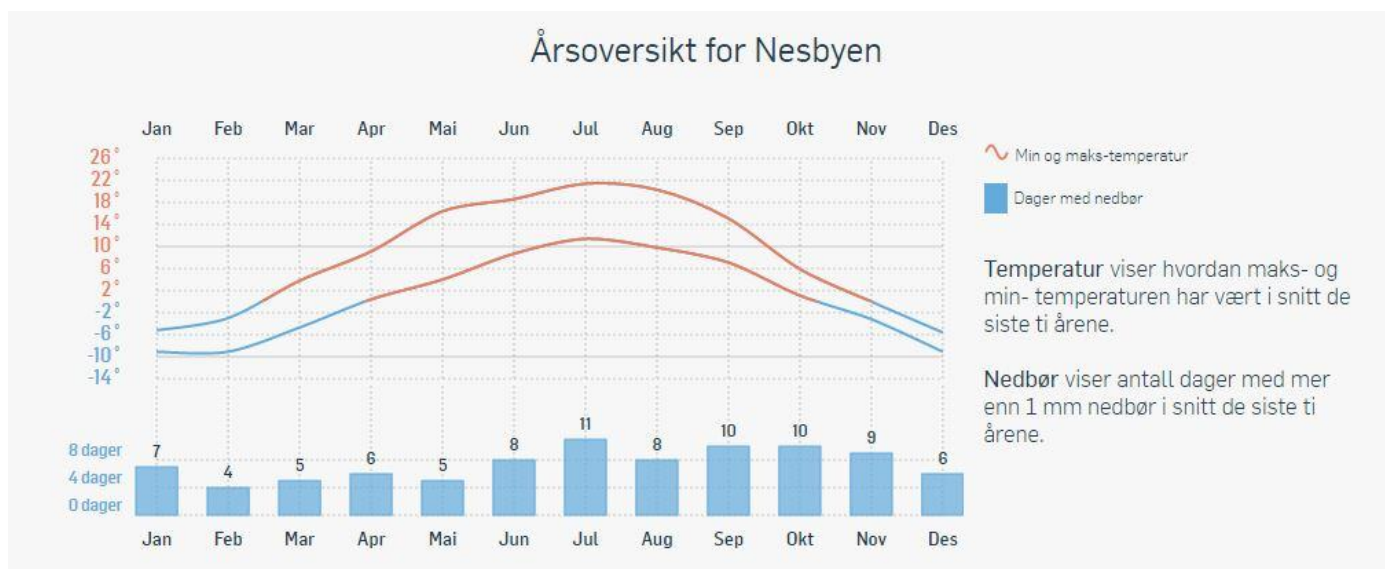
Figur 3.2 viser gjennomsnittlig temperatur og nedbørsdager for Nesbyen de siste ti årene. www.Yr.no

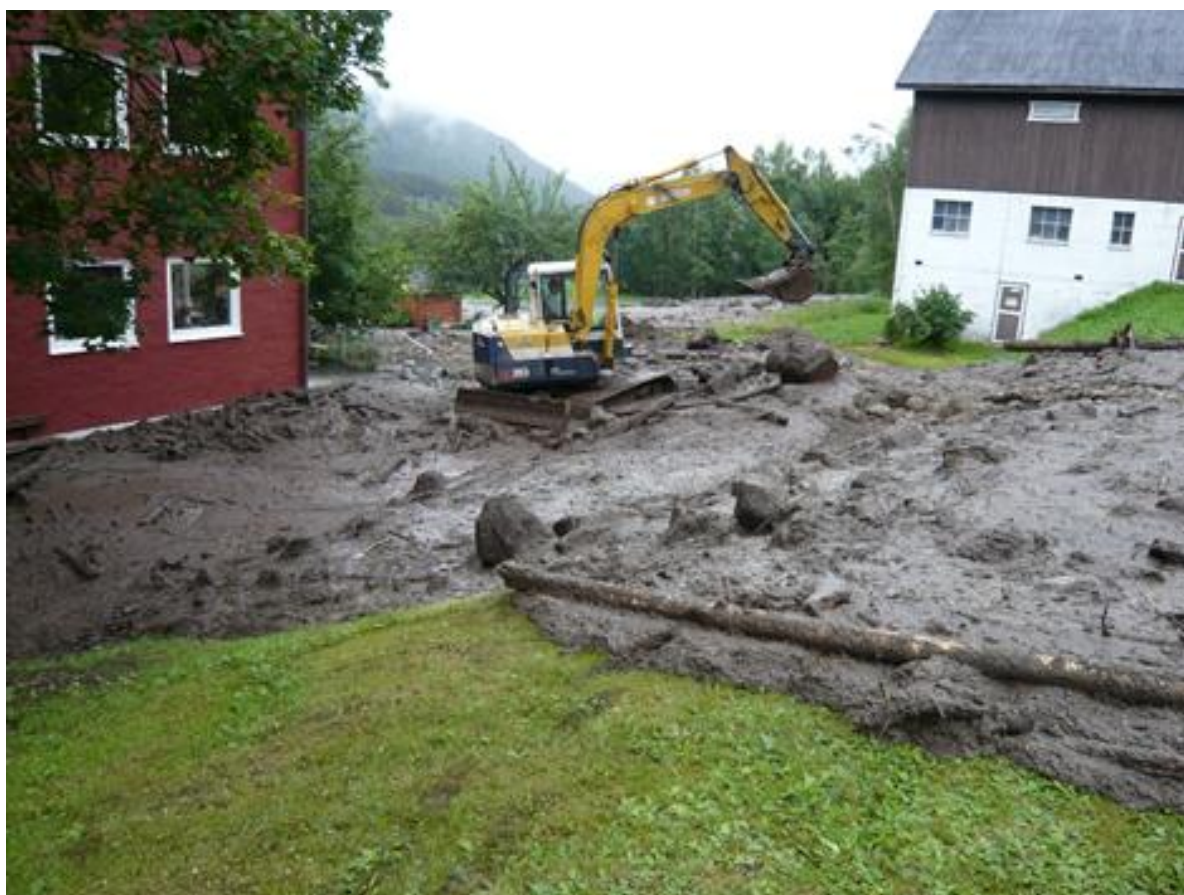
Figur 5.1 viser at skredmassene traff Smedsgården pensjonat (bygget med rød vegg), og gravmaskinen viser at skred massene ble begynt fjernet sammen dag (09.07.07) Foto: Ørjan Nerland, NGI (epost 04.04.16).

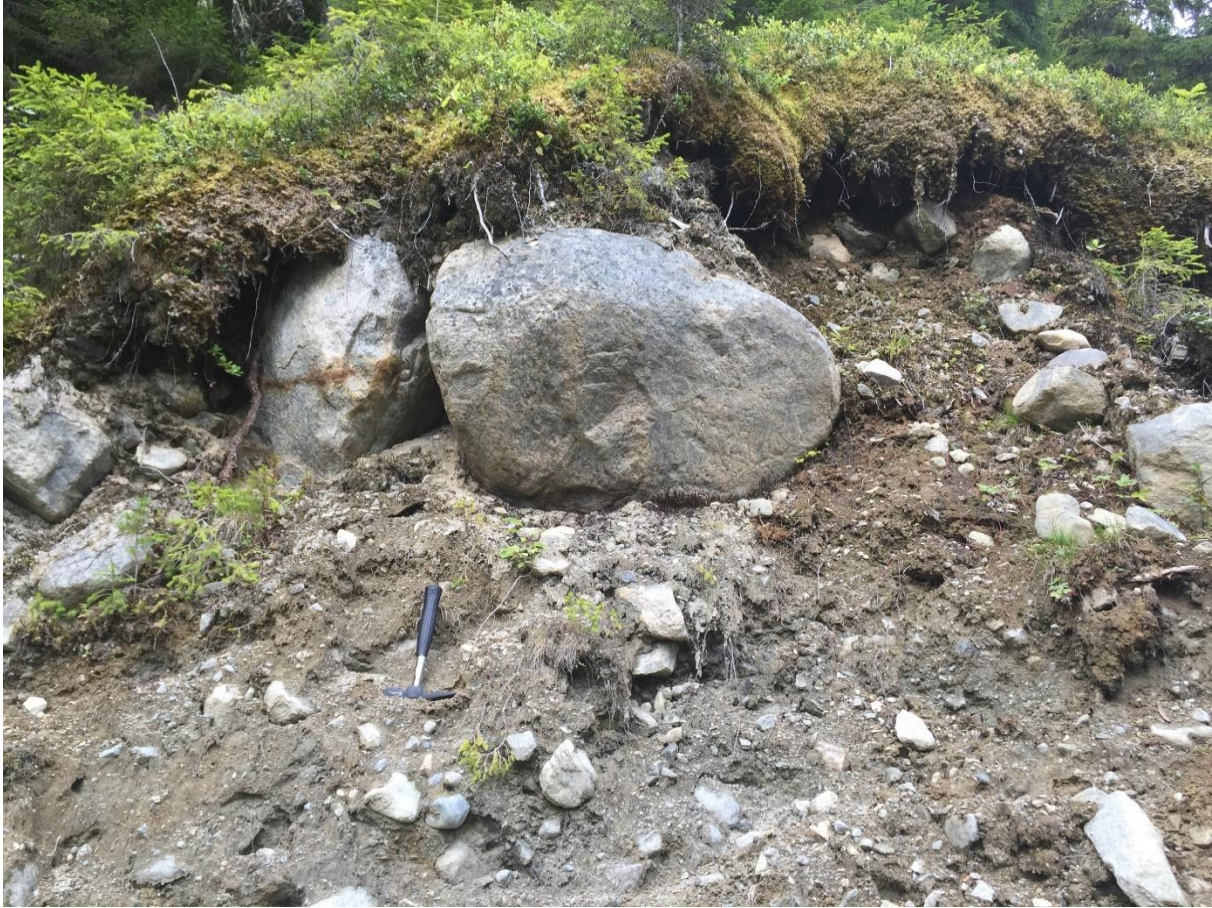
Figur 5.8 viser bakveggen i skredgropa ved utløsningspunktet. Det er tydelig morene med sandig matriks og steiner opp mot 1m i diameter. Foto: Renate R. Johansen

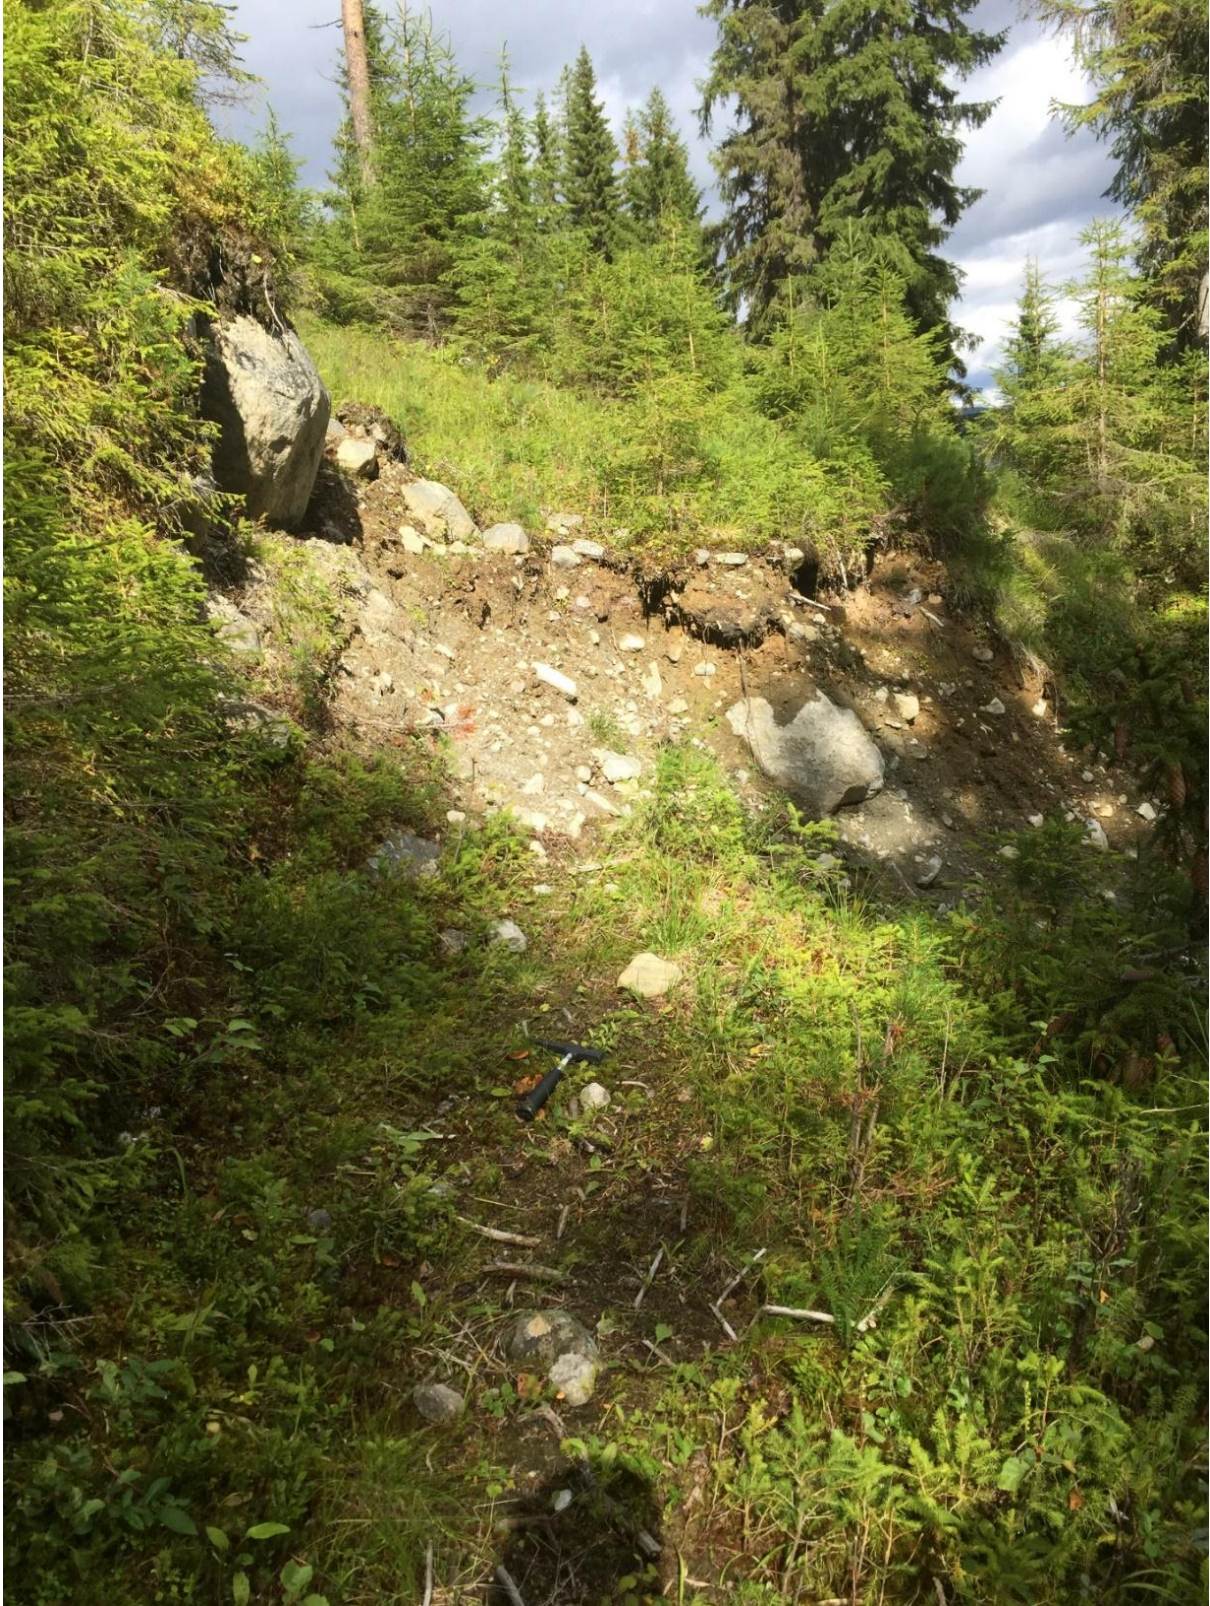
Figur 5.9 viser skogsbilveien der skredet ble utløst. Det er en gammel og igjengrodd skogsbilvei. Geologihammeren ligger midt i veien. Foto: Renate R. Johansen

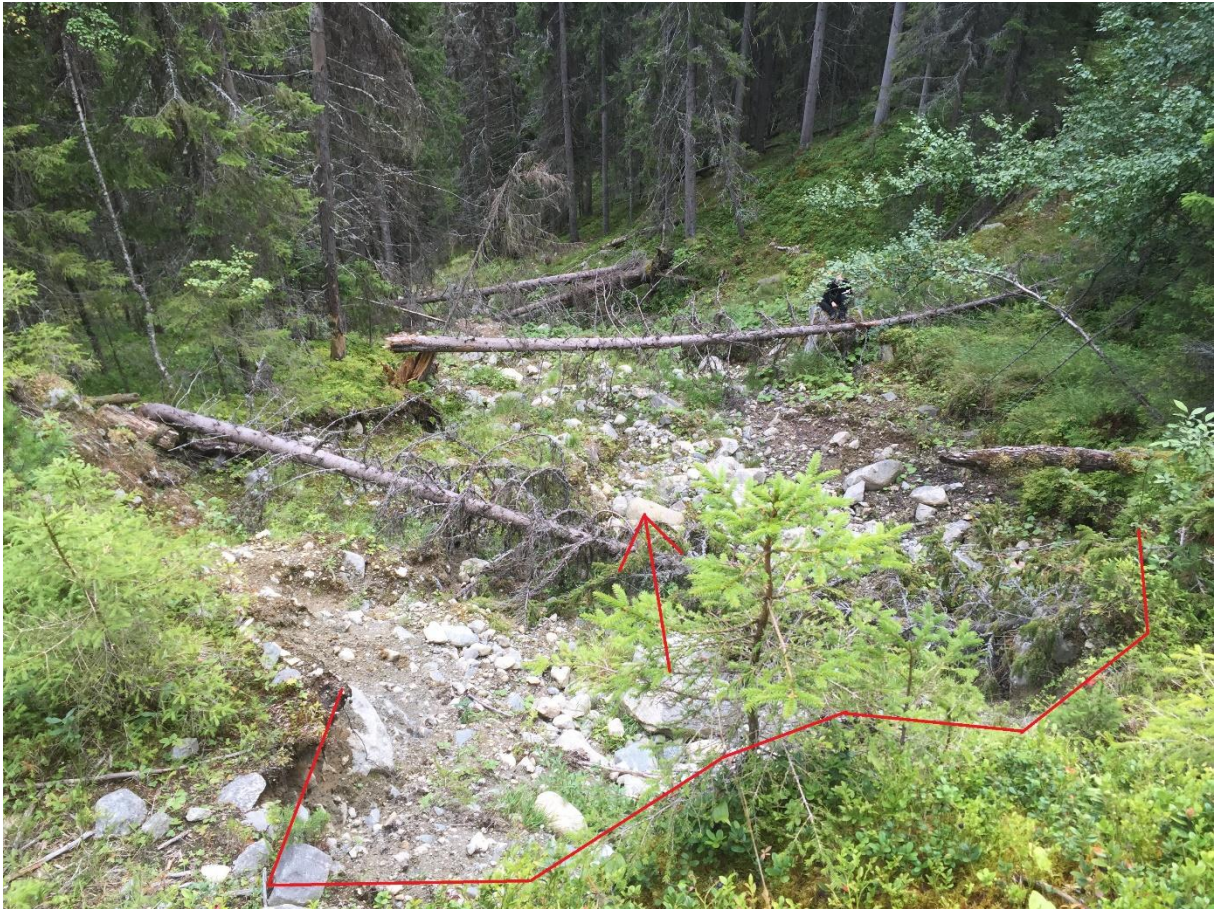
Figur 5.10 viser utløsningspunktet for skredhendelsen 9. juli 2007 ovenfra. Den røde streken viser begynnelsen på skredet og pilen viser retningen skredet tok. Foto: Renate R. Johansen

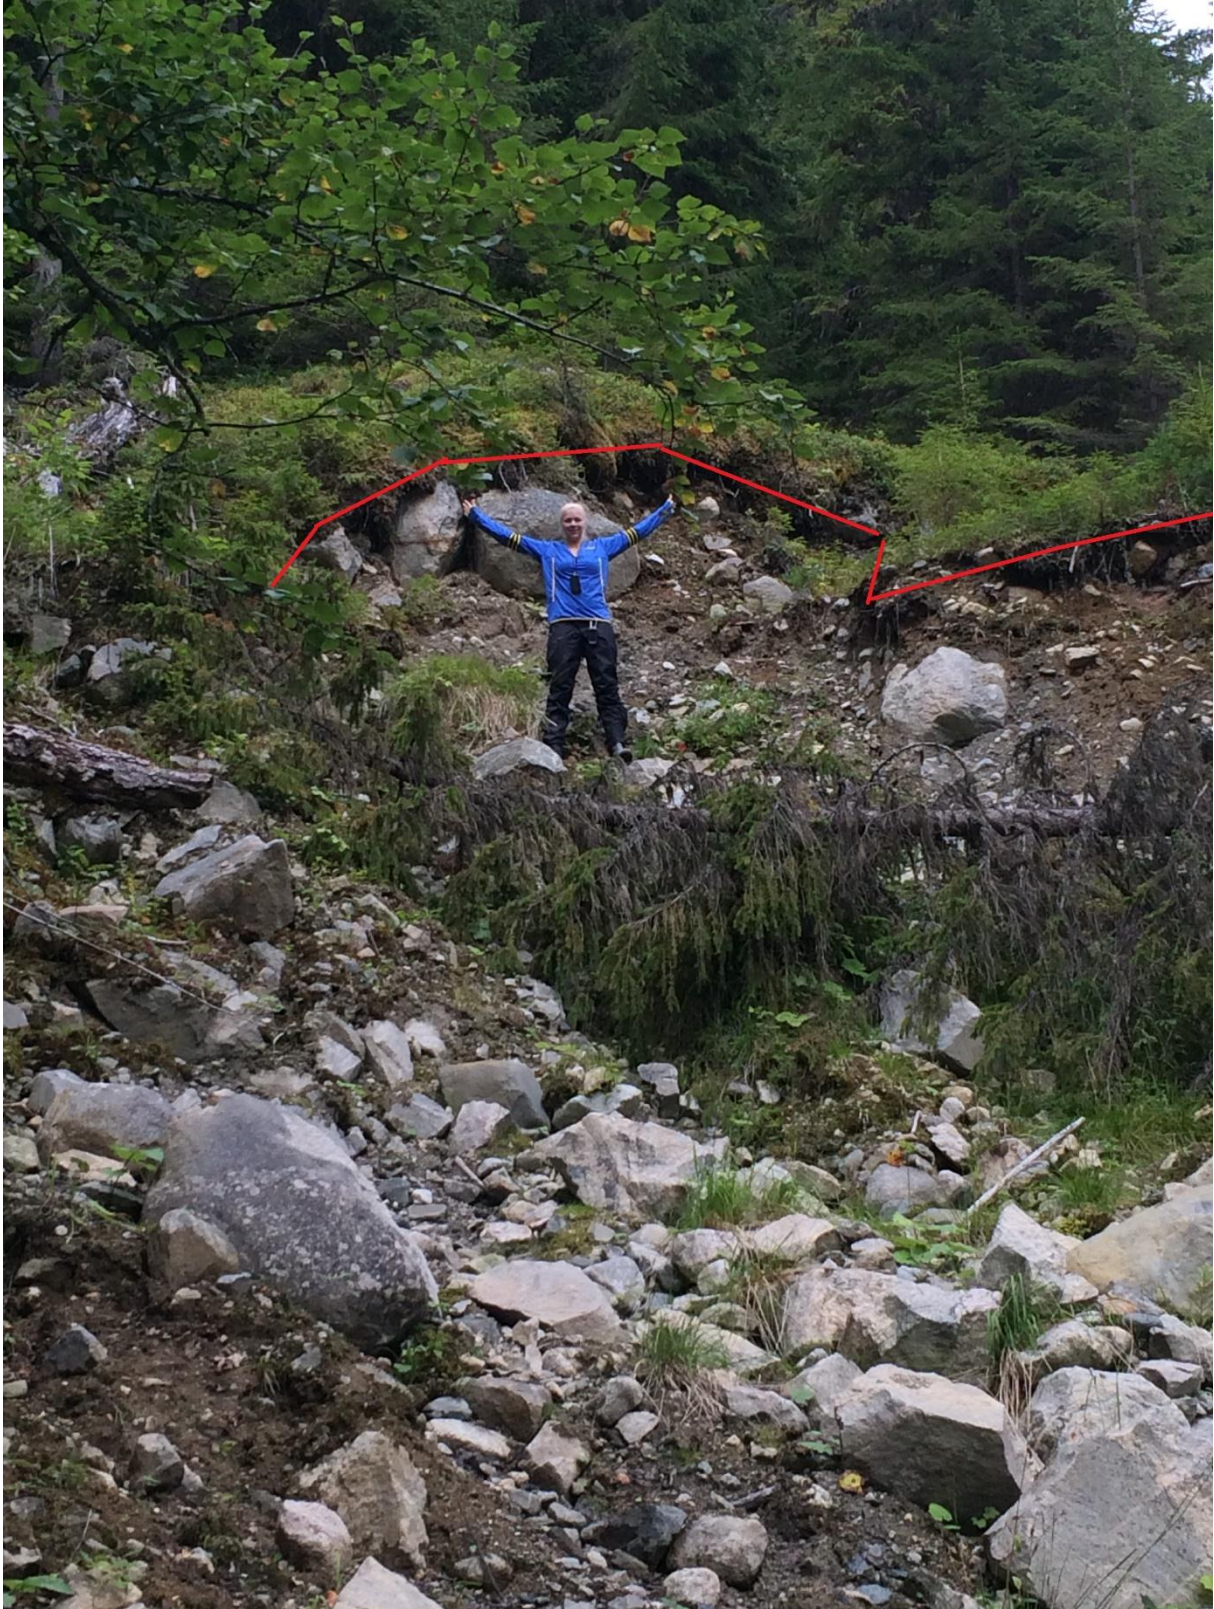
Figur 5.11 viser utløsningspunktet for skredhendelsen ved Smedsgården nedenfra. Den røde streken viser utløsningspunktet. Massene i utløsningspunktet er tydelig morene med steiner og blokker. Målestokken (personen) på bilde er 174cm. Foto: Oda K. Delbeck

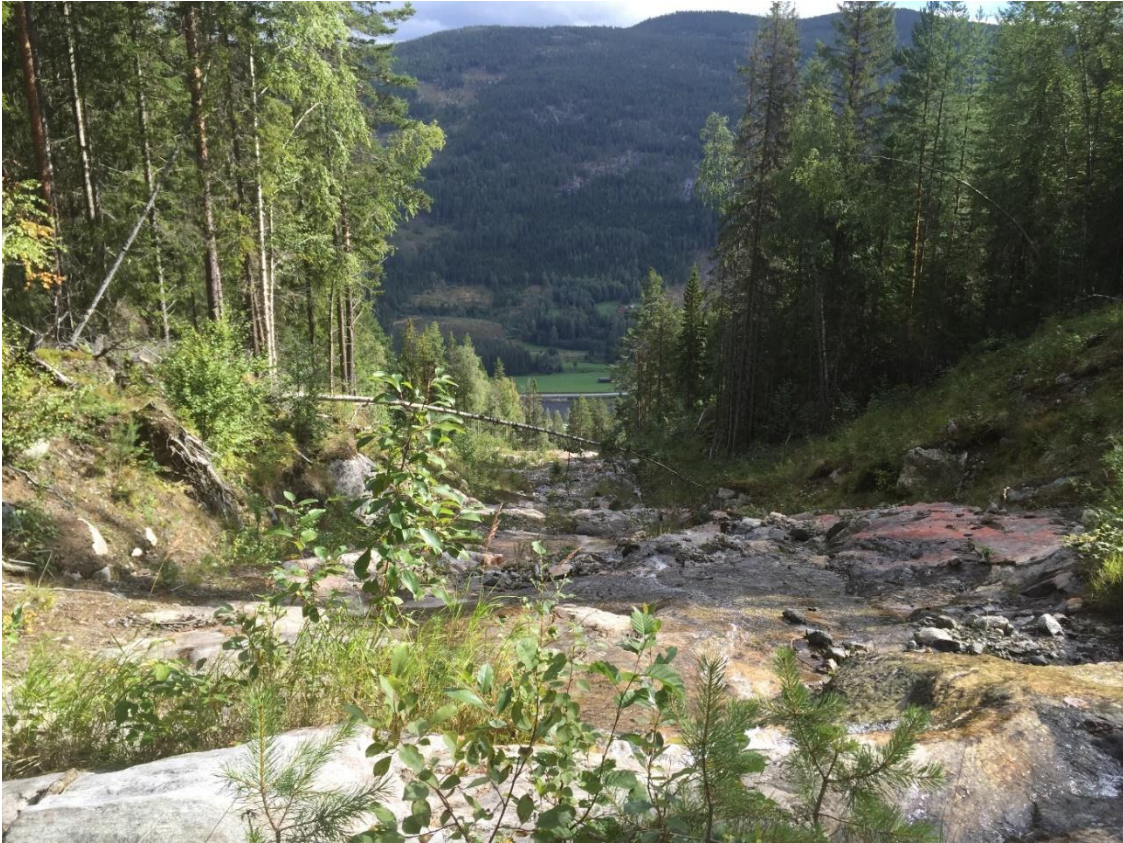
Figur 5.12 viser at skredet har erodert seg ned til fjellet. Det er tegn til erosjon til høyre i bildet. Foto: Renate R. Johansen

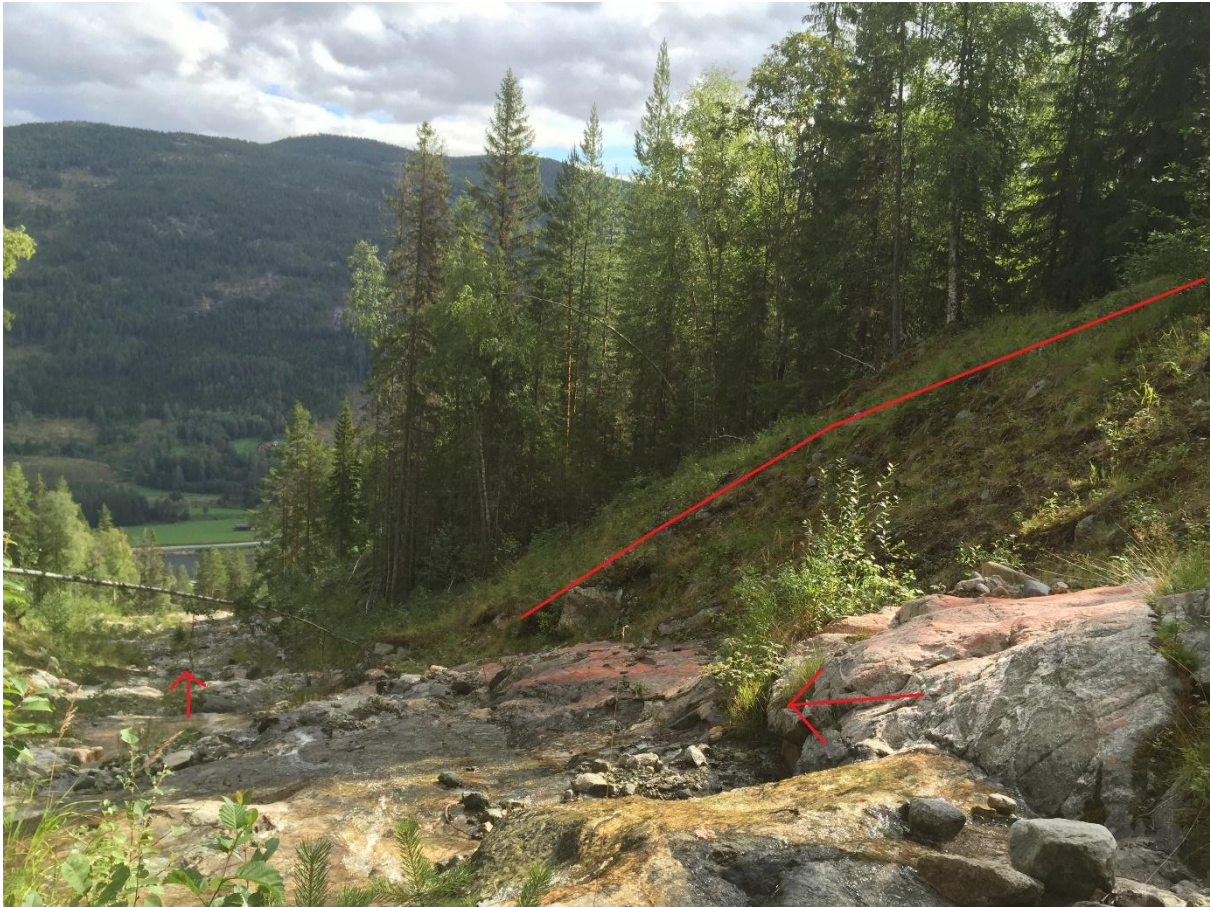
Figur 5.14 viser et eksempel på erosjon i skredbanen. Under den røde streken til høyre i bildet ser man at skredbanen har erodert seg inn i siden av skredbanen og tatt med seg masser på vei ned fjellsiden. De røde pilene viser retningen skredet beveget seg. Foto: Renate R. Johansen

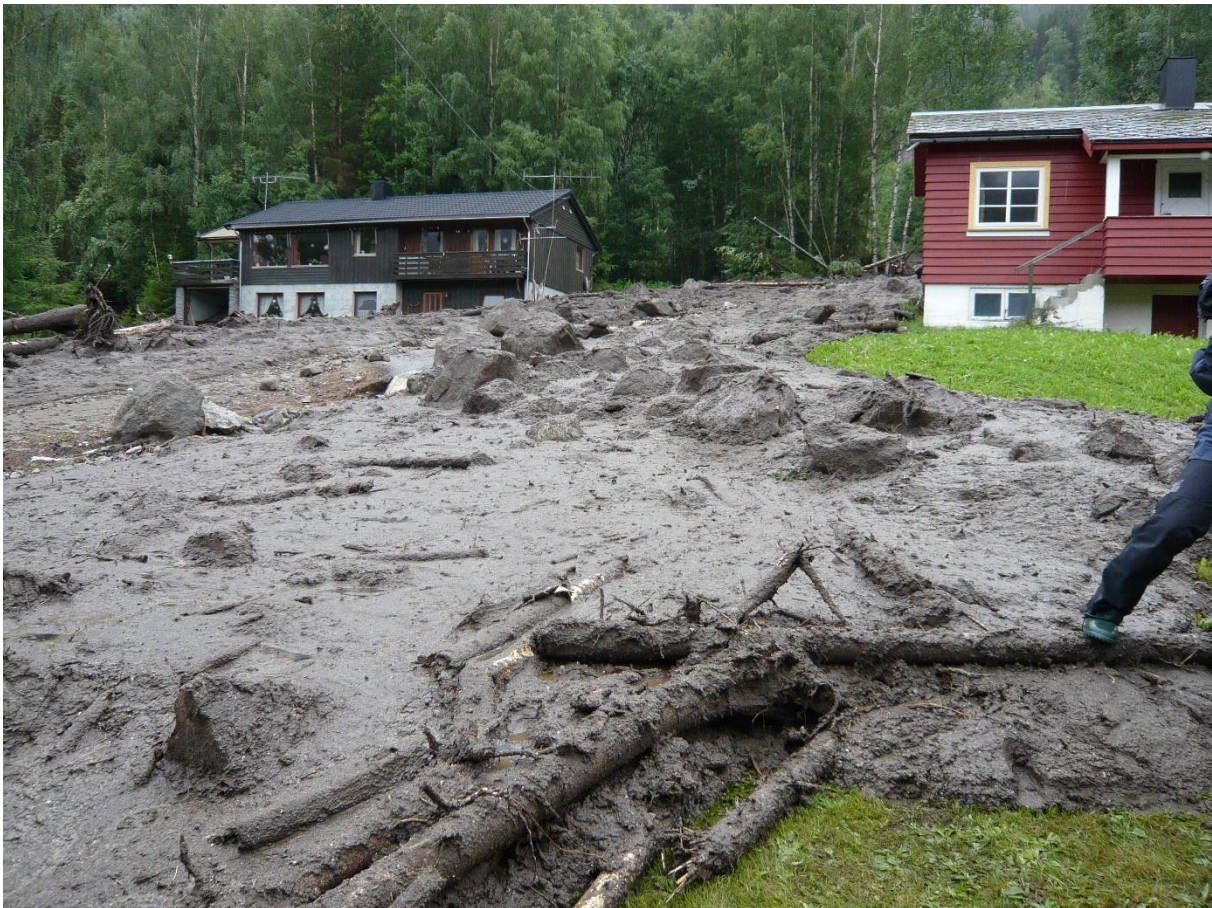
Figur 5.15 Skredavsetningene dagen skredet gikk, 09.07.2007. Skredavsetningene går mellom to bolighus ved Smedsgården pensjonat. Foto: Ørjan Nerland, NGI (epost 04.04.16).

Under intervju med eier av Smedsgården pensjonat, Morten Thoen, fikk vi vite at skredavsetningene ikke gjorde store skader på bebyggelsen. Figur 5.15 viser at skredmassene passerte bolighusene uten å gjøre noe skade. Vi ble også fortalt at skredavsetningene strakte seg helt ned til Alfarvegen.

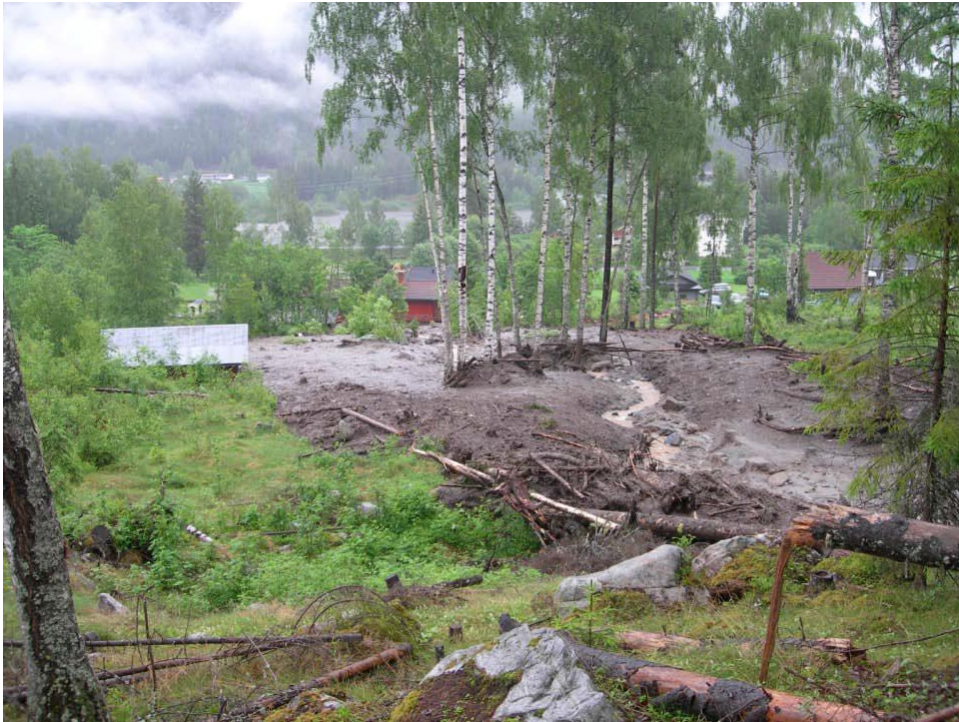
Figur 5.21 Dette bildet viser avsetningsområdet ned mot bolighusene som ble rammet 10.06.11. Garasjen til venstre i bilde ble fylt med skredmasser. Foto: Anders Solheim, NGI

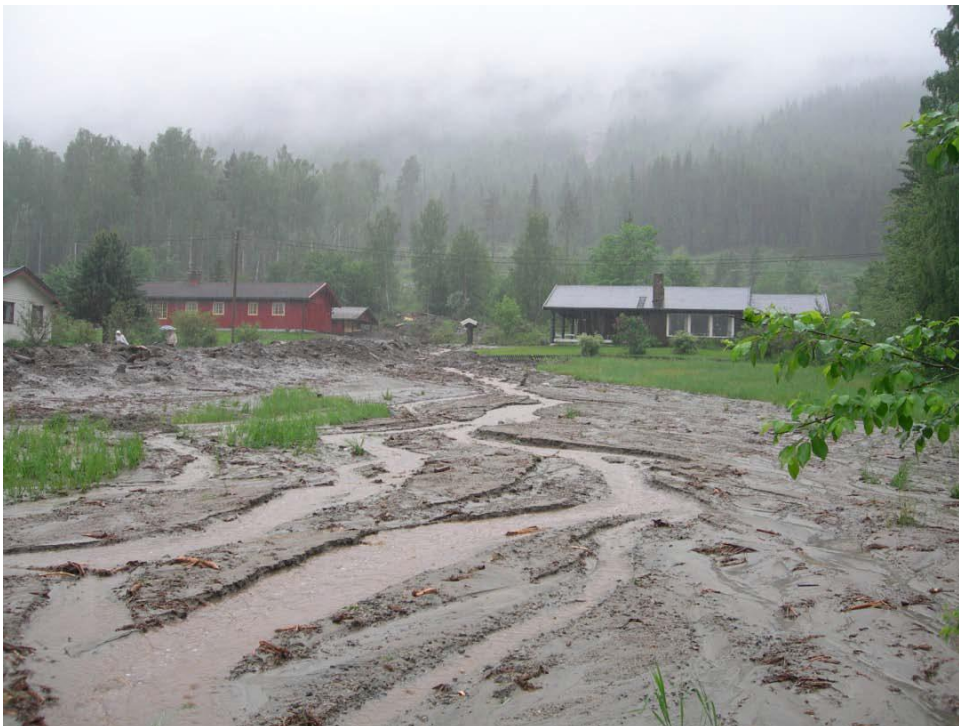
Figur 5.22 Det røde huset i bilde fikk skredmasser oppover husveggen. Foto: Anders Solheim, NGI

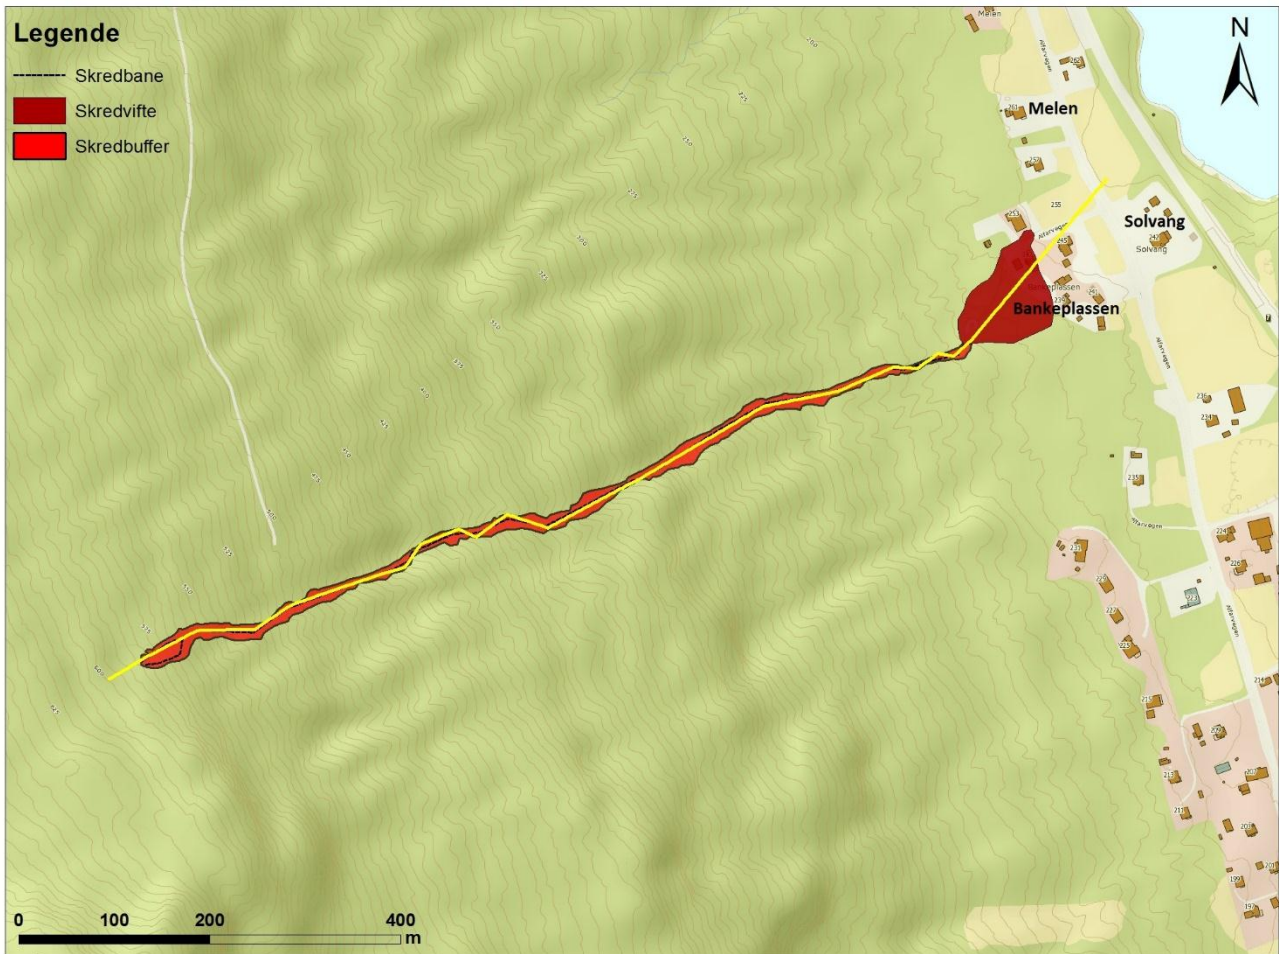
Figur 5.23 Plassering av skredet ved Alfarvegen. Den gule linjen er profil linjen brukt for å lage terrengprofil og helningsprofil. Skredbuffer tilsier skredbanens bredde.

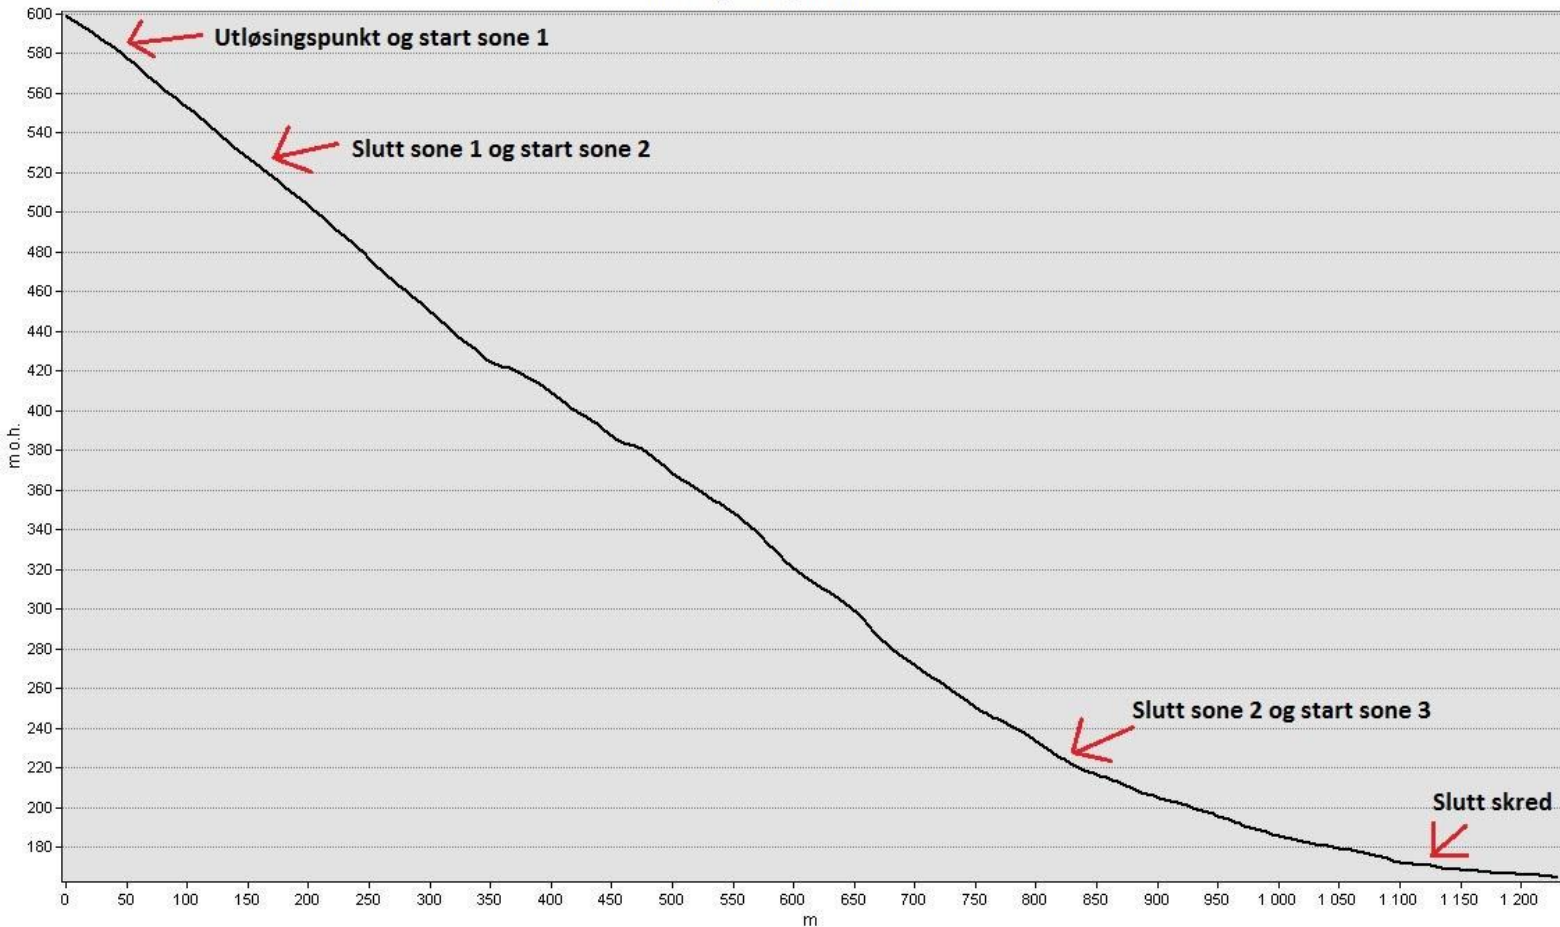
Figur 5.24 viser terrengprofil av skredhendelsen 10. juni 2011. De røde pilene viser til soneinndelingen av skredet.

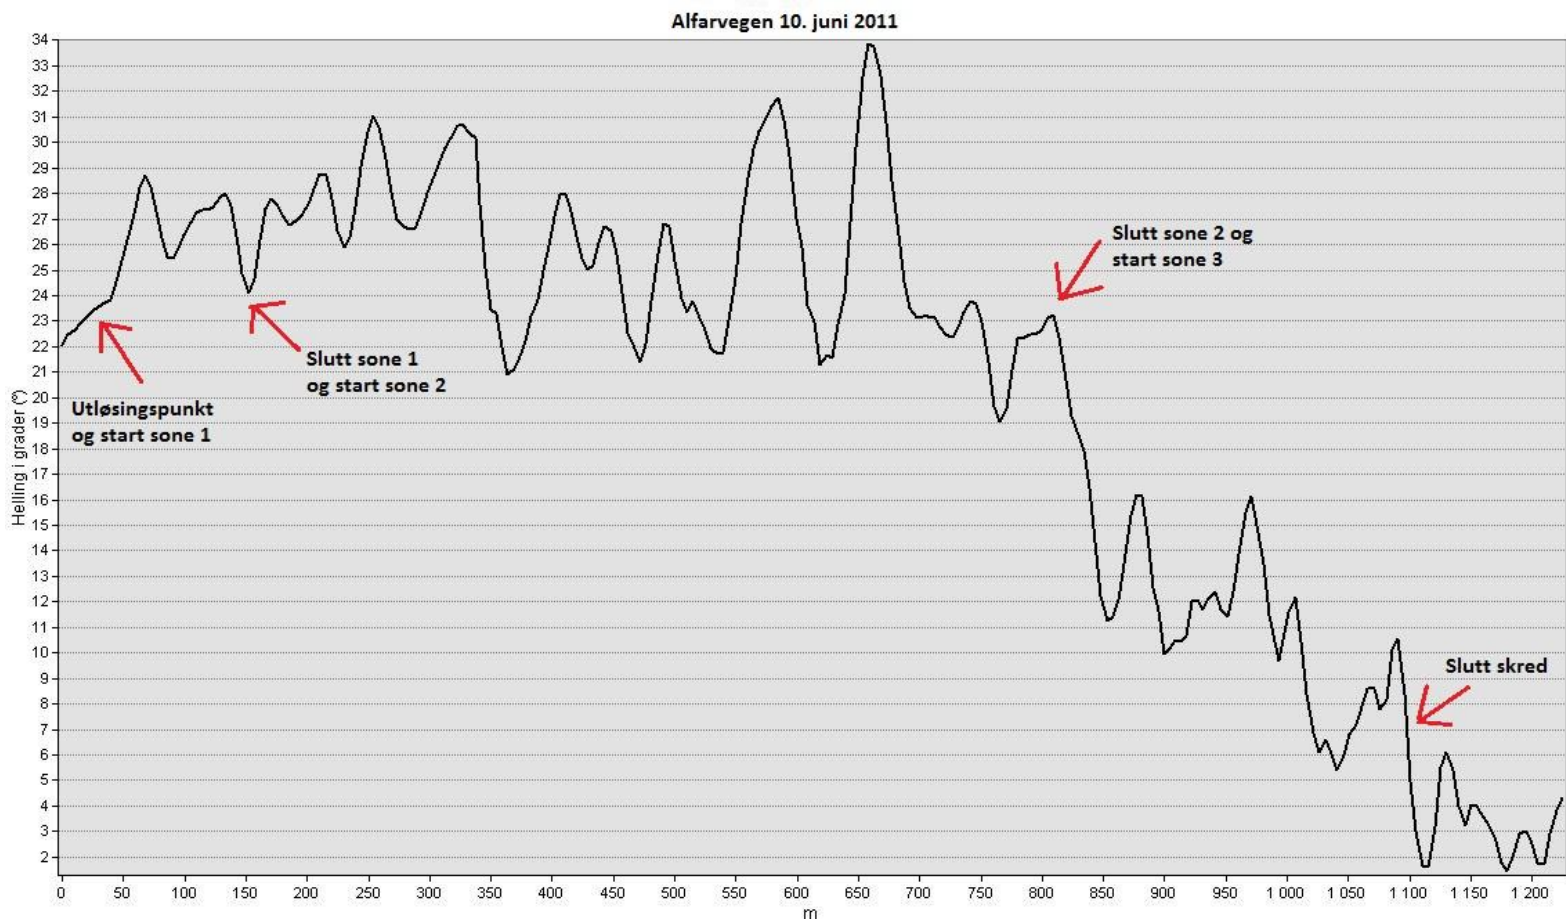
Figur 5.25 viser helningsprofil til skredhendelsen 10. juni 2011. De røde pilene viser til soneinndelingen av skredbanen.

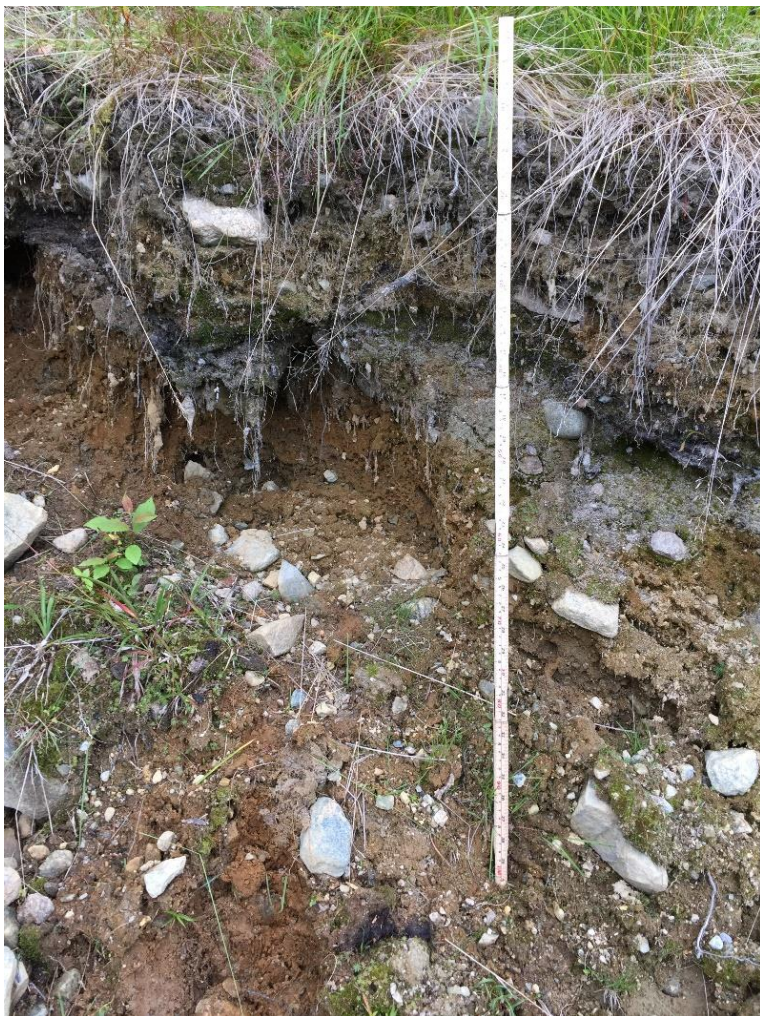
Figur 5.28 viser utløsningspunktet. Målestokk er 1m. Foto: Renate R. Johansen

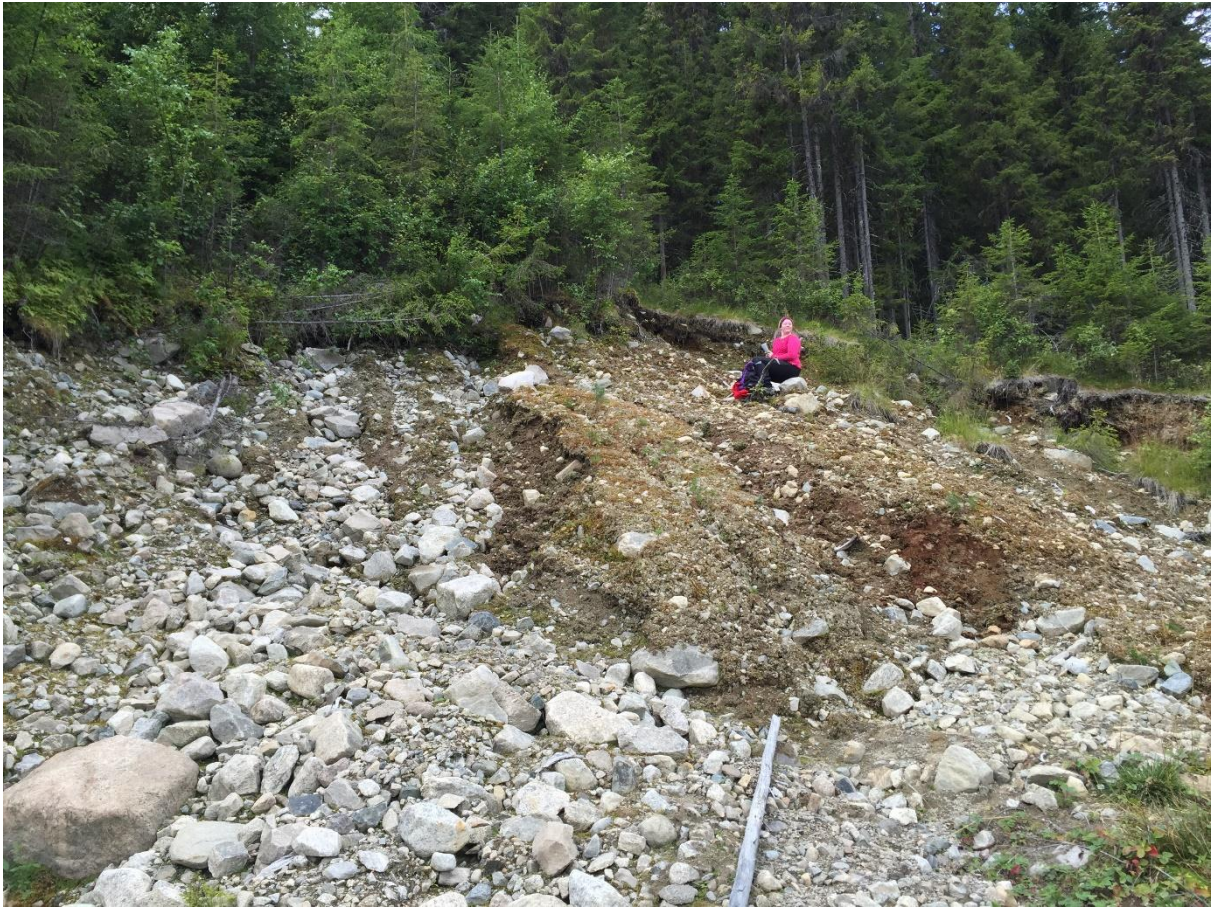
Figur 5.29 viser utløsningspunktet. Det er et veldig stort område, det er ingen tegn til grunnfjell før lengre nede i skredbanen. Foto: Renate R. Johansen.

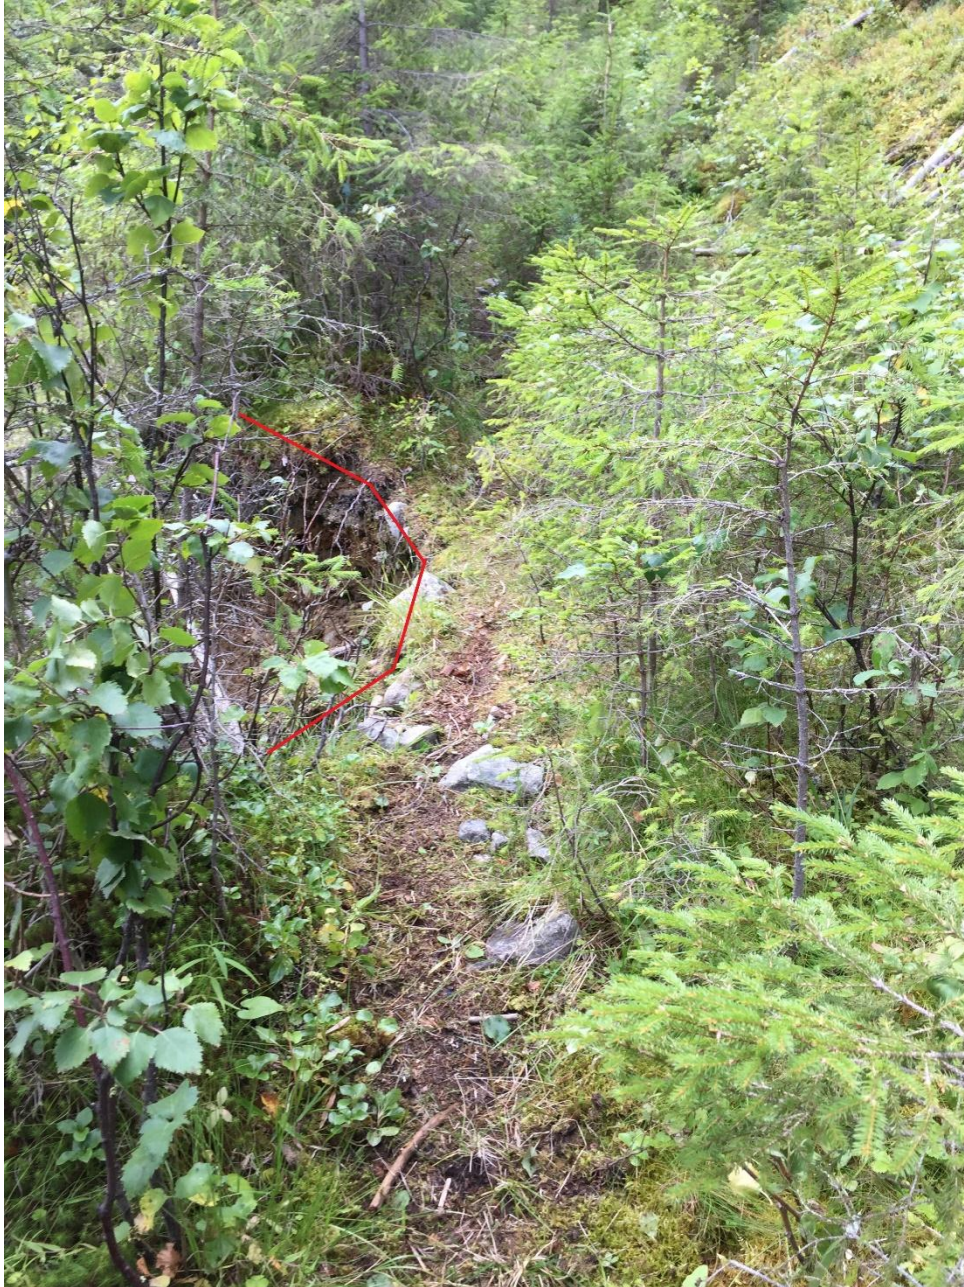
Figur 5.30 viser det vi mistenker som det utløsende punktet for skredet. Den røde streken viser omrisset av utløsningspunktet. Det er også tegn til en skogsbilvei til høyre for den røde streken. Foto: Renate R. Johansen

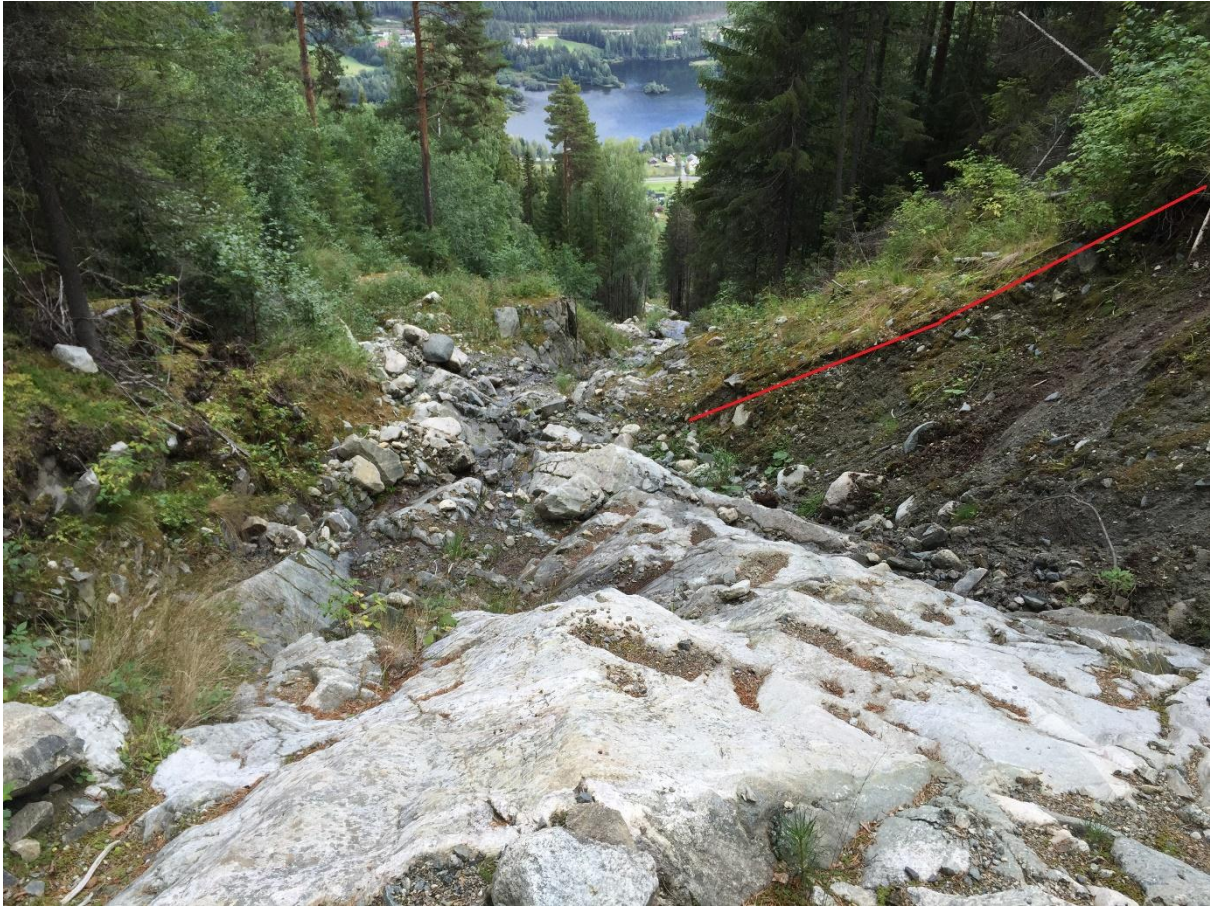
Figur 5.32 viser eksempel på fjell i dagen. Fjellet som er synlig på bildet ligger midt i skredbanen. Under den røde streken til høyre i bildet ser man tydelige tegn til erosjon i kanten av skredbanen.
