Utløsende årsaker og rekkevidde på flomskred i Arnegårdslie, Nes kommune i Hallingdal

Triggering causes and run out distance of debris flows in Arnegårdslie,
Hallingdal

Geologi og Geofare

Juni 2016

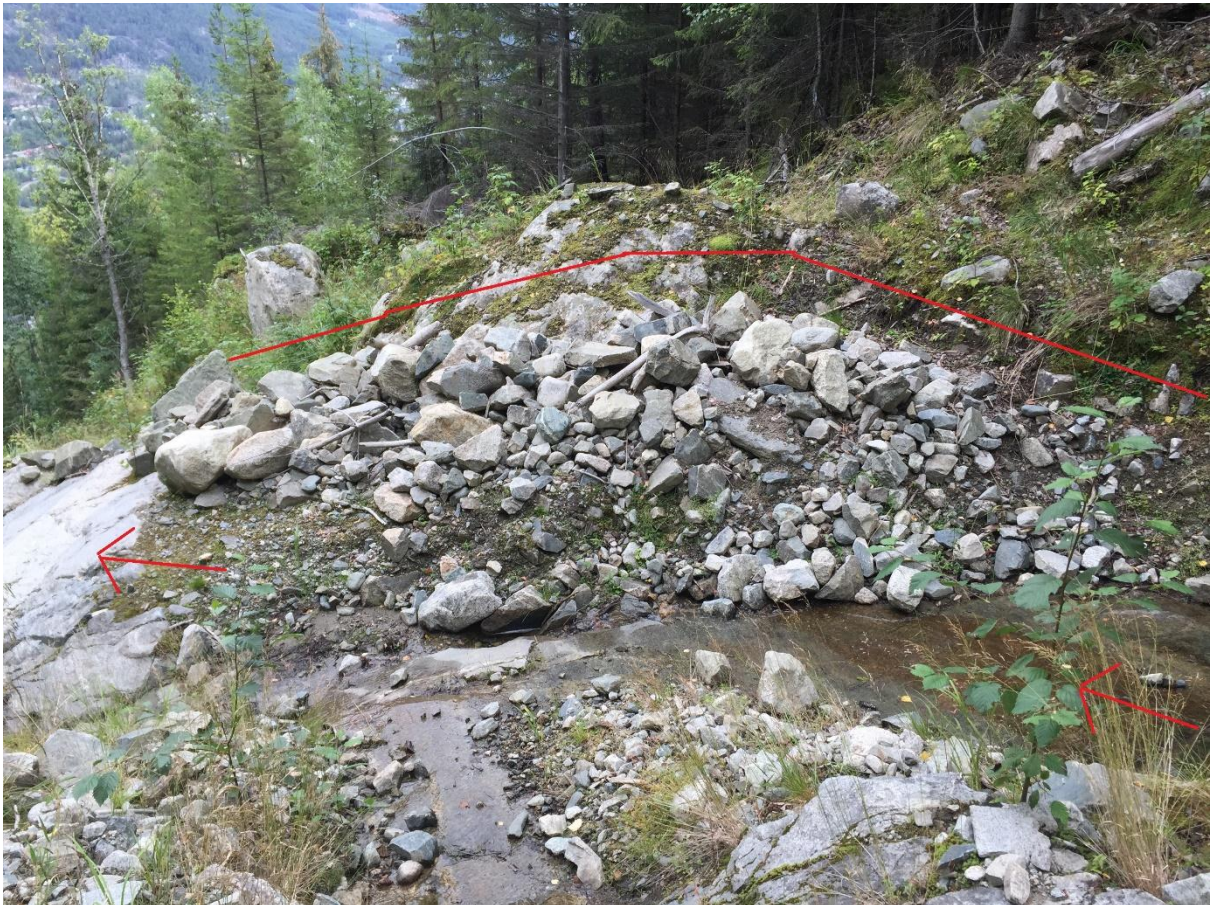
Figur 5.34 viser lokalitet 2. Massene under den røde streken er avsatt i yttersvingen, de røde pilene viser skredløpets retning. Foto: Renate R. Johansen

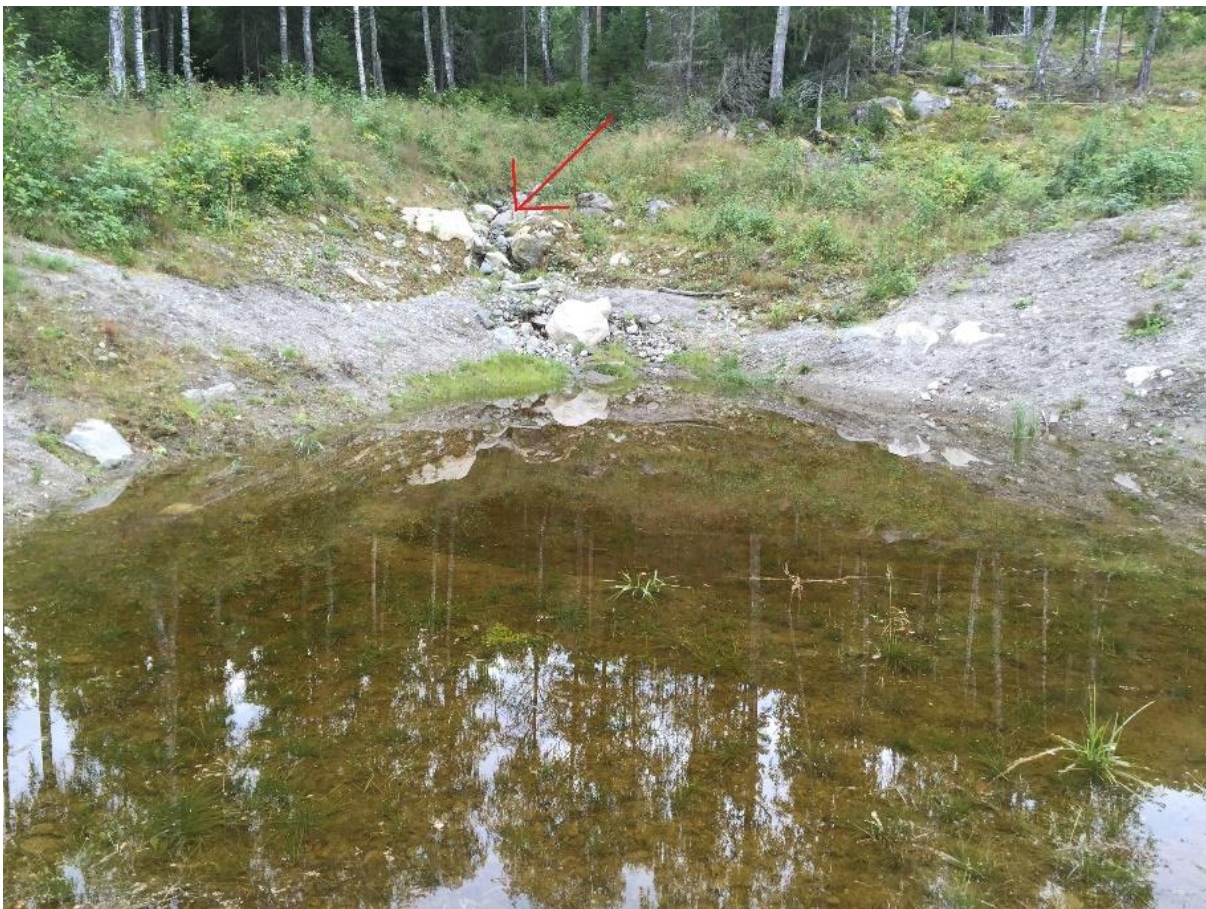
Figur 5.35 viser sedimentbassenget bak boligfeltet Bankeplassen. Den røde pilen viser hvor skredbanen gikk før bassenget ble bygget. Foto: Renate R. Johansen

Skredviften gikk ned i Bankeplassen boligfelt. Viften strakte seg forbi husene, men det ble ingen permanent skade på boligfeltet. I avsetningsområdet bak boligfeltet er det i senere tid bygget et sedimentbasseng som har i hensikt å samle opp de minste sediment partiklene og regulere vannføringen ned til boligfeltet (figur 5.35 og 5.36).

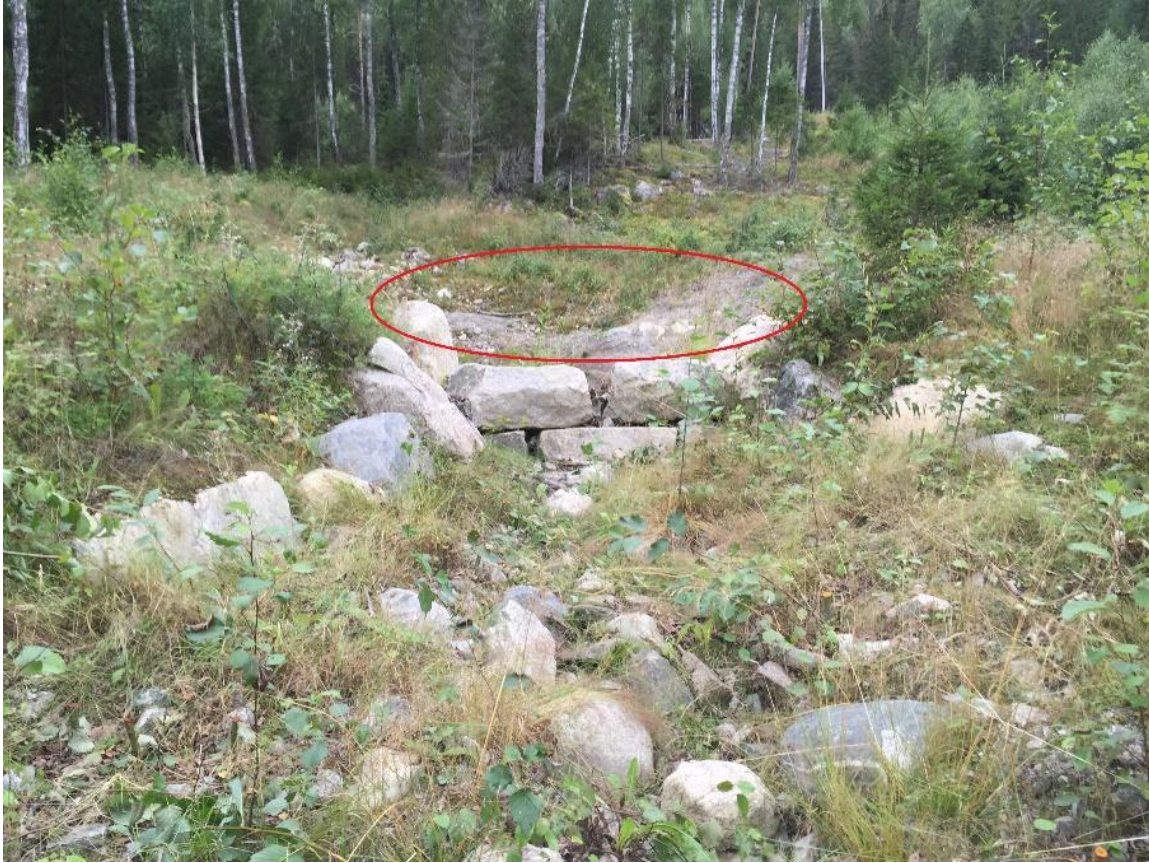
Figur 5.36 viser sedimentbassenget sett nedenfra. Den røde sirkelen viser hvor bassenget er.
Foto: Renate R. Johansen

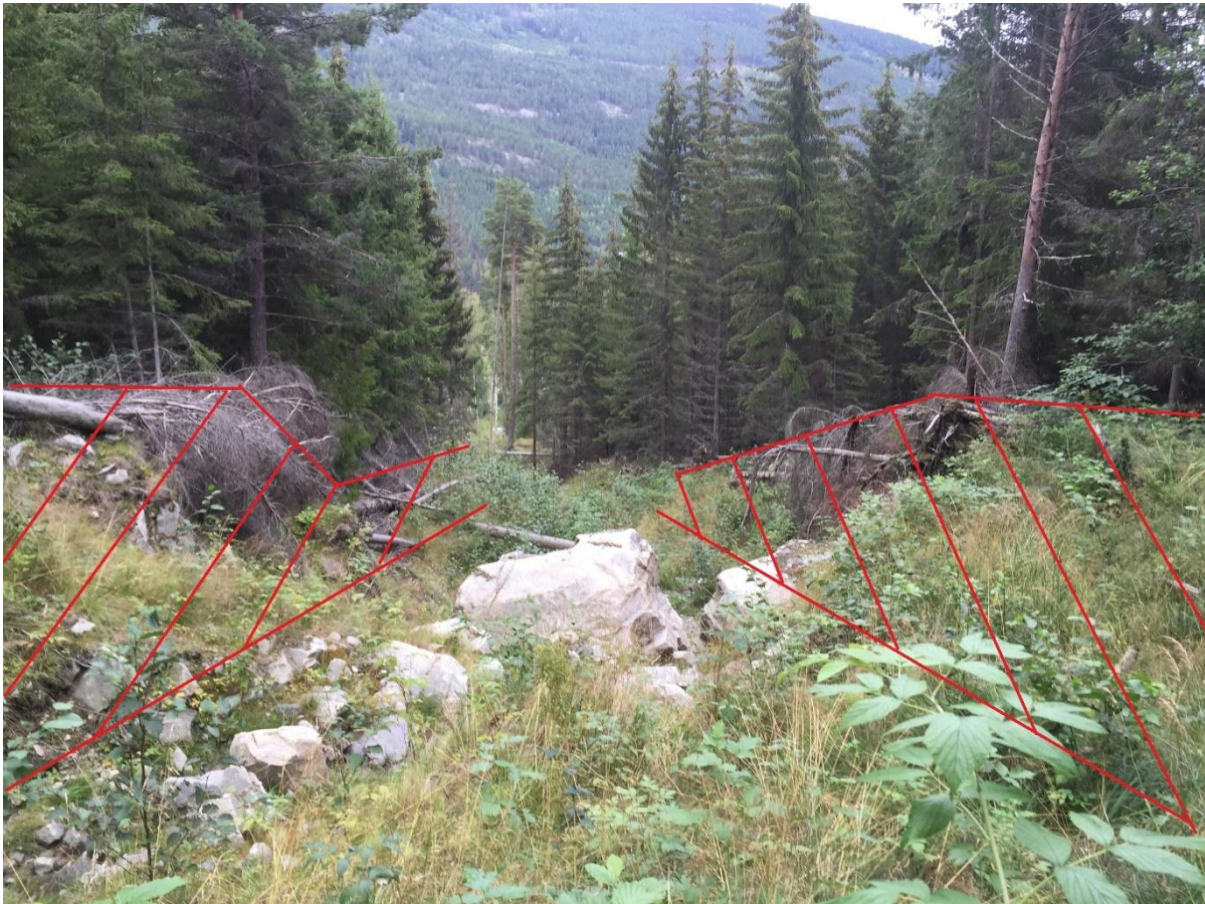
Figur 5.38 viser lokalitet 3. De skraverte områdene på figuren er rygger avsatt av skredet. I midten av skredløpet mellom de skraverte områdene er det mye vegetasjon, det er også store blokker avsatt. Foto: Renate R. Johansen

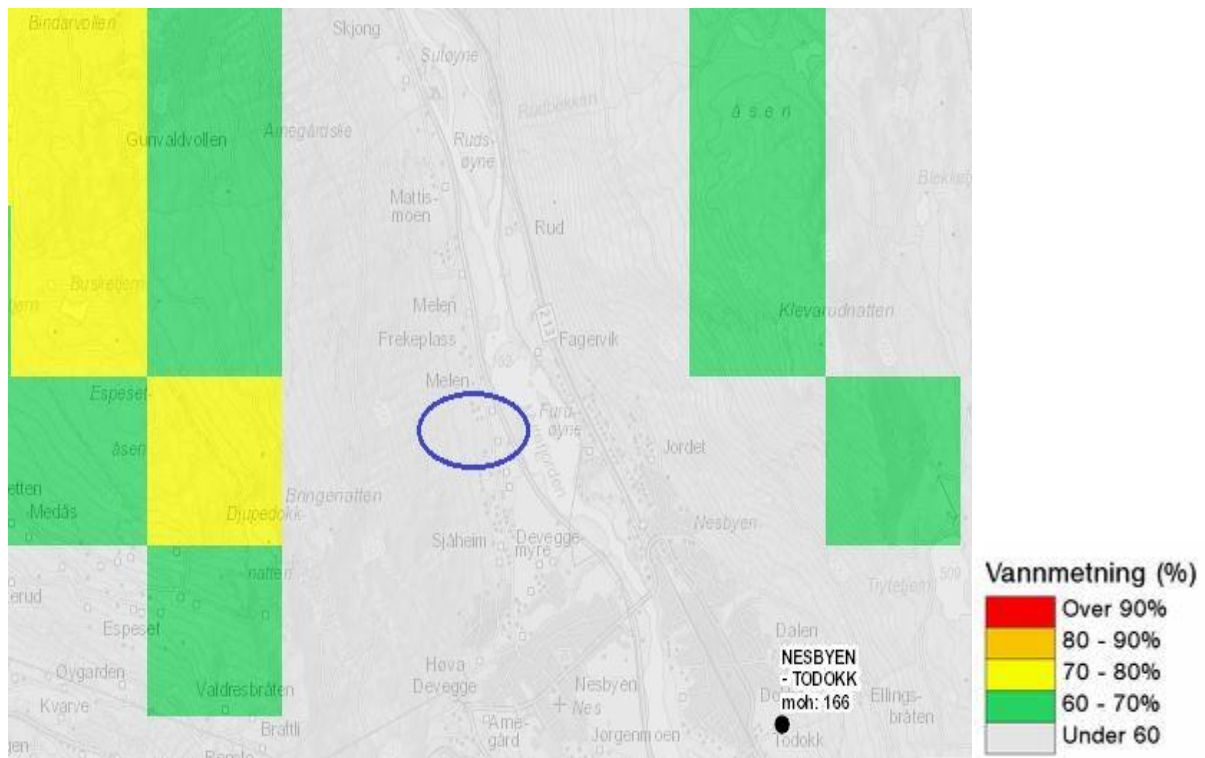
Figur 5.40 viser vannmetningsgraden for skredhendelsen ved Alfarvegen ovenfor Bankeplassen den 10.06.11. Skredbanen til skredet ligger innenfor 70-60% vannmetningsgrad. Dataeier: NVE, xgoe.no

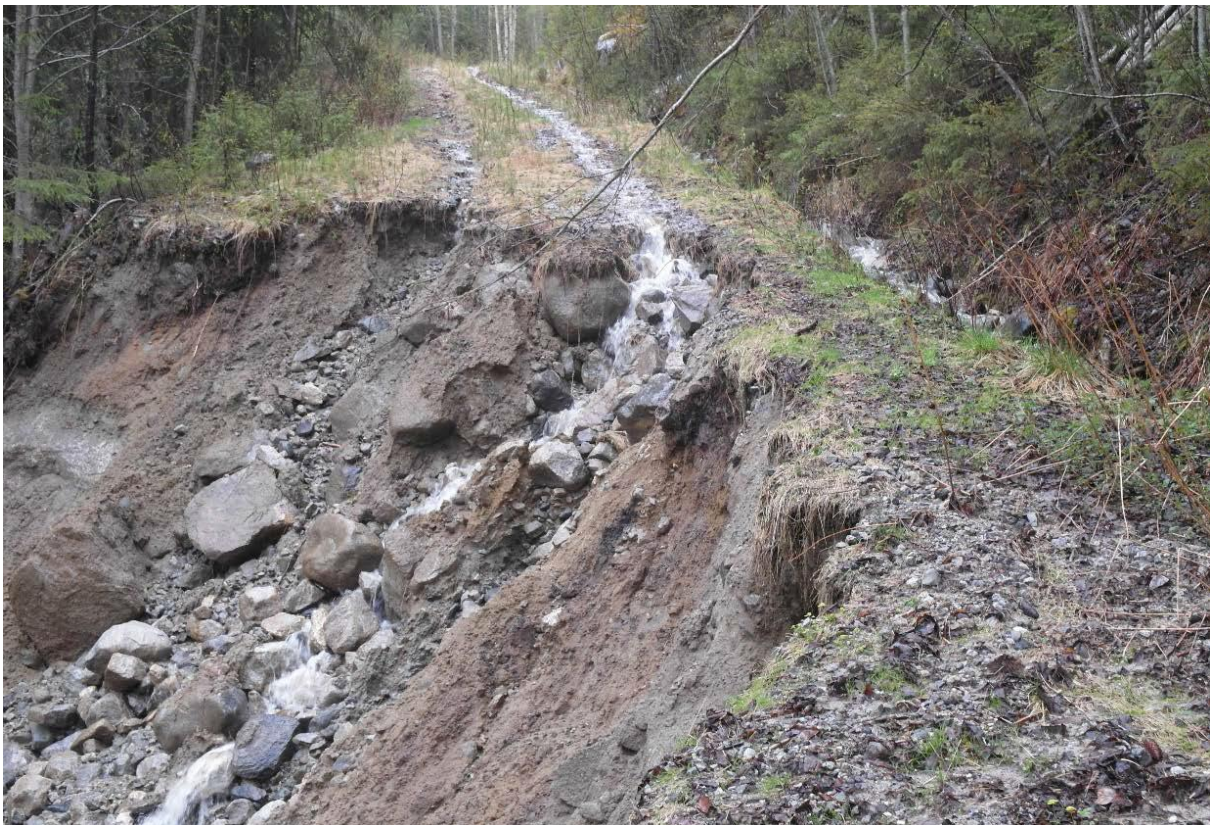
Figur 5.42 viser utløsningsområdet til en av skredbanen som startet i skogsbilveien den 23.05.2013. Foto: Ulrik Domaas, NGI

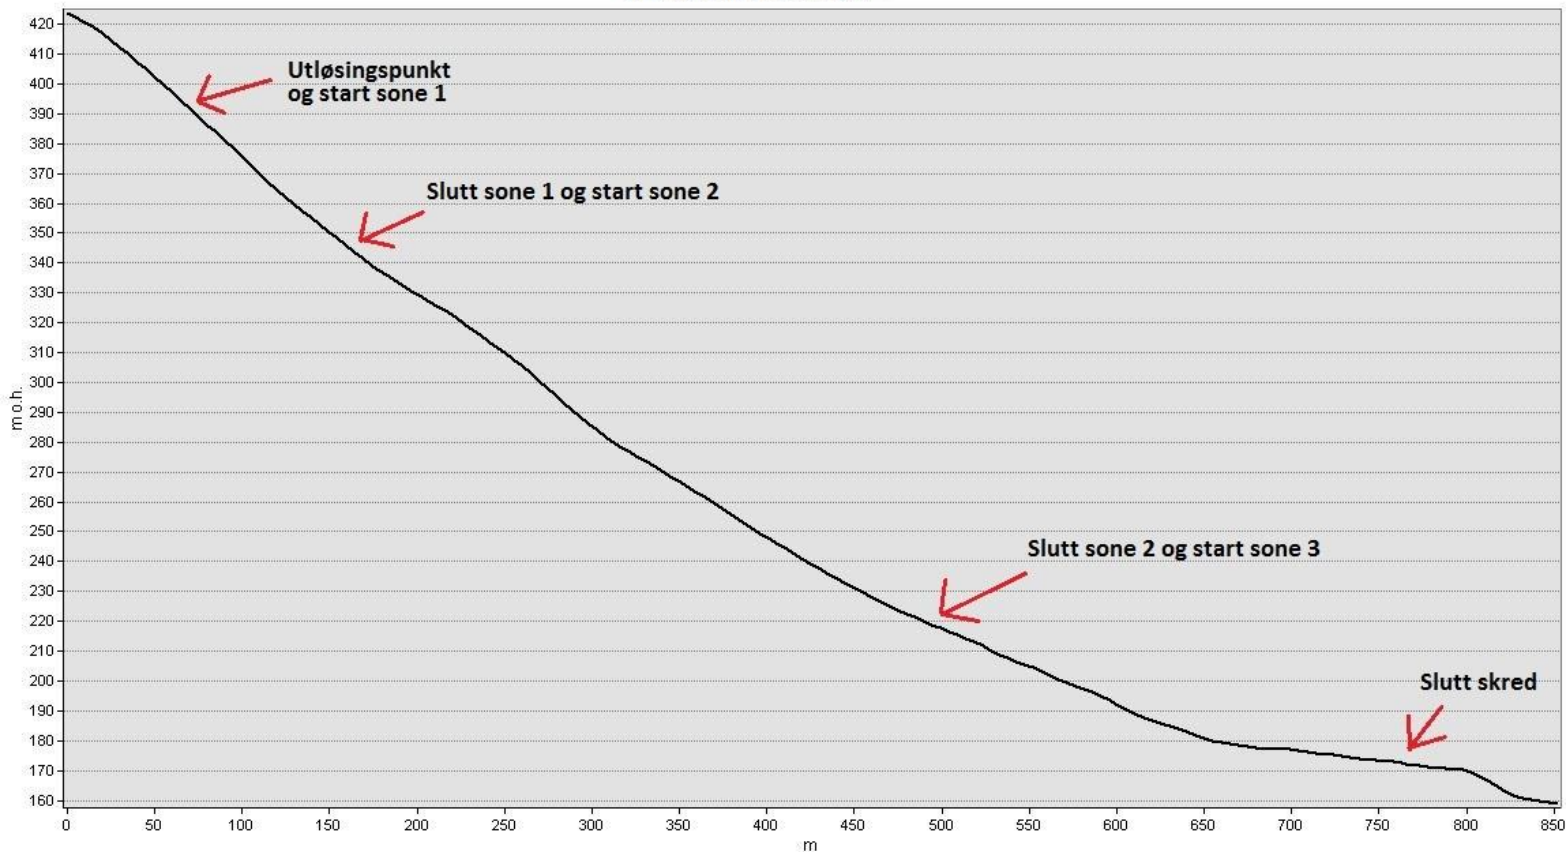
Figur 5.44 viser terrengprofil av skredbanen til skredhendelsen 23. mai 2013 i Arnegårdslie. De røde pilene viser soneinndelingen av skredbanen.

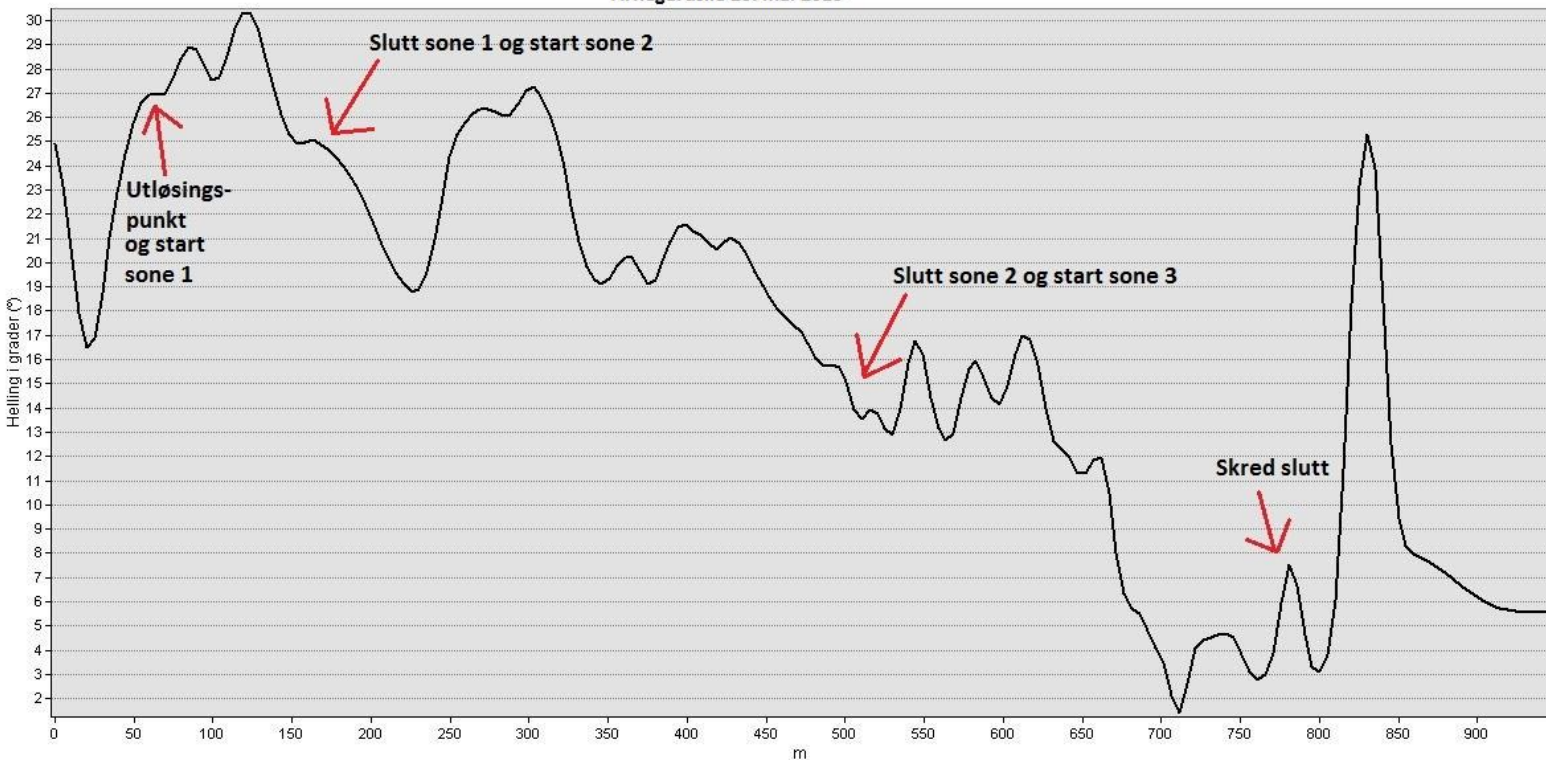
Figur 5.45 viser helningsprofil av skredbanen til skredhendelsen 23. mai 2013 i Arnegårdslie. De røde pilene viser soneinndelingen av skredbanen.

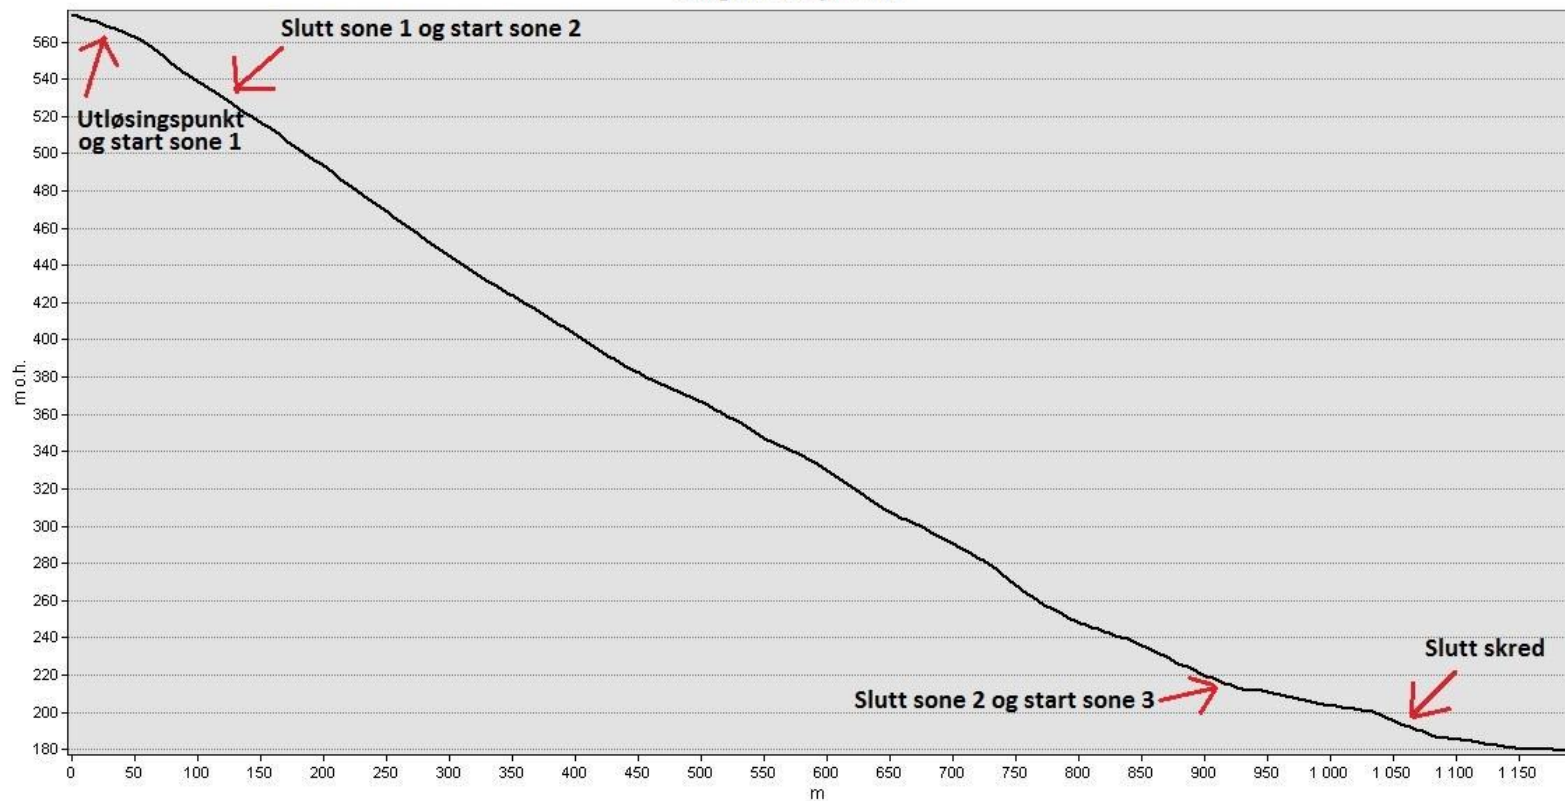
Figur 5.46 viser terrengprofil til skredhendelsen 9. juli 2007 i Arnegårdslie. De røde pilene viser soneinndelingen av skredbanen.

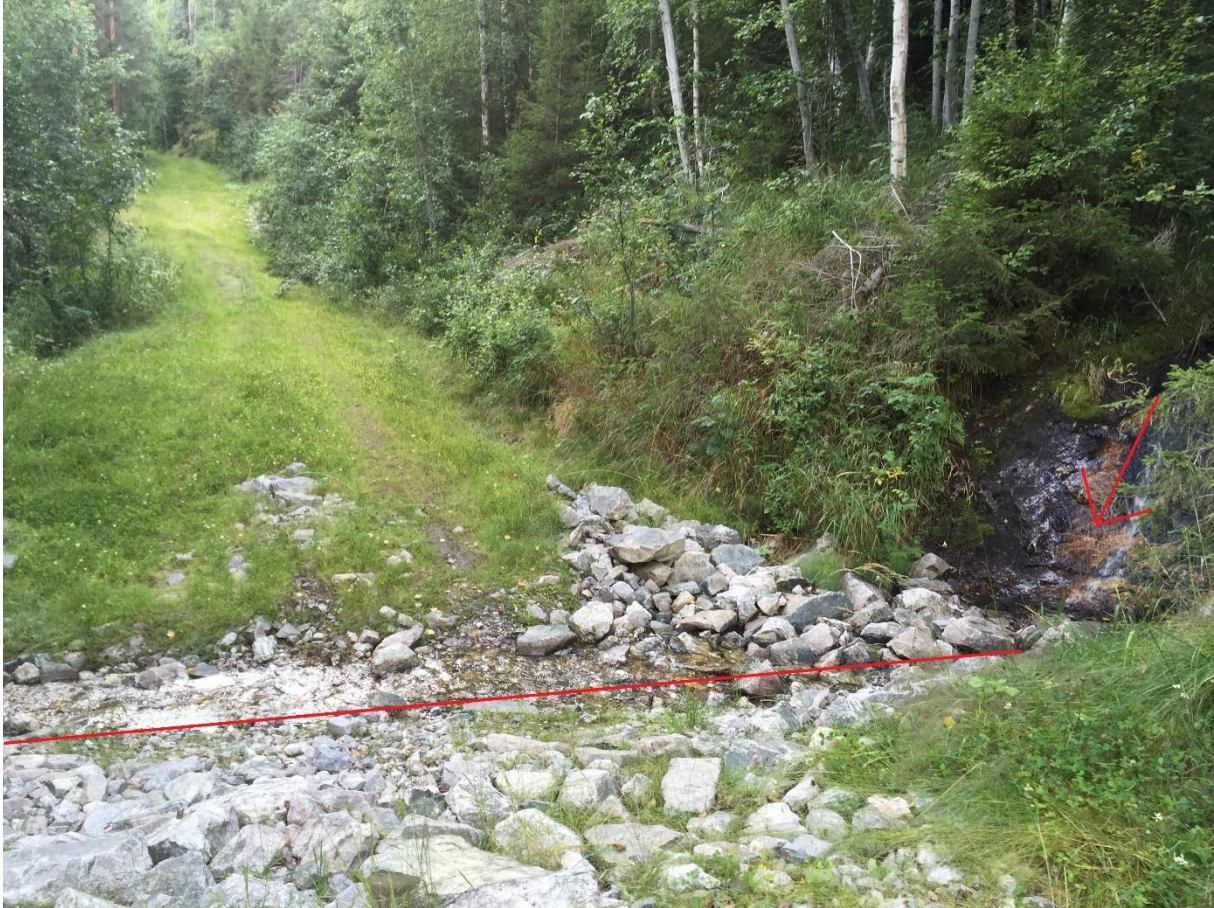
Figur 6.1 Den røde pilen viser der bekken renner ned til skogsbilveien. Den røde streken viser der bekken renner over veien i en åpen stikkrenne, istedenfor en stikkrenne under veien. Bildet er tatt retning sør. Foto: Renate R. Johansen

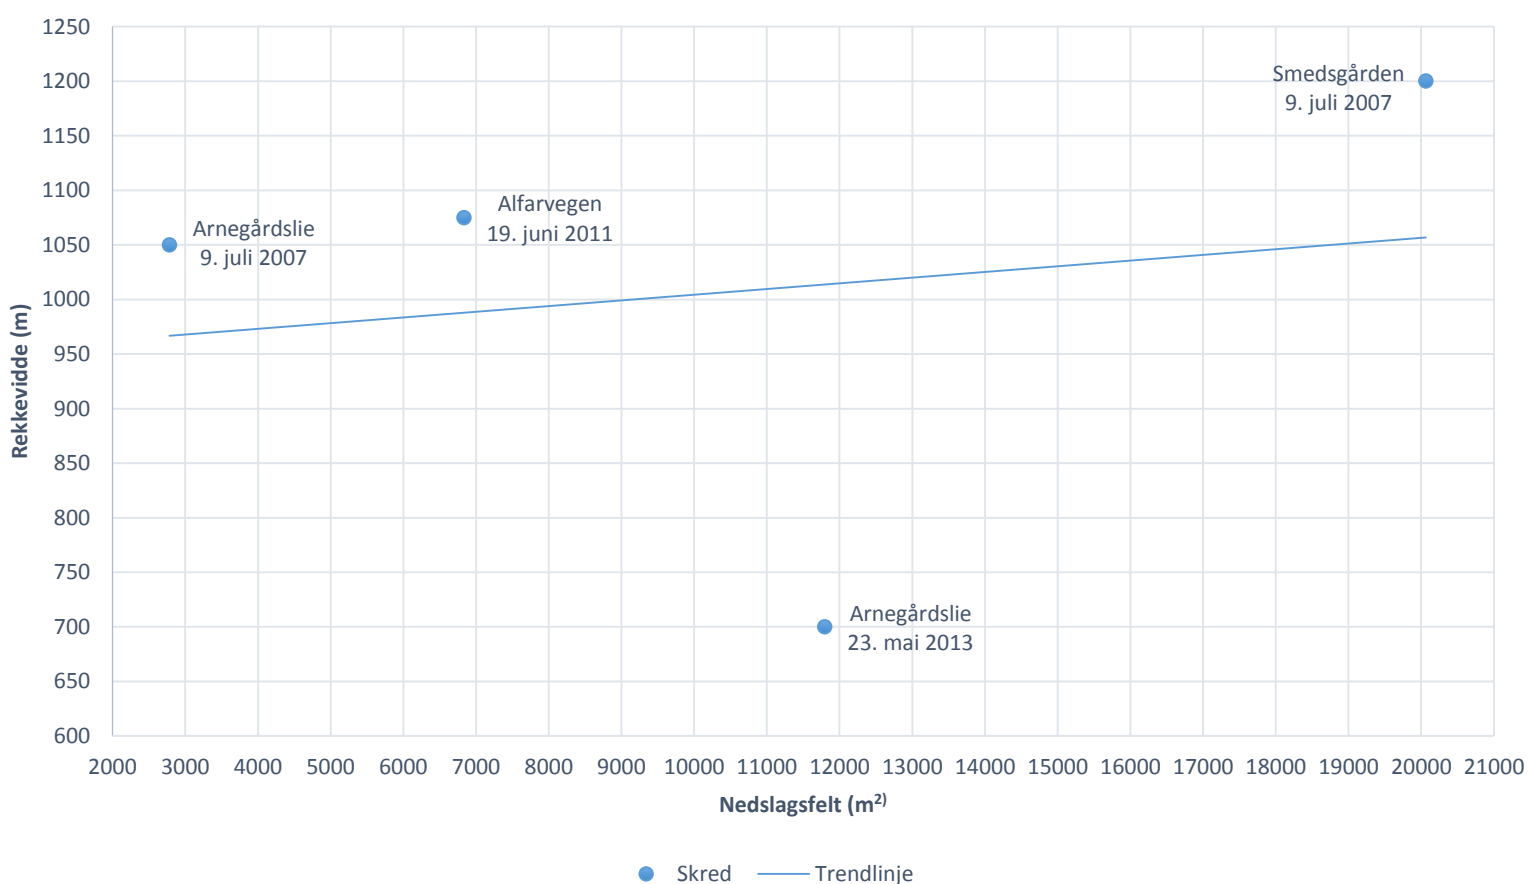
Figur 6.3 Plot av størrelse på nedslagsfeltet til utløsningspunktene for de forskjellige skredhendelsene (m², x-aksen), opp mot rekkevidden til skredhendelsene (m, y-aksen). Det er en sammenheng mellom større nedslagsfelt og større rekkevidde. Skredet 23/2013 avviker fra denne trenden.
